# Atlas de Peligros y/o Riesgos Naturales

Municipio Berriozábal, Chiapas 2012

Septiembre de 2012  
Numero de obra: MBC/DOPM/FAFM-002/SEDESOL/2012  
Expediente: PP11/07012/AE/1/050  
Avance: Entrega Final  
Berriozábal, Chiapas.

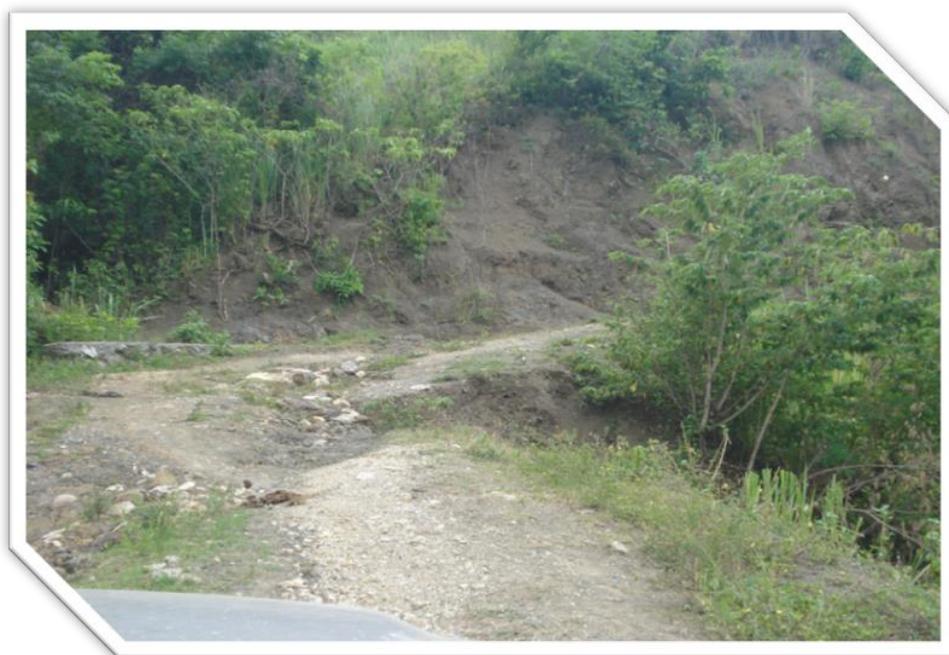
Foto 3.- Carreteras en malas condiciones por los derrumbes

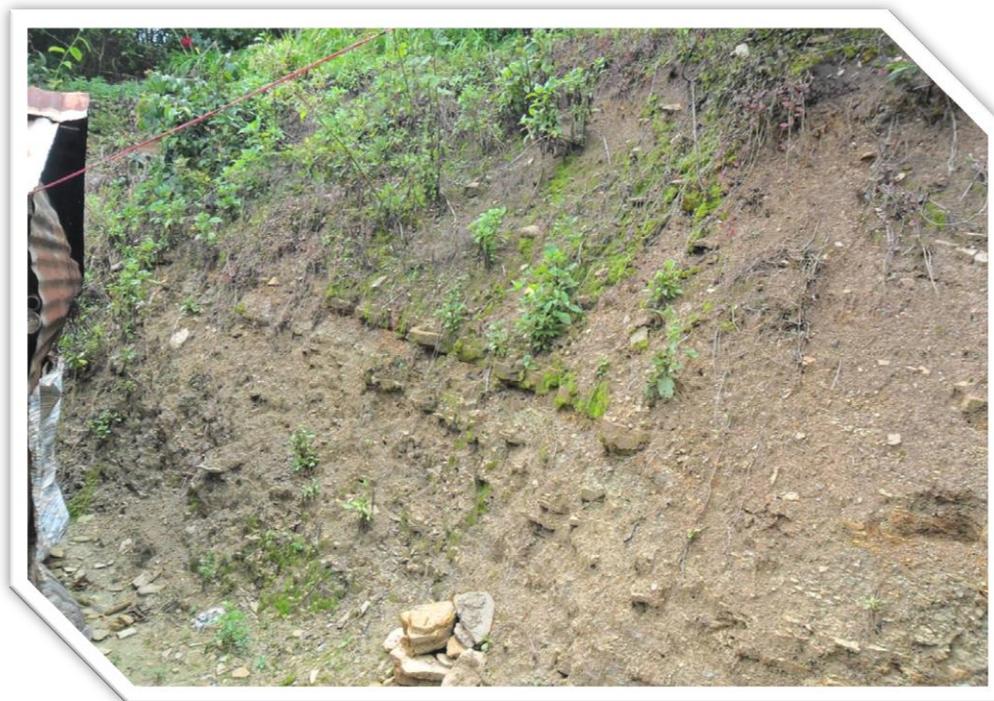
Foto 4.- Deslizamiento en la parte posterior de una casa

Edafología:	Litosol: Suelos mixtos ricos en nutrientes con buen drenaje. Es un tipo de suelo que se desarrolla dentro de las zonas con suaves pendientes o llanuras.
Geología:	Depósitos de roca sedimentaria principalmente roca caliza y arenisca.
Hidrometeorología:	En temporada de lluvia afecta de manera directa a la personas por ser una zona de montaña, por lo que ocasiona derrumbes, afectado la vida comunitaria.
Pendiente	0-10 grados.
Obras de Mitigación	Realizar obras civiles que ayuden a minimizar el riesgo que esta sufriendo la vivienda ante este fenómeno y considerar reubicar a estas familias.

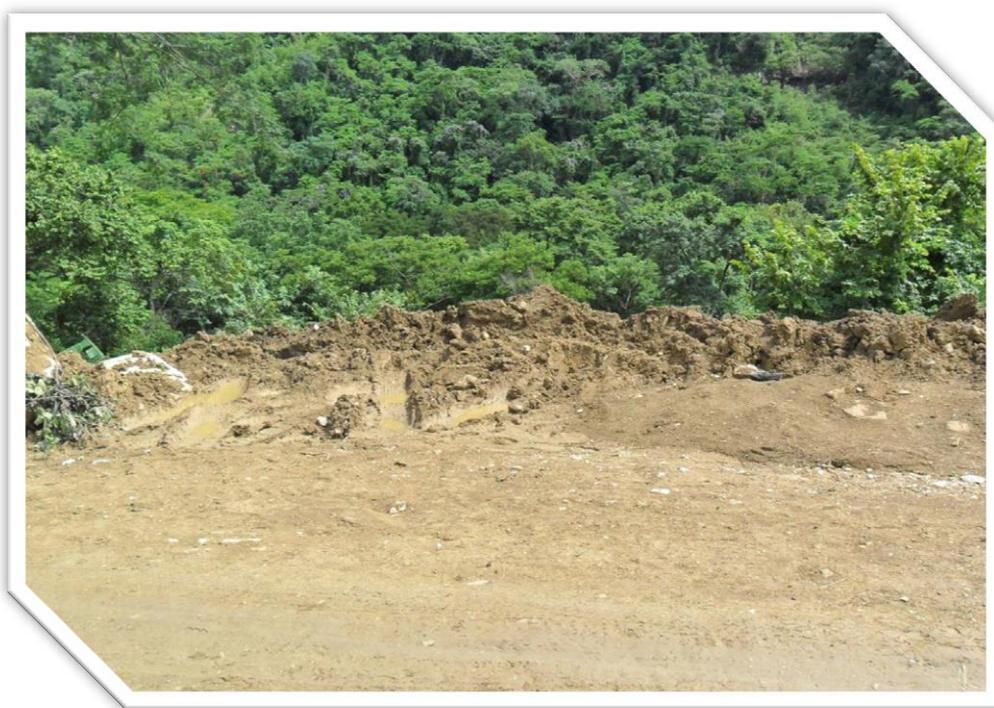
Foto 5.- zona afectada de la plantación de plátano

y pendientes, tienen rendimientos más bajos y se erosionan con mucha facilidad. Se pueden utilizar para ganadería.
Geología:	Depósitos de roca sedimentaria principalmente arenisca y lutita.
Hidrometeorología:	En temporada de lluvia afecta de manera directa a la personas por ser una zona de montaña.
Pendiente	0 – 10 grados de inclinación.
Obras de Mitigación	Construcción de terraceos o realizar obras civiles adecuadas para estabilizar el talud en movimiento.

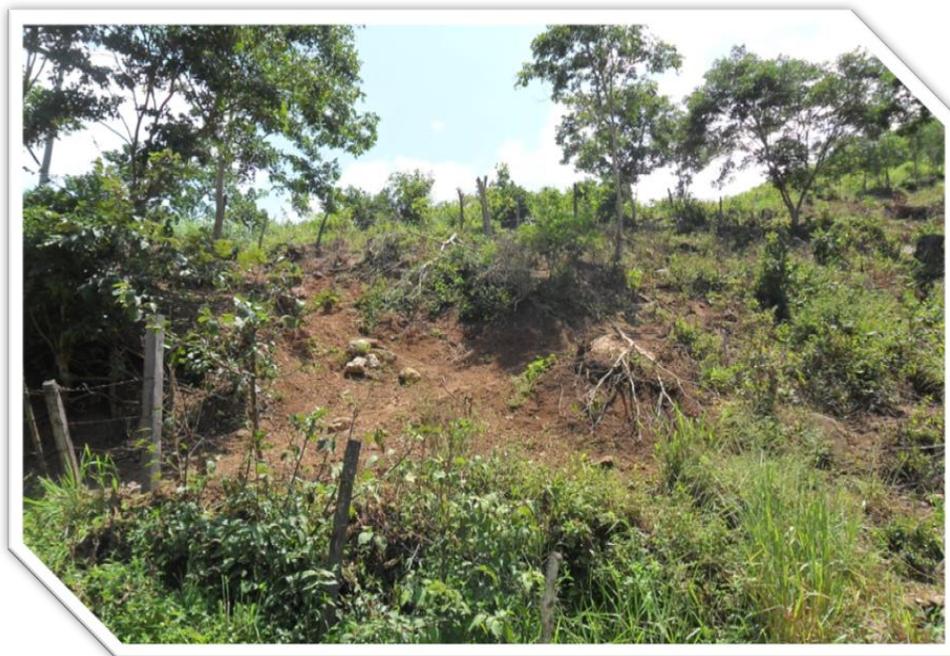
Foto 11.- Zona afectada por Derrumbe

Edafología:	Acrisol Húmico: Suelo pobre en nutriente y propenso a la erosión.
Geología:	Depósitos de roca sedimentaria principalmente roca lutita y arenisca.
Hidrología:	Las principal corriente es el Río Cedro
Hidrometeorología:	La lluvia afecta al camino, lo cual deja incomunicada a localidad, provocando derrumbes, imposibilitando el paso vehicular hacia los pueblos vecinos e ir a realizar sus labores del campo.
Pendientes	De 10° a 20° en promedio.
Obras de Mitigación	Sembrar árboles con gran altura y de raíces profundas, que ayuden a minimizar el riesgo de derrumbes en la comunidad.

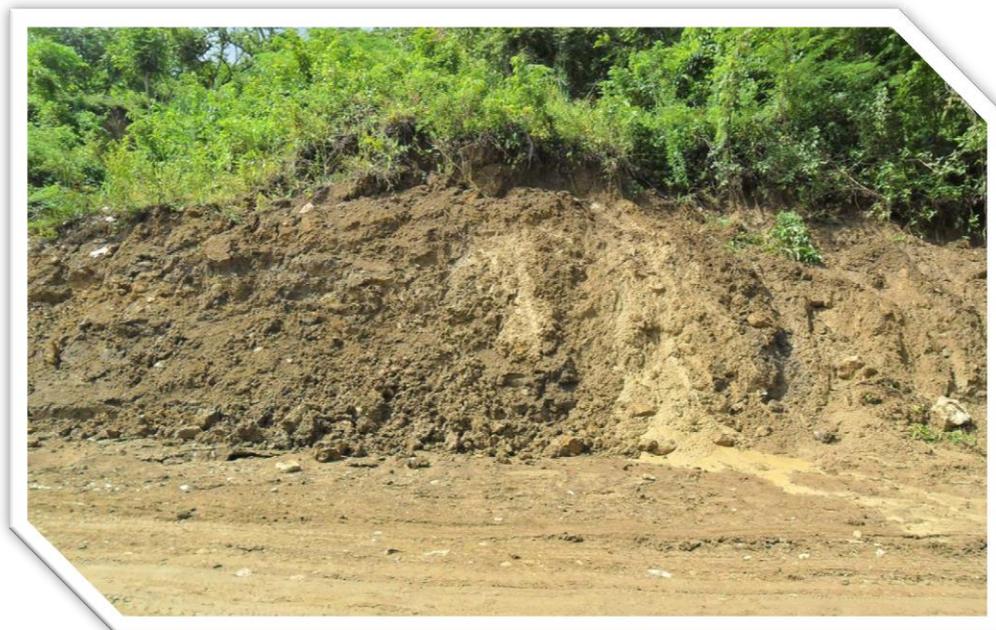
Foto 12.- Derrumbe identificado en el camino

Economía:	Cultivo de maíz, frijol, chile y tomate a pequeña escala, combinan con crianza de animales bovinos, ovinos y aves de patio.
Edafología:	Luvisol Plintico: Suelo pobre en nutrientes y propensos a la erosión.
Geología:	Depósitos de roca sedimentaria principalmente arenisca y lutita.
Hidrología:	Las principales corrientes de la localidad río el Cedro
Hidrometeorología:	La localidad es vulnerable ante asentamientos, derrumbes, socavación en alcantarillas y caída de postes de luz en el tramo carretero ejido Flores Magón–Río Blanco-Las Maravillas, al igual que las localidades que se encuentran ubicadas sobre estos tramos carreteros.
Pendientes	0 - 10 grados
Obras de Mitigación	Es necesario realizar obras necesarias en las vialidades de la carretera Las Maravillas-Candelaria, para el buen transito de los pobladores en los tramos carreteros afectados (derrumbes, asentamientos y socavamientos en alcantarillas de la carretera), en el <b>Ejido Flores Magón-Río Blanco-Las Maravillas</b> que está vía de acceso comunica a otras localidades que se encuentran el sobre el tramo carretero.

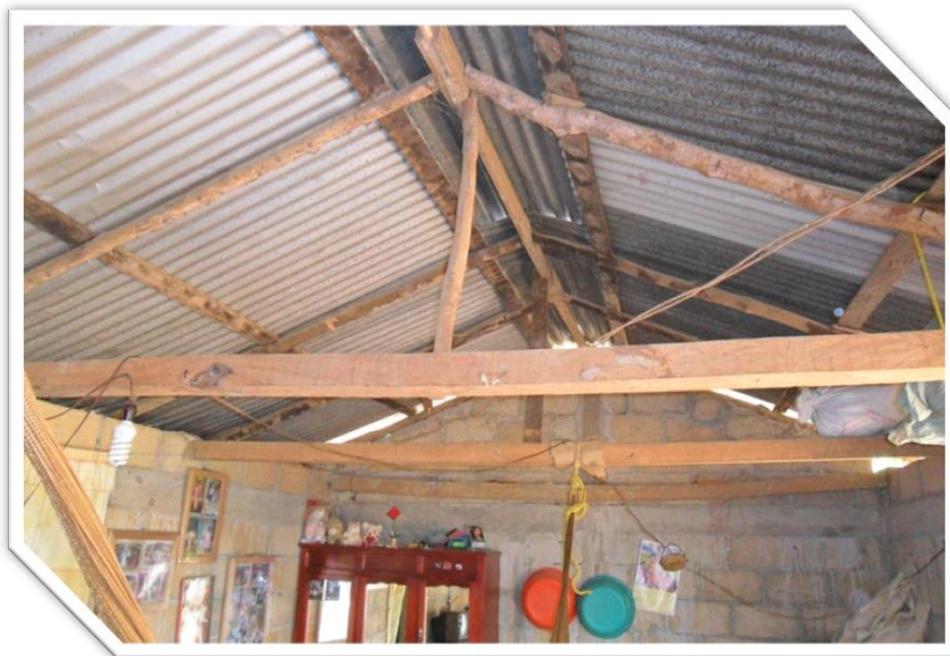
Foto 28.- Casa afecta por levantamiento de techo

una menor escala el plátano. Todo esto es para autoconsumo siendo poco lo que se vende.
Edafología:	Acrisol: Suelo pobre en nutrientes y propensos a la erosión.
Geología:	Depósitos de roca sedimentaria principalmente roca caliza y lutita.
Hidrometeorología:	Las lluvias con fuertes vientos afectan a tal grado que propicia la pérdida del cultivo, debido a que las lluvias se han presentado de 3 a 4 días seguidos.
Pendiente	Un promedio de 0° a 10°.
Obras de Mitigación	Es necesaria la Reforestación de la comunidad, según el tipo de suelo que prevalece en la zona y obras civiles necesarias para la construcción adecuada de las viviendas.

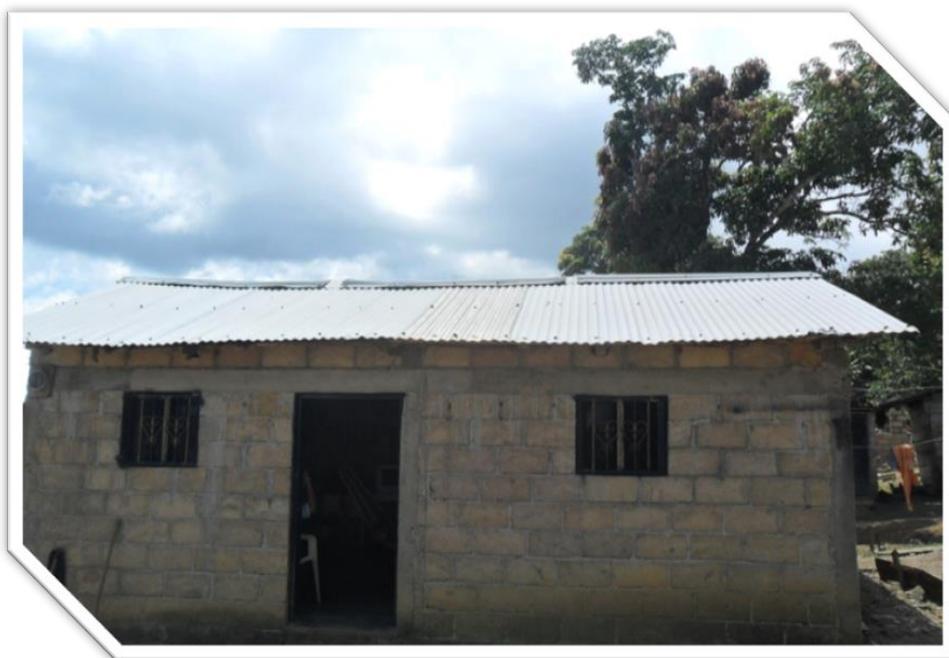
Foto 29.- Casa afectada por el ventarrón

propensos a la erosión.
Geología:	Depósitos de roca sedimentaria principalmente roca lutita y arenisca
Hidrología:	No hay
Hidrometeorología:	Las fuertes lluvias con vientos a ha afectado los caminos, por lo cual impide transitar y realizar las actividades productivas en sus áreas de trabajo.
Pendientes	De 10° a 20° en promedio.
Obras de Mitigación	Realizar obras civiles adecuadas al tipo de afectación en el lugar, para minimizar el riesgo a que se encuentran expuestos.

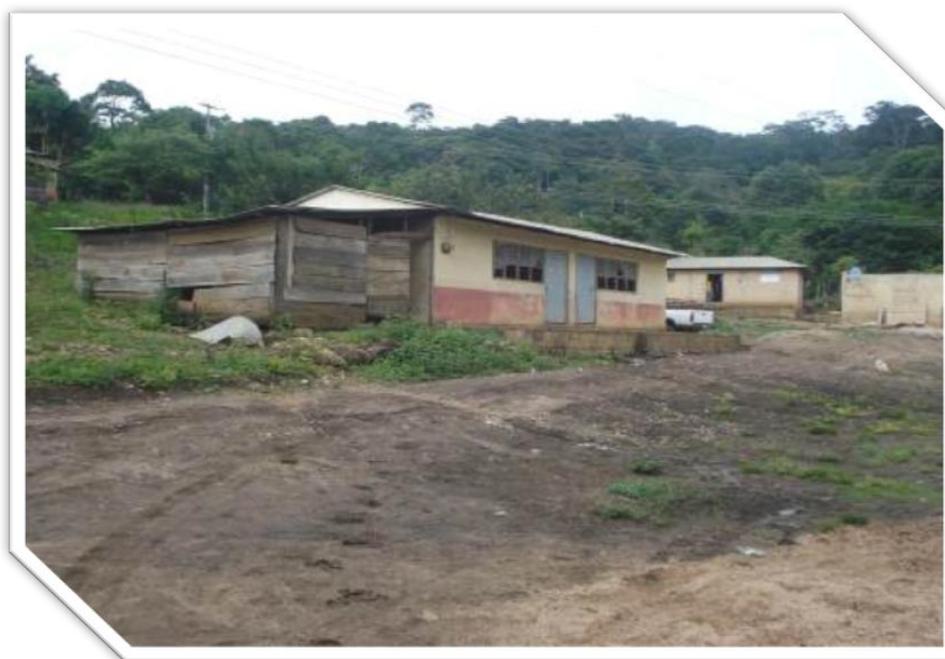
Foto 39.- Escuela Preescolar y casa afectada por las inundaciones.

Edafología:	Litosol. Suelos poco profundos predominantes en laderas y barrancas, susceptibles a ser erosionados.
Geología:	Depósitos de roca sedimentaria principalmente roca caliza y arenisca
Hidrología:	Se identifico la presencia de un rio perenne y escurrimientos intermitentes
Hidrometeorología:	En esta localidad se encuentra vulnerable a inundaciones alrededor de 19 casas, principalmente las viviendas que se localizan dentro de la cuenca.
Pendientes	De 0° a 10° en promedio.
Obras de Mitigación	Reubicación de las familias expuesto a peligros de inundación.

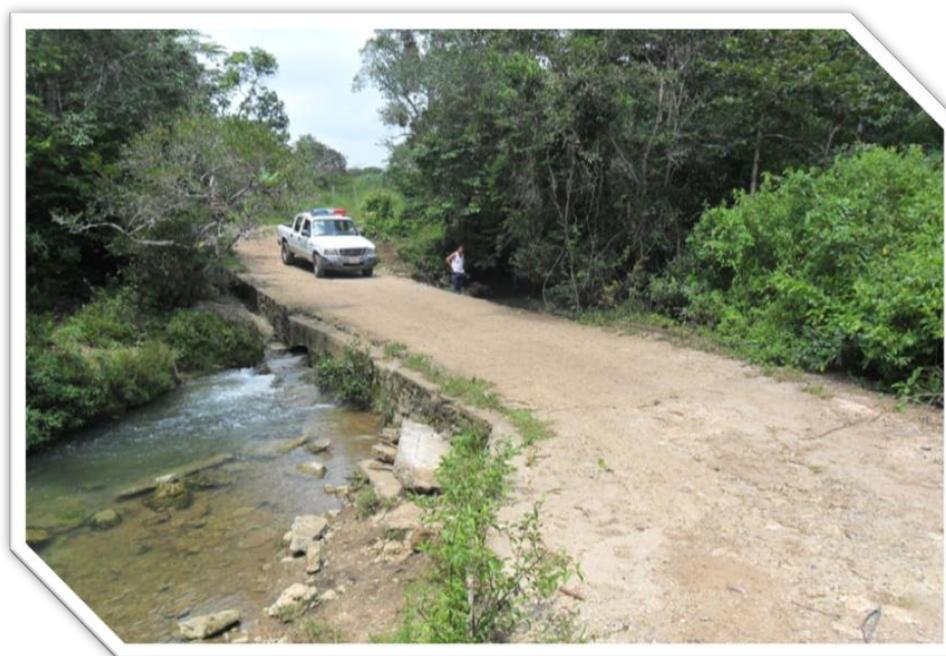
Foto 43.- Puente afectado por las inundaciones en temporada de lluvias.

Edafología:	Luvisol Crómico: Suelo mixto rico en nutrientes con buen drenaje. Es un tipo de suelo que se desarrolla dentro de pendientes suaves o llanuras.
Geología:	Depósitos de roca sedimentaria principalmente roca caliza y lutita
Hidrometeorología:	Esta localidad es vulnerable en temporadas de lluvias (Agosto a Octubre) por las inundaciones de las viviendas, que están situadas en el margen del arroyo (ojo de agua) y por lo que están expuestas a cualquier desbordamiento de la misma.
Pendientes	0 a 10 grados en promedio
Obras de Mitigación	Reubicar las familias que habitan al margen del arroyo ojo de agua.

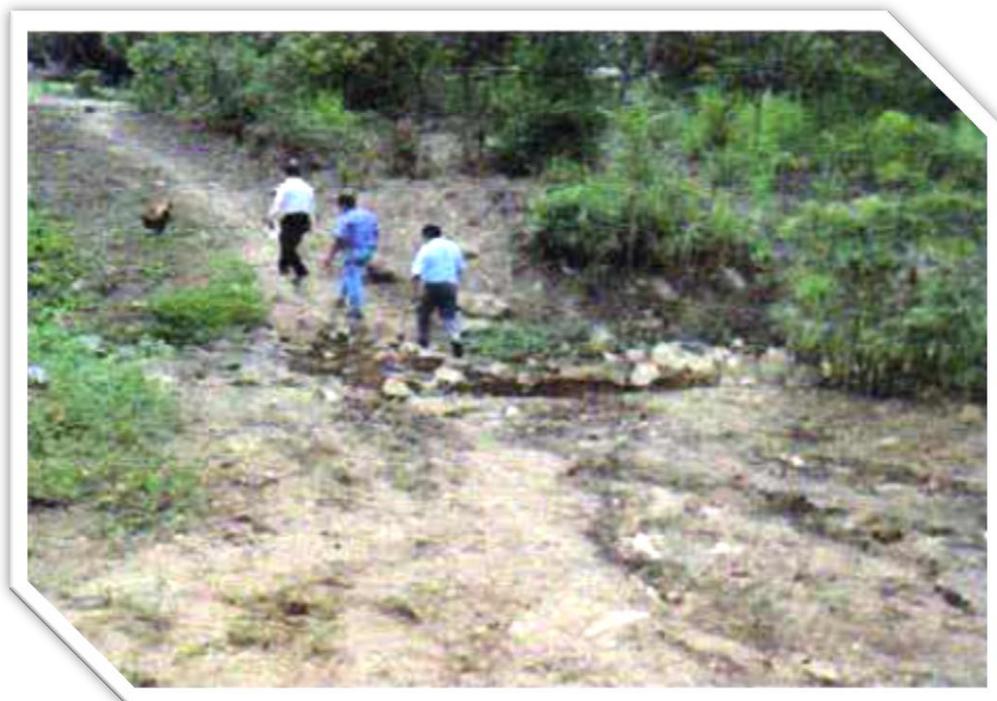
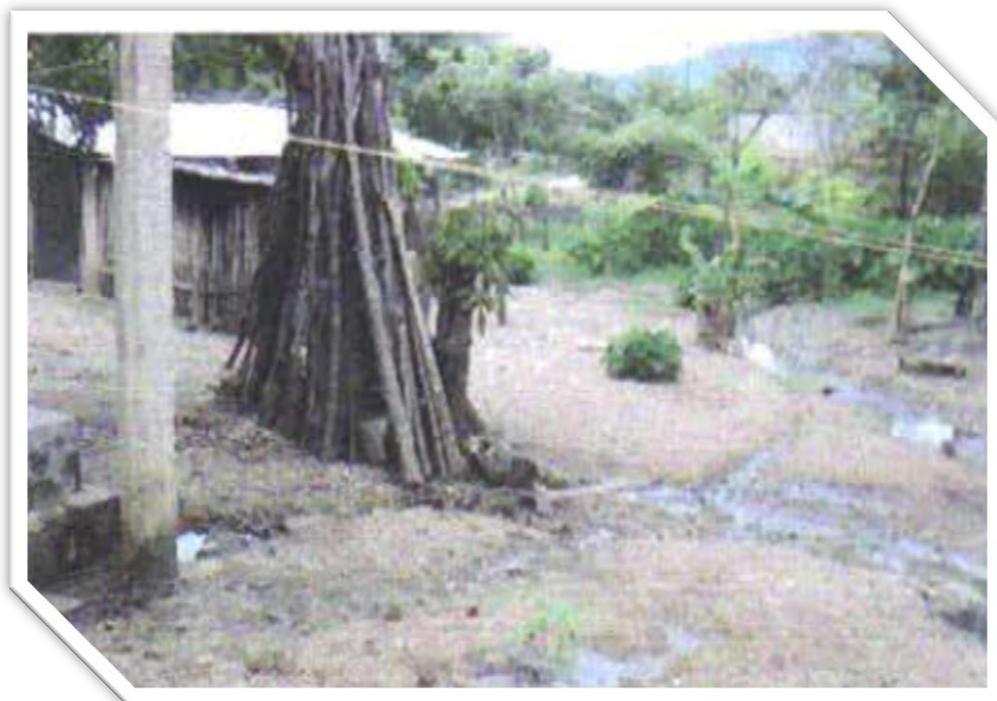
Foto 46.- Fotografía del vado afectado

Foto 47.- Fotografía del vado afectado

Pendientes	0 - 10 grados
Obras de Mitigación	Realizar obras pertinentes para en causar las aguas pluviales al igual que las aguas que brotan del subsuelo afectando a las viviendas (construcción), por estar construidas en una zona donde el nivel freático es muy superficial y reubicar a las viviendas que están siendo afectadas ante este fenómeno perturbador.

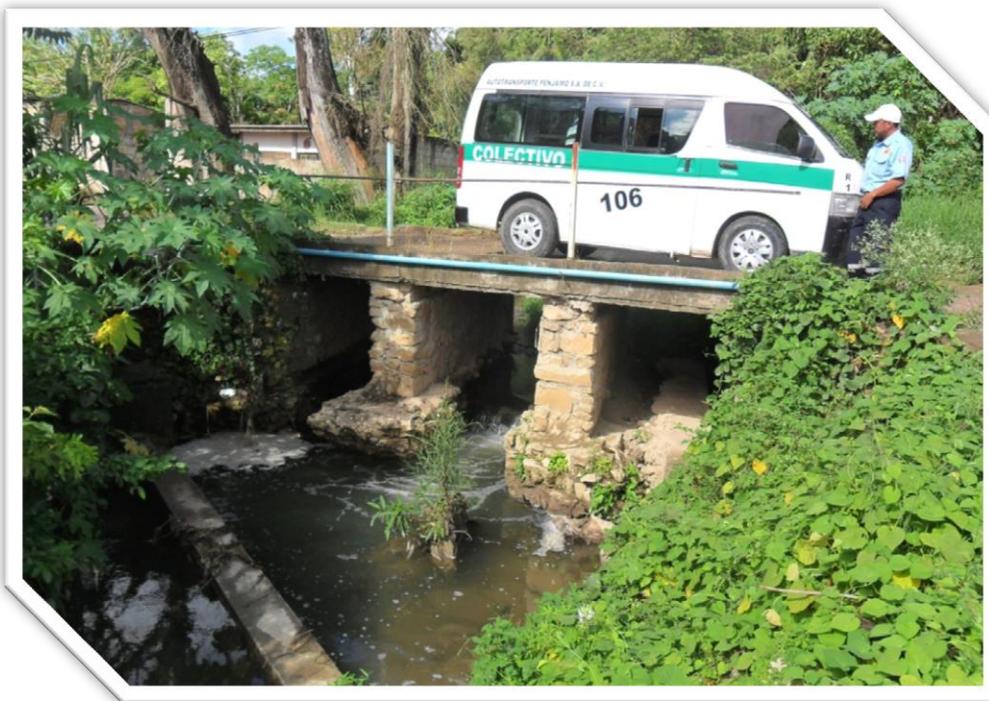
Foto 48.- Puente afectado por las inundaciones en temporada de lluvias.

Pendientes	En promedio de 0 a 10 grados en promedio
Obras de Mitigación	Reforzamiento de los puentes o elevarlos un poco mas para evitar que se inunden.

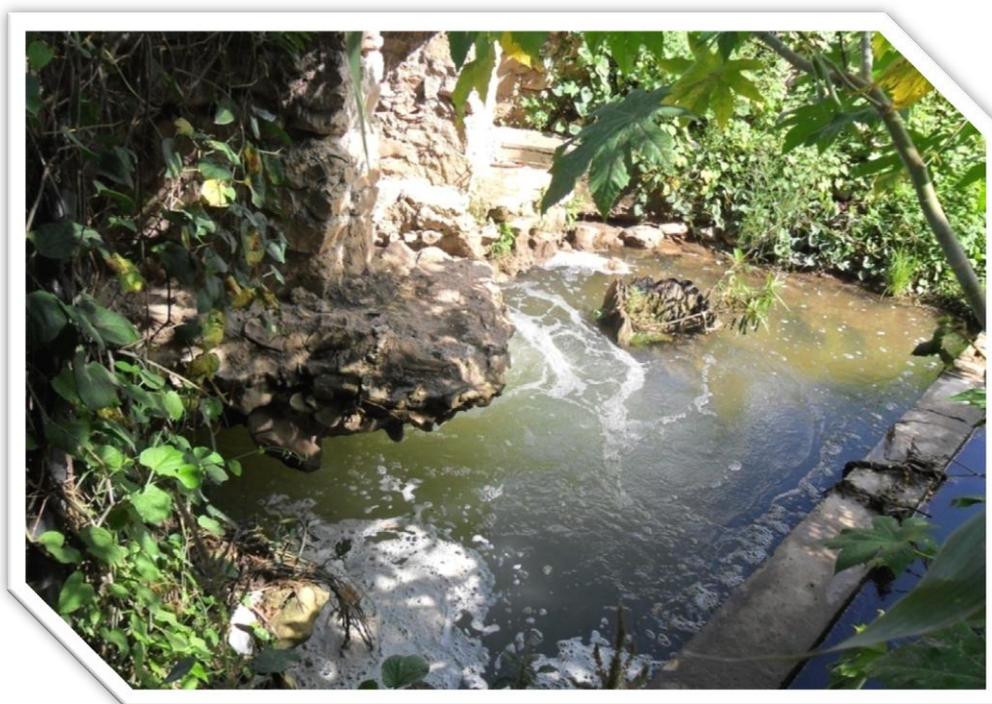
Foto 50.- puente afectado por las inundaciones.

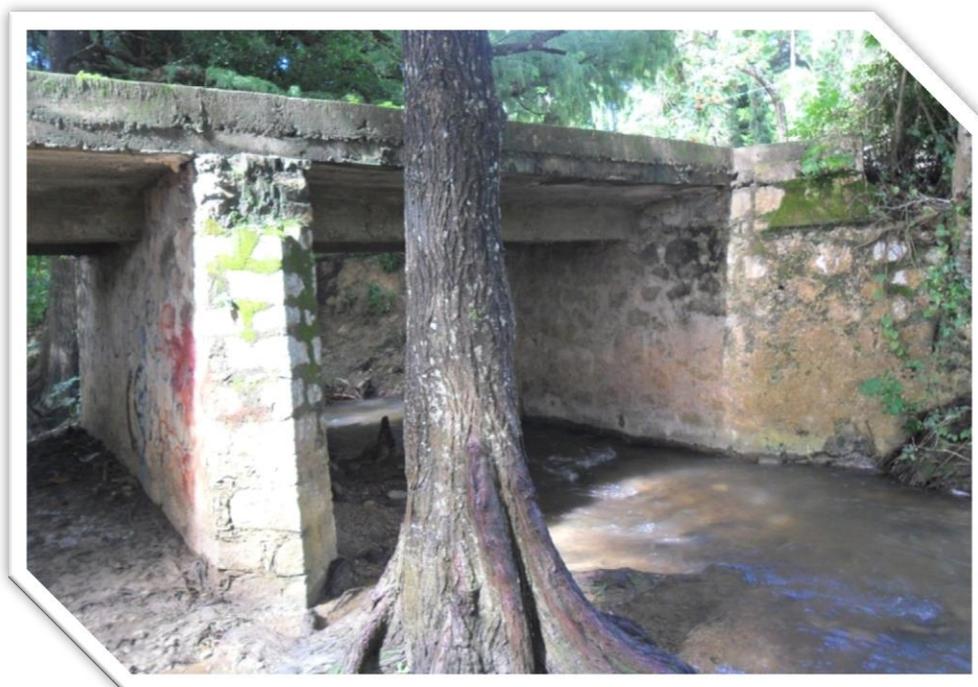
Foto 51.- Puente afectado por las inundaciones.

Economía:	Principalmente cultivo de maíz.
Edafología:	Se identifico un tipo de suelo: litozol, suelo dominante y arcilloso de color café propensos a saturarse y susceptible a la erosión.
Geología:	Lutita, rocas sedimentarias acompañado de calizas, rocas sedimentarias.
Hidrología:	Por este barrio transita el rio sabinal que procede de la llamada Represa afectando a todas estas familias ya que se encuentran en una zona baja que esta cerca del cauce del rio.
Hidrometeorología:	La lluvia les afecta directamente a los puentes ya que cuando los ríos se desbordan pasa por encima de estos dejándolos incomunicados. El desbordamiento ocurre durante la temporada de lluvias.
Pendientes	En promedio de 0 a 10 grados en promedio
Obras de Mitigación	Reforzamiento de los puentes o elevarlos un poco mas para evitar que se inunden.

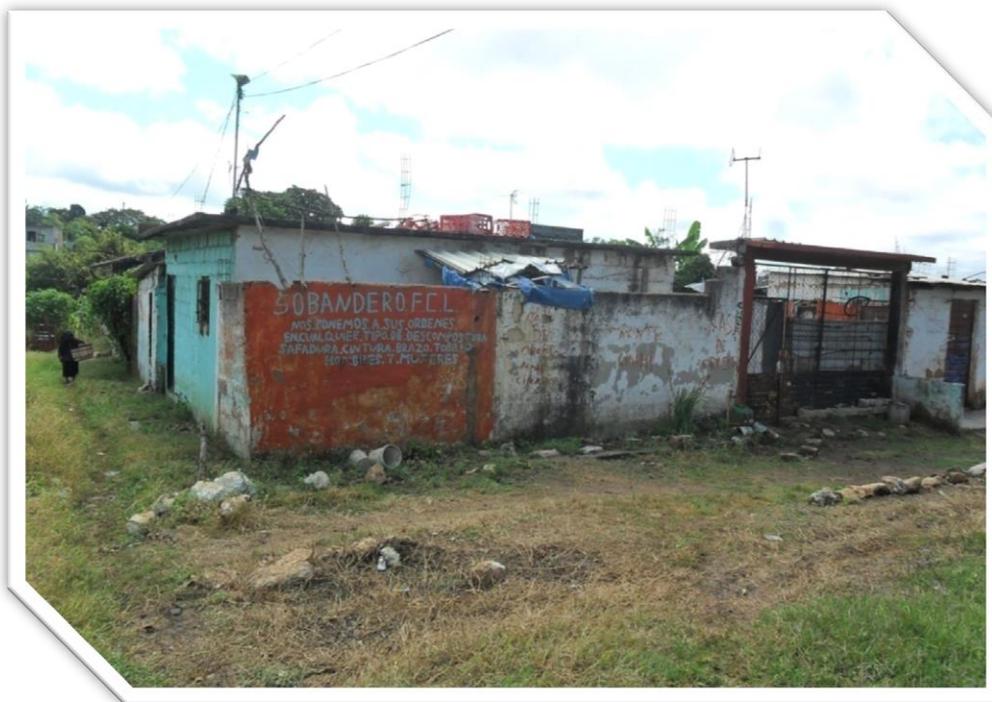
Foto 54.- Casas Afectadas por las inundaciones.

50 metros.
Economía:	Principalmente cultivo de maíz.
Edafología:	Se identifico un tipo de suelo: litozol, suelo dominante y arcilloso de color café propensos a saturarse y susceptible a la erosión.
Geología:	Lutita, rocas sedimentarias acompañado de calizas, rocas sedimentarias.
Hidrología:	Por este barrio transita un arroyo sin nombre, afectando a todas estas familias ya que se encuentran en una zona baja que esta cerca del cauce del rio.
Hidrometeorología:	La lluvia les afecta directamente ya que cuando el arroyo se desbordan este alcanza de 35 a 50 metros dejándolos incomunicados. El desbordamiento ocurre durante la temporada de lluvias.
Pendientes	En promedio de 0 a 10 grados en promedio
Obras de Mitigación	Reubicación de las familias.

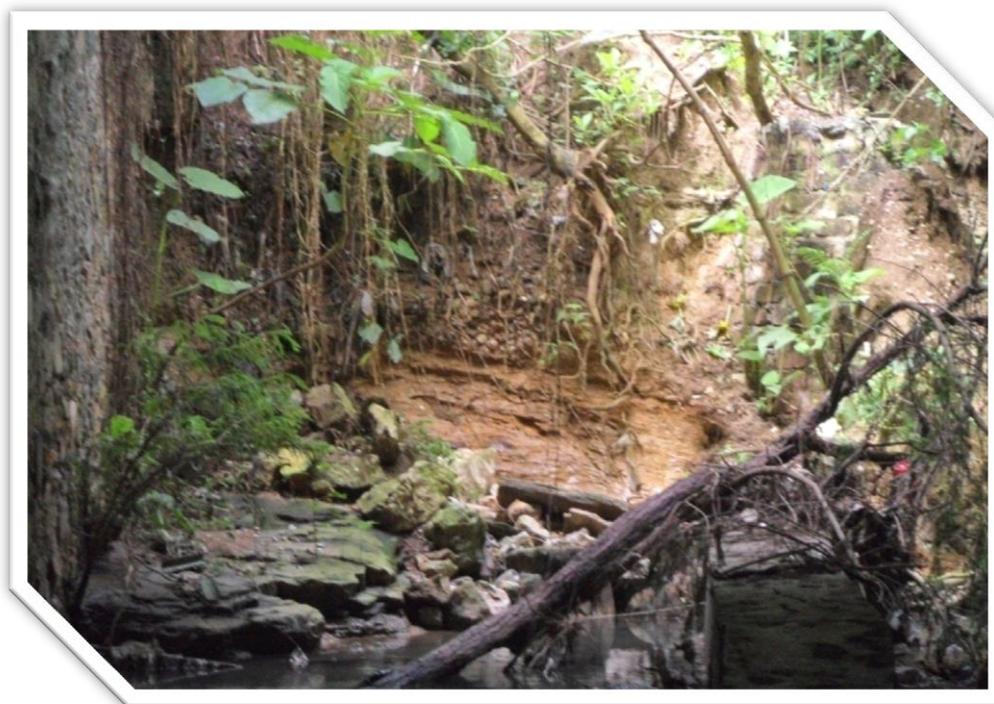
Foto 56.- Derrumbe a las afuera del puente.

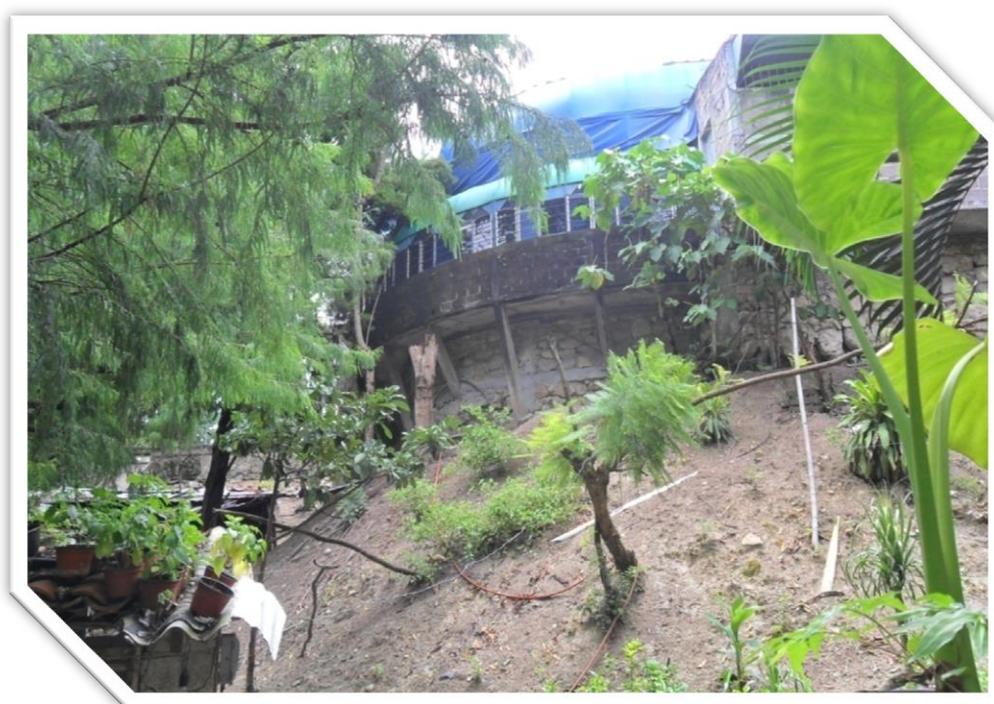
Foto 58.- Salón de eventos en peligro y una casa.

Economía:	Principalmente cultivo de maíz.
Edafología:	Se identifico un tipo de suelo: litozol, suelo dominante y arcilloso de color café propensos a saturarse y susceptible a la erosión.
Geología:	Lutita, rocas sedimentarias acompañado de calizas, rocas sedimentarias.
Hidrología:	Por este barrio transita el rio sabinal afectando a todas estas familias ya que se encuentran en una zona baja que esta cerca del cauce del rio.
Hidrometeorología:	La lluvia les afecta directamente ya que cuando el arroyo se desbordan este alcanza de 35 a 50 metros dejándolos incomunicados. El desbordamiento ocurre durante la temporada de lluvias.
Pendientes	En promedio de 0 a 10 grados en promedio
Obras de Mitigación	Reubicación de las familias y del salón de eventos.

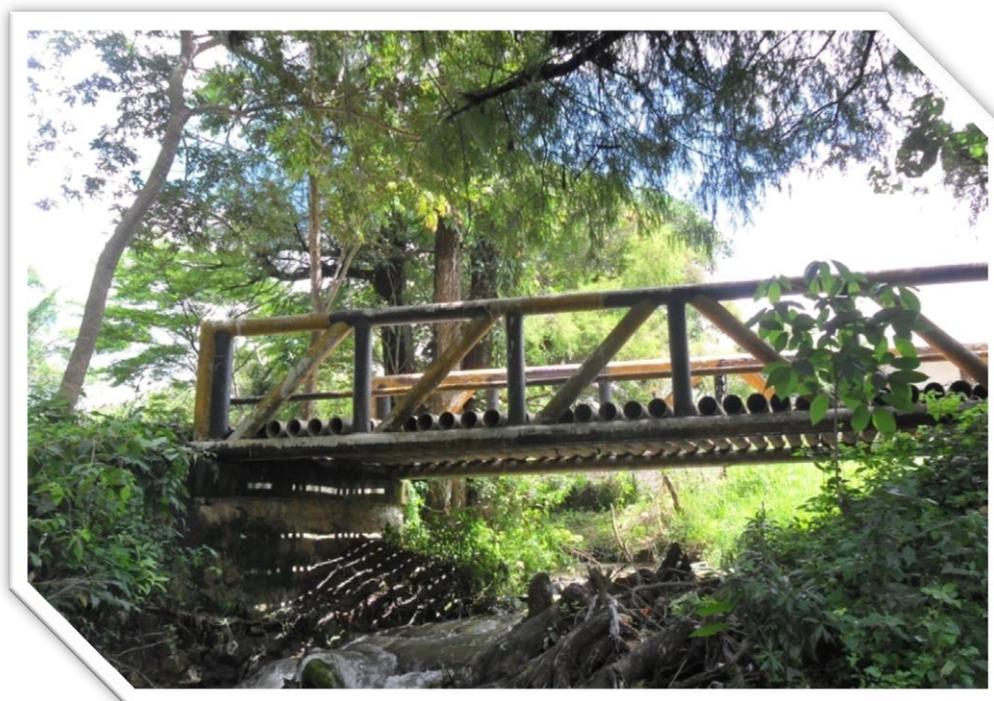
Foto 60.- Puente afectado por las inundaciones.

Afectaciones:	La principal afectación se da en los márgenes del río sin más consecuencias que solo afectada al puente.
Economía:	Principalmente cultivo de maíz.
Edafología:	Se identifico un tipo de suelo: litozol, suelo dominante y arcilloso de color café propensos a saturarse y susceptible a la erosión.
Geología:	Lutita, rocas sedimentarias acompañado de calizas, rocas sedimentarias.
Hidrología:	Por este barrio transita el río que es el que afecta al puente.
Hidrometeorología:	La lluvia les afecta directamente ya que cuando el arroyo se desbordan este alcanza de 35 a 50 metros dejándolos incomunicados. El desbordamiento ocurre durante la temporada de lluvias.
Pendientes	En promedio de 5- 10 grados en promedio
Obras de Mitigación	Elevación del puente.

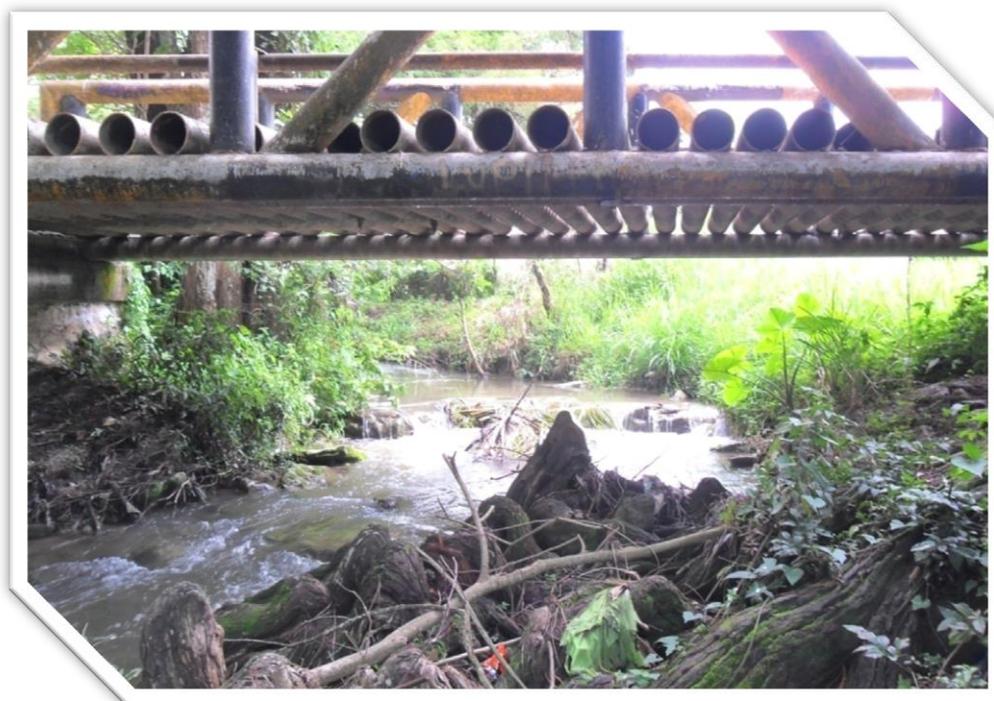
Foto 62.- cauce del rio obstruido.

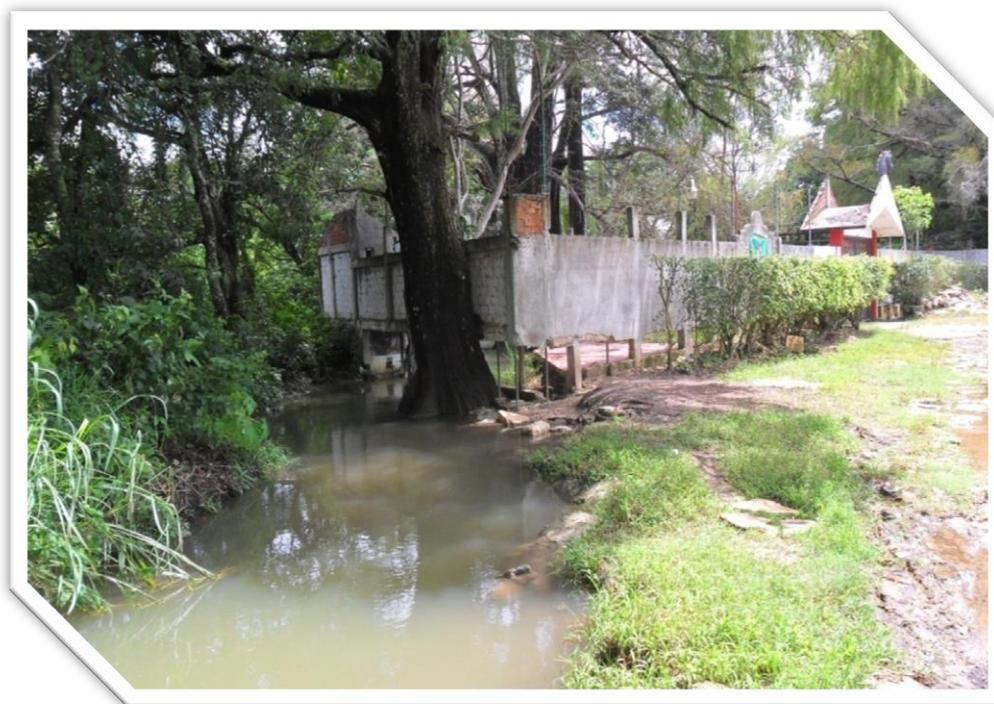
Foto 63.- Casa afectada por el rio que lo atraviesa.

Economía:	Principalmente cultivo de maíz.
Edafología:	Se identifico un tipo de suelo: litozol, suelo dominante y arcilloso de color café propensos a saturarse y susceptible a la erosión.
Geología:	Lutita, rocas sedimentarias acompañado de calizas, rocas sedimentarias.
Hidrología:	Por este barrio transita el rio bochil el cual es el que afecta a esta casa.
Hidrometeorología:	La lluvia les afecta directamente ya que cuando el arroyo se desbordan este alcanza de 35 a 50 metros dejándolos incomunicados. El desbordamiento ocurre durante la temporada de lluvias.
Pendientes	En promedio de 0 a 10 grados en promedio
Obras de Mitigación	Reubicación de las casas.

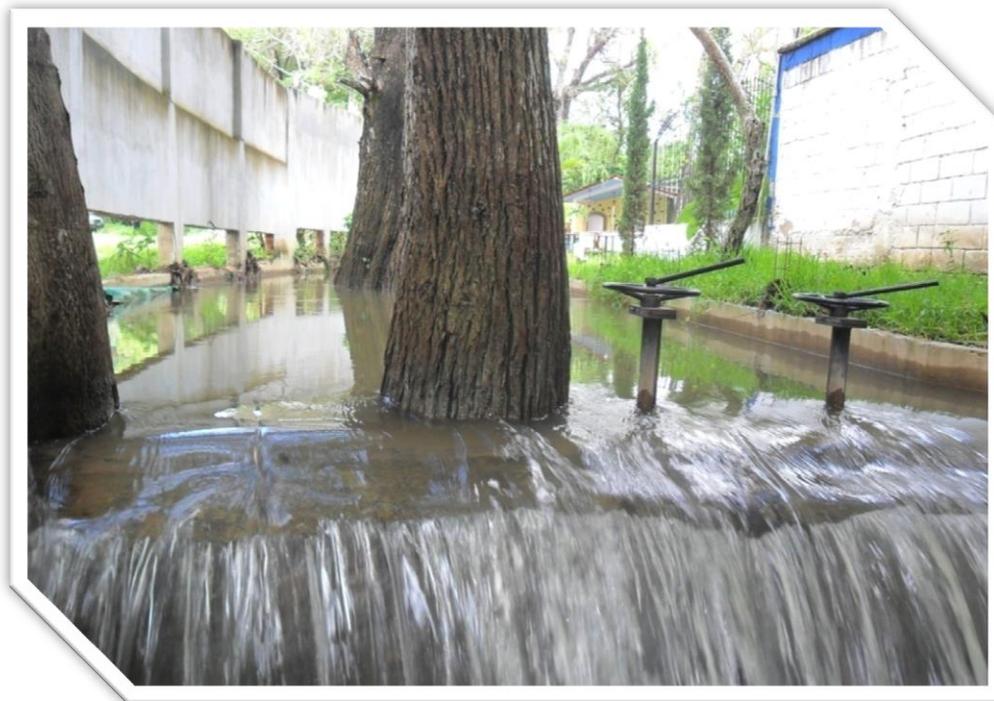
Foto 64.- Casa en peligro por las inundaciones.

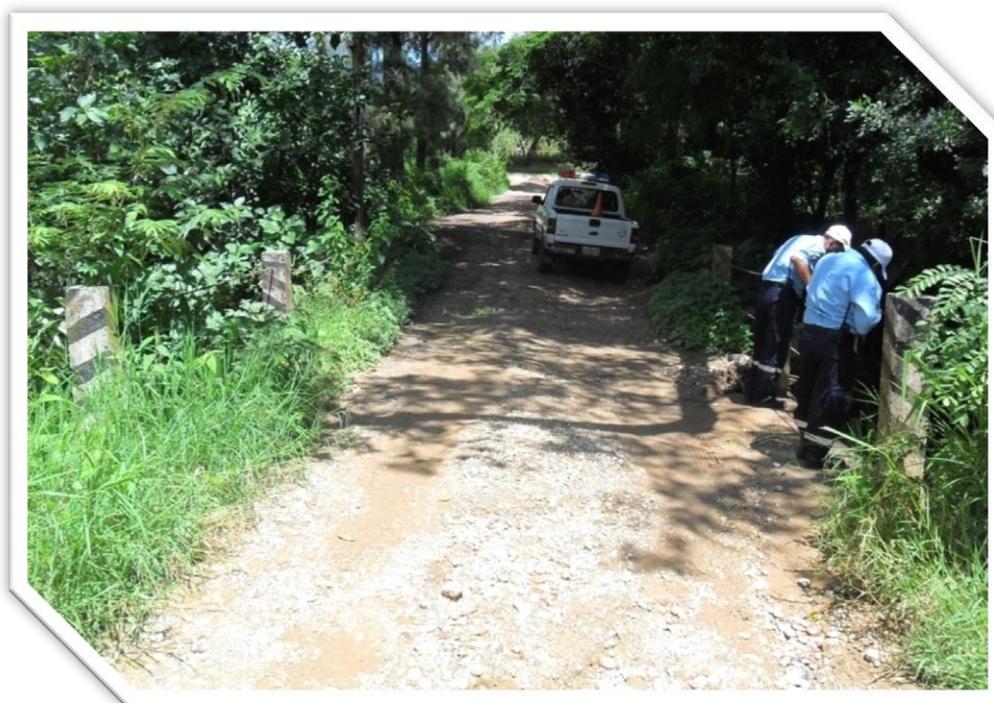
Foto 68.- puente la tristeza afectado.

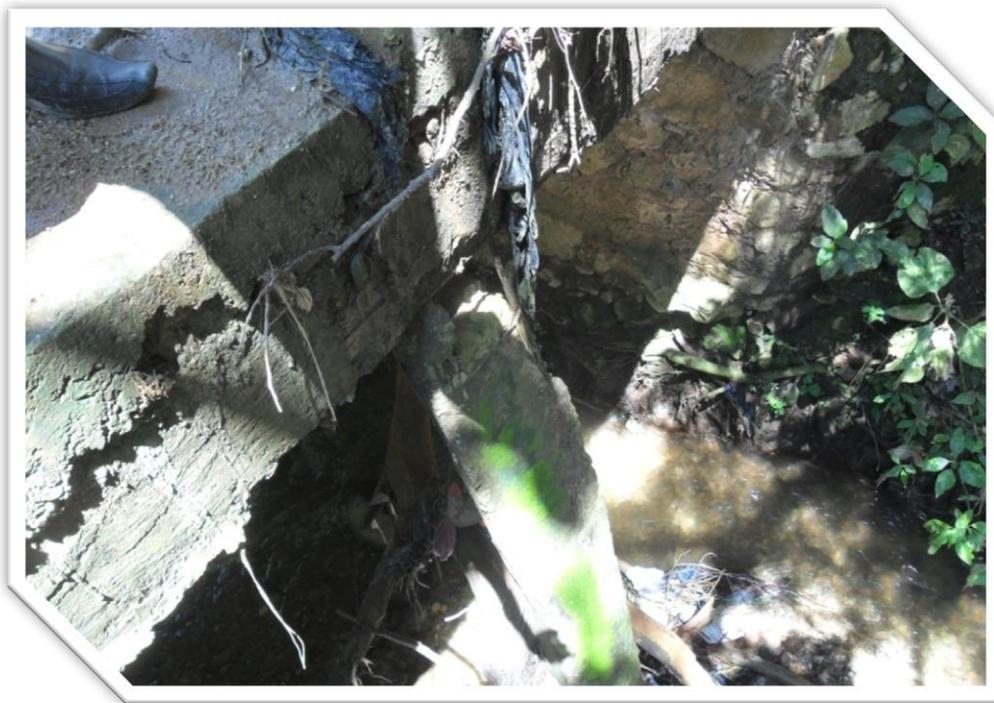
Foto 69.- Estructura dañada por las inundaciones.

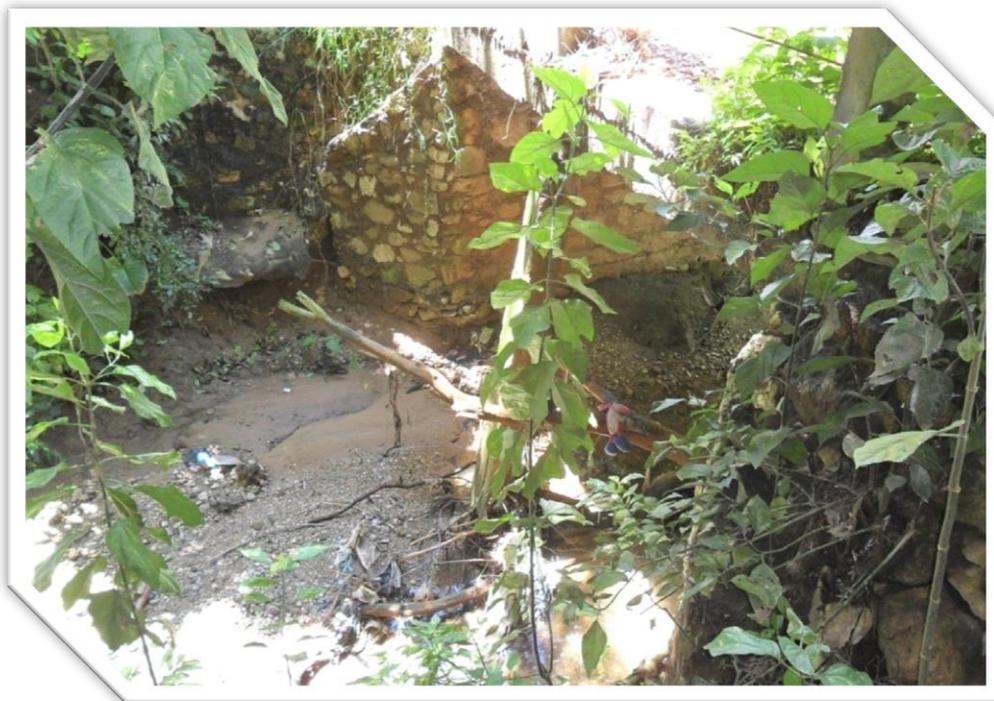
Foto 70.- Daños por los taponamientos de basura en el puente.
