# Atlas de Riesgos del Estado de Hidalgo

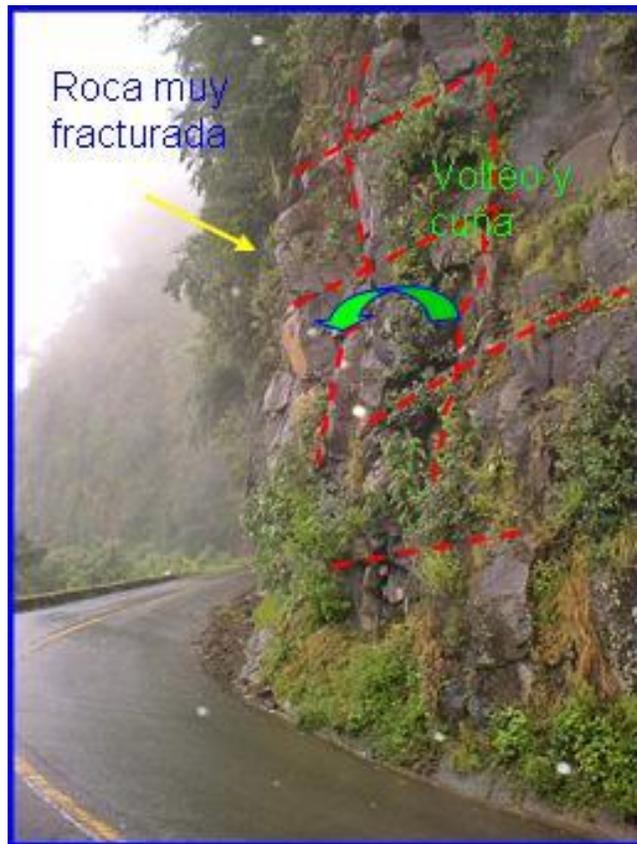
- Fotografía 7.2.1.2.22.- Barrio Plan del Recreo, inestabilidad debido a que el nivel freático es muy somero e intenso fracturamiento en la roca.
- Fotografía 7.2.1.2.23.- Metepec-Tenango de Doria, vía que comunicación afectada por desprendimientos de bloques de roca.

**Fotografía 7.2.1.2.23.- Sobre el camino de Metepec-Tenango de Doria, la comunicación es afectada por desprendimientos de bloques de roca.**

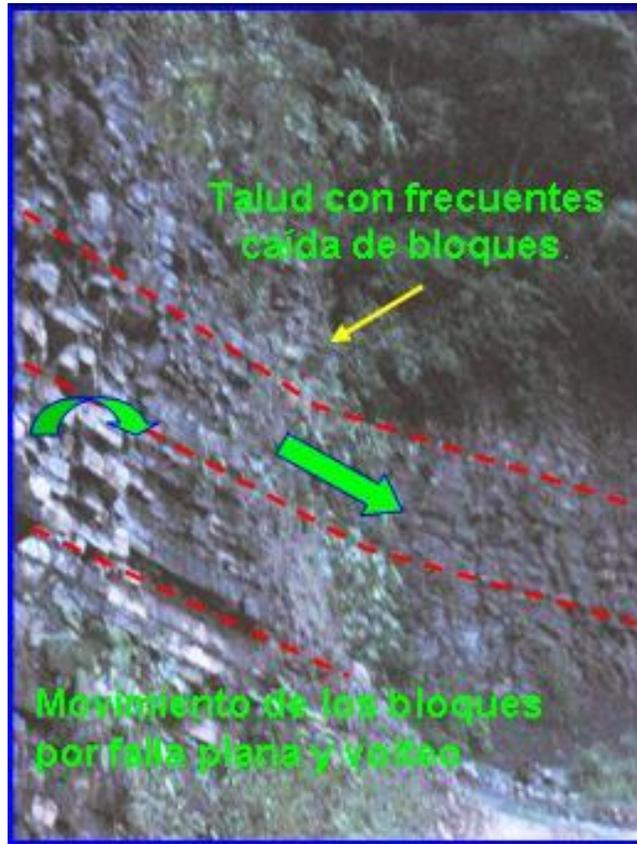
**Fotografía 7.2.1.2.24.- En San Ambrosio, se cartografiaron zonas de frecuentes caídas de bloques (movimiento tipo falla plana y volteo), por la erosión diferencial que presenta la roca.**

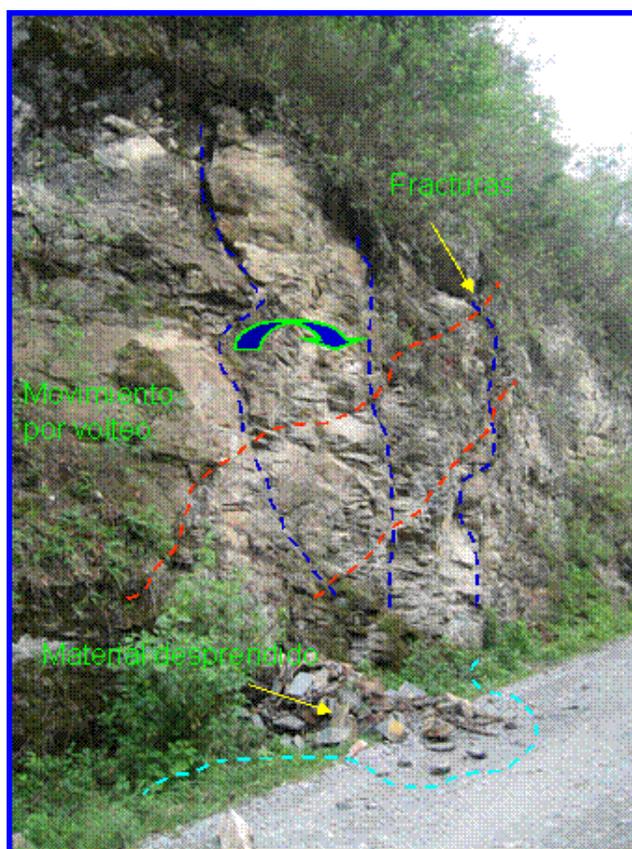
- Fotografía 7.2.1.2.33.- Loc. Eloxochitlán-Ixmoltitla-Acuatitlán-Malila, material terrígeno fracturado y foliado, originando que los planos de discontinuidad

**Fotografía 7.2.1.2.33.- En Eloxochitlán-Ixmolintla-Acuatitlán-Malila, el material es terrígeno fracturado y foliado, originando que los planos de discontinuidad sean abundantes, por lo que el macizo rocoso es susceptible a generar bloques inestables.**

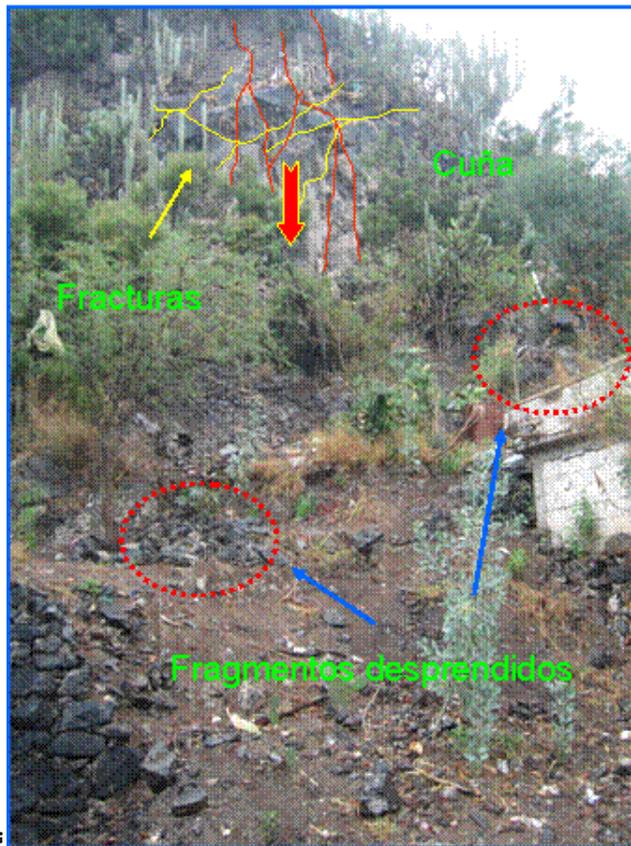
**Fotografía 7.2.1.2.34.- En San Cristóbal-Amajatlán-Tlatepexe, se cartografiaron viviendas en peligro alto por la constante caída de bloques que se desprenden de la ladera.**

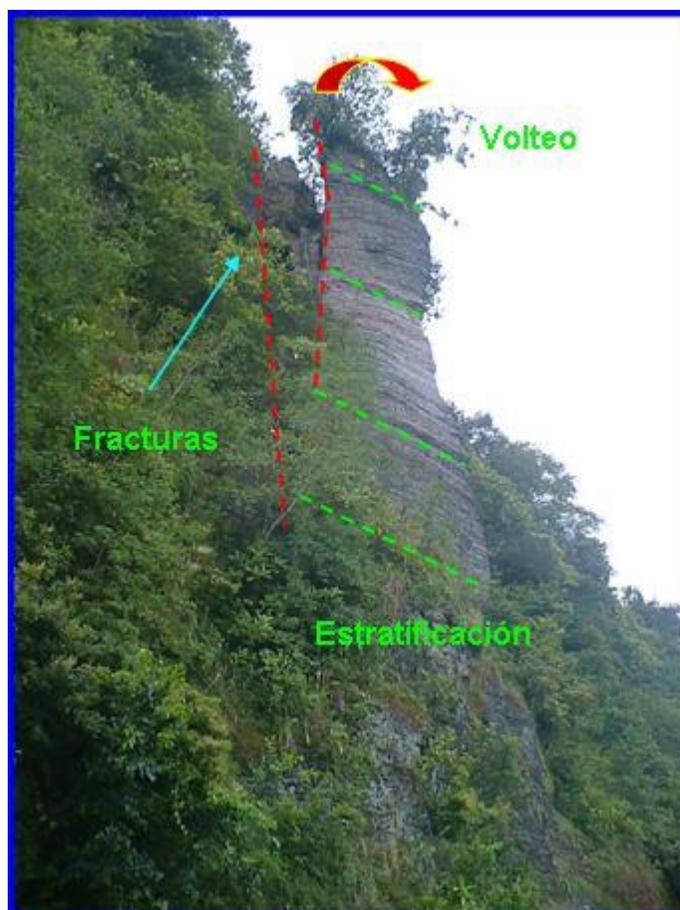
**Fotografía 7.2.1.2.36.- Sobra la carretera federal No 105 (México-Tampico), se mapearon bloques inestables, el mecanismo de movimiento de éstos es por volteo.**

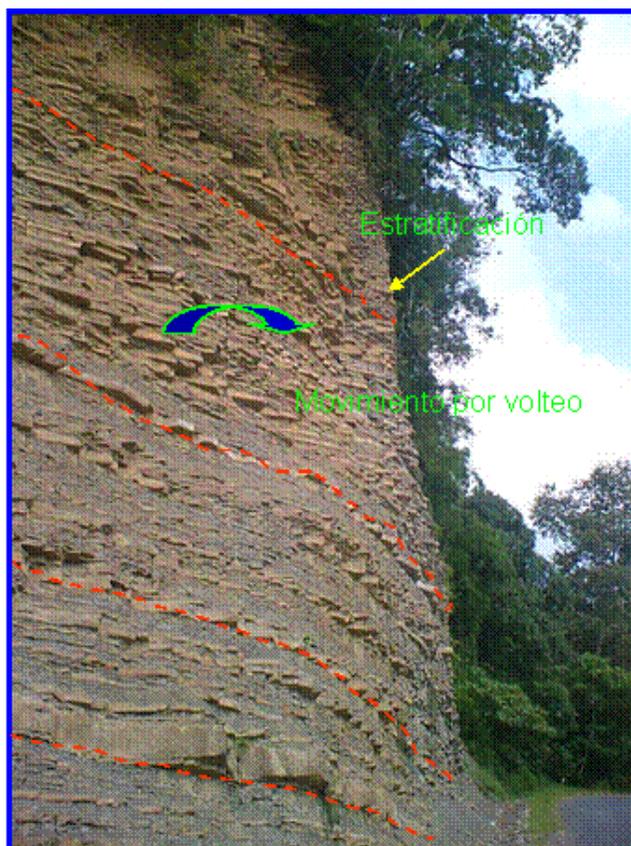
**Fotografía 7.2.1.2.38.- En Coahuazas, la erosión diferencial forma bloques que se desprenden del talud.**

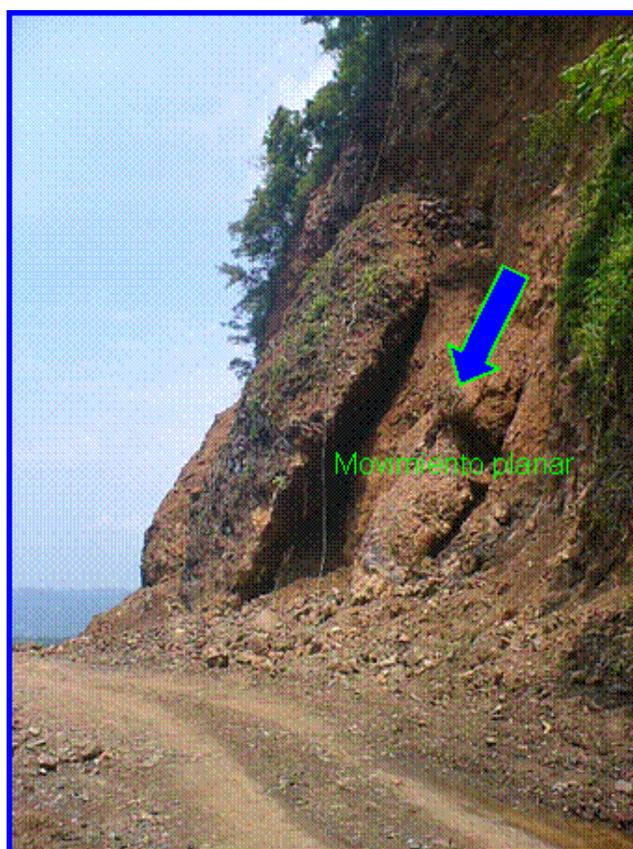
**Fotografía 7.2.1.2.41.- En Acatepec, la inestabilidad en el talud es generada por la litología, grado de intemperismo y corte de talud.**

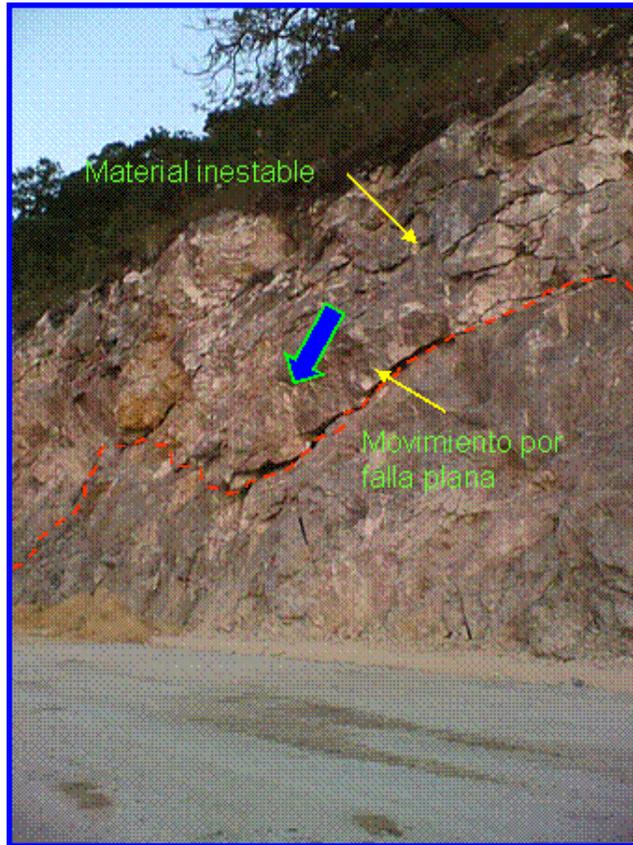
Fotografía 7.2.1.2.46.- Loc. El Encino- Pontadho, roca fuertemente fracturada, los planos de discontinuidad están a favor del corte de talud.

**Fotografía 7.2.1.2.46.- En El Encino- Pontadho, la roca se presenta fuertemente fracturada, los planos de discontinuidad están a favor del corte de talud.**

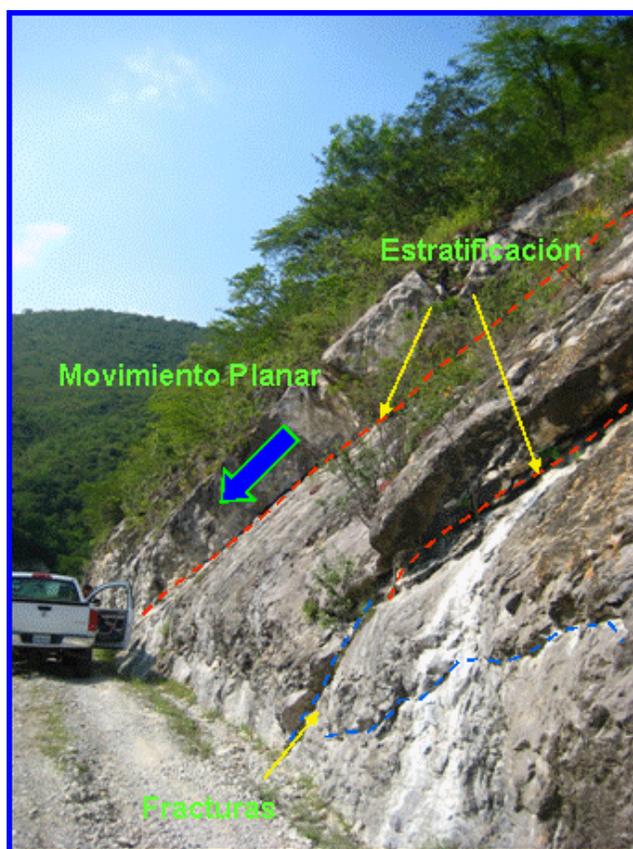
**Fotografía 7.2.1.2.63.- En Jacala-Quetzalapa, la estratificación es a favor del corte del camino, originando mecanismo de movimiento tipo planar.**

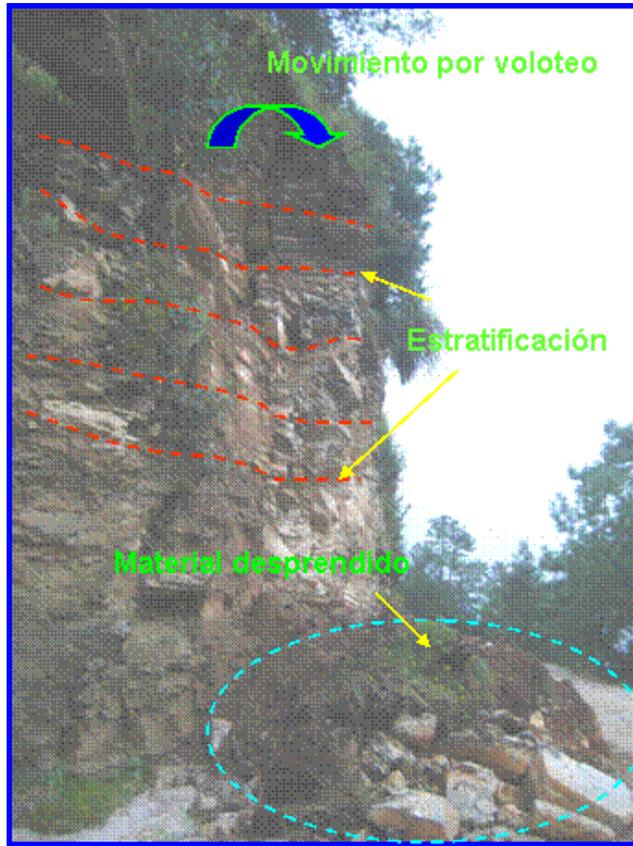
**Fotografía 7.2.1.2.67.- En La Calera, la generación de bloques desprendidos se asocian al corte vertical y erosión diferencial.**

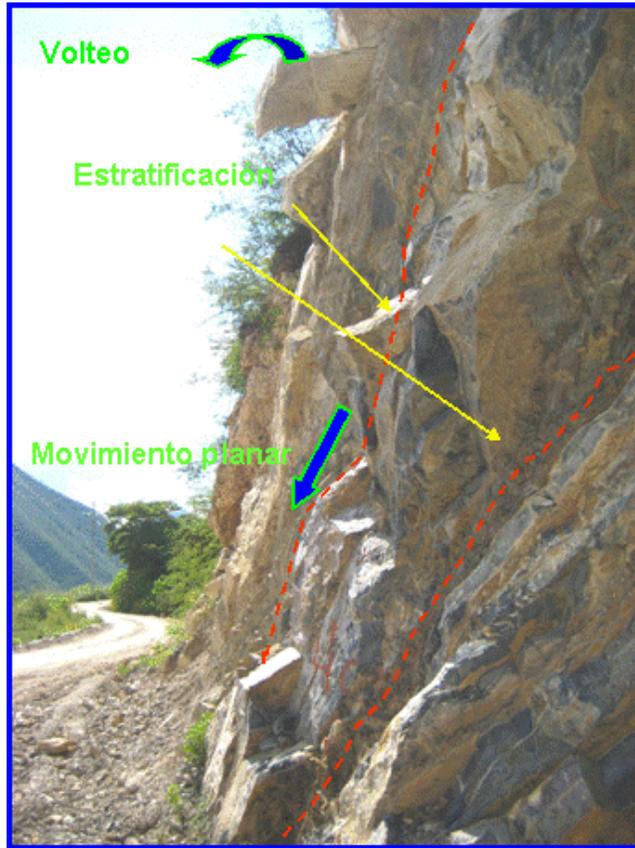
**Fotografía 7.2.1.2.69.- En Nicolás Flores-Cerro Prieto, la inclinación de la estratificación es superior a 55°, favoreciendo el deslizamiento de bloques.**

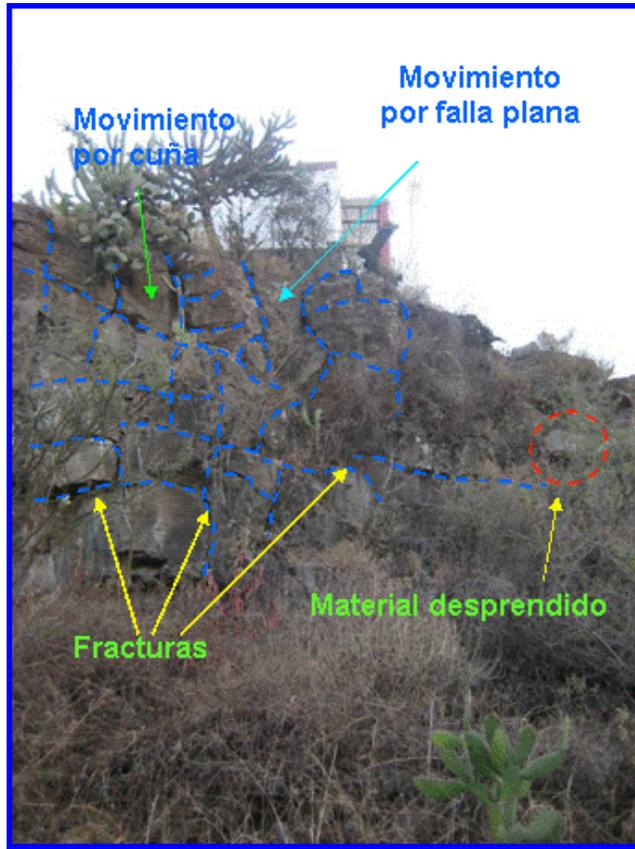
**Fotografía 7.2.1.2.86.- En San Miguel Vindho, los desprendimientos de bloques en las laderas inestables causan daños a los caminos de acceso.**

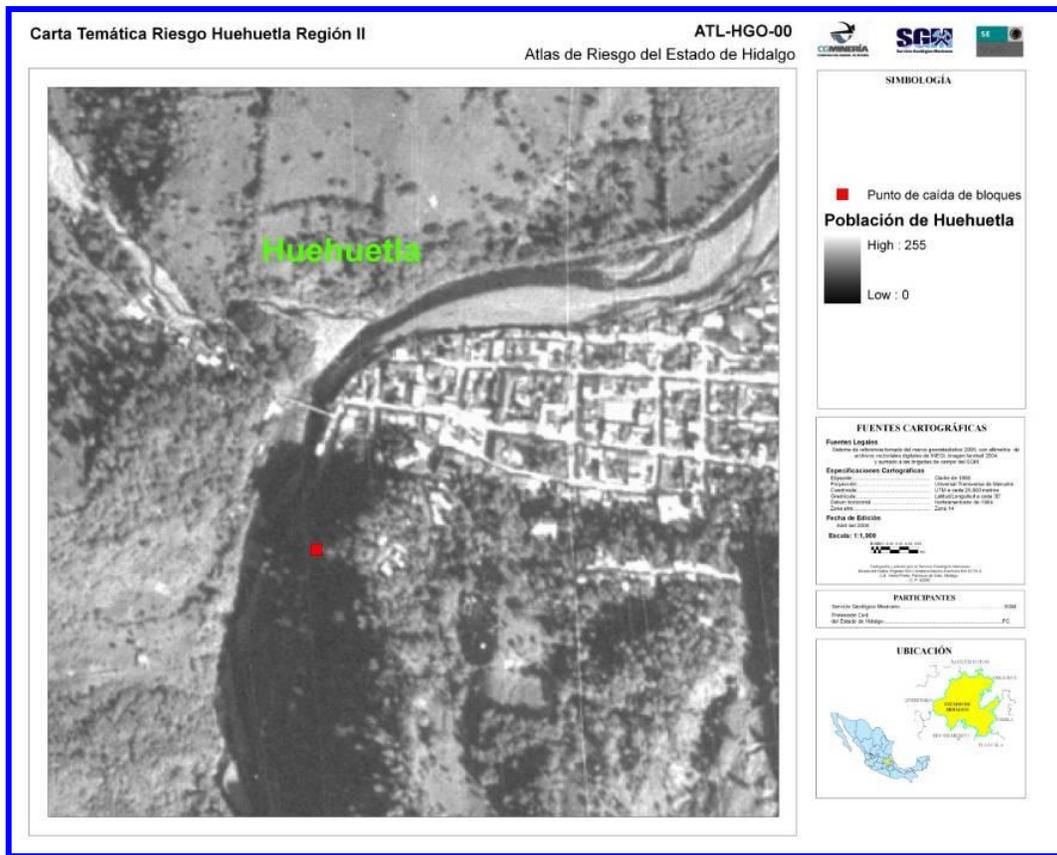
**Figura 7.2.1.2.15.- Localidad Huehuetla.- Barrio Plan del Recreo, problemas de inestabilidad de laderas.**

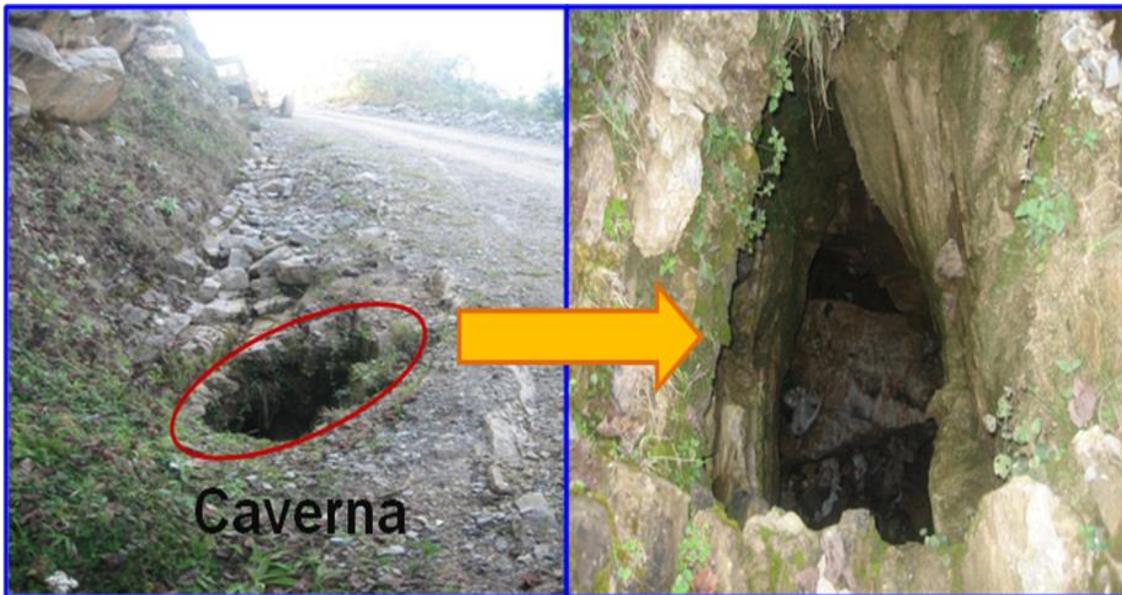
**Fotografía 7.2.2.6 Cavernas ubicadas sobre el camino Nueva Era a Nueva Monterrey.**

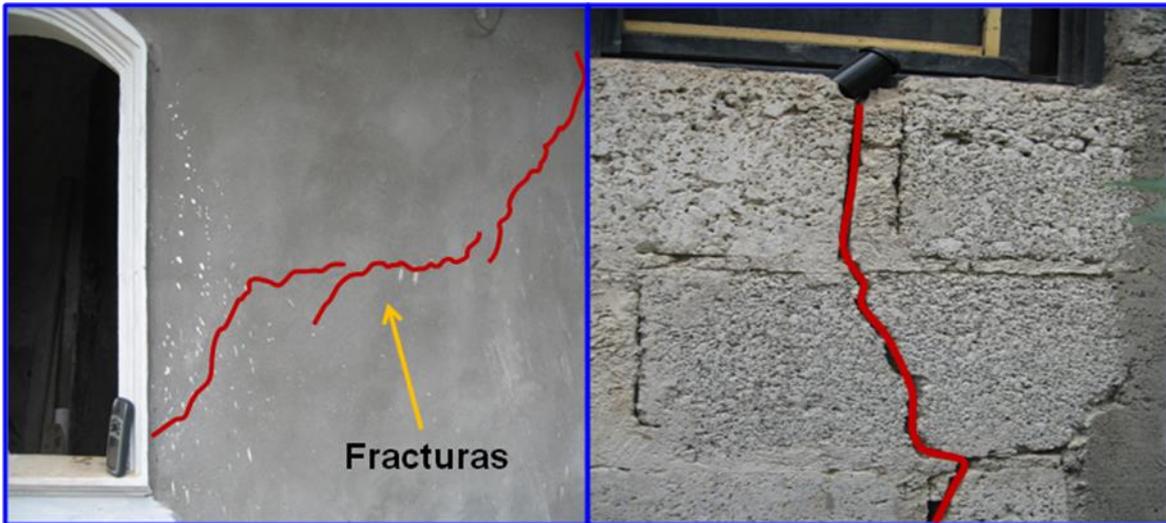
Fotografía 7.2.2.7. Fracturamiento de viviendas del poblado Chipoco.

**Fotografía 7.2.2.7. Fracturamiento de viviendas del poblado Chipoco.**

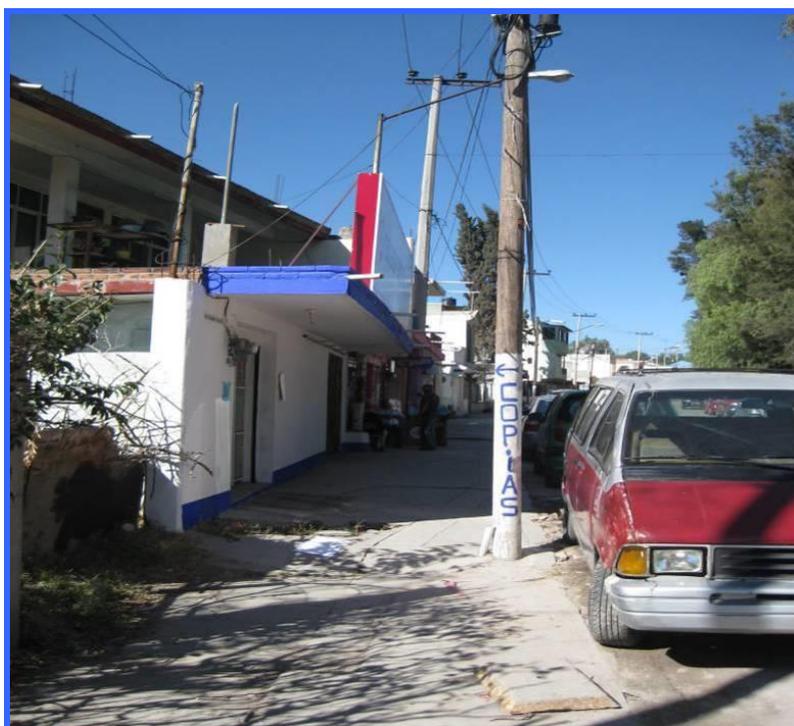
- Fotografía 7.2.2.12.- Unidad Habitacional PEMEX, postes ladeados, fracturas en casas y sobre el pavimento.
- Fotografía 7.2.2.13.- Oquedades presentes en la Colonia Noxtongo.

**Fotografía 7.2.2.12.- Unidad Habitación de PEMEX, las evidencias de movimientos de masas se representa por postes ladeados, fracturas en casas y sobre el pavimento.**

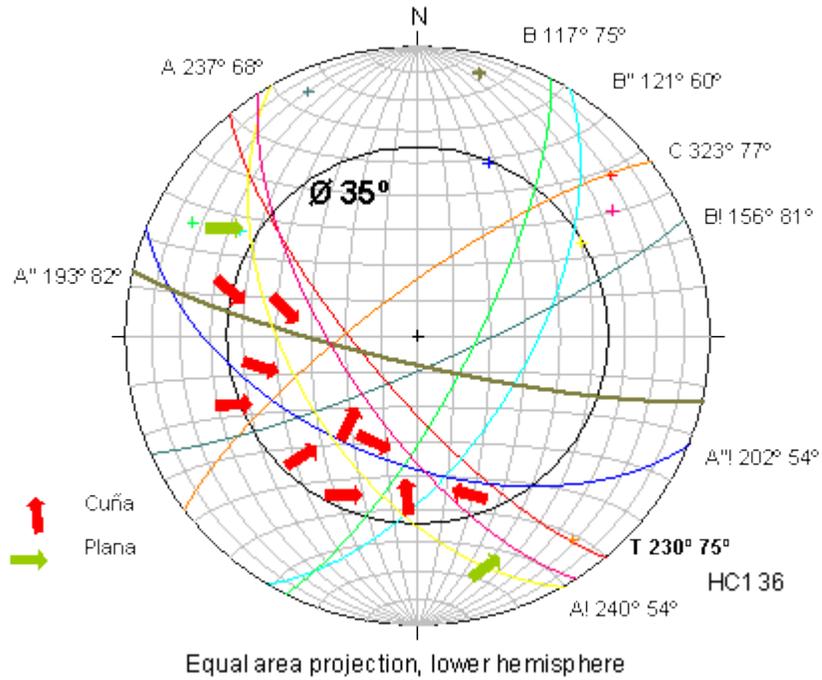
***Estereograma, 11.3.7.- Localidad Huehuetla (Plan del Recreo), los bloques tienen un mecanismo de movimiento por cuña y falla plana, la afectación es al camino y viviendas.***

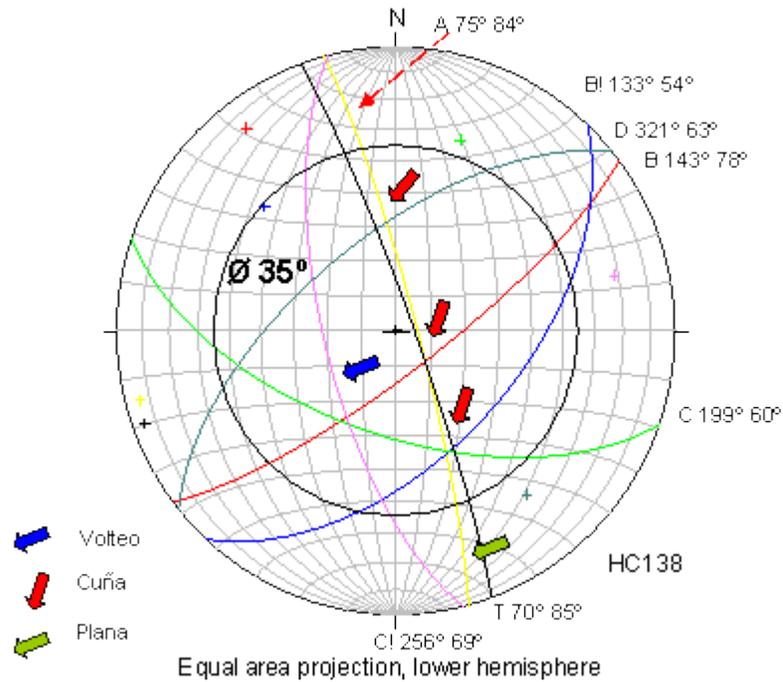
***Estereograma 11.3.8.- Carretera Metepec-Tenango, los bloques presenta un movimiento por cuña, volteo y plana, la afectación es a la vía de comunicación.***

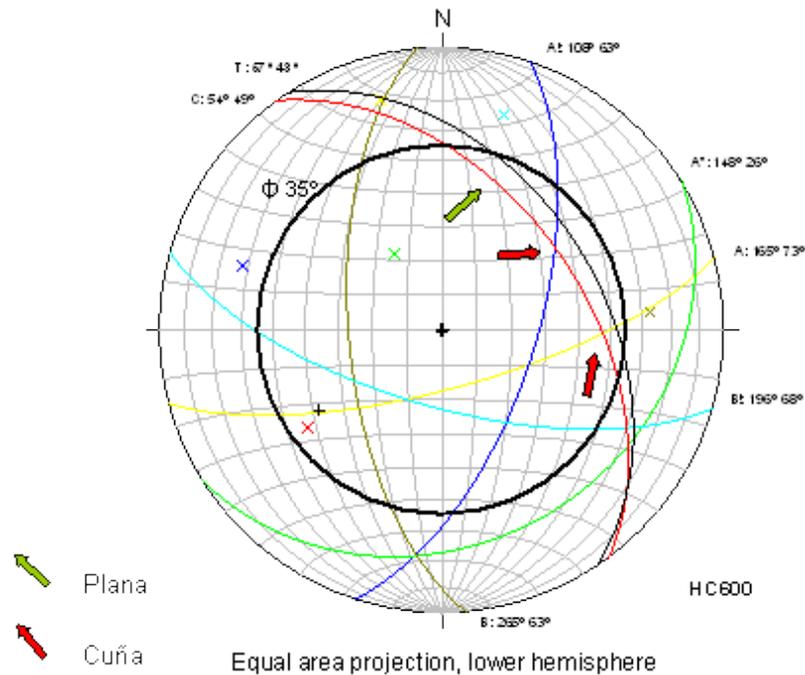
***Estereograma, 11.3.14.- Localidad Atempa-Papatlatla, los bloques tienen un movimiento tipo falla plana y cuña, la afectación es a la carretera.***

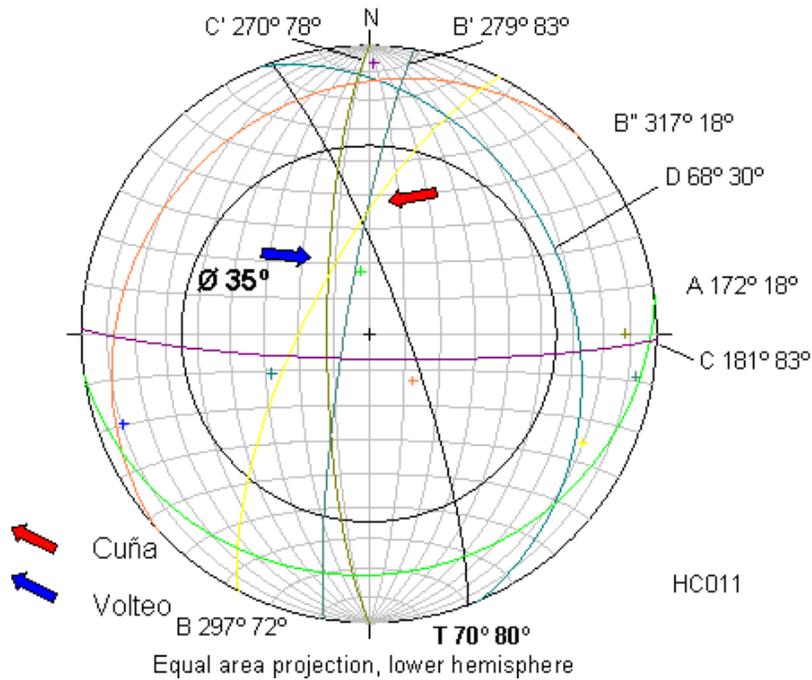
**Estereograma 11.3.15.- Camino San Agustín-El Ensuelado, los bloques presenta movimiento por volteo y cuña, la afectación es a la carretera.**

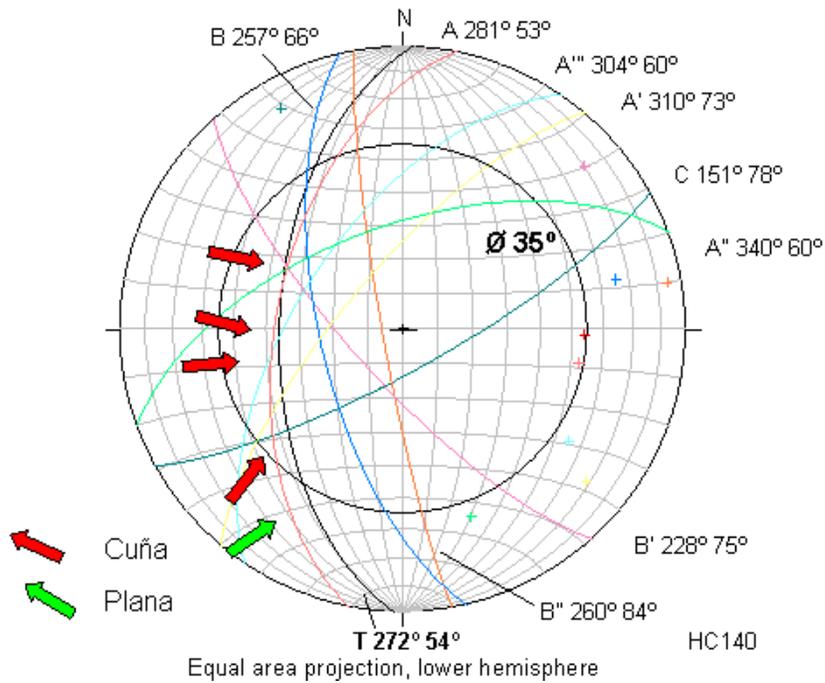
**Estereograma 11.3.16.- Localidad El Encino, los bloques del talud presentan movimientos de cuña y falla plana.**

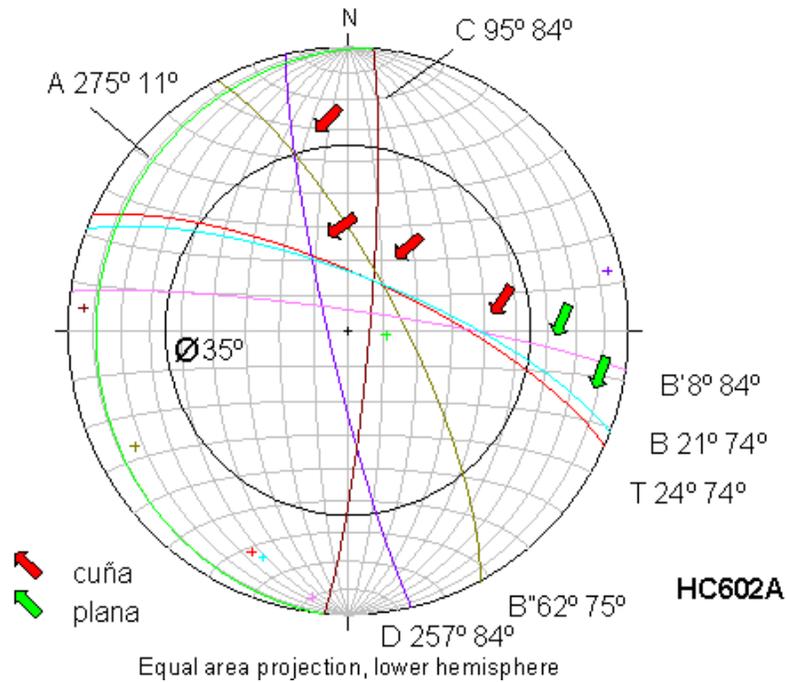
**Estereograma, 11.3.17.- Localidad Zacualtipan, los bloques se desprenden del talud tienen mecanismos de movimiento por falla plana y cuña.**

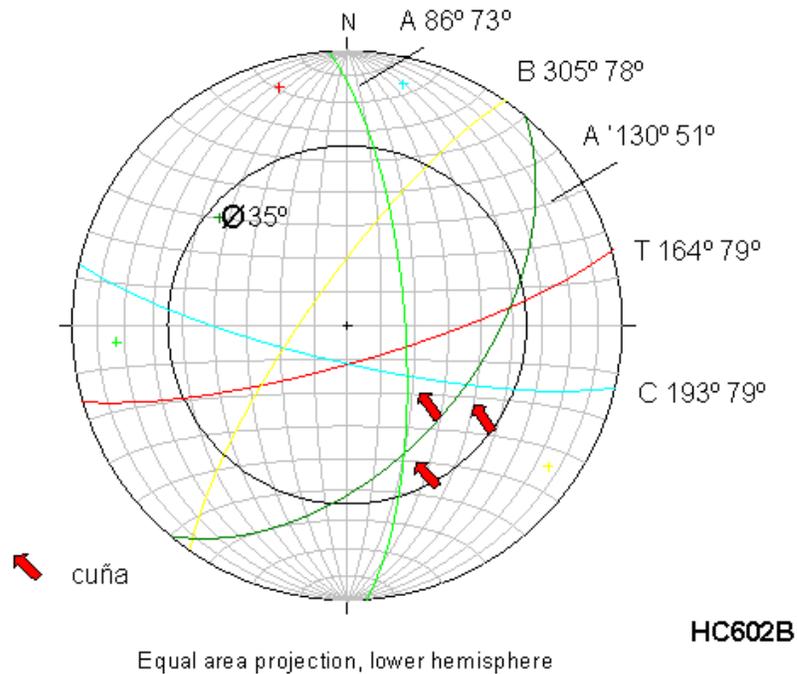
**Estereograma, 11.3.18.- Localidad la Esperanza, los bloques se desprenden del talud tienen mecanismos con movimientos tipo cuña, la afectación es a la carretera.**

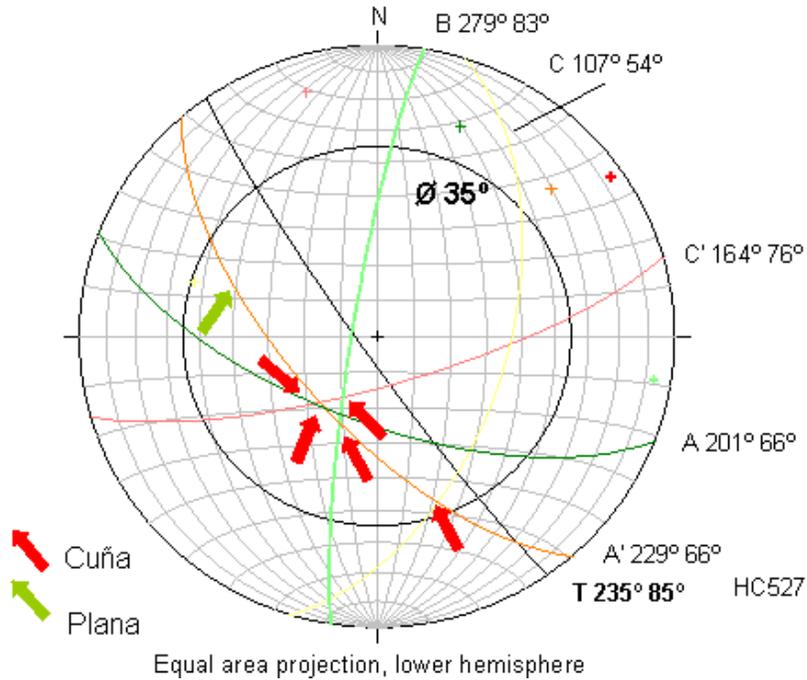
**Estereograma, 11.3.23.)- Localidad La Loma, los bloques tienen mecanismos de movimiento por cuña y falla plana, la afectación es al camino de terracería.**

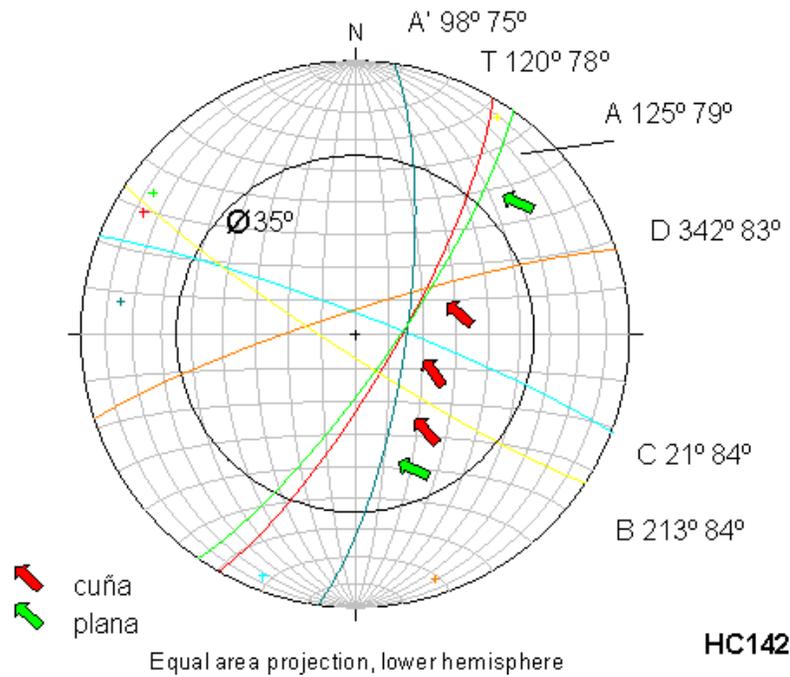
**Estereograma, 7.2.1.2.26.- Santa María Magdalena, los bloques tienen mecanismos de movimiento por cuña y falla plana.**

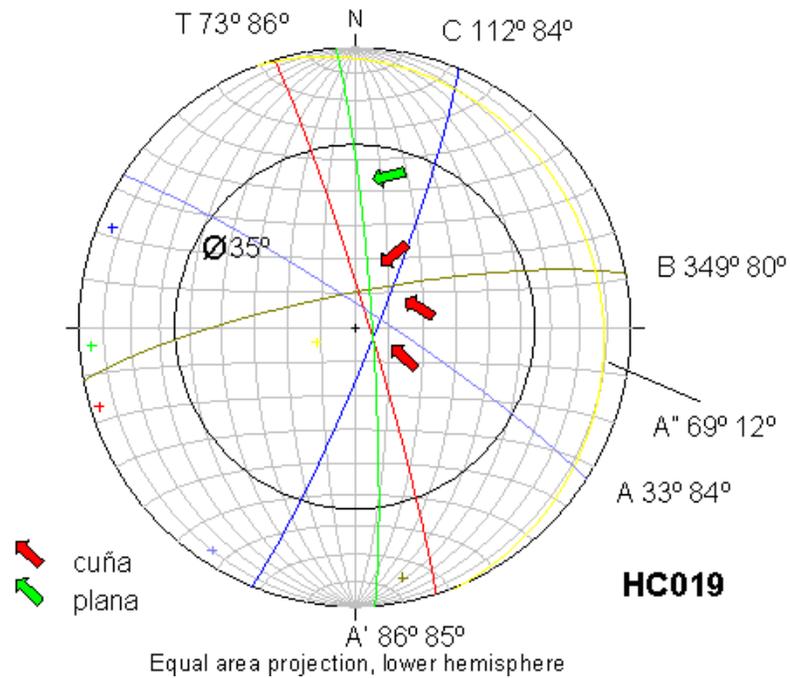
**Estereograma, 11.3.27.- Localidad de San Miguel Vindhó, los fragmentos de roca se desprenden del talud tienen mecanismos de movimiento tipo cuña y falla plana, afecta a viviendas.**
