# Actualización del Atlas de Riesgos de Salina Cruz, Oaxaca, 2011

## TOMO I

**Diciembre de 2011**  
**Entrega final**

**Núm. de obra: 120079PP053842**  
**Núm. de expediente: PP11/20079/AE/1/065**

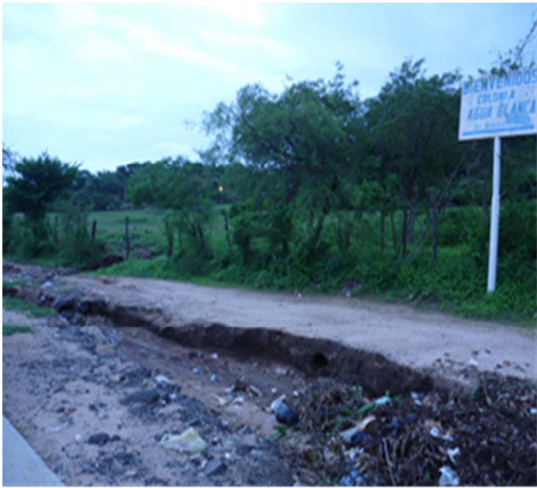
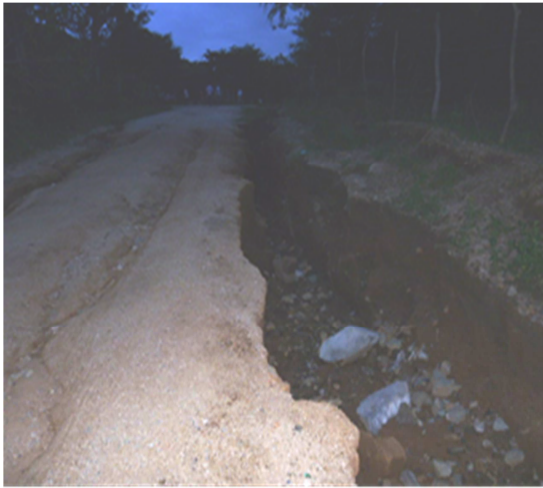
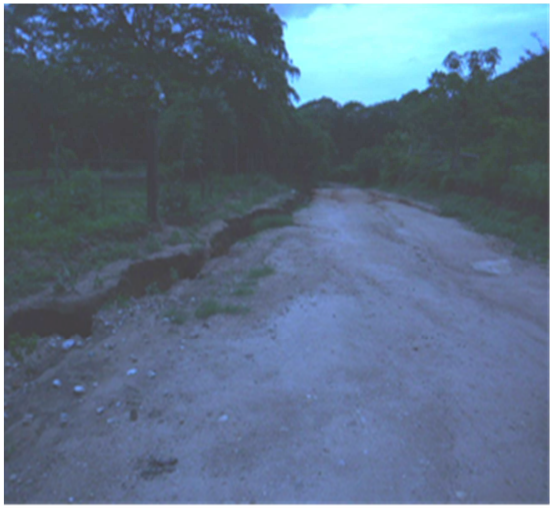
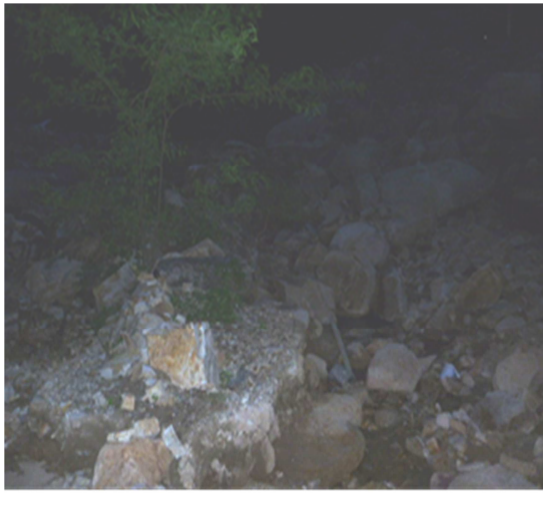
| CUADRO N°1<br>FENÓMENO PERTURBADOR: FALLA GEOLÓGICA<br>ACCESO A COLONIA PIEDRA CUACHI | |

| CUADRO N°1<br>FENÓMENO PERTURBADOR: FALLA GEOLÓGICA<br>ACCESO A COLONIA PIEDRA CUACHI | |
|---|---|
| Fotografías que muestran la falla geológica paralela al camino de acceso al asentamiento Piedra Cuachi | |

En la fractura, replantear el proyecto de la vialidad de acceso a la colonia Piedra Cuachi, particularmente es necesario mejorar el suelo mediante una proporción cementante que ha de definirse a partir de un estudio de mecánica de suelos.

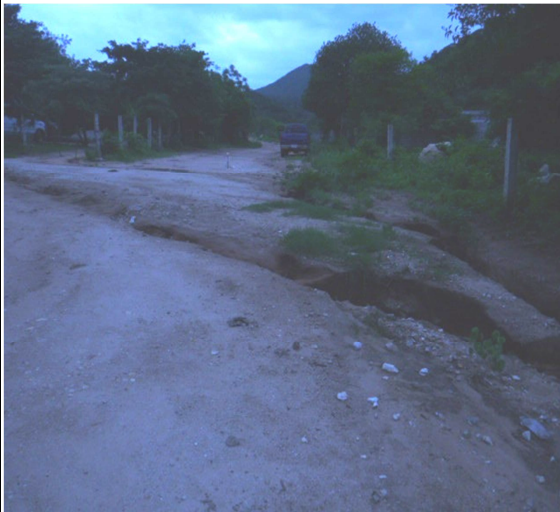
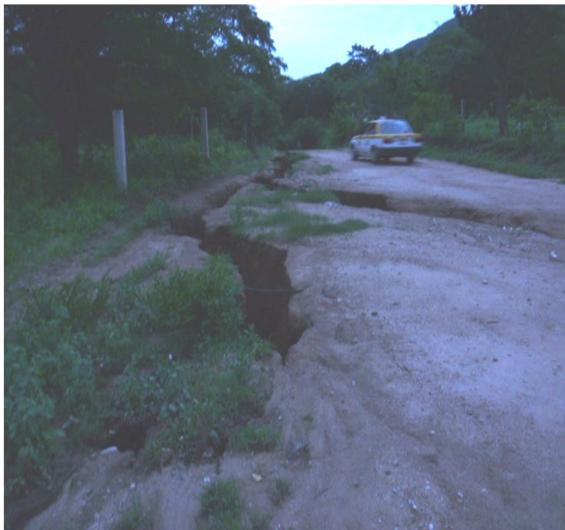
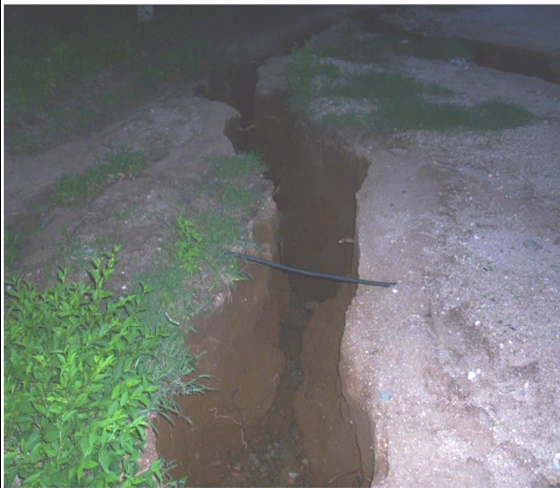
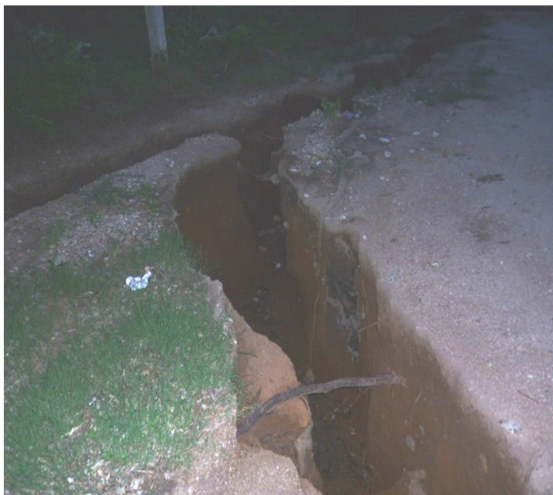
| <p>CUADRO N°2<br/>FENÓMENO PERTURBADOR: FALLA GEOLÓGICA<br/>CAMINO DE ACCESO A COLONIA PIEDRA CUACHI</p> | |

| <p>CUADRO N°2<br/>FENÓMENO PERTURBADOR: FALLA GEOLÓGICA<br/>CAMINO DE ACCESO A COLONIA PIEDRA CUACHI</p> | |
|---|---|
| <p>La falla geológica provocó una grieta paralela al camino</p> | |

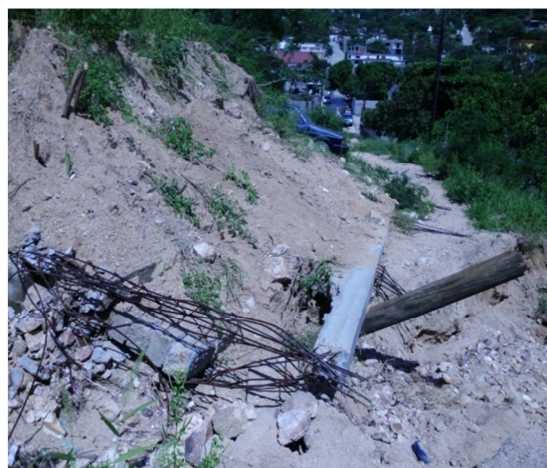
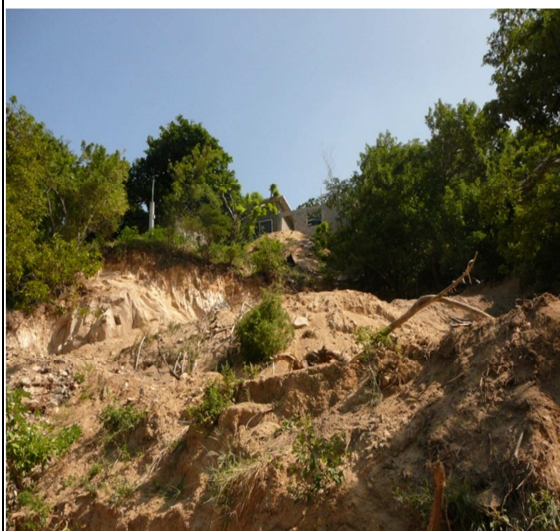
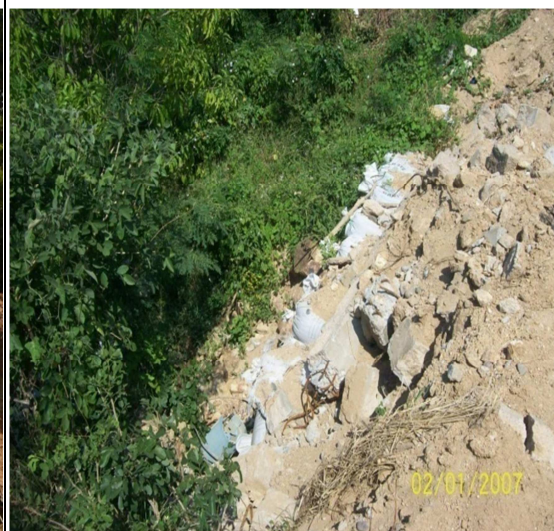
CUADRO N°3  
FENÓMENO PERTURBADOR: DESLIZAMIENTO  
COLONIA JUQUILITA

El deslizamiento de una porción de la ladera provocó la caída de una barda

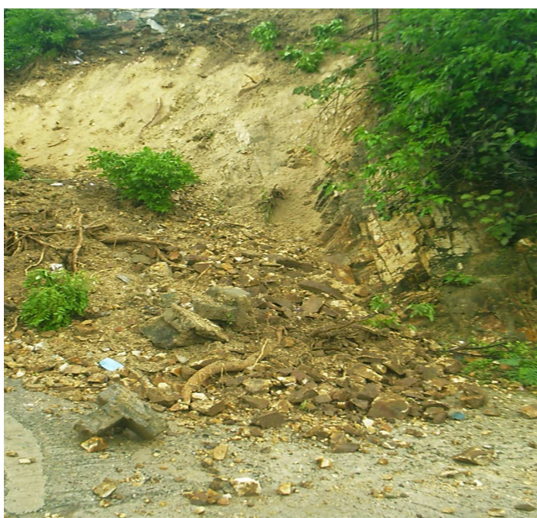
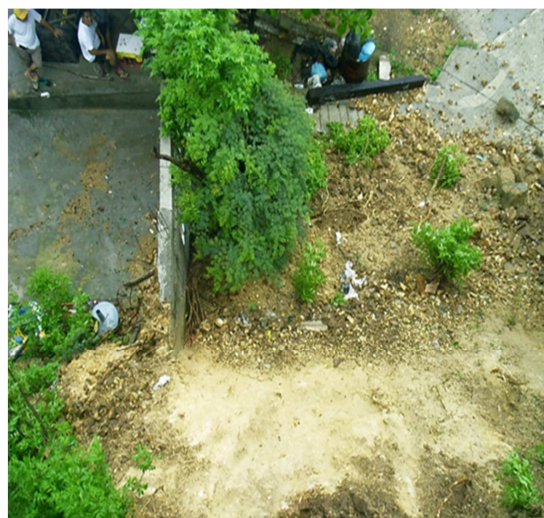
CUADRO N°4  
FENÓMENO PERTURBADOR: DESLIZAMIENTO  
BARRIO ESPINAL NORTE

Al ocurrir el deslizamiento caen arboles y arbustos dejando el terreno al limite donde se desplanta una vivienda

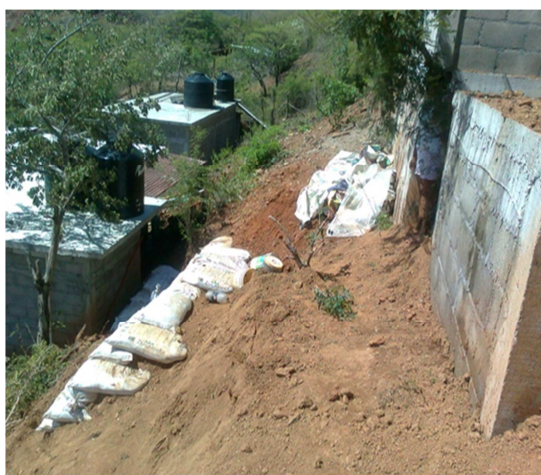
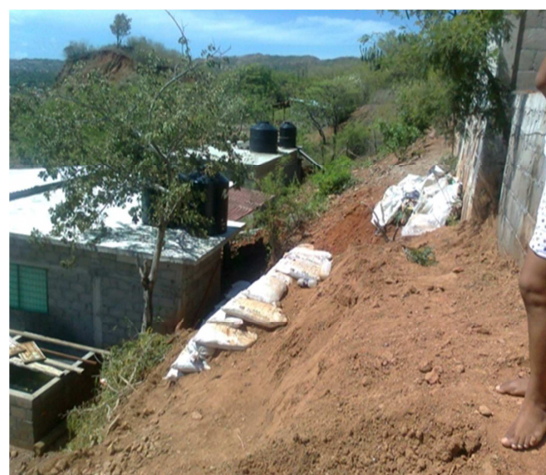
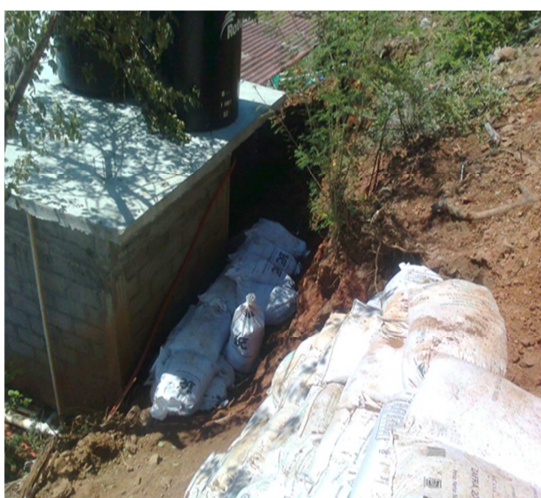
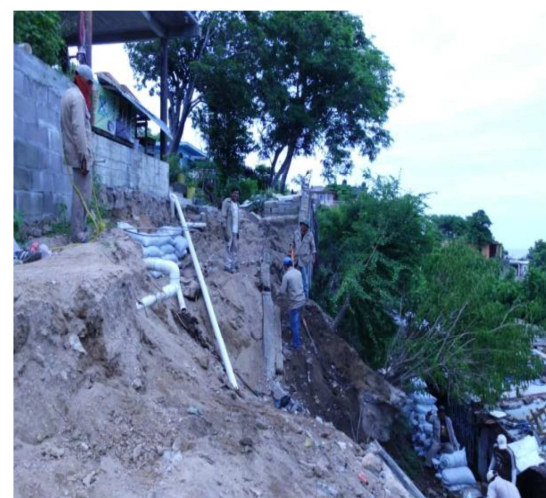
CUADRO N°5  
FENÓMENO PERTURBADOR: DESLIZAMIENTO  
BARRIO JUÁREZ PARTE ALTA

Los deslizamientos principalmente son fenómenos que ocurren en las laderas y representan un riesgo muy alto para las personas y edificaciones cercanas a las zonas donde esto ocurre, tal como se observa en las imágenes.

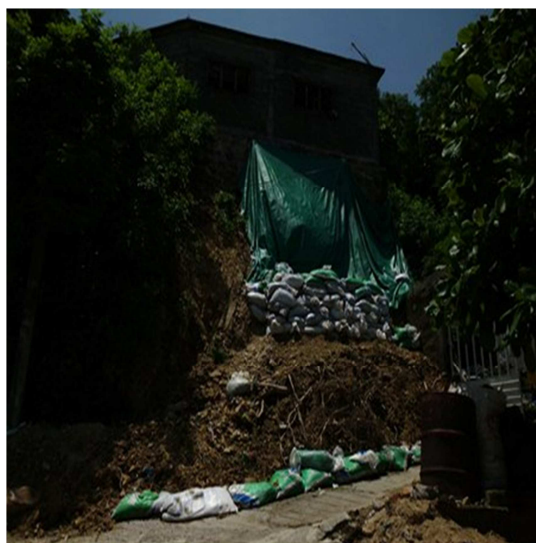
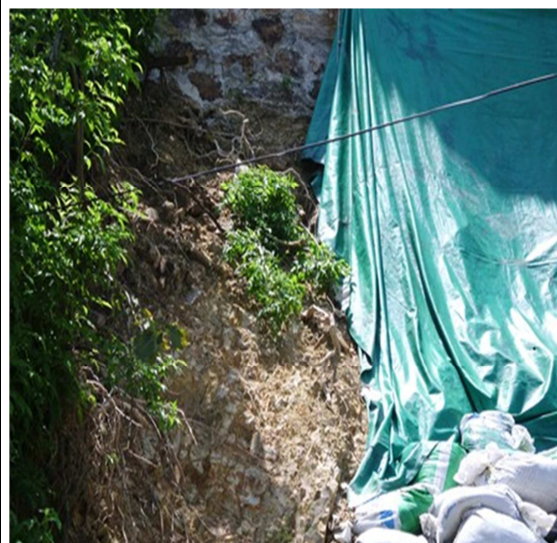
CUADRO N°6  
FENÓMENO PERTURBADOR: DESLIZAMIENTO  
BARRIO SAN FRANCISCO

Como una medida de seguridad las personas acumulan sacos llenos de arena apilados en las zonas donde han ocurrido deslizamientos

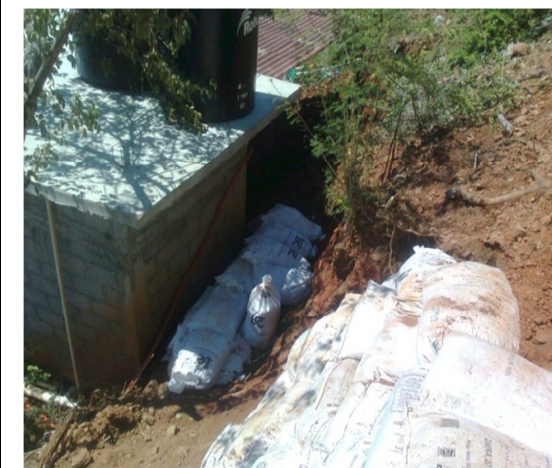
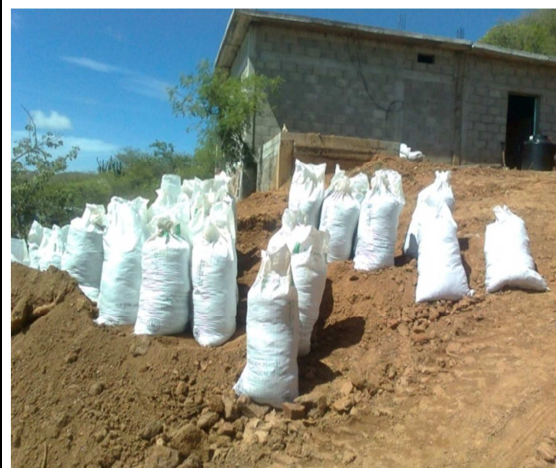
CUADRO N°8  
FENÓMENO PERTURBADOR: DESLIZAMIENTO

Laderas cuyo suelo por su propia naturaleza inestable y los cortes mal realizados alteran el reposo natural de los materiales ocasionando que estos se desprendan dejando espacios socavados.

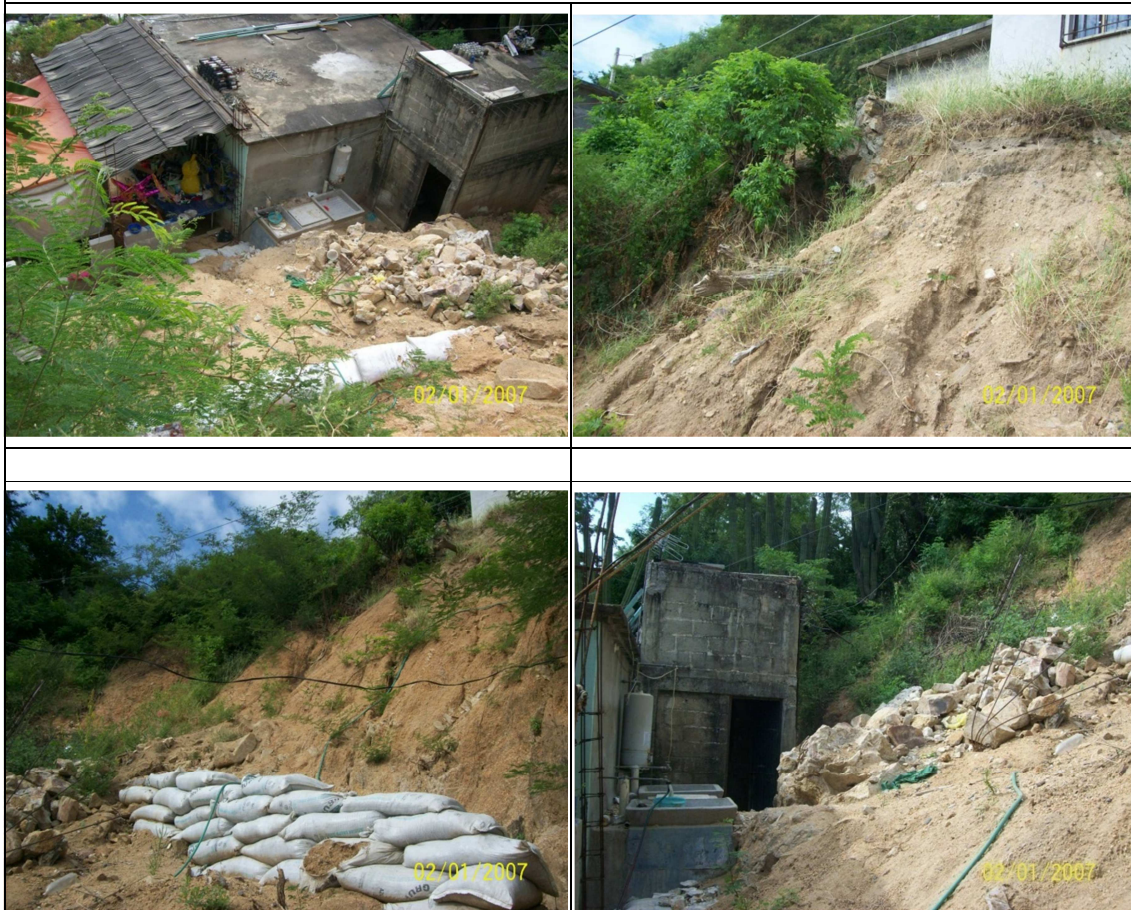
CUADRO N°11  
FENÓMENO PERTURBADOR: DERRUMBE  
BARRIO ESPINAL NORTE

El riesgo de derrumbe se presenta en las laderas afectando gravemente la seguridad de las construcciones tal como se observa en las imágenes.

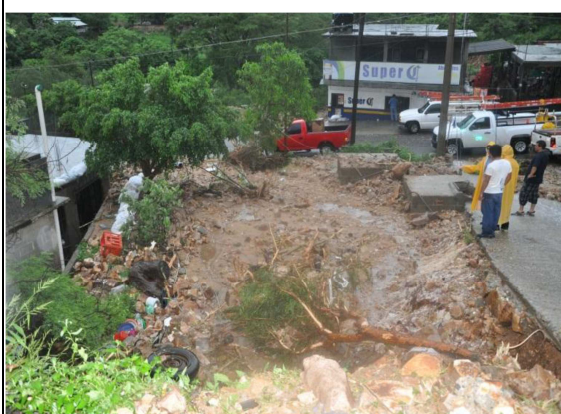
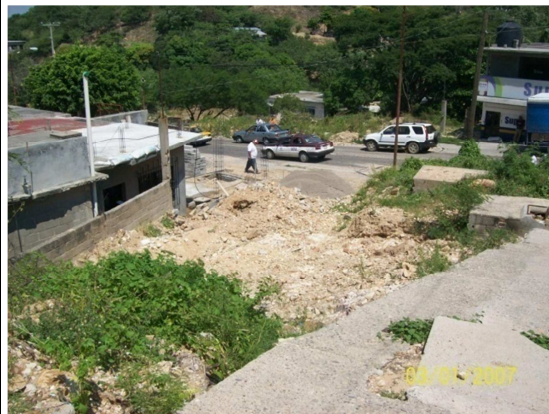
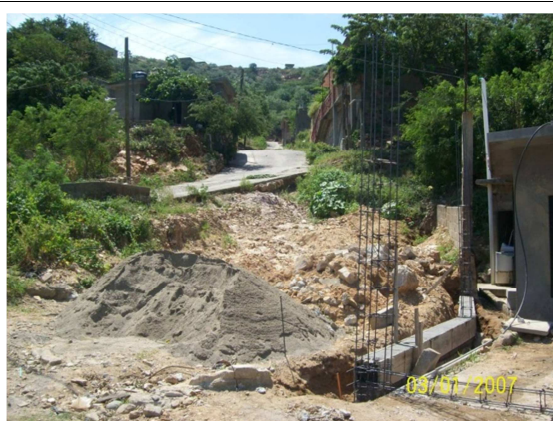
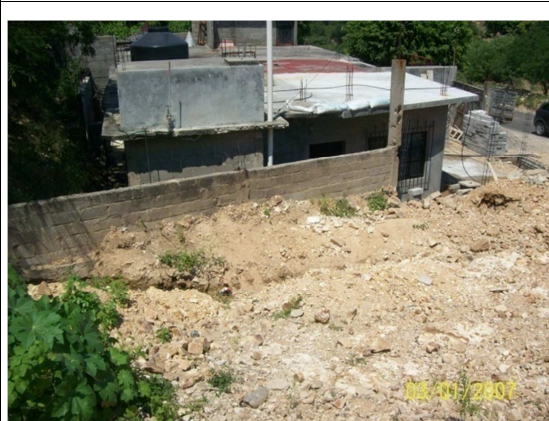
CUADRO N° 14  
FENÓMENO PERTURBADOR: FLUJO  
COL. LA SOLEDAD

El flujo deteriora vialidades y eleva el nivel del terreno en las partes mas bajas donde se acumula el material arrastrado dejando semienterradas

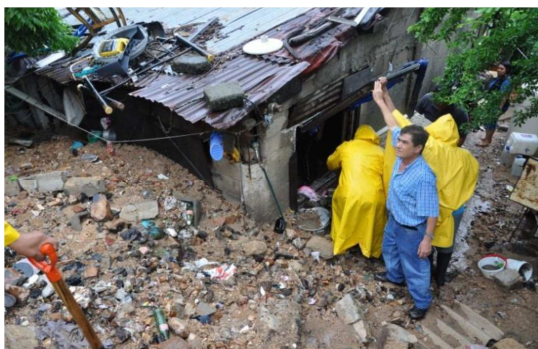
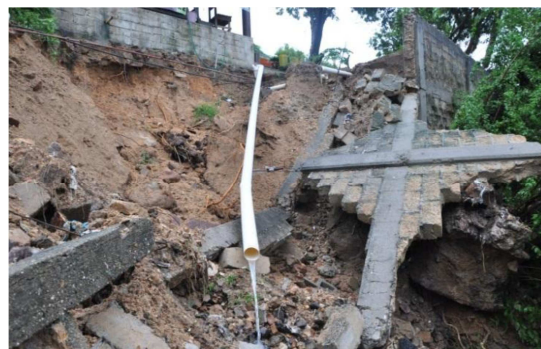
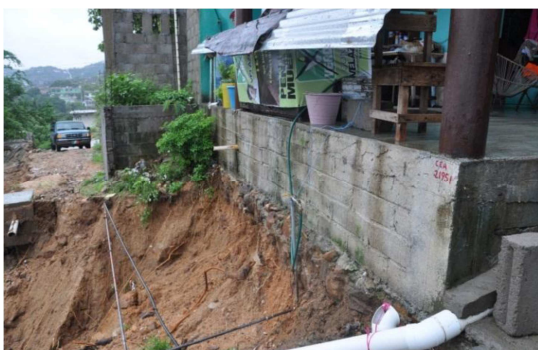
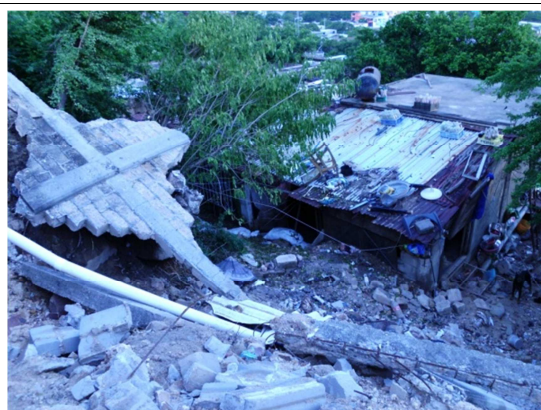
CUADRO N° 15  
FENÓMENO PERTURBADOR: FLUJO  
COL. SAN MARTIN

Imágenes que muestran el riesgo por flujo

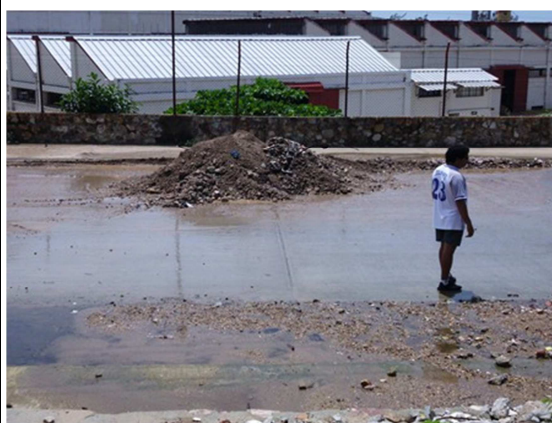
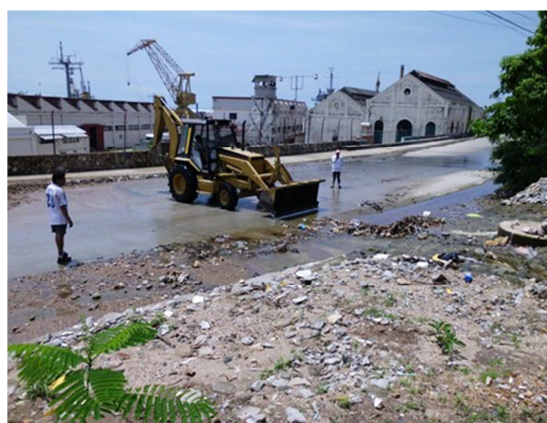
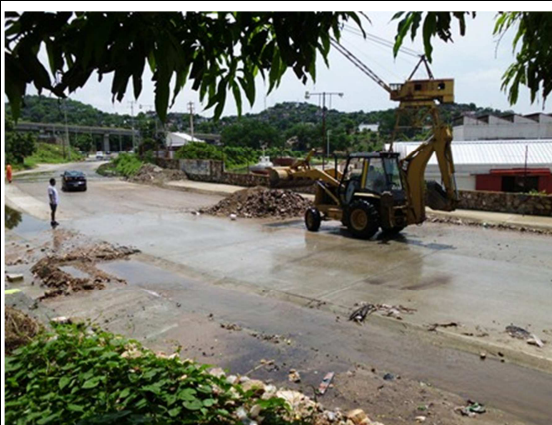
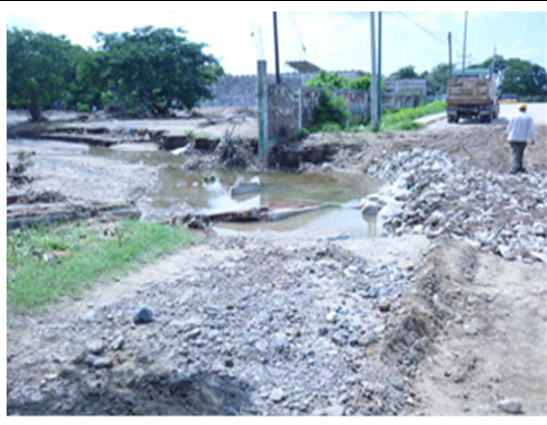
CUADRO N° 18  
FENÓMENO PERTURBADOR: EROSIÓN HÍDRICA

La erosión hídrica que se presenta sobre todo en la temporada de lluvias provoca daño en las vialidades y en el territorio del municipio.

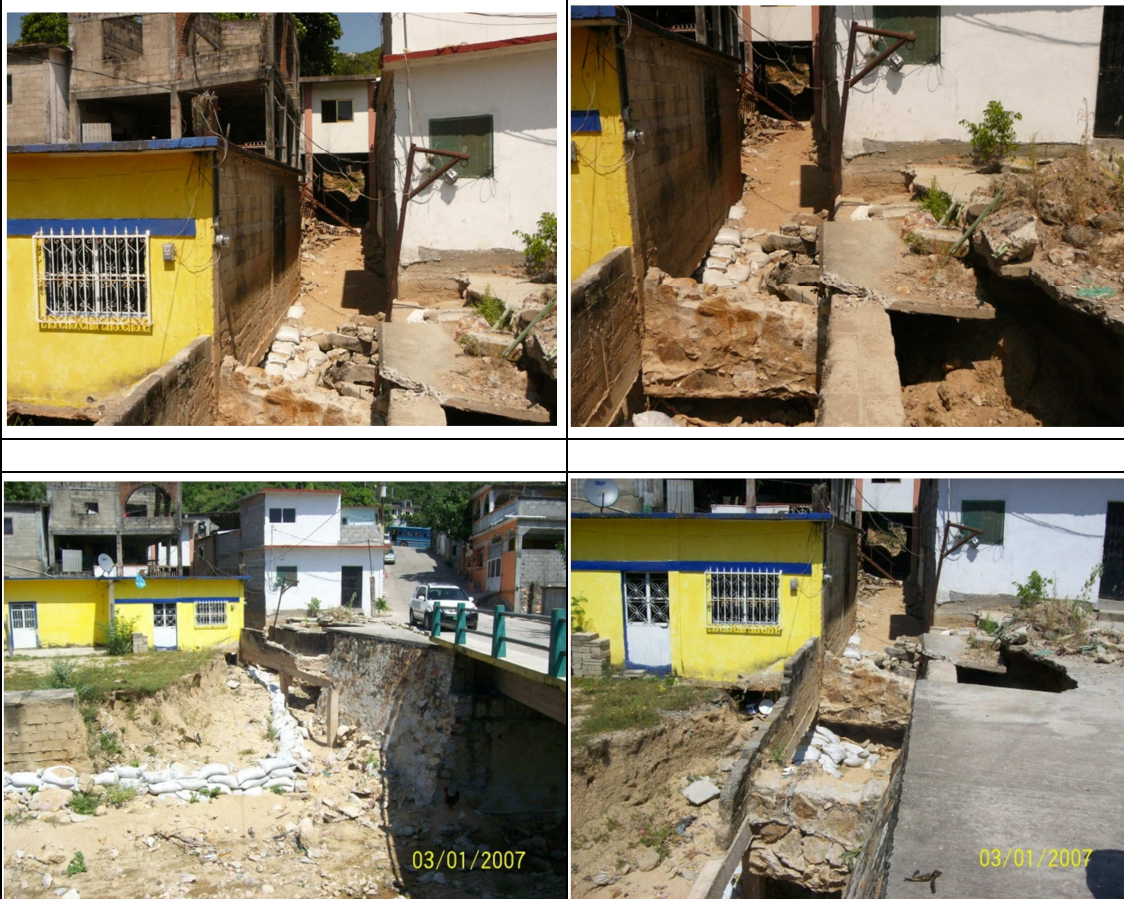
CUADRO N°21  
FENÓMENO PERTURBADOR: EROSIÓN HÍDRICA  
COL. VICENTE GUERRERO

El efecto de la erosión hídrica causa impactos en la infraestructura y las viviendas ubicadas dentro de la zona urbana de la cabecera municipal.

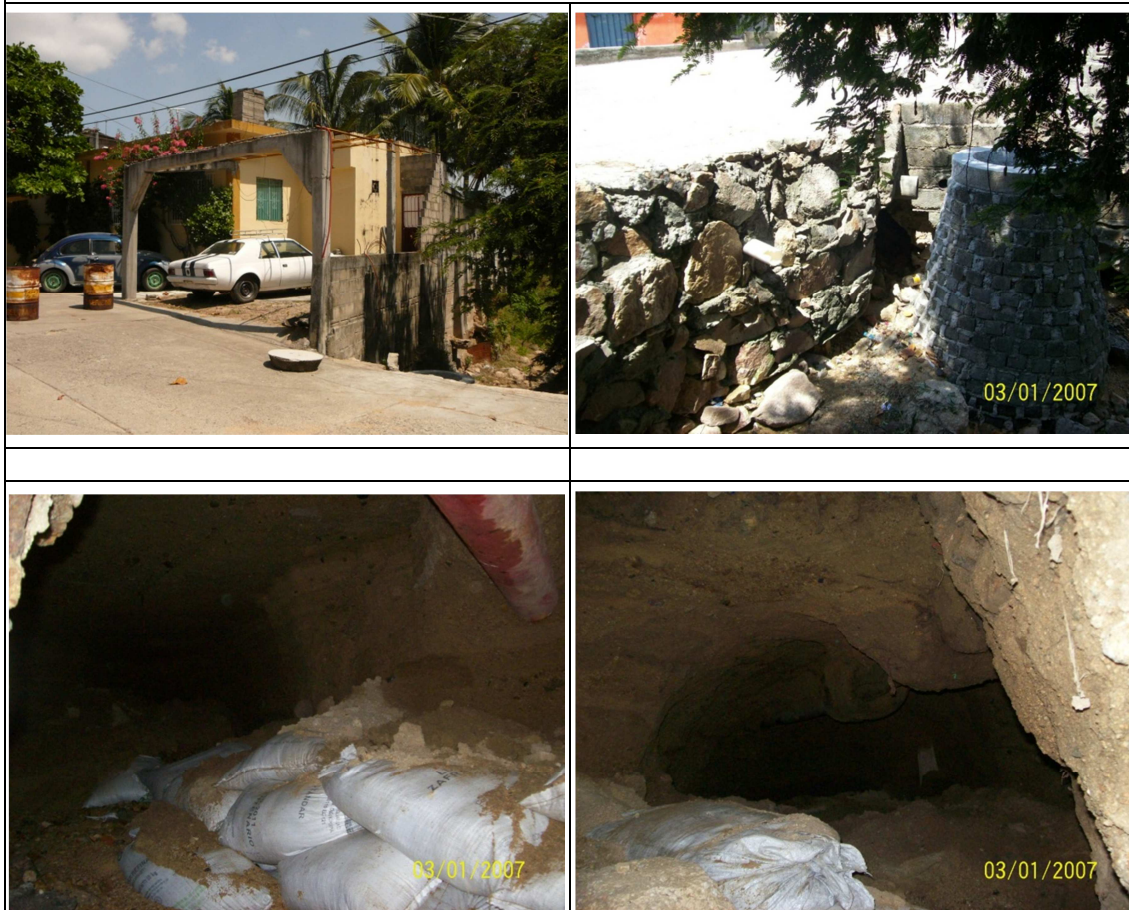
CUADRO N° 22  
FENÓMENO PERTURBADOR: EROSIÓN HÍDRICA  
COL. VICENTE GUERRERO

Registro de los efectos de la erosión hídrica debajo de las vialidades que sobre la superficie aun muestran el arroyo de la vialidad recubierto de concreto hidráulico.

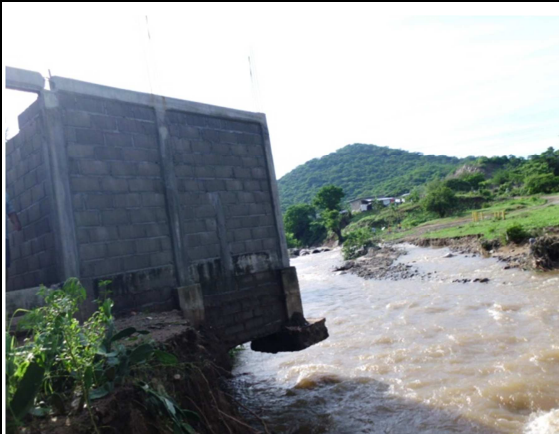
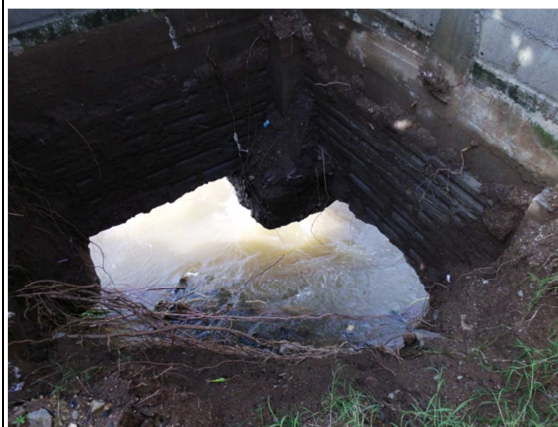
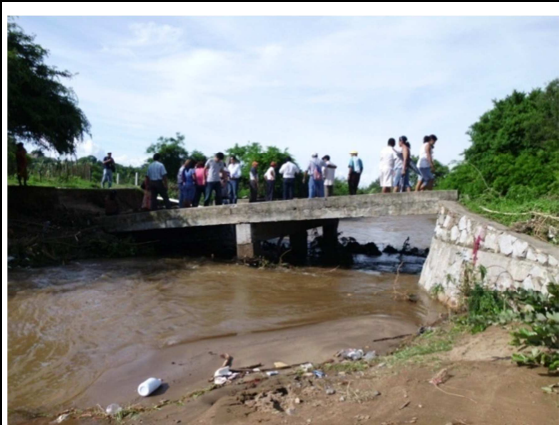
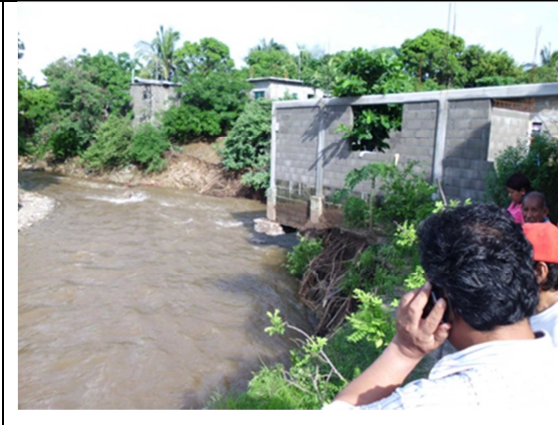
CUADRO N° 24  
FENÓMENO PERTURBADOR: EROSIÓN HÍDRICA  
COL. 15 DE SEPTIEMBRE

Daños provocados por la erosión hídrica.

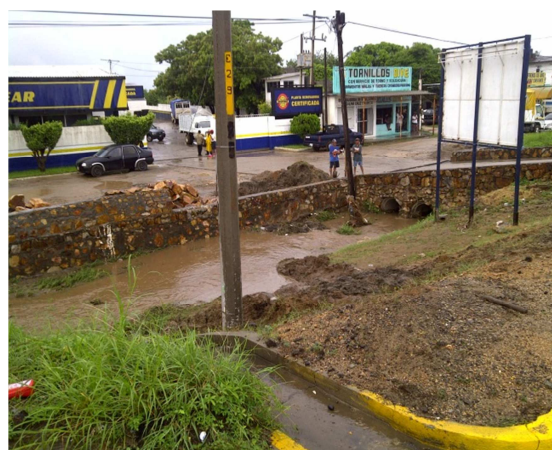
CUADRO N°27  
FENÓMENO PERTURBADOR: EROSIÓN HÍDRICA  
COL. AVIACIÓN CIVIL

La erosión también provoca la caída de construcciones y porciones de suelo.

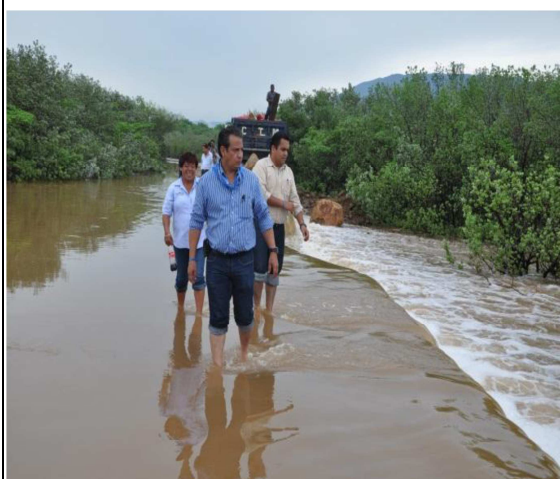
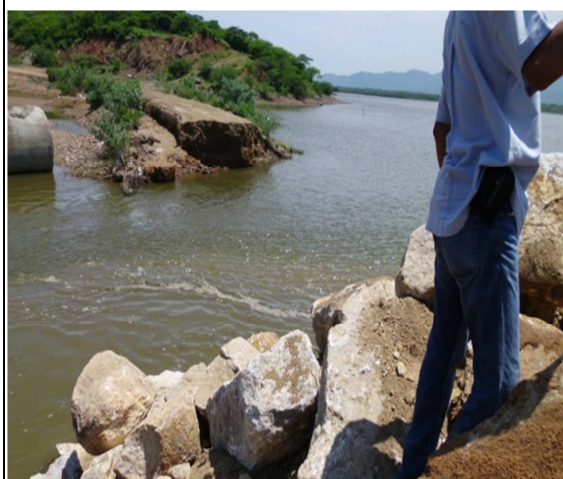
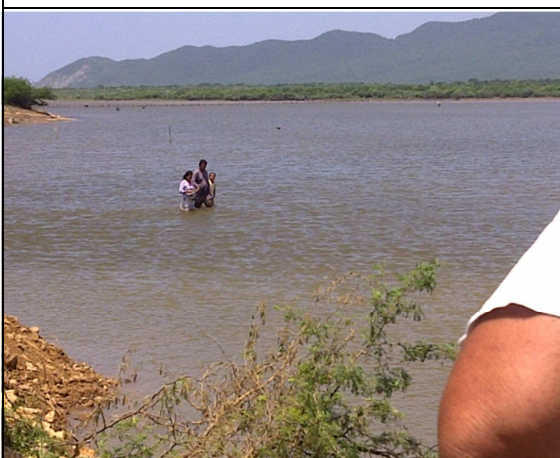
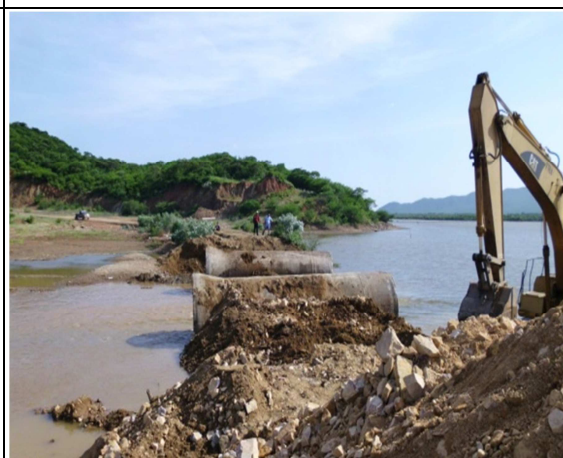
CUADRO N° 28  
FENÓMENO PERTURBADOR: INUNDACIÓN  
PLAYA BRASIL

Las autoridades municipales en apoyo a la población afectada acuden al camino de acceso a Playa Brasil donde la inundación provocó la caída de un puente alcantarilla. En la imagen se observan personas cruzando a nado la laguna

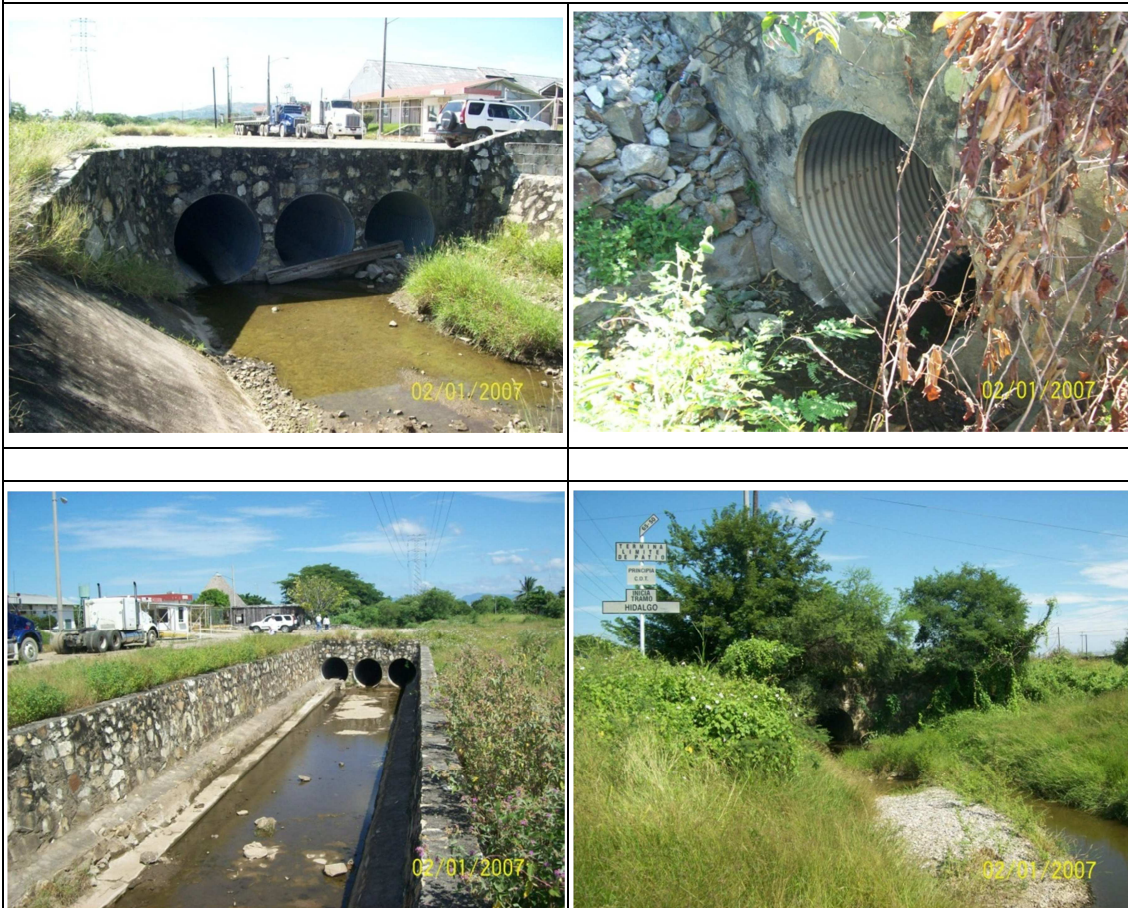
CUADRO N° 30  
FENÓMENO PERTURBADOR: INUNDACIÓN  
COL. FRANCISCO I. MADERO

En la zona de la colonia Francisco I. Madero, el puente alcantarilla resulta insuficiente durante la temporada de lluvia lo cual provoca inundación en una amplia extensión de la propia colonia y de los asentamientos del entorno.

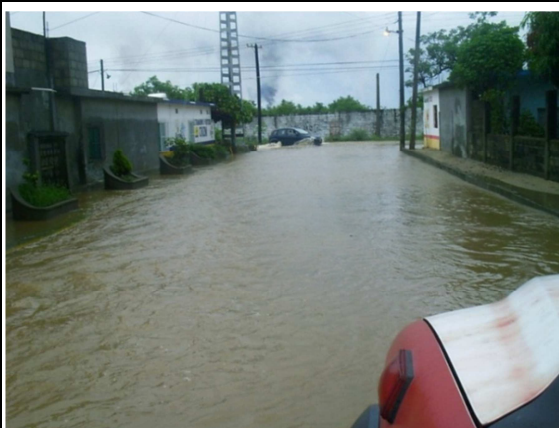
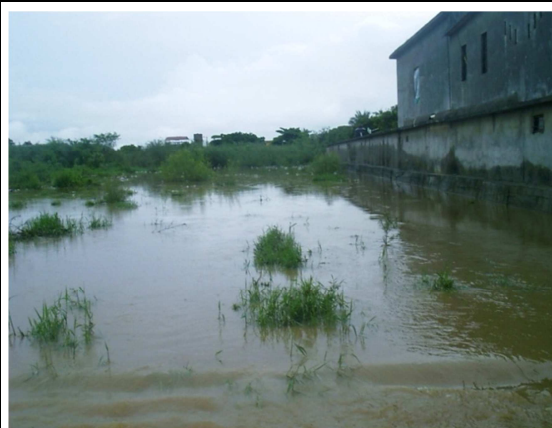
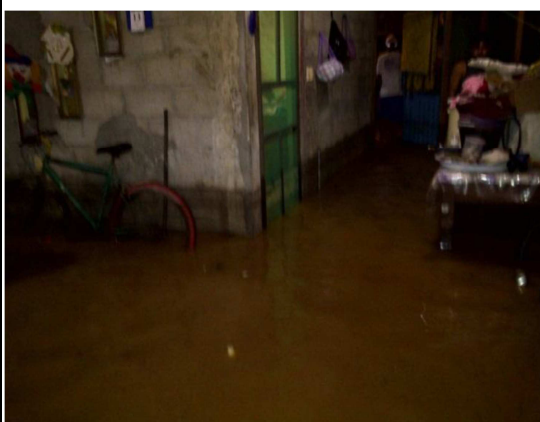
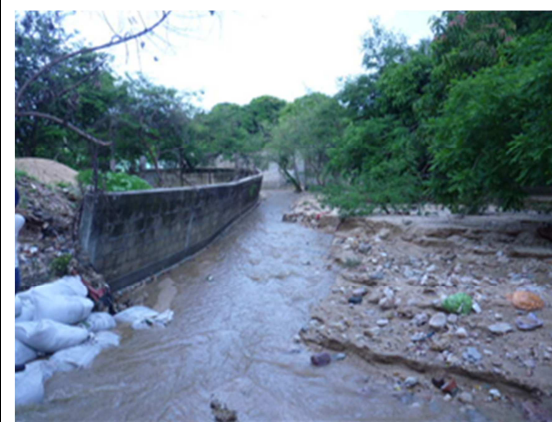
CUADRO N° 34  
FENÓMENO PERTURBADOR: INUNDACIÓN

Daños causados por las inundaciones en las viviendas.

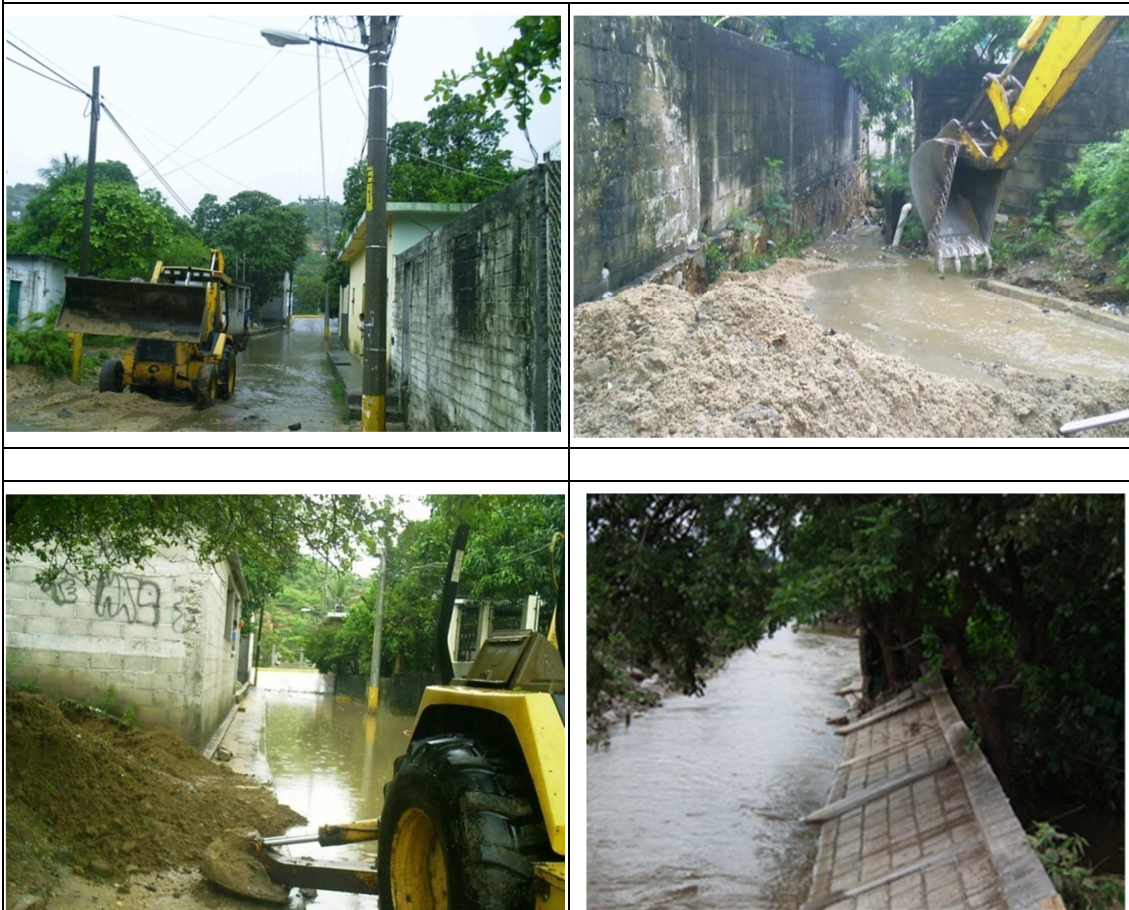
CUADRO N°35  
FENÓMENO PERTURBADOR: INUNDACIÓN  
COL. 1° DE MAYO

Los trabajos que suceden cuando ocurre una inundación tienen que realizarse mediante el apoyo de maquinaria pesada por lo complejo de los trabajos de retiro de material acumulado que impide el escurrimiento y afluencia del agua.

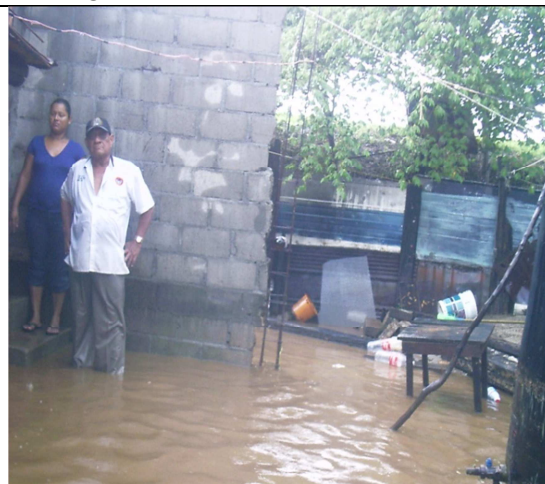
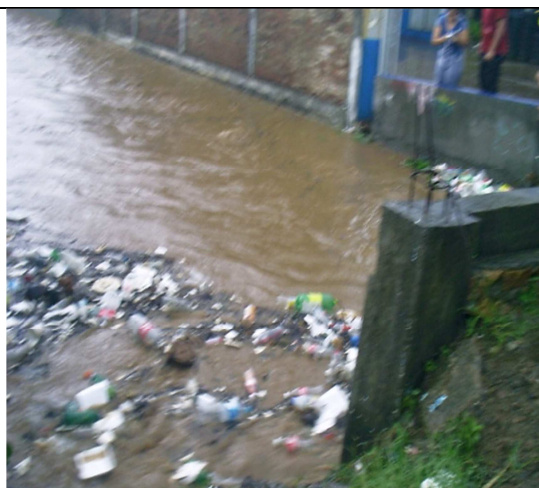
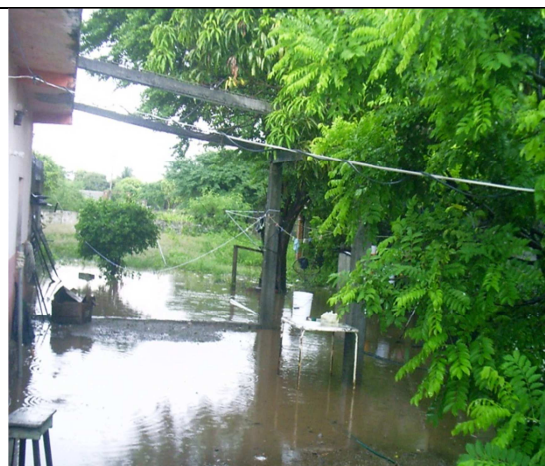
CUADRO N°37  
FENÓMENO PERTURBADOR: INUNDACIÓN  
COL. DEPORTIVA NORTE

Viviendas y comercios inundados.

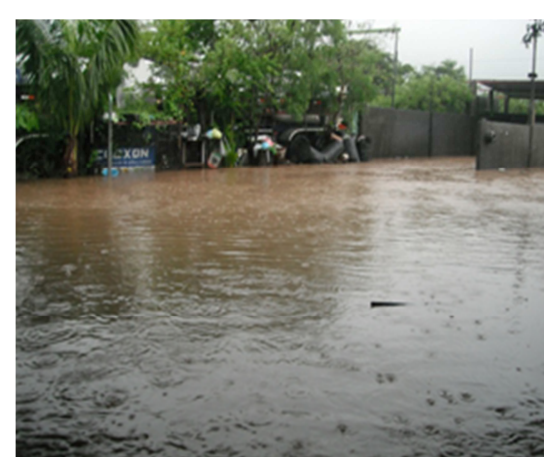
CUADRO N° 38  
FENÓMENO PERTURBADOR: INUNDACIÓN

Viviendas y bienes personales de familias son perdida total durante las inundaciones que se suceden el la ciudad de Salina Cruz.

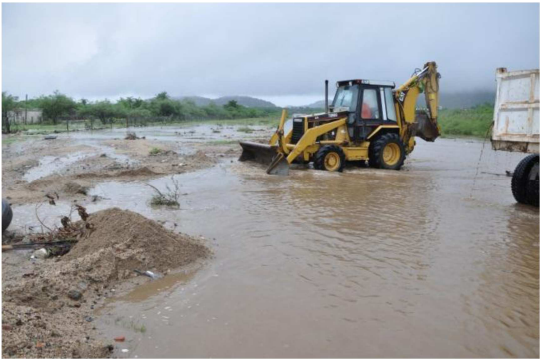
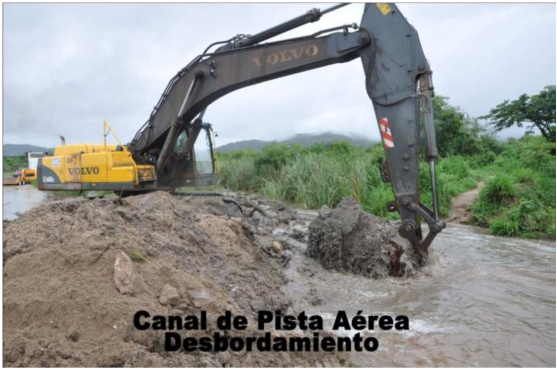
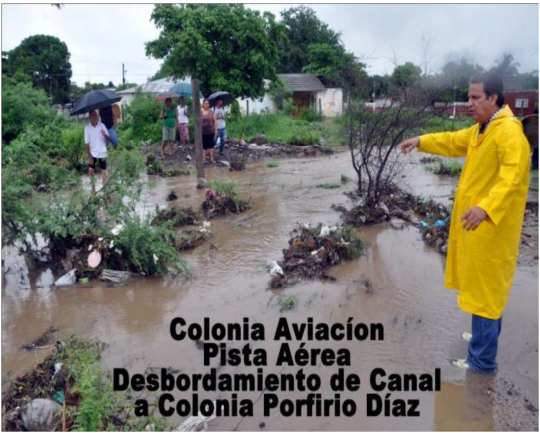
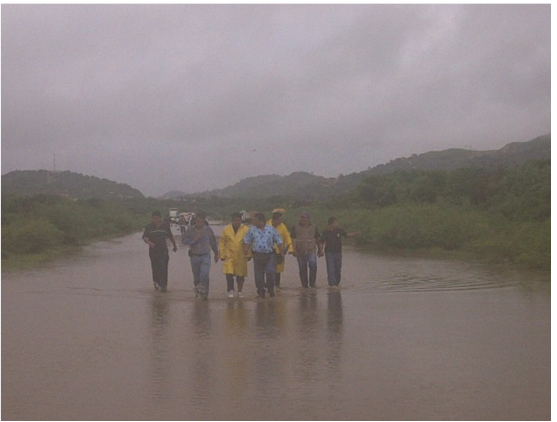
| <p>CUADRO N°41<br/>FENÓMENO PERTURBADOR: INUNDACIÓN<br/>COL. AVIACIÓN CIVIL</p> | |
|---|---|
| | <p><b>Canal de Pista Aérea<br/>Desbordamiento</b></p> |
| <p><b>Colonia Aviación<br/>Pista Aérea<br/>Desbordamiento de Canal<br/>a Colonia Porfirio Díaz</b></p> | |
| <p>Los daños a la infraestructura y construcciones son inevitables durante las inundaciones.</p> | |

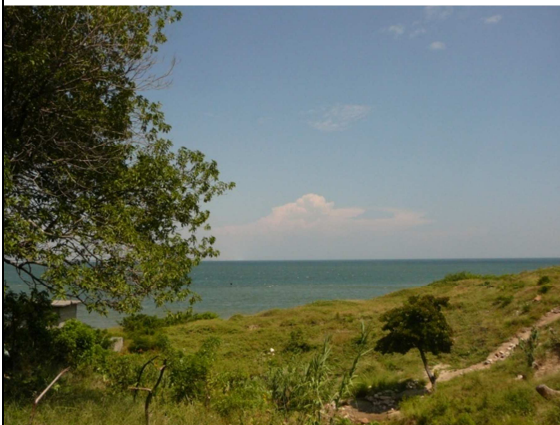
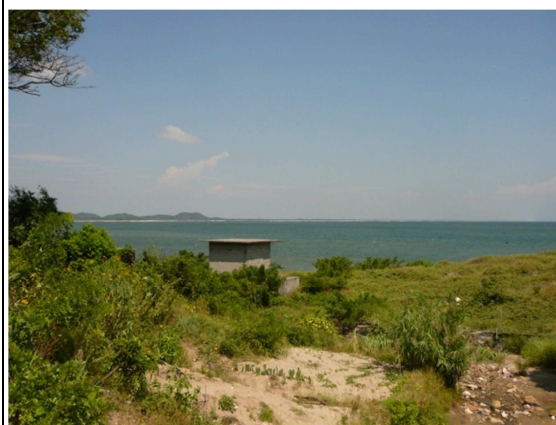
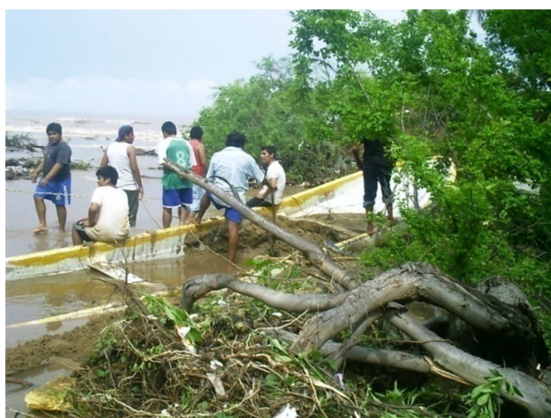
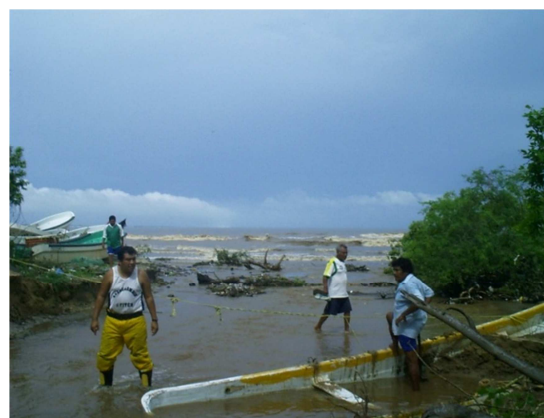
CUADRO N°47  
FENÓMENO PERTURBADOR: INUNDACIÓN  
BAHÍA LA VENTOSA

En la bahía la ventosa las inundaciones provocan daños en la economía de los habitantes de esta agencia que se mantiene de la pesca.

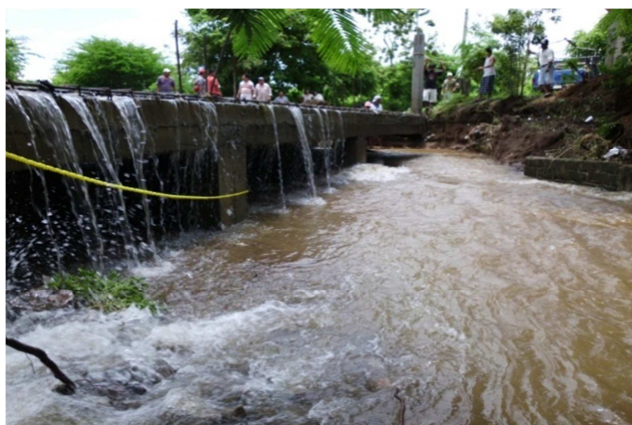
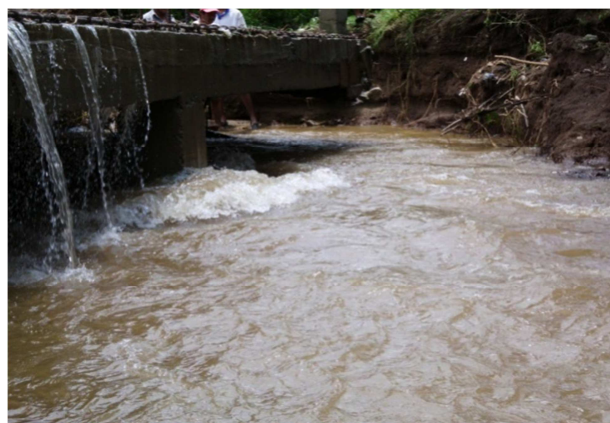
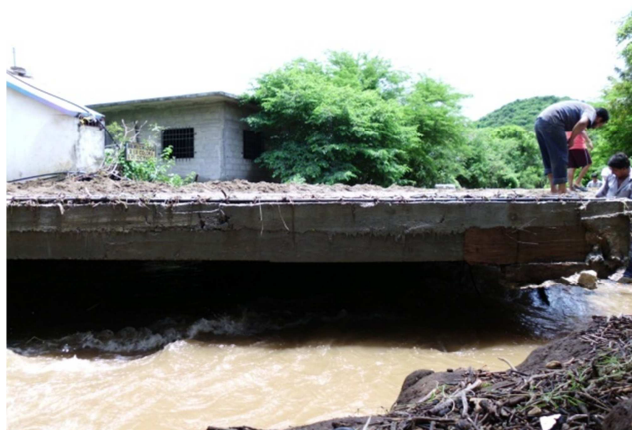
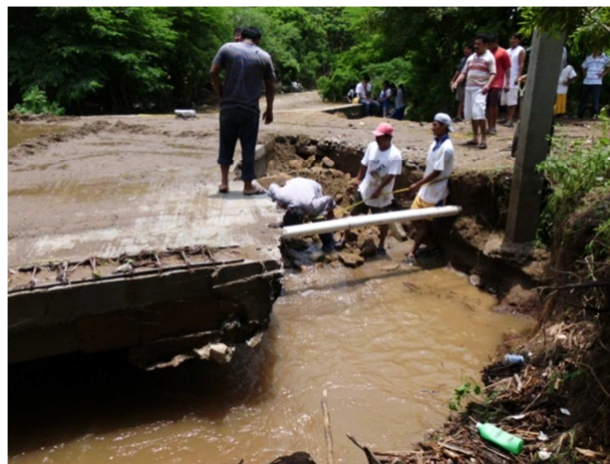
#### ANÁLISIS FOTOGRÁFICO

DESTRUCCIÓN DE PUENTE DE CONCRETO HIDRÁULICO POR DESBORDAMIENTO DE ARROYO,  
DESLIZAMIENTO DE LADERA POR CAUCE DE AGUA
