ATLAS DE RIESGOS NATURALES
DEL MUNICIPIO DE ARRIAGA, CHIAPAS
2011

ATLAS DE RIESGOS NATURALES DEL MUNICIPIO DE ARRIAGA CHIAPAS

REPORTE FINAL

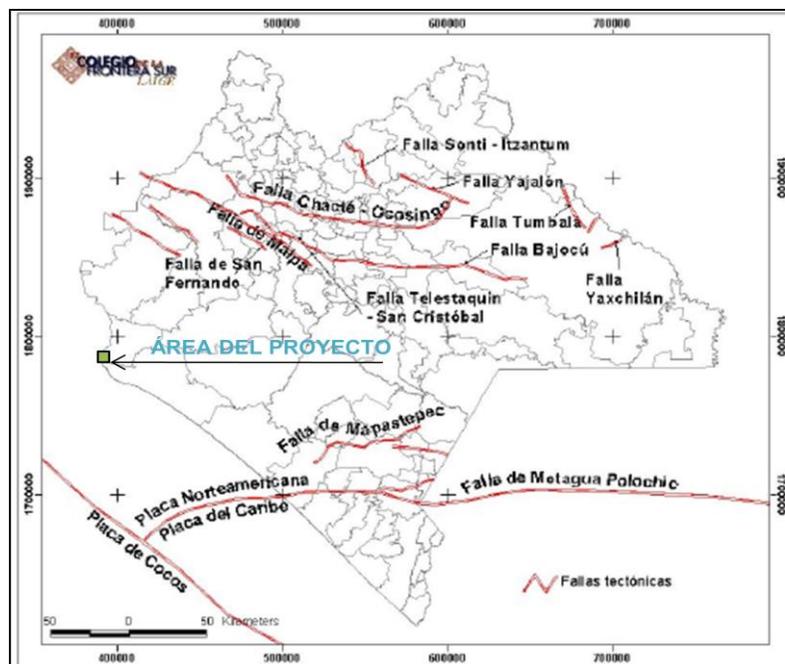
Figura 6.- Sistema de fallas existentes en el estado de Chiapas
 FUENTE: CEIEG – ECOSUR (2005).

A nivel estatal, las tres fallas más cercanas son la de San Fernando, Mapastepec y Motagua – Polochic, según se aprecia en la figura No. 6, en la que se puede observar que la primera de estas inicia en el vecino estado de Veracruz y se desplaza en territorio de los municipios de Cintalapa y Jiquipilas; la segunda estructura geológica se encuentra ubicada en la Sierra Madre sobre espacios de Mapastepec y otros más que se localizan en la Cuenca Alta del Grijalva; mientras que la tercera es la más grande de la entidad Chiapaneca, ya que parte desde Centro América, se desplaza por la Sierra Madre y remata en la Placa de Cocos, dividiendo las Placas de Norte América y la del Caribe (INEGI, 1988).

A poco más de 12 kilómetros hacia la cabecera municipal de Arriaga existe una falla normal de 3.5 kilómetros que atraviesa el río Lagartero de noroeste a sureste, mientras que en dicha zona se observa también diversas fracturas. No obstante lo anterior, se estima que por el comportamiento inactivo de algunas de dichas formaciones y debido a su relativa lejanía de otras con el área de estudio estas no impactan de manera directa a ninguna infraestructura ni asentamiento humano

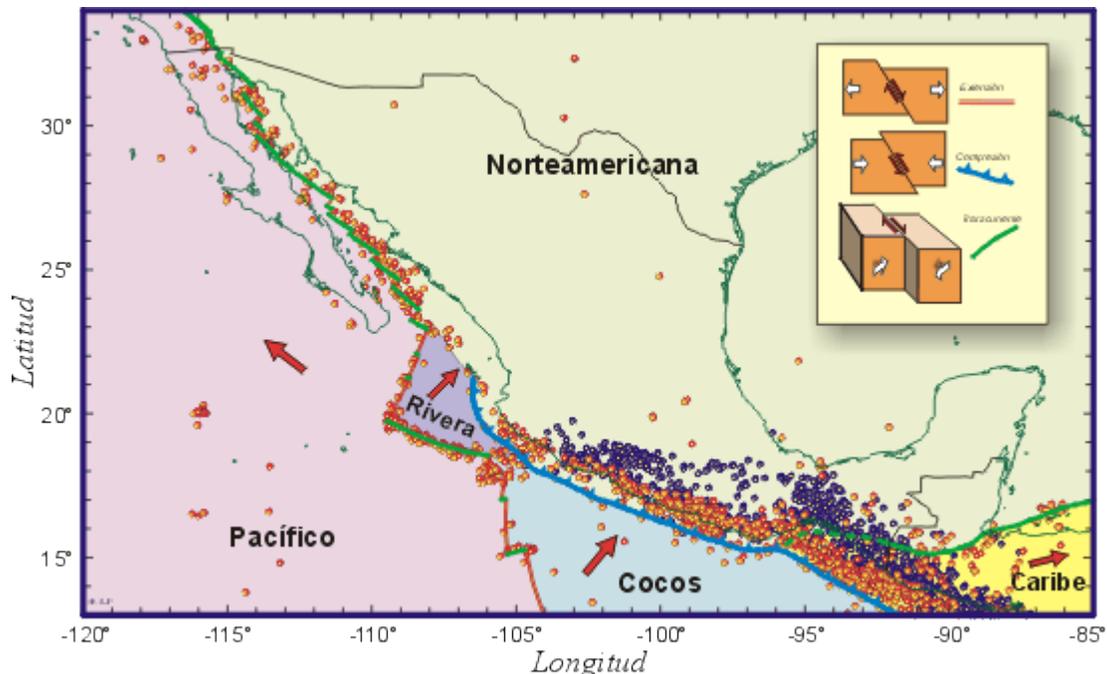
Figura 1.-Los círculos rojos indican la presencia de sismos con epicentros menores o iguales a 40 kilómetros de profundidad, mientras que los azules ilustran los mayores a dicha cantidad.
 FUENTE: Kostoglodov y Pacheco (1999).

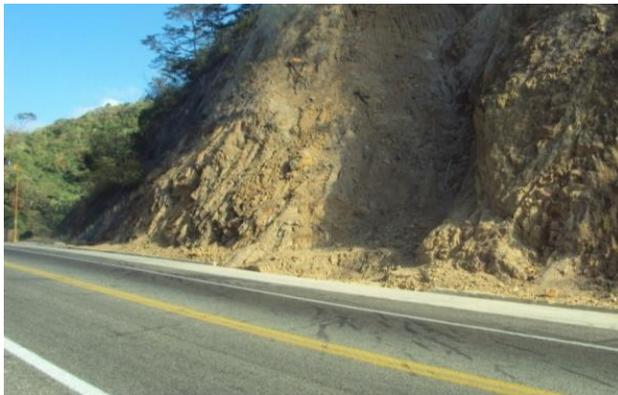
Foto No.4. Punto (1) de derrumbe de material sobre autopista localizado después del segundo túnel a 613 m.s.n.m. en las Coord.UTM X=408,657, Y=1,805,023

CUADRO DE IDENTIFICACIÓN DEL PELIGRO				PELIGRO NUMERO 1			
ORIGEN	FENÓMENO PERTURBADOR	PELIGRO					OBSERVACIONES
		MUY ALTO	ALTO	MEDIO	BAJO	MUY BAJO	
FENÓMENO GEOLOGICO	DERRUMBES			X			EL DERRUMBE NO ES DE GRAN AMPLITUD Y TIENE MALLA PROTECTORA

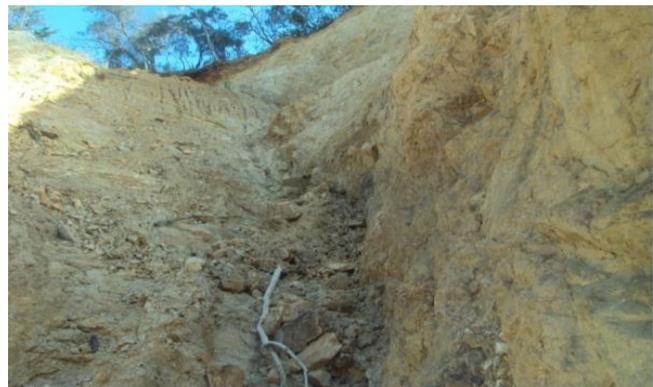
Foto No.5. Otro aspecto de este sitio de derrumbes.

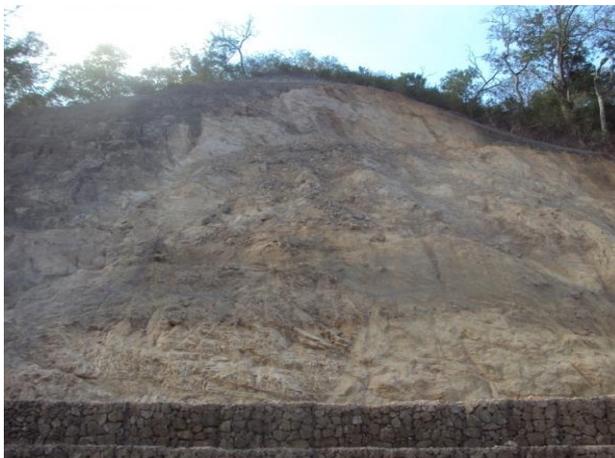
Foto No.7. Vista de Frente del sitio de derrumbe

Se ubicó otro punto (2) de derrumbe sobre la autopista, en las coordenadas UTM X= 408,708 Y= 1,804,542 a 582 m.s.n.m., en donde puede observarse que el muro de gavión que se construyó para contener el material ya está cediendo.

CUADRO DE IDENTIFICACIÓN DEL PELIGRO					PELIGRO NUMERO 2		
ORIGEN	FENÓMENO PERTURBADOR	PELIGRO					OBSERVACIONES
		MUY ALTO	ALTO	MEDIO	BAJO	MUY BAJO	
FENÓMENO GEOLOGICO	DERRUMBES			X			A PESAR DE TENER MALLA PROTECTORA Y MURO GAVION ESTOS YA ESTAN CEDIENDO.

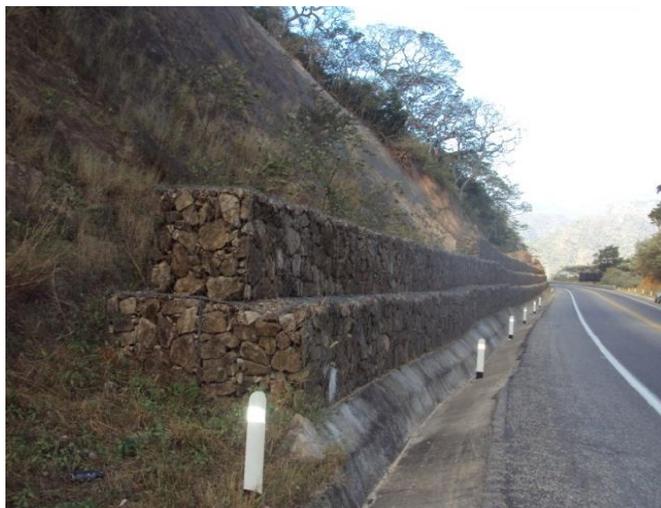
Foto No.8. Vista lateral del sitio de derrumbe en donde se observa que la malla protectora y el muro de gavión están cediendo.

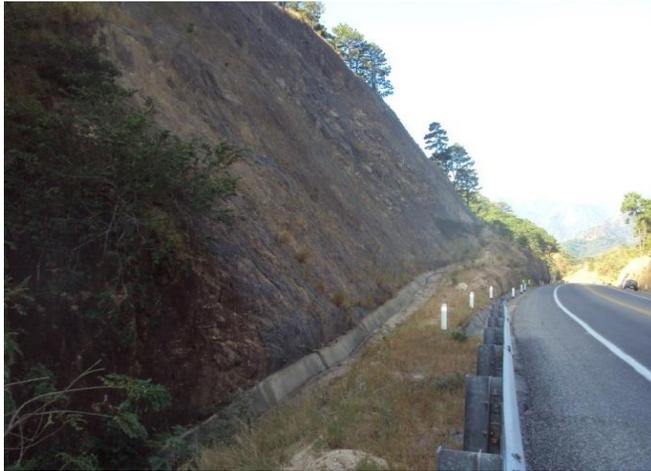
En el Km. 13 de la autopista se localizó otro sitio de derrumbe (3) a 550 m.s.n.m. en las coordenadas UTM X= 408,219 Y= 1,804,557. En las imágenes siguientes se puede observar dicho espacio, donde se construyó un canal pluvial paralelo al sitio de derrumbe.

Foto No.9. Vista lateral del sitio de derrumbe, donde se observa un canal de desagüe pluvial

CUADRO DE IDENTIFICACIÓN DEL PELIGRO					PELIGRO NUMERO 3		
ORIGEN	FENÓMENO PERTURBADOR	PELIGRO					OBSERVACIONES
		MUY ALTO	ALTO	MEDIO	BAJO	MUY BAJO	
FENÓMENO GEOLOGICO	DERRUMBES			X			EL DERRUMBE TIENE MALLA PROTECTORA Y UN CANAL PLUVIAL

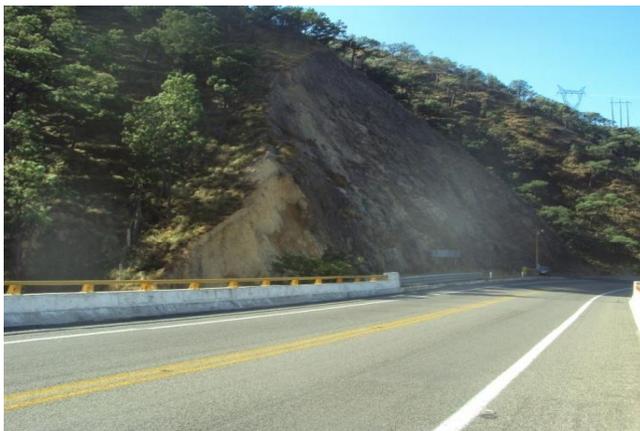
Otro sitio de derrumbe (4) se ubicó en las coordenadas UTM X=407,314 Y=1,804,043, donde los materiales líticos se encuentran altamente intemperizados.

Foto No.11. Sitio de derrumbe con material no consolidado.

CUADRO DE IDENTIFICACIÓN DEL PELIGRO				PELIGRO NUMERO 4			
ORIGEN	FENÓMENO PERTURBADOR	PELIGRO					OBSERVACIONES
		MUY ALTO	ALTO	MEDIO	BAJO	MUY BAJO	
FENÓMENO GEOLOGICO	DERRUMBES			X			EL SITIO DE DERRUMBE TIENE MALLA PROTECTORA

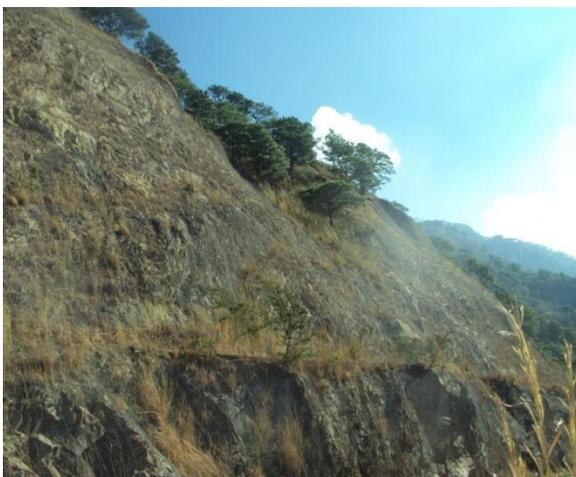
Foto No.13. Vista lateral del sitio de derrumbe

Sitio de derrumbe (5) localizado sobre la autopista, en las coordenadas UTM X=408,193 Y=1,802,403. En las siguientes imágenes se puede apreciar a mayor detalle este sitio y como el material ya está venciendo a la malla protectora.

CUADRO DE IDENTIFICACIÓN DEL PELIGRO				PELIGRO NUMERO 5			OBSERVACIONES
ORIGEN	FENÓMENO PERTURBADOR	PELIGRO					
		MUY ALTO	ALTO	MEDIO	BAJO	MUY BAJO	
FENÓMENO GEOLOGICO	DERRUMBES			X			CON LA ACUMULACION DE MATERIAL ESTA CEDIENDO LA MALLA PROTECTORA

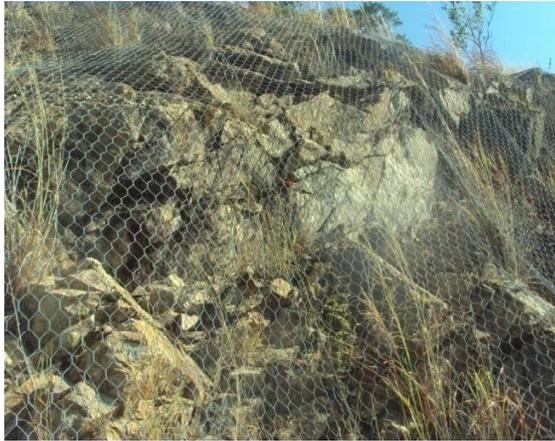
Foto No.14. La acumulación de material está venciendo a la malla protectora.

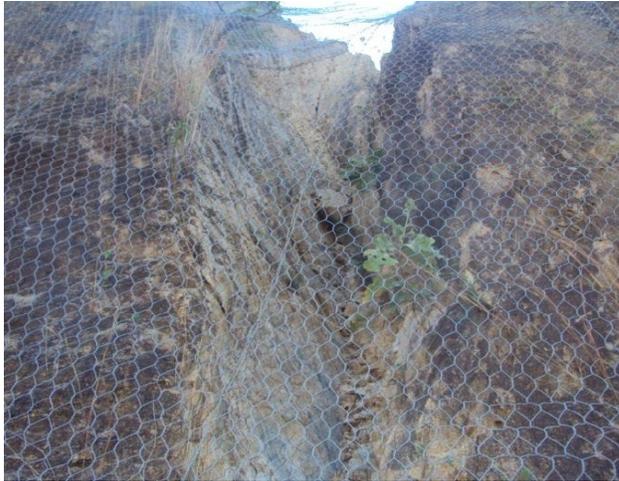
Otro sitio de derrumbe (6) sobre esta misma autopista se localizó en las coordenadas UTM X= 407,850 Y= 1,801,610, cuyo estado físico se muestra en las siguientes imágenes, donde se aprecia que los materiales pétreos están a punto de caer.

Foto No.16. Sitio de derrumbe en donde se observa que el material está a punto de caer.

CUADRO DE IDENTIFICACIÓN DEL PELIGRO					PELIGRO NUMERO 6		
ORIGEN	FENÓMENO PERTURBADOR	PELIGRO					OBSERVACIONES
		MUY ALTO	ALTO	MEDIO	BAJO	MUY BAJO	
FENÓMENO	DERRUMBES			X			EL MATERIAL SUELTO UNICAMENTE LO SOSTIENE LA MALLA PROTECTORA

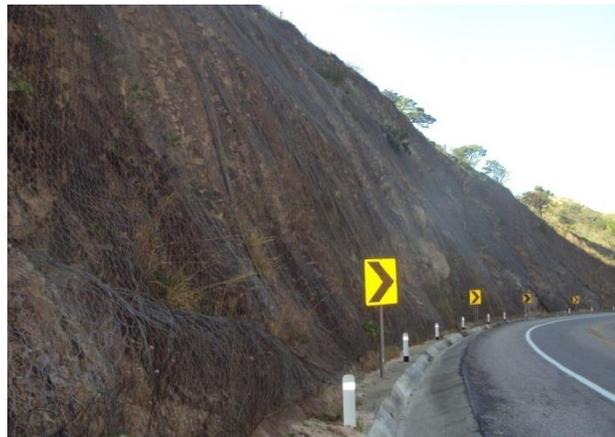
Foto No.17. Perfil general de uno de los muchos sitios de derrumbe localizados en la autopista

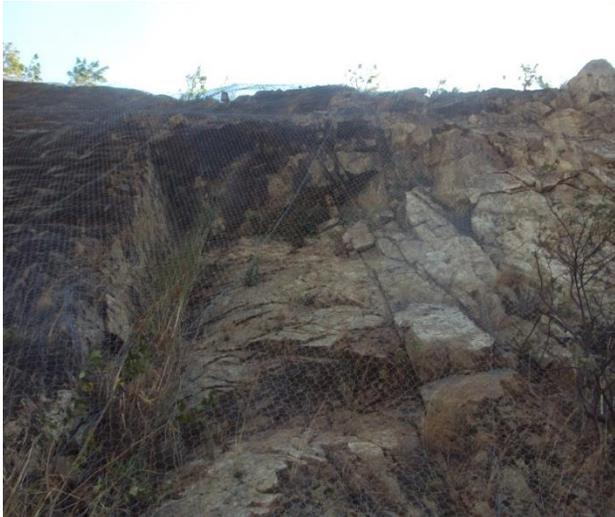
Continuando con el recorrido sobre la autopista Arriaga – Ocozocoautla de Espinosa, se localizó poco después del kilómetro 7 otro derrumbe (7), específicamente en las coordenadas UTM X= 407,281 Y= 1,800,451 a 213 m.s.n.m., el cual puede apreciarse en las siguientes imágenes:

Foto No. 18. Vista frontal del sitio de derrumbe, donde se puede apreciar la importancia de la colocación de la malla de contención.

CUADRO DE IDENTIFICACIÓN DEL PELIGRO			PELIGRO NUMERO 7
ORIGEN	FENÓMENO	PELIGRO	OBSERVACIONES

PERTURBADOR	MUY ALTO	ALTO	MEDIO	BAJO	MUY BAJO	
FENÓMENO GEOLOGICO	DERRUMBES			X			EL MATERIAL SUELTO ÚNICAMENTE LO SOSTIENE LA MALLA PROTECTORA

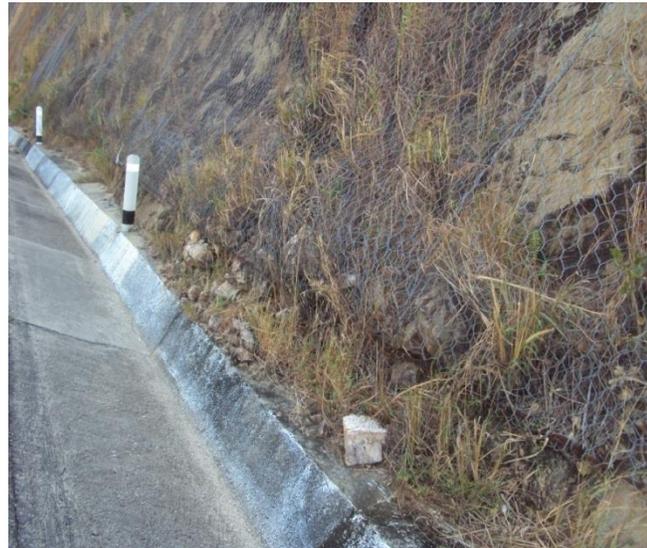
Foto No.19. En esta imagen se ilustra la acumulación de materiales de derrumbe en la parte baja y otros más que se han desprendido y caído por arriba de esta.

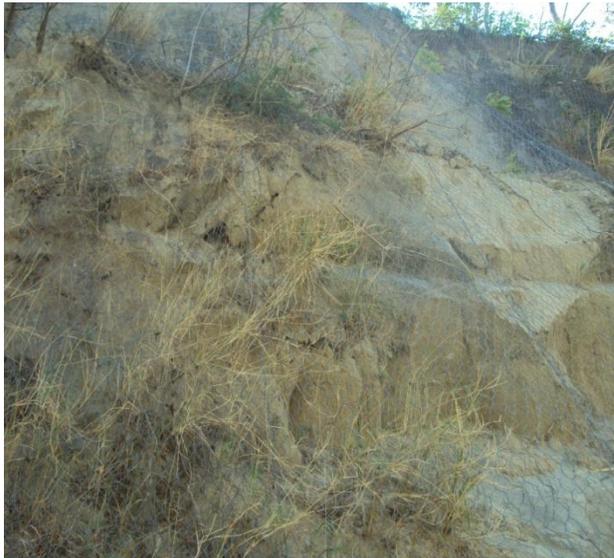
En algunos sitios que presentan derrumbes, como en el ubicado (8) en las unidades UTM X=407,245 Y=1,800,413, 192 m.s.n.m., los materiales se encuentran altamente intemperizados, por lo que su desprendimiento puede superar la malla protectora, aunque afortunadamente dicha condición no es del todo homogénea como se aprecia en las siguientes imágenes.

Foto No.20. Vista frontal del derrumbe, donde existen algunos materiales relativamente sueltos.

CUADRO DE IDENTIFICACIÓN DEL PELIGRO				PELIGRO NUMERO 8			
ORIGEN	FENÓMENO PERTURBADOR	PELIGRO					OBSERVACIONES
		MUY ALTO	ALTO	MEDIO	BAJO	MUY BAJO	
FENÓMENO GEOLOGICO	DERRUMBES			X			LA MALLA PROTECTORA ESTA A PUNTO DE SER REBASADA POR LA ACUMULACIÓN DE MATERIAL

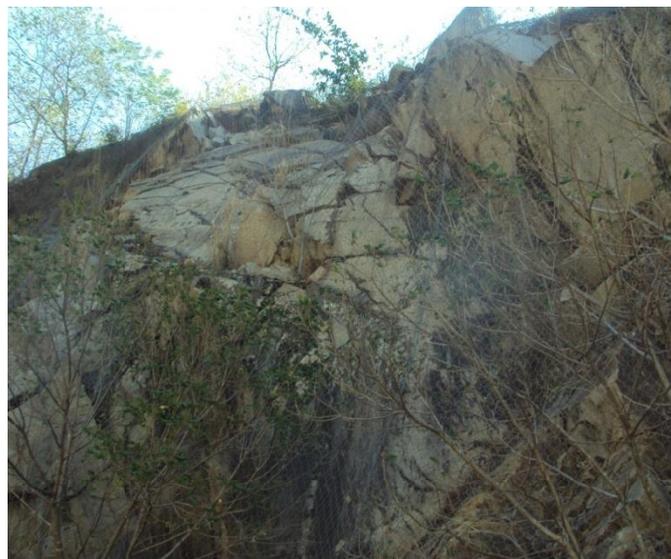
Foto No. 21. A pesar de que en el sitio existe malla de protección, está a punto de ser superada por los materiales pétreos.

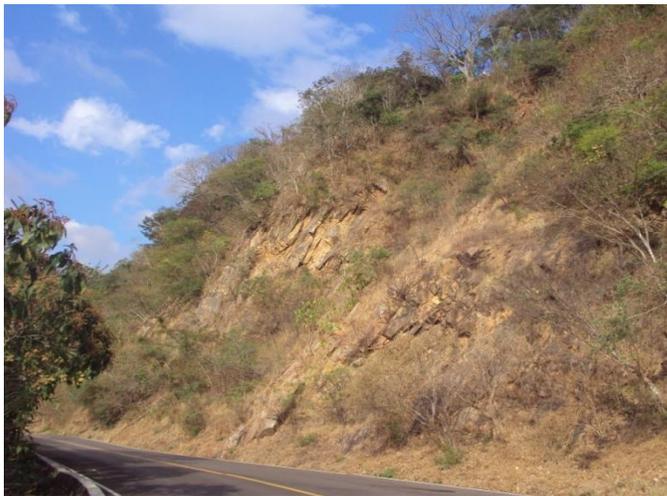
Foto No.22. Vista lateral del sitio de derrumbe

Uno de dichos sitios se localizó poco después del kilómetro 30 de dicha vía de comunicación (9), en las Coordenadas UTM X=406,761 Y= 1,807,374 a 807 m.s.n.m., cuyos detalles de las condiciones se pueden apreciar en las siguientes imágenes:

CUADRO DE IDENTIFICACIÓN DEL PELIGRO					PELIGRO NUMERO 9		
ORIGEN	FENÓMENO PERTURBADOR	PELIGRO					OBSERVACIONES
		MUY ALTO	ALTO	MEDIO	BAJO	MUY BAJO	
FENÓMENO GEOLOGICO	DERRUMBES		X				EL SITIO DE DERRUMBE NO CUENTA CON MALLA PROTECTORA NI MURO GAVIÓN

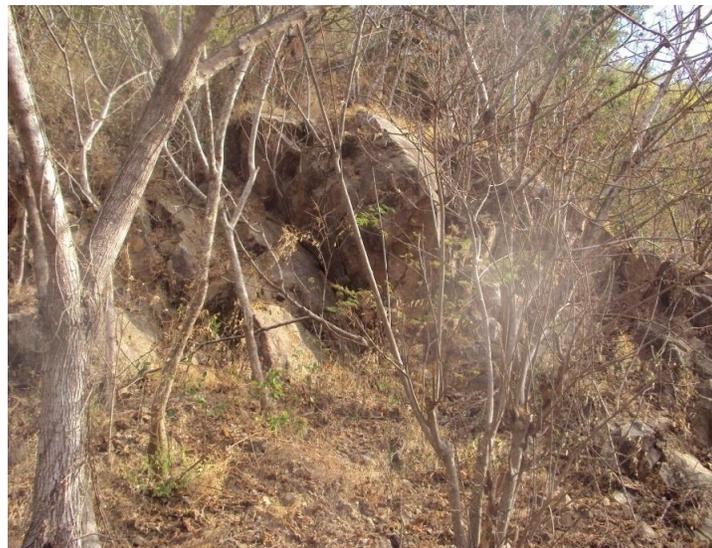
Foto No.23. Rocas superficiales existentes en el terreno del sitio de derrumbe.

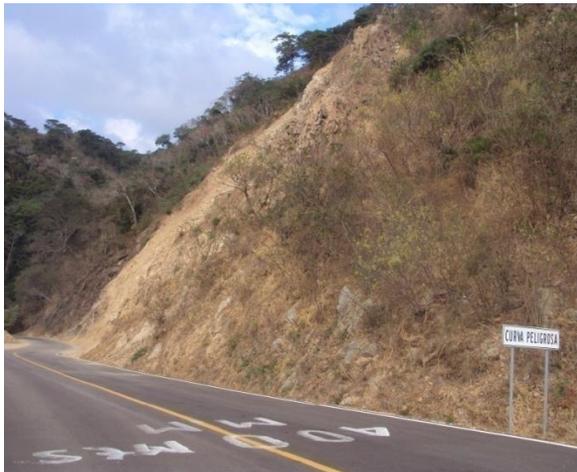
Foto No.24. Vista lateral del sitio de derrumbe

Cercano al punto anteriormente referido, se ubicó otro punto de derrumbe (10) de materiales pétreos, a la altura del kilómetro 30 + 800 de la carretera Panamericana 190, en pleno cerro de La Sepultura, la cual no cuenta con malla de protección ni muro gaviones, como puede apreciarse en las siguientes imágenes:

CUADRO DE IDENTIFICACIÓN DEL PELIGRO				PELIGRO NUMERO 10			OBSERVACIONES
ORIGEN	FENÓMENO PERTURBADOR	PELIGRO					
		MUY ALTO	ALTO	MEDIO	BAJO	MUY BAJO	
FENÓMENO GEOLOGICO	DERRUMBES		X				EL SITIO DE DERRUMBE NO CUENTA CON MALLA PROTECTORA NI MURO GAVIÓN, HAY DESPRENDIMIENTO CONSTANTE DE MATERIAL.

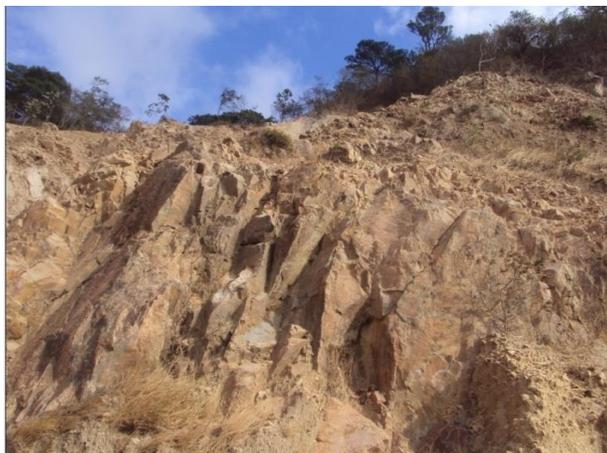
Foto No. 25. El sitio de derrumbe no cuenta con malla de protección.

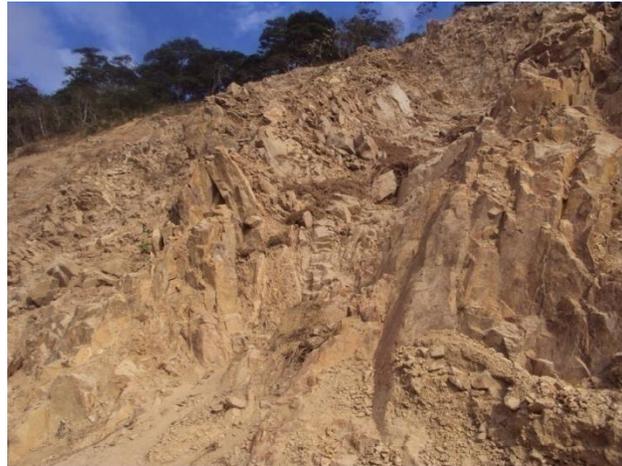
Foto No.26. Se observa claramente el material en constante desprendimiento.

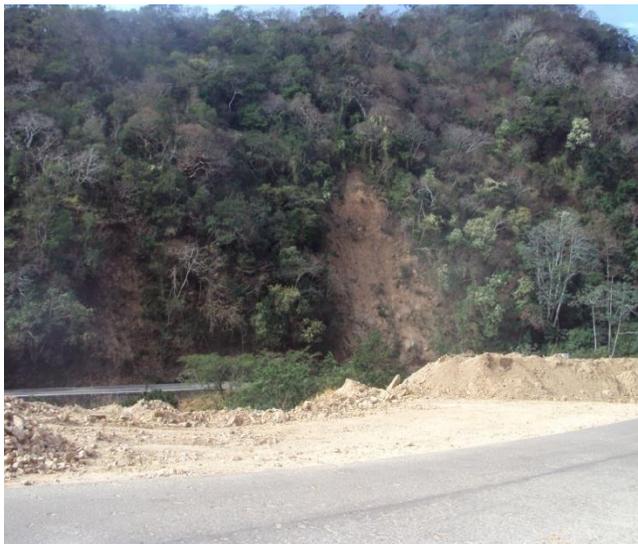
Continuando con el recorrido sobre la carretera federal 190, se ubicó otro sitio de derrumbe (11), muy cercano al anterior, localizado en las coordenadas UTM X= 406,237 Y= 1,806,786 A 661 m.s.n.m., según puede observarse en las siguientes imágenes:

Foto No.27. Punto de derrumbe incipiente, donde debido a la desestabilización inicial puede continuar aún con la presencia de vegetación.

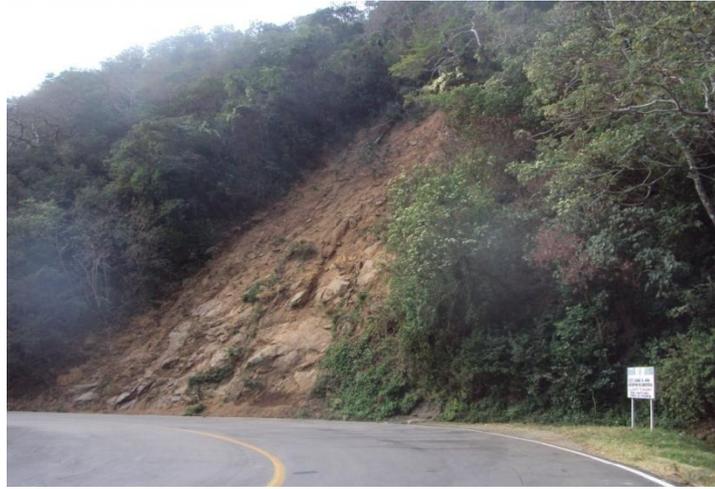
Foto No.28. Vista lateral del sitio de derrumbe de materiales pétreos, donde se aprecia cierta estabilización natural.

CUADRO DE IDENTIFICACIÓN DEL PELIGRO				PELIGRO NUMERO 11			
ORIGEN	FENÓMENO PERTURBADOR	PELIGRO					OBSERVACIONES
		MUY ALTO	ALTO	MEDIO	BAJO	MUY BAJO	
FENÓMENO GEOLOGICO	DERRUMBES			X			EL SITIO DE DERRUMBE CON CIERTA ESTABILIDAD NATURAL

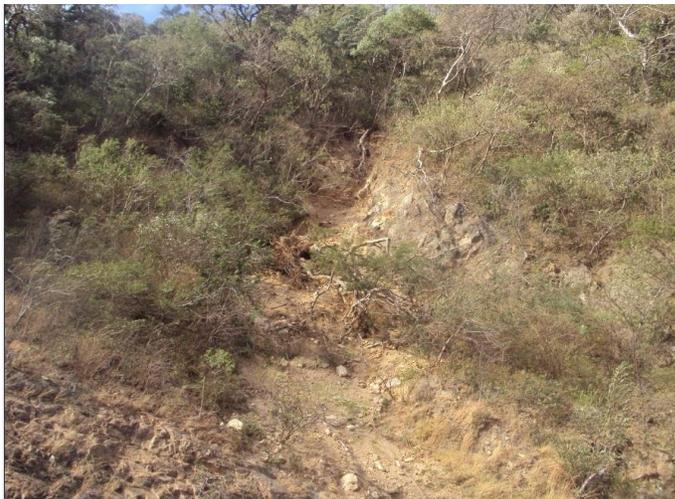
Existen también algunos espacios en el margen izquierdo de la carretera federal 190 como el ubicado en las coordenadas UTM X=406,326 Y= 1,806,786 a 661 m.s.n.m., donde los derrumbes son incipientes (12), pero se aprecian pequeñas cárcavas que están desestabilizando el terreno y en un futuro generarán eventos de mayor magnitud, cuyos detalles del área se muestran en las siguientes imágenes:

Foto No.29. Punto de derrumbe incipiente inducido por la formación de una pequeña cárcava.

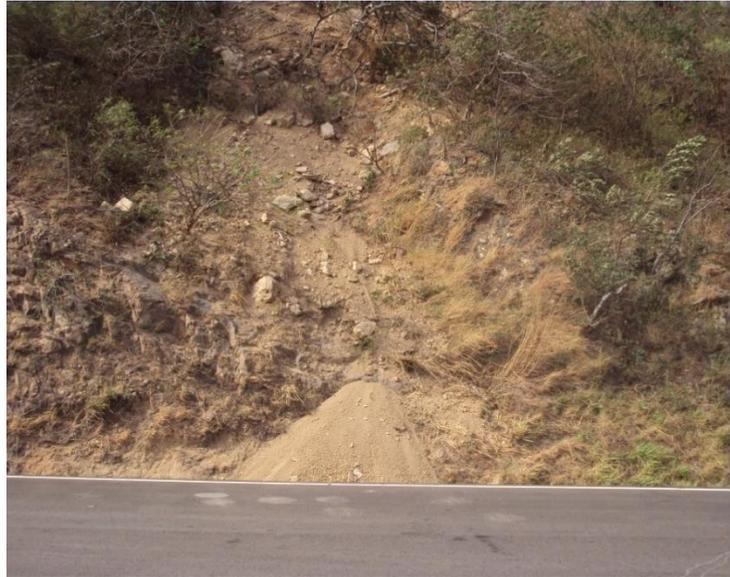
Foto No.30. Sitio de derrumbe en donde puede observarse como se va acumulando el material sobre la orilla de la carretera.

CUADRO DE IDENTIFICACIÓN DEL PELIGRO				PELIGRO NUMERO 12			
ORIGEN	FENÓMENO PERTURBADOR	PELIGRO					OBSERVACIONES
		MUY ALTO	ALTO	MEDIO	BAJO	MUY BAJO	
FENÓMENO GEOLOGICO	DERRUMBES			X			EL SITIO DE DERRUMBE CON CIERTA ESTABILIDAD NATURAL

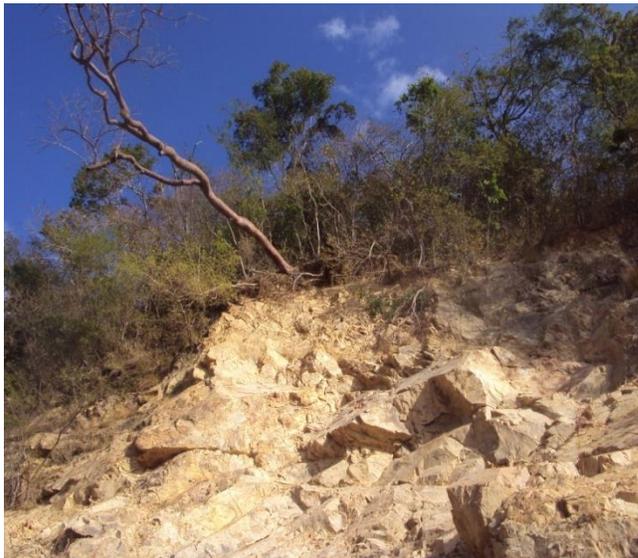
Otro espacio donde existen derrumbes (13) en la carretera Panamericana a la altura del cerro de La Sepultura, dentro de la Reserva de la Biósfera del mismo nombre, se localizó en las coordenadas UTM X=406,237 Y = 1,805,993 a 572 m.s.n.m., como puede apreciarse en las siguientes fotos:

Foto No.31. Vista frontal del sitio de derrumbe, donde se aprecian las rocas graníticas altamente intemperizadas.

Foto No.32. Vista lateral del sitio de derrumbe, donde se aprecia que aún con la presencia de vegetación dichos eventos tienen presencia.

CUADRO DE IDENTIFICACIÓN DEL PELIGRO				PELIGRO NUMERO 13			
ORIGEN	FENÓMENO PERTURBADOR	PELIGRO					OBSERVACIONES
		MUY ALTO	ALTO	MEDIO	BAJO	MUY BAJO	
FENÓMENO GEOLOGICO	DERRUMBES		X				EL SITIO NO CUENTA CON MURO GAVION PARA DETENER EL DESPRENDIMIENTO DE MATERIAL

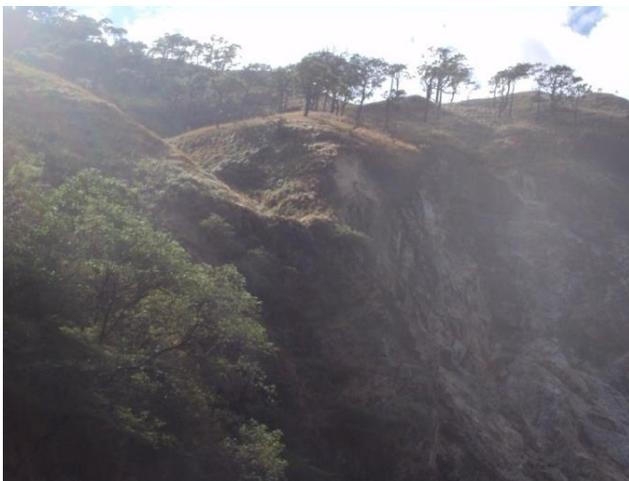
No obstante que en la mayor parte de la superficie donde existen bosques de pino el suelo y subsuelo se encuentran protegidos por el sotobosque donde predominan pastizales nativos, hay algunos espacios como el ubicado a 314 m.s.n.m. en las coordenadas UTM X=406,536 Y= 1,804,076 donde los derrumbes (14) también se presentan, según se ilustra en las imágenes siguientes:

Foto No.33. Vista lateral del sitio de derrumbe, donde la protección del sotobosque no ha sido suficiente.

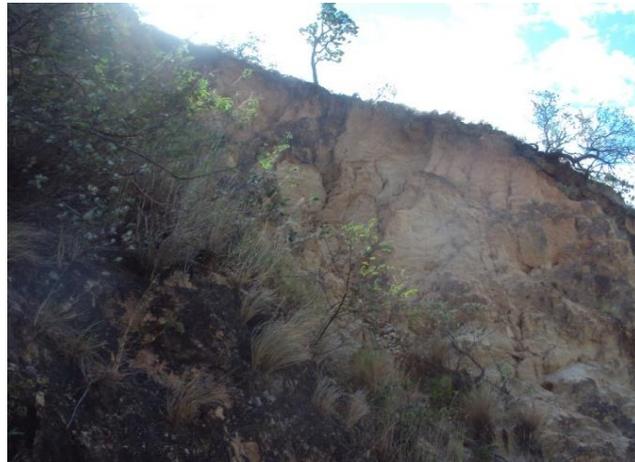
Foto No.34. Obsérvese el subsuelo altamente intemperizado y su textura arenosa.

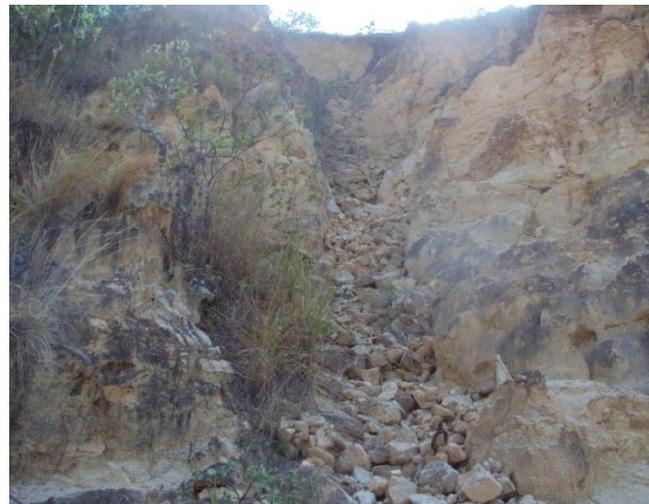
Foto No.35. El derrumbe de piedras hacia la carretera es patente en algunas cárcavas

CUADRO DE IDENTIFICACION DEL PELIGRO				PELIGRO NUMERO 14			
ORIGEN	FENÓMENO PERTURBADOR	PELIGRO					OBSERVACIONES
		MUY ALTO	ALTO	MEDIO	BAJO	MUY BAJO	
FENÓMENO GEOLOGICO	DERRUMBES		X				EN EL SITIO HAY DESPRENDIMIENTO CONSTANTE DE MATERIAL

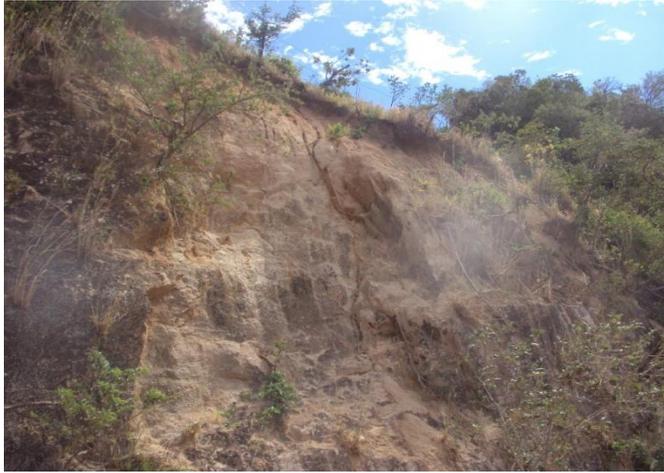
Dicho punto está ubicado en las coordenadas UTM X= 417,344 Y= 1,803,042 a 658 m.s.n.m., cuyas características del sitio se pueden apreciar en las siguientes imágenes:

Foto No.36. Vista frontal del sitio de derrumbe.

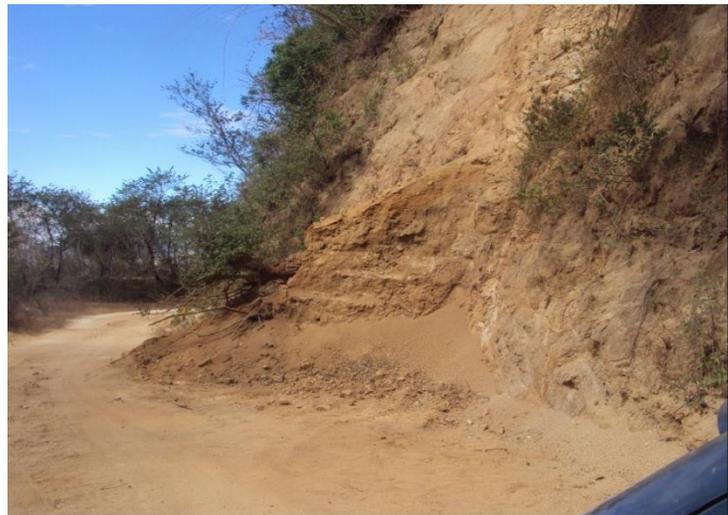
Foto No.36. La incomunicación de las comunidades de la zona alta noreste de Arriaga es común durante la temporada de lluvias.

CUADRO DE IDENTIFICACIÓN DEL PELIGRO				PELIGRO NUMERO 15			
ORIGEN	FENÓMENO PERTURBADOR	PELIGRO					OBSERVACIONES
		MUY ALTO	ALTO	MEDIO	BAJO	MUY BAJO	
FENÓMENO GEOLOGICO	DERRUMBES		X				EN EL SITIO HAY DESPRENDIMIENTO CONSTANTE DE MATERIAL QUE INVADE LA CARRETERA

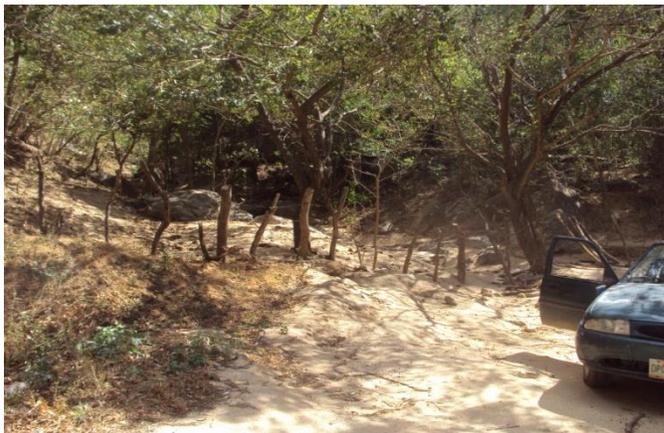
En otro sitio (16) ubicado en las Coordenadas UTM X= 417,401 Y= 1,802,994 a 658 m.s.n.m. se localizó un espacio de deslave, el cual en época de lluvias obstaculiza la circulación vehicular hacia el Ejido 20 de Noviembre, cuyas características se puede apreciar en las siguientes fotos:

Foto No.38. En la imagen se observa que el escurrimiento arrastra y deposita materiales pétreos sobre el camino.

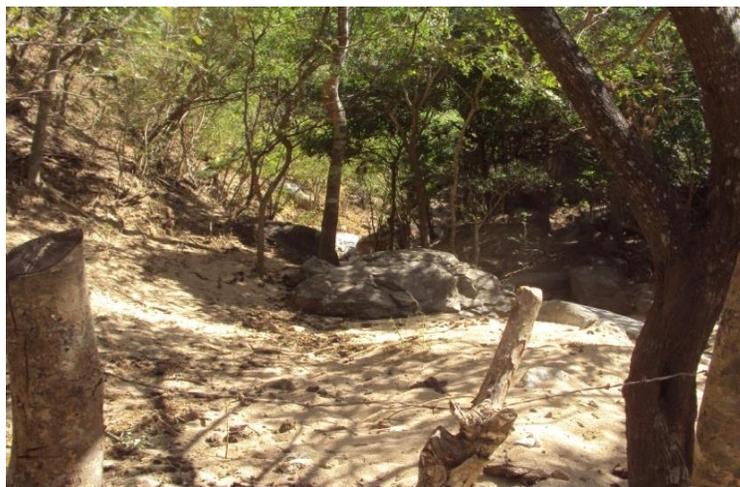
Foto No.39. Otro aspecto del escurrimiento de aguas pluviales

CUADRO DE IDENTIFICACIÓN DEL PELIGRO				PELIGRO NUMERO 16			OBSERVACIONES
ORIGEN	FENÓMENO PERTURBADOR	PELIGRO					
		MUY ALTO	ALTO	MEDIO	BAJO	MUY BAJO	
FENÓMENO GEOLOGICO	DERRUMBES		X				EN EPOCA DE LLUVIAS LA CARRETERA SE OBSTACULIZA POR LA GRAN ACUMULACIÓN DE MATERIAL

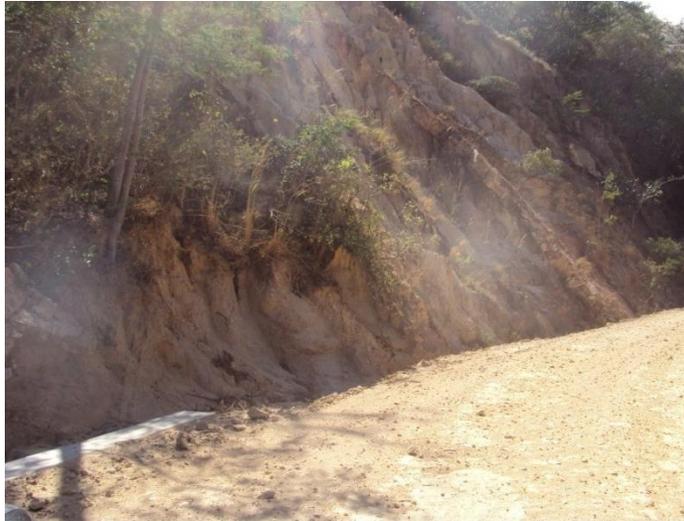
Foto No.40. Vista lateral del sitio de derrumbe, ubicado cerca de un dren de aguas pluviales

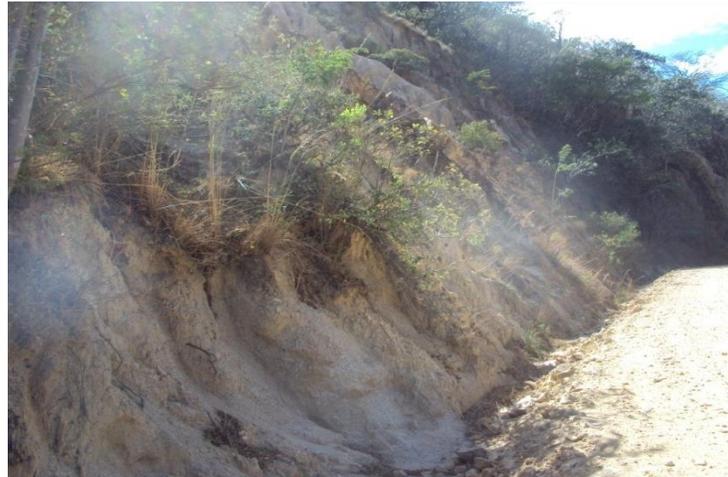
En el entronque del camino a 20 de Noviembre y Poza Galana se localizó un sitio de derrumbes (17), cuyas condiciones puede apreciarse en las siguientes fotos:

Foto 41. La imagen ilustra como el material pétreo se va acumulando sobre la cuneta del camino

CUADRO DE IDENTIFICACIÓN DEL PELIGRO				PELIGRO NUMERO 17			
ORIGEN	FENÓMENO PERTURBADOR	PELIGRO					OBSERVACIONES
		MUY ALTO	ALTO	MEDIO	BAJO	MUY BAJO	
FENÓMENO GEOLOGICO	DERRUMBES			X			EN EL SITIO NO HAY GRAN DESPRENDIMIENTO DE MATERIAL

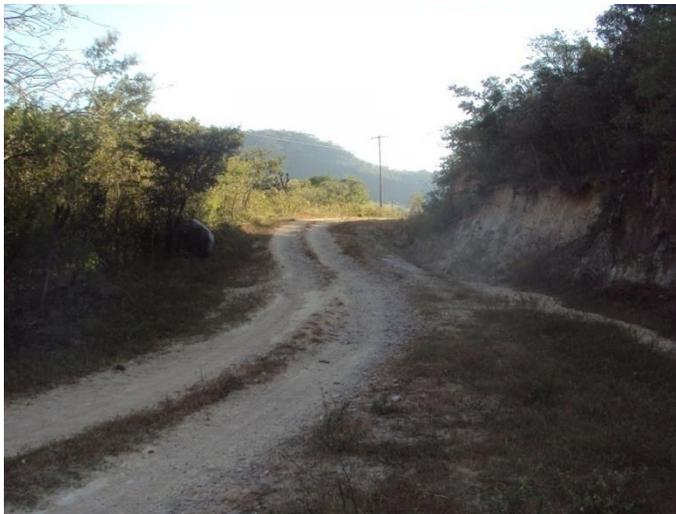
Durante el trayecto del camino hacia la localidad Adolfo López Mateos, ubicada al noroeste de la cabecera municipal de Arriaga, se localizó un sitio de derrumbe (18) en las coordenadas UTM X=396,375 y Y= 1,806,077 a 178 m.s.n.m., donde el subsuelo es más bien calizo, como puede observarse en las siguientes imágenes:

Foto No. 42. Camino hacia la comunidad de Adolfo López Mateos, donde la extracción de materiales genera pequeños derrumbes.

Foto No. 43. La desestabilización del subsuelo aún en espacios con vegetación es en muchas ocasiones el punto de partida para la generación de derrumbes.

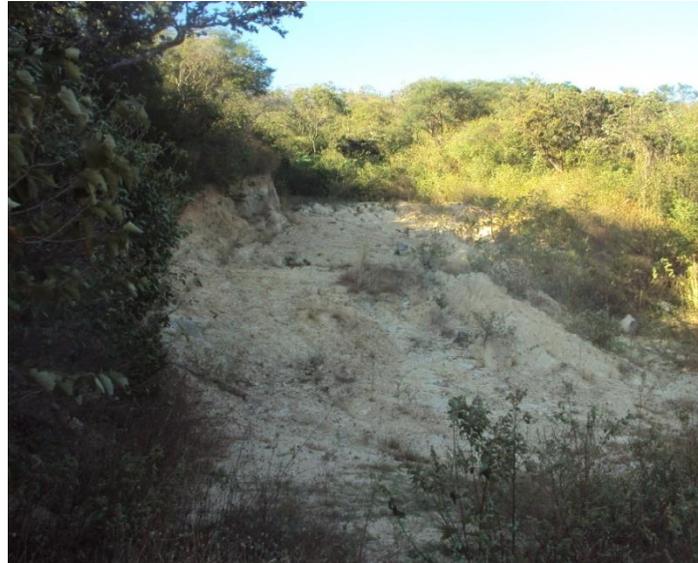
CUADRO DE IDENTIFICACIÓN DEL PELIGRO					PELIGRO NUMERO 18		
ORIGEN	FENÓMENO PERTURBADOR	PELIGRO					OBSERVACIONES
		MUY ALTO	ALTO	MEDIO	BAJO	MUY BAJO	
FENÓMENO GEOLOGICO	DERRUMBES			X			EL SITIO DE DERRUMBE ESTA RODEADA DE VEGETACIÓN Y LA PENDIENTE NO ES PRONUNCIADA

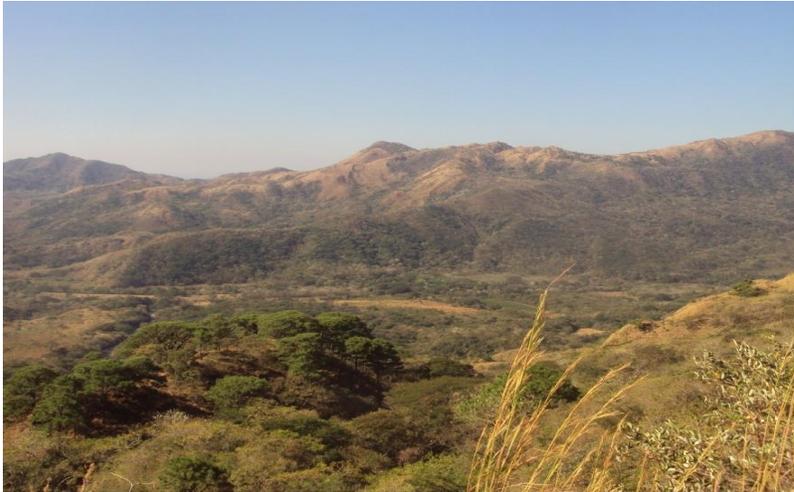
Foto No.44. Deforestación y erosión de cerros observados desde la autopista.

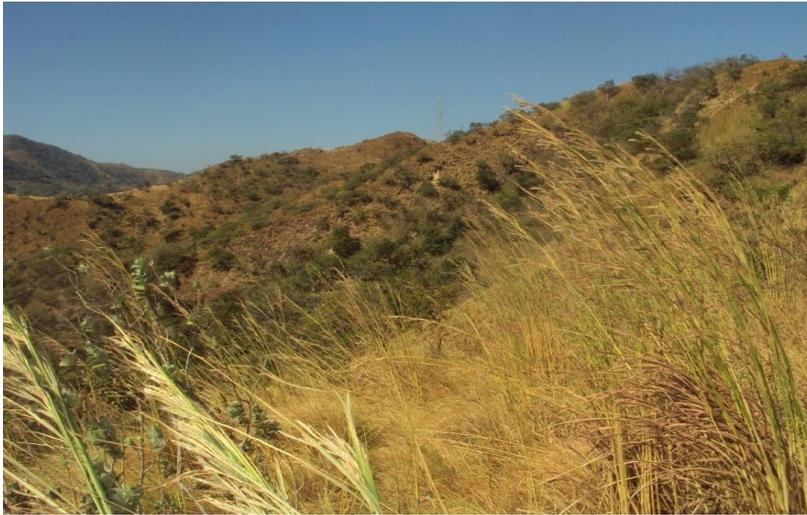
Foto No.52. Cerros deforestados y erosionados en el tramo del km.6 al 7 de la autopista.

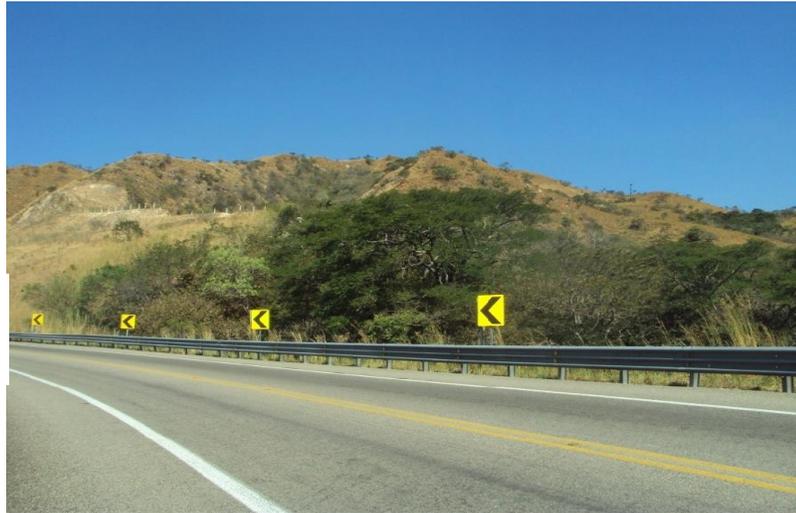
Foto 54. Panorama existente a la altura del km.6 de la autopista, donde se puede observar la carretera federal 190, así como cerros deforestados y erosionados.

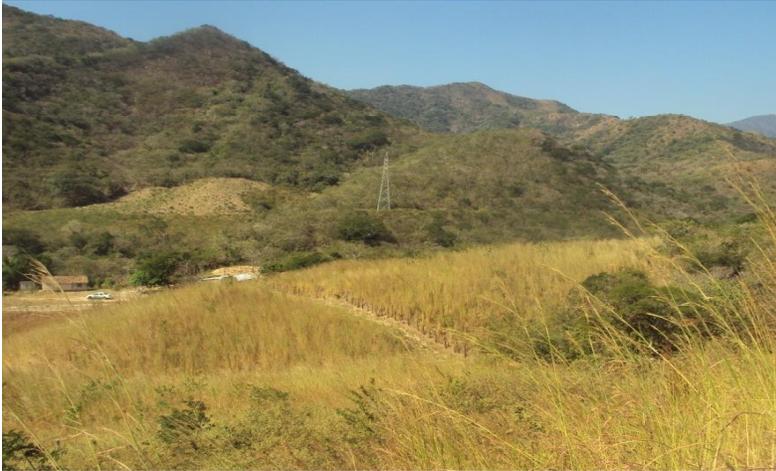
Foto 56. La erosión y derrumbes en el área del Cerro de la Sepultura se generan también en espacios con vegetación, como el que se aprecia desde el kilómetro 5 de la autopista.

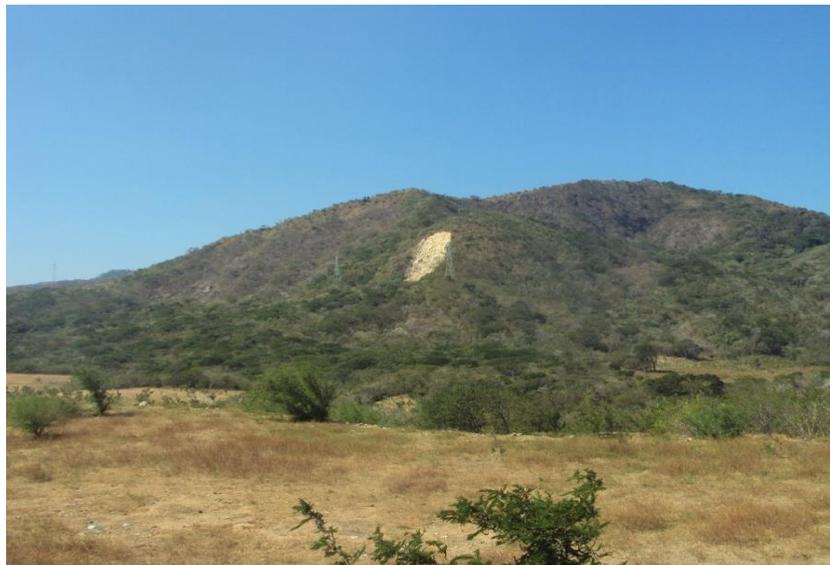
Foto No.57. Las condiciones de erosión y deforestación en el Cerro de La Sepultura son magnificadas por la presencia de los fuertes vientos característicos del municipio de Arriaga.

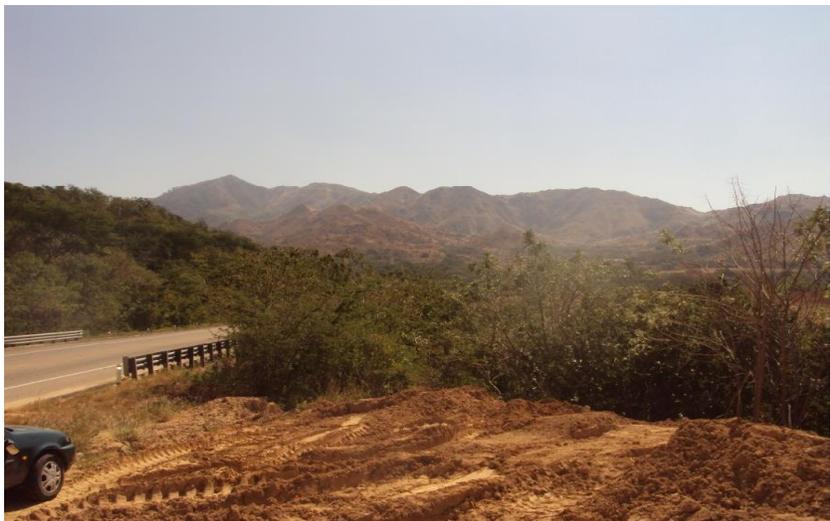
CUADRO DE IDENTIFICACIÓN DEL PELIGRO				PELIGRO NUMERO 1			OBSERVACIONES
ORIGEN	FENÓMENO PERTURBADOR	PELIGRO					
		MUY ALTO	ALTO	MEDIO	BAJO	MUY BAJO	
FENÓMENO GEOLOGICO	EROSIÓN			X			EN EL RECORRIDO LLEVADO A CABO POR LA AUTOPISTA OCOZOCOAUTLA-ARRIAGA SE OBSERVO EROSIÓN EÓLICA EDÁFICA OCACIONADA POR LA DEFORESTACIÓN Y EL EFECTO EROSIVO CAUSADO POR LAS LLUVIAS EN LOS REGOSILES Y LITOSILES, LO QUE HA OCACIONADO DISMINUCIÓN DE LA PRODUCTIVIDAD DE LOS SUELOS Y LA MODIFICACIÓN DEL PAISAJE.

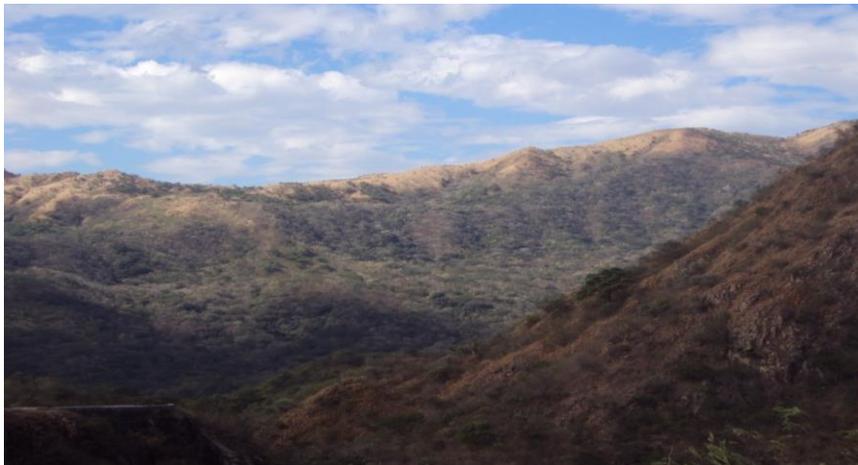
Foto No.58. Cerca del entronque de la carretera 190 con el camino a Monte Bonito se observan cerros con avanzada erosión.

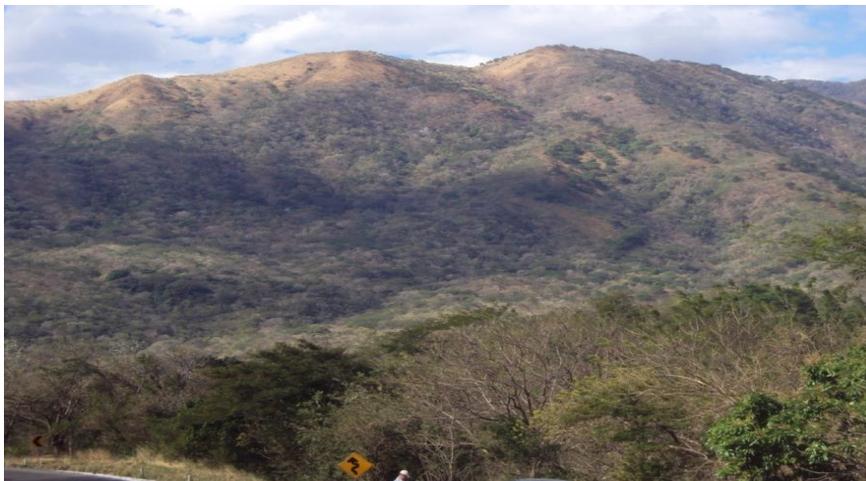
Foto No.59. Cerros deforestados y con avanzada erosión, ubicados sobre la carretera federal 190 a la altura del entronque a Monte Bonito.

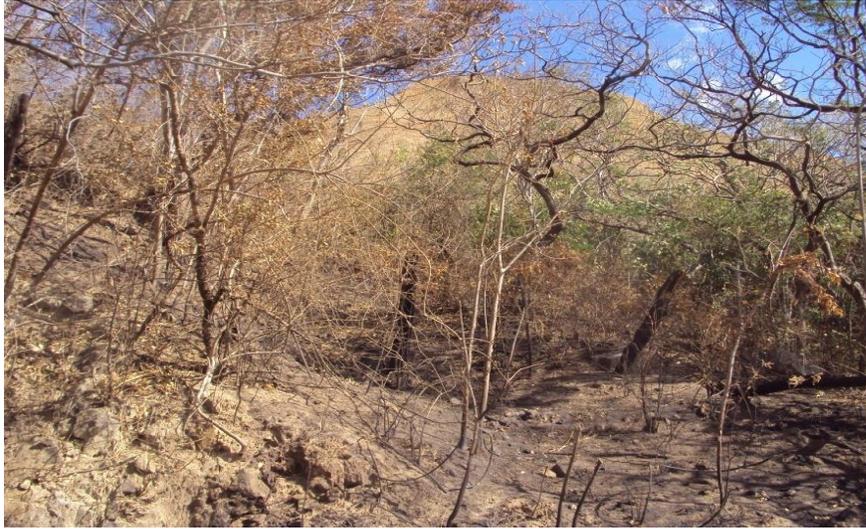
Foto No.60. Afectación de un terreno después de un incendio forestal, eventos comunes en esta zona, localizado en el Km 37 + 064 de la carretera federal 190.

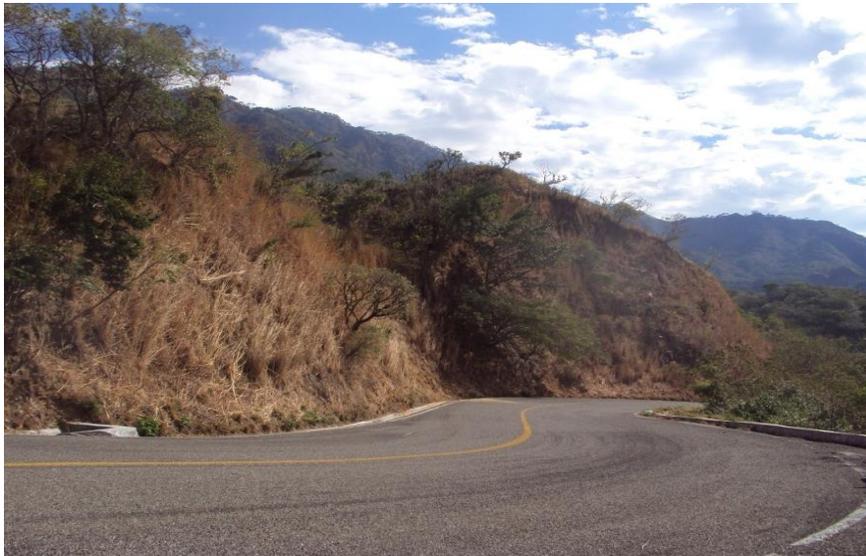
Foto No.61. Los pastizales inducidos y secos están expuestos a incendios forestales sobre la carretera federal 190, sobre todo durante la temporada de estiaje.

CUADRO DE IDENTIFICACIÓN DEL PELIGRO				PELIGRO NUMERO 2			
ORIGEN	FENÓMENO PERTURBADOR	PELIGRO					OBSERVACIONES
		MUY ALTO	ALTO	MEDIO	BAJO	MUY BAJO	
FENÓMENO GEOLOGICO	EROSIÓN			X			EN EL RECORRIDO LLEVADO A CABO POR LA CARRETERA FEDERAL 190 SE OBSERVO EROSIÓN EÓLICA EDÁFICA OCASIONADA POR LA DESFORESTACIÓN Y EL EFECTO EROSIVO CAUSADO POR LAS LLUVIAS EN LOS REGOSILES Y LITOSILES, LO QUE HA OCASIONADO DISMINUCIÓN DE LA

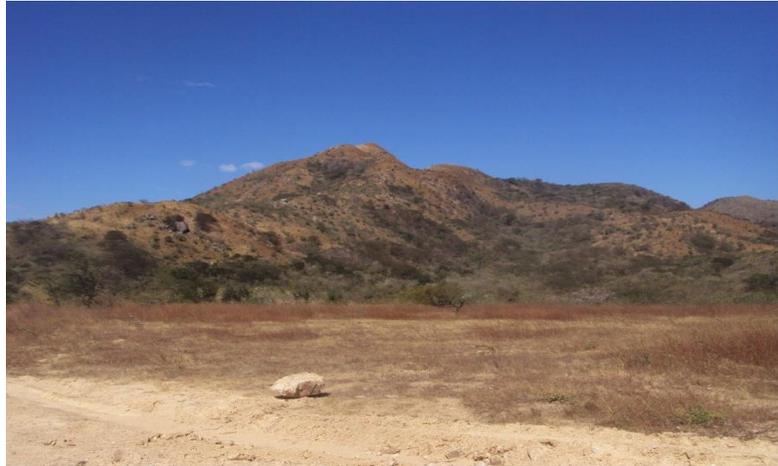
Foto No.65. La degradación de suelos inducida por la ganadería extensiva en la parte noreste de Arriaga es patente.

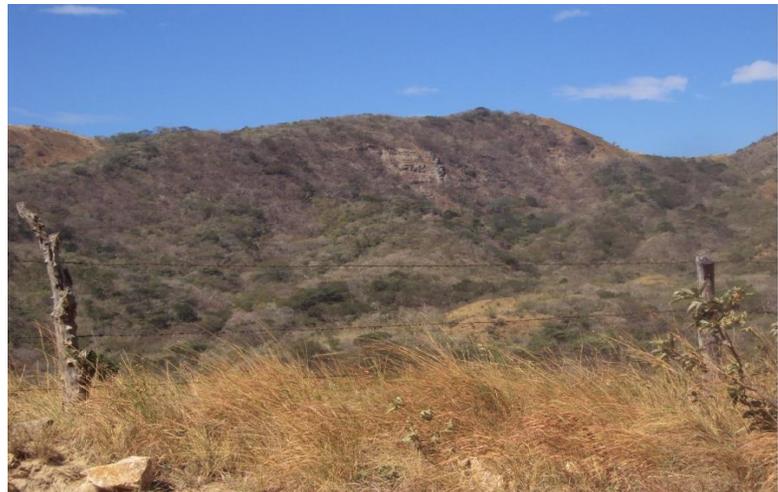
Foto No.67. En las partes más altas de los cerros localizados hacia Poza Galana 20 de Noviembre existen diversos puntos donde hay pequeños derrumbes y erosión hídrica de suelos.

CUADRO DE IDENTIFICACIÓN DEL PELIGRO				PELIGRO NUMERO 3			OBSERVACIONES
ORIGEN	FENÓMENO PERTURBADOR	PELIGRO					
		MUY ALTO	ALTO	MEDIO	BAJO	MUY BAJO	
FENÓMENO GEOLOGICO	EROSIÓN			X			EN EL RECORRIDO LLEVADO A CABO POR LA CARRETERA FEDERAL 190- POZA GALANA SE OBSERVO DEFORESTACIÓN Y EROSIÓN DE SUELOS, EN LAS PARTES MAS ALTAS SE OBSERVARON PUNTOS DE DERRUMBE Y EROSIÓN HÍDRICA DE SUELOS.

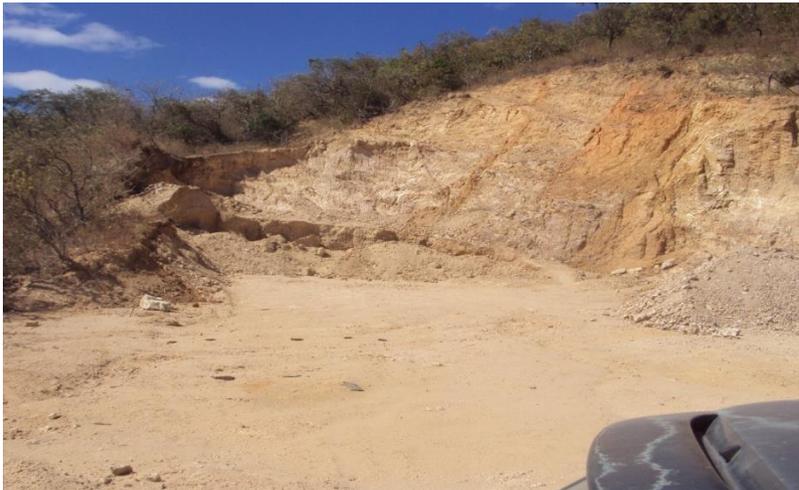
Foto No.76. Banco de extracción de materiales pétreos, localizado en el camino hacia la colonia 20 de Noviembre, punto de partida para la desestabilización del suelo y subsuelo.
