ATLAS DE RIESGOS NATURALES
DEL MUNICIPIO DE ARRIAGA, CHIAPAS
2011

ATLAS DE RIESGOS NATURALES DEL MUNICIPIO DE ARRIAGA CHIAPAS

REPORTE FINAL

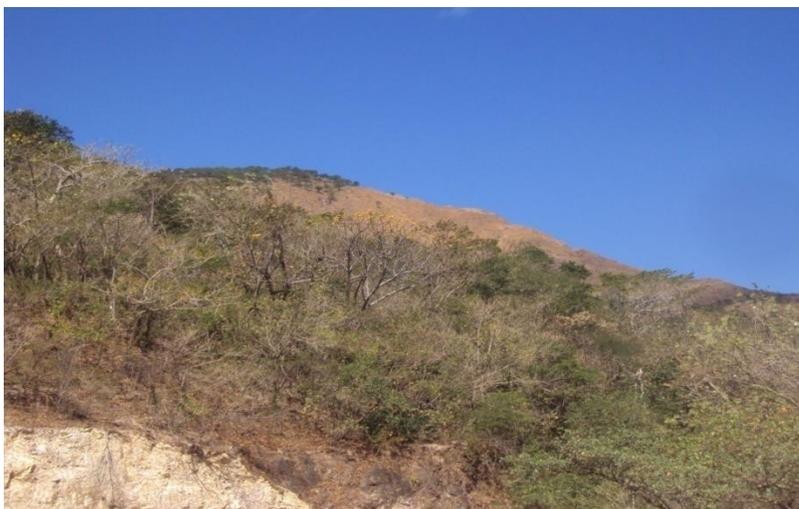
Foto No.77. Cerros cerca de la colonia 20 de Noviembre, donde se aprecia deforestación y erosión de suelos.

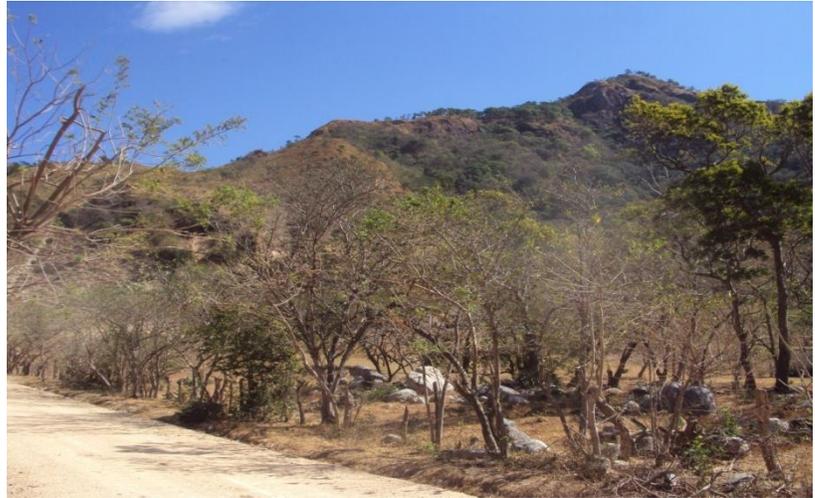
Foto No. 79. Cerca de la colonia 20 de noviembre existe un cerro con erosión avanzada y material removido por la erosión hídrica.

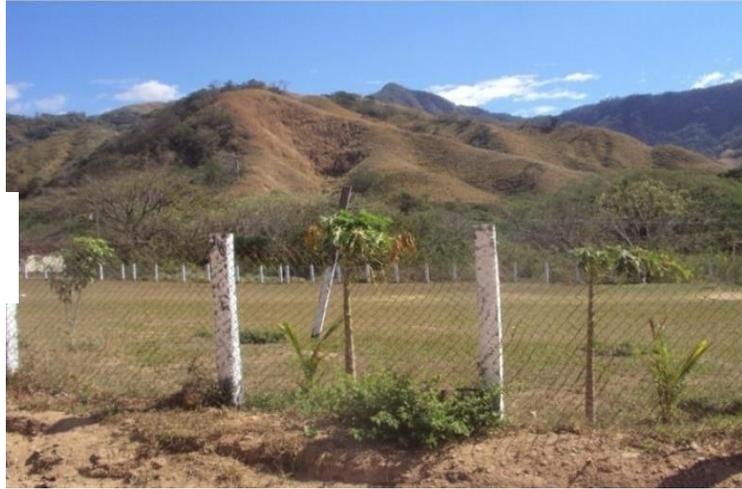
Foto No.82. Cercano a la colonia 20 de Noviembre existe otro cerro con fuerte erosión de suelos y subsuelos.

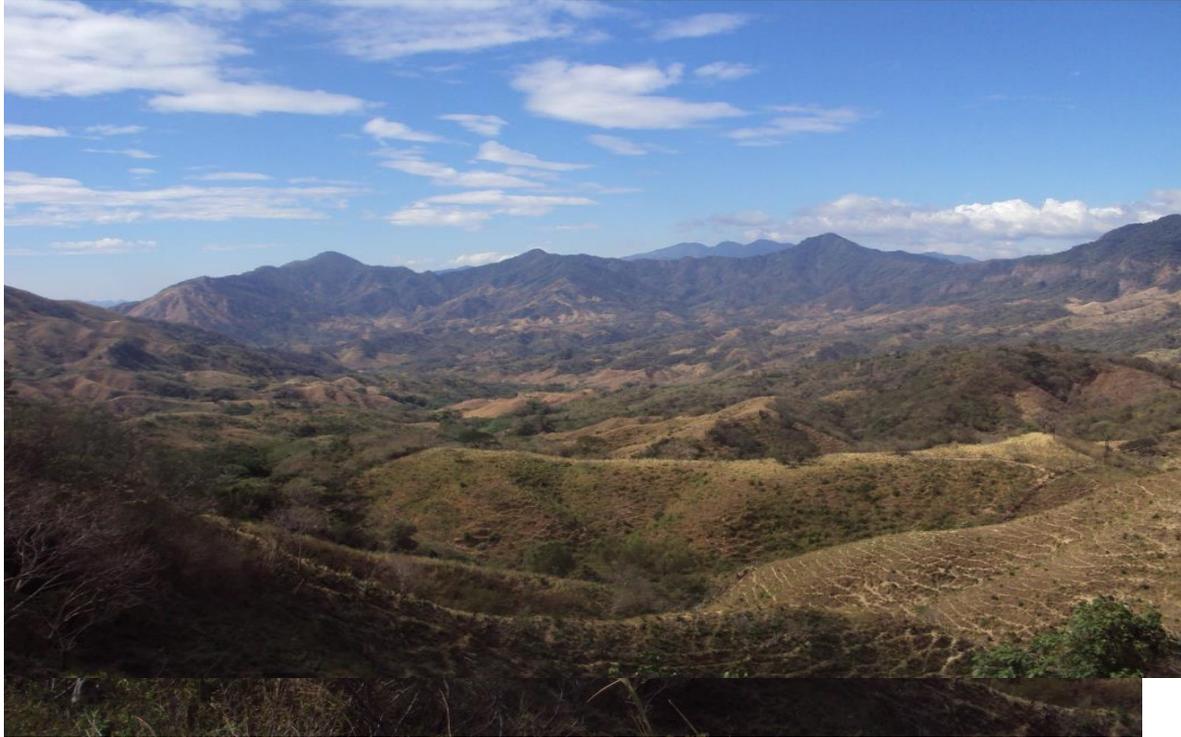
Foto No.83. En esta foto panorámica se observa claramente la erosión en cerros y montañas en la zona donde se localizan la colonia 20 de Noviembre y el ejido del mismo nombre.

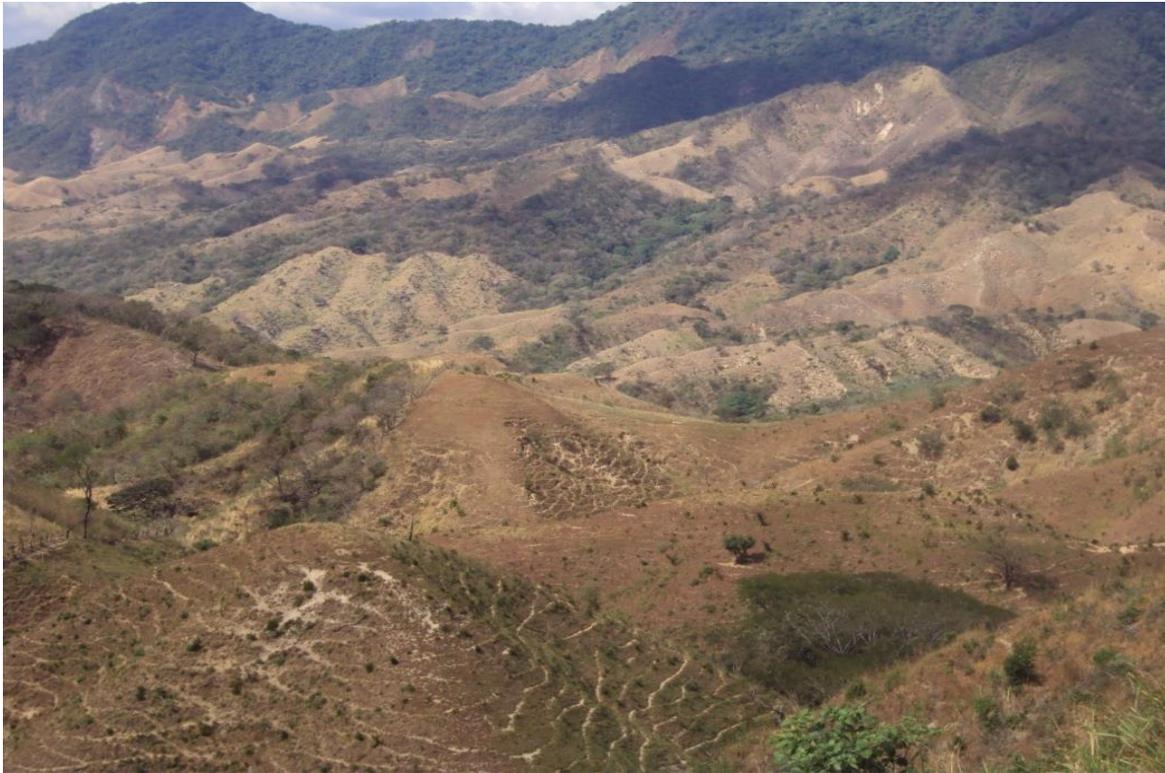
Foto No.85. Se observa marcada erosión en cerros bajos y laderas, donde únicamente en las partes más altas hay relictos de selva baja caducifolia y bosques de pino abiertos.

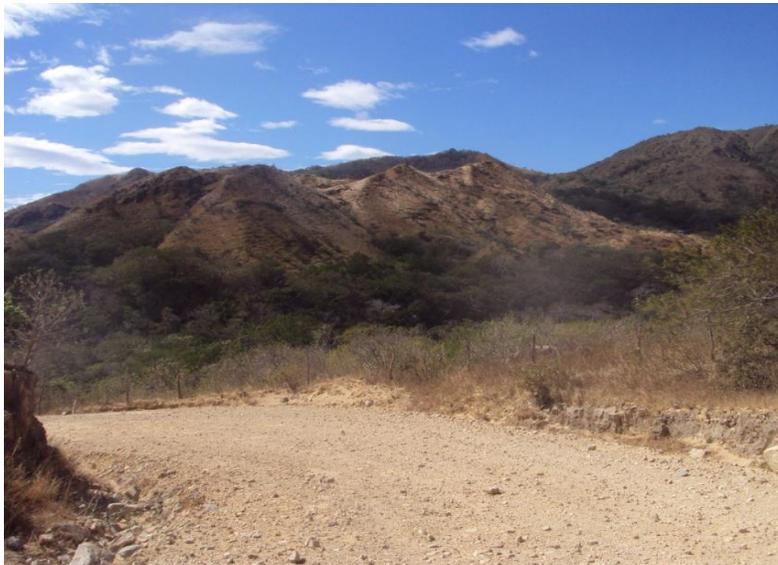
Foto No.88. Marcada erosión en cerros del tramo hacia la colonia 20 de Noviembre entronque con Poza Galana.

CUADRO DE IDENTIFICACIÓN DEL PELIGRO				PELIGRO NUMERO 4			
ORIGEN	FENÓMENO PERTURBADOR	PELIGRO					OBSERVACIONES
		MUY ALTO	ALTO	MEDIO	BAJO	MUY BAJO	
FENÓMENO GEOLOGICO	EROSIÓN		x				EN EL RECORRIDO LLEVADO A CABO DEL ENTRONQUE POZA GALANA HASTA EL EJIDO 20 DE NOVIEMBRE SE OBSERVO MARCADA EROSIÓN EN LA MAYORÍA DE LOS CERROS DE TODO EL RECORRIDO DE CAMPO

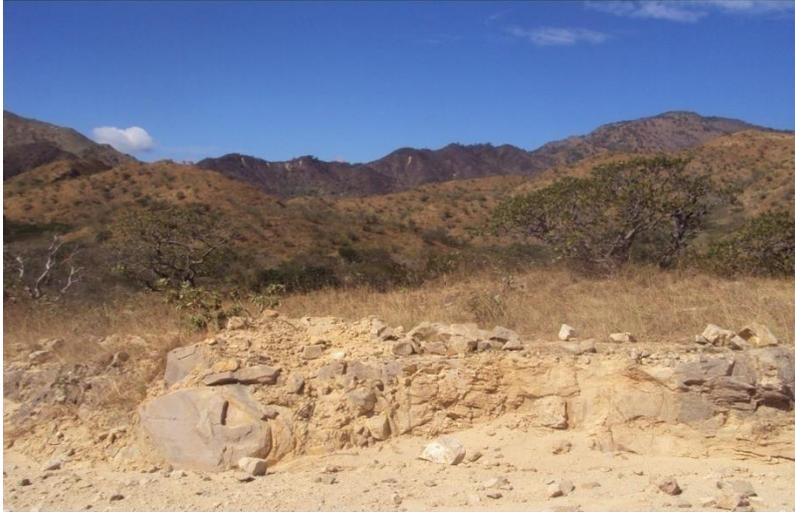
Foto No.89. Erosión avanzada y deforestación en prácticamente toda la zona antes referida.

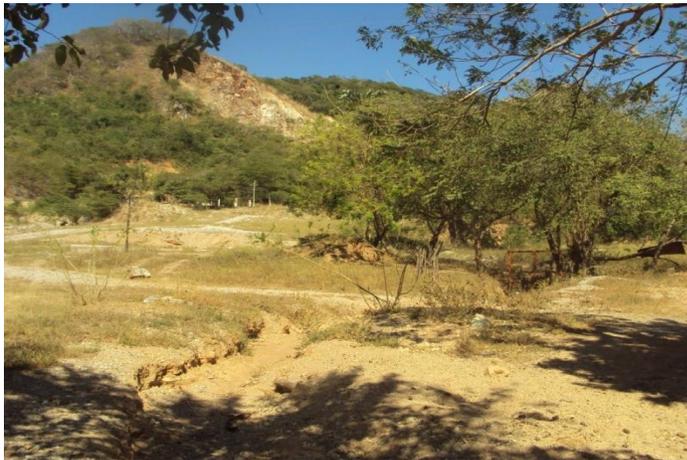
Foto No.92. Banco de materiales ubicado en las coordenadas UTM X=399,244 Y=1,797,968, localizado sobre la carretera a Lázaro Cárdenas, el cual dejó de operar por peligro de inducir derrumbes.

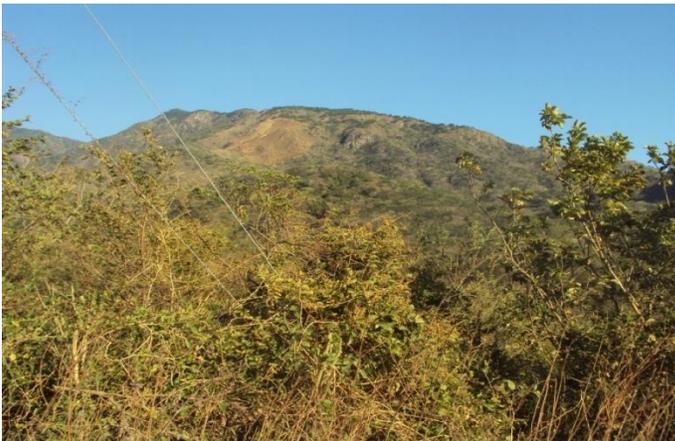
Foto No.95. En algunos sitios lejanos sobre el camino a Adolfo López Mateos, existe erosión baja en cerros.

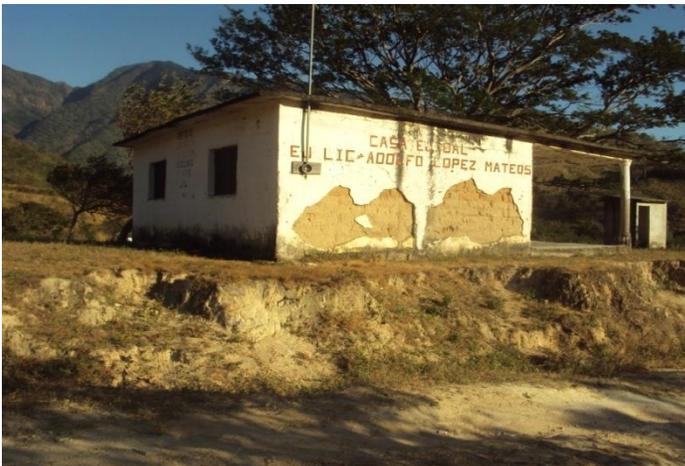
Foto No.96. Erosión incipiente en pequeños espacios del Ejido Adolfo López Mateos.

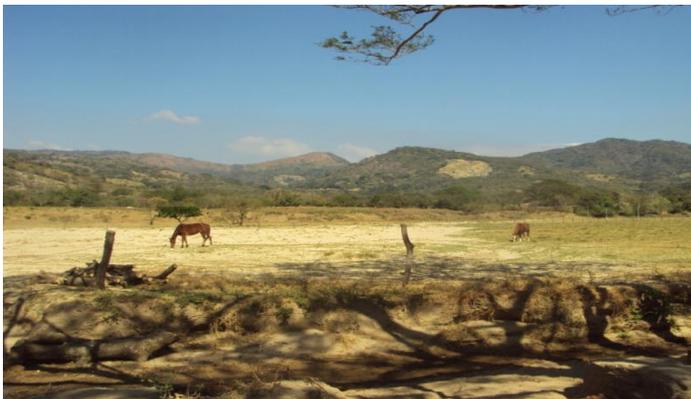
Recorrido al Ejido Nicolás Bravo, localidad dedicada a la ganadería de bajo rendimiento, se identificó que se encuentra en peligro de inundación debido a los desbordes del río Nicolás Bravo, en este lugar existía un bordo de protección para que las aguas en época de lluvias no invadiera algunas zonas urbanas de la localidad, pero este ya ha sido derrumbado por los torrentes de agua. En las siguientes fotos se muestran las características actuales de esta localidad.

Foto 104. Al fondo se observa el bordo que se construyó para evitar inundaciones a la población y que actualmente presenta derrumbes en varios tramos, localizado en las unidades UTM X=401,519 Y=1,1798,635

CUADRO DE IDENTIFICACIÓN DEL PELIGRO				PELIGRO NUMERO 1			OBSERVACIONES
ORIGEN	FENÓMENO PERTURBADOR	PELIGRO					
		MUY ALTO	ALTO	MEDIO	BAJO	MUY BAJO	
FENÓMENO HIDROMETE OROLOGICO	INUNDACION			X			LAS INUNDACIONES AFECTAN LOS ESPACIOS DEDICADOS A LAS ACTIVIDADES AGRICOLAS Y PECUARIAS, POR DAÑOS EN EL BORDO DE CONTENSIÓN HA INUNDADO ALGUNAS ZONAS DE ESTA POBLACIÓN.

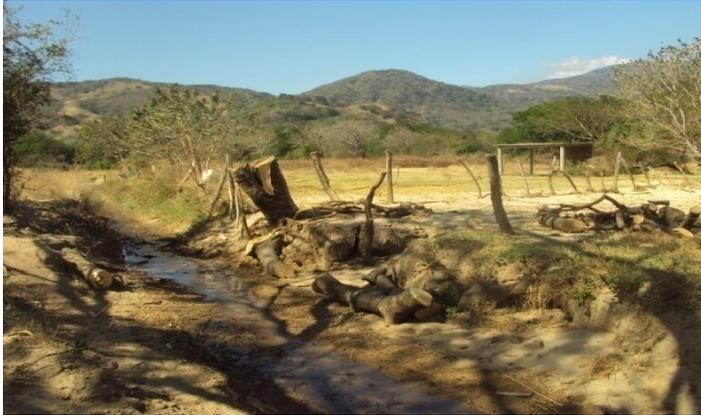
Foto 105. Terrenos dedicados a actividades agrícolas y pecuarias que son inundados anualmente por las corrientes del arroyo.

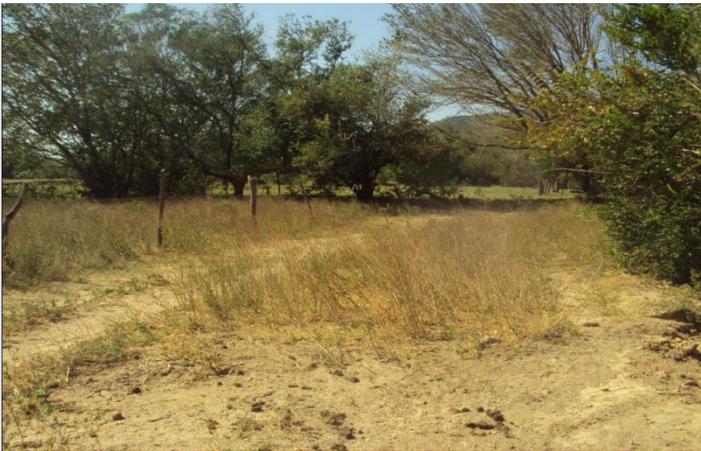
Foto No.106. Se puede observar el depósito de material arenoso sobre los terrenos, provenientes de la parte alta del cerro de La Sepultura.

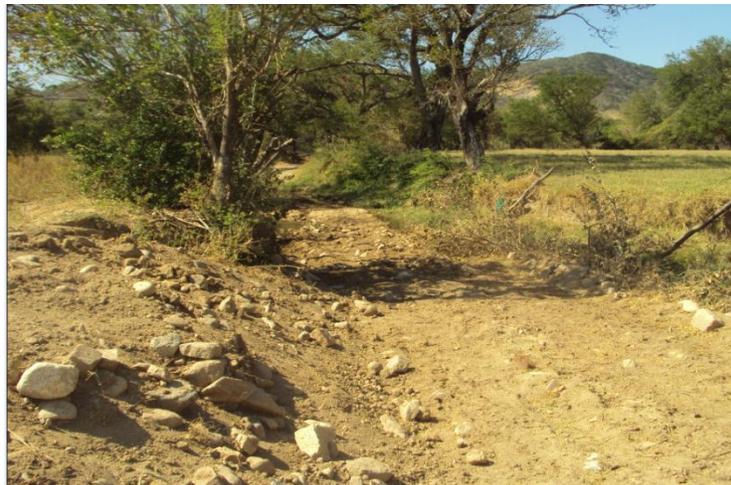
Foto No. 108. Abundantes depósitos de arena sobre terrenos dedicados a actividades pecuarias de libre pastoreo.

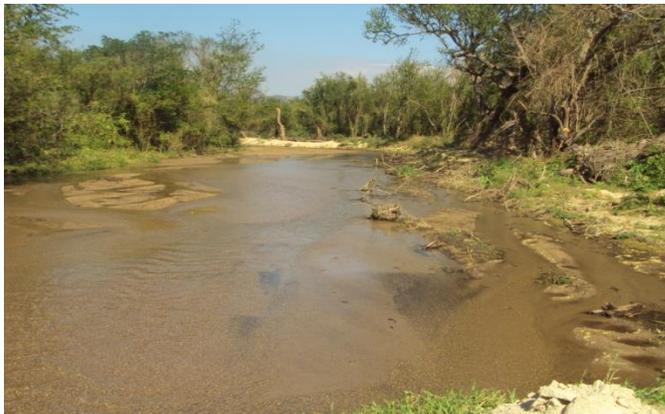
Foto No.109. Los ríos y arroyos de las partes bajas como el de Nicolás Bravo presentan azolvamientos considerables.

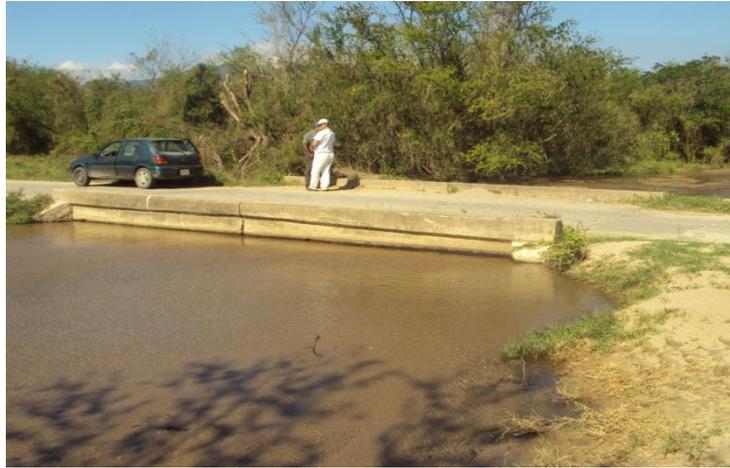
Foto No.111. Las aguas de las corrientes de los ríos y arroyos en las partes bajas comúnmente se desbordan debido en parte al fuerte azolvamiento que presentan.

CUADRO DE IDENTIFICACIÓN DEL PELIGRO					PELIGRO NUMERO 2		
ORIGEN	FENÓMENO PERTURBADOR	PELIGRO					OBSERVACIONES
		MUY ALTO	ALTO	MEDIO	BAJO	MUY BAJO	
FENÓMENO HIDROMETEOROLOGICO	INUNDACION			X			LAS INUNDACIONES AFECTAN LOS ESPACIOS DEDICADOS A CULTIVO Y ACTIVIDADES PECUARIAS, LA INTERRUPCIÓN DEL CAMINO ES COMUN EL EPOCA DE LLUVIAS DEBIDO A LO AZOLVADO DEL ARROYO.

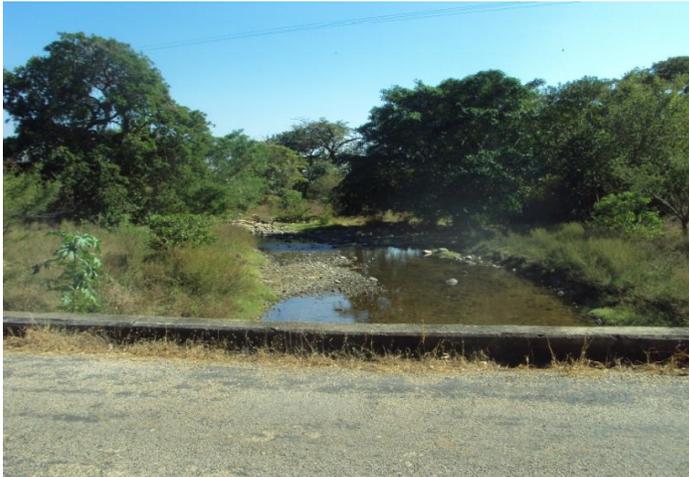
Por la carretera que conduce de Arriaga hacia Lázaro Cárdenas, se cruza el puente del río Las Ánimas, donde a partir de este punto hacia el sur se desborda periódicamente afectando potreros y áreas agrícolas de las poblaciones de San Pablo, La Aurora, Rancho San Luis, Tabasquito, Morelia y el Poblado Chahuities, mismo que posteriormente se une con el río Grande y ambos descargan al río Lagartero. Cabe referir que dicha corriente en la población de esta última colonia ya inundó en el 2010 tres casas habitación que tuvieron que ser evacuadas.

Foto No. 112. Puente sobre río las Ánimas ubicado en las coordenadas UTM X=396,962 Y=1,800,645, a partir de donde se desborda, afectando terrenos agrícolas y ganaderos de las poblaciones por donde se desplaza.

CUADRO DE IDENTIFICACIÓN DEL PELIGRO				PELIGRO NUMERO 3			OBSERVACIONES
ORIGEN	FENÓMENO PERTURBADOR	PELIGRO					
		MUY ALTO	ALTO	MEDIO	BAJO	MUY BAJO	
HIDROMETEOROLOGICO	INUNDACION			X			LAS INUNDACIONES AFECTAN LOS ESPACIOS DEDICADOS A CULTIVO Y ACTIVIDADES PECUARIAS DE LAS LOCALIDADES DE SAN PABLO, LA AURORA, RANCHO SAN LUIS, TABASQUITO, MORELIA Y CHAHUITES, HAN LLEGADO A AFECTAR ALGUNAS VIVIENDAS DE ESTE ULTIMO POBLADO

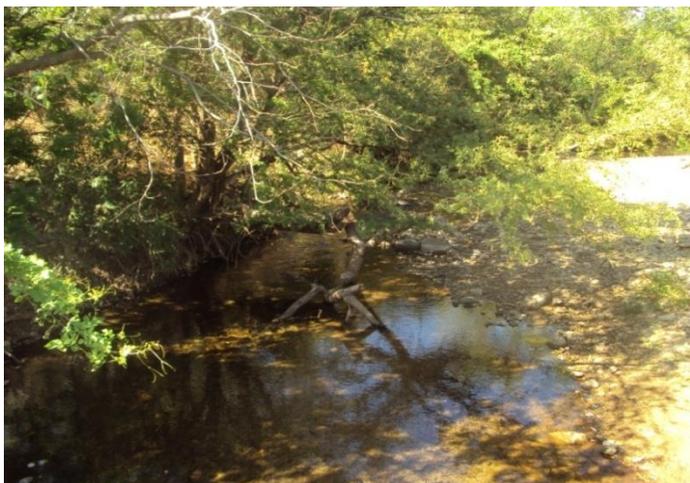
Foto No. 113. Otro aspecto del río Las Ánimas, donde se muestra el azolvamiento de dicha corriente.

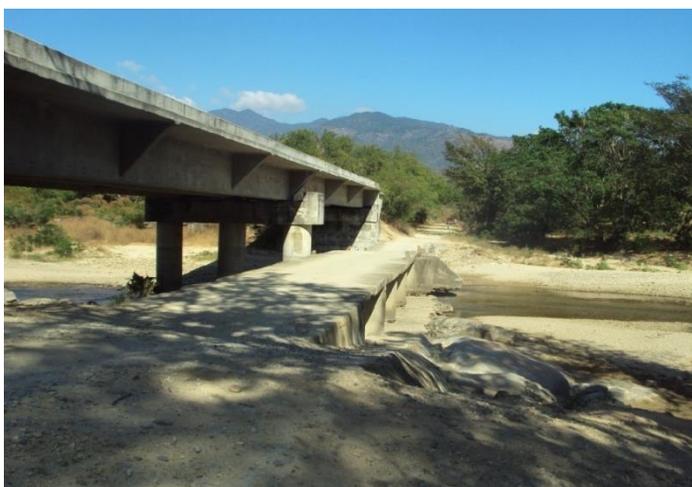
En la localidad de Lázaro Cárdenas se termina el revestimiento de la carretera, en el tramo Lázaro Cárdenas-Nuevo Progreso que ya es de terracería se localizó un punto de peligro en el cruce con el río Grande, el cual tiene un puente inconcluso, obra que fue abandonada hace seis años, está localizado en las coordenadas UTM X=393,960 Y=1,801,807 a 161 m.s.n.m., el puente alterno que se construyó que lo llaman comúnmente como El “vado más conocido” presenta problemas estructurales y una sección está en peligro de derrumbarse, este río se une con el de las Ánimas y descargan en el río Lagartero, las condiciones del sitio se puede apreciar en las siguientes fotos:

Foto No.114. Puente inconcluso y puente alterno en el tramo Lázaro Cárdenas-Nuevo Progreso

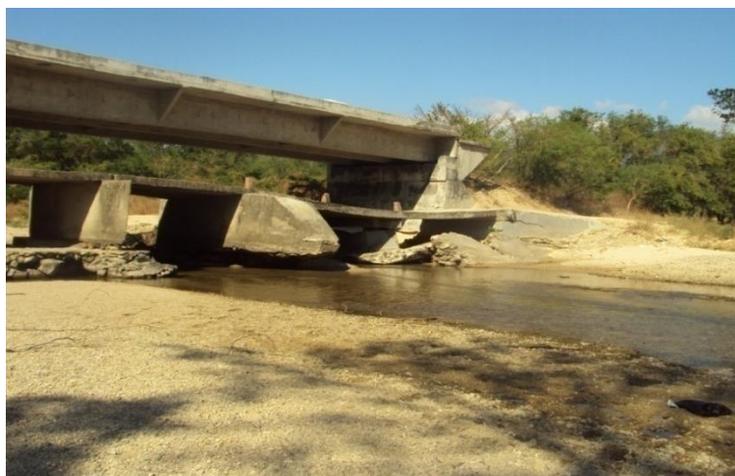
Foto No.115. Se observa que el puente alterno está a punto de vencerse estructuralmente y derrumbarse

CUADRO DE IDENTIFICACIÓN DEL PELIGRO				PELIGRO NUMERO 3			
ORIGEN	FENÓMENO PERTURBADOR	PELIGRO					OBSERVACIONES
		MUY ALTO	ALTO	MEDIO	BAJO	MUY BAJO	
FENÓMENO HIDROMETE OROLOGICO	INUNDACIÓN			X			EL PUENTE ALTERNO ESTA EN PELIGRO DE CAER, SOBRE TODO POR LAS FUERTES CORRIENTES DEL RIO GRANDE EN ÉPOCA DE LLUVIAS.

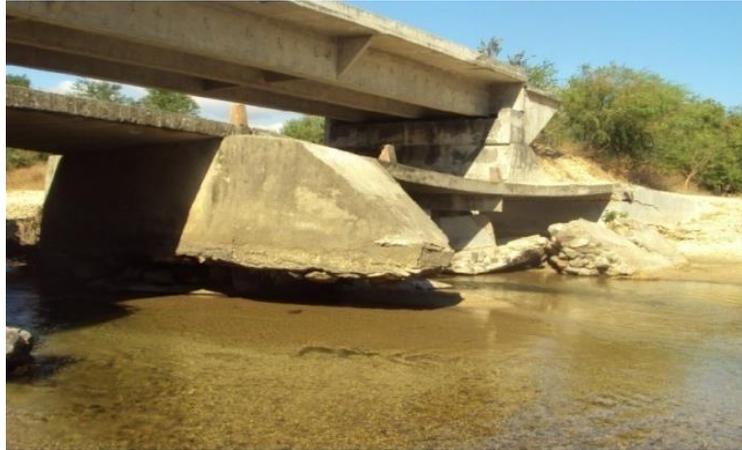
Foto No.116. Detalle del puente alterno que presenta peligro de derrumbe

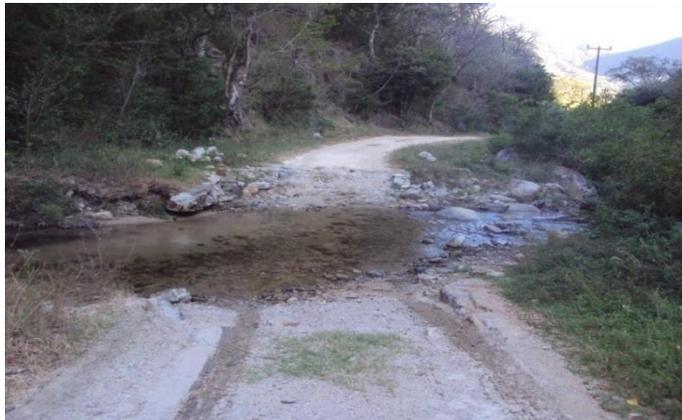
En el recorrido del camino de terracería Lázaro Cárdenas-Adolfo López Mateos se localizó un puente destruido por las corrientes de agua de un arroyo innominado que se ubica en las coordenadas UTM X=396,118 Y=1, 806,759 en época de lluvias este tramo queda incomunicado vía terrestre por la creciente del arroyo. Las condiciones actuales pueden apreciarse en las siguientes fotos:

Foto No.117. Condiciones actuales del puente destruido

CUADRO DE IDENTIFICACIÓN DEL PELIGRO					PELIGRO NUMERO 3		
ORIGEN	FENÓMENO PERTURBADOR	PELIGRO					OBSERVACIONES
		MUY ALTO	ALTO	MEDIO	BAJO	MUY BAJO	
FENÓMENO HIDROMETE OROLOGICO	INUNDACIÓN				X		LAS CONDICIONES ACTUALES DEL SITIO NO REPRESENTA PELIGRO

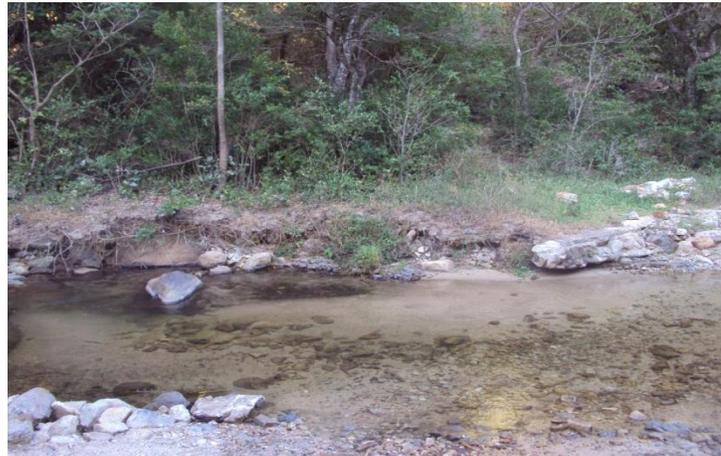
Foto No.118. Puede observarse parte de la cimentación.

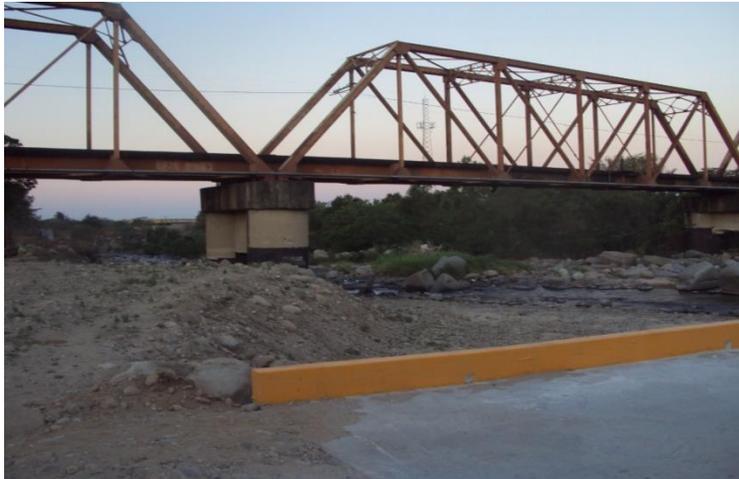
Foto 119. Vista general del puente para el ferrocarril sobre el río Lagartero.

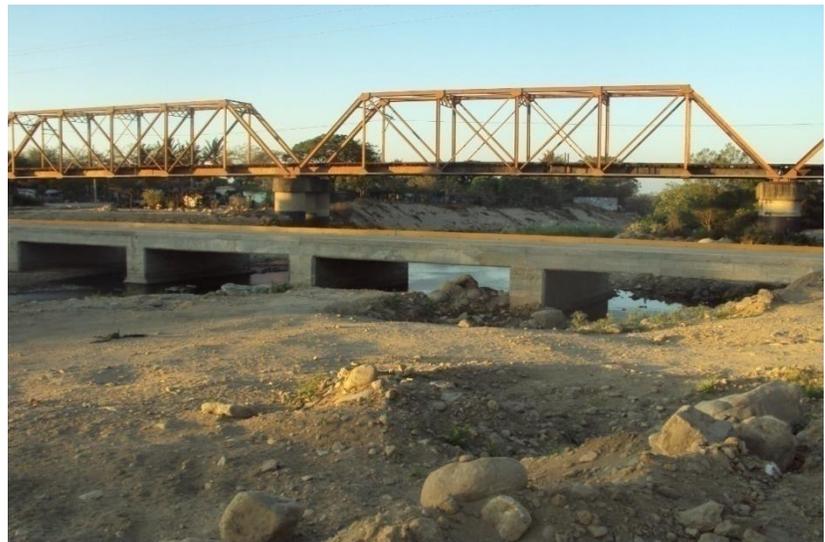
Foto No.120. Vista general de los dos puentes

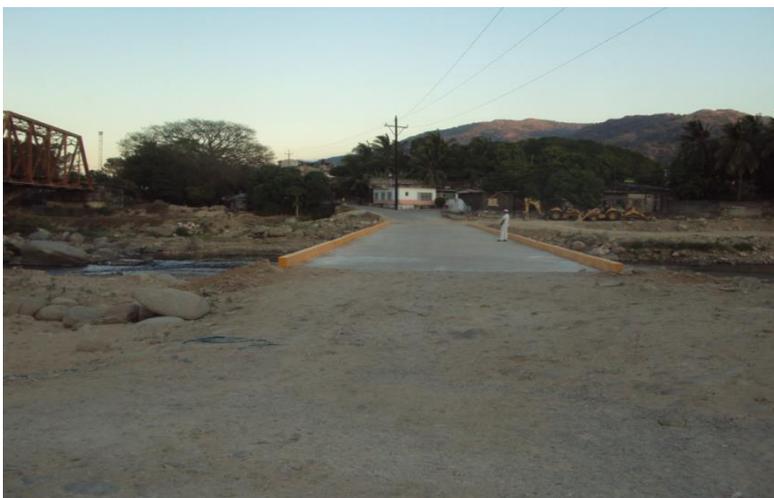
Foto 121. Puente para automóviles que se construyó recientemente

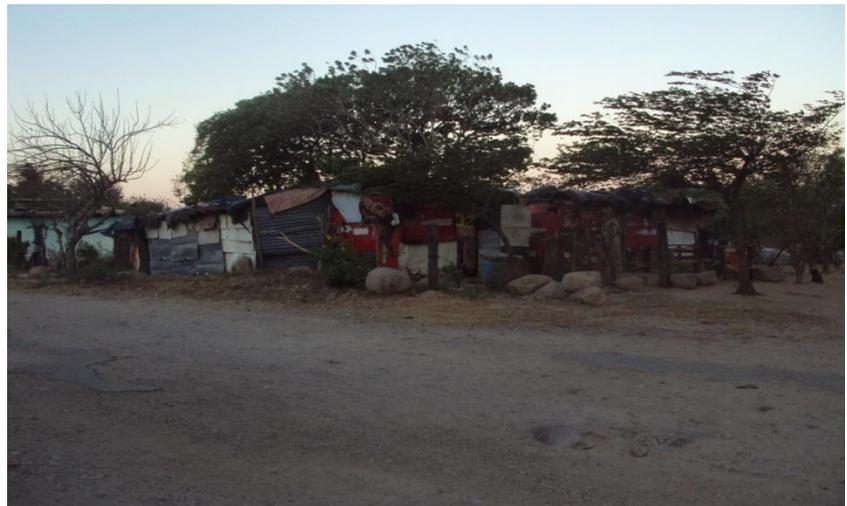
Foto No. 124. Características de las viviendas expuestas al peligro en el bordo norte del río Lagartero.

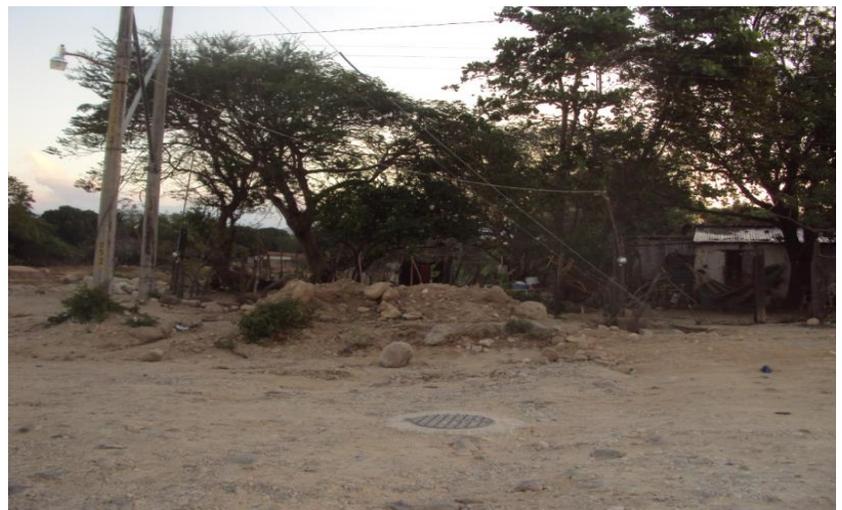
Foto No.125. Otro aspecto de las viviendas expuestas a peligro de inundación en el bordo norte del río

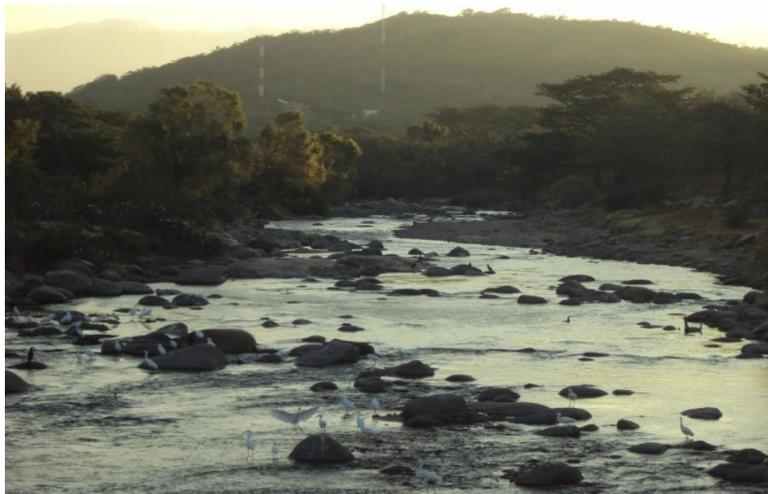
Foto No.127. Alto azolvamiento del río Lagartero en toda el área cercana a los puentes.

CUADRO DE IDENTIFICACIÓN DEL PELIGRO					PELIGRO NUMERO 4		
ORIGEN	FENÓMENO PERTURBADOR	PELIGRO					OBSERVACIONES
		MUY ALTO	ALTO	MEDIO	BAJO	MUY BAJO	
FENÓMENO HIDROMETEOROLOGICO	INUNDACION		X				LAS CONDICIONES ACTUALES DEL SITIO Y EL ELEVADO AZOLVAMIENTO DEL RIO LAGARTERO PONE EN PELIGRO A LA POBLACIÓN DE LAS VIVIENDAS EXPUESTAS.

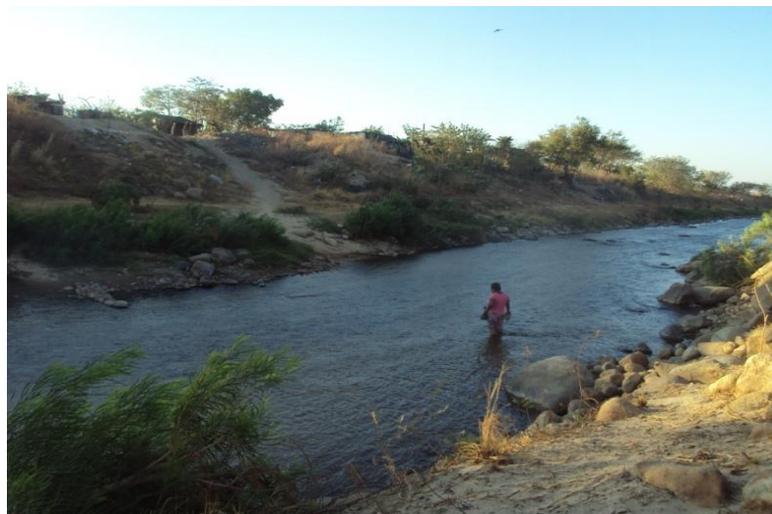
Foto No.131. Características del bordo que se construyó después de las inundaciones del Huracán Herminia.

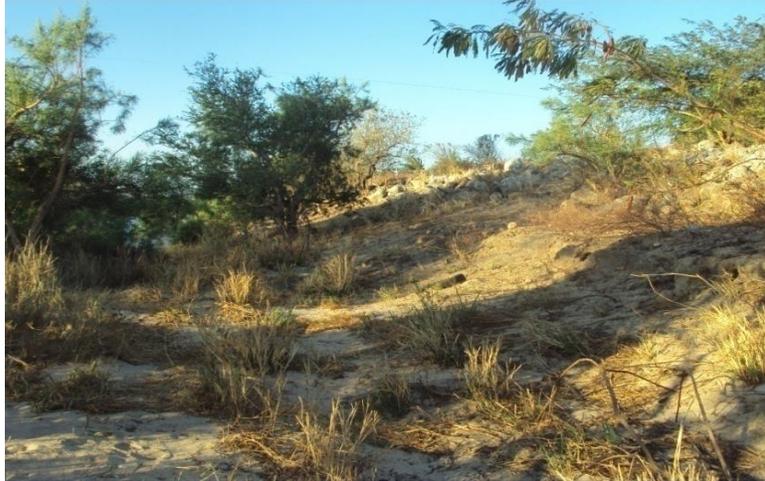
Foto No.132. Otro aspecto del mismo bordo, construido después del puente de paso del ferrocarril.

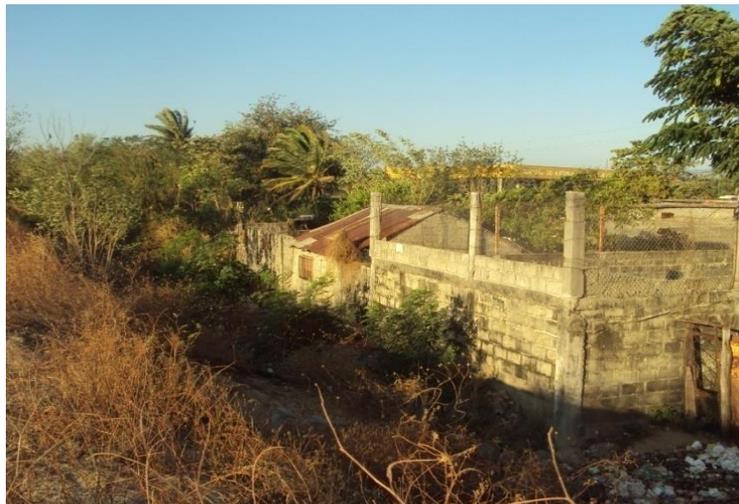
Foto No.134. Características actuales del área después del bordo, paralela a esta calle se localiza la carretera federal Arriaga-Chahuites.

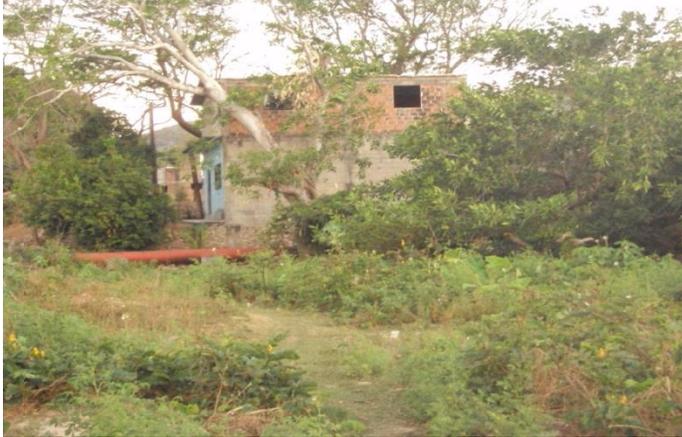
Foto No. 135. Se puede observar la tubería de acero localizada sobre la rívera norte del río Lagartero y viviendas en zona de peligro por inundación.

CUADRO DE IDENTIFICACION DEL PELIGRO				PELIGRO NUMERO 5			OBSERVACIONES
ORIGEN	FENÓMENO PERTURBADOR	PELIGRO					
		MUY ALTO	ALTO	MEDIO	BAJO	MUY BAJO	
FENÓMENO HIDROMETEOROLOGICO	INUNDACIÓN		X				LAS CONDICIONES ACTUALES DEL SITIO Y EL ELEVADO AZOLVAMIENTO DEL RIO LAGARTERO PONE EN PELIGRO A LA POBLACIÓN DE LAS VIVIENDAS EXPUESTAS AUNADO AL PELIGRO DE CONTAMINACIÓN DEL RIO CON AGUAS NEGRAS Y A LA TUBERÍA EXPUESTA PUEDE SER ROTA POR LAS FUERTES CORRIENTES DE ESTE RIO EN TEMPORADA DE LLUVIAS.

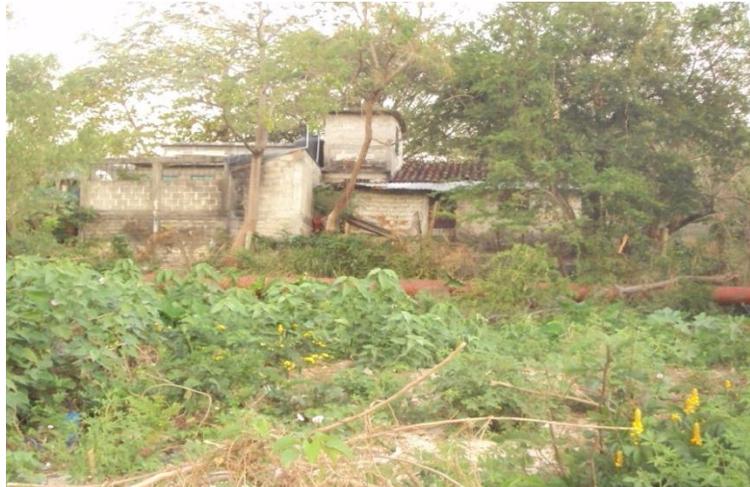
Foto No.137. Se pueden observar registros en la línea de conducción de aguas negras y más viviendas en peligro.

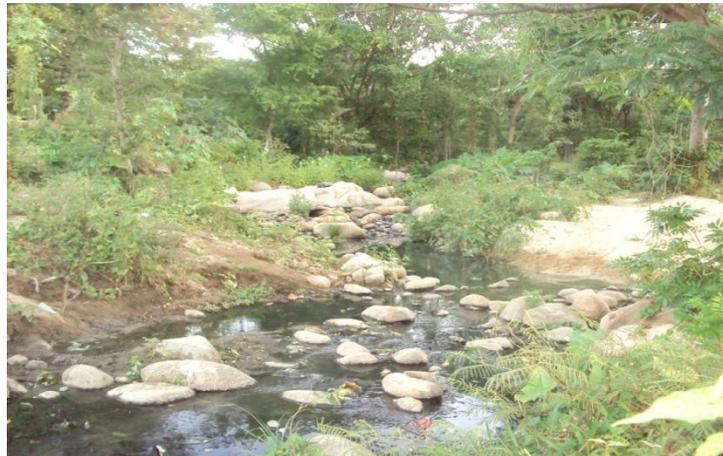
Foto No.140. Se puede observar la línea de conducción de aguas negras y las aguas negras que se descargan directamente al río

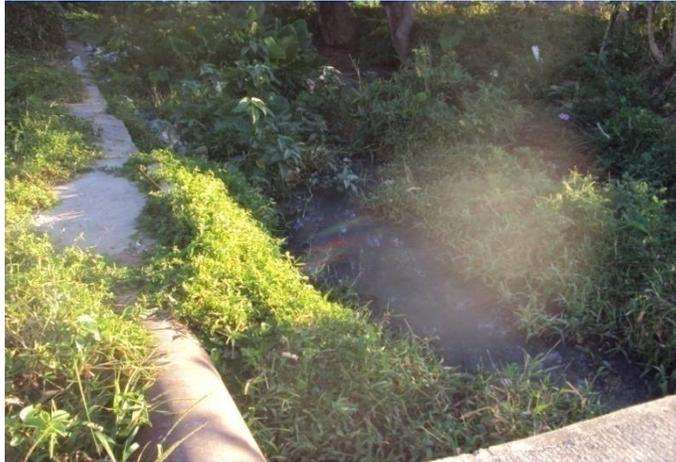
Foto No.141. Punto de inserción de canal de concreto a tubería de acero.

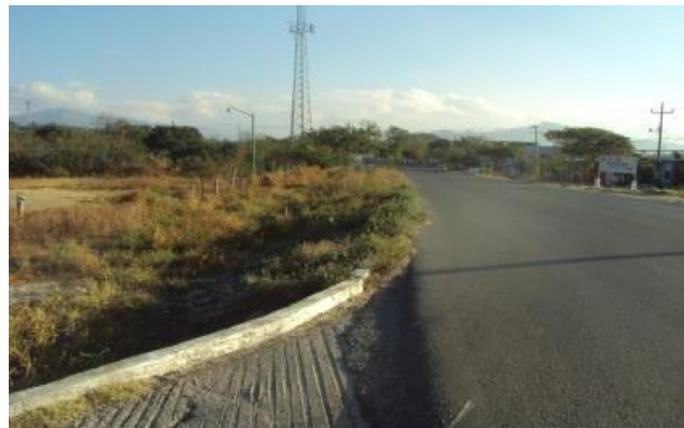
Foto No.145. Una de las calles localizada enfrente a la terminal por donde corre agua de lluvia y se acumula enfrente a esta.

CUADRO DE IDENTIFICACIÓN DEL PELIGRO					PELIGRO NUMERO 6		OBSERVACIONES
ORIGEN	FENÓMENO PERTURBADOR	PELIGRO					
		MUY ALTO	ALTO	MEDIO	BAJO	MUY BAJO	
FENÓMENO HIDROMETE OROLOGICO	INUNDACIÓN			X			LAS AGUAS QUE CORREN POR LAS CALLES PERPENDICULARES A LA TERMINAL CAMIONERA Y ANTE LA IMPOSIBILIDAD DE DESFOGARLAS HACIA EL RÍO LAGARTERO POR LA DIFERENCIA DE NIVELES UBICA EN PELIGRO A ESTE SITIO.

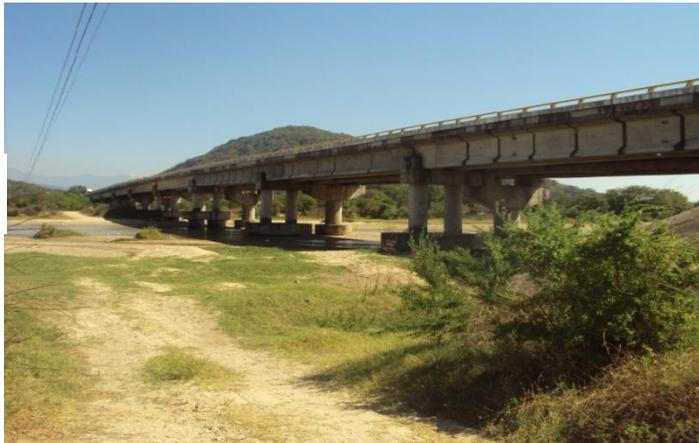
Foto No.154. Se puede apreciar que la cimentación del puente está siendo erosionada por las corrientes de agua

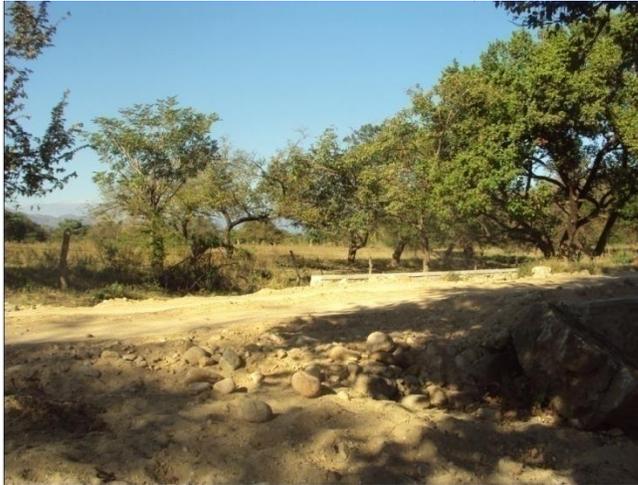
Se identificó en las coordenadas UTM X=391,425 Y=1,788,487 a 113.7 m.s.n.m. del camino La Línea-Oaxaquita un sitio en el que se interrumpe la circulación de vehículos cada temporada de lluvias por el cruce de un escurrimiento, el cual tiene las alcantarillas en mal estado y azolvadas completamente, como se observa en las fotos.

Foto No. 162. Sitio de interrupción de comunicación terrestre en época de lluvias en el camino La Línea-Oaxaquita.

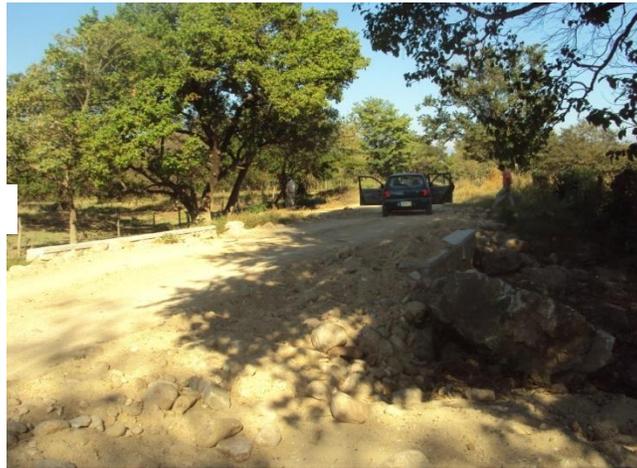
Foto No.163. Otro aspecto del sitio.

CUADRO DE IDENTIFICACIÓN DEL PELIGRO					PELIGRO NUMERO 10		OBSERVACIONES
ORIGEN	FENÓMENO PERTURBADOR	PELIGRO					
		MUY ALTO	ALTO	MEDIO	BAJO	MUY BAJO	
FENÓMENO HIDROMETEOROLOGICO	INUNDACIÓN					X	ESTE SITIO NO REPRESENTA NINGUN PELIGRO, SE REQUIERE DEZASOLVAR LA ALCANTARILLA.

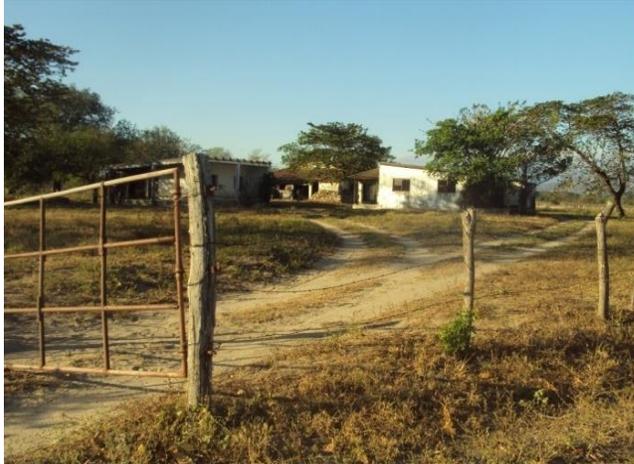
Se identificó un sitio localizado en el tramo de camino El Diamante-La Lechuguilla que debido al elevado azolvamiento del río Las Arenas en las coordenadas UTM X= 394,831 Y= 1,788,297 localizado en un rancho denominado “El Nilo” provoca inundaciones de terrenos agrícolas y pecuarios todos los años en época de lluvias y el camino se encuentra actualmente interrumpido, nos indicaron habitantes del rancho que años atrás existía un puente en este punto y este camino no se obstruía. Nos informaron también que para aprovechar la humedad que permanece en los suelos inundados, después de la temporada de lluvias los propietarios de estos terrenos están sembrando actualmente una variedad de maíz que produce granos a los 40 días. En las siguientes fotos se puede observar las características del sitio.

Foto No.164. Características del rancho “El Nilo”.

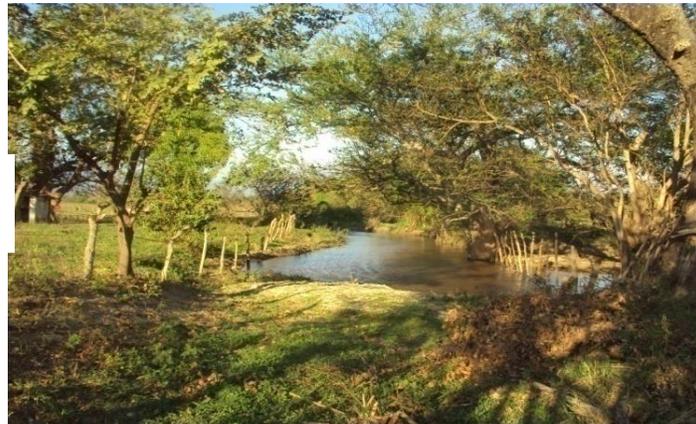
Foto No.165. Punto en donde anteriormente existía un puente

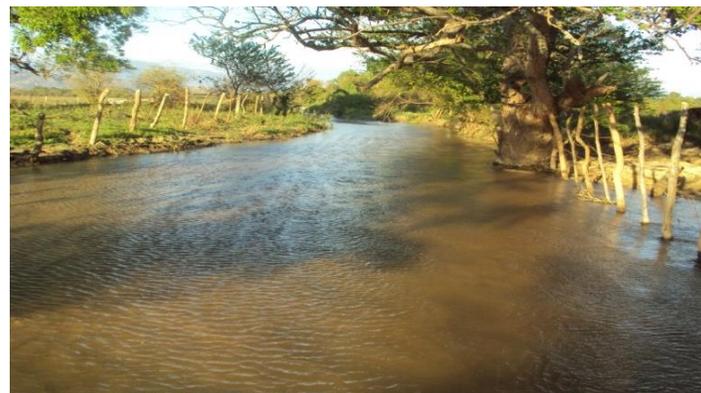
Foto No.166. Se puede observar el elevado azolvamiento del río Las Arenas y los terrenos que inunda en época de lluvias.

CUADRO DE IDENTIFICACIÓN DEL PELIGRO				PELIGRO NUMERO 11			
ORIGEN	FENÓMENO PERTURBADOR	PELIGRO					OBSERVACIONES
		MUY ALTO	ALTO	MEDIO	BAJO	MUY BAJO	
FENÓMENO HIDROMETEOROLOGICO	INUNDACION			X			EL CAMINO EL DIAMANTE-LA LECHUGUILLA SE CORTA EN ESTE SITIO, EL RIO PRESENTA ALTO AZOLVAMIENTO E INUNDA TERRENOS DE CULTIVO Y PECUARIOS.

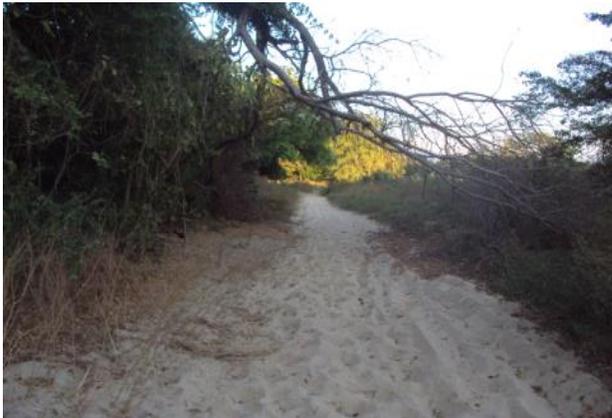
Se identificó en un camino que inicia en el tramo El Diamante-Oxaquita un punto de interrupción en su recorrido hacia la localidad de Córcega, en este sitio el río Las Arenas se desborda y deja grandes depósitos de arena sobre la carretera que dificultan el tránsito vehicular, nos informaron habitantes cercanos al sitio que años atrás era posible transitar con vehículos sobre el río ya que existía un vado de concreto.

Foto No.167. Camino que conducía hacia la localidad de Córcega, se observa grandes depósitos de arena acumuladas de los desbordes del río Las Arenas.

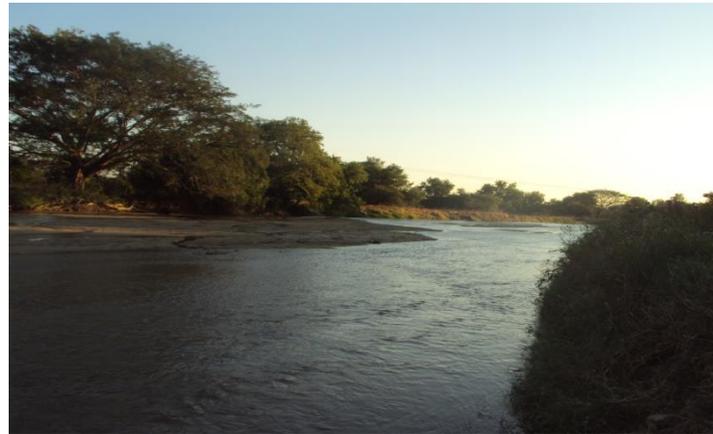
Foto No.169. Características del río Las Arenas en este sitio

CUADRO DE IDENTIFICACIÓN DEL PELIGRO				PELIGRO NUMERO 12			OBSERVACIONES
ORIGEN	FENÓMENO PERTURBADOR	PELIGRO					
		MUY ALTO	ALTO	MEDIO	BAJO	MUY BAJO	
FENÓMENO HIDROMETE OROLOGICO	INUNDACION			X			EL CAMINO HACIA CORCEGA SE CORTA POR EL PASO DER RIO LAS ARENAS , EE ESTA ÁREA TAMBIEN PRESENTA ALTO AZOLVAMIENTO E INUNDA TERRENOS DE CULTIVO Y PECUARIOS.

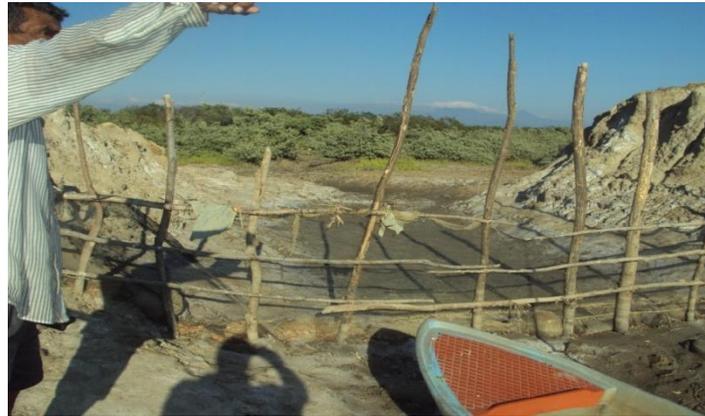
En la comunidad El Arenal localizada en las coordenadas UTM X=392,985 Y= 1,781,432 en la zona costera del municipio de Arriaga los habitantes se dedican a la producción de camarón en esteros construidos para esta actividad, en época de lluvias las Granjas Camaronícolas se ven inundadas con aguas procedentes de una poza denominada “El Capulito”, lo que ocasiona bajos rendimientos de producto, los pescadores han construido canales y bordos para desviar las corrientes, pero no les ha sido posible desviar completamente las corrientes que les afectan en esa época.

Foto No.171. Se puede apreciar el borde destruido por la corriente, sitio en donde las aguas de la poza El Capulito invaden la zona de criaderos de camarón.

CUADRO DE IDENTIFICACIÓN DEL PELIGRO					PELIGRO NUMERO 13		
ORIGEN	FENÓMENO PERTURBADOR	PELIGRO					OBSERVACIONES
		MUY ALTO	ALTO	MEDIO	BAJO	MUY BAJO	
FENÓMENO HIDROMETEOROLOGICO	INUNDACIÓN				X		ES NECESARIO REPARAR EL BORDO PARA EVITAR CONTAMINACIÓN DE LOS CRIADEROS DE CAMARÓN.

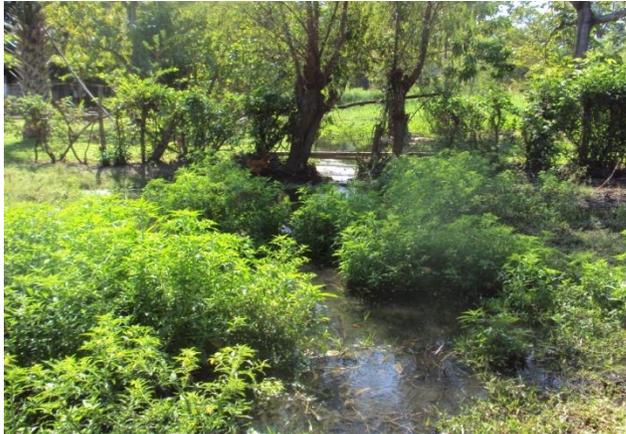
En esta misma carretera más adelante del sitio de parques eólicos se localiza el Ejido Villa de Mar, en esta localidad se identificó un sitio de inundación de algunas viviendas en temporada de lluvias, existe un arroyo que circula a través de los patios de las viviendas, nos reportó el agente municipal que en esta última temporada se inundaron 5 viviendas. En las fotos siguientes se puede apreciar las características del arroyo y las viviendas que sufren inundaciones.

Foto No.176. Características del arroyo que circula a través de los patios de las viviendas.

CUADRO DE IDENTIFICACIÓN DEL PELIGRO				PELIGRO NUMERO 14			
ORIGEN	FENÓMENO PERTURBADOR	PELIGRO					OBSERVACIONES
		MUY ALTO	ALTO	MEDIO	BAJO	MUY BAJO	
FENÓMENO HIDROMETE OROLOGICO	INUNDACIÓN			X			ES NECESARIO CANALIZAR EL ARROYO PARA EVITAR LA INUNDACIÓN DE VIVIENDAS

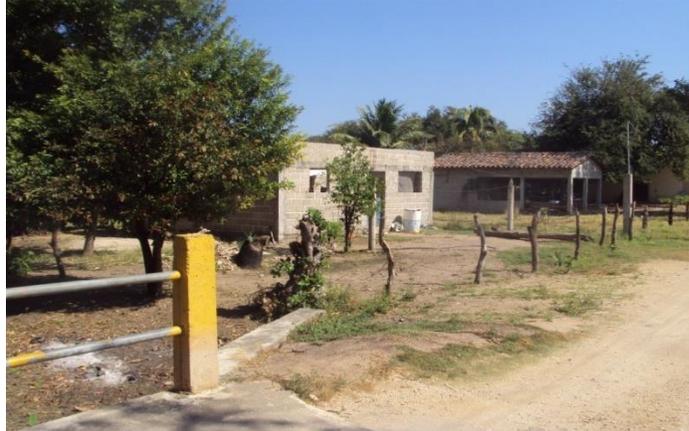
Foto No.178. Algunas viviendas que se han visto afectadas por el desborde del arroyo.

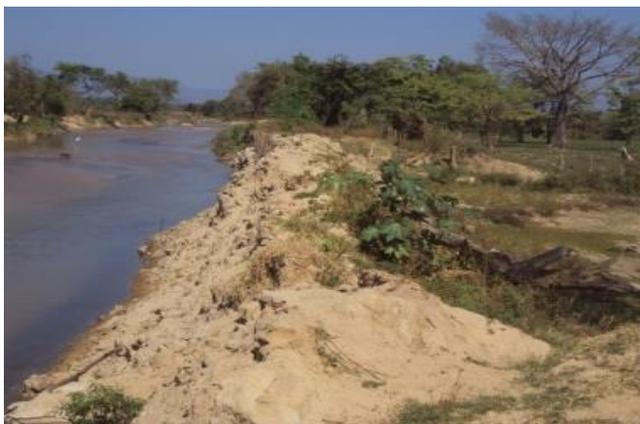
La Pesquería Punta Flor, por su ubicación geográfica, es la localidad de todo el municipio de Arriaga que más afectaciones por inundación ha sufrido en los últimos años, los desbordes del río Lagartero afectan a casi la totalidad de esta localidad, en los recorridos de campo llevados a cabo su pudo comprobar que la vulnerabilidad por inundaciones de la población es muy alta. En las siguientes fotos se puede apreciar la problemática de esta pesquería, en esta última temporada de lluvias ocurridas en junio del 2011 por el desborde del río Lagartero, desde el punto de desborde hasta el área urbana de Punta Flor.

Foto No.179. Punto de desborde del Río Lagartero cuya corriente se dirigió hacia Punta Flor, ubicado en las coordenadas UTM X= 394,843 Y= 1,781,137.

CUADRO DE IDENTIFICACIÓN DEL PELIGRO				PELIGRO NUMERO 15			OBSERVACIONES
ORIGEN	FENÓMENO PERTURBADOR	PELIGRO					
		MUY ALTO	ALTO	MEDIO	BAJO	MUY BAJO	
FENÓMENO HIDROMETEOROLOGICO	INUNDACIÓN		x				ES NECESARIO CONSTRUIR EN EL SITIO DE DESBORDE DEL RIO UN BORDO DE MATERIAL ROCOSO O MUROS DE CONTENCIÓN Y DESAZOLVAR EL RIO LAGARTERO PARA EVITAR INUNDACIÓN DE VIVIENDAS.

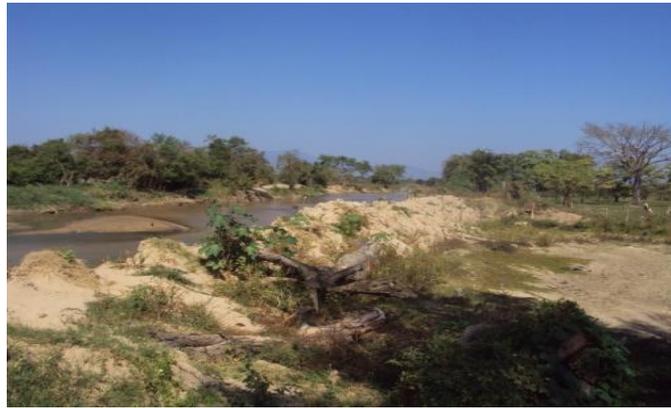
Foto No.180. Se puede apreciar gran azolvamiento del río Lagartero en el punto de desborde.

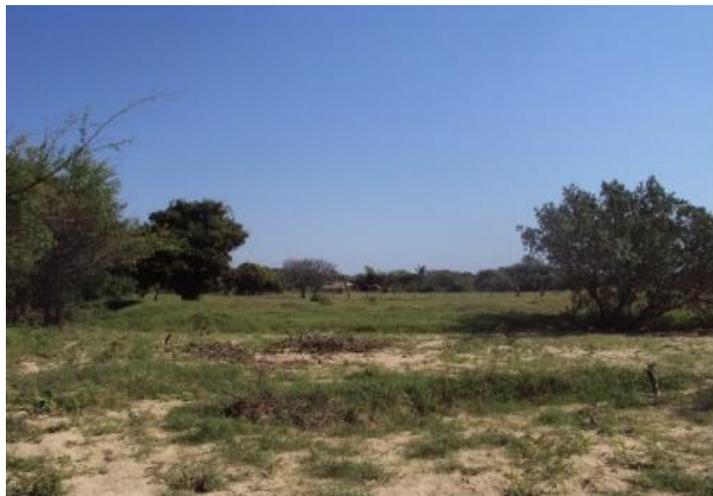
Foto No.182. Terrenos pecuarios inundados por las corrientes del río Lagartero, hacia Punta Flor.
