ATLAS DE RIESGOS NATURALES
DEL MUNICIPIO DE ARRIAGA, CHIAPAS
2011

ATLAS DE RIESGOS NATURALES DEL MUNICIPIO DE ARRIAGA CHIAPAS

REPORTE FINAL

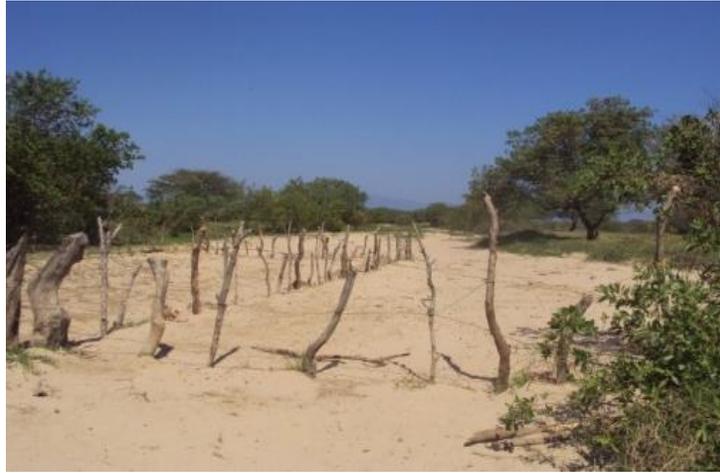
Foto No.183. Se puede apreciar la gran cantidad de arena que se depositó sobre los potreros que circularon las corrientes desbordadas del río Lagartero con dirección a Punta Flor.

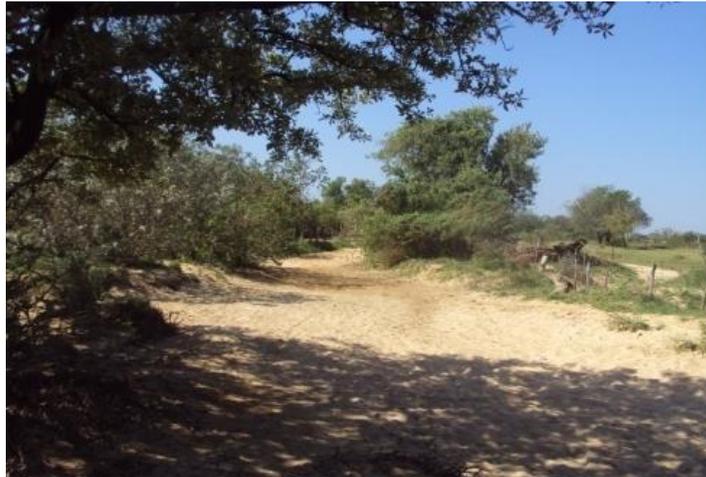
Foto No.184. Terrenos inundados y posteriormente las corrientes produjeron un giro a la izquierda precisamente donde se localiza la pesquería Punta Flor.

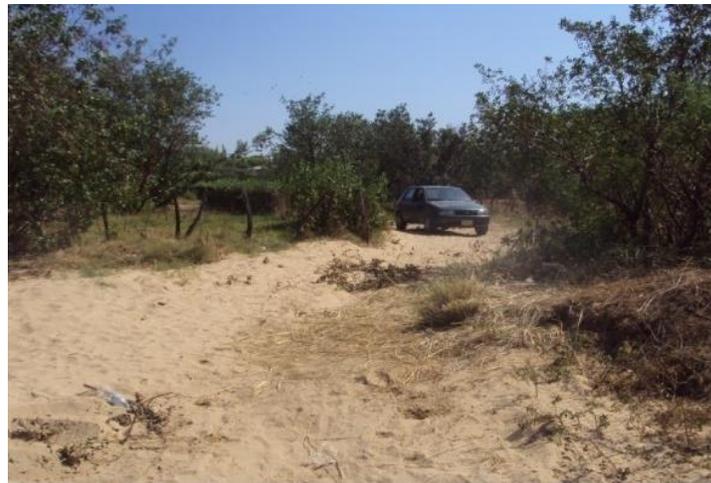
Foto No.185. Ruta de la corriente de agua antes de llegar a Punta Flor, se pueden observar la gran acumulación de arena.

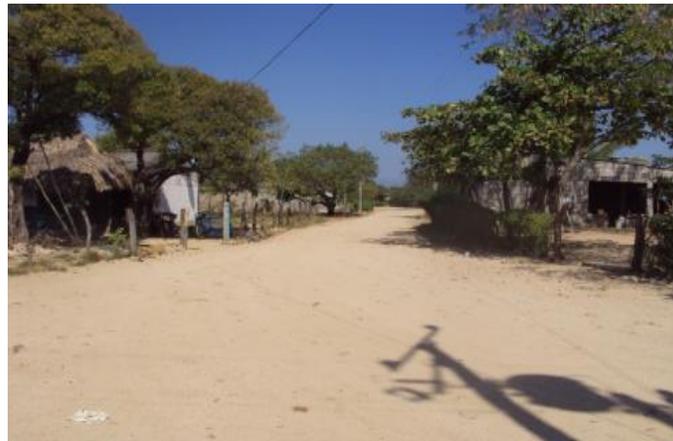
Foto No.187. Sitio por donde llegaron las aguas desbordadas a la pesquería Punta Flor afectando a las viviendas.

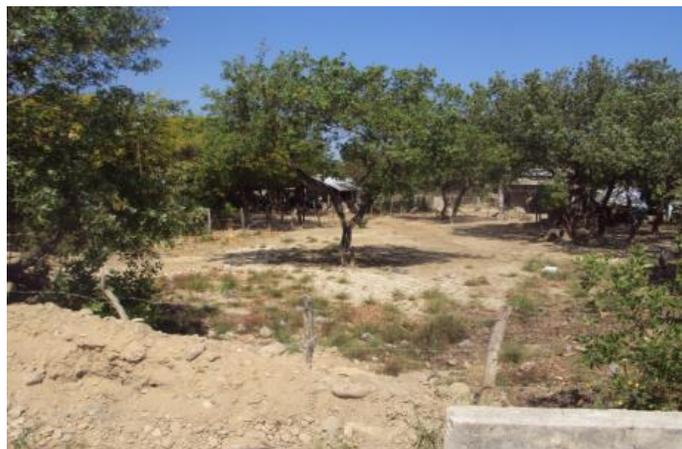
Foto No.188. Viviendas afectadas con las corrientes desbordadas del río Lagartero.

CUADRO DE IDENTIFICACIÓN DEL PELIGRO				PELIGRO NUMERO 15			OBSERVACIONES
ORIGEN	FENÓMENO PERTURBADOR	PELIGRO					
		MUY ALTO	ALTO	MEDIO	BAJO	MUY BAJO	
FENÓMENO HIDROMETEOROLOGICO	INUNDACIÓN		x				ES NECESARIO CONSTRUIR EN EL SITIO DE DESBORDE DEL RIO UN BORDO DE MATERIAL ROCOSO O MUROS DE CONTENCIÓN Y DESAZOLVAR EL RIO LAGARTERO PARA EVITAR INUNDACIÓN DE VIVIENDAS.

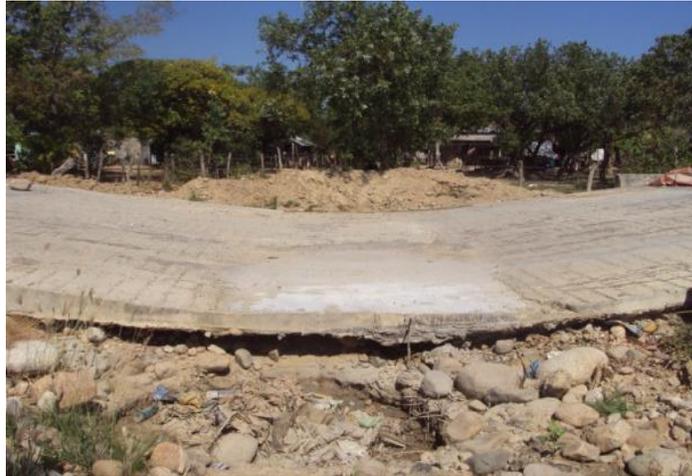
Foto No.189. Vado que se acaba de construir sobre la carretera de acceso a Punta Flor, punto por donde circularon las aguas desbordadas para descargar en el Mar Muerto y que afectaron a las viviendas que se ven al fondo.

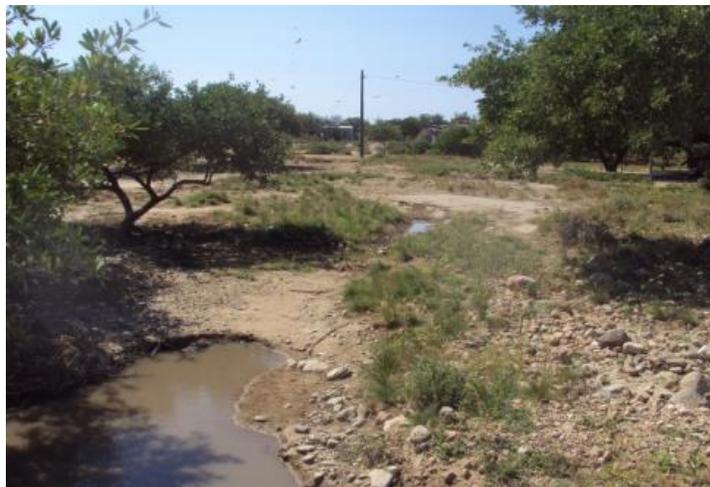
Foto No.191. Sitios afectados por donde desfogaron las corrientes desbordadas del río Lagartero, al fondo se localiza el Mar Muerto.

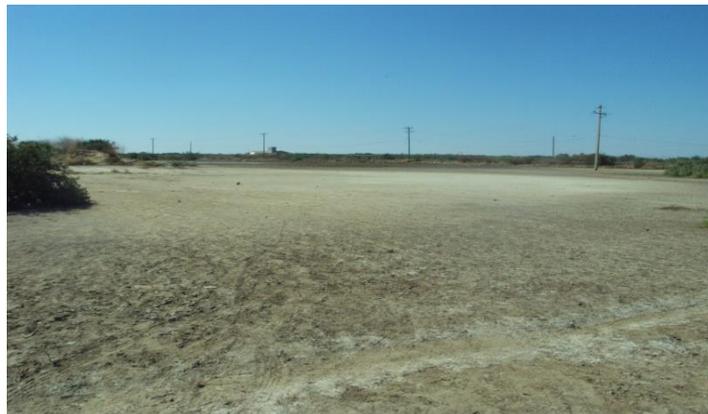
Foto No.196. En algunos sitios de esta localidad se observa severa deforestación de manglares.

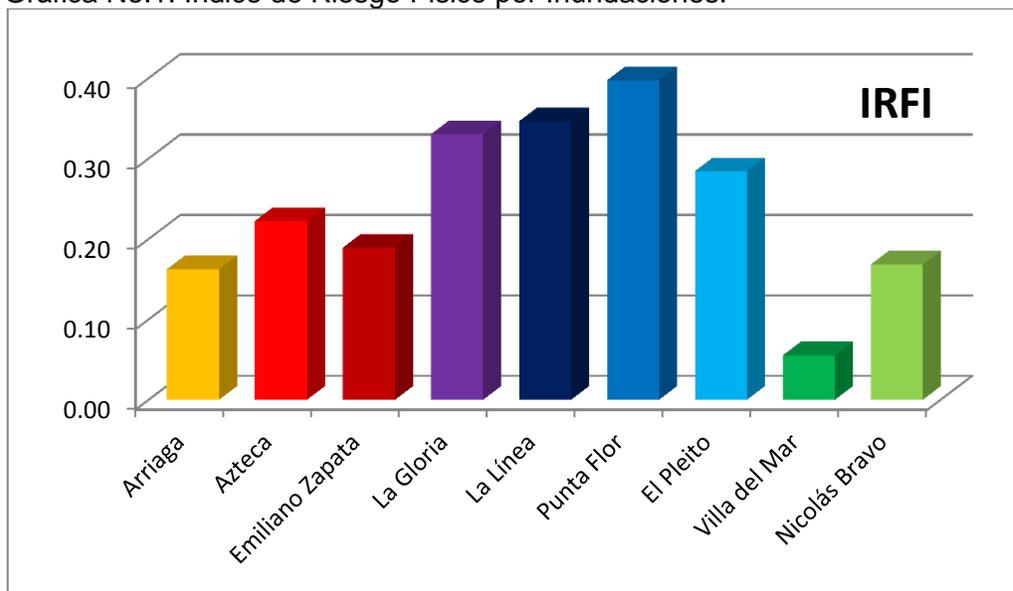
En el gráfico 1, se puede apreciar que Punta Flor es la localidad que tiene el más alto Índice de Riesgo Físico por Inundaciones, seguido de la Línea, La Gloria y El Pleito, esto es

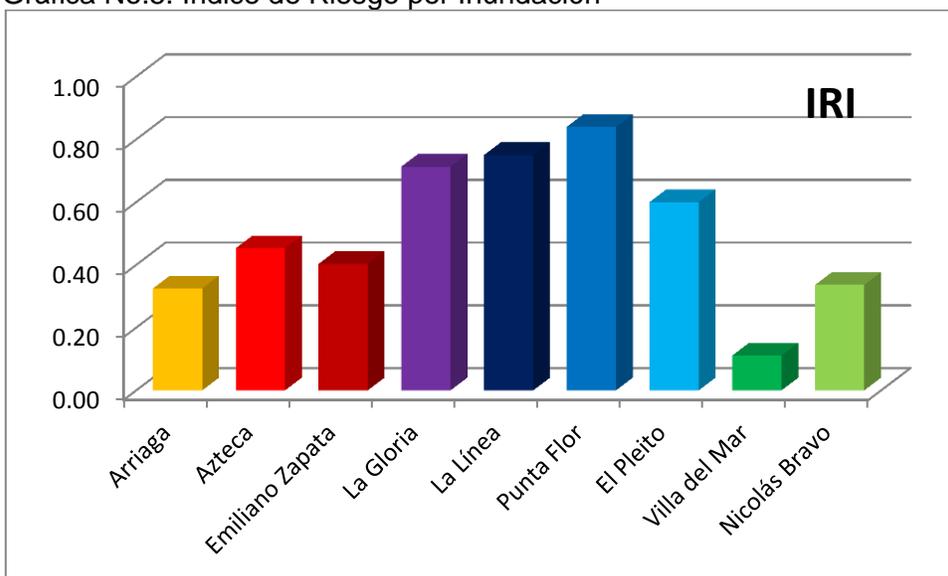
Como puede apreciarse en el grafico, Punta Flor es la localidad con mayor Índice de Riesgo por Inundación y la más vulnerable, seguido de la Línea, La Gloria y El Pleito, Arriaga y Villa del Mar son las que presentan menos índice.
