Atlas de Peligros y Riesgos Naturales de Ojinaga, Chihuahua

NÚMERO DE OBRA.- 108052PP031375
NÚMERO DE EXPEDIENTE.-PP11/08052/AE/1/067
DICIEMBRE 2011

Atlas de Peligros y Riesgos Naturales de Ojinaga, Chihuahua
Secretaría de Desarrollo Social (SEDESOL)
Secretaría de Desarrollo Urbano y Ecología del Estado
Ayuntamiento de Ojinaga, Chihuahua

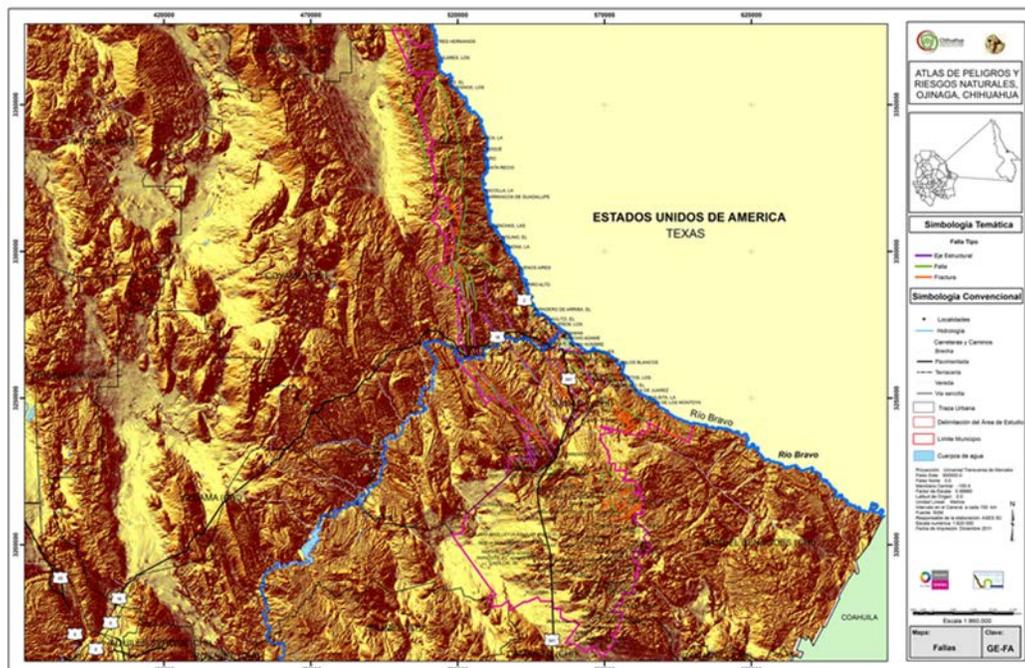
Figura 3.2.1.(1). Fallas geológicas en el municipio de Ojinaga, Chih.
(Fuente: INEGI)

En el municipio se presentan 3 tipos de fallas (Figura III.3.(4)):

El relieve es un claro reflejo de las condiciones estructurales, tratándose en general de bloques fallados escalonados y basculados hacia el suroeste, cuyas fallas limitantes tienen una orientación NNW-SSE. Sin embargo la Sierra Azul constituye un rasgo fisiográfico y estructural distinto a los citados, ya que presenta un frente oriental casi vertical de unos 200 m de altura y de traza semicircular donde se desarrolla un valle estrecho de 25 km de longitud y una anchura de 1 a 2 km, en cuyas inmediaciones se asienta la Población de Manuel Benavides.

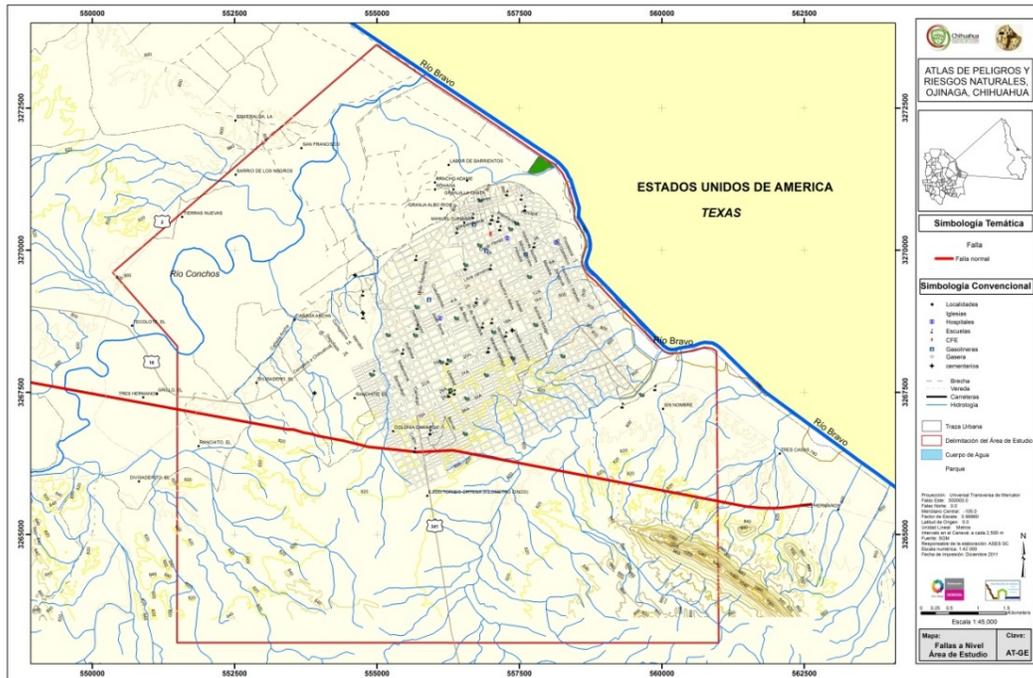
Figura 5.1.1.(2) Ubicación de la falla Ojinaga cruza al sur de la ciudad.

De acuerdo al estudio geológico, en la zona de estudio o zona urbana de la ciudad Ojinaga, solo existe una falla de tipo normal que cruza la zona dividiéndola en poniente-oriente con buzamiento al norte, pertenece a un sistema de fallas de edad terciaria, posiblemente post-laramídica, con una orientación noroeste-sureste que pasa al sur de Ojinaga.

Esta falla se encuentra ligeramente expuesta fuera de la zona de estudio, ya que dentro de ella, se encuentra cubierta totalmente por el conglomerado y los sedimentos aluviales del Cuaternario. Para fines de identificación, a esta falla se le ha denominado como Falla Ojinaga, misma que no se encuentra activa, ya que no hay manifestación de su presencia sobre los sedimentos aluviales o los conglomerados cuaternarios. Su localización es relativamente cercana a una zona de baja sismicidad ubicada a una distancia media de 160 km hacia el noroeste, de donde a partir de esa límite hacia el nor-noroeste, empieza una zona con mayor incidencia de sismos, en donde se han detectado fallas afectando sedimentos cuaternarios.

La Falla Ojinaga no representa ningún riesgo, ya que de acuerdo a lo que se ha observado hasta ahora, no se tiene evidencia de reactivación, como ha sucedido a unos 160 km aguas arriba del Río Bravo. Sin embargo es conveniente realizar algunos estudios geofísicos para establecer con claridad su inactividad.

En la Figura 5.1.1.(2) se muestra el mapa AT-GE, con la localización de la falla con respecto a la mancha urbana:

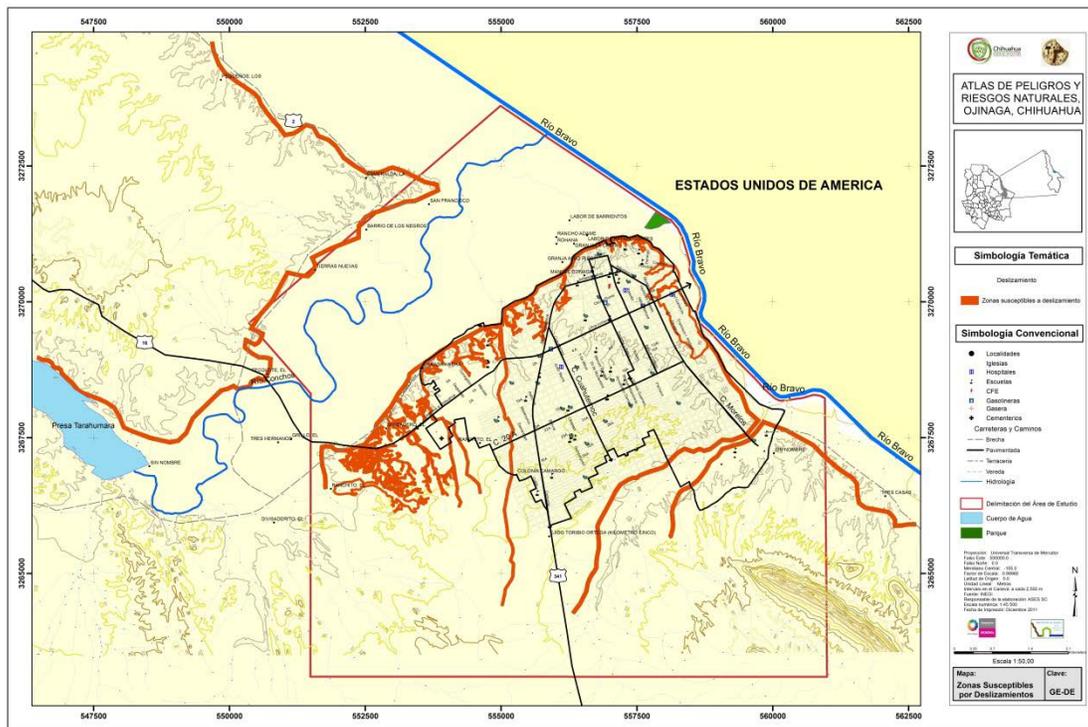
Figura 5.1.3.(1) Zonas susceptibles por deslizamiento.

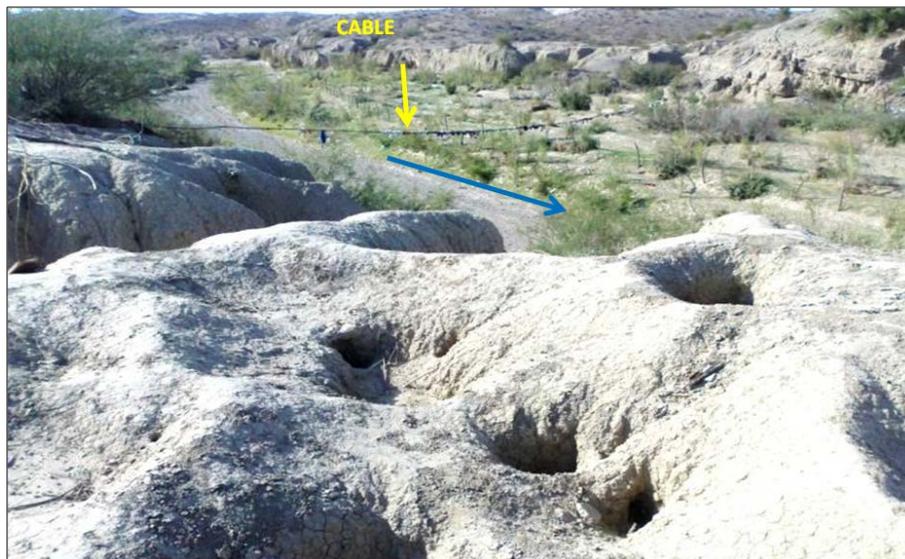
Foto 5.1.7.(1) Cable sobre Arroyo La Zanja margen derecha con erosión hídrica

Dentro de la zona de estudio, se ha detectado solo un arroyo donde la erosión por agua puede causar daños a infraestructura urbana, viviendas y zonas comerciales, este arroyo limita el área urbana de Ojinaga por el sureste y se le denomina Arroyo La Zanja que en su tramo final, antes de descargar al Río Conchos, presenta un cauce encajonado con paredes verticales de hasta 5 m de altura, tiene una longitud de cuenca del orden de 25 km y un ancho promedio en su parte baja de 40 m, y durante lluvias extraordinarias su tirante de agua puede alcanzar más de 3 m, como se puede observar en las Fotos 5.1.7.(1) (Coordenadas: 559273, 3267373) y 5.1.7.(2) (Coordenadas: 559243, 3267435), donde a la izquierda se observa un cable que cruza el arroyo y este mantiene basura enredada, lo que es indicativo de que por lo menos, hasta esa altura llegó el tirante del

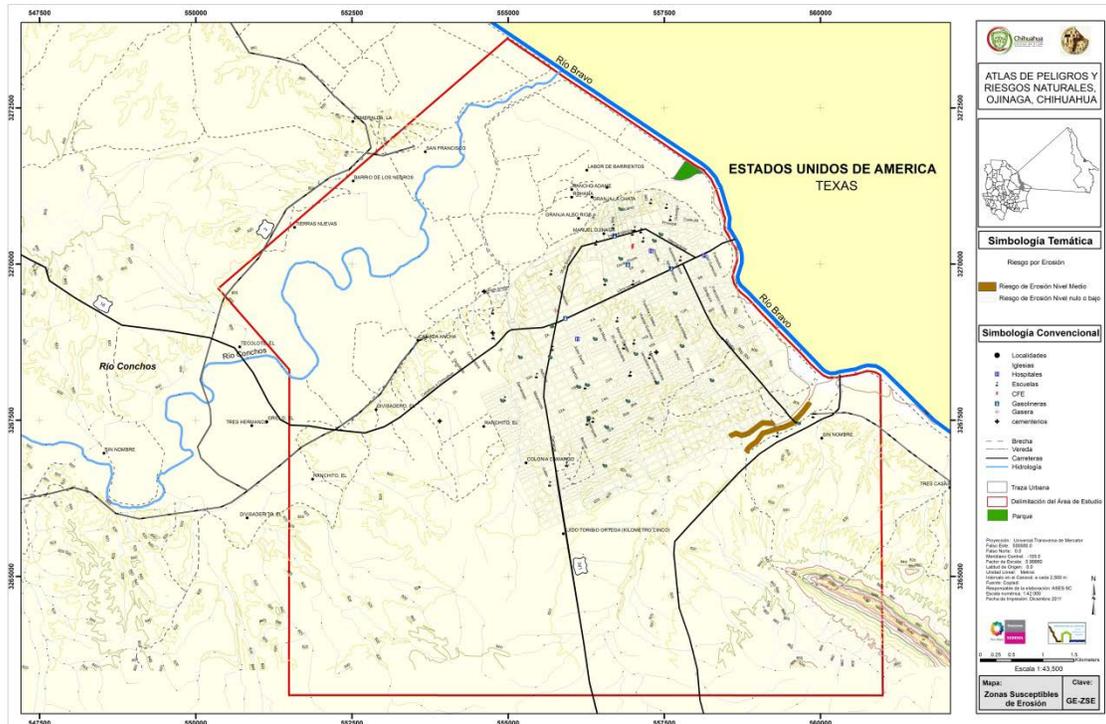
Figura 5.1.7.(1) Zonas susceptibles de erosión hidrogeológica en Cd. Ojinaga, Chih.

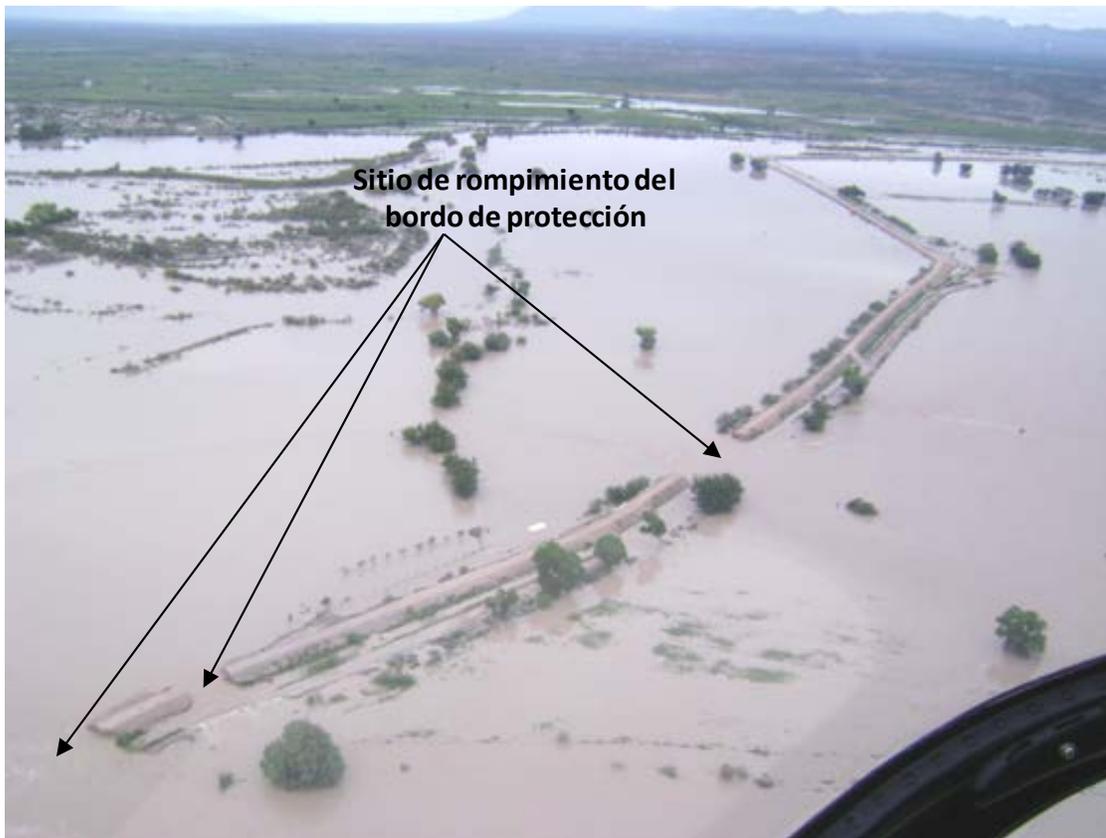
Foto 5.6.1.1.(1).-Sitios de rompimiento del bordo de protección en la margen derecha del Río Conchos

Los efectos generados impactaron la cuenca del río Conchos, dejando daños devastadores en la ciudad de Ojinaga, debido principalmente a los grandes volúmenes de excedencia vertidos por la presa El Granero, y la falla de un bordo de protección.

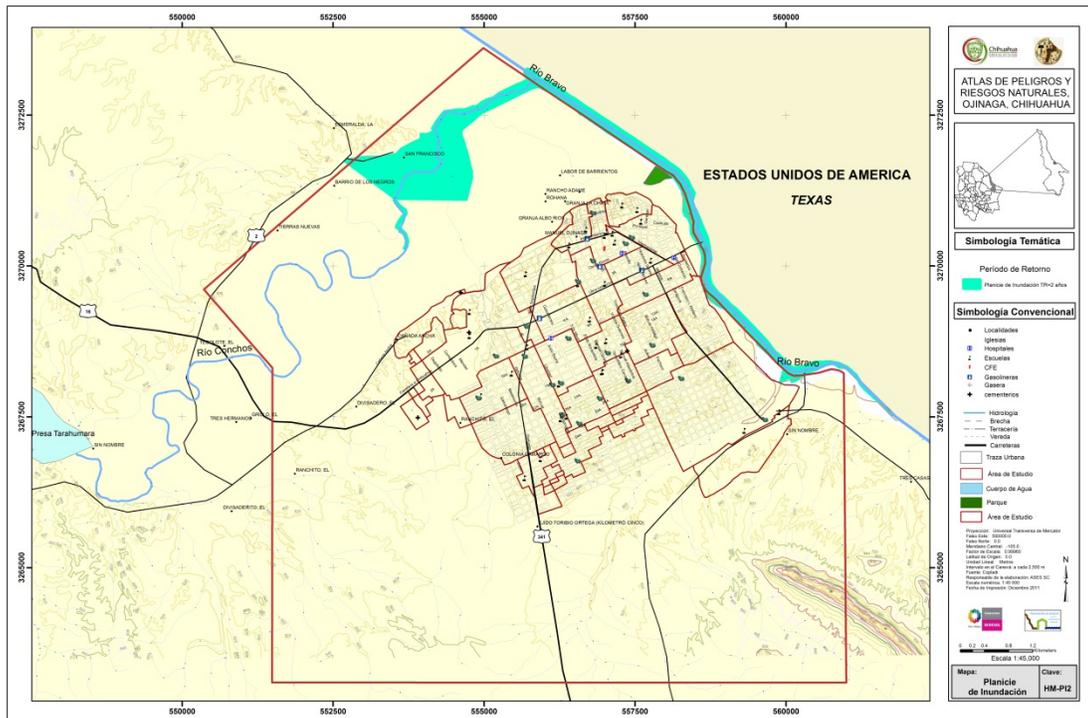
Figura 5.6.1.2.(3) Area de inundacion para TR = 2 años

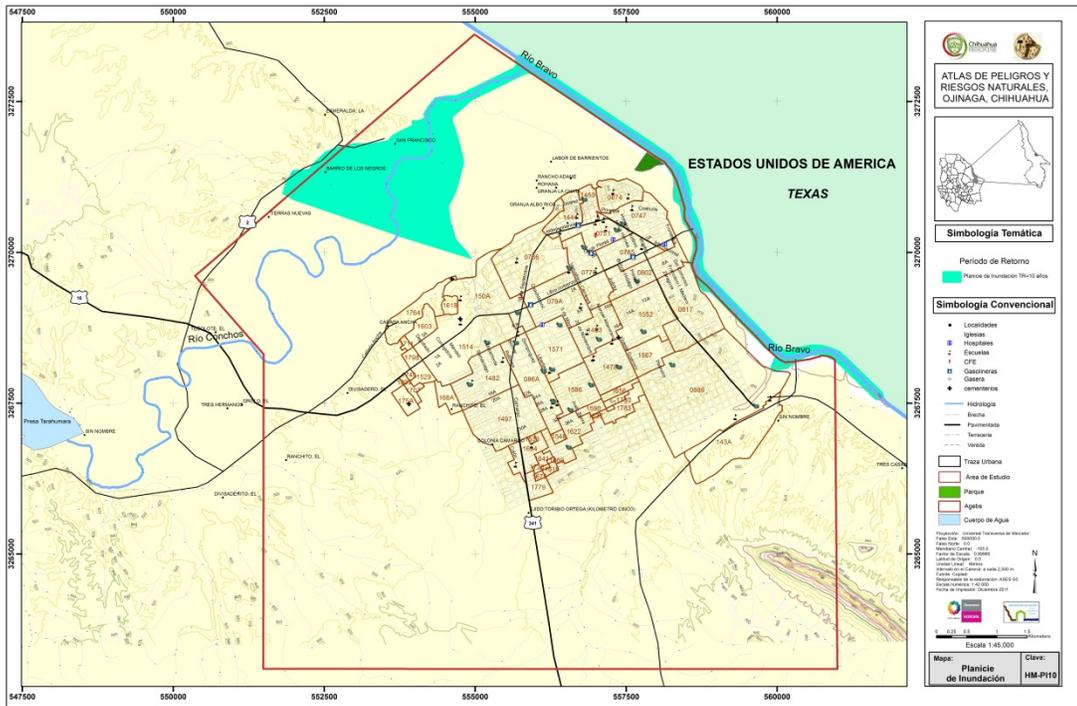
Figura 5.6.1.2.(4) Area de inundacion para TR = 10 y TR = 25 años

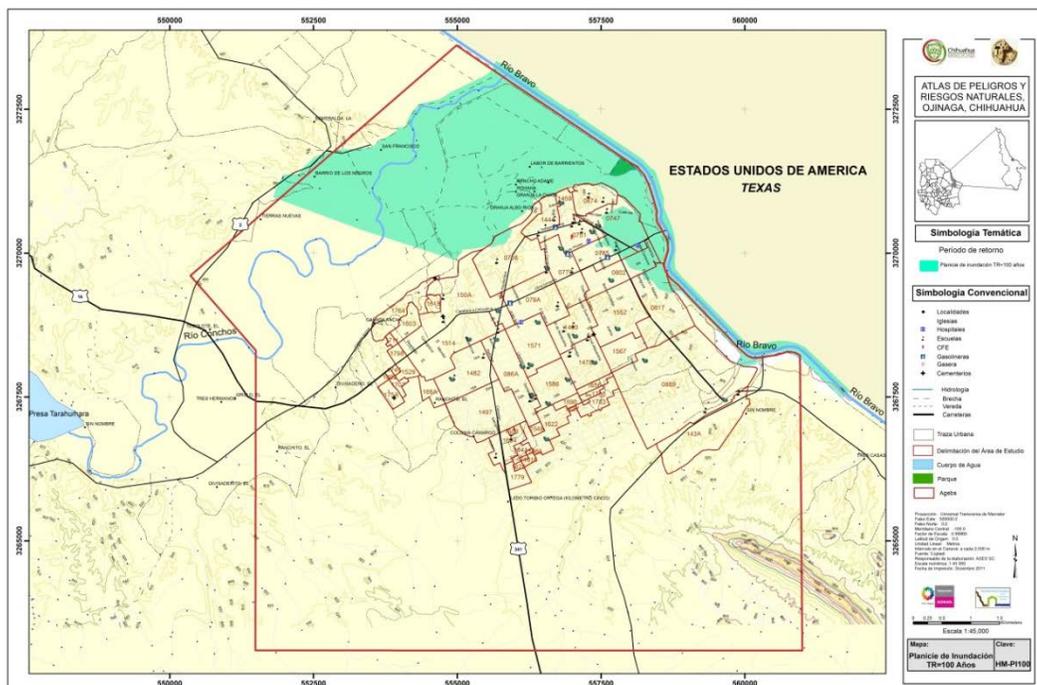
Figura 5.6.1.2.(6) Area de inundación para TR = 100 años. En color rojo se muestran los tramos de los bordos de protección que son superados por el agua.

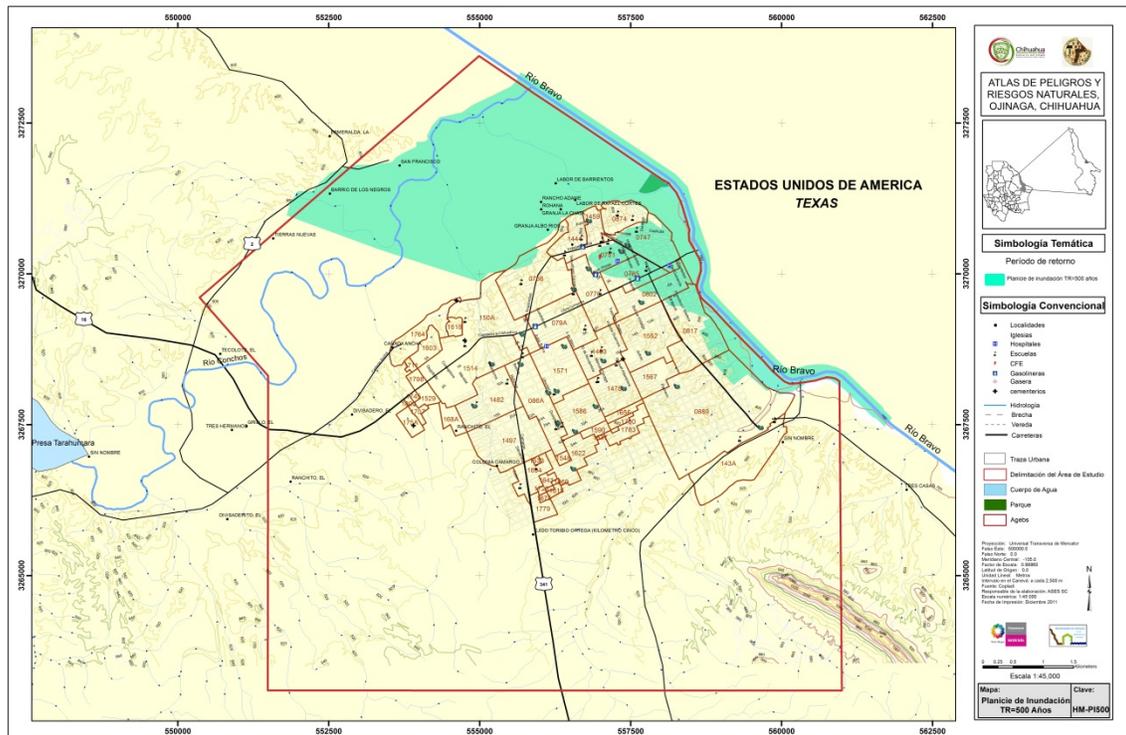
Figura 5.6.1.2.(7).- Area de inundacion para TR = 500 años

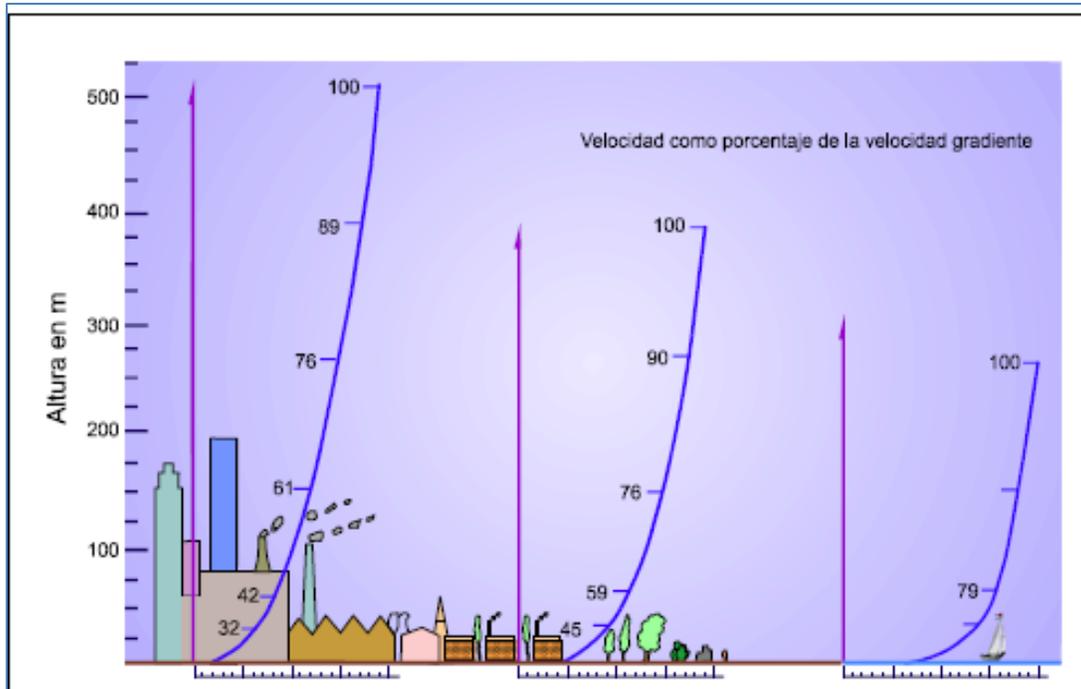
Figura 5.6.5.(2). Variación de la velocidad del viento con la altura sobre terrenos de diferentes rugosidades. Fuente: CENAPRED 2001

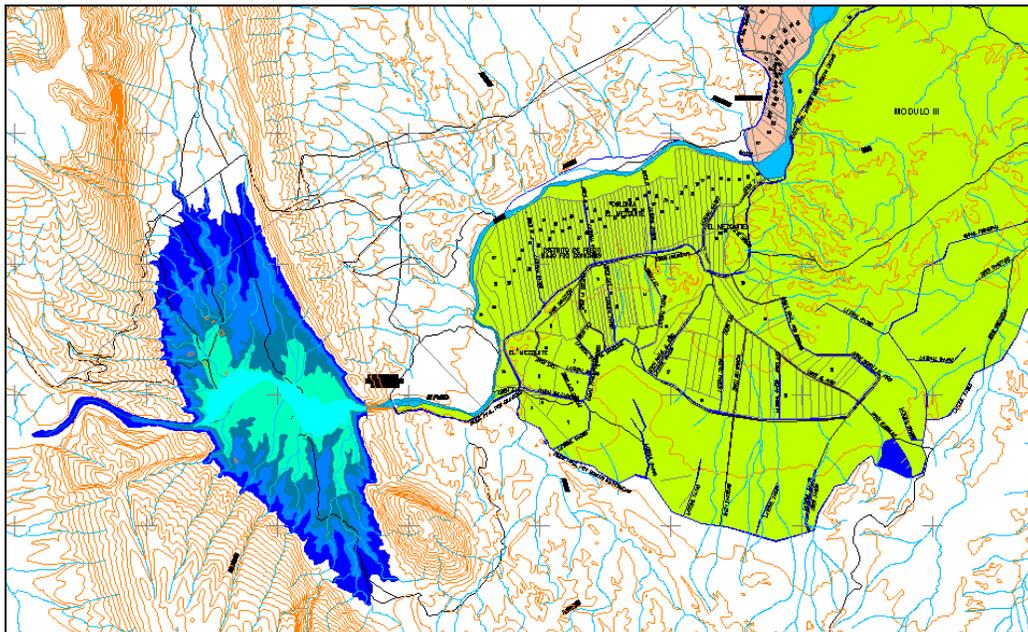
Figura 6.2.8.1.(4) Proyecto Presa “El Peguis”, para control de avenidas en Cd. Ojinaga, Chih.

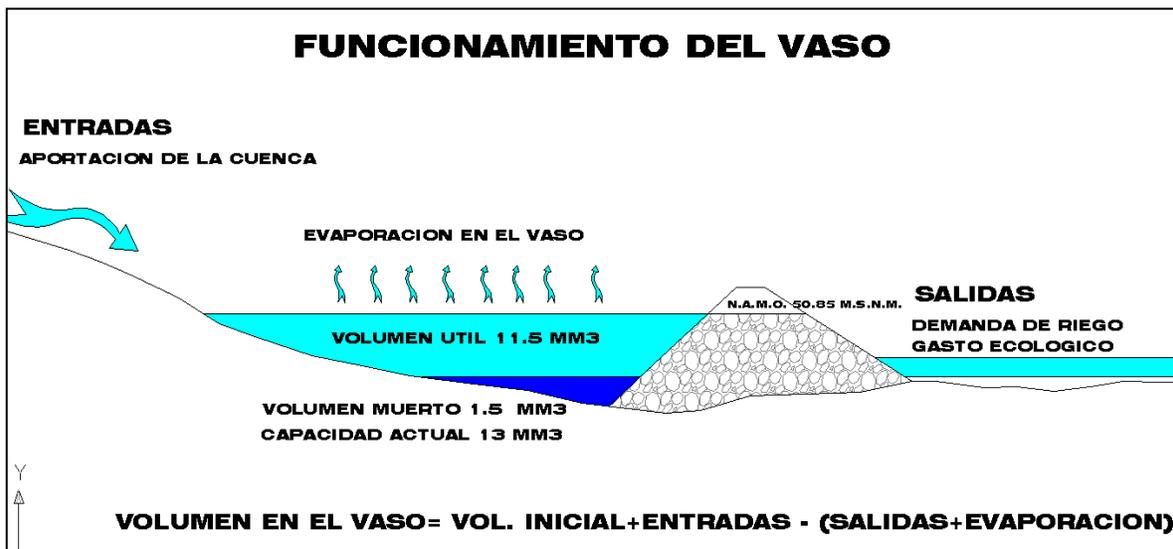
Figura 6.2.8.1.(6) Esquema descriptivo del funcionamiento hidráulico de la presa "El Pegüis"
