# Atlas de Riesgos del municipio de Tecamachalco, Puebla, 2011

Entrega final

Centro Universitario para la Prevención de Desastres Regionales  
Benemérita Universidad Autónoma de Puebla  
Calle 4 Sur 303 Altos, Centro Histórico, CP 72000, Puebla, Pue.  
aureliooff@hotmail.com, aurelio.fernandez@correo.buap.mx

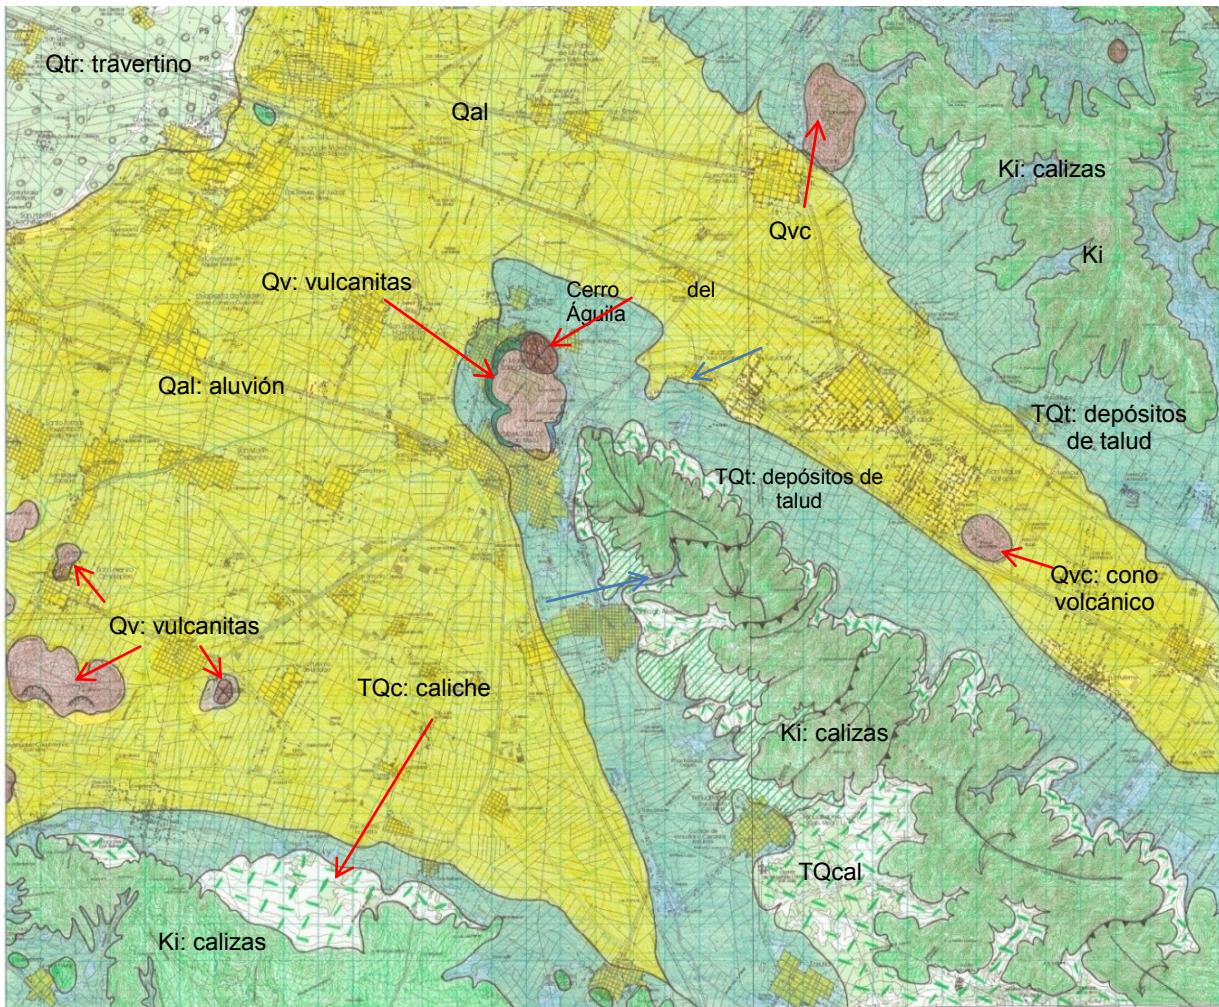
#### UNIDADES GEOLÓGICAS (M-04) EN TECAMACHALCO

SE MUESTRAN LAS UNIDADES GEOLÓGICAS CON DIFERENTES COLORES, LAS CUALES SE DESCRIBEN EN DETALLE EN LA COLUMNA ESTRATIGRÁFICA Y EN LAS SECCIONES 1, 2, 3 Y 4 (VER COLUMNA ESTRATIGRÁFICA). TECAMACHALCO, PUE. QAL: DEPÓSITOS ALUVIALES DEL CUATERNARIO. QV: VULCANITAS DEL CUATERNARIO. QVC: CONO VOLCÁNICO. QIV: VULCANITAS DEL CUATERNARIO INFERIOR. TQT: DEPÓSITOS DE TALUD. TPL: DEPÓSITOS LACUSTRES DEL PLIOCENO. TEOB: FORMACIÓN BALSAS: CONGLOMERADOS, ARENISCAS, TOBAS, LAVAS, ETC.. TQCAL: DEPÓSITOS CALICHOSES EN LOS FLANCOES DE PLIEGUES. KI: CALIZAS DEL CUATERNARIO INFERIOR EN ESTRATOS DELGADOS (FOSILÍFERAS). KI: CALIZAS DEL CRETÁCICO INFERIOR EN ESTRATOS GRUESOS (DE ARRECIFALES). ELABORADO POR EL GRUPO DE INGENIERÍA SÍSMICA, UNAM, 2011.

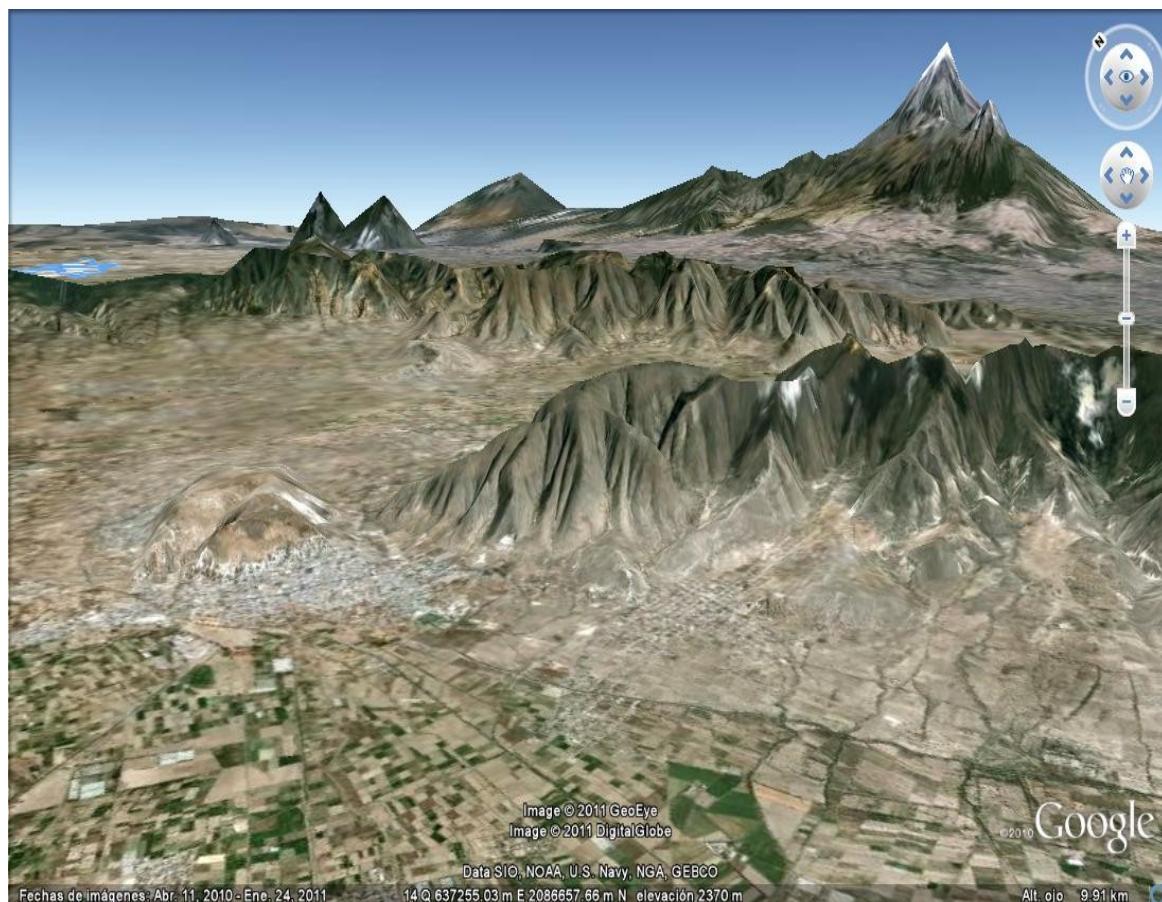
#### GEOMORFOLOGÍA. VISTA DE LA REGIÓN DE TECAMACHALCO

IMAGEN OBTENIDO CON GOOGLE DONDE SE HA EXAGERADO LA VERTICAL CON EL OBJETO DE ANALIZAR LA GEOMORFOLOGÍA DE LAS TRES ZONAS URBANAS MÁS IMPORTANTES DEL MUNICIPIO DE TECAMACHALCO, PUE. INSTITUTO DE INGENIERÍA UNAM, 2011.

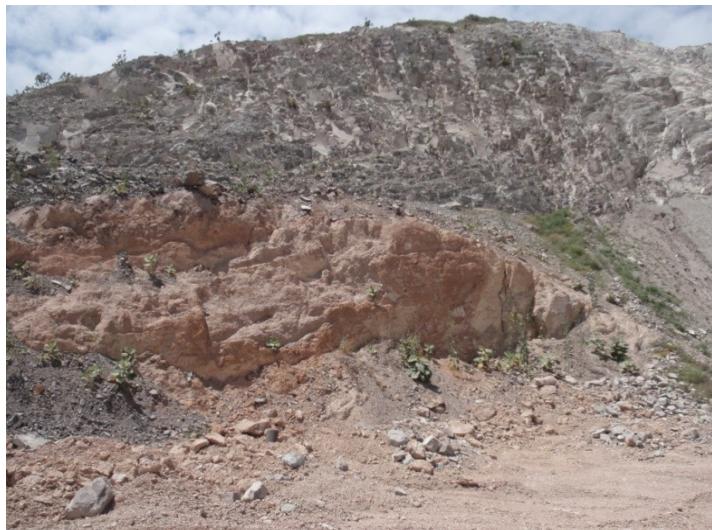
MATERIALES ARROJADOS POR EL Águila; EN COLORES PARDO-ROJIZOS CENIZAS VOLCÁNICAS, BASALTO MACIZO FRACTURADO (GRISES).

Se puede identificar en la parte oriente del municipio un flujo de lava (malpaís) de relieve volcánico asociado también a volcanes del cuaternario en un sector donde se ubica el ejido de Tecamachalco (ver ilustración 2).

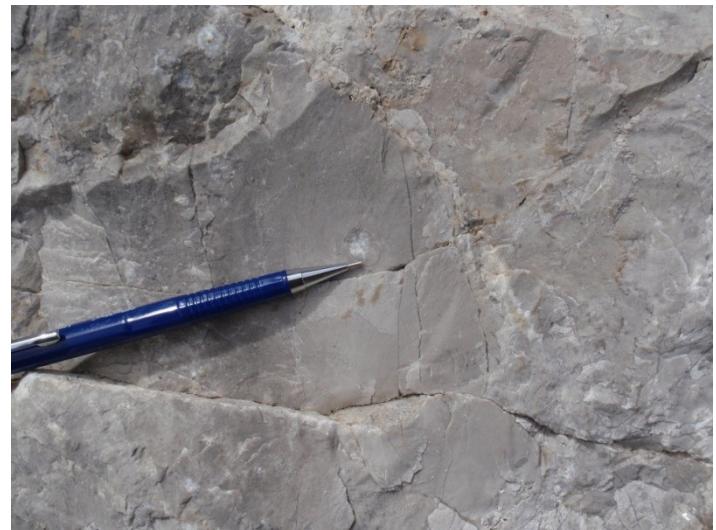
DETALLE DE LA CALIZA MACIZA QUE CONFORMA EN GRAN PROPORCIÓN A LA SIERRA DE EL MONUMENTO. FOTOS: GRUPO DE INGENIERÍA UNAM-CUPREDER BUAP.

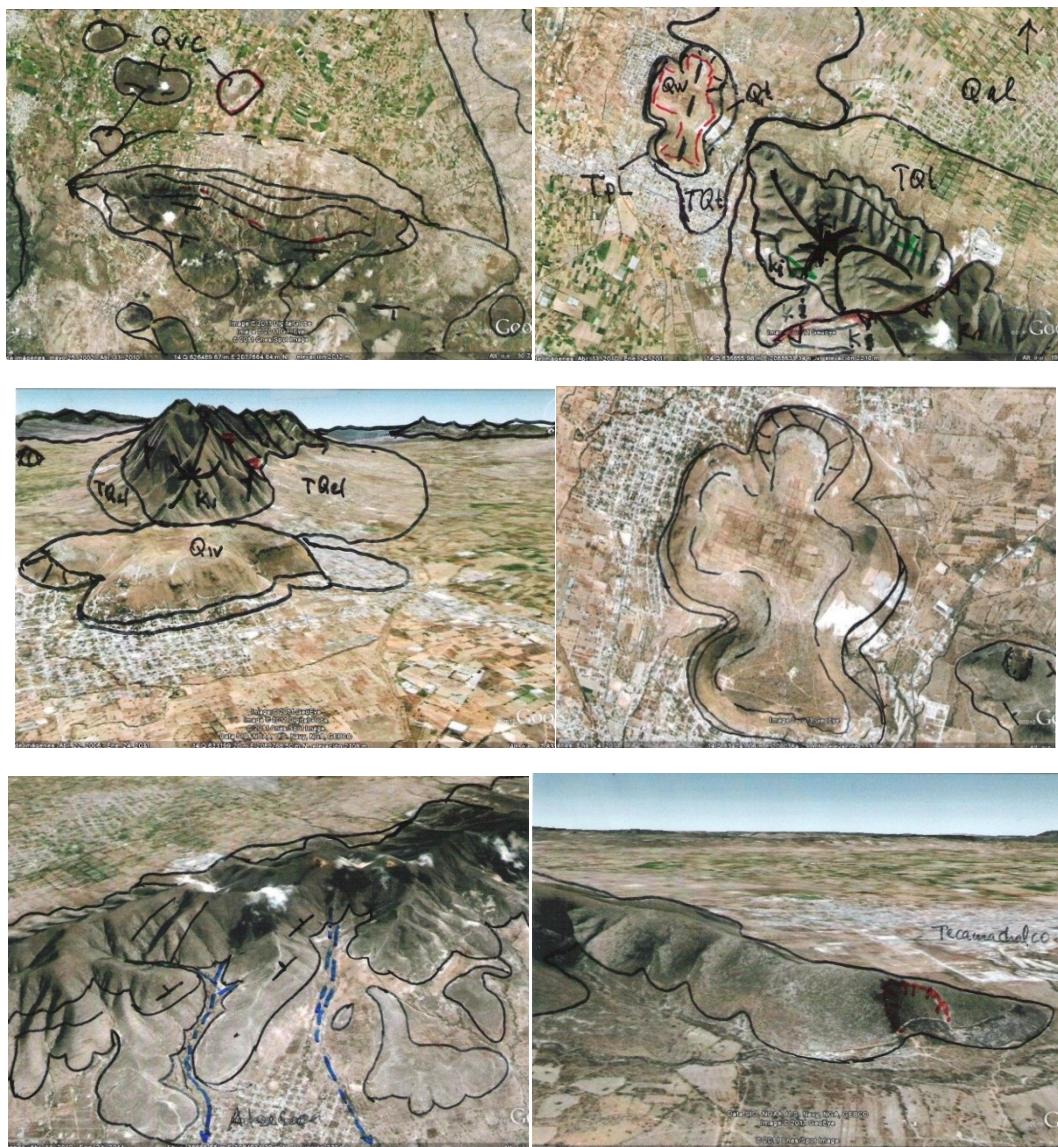
#### ANÁLISIS DE FALLAS

IMÁGENES OBTENIDAS CON GOOGLE DONDE SE ANALIZAN LOS RASGOS ESTRUCTURALES DE EL MONUMENTO Y EL TECHACHALES EN EL MUNICIPIO DE TECAMACHALCO, PUE. ELABORACIÓN : GRUPO DE INGENIERÍA SÍSMICA, UNAM, 2011.

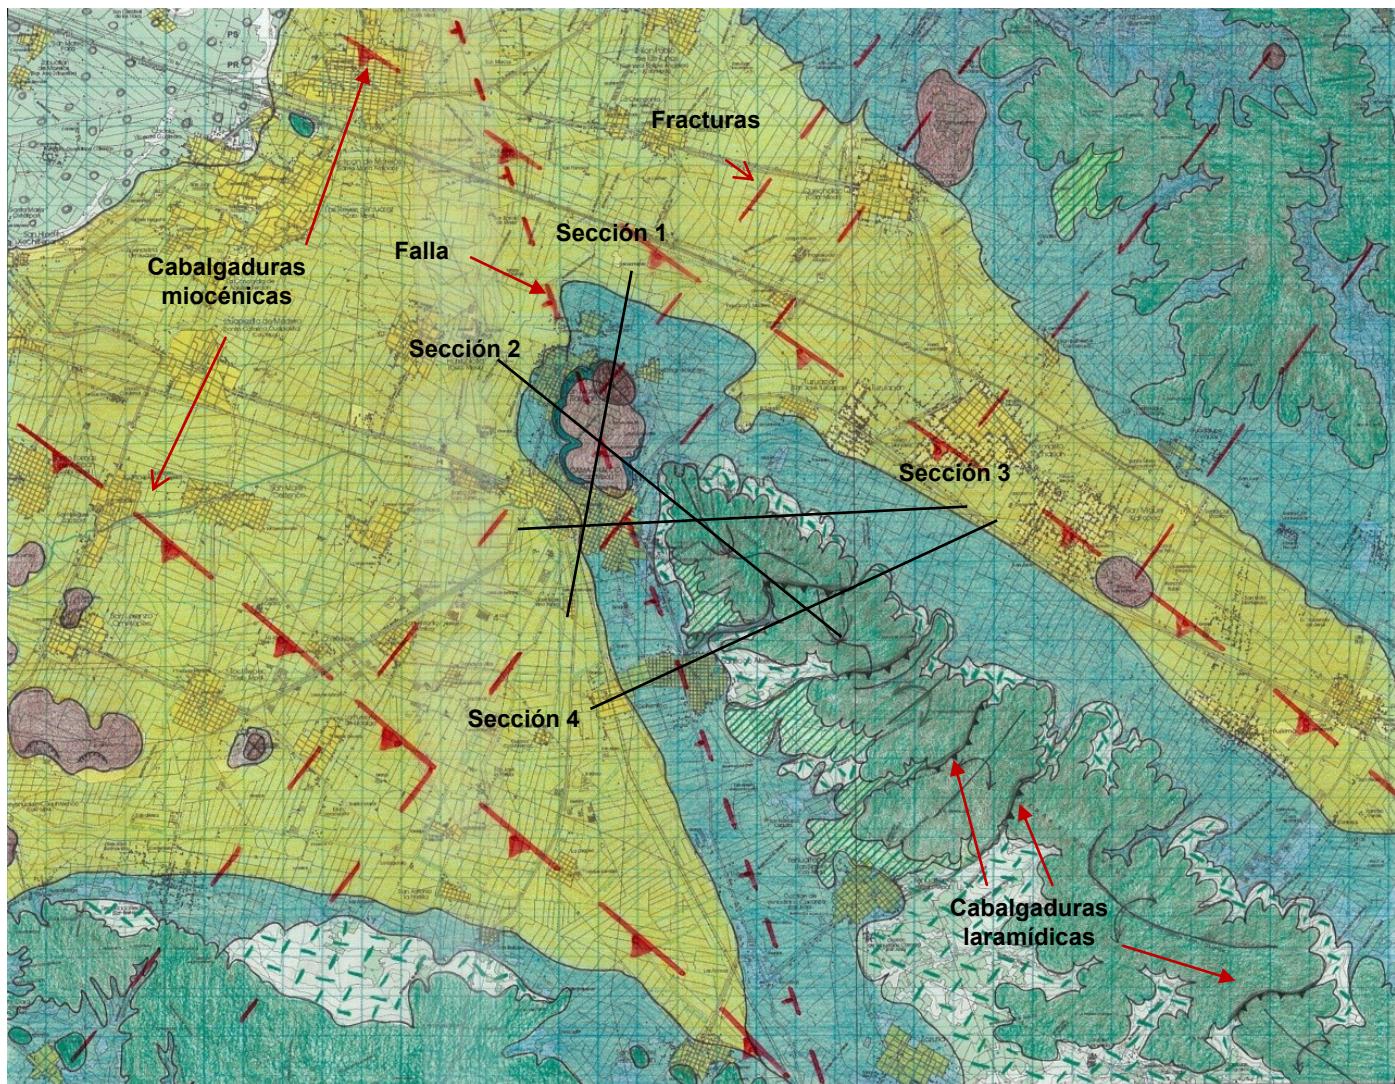
### FALLAS Y FRACTURAS DEL MUNICIPIO DE TECAMACHALCO, PUEBLA

ILUSTRACIÓN DE FALLAS Y FRACTURAS DEL MUNICIPIO DE TECAMACHALCO, PUE, DONDE SE MUESTRA LA RED FLUVIAL (LÍNEAS AZULES), ZONAS URBANAS (DE COLOR AMARILLO) Y LAS ESTRUCTURAS GEOLÓGICAS MÁS RELEVANTES (DE COLOR CAFÉ). SE HAN RESALTADO LAS ESTRUCTURAS GEOLÓGICAS MÁS RELEVANTES DE EL MONUMENTO: PLIEGUES (LÍNEAS DE COLOR VERDE) Y CABALGADURAS (LÍNEAS DE COLOR ROJO); ASÍ COMO DOS ALINEAMIENTOS MÁS REGIONALES QUE SE MUESTRAN EN LÍNEAS DE COLOR ROJO DISCONTINUA. ELABORACIÓN: GRUPO DE INGENIERÍA SÍSMICA UNAM.

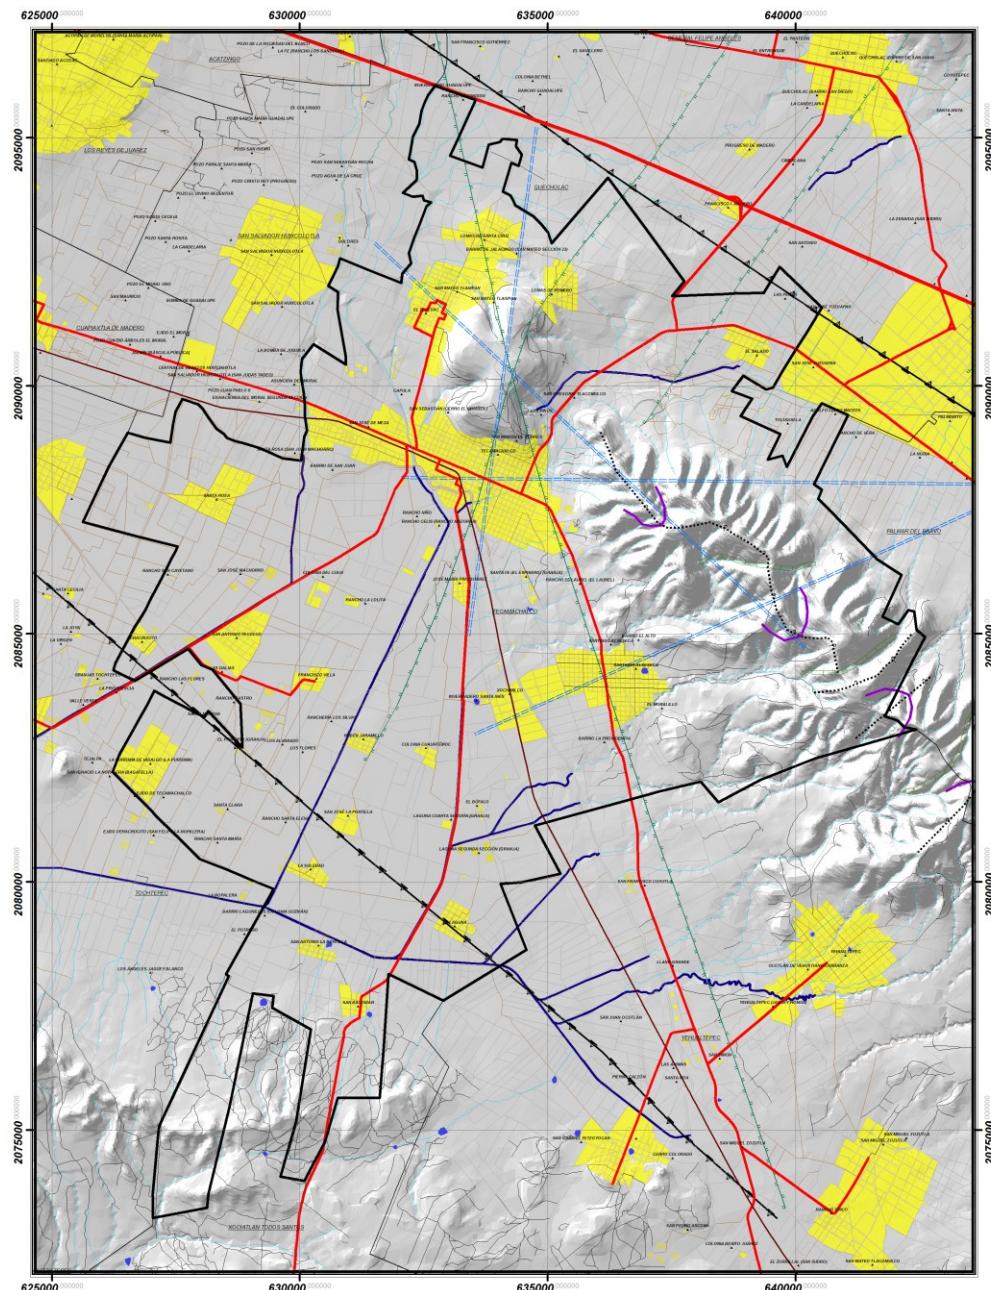
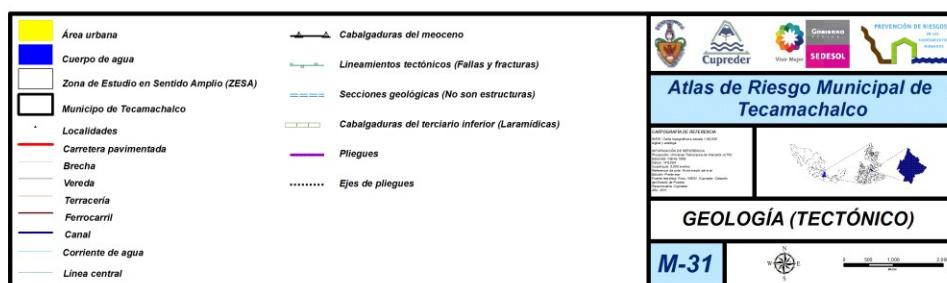
## ILUSTRACIÓN: GEOLOGÍA (TECTÓNICO)

MUESTRA LOS PROCESOS TECTÓNICOS QUE EXPLICAN PLIEGUES, CABALGAMIENTOS Y ALINEAMIENTOS QUE PUEDEN DAR ORIGEN A FALLAS Y FRACTURAS. FUENTE: ELABORACIÓN DE CUPREDER CON INFORMACIÓN DEL GRUPO DE INGENIERÍA SÍSMICA UNAM. 2011.

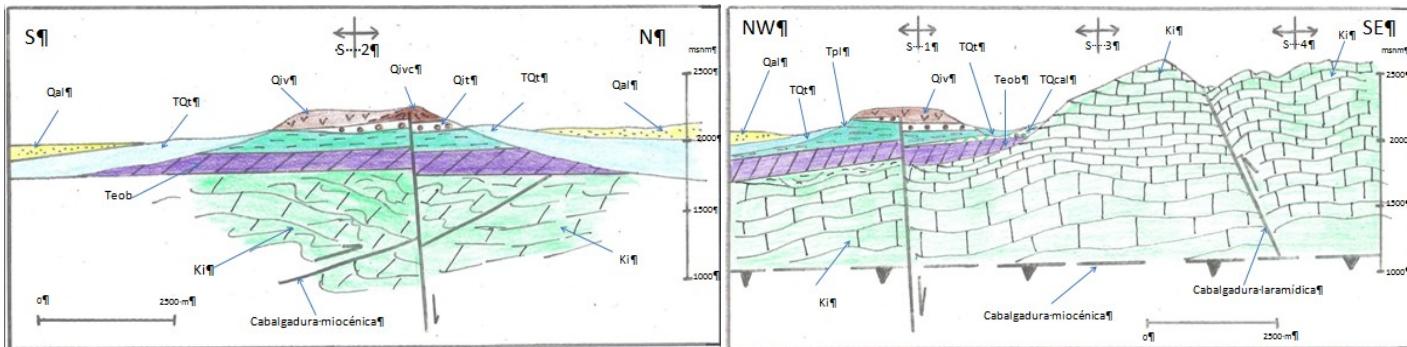
### PERFILES DE FALLAS Y FRACTURAS

SECCIÓN 1 Y 2, PERFIL NNORTE-SUR Y NOROESTE-SURESTE EN EL MAPA DE FALLAS Y FRACTURAS. INSTITUTO DE INGENIERÍA UNAM.

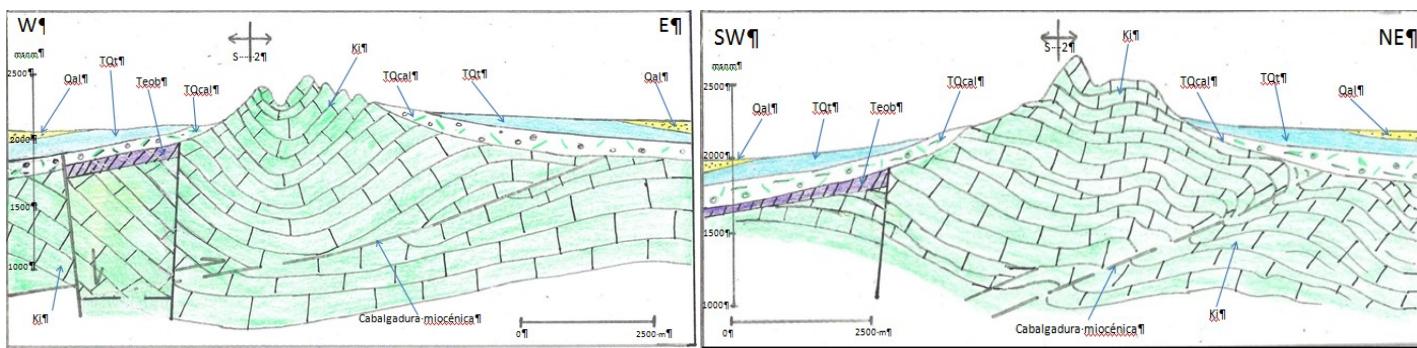
SECCIÓN 3 Y 4, PERFILES OESTE-ESTE EN EL MAPA DE FALLAS Y FRACTURAS. INSTITUTO DE INGENIERÍA UNAM.

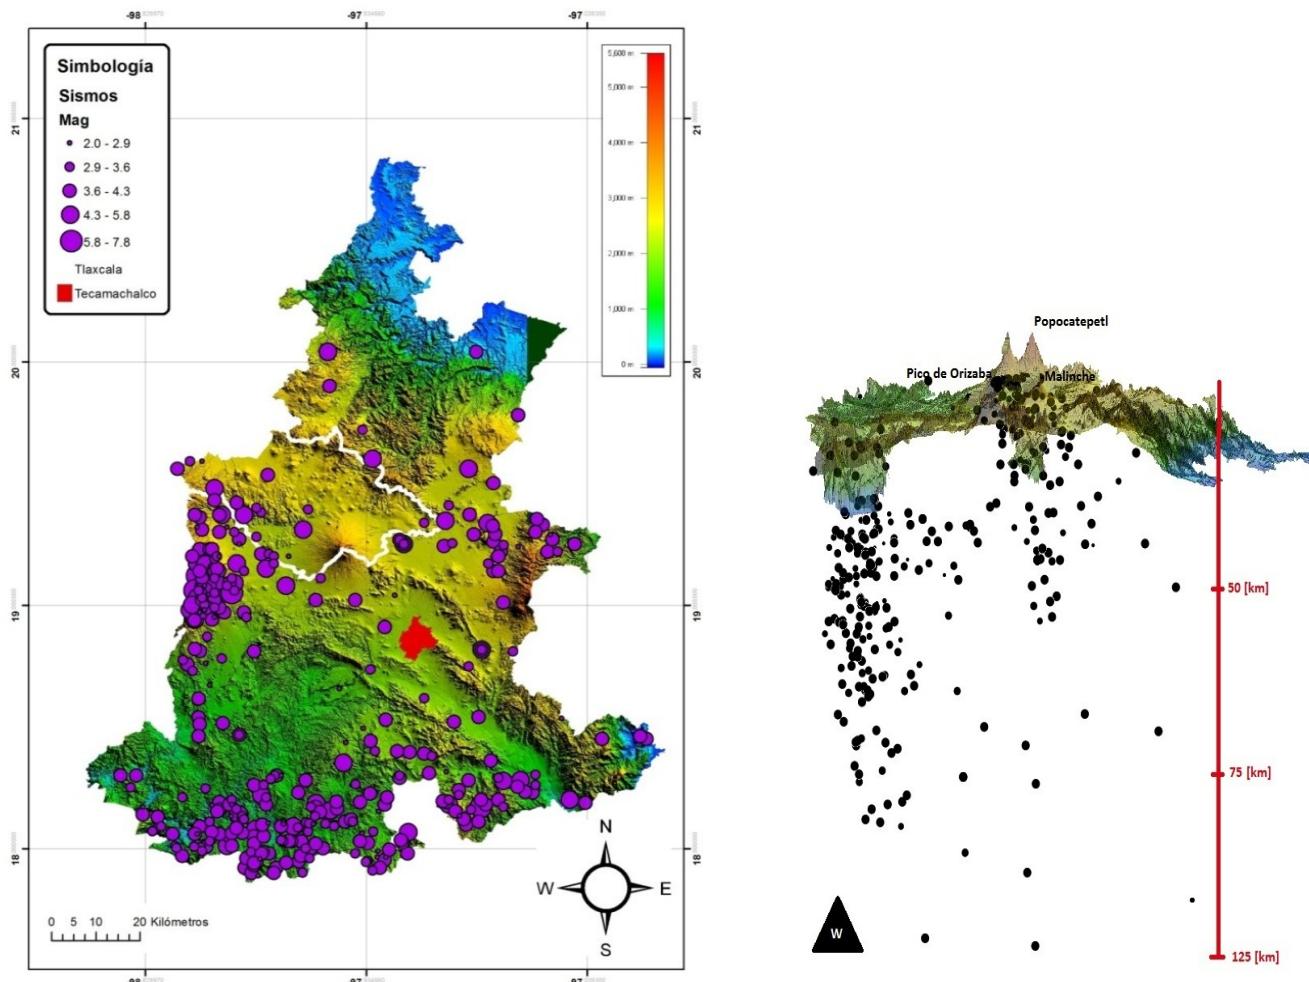
## REGIONALIZACIÓN SÍSMICA PARA EL MUNICIPIO DE TECAMACHALCO

IZQUIERDA, SISMICIDAD EN EL ESTADO DE PUEBLA. SE MUESTRAN CON CÍRCULOS MORADOS DE DIFERENTES TAMAÑOS LA SISMICIDAD, Y CON DIFERENTES COLORES QUE VAN DESDE AZUL OSCURO A ROJO LA ALTIMETRÍA. DE COLOR ROJO SE MUESTRA EL MUNICIPIO DE TECAMACHALCO, PUE. PARTE DERECHA, PERFIL NORTE-SUR DE LA SISMICIDAD EN EL ESTADO DE PUEBLA. SE MUESTRAN CON CÍRCULOS MORADOS DE DIFERENTES TAMAÑOS LA SISMICIDAD, Y CON DIFERENTES COLORES QUE VAN DESDE AZUL OSCURO A ROJO LA ALTIMETRÍA. ELABORACIÓN: GRUPO DE INGENIERÍA SÍSMICA UNAM.

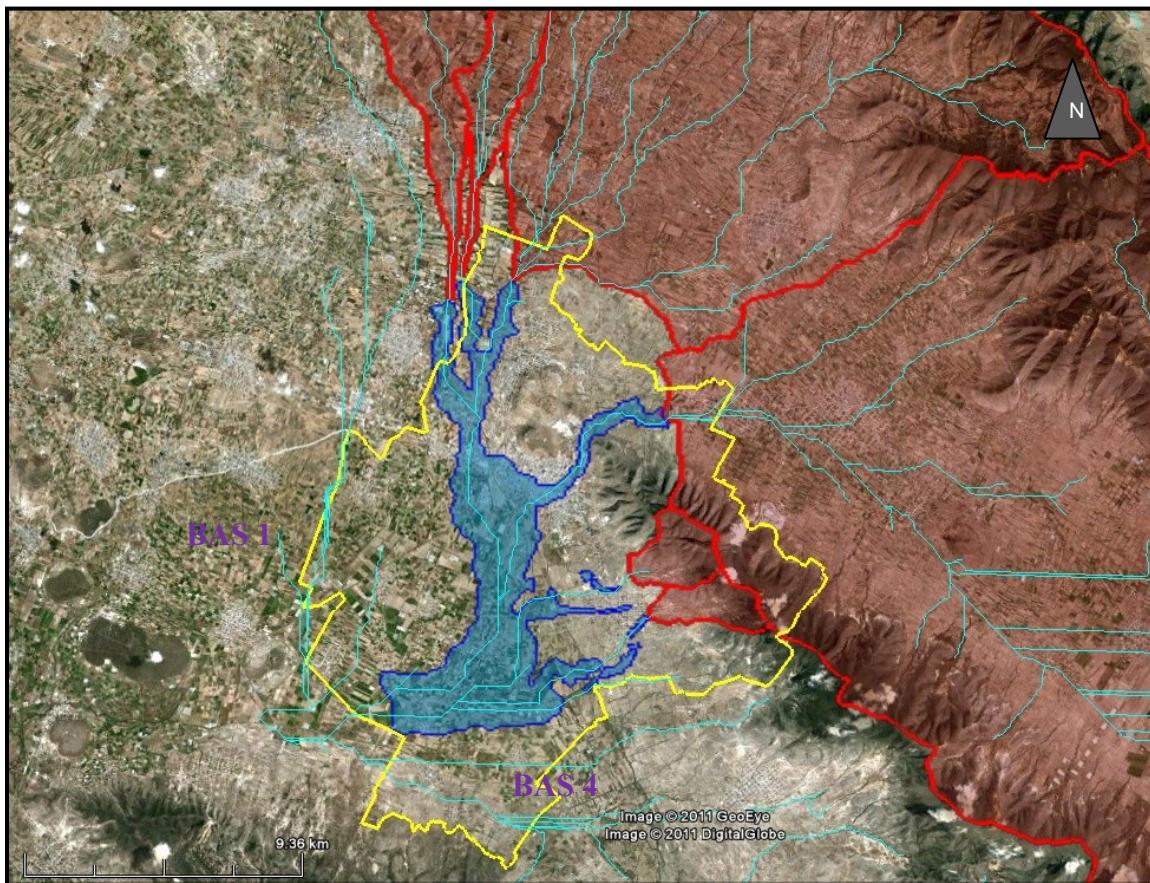
**IMAGEN DE ÁREAS DE INUNDACIÓN PARA PERIODOS HISTÓRICOS, PARA DETERMINAR POTENCIAL EFECTO DE SITIO.  
TECAMACHALCO, PUEBLA**

ÁREAS DE INUNDACIÓN PARA PERIODOS HISTÓRICOS (ZONA AZUL MARINO), RED DE DRENAGE (AZUL CIELO), LÍMITE MUNICIPAL (AMARILLO), CUENCA ESTUDIADA (ZONAS ROJAS). ELABORÓ: GRUPO DE INGENIERÍA SISMICA UNAM, CON UNA IMAGEN DE GOOGLE. 2011.

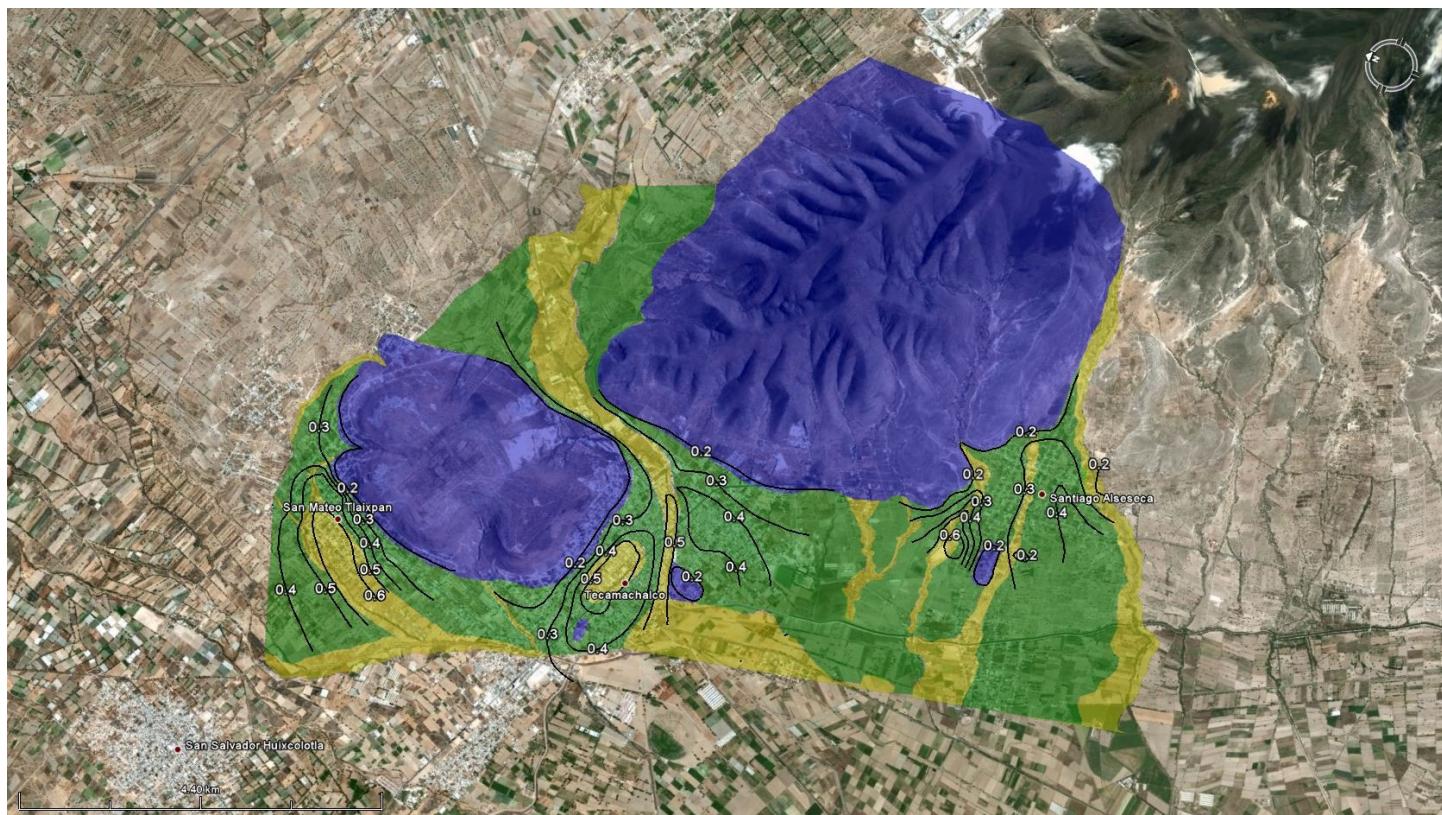
#### MICROZONIFICACIÓN SÍSMICA Y DE ISOPERIODOS PARA LAS TRES ZONAS URBANAS DEL MUNICIPIO DE TECAMACHALCO, PUEBLA

LA ZONA FIRME O SIN EFECTOS DE SITIO SE MUESTRA CON UN COLOR MORADO, LA ZONA INTERMEDIA O CON EFECTOS DE SITO ENTRE 0.2 Y 04 SEG SE MUESTRA CON UN COLOR VERDE Y LA ZONA BAJA CON EFECTOS DE SITIO MAYORES A LOS 0.5 SEG DE COLOR AMARILLO. TAMBIÉN SE HA TRAZADO LAS CURVAS DE IGUAL PERÍODO CON LÍNEAS DELGADAS OSCURAS EN LOS SITIOS DONDE SE TENÍAN DATOS. ELABORÓ: GRUPO DE INGENIERÍA SÍSMICA UNAM, SOBRE UNA IMAGEN DE GOOGLE. 2011.

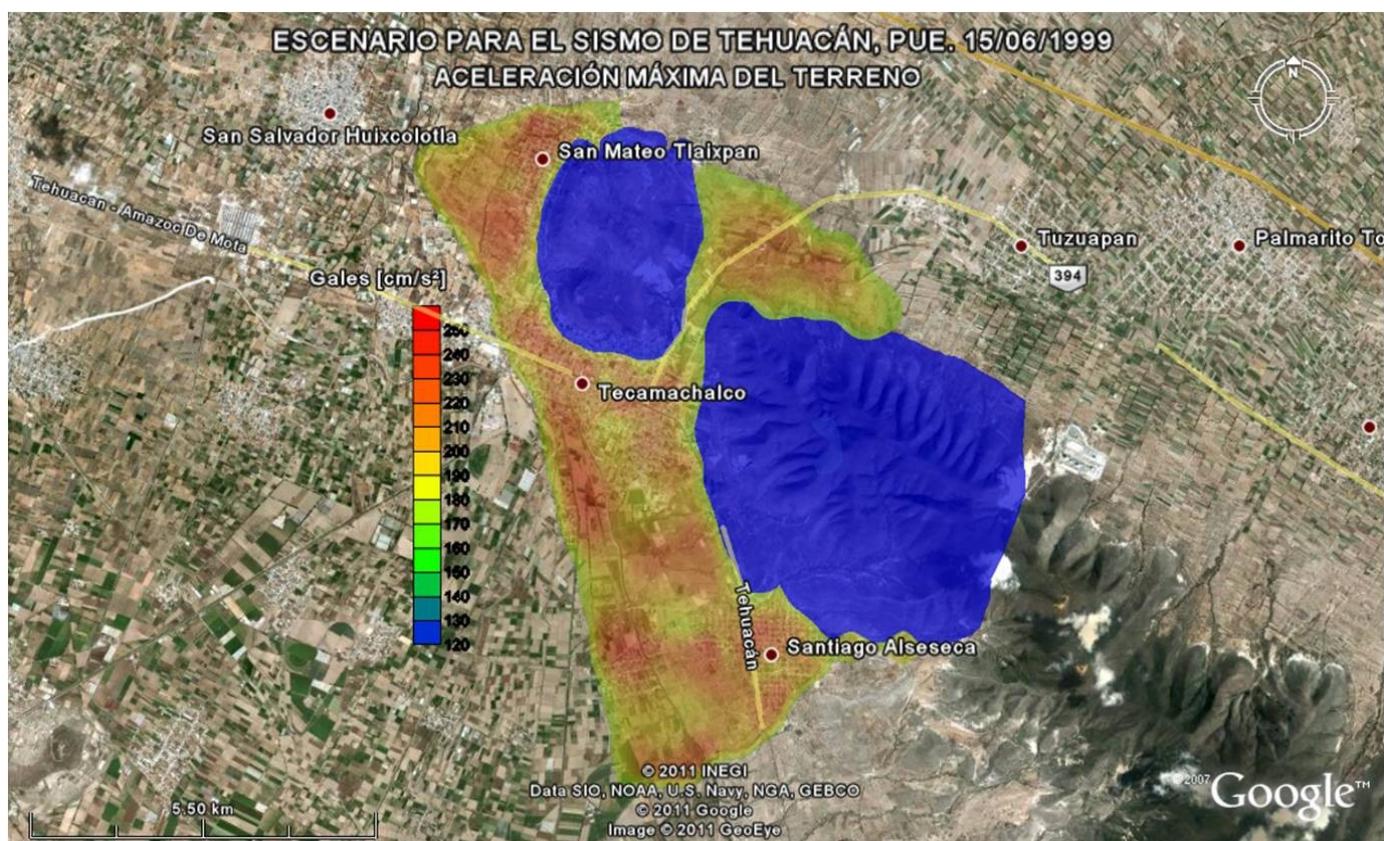
#### ACELERACIONES MÁXIMAS DEL TERRENO, ESTIMADAS PARA EL SISMO DEL 15 DE JUNIO DE 1999 (MW7.0), TECAMACHALCO, PUEBLA

CONSIDERANDO QUE EL EPICENTRO SE LOCALIZA A 60 KILÓMETROS DE PROFUNDIDAD DEL MUNICIPIO. ELABORACIÓN: GRUPO DE INGENIERÍA SÍSMICA, UNAM, SOBRE UNA IMAGEN DE GOOGLE. 2011.

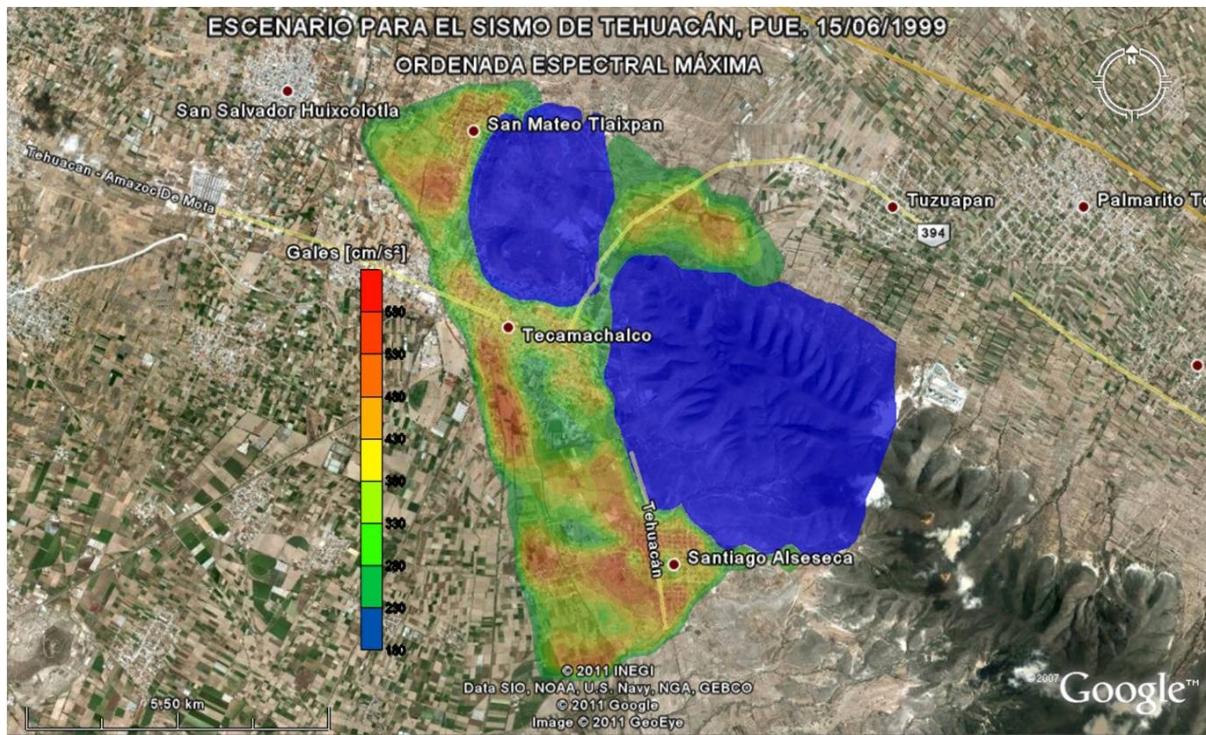
**ORDENADA MÁXIMA DEL ESPECTRO LINEAL DE ACCELERACIONES, ESTIMADAS PARA EL SISMO DEL 15 DE JUNIO DE 1999 (Mw7.0)  
TECAMACHALCO, PUEBLA**

CONSIDERANDO QUE EL HIPOCENTRO SE LOCALIZA A 60 KILÓMETROS DE PROFUNDIDAD DEL MUNICIPIO. ELABORACIÓN: GRUPO DE INGENIERÍA SÍSMICA, UNAM, SOBRE UNA IMAGEN DE GOOGLE. 2011.

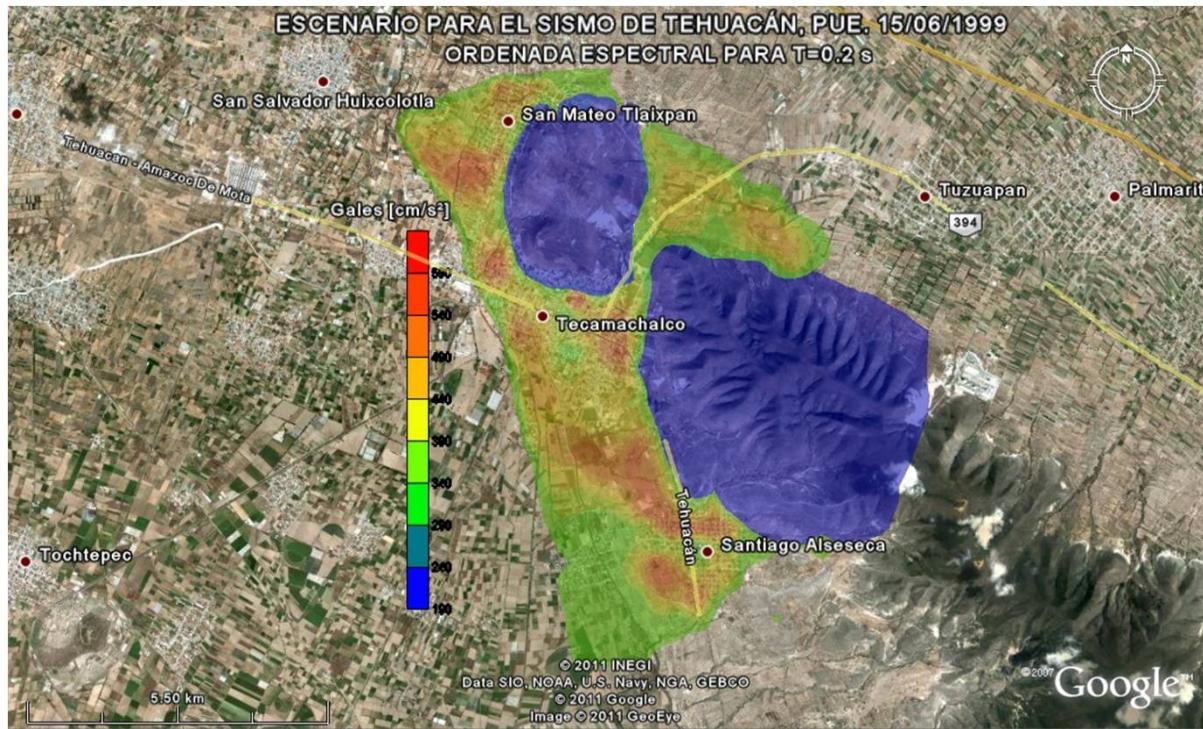
**ORDENADA ESPECTRAL ASOCIADA AL PERÍODO ESTRUCTURAL DE  $T=0.2$  SEG, ESTIMADAS PARA EL SISMO DEL 15 DE JUNIO DE 1999 (Mw7.0) TECAMACHALCO, PUEBLA**

CONSIDERANDO QUE EL HIPOCENTRO SE LOCALIZA A 60 KILÓMETROS DE PROFUNDIDAD DEL MUNICIPIO. ELABORACIÓN: GRUPO DE INGENIERÍA SÍSMICA UNAM, SOBRE UNA IMAGEN DE GOOGLE. 2011.

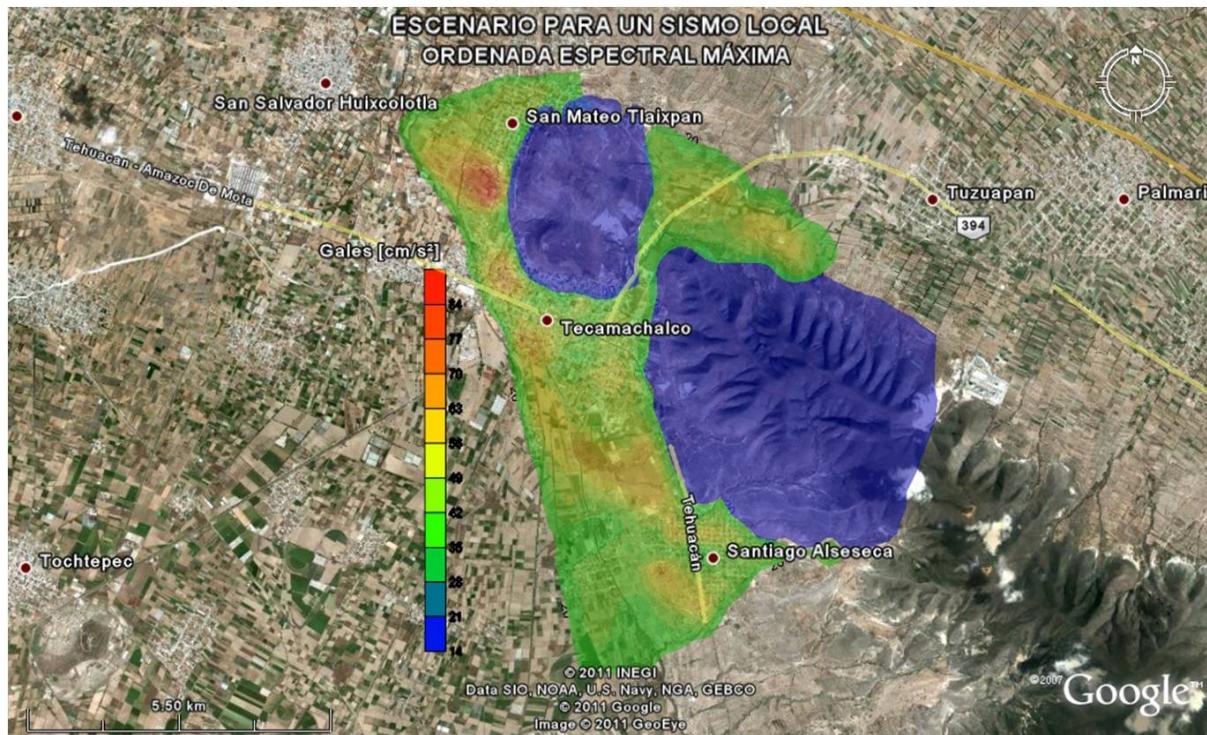
**ORDENADA MÁXIMA DEL ESPECTRO LINEAL DE ACCELERACIONES, ESTIMADAS PARA EL SISMO DEL 6 DE ABRIL DE 1959 (MB 4.7)  
TECAMACHALCO, PUEBLA**

CONSIDERANDO QUE EL EPICENTRO SE LOCALIZA A 20 KILOMÉTROS DE DISTANCIA DEL MUNICIPIO. ELABORACIÓN: GRUPO DE INGENIERÍA SÍSMICA UNAM, SOBRE UNA IMAGEN DE GOOGLE. 2011.

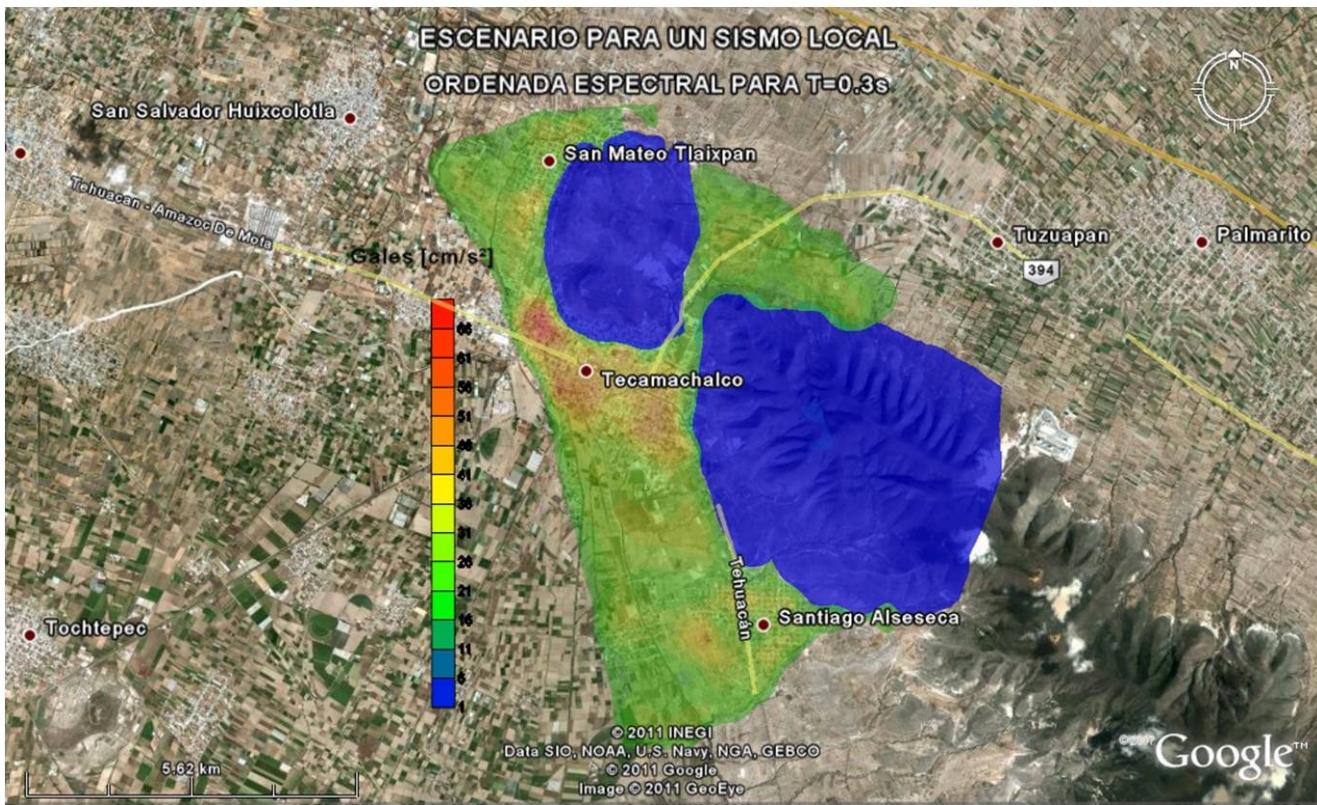
**ORDENADA ESPECTRAL ASOCIADA AL PERIODO ESTRUCTURAL DE T=0.3 SEG., ESTIMADAS PARA EL SISMO DEL 6 DE ABRIL DE  
1959 (MB 4.7) TECAMACHALCO, PUEBLA**

CONSIDERANDO QUE EL EPICENTRO SE LOCALIZA A 20 KILÓMETROS DE DISTANCIA DEL MUNICIPIO. . ELABORACIÓN:GRUPO DE INGENIERÍA SÍSMICA UNAM, SOBRE UNA IMAGEN DE GOOGLE. 2011.

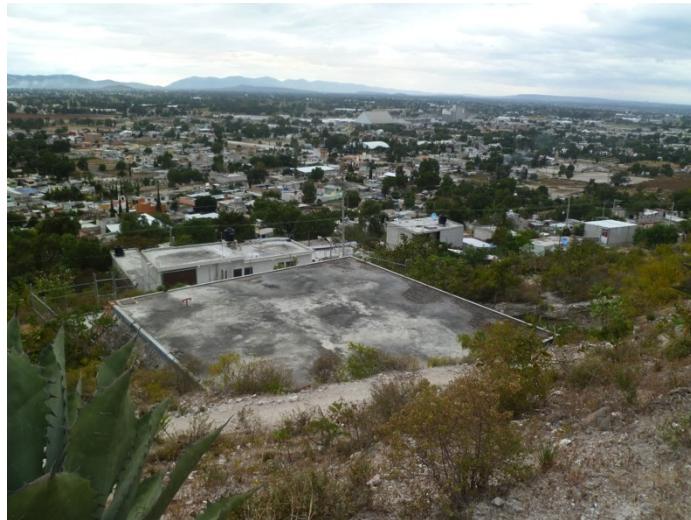
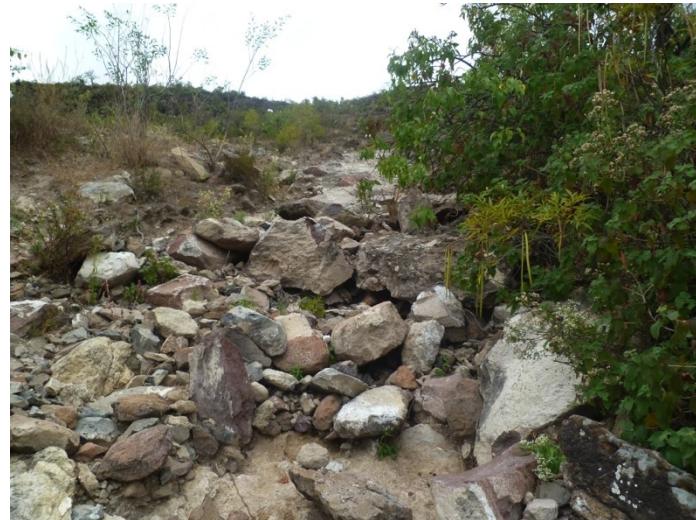
PIEDRAS SUELTAZ QUE IMPlican AMENAZA DE DERRUMBES SOBRE INMUEBLES E INSTALACIONES, TALES COMO EL TANQUE DE AGUA QUE SE APRECIA A LA IZQUIERDA. FOTOS: CUPREDER

La combinación de la amenaza física ya descrita en los términos anteriores, y la percepción consignada de experiencias de los cuerpos de rescate, autoridades y habitantes entrevistados, permitió puntualizar zonas en las que el riesgo se multiplica; el potencial de la amenaza crece en función de la vulnerabilidad que implica la situación de infraestructura estratégica para el abasto de agua potable y para la conducción de aguas pluviales.

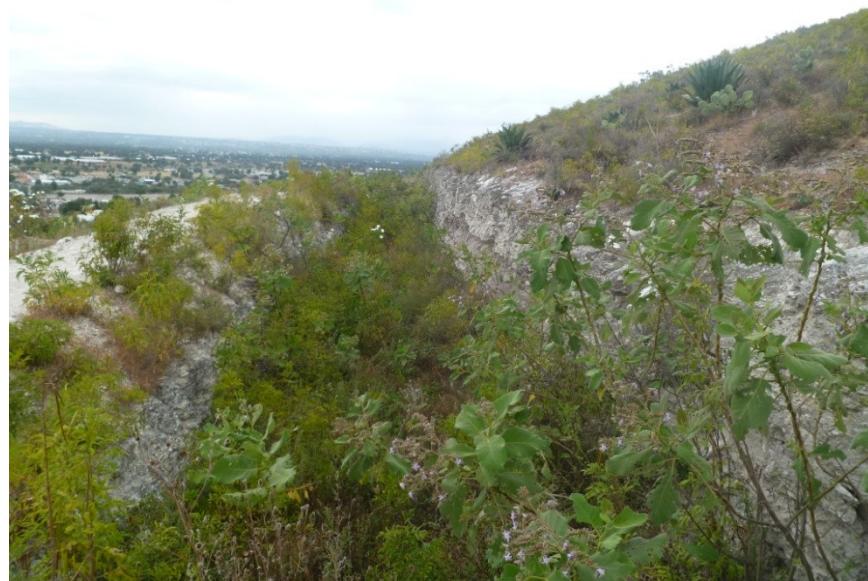
ASPECTO DE UN TRAMO DEL DREN DERIVADOR, CERCA DE TLAIXPAN. FOTO: CUPREDER.

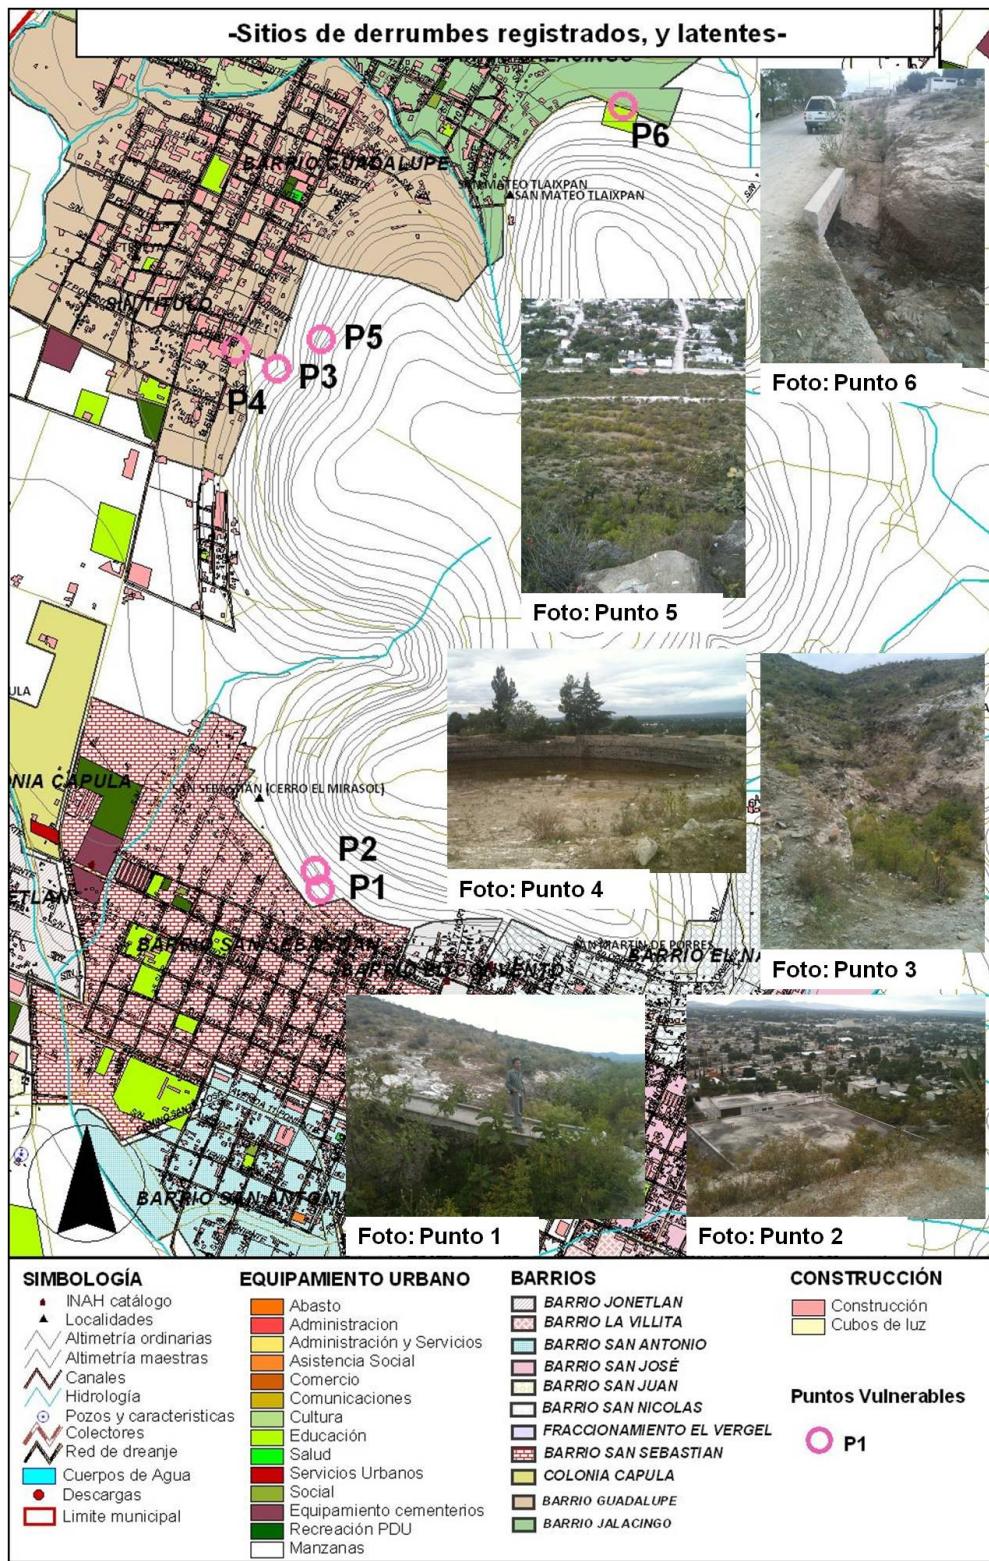
PUNTOS DETECTADOS DE REITERADOS DESPRENDIMIENTOS DE ROCAS E INFRAESTRUCTURA VULNERABLE. PUNTO 1: PASO PEATONAL O PUENTE PRECARIO SOBRE EL DREN DERIVADOR, BARRIO DE SAN SEBASTIÁN. PUNTO 2: TANQUE DE AGUA EN EL BARRIO DE SAN SEBASTIÁN. PUNTOS 3 Y 4: PEQUEÑA BARRANCA VISTA DESDE ABAJO CUYO CURSO SE DIRIGE HACIA SAN MATEO TLAIXPAN. PUNTO 5: PERSPECTIVA DESDE EL CRISTO DE LA PENDIENTE DEL CERRO TECHACHALES SOBRE ASENTAMIENTOS DE POBLACIÓN Y LA AMENAZA DE ROCAS SUELTA. PUNTO 6: CANAL DE CONDUCCIÓN EN TLAIXPAN. ELABORACIÓN DE CUPREDER CON INFORMACIÓN DEL H. CUERPO DE BOMBEROS DE TECAMACHALCO. 2011.

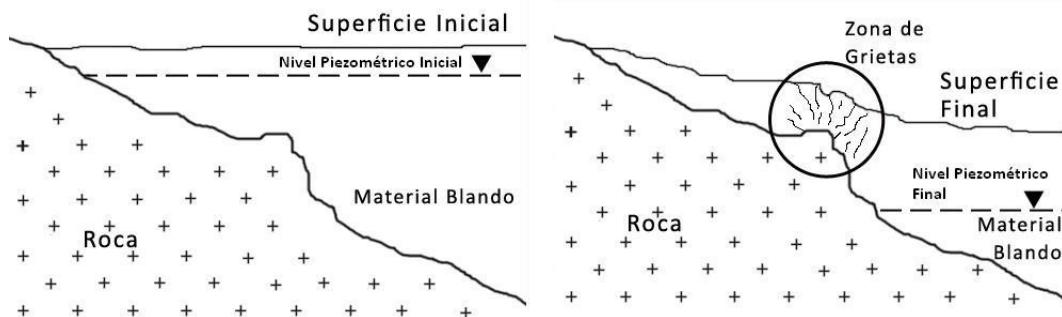
**GRIETAS GENERADAS POR TRANSICIÓN BRUSCA**

En la cabecera del municipio de Tecamachalco no se prevén hundimientos y subsidencia debidos a procesos naturales, ya que en las sierras se observan rocas competentes, y a excepción del cerro Techachales, se encuentran libres asentamientos humanos; por otro lado, en las planicies y porciones con pendientes bajas se encuentran unidades aluviales o depósitos de talud con materiales que no presentan tendencias a hundimientos al estar libres de arcillas plásticas compresibles, y aunque pueden existir a profundidad rocas calcáreas susceptibles de presentar carsticidad que den origen a hundimientos en la superficie, no se tienen datos acerca de la profundidad de dichas rocas debajo de las poblaciones en Tecamachalco.

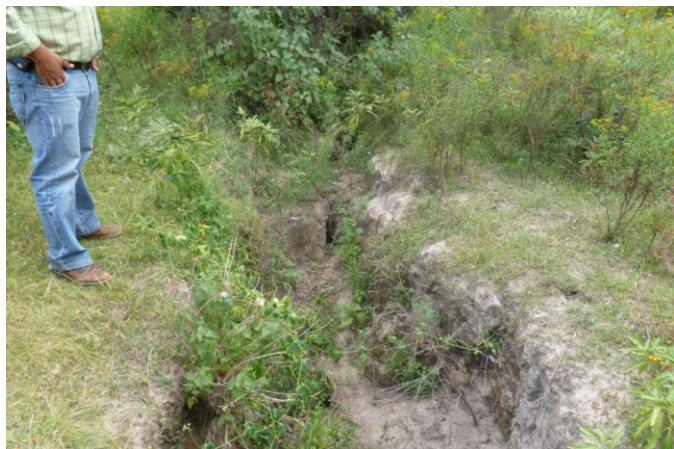
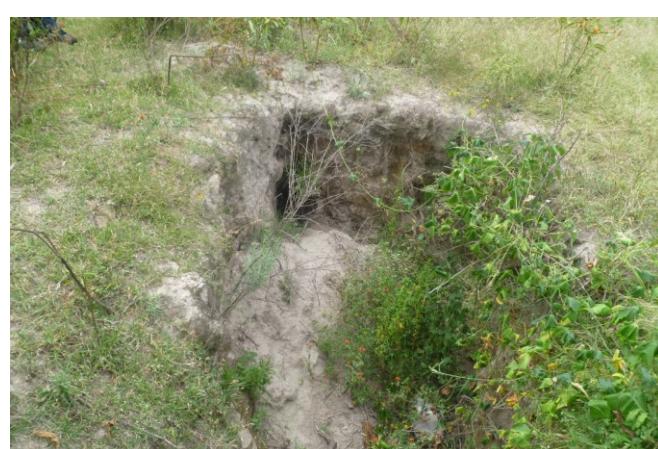
En las inmediaciones de la comunidad de Xochimilco fue reportado un agrietamiento o asentamiento, cuyas características parecen corresponder a un proceso derivado de la sobre-explotación del manto acuífero. El proceso, según testimonios de la comunidad, inició hace unos 25 o 30 años; la inspección en campo indica que puede prolongarse. Por su localización de lejanía con relación a los asentamientos humanos, el nivel de amenaza es bajo, si consideramos sólo el asentamiento en sí. Tomando en cuenta su significado de largo plazo, es un indicador del muy probable nivel de sobreexplotación del manto acuífero; las características de este proceso han sido descritas en el apartado correspondiente, y en esa dirección deberán dirigirse los esfuerzos preventivos. La línea del agrietamiento es representada en un mapa contenido en el SIG.

AGRIETAMIENTO EN LAS INMEDIACIONES DE LA LOCALIDAD DE XOCHIMILCO, TECAMACHALCO. FOTO: CUPREDER.
