# Atlas de Riesgos del municipio de Tecamachalco, Puebla, 2011

Entrega final

Centro Universitario para la Prevención de Desastres Regionales  
Benemérita Universidad Autónoma de Puebla  
Calle 4 Sur 303 Altos, Centro Histórico, CP 72000, Puebla, Pue.  
aureliooff@hotmail.com, aurelio.fernandez@correo.buap.mx

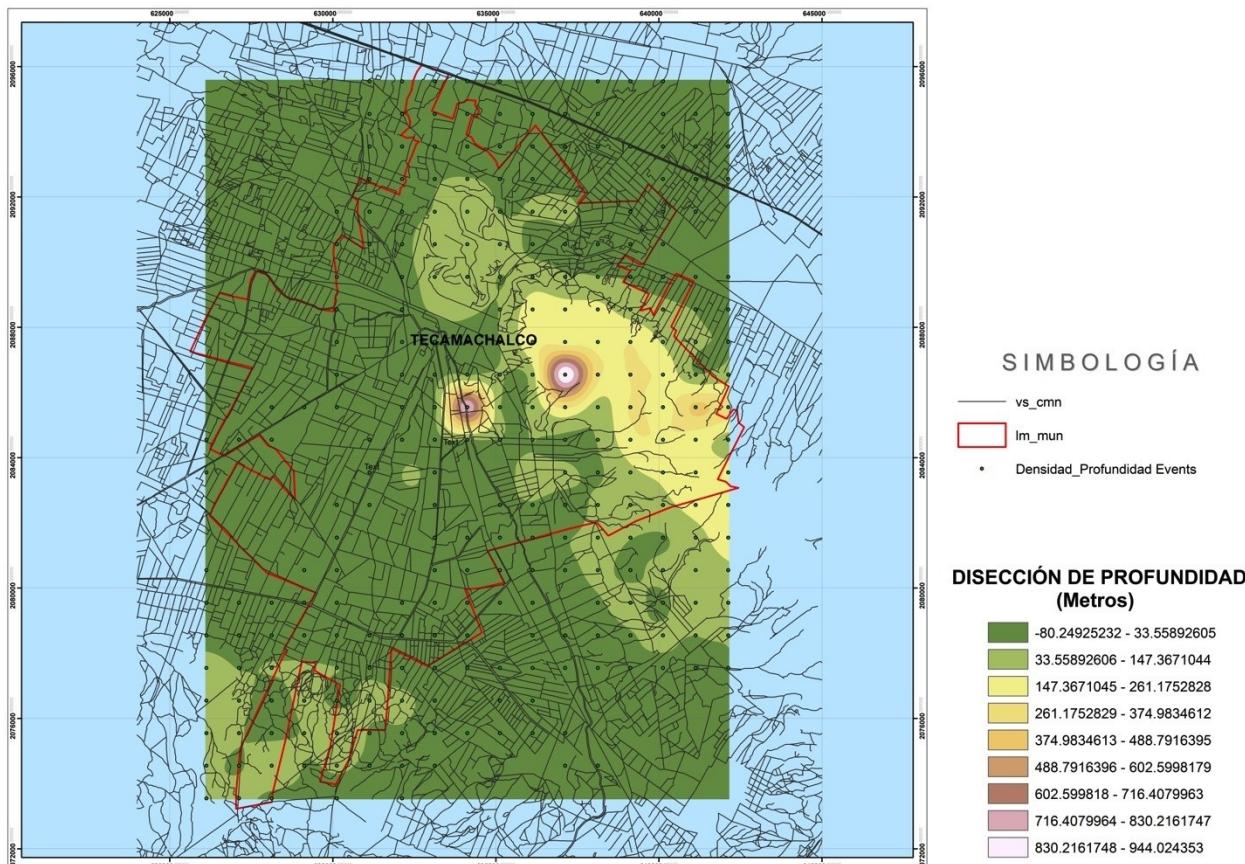
### ILUSTRACIÓN: DISECCIÓN DE PROFUNDIDAD

Respecto a la profundidad máxima de disección, es de 0 m hasta 994 m, como se puede apreciar en el mapa en las partes alta está la mayor disección de profundidad localizadas en el cerro Techachales, El Monumento y va disminuyendo conforme va hacia la parte baja del municipio, los depósitos de talud inician en donde el desnivel por área es mayor que 33 m (ilustración de disección de profundidad, en la imagen siguiente).

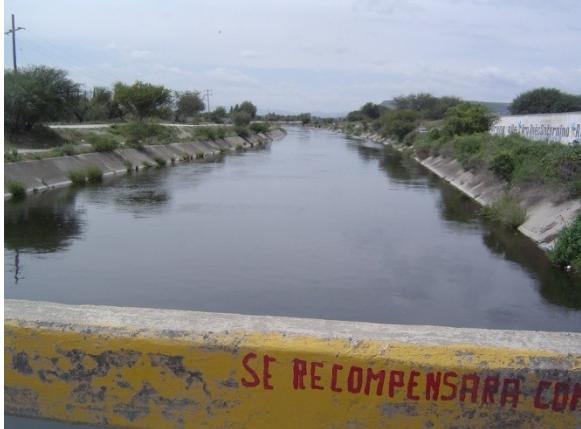
FOTOGRAFÍA DEL CANAL DONDE LLEGAN LOS ESCURRIMIENTOS PLUVIALES

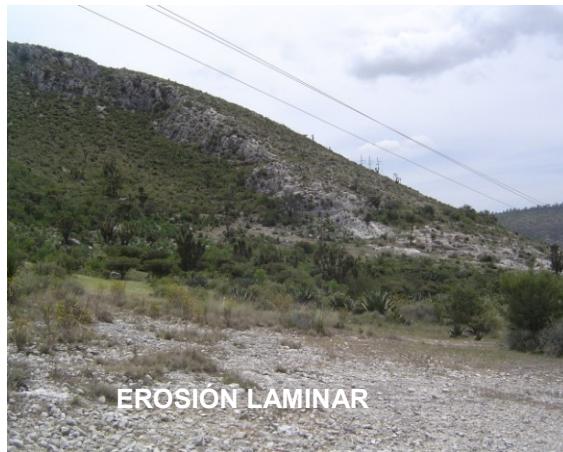
EVIDENCIAS DE EROSIÓN LAMINAR EN EL CERRO EL MONUMENTO.

**Inflexiones en los troncos de los árboles.** No se obtuvo ninguna medición porque estábamos ya más de la mitad de temporada de lluvias y para el estudio se requiere por lo menos una temporada de lluvias para estimar las evidencias métricas los volúmenes de sedimentos y solo se tienen las evidencias de las fotografías de la erosión laminar, fotos siguientes.

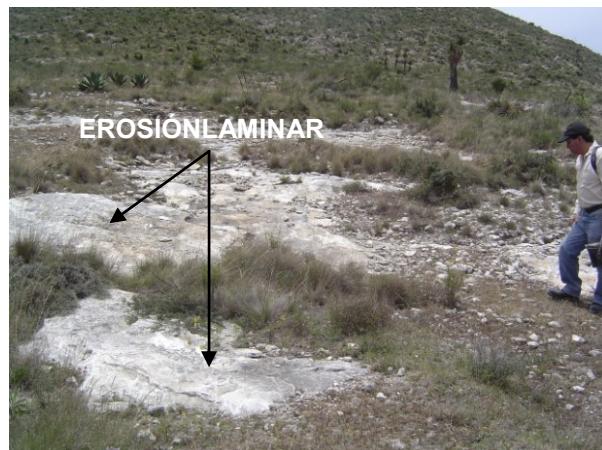
EROSIÓN LAMINAR EN EL CERRO EL MONUMENTO

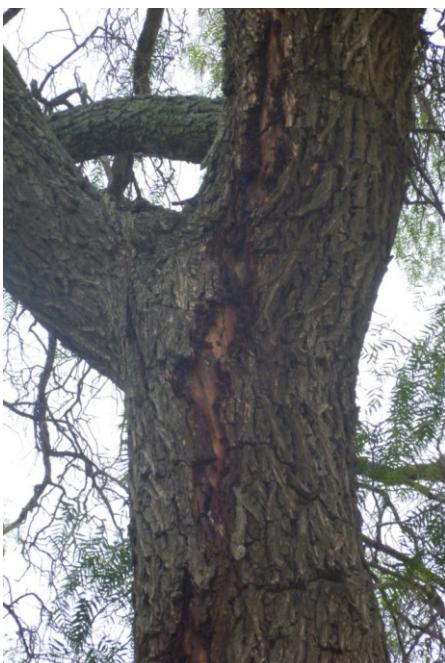
FOTOGRAFÍA DE UN ÁRBOL IMPACTADO POR UN RAYO EN LA INSPECTORÍA DE LA

SOLEDAD, MUNICIPIO DE TECAMACHALCO. CUPREDER

En San Antonio la Portilla reportan tres muertos en los últimos veinte años a causa de los rayos. Los habitantes de ese lugar manifestaron que han observado que los rayos caen sobre los árboles y matan también a los animales, un ejemplo se ilustra en la imagen 4 donde un rayo impactó en un árbol quemando parte de éste.

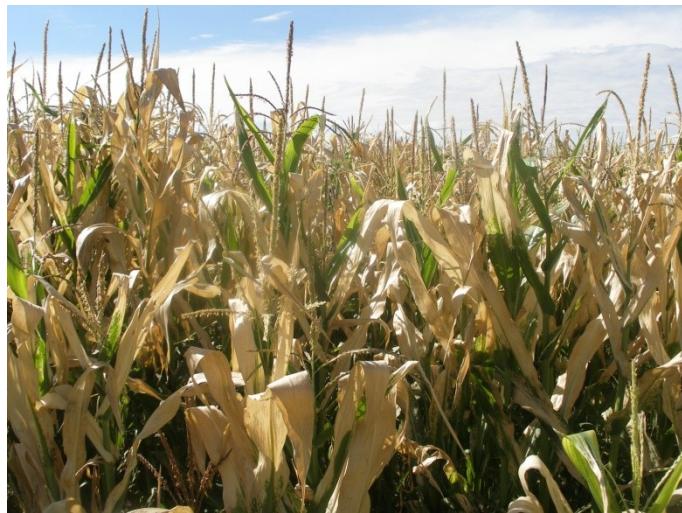
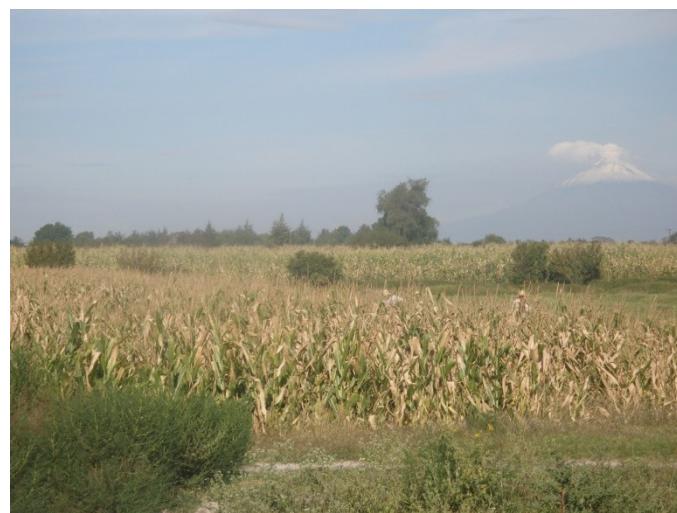
CULTIVOS DAÑADOS POR LA HELADA REGISTRADA EN SEPTIEMBRE DE 2011. FOTOS DE CUPREDER.

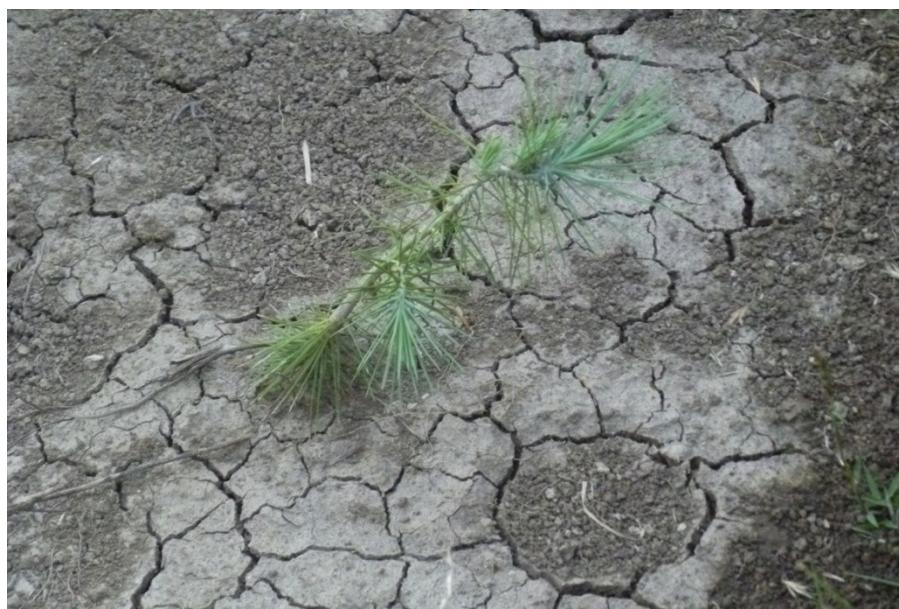
HUELLAS DE LA SEQUÍA EN TECAMACHALCO. FOTO: CUPREDER

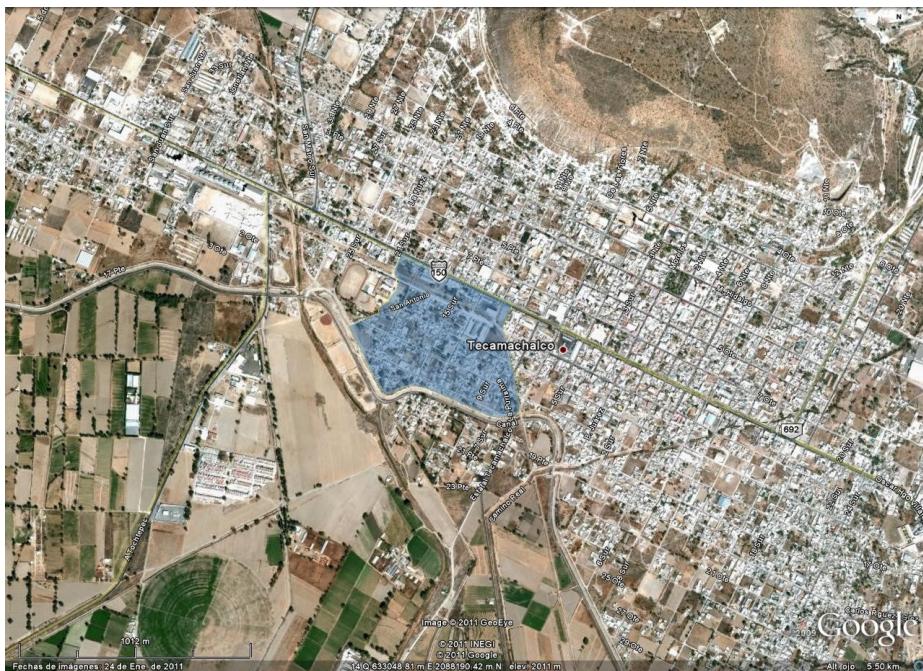
### POLÍGONO DE INUNDACIÓN “SAN ANTONIO”

ELABORACIÓN DE CUPREDER CON DATOS DE CAMPO Y DE GABINETE. 2011.

La ubicación de este polígono de inundación es en coordenadas UTM X= 632923, Y= 2088221, Z= 2012 msnm. De acuerdo con la clasificación hecha por el Cenapred es considerada por su origen como inundación pluvial y por su duración como lenta.

En la visita de campo de día 12 de agosto del presente año se pudo observar una zona susceptible a inundación debido a que tan sólo dos días antes se presentó una lluvia de ligera a moderada en el barrio de San Antonio. Los habitantes de este barrio, que se localiza en la parte sur de la cabecera municipal, entrevistados por nosotros reportaron que este fenómeno es recurrente en cada temporada de lluvias desde hace ya 23 años aproximadamente (figura siguiente).

3.- El adoquinamiento de las calles en el barrio de San Antonio provocó la impermeabilización del suelo; se observan tramos con distintos niveles provocando encharcamientos en la mayoría de las esquinas de este barrio, complicándose así el desagüe fluido hacia el canal principal.

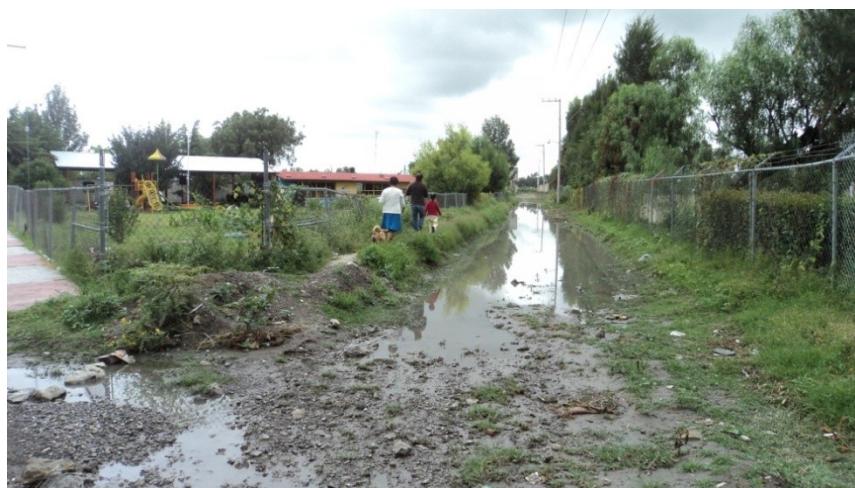
BARRIO DE SAN ANTONIO EN EL MES DE AGOSTO DE 2011. CUPREDER.

**Configuración espacial del polígono de inundación “San Antonio”**

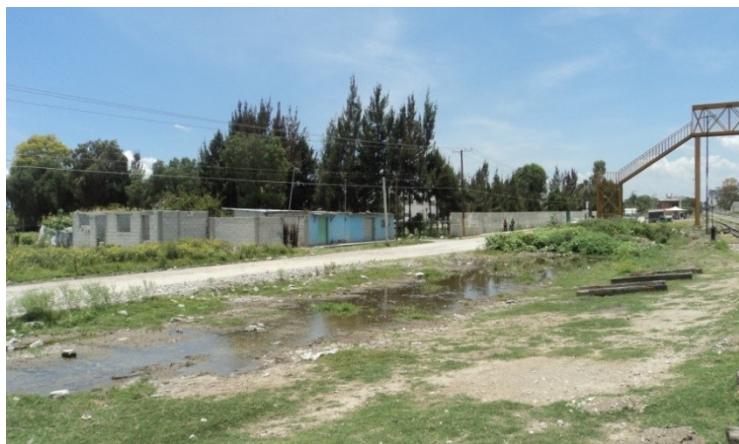
Para la instalación de esta infraestructura carretera y ferroviaria se requirió la generación de terraplenes, produciendo a su vez bordos alrededor del núcleo urbano (al nororiente y oriente del centro del barrio); dichos bordos obstruyen el flujo del agua de manera natural, provocando anegamientos.

LÍMITES DE LA VÍA FERROVIARIA EN EL BARRIO DE SAN ANTONIO EN TECAMACHALCO, 2011. FOTO: CUPREDER

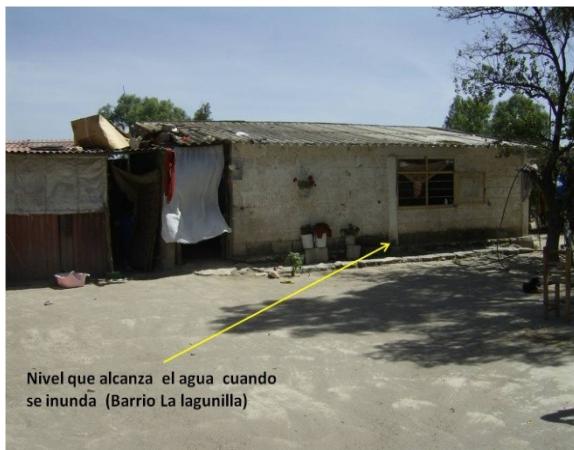
NIVEL QUE ALCANZA EL AGUA EN LAS VIVIENDAS

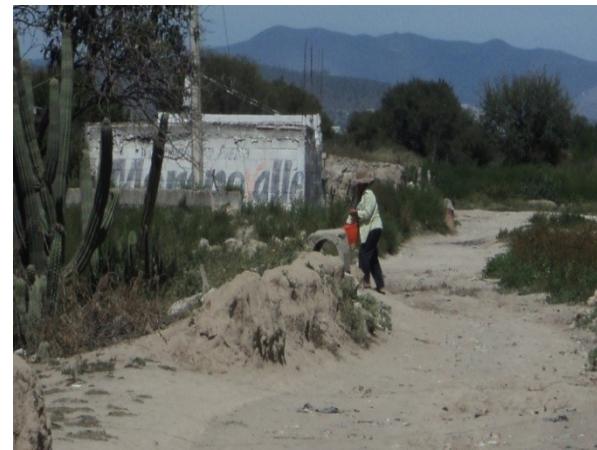
BORDOS EN CALLES DE TERRACERÍA DE LA LAGUNILLA. FOTOS: CUPREDER

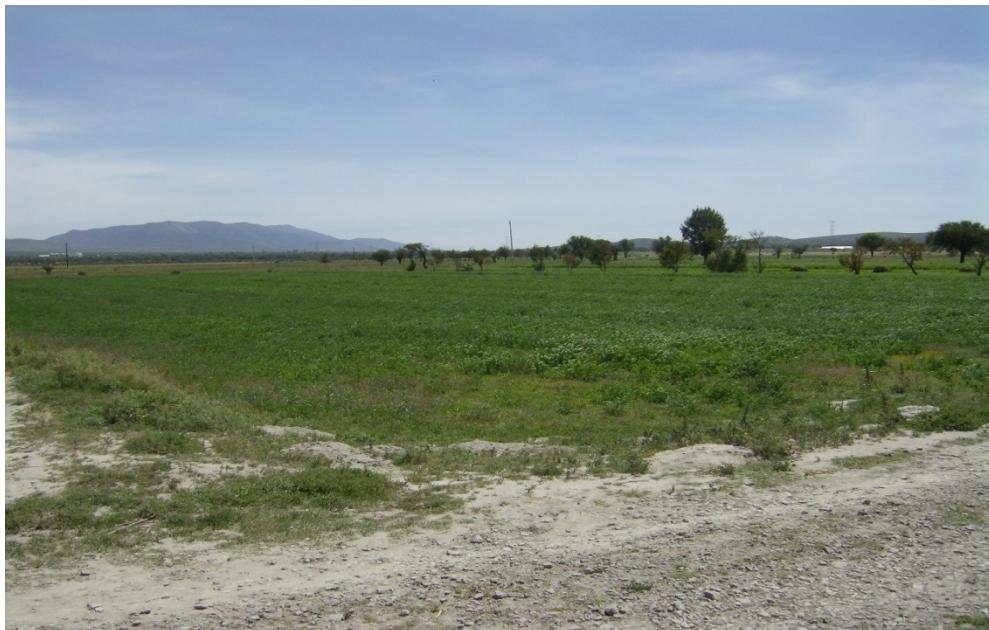
ZONA SUSCEPTIBLE A INUNDACIÓN, ÁREA CON VOCACIÓN AGRÍCOLA Y DE PASTOREO, LA LAGUNA. FOTO: CUPREDER

La incorporación de agua de lluvia en esta zona proviene del cerro o sierra del Tetzoyocan, toda el agua corriente de lluvia en esta área se concentra justo en el punto considerado por el PMDUST como de inundación; la pendiente del cerro oscila entre 15 y 20% alcanzando una velocidad aproximada de 1 a 2 m/s. No existen barrancas o drenes naturales

que conduzcan esta agua a un canal o río cerca de este sitio, por lo consiguiente el agua que escurre se dirige con dirección sur-norte hasta llegar al Canal del mismo nombre, Tetzoyocan, y que por sus condiciones actuales como los bordos laterales en ambos lados, funcionan como parte de la geometría de la sección del canal (otros lo llaman como el asolve del canal) que represa en este sitio todo el flujo proveniente del cerro de Tezoyocan y va generando la inundación.

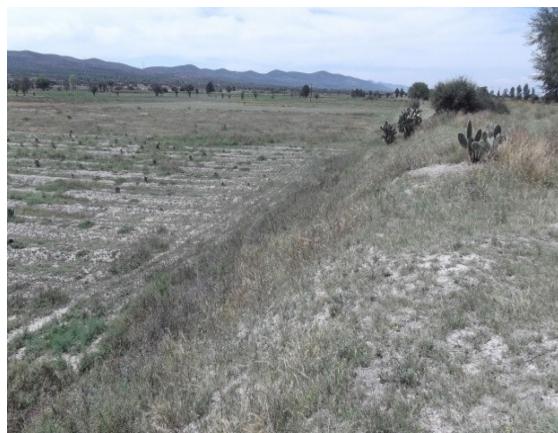
CANAL TETZOYOCAN Y CANAL DEL MUERTO. LA LAGUNA.

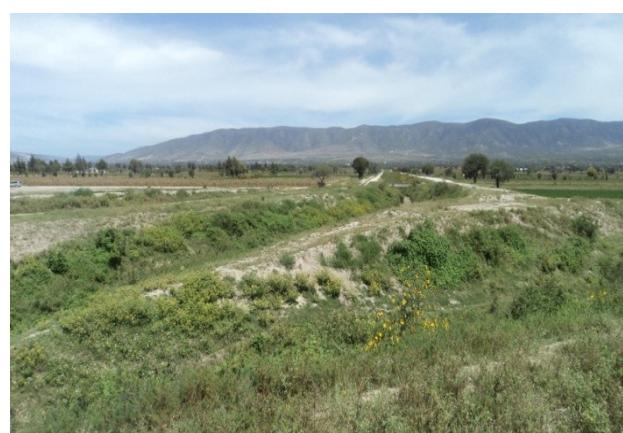
ÁREA DE PASTOREO Y BORDO. LA LAGUNA. FOTOS: CUPREDER

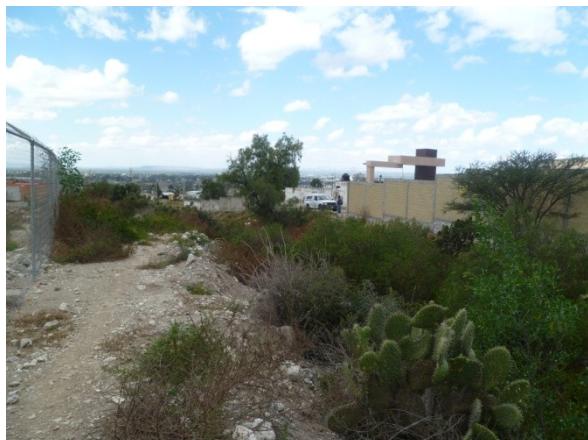
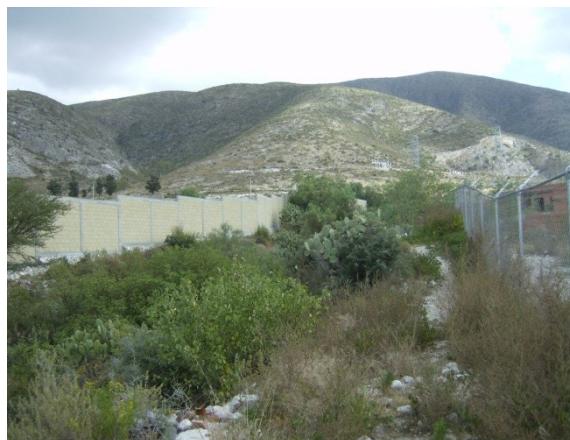
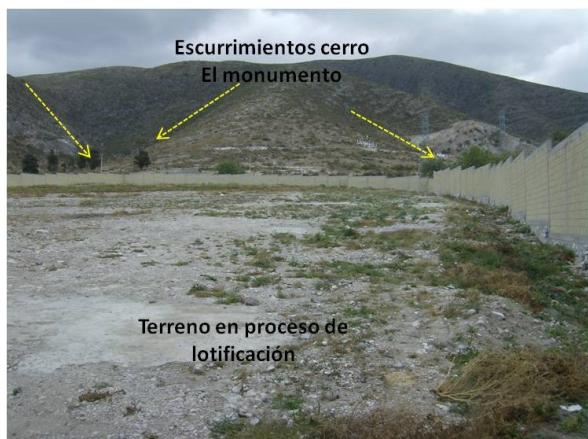
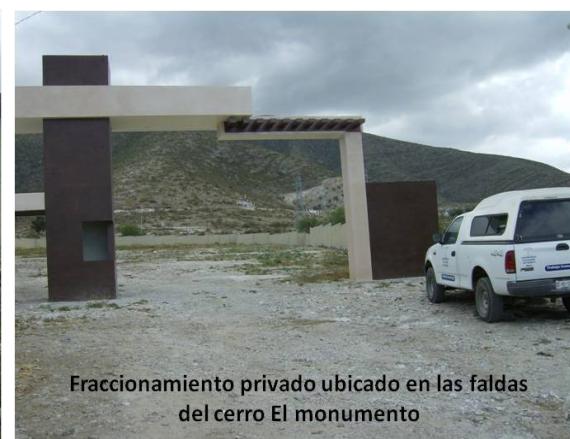
### **Punto 1.- Fraccionamiento La Villita (barrio La Villita)**

**Problemática:** Invasión de cauce por obras de viviendas particulares y relleno de la barranca por desechos de material de construcción.

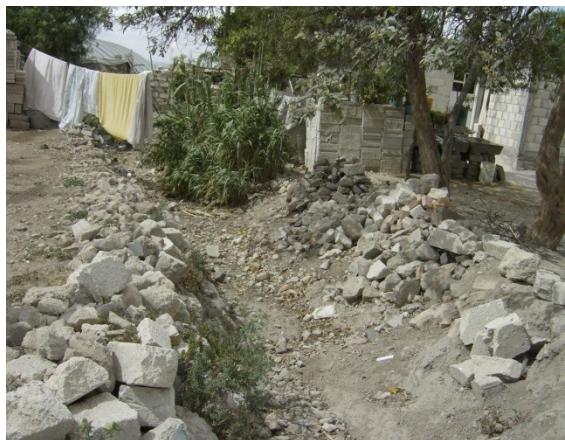
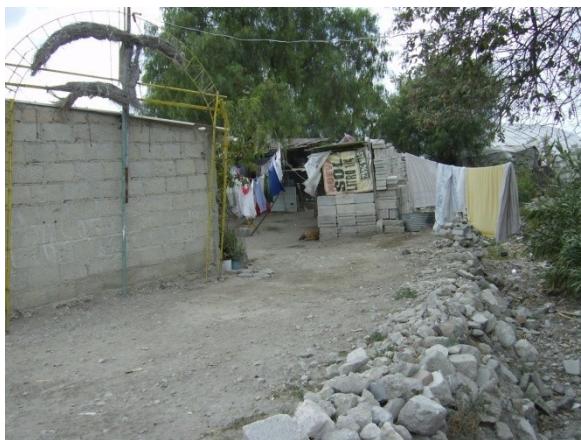
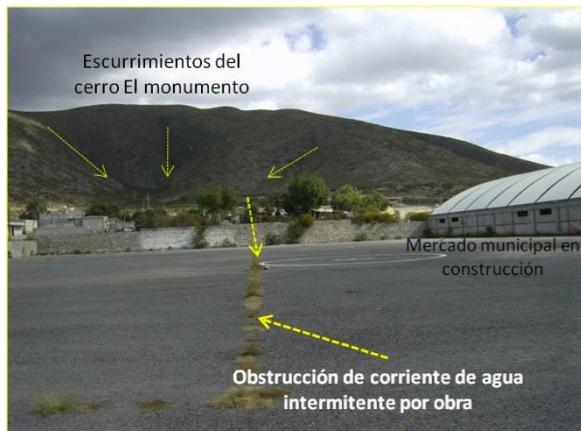
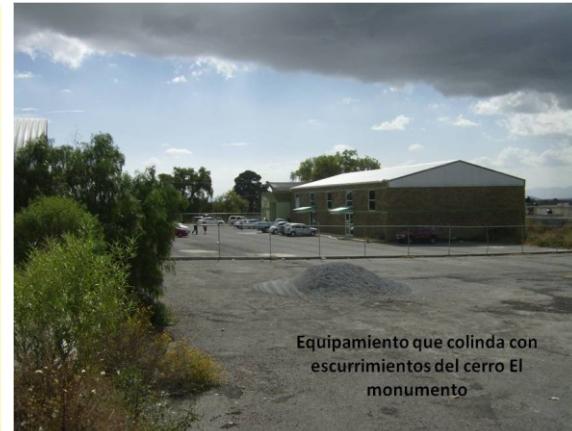
### **Punto 2. Col. San José (Los Arcos en barrio de San José).**

**Problemática:** Obstrucción de cauce e invasión por asentamientos humanos y obra pública (mercado municipal).

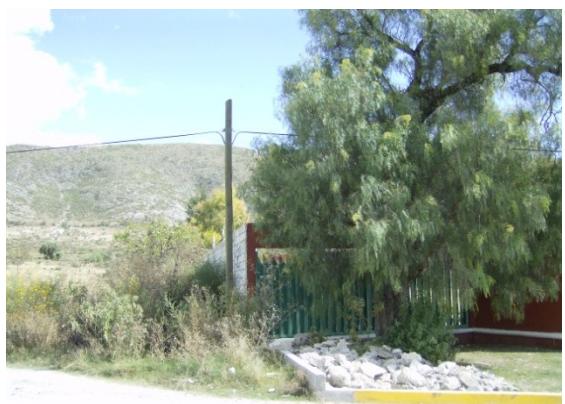
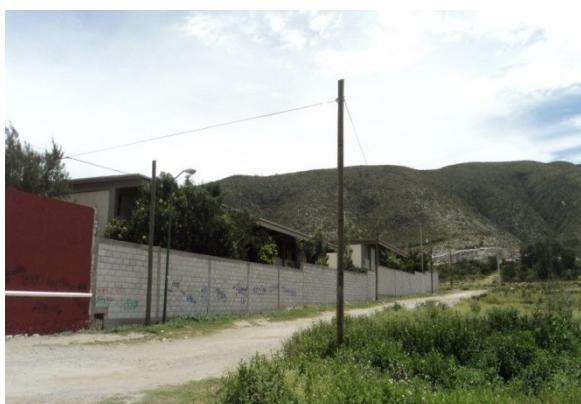
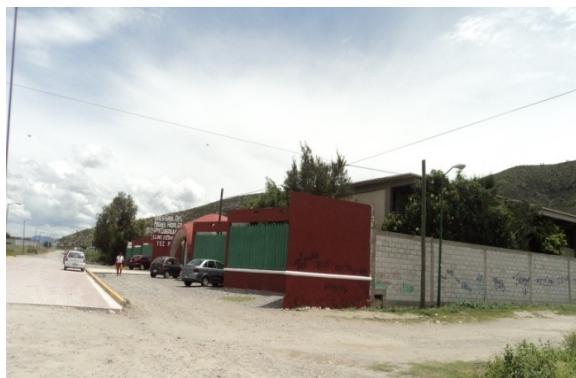
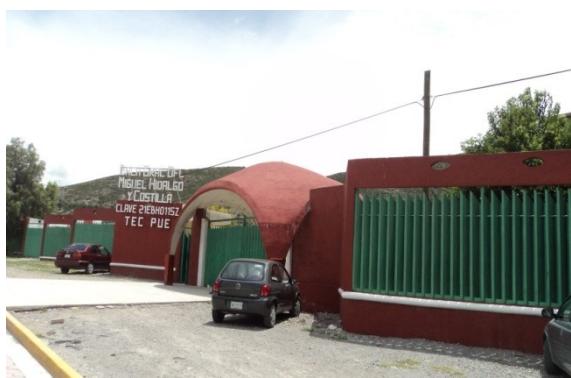
### **Punto 3.- Bachillerato Miguel Hidalgo y Costilla. Barrio de San José**

**Problemática:** Construcción al margen del escurrimiento e invasión de cause por obra civil y falta de alcantarillado.

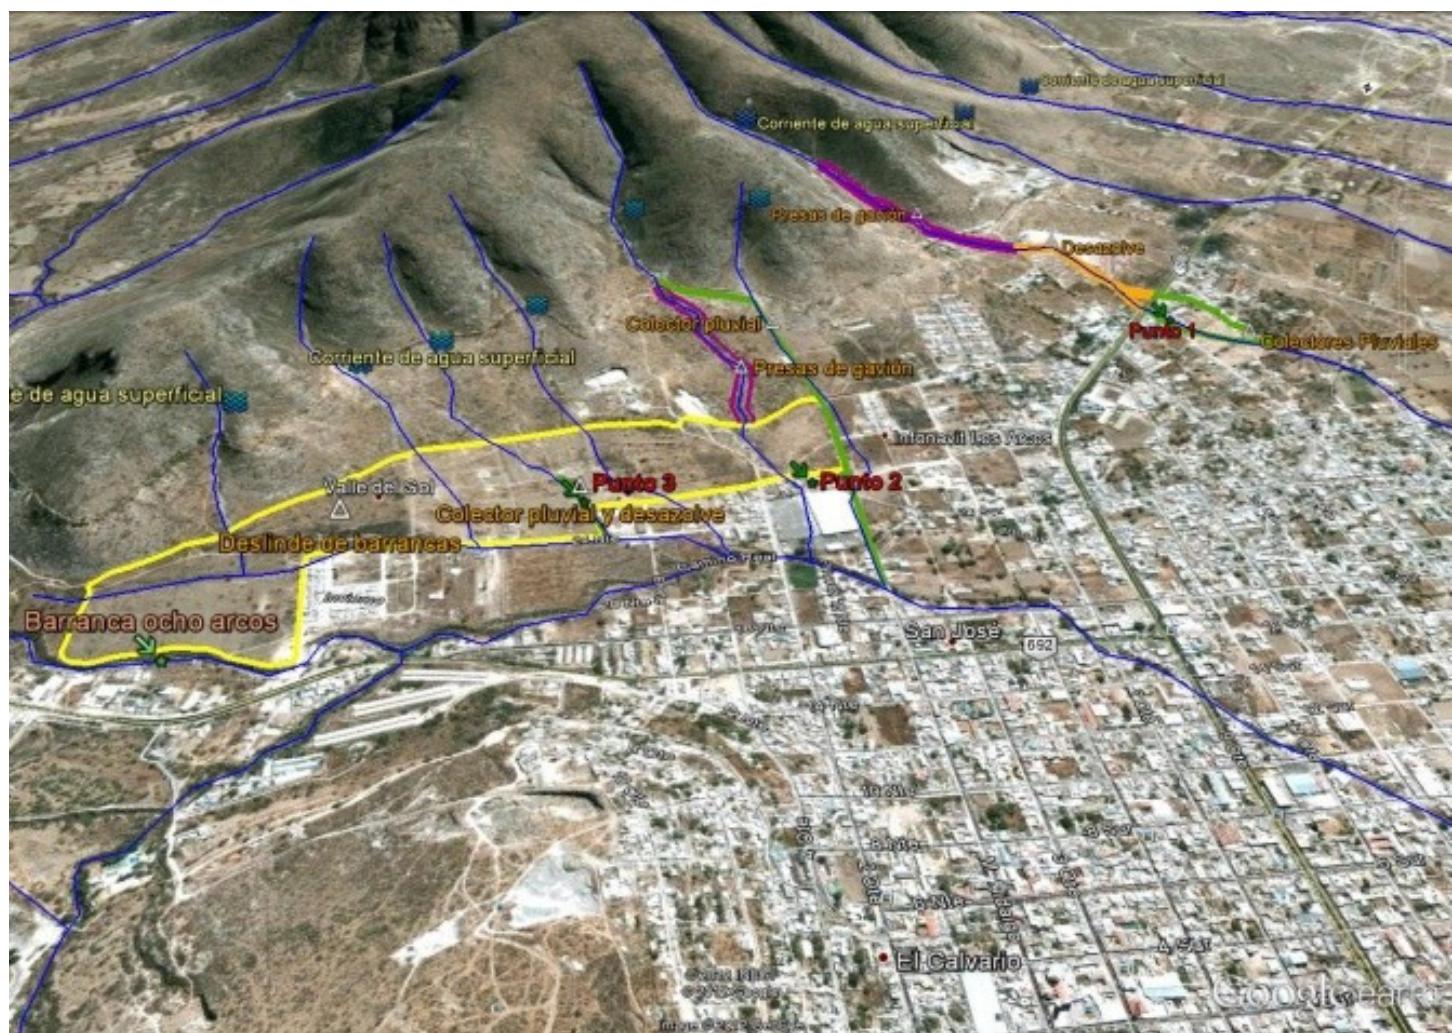
Zona oriente de la ciudad de Tecamachalco. Barrio de San José.

### **Propuesta de obras hidráulicas en zonas vulnerables a inundación en el municipio de Tecamachalco**

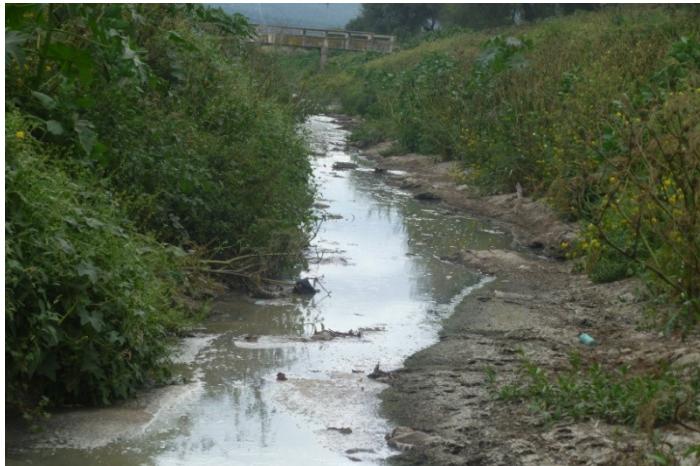
EVIDENCIA DE CONTAMINACIÓN, LA SOLEDAD, TECAMACHALCO.  
FOTOS: CUPREDER

En la zona del Distrito de Riego es de esperarse que las concentraciones de sales en el agua subterránea se vayan incrementando, debido a que se utilizan aguas residuales para el riego y parte de esta agua llega a recargar al acuífero.

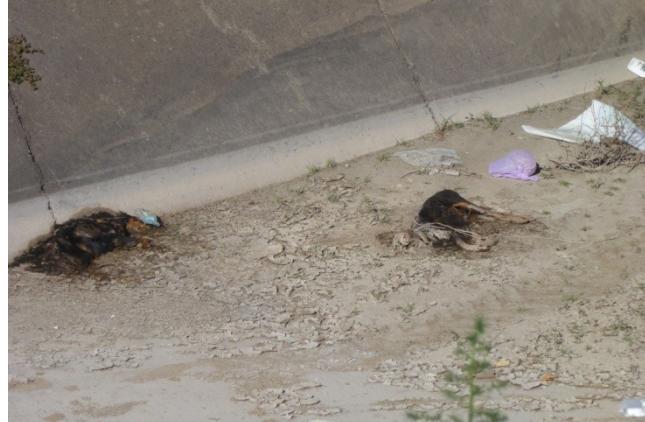
CADÁVERES DE PERROS EN EL CANAL DE RIEGO DE VALSEQUILLO

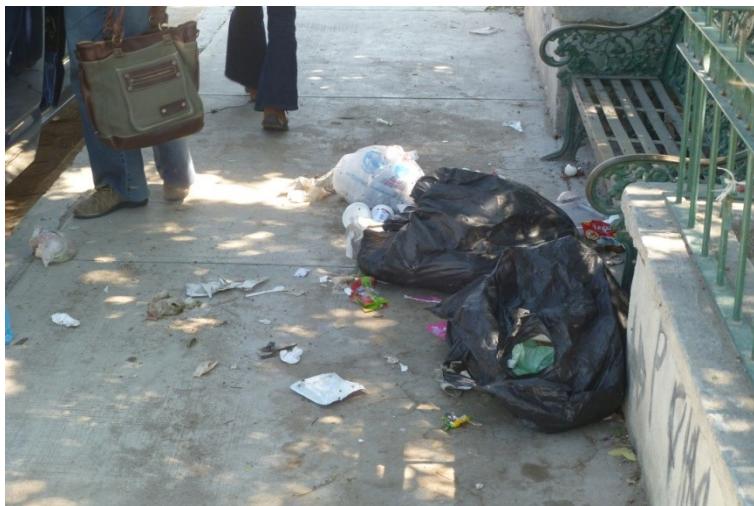
MAL O INEXISTENTE MANEJO DE DESECHOS. FOTO: CUPREDER

En las visitas de campo se estudiaron las barrancas donde se depositan las aguas residuales de la ciudad de Tecamachalco. Nuestra primera evaluación lo determinó el color, el olor y la apariencia de las aguas derramadas en estas zonas. El agua suele tener ligeros colores rojizos, pardos, amarillentos o verdosos debido, principalmente, a los compuestos húmicos, férricos o los pigmentos verdes de las algas que contienen. Aunque, no se pueden establecer una relación directa entre el color y el tipo de contaminantes, las aguas contaminadas reflejan el color de sus componentes y esto varía dependiendo del tipo de sustancias mescladas con el agua.
