H. AYUNTAMIENTO
DE PÁNUCO
2011-2013

Atlas de Peligros Naturales del Municipio de Pánuco, Veracruz, 2011

23 de marzo de 2012

Pánuco, Veracruz

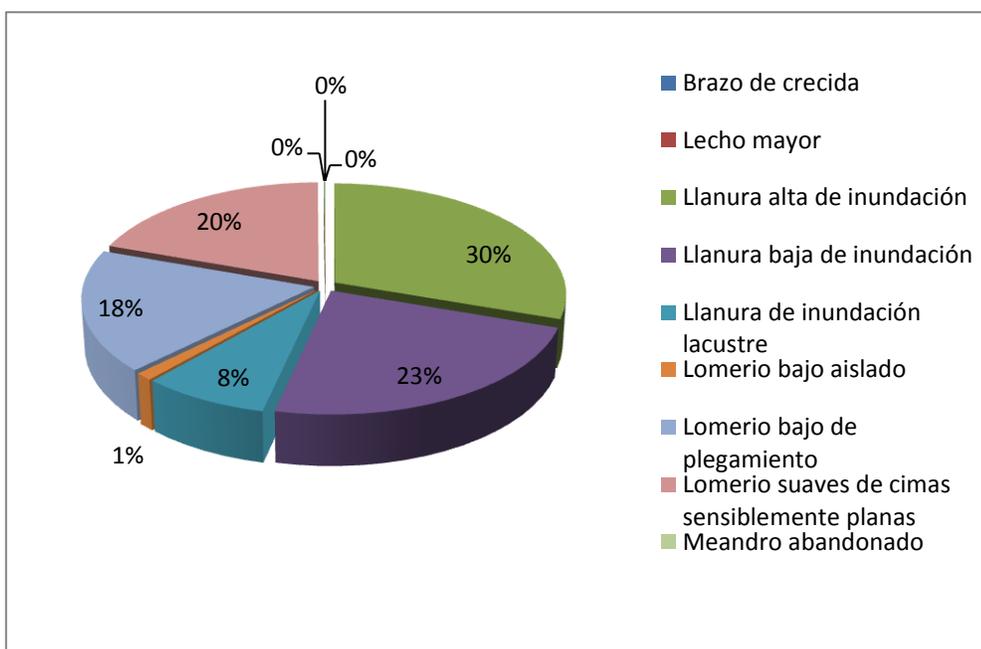
Gráfica 3.3.1. Porcentajes que cubren las unidades de geoformas en el municipio de Pánuco.

La gráfica 3.3.1 muestra la relación gráfica que existe entre las unidades de geoformas.

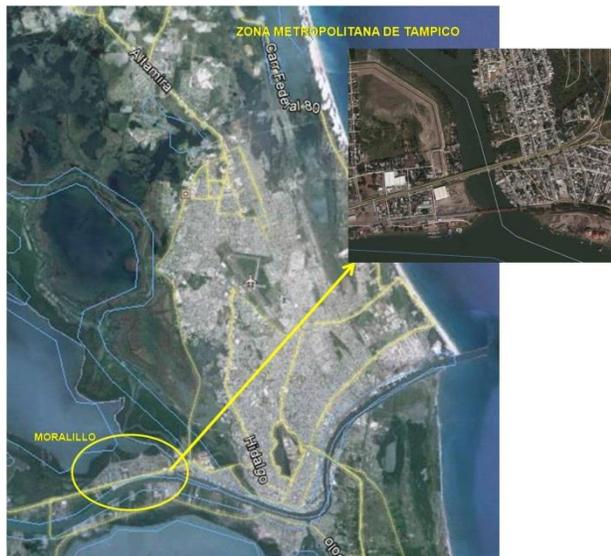
Imagen 4.5.1. Estructura urbana de la ciudad de Pánuco

De acuerdo a los datos de INEGI en el censo de población y vivienda 2010 el Municipio cuenta con 97,290 habitantes, distribuidos en 994 localidades, de las cuales 989 son localidades rurales, mientras que 5 de dichos asentamientos se consideran asentamientos urbanos. En estos cinco asentamientos urbanos se concentra el 61% de la población distribuida de la siguiente forma: Pánuco que es Ciudad Capital, cuenta con 40,754 habitantes, y está localizada prácticamente al centro del territorio municipal. Su traza urbana es de sectores cuadriculados que se extienden según los principales ejes carreteros que salen de la ciudad. Este crecimiento solamente está limitado hacia el noreste por la presencia del cauce del río Pánuco.

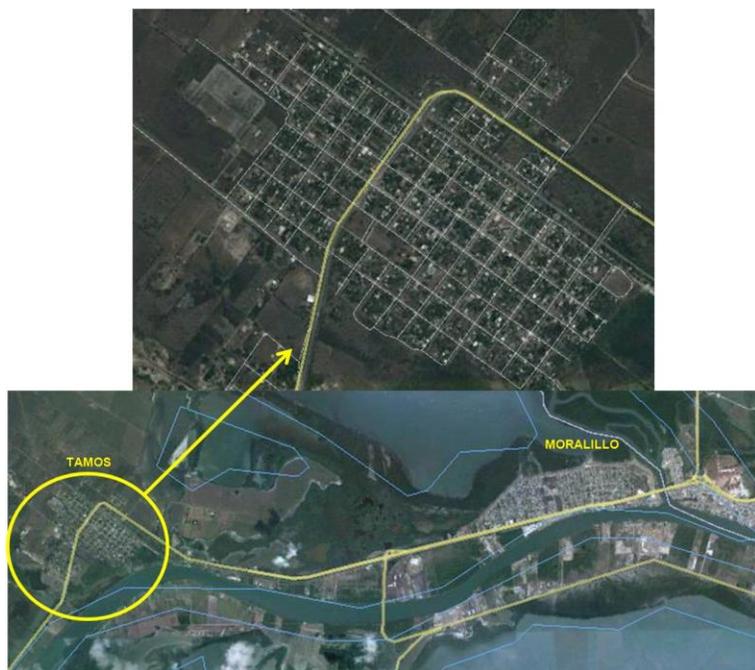
Imagen 4.5.2. Localidad de Moralillo y su conurbación con la ciudad de Tampico, Tamaulipas.

El resto de las localidades importantes se localizan al norte del Municipio. Moralillo con 10,191 habitantes, se caracteriza por su vinculación con la Zona Metropolitana de Tampico, Tamaulipas, ya que a pesar de la división por el río Tamesí se conurbó mediante infraestructura de puentes y forma parte de las zonas habitacionales marginales de la Zona Metropolitana. Este asentamiento se delinea por los dos ríos importantes del Municipio, el Tamesí al norte y el río Panuco al sur.

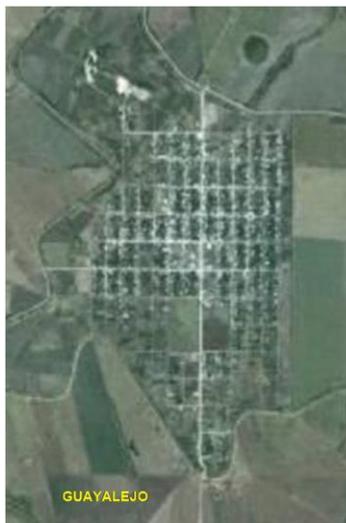
Imagen 4.5.4. Localidad de Guayalejo.

Guayalejo tiene 2,723 habitantes, y se localiza al noroeste del Municipio. Es colindante con parte del río Tamesí, y se ubica a 7.3 km de la localidad El Rayón y a 6.6 km de la carretera No. 39. Es igualmente de forma gruesamente rectangular y de traza urbana de igual forma.

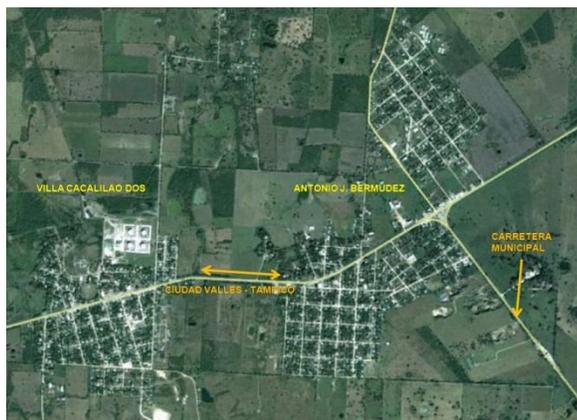
Imagen 4.5.5. Localidad de Villa Cacalilao Dos

Y por último Villa Cacalilao Dos con 2,180 habitantes se desarrolló en el cruce de dos carreteras: de este-oeste la carretera Cd. Valles – Tampico y de norte a sur una carretera municipal que conecta en dirección sur con la Ciudad de Pánuco a una distancia aproximada de 12 km. Villa Cacalilao Dos es un asentamiento que está prácticamente unido a otra localidad llamada Antonio J. Bermúdez. Ambas de forma cuadriculada, al igual que su traza urbana.

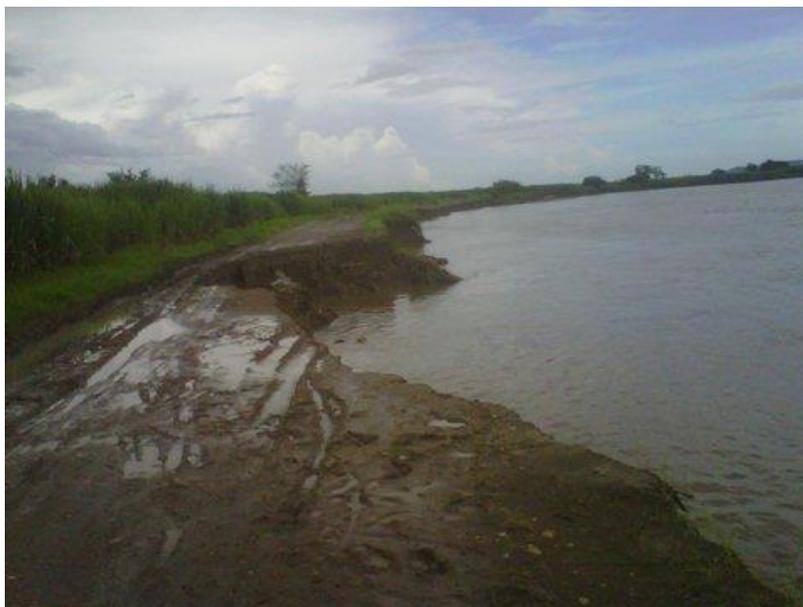
Foto 5.1.9. Afectación a terracería por socavamiento de cauce del río Pánuco, en el tramo Miravegas-Punta Arenas, zona centro-oriental del municipio.

Es importante notar que una de las acciones que las autoridades han visto tradicionalmente como la solución del problema, ha sido el de la construcción de muros de contención. Sin embargo hay que anotar que la ubicación de tales muros no necesariamente se define con criterios que realmente vayan a impactar en un auténtico control del socavamiento o del proceso que lo está causando. Es común que la construcción del muro atienda a controlar el efecto y no a resolver la causa del problema.

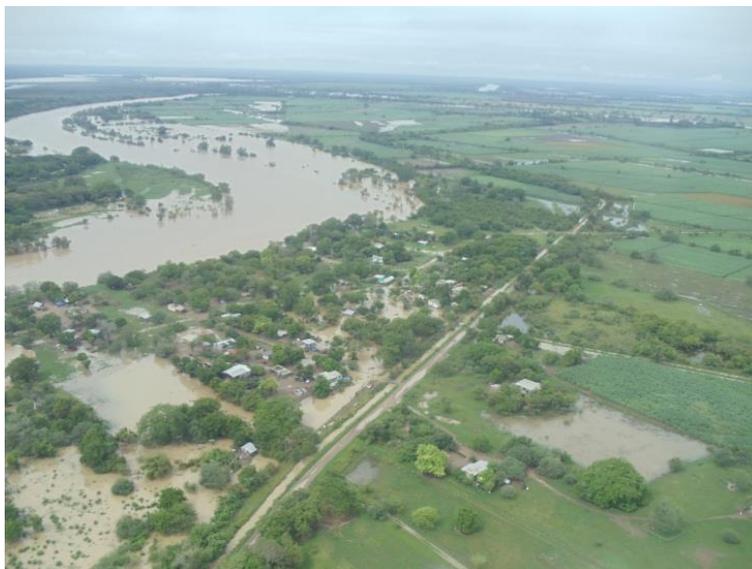
Foto 5.2.6.1. En cauces meándricos, los ríos rompen el canal en cada una de las concavidades de las curvas. Localidad Tamicho.

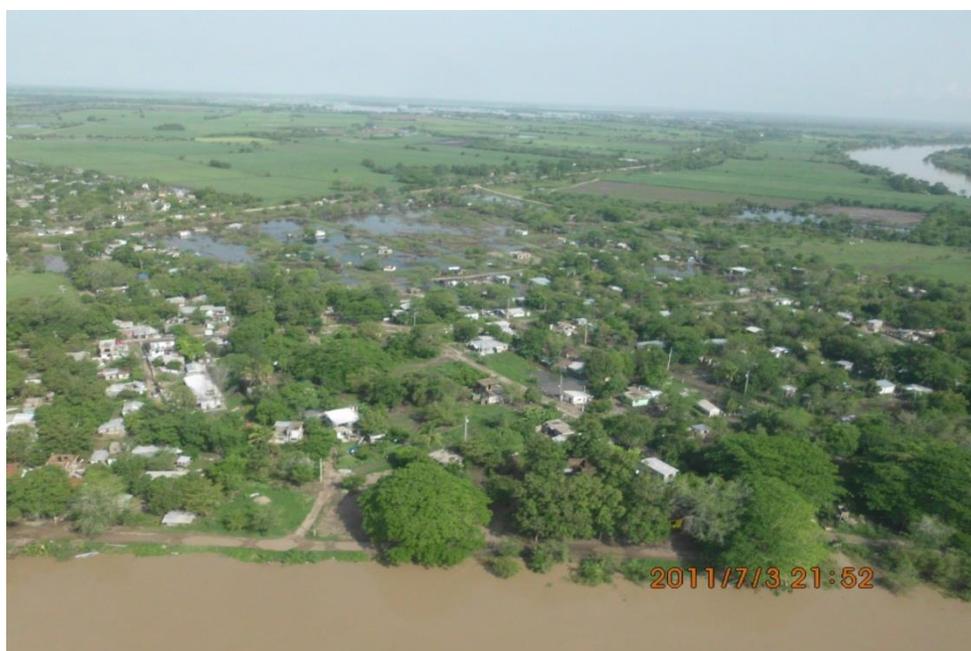
Foto 5.2.6.2. Colmatación del río y desbordamiento hacia las colonias mal ubicadas en el asentamiento.

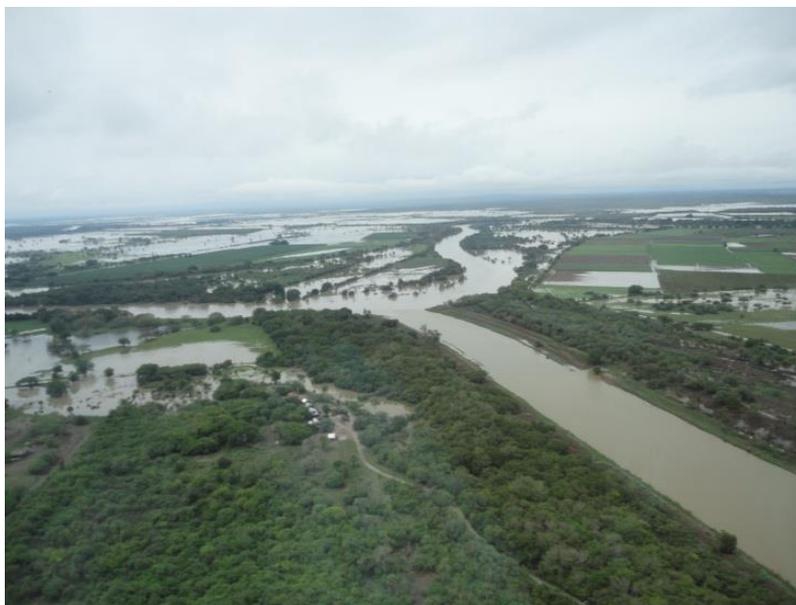
Foto 5.2.6.3. Llanura fluvial inundada por el impacto del huracán Arlene en el 2011.
Localidad Vuelta de las Adjuntas

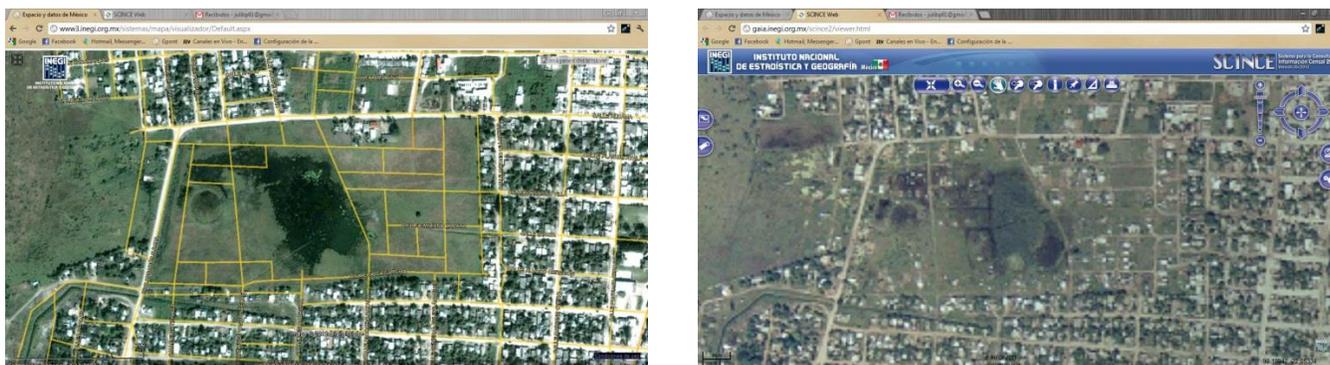
Figura 5.2.6.1. Imagen que muestra el proceso de urbanización en las vecindades de la colonia Revolución Mexicana (entre las calles Aldama y 5 de Febrero). Se aprecia claramente como el trazado de nuevas calles no respeta del todo los previsible riesgos derivados del peligro de inundación.

La imagen del 2006 muestra como el proceso de urbanización hasta esa fecha había evitado extenderse sobre una zona definida como de peligro alto de inundación (ver mapa correspondiente a Peligro de inundación). Por su parte, la imagen del 2011 claramente muestra como cinco años después el terreno inundable ya era fuertemente afectado por el proceso de urbanización. Es claro apreciar como dispersas por todo este terreno se han trazado calles y se han construido decenas de viviendas.

Es claro que las condiciones en las que se desencadena ese proceso de ocupación de áreas peligrosas, ubica a esos habitantes en una situación de vulnerabilidad importante. No obstante ello, como ya se demostró más arriba, es población que de alguna manera cuenta con acceso a servicios de educación, de electricidad y de salud, por lo cual su condición de vulnerabilidad es baja o incluso muy baja. Incluso al vivir en una ciudad (que además es la cabecera municipal), cuentan con la posibilidad de apoyo inmediato en caso de alguna contingencia natural. Esto es lo que hace que la evaluación final los ubique en un nivel de riesgo medio.

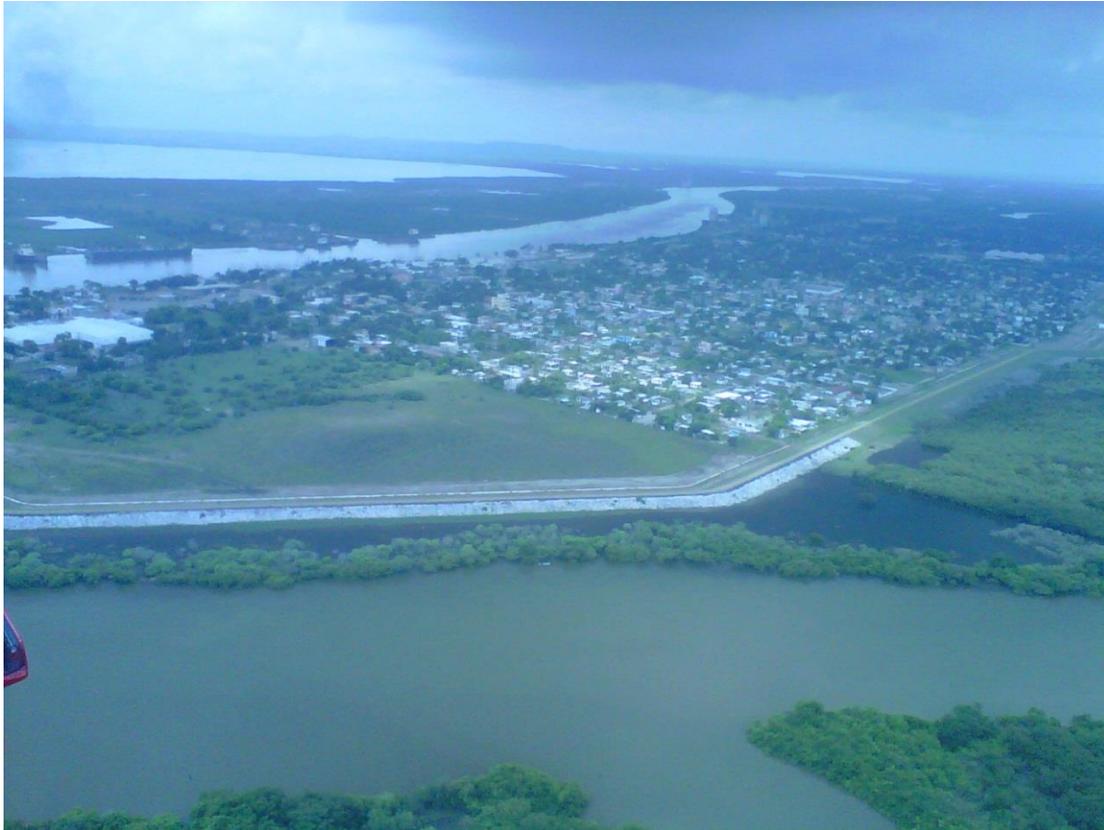
Foto 5.4.1. Localidad de Moralillo, con la laguna del Chairel en la parte inferior de la imagen, y el bordo en construcción, para protección de las inundaciones recurrentes, resguardando el lado más vulnerable de la localidad.

Mapa. 5.4.1. Obras de prevención ante inundaciones y de comunicación. (Terracerías - Bordos “Corral”, “Corralito” y proyecto de Libramiento.
