ELABORACIÓN DE ESTUDIO DE DETECCIÓN DE RIESGO Y  
VULNERABILIDAD, EN COLONIAS UBICADAS AL ORIENTE DE LA  
CIUDAD DE TEHUACÁN; ESTADO DE PUEBLA.

**INTEGRACIÓN Y ADMINISTRACIÓN DE NEGOCIOS S.C.**

OCTUBRE 2012

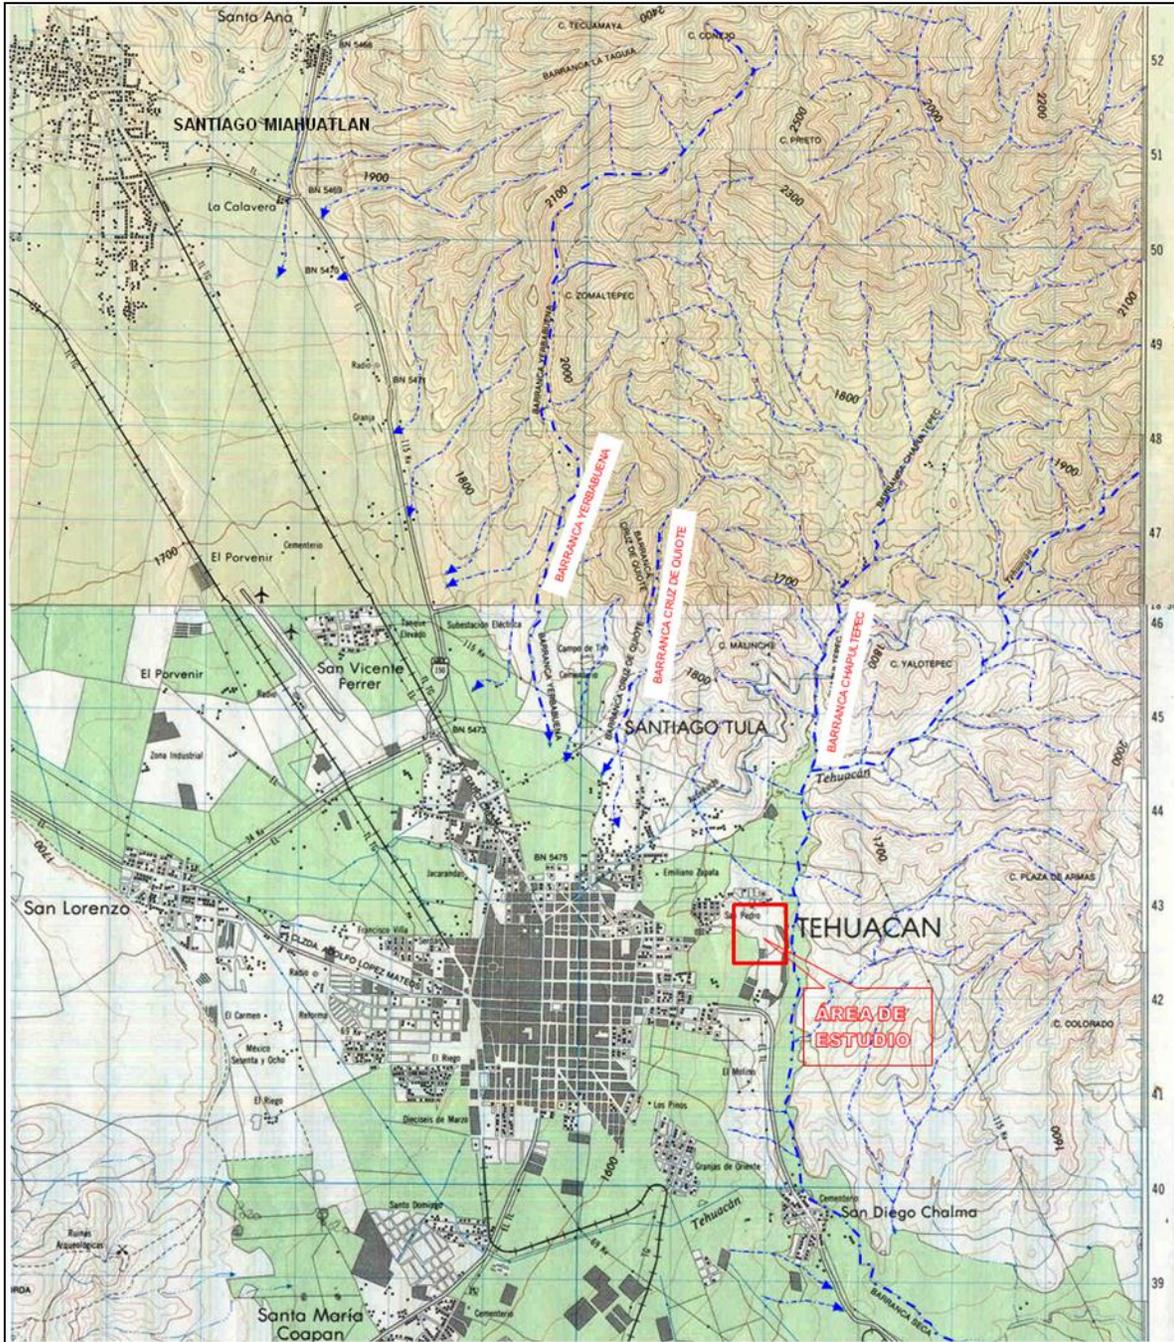
Figura No. 1.- Muestra las principales corrientes de agua que cruzan por el área de estudio.

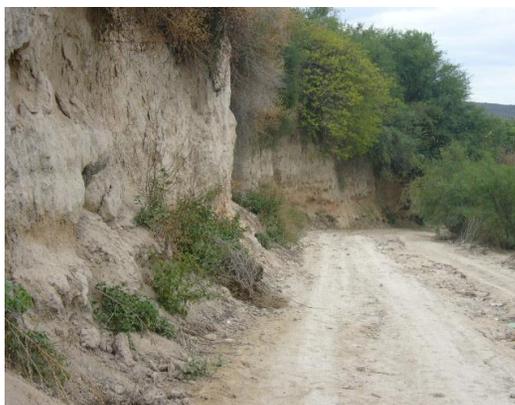
Foto No. 1

En la barranca ubicada en la porción noreste de la colonia Guadalupe aflora en la porción más superficial una toba limosa alterada de color claro que cubre a una roca volcánica constituida por fragmentos de roca volcánica de formas sub-angulosas a sub-redondeadas del tamaño de la grava (Fotos Nos. 1, 2 y 3), empacados dentro de una matriz areno limosa (toba Lítica), esta última en algún tiempo se excavó para obtener materiales de construcción. No se observó el contacto inferior de esta última.

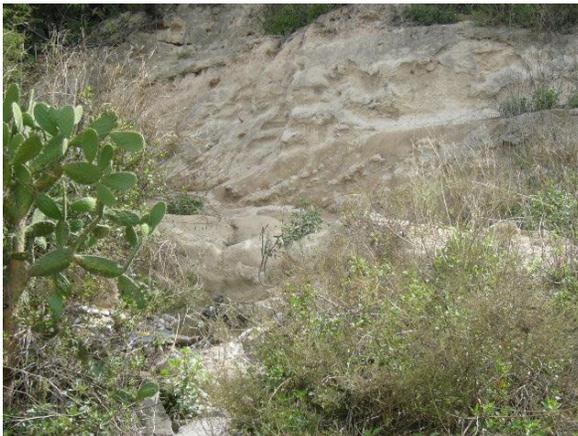
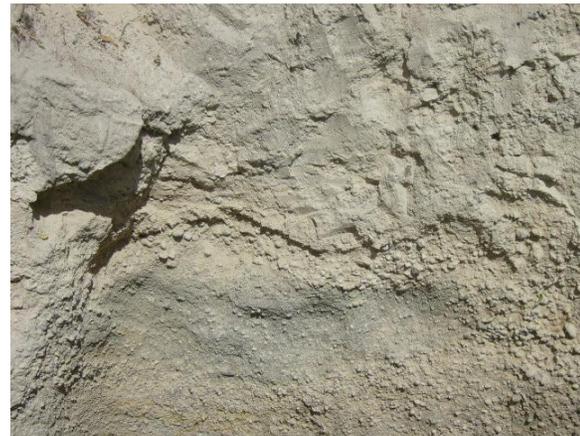
Foto No. 4

Las Fotos Nos. 4 y 5, muestran el aspecto de los limos, arenas finas y medias de los sedimentos de origen lacustre.

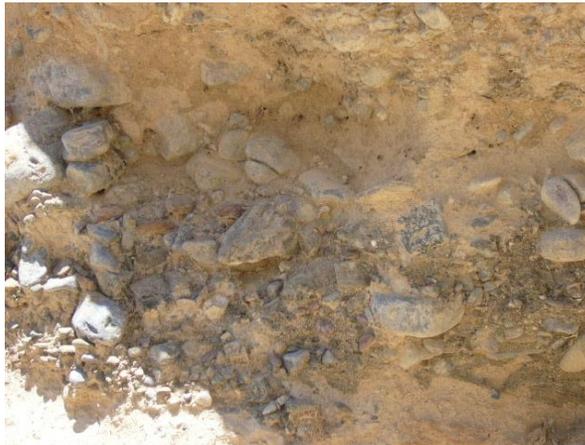
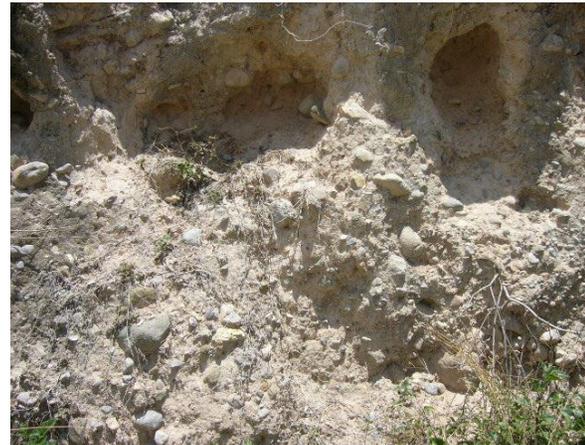
Foto No. 6

Las Fotos Nos. 6 a 7, muestran el aspecto de los limos, arenas, lentes conglomeráticos y los conglomerados cuyos fragmentos son de naturaleza calcárea y sus formas son sub-angulosos a sub-redondeados, soportados en una matriz limo arenosa.

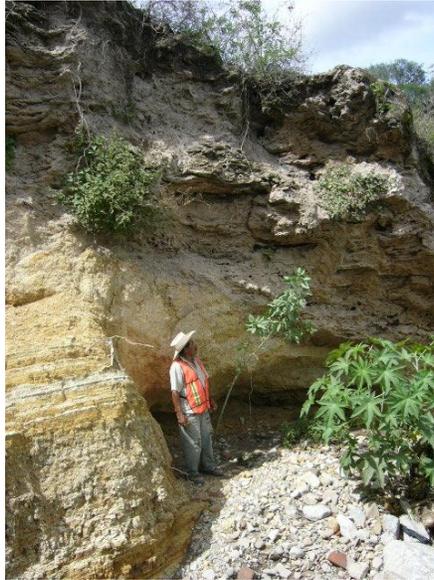
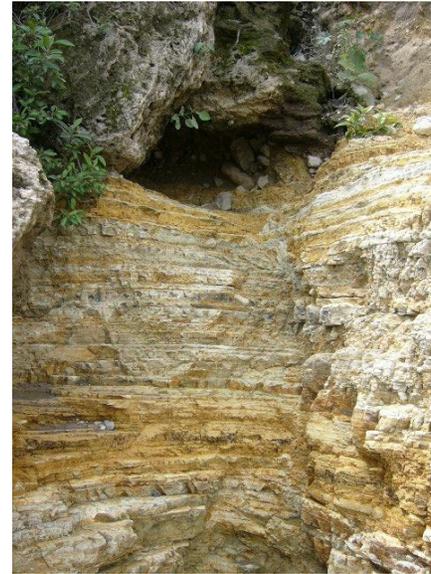
Foto No. 8

Las Fotos Nos. 8 y 9, muestran el espesor de los travertinos y el contacto de éstos con las capas de lutitas, areniscas y lodolitas, localizados en el fondo de la pared poniente de la barranca La Hoya.

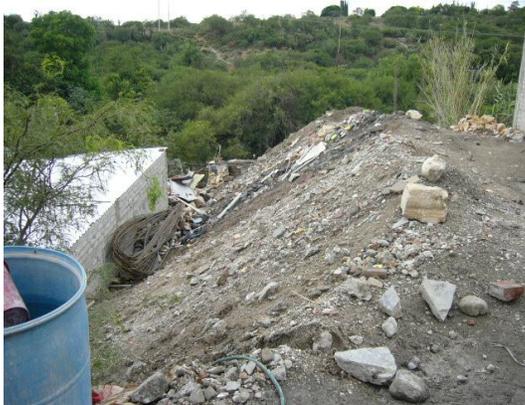
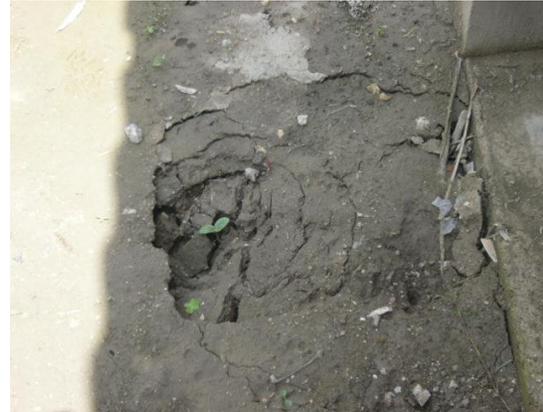
Foto No. 10

Fotos Nos. 10 y 11.- Muestra el relleno con escombros y los asentamientos del terreno, ubicados en las colonias Del Valle 2ª Sección y Guadalupe.

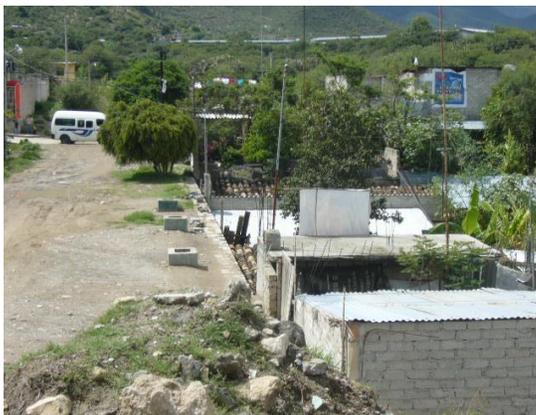
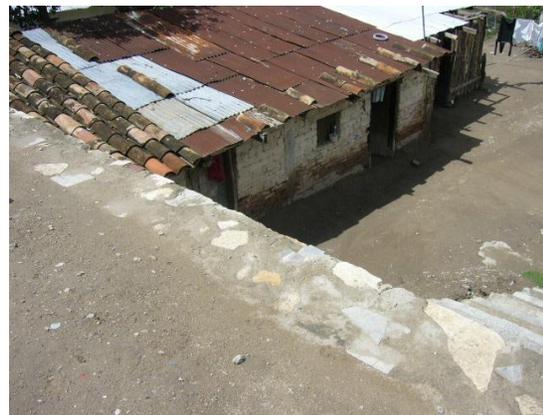
Foto No. 12

Fotos Nos. 12 y 13.- Muestra la construcción de casas en un muro de contención en arroyos que cruza la calle Roble, en la colonia Del Valle 2ª Sección.

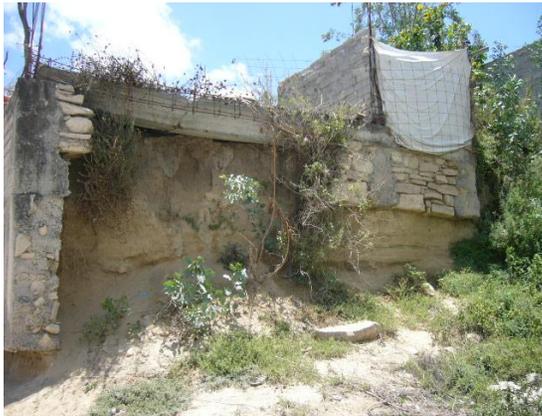
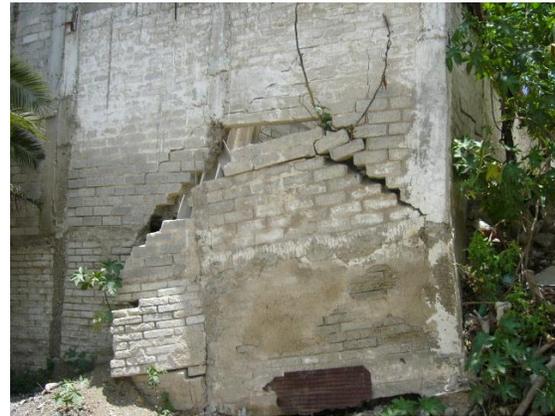
Foto No. 14

Fotos Nos. 14 y 15.- Muestran el deslave (erosión) del terreno, debido a la fuerte pendiente y los daños provocados por las corrientes de agua, éstos ubicados en la colonia Del Valle 2ª Sección.

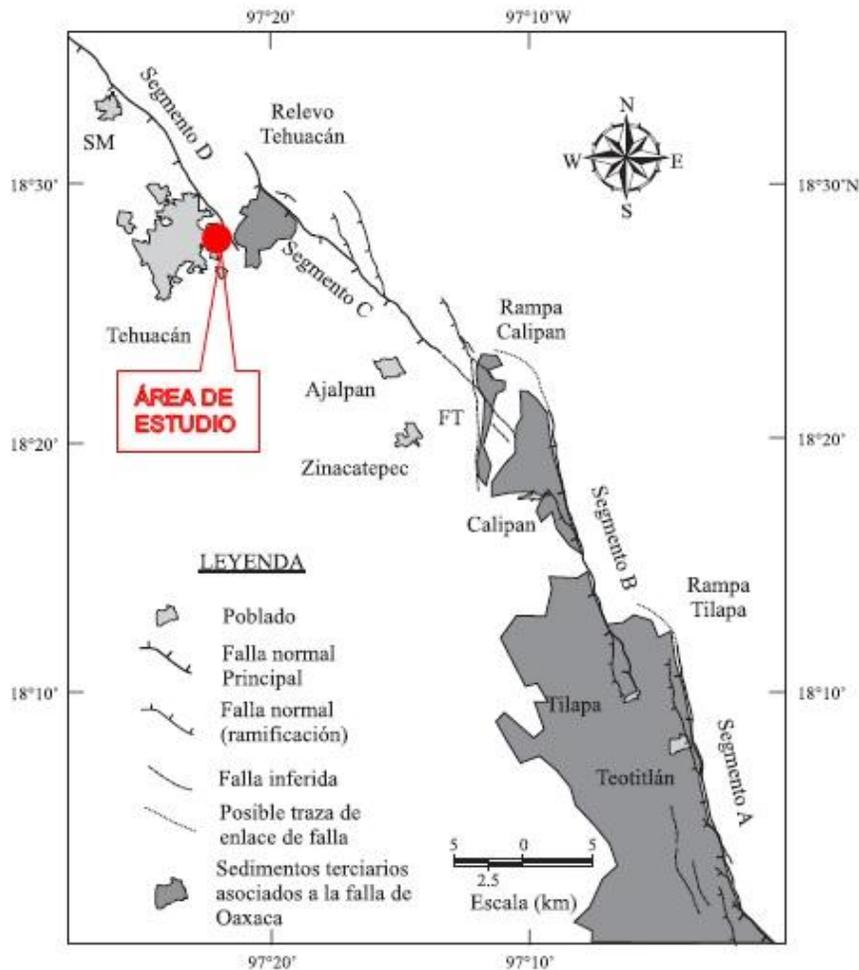
Figura No. 3.- Muestra los cuatro segmentos que forman el SNFO y zonas de relevo de falla. SM: Santiago Miahuatlán; FT: Falla Tecachil. Las regiones en gris oscuro marcan la zona de depósitos terciarios relacionados con la actividad de fallas (fuente Dávalos-Álvarez, 2007).

Segmento A.- Este se extiende por 20 km del borde meridional de la Hoja Orizaba hasta Tilapa; hacia su parte sur se puede seguir en la Hoja Oaxaca por más de 35 km. El escarpe de falla tiene un desnivel de entre 700 y 800 m en las inmediaciones de Tilapa, donde es muy pronunciado, su orientación es N-NW. En el bloque del bajo afloran rocas del Complejo Oaxaqueño.

El segmento B.- Inicia en Tilapa prolongándose por aproximadamente 25 km hasta el N-NW de Calipan y al oriente de Zinacatepec, su orientación es NNW, el escarpe de falla tiene un desnivel de aproximadamente 800 m. En el bloque hundido aflora la cubierta cenozoica.

El segmento C.- Se extiende por 20 a 23 km de Calipan a Tehuacán con rumbo NW; su escarpe tiene un desnivel de aproximadamente 750 m. En el bloque del bajo de la falla aflora la Formación Chivillas, pero se interpreta que hubo rocas de la Formación Tamaulipas Superior, ya que las calizas de dicha unidad son los principales constituyentes del conglomerado El Campanario.

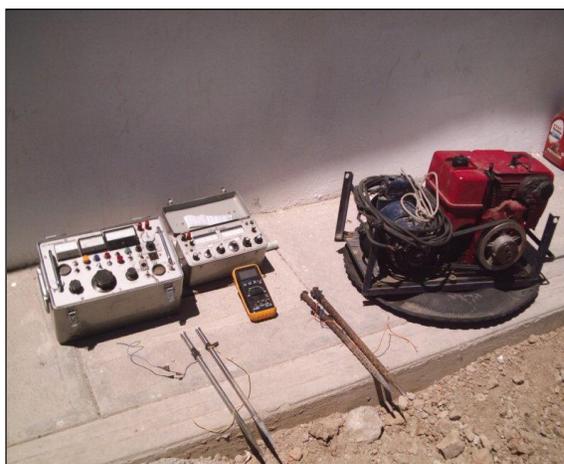
El equipo empleado en este levantamiento es de fabricación Canadiense marca SCINTREX (Foto No. 16), consiste de un transmisor modelo IPC-7 de 2.5 Kw., que emplea como fuente un motogenerador de combustión interna de 8 HP; el receptor es modelo IPR-8 con el que se mide la resistividad, potencial natural y la cargabilidad, que es un parámetro de Polarización Inducida.

Foto No. 16.- Muestra el equipo SCINTREX empleado en el presente estudio (Aparato TRANSMISOR a la izquierda, aparato RECEPTOR al centro y MOTOGENERADOR a la derecha).

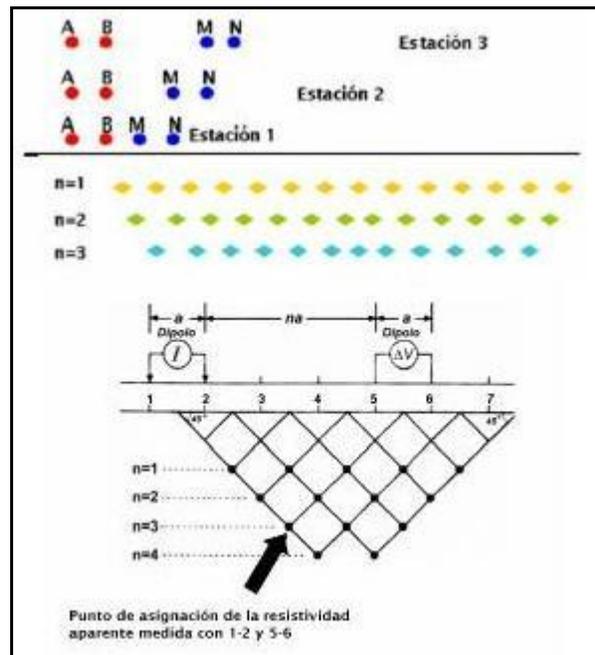
En nuestro caso empleamos para las determinaciones de resistividad aparente un receptor IPR-8 y un número de 11 electrodos a lo largo de la línea de calicata o investigación, usando una distancia inter-electrónica constante entre los electrodos adyacentes. El espaciamento entre estos electrodos adyacentes se denomina “a” (4 metros respectivamente para el presente caso), para la primera medida, se usan los electrodos (C1 y C2) y (M1 y N1), para la segunda (C1 y C2) y (M2 y N2), para la tercera (C1 y C2) y (M3 y N3), y así sucesivamente hasta alcanzar la profundidad a investigar, nótese que las C corresponde a los electrodos de corriente y el resto a los electrodos de potencial (dipolo MN), por lo que el factor de separación entre el electrodo de corriente y el dipolo será “n” el cual se incrementa conforme la separación de estos sea mayor entre estos y que corresponde a la vez a la profundidad de investigación a lo largo de toda la línea, una vez que se leen todos los dipolos (M N) con el dipolo C1 y C2, los electrodos de corriente pasan al dipolo C2-C3 y se inicia todo el procedimiento anterior, por otro lado, el punto de atribución o lectura de resistividad aparente corresponde al punto intermedio formado de la unión de las líneas trazadas a 45° del centro del dipolo C1-C2 y el dipolo M1-M2 (Figura No. 4).

Figura No. 4.- Arreglo Dipolo-Dipolo.

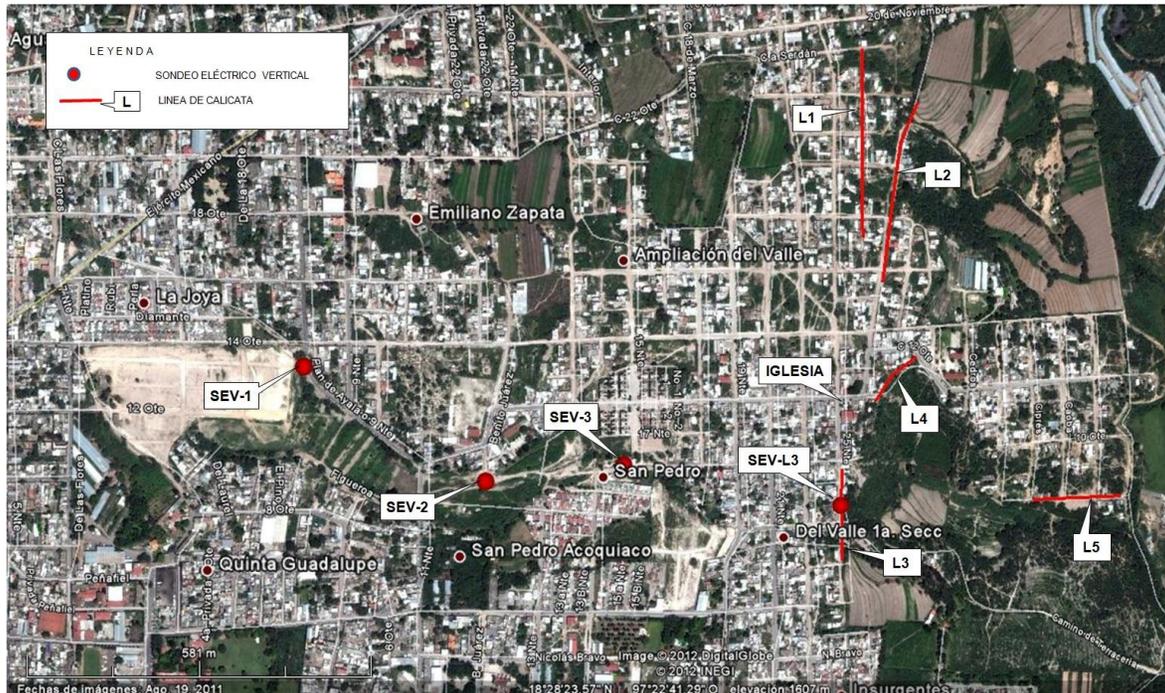
Figura No. 5.- Muestra la ubicación y la distribución de los sondeos en el área de estudio, se localizan en las colonias La Joya, San Pedro Acoquiaco y Del Valle 1ª Sección.

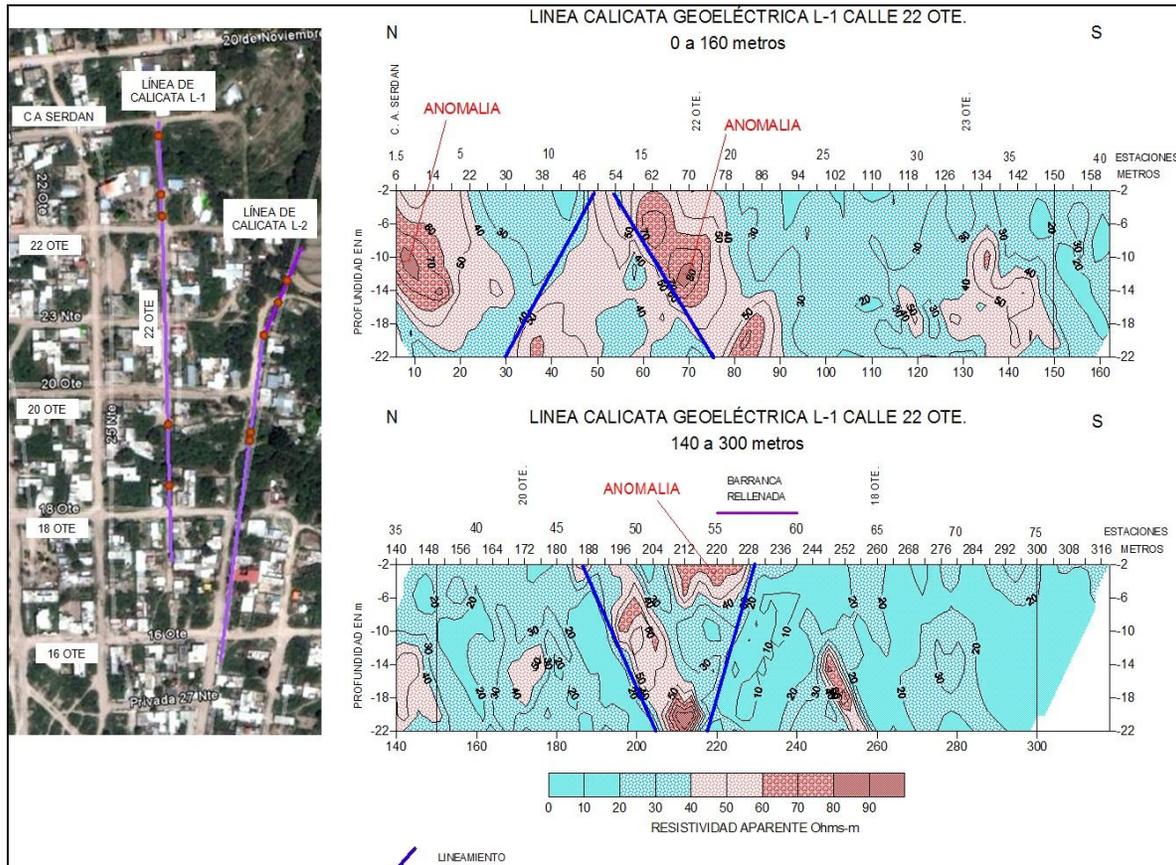
Línea de calicata geoelectrica L-1 (Figura No. 6).

Ohms-metro	Correlación litológica
10 a 20	Secuencia de limos y arenas finas de variable compacidad.
20 a 60	Arenas finas a medias mezcladas con limos, intercaladas con lentes conglomeráticos de poco espesor.
60 a 90	Conglomerados de fragmentos chicos y medianos, empacados en limos. En la porción superior se correlacionan con materiales de relleno.

De la interpretación cualitativa de los resultados obtenidos de esta sección, se observan varias anomalías consistentes en altos resistivos y lineamientos, los primeros indican en el subsuelo rellenos de materiales posiblemente escombros y los segundos fracturas, a continuación se ubican dichas anomalías con mayor precisión:

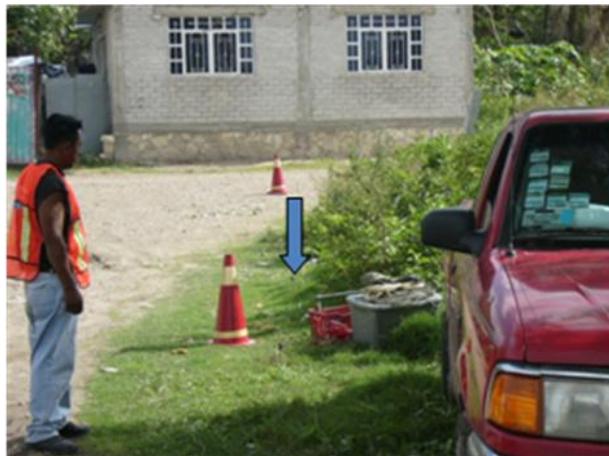
1).- Se localizan aproximadamente a 8 metros del inicio de la línea, a una profundidad a

partir de los 6 metros.

Foto No. 17.- Al inicio de la línea

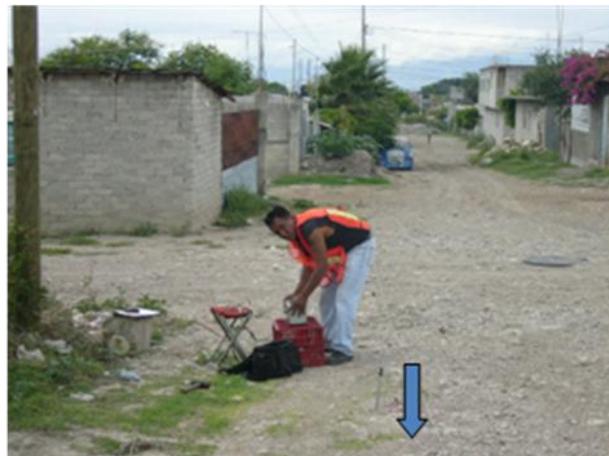
2.- Se localiza entre los 58 a 74 metros del inicio de la línea, a partir de los 2 metros de profundidad.

Foto No. 18.- Se ubica casi en la esquina donde da vuelta la misma calle 22 oriente.

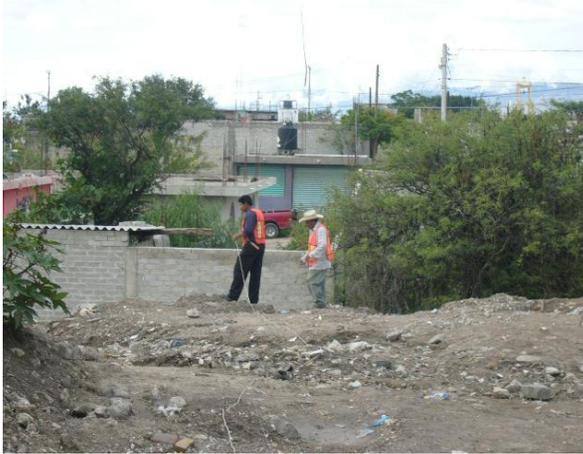
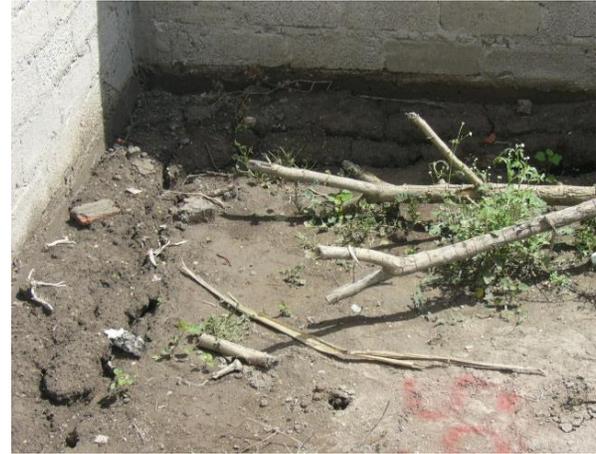
Foto No. 19

3.- Se localiza entre los 208 a 232 metros del inicio de la línea, ésta corresponde a los materiales de relleno en la barranca, en una casa por la que pasa la línea se observan asentamientos del terreno por mala compactación.

Fotos Nos. 19 y 20.- Muestra los aspectos de relleno con escombros y los asentamientos del terreno.

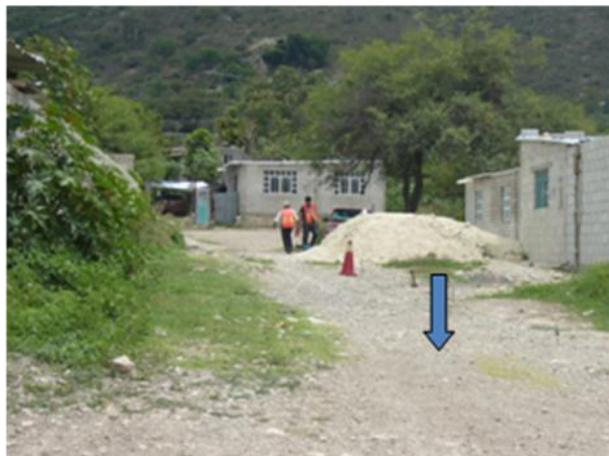
Foto No. 21

Por lo que respecta a los lineamientos, éstos se correlacionan con fracturas en el subsuelo, la Foto No. 21, muestra la ubicación de una de estas fracturas, aunque en la superficie no se observa físicamente.

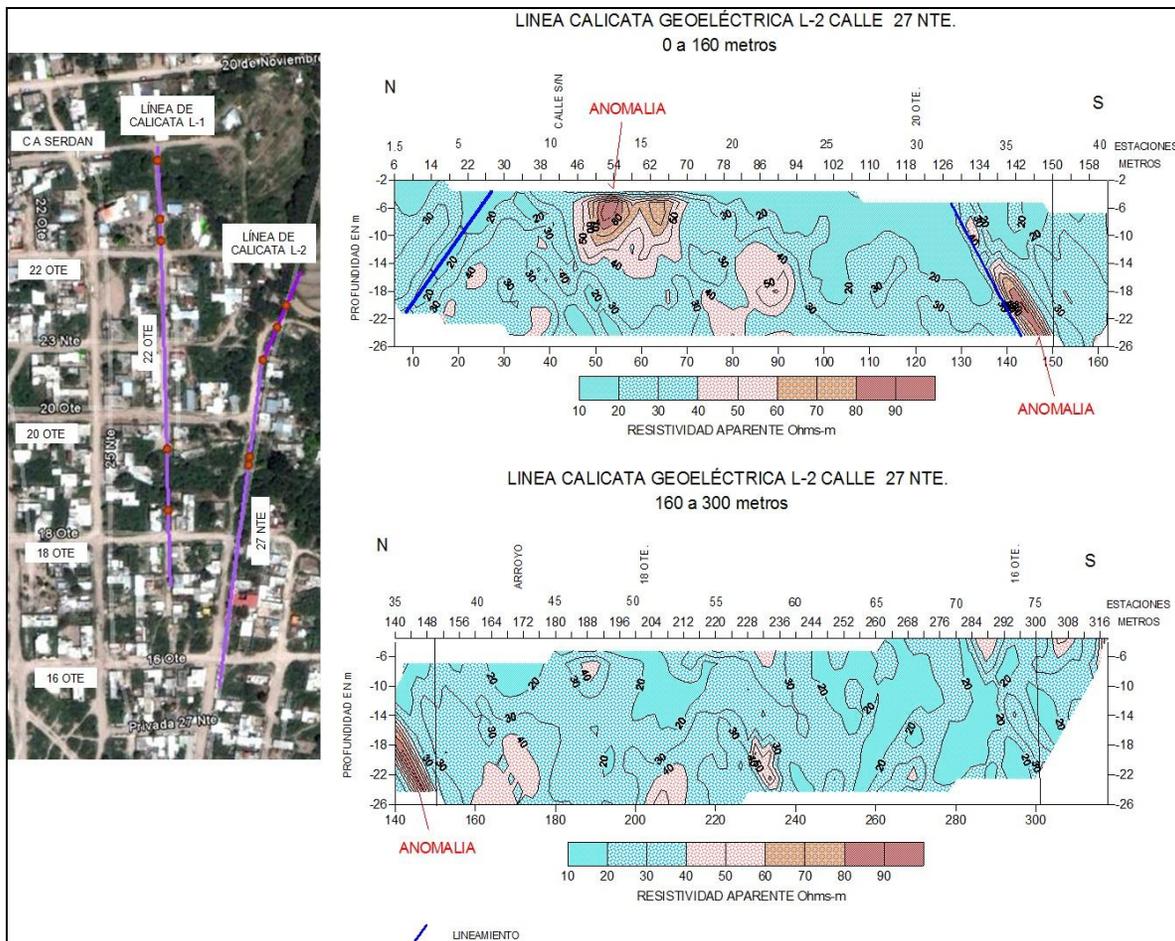
**Línea de calicata geoelectrica L-2 (Figura No. 7).**

Ohms-metro	Correlación litológica
10 a 20	Secuencia de limos y arenas finas de variable compacidad.
20 a 60	Arenas finas a medias mezcladas con limos, intercaladas son lentes conglomeráticos de poco espesor.
60 a 90	Conglomerados de fragmentos chicos y medianos, empacados en limos. En la porción superior se correlacionan con materiales de relleno.

De la interpretación cualitativa de los resultados obtenidos de esta sección, se observan dos anomalías consistentes en un alto resistivo y lineamientos, las primeras indican en el subsuelo relleno de materiales posiblemente escombros depositados y los segundos a fracturas, a continuación se ubican dichas anomalías con mayor precisión:

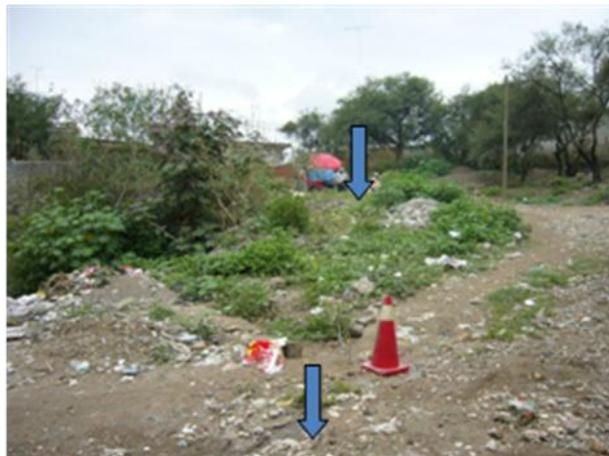
1).- Se localiza aproximadamente entre los 46 y los 70 metros del inicio de la línea a una

profundidad a partir casi desde la superficie del terreno.

Foto No. 22.- Se ubica en la barranca de la colonia Guadalupe.

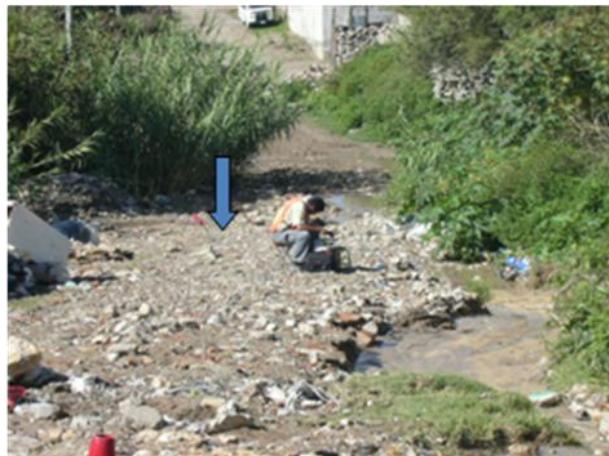
2.- Se localiza entre los 134 a 150 metros del inicio de la línea, a partir de los 14 metros de profundidad con forma inclinada.

Foto No. 23.- Muestra el sitio superficial de la anomalía.

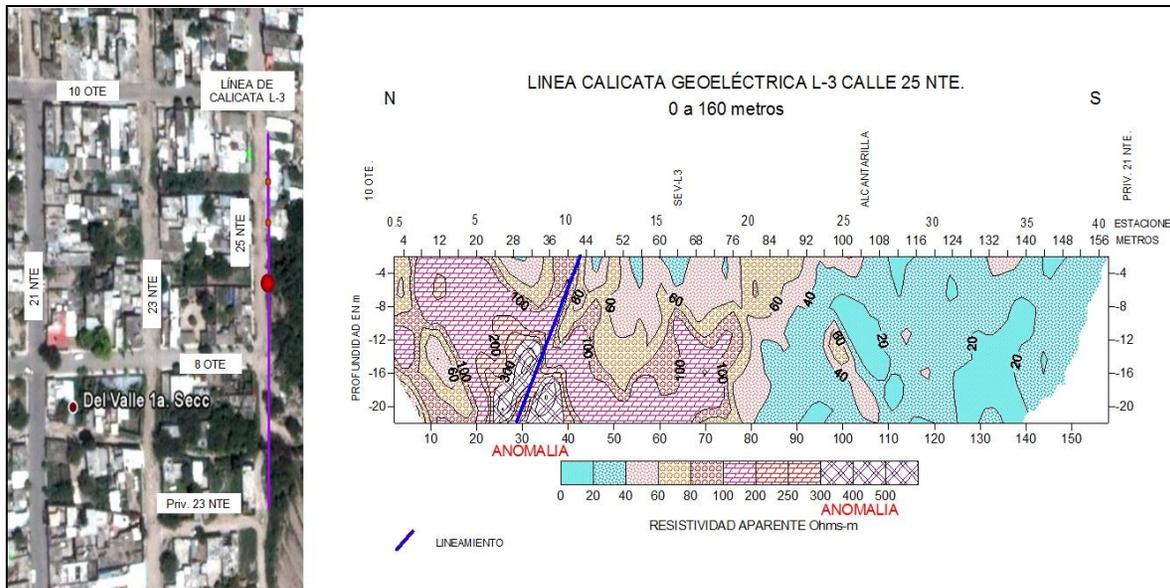
**Línea de calicata geoelectrica L-3 (Figura No. 8).**

Ohms-metro	Correlación litológica
10 a 20	Secuencia de limos y arenas finas de variable compacidad.
20 a 60	Arenas finas a medias mezcladas con limos, intercaladas son lentes conglomeráticos de poco espesor.
60 a 100	Conglomerados de fragmentos chicos y medianos, empacados en limos. En la porción superior se correlacionan con materiales de relleno.
100 a 300	Travertinos (calizas lacustres) alterados y compactos.
> a 300	Anomalías que se correlacionan con oquedades.

De la interpretación cualitativa de los resultados obtenidos de esta sección, se observa una anomalía consistente en un alto resistivo y un lineamiento, la primera indica la presencia de una posible oquedad en el subsuelo y el segundo a una fractura, a continuación se ubican dichas anomalías con mayor precisión:

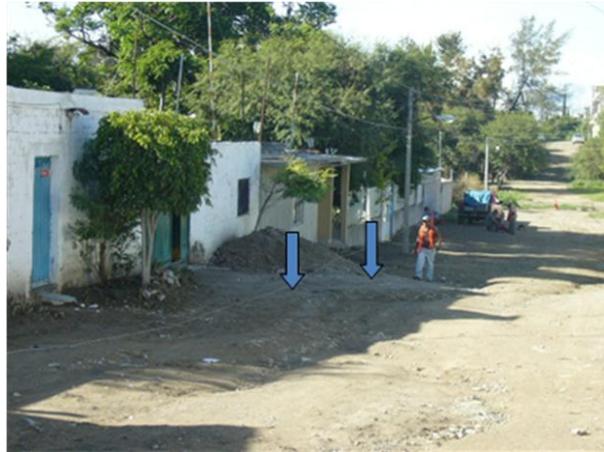
Se localiza aproximadamente entre los 24 a los 40 metros del inicio de la línea (Foto No. 24), y se detectó alrededor de los 12 metros de profundidad y se correlaciona con oquedades.

Foto No. 24.- Se ubica en la calle 25 norte de la colonia Del Valle 1ª Sección.

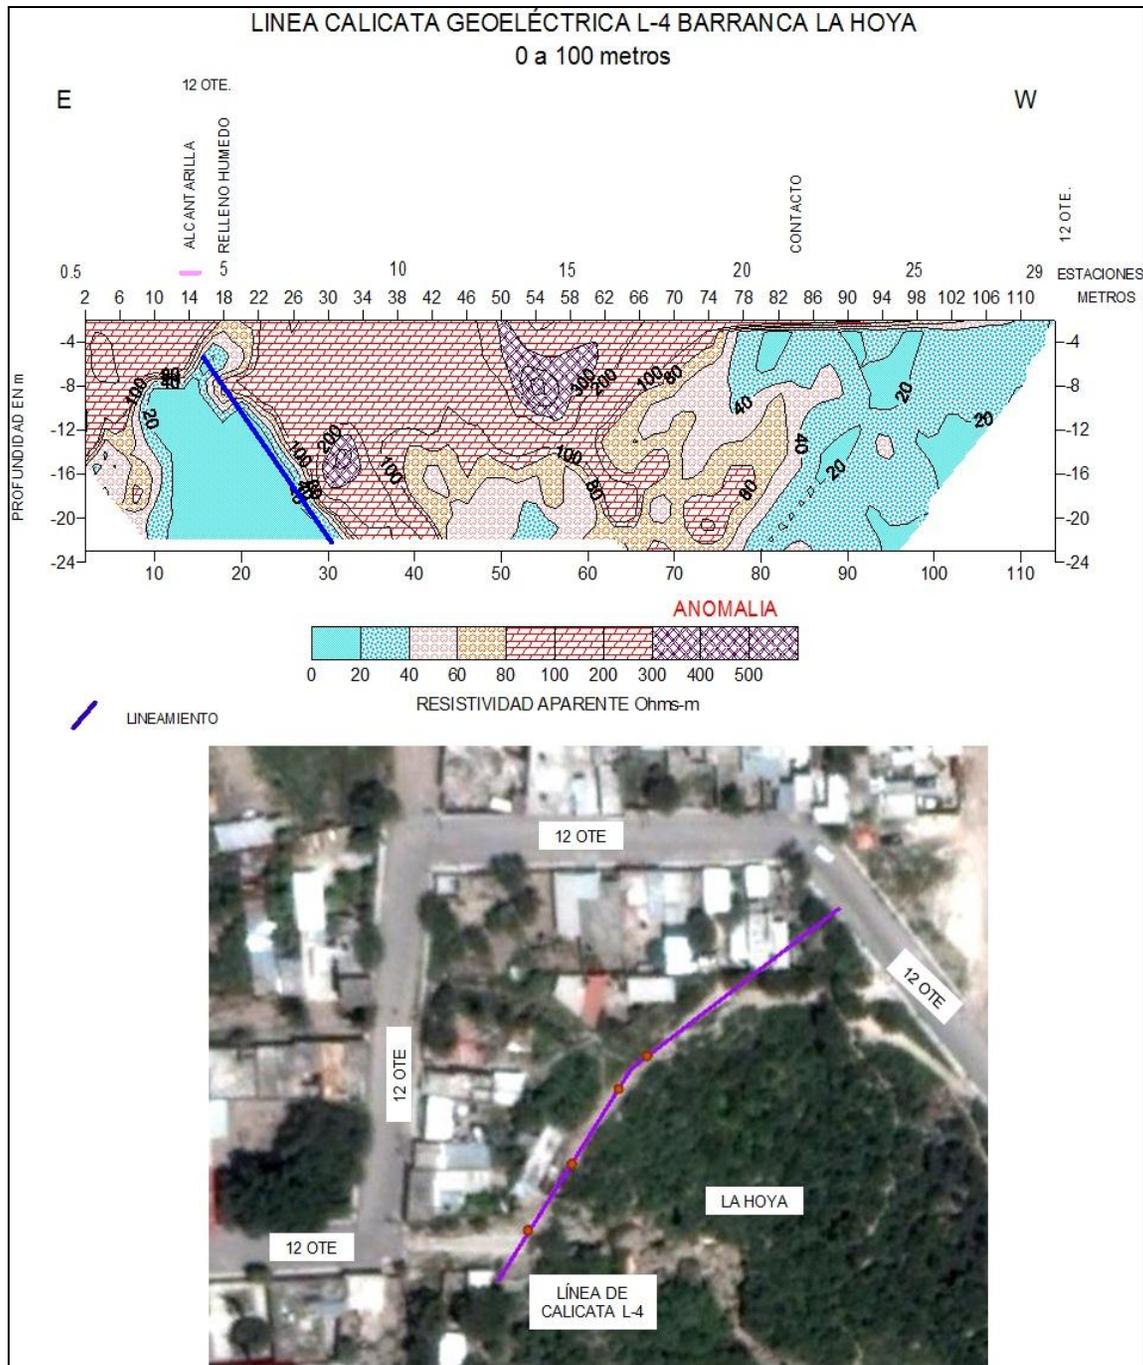
**Línea de calicata geoelectrca L-4 (Figura No. 9).**

Ohms-metro	Correlación litológica
10 a 20	Secuencia de limos y arenas finas de variable compacidad, así como una alternancia de lutitas, areniscas y lodolitas.
20 a 60	Arenas finas a medias mezcladas con limos, intercaladas

De la interpretación cualitativa de los resultados obtenidos de esta sección, se observan anomalías consistentes en altos resistivos y un lineamiento, las primeras indican la presencia de posibles oquedades en el subsuelo y la segunda a una fractura, a continuación se ubican dichas anomalías con mayor precisión:

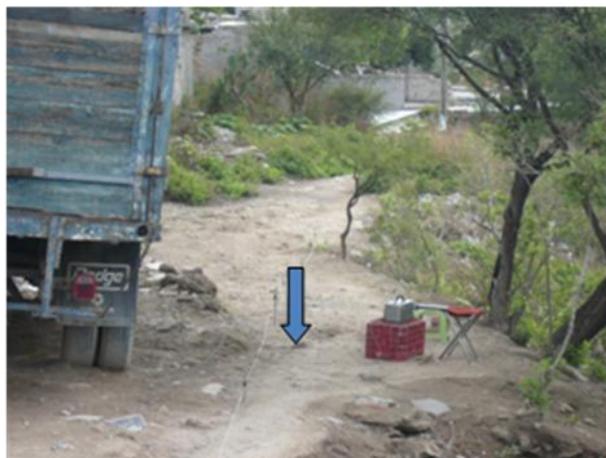
1).- Se localizan aproximadamente a 30 metros del inicio de la línea, a una profundidad a partir de los 12 metros.

Foto No. 25.- Sitio en superficie donde se detectó la anomalía.

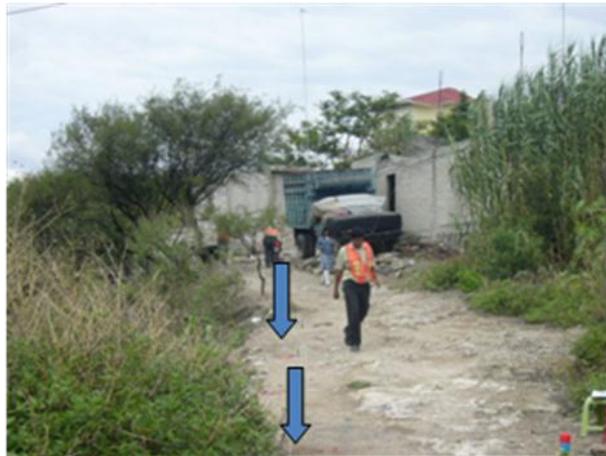
2.- Se localiza entre los 50 a 62 metros del inicio de la línea, en los primeros metros se encuentra muy superficial para después profundizarse hasta aproximadamente los 6 metros.

Foto No. 26.- Se ubica sobre la continuación del camino de la calle 12 oriente.

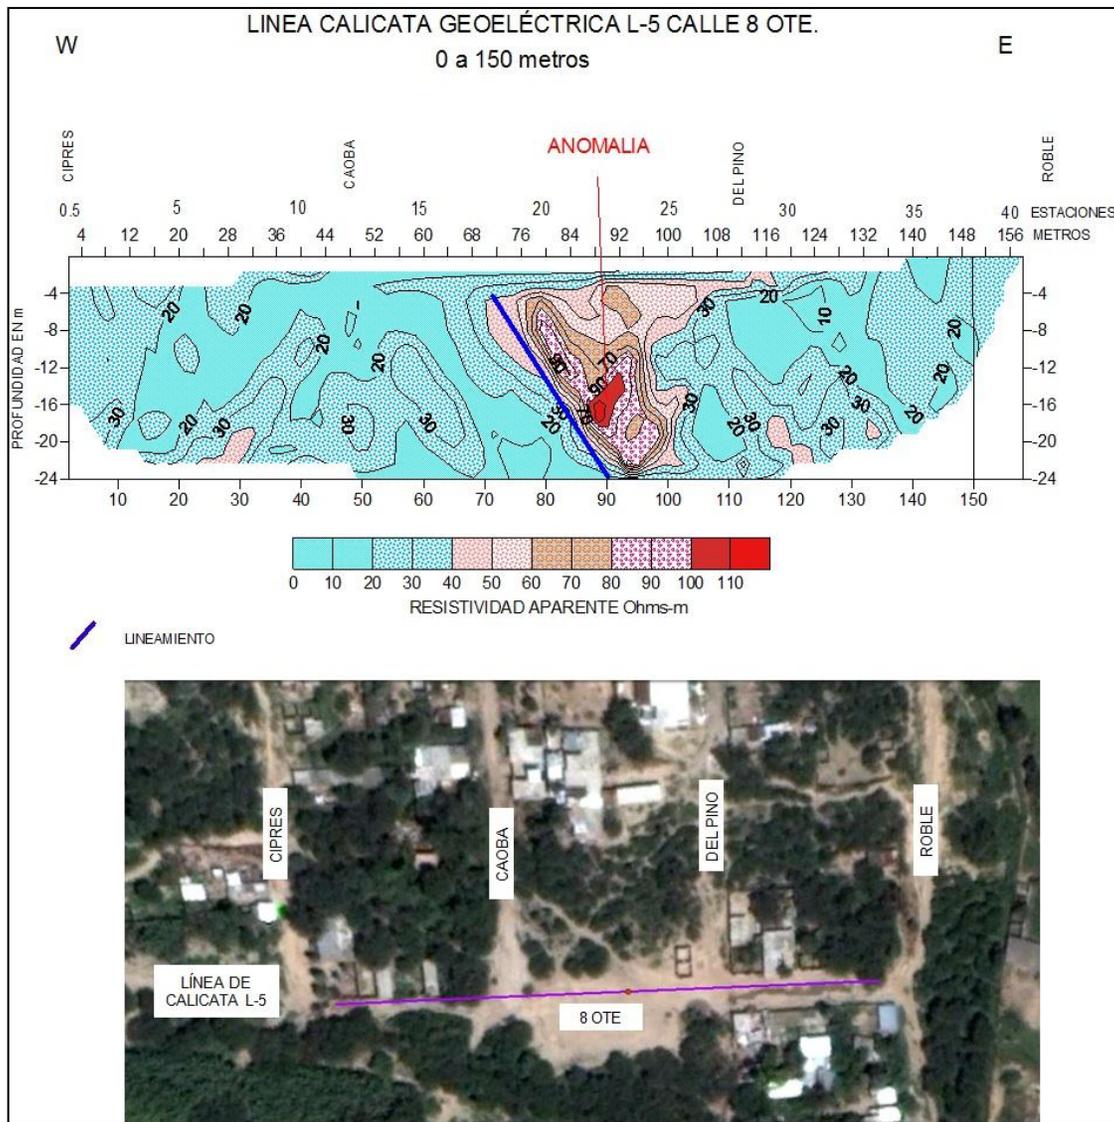
**Línea de calicata geoelectrónica L-5 (Figura No. 10).**

Ohms-metro	Correlación litológica
10 a 20	Secuencia de limos y arenas finas de variable compacidad.
20 a 60	Arenas finas a medias mezcladas con limos, intercaladas son lentes conglomeráticos de poco espesor.
60 a 100	Conglomerados de fragmentos chicos y medianos, empacados en limos. En la porción superior se correlacionan con materiales de relleno.
100 a 120	Travertinos (calizas lacustres) alterados y compactos, o bien con oquedades.

presencia de conglomerados compactos o bien materiales de relleno y el segundo a una fractura, a continuación se ubican dichas anomalías con mayor precisión:

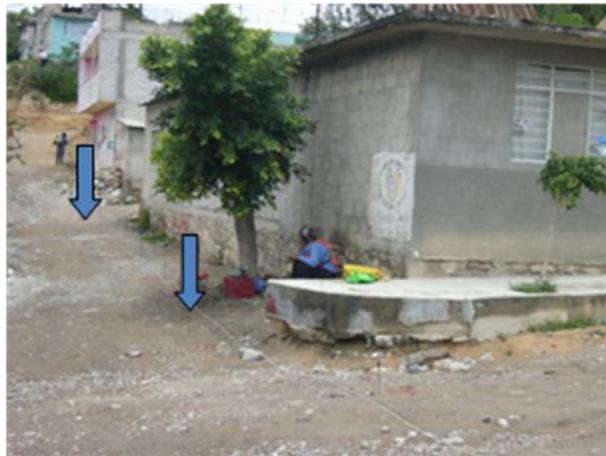
Se localiza aproximadamente entre los 88 metros del inicio de la línea, es decir entre las calles de Caoba y Del Pino, y se detectó alrededor de los 12 metros de profundidad y se correlaciona con posibles oquedades.

Foto No. 27.- Se ubica entre las calles de Caoba y Del Pino.

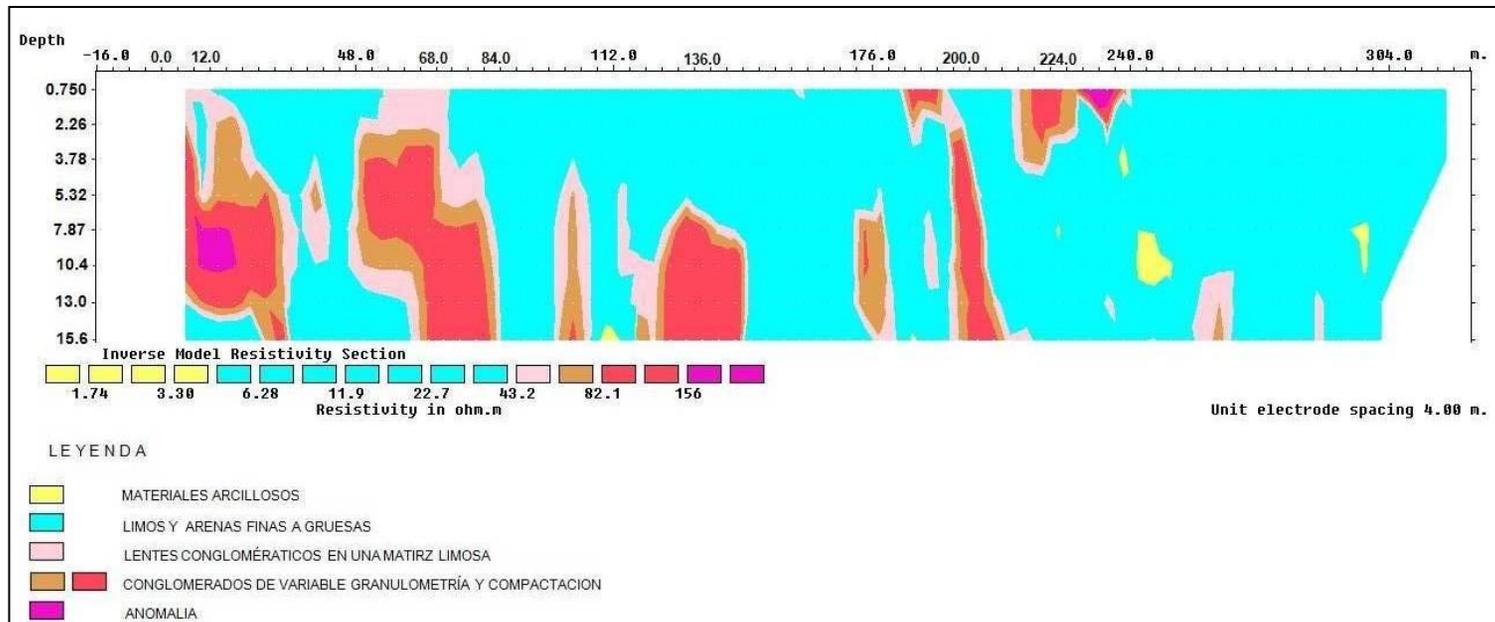
**Línea de calicata geoelectrónica L-1 (Figura No. 11).**

1).- La primera anomalía se ubica aproximadamente a 12 metros del inicio de la línea, a una profundidad de 6 metros extendiéndose hasta los 10 metros, su forma es semicircular, su resistividad es mayor a 156 ohms-m, y se correlaciona con conglomerados de mayor compactación o bien con rellenos de material de escombros que los mismos colonos lo solicitan para la construcción de su vivienda.

Por lo que respecta a lineamientos o fracturas no se detectaron.

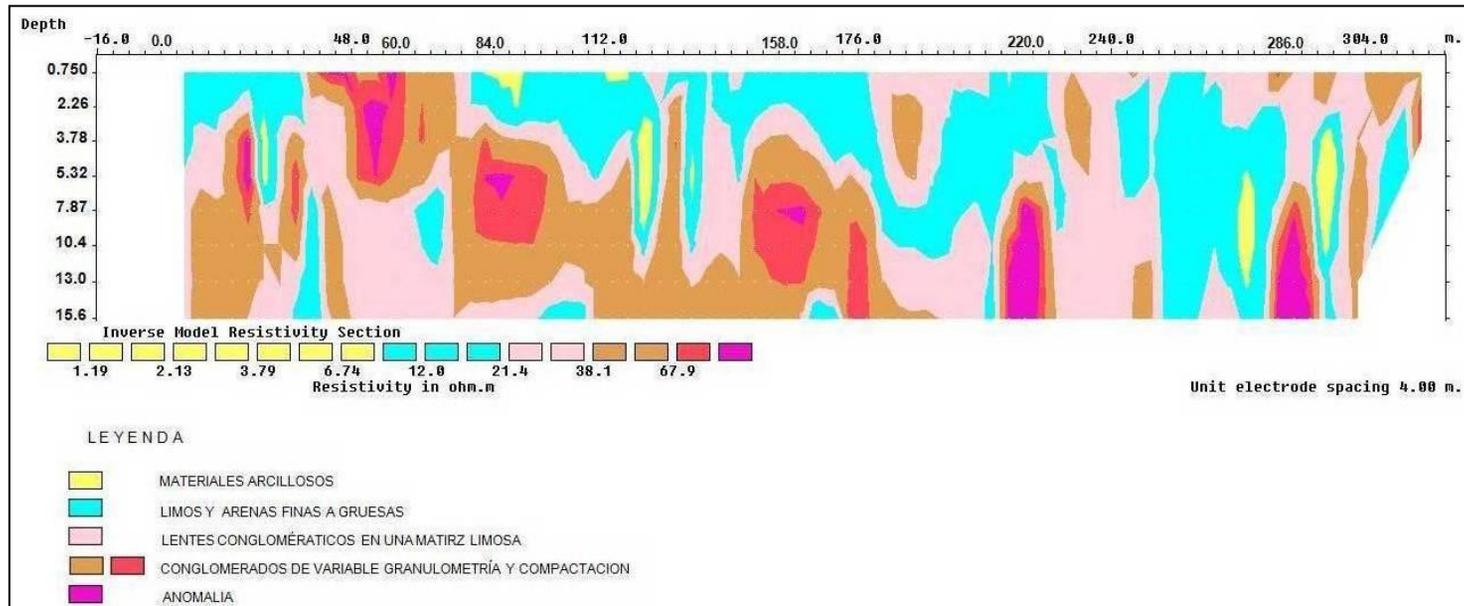
**Línea de calicata geoelectrónica L-2 (Figura No. 12).**

1).- La primera anomalía se ubica entre los 44 y 60 metros del inicio de la línea y se extiende casi desde la superficie hasta los 5 metros de profundidad, presenta una resistividad mayor a los 90 ohms-m, se correlaciona con rellenos de materiales como se observa en la superficie del terreno, su forma es acuñada que puede estar referida al cauce del arroyo, ésta puede ser de riesgo.

Por lo que respecta a lineamientos o fracturas este se ubica aproximadamente a 72 metros del inicio de la línea, y no se considera de riesgo.

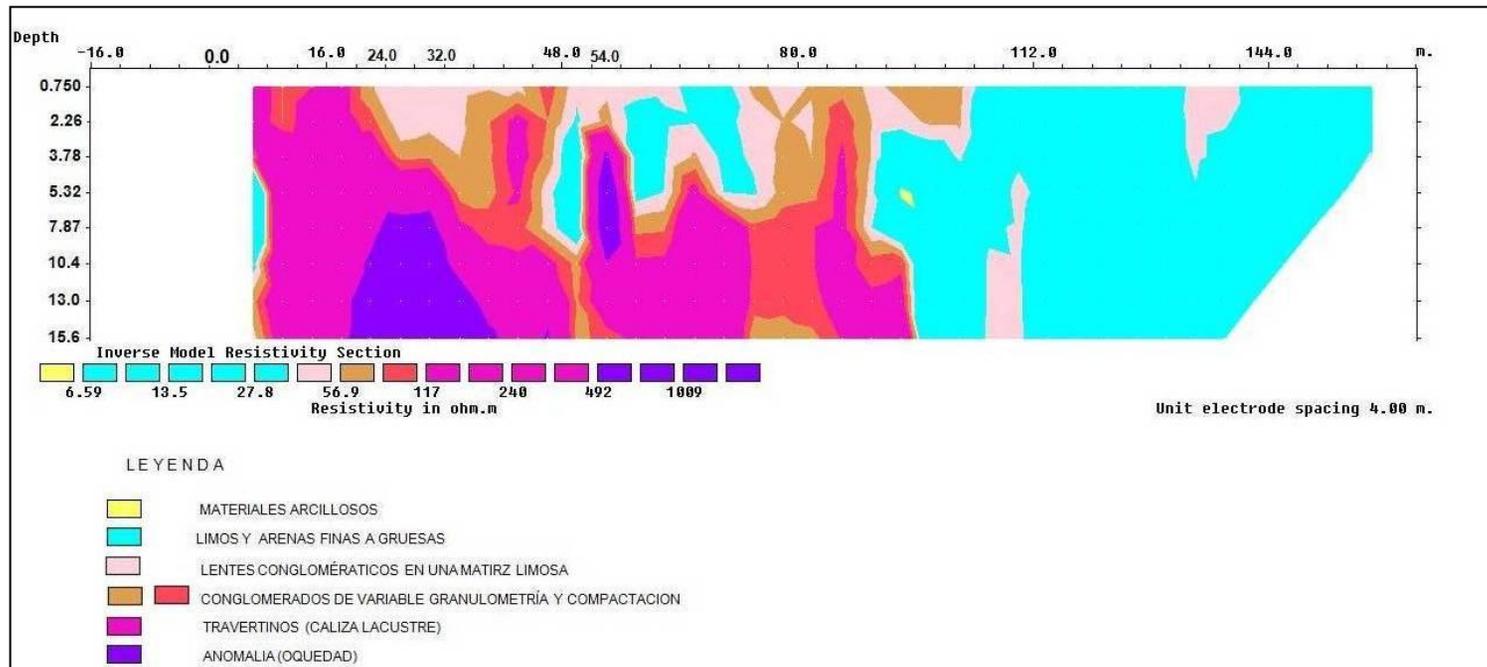
**Línea de calicata geoelectrónica L-3 (Figura No. 13).**

Con la interpretación cuantitativa se detectaron dos anomalías aunque con las resistividades aparentes solo se apreció una, a continuación se describen estas 2 anomalías:

Por lo que respecta a lineamientos o fracturas no se detectaron.

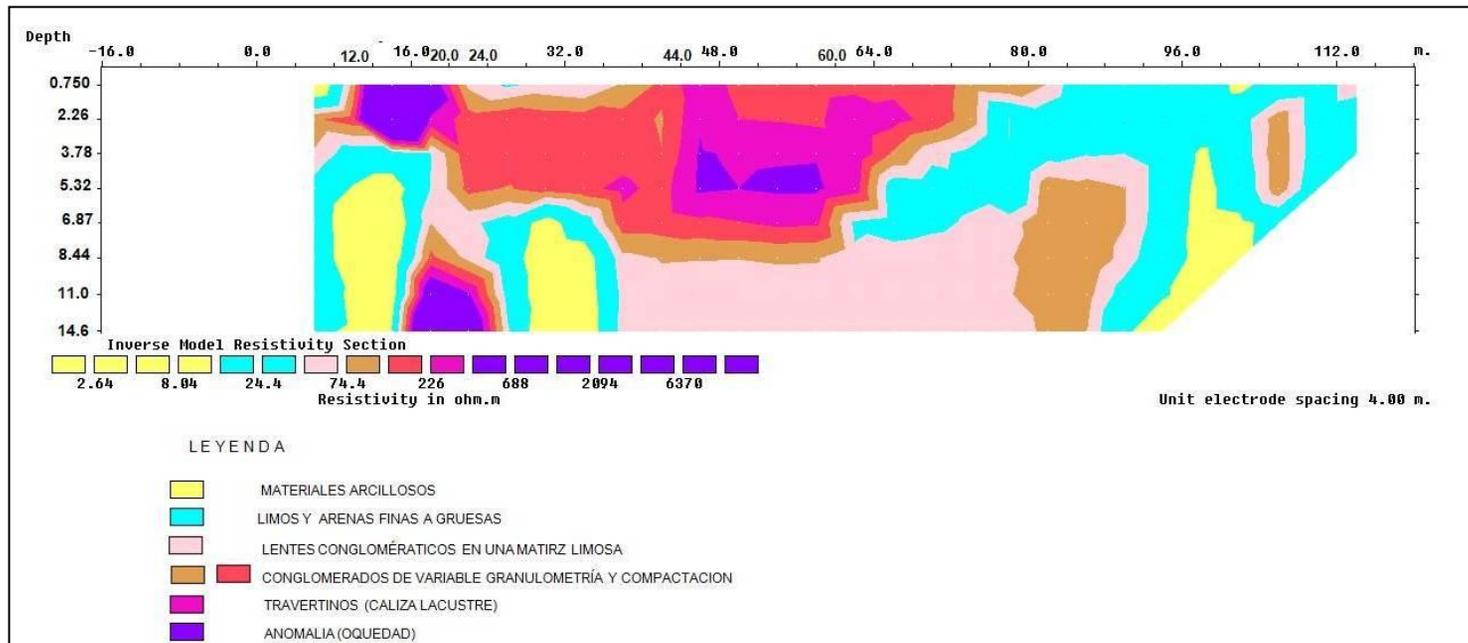
**Línea de calicata geoelectrónica L-4 (Figura No. 14).**

1).- La primera anomalía se ubica aproximadamente entre los 12 a 20 metros del inicio de la línea, esta se localiza casi desde la superficie, esta concuerda con la alcantarilla de desagüe que viene por la calle 12 oriente, así como a los materiales de escombros sin compactar; otra anomalía se registro a profundidad a un lado de la antes descrita, su cima se encuentra aproximadamente a los 9 metros de profundidad, es amplia y se prolonga hasta la profundidad de investigación, presenta una resistividad mayor a los 500 ohms-m. Se correlaciona con cavidades en los travertinos (caliza lacustre).

Por lo que respecta a lineamientos o fracturas no se detectaron.
