ELABORACIÓN DE ESTUDIO DE DETECCIÓN DE RIESGO Y  
VULNERABILIDAD, EN COLONIAS UBICADAS AL ORIENTE DE LA  
CIUDAD DE TEHUACÁN; ESTADO DE PUEBLA.

**INTEGRACIÓN Y ADMINISTRACIÓN DE NEGOCIOS S.C.**

OCTUBRE 2012

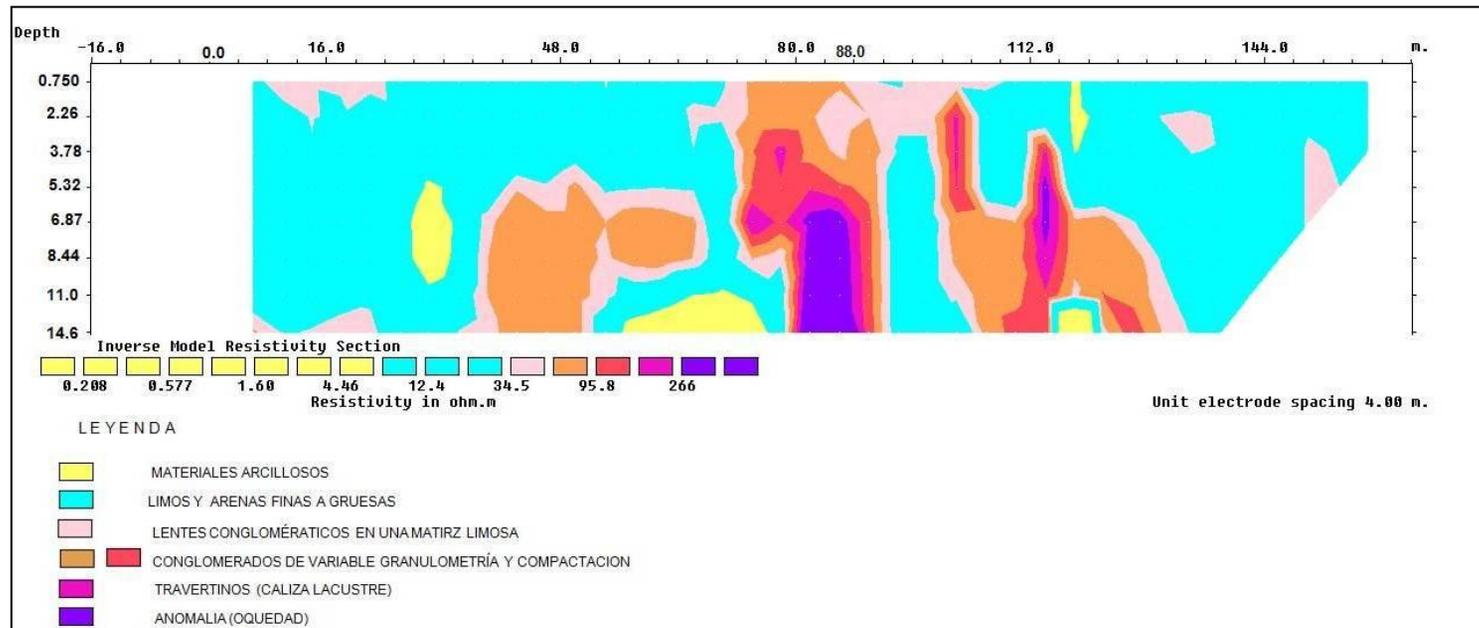
**Línea de calicata geoelectrónica L-5 (Figura No. 15).**

Con la interpretación cuantitativa se detectaron dos anomalías y no una como se apreció con las resistividades aparentes, por lo que se describen de la siguiente forma:

Por lo que respecta a lineamientos o fracturas no se detectaron.

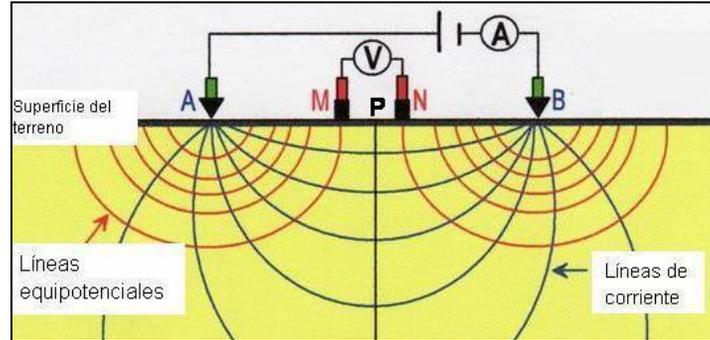
Figura No. 16.- Dispositivo Schlumberger

En el presente caso se empleó el dispositivo Schlumberger que consiste de dos electrodos de medición M y N que están colocados simétricamente a una distancia “I” del centro “o” (punto de investigación); de igual forma, dos electrodos de corriente o emisión A y B se instalan a una distancia “L” del centro “o” (“L” es por lo menos 5 veces mayor que “I”). Estos cuatro electrodos (M, N, A y B) permanecen alineados durante el levantamiento formando una sola línea; los electrodos de potencial (MN) permanecen fijos en el centro de la línea, mientras que los electrodos de corriente (AB) se alejan simétrica y escalonadamente, tal como se muestra en la Figura No. 16.

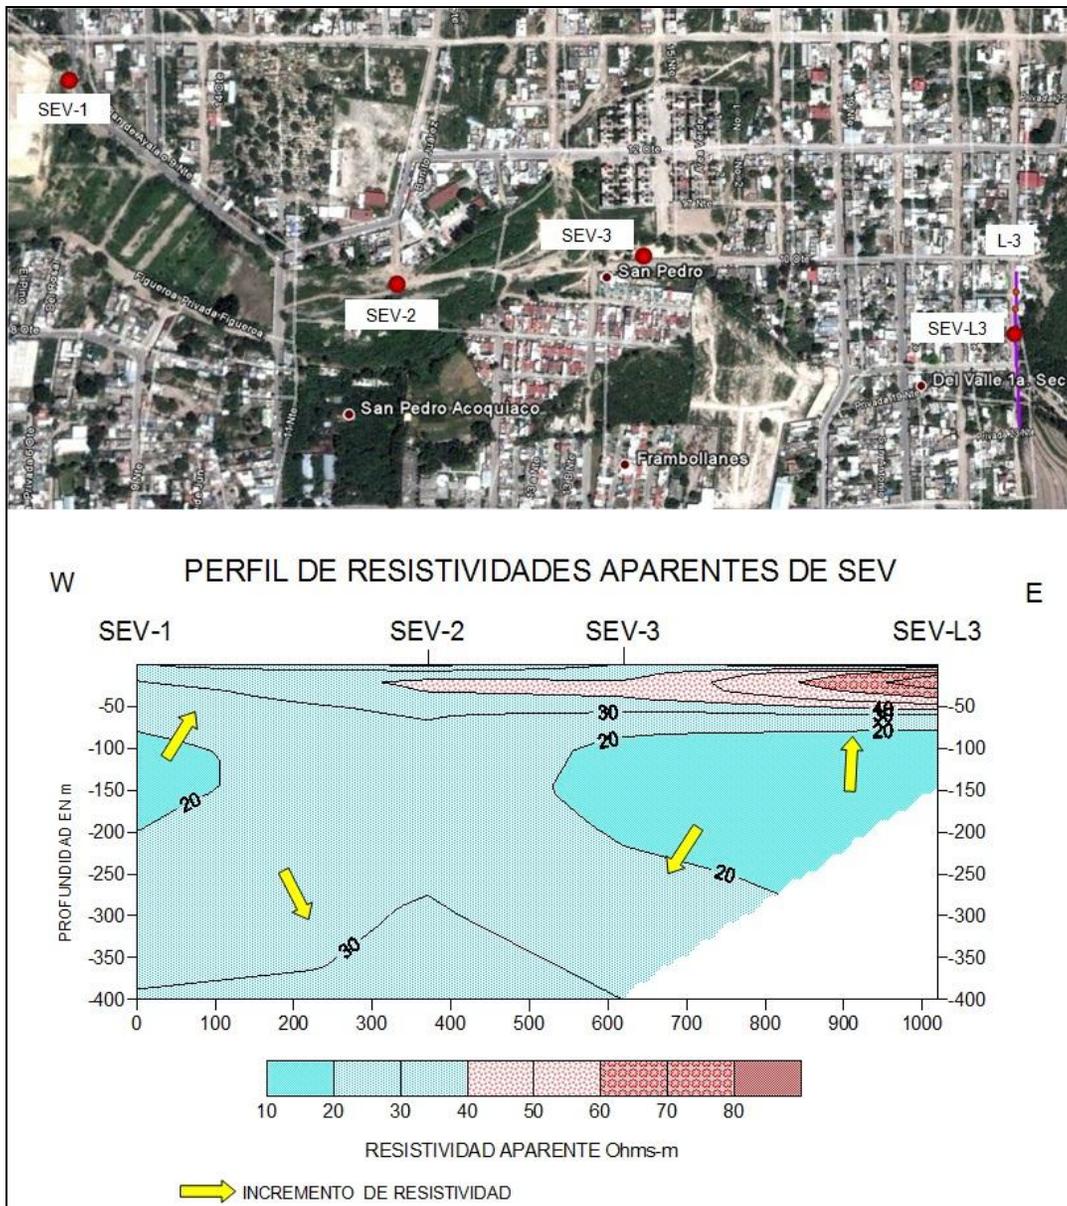
Esta corresponde a una primera interpretación en base a los valores resistivos obtenidos en campo de cada uno de los sondeos y configurados en un perfil de resistividades, en donde se puede observar el comportamiento eléctrico y la tendencia de la resistividad con relación a las aberturas de los electrodos (AB/2 en metros) respecto a la profundidad, véase Figura No. 17.

Figura No. 17.- Muestra el perfil de resistividades aparentes a lo largo de la colonia La Joya, San Pedro Acoquiaco y termina en la Del Valle 1ª Sección.
