Actualización del Atlas Municipal de Riesgos por Amenazas Naturales (Geológicas e Hidrometeorológicas) del Municipio de Tecomán, Colima. 2011

metapolis
arquitectura, urbanismo y consultoría s.a de c.v.

Fecha: Febrero 16 de 2012

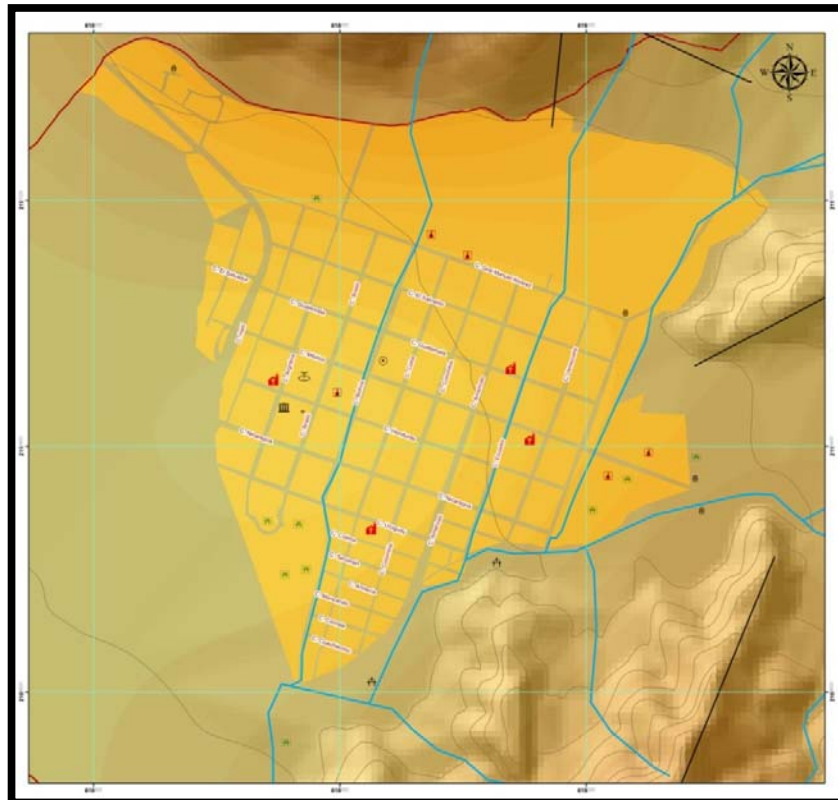
Figura. 18 Mapa de microzonificación de peligro por fallas y fracturas en la localidad de Madrid. Se observan las cuatro fracturas cercanas a la traza urbana de la localidad, las cuales están representadas en líneas de color negro. Fuente: elaboración propia.

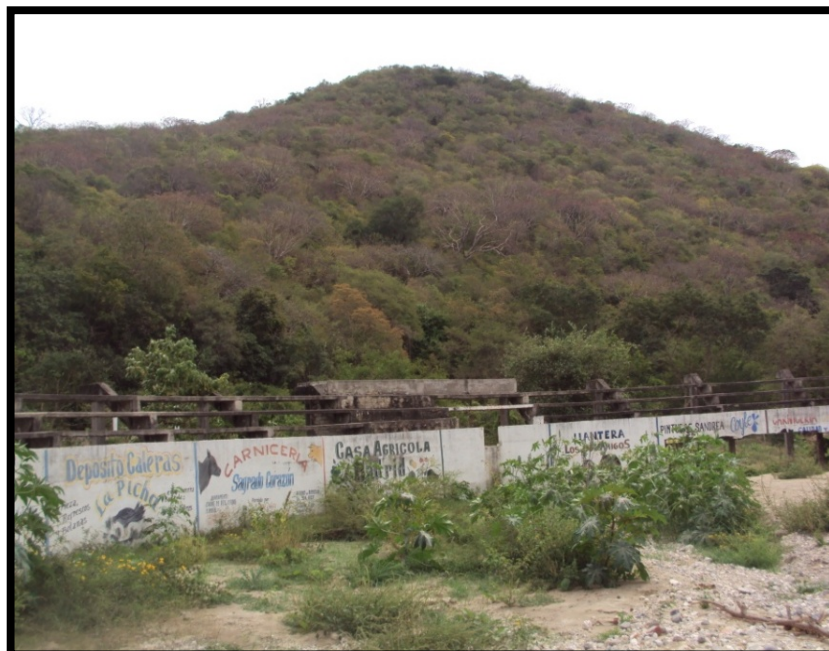
Imagen. 1 Cerro ubicado sobre al Sureste de la localidad de Madrid donde se encuentra un lineamiento geológico considerados como de medio peligro.

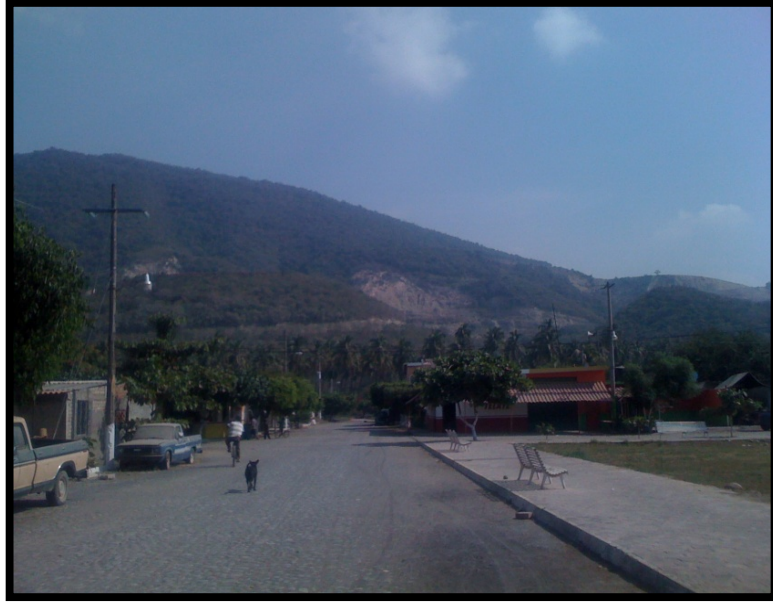
Imagen. 2 Cerro de Caleras donde se presenta la deformación de la roca por fracturamientos. Se observa la actividad de extracción de material geológico.

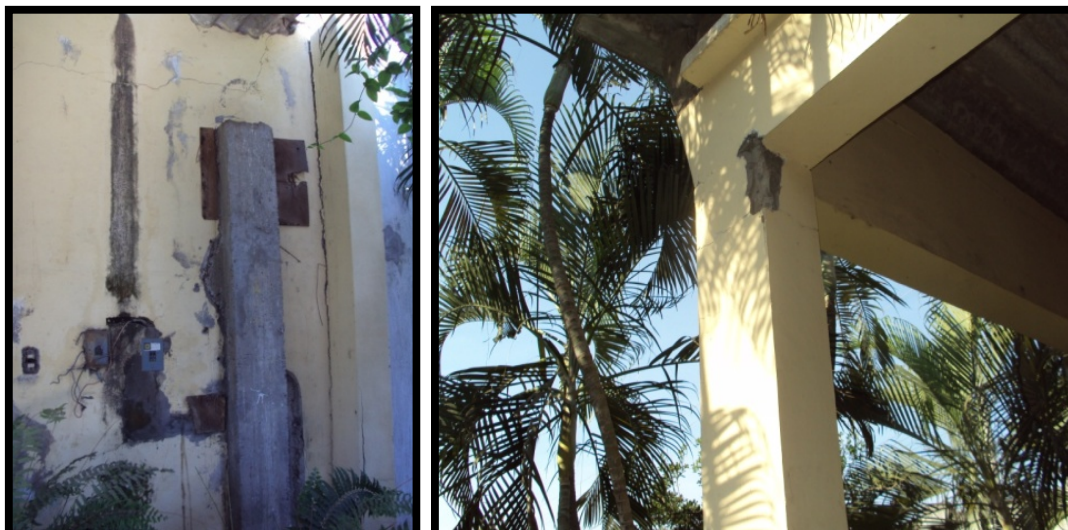
Imagen. 4 Muestra evidencia de los daños en muros y pilares a consecuencia de la manifestación por sismos: enjarre desplomado y cuarteaduras de más de dos metros de longitud declarándola como pérdida total. Sin embargo varios muros fueron apuntalados con una columna de concreto. Esta vivienda se localiza en la calle Independencia a su cruce con la calle Tlaxcala.

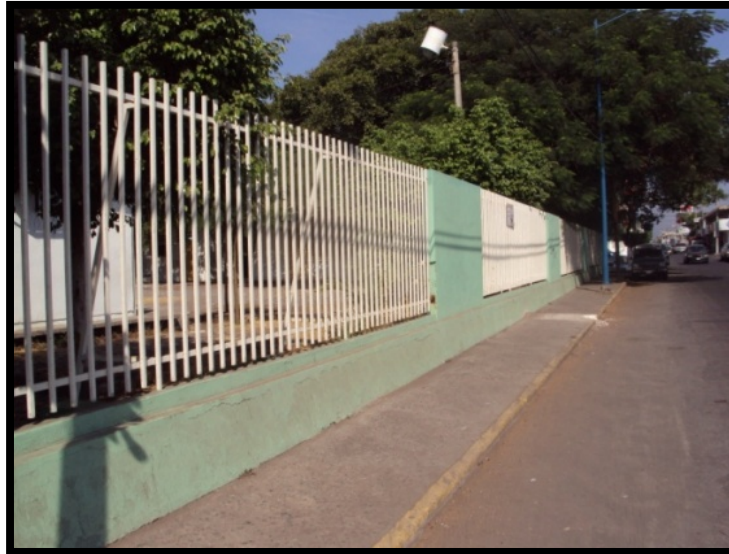
Imagen. 5 Escuela primaria Miguel Gómez Sandoval. Según personal de Protección Civil comenta que este muro colapso completamente durante la manifestación del sismo del 2003.

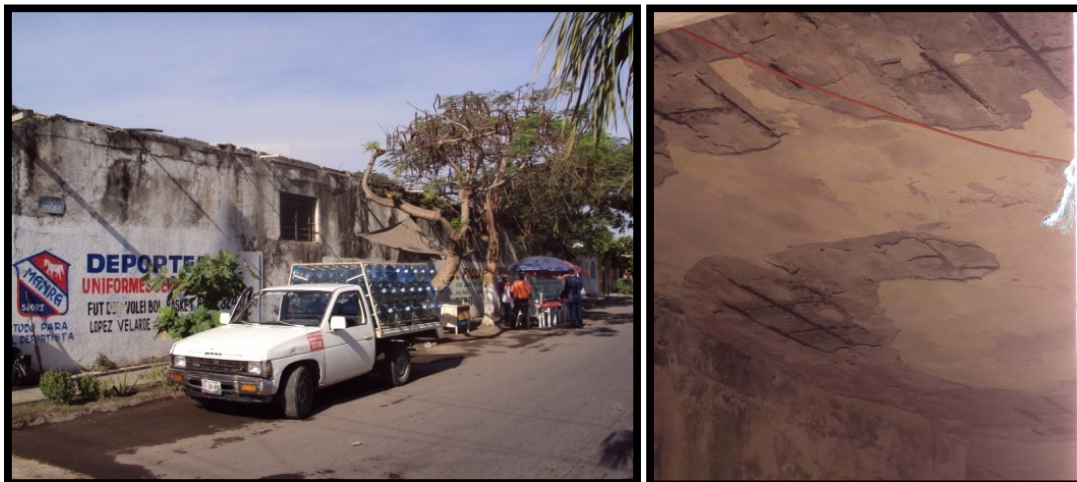
Imagen. 6 Durante el sismo de 2003 la fábrica de hielo *Bajo Cero*, ubicada sobre las calles Mercurio y Ejército Nacional resulto severamente afectada, al grado de tener que abandonar la finca para reubicarse. Se observa en la esquina del techo y el muro (fotografía izquierda) unas cuarteaduras y el enjarre desplomado que en ocasiones este sigue desprendiéndose.

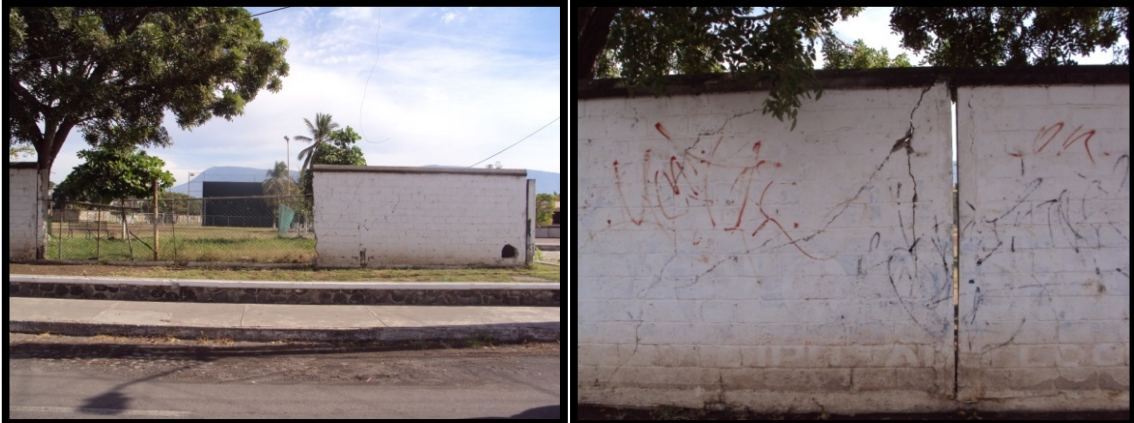
Imagen. 7 Muros de la Unidad Deportiva Norte ubicada sobre la calle Mercurio y Ejército Nacional. Se observa el muro que colapso durante el paso de las ondas sísmicas por el lugar. Además se observa como los castillos que unen a estos muros se separaron aproximadamente 6 centímetros, como también se evidencia hoyos y cuarteaduras en la mampostería.

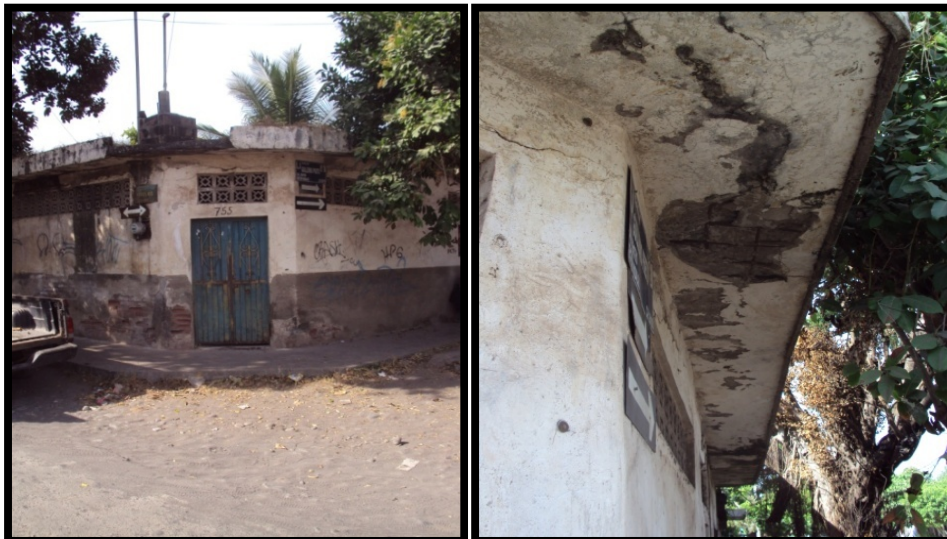
Imagen. 8 Finca ubicada sobre la calle Morelos y Guillermo Prieto que actualmente se encuentra abandonada. Sobre la bóveda de la vivienda se evidencia el desprendimiento de enjarre y series de cuarteadura debido a la presencia del sismo.

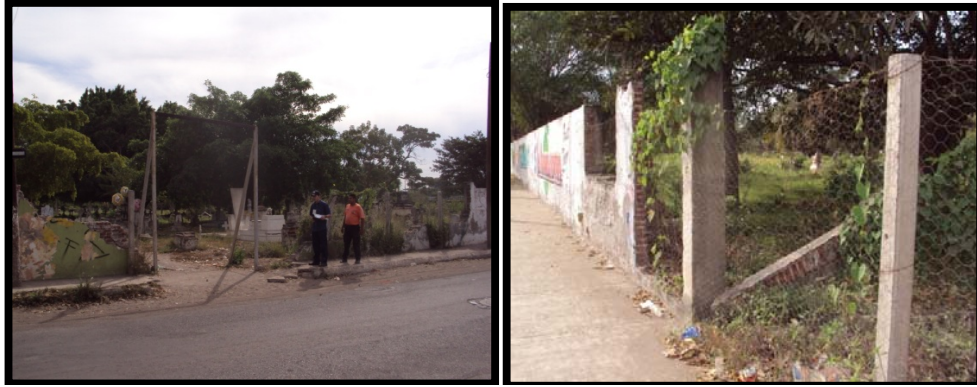
Imagen. 9 Muros del panteón de los recuerdos que colapso, durante la presencia del sismo del 2003.

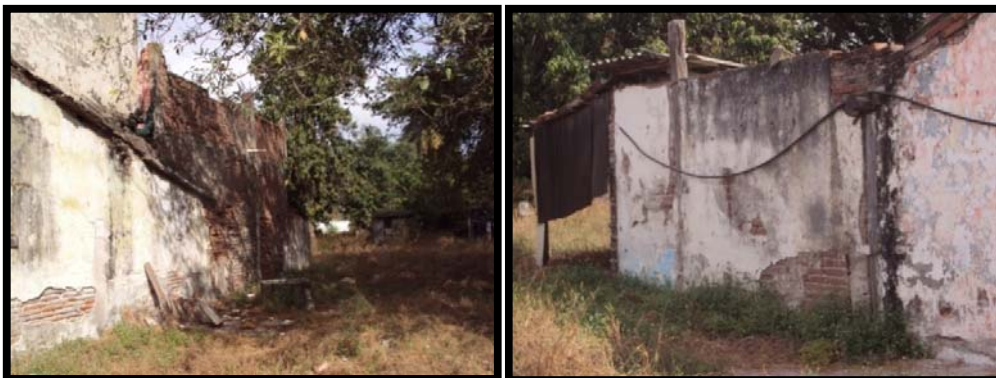
Imagen. 10 Privada que sufrió los estragos de los sismos del año de 1995 – Donde se presentaron serias afectaciones, las cuales fueron restauradas y reforzadas para continuar habitándola. 2003 – Los cuartos que comprendían esta vivienda fueron severamente afectadas declarándolas como pérdida total. Se tuvieron que demoler muros y techos.

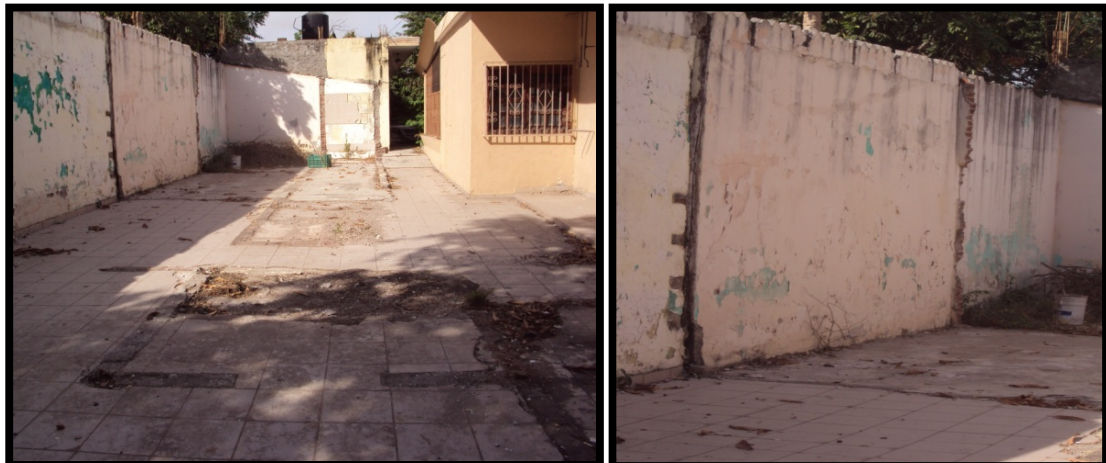
Imagen. 11 Vecindad ubicada sobre las calles José Antonio Torres y Belisario Domínguez que presentó colapso en muros y techos: se tuvo que demoler la construcción restante ya que por su inestabilidad representaba un riesgo para las personas que habitan ese lugar.

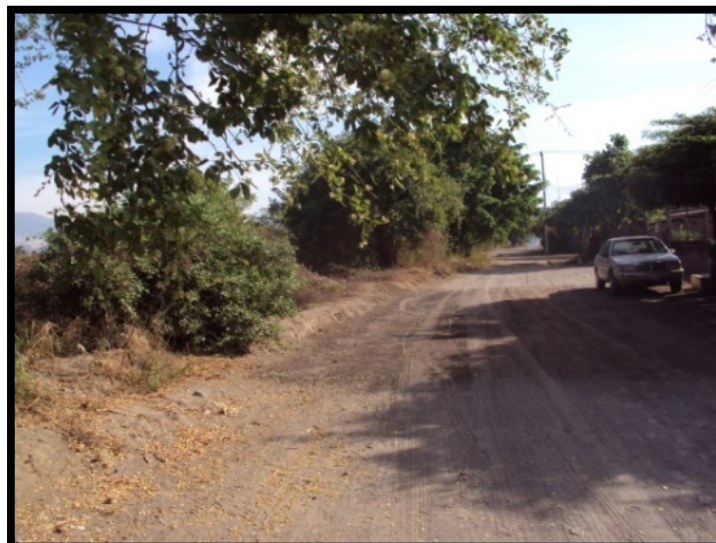
Imagen. 12 En esta imagen se observa la calle Panamá lugar donde se presento un agrietamiento de 40 cm de anchura aproximadamente, el cual fue rellenado con escombros por los mismos vecinos de la localidad. Este agrietamiento se debió a los movimientos sísmicos que se generan en la zona.

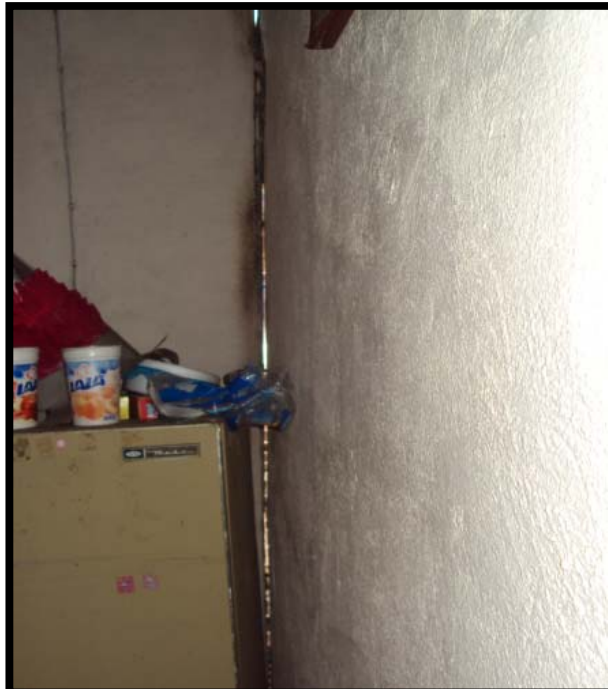
Imagen. 13 En este domicilio las afectaciones que han provocado los sismos han ocasionado que en sus muros y pisos se presenten aberturas de gran tamaño (dos cm aproximadamente).

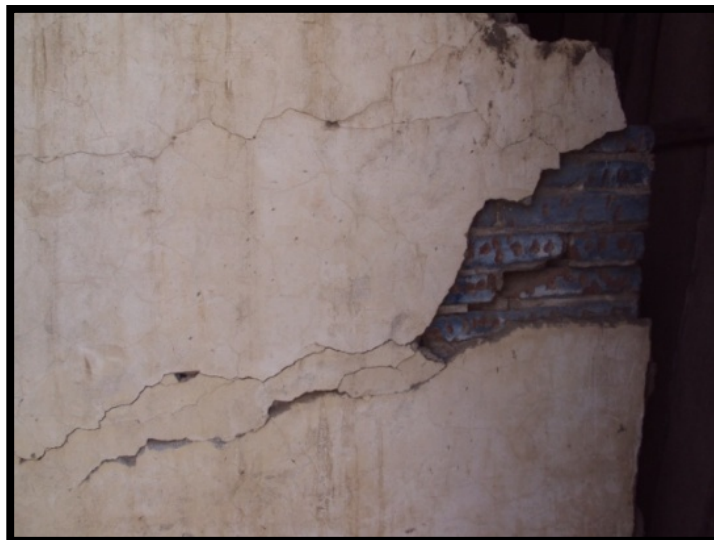
Imagen. 14 En esta imagen se pueden observar los daños severos que presenta la fachada en una de sus extremidades como: cuarteaduras y caída de enjarre así como también, al lado derecho de la misma se encuentra parte del muro que le sirve como soporte para que no se colapse.

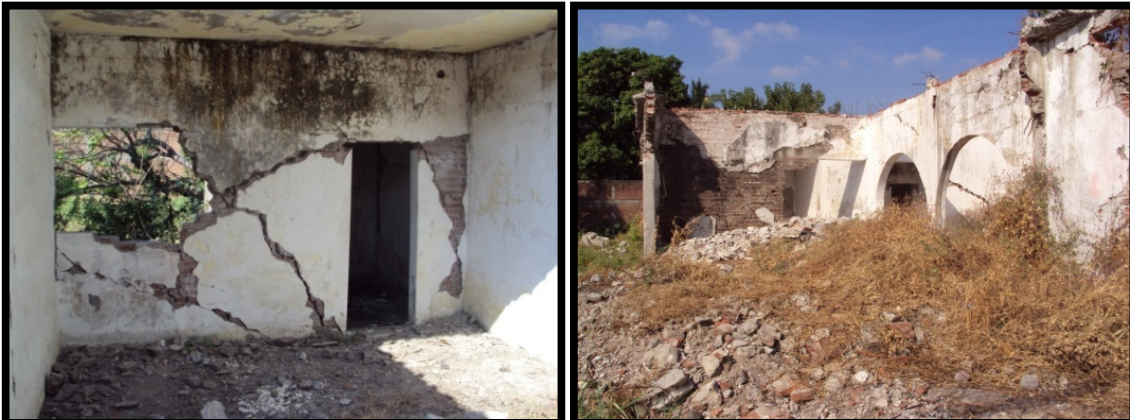
Imagen. 15 Finca ubicada en la calle Revolución y José María Morelos y Pavón. Se observa la intensidad a la que fue sometida esta vivienda quedando completamente en ruinas, por la presencia de las ondas sísmicas que se generan en el municipio. Presenta colapso completamente en el techo, agrietamientos en sus muros y el desplome de los mismos tras el sismo que se presentó en el 2003.

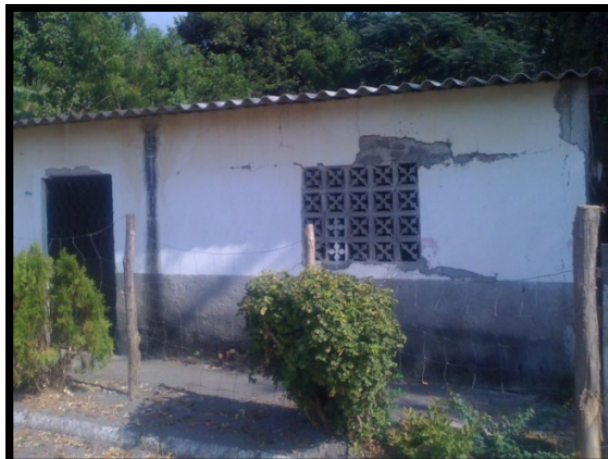
Imagen. 16 Vivienda que ha presentando daños de cuarteaduras y caída del enjarre en muros a consecuencia de las manifestaciones sísmicas.

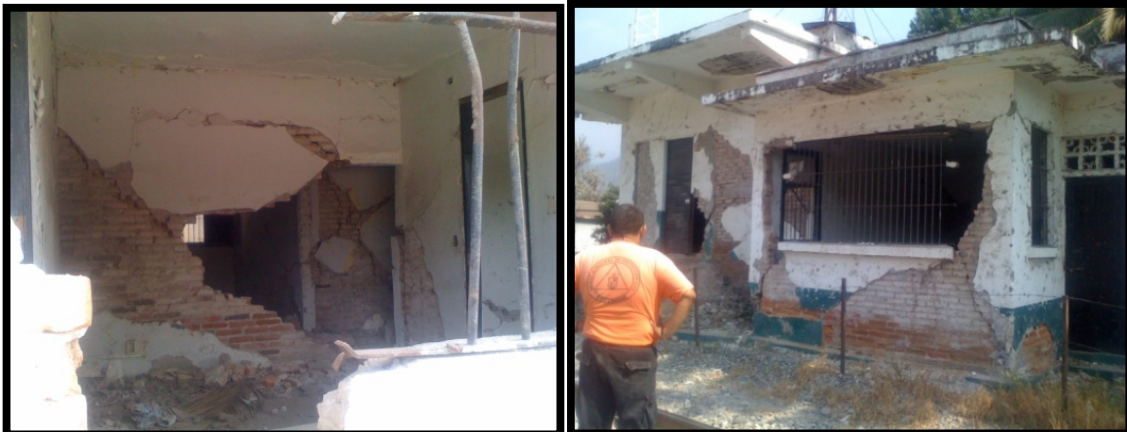
Imagen.17 Fotografías que muestra en las condiciones en que quedo la estructura de las oficinas de la F.F.C.C. en la localidad de Caleras, después del sismo ocurrido en esta zona. Por lo que, prácticamente quedo en condiciones inoperables y en riesgo de desplome.

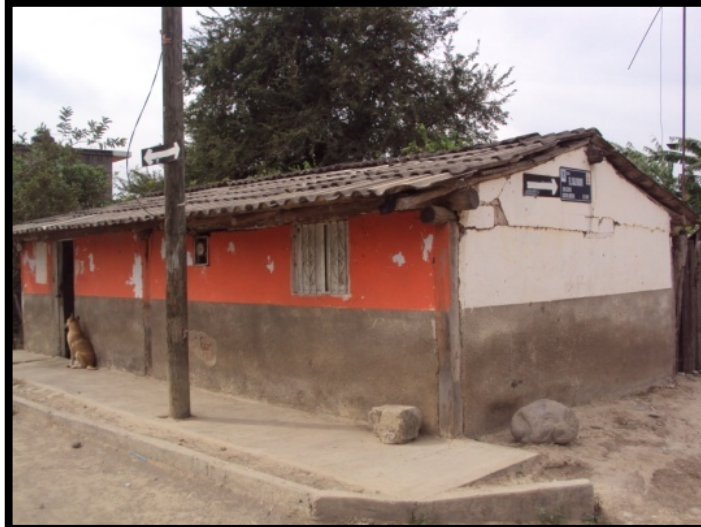
Imagen. 18 Muestra una de las viviendas que actualmente luce afectada por los estragos que han dejado los sismos en la localidad. Observando en su parte lateral alta, los diversos agrietamientos que van desde los 2.0 a los 2.20 metros de longitud aproximadamente.

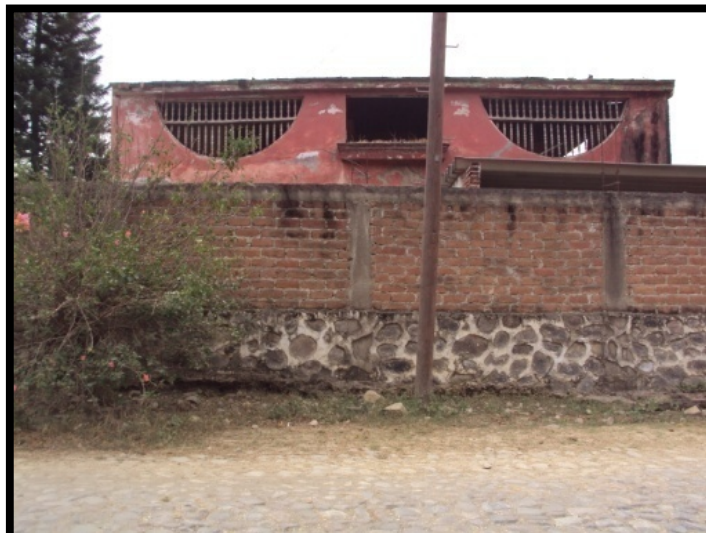
Imagen. 19 Finca ubicada en entre las calles Perú a su cruce con Guatemala, la cual quedo declarada como pérdida total, por presentar debilitamientos en los cimientos y muros por los movimientos telúricos que se han presentado en la localidad.

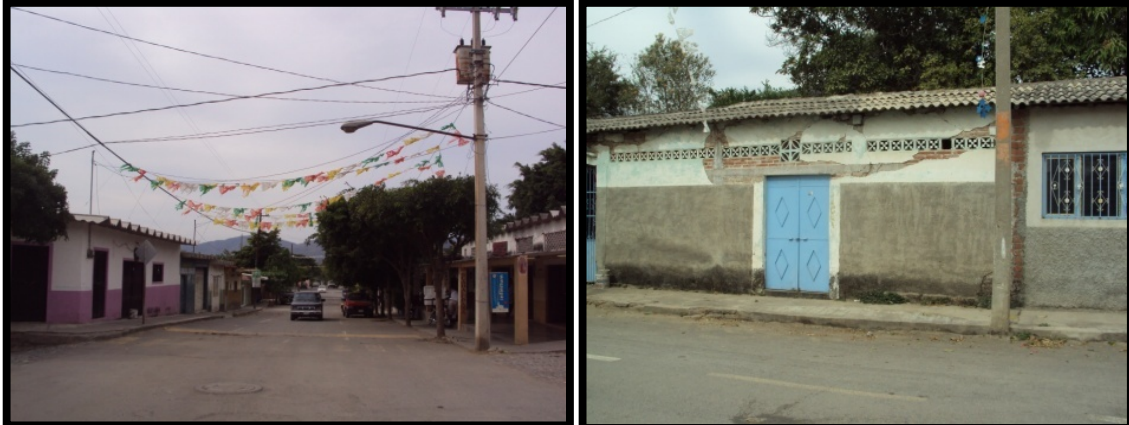
Imagen. 20 Av. México donde se vieron afectadas las viviendas con el paso de las ondas sísmicas. En la fotografía de la derecha se muestran los estragos que dejaron estos movimientos telúricos, los cuales produjeron en la parte alta de la vivienda el desplome del enjarre y algunas cuarteaduras en la fachada principal de la misma.

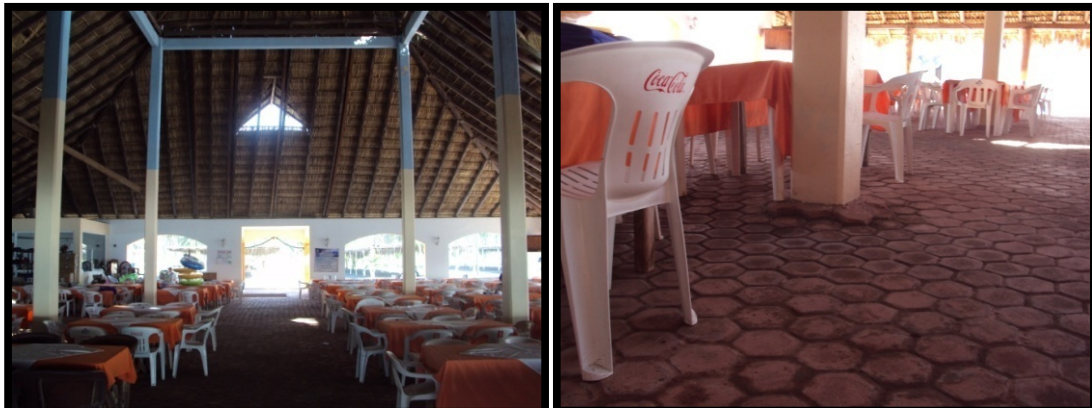
En la enramada “*Costa Dorada Grill*”, se presentaron hundimientos de aproximadamente 10 centímetros a consecuencia del sismo ocurrido en el año 2003. Los estragos se muestran evidentemente en los cuatro pilares que sostienen la parte central de la enramada, ya que esta se encuentra a desnivel del piso. Sin embargo, no se presentaron pérdidas del inmueble ni de vidas humanas.

Imagen. 21 Se aprecia el negocio de la enramada *La Costa Dorada Grill* donde se suscitaron estragos menores en su infraestructura ante el sismo del 2003. En esta fotografía se muestra el hundimiento que presentó el piso de la enramada.

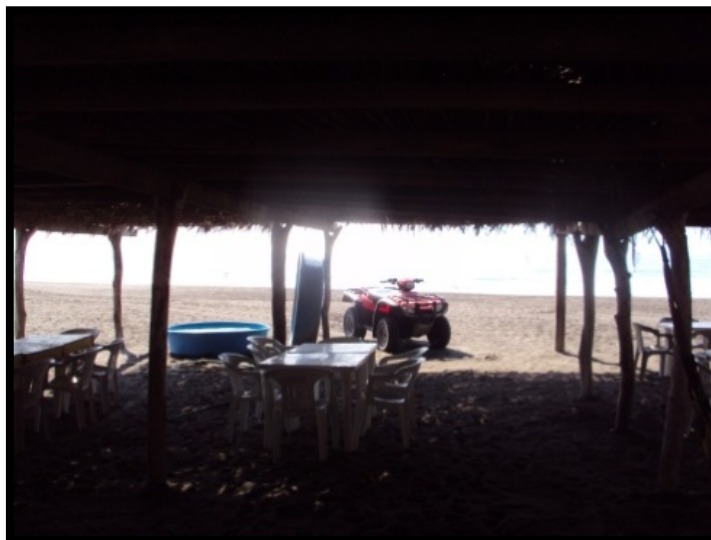
Imagen. 22 Enramadas que se vieron afectadas por el sismo en el año 2003. Los pilares que sostienen las palmas del techo de los negocios, se hundieron unos cuantos centímetros con el paso de las ondas sísmicas.

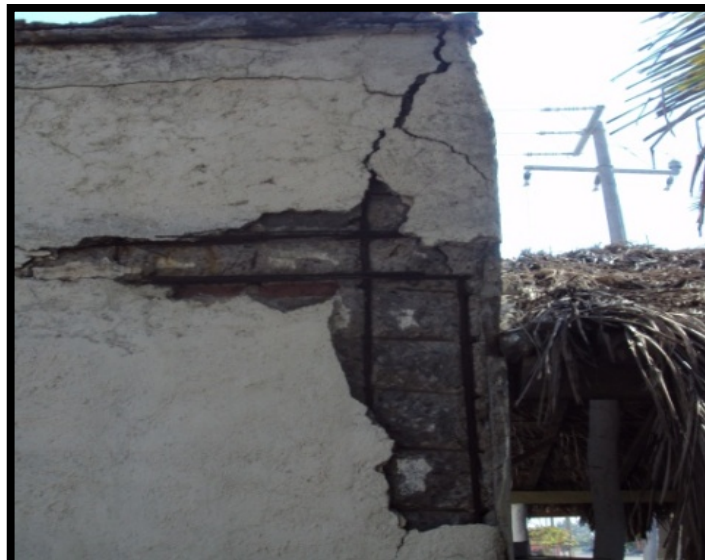
Imagen. 23 Construcción de la Enramada Bara Bara. Se observa los estragos que dejaron los movimientos telúricos del sismo del 2003. Se puede apreciar agrietamientos en la parte izquierda del muro de la cocina del local, así como, también el desplome del enjarre.

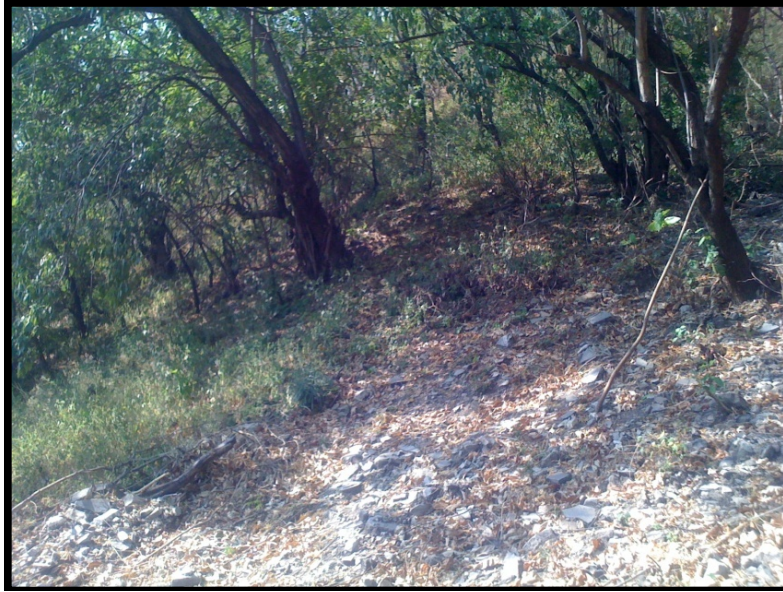
Imagen. 24 Esta figura permite apreciar la inclinación de la vegetación que se encuentra sobre las serranías de la localidad de Tecolapa, por lo que, se considera zona de alto peligro por deslizamientos debido a la inestabilidad de la ladera, además porque se encuentran en el sitio algunos asentamientos irregulares sobre las faldas del macizo montañoso.

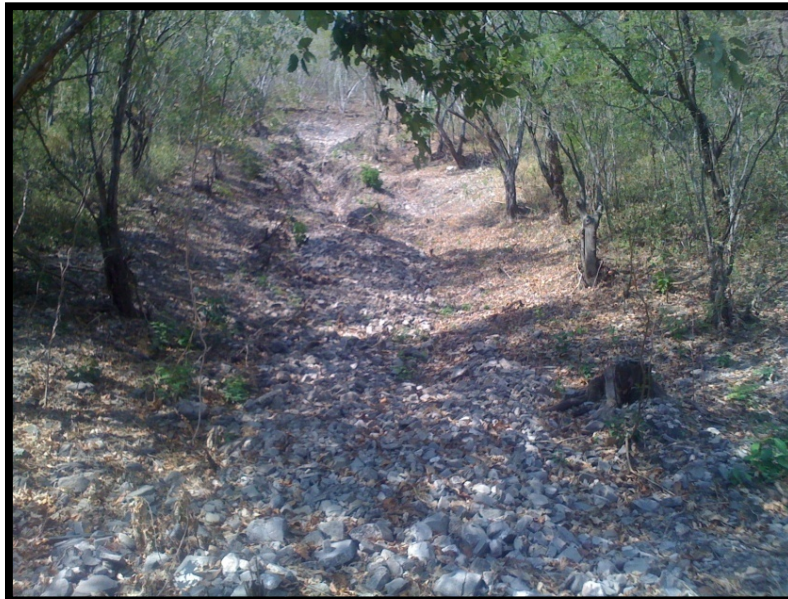
Imagen. 25 Cerro cercano en la localidad de Tecolapa, Se observa la poca vegetación que existe, además los sedimentos inestables y el grado de pendiente que presenta esta ladera, por lo que es factible para que los deslizamientos afecten ese lugar, debido a que se encuentran asentamientos irregulares sobre las faldas del mismo.

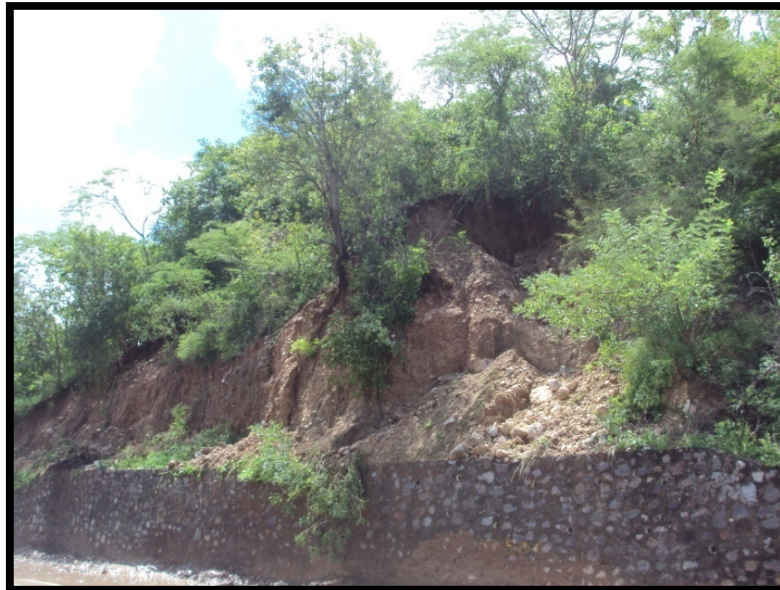
Imagen. 26 Durante el paso de los fenómenos hidrometeorológicos en el municipio, estos han permitido identificar las zonas inestables que tienen las serranías del municipio, Se observa en la parte central, la debilidad que posee el material, por lo que el nivel de peligrosidad es alto.

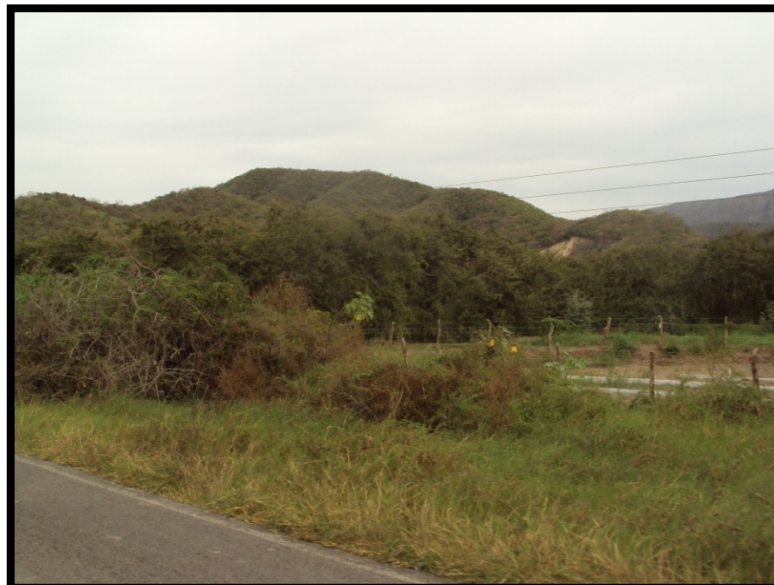
Imagen. 27 Serranía localizada en la parte del Norte de la localidad, Se observa en el lado derecho de la misma el suelo desnudo que presenta, provocado por la acción del hombre, por lo cual es un sitio ideal para la generación de deslizamientos, por lo que se convierte como zona de alta peligrosidad de este tipo de fenómeno.

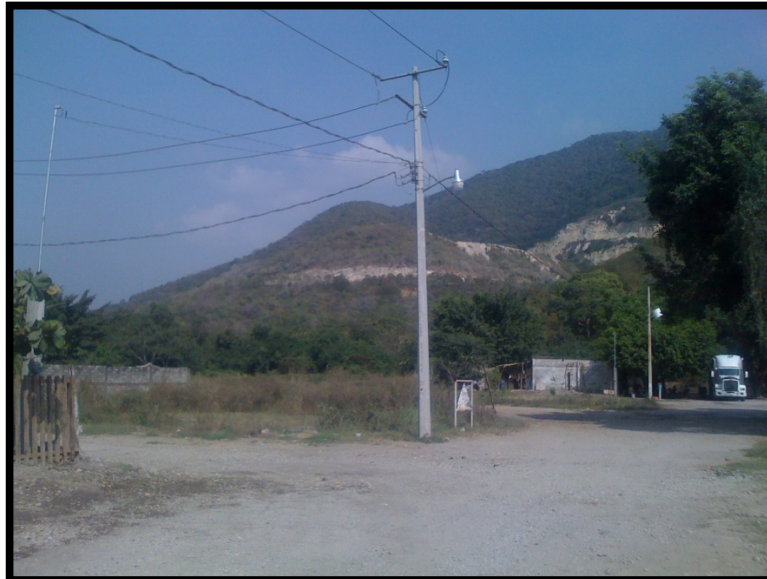
Imagen. 29 Esta figura permite apreciar el alto nivel de peligrosidad que posee la Serranía, así como también, los asentamientos que se encuentran localizados en las cercanías de las faldas del macizo.

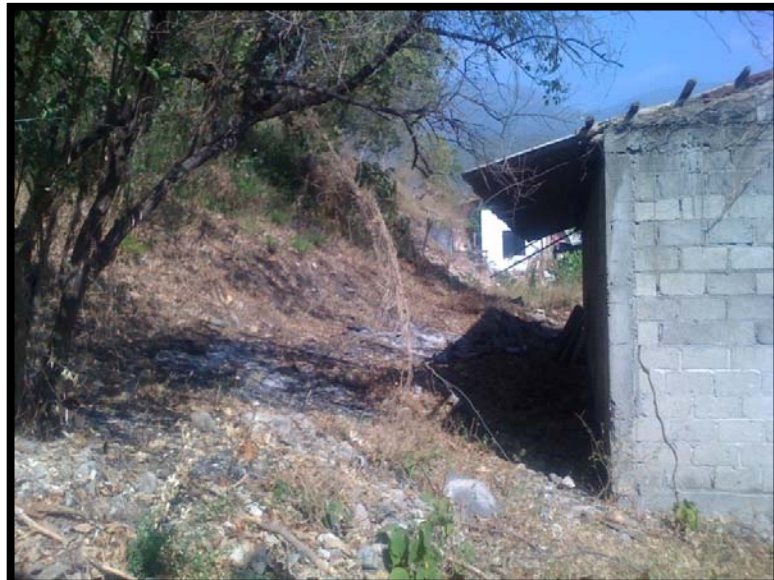
Imagen. 30 Se observan las viviendas localizadas sobre las faldas de la serranía de la localidad de Tecolapa, el cual posee un alto nivel de peligrosidad en sus laderas.

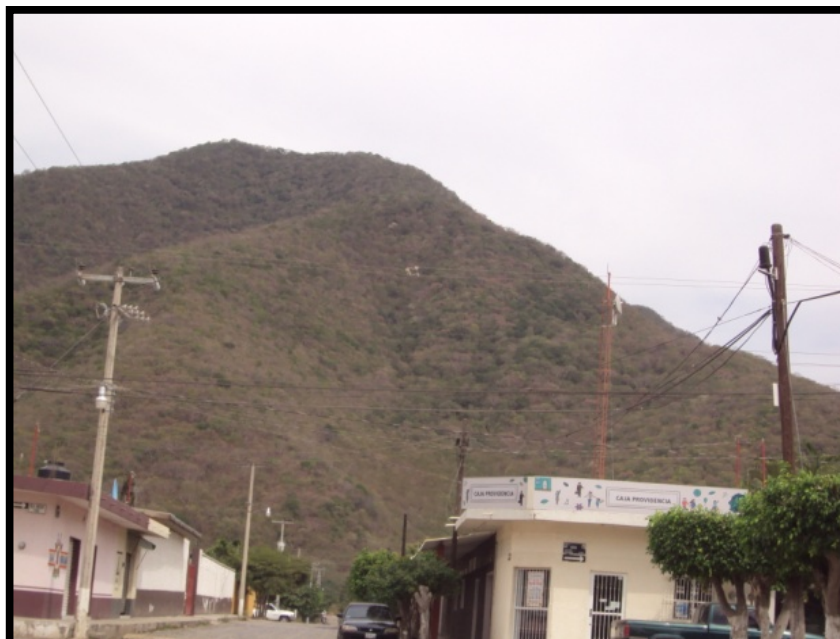
Imagen. 31 Cerro de Madrid. Se observa la pendiente pronunciada y la porción de suelo desnudo, ubicada en la parte alta de la elevación, sobre el nacimiento de escurrimientos intermitentes. Esto representa una amenaza latente, ya que al presentarse precipitaciones torrenciales, se origina un desgaste en el cuerpo litológico, produciendo la manifestación de la caída libre de roca.

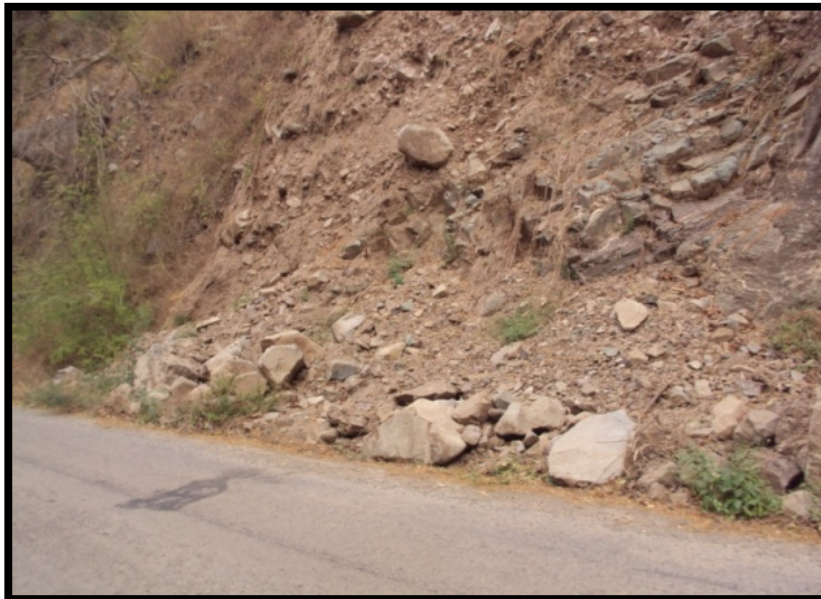
Imagen. 32 Derrumbe sobre la carretera que comunica la localidad de Madrid con las localidades de Jala-Coquimatlán. El comisario de la localidad de Madrid, Héctor Manuel de la Mora González señala que cada año esta vía se ve irrumpida por caída libre de material, principalmente en las temporadas donde se presentan precipitaciones intensas.

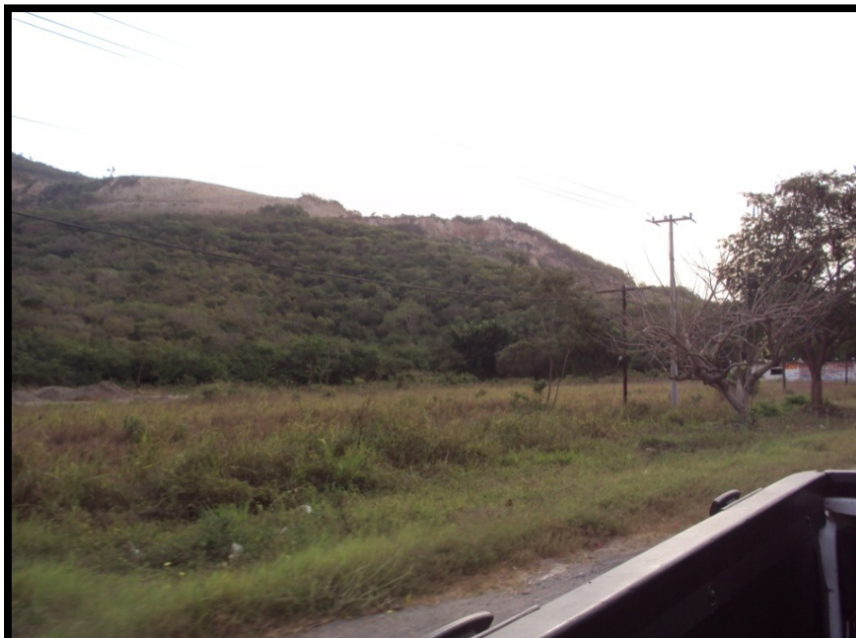
Imagen. 33 Serranía localizada en la localidad de Caleras. Se observa en la parte superior del macizo montañoso la poca vegetación y el suelo desnudo debido a las actividades de extracción de material geológico por parte de la empresa APASCO.

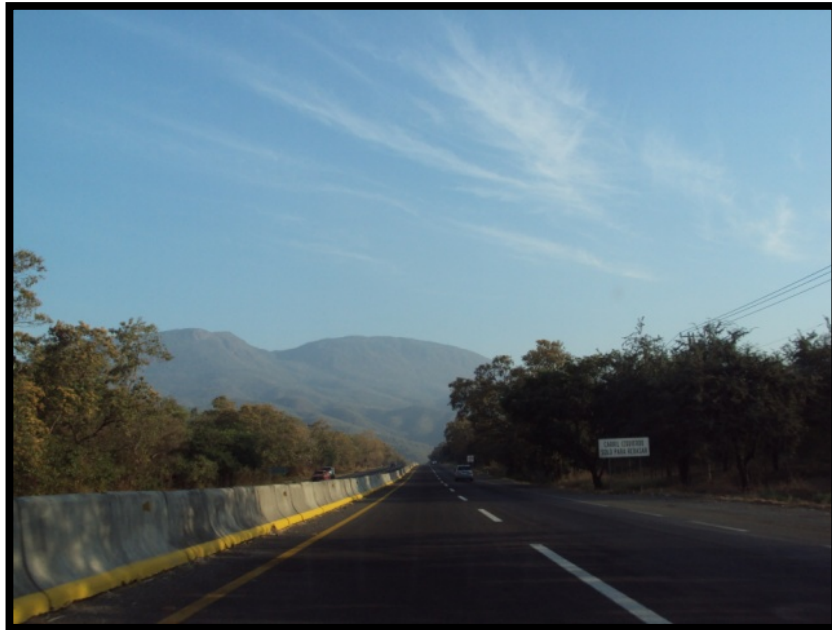
Imagen. 34 Panorama general del Cerro de Tecolapa donde se muestra la pendiente pronunciada.

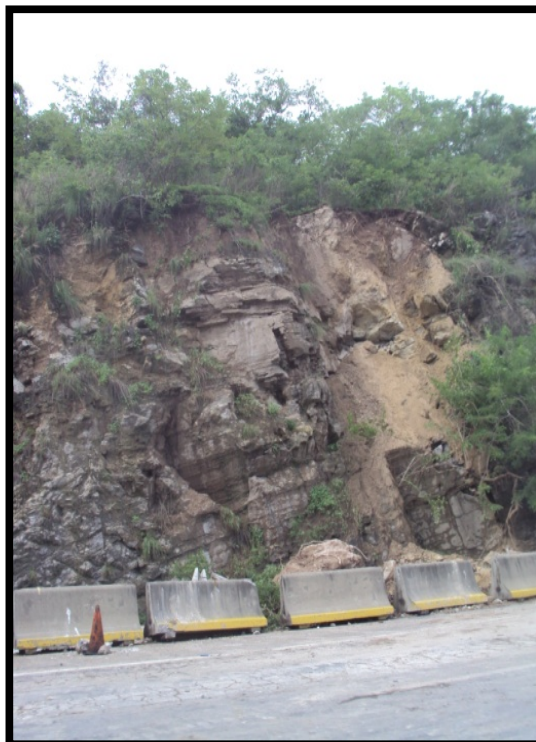
Imagen. 35 Autopista Tecomán – Colima donde se muestra evidencia de las condiciones en las que se presenta los cortes de talud. Se observa el grado de intemperismo a las que está sometida la roca por los agentes de origen meteorológico.

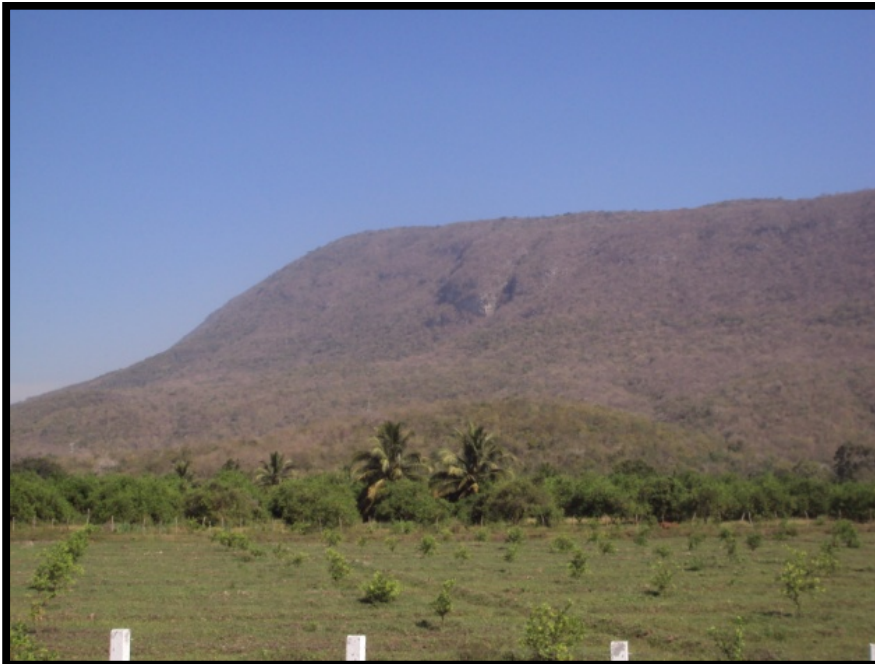
Imagen. 36 Cerro de San Gabriel que evidencia el tipo de pendiente abrupta. Se observa la parte central de la fotografía, que evidencia una zona de amenaza por caída libre ya que se encuentra en suelo desnudo y sobre el nacimiento de un escurrimiento.

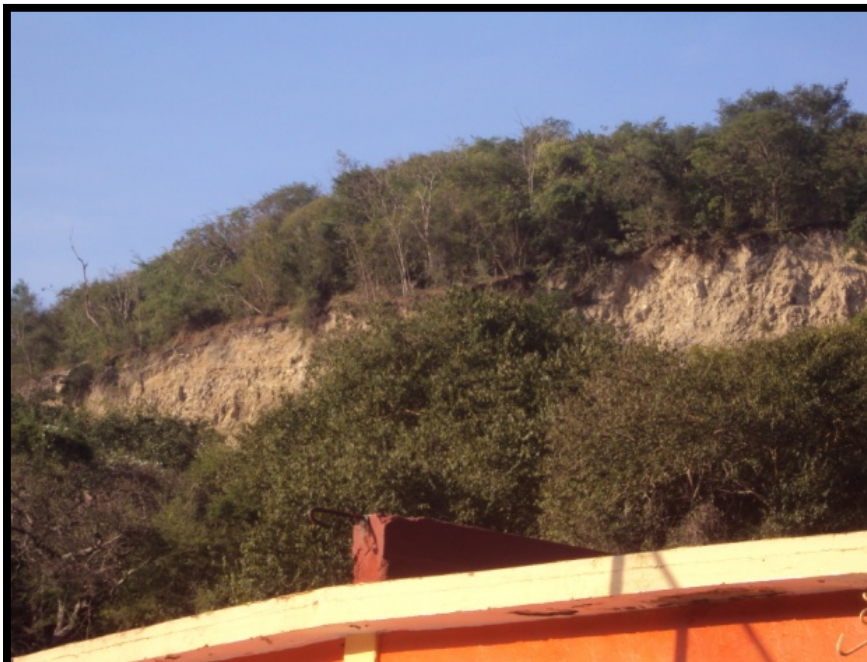
Imagen. 37 Talud ubicada sobre la Autopista Tecomán – Colima a la altura de la localidad de La Salada. Se observa el cuerpo litológico desnudo sometido a intemperización, la cual es susceptible a derrumbes.

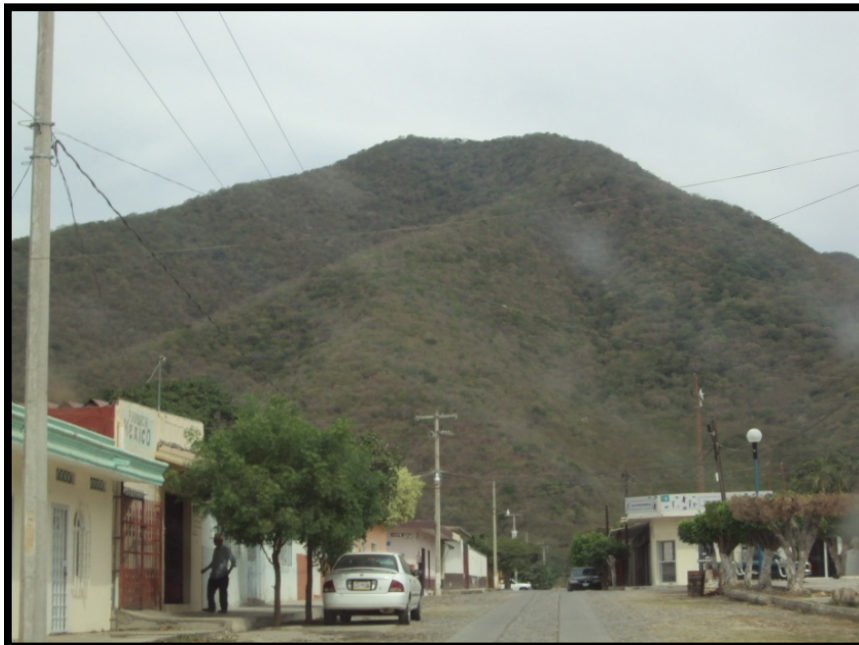
Imagen. 38 Cerro de Madrid al Norte de la localidad donde se manifiestan lineamientos geológicos de fracturas sobre el tipo de roca caliza y suelos leptosol.

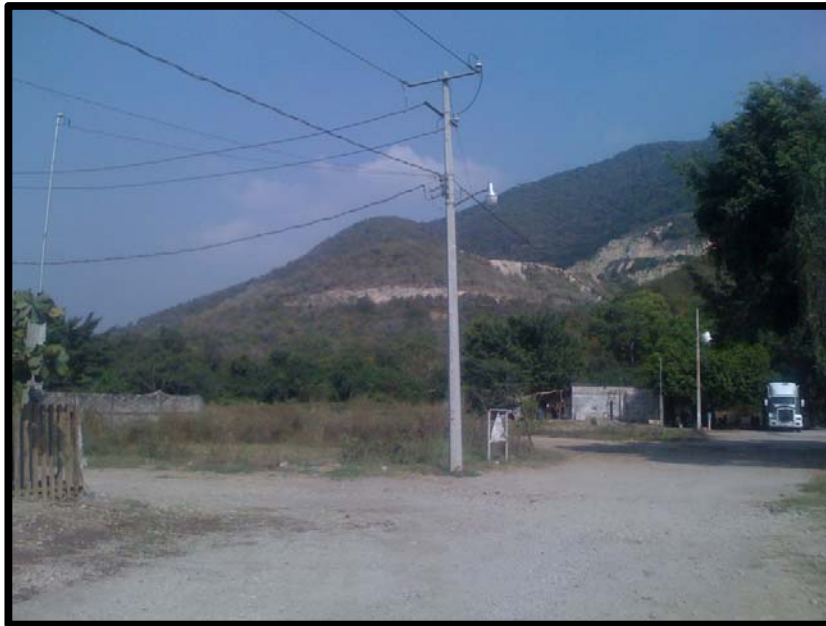
Imagen. 39 Cerro de Caleras. Se observa el suelo desnudo donde se puede potencializar los flujos de lodo y roca.

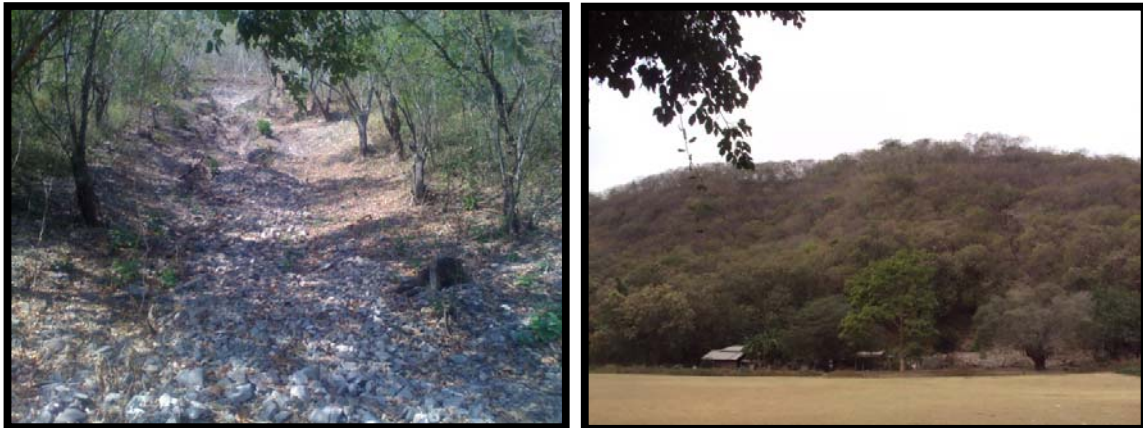
Imagen. 40 Serranía localizada en la localidad de Tecolapa, se puede observar en la figura de lado izquierdo la pronunciada pendiente y los sedimentos arrastrados por flujos de avalancha de suelo y roca a consecuencia de las lluvias intensas. En la figura derecha se observan los asentamientos irregulares localizados sobre las faldas de cerro.

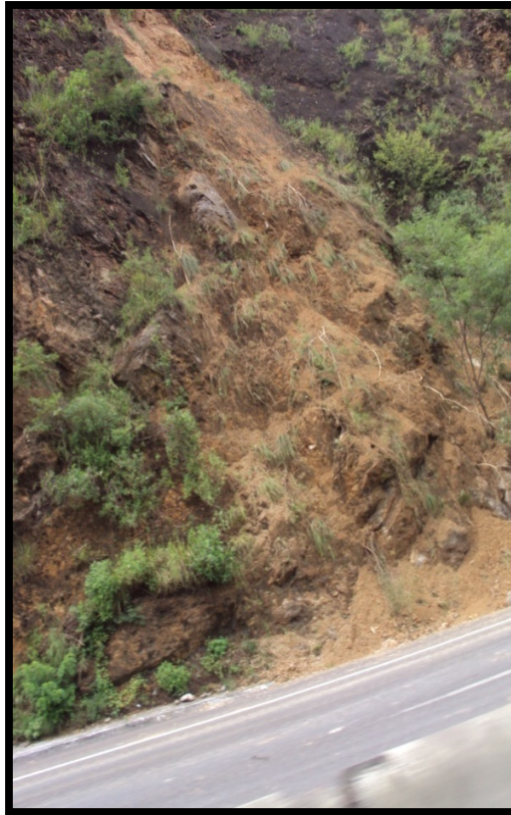
Imagen. 41 Ladera ubicada en la Autopista Manzanillo – Colima, donde se presenta una ladera inestable.

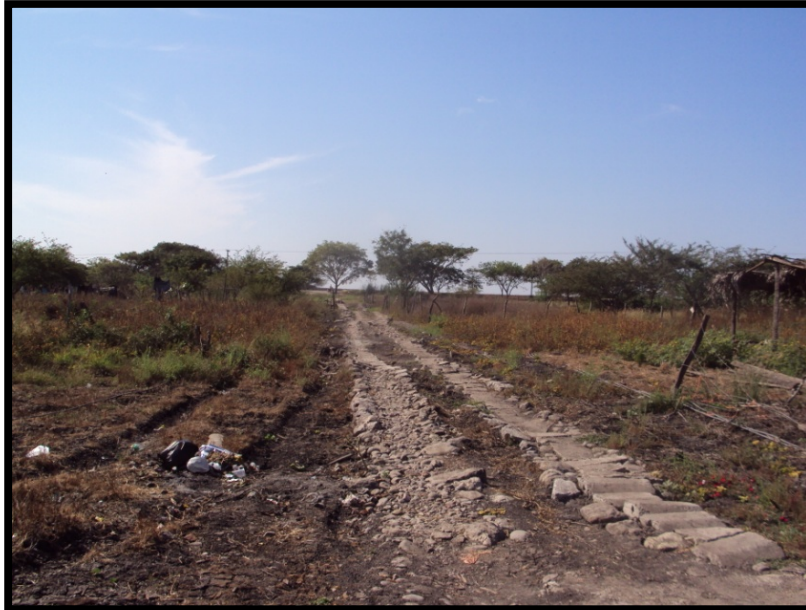
Imagen. 42 Según la Organización de las Naciones Unidas para la Agricultura y la Alimentación señala que Suelos de tipo vertisol, son idóneos para la agricultura más no para las construcciones.

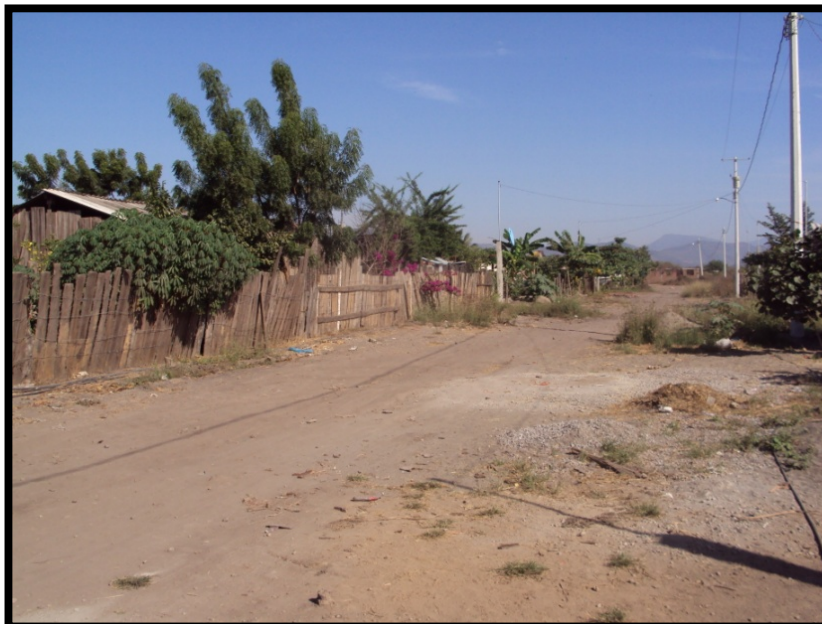
Imagen. 43 Los suelos vertisoles tienden a ser inestables al momento de poseer las cantidades de agua mínimas, por lo que se convierte en riesgo para las zonas que desarrollan cualquier tipo de construcción.
