Actualización del Atlas Municipal de Riesgos por Amenazas Naturales (Geológicas e Hidrometeorológicas) del Municipio de Tecomán, Colima. 2011

metapolis
arquitectura, urbanismo y consultoría s.a de c.v.

Fecha: Febrero 16 de 2012

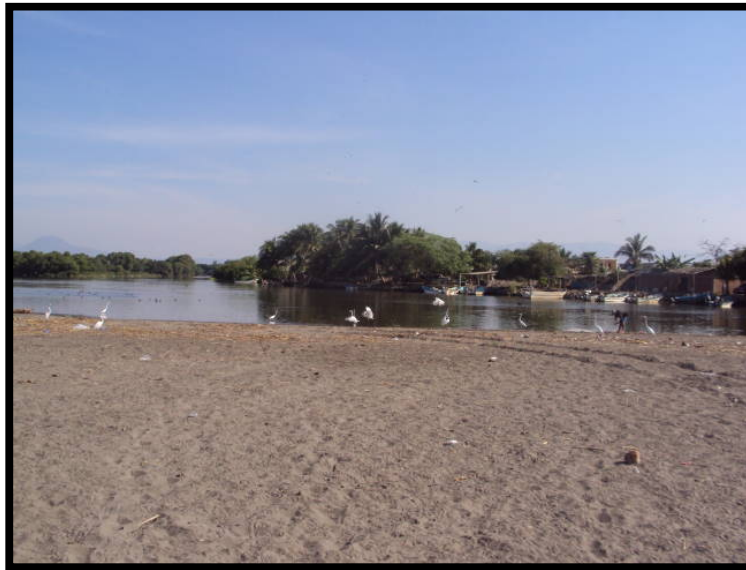
Imagen. 44 La localidad Boca de Apiza se encuentra en una zona susceptible para la recepción de los Ciclones, Tormentas y depresiones tropicales, con presencia de precipitaciones intensas.

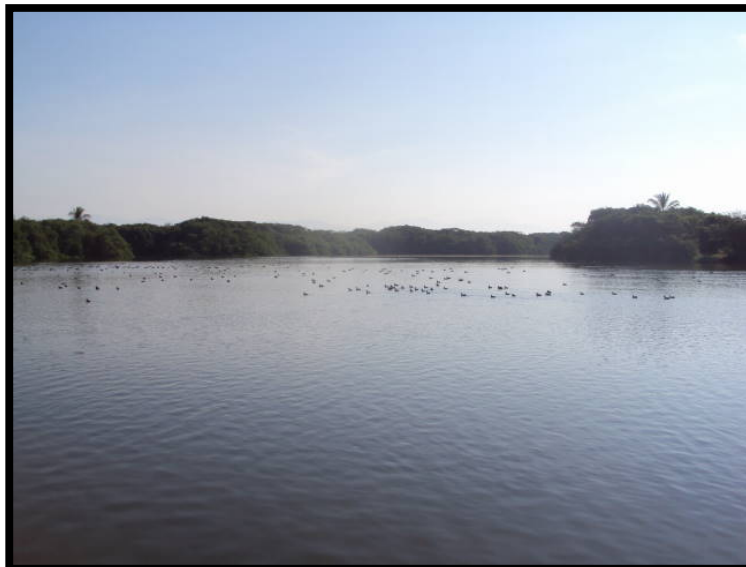
Imagen. 45 Las intensas lluvias que se han presentado en el estero de Tecuanillo, han generado el desbordamiento del mismo, el cual ha causado daños a las enramadas o negocios que se encuentran ubicados en el sitio.

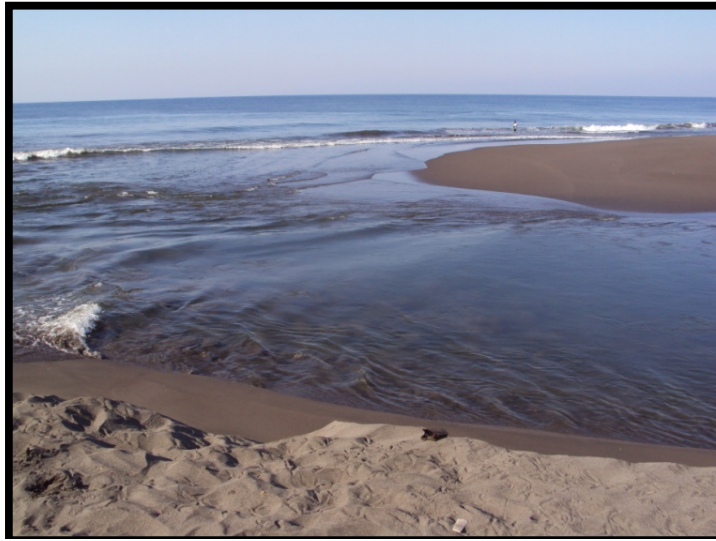
Imagen. 46 Desembocadura del río Armería ubicado en la localidad de Boca de Pascuales. Debido a las precipitaciones ocasionadas por los ciclones, este cauce en años anteriores, ha presentado crecidas en su caudal que han generado inundaciones de tipo fluvial, provocando afectaciones a las enramadas y los restaurantes.

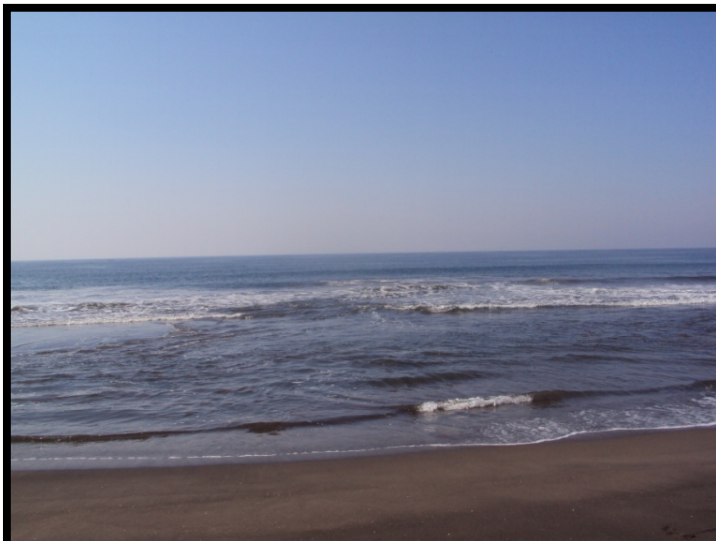
Imagen. 47 La localidad de El Real se convierte en zona de alto peligro, debido a la presencia de ciclones, los cuales han producido la pérdida o la destrucción total de enramadas o negocios que se encuentran en la zona.

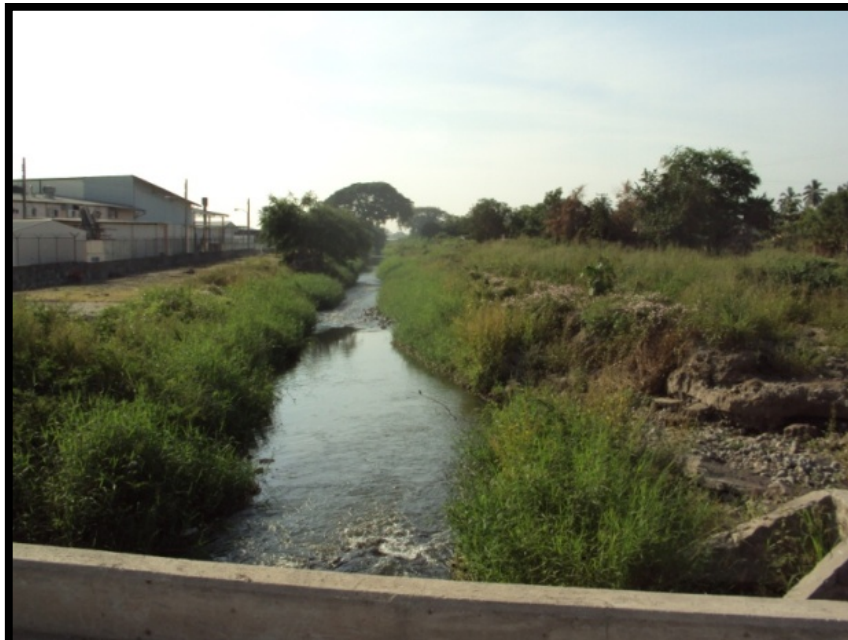
Imagen. 48 Dren Tecuanillo. Se observa en condiciones normales, y ante lluvias intensas se desaborda alcanzando alturas de hasta 2.5 metros.

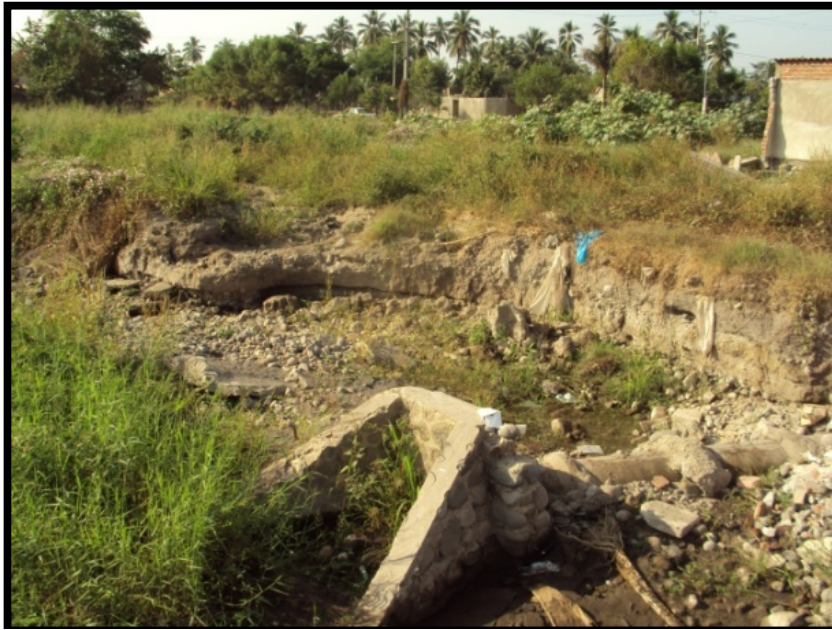
Imagen. 49 Borde del dren Tecuanillo que muestra los estragos que dejó la crecida del cauce por el huracán "Jova". Se observa el arrastre de material de los muros del dren.

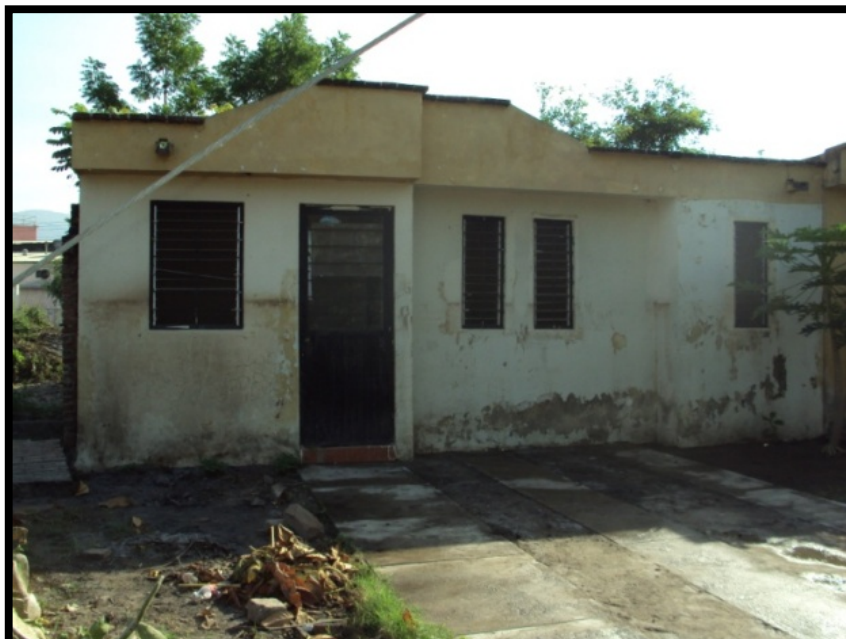
Imagen. 50 Vivienda afectada y actualmente abandonada por el desbordamiento del dren Tecuanillo.

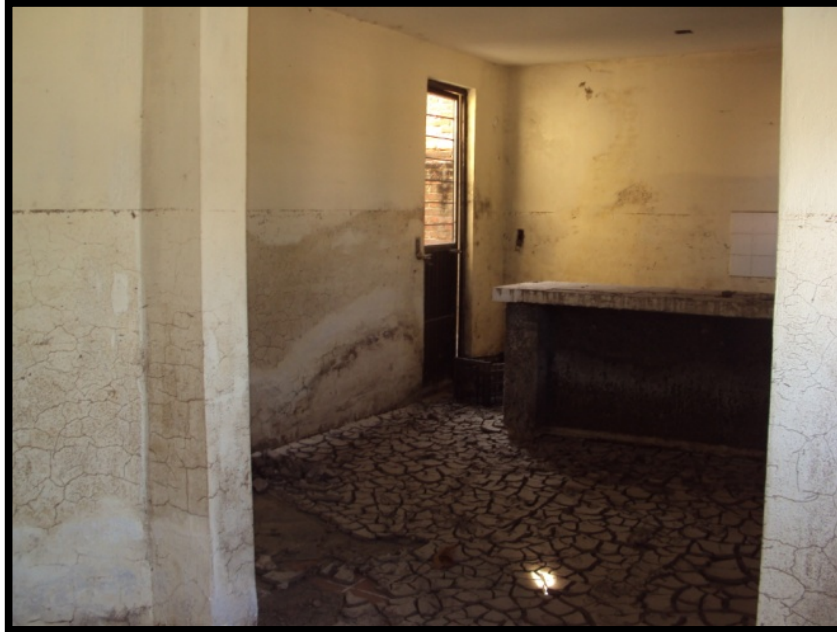
Imagen. 51 Interior de la vivienda donde se muestra la altura a la que llegó la crecida del agua que desbordo del dren arrasando prácticamente con todo los bienes materiales.

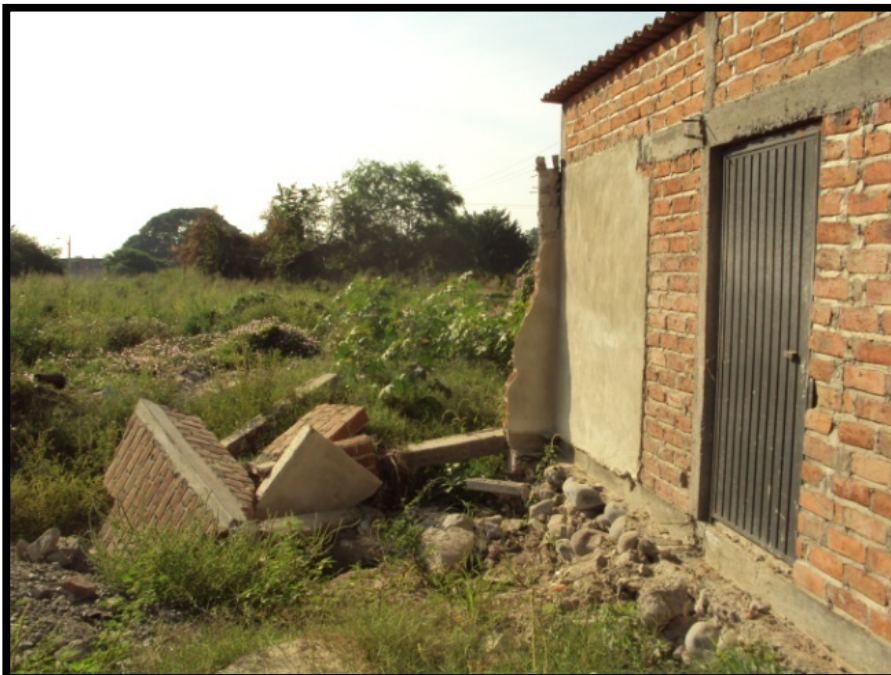
Imagen. 52 Vivienda abandonada que presenta los estragos que dejó la crecida del cauce: varios muros y el techo desplomados, la finca presenta cuarteaduras severas.

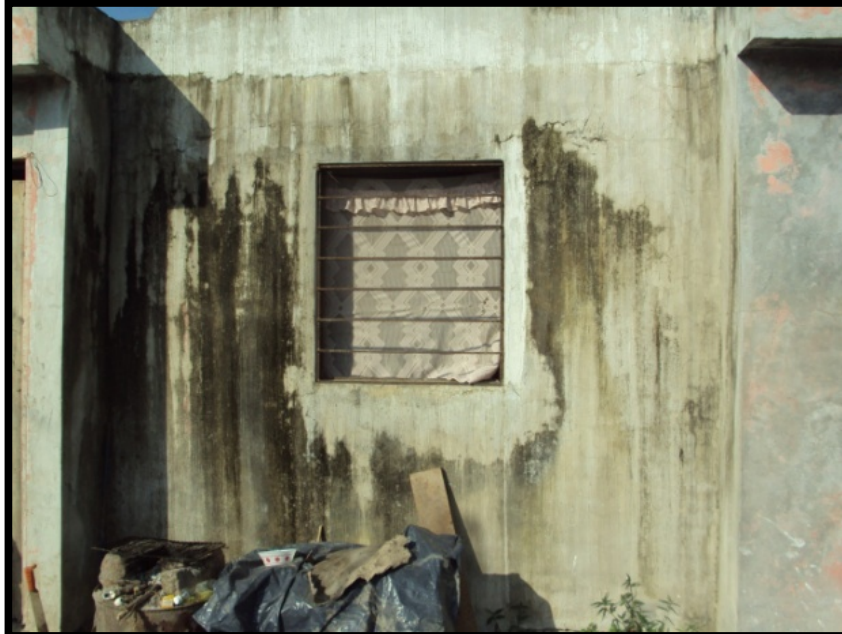
Imagen. 53 Otra vivienda afectada ubicada en la calle río Alcuzahue en el Fraccionamiento La Cuarta, donde se muestra en el muro la altura a la que llegó el agua del cauce del dren Tecuanillo.

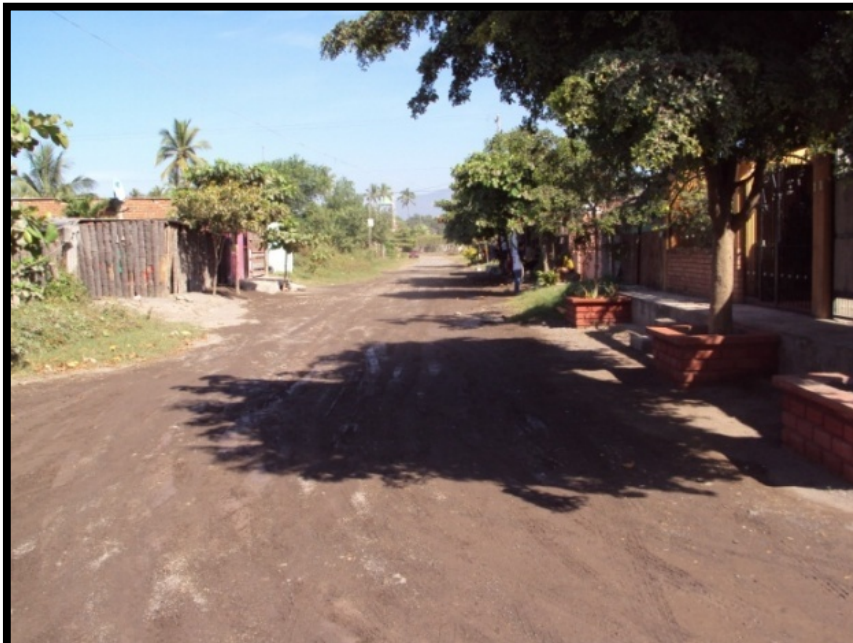
Imagen. 54 Calle 5 que anteriormente fue un canal donde se presentan recurrentemente las inundaciones.

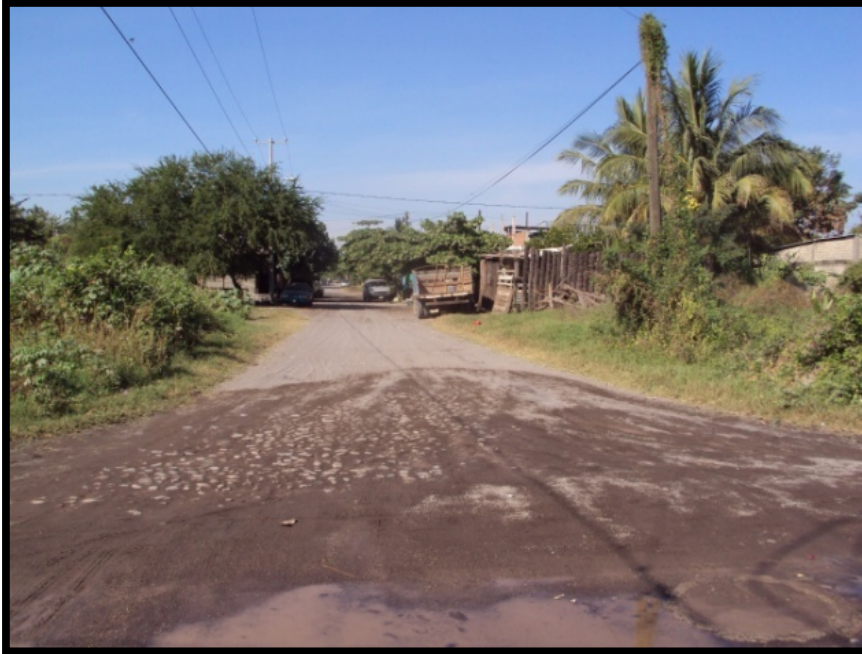
Imagen. 55 Calle 5 y Calle Revolución; punto donde se satura las precipitaciones pluviales que tardan hasta una semana en desaparecer.

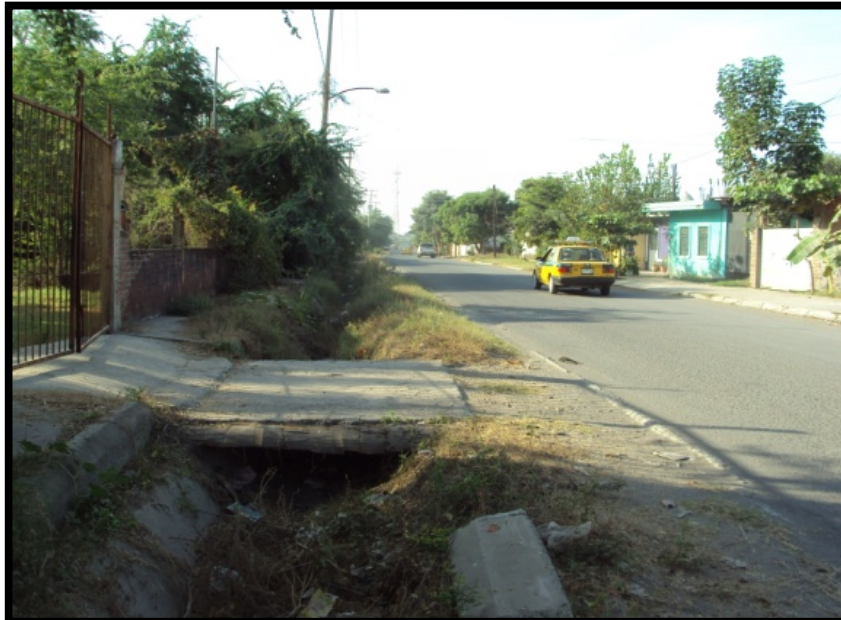
Imagen. 56 Calle Independencia: sobre la parte lateral se observa las condiciones en las que se encuentra el canal saturado de escombros, maleza y/o basura.

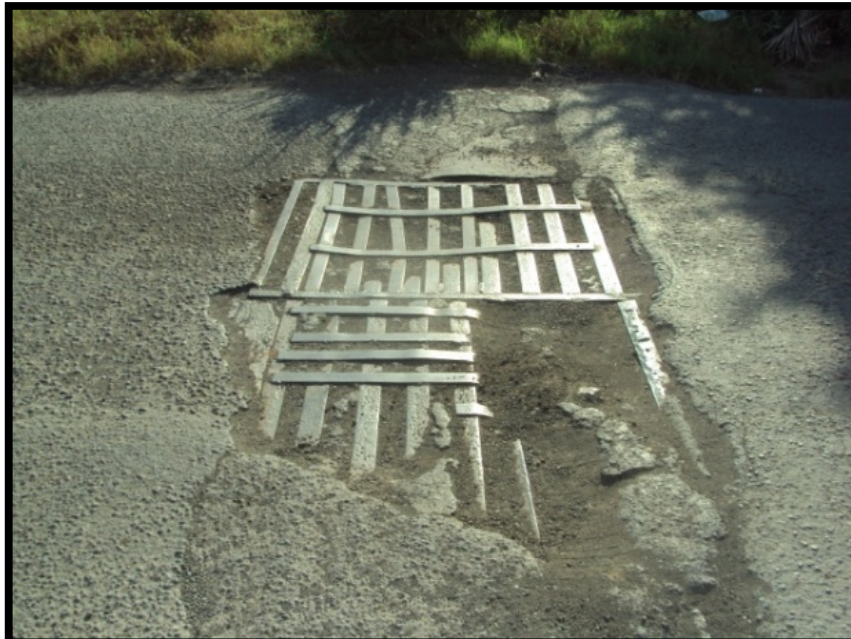
Imagen. 57 Alcantarilla ubicada sobre la calle Independencia a su cruce con calle Tlaxcala; se encuentra totalmente azolvada y cubierta de asfalto y arena que se fue acumulando por falta de limpieza.

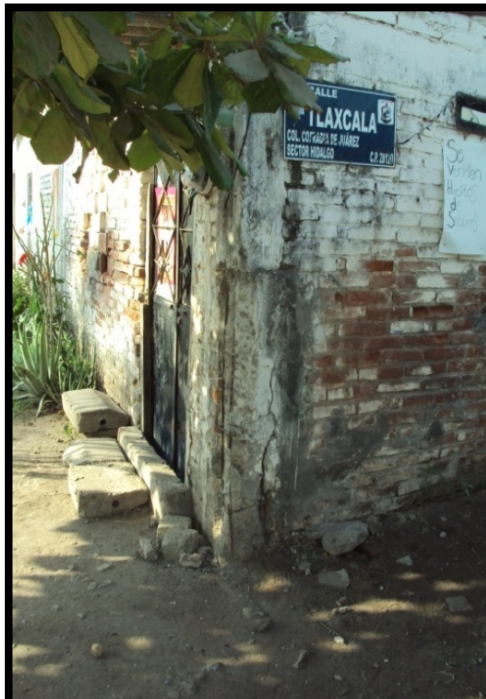
Imagen. 58 Vivienda ubicada sobre la calle Independencia y Tlaxcala que presenta los estragos que dejan las inundaciones en esta colonia.

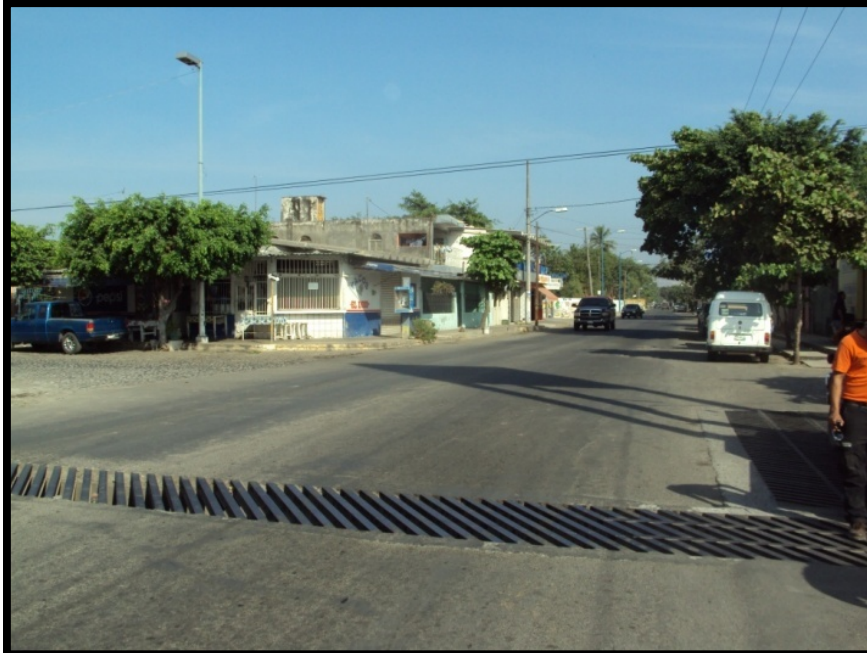
Imagen. 59 Avenida Juan Oseguera y Prol. Revolución donde se presentan inundaciones de hasta 40 cm de altura. En este lugar se encuentra una alcantarilla que no es suficiente para captar toda el agua que fluye sobre la avenida.

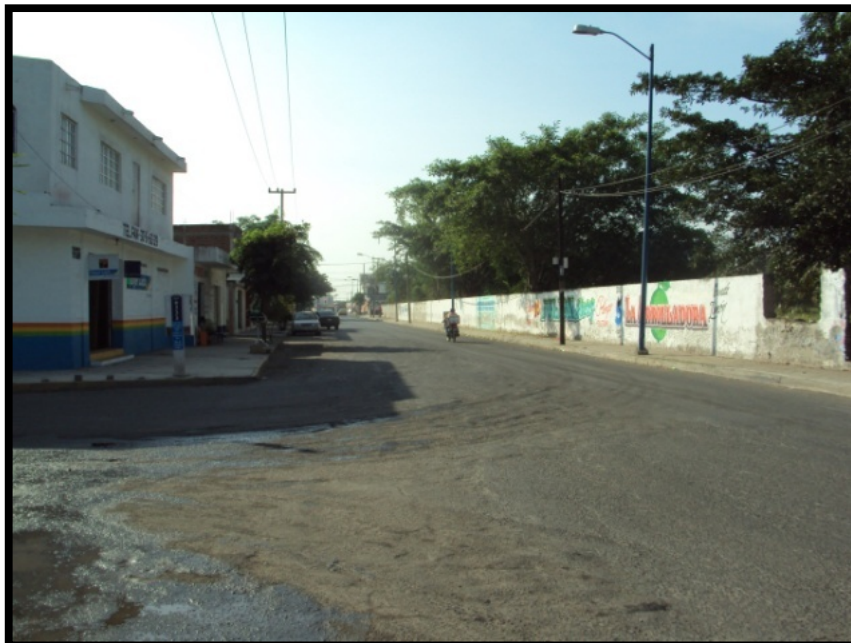
Imagen. 60 Calle Juan Oseguera cruce con Torres Quintero: en esta área se presentan inundaciones que afectan algunos negocios (parte izquierda de la fotografía) y el panteón (lado derecho de la fotografía).

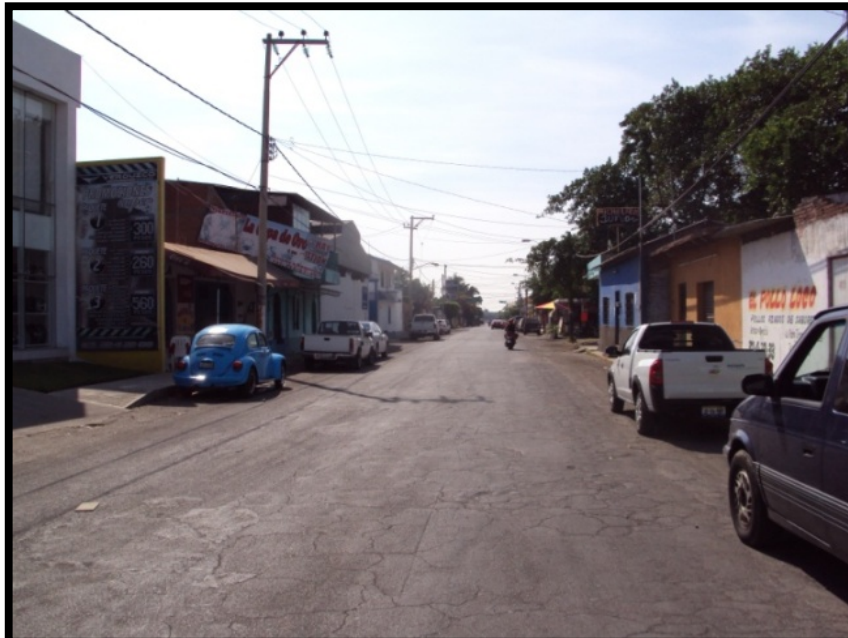
Imagen. 61 Calle Matamoros donde el nivel de inundación alcanza los 70 cm de altura, el cual afecta a lo largo de 5 calles más.

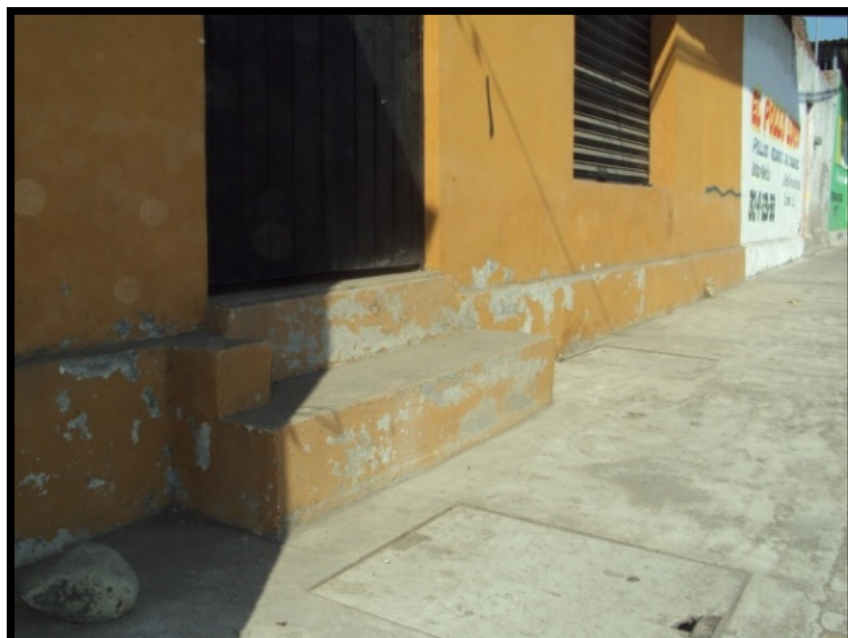
Imagen. 62 Vivienda ubicada sobre la calle Matamoros, donde se observa el levantamiento de la puerta de acceso a la vivienda para evitar mayores daños a causa de las inundaciones de la zona.

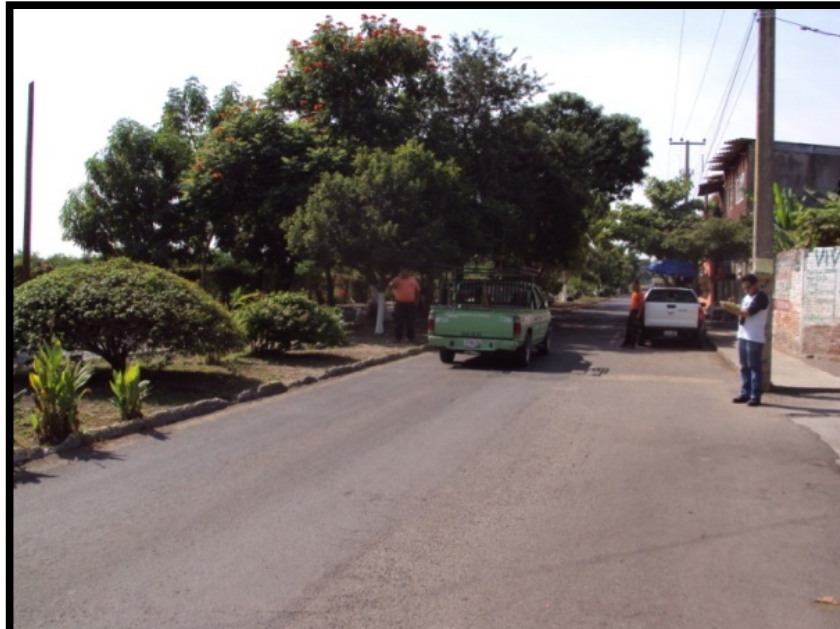
Imagen. 63 Avenida de los Maestros afectada por escurrimientos del tipo pluvial.

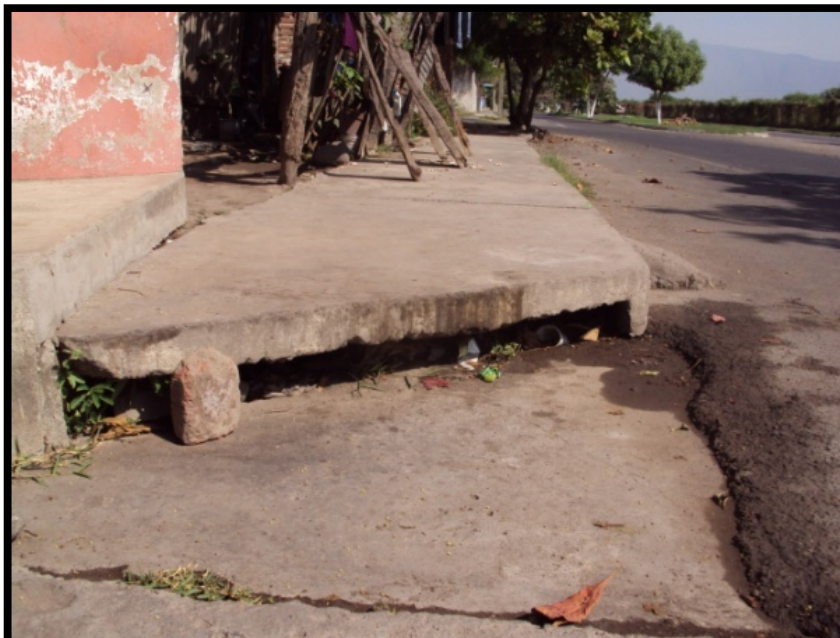
Imagen. 64 Coladera tapada por los mismos habitantes del lugar, debido a la cantidad de accidentes que se presentaban en la zona, a causa de las inundaciones que se manifiestan en forma de caudal en la Av. de los Maestros.

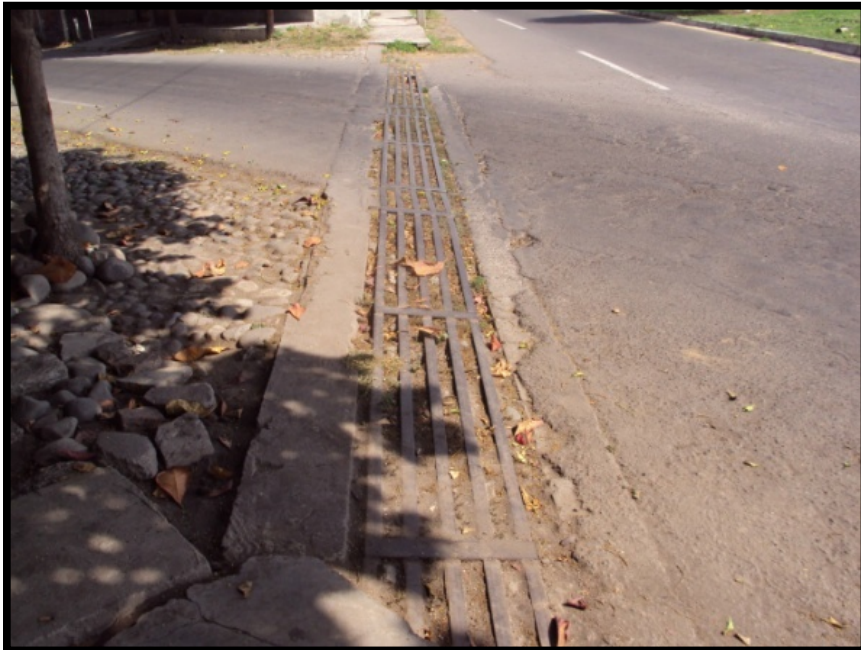
Imagen. 65 Alcantarilla saturada de arena y basura que no ha sido desazolvada, se ubica en Av. de los Maestros a su cruce con la calle Medellín.

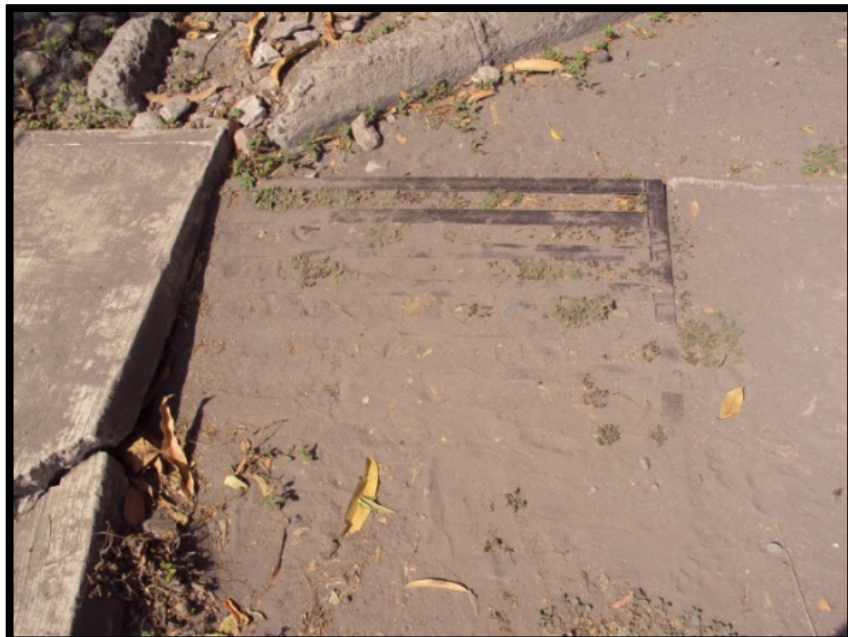
Imagen. 66 Alcantarilla ubicada en la calle Pto. De Manzanillo donde se observa completamente tapada por los sedimentos que lleva consigo el caudal de la inundación.

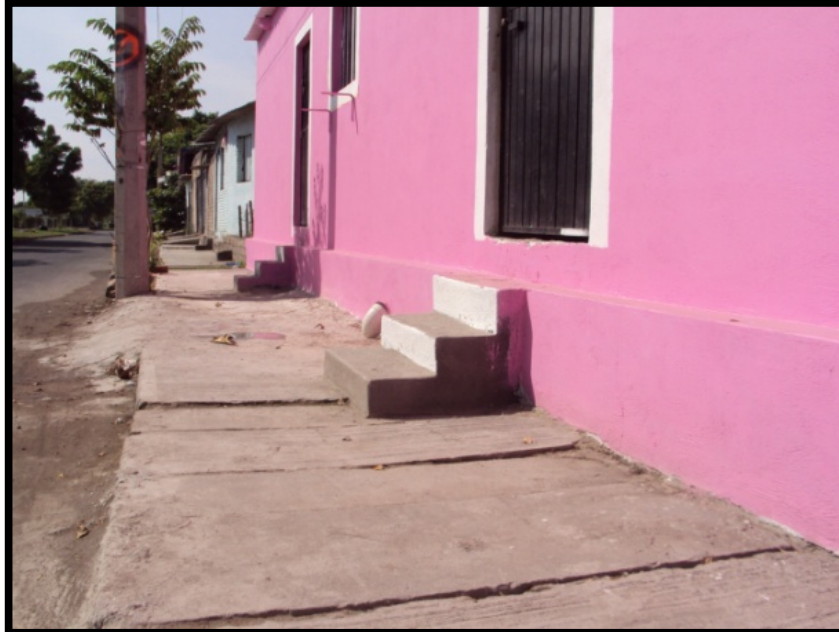
Imagen. 67 Viviendas ubicadas sobre la Av. de los Maestros que muestran las medidas de prevención que tomaron los habitantes, para evitar los estragos que deja las inundaciones de la zona: se observa que levantaron las puertas de ingreso a su vivienda para minimizar daños.

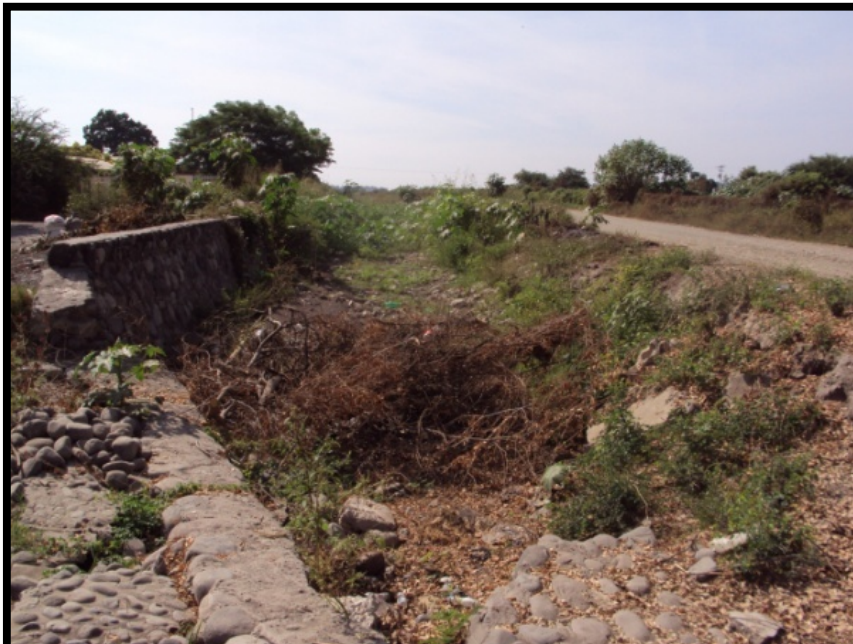
Imagen. 68 Av. de los Maestros: se forma al canal que va directo a las huertas del llano costero de Tecomán. Antes de la temporada de lluvias, este canal es desazolvado para evitar que el caudal que corre por la avenida se sature y fluya en dirección Sur.

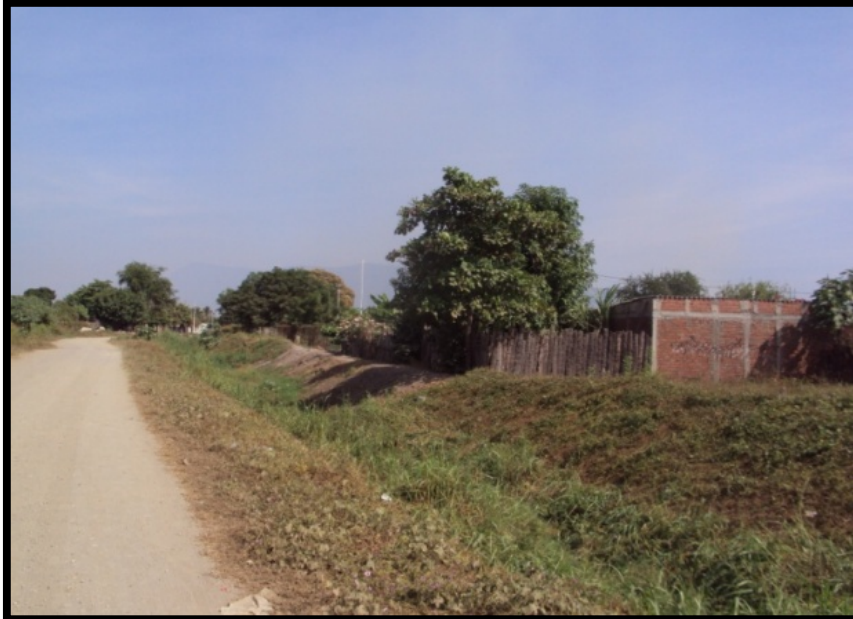
Imagen. 69 Canal ubicada sobre la lateral de la Av. de los Maestros. En ellas se muestra algunos asentamientos irregulares que se ubican a un metro del canal, representando un riesgo año con año en temporadas de lluvias. Estos asentamientos se propone reubicar (aproximadamente serán 15 familias).

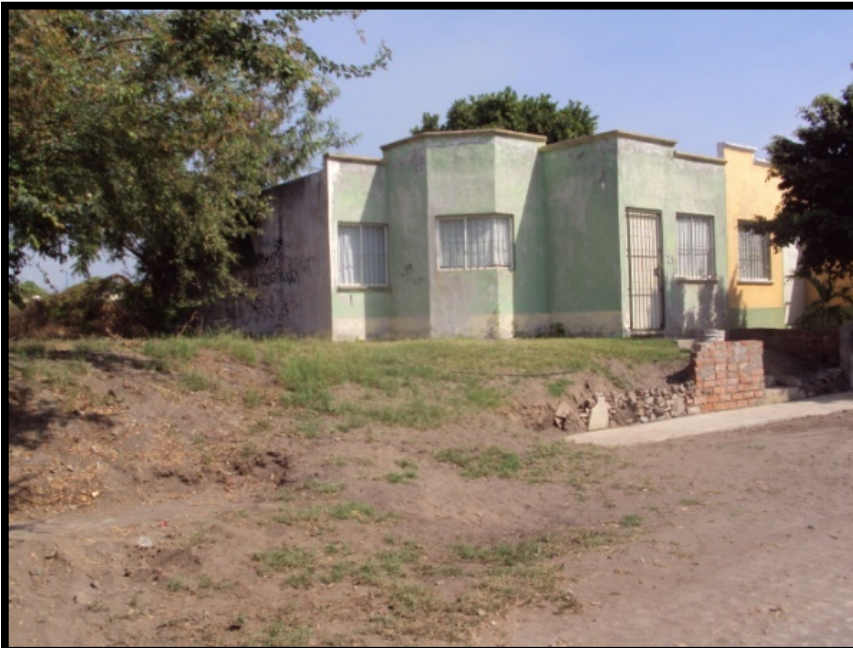
Imagen. 70 Viviendas ubicadas en las Calles Manuel Gutiérrez Nájera y Av. de los Maestros en la colonia Llanos de San José, que no presentan estragos por inundación severas en las fincas ya que se encuentran escalonadas, solo se ve afectada las vías de comunicación vial.

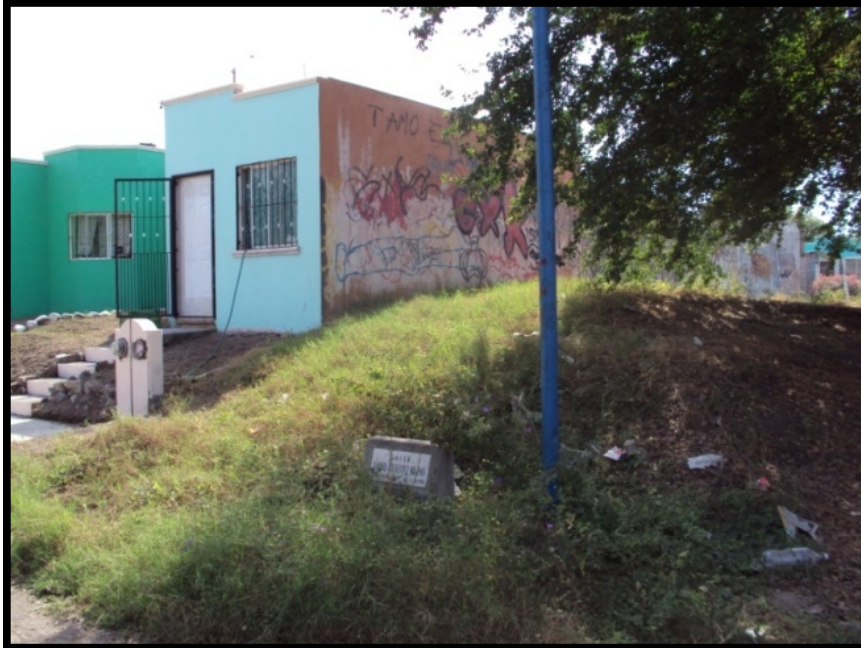
Imagen. 71 Viviendas en la Colonia Llanos de San José, construidas sobre pequeñas elevaciones que minimizan las afectaciones por inundación.

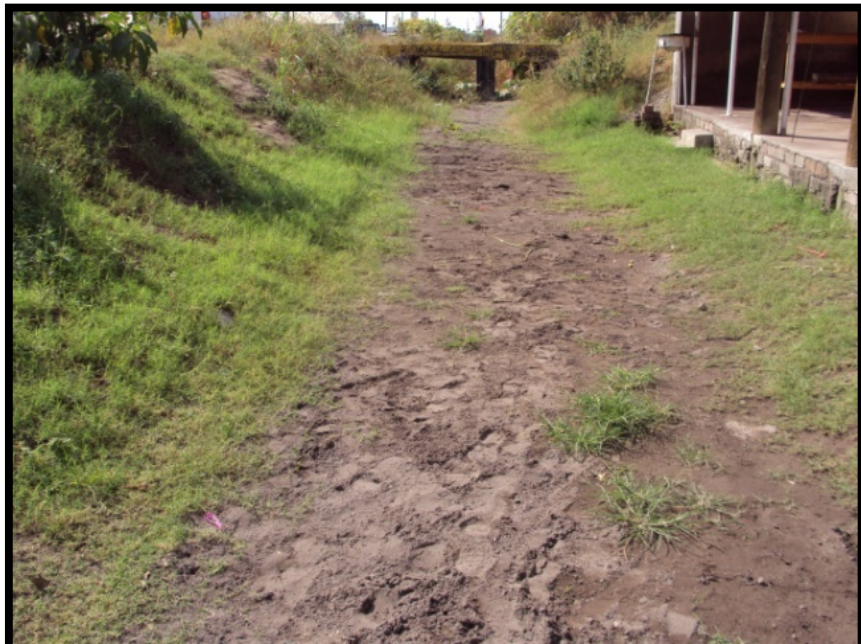
Imagen. 72 Canal donde fluyen las precipitaciones pluviales que al saturarse por escombros o basura, provoca las inundaciones en la zona.

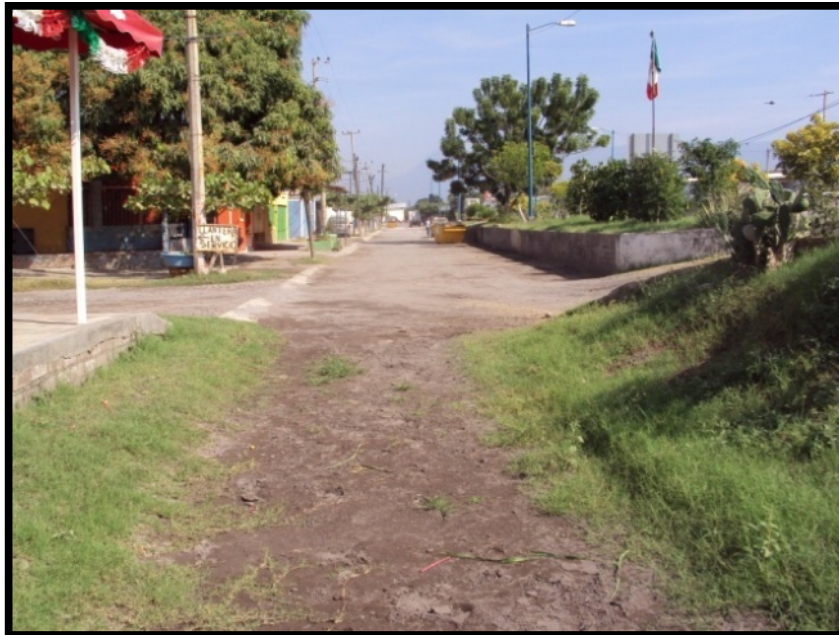
Imagen 73 Lateral de la calle Ramón Serrano donde se observan las viviendas afectadas por inundaciones.

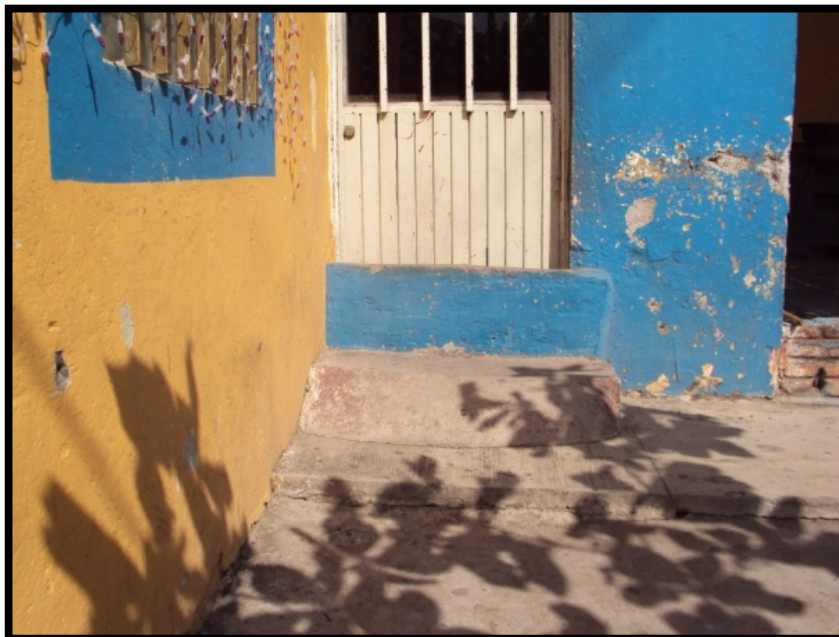
Imagen. 74 Vivienda ubicada sobre la calle Ramón Serrano: el propietario de la finca tomo sus propias medidas de prevención para evitar daños a su inmueble, al colocar una barrera de concreto que impide el acceso del agua al presentarse precipitaciones en la Colonia Infonavit. Sin embargo, la problemática continúa en esta y otras viviendas debido a la salida de aguas negras por el retrete y los resumideros de la finca.

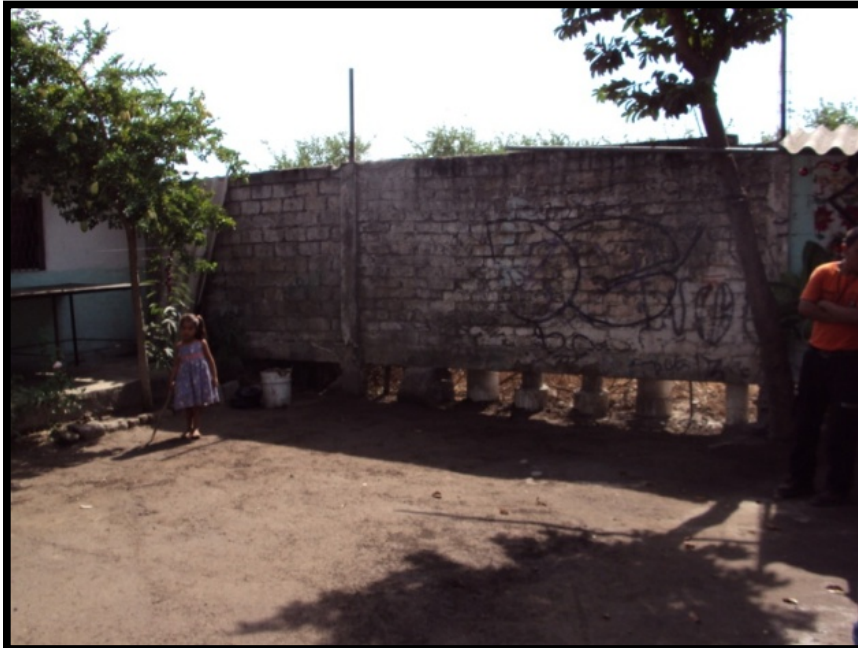
Imagen. 75 Calle Río Bravo donde se presenta una saturación de agua que alcanza los 50 cm aproximadamente.

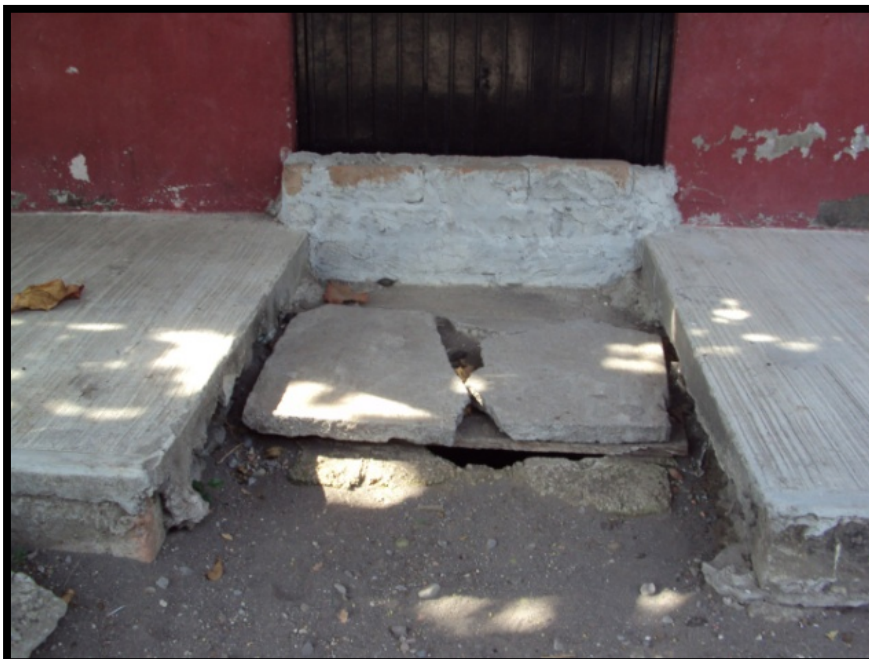
Imagen. 76 Vivienda ubicada por la calle Río Bravo y Luis Crisantemo en la Colonia Elías Zamora, donde se muestra una alcantarilla destapada sobre la entrada principal de la vivienda, que año tras año en temporadas de lluvias esta brotan los desechos sanitarios, provocando problemas de salud.

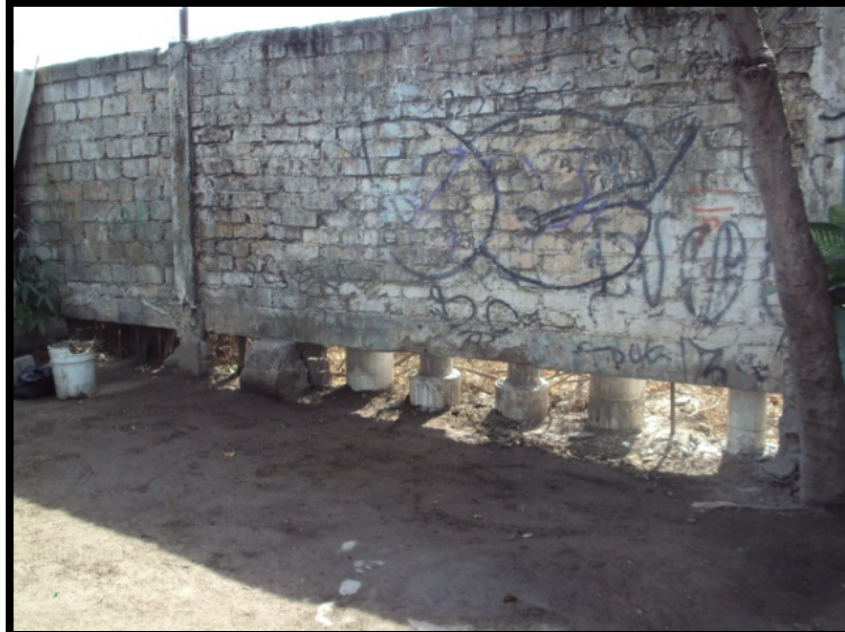
Imagen. 77 Muro que divide la Zona urbana con de las huertas de cultivo ubicadas en las calles Río Bravo, Río Balsas, Río Papaloapán y Río Grijalva. Este impide el libre flujo y provoca la saturación de la precipitación, provocando inundaciones con alturas de hasta 50 cm o más.

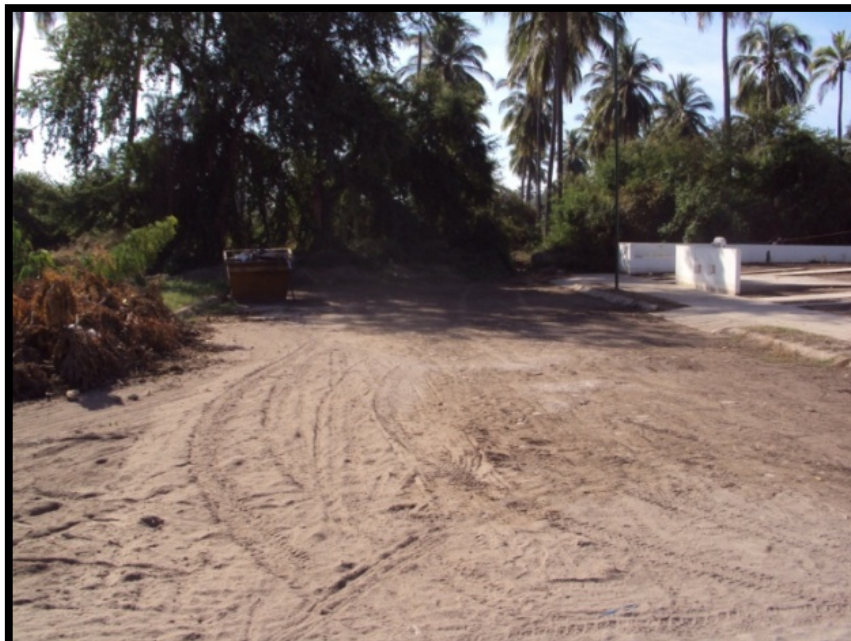
Imagen. 78 Calle Palmar de la Orquídea donde las inundaciones del tipo pluvial se presentan.

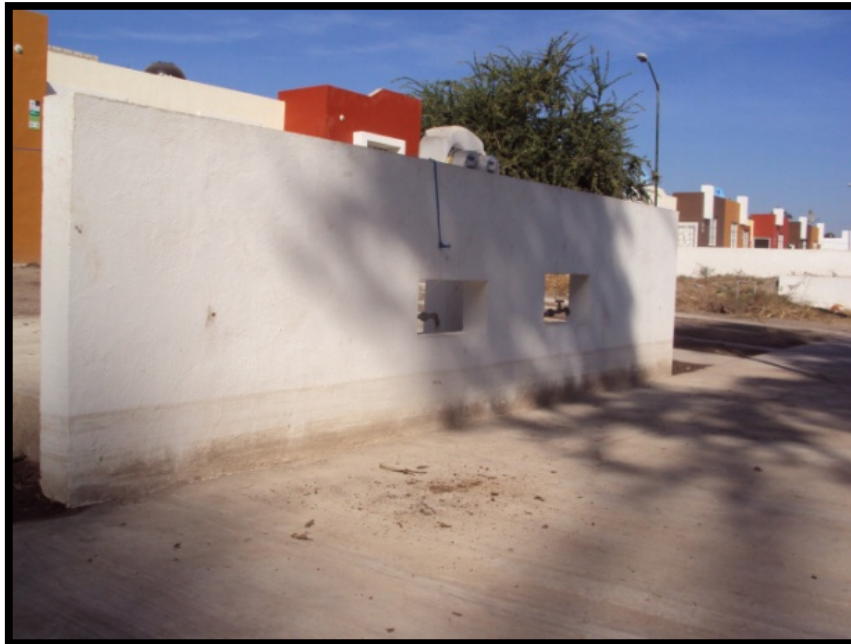
Imagen. 79 Muro que muestra la altura a la que llegó el nivel del agua sobre la calle Palmar de la Orquídea.

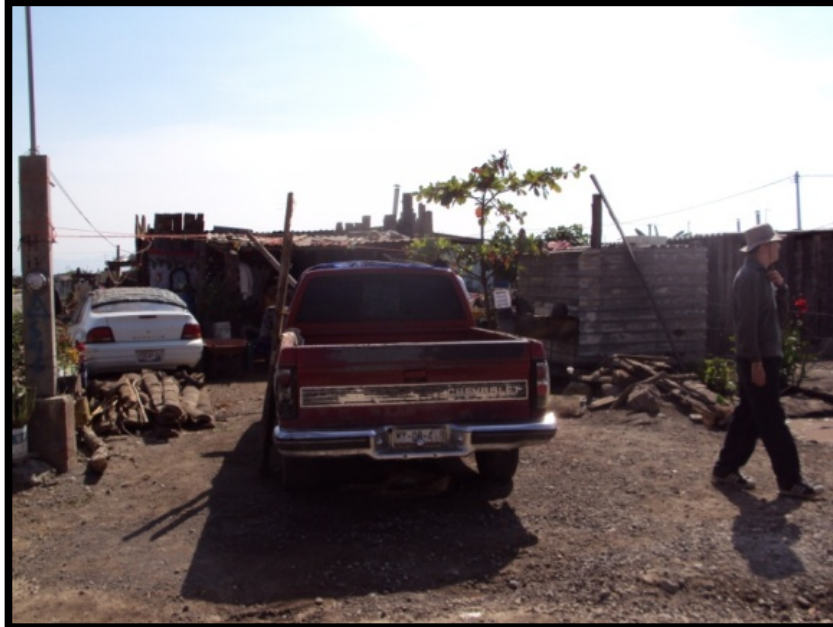
Imagen. 80 Área que es afectada año con año por las precipitaciones pluviales. Se observan algunas viviendas típicas del lugar con paredes y techos de madera y alguno que otro muro con material de construcción.

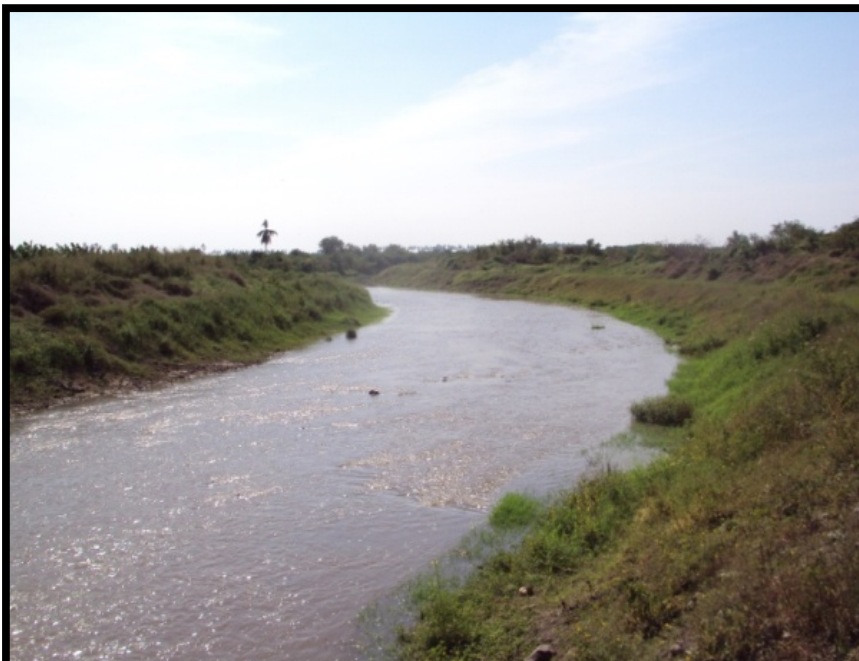
Imagen. 81 Canal o dren *La Sota* que presento crecidas en su caudal al punto del desbordamiento. Este canal tiene aproximadamente 20 metros de ancho.

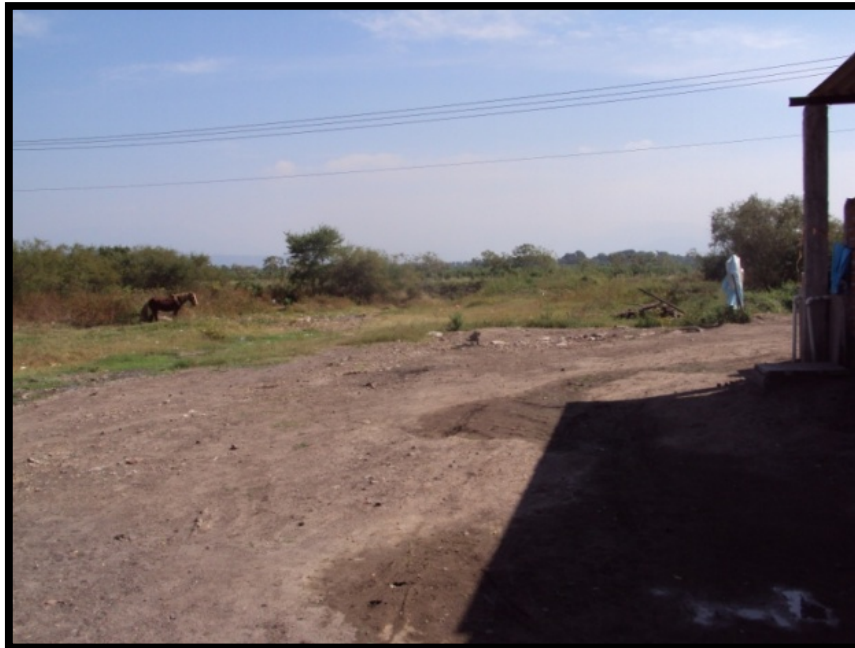
Imagen. 82 Calle Vicente Guerrero: el agua alcanzó un nivel de un metro aproximadamente. Sobre esta se concentran viviendas con muros de madera en su mayoría y techos de cartón o lámina.

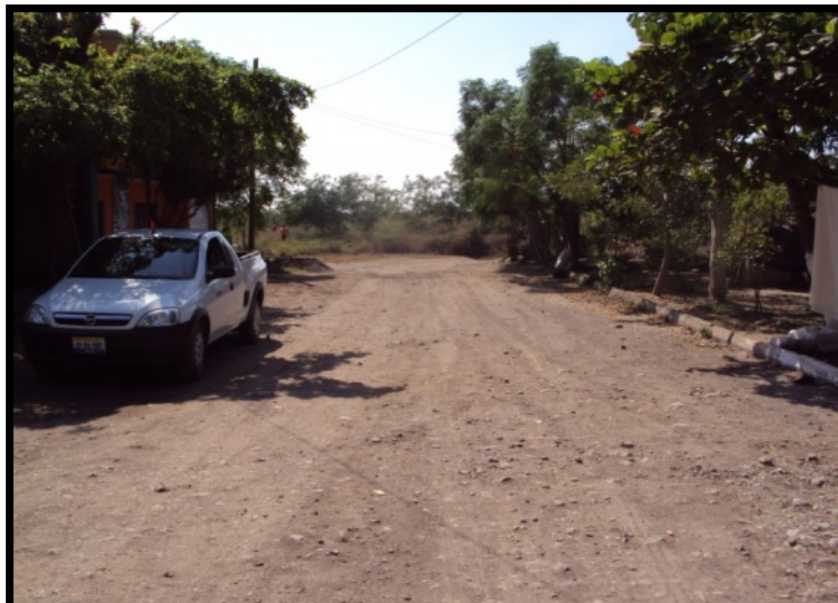
Imagen. 83 Calle Francisco I. Madero donde se presentan inundaciones de tipo pluvial año con año en forma de caudal.
