Actualización del Atlas Municipal de Riesgos por Amenazas Naturales (Geológicas e Hidrometeorológicas) del Municipio de Tecomán, Colima. 2011

metapolis
arquitectura, urbanismo y consultoría s.a de c.v.

Fecha: Febrero 16 de 2012

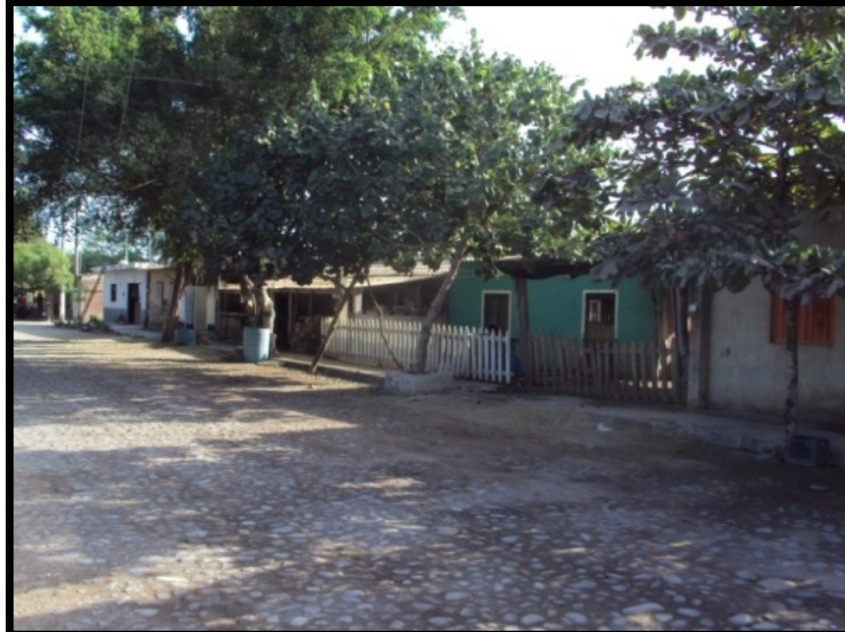
Imagen. 84 Calle Ocampo que en el temporal de lluvias presenta de inundaciones de tipo pluvial de aproximadamente 20 cm.

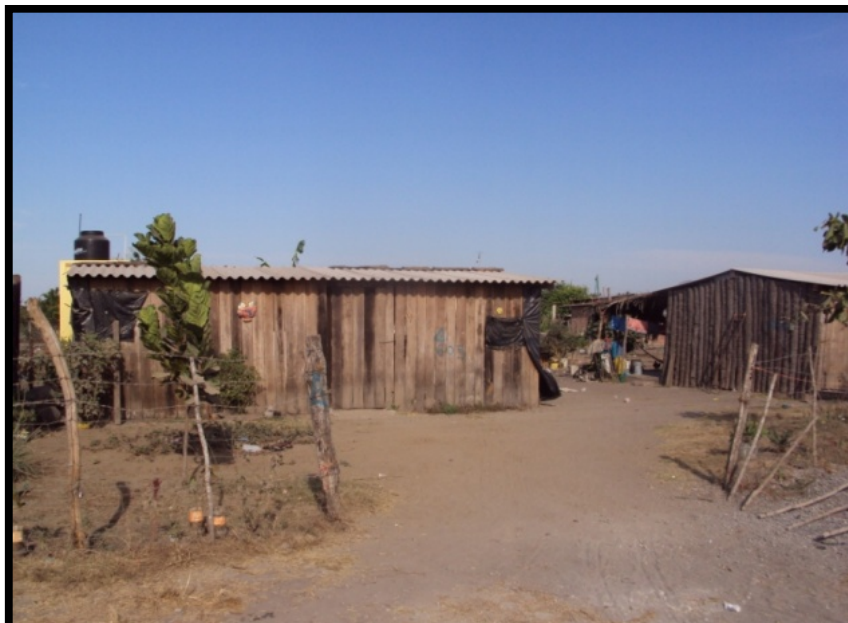
Imagen. 85 Tipo de asentamientos irregulares en la colonia San Antonio y Tecolapa. Los habitantes del lugar mencionan que el tirante de agua subió aproximadamente un metro.

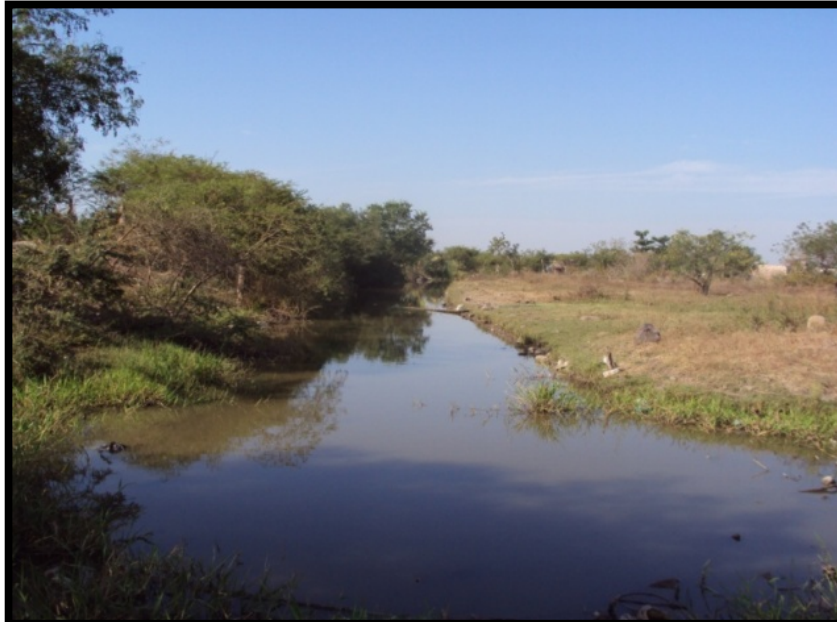
Imagen. 86 Arroyo que presenta una especie de tapón impidiendo el desagüe correcto del mismo. Por lo que simplemente se utiliza como paso a los vehículos que ingresan a las colonias irregulares.

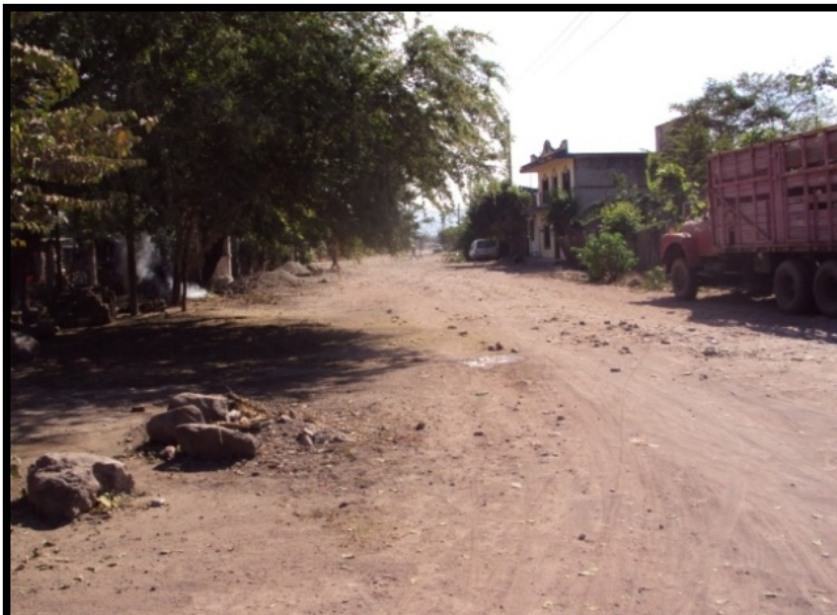
Imagen. 87 Calle 10 de Mayo y calle Cristóbal Colon, las cuales anualmente sufren de inundaciones con alturas que van desde los 50 centímetros aproximadamente, afectando las viviendas.

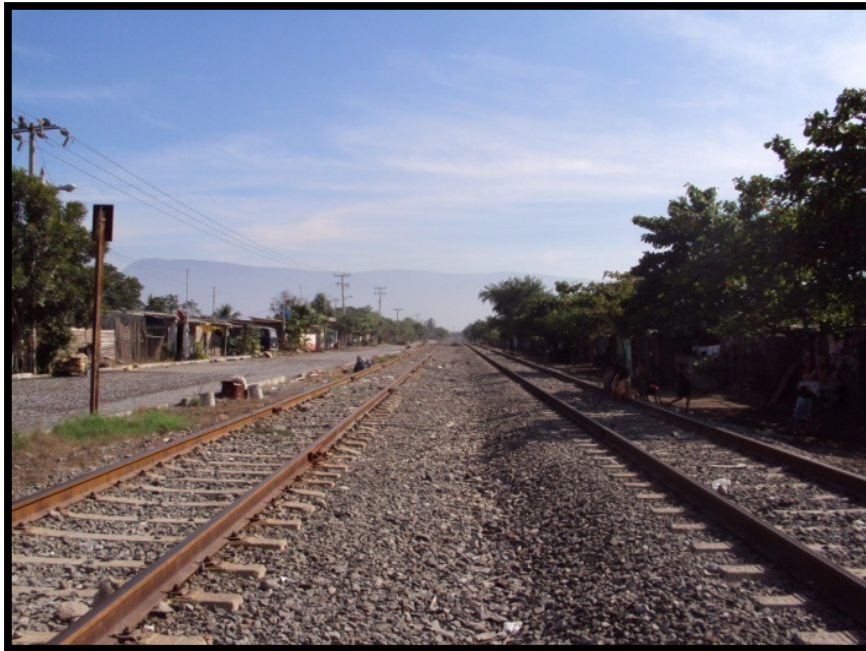
Imagen. 88 Asentamientos irregulares en los márgenes de las vías del tren en la Avenida México.

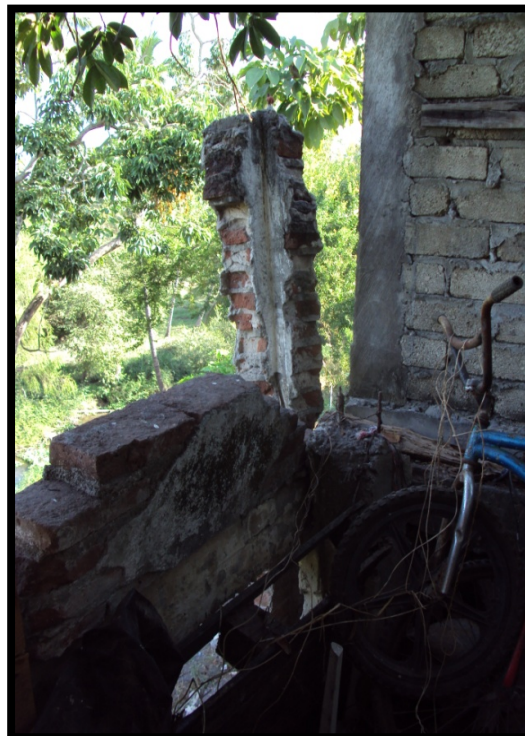
Imagen. 89 Patio de una vivienda que conecta con el río Armería que se encuentra sobre la Avenida México. Se observa la afectación en su muro del patio, ya que se ubica en una pendiente pronunciada y con evidencias de derrumbe.

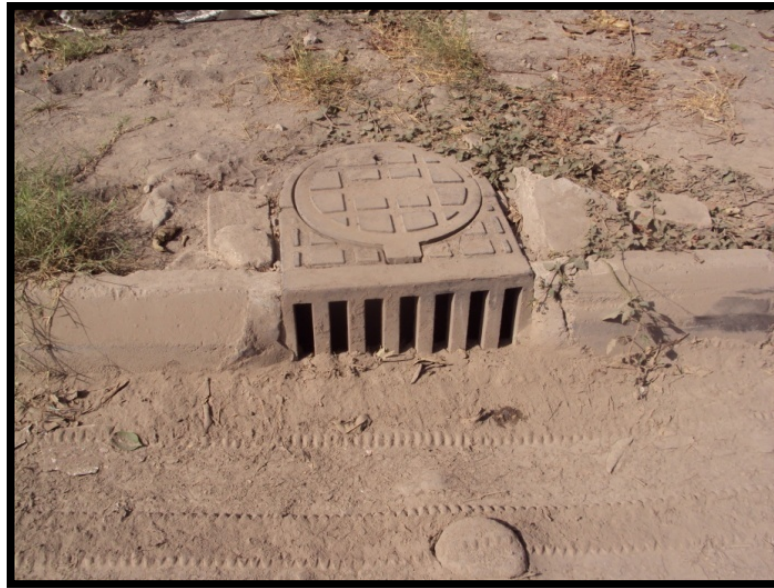
Imagen. 90 Sistema de drenaje ineficiente que no permite el desahogo de la captación pluvial.

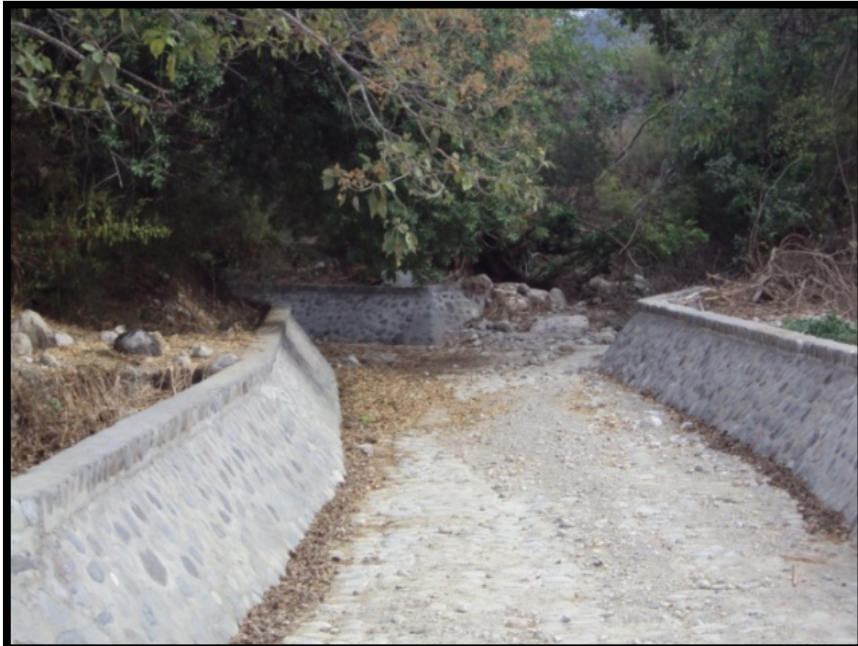
Imagen. 91 Se presenta las condiciones bajo las que se encuentra el cauce normal del dren antes de una precipitación intensa. Sin embargo al fondo en la parte derecha, se puede observar los estragos que atrae consigo las crecidas del dren: escombros y árboles derribados.

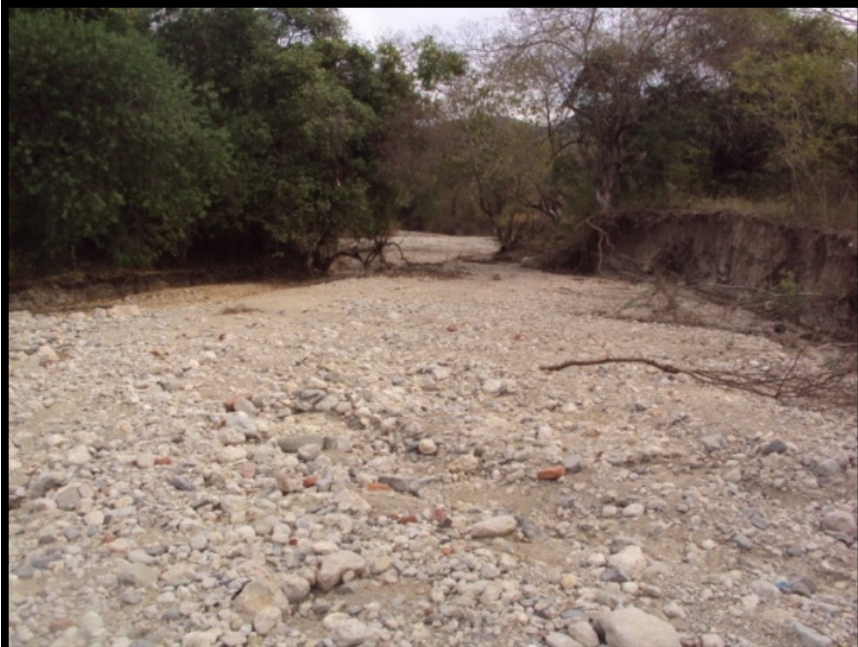
Imagen. 92 La cantidad de agua captada en el dren y el arrastre de material produjo que se saliera el cauce, afectando uno de los panteones que se localizan en este punto de la localidad.

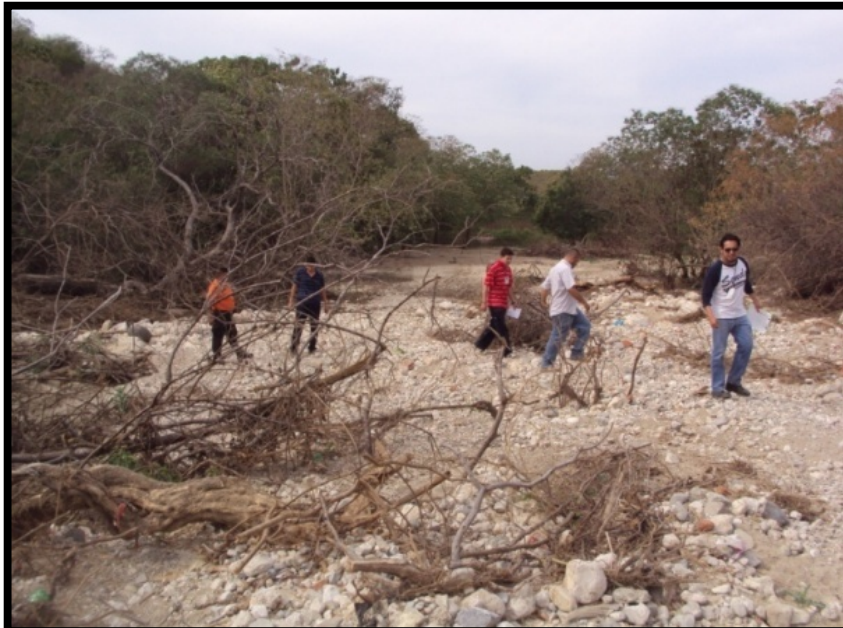
Imagen. 93 Tamaño del caudal dentro del panteón donde alcanzo una anchura de 15 metros aproximadamente. Se observa la cantidad de escombros, tanto de roca como de ramas que el cauce arrastro.

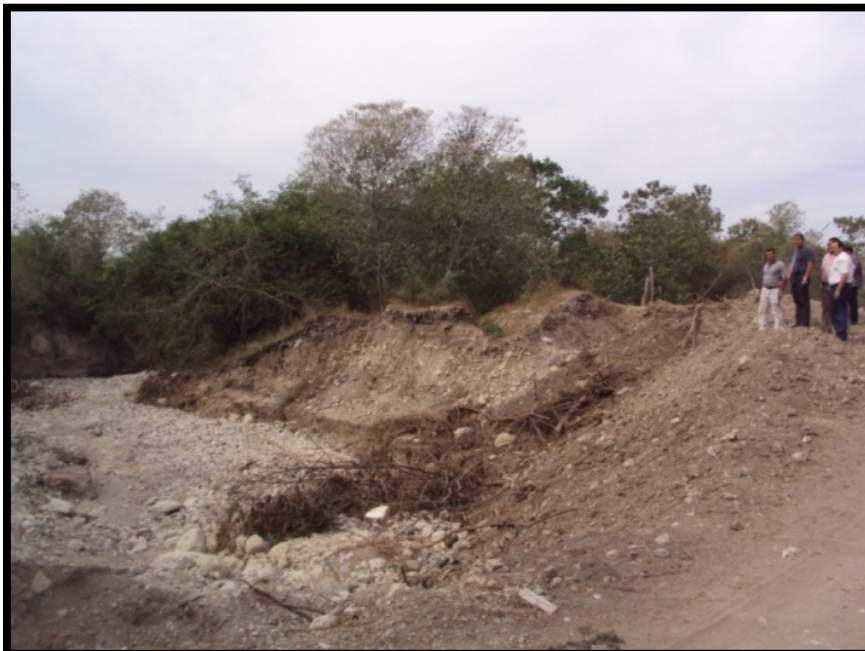
Imagen. 94 Avenida de las Américas: irrumpida por el paso del caudal intenso, destruyendo por completo esta avenida.

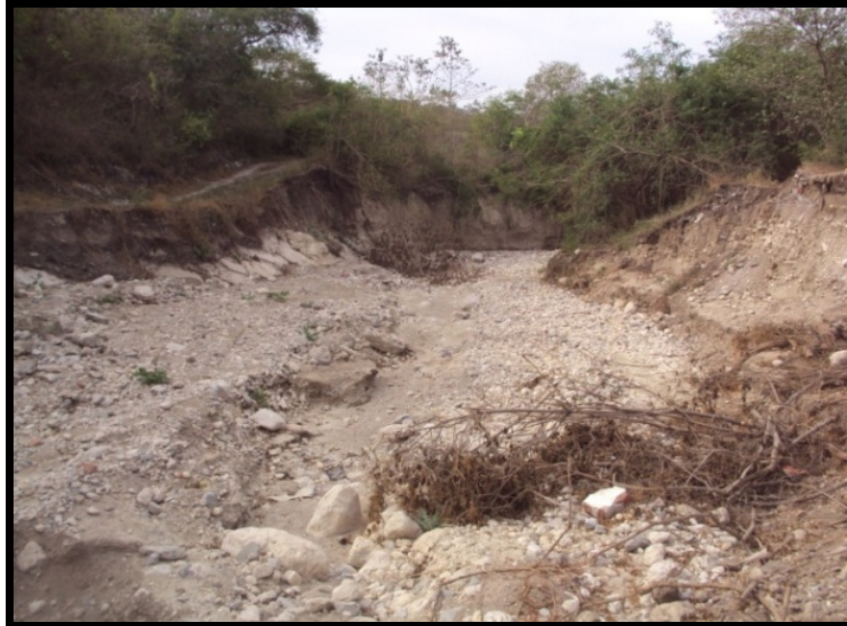
Imagen. 95 La crecida del dren que alcanzo 20 metros aproximados de ancho.

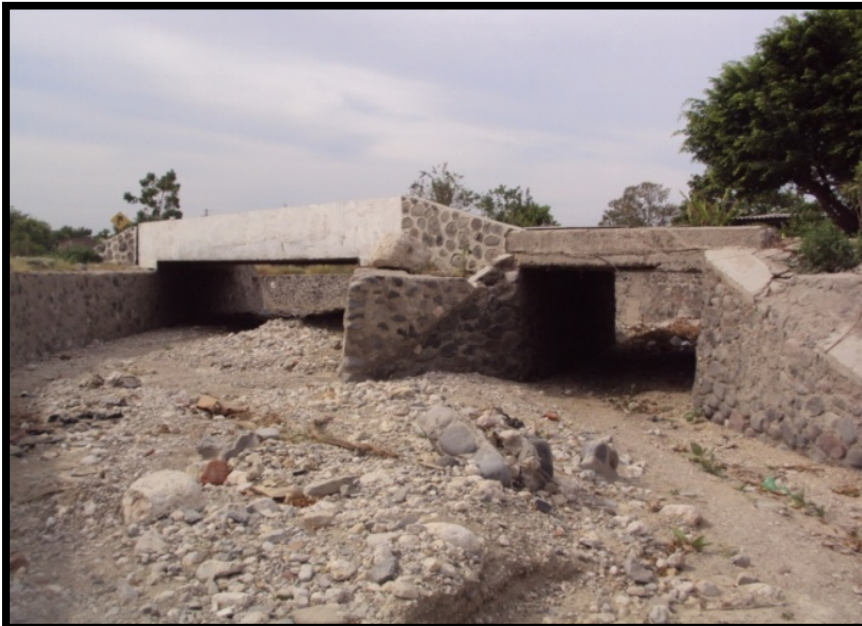
Imagen. 96 El dren que fue saturado debido a la barrera creada por el escombros. El tirante alcanzado fue de 4 metros de altura aproximadamente.

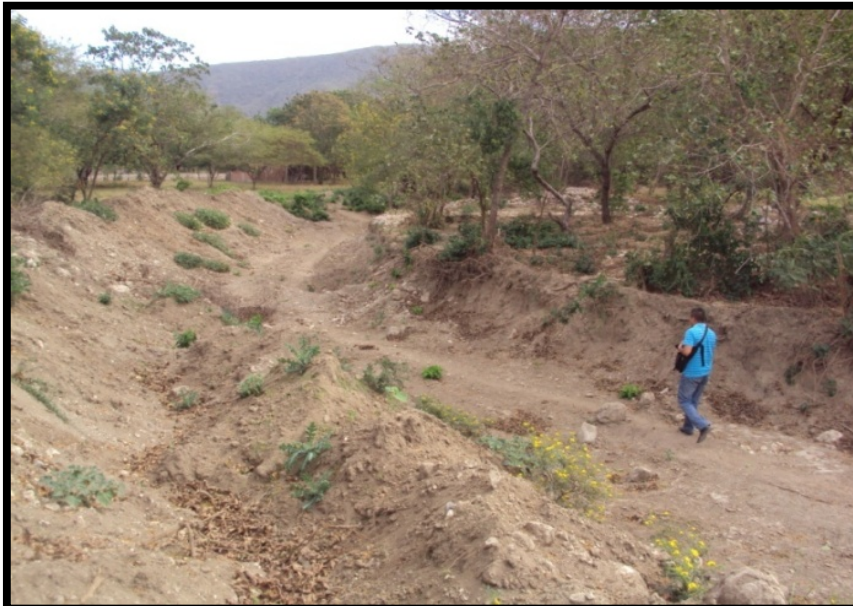
Imagen. 97 Arroyo de la localidad que presentó desbordamiento. Se necesitó el uso de maquinaria para hacer una zanja y así llevar al dren a su cauce normal.

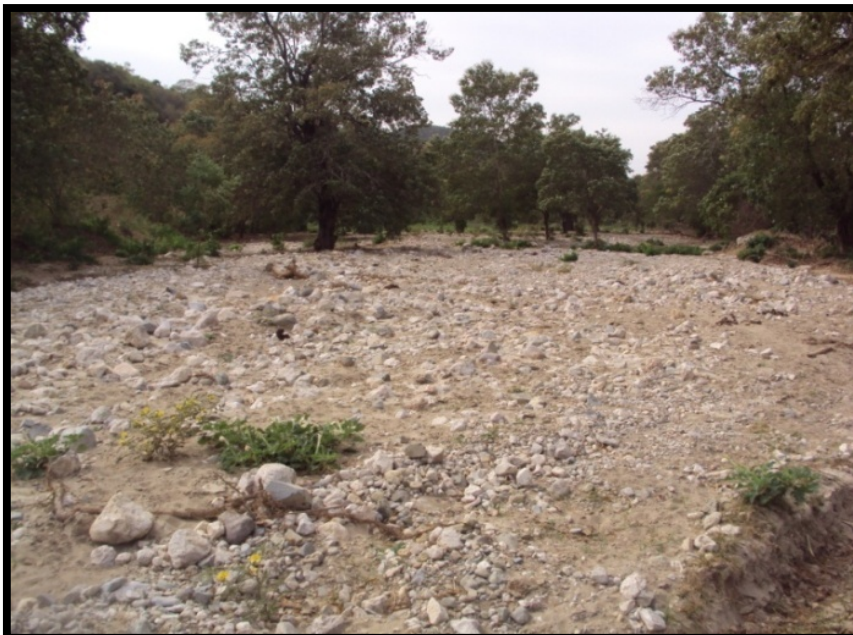
Imagen. 98 Arroyo que desbordo afectando la parte Noreste de la localidad de Madrid.

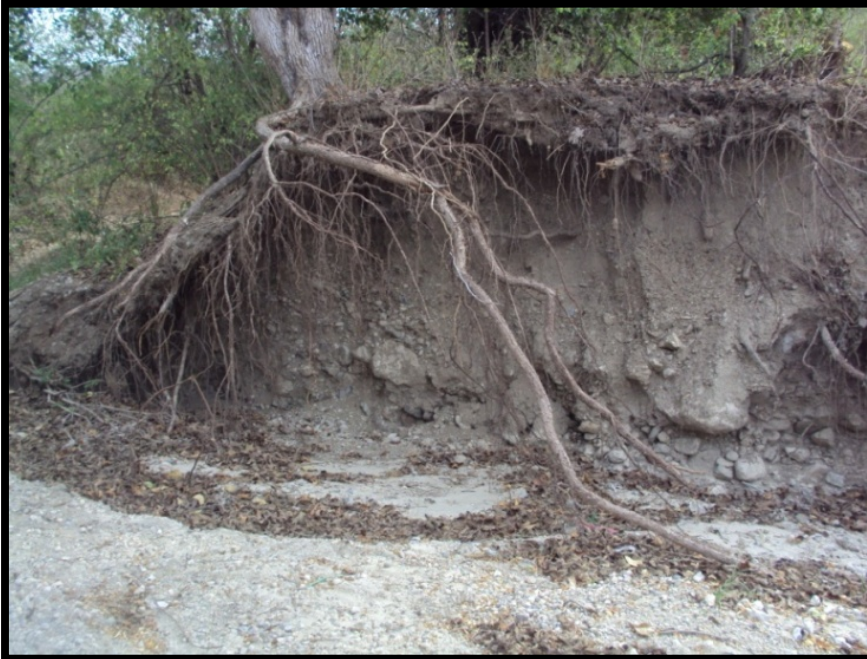
Imagen. 99 Evidencia de algunas partes el cauce del arroyo en la zona del panteón. Se muestra que prácticamente el tirante subió 2.50 a 3 metros de altura.

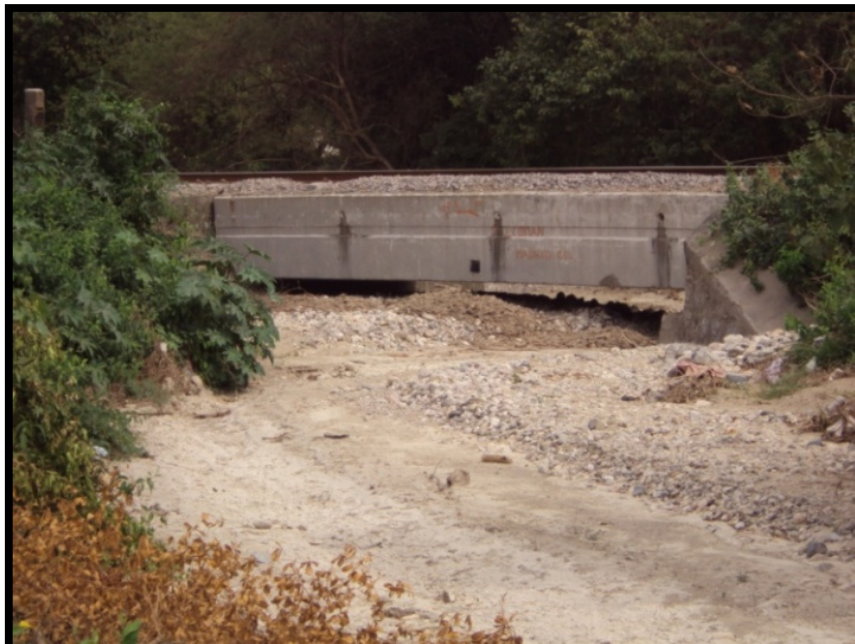
Imagen. 100 Punto de saturación del dren sobre las vías del tren entre las calles Carlos Vázquez Tecomán y Avenida Américas.

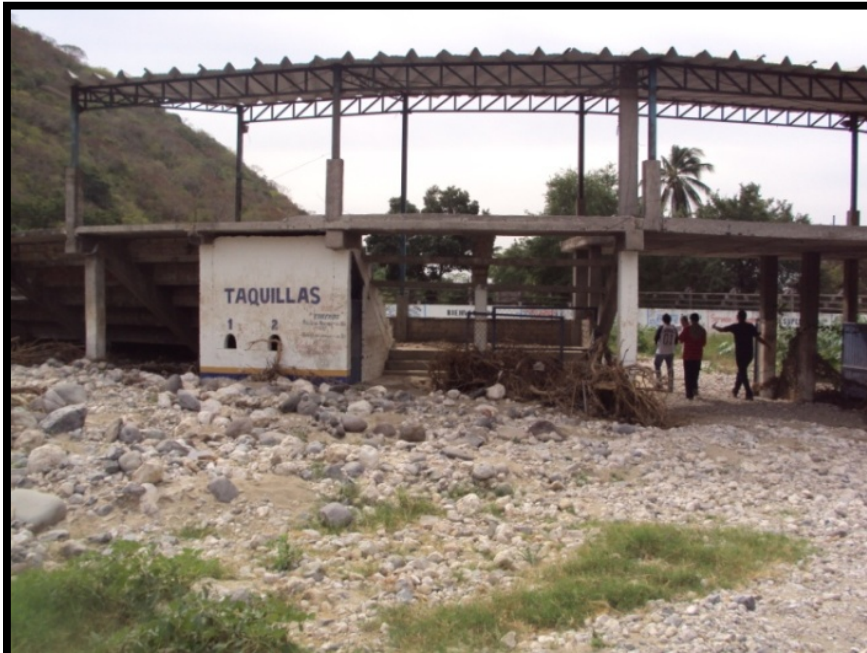
Imagen. 101 Plaza de toros cubierta de escombros al desbordarse el dren alcanzando 1.5 metros de altura.

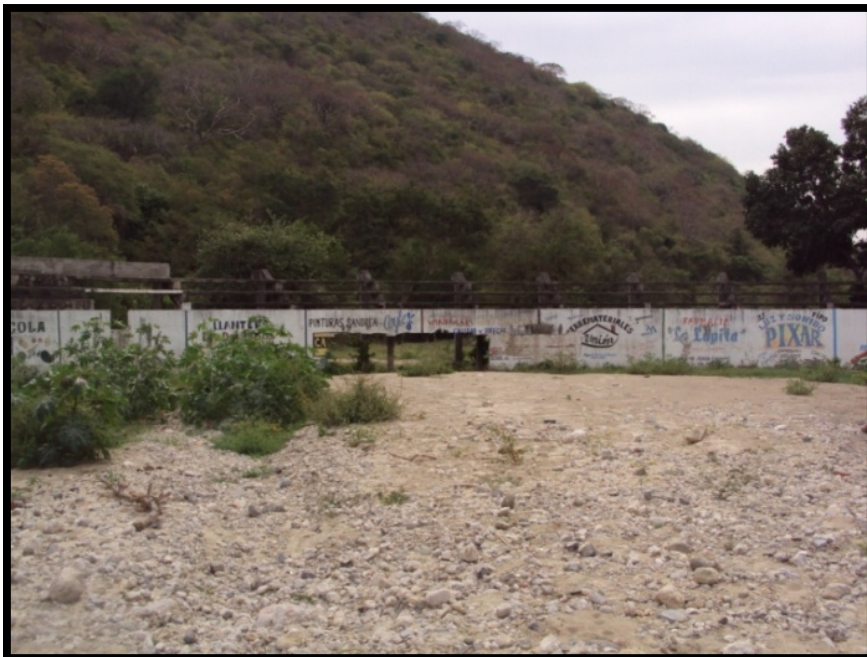
Imagen. 102 Afectaciones al interior de la plaza de toros de la localidad. El muro que se ve al fondo fue derribado por la fuerza del caudal, depositando ahí los sedimentos y el material escombros que esta llevaba.

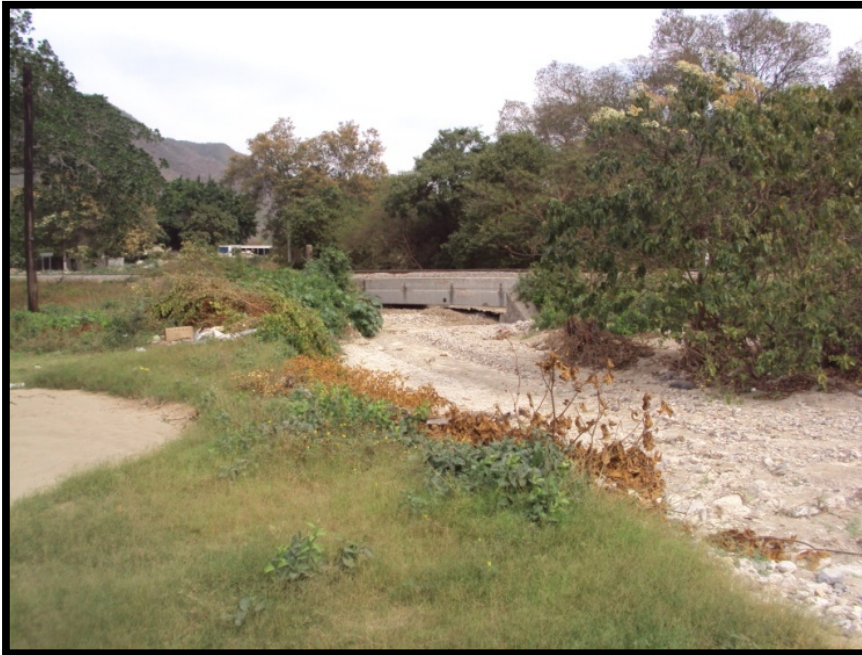
Imagen. 103 Nivel de arrastre de material sobre puente de vías férreas.

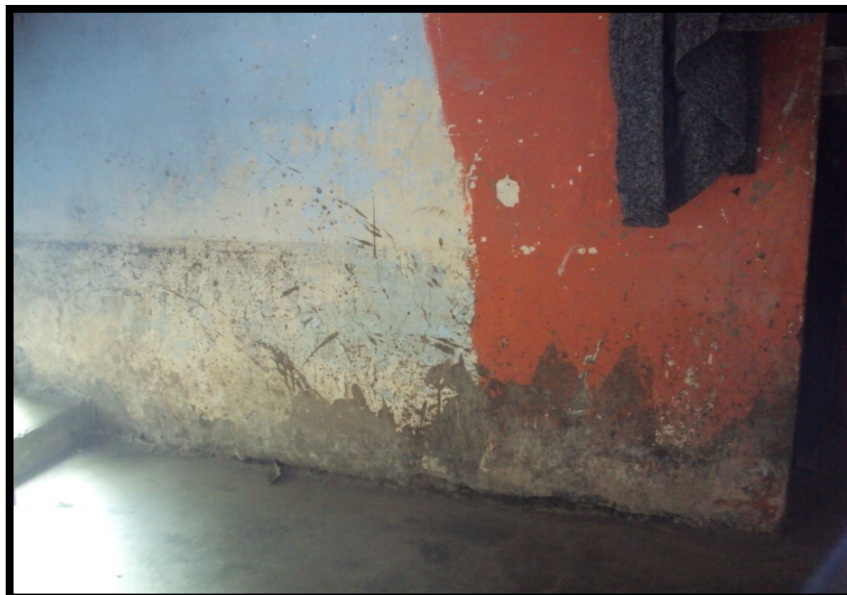
Imagen. 104 Vivienda que fue afectada por las precipitaciones intensas: introduciéndose al interior y alcanzando tirantes de 60 centímetros aproximadamente.

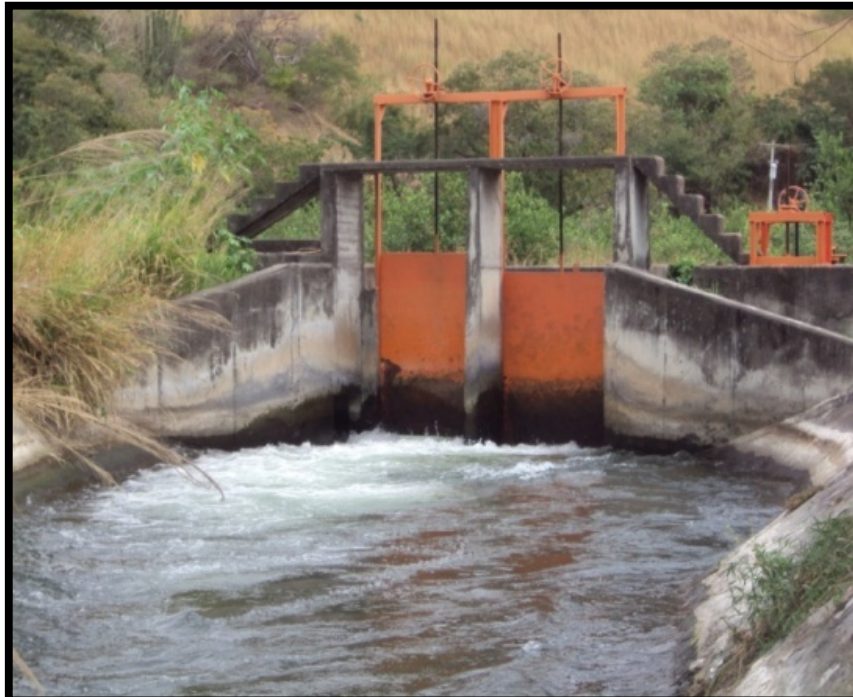
Imagen. 105 Dren que proviene de la plata de tratamiento al Norte de la localidad de Madrid, del cual sus aguas se originan de la presa de Madrid.

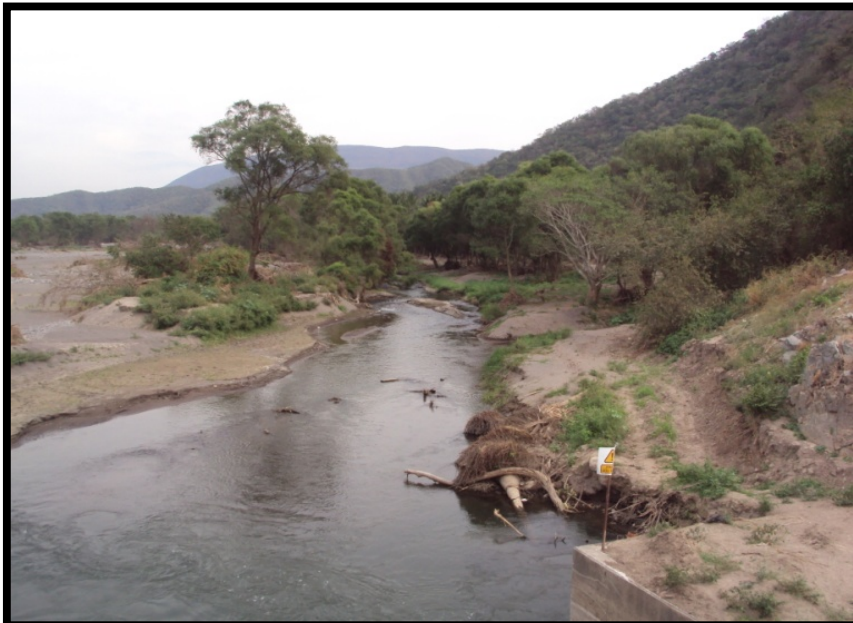
Imagen. 106 Cause principal del río Armería. Aun se muestra evidencia de las precipitaciones intensas que se manifestaron en el mes de Octubre del 2011: arreste de árboles de grandes dimensiones.

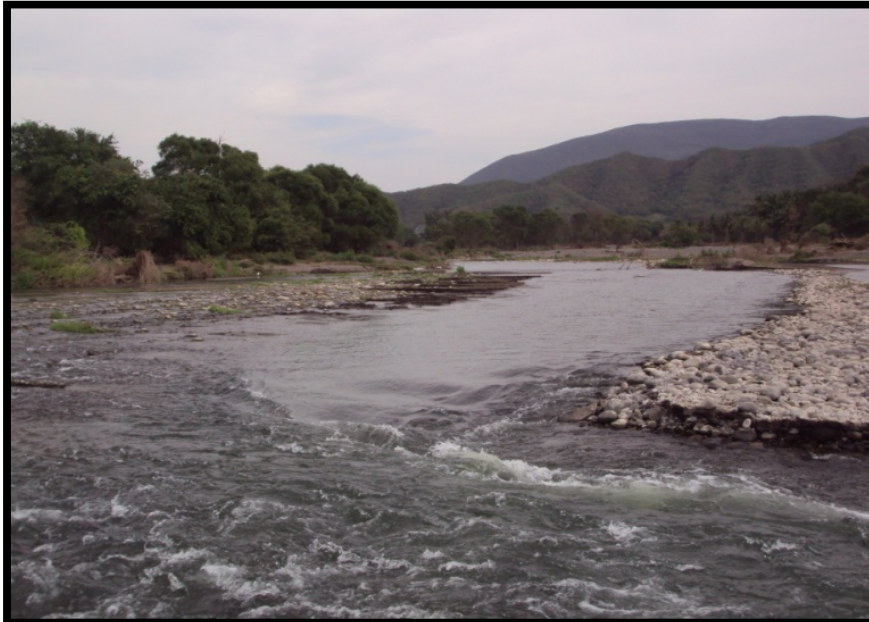
Imagen. 107 A causa de las precipitaciones intensas, se fue abriendo nuevas corrientes trensadas a lo largo de la llanura de inundación del río Armería a consecuencia de la crecida subita del torrente de agua.

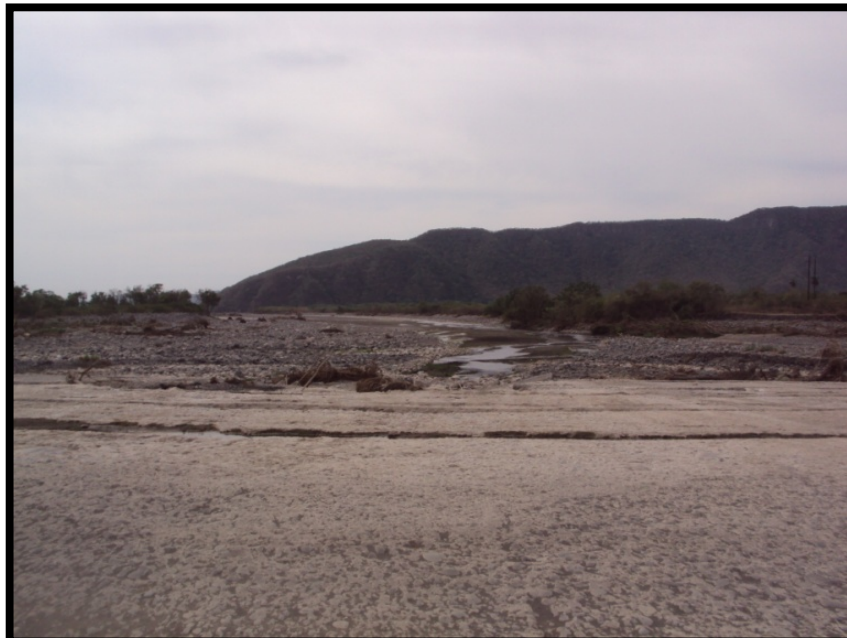
Imagen. 108 La presa de Madrid obtuvo un el tirante de agua alcanzó una altura de ocho metros aproximadamente, debido a la precipitación intensa de Octubre 2011.

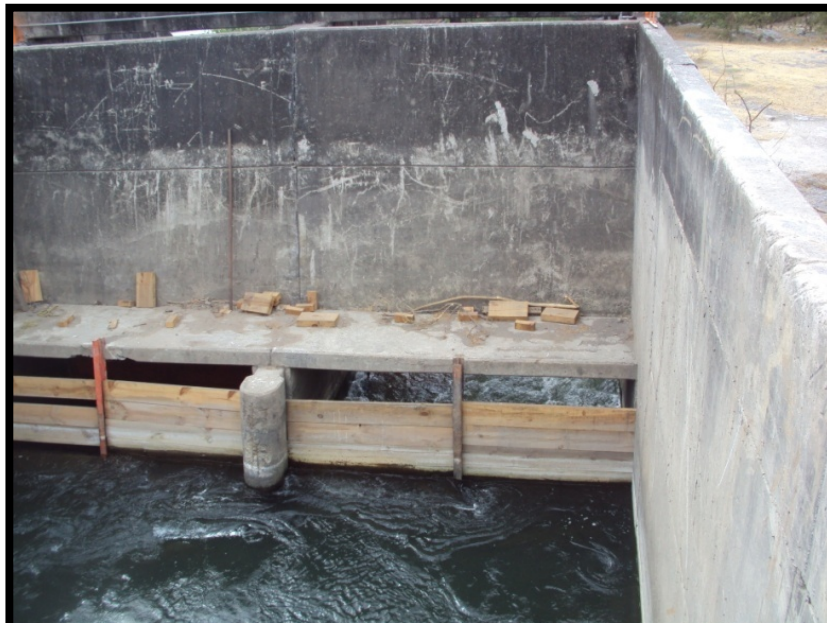
Imagen. 109 Presa de Madrid que muestra el nivel que alcanzó el agua por la crecida del torrente del río Armería: aproximadamente 8 metros de altura.

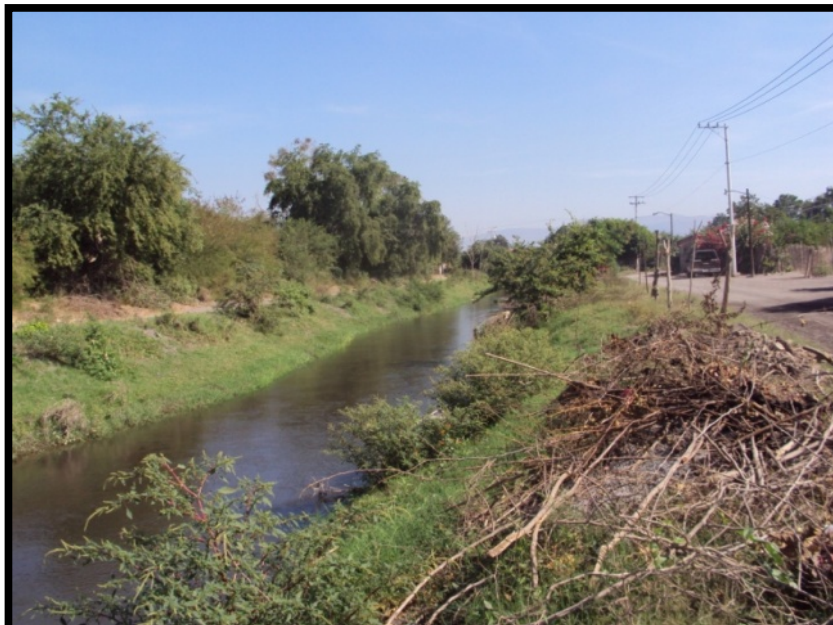
Imagen. 110 Dren Tecuanillo en la localidad de Cofradía de Morelos el cual desbordo por la crecida del cauce.

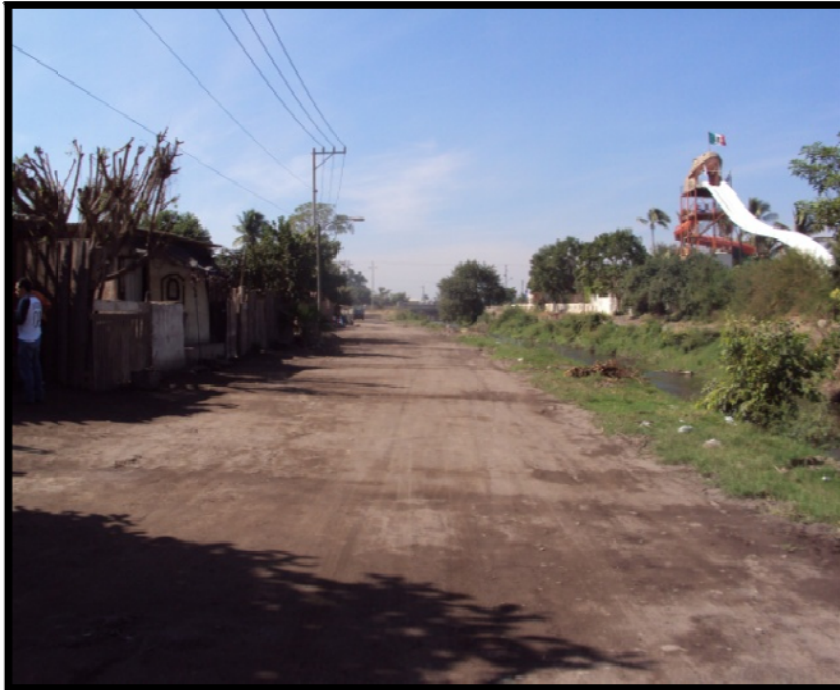
Imagen. 111 Asentamientos irregulares ubicados a 10 metros del dren Tecuanillo. La mayoría de las viviendas presentan muros y techos de madera y lámina de cartón y pocas casas presentan muros con mampostería sin reforzar.

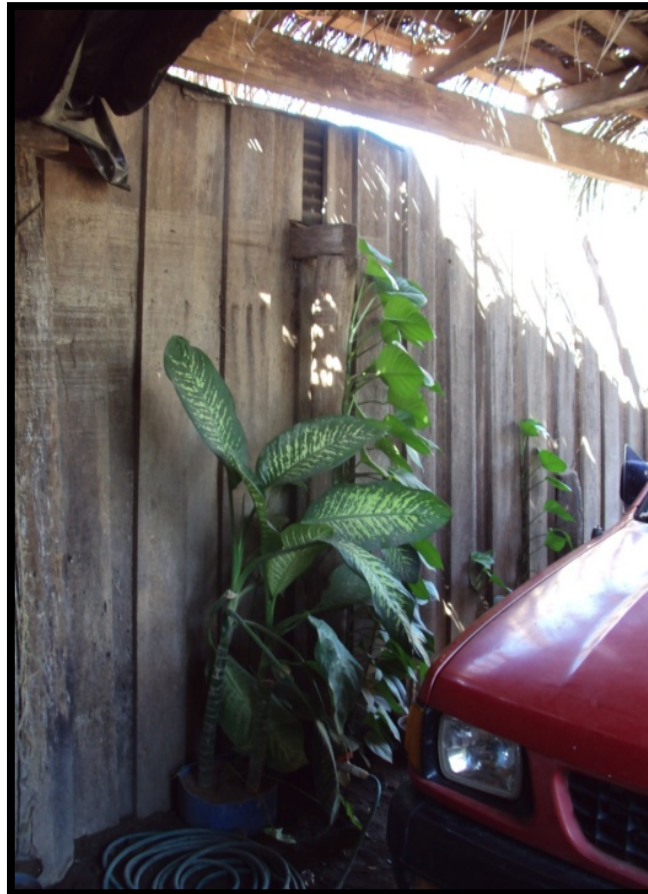
Imagen. 112 Muro de vivienda donde se puede observar la evidencia de la crecida que tuvo el dren Tecuanillo; casi a 2 metros de altura.

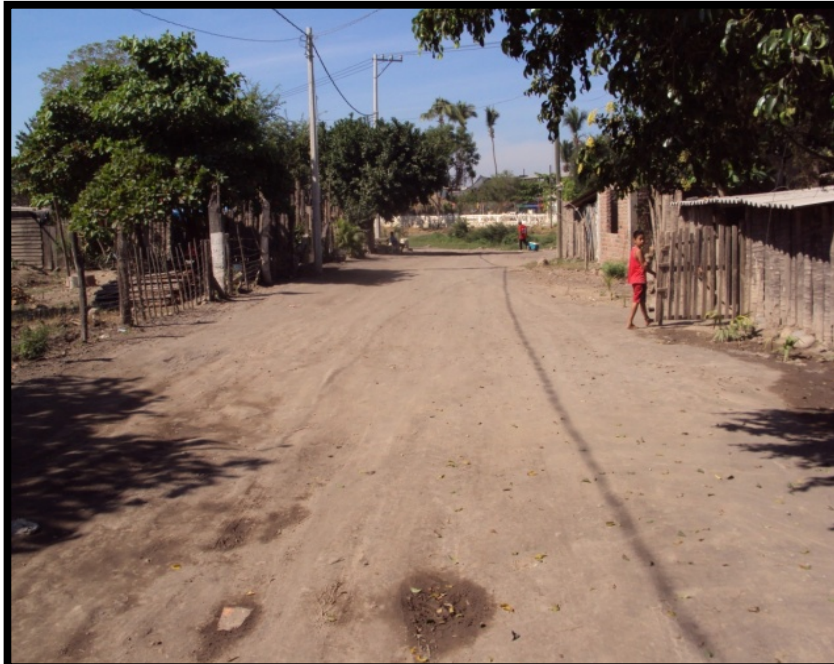
Imagen. 113 Calle Netzahualcóyotl que fue cubierta por la crecida del cauce del dren Tecuanillo. Se puede observar el tipo de construcción de viviendas.

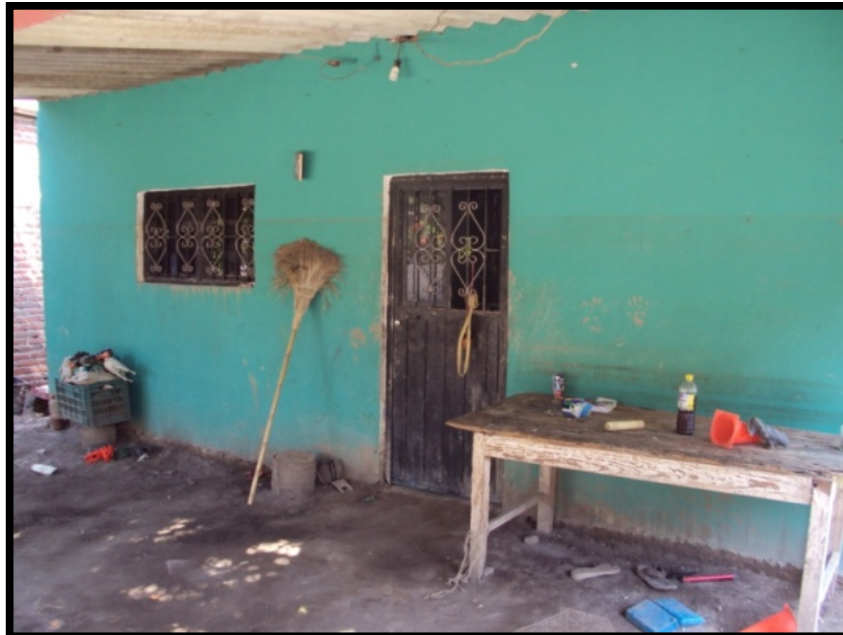
Imagen. 114 Calle Netzahualcóyotl a su cruce con José Macías Mejía, donde se muestra evidencia hasta donde llegó la altura del agua al saturarse en este punto.

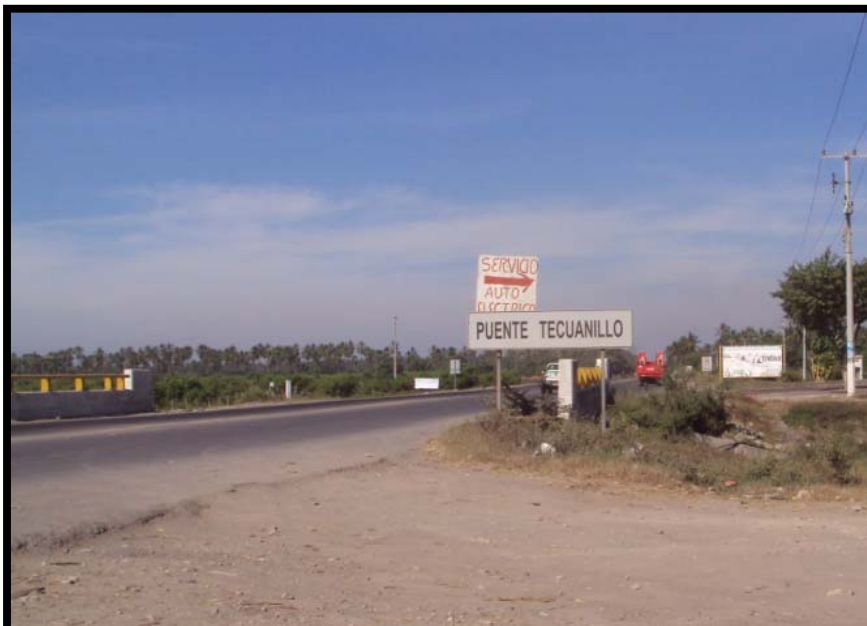
Imagen. 115 Puente el Tecuanillo, lugar donde se presentó el tapón, produciendo la saturación del cauce y por ende la inundación en Cofradía de Morelos. Este puente quedó completamente dañado al grado de restringir el acceso a vehículos de carga pesada, por el riesgo a colapsarse.

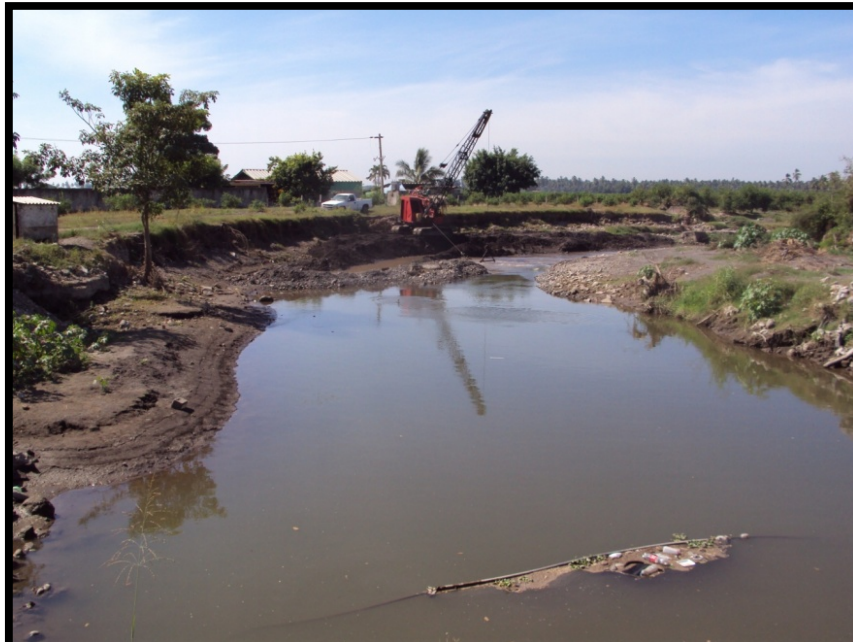
Imagen. 116 Parte Sur del puente Tecuanillo que muestra la presión con la que se desbordo el cauce del dren, provocando que las paredes del mismo fueran derrumbadas, agrandando lo ancho dren aproximadamente 10 metros.

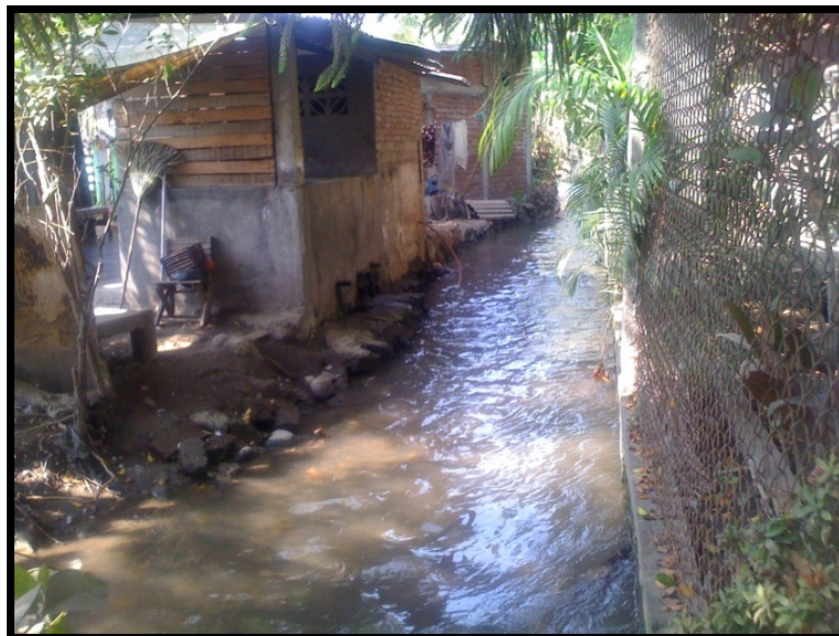
Imagen. 117 Viviendas sobre el dren ubicado en los cruces de las calles 20 de Noviembre y 5 de Febrero. En este punto anteriormente se registraron niños ahogados según el Tesorero de la Localidad.

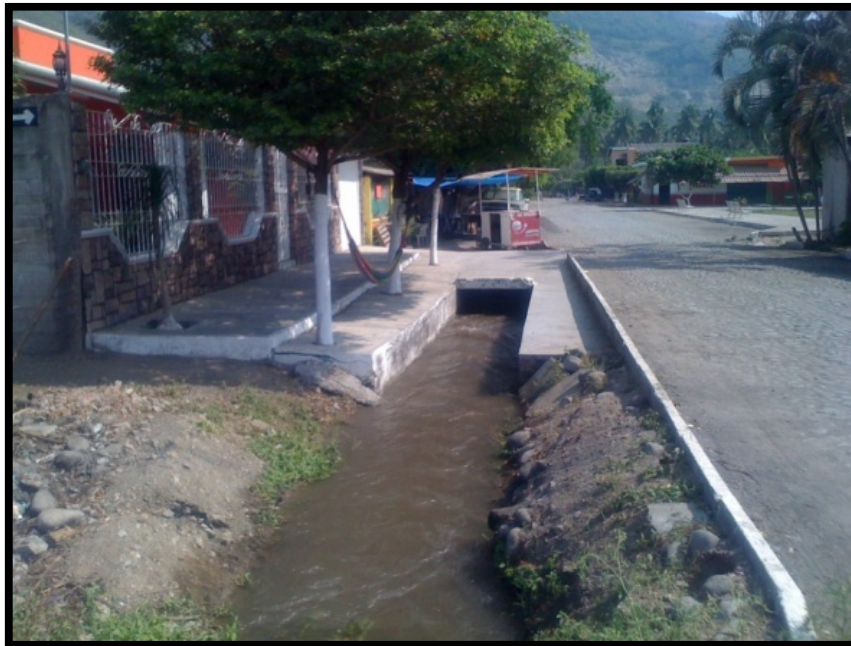
Imagen. 118 Se aprecia el dren de la localidad de Caleras en los cruces de las calles 20 de Noviembre y Benito Juárez.

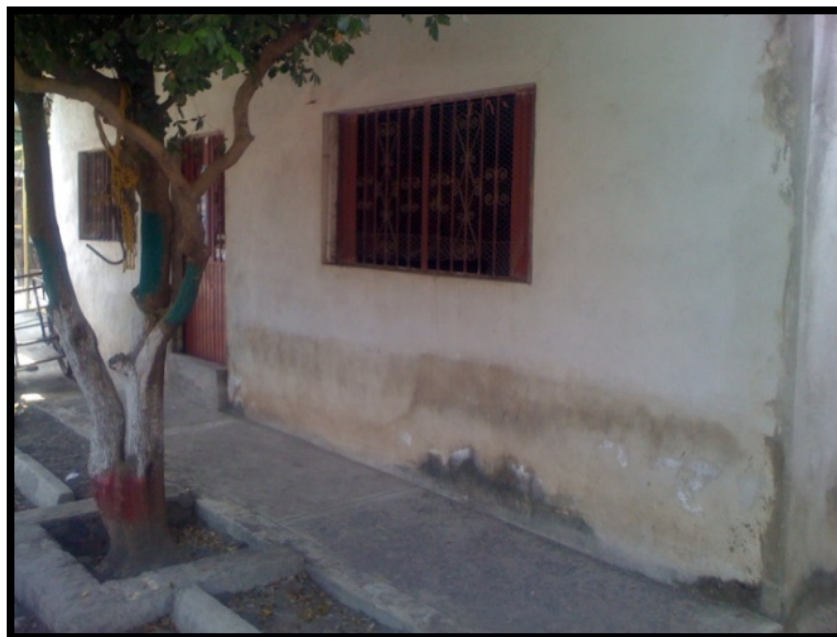
Imagen. 119 Evidencia del nivel de inundación sobre la calle 5 de Mayo y Francisco Velazco Curiel Norte, donde el tirante alcanzó los 80 cm de altura.

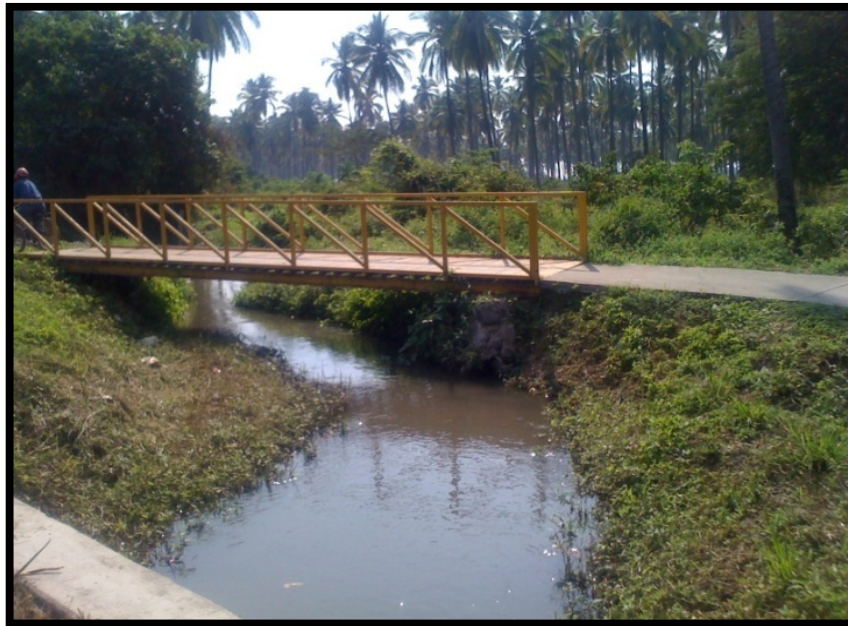
Imagen. 120 En este punto se presentó desbordamiento del dren que presento aproximadamente 2.50 mts. De altura afectado parte de la carretera que comunica a las localidades de Caleras -Madrid.

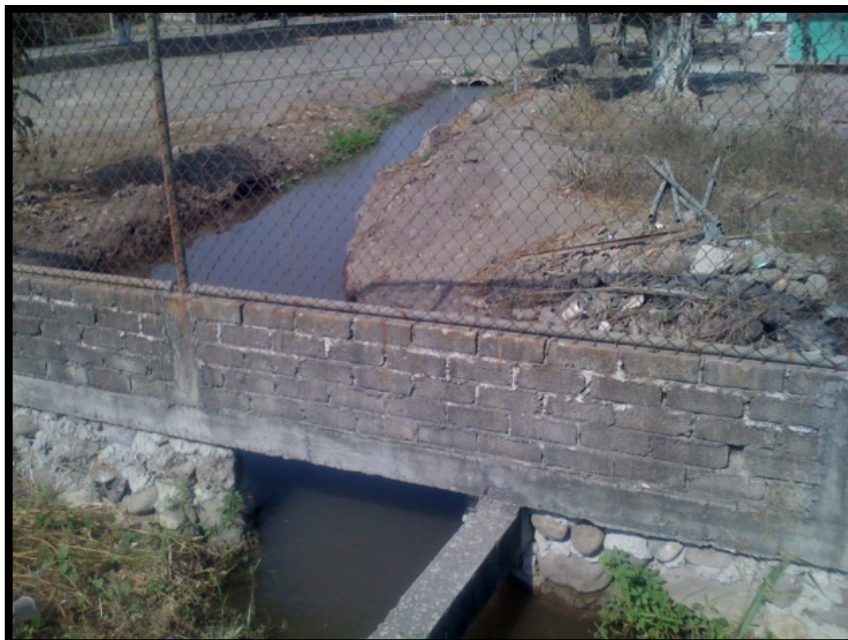
Imagen. 121 Parte del dren que cruza la Escuela Primaria Emiliano Zapata.

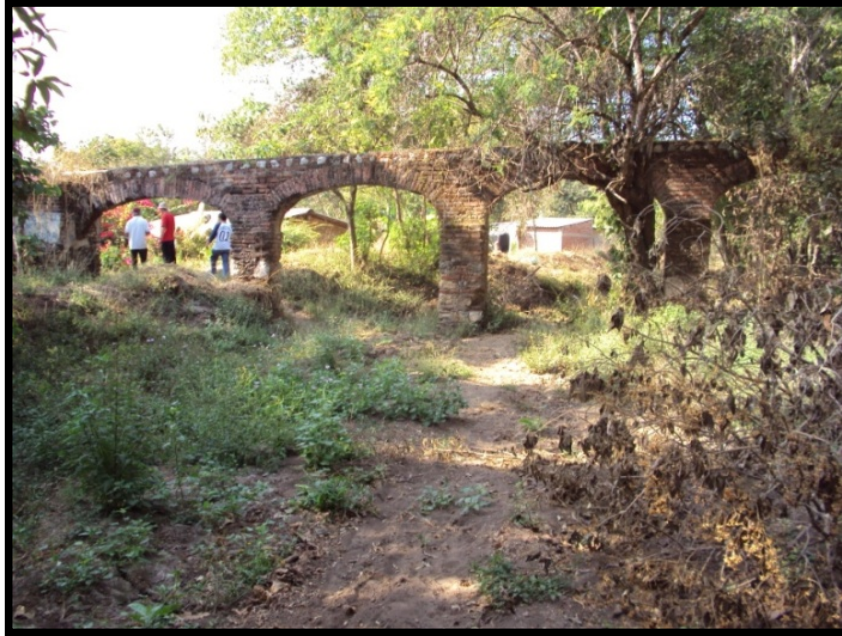
Imagen. 122 Ex hacienda localizada al Norte de la localidad de Tecolapa, lugar donde se desbordar el dren tomando salida hacia las calles de la localidad.
