Actualización del Atlas Municipal de Riesgos por Amenazas Naturales (Geológicas e Hidrometeorológicas) del Municipio de Tecomán, Colima. 2011

metapolis
arquitectura, urbanismo y consultoría s.a de c.v.

Fecha: Febrero 16 de 2012

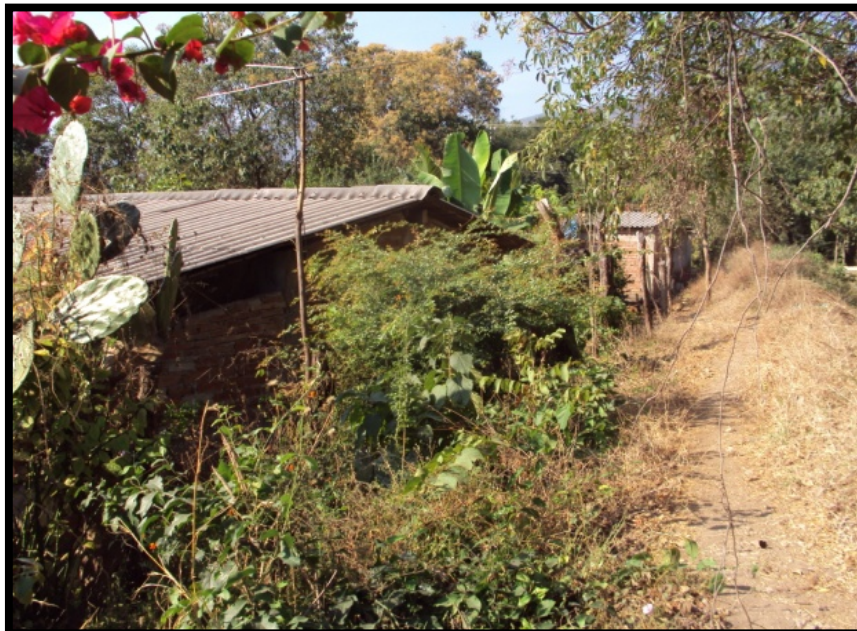
Imagen. 123 Viviendas que se encuentran por debajo del nivel del dren, que al presentar crecidas en su cauce se generan riegos de inundación.

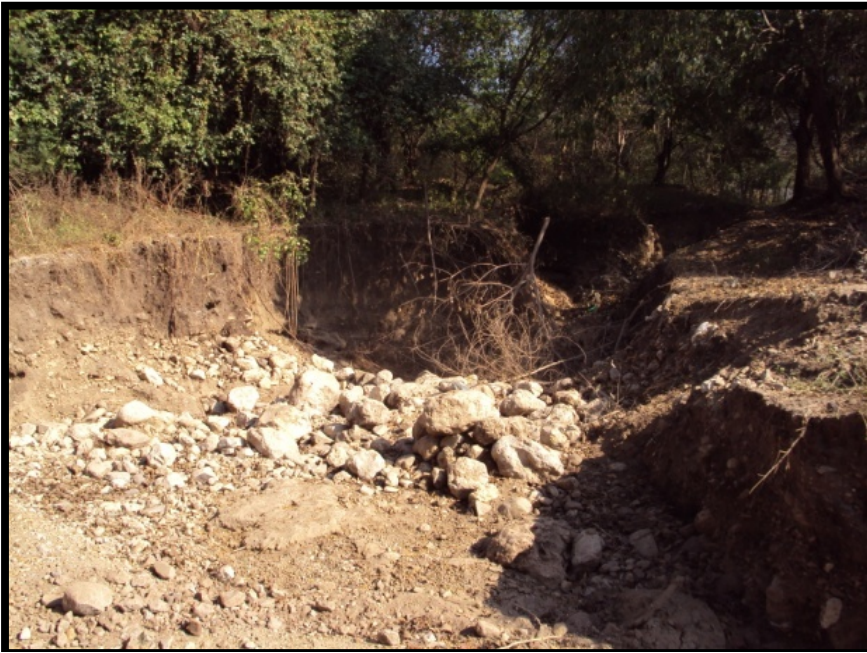
Imagen. 124 Por las fuertes corrientes de agua y la inestabilidad que posee el terreno en la localidad, se propiciaron los grandes arrastres de material que formaron parte del borde del dren. Por lo tanto, en algunas zonas el cauce del dren se incremento, hasta alcanzar una amplitud de 10 mts aproximadamenete.

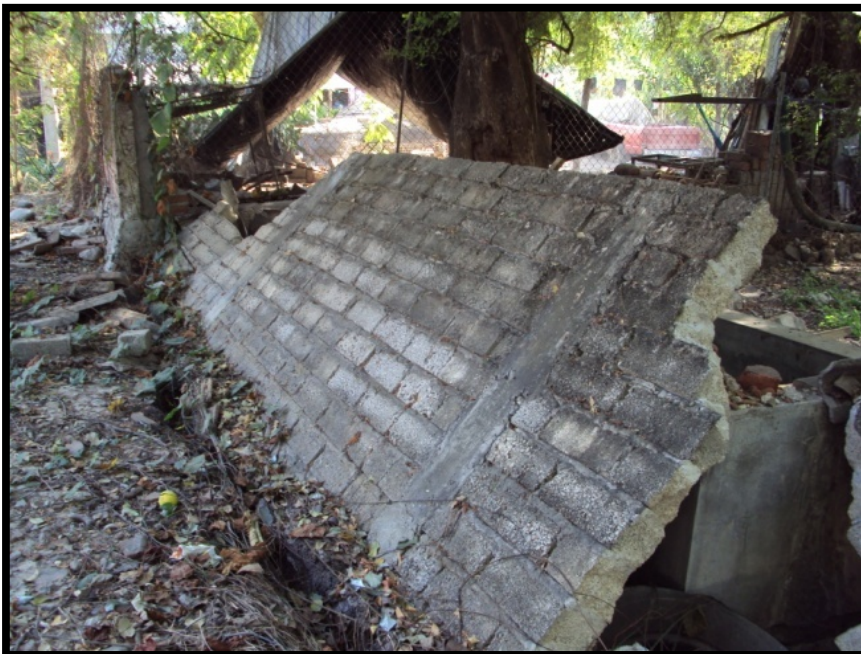
Imagen. 125 Vivienda localizada en la parte central de la localidad, entre las calles José María Morelos y Revolución. La propietaria del lugar señalo que la fuerza del cauce provoco el desplome del muro.

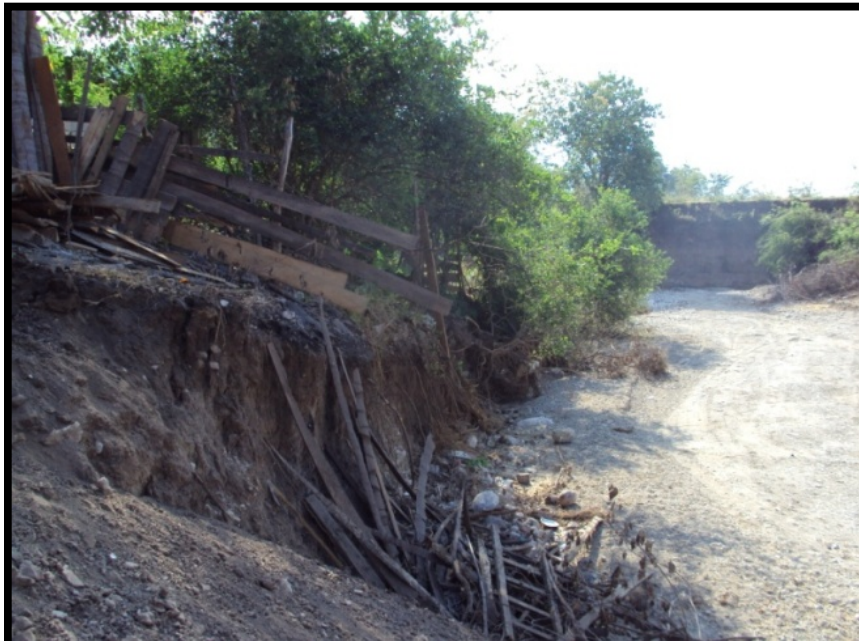
Imagen. 126 En las fotografías se puede observar el arrastre del material que se llevó la crecida del dren.

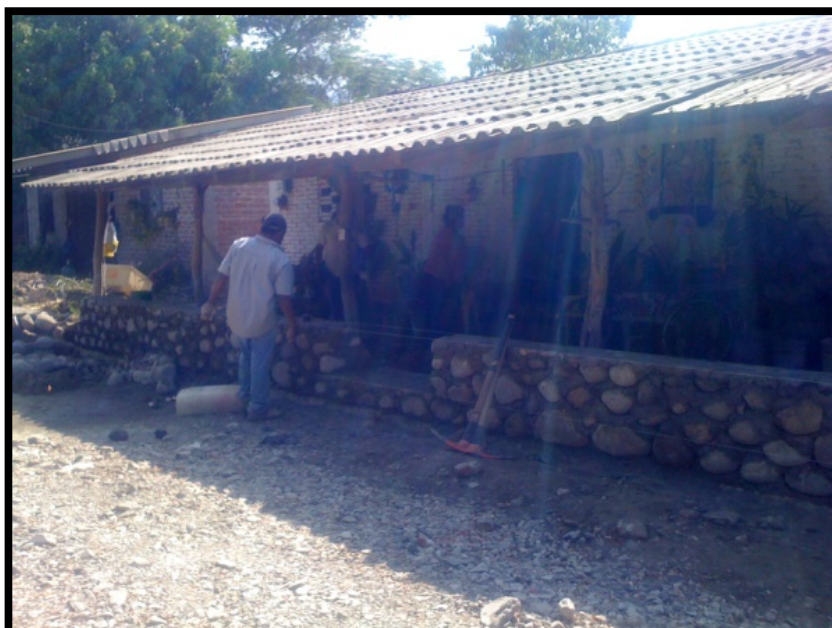
Imagen. 127 Vivienda que se encuentra localizada en la calle Santos Degollado al Sur de la localidad, donde regularmente el tirante de agua alcanza 80 cm de altura, afectando a 12 manzanas aproximadamente. Actualmente se tomaron medidas preventivas que ayuden a minimizar los estragos por precipitaciones intensas, al colocar un muro de piedra de aproximadamente 80 cm para así disminuir las afectaciones a los inmuebles.

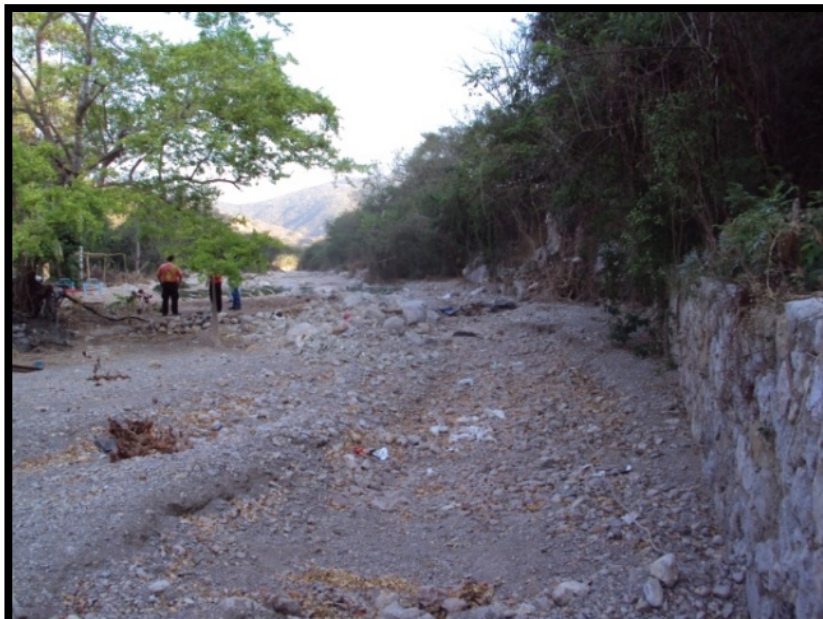
Imagen. 128 Cauce principal del Arroyo Seco-La Salada que creció llegando a tener unas dimensiones de 2 metros de altura y 20 metros de ancho.

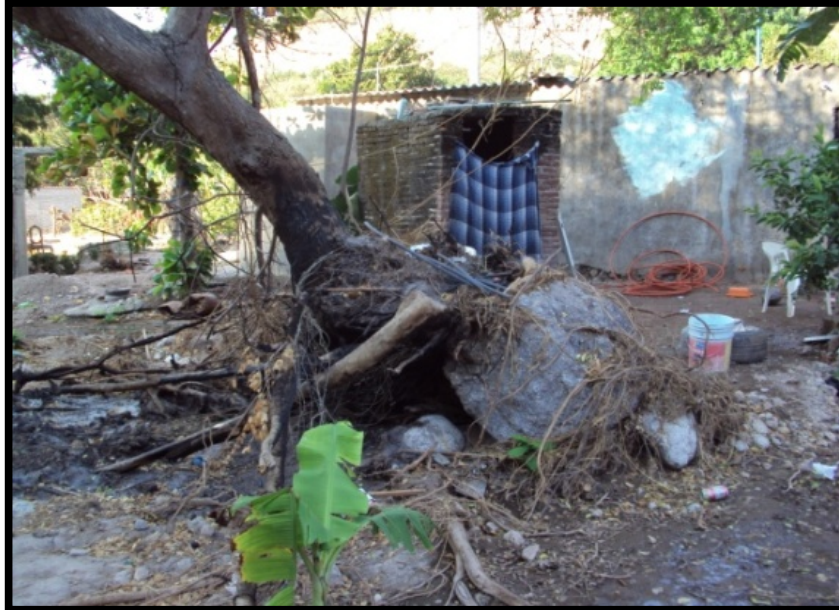
Imagen. 129 Evidencia del arrastre por la fuerza de la crecida del Arroyo Seco-La salada: trajo consigo el arrastre de los sedimentos que se encontraban sobre las faldas del cerro de San Miguel. Este material provocó daños a viviendas situadas sobre el margen del arroyo.

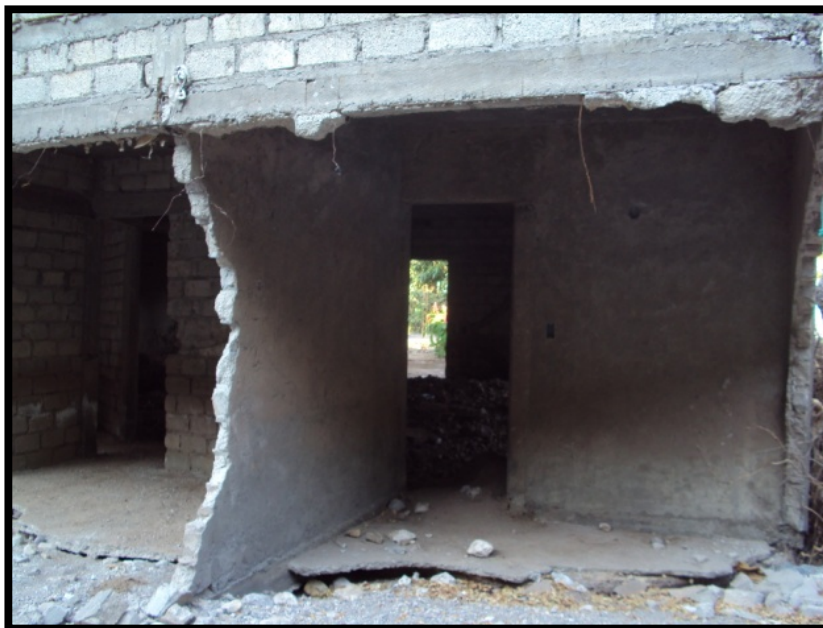
Imagen. 130 Vivienda localizada prácticamente dentro del cauce del arroyo seco La Salada, declaró como pérdida total.

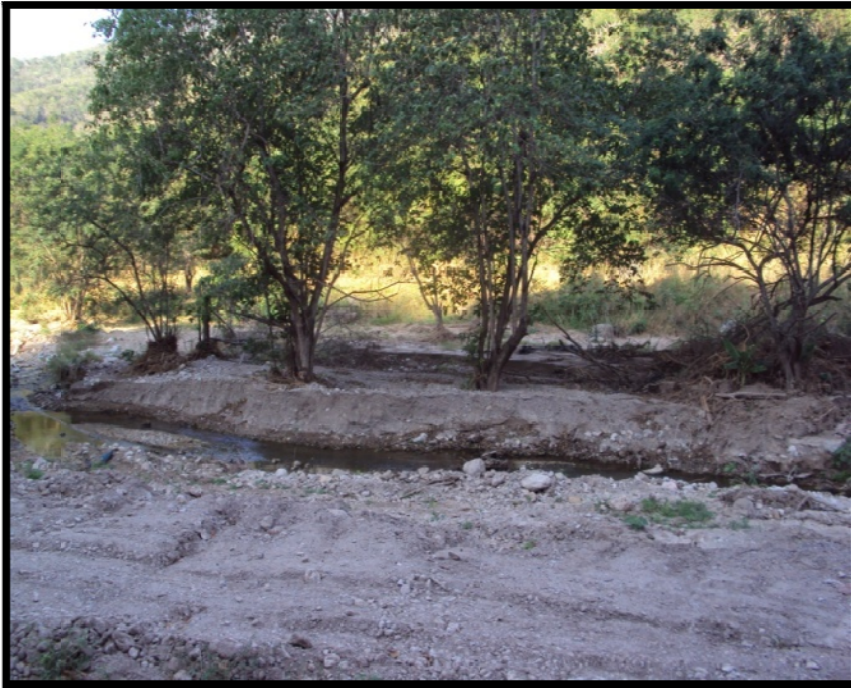
Imagen. 131 Cauce normal del arroyo Seco-La Salada durante el mes de Diciembre, donde alcanza una altura de 40 centímetros.

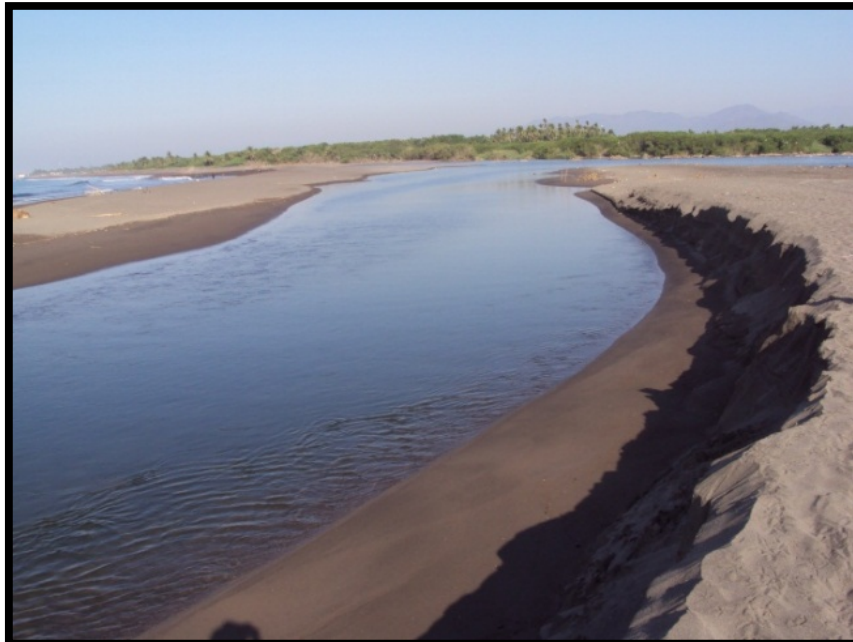
En la desembocadura del río Armería, en la localidad de Boca de Pascuales, se presentaron cambios debido a los severos escurrimientos durante un periodo de 12 horas en Octubre del 2011. Se abrieron nuevas desembocaduras a los costados del cauce principal a consecuencia del aumento en el gasto máximo: donde la superficie del cauce se amplió hasta de 30 metros de ancho aproximadamente, según lo afirman el personal de protección Civil.

Imagen. 132 Se aprecia una de las nuevas desembocaduras que se reconoce con el nombre de “*Distribuidores*”⁶⁴. Estas nuevas corrientes originaron islotes a lo largo de los límites del cauce del río Armeria en la desembocadura.

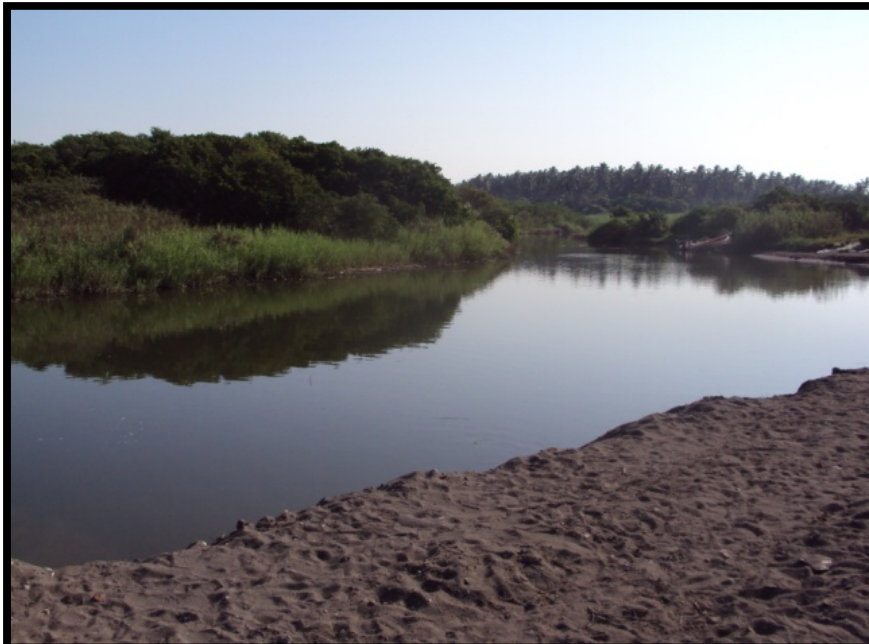
Este fenómeno hidrometeorológico presentó alteraciones ambientales al manglar “Boca de Pascuales” ya que el caudal del río, contenía material de escombros y basura que fueron depositados sobre los esteros, surgiendo así niveles importantes de contaminación.

Imagen. 133 Manglar de Boca de Pascuales: presenta afectaciones ambientales por la que acumulación de desperdicios que han sido depositados por la crecida del caudal del río Armería.

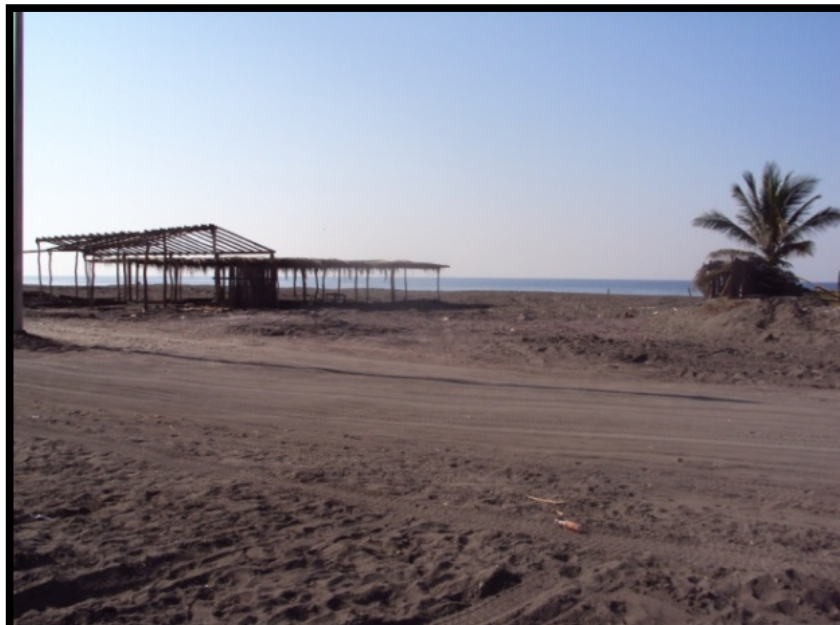
En las cercanías de este río y el manglar, se encuentran una serie de enramadas que fueron afectadas por la crecida del río: siete fueron las que se declararon como pérdida total y una de las calles presento un colapso con dimensiones de 30 metros de longitud y con una profundidad de 3 metros. Actualmente esta se encuentra en procesos de reconstrucción con material de escombros, y sedimentos para estabilizar el suelo.

Imagen. 134 Enramadas que sufrieron estragos. Según personal de Protección Civil en esta zona se originó otra boca del río Armería llevándose consigo la arena y varias enramadas que actualmente están reubicándose.

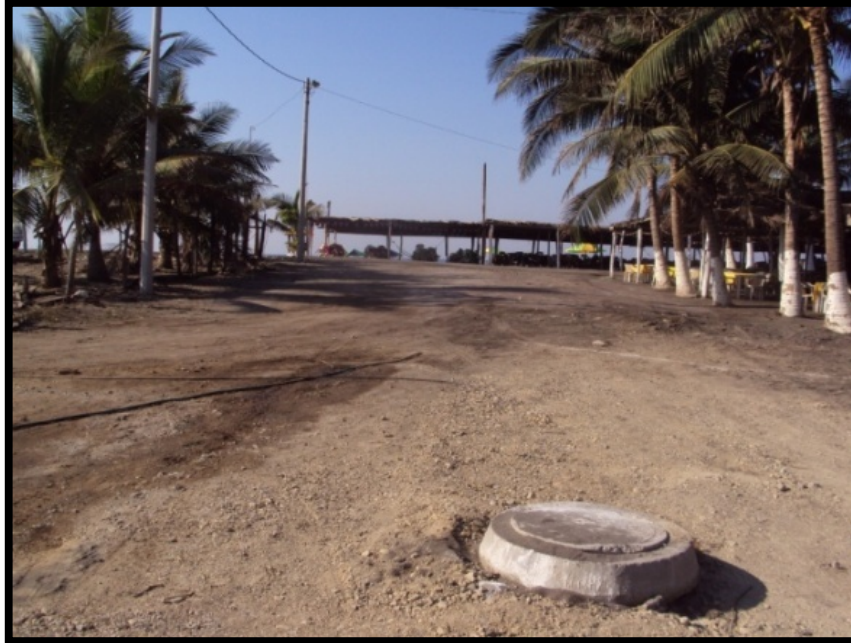
Imagen. 135 Calle dañada por el fenómeno hidrometeorológico que fue rellenada de escombros y de arena para estabilizarla.

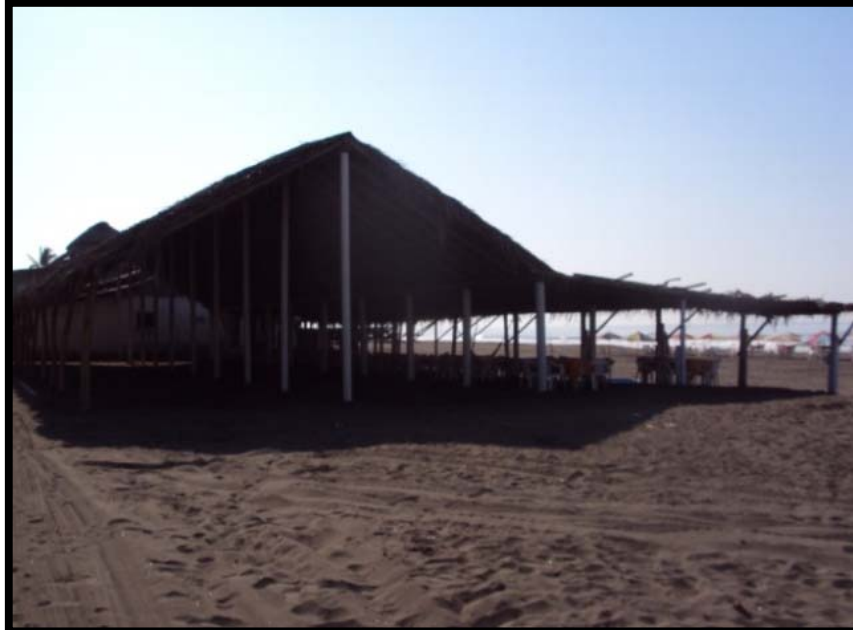
El dueño de la enramada “Carla” menciona que se vieron afectados debido a las altas marejadas durante los cambios del ciclo de luna “*Las mareas Vivas*⁶⁵” y sobre todo con los azotes de las depresiones tropicales, vientos fuertes y huracanes durante los meses de Mayo a Noviembre. Los daños frecuentes son en colapsos de las columnas de las enramadas, la creación de una zanja y en ocasiones quedan declaradas en pérdida total. Otros daños se atribuyen a las fuertes inundaciones por el desbocamiento de los esteros del manglar Boca de Pascuales, que alcanzan alturas hasta de un metro aproximadamente: como fue en 1995 y en Octubre del 2010 donde este desbocamiento afectó a 7 enramadas que fueron declaradas en pérdida total. El Sr. Miguel Ángel empleado de la enramada “La Palma”, comentó que en el año 2002 se levantó el nivel del mar a consecuencia del fenómeno de la marea alta, ocasionando daños serios a la enramada: donde colapsó la cara lateral de la misma.

Imagen. 136 Algunas entramadas que han sufrido estragos por la manifestación de fenómenos hidrometeorológicos, tanto por huracanes, vientos fuertes, marejadas, tormentas tropicales como también inundaciones.

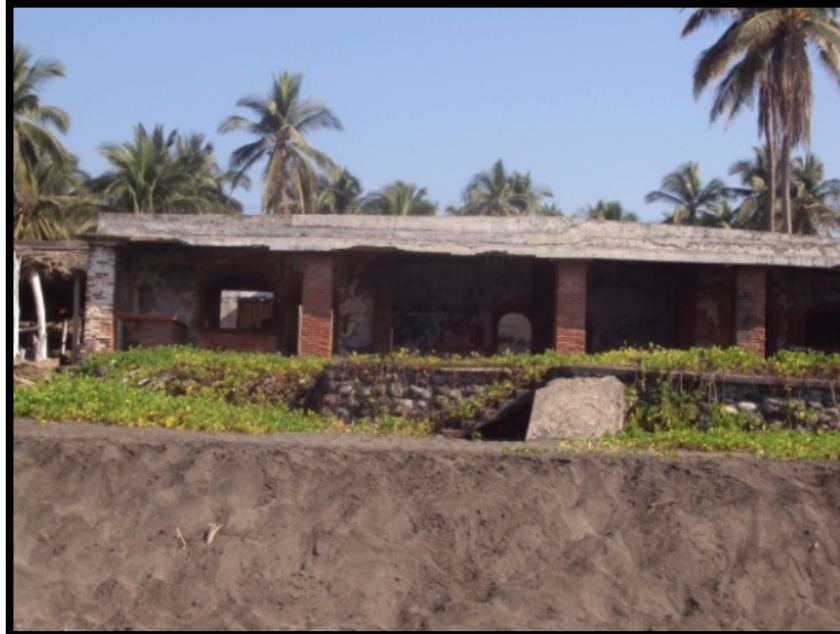
enramadas como La Palma Real: que presentó afectaciones en los cimientos de madera cercanos a la playa, provocando el colapso de esta. Otras enramadas han presentado estragos, como es el desplome de muros y techos ante la presencia de estos fenómenos perturbadores.

Imagen. 138 Se observa una construcción abandonada debido a las afectaciones de los fenómenos hidrometeorológicos: estas construcciones se encuentran a 30 metros tierra adentro.

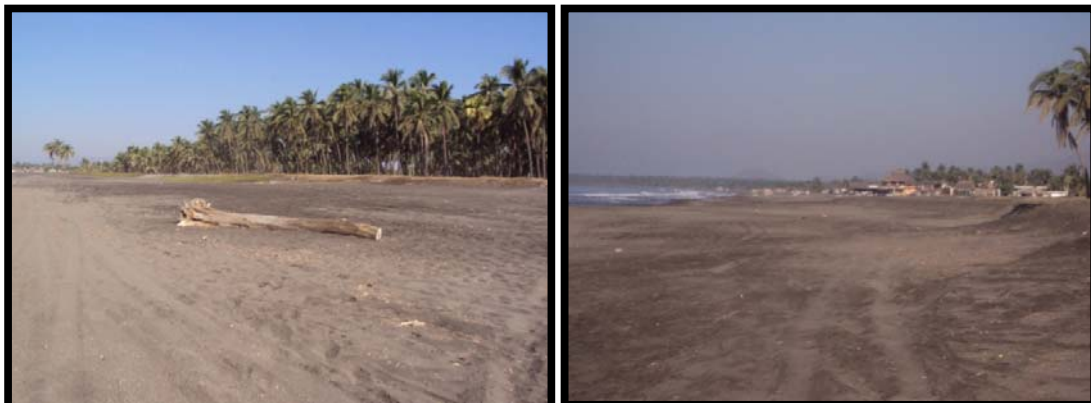
Figura. Imagen. 139 Además se muestra el arrastre de un tronco de gran tamaño que fue arrasado por eventos perturbadores de Octubre del 2011.

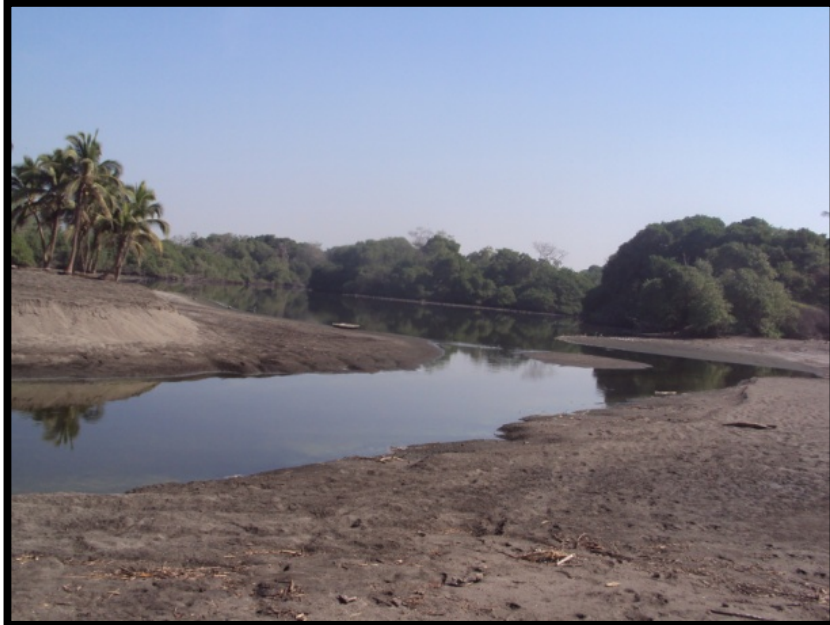
Pasando por la zona restaurantera de la localidad de El Real, se encuentra el estero El Real, el cual presenta indicadores de contaminación, debido a la captación de aguas negras de la Cabecera Municipal de Tecomán, según lo indica personal de Protección Civil. Este estero actualmente está en malas condiciones ambientales y representa un riesgo de salud y al medio ambiente.

Imagen. 140 Estero del Real que capta las aguas negras de la Cabecera Municipal.

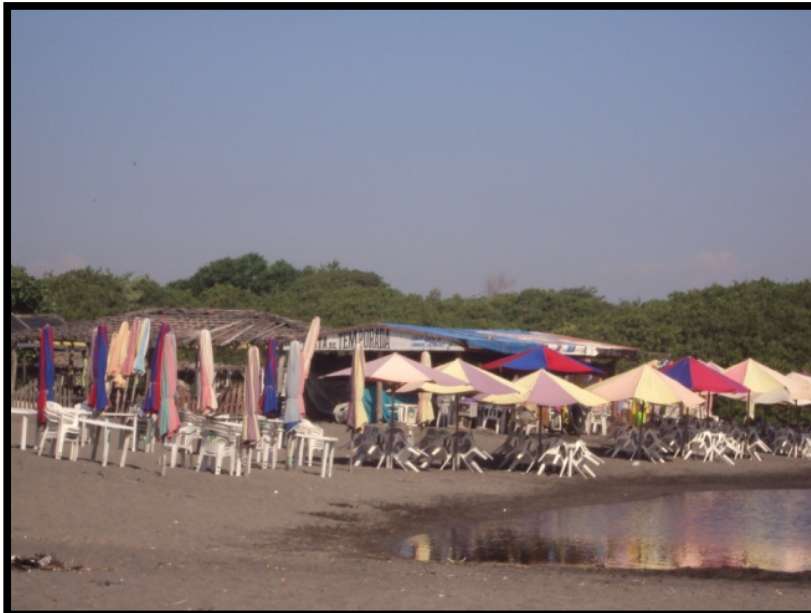
Testimonio de la dueña de la enramada Mira del Mar, la Sra. Eva Afearía Barragán menciona que por las altas marejadas que han llevado consigo las depresiones tropicales y huracanes, donde el nivel del agua alcanzó una altura de un metro, avanzando 80 metros tierra adentro aproximadamente. Este negocio sufrió daños en las palapas, debido a que los pilares que soportaban el peso colapsaron. Además el comerciante Jesús Clemente comentó que el estero se abrió paso con una distancia aproximadamente 40 metros en lo ancho del cauce; dañando a siete enramadas que se encontraban de la cercanía del mismo.

Imagen. 141 Locales comerciales afectados ante las crecidas del cauce a lo largo del estero Tecuanillo.

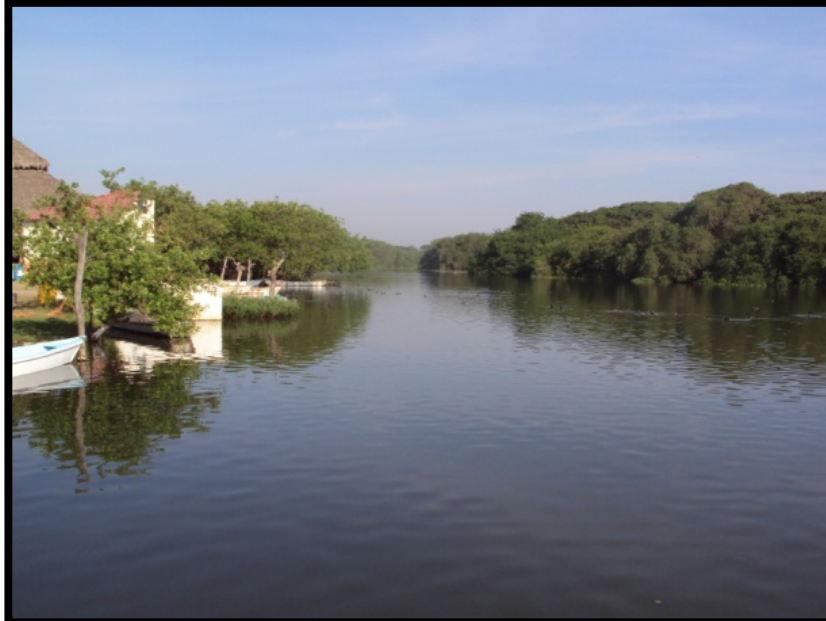
Imagen. 142 Estero del Chupadero; se encuentra en perfectas condiciones, sin presencia de algún tipo de afectación ambiental

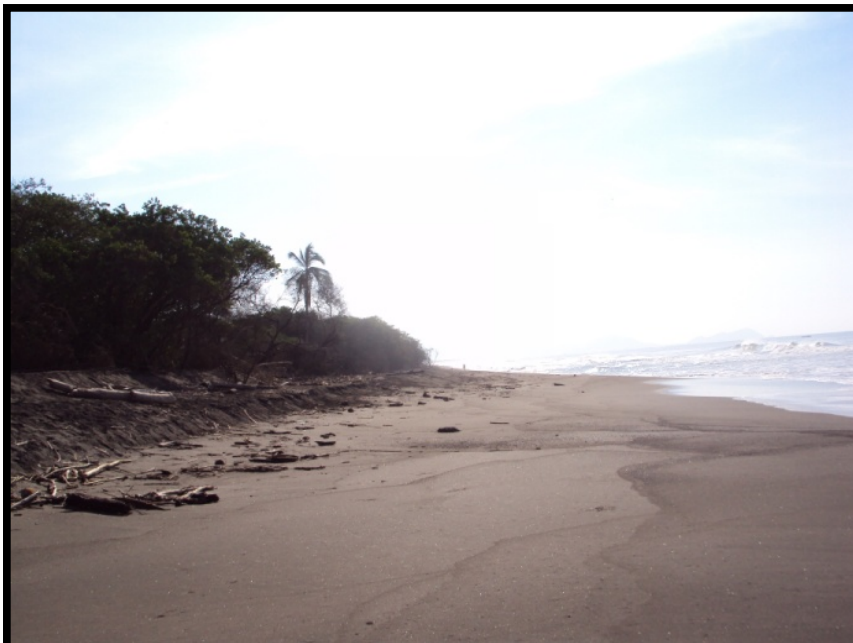
No obstante, sobre el trayecto de la localidad del Chupadero a la localidad de Boca de Apiza se encuentra una gran cantidad de materia orgánica que ha sido depositada sobre los límites de la playa y el manglar, presentando en algunos puntos afectación a la flora y fauna.

Imagen. 143 Playa del Chupadero: se observa el nivel del oleaje que se ha presentado en este punto. Se observa además la cantidad de materia orgánica que ha sido depositada sobre el borde del manglar.

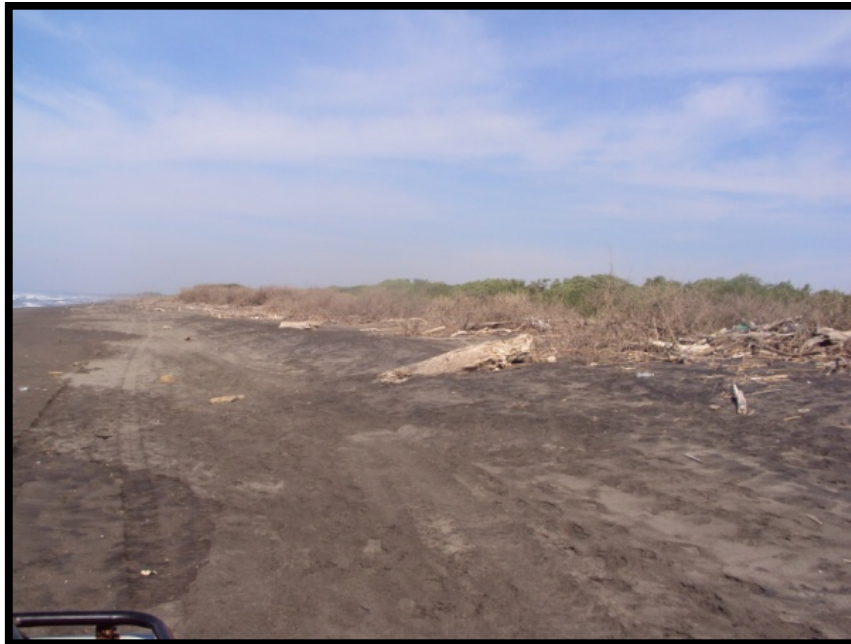
Imagen. 144 Trayecto costero de la localidad Chupadero a Boca de Apiza: sobre el borde del manglar se observa cómo han sido depositado grandes cantidades de escombros. Se observa también la afectación que ha producido el oleaje sobre la vegetación del manglar en algunos puntos del trayecto.

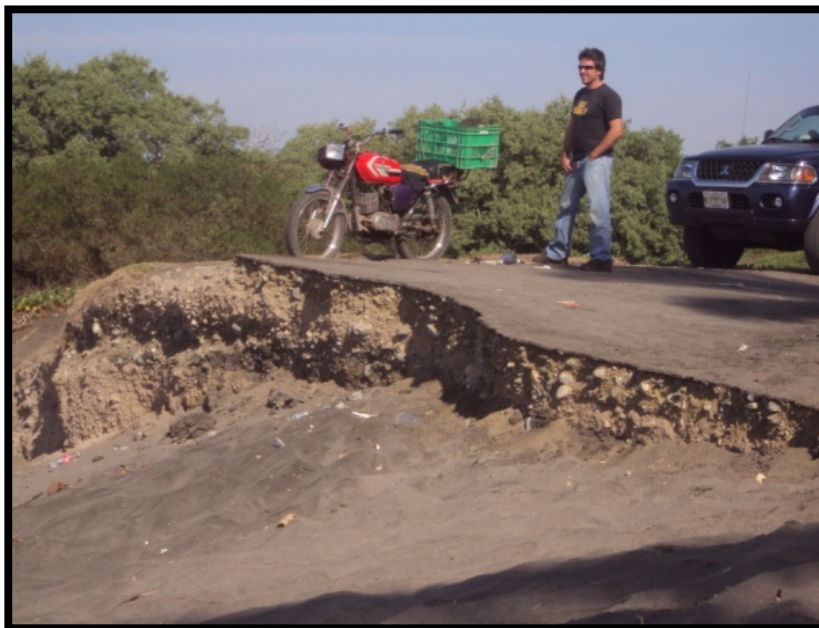
Imagen. 146 Carretera Antigua a Boca de Apiza: afectada severamente por los fenómenos hidrometeorológicos. Esta carretera fue reubicada iniciando su entronque en la carretera Tecomán – Lázaro Cárdenas, a la altura de la localidad Cerro de Ortega.

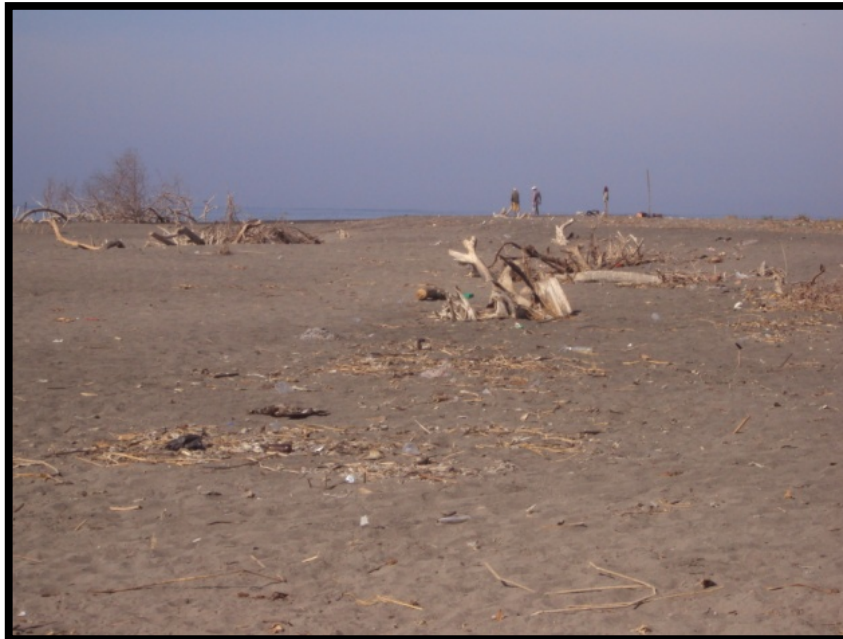
La localidad de Boca de Apiza se localiza sobre el margen del Río Coahuayana, límite con el Estado de Michoacán. Esta localidad se vio severamente afectada por la crecida del cauce del río, a consecuencia de las precipitaciones intensas de mes de octubre del 2011: afectando todas las enramadas y produciendo algunos riesgos sanitarios, debido a la gran cantidad de basura acumulada por la crecida del río, y se evidencio por la gran cantidad de peces que yacen muertos en el lugar.

Imagen. 147 Boca de Apiza: Se observa la cantidad de escombros que fue depositada en la desembocadura, por la crecida del cauce del río Coahuayana.

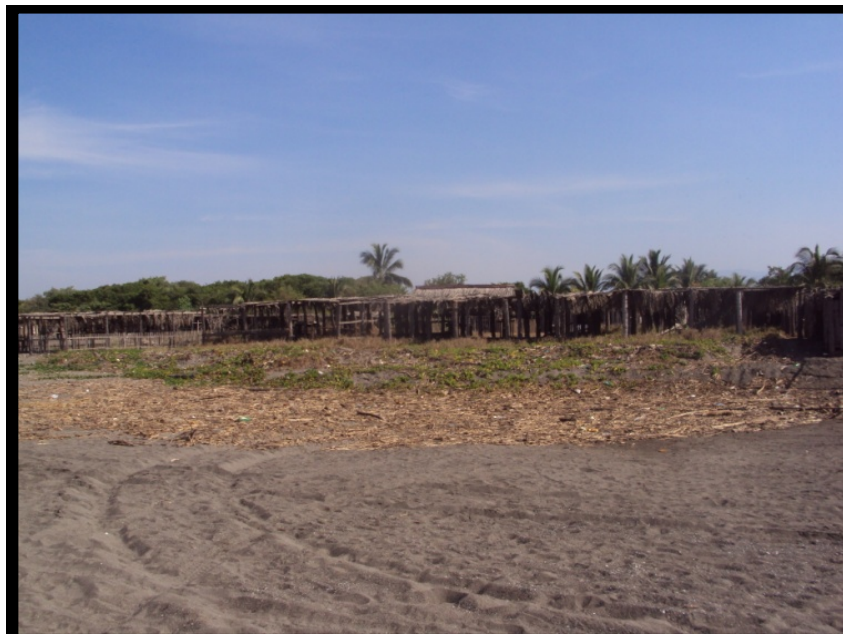
Imagen. 148 Enramadas que fueron completamente destruidas por la crecida del cauce de Coahuayana: actualmente se encuentran en reconstrucción para entrar en servicio en la temporada vacacional.

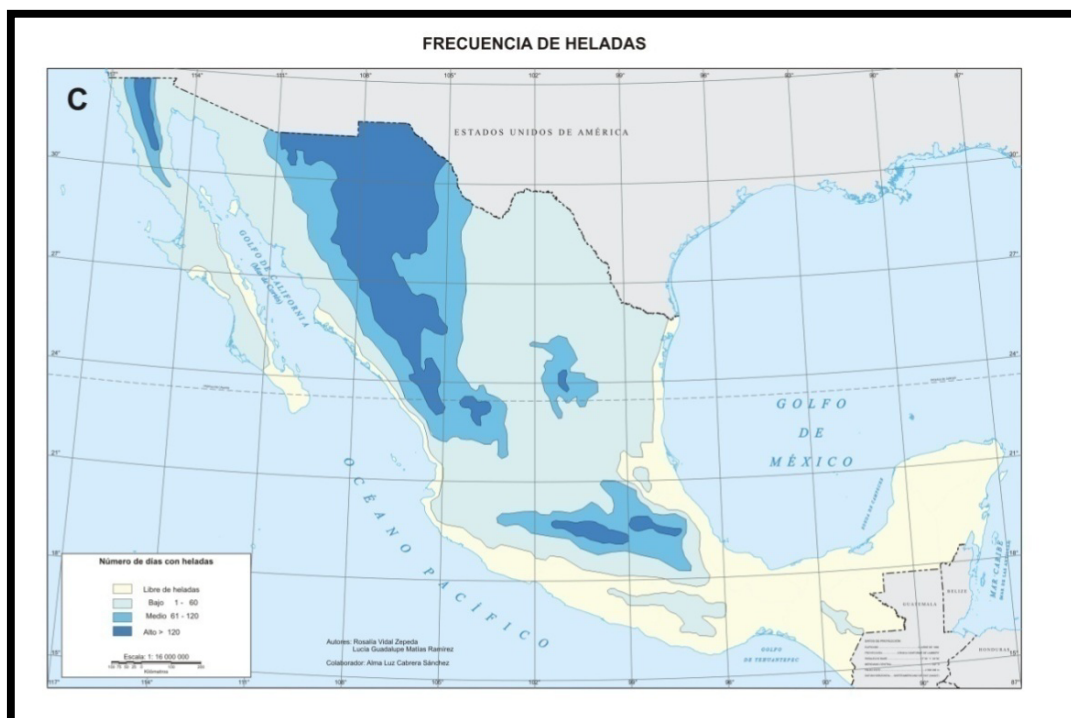
Según la regionalización para la república mexicana que establece el CENAPRED, en su apartado de Heladas y el Nuevo Atlas Nacional de México 2007, en su apartado de climas, en Tecomán, no se presenta este tipo de fenómeno. Además, los resultados que se manejan en dicho apartado, muestran que para presentarse alguna helada, la temperatura debe ser igual o menor a 0°C, siendo así, los datos obtenidos por las estaciones climatológicas de la Comisión Nacional del Agua (CONAGUA) para el municipio, estima que la temperatura mínima promedio mensual en un periodo de 59 años, es de 3.2°C en el mes de febrero para la estación 6059 Laguna de Alcuahue.

Figura. 64 Mapa de las grandes regiones de México por Heladas. Se observa que el municipio de Tecomán se encuentra clasificado como libre de Nevadas. Fuente: Tomada del Nuevo Atlas Nacional de México 2007, en su apartado Naturaleza y Ambiente, Clima, mapa NA XIV 6.
