# Atlas de Riesgos del Estado de Hidalgo

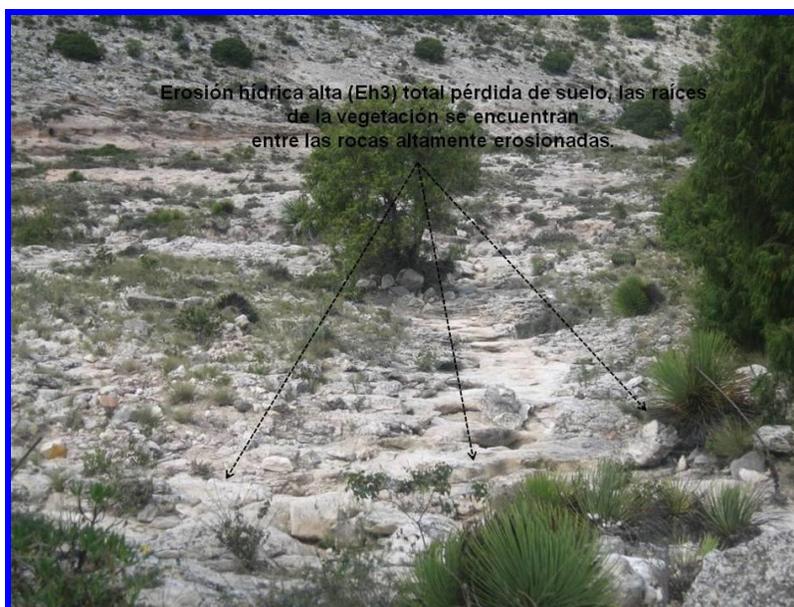
El tipo de erosión predominante en la Región de Metztitlán es hídrica laminar alta (Eh3), este tipo de erosión se efectúa de manera natural, en casi toda la Región, acentuándose en las

zonas montañosas donde afloran prácticamente las rocas, no hay presencia de suelo (Fotografía 7.1.6.6.).

**Fotografía 7.1.6.6.- Localidad Metztitlán, erosión hídrica laminar alta (Eh3), con alto grado de pérdida de suelo.**

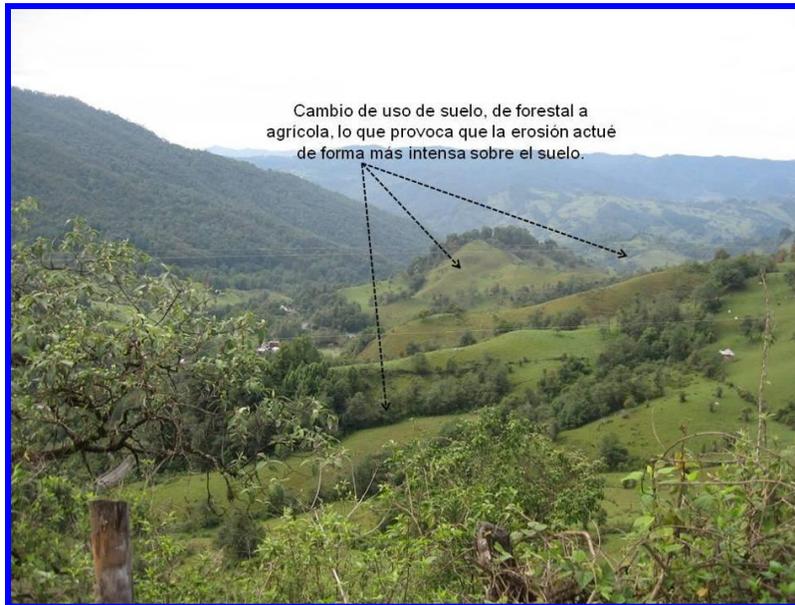
Los suelos de esta Región son susceptibles a erosionarse debido a la actividad antropogénica, condiciones climatológicas y condiciones topográficas (Fotografía 7.1.6.7.)

**Fotografía 7.1.6.7.- Zonas afectadas por erosión hídrica laminar media (Eh2).**

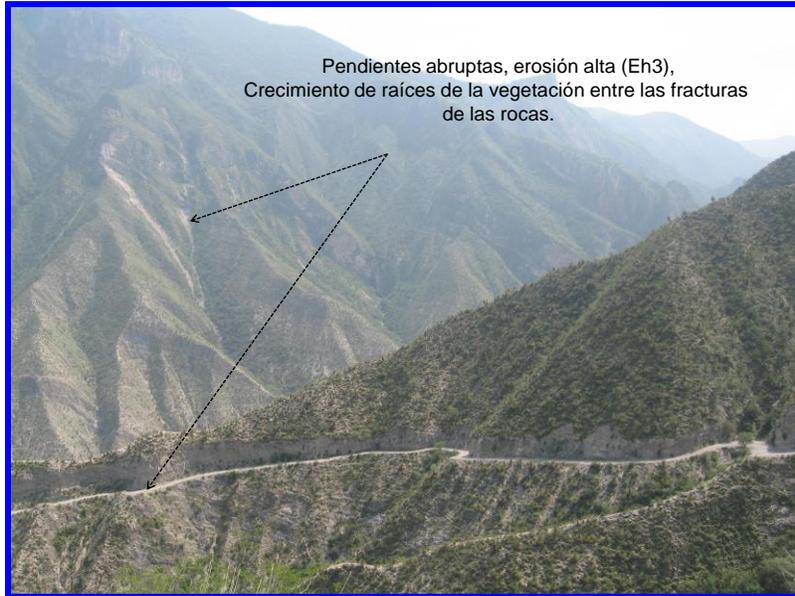
En las localidades de la Majada Grande, La Ortiga y el camino que comunica de San Felipe a La Mina La Paz, existe una erosión alta (Eh3+Matorral) ya que no se observa espesor de suelo, las pendientes son abruptas oscilando entre 35° y 60° de inclinación. (Fotografía 7.1.6.8.).

**Fotografía 7.1.6.8.- Loc. Majada Grande, La Ortiga y camino hacia mina la Paz se presenta Erosión hídrica laminar alta (Eh3).**

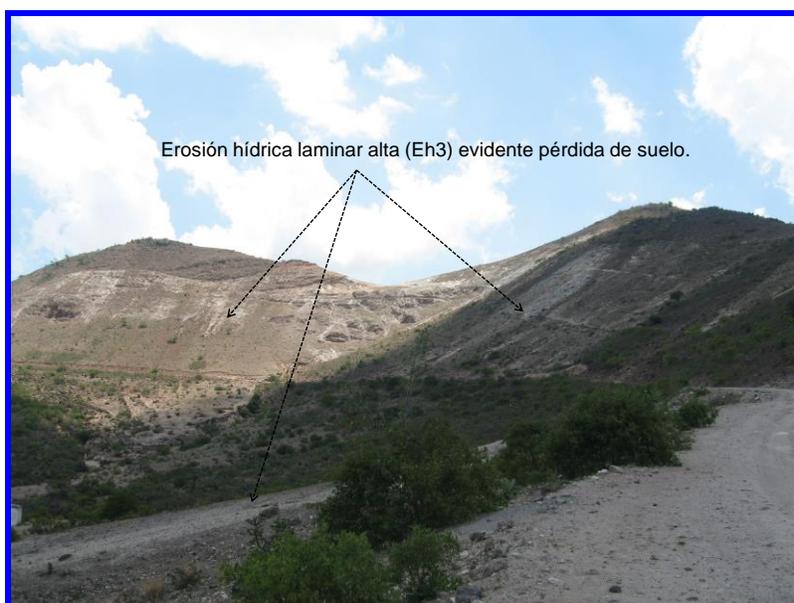
La erosión hídrica laminar alta (Eh3) se presenta en la inmediaciones de Zimapán, afectando al suelo, se prolonga hasta la parte sureste de dicho municipio en los alrededores de Caltimacan y en los poblados de La Cruz, San Nicolás y el Llano (Fotografía 7.1.6.9.).

**Fotografía 7.1.6.9.- Erosión Hídrica laminar alta (Eh3), donde el suelo es casi nulo.**

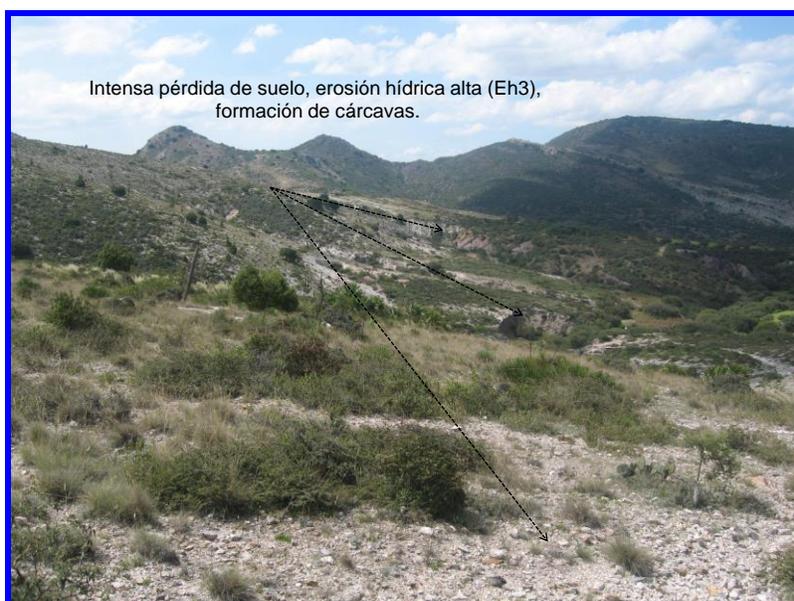
En algunos de los poblados como: Danghu, Cerro La Petaca, El Llano y el Epazote se presentan indicios de cárcavas, esto, por el tipo de roca existente (toba deleznable) donde no hay formación de suelo, donde las precipitaciones pluviales afectan directamente la roca (Fotografía 7.1.6.10.).

**Fotografía 7.1.6.10.- Loc. El Llano Inicio de cárcavas por el tipo de roca donde no hay formación de suelo.**

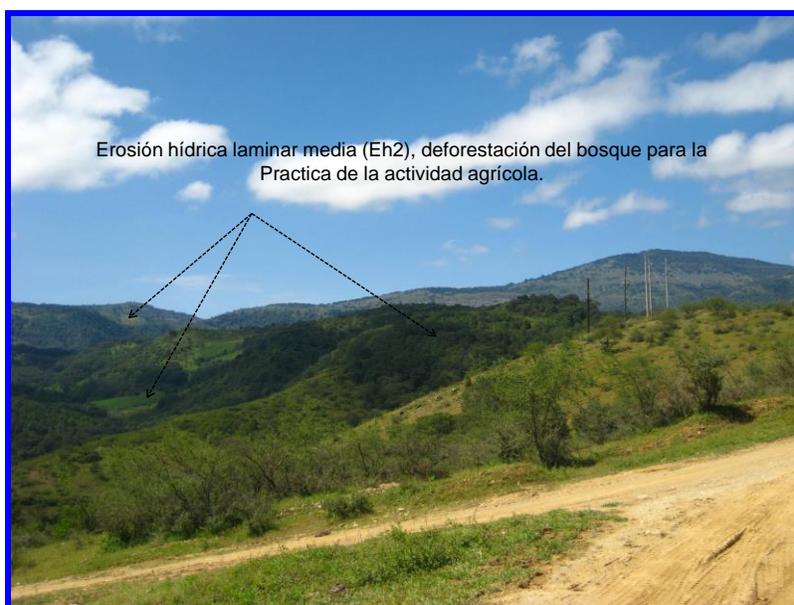
En el municipio de Pacula cerca de la comunidad La Puerta se mantiene la erosión hídrica laminar media (Eh2) con actividad agrícola fuerte (Fotografía 7.1.6.11.) la vegetación cambia a matorral y unos pocos manchones de bosque en las partes altas.

**Fotografía 7.1.6.11.- Loc. La Puerta, se presenta erosión hídrica laminar media (Eh2), asociada a la deforestación de bosque para la ampliación de áreas de cultivo.**

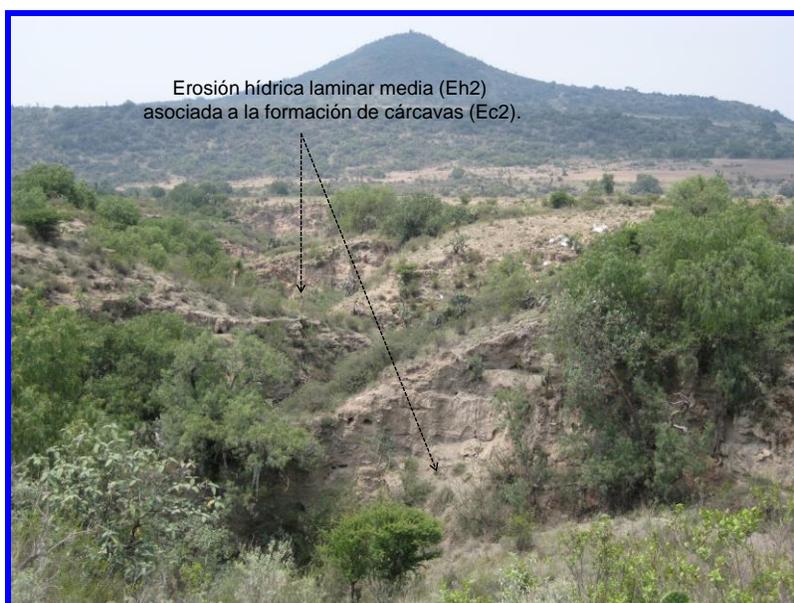
En el municipio de Tizayuca se observa una erosión hídrica laminar baja (Eh1) asociada a una extensa área de cultivos de cebada y trigo (Ea4), en la ladera de los cerros y lomeríos que rodean el valle la erosión se convierte a hídrica laminar moderada (Eh2) asociada a cárcavas (Ec2) (Fotografía 7.1.6.12.).

**Fotografía 7.1.6.12.- Zona de Cárcavas en la Región VI.**

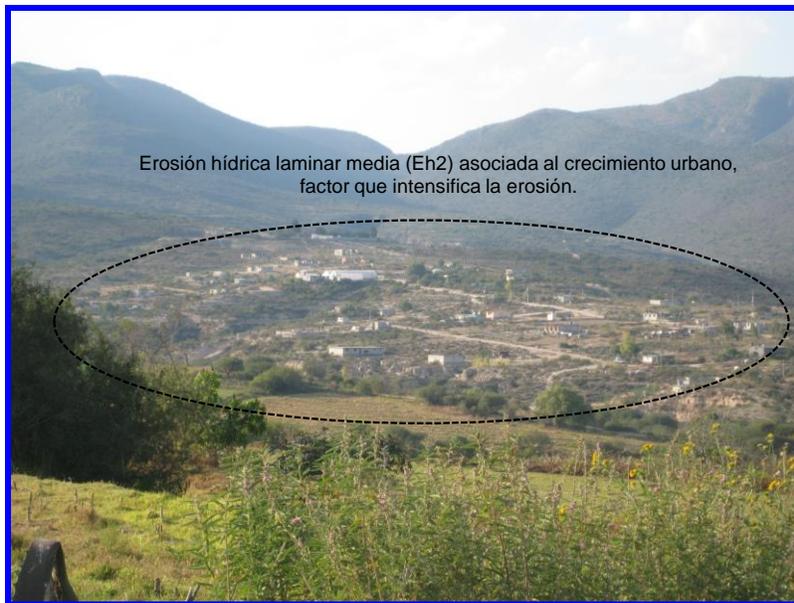
La roca de tipo basáltica se encuentra coronando lomeríos y cerros, las pendientes en este relieve van de los 25° a 30°, el espesor de suelo es de 15 cm. siendo éste, de tipo feozem, aquí se presenta erosión hídrica laminar de tipo medio (Eh2), asociada a vegetación xerofila (matorrales) como se observó en las cercanías de las localidades El Dexthi y alrededores de El Decá. (Fotografía 7.1.6.13.).

**Fotografía 7.1.6.13.- Loc. El Dexthi, Erosión hídrica tipo media (Eh2) asociada a crecimiento urbano (Ea1).**

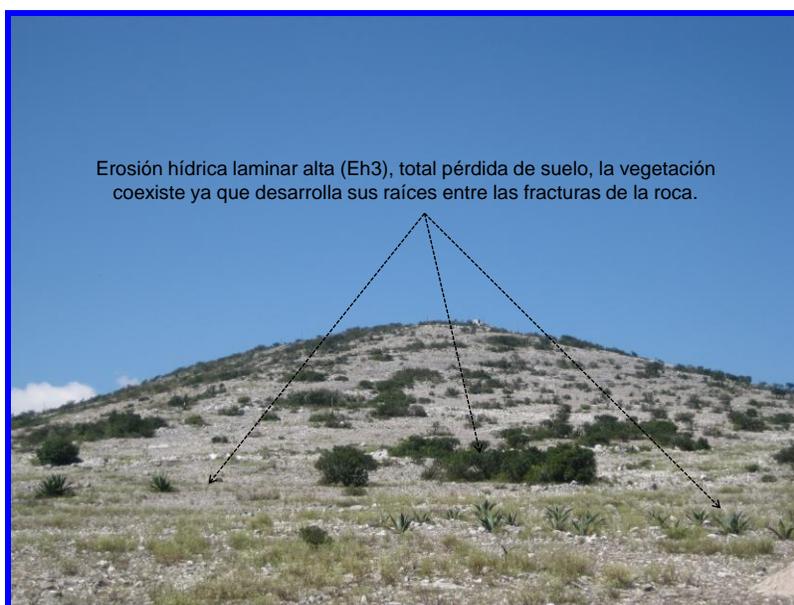
En los poblados de Pazuelos, Ex-Hacienda Ocotza y La Flor en la porción norte de la Región se presenta erosión hídrica laminar alta (Eh3) aflorando roca caliza, el relieve se compone de cerros con pendientes de 30° y un espesor de suelo de escasos centímetros, la poca vegetación se encuentra enraizada sobre los planos de debilidad de dichas rocas. (Fotografía 7.1.6.14.).

**Fotografía 7.1.6.14.- Loc. de Pozuelos, erosión hídrica laminar alta (Eh3).**

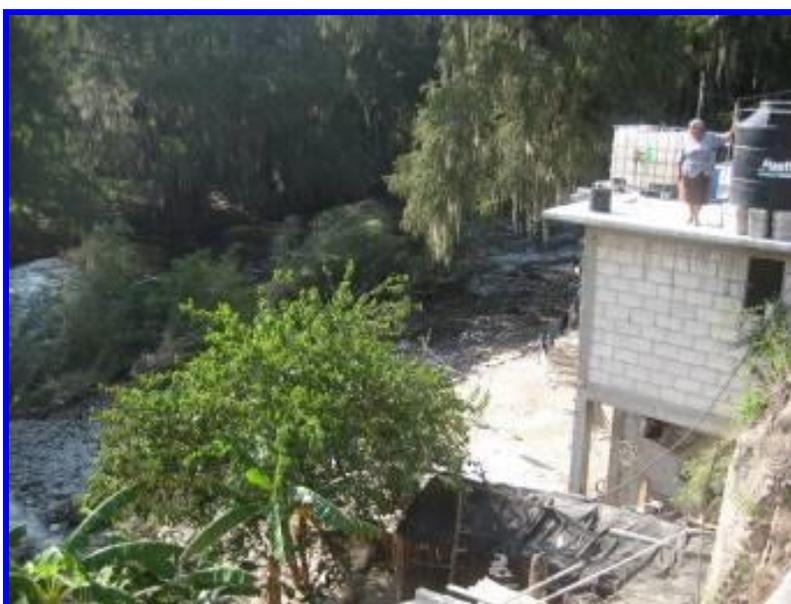
En la Colonia de El Bondhó, fueron afectadas 4 viviendas que se encuentran dentro del cauce del rio, ya que este llego a su máximo nivel alcanzando los 6 m (Fotografía 7.1.7.6.).

**Fotografía 7.1.7.6.- Barrio del Bondho, municipio de Ixmiquilpan, asentado dentro del cauce del Río Tula.**

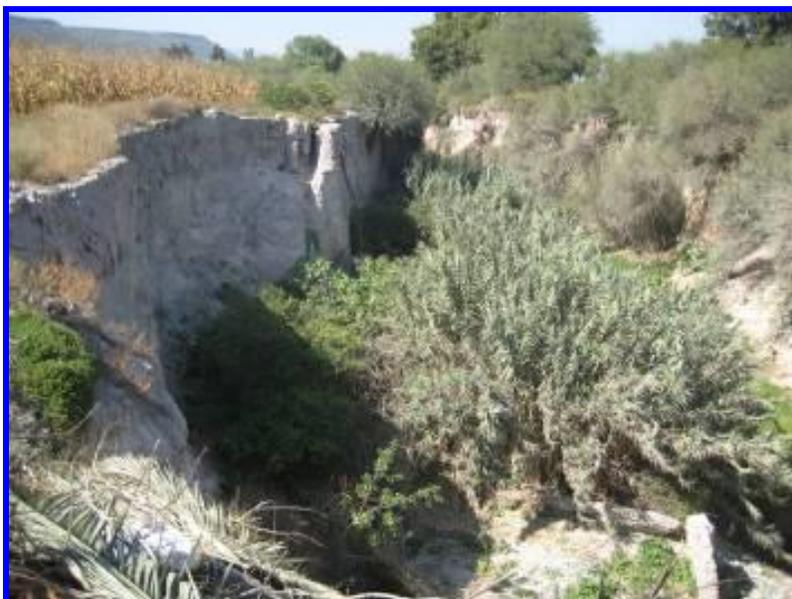
En Maguey Blanco se ubico un arroyo sin nombre, que en temporada de lluvias aumenta el nivel casi a 6 m, socavando tobas deleznales que forma las paredes del arroyo. Dicho arroyo continua hasta el centro de Ixmiquilpan a un costado del mercado José María Morelos y Pavón, provocando ocasionalmente desbordamientos, pasando el centro se une al rio Tula a la altura de la colonia San Javier.

**Fotografía 7.1.7.7.- Socavación causada por avenida fluvial en la localidad de Maguey Blanco.**

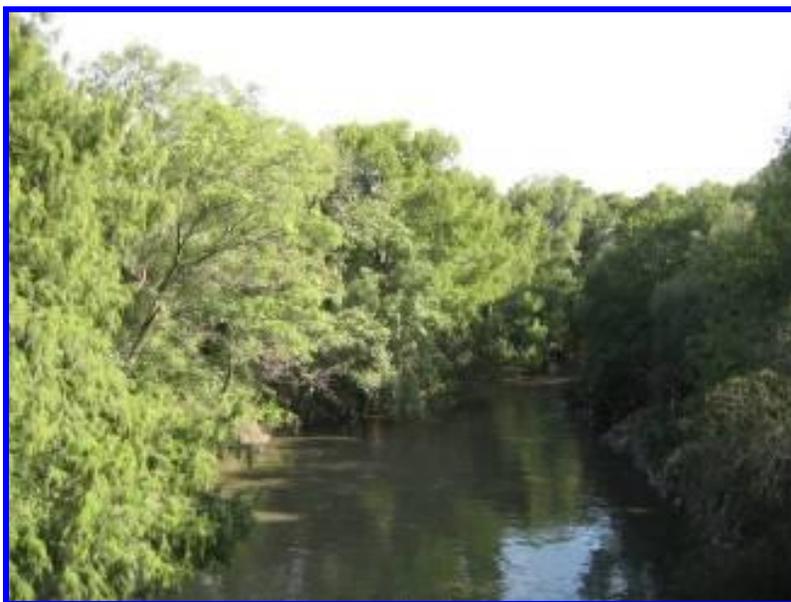
Las corrientes principales en esta cuenca son en orden ascendente, los ríos Salado, El Oro y Alfajayucan, con sus respectivos tributarios y el Río Tula, que resulta la corriente de mayor orden y por lo tanto la más caudalosa de la Región (Fotografía 7.1.7.8.).

**Fotografía 7.1.7.8.- Cauce del río Tula a su paso por la ciudad de Tula de Allende, donde forma meandros en el fondo de un valle fluvial.**

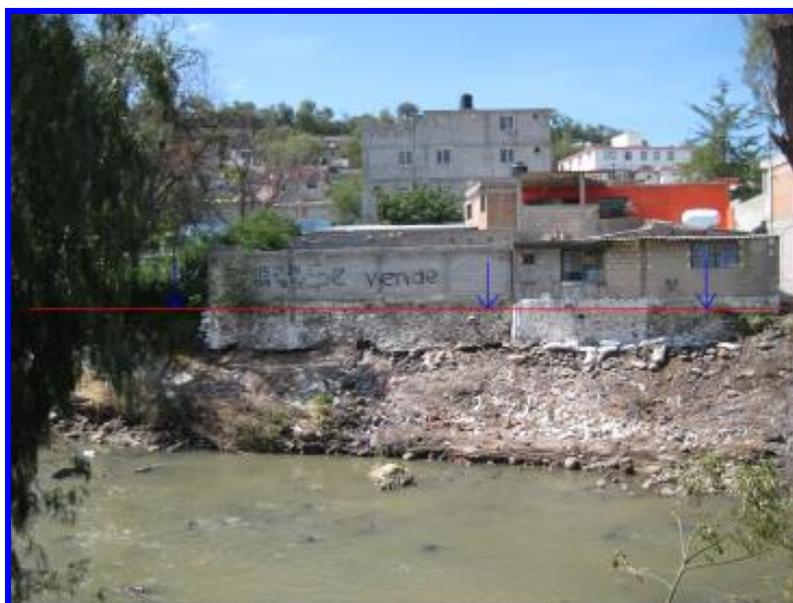
Este riesgo se incrementa por el rápido flujo de la corriente en estos casos de avenidas que eventualmente erosionan los bordos e invadido las zonas bajas situadas en esta zona de meandros. En este sentido es importante resaltar el riesgo en que se encuentran 20 viviendas localizadas en los bordos verticales del río, estos bordos son de material suelto, el cual ya se encuentra erosionado por no tener ningún tipo de revestimiento y puede generar movimientos de masas repentinos en dirección al río. La población en riesgo es de 100 personas (fotografía 7.1.7.9.).

**Fotografía 7.1.7.9.- Río Tula, nivel alcanzado en el mes de Julio de 2008 generó socavamiento en bordos e inestabilidad.**

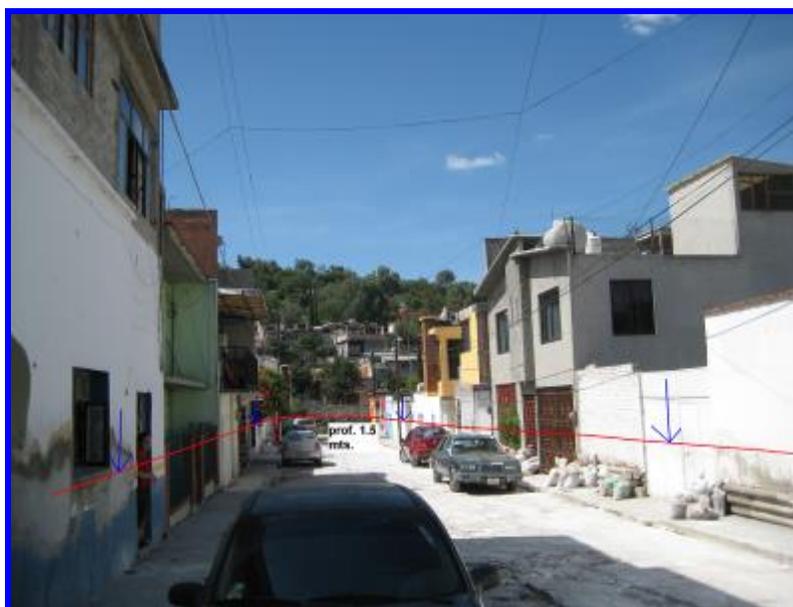
El riesgo de desbordamiento se incrementa en la parte norte de la zona urbana, donde confluyen el río Rosas (de 4º orden, cuya dirección de flujo es poniente-oriente) y el río Tula, generando un caudal considerablemente mayor, que por lo tanto es propensa a superar el bordo libre del cauce e invadir colonias adyacentes. La colonia Centro y las calles aledañas al cauce son las más afectadas. A partir de este tramo, el río descarga en la presa Endhó (Fotografía 7.1.7.10.).

**Fotografía 7.1.7.10.- Tirante máximo en la ciudad de Tula generada por fuertes avenidas.**

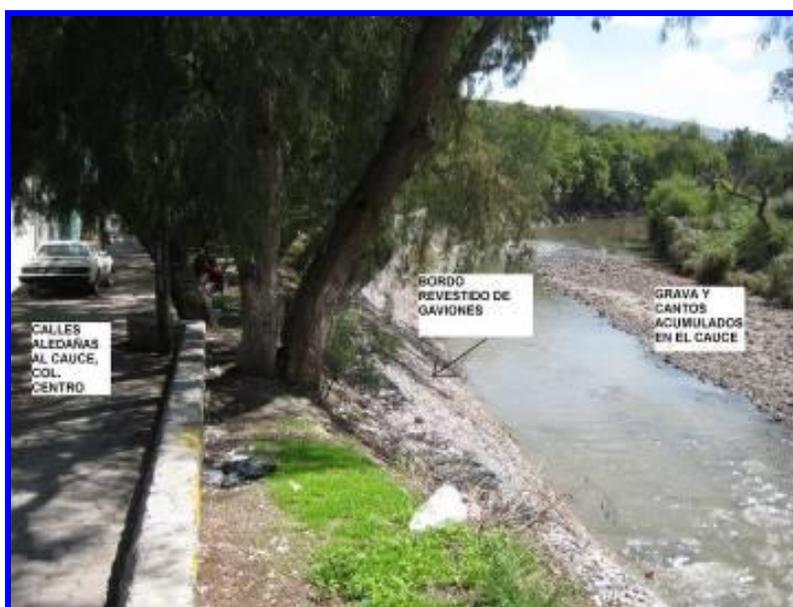
Debido a que el río Tula conduce aguas residuales urbanas y que el nivel del sistema de drenaje es inferior al del río en época de avenidas, los desbordamientos generan un fuerte problema de salud en la población de esta ciudad y en particular en la zona de riesgo por desbordamiento. El río se encuentra azolvado en la parte sur de la ciudad y ocupado por vegetación, basura y sedimentos, mientras que en la parte norte y centro de Tula está parcialmente revestido por muros de gaviones, el grado de azolve es menor (grava y cantos y cierta cantidad de basura) (Fotografía 7.1.7.11).

**Fotografía 7.1.7.11.- Detalle del cauce del río Tula. Las calles aledañas resultaron severamente inundadas durante el desbordamiento de Julio de 2008.**

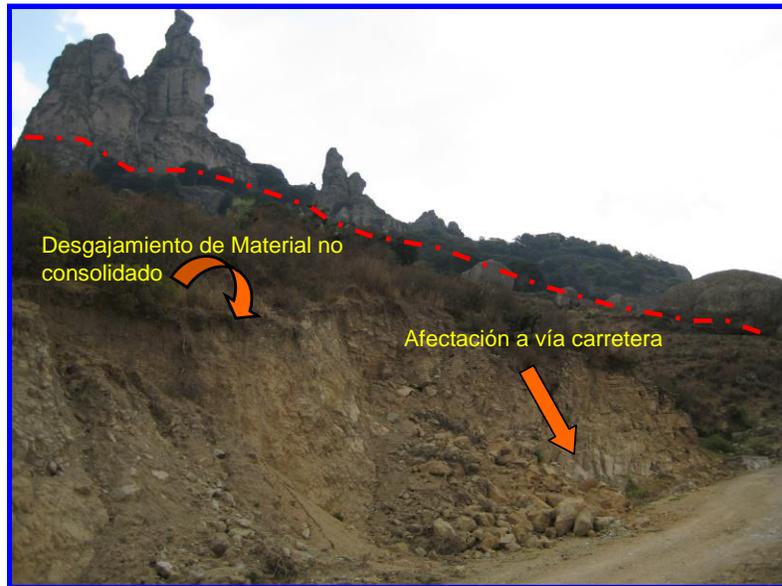
En San Jerónimo en el municipio de El Arenal, la carretera se ve afectada por deslizamientos de tipo traslacional, este fenómeno se desarrolla en un conglomerado polimíctico con intercalación arenas, el volumen del deslizamiento es de 15 m<sup>3</sup>. (Fotografía 7.2.1.1.1).

**Fotografía 7.2.1.1.1.- En San Jerónimo se cartografiaron deslizamientos del tipo combinado con desprendimiento de bloques.**

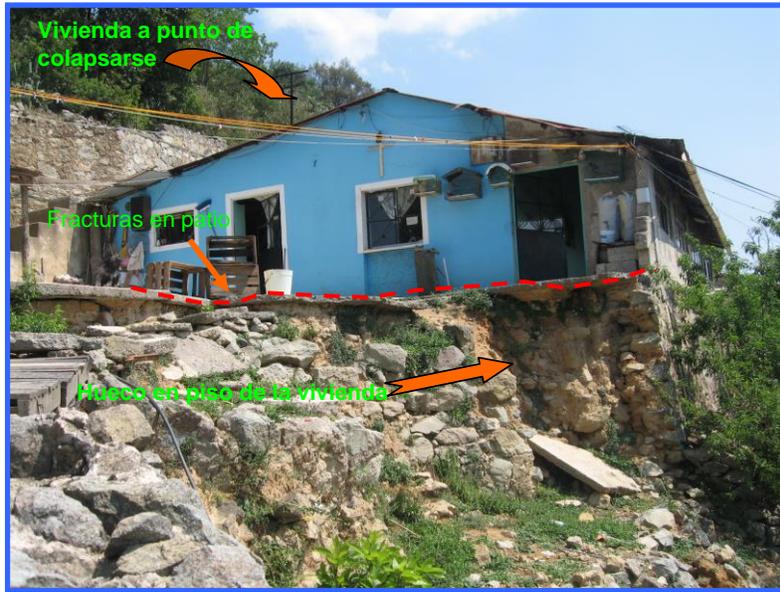
Omitlán se ubica en la parte centro de la Región está afectada por un deslizamiento, que se produjo debido a las fuertes lluvias registradas en el año de 1999, en donde 3 casas y 12 personas resultaron afectadas, las viviendas presentan fracturamiento en muros y en algunas partes se observa como porciones del piso han desaparecido, por lo que algunas de estas fueron desalojadas. Cabe señalar que estas viviendas se encuentran asentadas sobre roca dacitas fuertemente fracturadas e intemperizadas, (Fotografía 7.2.1.1.2.).

**Fotografía 7.2.1.1.2.- En Omitlán por fallos en la cimentación se presenta un asentamiento diferencial en esta vivienda.**

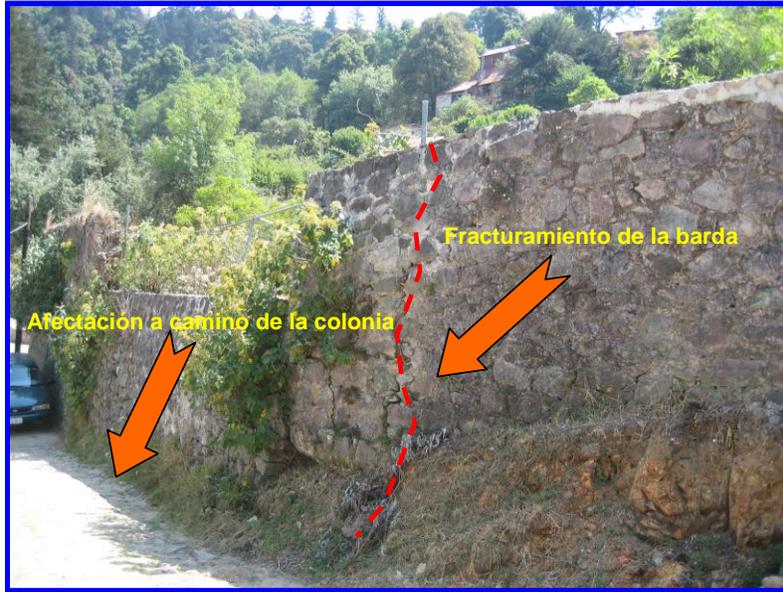
Fotografía 7.2.1.1.3. Calle Miguel Mancera, Barda fracturada.

En Mineral del Chico, en el municipio del mismo nombre, sobre la Calle Miguel Mancera se encuentra un muro de 15 metros de altura por 50 metros de largo, con indicios de fracturamiento y basculamiento, propiciado por la acumulación de material detrítico. En caso de siniestro el perjuicio sería a 3 viviendas de tipo IV las cuales se encuentran frente a ella a una distancia de 2.5m, además de un camino de tercercería que es altamente transitado por vehículos así como por los mismos pobladores (Fotografía 7.2.1.1.3.).

**Fotografía 7.2.1.1.3. Sobre la calle Miguel Mancera, se cartografió una barda a punto de colapsarse sobre 4 viviendas.**

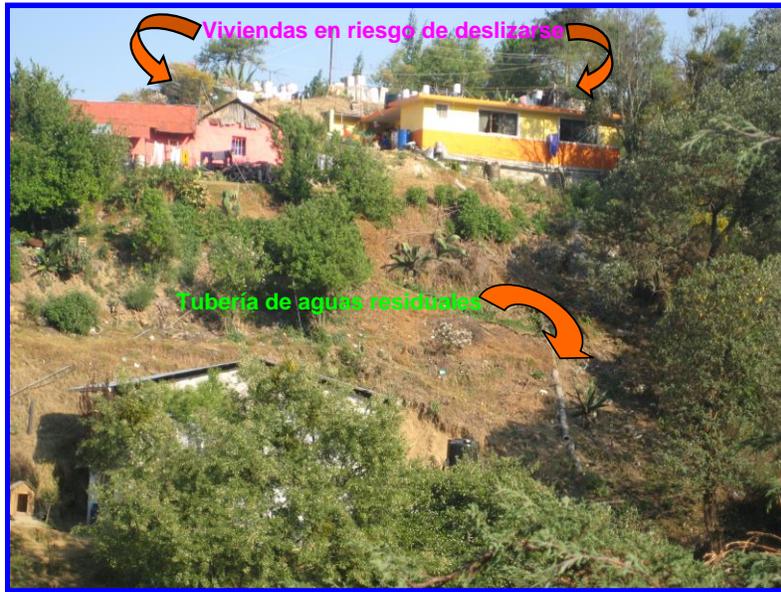
En el municipio de Real del Monte, frente a la mina de Acosta, la litología del lugar es similar a la mencionada en el párrafo anterior, a diferencia que en el sitio existen escurrimientos de aguas residuales, lo que incrementa el riesgo a 7 viviendas construidas de tipos II y III, (Fotografía 7.2.1.1.4.).

**Fotografía 7.2.1.1.4.- Mina de Acosta, viviendas en riesgo por deslizamiento.**

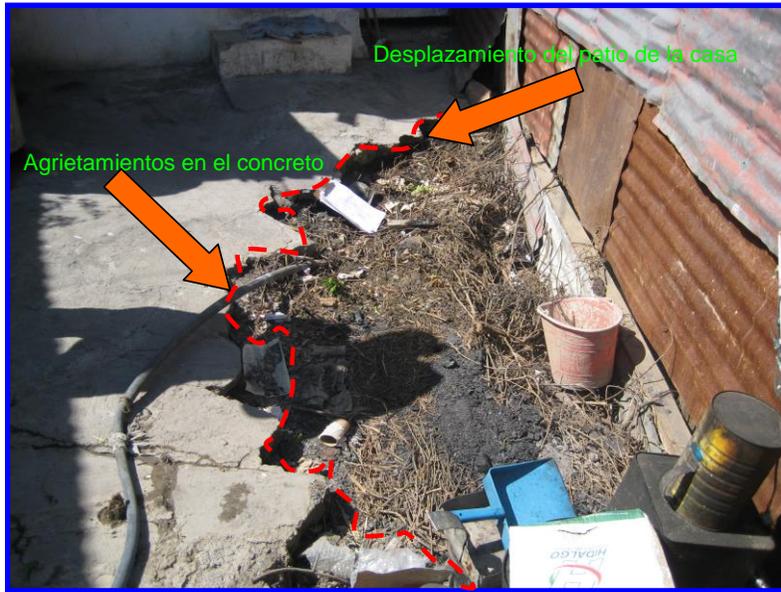
En el cerro del Judío, en el barrio La Trinidad del mismo municipio, el problema es originado por las intensas lluvias generando escurrimientos que remueven el material poco consolidado como lo es la toba. Debido a la inestabilidad de la ladera, existen 2 viviendas dañadas evidenciando fracturas en pisos y que con base a la información proporcionada por las autoridades de Protección Civil del municipio podrían verse involucradas alrededor de 600 viviendas de tipos III y IV (Fotografía 7.2.1.1.5.).

Fotografía 7.2.1.1.5.- Barrio La Trinidad, deslizamiento cartografiado donde una vivienda fue dañada, el desplazamiento es de aproximadamente 3 m.

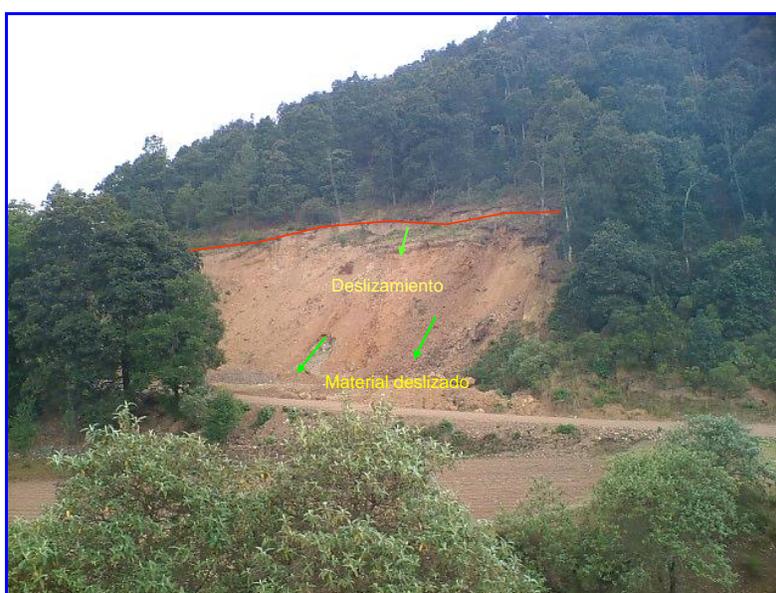
Existen obstrucciones sobre el camino que comunica a los poblados de San Miguel del Resgate y Toxtla. Estos caminos poseen taludes con ángulos elevados (mayor a 45°), razón por la cual se provoca el desprendimiento de roca con arrastre de suelo, y vegetación siendo estos de tipo traslacional (Fotografía 7.2.1.1.6.).

**Fotografía 7.2.1.1.6.- Sobre el camino de San Miguel Resgate a Toxtla se cartografiaron deslizamientos.**

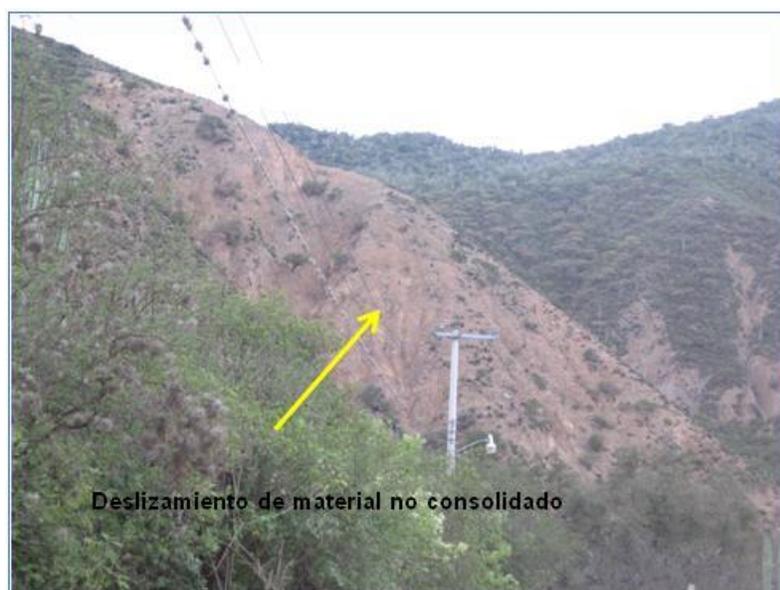
En San Lucas Allende este fenómeno se origino en rocas sedimentarias con composición terrígena, se observó que las laderas tienen más de 100 metros de altura. Sin embargo, estos deslizamientos pueden ser originados de manera masiva lo que aportaría grandes cantidades de material al Río Venados obstruyendo su cauce y generando una fuerte inundación en el área (Fotografía 7.2.1.1.7.).

**Fotografía 7.2.1.1.7.- Río Venados municipio de Metztitlán, los deslizamiento de material sedimentario no consolidado podrían obstruir su cauce.**

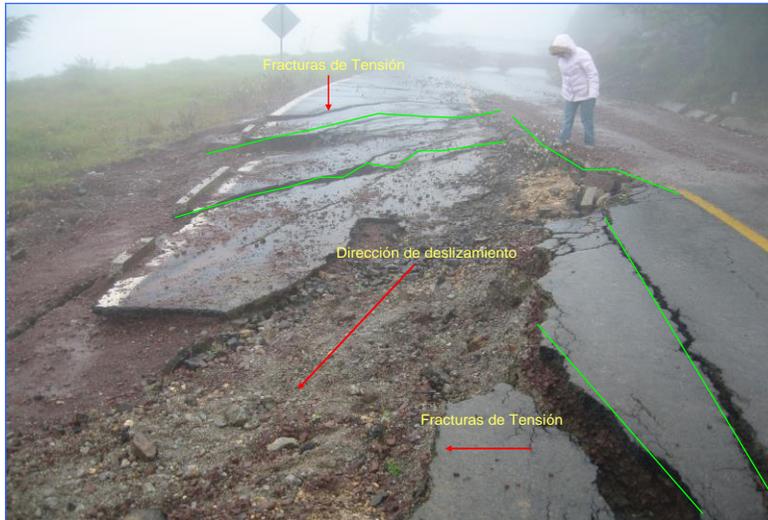
En Plan Grande, ubicada al norte del Municipio de Agua Blanca, se cartografió un escarpe formado por mesetas basálticas, delimitadas por una sierra de composición volcánica representada por toba dacítica, riolítica, por intemperismo físico-químico de la roca, da lugar a suelos rojizos, arcillosos, los cuales son saturados en la temporada de lluvias, lo que propicia el desplazamiento o movimiento de los mismos, como evidencia de este fenómeno se observa la formación de grietas con una orientación hacia el NE 10° SW , este movimiento de masa afecta directamente al camino que va de Agua Blanca a Zacualpan (Veracruz); aguas abajo de la carretera mencionada hay una pequeña barranca de 20 m de profundidad en la cual se deposita el suelo desplazado, obstruyendo el curso del drenaje natural, afectando también a dos viviendas. Cabe mencionar que en el área también se presenta la caída de bloques de forma subangulosa cuyas dimensiones varían de 0.5 a 1.5 m de diámetro (Fotografía 7.2.1.1.8.).

**Fotografía 7.2.1.1.8.- Sobre el camino hacia Agua Blanca y Zacualpan Veracruz, el camino a la altura del kilómetro 4.7 se ve afectado por deslizamientos, donde también se observan fracturas de tensión.**

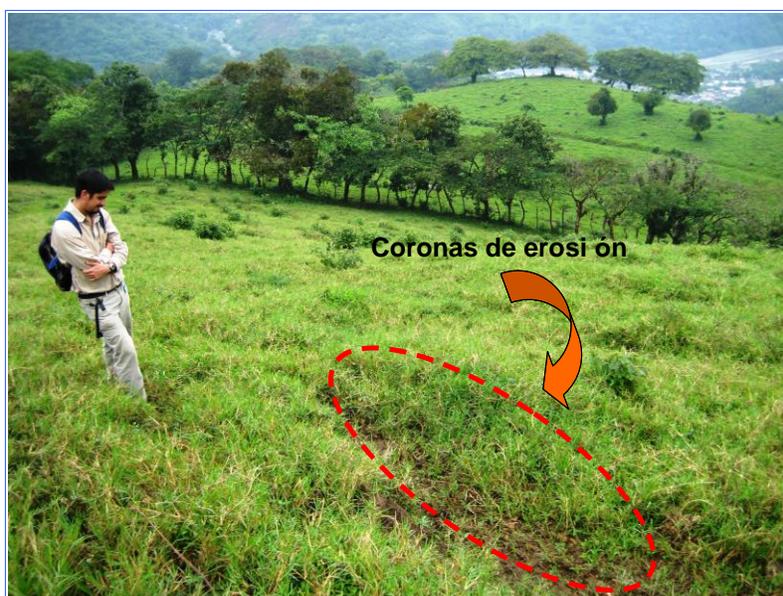
**Fotografía 7.2.1.1.9.- En Huehuetla se cartografiaron conchas de erosión.**

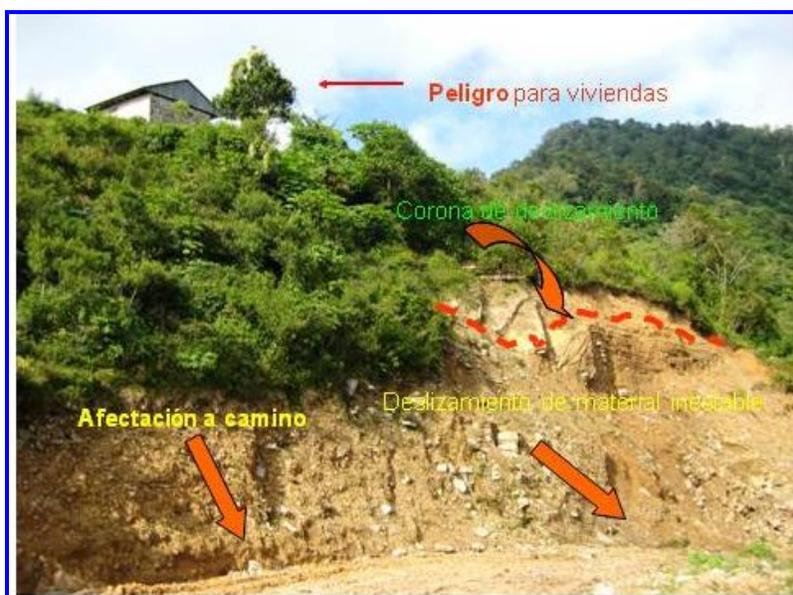
En las comunidades de La Esperanza, San Guillermo y El Veinte, actualmente se tienen viviendas con fracturamientos en pisos y muros (Fotografía 7.2.1.1.10.), estas se encuentran asentadas sobre laderas con taludes escarpados, terrazas de reptación, escalonamiento con brincos o desniveles de 10 a 15 cm así como conchas de erosión (Fotografía 7.2.1.1.11.).

**Fotografía 7.2.1.1.10.- Deslizamiento en el corte del camino que comunica a La Esperanza, San Guillermo y El Veinte.**

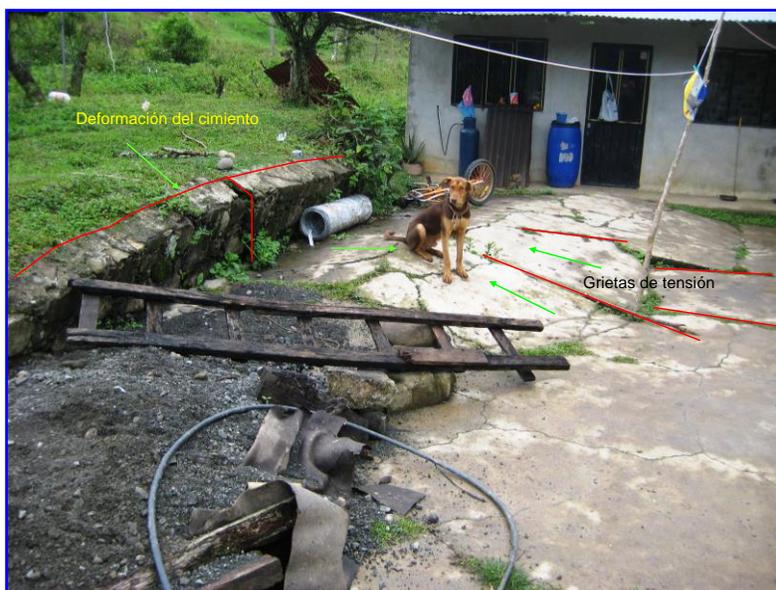
**Fotografía 7.2.1.1.11.- En San Guillermo, la deformación de barda y los cimientos de una vivienda, evidencian los deslizamientos de grandes masas de suelo denominado reptación.**

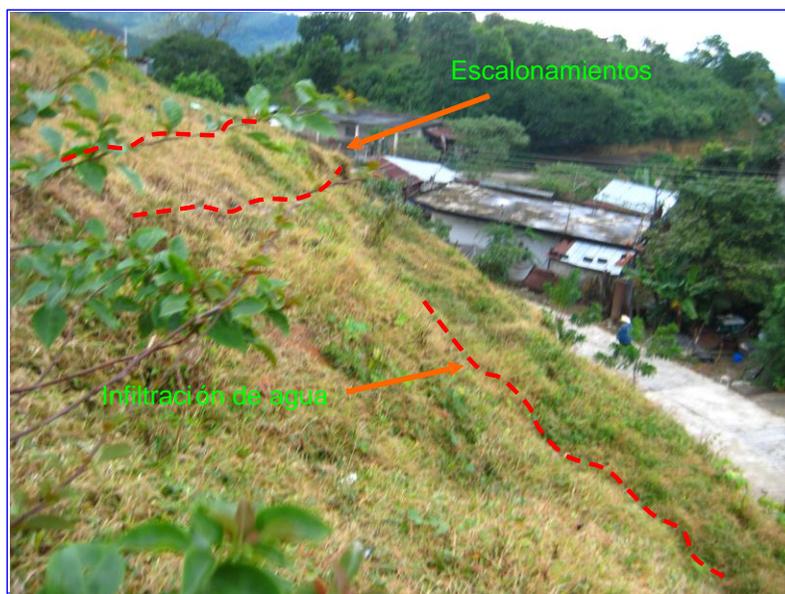
En la Esperanza, San Gregorio, Barrio Barranca del Muerto Pedregal, La Esperanza 1, 61 viviendas pueden ser afectadas por remoción de masas. De la misma manera, que en los puntos anteriores este evento es propiciado por la saturación de agua en la ladera lo que ha producido la formación de grietas sobre la misma (Fotografía 7.2.1.1.12.).

**Fotografía 7.2.1.1.12.- En La Esperanza-San Gregorio se observa escalonamiento en la ladera, como evidencia de deslizamientos antiguos.**

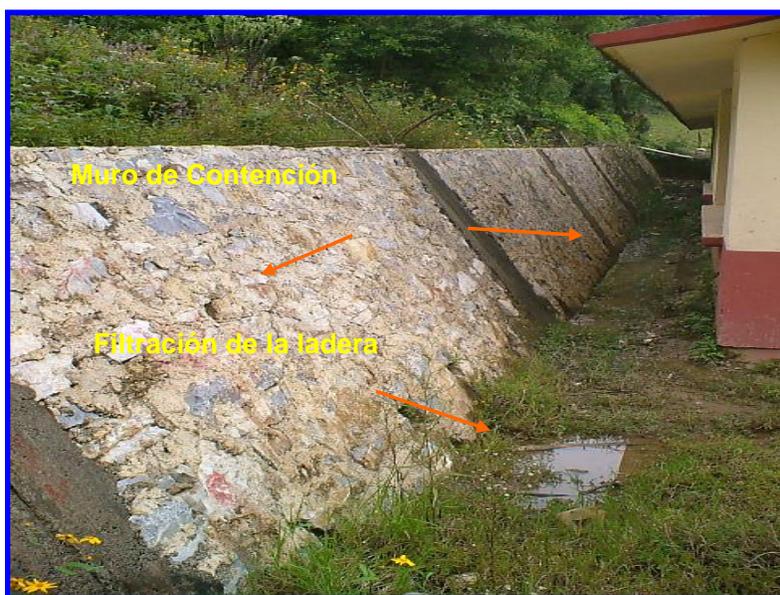
que consta de 4 aulas, su construcción corresponde al tipo II, otro sitio dañado es el panteón, donde anteriormente se construyó un muro de contención con la finalidad de estabilizar el talud, ya que en años pasados los deslizamientos y caída de rocas, llegaron a romper los vidrios y fracturar el edificio escolar; también se observan fuertes agrietamientos en paredes y techos de las mismas y en temporada de lluvias se tiene filtración de agua los techos.

A principios de Octubre del 2008, se registró un deslizamiento en la parte noreste de la explanada con un volumen desplazado de 100 m<sup>3</sup> aproximadamente, dicha estructura presenta grietas y un asentamiento escalonado. Con respecto al panteón, se observó que el terreno donde está asentado, es muy escarpado, actualmente las criptas presentan basculamiento.

La comunidad es vulnerable a este fenómeno, de 35 casas de tipos II y III con posibilidad de ser afectadas, 15 están desplantadas sobre material propenso a deslizarse a corto plazo (4 viviendas asentadas en pendiente muy abrupta) por lo que se consideran que están en riesgo extremo por lo que se recomienda desalojar de inmediato este sitio, el resto (20 viviendas) se encuentran en riesgo alto, con la posibilidad de que el material a deslizarse caiga sobre ellas. Cabe señalar que de las viviendas observadas, solamente una presenta agrietamiento en las paredes (Fotografía 7.2.1.1.13.).

**Fotografía 7.2.1.1.13.- Escuela Primaria José Ma. Morelos, muro de contención de mampostería ya desprendidos del talud por deslizamientos.**

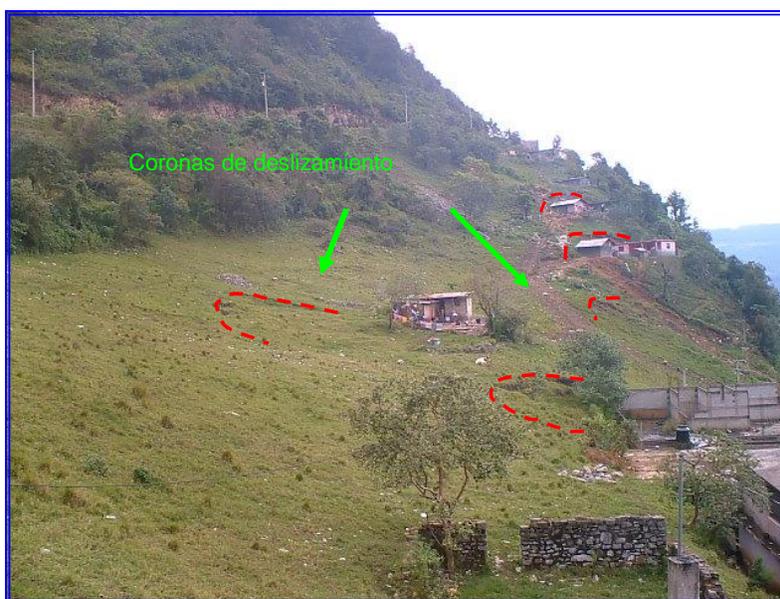
En el área existe una fuerte deforestación, además en la parte alta de la comunidad es utilizada para el pastoreo (potrero), en la cual se llegan a observar indicios de terrazas de reptación, en este lugar se tiene una válvula que controla y distribuye el agua a la comunidad, misma que estas se encuentran en mal estado, ocasionando fuga de agua, lo que contribuye a que la ladera se sature acelerando los deslizamientos. En la visita de campo se identificaron por lo menos nueve estructuras de deslizamiento en forma de media luna (semicirculares), estos tienen una dirección promedio de  $50^{\circ}$  NE, el desplazamiento de los escarpes principales llegan a medir de 0.80 a 1.5 m aproximadamente.

Por lo anterior se delimitó una zona de peligro alto, considerando un área sensiblemente cuadrada que abarca todas las zonas con problemas de deslizamiento, el polígono cubre una superficie aproximada de  $300 \text{ m}^2$  (Fotografía 7.2.1.1.14.).

**Fotografía 7.2.1.1.14.- En El Aguacate, se cartografiaron estructuras en forma de media luna, también denominadas coronas o conchas de deslizamiento.**

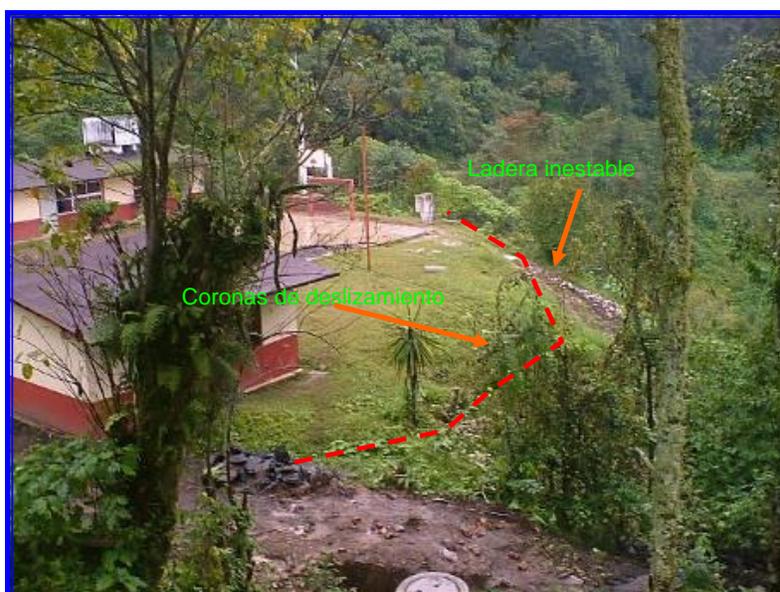
La comunidad de San Francisco La Laguna se encuentra asentada sobre una secuencia de rocas sedimentarias representadas por lutita y limolita, las cuales presentan intenso fracturamiento y esquistosidad, su estratificación es masiva, el rumbo de las capa es NW 50° SE con un buzamiento de 20°, de acuerdo a los datos tomados en campo se asume que este lugar se encuentra en el flanco poniente del Anticlinal Los Ángeles (Fotografía 7.2.1.1.15.).

**Fotografía 7.2.1.1.15.- En San Francisco La Laguna, la escuela está asentada sobre una ladera inestable.**

La escuela secundaria presenta problemas por inestabilidad de laderas, ya que a finales del 2008 una parte de la explanada sufrió un desplazamiento de aproximadamente 8 m afectando alrededor de 17 m<sup>2</sup>. De acuerdo a lo observado, este centro educativo está asentado sobre material de relleno poco consolidado, constituido por fragmentos de roca caliza, lutita y material arcilloso, todo este material suelto se encuentra sobre una potente secuencia de lutita-limolita, en esta porción, la ladera está rodeada por tres afluentes que provienen de las partes altas, los cuales se intensifican en temporada de lluvia, provocando la socavación de la ladera en la que se encuentra la escuela.

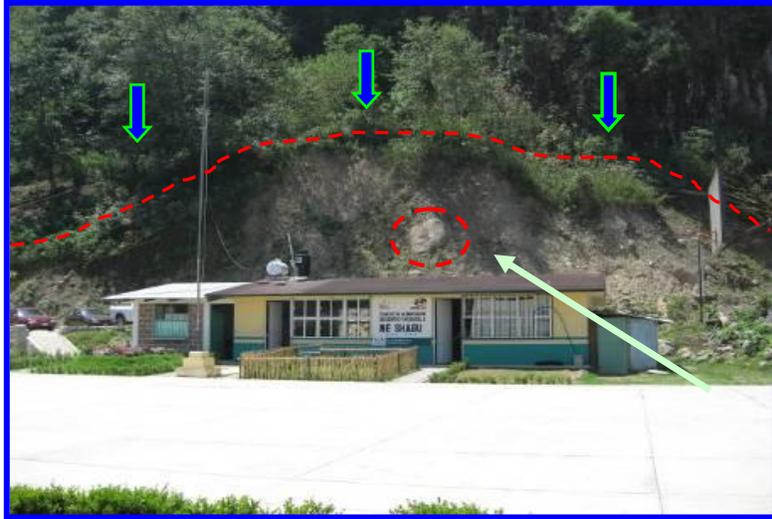
En Tenango de Doria (cabecera municipal), la escuela secundaria No. 43 se encuentra ubicada a un costado del corte del talud casi vertical, constituido por material piroclástico sobreyacido por potentes depósitos de roca basáltica, a un par de metros de la escuela se tienen varios bloques caídos de hasta dos metros de diámetro. En Octubre de 1999, se registró un deslizamiento y flujo de lodos, acompañado de detritos, resultando dañado el camino y de 60 a 70 m hacia debajo de este, hasta el momento las aulas no presentan afectación, éstas han sido utilizadas temporalmente como bodegas por parte del DIF municipal (Fotografía 7.2.1.1.16.).

**Fotografía 7.2.1.1.16.- En Tenango de Doria, la Escuela Secundaria No. 43, en su parte posterior se observa material desprendido y proximo a caer con bloques de hasta 2 metros de diámetro.**

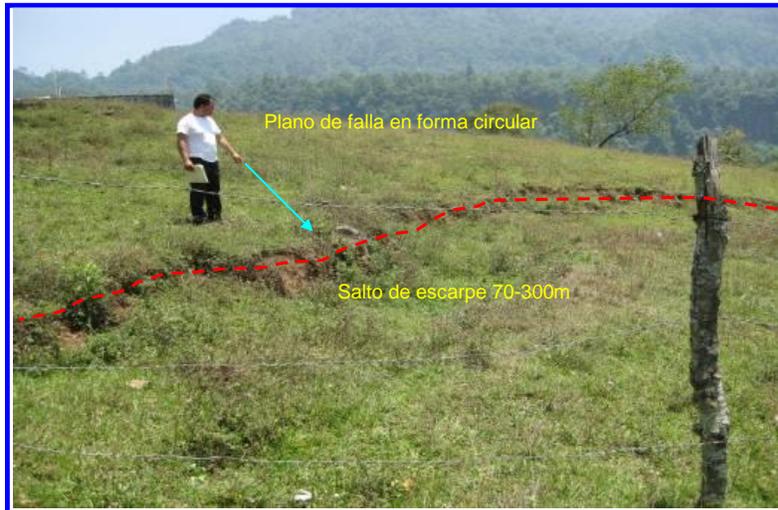
A la salida de Tenango de Doria (cabecera municipal), a la altura de la colonia El Desdavi se tienen estructuras semicirculares con brincos de falla que van desde los 0.7 a 3 metros. La litología está representada por material tobáceo y de pie de monte. La Afectación es a 8 viviendas tipo IV. Otro daño es a la carretera pavimentada que comunica a las poblaciones más importantes de la zona, como San Bartolo Tutotepec y Huehuetla (Fotografía 7.2.1.1.17.)

**Fotografía 7.2.1.1.17.- En San Bartolo Tutotepec-Huehuetla, se muestra un plano de falla en forma semi-circular.**

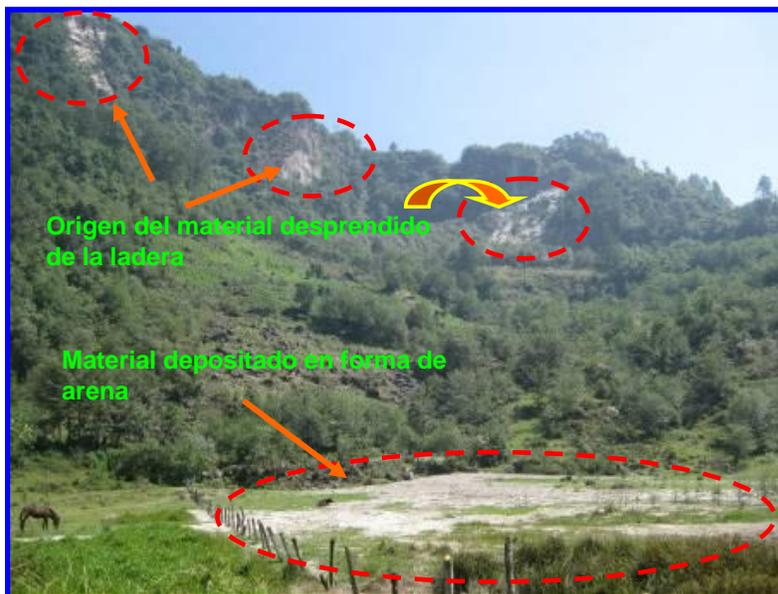
En Santa Mónica municipio de Tenango de Doria, constantemente se presentan flujos de lodos, debido a que la composición litológica de los cerros que son de material desleznable (piroclastos). Hace un par de años se construyó una carretera que corto parte de estas laderas, el material transportado se depositó en la parte baja de un represo (Fotografía 7.2.1.1.18.). Actualmente no existen daños a la población solamente al área natural, que de continuarse este fenómeno estaría causando estragos a 2 viviendas de tipo IV.

**Fotografía 7.2.1.1.18.- En Santa Mónica, se registraron flujos de lodo en los años 1998 y 1999.**

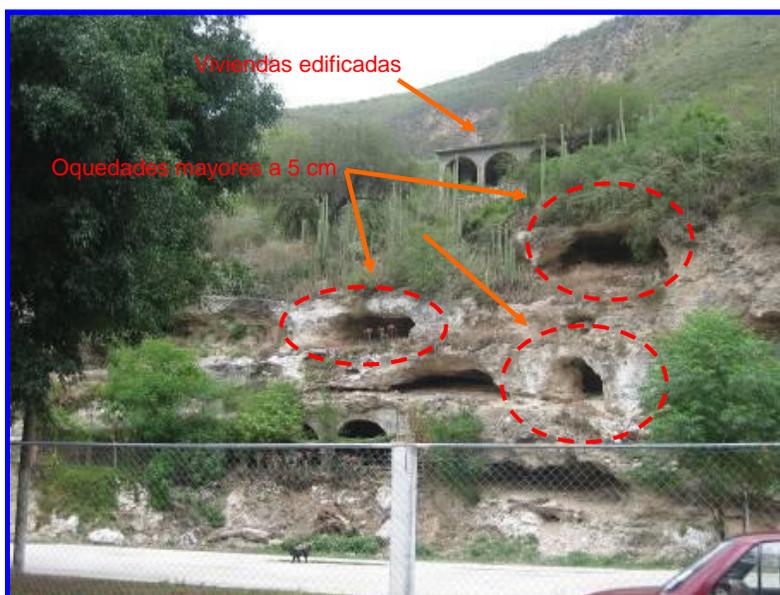
La localidad El Salitre se encuentra asentada sobre material de pie de monte, constituido por gravas, guijas, guijarros, cantos y bloques subredondeados de 1 a 3 m de diámetro de composición calcárea, este material presenta evidencias de movimiento debido a la acción pluvial; sobre el mismo están asentadas 2 casas de tipo III (Fotografía 7.2.1.1.19.)

**Fotografía 7.2.1.1.19.- El Salitre, se encuentra asentado sobre material poco consolidado, la población ha generando oquedades en los taludes, donde resguarda de la lluvia pasto y leña.**

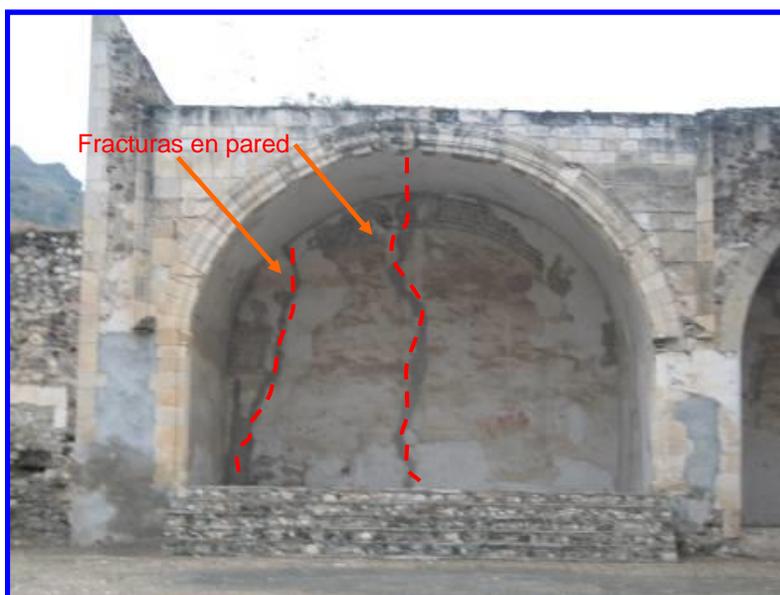
En la cabecera municipal de Metztitlán, hay 25 casas asentadas sobre la ladera incluyendo el Convento de los Santos Reyes que data del siglo XVI el cual presenta grandes fracturas en muros. Con base a la información proporcionada por autoridades del municipio, el templo se desliza 0.13 mm al año.

En 1992 el deslizamiento afectó a la colonia 5 de Mayo, cabe mencionar que aún costado del convento existe un caudal que en época de lluvias inunda la parte baja del poblado, siendo un factor determinante para la saturación y reblandecimiento del terreno (Fotografía 7.2.1.1.20.).

**Fotografía 7.2.1.1.20. Convento de los Santos Reyes con fracturamiento por asentamiento diferencial.**

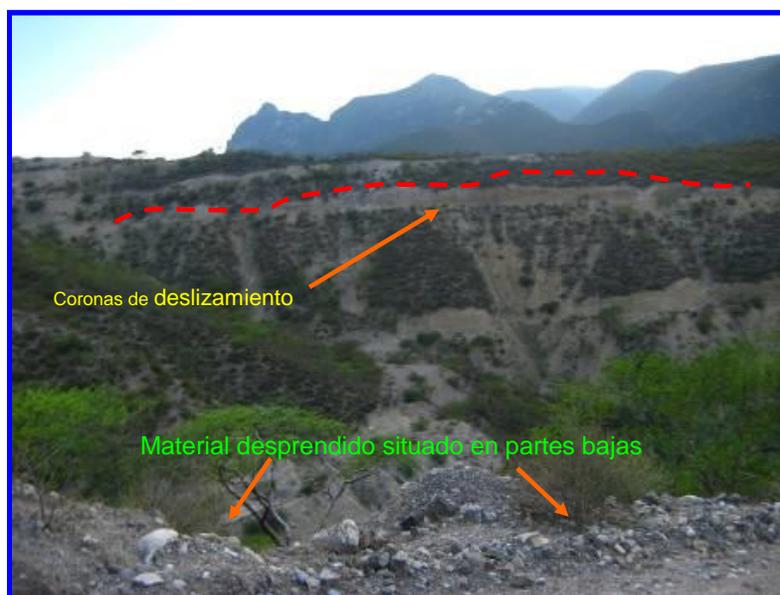
Entre Zoquizoquiapán-Los Arcos y la Carretera Federal con dirección Zacualtipán-Molango, entre las localidades de Puerto La Cumbre y Malila, se presentan deslizamientos de tipo trasnacional, en Zoquizoquiapán se observa uno con aproximadamente 300 m a lo largo de la carretera que afecta únicamente a esta vía de comunicación, la litología corresponde a

intercalaciones de caliza-lutita, fuertemente plegadas y fracturadas debido principalmente al exceso de agua infiltrada que causa reblandecimiento e inestabilidad de taludes; a pesar de que esta vía es poco transitada puede llegar a quedar bloqueada y en consecuencia incomunicar a poblaciones cercanas a estas (Fotografía 7.2.1.1.21.)

**Fotografía 7.2.1.1.21.- En Puerto La Cumbre y Malila, se cartografiaron deslizamientos sobre el camino de terracería.**
