# Atlas de Riesgos del Estado de Hidalgo

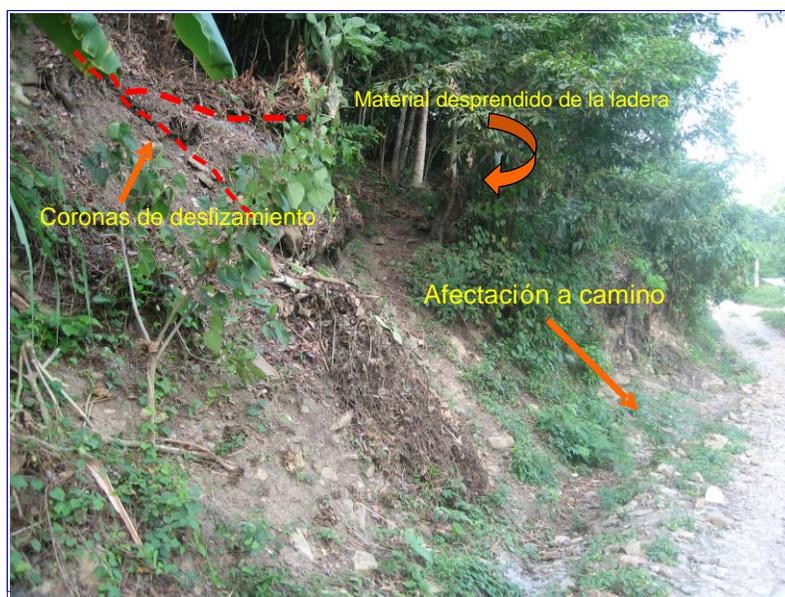
Entre San Cristóbal - Grutas de Tolantongo, a la altura de Metznoztla, la saturación de agua en la ladera provocó movimiento de material pendiente abajo, la litología corresponde a basalto y toba riolítica fuertemente intemperizados, el volumen de material no es muy significativo pero puede bloquear el camino, siendo esta la principal vía de comunicación entre estas poblaciones. Otro deslizamiento en esta vía se localiza a la altura del poblado de Itztamichapa, donde la ladera de un cerro se deslizó completamente, al trazarse la vía de comunicación, a consecuencia de este evento, la carretera fue trazada en la ladera de otro cerro localizado en frente del ya mencionado. Esto se debe a que la roca existente en el área corresponde a caliza-dolomía, la cual está intemperizada, fracturada y en condiciones húmedas se desliza fácilmente (Fotografía 7.2.1.1.22.).

**Fotografía 7.2.1.1.22.- Sobre el camino, en Itztamichapa, se observa una ladera deslizada.**

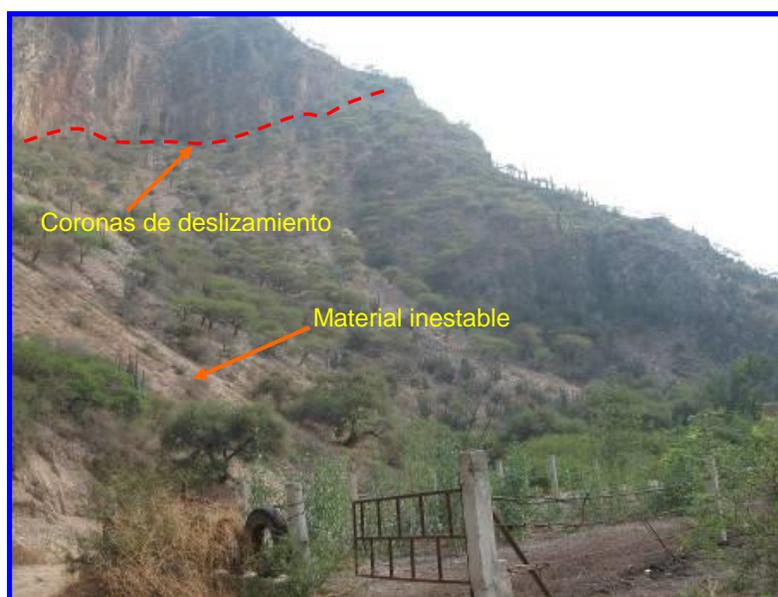
De Metztitlán hacia Amajatlán a la altura de Tlatepexi se observa una zona de deslizamientos el cual afecta a este camino entre dichos poblados, el material deslizado consiste de calizas intercaladas con lutita (Fotografía 7.2.1.1.23.).

**Fotografía 7.2.1.1.23.- En Tlatepexi, los escurrimientos son factor que facilita la formación de deslizamientos.**

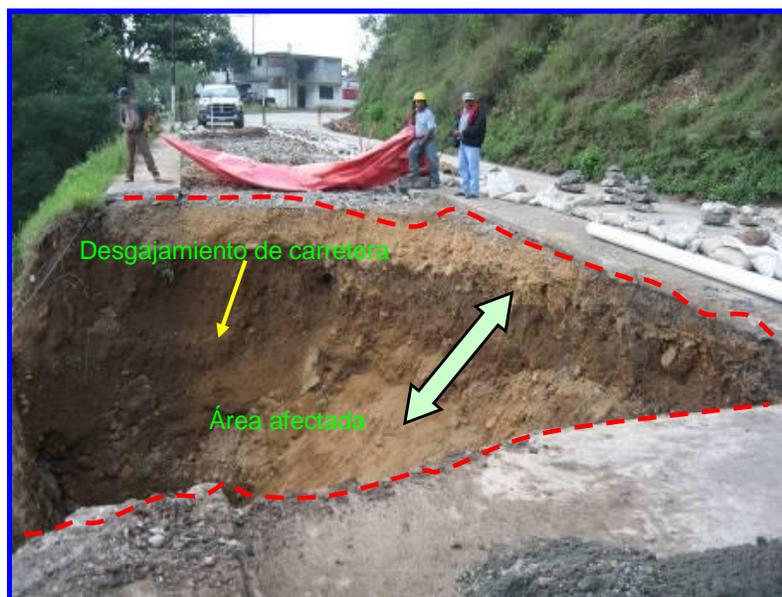
En la entrada a Molango, se observa un deslizamiento en rocas volcánicas (basalto-toba riolítica), donde una falla de suelo permitió el desprendimiento, afectando al camino a dicha localidad y a 5 casas; las infiltraciones constantes de agua generaron una saturación en el suelo debilitando del talud, actualmente este camino se encuentra en reparación (Fotografía 7.2.1.1.24.).

**Fotografía 7.2.1.1.24.- Mantenimiento del camino hacia Molango, debido a deslizamientos que lo afectaron.**

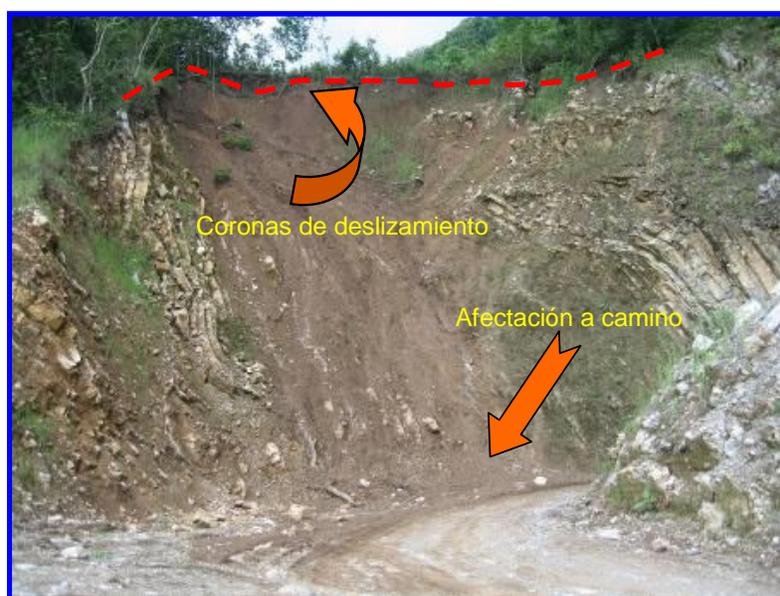
Uno de los trayectos más vulnerable a deslizamientos se presenta sobre el camino entre Agua Tapada y Boca de León, donde la reptación ha dejado evidencia en los árboles (están inclinados); prácticamente en todo el trayecto se presenta este fenómeno, el problema es originado por el exceso de humedad en los suelos que suelen ser de espesor considerable. Esto representa un grave problema ya que al deslizarse la ladera, más de 10 poblados quedarían incomunicados con Tlahuiltepa que es la cabecera municipal (Fotografía 7.2.1.1.25.).

**Fotografía 7.2.1.1.25.- En Tlahuiltepa, el camino es afectado por deslizamientos.**

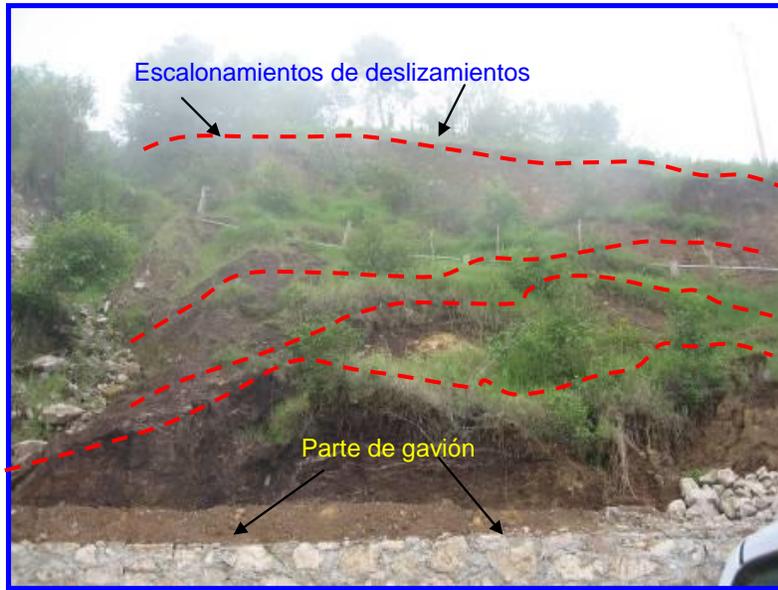
En la localidad de La Nueva Era, el deslizamiento de la ladera sur del cerro ha dañado a 7 casas y 28 habitantes, además de dejar incomunicado al pueblo con Tlahuiltepa. El volumen deslizado es de 30 m<sup>3</sup>, el material es suelo medianamente compactado que se ha reblandecido con la absorción del agua dando origen a la inestabilidad de la ladera; para recibir este material se construyó un muro de gavión con la finalidad de intentar mitigar el problema sin embargo, el volumen sobrepasa la capacidad de este muro de contención (Fotografía 7.2.1.1.26.).

**Fotografía 7.2.1.1.26.- En Nueva Era, los deslizamientos afectaron a 7 casas a pesar de la construcción de un muro de gabi6n como obra de retenci6n de materiales.**

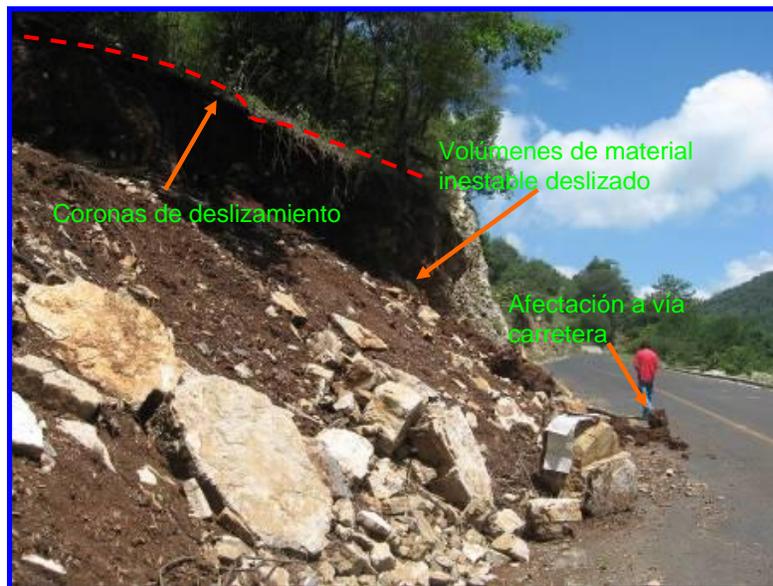
En el camino de Eloxochitl6n-Juarez-Tlahuiltepa, se mapearon varios deslizamientos de tipo traslacional, el material consiste de basaltos y toba riol6tica fuertemente intemperizada, donde el tama1o de las rocas que se deslizan son de hasta 2 m causando gran afectaci6n a este camino, en la localidad de Itzacoyotla existe reptaci6n que afecta a 10 viviendas, las cuales son evacuadas en temporada de lluvias para evitar p6rdidas humanas (Fotografía 7.2.1.1.27.).

**Fotografía 7.2.1.1.27.- Sobre el camino de Eloxochitlan Ju6rez-Tlahuiltepa, los deslizamientos se componen de fragmentos de roca.**

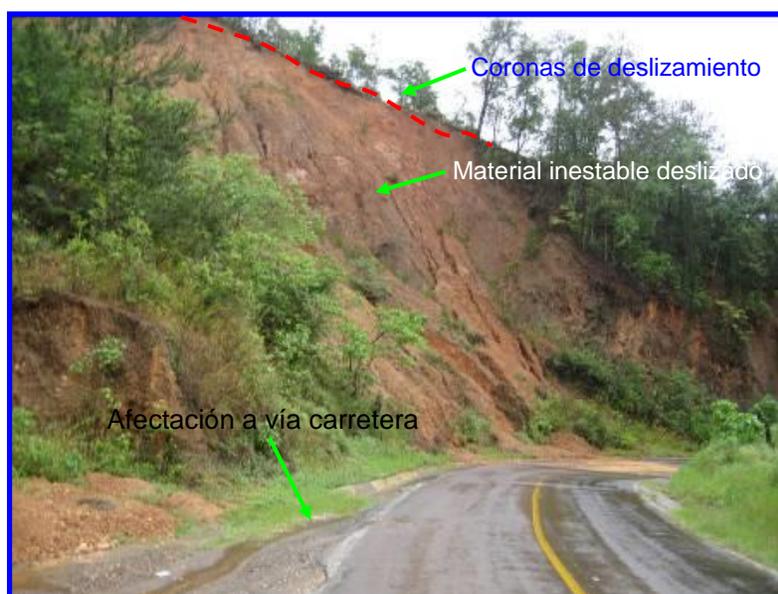
Sobre la carretera estatal que comunica los poblados de Lolotla-Calnali se presenta un deslizamiento, las rocas que conforman el área son lutita-arenisca de la formación Guacamaya de edad Paleozoico, estas rocas están fuertemente plegadas y fracturadas. El área afectada es la carretera por lo que en temporada de lluvias hay que retirar material que se desprende de los taludes (Fotografía 7.2.1.1.28.).

**Fotografía 7.2.1.1.28.- En Lolotla-Calnali, los deslizamientos obstruyen el camino.**

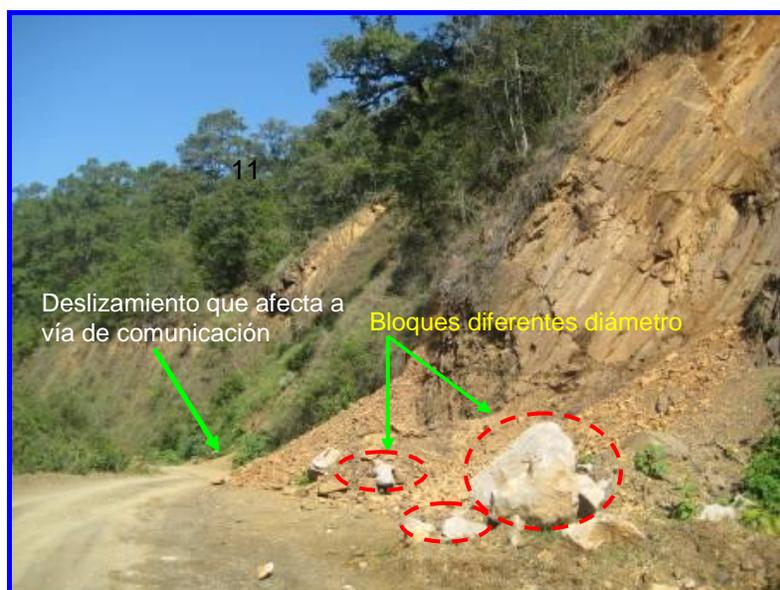
Sobre el camino a Tepaneca, existen varios deslizamientos cercanos a Chapula, aproximadamente a lo largo de 2 km, afectan principalmente esta vía de comunicación, éstos se originan asociados a la alta deforestación que se presenta en la zona, cabe mencionar que dentro de estos deslizamientos puede haber bloques caídos, ya que se deslizan junto con la masa de suelo. El caído tiene una altura de aproximadamente 200 m y corta a varios niveles del camino (Fotografía 7.2.1.1.29.).

**Fotografía 7.2.1.1.29.- En Loma Tepehuixco, los deslizamiento que afectan el camino.**

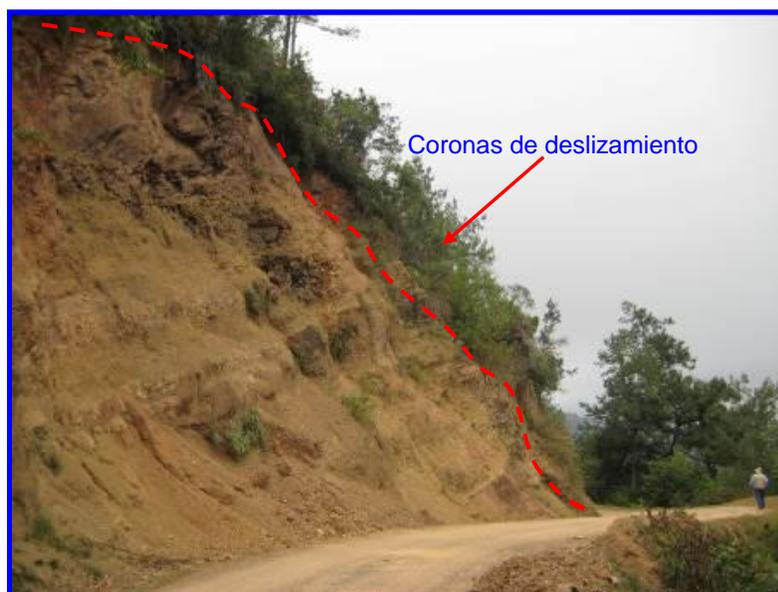
Sobre el camino entre los poblados de Acatepec, Texacal y Tenango, se presentan varios deslizamientos de tipo traslacional en una masa semicompacta de material caótico (arenas y bloques de 4 m), se observan filtraciones de agua y conchas de erosión; el espesor del suelo es de 30 a 50 cm (Fotografía 7.2.1.1.30.).

**Fotografía 7.2.1.1.30.- Entre Acatepec-Texacal y Tenango, los caminos son afectados por deslizamientos.**

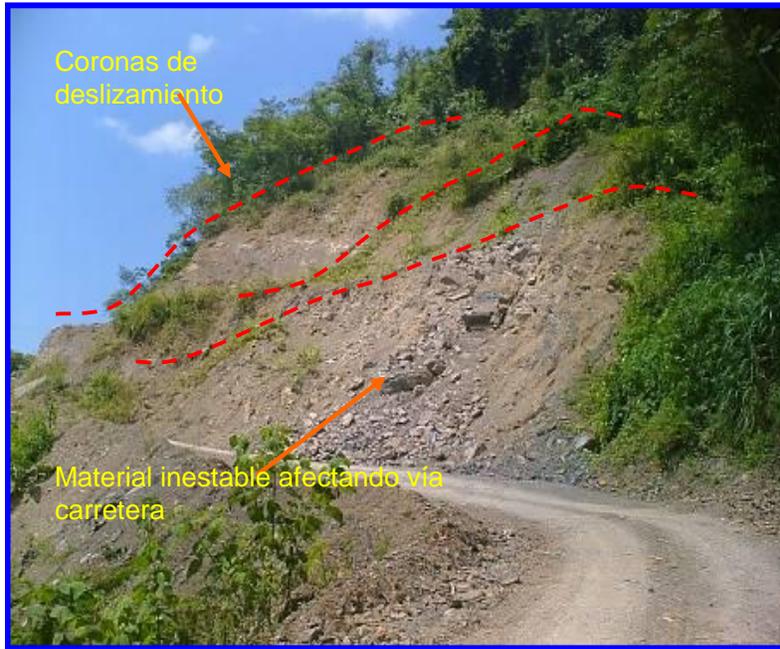
En el municipio de Tlanchinol, sobre el camino de terracería que comunica a las comunidades de Cuatlimax-San Miguel-Tlahuelompa-Pimienta, se presentan una serie de deslizamientos de tipo traslacional en una secuencia de rocas lutita-arenisca las cuales están fuertemente intemperizadas y presentan un intenso fracturamiento, también se llegan a observar áreas donde se tiene material coluvial no consolidado, cabe señalar que en los alrededores del poblado de San Miguel se encuentran un sistema de fallas normales con orientación NW-SE, con inclinación al NE, posiblemente estas fallas pueden estar dando origen a la formación de planos de inestabilidad; pues la presencia de fallas es uno de los factores que potencialmente pueden originar a la formación de los deslizamientos (Fotografía 7.2.1.1.31.).

**Fotografía 7.2.1.1.31.- Deslizamiento en suelo y fragmentos de lutita-arenisca sobre el camino a Tlanchinol.**

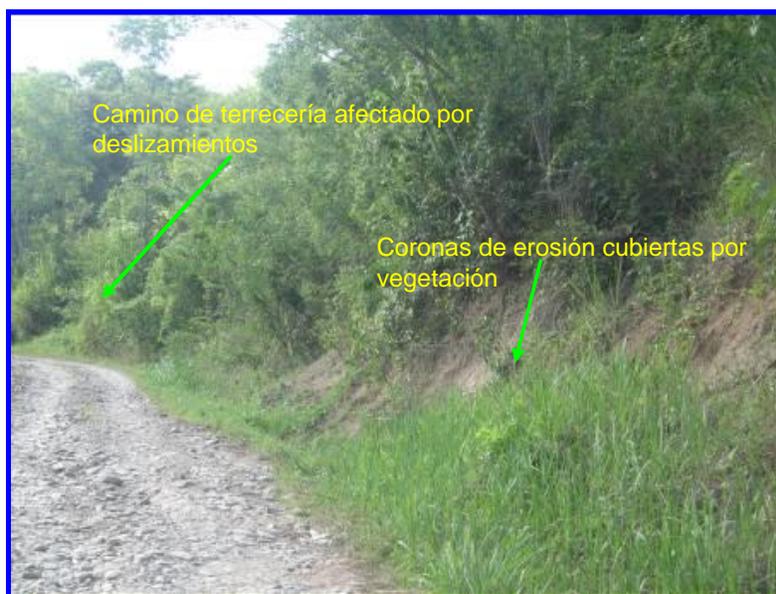
En la Colonia los Frailes, en Hujcutla la construcción de uan vivienda propició la deforestación en la ladera, causando una zona inestable, donde se observan 4 viviendas de tipo lldañadas (fracturamiento en paredes) así como las escaleras de acceso a la misma. Existe evidencia de que se han caído algunas bardas, de acuerdo a la información de habitantes, además mencionan que la roca firme (secuencia de arenisca-lutita intemperizada)

se encuentra a 1.5 m de profundidad, aunado a esto, la presencia de humedad en la ladera por abundantes escurrimiento y por el río que pasa en la parte baja de la misma dan origen a la formación del deslizamiento (Fotografía 7.2.1.1.32.).

**Fotografía 7.2.1.1.32.- En Los Frailes, los deslizamientos antiguos son cubierto por vegetación.**

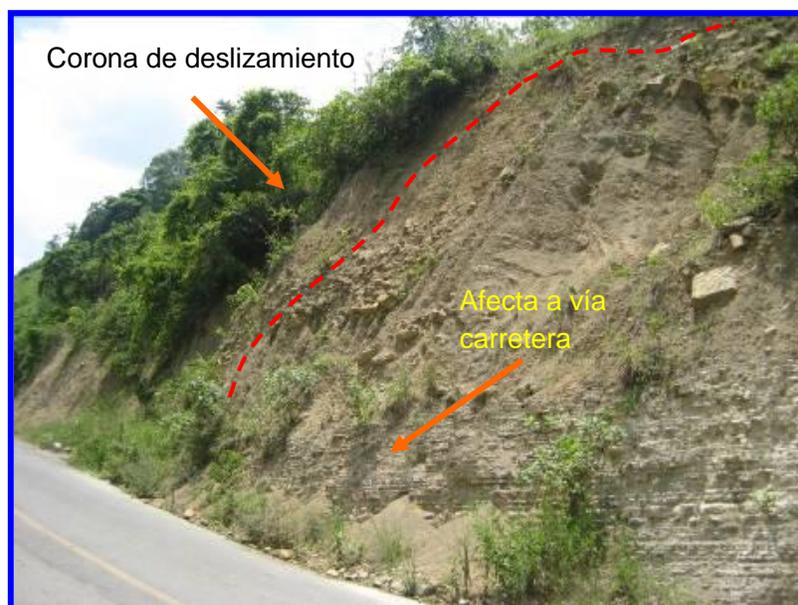
En la porción oriente de Chicontepec, los deslizamientos se presentan en lutita y arenisca de la formación del mismo nombre de edad Terciario. Este tipo de rocas por sus características físicas (plasticidad), intenso fracturamiento y deformación han creado las condiciones propicias para dichos deslizamientos aunando como se menciona anteriormente a la deforestación, altas precipitaciones y fuertes pendientes. Los taludes están constituidos por masas caóticas de conglomerados no consolidados, donde se involucran gravas, arenas y en

algunas ocasiones cantos rodados 10 a 20 cm de diámetro y bloques de hasta 2 m de diámetro. Una señal del deslizamiento en estas zonas son las conchas de erosión, las terrazas de reptación y troncos de árboles inclinados a favor de la pendiente que indican el movimiento de masas. En la zona la principal afectación se da en caminos que conducen a las comunidades de Pesmayo, Amolo, Mesa Cueteada y Texoloc, cabe señalar que estas vías son muy transitadas ya que comunican hacia Xochiatipan que es la cabecera del municipio (Fotografía 7.2.1.1.33.).

**Fotografía 7.2.1.1.33.- En Pesmayo-Amolo-Mesa Cueteada-Texoloc, afectación a las carreteras son por deslizamientos.**

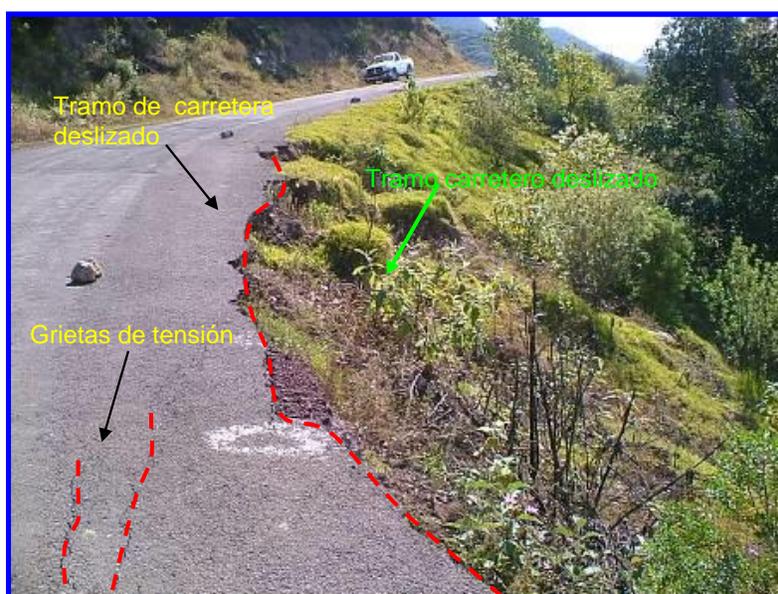
Sobre el camino entre las comunidades de El Rincón y Fray Francisco (municipio de El Arenal); a 800 m de Fray Francisco, se observa una zona donde el camino pavimentado presenta deslizamiento, se observan grietas muy marcadas y prolongadas, además de terrazas que han sido desplazadas pendientes abajo; en esta parte del camino se tiene un área de aproximadamente 2 m de ancho por 30 m de largo, que se encuentra muy inestable. El material es de composición tobácea, por lo que se comporta como suelo al estar en contacto con el agua; el mecanismo de movimiento del fenómeno es de tipo traslacional. El problema se puede mitigar sí se coloca un muro de contención con un sistema de desagüe adecuado, con la finalidad de mantener esta parte de la ladera lo menos húmeda posible (Fotografía 7.2.1.1.34.)

**Fotografía 7.2.1.1.34.- En El Rincón y Fray Francisco, las vías de comunicación son afectadas por deslizamientos.**

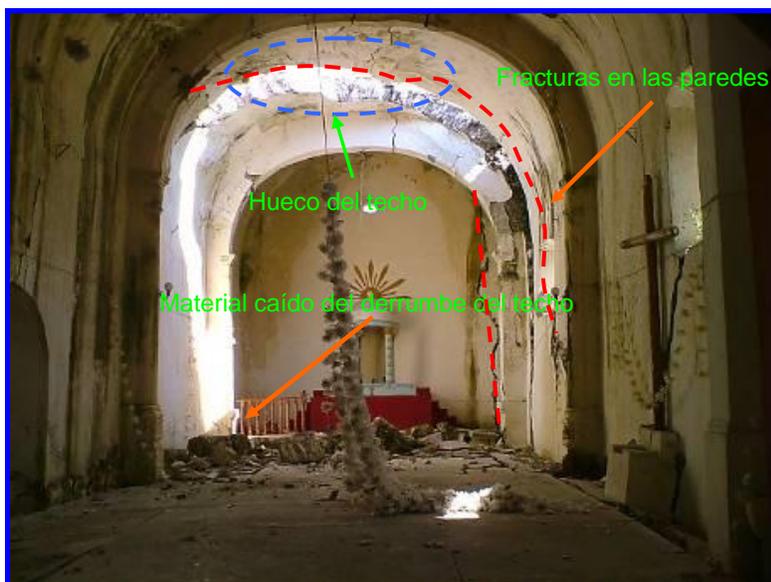
En Santa María Amajac donde se encuentra ubicada la iglesia y el panteón se tiene marcada la traza del escarpe de falla circular tipo rotacional. La afectación es muy severa, la iglesia (cerrada) en cualquier momento se puede derrumbar, ya que se encuentra seriamente dañada, esta presenta un basculamiento de 4º con dirección al escarpe, además de que la tumbas que se encuentran en los márgenes del mismo se desplazaron de 2 a 3 m de forma vertical teniendo un marcado basculamiento que coincide con la iglesia.

El material deslizado provocó desplazamiento de la barda perimetral del panteón 2.0 m aproximadamente y del camino de terracería, además de ruptura de la tubería de agua y azolvamiento del canal de riego. Otra de las afectaciones son al salón de usos múltiple y a una casa habitación (Fotografía 7.2.1.1.35.).

**Fotografía 7.2.1.1.35.- En Santa María Amajac, ruptura de la cúpula, producto de un deslizamiento que afectó también al panteón.**

Se recomienda un constante monitoreo del área con la finalidad de poder determinar con exactitud el área de afectación, así como, un estudio geológico a detalle.

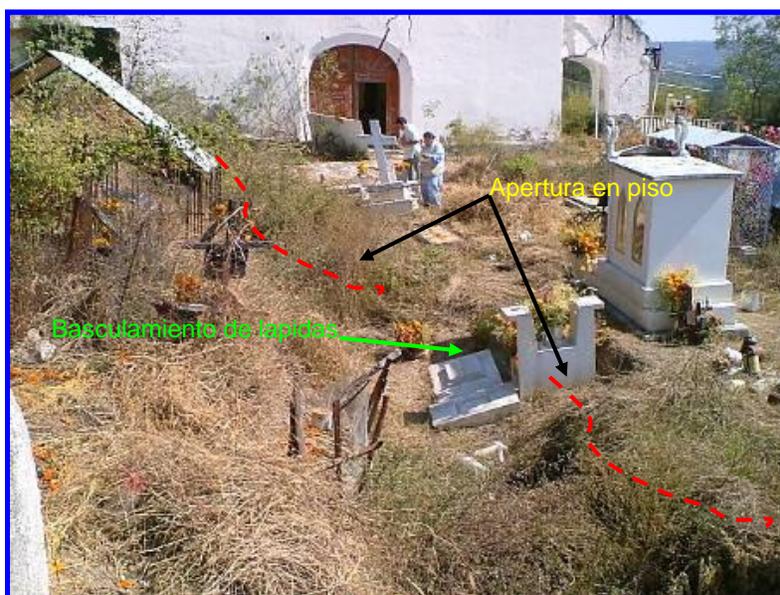
La litología del lugar está compuesta hacia la base de andesita y en la parte superior se tienen depósitos de origen lacustre constituido por arenas y conglomerado polimíctico mal consolidado. De acuerdo al análisis realizado por medio de ortofotos se observa que en esta zona se tienen una serie de alineamientos NE-SW, ya que precisamente en este lugar el río Amajac cambia su curso de NW-SE a NE-SW y posteriormente cambia nuevamente NW-SE, lo que infiere que el deslizamiento es originado por fallas activas locales (Fotografía 7.2.1.1.36.).

**Fotografía 7.2.1.1.36.- En Santa María Amajac, un deslizamiento que afectó la Iglesia y el Panteón.**

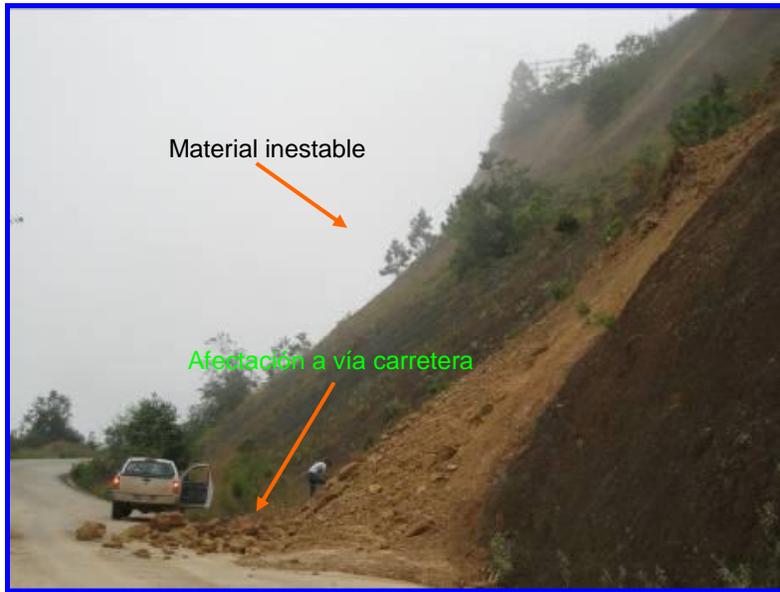
En Huiloco, Barranca de Metztlán, predomina una alternancia de rocas sedimentarias que corresponden a lutita, marga y caliza de color gris claro de la formación San Felipe, las cuales se presentan fuertemente plegadas y fracturadas donde la inclinación de los estratos es de  $55^{\circ}$  con rumbo de N  $270^{\circ}$ , el deslizamiento es de tipo rotacional con un volumen desplazado de  $500 \text{ m}^3$  y 1 km lineal de deslizamiento que afecta la carretera pavimentada que comunica de Huiloco a Hualula, la altura de la ladera está entre los 40 y 50 m, en esta zona existen antecedentes de deslizamientos, el espesor de la capa de suelo es de 20 a 30 cm, existen evidencias de huecos en las laderas contiguas, la vegetación en la zona es moderada, presentándose así amenaza alta (Fotografía 7.2.1.1.37.).

**Fotografía 7.2.1.1.37.- En Huiloco, los deslizamientos afectan las vías de comunicación.**

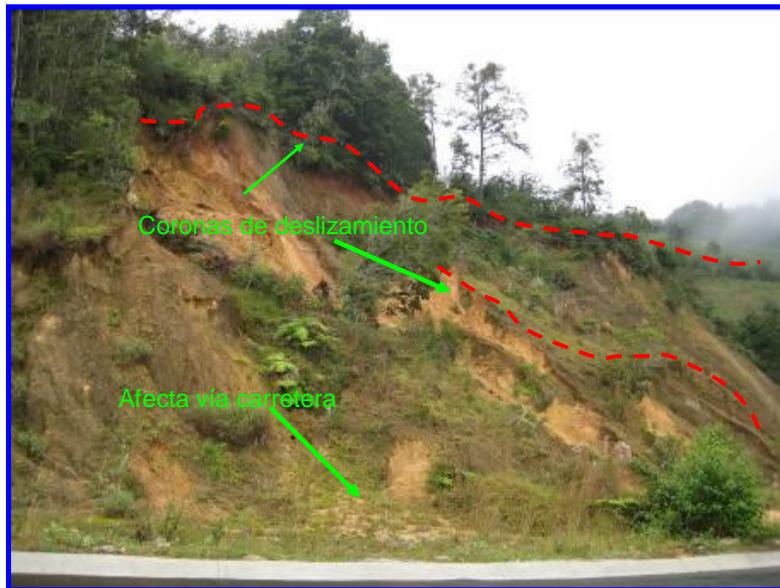
En la localidad de Hualula la litología consiste en una alternancia de lutita y conglomerado polimíctico, el deslizamiento es de tipo traslacional, siendo la dirección de caída del talud de  $185^\circ$  con una altura de 20 m, el espesor de suelo es menor a 30 cm, vegetación moderada, la afectación es a 24 viviendas construidas de block con techos de loza y lamina (Fotografía 7.2.1.1.38.).

**Fotografía 7.2.1.1.38.- En Hualula, el camino es afectado por deslizamientos.**

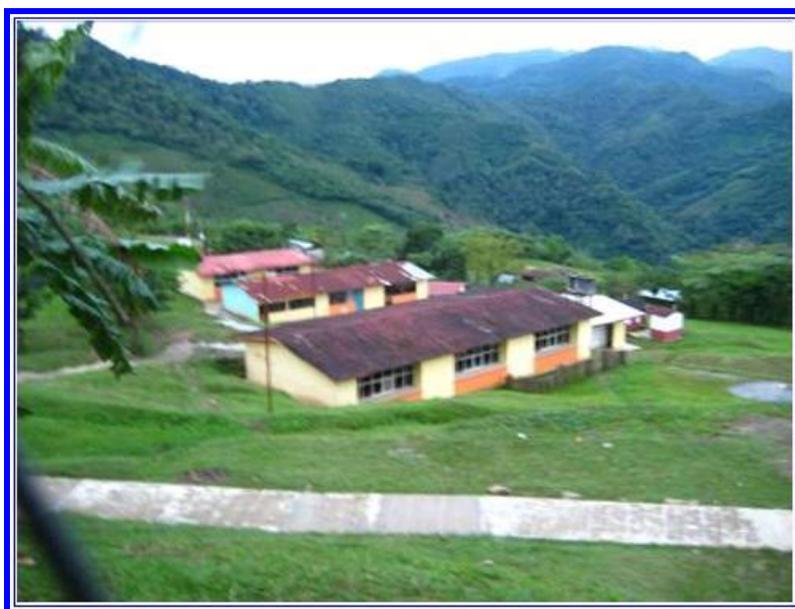
En Ixtlacuayo perteneciente al municipio de Atlapexco, las rocas que afloran son arenisca y lutita de la formación Chicontepec, donde se presenta amenaza moderada, sobre el camino que comunica a Humotitla e Ixtlacuayo, en la zona urbana se tiene una amenaza alta por deslizamientos los cuales son de tipo traslacional asociado a caída de bloques, el volumen de material a deslizarse en esta zona es de 6300 m<sup>3</sup>, la inclinación del talud es de 23° con una dirección NW, altura de ladera que oscila de 60 a 70 m viéndose afectadas 25 viviendas de tipos II y III con una población de 100 habitantes (Fotografía 7.2.1.1.39.).

**Fotografía 7.2.1.1.39.- En Ixtlacuayo, la escuela ubicada en la parte baja de la ladera, se encuentra en zona de peligro alto por deslizamientos.**

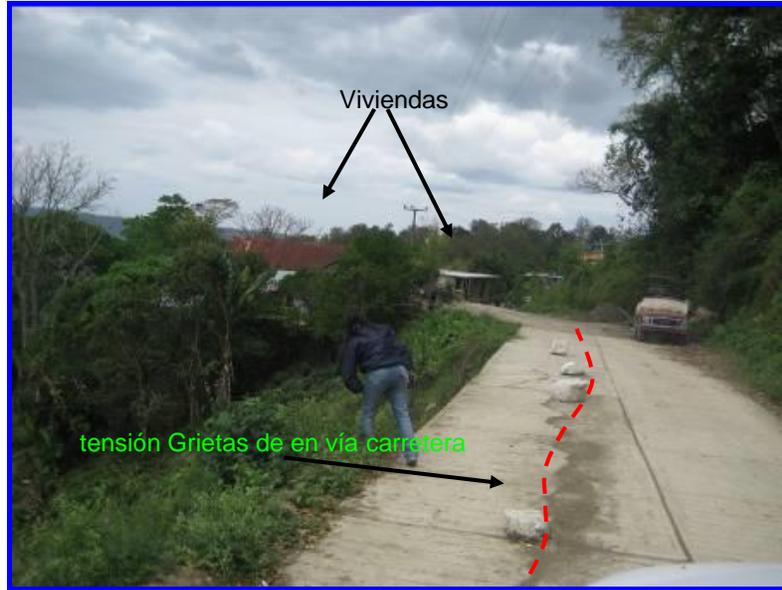
En el mismo poblado (Yatipán) se encuentran 15 viviendas de tipo II que ya presentan fracturamiento al igual que una escuela, alrededor de la zona se observa inclinación de los árboles y terrazas de reptación lo que indica movimiento masivo del terreno (Fotografía 7.2.1.1.40.).

**Fotografía 7.2.1.1.40.- En Yatipán-Chiatipán, el fracturamiento cartografiado sobre el camino, se debe al socavamiento del material.**

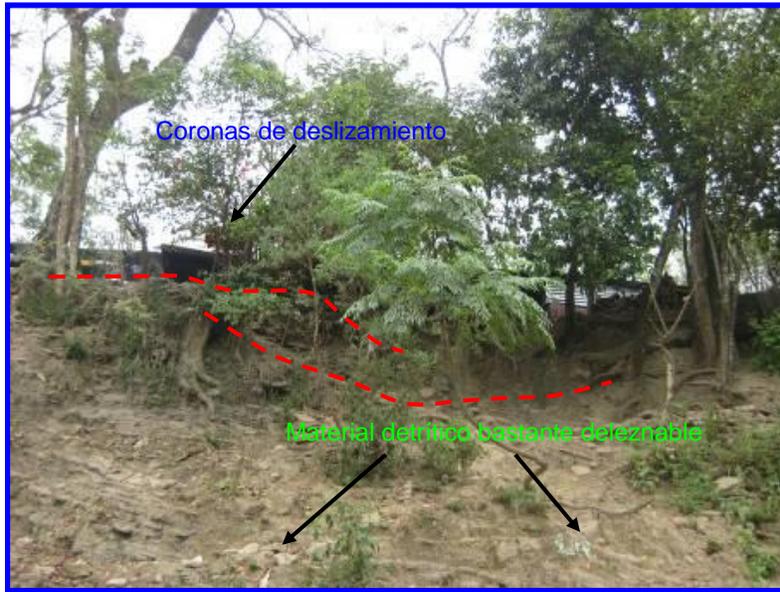
La afectación es también al camino de terracería que comunica de Ixcotitlán-Tonchintlán, la litología del área corresponde a arenisca conglomerado de la formación. Huizachal, la cual presenta estratificación, que va de media a gruesa, los deslizamientos originados son de tipo traslacional, cabe mencionar que este material se comporta como un flujo de detritos, incluyendo vegetación, el volumen deslizado es de 14,560 m<sup>3</sup> (Fotografía 7.2.1.1.41.).

**Fotografía 7.2.1.1.41.- En Ixcotitlán-Tonchintlán, el daño es por flujo de detritos.**

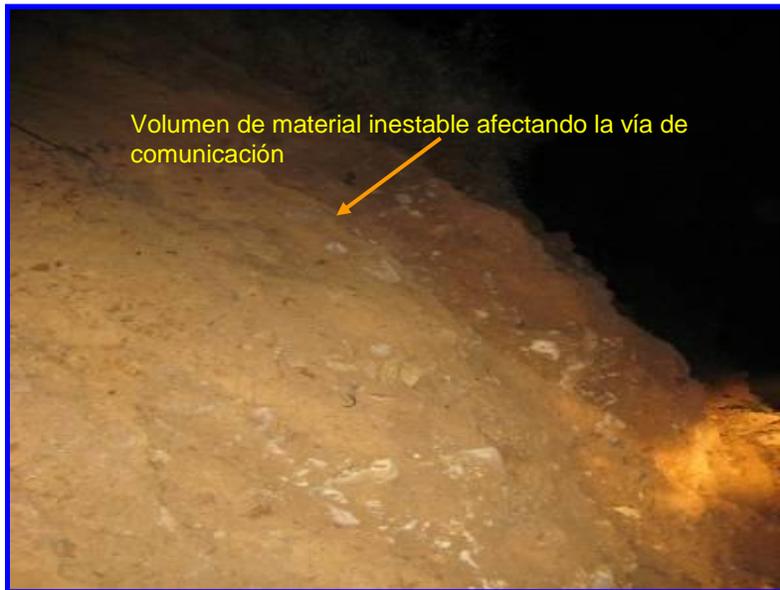
En el camino de Joquela a Mazahuacán, los deslizamientos se dan en caliza-marga de la formación San Felipe, debido a los deslizamientos que se suscitan pone en riesgo media población; en Mazahuacán se afectan 20 viviendas de tipo II las cuales están ubicadas sobre la ladera del cerro, en temporada de fuertes lluvias quedan incomunicados por los deslizamientos que ocurren en las vías de acceso a esta comunidad (Fotografía 7.2.1.1.42.).

**Fotografía 7.2.1.1.42.- En Joquela a Mazahuacán, sobre el camino se observa el material deslizado.**

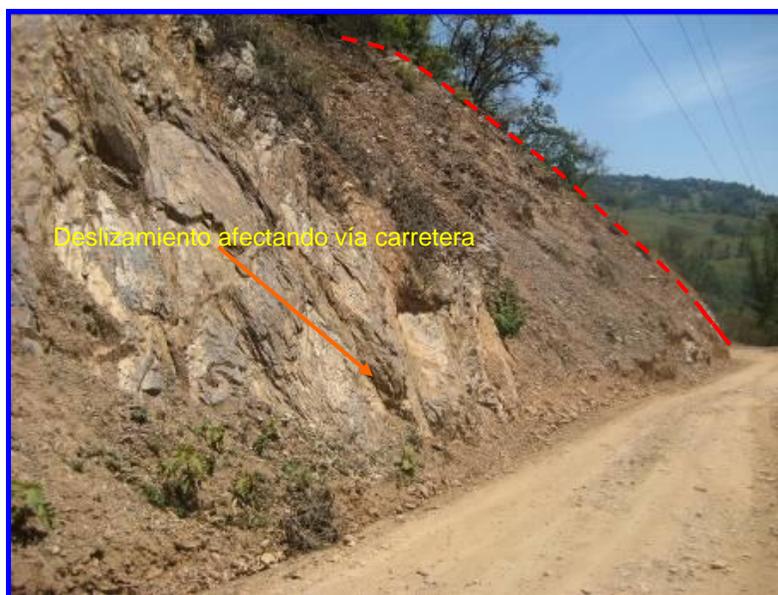
Sobre el camino que comunica a Mixtla con Cuatlamayan, aflora un paquete lutita-arenisca de la formación Huayacocotla las cuales presentan un alto grado de fracturamiento, la morfología de la zona corresponde a laderas cuya pendiente oscila entre los 50°, factor importante para el desarrollo de los deslizamientos, el espesor de suelo no rebasa los 2 m, se observa alta deforestación, resultando afectado el camino antes mencionado y a 5 viviendas de tipo II, en la zona se observan terrazas de reptación lo que indican movimiento del terreno (Fotografía 7.2.1.1.43.).

**Fotografía 7.2.1.1.43.- En Mixtla-Cuatlamayan, camino es afectado por caída de detritos.**

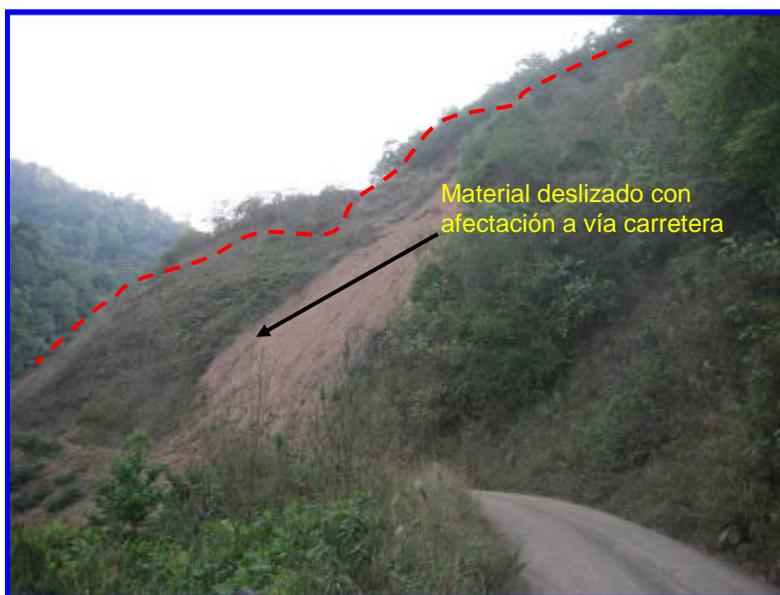
Sobre el camino de Texacal-Tenango, afloran lutita-arenisca de la formación Guacamaya, las cuales tienen estratificación media e intenso fracturamiento, morfológicamente se tienen laderas cuya pendiente oscila entre los 55°, este deslizamiento afecta al camino antes mencionado y es de alto riesgo debido a que es la única vía de acceso a las comunidades de Tenango, Tuzancoac y Texacal mismas que quedan incomunicadas cada vez que se presenta el fenómeno (Fotografía 7.2.1.1.44).

**Fotografía 7.2.1.1.44.- En Texcal-Tenango, el camino de terracería afectado por deslizamientos.**

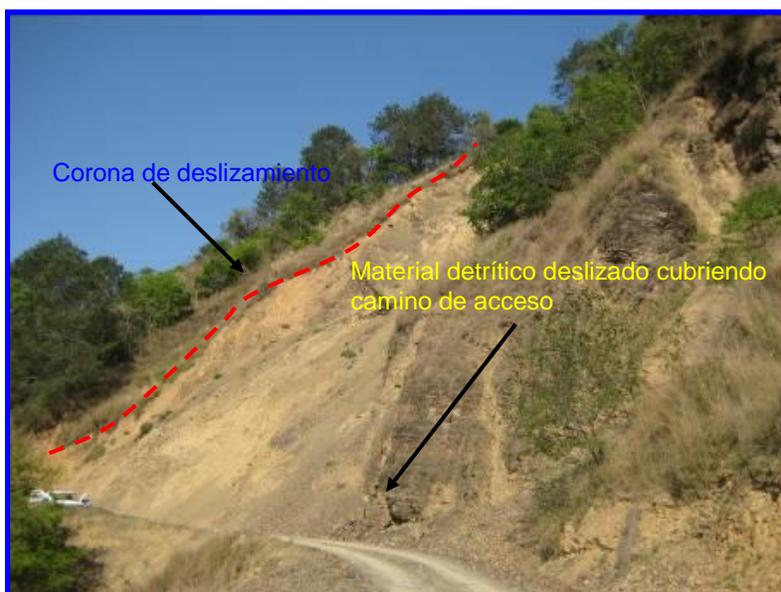
Entre Michumita con Texcaco, predominan las lutitas y areniscas con estratificación media y fracturamiento intenso, pertenecientes a la formación Guacamaya, los deslizamientos afectan principalmente al camino de terracería que comunica los poblados antes mencionados, morfológicamente se tienen laderas cuyas pendientes oscilan entre los 45°, el volumen de material desplazado es de 120,000 m<sup>3</sup>, este material al contacto con la lluvia se vuelve muy susceptible a reblandecerse provocando así deslizamientos que tienen comportamiento de flujo de detritos, acompañados en la mayoría de las ocasiones de caída de bloques siendo el diámetro de los bloques de roca de 5x10x15 cm (Fotografía 7.2.1.1.45.).

**Fotografía 7.2.1.1.45.- En Michumita, el daño al camino es por flujo de detritos.**

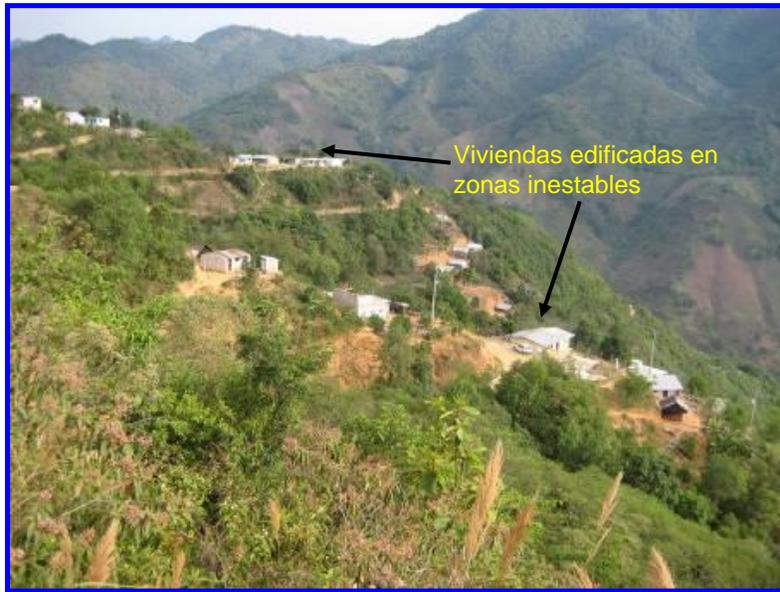
En Texcaco los deslizamientos se dan en lutita-arenisca de la formación Guacamaya, las pendientes en laderas donde se asienta la población oscilan entre los 60°, se observan terrazas de reptación y circos de erosión, lo que denota movimiento de masas, por lo que la población existente es susceptible a ser afectada por deslizamientos, siendo esta de 4000 habitantes. Hasta el momento se tiene una vivienda de tipo II afectada por la construcción de la carretera, ya que para el trazo de la misma cortaron la ladera del cerro con un ángulo de 90°, lo que aceleró los deslizamientos (Fotografía 7.2.1.1.46.).

**Fotografía 7.2.1.1.46.- En Texcaco, las viviendas se construyeron en las faldas del cerro con riesgo alto a deslizarse.**

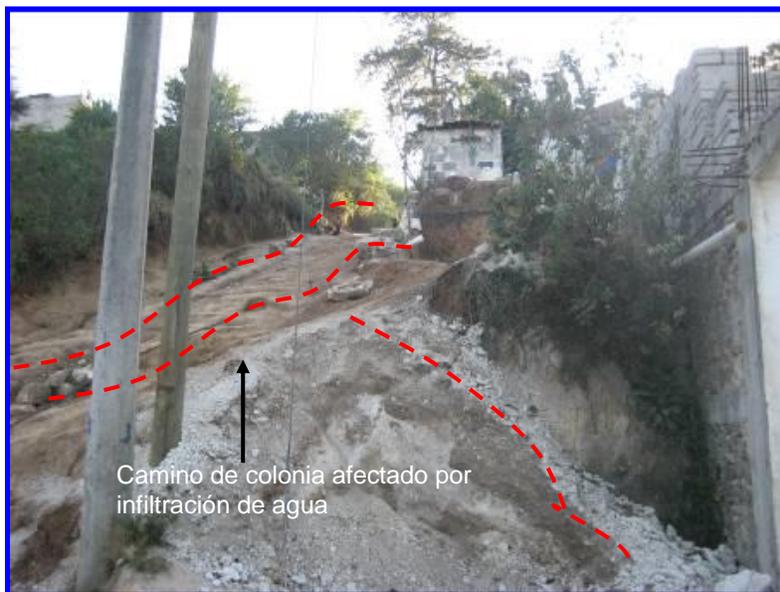
En la Colonia Las Cuevas municipio de Zacualtipán, predominan tobas muy susceptibles de erosionarse al contacto con agua, cabe mencionar que la zona es bastante irrigada e incluso se tienen manantiales lo cual favorece el reblandecimiento del sustrato rocoso generando así deslizamientos, las viviendas de la localidad se encuentran asentadas en una ladera con pendiente de 83°, la afectación es a 30 viviendas de tipo II, poniéndose en riesgo una población de 120 habitantes (Fotografía 7.2.1.1.47.).

**Fotografía 7.2.1.1.47.- En la colonia Las Cuevas (Zacualtipán), material deslizado afecta a viviendas.**

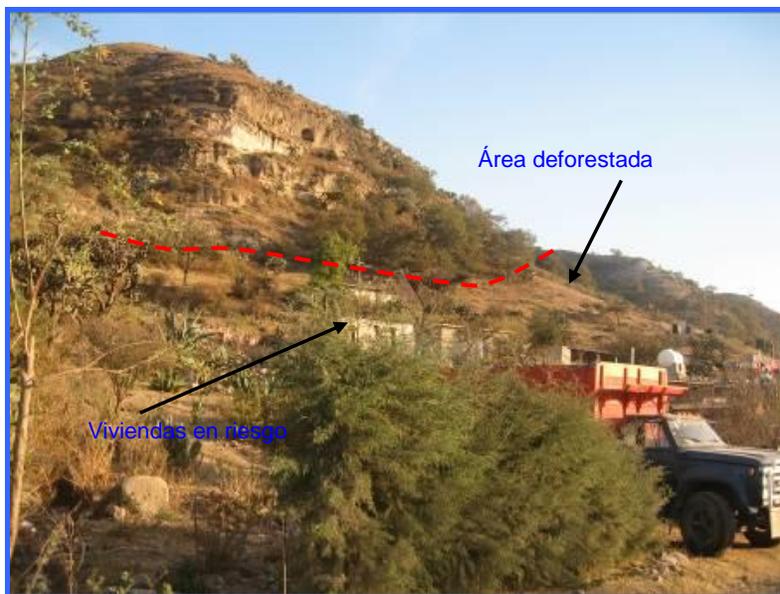
Otros de los lugares que son susceptibles a deslizarse son El Barrio, La Loma y Barrio el Montecillo, donde resultan afectados los caminos que conducen de San José Piedra Gorda a dichos barrios y el que lleva a la localidad de El Huizache, donde la afectación es aproximadamente de 8 km lineales de cinta asfáltica, 40 viviendas de tipo IV y algunas de tipo III con 160 habitantes, el volumen desplazado es de 800-900 m<sup>3</sup>, también se tienen asentamientos sobre depósitos de pie de monte; donde el material se encuentra suelto, constituido por gravas, guijas, cantos y bloques subredondeados de 1 a 4 m de diámetro. Mismos que al desprenderse o ser movidos por la acción pluvial principalmente, pueden llegar afectar a las viviendas y vías de comunicación (Fotografía 7.2.1.1.48.).

**Fotografía 7.2.1.1.48.- En San José Piedra Gorda, las viviendas ubicadas en las faldas del cerro, son susceptibles a deslizarse.**

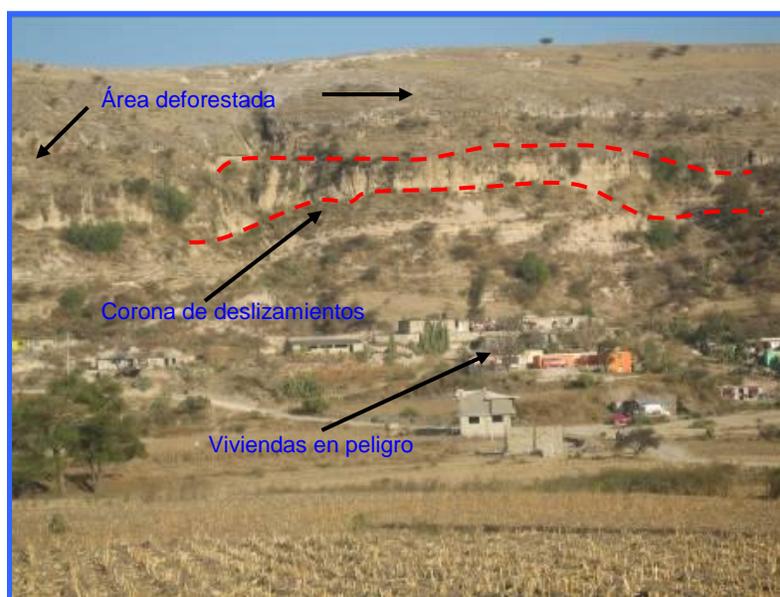
La comunidad Xhajay, se encuentra en riesgo alto debido a que 23 viviendas tipo III se encuentran asentadas sobre laderas que presentan condiciones favorables para generarse deslizamientos, la afectación también sería a los caminos que comunican a las siguientes comunidades: El Huizache, La Loma, San José Piedra Gorda, Barrio Montecillo, San Ignacio Nopala, San Buenaventura, al Municipio de Tepeji del Río de Ocampo (Fotografía 7.2.1.1.49.).

**Fotografía 7.2.1.1.49.- En San Ignacio Nopala, se cartografiaron zonas de deslizamientos.**

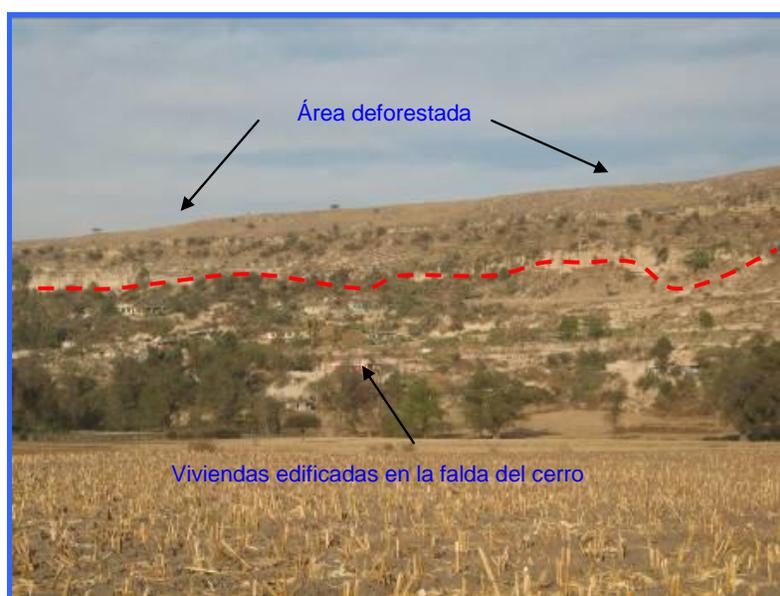
En San Buenaventura, se presentan graves problemas por remoción de masas, ya que el componente litológico se caracteriza por ser muy deleznable y fácil de erosionar al saturarse por el contacto con agua (Fotografía 7.2.1.1.50.).

Dicho fenómeno afecta principalmente a las vías de comunicación donde destacan el camino que va de San Ignacio Nopala a San Buenaventura, siendo los poblados los más afectados debido a que se encuentran ubicadas en las laderas del cerro y bordes de los ríos. La dirección del deslizamiento es hacia el NE con inclinación de la ladera varía de 56° a 79° siendo la afectación de 5 a 8 km lineales sobre el tramo carretero, el material deslizado es de 500 m<sup>3</sup>, existen un total de 60 casas de tipo III con una población de 240 habitantes.

**Fotografía 7.2.1.1.50.- En San Buenaventura, el peligro cartografiado es por deslizamiento.**

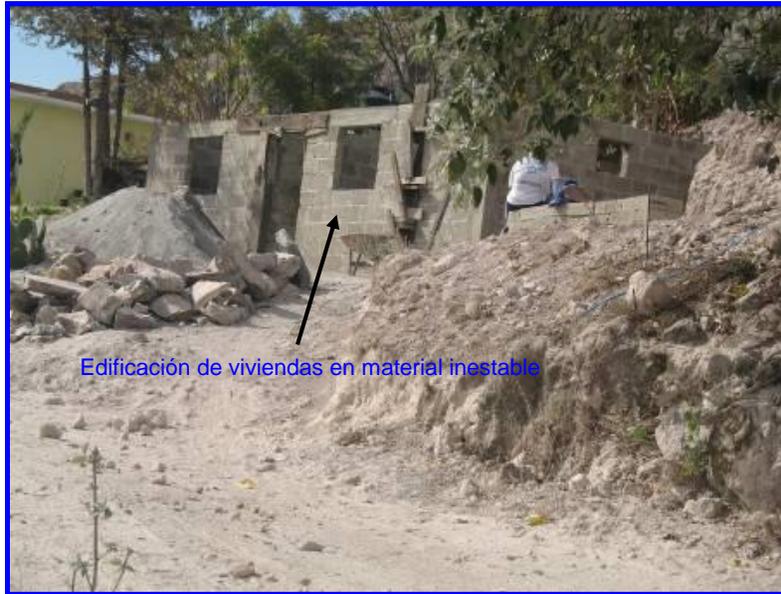
En Santa María Quelites, a la altura del cementerio se generó un deslizamiento, por la saturación de agua existente en la ladera provocó movimiento del material pendiente abajo, siendo el volumen del material desplazado de 40 a 50 m<sup>3</sup>, este tipo de fenómenos son consecuencia de la precipitación, cobertura vegetal escasa, la tala indiscriminada, las actividades agrícola y sobrepastoreo propician el desprendimiento de las masas rocosas y del suelo. Se pueden apreciar evidencias de deslizamiento pues hay terrazas de reptación.

El deslizamiento afecta principalmente a caminos que unen a las comunidades de Taxhido, Tinajas, El Carmen, San Mateo Buenavista, Santa María Quelites, a su vez a 30 viviendas de tipos IV y II con 120 habitantes. Los pobladores intensifican el problema pues cavan y extraen el material de la ladera para emparejar el terreno y utilizarlo para la construcción de sus viviendas (Fotografía 7.2.1.1.51.).

**Fotografía 7.2.1.1.51.- En Santa María Quelites, las viviendas asentadas en las partes bajas del cerro, son susceptibles de recibir materiales deslizados.**

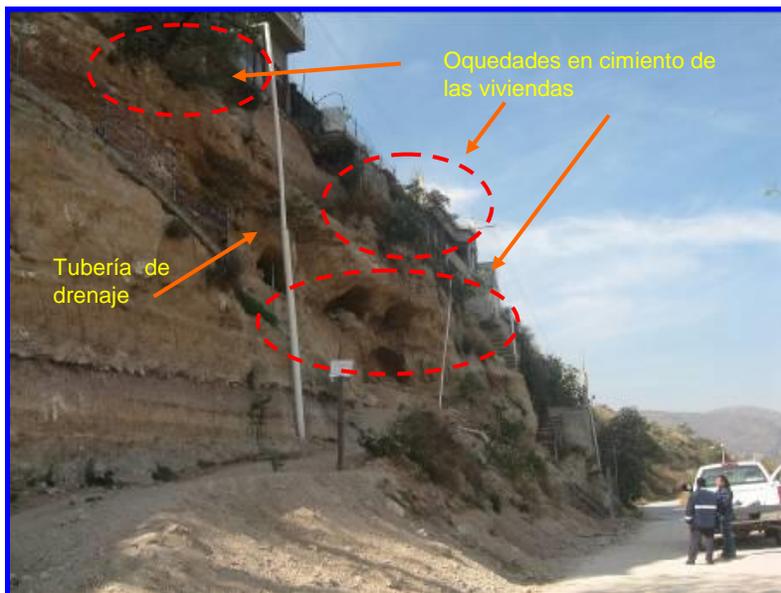
En Noxtongo, municipio de Tepeji del Rio, sobre la calle Prolongación de Morelos, se presentan serio problemas por deslizamientos, debido a que en este lugar se tiene material tobáceo pseudoestratificado con lentes de conglomerado volcánico, los cuales presentan oquedades por erosión diferencial y actividad antropogénica, la afectación es a 8 casas de tipos II y III, con 32 habitantes (Fotografía 7.2.1.1.52.).

**Fotografía 7.2.1.1.52.- En Noxtongo, sobre el talud se presentan oquedades provocadas por escurrimiento de agua.**

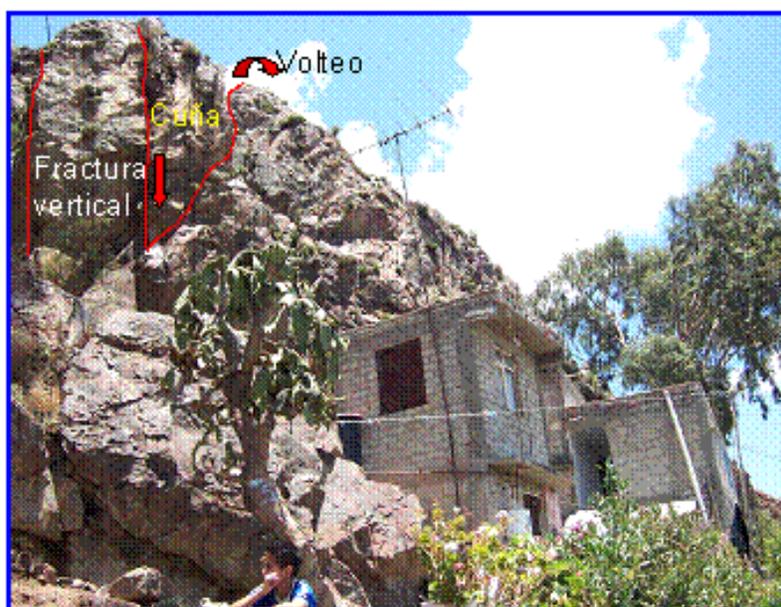
La Colonia Nueva Estrella 1ª sección ubicada en la parte noreste de la ciudad, es considerada de peligro alto ya que se encuentran una serie de escarpes y labrados de minas, las cuales hacen más inestable el terreno. Se encuentran bloques verticales de forma irregular, con un peso aproximado de 20 toneladas y fracturamiento intenso (Fotografía 7.2.1.2.1.), en esta zona se localizan dos viviendas de tipo III habitadas por 10 personas, la pendiente del terreno es de 38°, con una dirección de desplazamiento hacia el sur, afectando un área de 20 m<sup>2</sup>.

**Fotografía 7.2.1.2.1.- Colonia Nueva Estrella, vivienda con peligro alto por caída de bloques.**

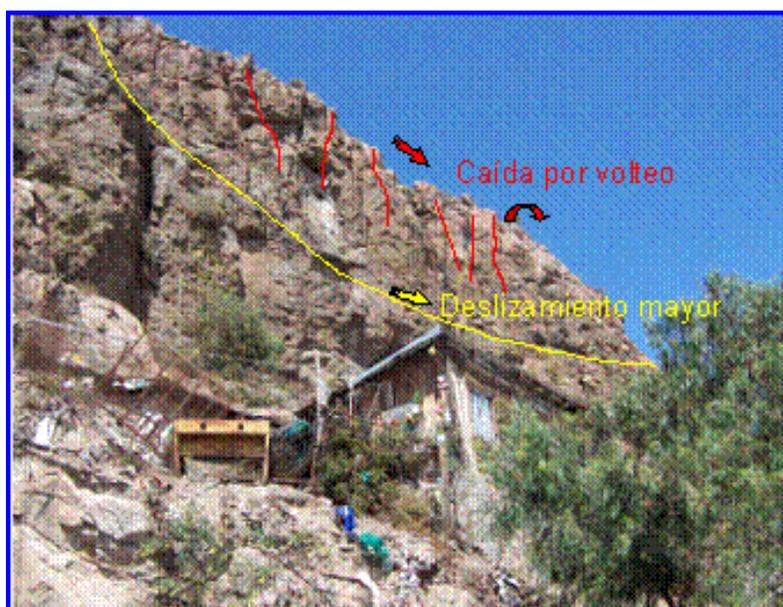
En las partes altas se encuentra un escarpe de 38 m de altura en roca andesita muy fracturada, en donde se ubican 5 viviendas de tipo I en peligro extremo. La pendiente del terreno es de una inclinación de  $35^\circ$ , la dirección de caída es S  $40^\circ$  E, el área afectable cubre una superficie de  $40 \text{ m}^2$  (Fotografía 7.2.1.2.2.). Existe un escarpe de más de 35 m de altura de roca andesita muy fracturada, en la cual se muestran caídos de bloques de dimensiones de hasta 0.20 m de diámetro. En las inmediaciones del escarpe se encuentran cuatro viviendas construida de tipo II, siendo muy vulnerables a la caída de bloques y con un peligro alto; la inclinación del terreno es de  $40^\circ$  y la dirección de los caídos es hacia el S  $40^\circ$  E.

**Fotografía 7.2.1.2.2.- Asentamientos irregulares cerca del escarpe del labrado de la veta Lagartijos, se muestra la caída por volteo.**
