# Atlas de Riesgos del Estado de Hidalgo

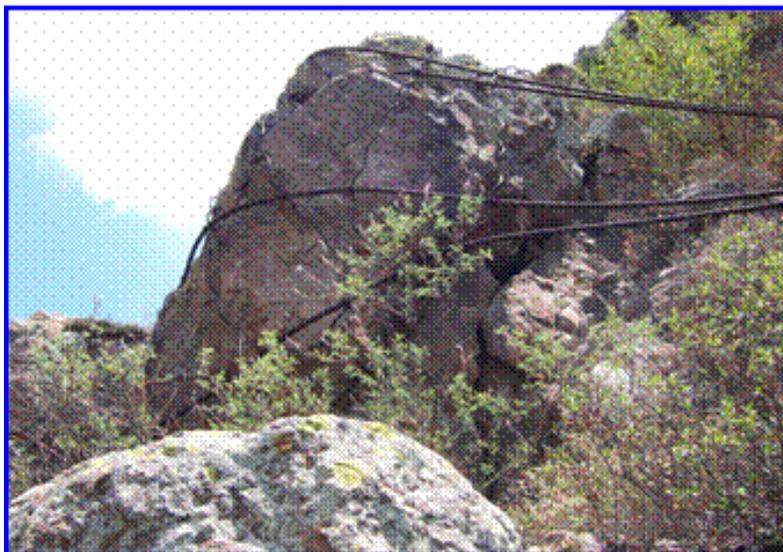
Sobre toda la calle Halley, se encuentran bloques de diámetros de hasta 5 m<sup>3</sup>, con peligro de caer, pendiente abajo se ubican 6 viviendas construidas de tipo II marcadas con los número 141, 143, 145, 147, 151, 153; en este lugar la inclinación del terreno es de 58° y la dirección de caída es al S 20° E. Los bloques más peligrosos se ubican a una distancia de 25 m de las casas. En las partes altas de la colonia Nueva Estrella, en la calle 2ª cerrada de Halley, las viviendas que se encuentran en peligro alto son las marcadas con los número 90, 91, 92, 93, 94, 131, habitadas por 25 personas; en este lugar existen una serie de bloques sueltos de diferentes dimensiones con borde subredondeados y angulosos, por información verbal de los colonos y verificación en campo, para estabilizar estos bloques, uno de ellos lo sujetaron con cable de acero, pero que existen muchos más por deslizarse. La dirección de la caída es al suroeste, la inclinación del terreno es mayor a 45° (Fotografía 7.2.1.2.3.), la distancia entre los bloques y las viviendas es de 50 m. Este lugar es considerado de peligro muy alto.

**Fotografía 7.2.1.2.3.- Bloque de roca andesítica sujeta con cable de acero.**

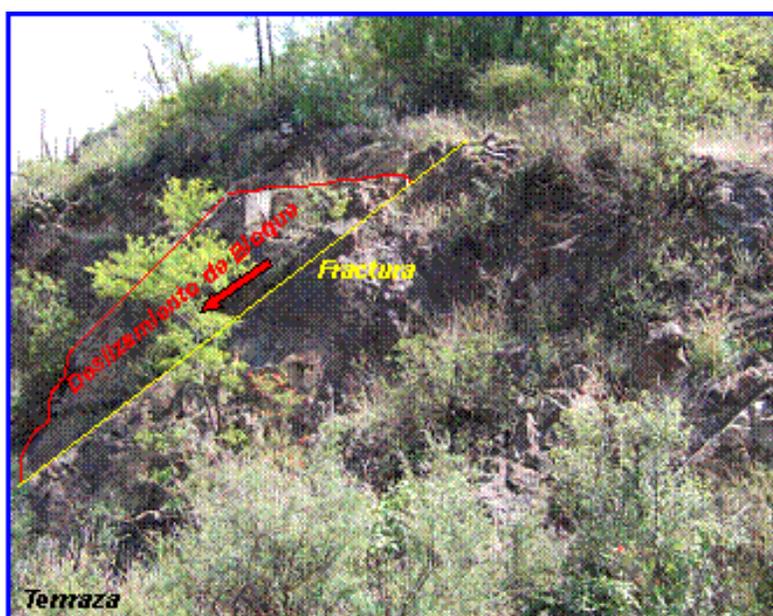
En el Barrio Española, (Anexo 11.3, Estereograma 11.3.3), se determinaron cinco sistemas principales de fracturamiento A - N 260°/53°, A' - N 279°/45°, B - N 190°/63°, B' - N 218°/64°, C - N 104°/16°, la ladera tiene una dirección de N 205°/60°, con el análisis de estos puntos se

determino que el peligro principal de la zona es de bloques caídos por volteo, en segundo término, caídos por cuña y falla plana, lo que implica un peligro medio, ya que se localiza al borde de una barranca y una pequeña terraza que esta utilizándose como camino (Fotografía 7.2.1.2.4.), otra característica que permite clasificar este sitio como de peligro medio es la competencia de la roca. En este lugar no se descarta la posibilidad de que pronto sea habitada y el peligro seria mayor por la afectación directa a vidas humanas.

**Fotografía 7.2.1.2.4.- Barrio Española, deslizamiento de bloques hacia una terraza.**

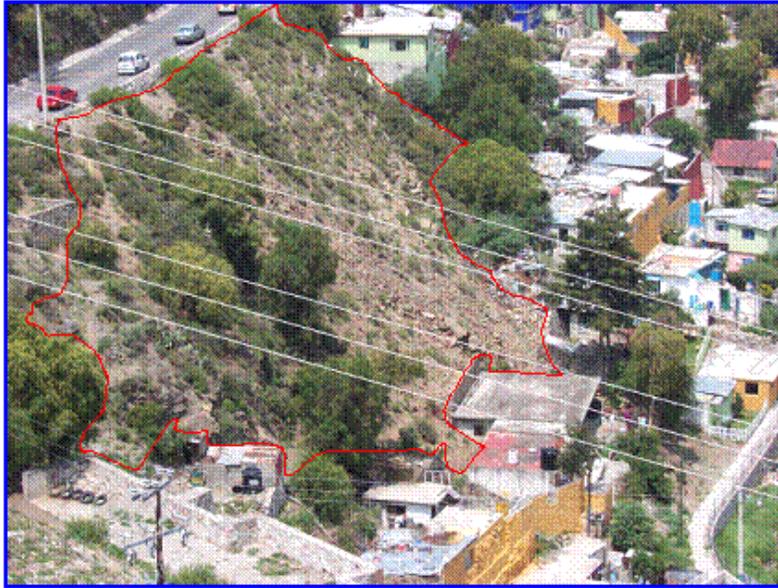
Tanto los barrios San Nicolás y La Alcantarilla, se localizan bajo un talud casi vertical, que varía de 20 a 30 m de altura, implicando con ello un peligro alto en ambos barrios, ya que tanto en la parte alta como baja del talud se tienen viviendas construidas de tipo II. Se evidencia claramente la caída de bloques que afecta primordialmente a tránsito vehicular, sobre todo en época de lluvias, la roca es volcánica de composición andesítica, con un fracturamiento alto. Sobre la carretera y pendiente arriba se encontraron bloques bien

definidos por fracturas con caras planas y que representan un peligro por desprendimiento (Fotografía 7.2.1.2.5.).

**Fotografía 7.2.1.2.5.- Barrios San Nicolás y La Alcantarilla, movimiento de material balconado por el corte del camino.**

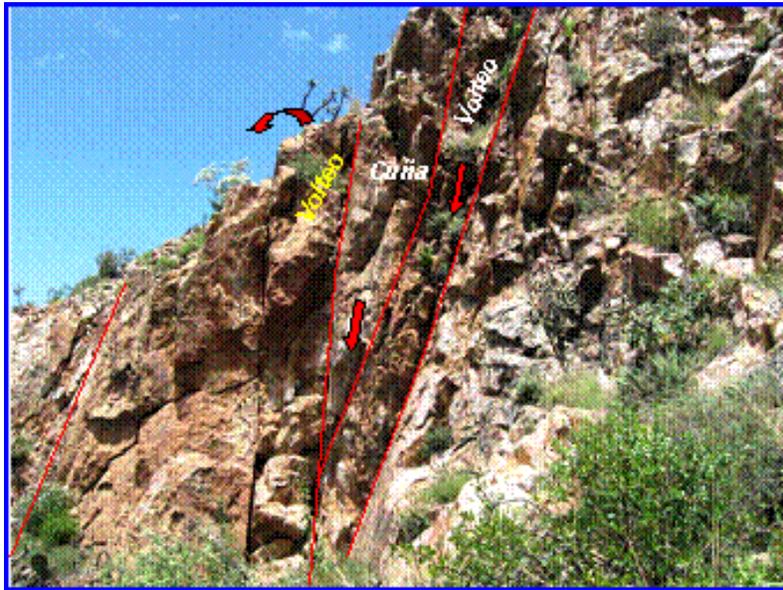
Las zonas de peligro se localizan en el barrio de la Cruz, donde se tiene un plano de falla normal adena a ella con un franco fracturamiento y deslizamientos de arena y grava, de las mediciones realizadas a las fracturas, se determinaron siete sistemas principales de fracturamiento, A - N 184°/86°, A' - N 195°/77°, B - N 245°/71°, B' - N 310°/82°, C - N 104°/67°, C' - N 349°/74°, la ladera es de N 170°/75°, determinando caídas de bloques por volteo y cuña (Fotografía 7.2.1.2.6.).

**Fotografía 7.2.1.2.6.- Zona de peligro por caída de bloques, afectan a la parte norte de la colonia La Cruz.**

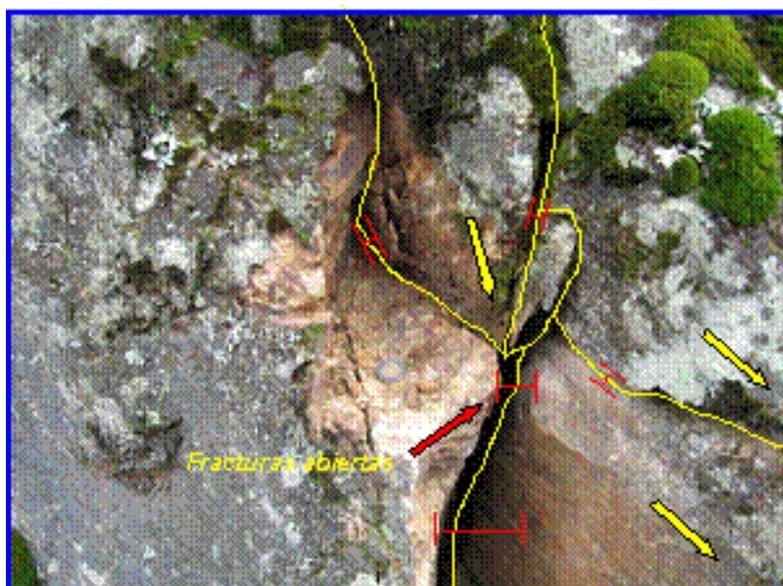
La carretera estatal que comunica a Mineral del Chico, es muy angosta y se tiene conocimiento que en ella se tiene periódicamente recorridos en motocicletas, el peligro mayor es la caída de bloque que se puede generar en las laderas. La separación entre fracturas varia de 0.5 a 2.5 cm (Fotografía 7.2.1.2.7.), del análisis obtenido se determinó que la caída de los bloques se da en forma de cuña y volteo;

**Fotografía 7.2.1.2.7.- Zona de peligro por caída de bloques sobre la carretera Mineral del Chico.**

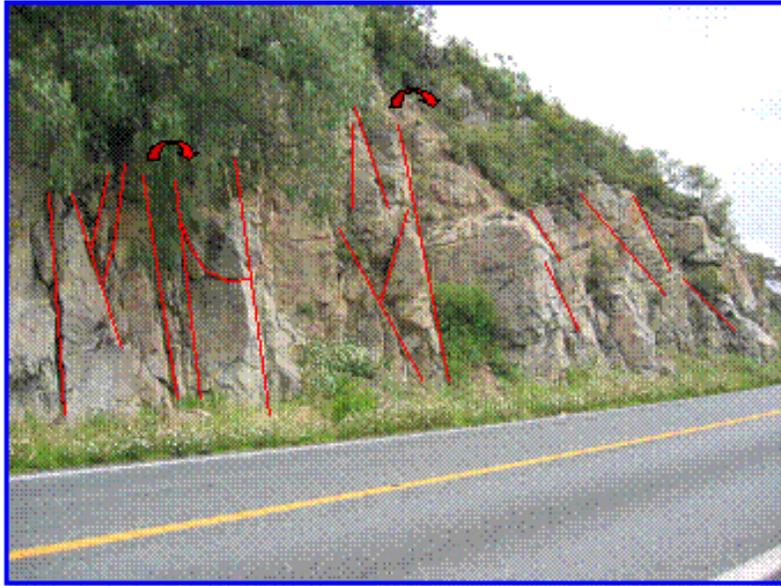
Sobre la carretera Pachuca-Real del Monte, la caída de bloques se presenta en forma de cuña y plana. Las laderas con mayor grado de inestabilidad se encuentran recubiertas con

mallas de acero y una capa delgada de cemento con el fin de minimizar los derrumbes por caída (Fotografía 7.2.1.2.8.).

**Fotografía 7.2.1.2.8.- Intenso fracturamiento sobre carretera Pachuca-Real del Monte.**

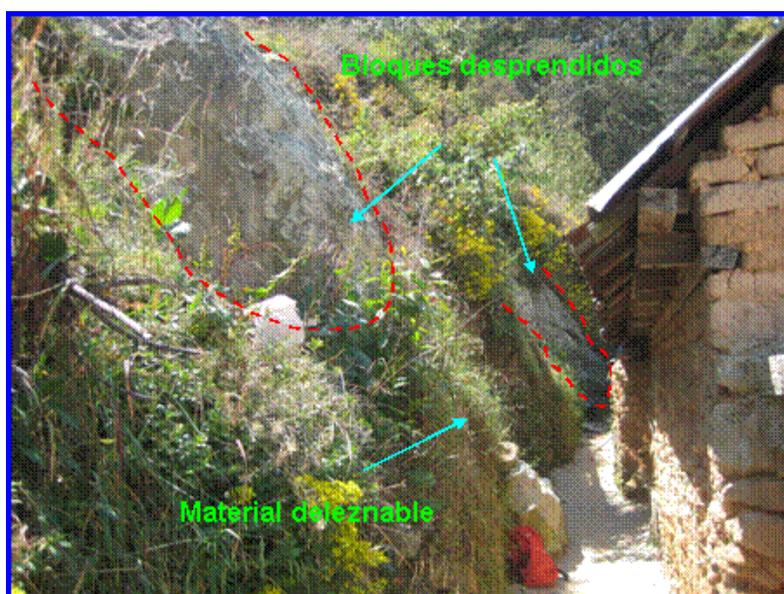
Sobre la carretera federal No 105, a la altura de las poblaciones de Real del Monte y Omitlán de Juárez (ambas cabecera municipales), las laderas y taludes llegan a ser de escarpadas a precipicio, por lo que llega a tener inestabilidad por caída de bloques. La litología del lugar consiste de potentes espesores de roca volcánica, en la que predomina la andesita y dacita, estas presentan textura porfídica, levemente intemperizada, resistencia medianamente dura, el tamaño de los bloques varían de 0.50 m hasta los 5.0 m, La discontinuidad del macizo rocoso está dada por el intenso fracturamiento, el espaciamiento de las fracturas es moderadamente amplio, rugosidad lisa y moderadamente abiertas rellenas de arcilla. La inestabilidad de los taludes y laderas de esta zona se debe al sistema de fracturamiento y a la erosión diferencial, por lo que se llega a generar el fenómeno de caída de bloques con un mecanismo de movimiento por volteo, cuña y falla plana (Fotografía 7.2.1.2.9.).

**Fotografía 7.2.1.2.9.- En Omitlán de Juárez, se tienen desprendimientos de grandes bloques.**

A este lugar se le considera de peligro alto, debido a que la principal afectación es a la carretera antes mencionada y a cinco casas que se encuentran en el poblado de Omitlán.

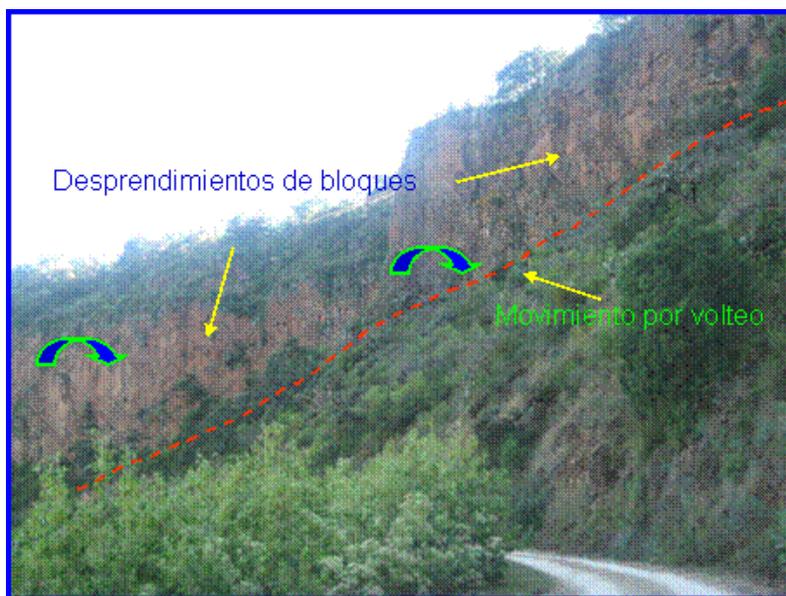
La litología del lugar consiste en una secuencia de lutita-caliza, a este paquete sedimentario le sobreyace un derrame basáltico (Fotografía 7.2.1.2.10.).

**Fotografía 7.2.1.2.10.- Sobre laderas muy escarpadas, se presentan constantes caídas de bloque sobre el camino.**

El grado de intemperismo es bajo (descolorido), la resistencia es medianamente dura, el tamaño de los bloques varía de 0.10 a 1.5 m<sup>3</sup>, la discontinuidad del macizo rocoso es debido al fracturamiento, el espaciamiento es de 0.20 a 1.0 m, presenta rugosidad escarpada, la abertura es de 0.01 a 0.08 m, En esta zona las laderas se encuentran muy escarpadas lo

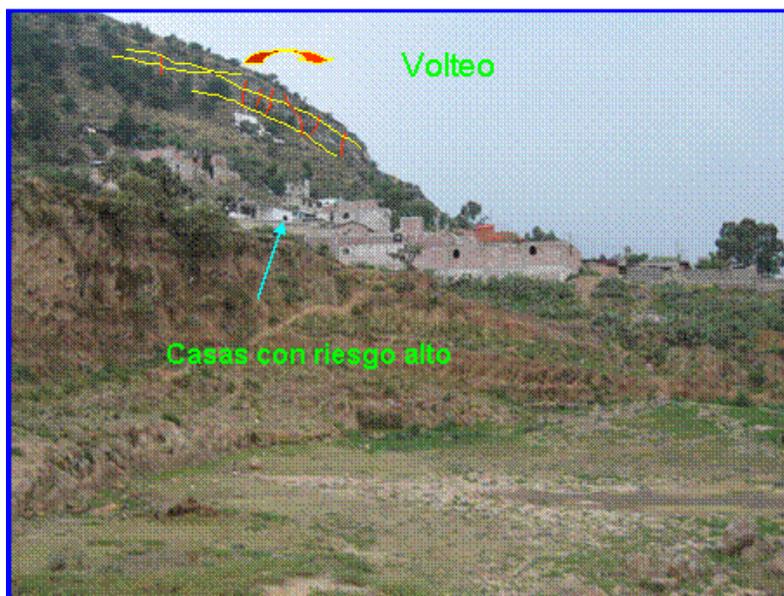
En Huapalcalco, el desarrollo urbano se da hacia la ladera del mismo cerro, existen 25 casas de tipo II ubicadas en ella, la litología y pendientes ya fueron mencionadas en párrafos anteriores, el fracturamiento es vertical y subhorizontal, el espaciamiento de las fracturas de 1 a 5 m, en el lugar se tienen bloques mayores a 6 m de diámetro, completamente desprendidos, ubicados a unos 15 m de la cima y a 20 m aproximadamente de 10 casas de tipo II, el más grande tiene más de 10 m de diámetro con un volumen de 250 m<sup>3</sup> (10 m de ancho x 5 m de largo x 5 m de espesor). Cabe mencionar que en este punto la discontinuidad de la roca está a favor de la ladera, factor que facilita el desplazamiento y desprendimiento de los bloques. También fueron observadas estrías de falla subhorizontal a unos 15 m de distancia de casas, lo que facilitará el desprendimiento de los bloques, especialmente en temporada de lluvias, (Fotografías 7.2.1.2.11 y 7.2.1.2.12.). En este lugar, hacia la porción norte, la afectación es a 50 casas construidas de tipo III.

**Fotografía 7.2.1.2.12.- En el Cerro Huapalcalco, las viviendas que se encuentran asentadas en las laderas de la porción norte.**

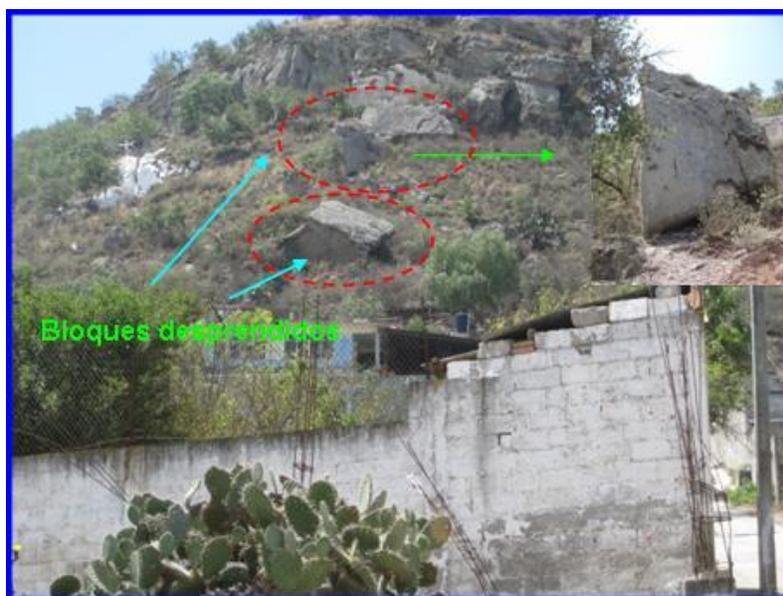
El mecanismo de movimiento de los bloques es por cuña y volteo, por el grado de pendiente y forma geométrica de los bloques, es factible que éstos se desprendan del talud tengan el efecto por rodamiento, afectando a las casas que se encuentran al pie del talud.

**Fotografía 7.2.1.2.13.- En Huapalcalco, se mapeo desprendimiento de bloques.**

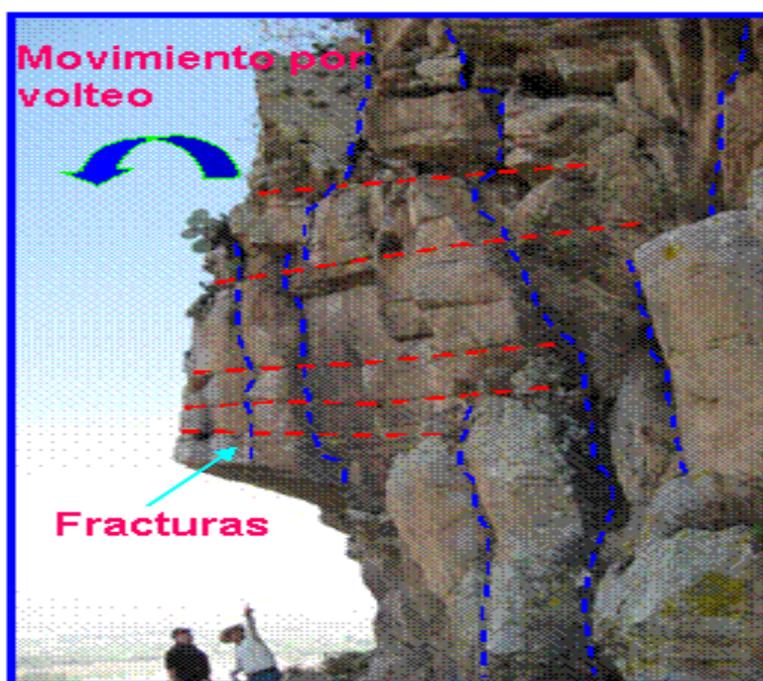
Otros sitios de gran interés es la Colonia La Cañada, el macizo rocoso presenta fracturas verticales y subhorizontales con espaciamento de 1 a 5 m, por lo que se forman bloques de 6 x 3 x 1.5 m, sobre la ladera del cerro se encuentran 3 bloques descansando sobre material de pie de monte no consolidado, por lo que es fácil de erosionar por efecto del agua y por ende provocar inestabilidad en los bloques (Fotografía 7.2.1.2.14.)

**Fotografía 7.2.1.2.14.- En la colonia La Cañada, se cartografiaron bloques con alto grado de desprendimiento del talud.**

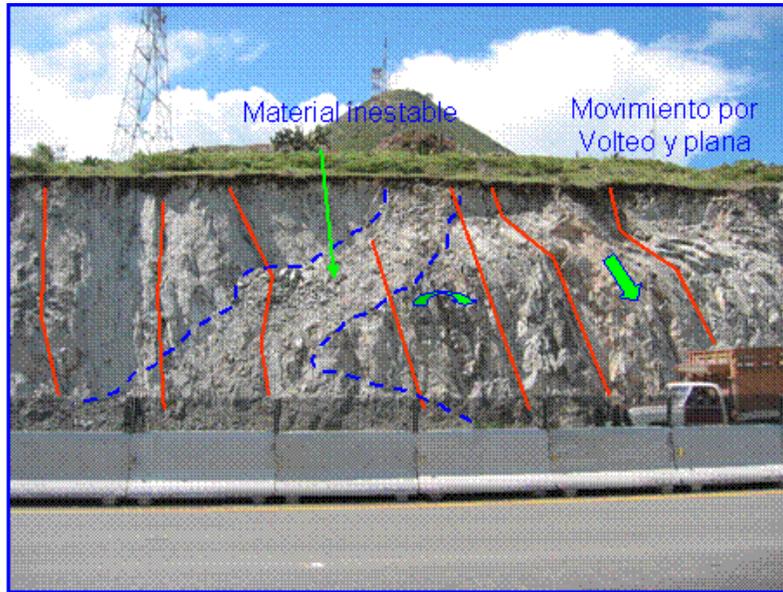
La litología que predomina en área son tobas de composición dacítica y riolítica, la resistencia es medianamente dura, presentan bajo grado de intemperismo (descolorido); debido al sistema de fracturamiento se forman pequeños bloques de 0.20 a 0.50 m, diámetro, de manera general el fracturamiento presenta espaciamiento de 0.20 a 0.60 m, la rugosidad de las paredes es escarpado con aberturas de 0.01 a 0.1 m, sin relleno (Fotografía 7.2.1.2.15.).

**Fotografía 7.2.1.2.15.- Sobre la carretera federal No 130, la roca se presente muy fracturada, el talud es vertical y con presencia de agua de lluvia originando desprendimientos de bloques.**

El mecanismo de movimiento de los bloques es por cuña y volteo, gran parte del problema se debe al ángulo de corte del camino, por lo que se tienen taludes casi verticales con un promedio de 10 m de altura. El grado de peligro es medio, afecta principalmente a un extremo de esta vía pavimentada que comunica a las poblaciones antes mencionadas.

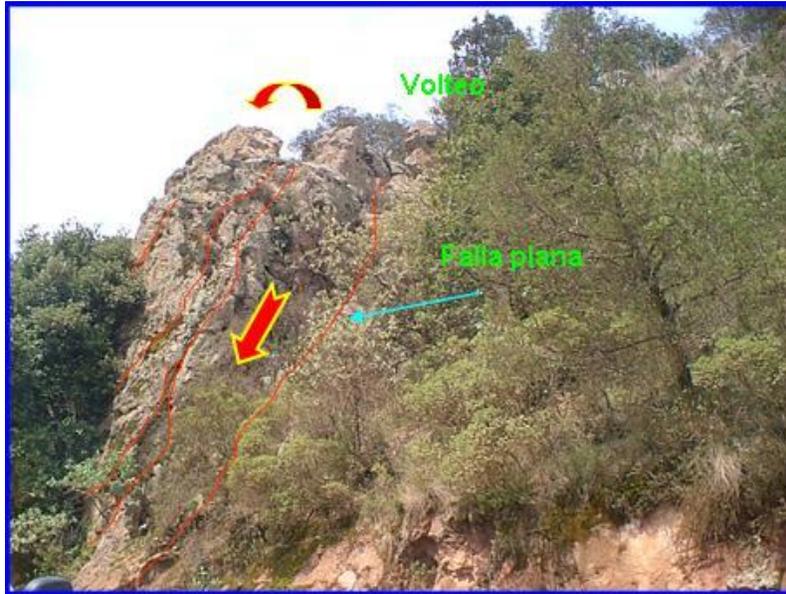
El Cerro Las Pailas está constituido por tobas de composición dacítica y riolita (Fotografía 7.2.1.2.16.), estas son de consistencia medianamente dura, con intemperismo bajo (descolorido), los bloques son de forma irregular que varían de 1.0 a 5.0 m. de diámetro, la discontinuidad que presenta el macizo rocoso es debido al fracturamiento, este presenta un espaciamiento cerrado, con rugosidad escarpada y aberturas de .001 a 0.10 m, rellenas por material arcilloso. El mecanismo de movimiento de los bloques es por volteo, plana y cuña, Este sitio es de peligro bajo, ya que la principal afectación es a la vía de terracería que no presenta afluencia vehicular.

**Fotografía 7.2.1.2.16.- En el Cerro La Paila, la roca de origen ígneo muy fracturada, por caída de bloques afecta el camino.**

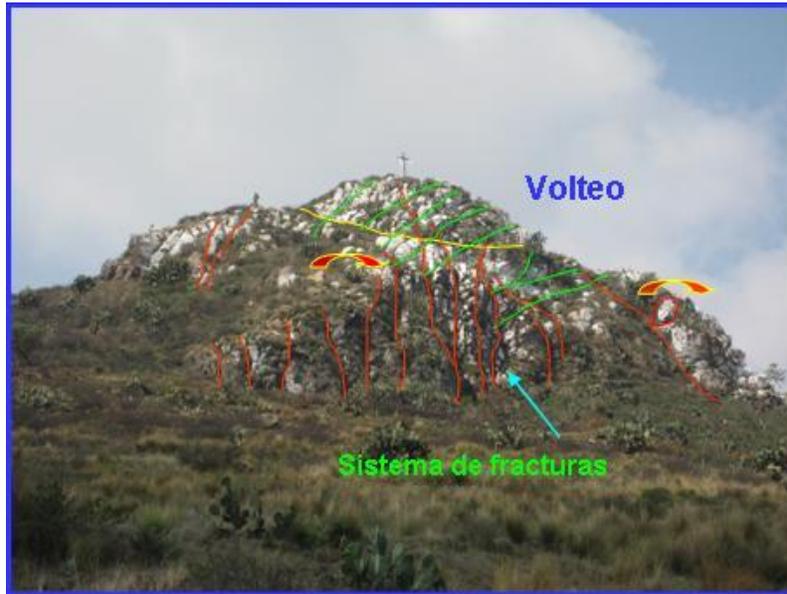
Al sur de Apan (cabecera municipal), al norte del Cerro San Pedro se tienen laderas y taludes que presentan inestabilidad por caída de bloques. Los cerros que se encuentran alrededor están constituidos por toba andesítica y andesita, estas presentan una resistencia medianamente dura e intemperismo bajo (descolorido) (Fotografía 7.2.1.2.17.), debido al sistema de fracturamiento se forman bloques irregulares de 1.0 a 5.0 m, de diámetro, la discontinuidad del macizo rocoso es afectado por fracturas, estas presentan espaciamientos que varían de 0.06 a 0.20 m, con rugosidad escarpada, aberturas menores a los 0.01 m y sin relleno. El mecanismo de movimiento de los bloques es por volteo y cuña. A este lugar se le considera peligro alto, ya que la dirección de los caídos es hacia en NW, en el caso que se suscitara dicho fenómeno, la afectación sería a 15 casas (con un promedio de 60 habitantes)

**Fotografía 7.2.1.2.17.- En el Cerro San Pedro, se mapearon bloques caídos en dirección a Apan, sin embargo, se tiene una amplia zona de amortiguamiento, se recomienda evitar el crecimiento urbano hacia esta zona.**

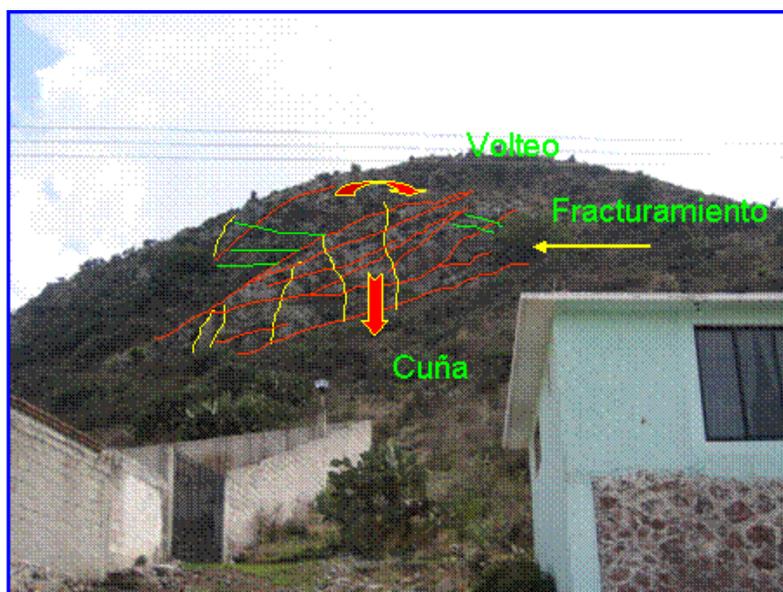
Al sur de Santa Clara (municipio de Emiliano Zapata) y al norte de la ladera del Cerro Tenixtepec se presentan laderas escarpadas con problemas de inestabilidad de masas. La litología consiste de andesita y basalto muy fracturados, con bajo grado de intemperismo (descolorido) y de consistencia dura (Fotografía 7.2.1.2.18.).

La discontinuidad del macizo rocoso se debe en gran medida al fracturamiento, este llega a formar bloques de forma irregular, en promedio de 1 a 2 m de diámetro, el fracturamiento presenta espaciamiento muy cerrado, rugosidad escarpada y abertura menor a 1 mm, sin relleno. El mecanismo de movimiento de los bloques es por volteo y plana. A este lugar se le considera peligro medio, ya que la dirección de los caídos es hacia el NE con una pendiente de  $35^{\circ}$ , en esa dirección se encuentran asentadas 10 viviendas de tipo III, existe una terraza de amortiguamiento, lo que origina que mitigue el peligro hacia las viviendas, sin embargo si continua el crecimiento urbano hacia esta zona, el peligro se vuelve alto.

**Fotografía 7.2.1.2.18.- En Santa Clara se mapearon viviendas en peligro medio, existe una reducida zona de amortiguamiento.**

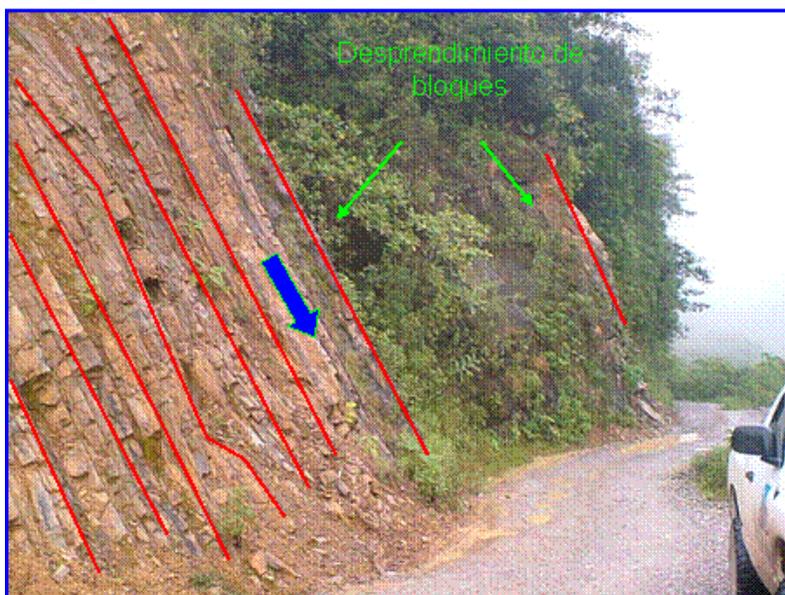
Al sureste de San Bartolo Tutotepec se localizan las comunidades de Cerro Chiquito-San Francisco, La Laguna y San José del Valle (municipio de Tenango de Doria), en esta sección frecuentemente se observan bloques que se han desprendido de las laderas y/o taludes (Fotografía 7.2.1.2.19.).

**Fotografía 7.2.1.2.19.- Discontinuidades a favor del corte del camino, provocando constantes desprendimientos de bloques de roca sobre el camino a Tutotepec.**

La litología del área consiste en una secuencia de caliza-lutita con fuerte plegamiento, el grado de intemperismo es bajo (descolorido) de resistencia medianamente dura, el tamaño de los bloques llegan a ser de 0.3 x 0.3 x 0.5 m. La discontinuidad está dada por la estratificación y en segundo término por el fracturamiento, el espaciamiento en promedio es de 0.80 m, con rugosidad escarpada, abertura de (0.01 a 0.1 m), la tendencia de las rocas tienen una dirección NW-SE, con una inclinación al SW, debido al ángulo de corte del camino, los bloques tienden a caer por movimiento plana y volteo, también se observan una fallas de tipo normal con dirección (NW-SE, inclinación al SW), a este lugar se le considera de peligro medio-alto, ya que es la única vía de acceso a las comunidades antes mencionadas .

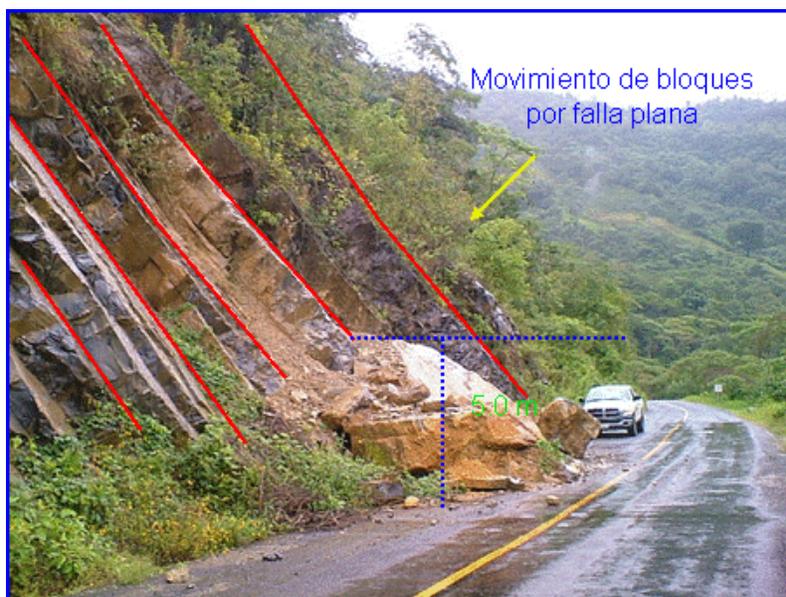
En la sección realizada del poblado de Tenango de Doria (cabecera municipal)-San Gregorio (municipio de Huehuetla), a la altura de la comunidad Huasquilla, se tienen serios problemas debido a la inestabilidad de las laderas (Fotografía 7.2.1.2.20 y 7.2.1.2.21.).

**Fotografía 7.2.1.2.20.- En Tenango de Doria se desprenden del talud bloques de grandes dimensiones que afectan al camino.**

La litología del área consiste en una secuencia de caliza-lutita fuertemente plegada y fracturada, se observan extensas áreas donde existe material de pie de monte mal consolidado, para el caso de la secuencia sedimentaria el grado de intemperismo es bajo (descolorido), con resistencia medianamente dura, el tamaño de los bloques en promedio es de (3 X 3 X 0.8 m), la discontinuidad esta dada por la estratificación y el fracturamiento, el espaciamiento en promedio es de 0.8 m, con rugosidad escarpada y abierta (0.01 a 01 m).

El mecanismo de movimiento de los bloques predomina por volteo, plana y rodamiento, esto se debe en gran medida al ángulo de corte del talud con respecto a la dirección de las discontinuidades (estratificación, fractura), a este lugar se le considera de peligro medio-alto, ya que es una vía muy transitada y es el único acceso a las comunidades que se encuentran al norte del Estado.

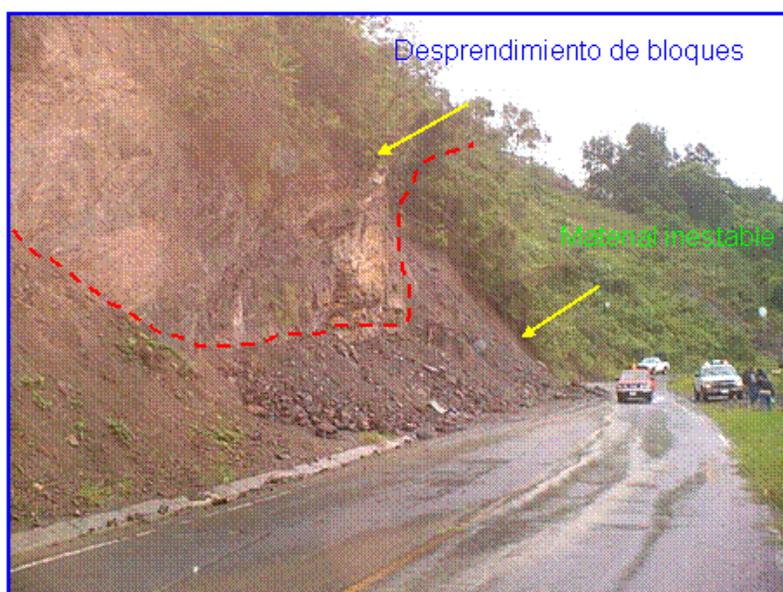
**Fotografía 7.2.1.2.21.- En San Bartolo Tutotepec, los desprendimientos de roca del talud, afectan el camino.**

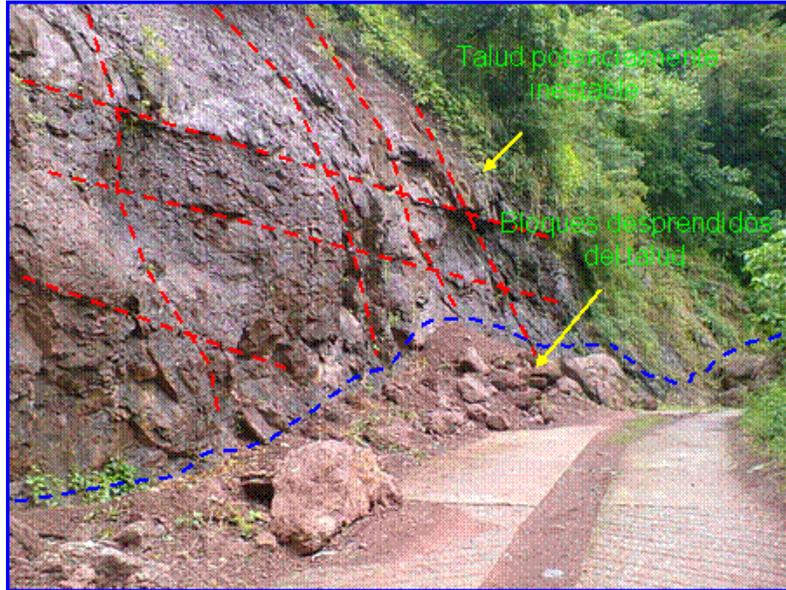
La litología del área consiste en potentes estratos de limolita de color rojizo con intenso fracturamiento, el grado de intemperismo es bajo (descolorido), presenta una resistencia suave, el tamaño de los bloques en promedio es de (3 X 2 X 1.6 m), la discontinuidad está dada por el fracturamiento la cual tiene un sistema principal (NW-SE con inclinación al SW), el espaciamiento varía de 0.05 a 0.1 m, con rugosidad escarpada y abertura de 0.01 a 0.1 m.

el mecanismo de movimiento de los bloques es por cuña y plana. A este lugar se le considera de peligro alto, debido a que la afectación directa es a seis casas de tipos II y III, escuela de preescolar “Luis Donald Colosio” que solamente cuenta con un aula y al camino, si esta llega a ser bloqueada la afectación sería a 80 habitantes aproximadamente.

**Fotografía 7.2.1.2.22.- Barrio Plan del Recreo, inestabilidad debido a que el nivel freático es muy somero e intenso fracturamiento en la roca, afecta al camino con caída de rocas.**

De acuerdo a los datos estructurales tomados en campo y con el análisis realizado en gabinete, se determina que en este lugar se tienen ocho sistemas de fracturamiento, siendo tres las principales A  $237^{\circ}/68^{\circ}$ , B  $117^{\circ}/75^{\circ}$ , C  $323^{\circ}/77^{\circ}$ , el resto son secundarias, la distribución espacial de las discontinuidades dan como resultado la forma y tamaño de los bloques. El mecanismo de movimiento que predomina es por cuña, siguiéndole el tipo falla plana (Anexo 11.3, Estereograma 11.3.7.).

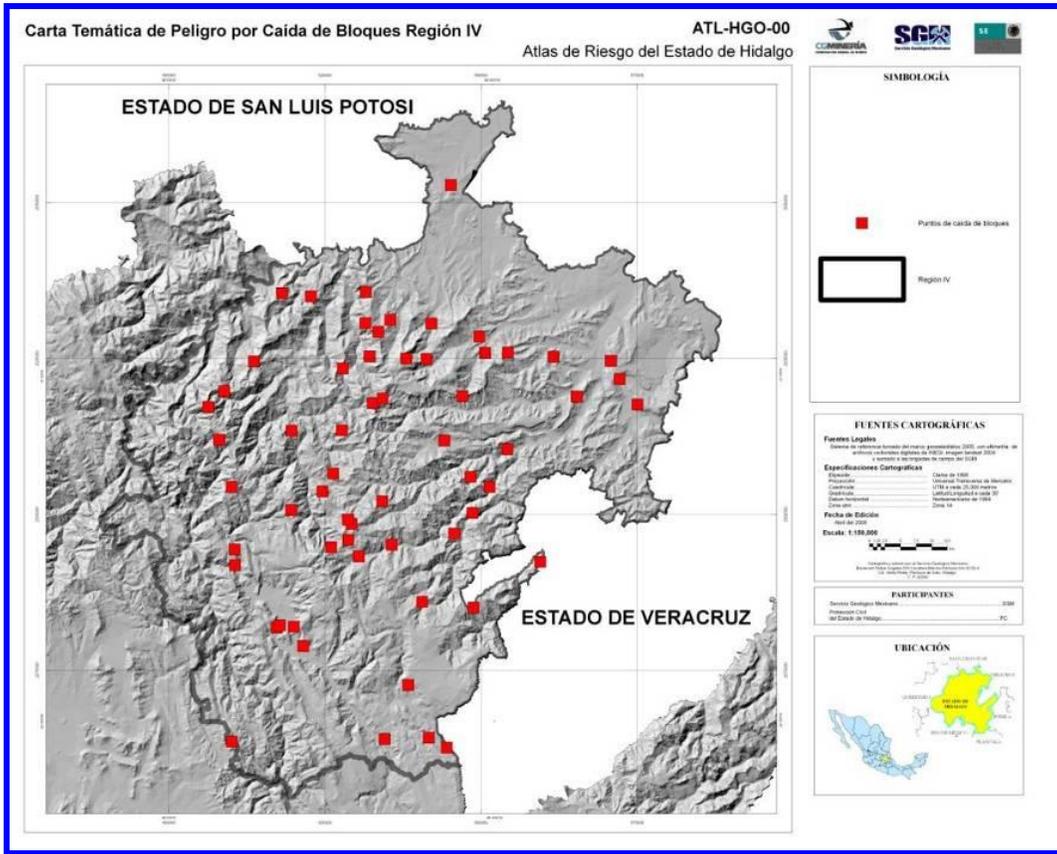
Las principales afectaciones son en viviendas y vías de comunicación, la problemática se distribuye en toda la Región (Figura 7.2.1.2.5.).

**Figura, 7.2.1.2.5.-Ubicación de inestabilidad de laderas por caída de bloques en la Región IV.**

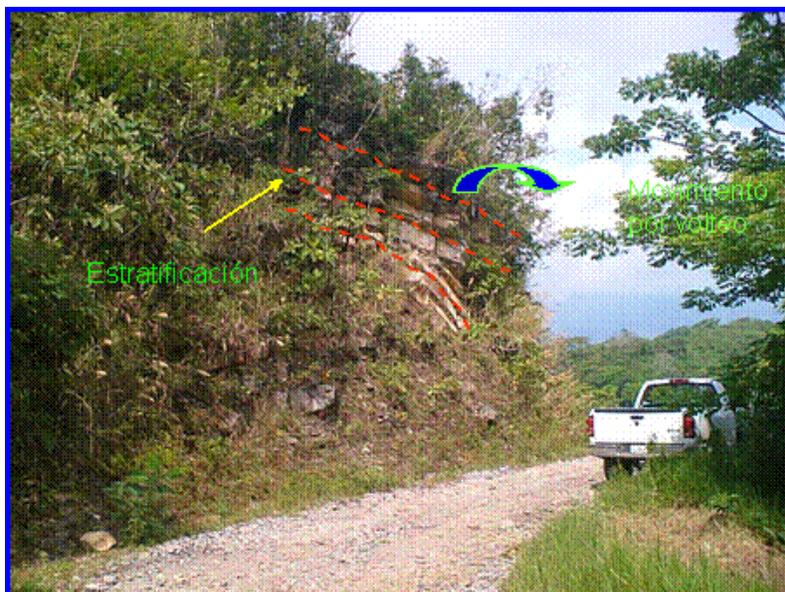
La vía que da acceso a la comunidad de Temango-Jalpa (municipio de Tlanchinol) se tienen zonas de inestabilidad de ladera. La litología del área es una secuencia de caliza-lutita, presentan una consistencia medianamente dura con un grado de intemperismo bajo (Fotografía 7.2.1.2.25.).

**Fotografía 7.2.1.2.25.- En Temango-Jalpa, las calizas provocan discontinuidades a favor del corte del camino, facilitando el desprendimiento de los bloques.**

Los bloques presentan una forma tabular 1 x 0.6 x 0.4 m, misma que está dada por la estratificación y el sistema de fracturas (originado por el fuerte plegamiento), la discontinuidad del macizo rocoso esta dado principalmente por la estratificación, el espaciamiento es moderado con rugosidad escarpada, abertura cerrada y sin relleno. A este lugar se le considera zona de peligro medio, la principal afectación es a la vía de comunicación, la inestabilidad del talud se debe al ángulo de corte del camino, ya que este deja al descubierto las discontinuidades que en su gran mayoría están a favor del talud por lo que el mecanismo de movimiento de los bloques es por volteo y falla plana.

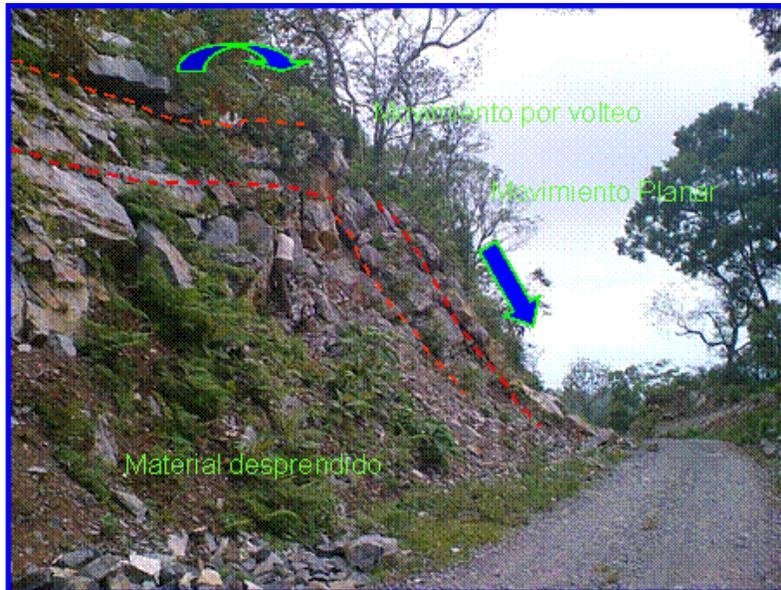
En el camino de acceso a las comunidades de Acoyotla-Xiliapa (municipio de Tepehuacan de Guerrero) y en la ladera norte del Cerro Huacaltepetl, se identifico una zona de inestabilidad por caída de bloques. La litología del área consiste en una secuencia de caliza-lutita, el grado de intemperismo es bajo, y de resistencia moderada (Fotografía 7.2.1.2.26.). La forma de los

bloques es de forma tabular de 1 x 0.6 x 0.4 m originados por la estratificación y fracturamiento, la discontinuidad del macizo rocoso esta dado por la estratificación, este presenta un espaciamiento moderado, rugosidad escarpada y abertura cerrada sin relleno.

**Fotografía 7.2.1.2.26.- En Acoyotla-Xiliapa, el material extraído para la construcción del camino, provoca inestabilidad del talud.**

Por la forma geométrica que presentan los bloques, el mecanismo de movimiento es por volteo y falla plana, a lo largo de este camino se le considera de peligro alto, debido a que la principal afectación es a la vía de comunicación. Este fenómeno es acelerado por la actividad antropogénica, ya que en gran parte del camino explotan los bloques de caliza (como material de construcción), la forma de explotación de este material, es muy rudimentario y peligroso, debido a que utilizan una barreta para desprender los bloques en la parte baja del talud, actividad que provoca la inestabilidad del talud.

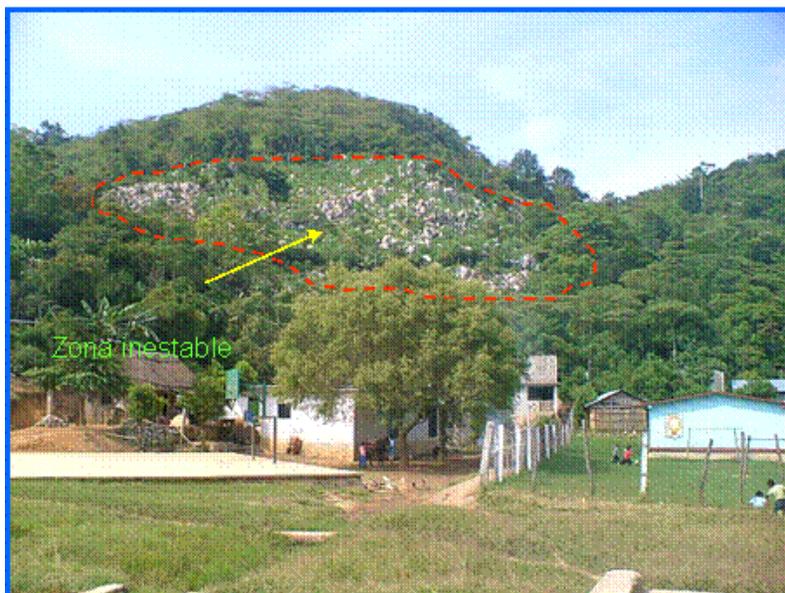
En la parte norte de Cuatolol (municipio de Tepehuacan de Guerrero) se identifico una zona de inestabilidad de ladera por caída de bloques. La litología del área se caracteriza por una secuencia de caliza-lutita, la resistencia de estas rocas es medianamente dura, su grado de intemperismo es bajo (Fotografía 7.2.1.2.27.). Por la estratificación y fracturamiento se forman bloques tabulares de 2.5 x 1 x 1.5 m, la discontinuidad de la roca está dada por la

estratificación y en segundo término por el fracturamiento, este presenta un espaciamiento moderado, rugosidad escarpada, abertura cavernosa y sin relleno.

**Fotografía 7.2.1.2.27.- En Cuatolol, la deforestación acelera la inestabilidad de la ladera.**

A este lugar se le considera peligro alto, los bloques tienen un mecanismo de movimiento por volteo al noreste, estos llegan a tener poco desplazamiento ya que son detenidas por la misma roca que se encuentra sobre la ladera, en la parte baja se tienen 20 casas de tipos II, III y IV, una primaria (con 140 alumnos) y telesecundaria (con 100 alumnos). En el caso de las escuelas el riesgo es bajo, ya que se tiene una amplia zona (50 m) de amortiguamiento. De acuerdo a la información de los lugareños hasta la fecha no han tenido problemas por desprendimiento de los bloques, el peligro de caída de bloques es por volteo y falla plana. A este lugar se le considera peligro alto, debido al ángulo de corte del camino con respecto a la discontinuidad.

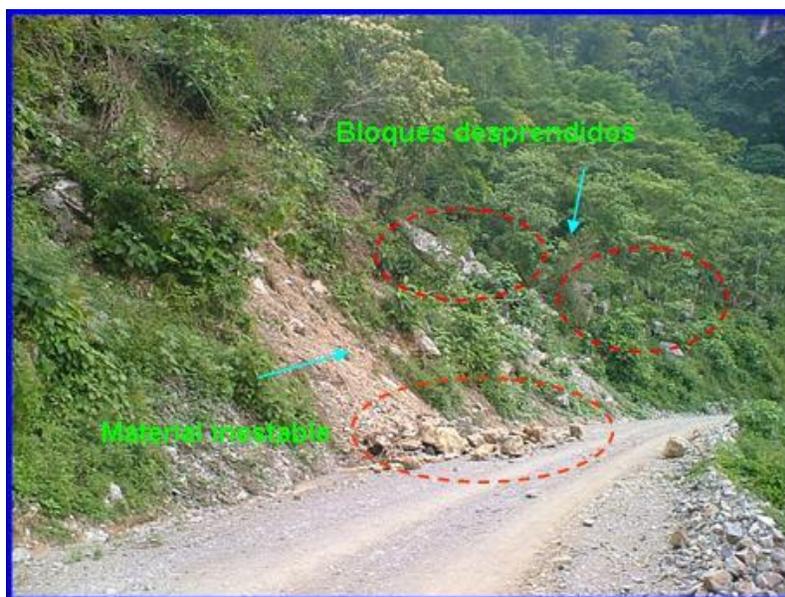
Sobre el camino a las poblaciones de Quimixtla Ula, Hueyapa, San Miguel (municipio de Tlanchinol), se tiene una zona por inestabilidad de ladera por caída de bloques (Fotografía 7.2.1.2.28.). La litología de la zona consiste en una secuencia de caliza-lutita, presenta una resistencia medianamente dura, el grado de fracturamiento es bajo.

**Fotografía 7.2.1.2.28.- En Quimixtla Ula, Hueyapa, San Miguel, la ladera es inestable, debido a que la discontinuidad del macizo rocoso está a favor del ángulo de corte del camino.**

La estratificación y fracturamiento originan la forma del bloque, que en este caso son paralelepípedos de 0.5 x 1 x 0.8 m las discontinuidades presentan un espaciamiento moderado, rugosidad escarpada, abertura cerrada y sin relleno. El grado de peligro es medio, debido a que en la mayoría de los casos la discontinuidad está a favor del ángulo de corte del camino, por lo que el mecanismo de movimiento es por volteo y rodamiento. La principal afectación es a la vía que comunica a los poblados antes mencionados.

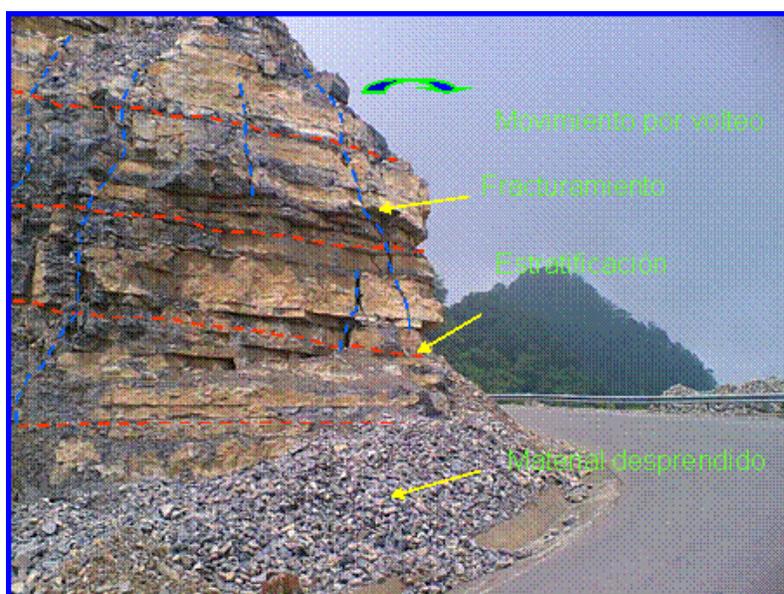
La vía que comunica a las poblaciones de Tepehuacan de Guerrero-Cuazahuatl (municipio de Tepehuacan), se identificaron varias zonas donde se tiene inestabilidad de laderas por caída de bloques, (Fotografía 7.2.1.2.29.). La litología de la zona está constituida por una secuencia de caliza-lutita-arenisca, el grado de intemperismo es bajo, la resistencia de la roca es medianamente dura. La forma y tamaño de los bloques es definido por la estratificación y sistema de fracturamiento, estos bloques miden 2 x 1 x 0.6 m, la discontinuidad del macizo rocoso está dada principalmente por la estratificación y en segundo plano por las fracturas, estas presentan un espaciamiento moderado, rugosidad ondulada, abertura entre abierta y sin relleno. El grado de peligro es alto, debido a que la roca se encuentra muy fracturada y en algunos cortes de los caminos la discontinuidad está a favor del talud. El mecanismo de movimiento de los bloques es por falla plana y volteo.

**Fotografía 7.2.1.2.29.- En Tepehuacan de Guerrero-Cuazahuatl, rocas calcáreas son inestables, la estratificación delgada y presentan intenso fracturamiento.**

En el camino se tienen esporádicas zonas de explotación de caliza, el método de extracción es rustico y sin supervisión, los bloques son extraídos con barreta a pie del talud, lo que provoca inestabilidad de la ladera. La principal afectación es a la vía que comunica a los poblados antes mencionados.

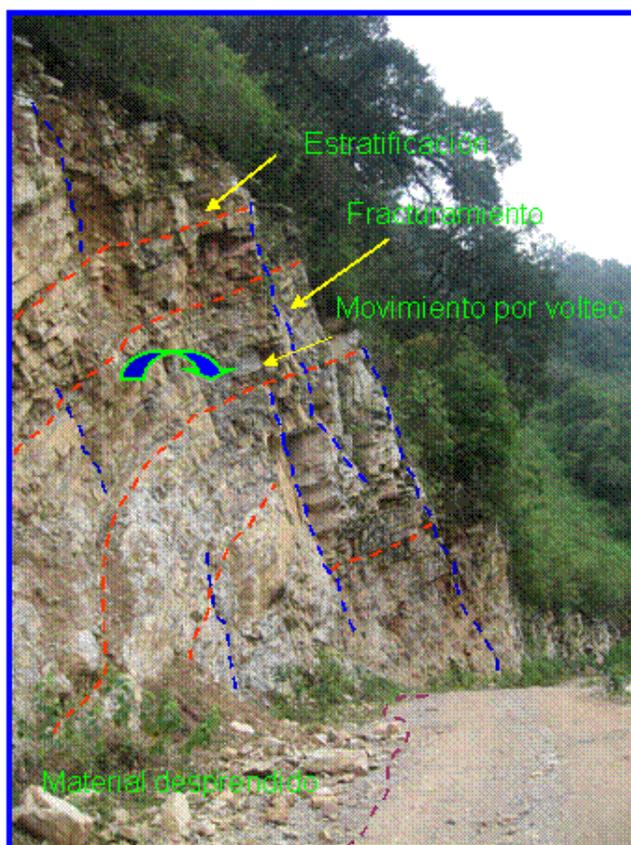
En el camino que da acceso a la comunidad de San Francisco-Xilocuatitla (municipio de Tlahuiltepa) se identificaron dos zonas de inestabilidad por caída de bloques (Fotografía, 7.2.1.2.30.). La litología del área está constituida por una secuencia de caliza y lutita, el grado de intemperismo es bajo (decoloración), la resistencia de la roca varia de suave a medianamente dura, debido a la estratificación y sistema de fracturamiento se forman bloques de forma tabular de 1 x 0.8 x 0.6 m, la discontinuidad es en gran medida por la estratificación y en menor proporción por las fracturas, estas presentan un espaciamento moderado, rugosidad ondulada, abertura entre abierta y con relleno de calcita y arcilla.

**Fotografía 7.2.1.2.30.- En San Francisco-Xilcuatitla, roca con erosión diferencial generan mecanismos de movimiento por volteo en bloques inestables.**

Se le considera área de peligro medio, debido a que en algunas partes los planos de discontinuidad se encuentran a favor del ángulo de corte del camino, aunado a la humedad que predomina en la ladera, por lo que es factible el desprendimiento de los bloques sobre el camino, el tipo de movimiento de los bloques por falla plana y volteo.

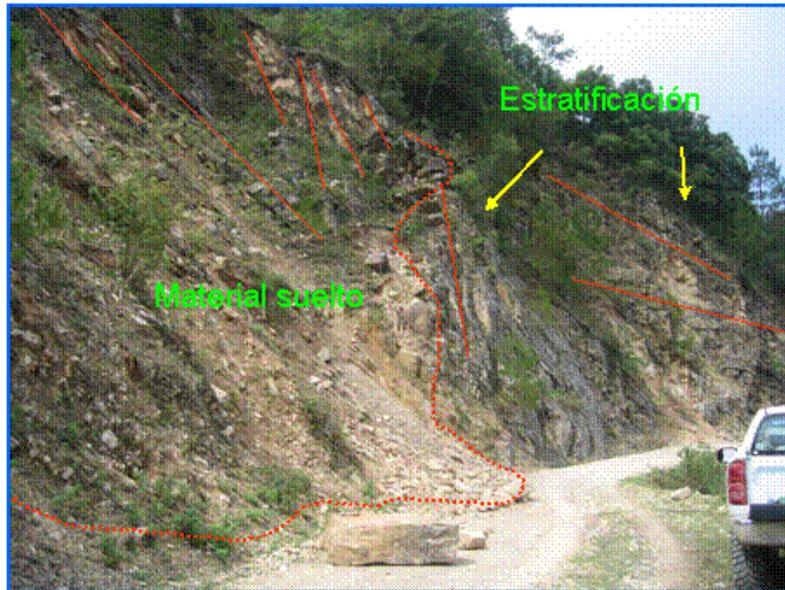
En Agua del Capulín (municipio de Tlahuiltepa) se tiene una zona donde hay inestabilidad de ladera. La litología del área es una secuencia de caliza-lutita, el grado de intemperismo bajo (decoloración), la resistencia de la roca es medianamente dura. Debido a la distribución de las discontinuidades del macizo rocoso se forman bloques de 1 x 0.8 x 0.5 m, la forma de estos es tabular con aristas angulosas (Fotografía 7.2.1.2.31.). Las discontinuidades presentan espaciamiento moderado, rugosidad escarpada y abertura entreabierto con relleno de calcita. A este lugar se le considera peligro medio, ya que en algunas partes las discontinuidades están a favor del talud por lo que la ladera se vuelve cinemáticamente inestable.

**Fotografía 7.2.1.2.31.- En Agua del Capulin, los estratos son a favor del talud del camino, generando bloques inestables.**

En este lugar se realizó la toma de datos estructurales, (Anexo 11.3, Estereograma 11.3.10.), con la cual se identificaron cinco sistemas principales de fracturamiento, A - N 227°/75°, A' -

Estos datos corroboran la inestabilidad de la ladera, debido a que se tienen tres tipos de mecanismo de caída, siendo la principal por cuña, en segundo término plana y volteo. La principal afectación es al camino de terracería que da acceso a las comunidades antes citadas.

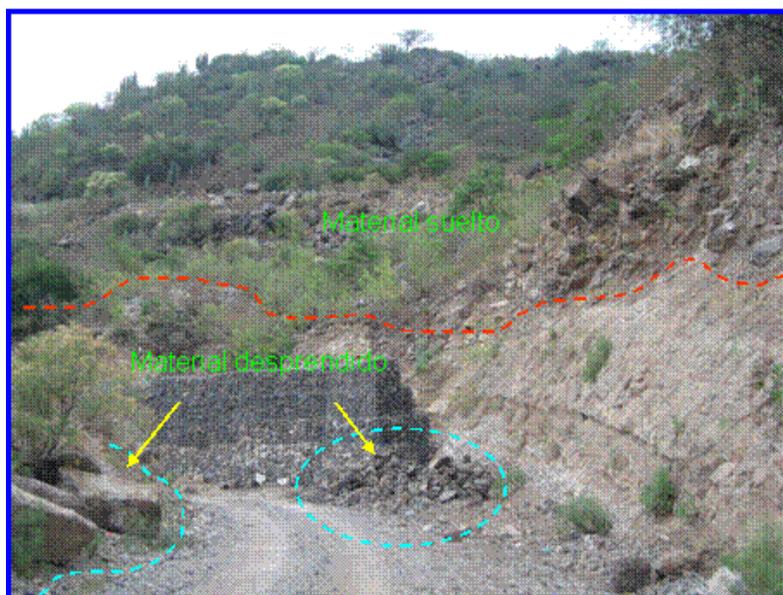
En los alrededores de la comunidad de Gilo (municipio de Eloxochitlán) las laderas y cortes de los taludes presentan inestabilidad. La litología que predomina en el área es un derrame de composición basáltica, el grado de intemperismo es bajo, la resistencia de la roca es dura (Fotografía, 7.2.1.2.32.). La forma y tamaño de los bloques se debe al sistema de fracturamiento, estos llegan a ser de 1.0 a 5.0 m. La discontinuidad es debido al fracturamiento, este presenta un espaciamiento amplio, la rugosidad es escarpada y la abertura es entre abierta y sin relleno.

**Fotografía 7.2.1.2.32.- En Gilo la ladera es muy inestable, constituida material de pie de monte no consolidado, originando en temporada de lluvia desprendimientos de bloques sobre el camino.**

Este lugar es de peligro alto, debido al intenso fracturamiento y al ángulo de corte del camino, la pendiente del talud es casi vertical, el mecanismo de movimiento de los bloques es por rodamiento, y caen sobre el camino que comunica a la población antes citada.

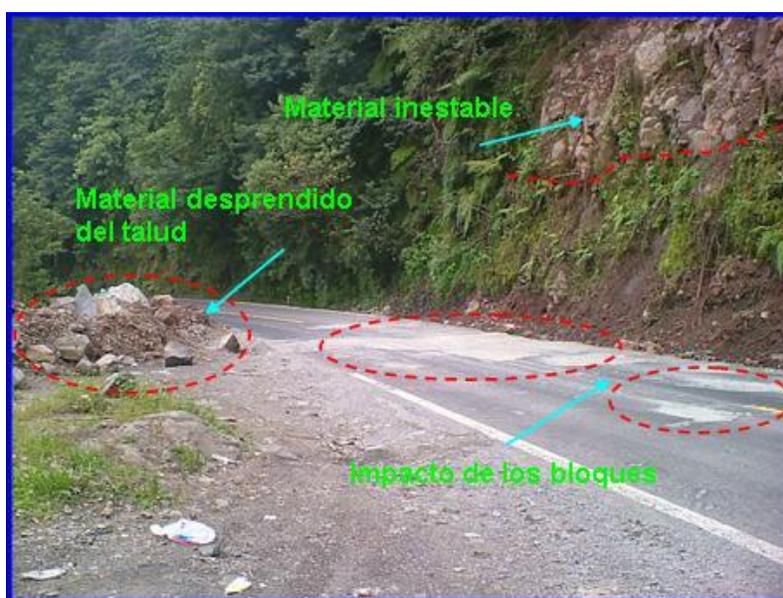
En junio del presente año, se tuvieron caída de bloques, afectando a la vía de comunicación, el fuerte impacto de los bloques origino que se rompiera la cubierta asfáltica del camino (Fotografía 7.2.1.2.35.). El mecanismo de movimiento de los bloques es por volteo y cuña.

**Fotografía 7.2.1.2.35.- En Tlanchinol-Tehuettlan, en temporadas de lluvias se incrementa la caída de grandes bloques.**

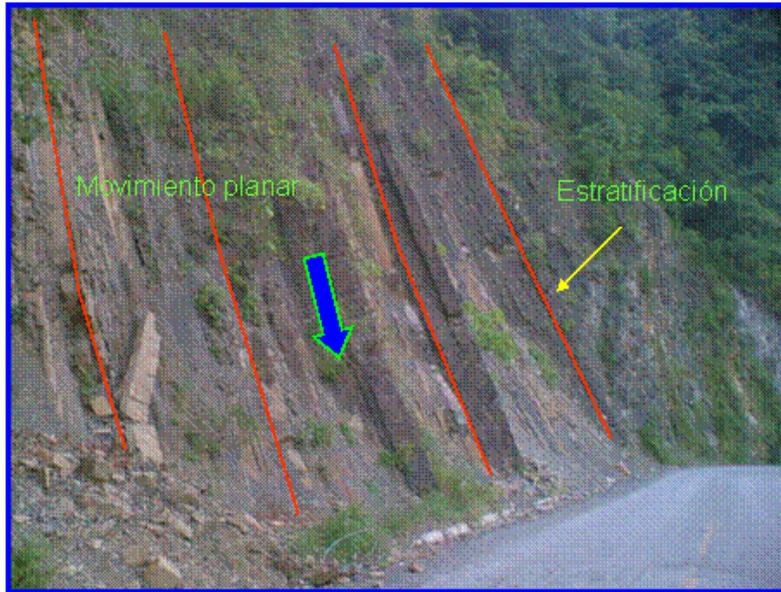
La carretera que comunica al poblado de San José-Coacuilco (municipio de Tlanchinol-Huejutla de Reyes), se tiene una zona de inestabilidad de laderas por caída de bloques. La litología del lugar consiste principalmente en una secuencia de arenisca-lutita de estratificación media, el grado de intemperismo es bajo, la resistencia de la roca es suave, el tamaño de los bloques son en promedio de 0.50 X 0.30 X 0.1 m, la discontinuidad del macizo rocoso está dada por la estratificación y en segundo término por fracturamiento, el

espaciamiento es moderado (0.40 m), con rugosidad escarpada, abertura cerrada y sin relleno, (Fotografía 7.2.1.2.37.).

**Fotografía 7.2.1.2.37.- Rocas sedimentarias se presentan en posición vertical, el mecanismo de movimiento de los bloques es por falla plana y cuña.**

Debido a la estratificación y fracturamiento se forman bloques tabulares, el mecanismo de movimiento es por cuña y falla plana (Anexo 11.3, Estereograma 11.3.13.). Por el momento el grado de peligro es medio, sin embargo si se continua extrayendo bloques de piedra al pie del talud, el peligro se vuelve alto, ya que esta actividad puede originar que el talud pierda su equilibrio.
