# Atlas de Riesgos del Estado de Hidalgo

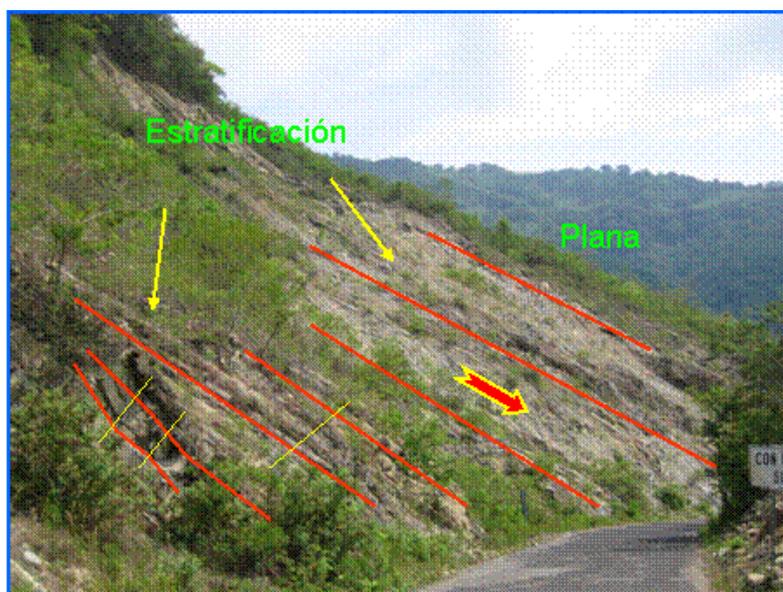
Otro de los lugares donde se tiene identificado que existen problemas por inestabilidad de laderas, principalmente por caída de bloques es en el camino que conduce al poblado de Atempa-Papatlatla (municipio de Calnali), sobre las faldas del cerro Cuetlaxco. La litología del área consiste en una secuencia de caliza-lutita, el grado de intemperismo es bajo, cuya resistencia a la compresión es de roca suave, el tamaño de los bloques son en promedio de 0.4 X 0.3 X 0.2 m, debido a la estratificación y fracturamiento nos llega a formar figuras geométricas que son muy parecidas a un paralelepípedo. La discontinuidad del macizo rocoso se debe en primera instancia a la estratificación y en segundo plano al fracturamiento (Fotografía 7.2.1.2.39.). El espaciamiento es moderado con rugosidad lisa y abertura relativamente cerrada con relleno de arcilla y calcita.

**Fotografía 7.2.1.2.39.- En Atempa-Papatlatla, inestabilidad en la ladera por caída de bloques originadas por las discontinuidades.**

En este lugar se efectuó el levantamiento de una estación estructural, lo cual dio como resultado seis sistemas principales de fracturamiento: A – N 165°/73°, A' – N 108°/63°, A'' N-148°/26°, B – N 265°/63°, B' – N 196°/68°, C – N 54°/49°, el dato de la ladera N 57°/43°, con el análisis de estos puntos se determinó que en esta zona se tiene que la mecánica de movimiento de los bloques es principalmente por falla plana y en segundo término por cuña. En base a lo analizado este lugar se le considera de peligro medio, la afectación es al camino pavimentado (Anexo 11.3, Estereograma 11.3.14.).

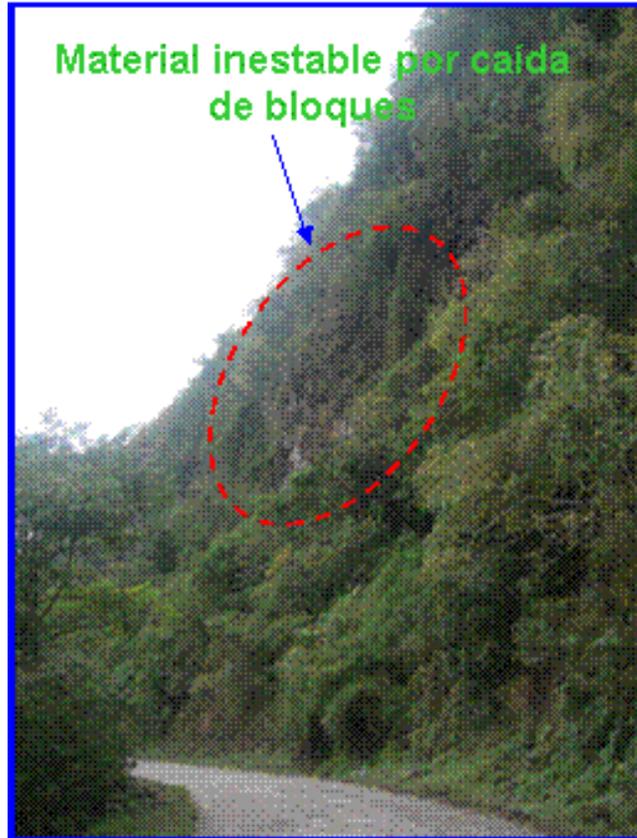
Sobre el camino que comunica a las poblaciones de Yahualica (cabecera municipal)-Xancaltitla (municipio de Atlapexco), se identifico una zona donde se tiene problemas por inestabilidad de laderas por caída de bloques. La litología de la zona consiste en una secuencia de arenisca-lutita, la cual le sobreyace basalto y andesita. En el caso de las rocas ígneas, el grado de intemperismo es bajo con resistencia medianamente dura, debido al sistema de fracturamiento se forman bloques de dimensiones grandes, estos tienen en promedio de 2 a 3 m de diámetro (Fotografía 7.2.1.2.40.).

**Fotografía 7.2.1.2.40.- En Yahualica-Santo Tomas, zona de constantes caídos de bloques sobre la vía de comunicación.**

La discontinuidad del macizo rocoso es debido al fracturamiento, estas presentan un espaciamiento cerrado, con rugosidad lisa y una abertura de 0.2 a 0.1 sin relleno. El mecanismo de movimientos de los bloques es por volteo, debido al intenso fracturamiento y lo escarpado de los taludes. De acuerdo a lo observado en campo a este lugar se le

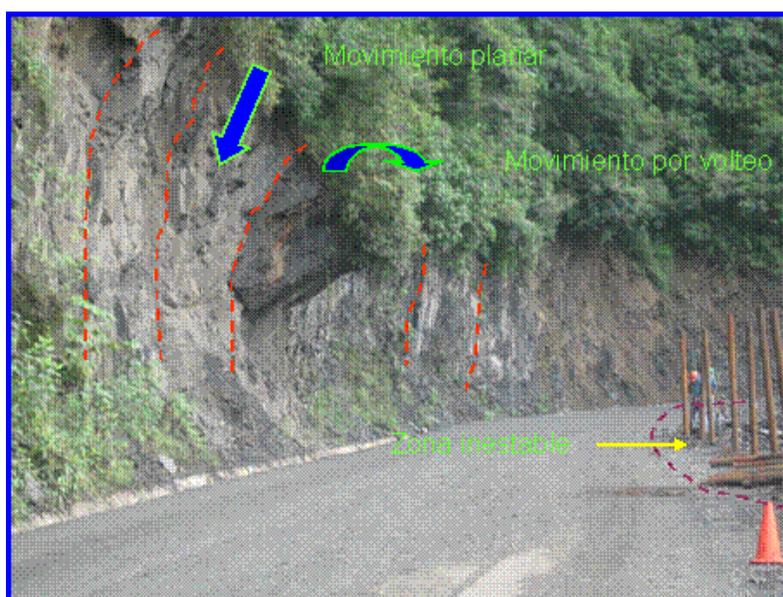
Sobre el camino que comunica a Tlanchinol-Quetzaltongo (municipio de Tlanchinol), se tienen taludes y laderas escarpadas, por lo que frecuentemente se tienen problemas por caída de bloques. La litología del área consiste en una secuencia de caliza-lutita, coronando a estas se tiene un derrame de composición basáltica. El intemperismo de la roca es bajo (decoloración), resistencia medianamente suave, el tamaño de los bloques varían de 0.2 x 0.5 x 0.8 m, la discontinuidad de la roca está dada principalmente por la estratificación y en segundo término por las fracturas, el espaciamiento es de 0.2 a 0.6 m, la rugosidad es escarpada, con abertura de 0.01 y sin relleno (Fotografía 7.2.1.2.42.).

**Fotografía 7.2.1.2.42.- En Tlanchinol-Quetzaltongo, los estratos verticales originan el desprendimiento de bloque.**

Este lugar se le considera de peligro alto, debido a que esta vía (carretera federal 105) es muy transitada en todo el año.

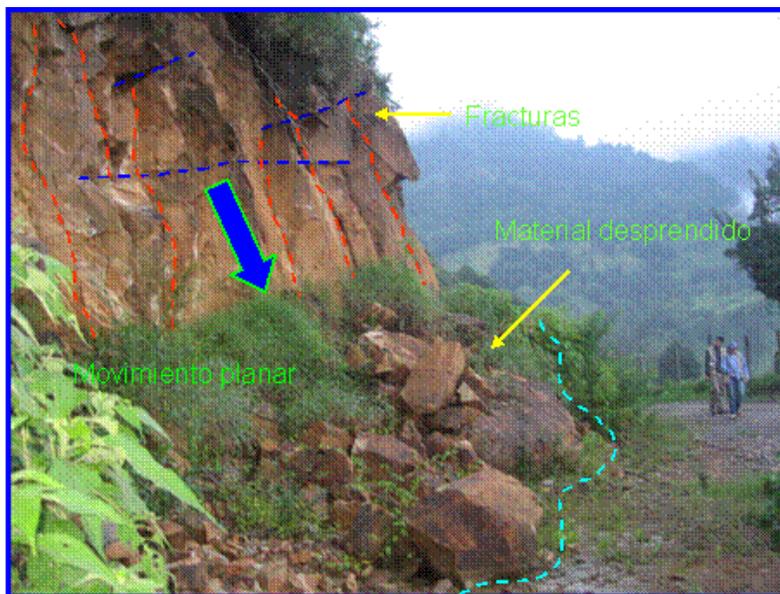
medianamente dura, el tamaño de los bloques varía de 1 a 5 m de diámetro, la discontinuidad de la roca está dada por el fracturamiento, este presenta un espaciamiento amplio, la rugosidad es escarpada con abertura de 0.01 y sin relleno (Fotografía 7.2.1.2.43.).

**Fotografía 7.2.1.2.43.- En Huiznopala–Acatepec, inestabilidad de talud es generada por corte del mismo y el fracturamiento intenso.**

Debido al ángulo del talud y el fracturamiento, el mecanismo de movimiento de los bloques es principalmente por falla plana y volteo, a este lugar se le considera de peligro medio, la principal afectación es a la vía que comunica a las poblaciones antes citadas.

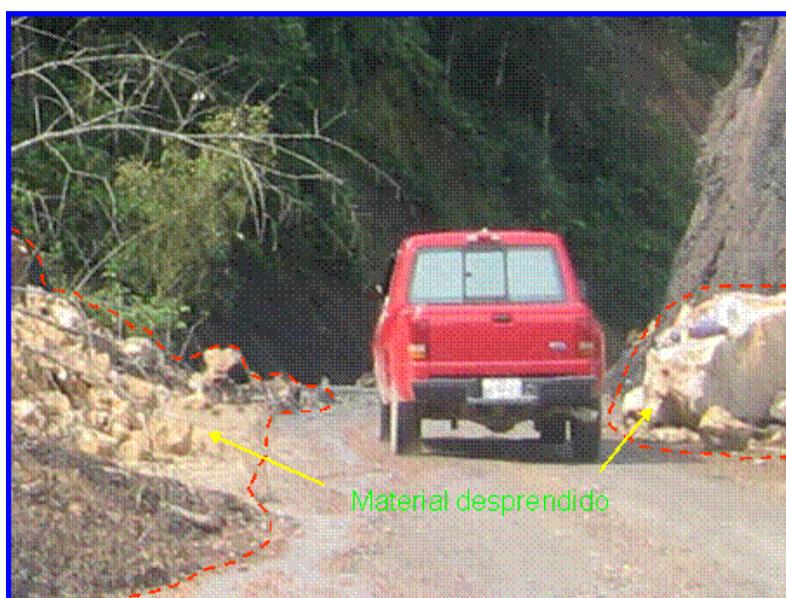
En el trayecto que une a las comunidades de Ixcatlan–Tlazintla (municipio de Molango) y en la ladera noroeste del Puerto Tlahuelompa se identifico una zona de inestabilidad. La litología del lugar consiste de lutita, esta presenta perdida de coloración, su resistencia es suave, el tamaño de los bloques llegan a tener de 2 a 3 m de diámetro, la principal discontinuidad de la roca es la estratificación, el mecanismo de movimiento de los bloques es por volteo (Fotografía 7.2.1.2.44.).

**Fotografía 7.2.1.2.44.- En Ixcatlan–Tlazintla, los constantes desprendimientos de bloques de la ladera, se intensifican en temporadas de lluvias.**

A este lugar se le considera como peligro alto, la principal afectación es la vía que comunica a las poblaciones antes citadas.

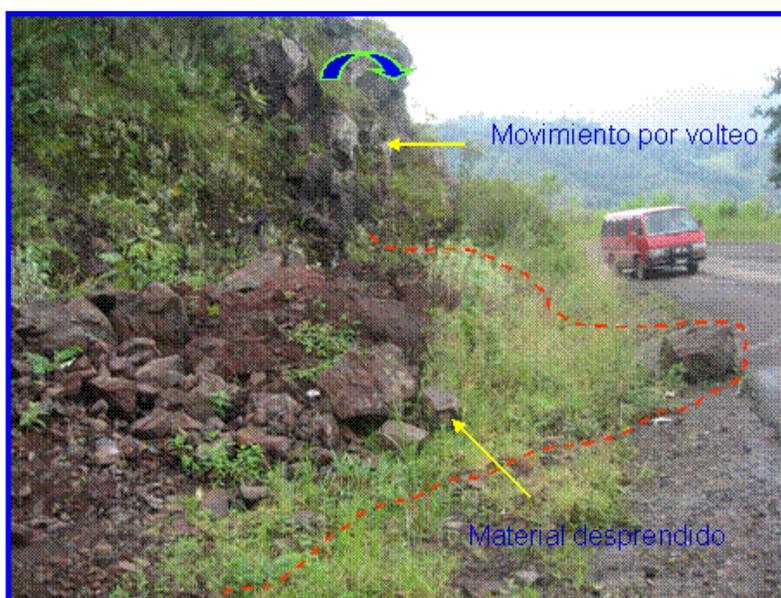
Al nororiente de Molango (cabecera municipal) y en la porción poniente del cerro Podrido, se localiza una porción de terreno con inestabilidad de laderas. La litología del lugar consiste en basalto, el grado de intemperismo es bajo (decoloración), la resistencia es medianamente dura, el tamaño de los bloques varían de 1 a 5 m, de diámetro, la discontinuidad está dada por el fracturamiento, el espaciamiento es alto, rugosidad escarpada, abertura de 0.05 m, y sin relleno (Fotografía 7.2.1.2.45.).

**Fotografía 7.2.1.2.45.- En Molango, el material rocoso está fuertemente fracturado.**

El mecanismo de movimiento de los bloques es por volteo, la afectación es a la vía pavimentada que comunica a las poblaciones antes citadas, en algunas partes se tienen zonas de amortiguamiento de 5 -8 m, por lo que ha este lugar se le considera peligro medio.

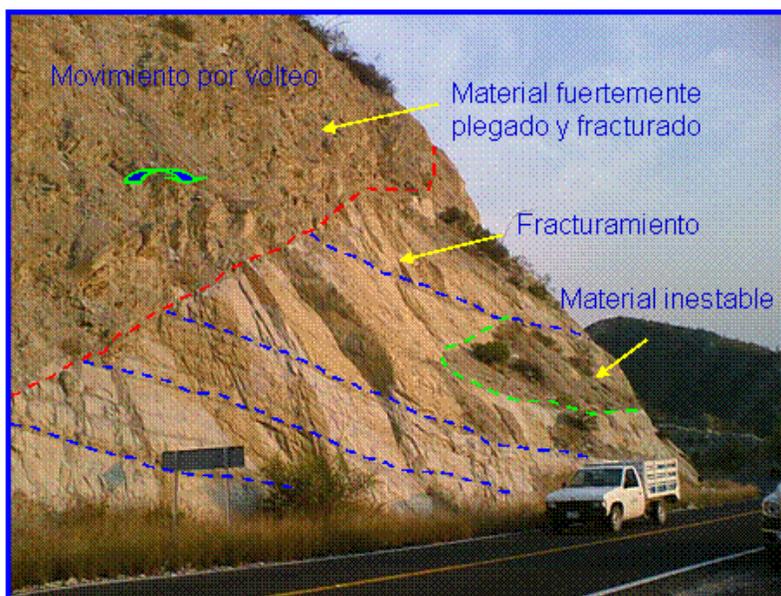
y sobre la carretera federal No 105, en las laderas del Río Venado, se tiene una amplia zona en donde las laderas presentan remoción de masas. La litología del lugar consiste hacia la parte baja de una secuencia de lutita-caliza de estratificación que va de delgada a media muy fracturada y plegada, hacia la parte superior se tiene coronando un grueso paquete de toba riolítica y basalto, estos se encuentran fuertemente fracturados (Fotografía 7.2.1.2.47.).

**Fotografía 7.2.1.2.47.- El El Venado Acalome, el material rocoso terrígeno que aflora en el talud, se encuentra plegado y fracturado, originando la inestabilidad de la ladera.**

La roca presenta un intemperismo bajo (descolorido), la resistencia es suave, el tamaño de los bloques en promedio es de 0.8 X 0.6 X 0.5 m, la discontinuidad principal es la estratificación y en segundo término es el fracturamiento, el espaciamiento varía de 0.05 a 0.10 m, con rugosidad escarpada de abertura de 0.001 a 0.003 m, sin relleno, para el caso de las rocas volcánicas estas presentan un grado de intemperismo bajo (descolorido), su resistencia es medianamente dura, el tamaño de los bloques llegan a ser hasta de 3 X 3 X 3 m, la discontinuidad de la roca es por fracturamiento, el espaciamiento es de 0.5 m, con rugosidad escarpada, aberturas de 0.3 m, sin relleno, en ambas litologías el mecanismo de movimiento de los bloques es por volteo, plana y cuña. A esta zona se le considera de peligro alto, debido a que la principal afectación es a la carretera federal 105, que es muy transitada en todo el año, ya que comunica a la parte norte del Estado.

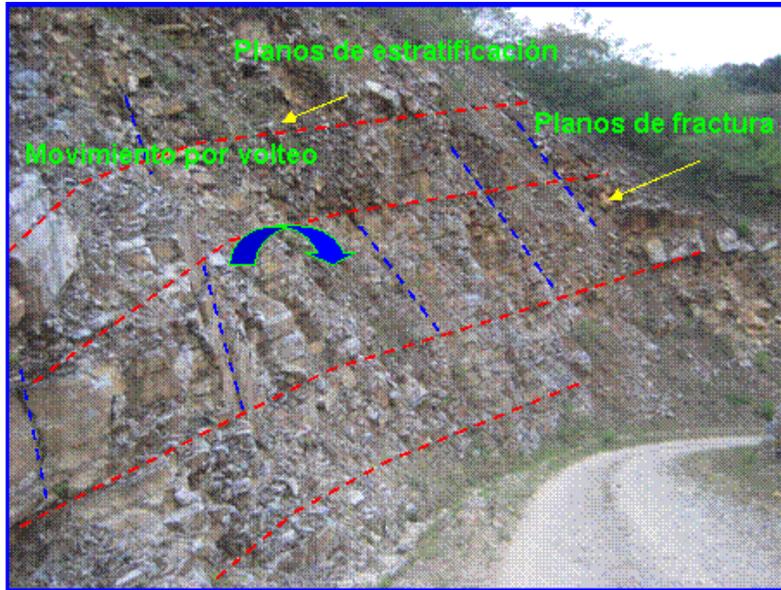
Zacatipan (municipio de Tianguistengo), se encuentra asentada sobre laderas moderadamente escarpadas, lo que hace factible el desprendimiento de bloques hacia las partes bajas. La litología del lugar consiste de una secuencia de caliza-lutita, de estratificación media a delgada y en ocasiones a laminar, presenta nódulos de pedernal de color negro. El grado de intemperismo es bajo (decoloración), la resistencia es medianamente dura, el tamaño de los bloques en promedio es de 0.80 x 0.40 x 0.60 m, (Fotografía 7.2.1.2.48.)

**Fotografía 7.2.1.2.48.- En Zacatipan, la secuencia de caliza-lutita se presenta muy fracturada, el mecanismo de movimiento de los bloques es por volteo.**

La discontinuidad del macizo rocoso está dada principalmente por la estratificación y en segundo término por el fracturamiento. El espaciamiento es variable, en promedio es de 0.06 a 0.20 m, con rugosidad escarpada y aberturas de 0.01 a 0.10 m, generalmente sin relleno. En base a los datos estructurales tomados en campo (Anexo 3, Estereograma 11.3.17.), se determina que los bloques presentan dos tipos de movimiento, el de cuña y falla plana, sin embargo existe un tercero que es el de volteo, debido a que existe un sistema de fracturamiento que corta subhorizontalmente la continuidad vertical del macizo rocoso. La afectación principal es al camino de terracería, por lo que se considera de peligro medio, debido a la poca afluencia vehicular.

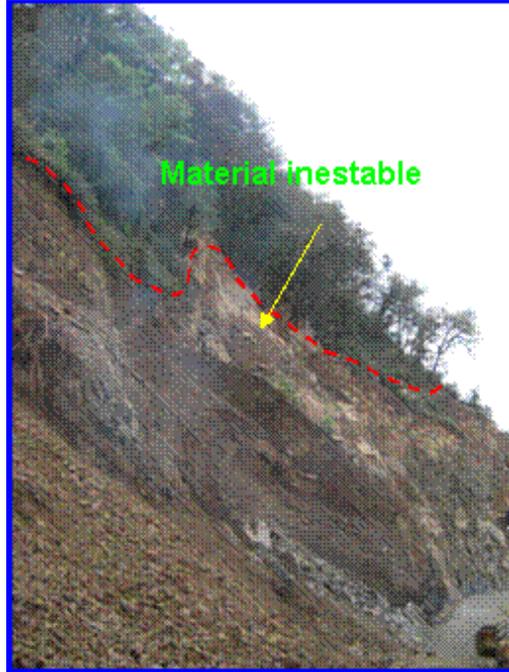
Al oriente de La Esperanza (municipio de Tianguistengo) y sobre las laderas de Loma Tepehuizco, se tiene inestabilidad de laderas por caída de bloques. La litología del lugar consiste de roca volcánica, principalmente andesítica, el grado de intemperismo es levemente intemperizada (descolorido), la resistencia es medianamente dura, el tamaño de los bloques en promedio es de 1.0 x 0.5 x 0.5 m (Fotografía 7.2.1.2.49.)

**Fotografía 7.2.1.2.49.- En La Esperanza, parte de la ladera presenta caída de bloques y flujo de detritos, afecta al camino.**

La discontinuidad del macizo rocoso esta dado por el fracturamiento, el espaciamiento de estas varía de 0.60 a 2.0 m, la rugosidad es escarpada y con aberturas de 0.01 a 0.1 m, en base a los datos estructurales tomados en campo, se determinaron cuatro sistemas de fracturamiento, mismas que se interceptan entre ellas, por lo que se da un movimiento por cuña (Anexo 3, Estereograma 11.3.18.), sin embargo también se puede dar el movimiento por volteo. A este lugar se le considera de peligro medio, ya que la principal afectación es al camino de terracería con una longitud de 6 Km.

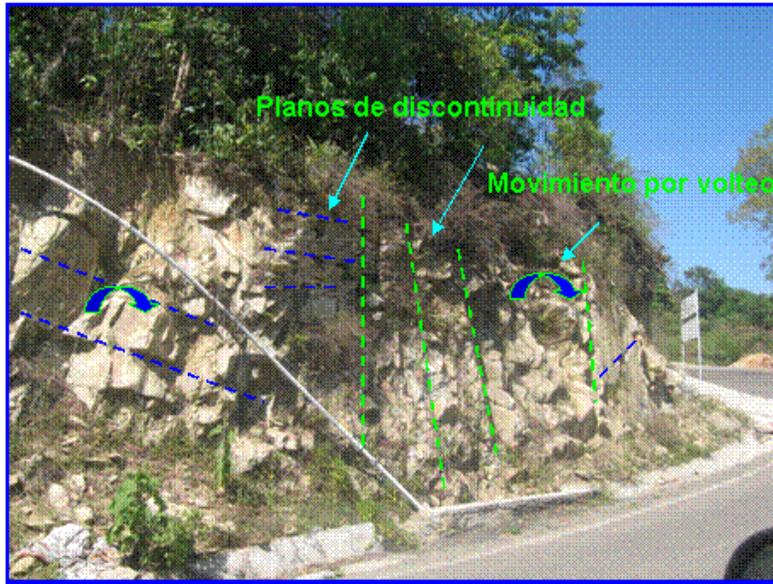
litología del área consiste en una secuencia de caliza-lutita de estratificación media, presenta bajo grado de intemperismo (decoloración), la resistencia es medianamente dura, el tamaño de los bloques varían de 0.50 a 1.0 m (Fotografía 7.2.1.2.50.).

**Fotografía 7.2.1.2.50.- Sobre la carretera Calnali-San Andrés, por la estratificación e intenso fracturamiento se producen constante caída de bloques, afectando al camino.**

La discontinuidad del macizo rocoso está dada por la estratificación y en segundo término por el fracturamiento, el espaciamiento es de 0.06 a 0.20 m, de rugosidad escarpada y aberturas de 0.01 a 0.05 m, en la mayoría de los casos estas se encuentran rellenas por arcilla. El mecanismo de movimientos de los bloques es por cuña y volteo y dependiendo del ángulo del trazo del camino se puede generar el movimiento por falla plana. A este lugar se le considera de peligro medio a bajo, ya que los bloque solamente afectan parte de la vía, esta se encuentra pavimentada y da acceso a las comunidades antes citadas.

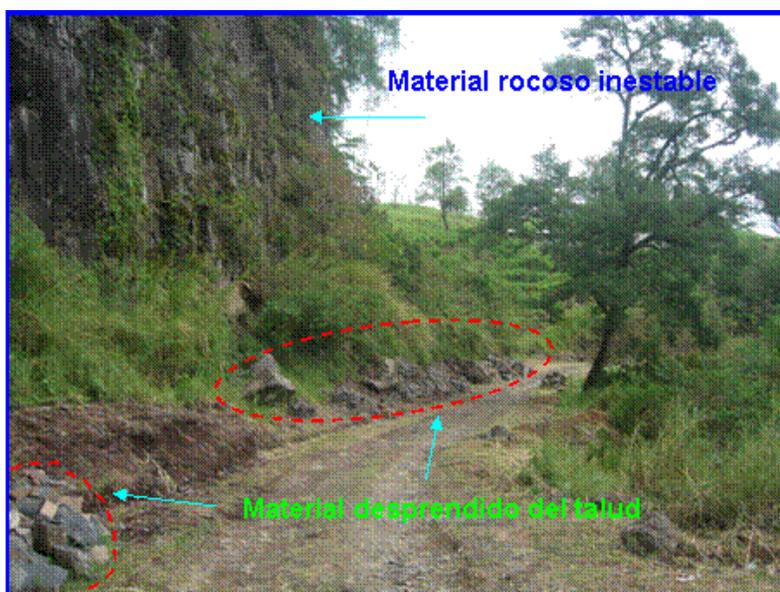
Sobre el camino de Tlamamala-Olotla (municipio de Tlanchinol-Huazalingo) y en las laderas del Cerro Toncuahuitl, se presenta inestabilidad de laderas debido a las pendientes escarpadas. La litología del lugar consiste hacia las partes bajas en una secuencia de arenisca-lutita, coronando a estas se tienen espesores gruesos de roca basalto, el grado de intemperismo es bajo solamente presenta decoloración, la resistencia de la roca es dura, el tamaño de los bloques varía de 1 a 5 m de diámetro (Fotografía 7.2.1.2.51.).

**Fotografía 7.2.1.2.51.- En Tlamamala, la zona presenta de constantes caídos sobre los caminos, el problema se incrementa en temporada de lluvias.**

La discontinuidad del macizo rocoso está dada por el fracturamiento, el espaciamiento varía de 0.20 a 0.60 m, la rugosidad es escarpada, las aberturas son del orden de 0.01 a 0.10 m, generalmente se presentan sin relleno. El mecanismo de movimiento de los bloques es por cuña y volteo, la principal afectación es al camino de terracería que se encuentra a la entrada de Tlamamala, a este lugar se le considera de peligro medio, debido a que este fenómeno es frecuente en temporada de lluvia, lo que origina que se tengan desprendimientos de bloques de las laderas y/o taludes, siendo estos en promedio de menor a 1 m de diámetro.

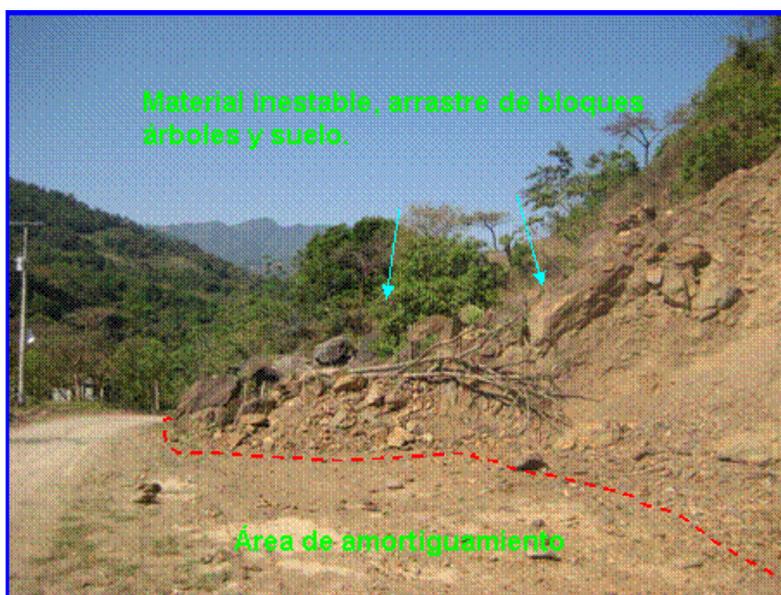
La comunidad de Chinameca (municipio de Xochicoatlán), se encuentra asentada en cerros altos y laderas escarpadas, por lo que es común encontrar zonas que presentan inestabilidad de laderas por deslizamientos y caída de bloques. La litología del lugar consiste de una secuencia de limolita-lutita-arenisca de espesores medianos a gruesos, esta se encuentra moderadamente intemperizada, estos es, parte de la roca se comporta como suelo, por lo que su resistencia es suave, el tamaño de los bloques es variable, en promedio son de 2 x 1.5 x 1.5 m (Fotografía 7.2.1.2.52.).

**Fotografía 7.2.1.2.52.- En Chinameca, los sedimentos terrígenos se presentan moderadamente intemperizados, son susceptibles a generar movimiento por deslizamiento y/o caída de bloques cuando se encuentran saturadas por agua.**

La discontinuidad del macizo rocoso está dada por la estratificación, seguida del fracturamiento, el espaciamiento varía de entre 0.20 a 0.60 m, la rugosidad es escarpada, la abertura llega a ser de 0.01 a 0.10 m, debido al intemperismo moderado que presenta la roca, se llegan a tener fenómenos combinados, tales como de deslizamiento y caída de bloques. (Anexo 3, Estereograma 11.3.19.) A este lugar se le considera de peligro alto, debido a que la afectación principal es a dos casas de tipo III, así como al camino de terracería. La toma de datos estructurales en el macizo rocoso, nos reflejan que se tiene un mecanismo de movimiento preferencial de los bloques por cuña y de falla plana, sin embargo también se tienen un sistema de fracturamiento que corta subhorizontalmente al macizo rocoso, por lo que es factible que también se tenga el mecanismo de movimiento por volteo.

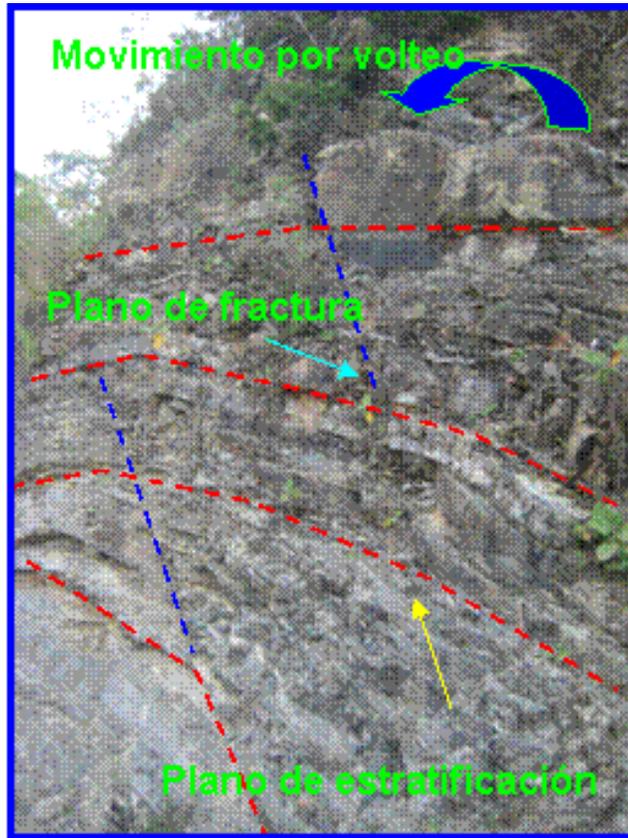
media a delgada, el grado de intemperismo es bajo (decoloración), la resistencia es medianamente dura, el tamaño de los bloques llegan a ser de 0.50 x 1 x 0.30 m (Fotografía 7.2.1.2.53.).

**Fotografía 7.2.1.2.53.- En Tenango, las rocas calcáreas presentando caída de bloques por volteo y falla plana.**

La discontinuidad del macizo rocoso se debe a la estratificación y al fracturamiento, regionalmente estas rocas se encuentran afectadas por un anticlinal, la estratificación presenta espaciamiento de 0.15 a 0.20 m, la rugosidad es escarpada, las aberturas varían de 0.01 a 0.1 m, algunas aberturas se encuentran rellenas de calcita. El mecanismo de movimiento de los bloques es por volteo y por falla plana, esto depende del ángulo de corte del camino con respecto a las discontinuidades del macizo rocoso. A este lugar se le considera de peligro medio, ya que la principal afectación es al camino de terracería de aproximadamente 3 km.

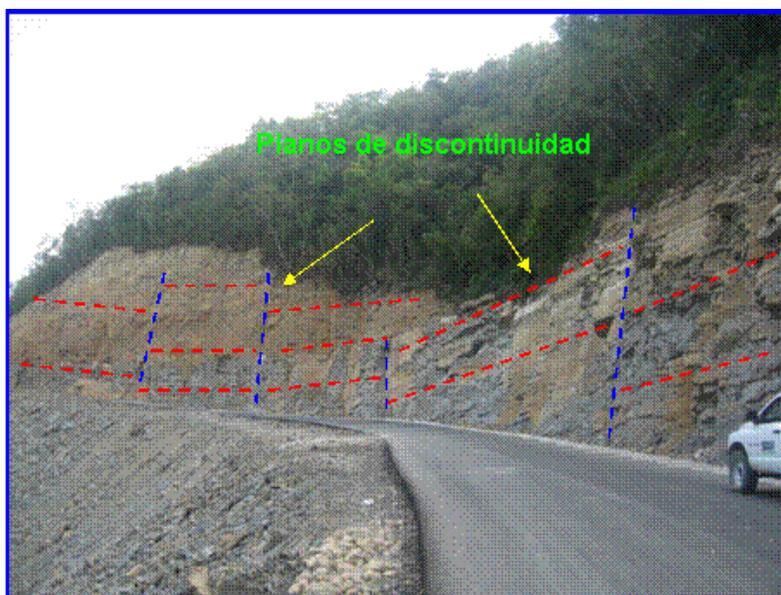
En las inmediaciones de las comunidades de Ixtacuatitla, Atotomoc, Oxpantla (municipio de Atlapexco), se tienen laderas que son de terreno inclinado, sin embargo los taludes de los cortes de los camino son casi verticales, lo que provoca que se tenga caída de bloques en esta zona. La litología de la Región consiste en una secuencia de arenisca y lutita de estratificación media a delgada, levemente intemperizada (decoloración), con una resistencia medianamente dura, el tamaño de los bloques en promedio es de 1.5 x 1.0 x 0.6 m (Fotografía 7.2.1.2.54.).

**Fotografía 7.2.1.2.54.- Sobre la carretera Atotomoc-Oxpantla, se tienen problemas de inestabilidad de laderas por caída de bloques.**

La discontinuidad del macizo rocoso esta dado por la estratificación y en segundo plano por el fracturamiento, el espaciamientos varía de 0.20 a 0.60 m, con rugosidad escarpada, las aberturas en promedio son de 0.01 a 0.1 m, en ocasiones rellenas por arcilla. El mecanismo de movimiento de los bloques es por volteo, a este lugar se le considera de peligro medio, ya que la afectación es de 1 km. del camino pavimentado.

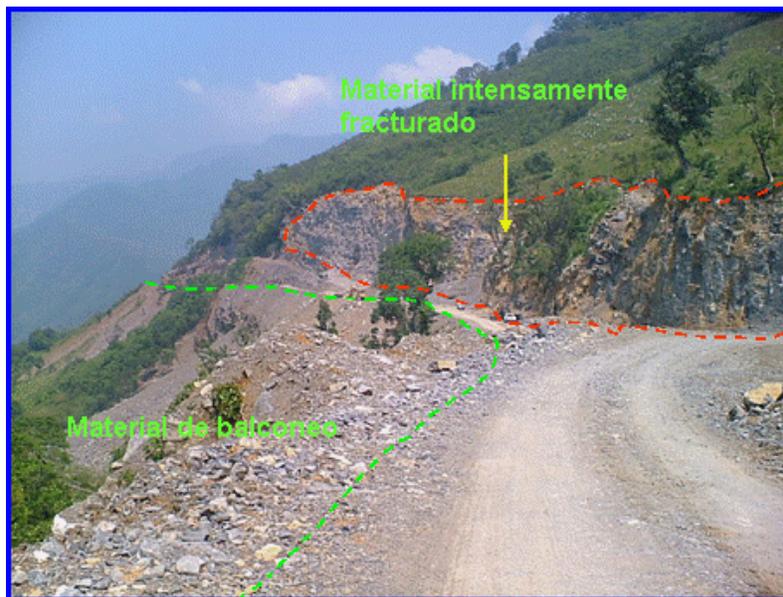
Sobre la carretera a Neblinas-Huatepango (municipio de Chapulhuacán), se identifico una zona donde se tiene inestabilidad de ladera por caída de bloques (Fotografía 7.2.1.2.55.). Litológicamente el área consiste en una secuencia de caliza-lutita, estas presentan un grado de intemperismo bajo con resistencia media, el tamaño de los bloques varían de 1.0 a 5.0 m, estos son originados por la estratificación y fracturamiento, la discontinuidad es debido a la estratificación, el espaciamiento es moderado, la rugosidad se presenta ondulada, las aberturas llegan a ser mayores a los 0.10 m y sin relleno.

**Fotografía 7.2.1.2.55.- En las laderas del Cerro El Nixtamal, se realizan obras de ampliación y pavimentación, existe inestabilidad en los taludes.**

Este sitio se considera de peligro medio, la principal afectación es al camino y en gran medida es debido al ángulo de corte del mismo.

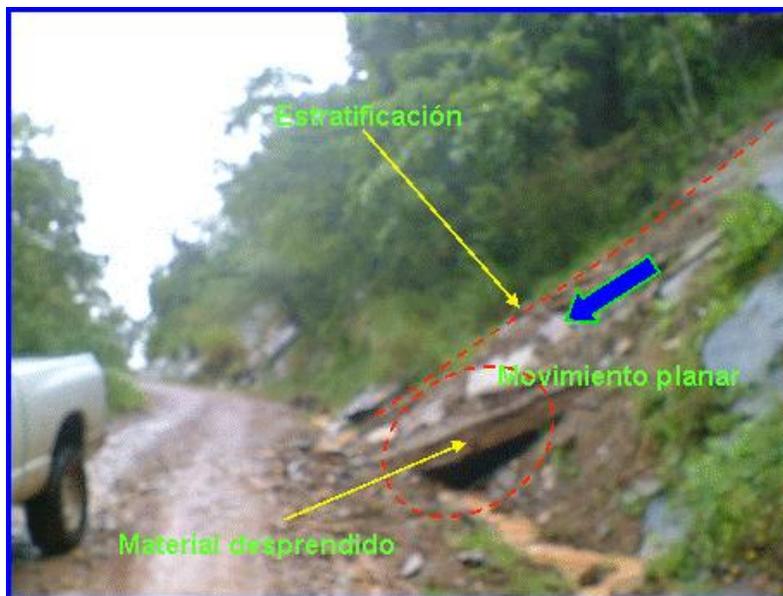
Al sur de Tripuente (Fotografía 7.2.1.2.56.) se tiene una secuencia de caliza-lutita, el grado de intemperismo es bajo (descolorido), presenta una resistencia media, el tamaño de los bloques en promedio es de 1.5 X 1.5 X 0.5 m, la discontinuidad principal del macizo rocoso es la estratificación y esta a la vez se encuentra afectada por una falla normal con orientación NW-SE con inclinación al SW, el espaciamiento de las fracturas varía de 0.3 a 0.5 m, con rugosidad escarpada, abertura de 0.10 m y relleno de material arcilloso. El mecanismo de movimiento de los bloques es por falla plana, debido a que la discontinuidad está a favor del corte del camino y un ángulo de inclinación de 48°, en este lugar los lugareños explotan los bloques de piedra caliza, con ayuda de una barreta aceleran el desprendimiento de los bloques.

**Fotografía 7.2.1.2.56.- En Tripuente, camino de terracería frecuentemente es afectado por caída de bloques.**

A esta zona se le considera de peligro medio-alto, la principal afectación es a la vía que comunica a las comunidades antes mencionadas.

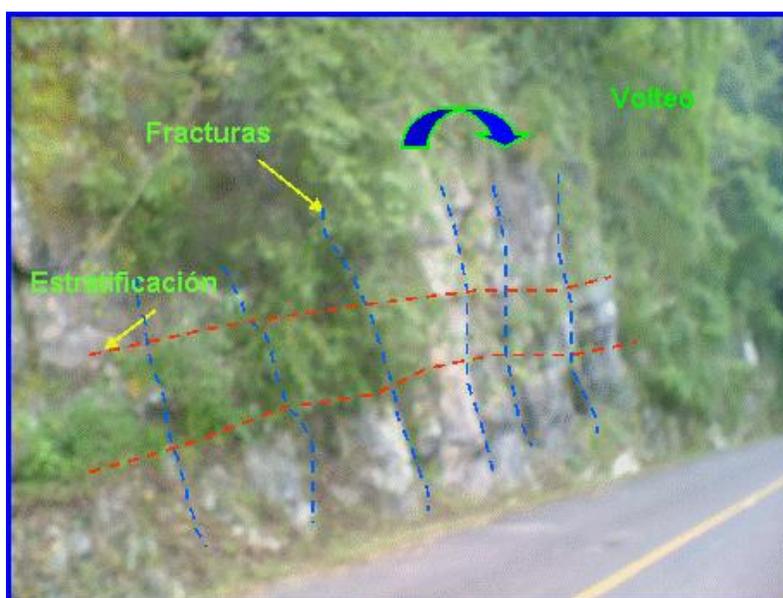
Sobre la carretera No. 85 que comunica a Pisaflores (cabecera municipal)-El Entronque (municipio de Chapuluacan), en las laderas de los Cerros El Capulín y La Mona se identificaron problemas por caída y desprendimiento de bloques de roca, (Fotografía 7.2.1.2.57.) la litología del área consiste de caliza con horizontes delgados arcillosos, el grado de intemperismo es bajo (descolorido), con una resistencia medianamente dura, el tamaño de los bloques es de 1.7 X 1.5 X 0.5 m, la discontinuidad del macizo rocoso esta dado principalmente por la estratificación y fracturamiento, en este lugar se observa el eje de un sinclinal con dirección (NE-SW), uno de los factores que acelera la inestabilidad de ladera, es la extracción de los bloques de caliza, los lugareños utilizan barretas para aflojar la roca que se encuentra en el corte del talud, por efecto de gravedad estos caen para posteriormente comercializarlos.

**Fotografía 7.2.1.2.57.- En Pisaflores-El Entronque, la formación de bloques en el talud se debe al fracturamiento de la roca.**

Este lugar es considerado de peligro alto, la principal afectación es a la vía de comunicación.

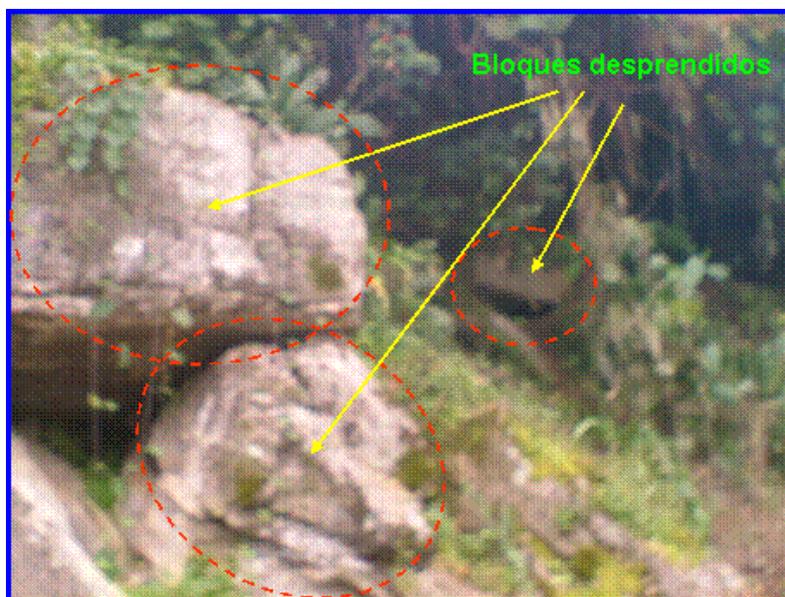
En Santa Ana de Allende (municipio de Chapuluacan) que se encuentra sobre la carretera federal No 85, en el barrio Pesebre hay problemas por desprendimientos de rocas (Fotografía 7.2.1.2.58.), de acuerdo a la información de los lugareños, hace 80 años aproximadamente en este lugar pasaba el camino federal que comunicaba la ciudad de

Pachuca-Tamazunchale, actualmente el camino pasa sobre el puerto (parte alta), quedando el Barrio El Pesebre asentado entre el material escalonado. La litología del lugar consiste en calizas con espesores de 0.30 m y horizontes arcillosos de 0.10 m, el grado de intemperismo es bajo (descolorido), resistencia medianamente dura, el tamaño de los bloques llegan a ser de 2.0 X 1.5 X 0.5 m. La discontinuidad del macizo rocoso está dada por la estratificación, el espaciamiento (0.50 m) con rugosidad escarpada y abertura de 0.01 a 0.02 m, rellenas de materia orgánica. El mecanismo de movimiento de los bloques es por volteo y rodamiento.

**Fotografía 7.2.1.2.58.- En Santa Ana de Allende, gran cantidad de bloques sueltos, son productos de los materiales escalonados y de la erosión diferencial.**

A este lugar se le considera de peligro alto ya que los bloques se dirigen hacia las viviendas (hace 20 años un bloque cayó sobre una casa y mató a dos personas), este fenómeno se acentúa en temporada de lluvias, ya que se forman flujos de lodo que transportan fragmentos de roca que se depositan sobre las viviendas antes mencionadas. Se recomienda tener un constante monitoreo del lugar.

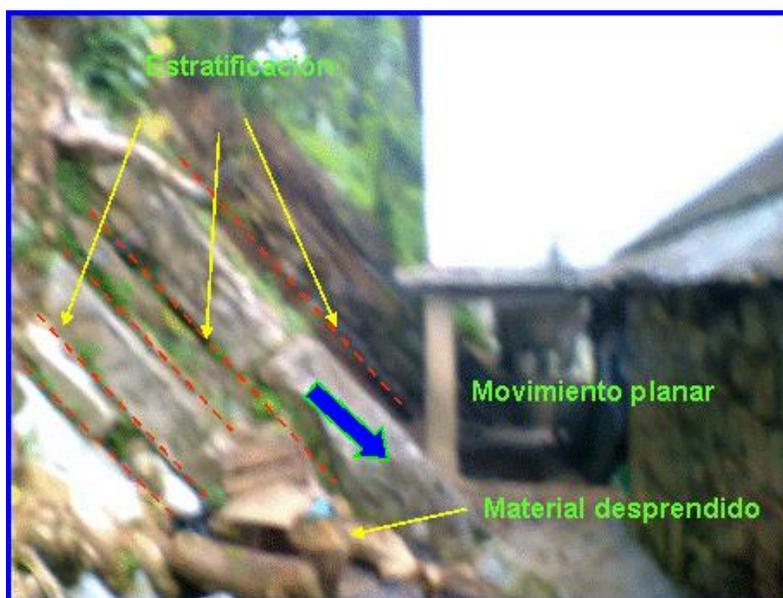
En la población de Chapuluacan (cabecera municipal), se identificaron viviendas que se encuentran asentadas sobre una falla regional de tipo normal (Fotografía 7.2.1.2.59.), la litología del lugar consiste en una secuencia de caliza-lutita, el grado de intemperismo es bajo (descolorido), la resistencia es medianamente dura, el tamaño de los bloques es de 1.0 X 0.80 X 0.30 m, la discontinuidad está dada por la estratificación y fracturamiento, el espaciamiento es de 0.30 m, la rugosidad es escarpada, con abertura de 0.15 m de acuerdo a lo observado en campo, la discontinuidad está a favor de la pendiente con un ángulo de inclinación de 45°, en la parte media de la ladera se tiene la manifestación de un manantial, lo que nos indica que el nivel freático se encuentra muy somero, por consiguiente la ladera presenta alto grado de humedad, la viviendas contribuyen a acelerar el movimiento por el peso que ejerce sobre los planos de discontinuidad, por lo que se concluye que este lugar es de peligro alto.

**Fotografía 7.2.1.2.59.- En Chapuluacan, los desprendimientos de bloques se asocian a la posición de los estratos y al nivel freático somero.**

Se recomienda tener un constante monitoreo en el área, debido a que se tiene un promedio de 80 vivienda y 320 habitantes que serían afectadas en caso de que surgiera dicho fenómeno.

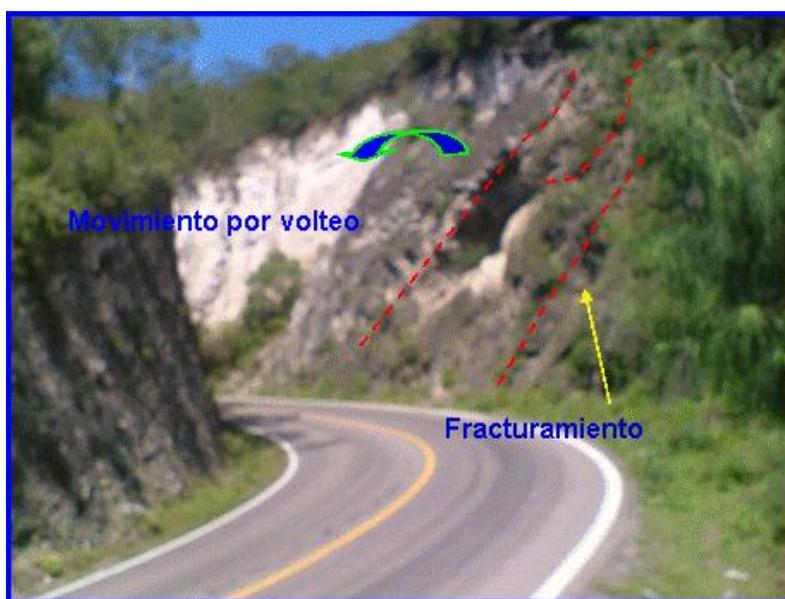
Al sureste del poblado de Jacala (cabecera municipal), sobre la carretera federal No 85, se tienen cortes de talud que presentan inestabilidad (Fotografía 7.2.1.2.60.), la litología del área consiste hacia su base de una secuencia de caliza con horizontes arcillos, le sobreyace depósitos recientes de clastos de caliza cementados ligeramente por carbonato de calcio (material de pie de monte), el grado de intemperismo es bajo (descolorido), la resistencia es medianamente dura, el tamaño varía de cantos rodados a grava (material coluvial) y bloques de (1.0 X 0.80 X 0.30 m), la discontinuidad está dada por la estratificación, el espaciamiento varía de 0.15 a 0.30 m, la rugosidad es escarpada con aberturas de 0.10 m, y sin relleno. Los mecanismos de movimiento de la roca es por volteo, plana y por desprendimiento de pequeños clastos (material suelto).

**Fotografía 7.2.1.2.60.- En Jacala, se mapeo una zona inestable de material de pie de monte.**

Este lugar se le considera de peligro medio-alto, debido a que esta vía es altamente transitada.

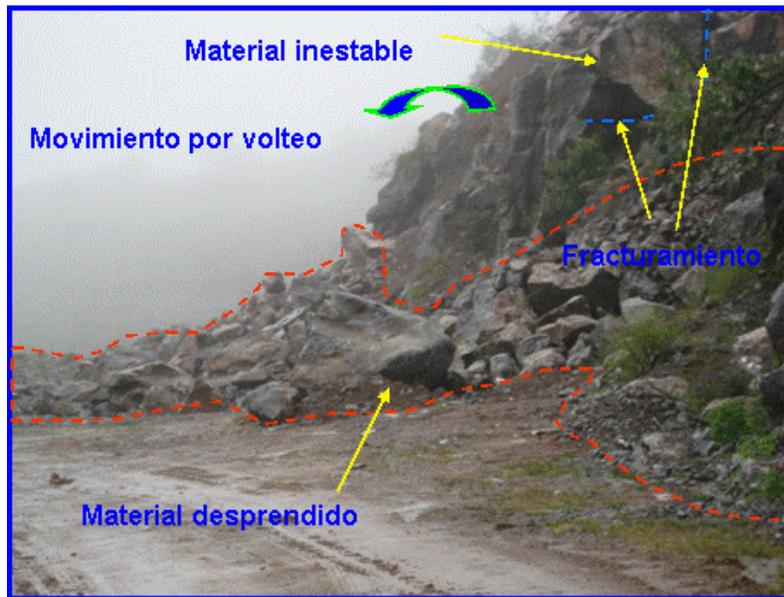
En el camino que comunica a las poblaciones de Santa María Miraflores-Milpas Viejas-El Fraile (municipio de Pacula), constantemente se tienen problemas por caída de bloques (Fotografía 7.2.1.2.61.). La litología del área consiste de roca caliza y brecha oligomictica, el grado de intemperismo es bajo (fresco), de resistencia dura, el tamaño de los bloques en promedio es de (1.5 X 1.0 X 0.80 m), la principal discontinuidad está dada por el

fracturamiento y en segundo término por la estratificación, el espaciamiento varía de 0.6 a 2.0 m, con rugosidad escarpada, abertura de 0.01 a 0.1 m, y sin relleno.

**Fotografía 7.2.1.2.61.- En Santa María Miraflores-Milpas Viejas-El Fraile, parte del camino presenta problemas de inestabilidad de laderas.**

El mecanismo de movimiento de los bloques es por volteo y rodamiento, a este lugar se le considera de peligro alto, en la comunidad de Miraflores se aprecian bloques que se han desprendido de la ladera, hacia abajo se tiene una primaria (30 alumnos), una telesecundaria (20 alumnos) y dos casas de tipo III, la otra afectación es a la vía de comunicación.

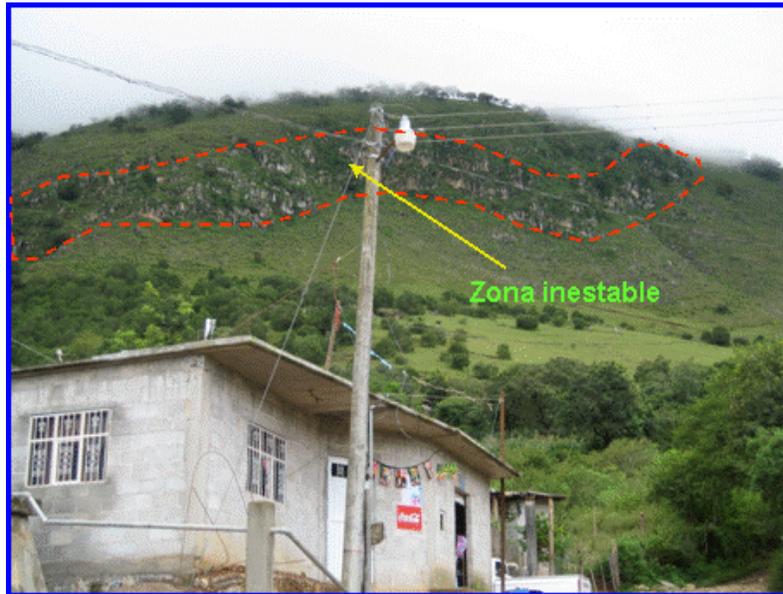
En el poblado de Jiliapan (municipio de Pacula), existen casas que se encuentran en peligro debido a la inestabilidad de la ladera (Fotografía 7.2.1.2.62.). La litología del área consiste en una secuencia de lutita-caliza, el grado de intemperismo es bajo (descolorido), de resistencia medianamente dura, el tamaño de los bloques que se forman son de (0.5 X 0.5 X 0.30 m), la principal discontinuidad es por la estratificación y en segundo término por el fracturamiento, el espaciamiento varía de 0.6 a 2.0 m, la rugosidad es escarpada, con aberturas promedio de 0.10 m. el mecanismo de movimiento es por volteo y rodamiento, según información de los lugareños y por lo observado en campo, en esta parte de la comunidad se tiene material de balconeo (material suelto) sobre las laderas, en temporadas de lluvias este material se

reblandece originando el movimiento de suelo y fragmentos de la roca, afectando a 30 viviendas.

**Fotografía 7.2.1.2.62.- En Jiliapan, ladera presenta constantes caídos de bloques, la zona de amortiguamiento es amplia, lo que mitiga el problema de afectación.**

La construcción de las viviendas es de tipo III, la afectación es a 120 habitantes. A este lugar se le considera de peligro medio-alto, ya que se tiene una amplia zona de amortiguamiento.

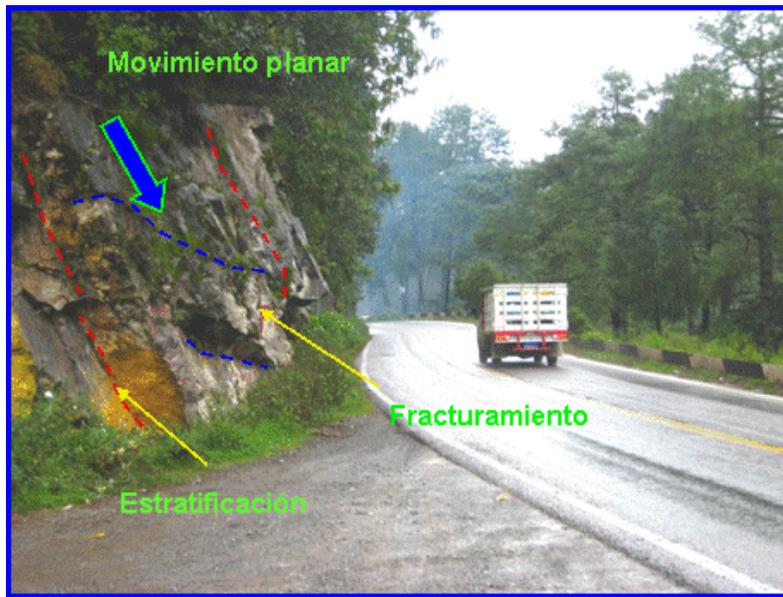
En la comunidad de Tierras Amarilla-Los Mármoles (municipio de Zimapán)-Minas Viejas (municipio de Jacala), presentan problemas por inestabilidad de ladera debido al ángulo de corte que presentan los cortes de los taludes en los caminos. La litología del lugar consiste en una secuencia de caliza-lutita y caliza-dolomía, el grado de intemperismo es alto (recristalización de la roca), resistencia suave, el tamaño de los bloques en promedio es de (1.0 X 1.0 X 1.0 m) la discontinuidad del macizo rocoso está dada por la estratificación, el espaciamiento varía de 0.6 a 1.0 m, la rugosidad es escarpada y la abertura llega a tener hasta 0.05 m. (Fotografías 7.2.1.2.64., 7.2.1.2.65; Anexo 3, Estereograma 11.3.21.)

**Fotografías 7.2.1.2.64.- En Tierras Amarilla-Los Mármoles, la inestabilidad y los planos de discontinuidad son a favor del corte del camino.**

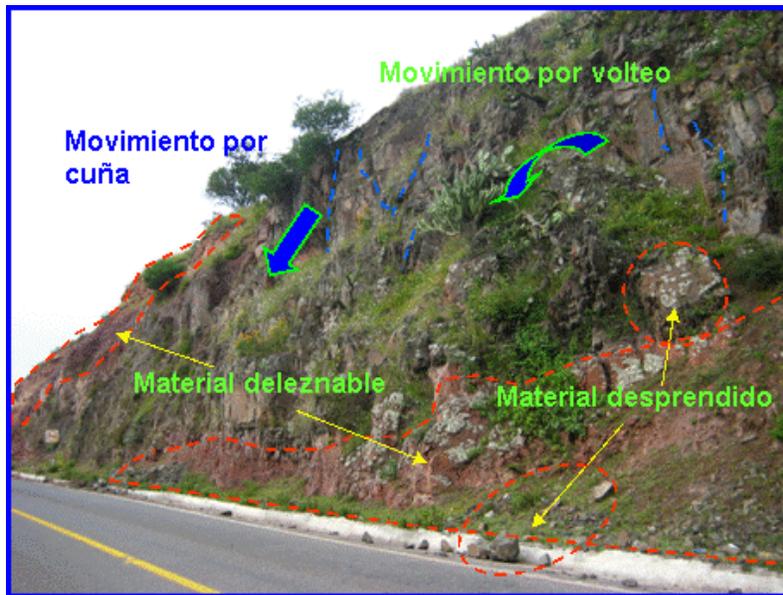
**Fotografía 7.2.1.2.65.- En Tierras Amarilla-Los Mármoles, material fuertemente fracturado provoca frecuentes caídos de bloques.**

En base a la estación estructural levantada en campo, se determinaron 3 sistemas principales de fracturamiento A  $220^{\circ} 82^{\circ}$ , B  $105^{\circ} 71^{\circ}$ , C  $19^{\circ} 71^{\circ}$  Y 3 secundarios B'  $119^{\circ} 82^{\circ}$ , C'  $61^{\circ} 69^{\circ}$  Y C''  $81^{\circ} 82^{\circ}$ , lo que nos determina que los bloques que se desprenden del talud

tienen un mecanismo de tipo cuña y en segundo por falla plana. A este lugar se le considera de peligro medio, la principal afectación es a la vía de comunicación.

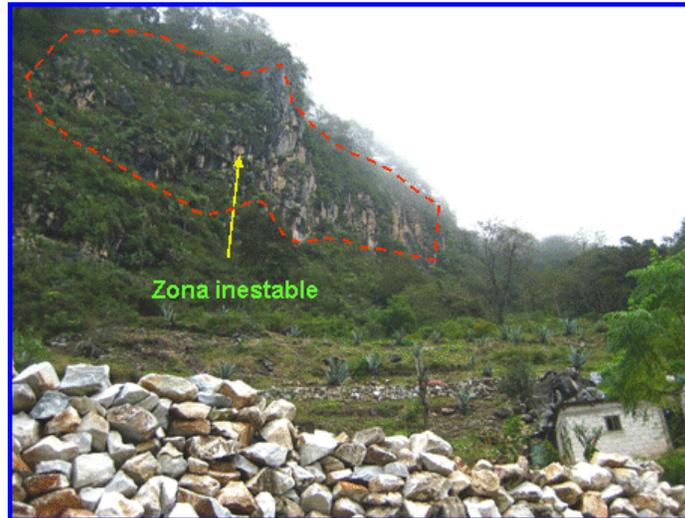
En Calera, Encarnación (municipio de Zimapán), Mesa de la Cebada (municipio de Jacala) y El Cobre (municipio de Nicolás Flores), sobre el camino se mapearon zonas de inestabilidad (Fotografías 7.2.1.2.66. y 7.2.1.2.67.), afloran calizas afectadas por un intrusivo granodiorítico con intemperismo alto (recristalización), resistencia medianamente dura, el tamaño de los bloques es de 1.0 X 0.8 X 0.6 m, la discontinuidad del macizo rocoso es propiciada por la estratificación (NE-SW), el espaciamiento es de 0.6 m, con rugosidad escarpada y abertura de 0.10 m, además se encuentra rellena de calcita y material arcilloso.

**Fotografías 7.2.1.2.66.- En La Calera, parte de la ladera presenta un escarpe, lo que origina bloques inestables.**

El mecanismo de movimiento de los bloques es por volteo y rodamiento, en la comunidad de El Cobre, en el caso que se desprenda el bloque afectaría a una casa de tipo II, debido a que se encuentra ubicada en la dirección del caído.

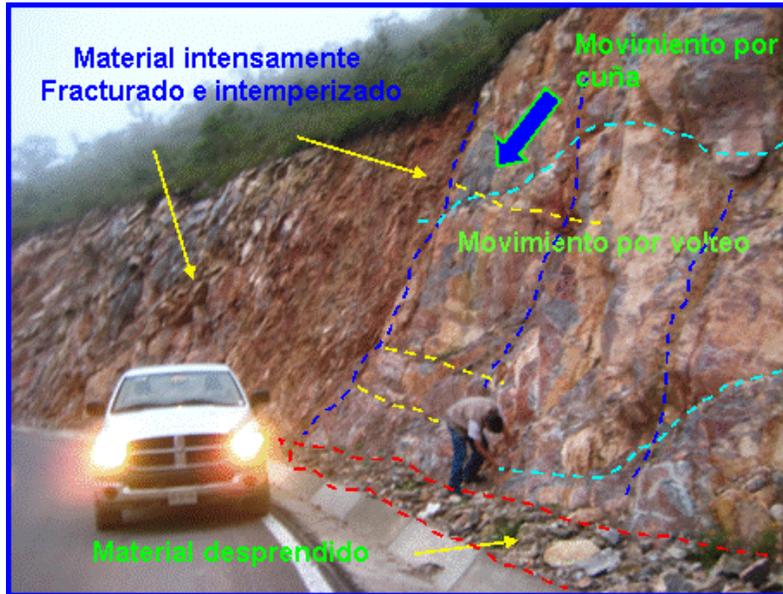
Sobre la carretera pavimentada a Codornices (municipio de Zimapán)-La Mohonera (municipio de Pacula), frecuentemente se tienen desprendimientos de bloques que provienen de los taludes del corte del camino. La litología del área consiste en una secuencia de caliza-lutita fuertemente plegada, el grado de intemperismo es bajo (descolorido), con resistencia medianamente alta, el tamaño de los bloques son de 0.5 X 0.5 X 0.3 m, la discontinuidad del macizo rocoso está dada por la estratificación y el fracturamiento, el espaciamiento de estas son de 0.01 a 0.30 m, con rugosidad escarpada, abertura de 0.01 a 0.03 m. el mecanismo de movimiento de los bloques es de tipo plana y volteo, debido a que los planos de

discontinuidad están a favor del corte del camino. (Fotografía 7.2.1.2.68, Anexo 11.3 Estereograma 11.3.22.).

**Fotografía 7.2.1.2.68.- En Las Codornices-La Mohonera, sobre el camino se cartografiaron taludes inestables.**

La toma de datos estructurales nos indican que existen dos sistemas principales de fracturamiento y uno secundario, tales como: A  $323^{\circ} 84^{\circ}$ , B  $229^{\circ} 78^{\circ}$  y A'  $274^{\circ} 78^{\circ}$ , lo cual nos indica que cuando los bloques se desprenden del talud, estos tienen un mecanismo de movimiento tipo plana y cuña.

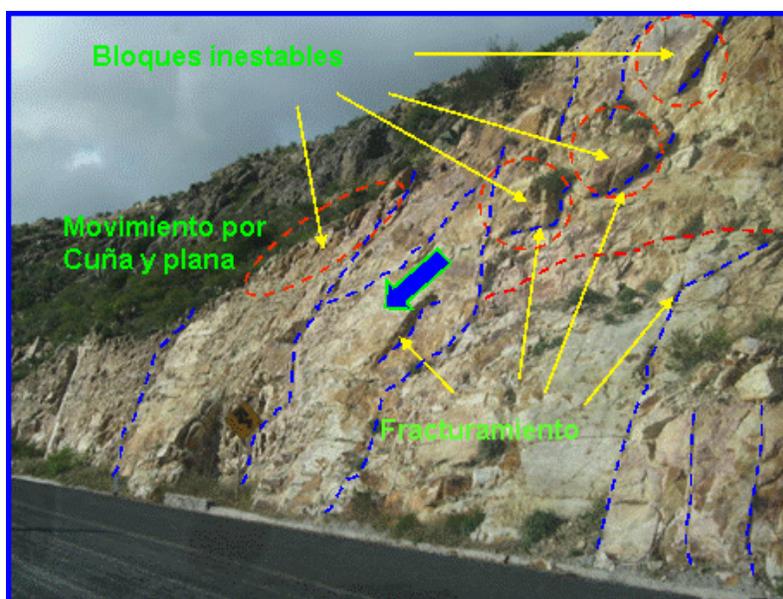
La litología del área consiste de caliza que va de estratificación gruesa a masiva, en la parte superior de esta se encuentran rocas riolíticas y conglomerado polimíctico, el grado de intemperismo es bajo (descolorido), la resistencia de la roca es medianamente dura, los bloques son grandes, estos llegan a tener diámetro de hasta 3 m. la discontinuidad está dada principalmente por el fracturamiento, el espaciamiento es de 1.0 m, la rugosidad es escarpada, la abertura varía de 0.005 a 0.01 m. el mecanismo de movimiento de los bloques es por cuña y plana (Fotografía 7.2.1.2.70, Anexo 11.3, Estereograma 11.3.23.).

**Fotografía 7.2.1.2.70.- En La Loma, vía que comunica a la presa de Zimapán, el talud es casi vertical, originando inestabilidad de laderas.**

De acuerdo a los datos levantados en campo se determino que en este lugar se tienen cinco sistemas de fracturamiento: A  $201^{\circ} 66^{\circ}$ , A'  $229^{\circ} 66^{\circ}$ , B  $279^{\circ} 85^{\circ}$ , C  $107^{\circ} 54^{\circ}$ , C'  $164^{\circ} 76^{\circ}$ , con un talud de T  $235^{\circ} 85^{\circ}$ , lo que nos determina que la mayor parte de los bloques que están propensos a desprenderse del talud, tienen un mecanismo de movimiento por cuña y plana. A este lugar se le considera de peligro medio-alto, debido a la afluencia vehicular, la principal afectación es a la vía de comunicación.

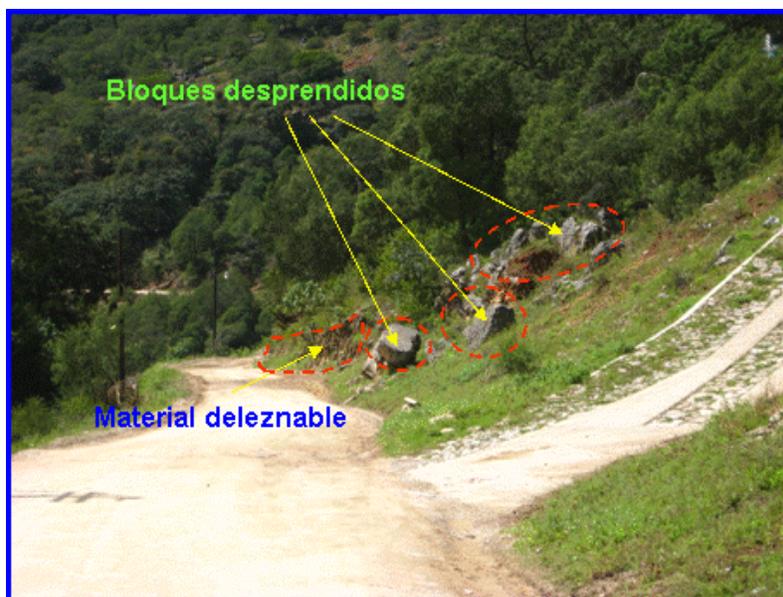
En la comunidad de Santa María Miraflores (municipio de Capula), se observan bloques de roca que se han desprendido de la ladera (Fotografía 7.2.1.2.71.).

La litología del lugar consiste en una secuencia de caliza-lutita con estratificación media, el grado de intemperismo es medio con resistencia medianamente dura, los tamaños de los bloques llegan a ser de 1 X 0.8 x 0.6 m. La discontinuidad está dada principalmente por la estratificación (230°/55°), la rugosidad es escarpada con una abertura 0.01 a 0.02 m, a este lugar se le considera de peligro alto, debido a que en la parte baja de la ladera se tiene una escuela primaria con un alumnado de 30 niños aproximadamente, una telesecundaria con 200 alumnos y 2 viviendas de tipo III.

**Fotografía 7.2.1.2.71.- Santa Santa María Miraflores, bloques desprendidos de la ladera.**

El desprendimiento de los bloques se producen en la parte alta de la ladera y por acción de la gravedad comienzan a rodar hacia las partes bajas.
