# Atlas de Riesgos del Estado de Hidalgo

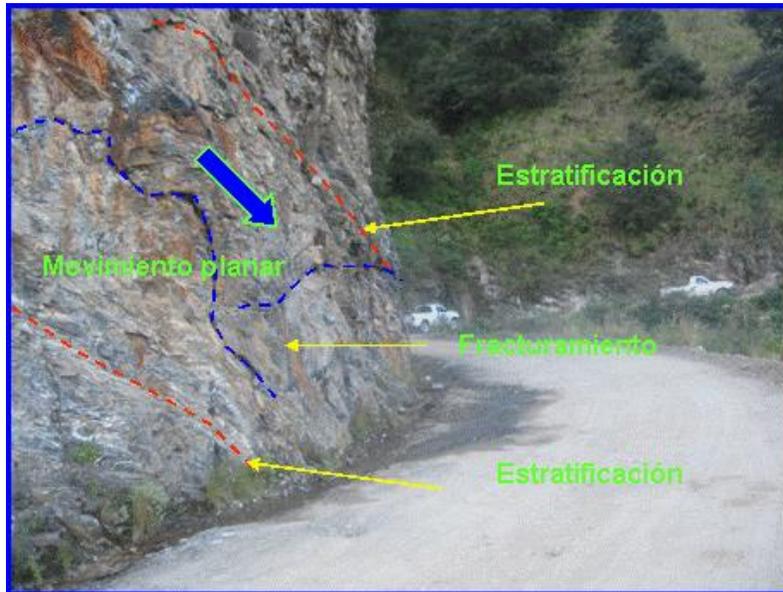
Sobre el camino de terracería que comunica a las comunidades de El Manantial-Cuesta Colorada (municipio de Ixmiquilpan) ubicadas al norponiente del poblado de El Cardonal, las laderas presentan inestabilidad de ladera (Fotografía 7.2.1.2.72.). La litología del lugar consiste en una secuencia de lutita-caliza de estratificación delgada, a esta unidad le sobreyace roca volcánica (basalto), el grado de intemperismo es bajo (descolorido), la resistencia es dura, el tamaño de los bloques es de 0.5 a 1 m<sup>3</sup> La discontinuidad de la roca está dada por la estratificación y el fracturamiento, el espaciamiento varía de 0.2 a 0.6 m, la

rugosidad es escarpada y de abertura menor a 0.01 m, el mecanismo de movimiento de los bloques es por volteo, este fenómeno es acelerado por la acción del agua, ya que el nivel freático se encuentra somero.

**Fotografía 7.2.1.2.72.- En El Manantial-Cuesta Colorada, el fracturamiento es perpendicular a la estratificación y a favor del corte del talud.**

A este lugar se le considera de peligro medio, la principal afectación es a la vía que comunica a las poblaciones antes mencionadas.

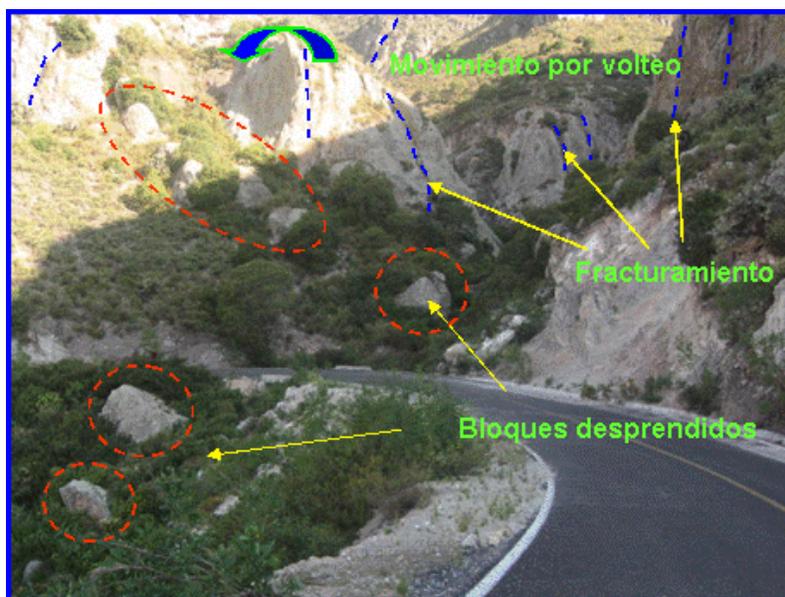
Sobre el camino pavimentado a las Emes-La Lagunita (municipio de Ixmiquilpan) y en las laderas que se encuentran al oriente del Cerro La Muñeca se presenta zonas de inestabilidad (Fotografía 7.2.1.2.73.). El área insegura se encuentra en un contacto litológico entre una secuencia de lutita-caliza y depósitos de toba andesítica, esta última presenta un grado de intemperismo alto, cuya resistencia es muy suave, el tamaño de los bloques varía de 3m a 5m de diámetro. La discontinuidad de la roca está dada por el sistema de fracturamiento, estas se presentan un espaciamiento de 2m a 4m, la rugosidad es escarpada con abertura en promedio a 0.10m, el mecanismo de movimiento de los bloques es por volteo y cuña.

**Fotografía 7.2.1.2.73.- En Las Emes-La Lagunita, el camino presenta inestabilidad en las laderas, el mecanismo de movimiento de los bloques es por volteo y cuña.**

A este lugar se le considera de peligro alto, ya que la principal afectación es a la vía que comunica a las comunidades antes mencionadas.

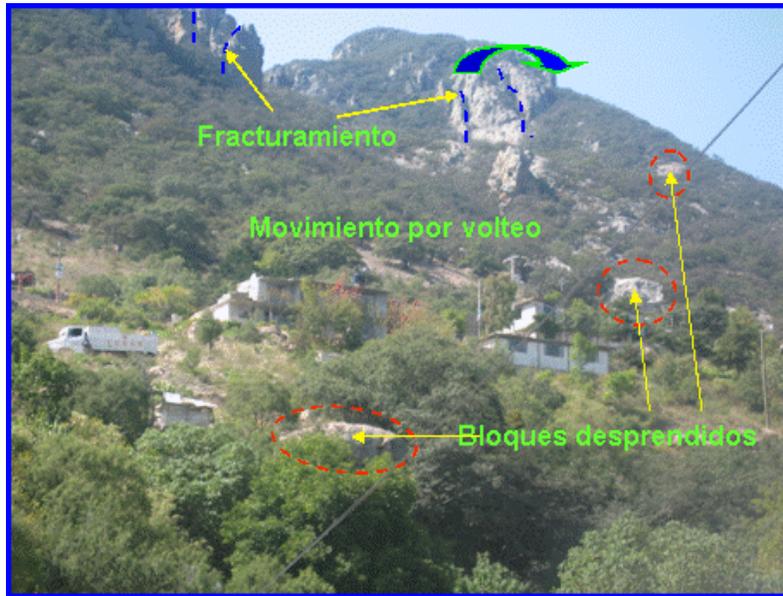
En la porción poniente el Santuario (municipio de Cardonal) y al nororiente del Cerro El Calvario las laderas presentan inestabilidad (Fotografía 7.2.1.2.74.). La litología del lugar consiste en una secuencia de lutita-caliza, a esta unidad le sobreyace un paquete de roca andesita, el grado de intemperismo es bajo (descolorido), la resistencia es medianamente dura, el tamaño de los bloques en promedio es de 5m de diámetro, la discontinuidad del macizo rocoso está dada principalmente por la estratificación y en segundo término por el sistema de fracturamiento, lo que provoca que se tenga un mecanismo de movimiento por volteo.

**Fotografía 7.2.1.2.74.- En El Santuario, el contacto litológico entre una secuencia de calizalutita y hacia la cima basalto, origina laderas escarpadas susceptibles al desprendimientos de bloques.**

A este lugar se le considera de peligro alto ya que la dirección de los caídos es con dirección a 13 viviendas construidas de block con techo de concreto.

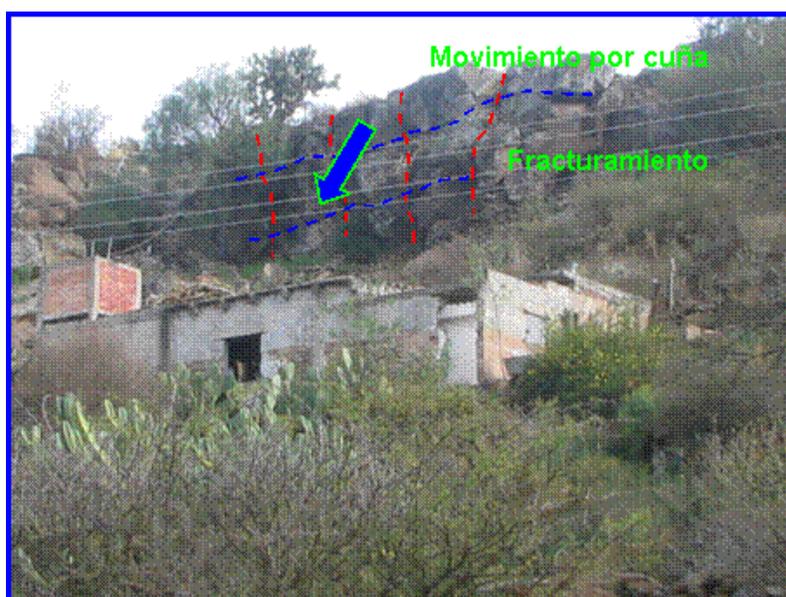
La discontinuidad del macizo rocoso está dada principalmente por el fracturamiento intenso, el espaciamiento es de 1.2 m, con rugosidad escarpada, la abertura es de 0.15m, para las principales y de 0.02m a 0.05m para las secundarias, las aperturas se encuentran sin relleno, sin embargo es frecuente el crecimiento de raíces e incluso troncos de árboles, (Fotografía 7.2.1.2.75, Estereograma 11.3.24.).

**Fotografía 7.2.1.2.75.- En La Cruz, en la zona de contacto litológico se origina un cambio de pendiente, aunado a esto se tiene un fuerte fracturamiento paralelo y perpendicular a los depósitos de la roca, por lo que se generan desprendimiento y caída de bloques.**

De acuerdo a la estación estructural levantada en campo, nos indica que se tienen 3 sistemas de fracturamientos principales y 3 secundarios, siendo A  $318^{\circ}/78^{\circ}$ , B  $106^{\circ}/78^{\circ}$ , C  $29^{\circ}/84^{\circ}$ , A'  $344^{\circ}/79^{\circ}$ , B'  $106^{\circ}/78^{\circ}$ , C'  $47^{\circ}/83^{\circ}$  lo que nos indican que los bloques que se desprenden del talud tienen un mecanismo de movimiento tipo plana y cuña.

A este lugar se le considera de peligro alto, ya que la dirección de los caídos es hacia 10 viviendas de tipos II y III, estas se ubican al pie del talud, existen claras evidencias de antiguos rodados que se encuentran entre las viviendas, de acuerdo a lo analizado en campo existe un alto grado de probabilidad que continúe el fenómeno de caída de bloques.

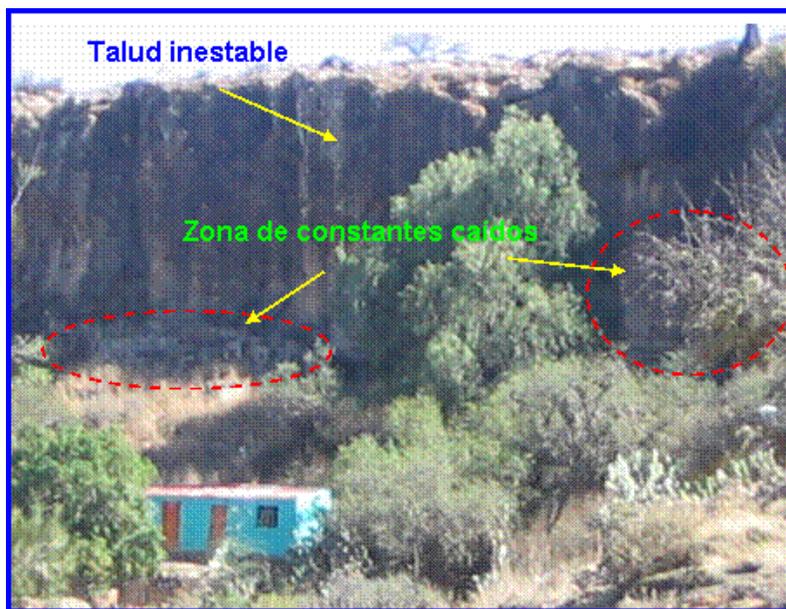
En el poblado de Atengo y San Francisco (municipio de Tecozautla) se encuentran ubicadas al pie de las laderas, estas en la actualidad presentan inestabilidad debido a que existe un cambio litológico en el área. La litología del lugar consiste de rocas lacustres hacia la base y coronando ha estas se tienen potentes espesores de tobas líticas, el grado de intemperismo es bajo (descolorido), la resistencia es medianamente dura para el caso de las tobas y suave para la roca sedimentaria, el tamaño de los bloques en promedio es de 3 x 3 x 2m. (Fotografías 7.2.1.2.76, 7.2.1.2.77; Anexo 3, Estereograma 11.3.25.).

**Fotografía 7.2.1.2.76.- En Atengo, en el contacto litológico se origina inestabilidad en taludes.**

La discontinuidad del macizo rocoso esta dado por el fracturamiento, este llega a tener 3 m de espaciamiento, con rugosidad escarpada, aberturas promedio de 0.05 m, sin relleno.

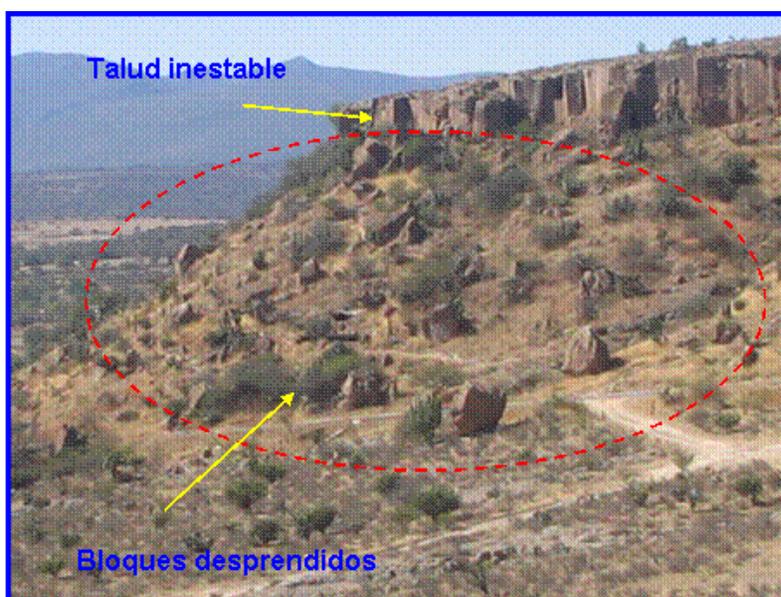
**Fotografía 7.2.1.2.77.- En San Francisco, las laderas presentan procesos de denudación, originando que los bloques se desplacen hacia partes bajas.**

Los datos levantados en campo nos revelan que el talud presenta 3 sistemas principales de fracturamiento A  $292^{\circ}/78^{\circ}$ , B  $216^{\circ}/83^{\circ}$ , C  $61^{\circ}/19^{\circ}$  y como secundarios se tiene A'  $271^{\circ}/85^{\circ}$ , B'  $190^{\circ}/15^{\circ}$ , con un talud de T  $208^{\circ}/82^{\circ}$ , lo que nos indica que los bloques presentan un mecanismo de movimiento tipo plana y por cuña. A estos lugares se les considera de peligro alto, debido a que en la actualidad estas laderas presentan un proceso de destrucción por el fenómeno de erosión diferencial, estos es, los depósitos sedimentarios sufren socavación por efectos del aire, agua y actividad antropogénica, lo que provoca que la roca que esta coronando tenga un mecanismo de movimiento por cuña y plana. La afectación es a 64 viviendas de tipos II y III, una bodega e Iglesia, afectando en promedio a 256 habitantes.

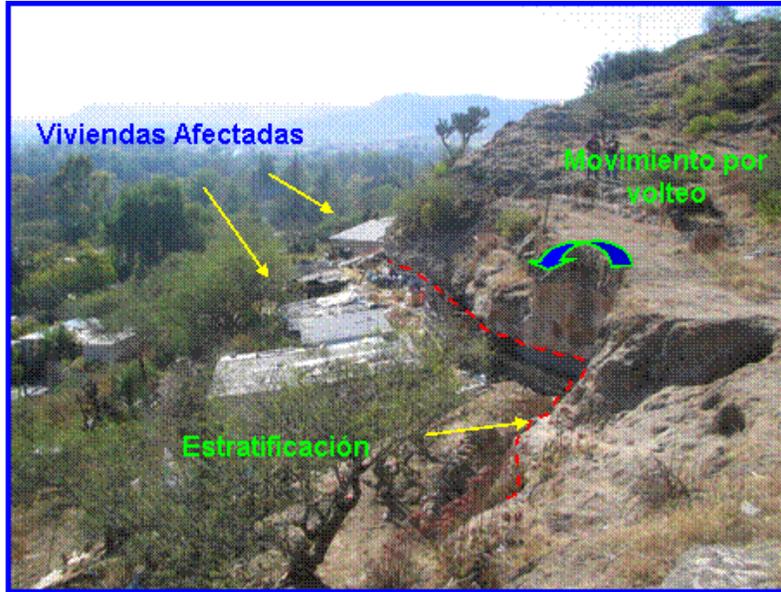
Al poniente del poblado de Tecozautla se encuentran las comunidades de San Antonio-La Esquina (municipio de Tecozautla), estas dos comunidades presentan características litológicas muy similares y por consiguiente inestabilidad en sus laderas (Fotografía 7.2.1.2.78.). La litología del lugar consiste de depósitos sedimentarios lacustres, conformados por arcillas, limos y arenas, coronando a estas se tienen depósitos de tobas líticas. El grado de intemperismo es bajo (descolorido), la resistencia varía de suave a medianamente dura, el tamaño de los bloques en promedio es de 4m X 3m X 0.40m.

**Fotografía 7.2.1.2.78.- En San Antonio-La Esquina, la roca es muy deleznable generando socavación originada por la acción del viento y agua.**

El grado de peligro es alto, la dirección de los caídos es a 16 viviendas de tipos II y III que se encuentran al pie de las laderas, la afectación en promedio es a 64 habitantes en el caso que se genere dicho fenómeno.

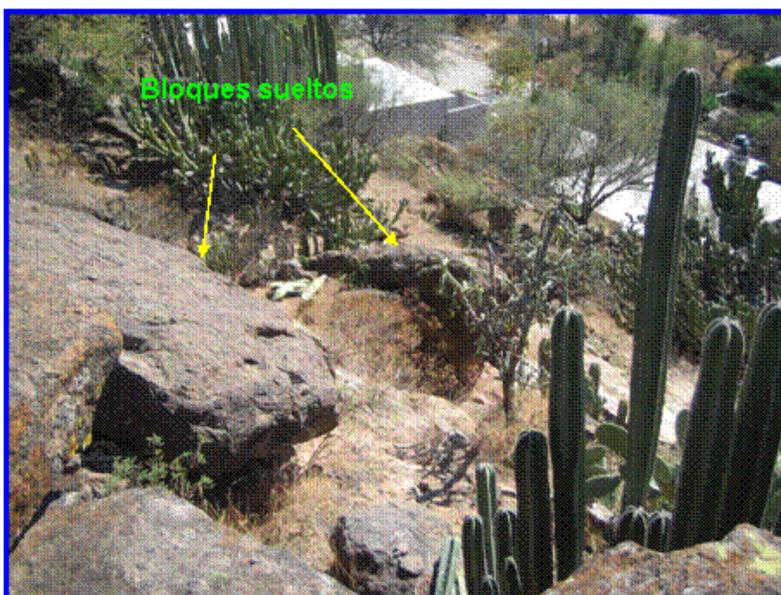
La principal discontinuidad del macizo rocoso es el fracturamiento, el espaciado es de 1.0 a 1.5 m, con rugosidad escarpada y rellenas de arcilla de color blanco (Fotografía 7.2.1.2.79.). El mecanismo de movimiento de los bloques es por volteo principalmente, esto es debido al proceso de erosión diferencial que presenta la litología del lugar.

**Fotografía 7.2.1.2.79.- En La Esquina, los bloques desprendidos y asentados sobre material arenoso, apoyados por efectos de la lluvia, provocan el desequilibrio de los bloques y por consiguiente rodar hacia las partes bajas donde se tienen viviendas.**

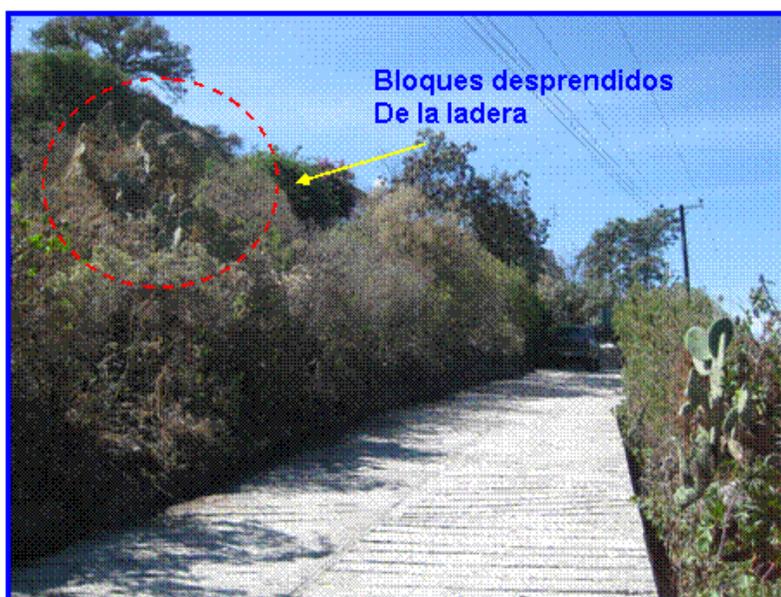
Al poniente de Tepetitlán y en la porción norte de la ladera del Cerro Juchitan, se localiza la comunidad de La Magdalena (municipio de Chapantongo), la inestabilidad de este lugar se debe a la pendiente y tipo de litología. La litología consiste principalmente de derrames basálticos, este presenta un intemperismo bajo (descolorido), la resistencia es dura, las dimensiones de los bloques en promedio alcanzan el 1 m<sup>3</sup>. La discontinuidad de la roca está dada por el fracturamiento y diaclasamiento, el espaciamiento es de 0.60 m, con rugosidad escarpada, la abertura es de 1 a 10 mm, las aberturas se encuentran sin relleno (Fotografía 7.2.1.2.80.).

**Fotografía 7.2.1.2.80.- En La Magdalena, el basalto esta muy fracturado en taludes escarpados, originando caída de los bloques.**

A este lugar se le considera de peligro medio, ya que las laderas contienen sobre ellas vegetación tipo bosque, esto mitiga la caída de los materiales, en el caso que se generara el fenómeno de caída de bloques estos tendrían un mecanismo de movimiento por volteo y cuña, la dirección de los caídos es a 10 viviendas de tipo III, ya que estas se encuentran ubicadas al pie del talud con 70° de inclinación y 160 m de altura, la afectación se tendría a 40 habitantes.

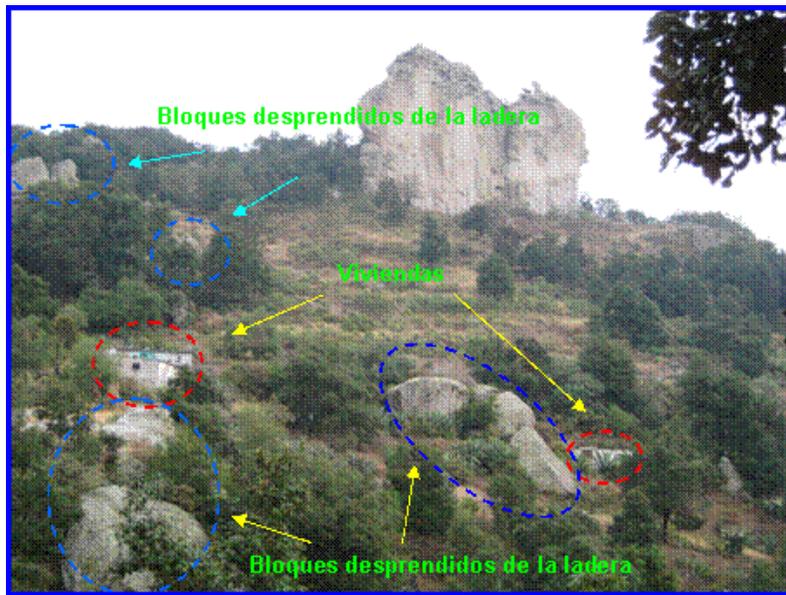
En el camino a San José Tepenene con San Jerónimo (municipio del Arenal), se identificaron zonas donde se tiene inestabilidad por caída de bloques. La litología del área consiste de dacitas y andesitas, estas presentan bajo grado de intemperismo y resistencia medianamente dura. La forma de los bloques está determinada por el sistema de fracturamiento, así como por el grado de intemperismo (Fotografías 7.2.1.2.81 y 7.2.1.2.82.).

**Fotografía 7.2.1.2.81-** En San Jerónimo, caen grandes bloques desprendidos de la ladera.

Al poblado de San Jerónimo se le considera de peligro alto, debido a que se tienen bloques mayores a 5 m, de forma subredondeada, con pendientes moderadamente escarpadas, la dirección del caído es al sur y hacia ese sentido se encuentra la escuela primaria “San Jerónimo” con una afluencia de 100 alumnos aproximadamente, otra de las afectaciones es al camino.

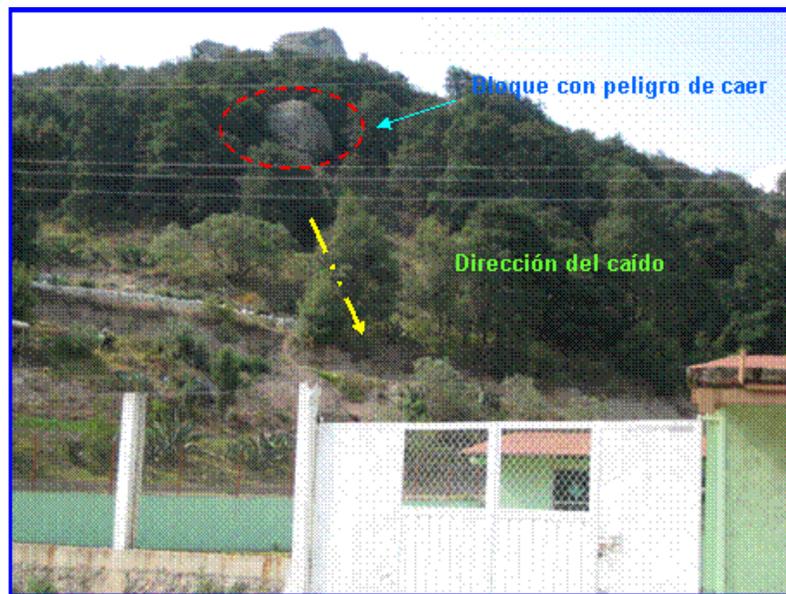
**Fotografía 7.2.1.2.82.-** En San Jerónimo, los bloques desprendidos y a punto de caer miden 25 m<sup>3</sup>, a una distancia de 100 m se ubica una escuela primaria que puede ser dañada.

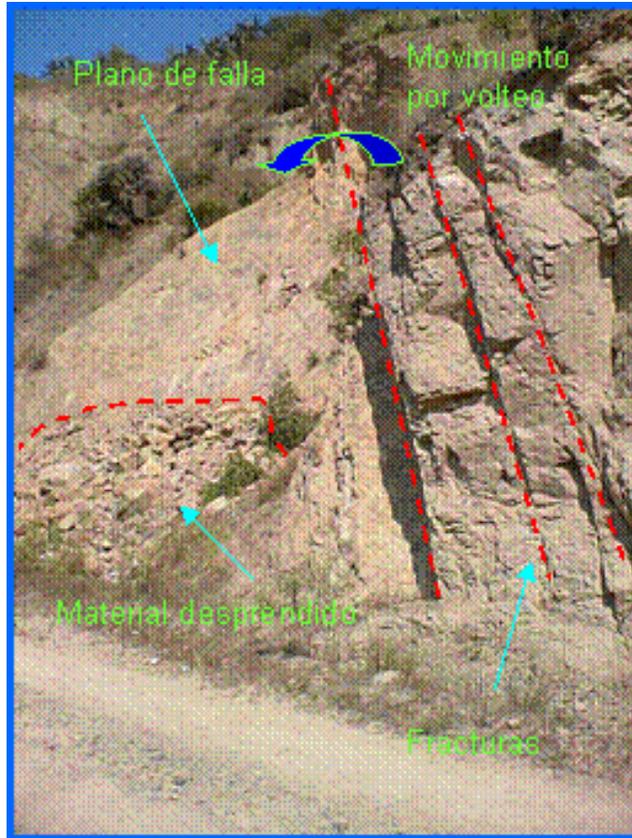
Sobre el camino de terracería que comunica a Boxaxni (municipio de Santiago de Anaya)- San Nicolás (municipio de Actopan), se presenta zonas de inestabilidad de laderas. La litología del lugar consiste de tobas andesíticas muy fracturadas, el grado de intemperismo es bajo (descolorido), la resistencia es de roca suave, el tamaño de los bloques en promedio es de 0.8 X .05 X 0.5 m, la discontinuidad de la roca es por fracturamiento, el espaciamiento es de 0.2 a 1.0 m, la rugosidad es escarpada con aberturas de 0.001 a 0.01 m, el mecanismo de movimiento de los bloques es por volteo y plana (Fotografía 7.2.1.2.83.).

**Fotografía 7.2.1.2.83.- Sobre el camino de Boxaxni a San Nicolás, la afectación por caída y volteo de bloques es a esta vía.**

La afectación es al camino que comunica a las comunidades antes mencionadas, sin embargo esta presenta una zona de amortiguamiento de aproximadamente 30 m, por lo que ha esta zona se le considera de peligro bajo.

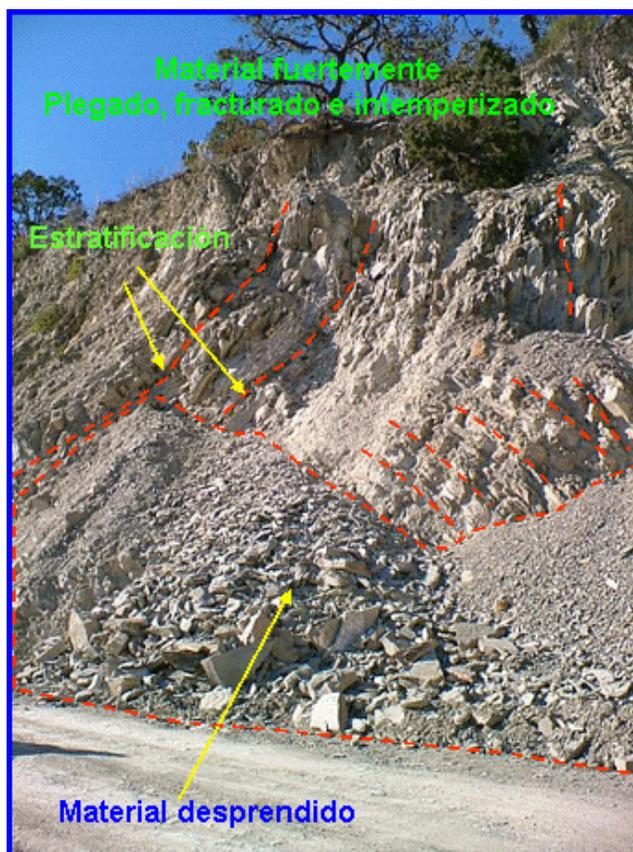
Sobre el camino de terracería de El Conejo a Lomas de Guillen (municipio de Santiago Anaya), a la altura de la Barranca Jonhe, se presentan laderas con problemas de inestabilidad (Fotografía 7.2.1.2.84.). La litología del lugar consiste en una secuencia de arenisca-lutita, el grado de intemperismo es bajo (descolorido), de resistencia baja, el tamaños de los bloques en promedio son de 0.5 X 0.8 X 0.2 m, la discontinuidad del macizo rocoso esta dado principalmente por la estratificación, el espaciamiento es de 0.01 a 0.12 m, con rugosidad medianamente escarpada y abertura de 0.01 a 0.04 m, con relleno de arcilla, la estratificación y fuerte plegamiento originan que el mecanismo de movimiento de los bloques sea por volteo y cuña.

**Fotografía 7.2.1.2.84.- Sobre el camino de El Conejo a Lomas de Guillen, el talud se compone de una secuencia de arenisca-lutita de estratificación delgada con fuerte plegamiento, el material es deleznable generando fragmentos de diversos tamaños que caen hacia el camino.**

A este lugar se le considera de peligro medio-alto, debido a que la principal afectación es a la vía que comunica a las comunidades antes mencionadas.

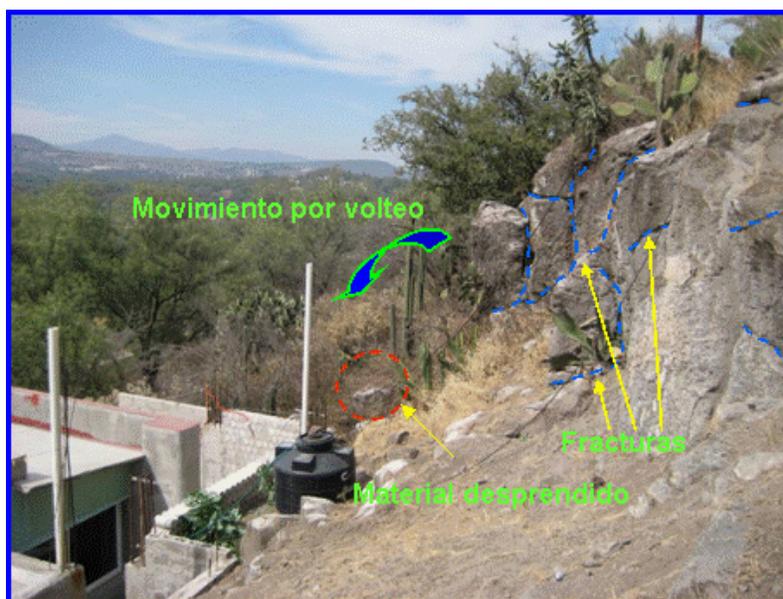
Al sur de la población de Tula de Allende (cabecera municipal), se localiza el poblado de San Miguel Vindho, hacia las partes donde las laderas comienzan a presentarse moderadamente escarpadas, con pendientes de 35° a 50°, se incrementa el peligro por el fenómeno de caída de bloques, la afectación es principalmente a viviendas que se encuentran ubicadas en dirección de los caídos. La litología de la zona está representada por sedimentos lacustres que se encuentran ampliamente distribuidas en las partes bajas, sobre estos depósitos se encuentra roca volcánica, principalmente basalto vesicular (Fotografía 7.2.1.2.85, 7.2.1.2.86 y 7.2.1.2.87.).

**Fotografía 7.2.1.2.85.- En San Miguel Vindho, los desprendimientos de bloques en las laderas inestables pueden causar daños a viviendas asentadas pendiente debajo de la ladera.**

La roca esta levemente intemperizada (decoloración), su resistencia se considera como medianamente dura, la forma y dimensión de los bloques está dada por el grado de fracturamiento, en promedio varían de 3 x 3 x 0.6 m y 0.8 x 0.6 x 0.6 m,

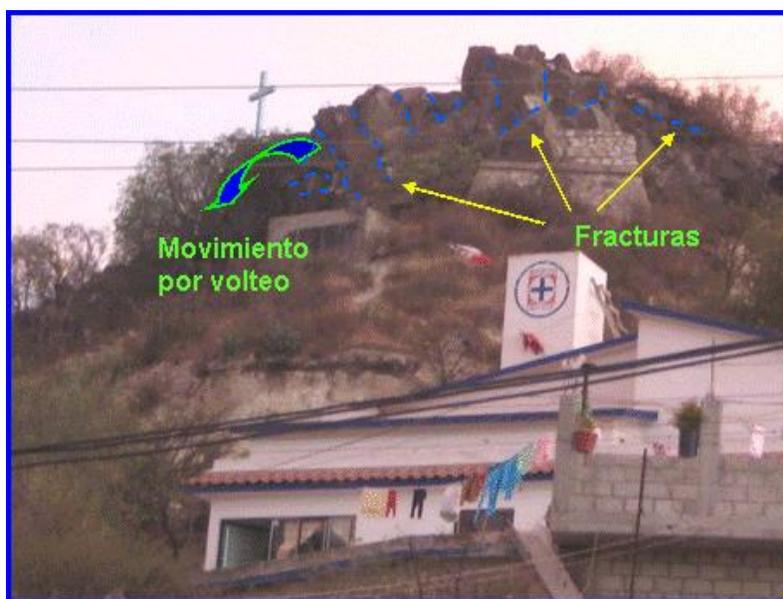
**Fotografía 7.2.1.2.87.- En San Miguel Vindho, el fuerte fracturamiento y erosión diferencial generada en la roca, provoca inestabilidad de laderas por caída de bloques que puede dañar las viviendas ubicadas pendiente abajo.**

A este lugar se le considera de peligro alto, debido a que en conjunto se tienen 171 viviendas que se encuentran ubicadas en una zona de alto riesgo, las características de construcción de las viviendas son en su mayoría son de tipo III.

Los datos estructurales tomados en campo, nos refleja que los sistemas de fracturamiento que afectan al macizo rocoso, originan que el movimiento de los bloques es principalmente por cuña y en segundo término por falla plana, sin embargo hay fracturamiento subhorizontal que rompe con la continuidad vertical de la roca, por lo que se puede generar el movimiento por volteo.

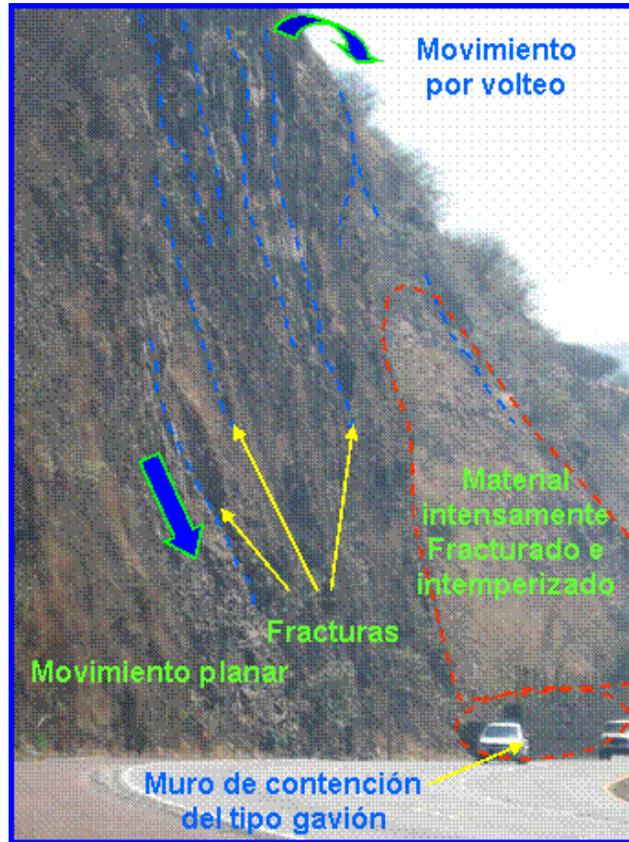
Para el caso de la localidad Cañada de Madero, la litología consiste hacia su base de sedimentos lacustres y hacia la cima depósitos de basalto, en la localidad de Miraflores afloran basalto, riolita, dacita. (Fotografía 7.2.1.2.87, 7.2.1.2.88.).

**Fotografía 7.2.1.2.87 A.- Sobre la carretera Tepeji del Río-San Juan del Río, el talud escarpado y roca intensamente fracturada provocan caída de bloques y rocas, existen muros de contención para mitigar la afectación a esta vía.**

En general estas rocas se encuentran levemente intemperizadas (decoloración), de resistencia medianamente dura, el tamaño de los bloques varía de 1 a 5 m, de diámetro.

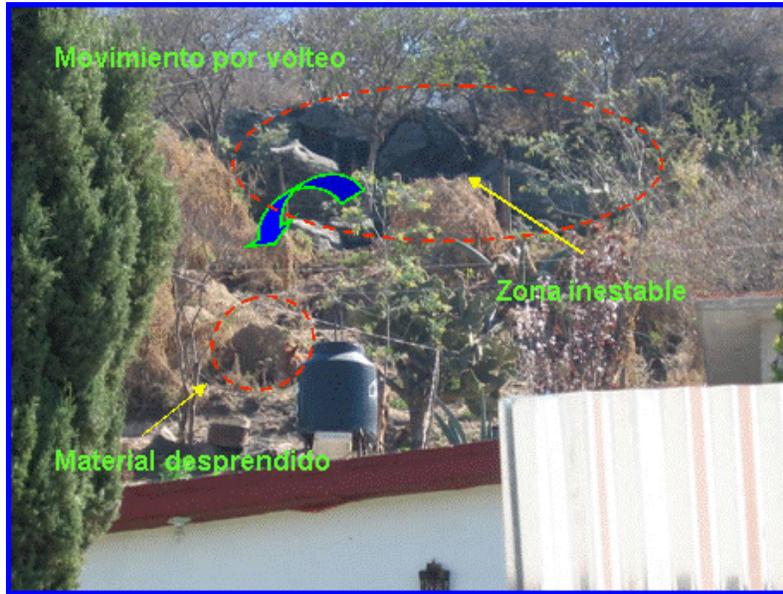
**Fotografía 7.2.1.2.88.- En Cañada de Madero, el asentamiento de viviendas en las proximidades de las laderas inestables hacen que la zona se ubique en riesgo alto por caída de bloques.**

La discontinuidad del macizo rocoso esta dado por el fracturamiento, el espaciamento varía de 0.20 a 0.60 m, rugosidad escarpada, con aberturas de 0.01 a 0.02 m, generalmente se encuentran sin relleno. El mecanismo de movimiento que presentan estos bloques es por volteo y planar. Por las características litológicas, estructurales y topográficas del lugar, esta zona es considera de peligro alto, debido a que la principal afectación es a 30 viviendas con un promedio de 120 habitantes así como a la carretera federal con un kilómetro de afectación, que comunica a las poblaciones antes citadas.

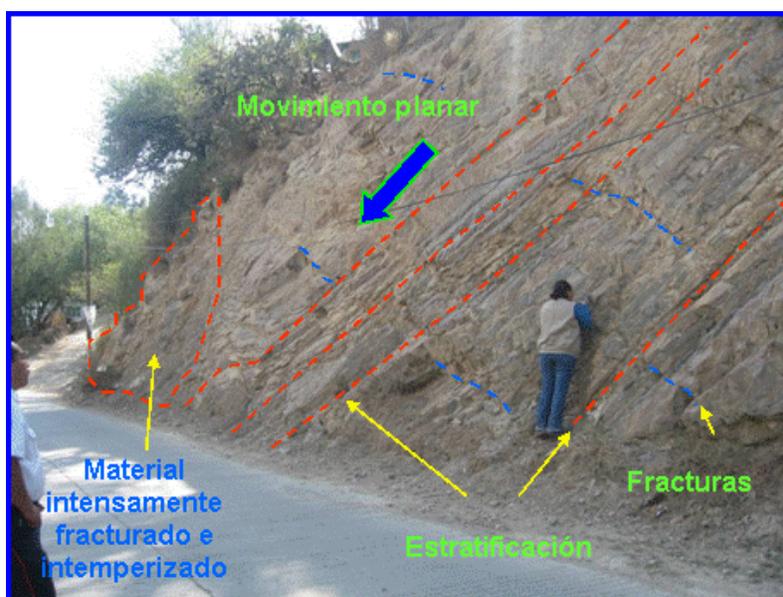
En las inmediaciones del poblado de San Juan Teacalco (municipio de Tula de Allende), se tienen una serie de cerros de mediana elevación, en donde los taludes presentan inestabilidad de laderas por caída de bloques. La litología del lugar consiste de una secuencia de lutita-caliza de estratificación que va de delgada a media, se presenta levemente intemperizada (decoloración), roca suave, el tamaño de los bloques varía de 0.50 a 1.0 m (Fotografía 7.2.1.2.89.).

**Fotografía 7.2.1.2.89.- En San Juan Teacalco, los planos de debilidad se presentan a favor del camino, provocando movimientos por falla planar y flujos de detritos.**

La discontinuidad del macizo rocoso está dada por la estratificación y el fracturamiento, el espaciado es de 0.10 m, con rugosidad escarpada, abertura de 0.01 a 0.1 m, sin relleno. Los planos de debilidad se encuentran a favor del corte del talud del camino, por lo que se llega a originar el movimiento de bloques por falla plana. A este lugar se le considera de peligro medio, ya que la principal afectación es a la vía de comunicación con una longitud de 50 m, aproximadamente.

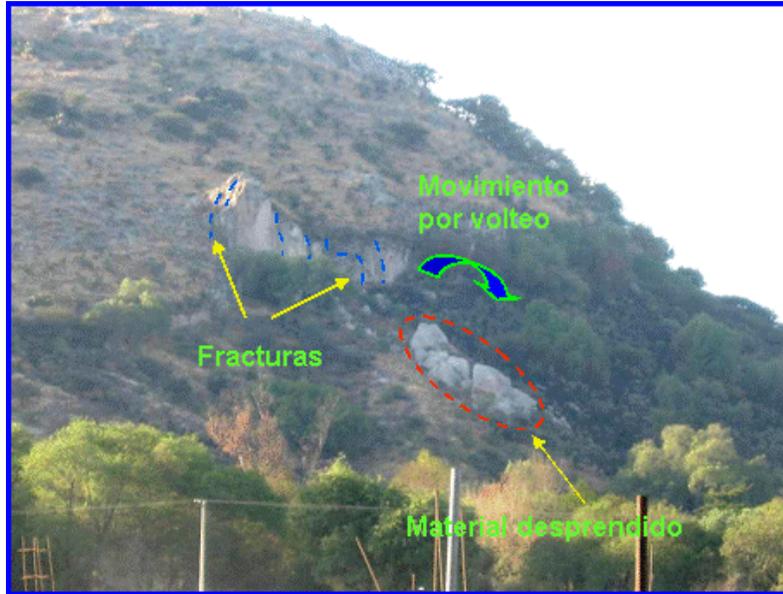
En las inmediaciones de San Ignacio Nopala (municipio de Tepeji del Río) la morfología consiste de cerros y mesetas de mediana elevación, hacia las partes donde las laderas se vuelven escarpadas, se presenta inestabilidad por caída y rodamiento de bloques. La litología del lugar consiste hacia las partes bajas de depósitos lacustres y hacia la cima roca tobácea, el grado de intemperismo es descolorido, la resistencia de la roca es suave, las dimensiones de los bloques varían de 1 a 5 m de diámetro (Fotografía 7.2.1.2.90.).

**Fotografía 7.2.1.2.90.- En San Ignacio Nopala, los bloques desprendidos de la ladera, afectan a viviendas y al camino.**

La discontinuidad del macizo rocoso esta dado por el fracturamiento, el espaciamiento va de los 0.60 a 2.0 m, la rugosidad es ondulada con aberturas de 0.01 a 0.1 m, generalmente sin relleno. El mecanismo de movimiento que presenta los bloques es por volteo y rodamiento, la principal afectación es a los caminos de terracería, que en promedio es de 1 km.

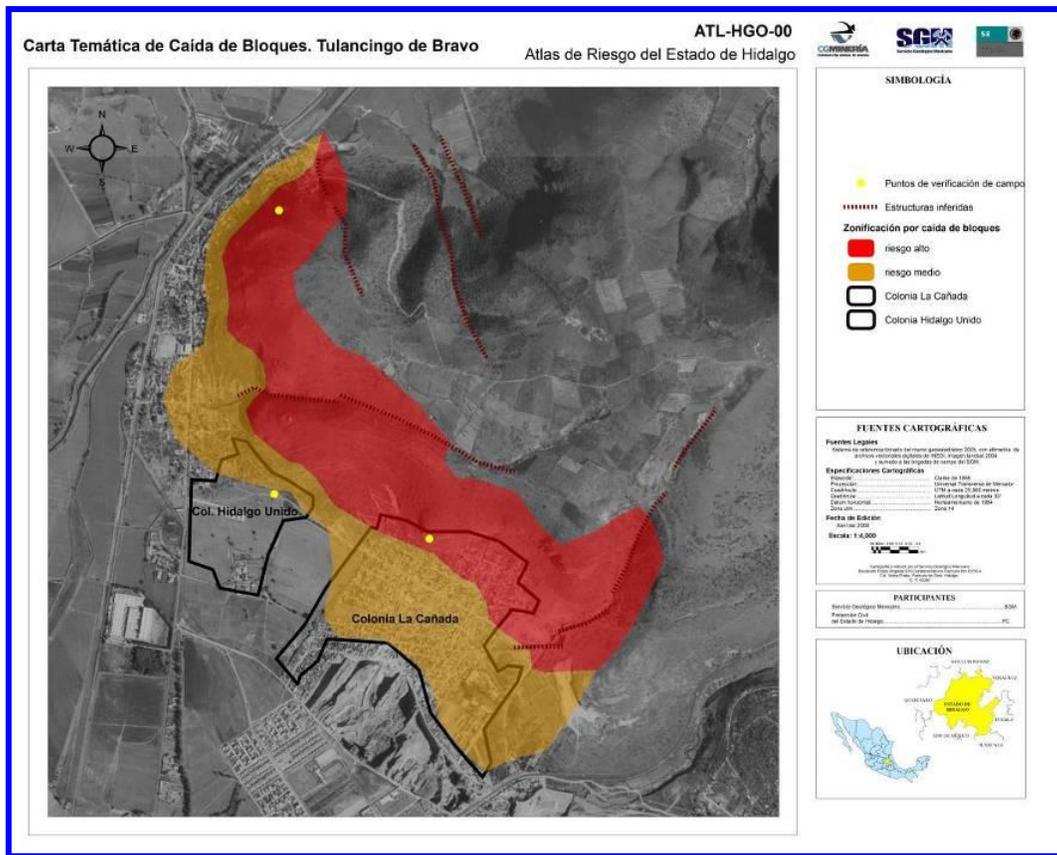
En la zona conurbada de Tulancingo se encuentran asentadas varias comunidades en peligro por desprendimiento de bloques, esto es debido principalmente por la proximidad a los escarpes de las laderas, por mencionar algunas se tiene: Tepaltzingo, Huitititla, Guadalupe Victoria, Santa María Nativitas, San Lorenzo Sayula, Tezoncualpan, San Isidro etc, (Figura 7.2.1.2.13.).

Figura 7.2.1.2.13. En la parte norte de la Ciudad de Tulancingo, algunas viviendas se encuentran en zona de riesgo alto por caída de bloques.

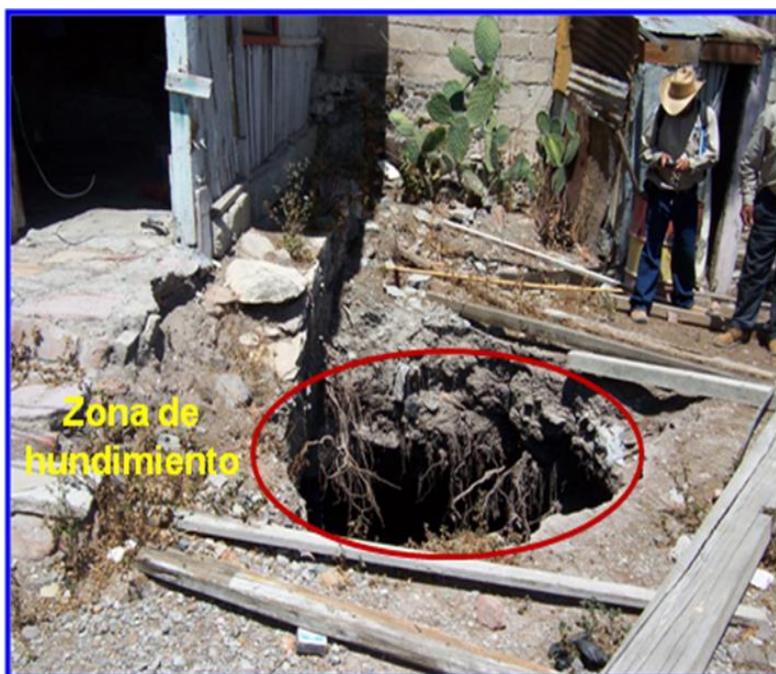
Las colonias que se consideran como de riesgo alto son: Barrio El Arbolito donde se detecto una zona de riesgo con un estimado de 40 m de ancho, sobre la cual están asentadas al menos 50 viviendas que en su mayoría son de tipo II y sólo unas cuantas de tipos III y IV, en la misma colonia en la calle Peñuñuri casa No. 305 se encuentra un hundimiento que tiene más de 50 m de profundidad con un diámetro de 40 m de acuerdo al estudio geofísico de resistividad realizado por el CRM en 2005 y un diámetro de 7 m en superficie.

En ambos extremos de las calles Peñuñuri, en los callejones El Zarco, Porvenir y Observatorio, los muros de las viviendas y banquetas presentan fracturas en sentido vertical y daño estructural en la horizontal; las fracturas varían de 1 a 5 cm. de ancho (Fotografía 7.2.2.1.).

**Fotografía 7.2.2.1. Hundimiento suscitado en la calle Peñuñuri No. 305, Barrio el Arbolito.**

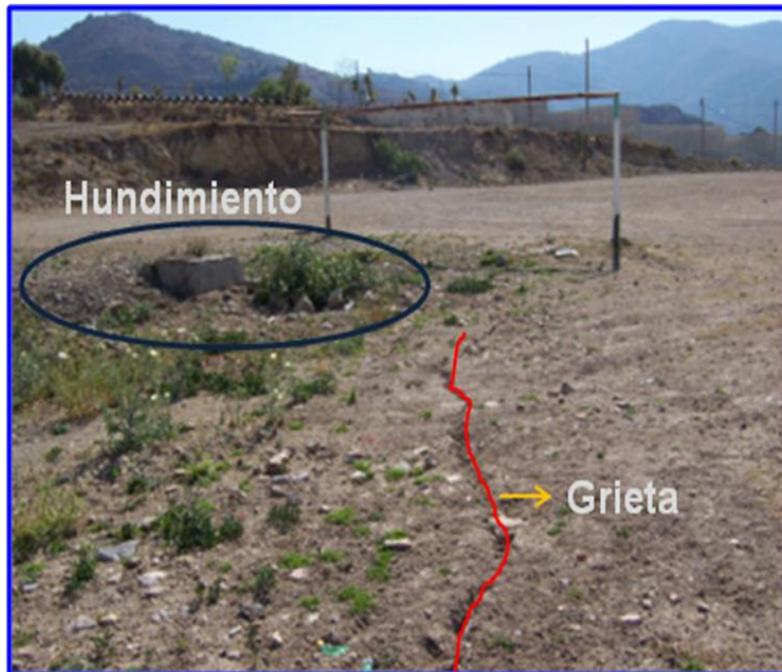
En la calle 12 de Octubre se ubica el tiro San Guillermo el cual fue relleno con escombros para la construcción de una cancha deportiva lo que representa una zona de riesgo alto ya que este lugar es transitado por personas en este terreno se tiene la presencia de grietas de 10 cm de abertura con una superficie aproximada de 150 m. (Fotografía 7.2.2.2.).

**Fotografía 7.2.2.2.- Cancha construida sobre el tiro San Guillermo, en Mineral de la Reforma.**

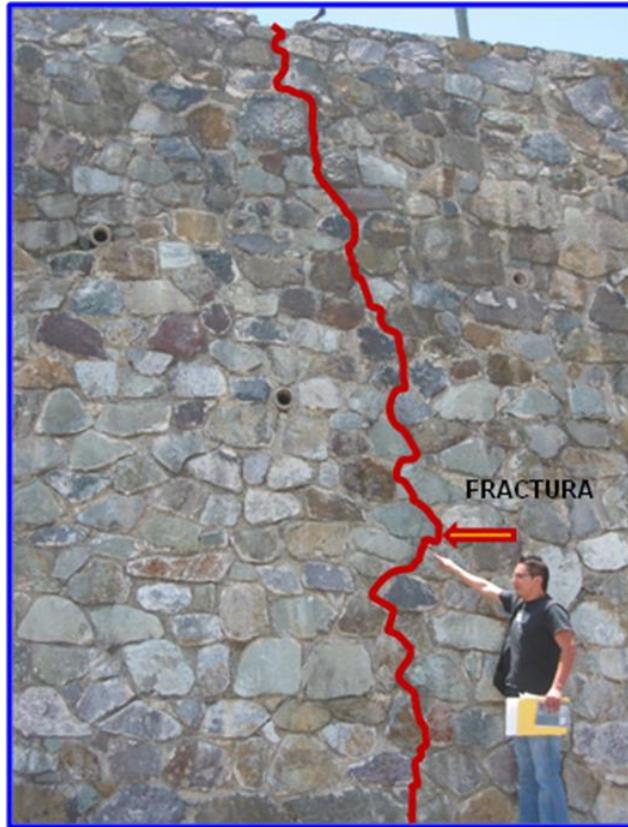
En el estacionamiento del barrio de Dolores, se observaron asentamientos y fracturas en el muro perimetral con aberturas de 5 cm (Fotografía 7.2.2.3.). También se observó viviendas con dichos fracturamientos como son las de los barrios de San Ignacio, Santa Teresa, La Ladrillera y el barrio San Ramón.

**Fotografía 7.2.2.3.- Fracturamiento del muro perimetral del estacionamiento en el Barrio Dolores.**

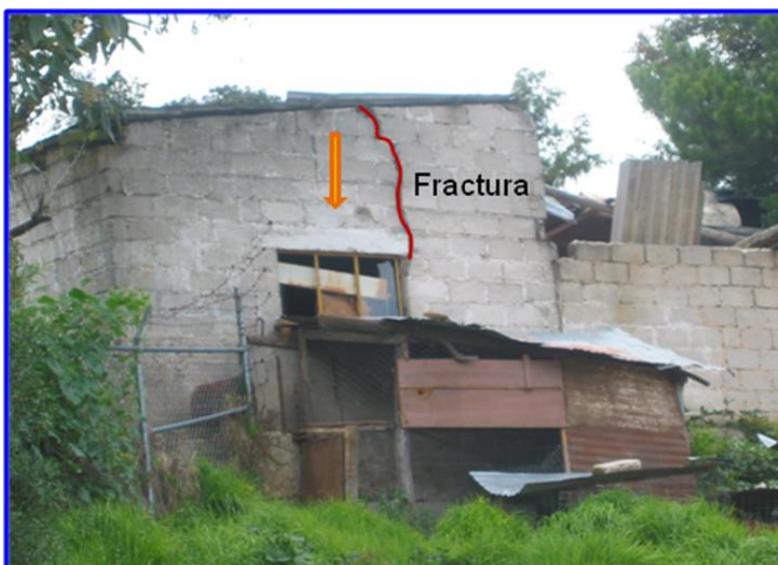
Las zonas de mayor riesgo están localizadas sobre las vetas Santa Brígida, en donde se estima una población afectada de 30 viviendas y 120 habitantes; sobre la veta Vizcaína se observaron alrededor de 33 viviendas con 143 habitantes aproximadamente y sobre la veta Santa Inés también se observan afectaciones a 15 viviendas y 60 habitantes, estas casas presentan fuerte fracturamiento con aberturas de hasta 20 cm (Fotografía 7.2.2.4.).

**Fotografía 7.2.2.4.- Zona de la veta Santa Inés, daños a algunas viviendas por movimiento del terreno.**

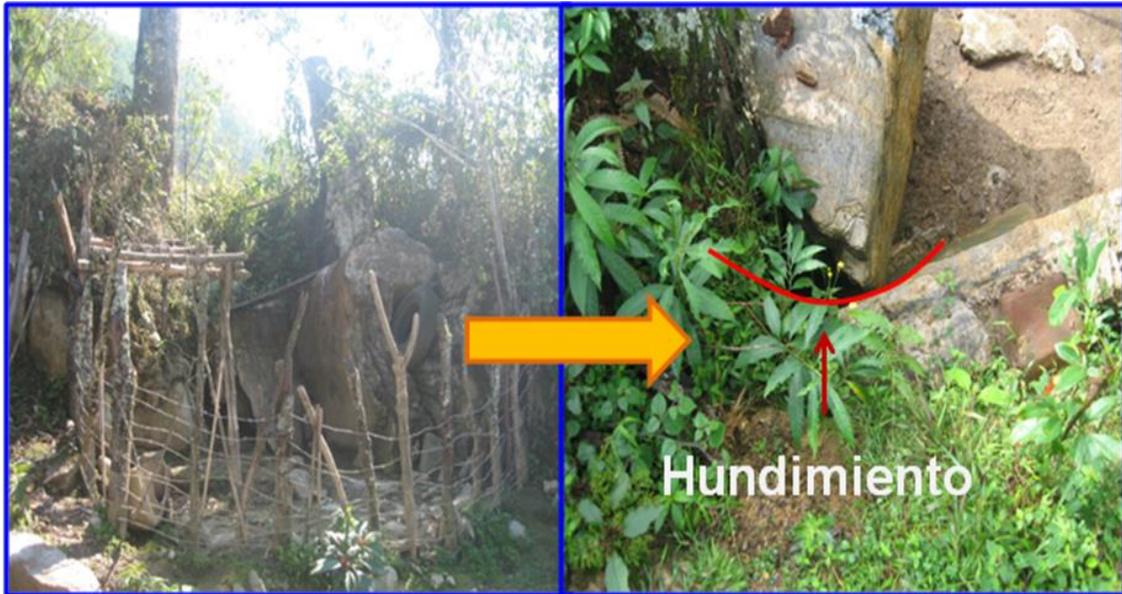
**Fotografía 7.2.2.5. Hundimiento de 30 m en la localidad Nuevo Monterrey, actualmente taponaron el boquete con rocas.**

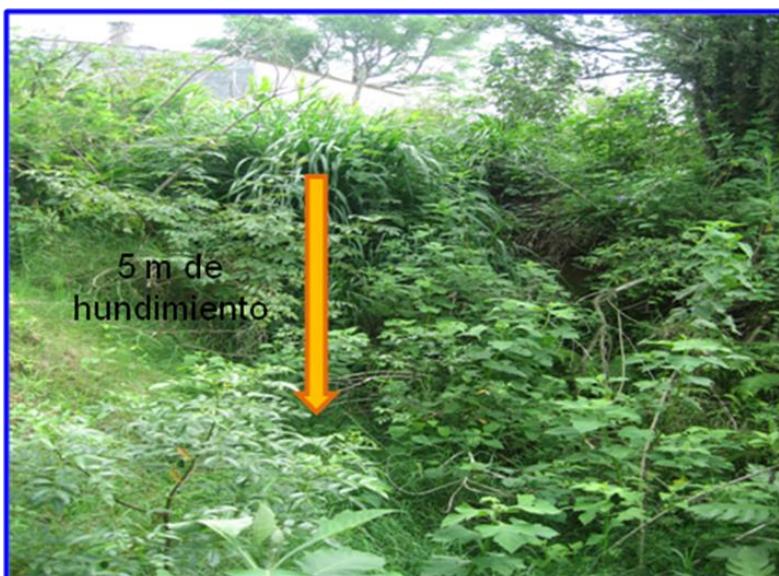
El hundimiento que se presenta en la ex Unidad Minera Otongo ubicada en el mismo poblado de Chipoco, (Fotografía 7.2.2.8.) fue debido a que el suelo arenoso mal compactado (jales) y reblandecimiento causado por lluvias, provoco un hundimiento en la infraestructura desplantada en ese sitio.

**Fotografía 7.2.2.8. Hundimiento en la ex Unidad Minera de Otongo.**

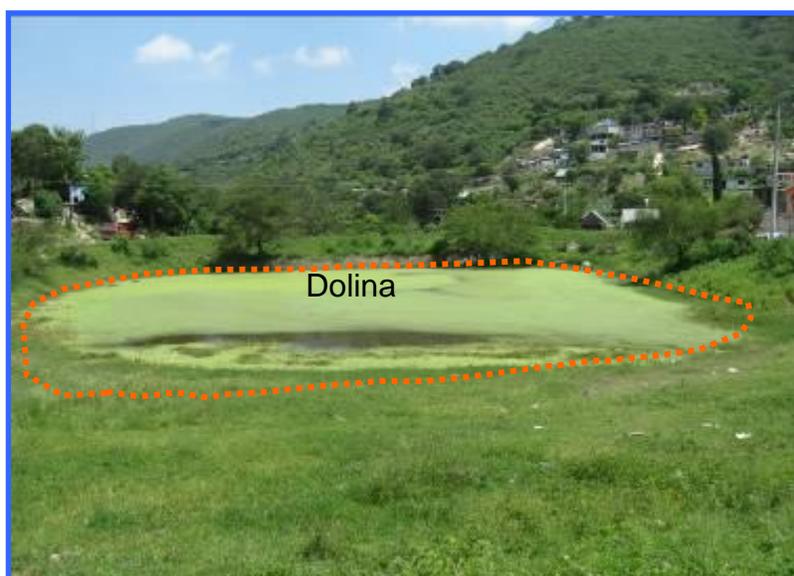
En la colonia el Polvorín (noroeste de Jacala), 34 viviendas son afectadas, de las cuales 6 han sido desalojadas. Esta colonia se encuentra asentada sobre caliza y dolomía, con alto grado de disolución. Cercana a esta colonia se tiene una dolina que se utiliza como represa (Fotografía 7.2.2.9.). De acuerdo a la información proporcionada se sabe que frecuentemente se escuchan estruendos subterráneos y se sienten movimientos sísmicos, lo que provoca que algunas dolinas que tienen agua almacenada lleguen a vaciarse.

**Fotografía 7.2.2.9.- Dolina ubicada en la Colonia El Polvorín, Jacala de Ledezma.**

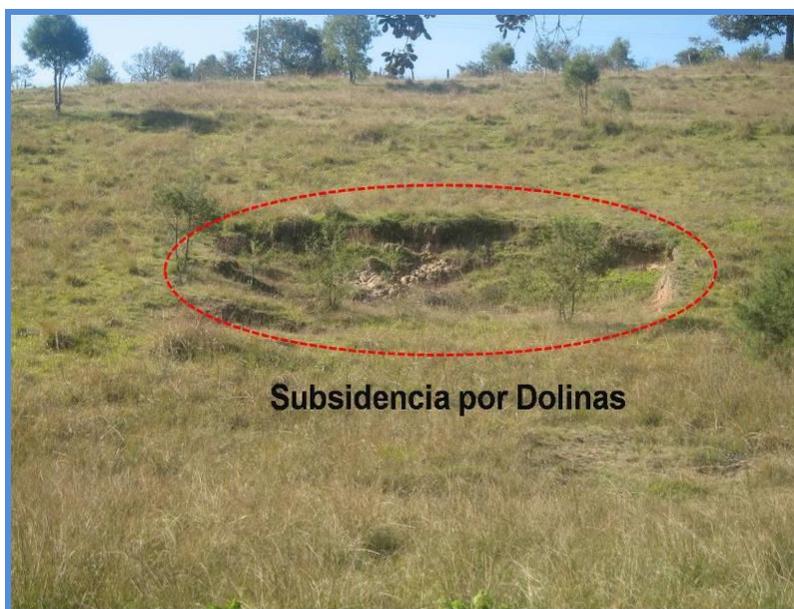
Otras poblaciones afectadas por hundimientos en la Región son las localidades Cieneguilla, Barrio de Manzanitas y La Laguna perteneciente al municipio de Cardonal, donde se tienen diversas evidencias de estos casos; como dolinas, cavernas y la existencia de drenaje subterráneo, la afectación es aproximadamente a un área de 1 km<sup>2</sup>, en donde se encuentran asentadas 30 viviendas, en el camino de terracería se encuentra en riesgo por dichos hundimientos. El fenómeno se debe a la kársticidad y está asociada a una falla regional que tiene un rumbo NW-SE (Foto 7.2.2.10.)

**Fotografía 7.2.2.10. En La Cieneguilla-Barrio Manzanitas y La Laguna, la disolución de la caliza, da lugar a oquedades.**

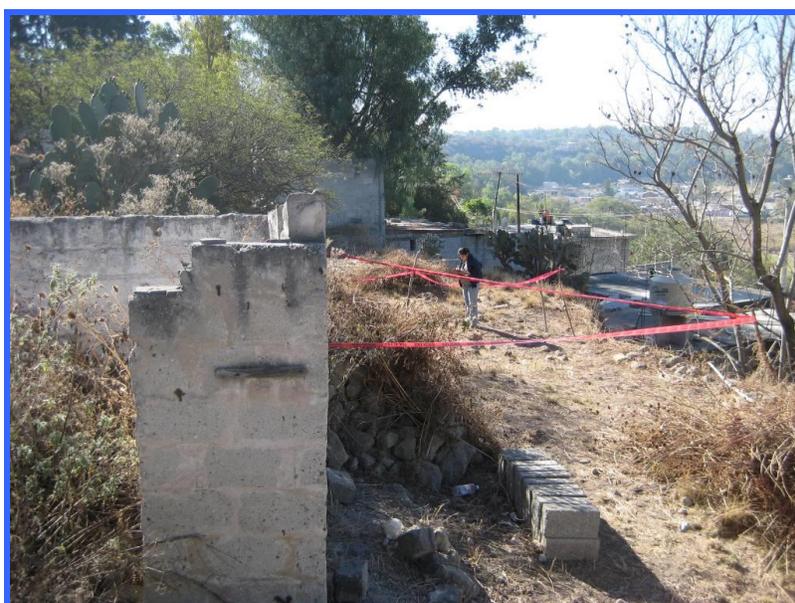
Sin embargo, las colonias que se han visto más afectadas son: Unidad Habitacional de PEMEX y Colonia Cielito, donde se generó un hundimiento el 6 febrero de 2009 (fotografía, 7.2.2.11.) debido a que está asentada en lo que se considera un antiguo banco de material (del cual no se tiene registro alguno), donde extraían arena, la evidencia del hundimiento son grietas de 20 a 50 cm; por comentarios de los habitantes la oquedad es muy profunda y se manifiestan emanaciones de vapor. La morfología del sitio corresponde a un cerro, formado por rocas volcánicas de composición tobácea, esta roca es muy deleznable y fácil de erosionar con la acción del agua pluvial, así como por descargas de aguas negras de la red de drenaje de asentamientos localizados en la zona, lo que reblandece la roca y propicia el fenómeno de hundimiento.

La Colonia El Cielito se encuentra en riesgo alto por hundimientos ya que se observan grandes oquedades en los alrededores de esta colonia viéndose afectadas aproximadamente 200 viviendas construidas de mampostería, la escuela primaria “Toltecatoytl” y el preescolar “Huitzilopochtli”.

**Fotografía 7.2.2.11.- Diámetro del hundimiento ocurrido en la colonia El Cielito.**

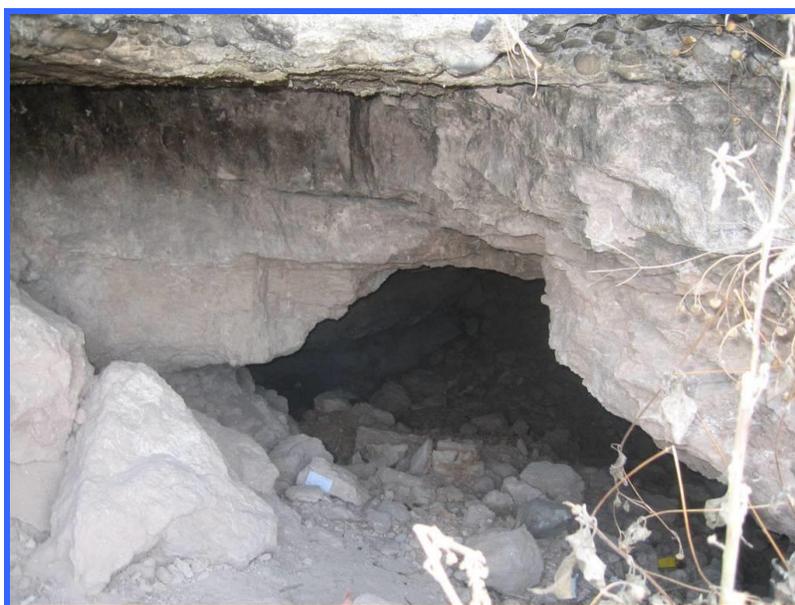
En Tepeji del Río en la Colonia Noxtongo, se puede observar la presencia de grandes oquedades (Fotografía 7.2.2.13.) debido a extracción del material que consiste en tobas, lo que ha ocasionado deslizamientos y posiblemente genere futuros hundimientos, dentro de esta colonia se ubica un terreno baldío a 200 m de las viviendas, por lo que antes de construir algún fraccionamiento se recomienda realizar un estudio geofísico para conocer las condiciones del terreno y delimitar de manera exacta la zona de riesgo.

**Fotografía 7.2.2.13.- Oquedades presentes en la Colonia Noxtongo.**

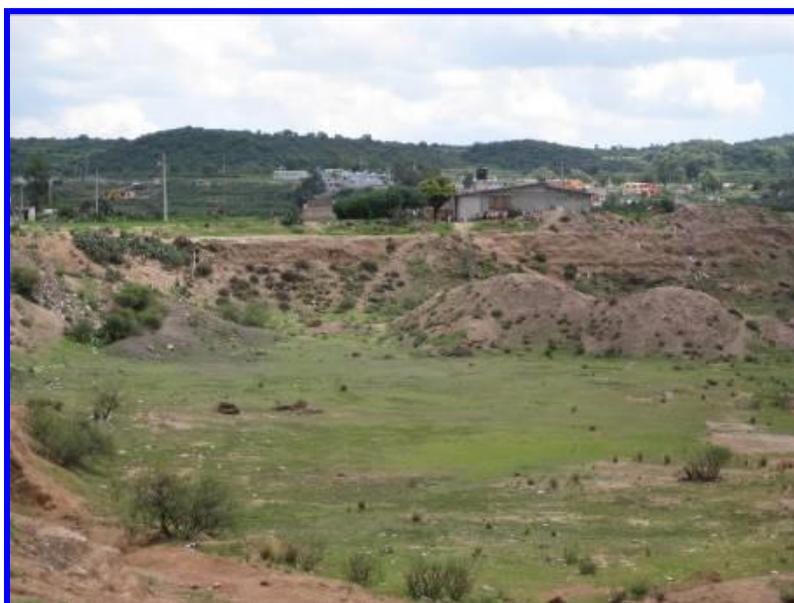
En la carretera Pachuca-Ciudad Sahagún, a la altura de San Juan Tizahuapan, se encuentran 4 bancos de material de aproximadamente 400m de largo por 200m de ancho y de 15 a 20m de profundidad (Fotografía 7.3.1.), mismos que representan un riesgo a corto plazo debido a la mala planeación para su aprovechamiento. Además de que no cuentan con medidas de seguridad, por ejemplo; la falta de señalamientos que delimiten el perímetro afectado. Si la mancha urbana crece hacia éstos, quedarían muy cerca de sus flancos con posibilidades de la ocurrencia de un percance con consecuencias irreversibles.

**Fotografía 7.3.1.- En San Juan Tizahuapan, algunas viviendas se asentaron en uno de los flancos de un banco de material.**
