# Atlas de Riesgos del Estado de Hidalgo

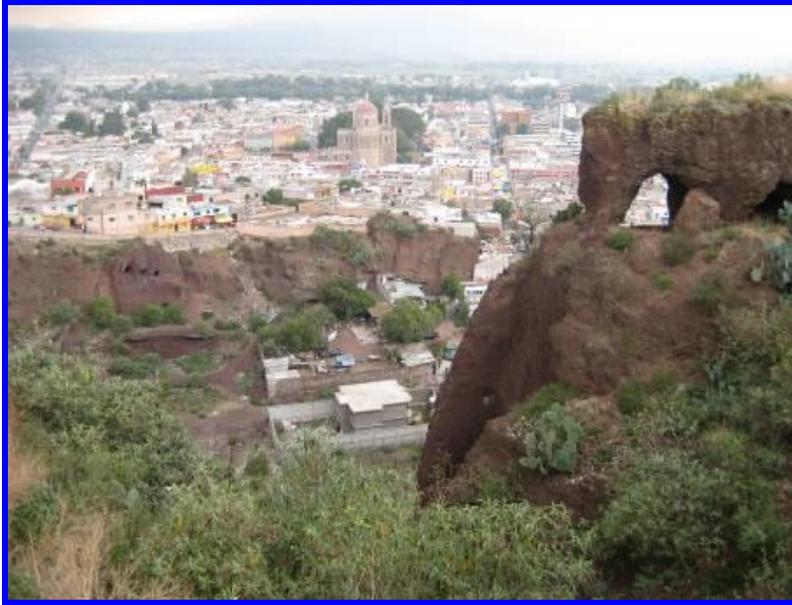
Tulancingo es una de las ciudades que cuenta con mayor número de bancos de material explotados dentro de la zona urbana, los cuales representan un cierto grado de peligro para la población circundante a los mismos (Fotografía, 7.3.2.). En El Mirador de esta misma ciudad se localizan dos bancos, uno inactivo y el otro en explotación (Fotografía 7.3.3.).

**Fotografía 7.3.2.- Banco de materiales dentro de la zona urbana en la ciudad de Tulancingo.**

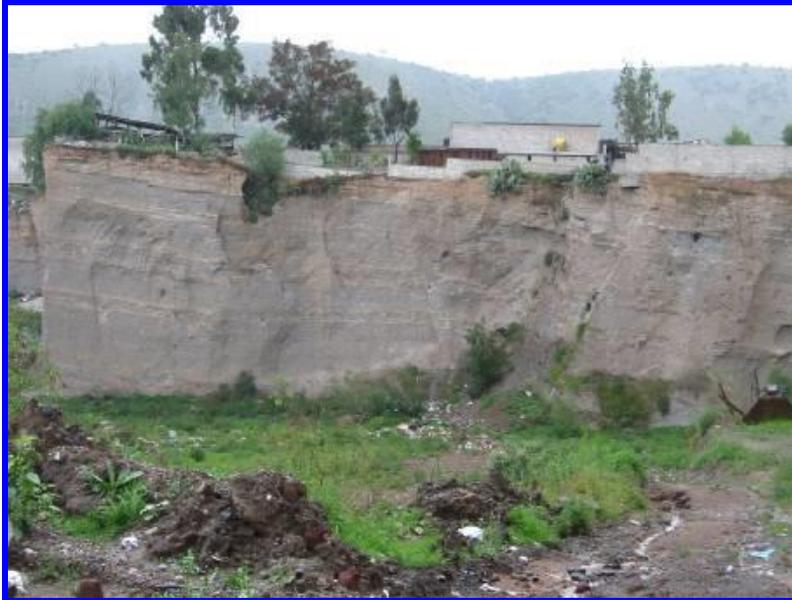
**Fotografía 7.3.3.- Banco de materiales en la ciudad de Tulancingo, casas ubicadas en los alrededores.**

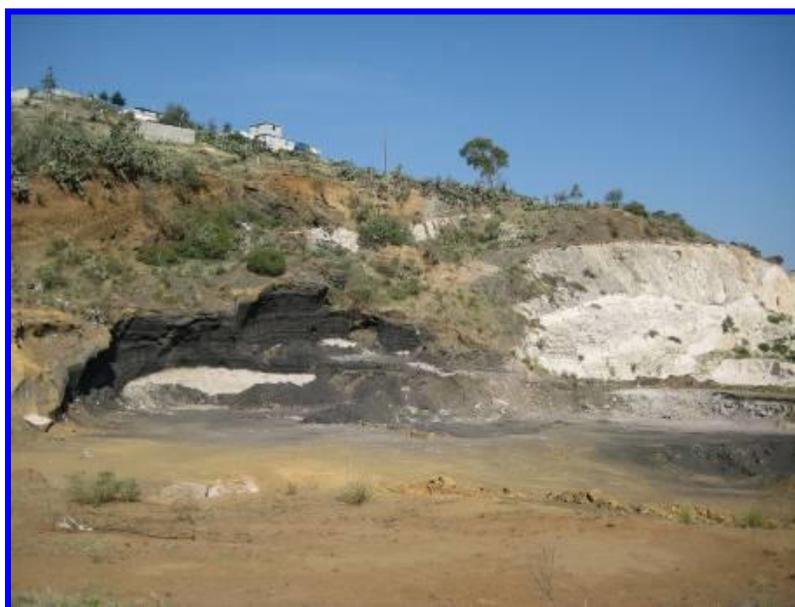
En la localidad de Caraballo al noroeste de Singuilucan, existe un banco que por su calidad como agregado petreo tuvo una demanda fuerte, este se ubica a la entrada de la cabecera municipal. La afectación principal es producto del asentamiento de viviendas en el mismo cerro causando daños a 7 viviendas, por lo tanto; se recomienda en caso de seguir explotando este lugar, regular las actividades de acuerdo a la normativa vigente para evitar

posibles daños a las viviendas asentadas en la parte superior de la ladera (Fotografía, 7.3.4.).

**Fotografía 7.3.4.- Banco de material inactivo localizado en Caraballo, Singuilucan, Hgo.**

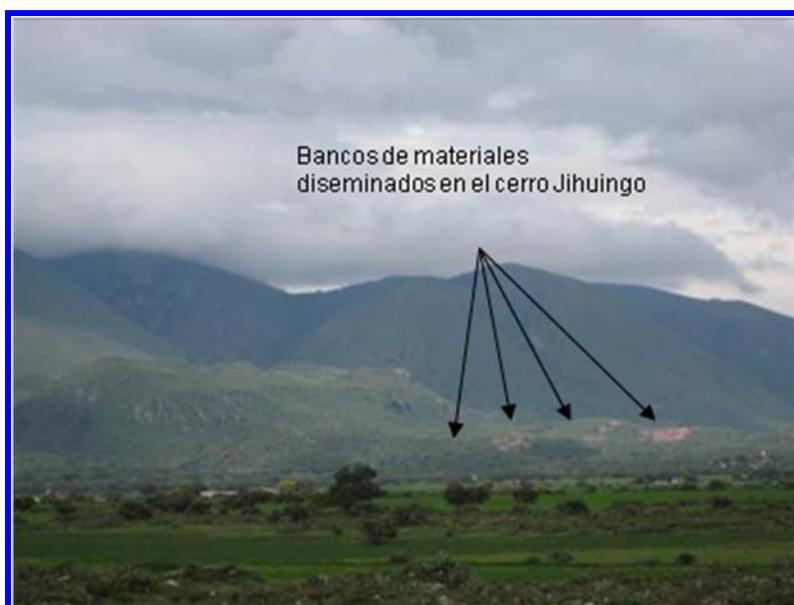
En la población de Tepeapulco, en el Cerro del Jihuingo se explota material riolítico, de veinte bancos de material existentes solo El Jihuingo cumple con las disposiciones legales, el resto no cumple con lo establecido en la ley. La pendiente del talud es de  $30^\circ$  con una longitud de 100 m (Fotografía 7.3.5.). Cabe mencionar que los bancos que no cuentan con estatutos para una buena explotación se ubican al noroeste del Cerro del Jihuingo, provocando la caída de rocas afectando seriamente a las viviendas.

**Fotografía 7.3.5.- Cerro El Jhuingo, existen distribuidos al menos 30 bancos de material.**

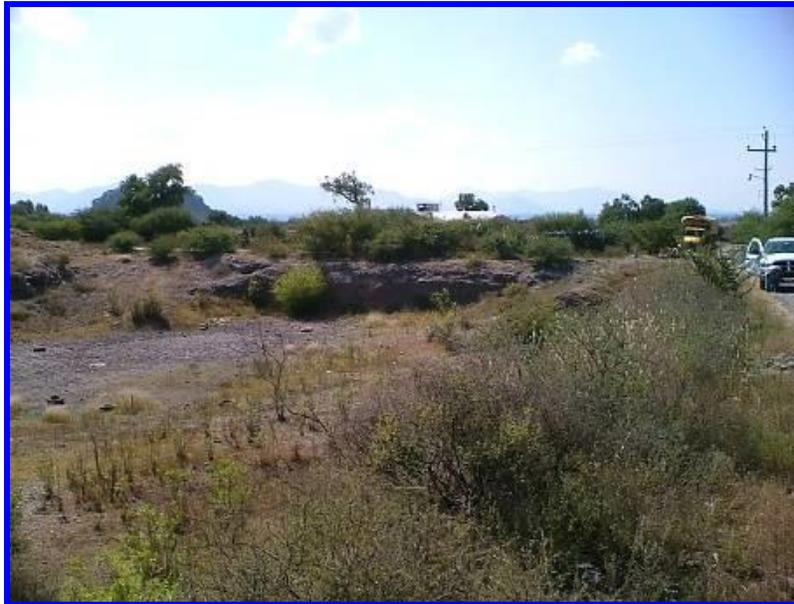
En el municipio de Atotonilco El Grande, existen 3 bancos de materiales con taludes verticales que por su cercanía a los poblados representan un riesgo para la población, uno de estos se localiza dentro de la zona urbana; El Rincón (Fotografía 7.3.6.) actualmente un banco está en proceso de ser rellenado por materiales heterogéneos lo que puede generar asentamientos diferenciales debido a la mala compactación.

**Fotografía 7.3.6.- En El Rincón, se tienen un banco de material relleno con materiales heterogéneos.**

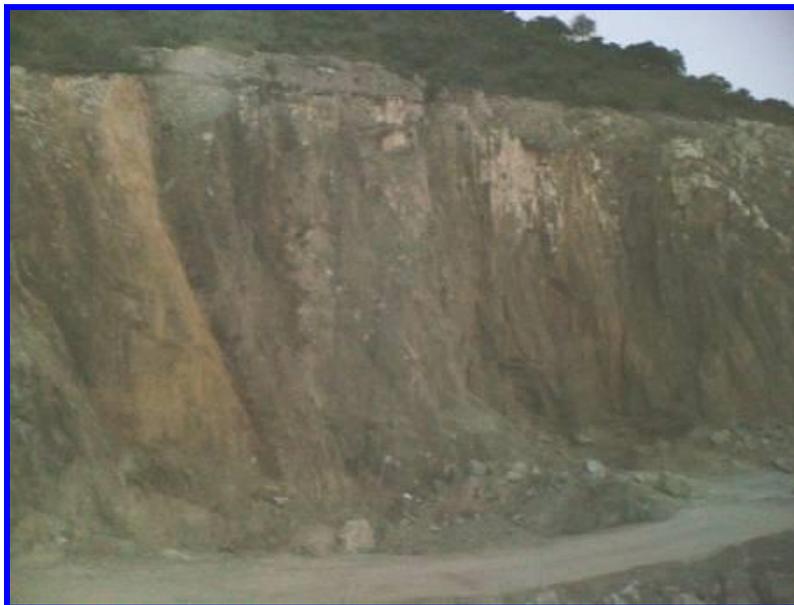
Otro de los bancos se localiza en el poblado de El Zoquite (Fotografía 7.3.7.) se encuentran asentadas tres viviendas sobre uno de los flancos, mismas que se verían involucradas en caso de un deslizamiento.

**Fotografía 7.3.7.- En El Zoquite, talud vertical, casas ubicadas en unos de los flancos del banco de material.**

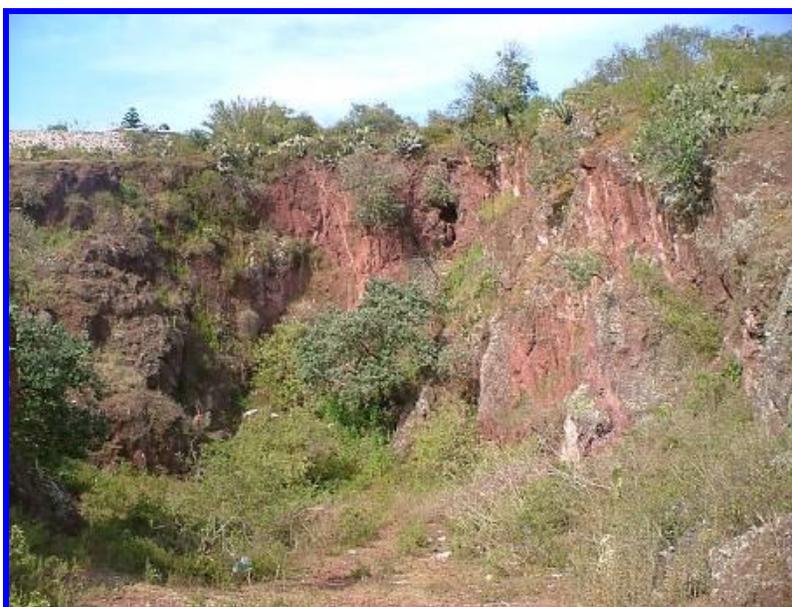
En el municipio de Atotonilco, se sitúa el banco llamado Cerro Colorado (Fotografía 7.3.8.), cuya litología es de rocas volcánicas. En uno de los flancos se ubican cuatro viviendas de tipo II.

**Fotografía 7.3.8.- En el Cerro Colorado, se tienen casas ubicadas en unos de los flancos del banco de material.**

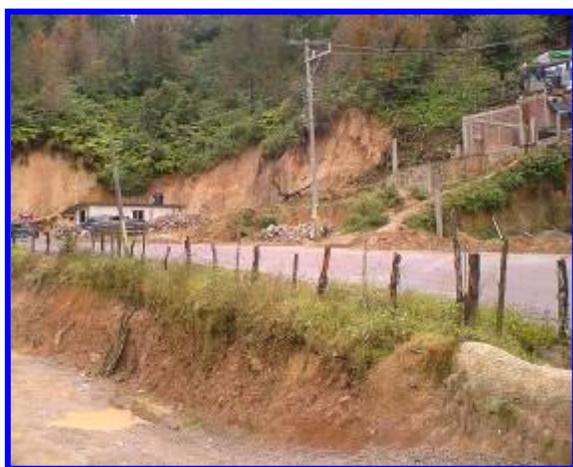
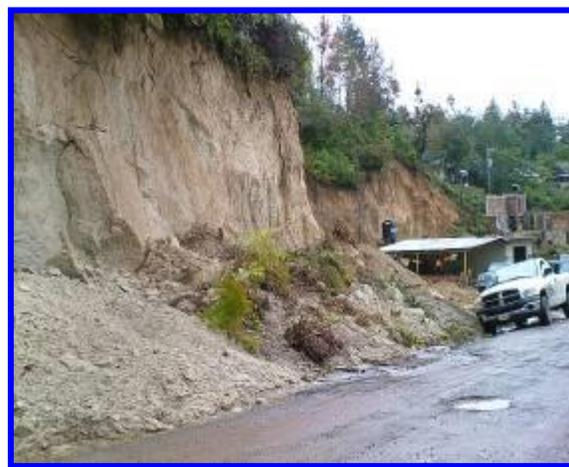
En Tenango de Doria, se funcionó un banco de material para la extracción de pumicita, en sus alrededores se asientan algunas viviendas, actualmente se encuentra inactivo y debido al incumplimiento de la normatividad este posee un talud con una pendiente de 80°, dichas características representan cierto grado de peligro para las viviendas que a futuro pudieran establecerse en la zona (Fotografías 7.3.9. y 7.3.10.)

**Fotografías 7.3.9 y 7.3.10 En Tenango de Doria se ubica un banco de materiales inactivo, se han establecido 2 viviendas.**

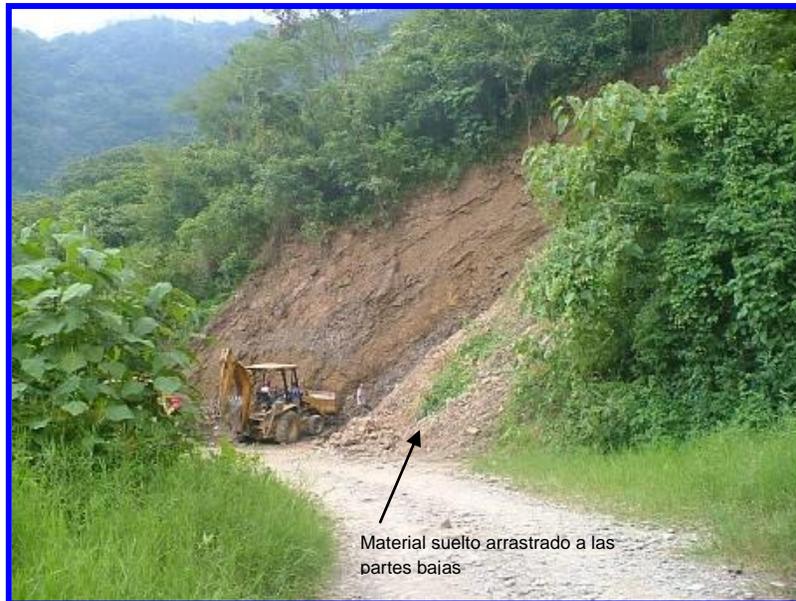
En el poblado de Tehuetlan persiste la explotación de cuatro bancos, donde la extracción de material se genera de manera irregular lo que provoca que en temporada de lluvias el material sobrante sea acarreado obstruyendo coladeras y cunetas originando inundación en la parte baja del poblado resultando afectadas 30 viviendas (Fotografía 7.3.11.).

***Fotografía 7.3.11.- En Tehuetlan, existe banco de material con inadecuada forma de explotación, los materiales sueltos son arrastrados por el agua de lluvia hacia los cauces de ríos y arroyos azolvándolos.***

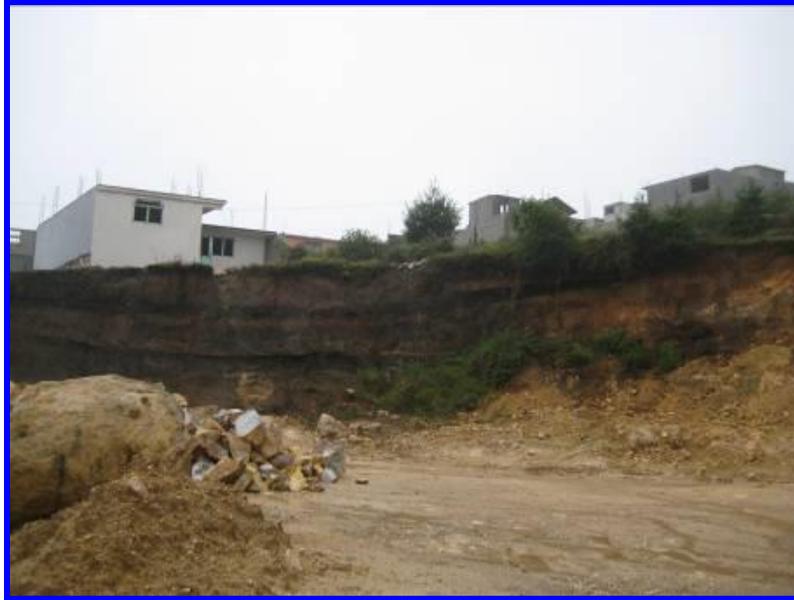
En la entrada a la ciudad de Zacualtipán, se asientan diez casas de tipo III en el borde del banco. La litología consiste en toba con una pendiente vertical. (Fotografía 7.3.12.).

**Fotografía 7.3.12.- En Zacualtipán, casas asentadas en los flancos del banco de material, por ser una roca deleznable el riesgo por deslizamientos de estas es alto.**

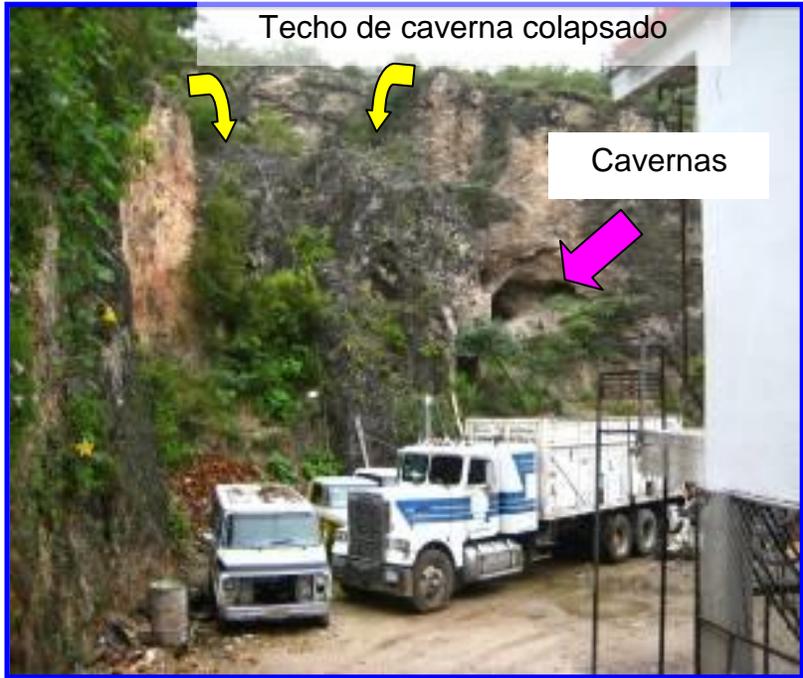
En Jacala existen varios bancos de material, algunos de ellos inactivos, actualmente hay 3 en operación utilizados para la construcción de viviendas. Hay 2 bancos de material inactivos a escasos 20 m uno del otro, el primero está se utiliza como bodega de reciclaje (Fotografía 7.3.13.) en el costado de este banco hay 4 casas, dos cerca de los flancos y otras 2 al frente; en el otro banco las casas están ubicadas en la parte superior a 1 m del flanco del banco, se recomienda evitar asentamientos urbanos en los francos del talud y en la parte baja del banco.

**Fotografía 7.3.13.- En Jacala de Ledezma, los bancos de material abandonados se ubican dentro de la zona urbana.**

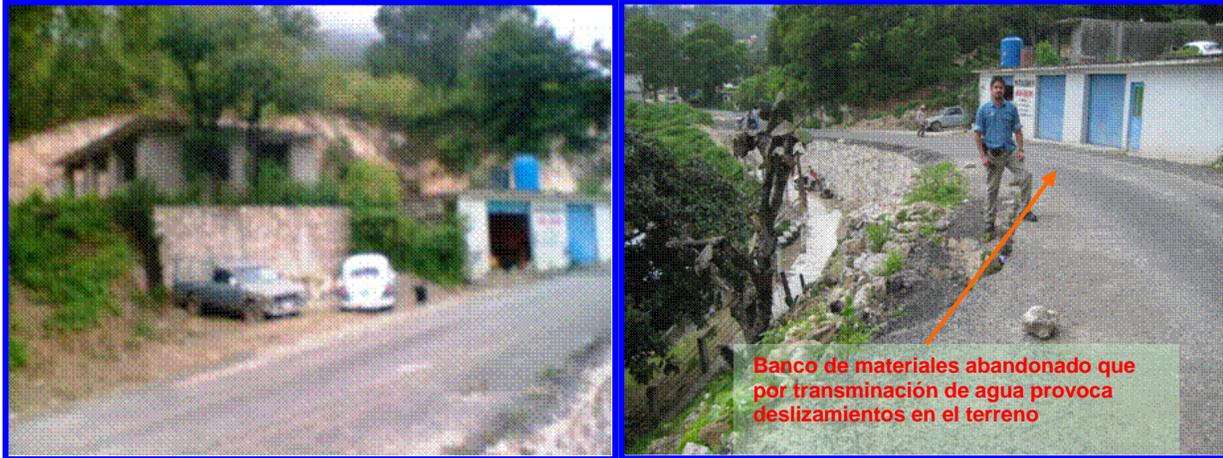
Al noroeste de la misma ciudad, prácticamente en la entrada principal, se encuentra un banco de material inactivo cuya roca está constituida por clastos de caliza, en el cual se extraía grava y piedra bola (material de pie de monte) material utilizado para el revestimiento de caminos, la manera en que lo explotaron no fue correcta, ya que dejaron el talud casi vertical, el riesgo en la zona es por deslizamiento debido a la poca competencia de la roca es fácil de erosionar y propiciar el fenómeno, especialmente en temporada de lluvias, debido a que el agua se trasmite con mayor facilidad, aunado a que este material está cementado con carbonato de calcio, material fácil de disolverse. La principal afectación es a dos casas de Tipos II y III (Fotografías 7.3.14., 7.3.15.).

**Fotografías 7.3.14. y 7.3.15.- En Jacala, se tiene un banco de material inactivo, uno de sus flancos produce deslizamientos.**

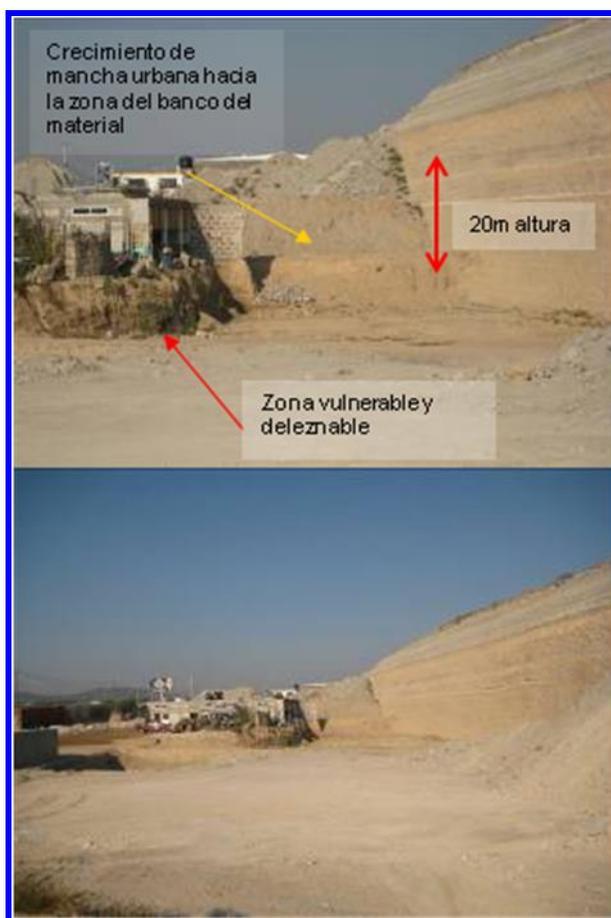
Sobre la carretera federal que lleva a Querétaro hay un banco de material que afecta, hasta el momento dos casas de tipo III (Fotografía 7.3.16. y 7.3.17.) queda hacia la salida de Ixmiquilpan, las dimensiones son de 100 x 30 x 20 m, el material que extraen son tobas para revestimiento de la carretera que está en construcción, afecta a dos viviendas de tipo III y si se permite mas asentamientos la zona pueden quedar clasificada en riesgo algo , puesto que la altura del talud es de aproximadamente 20 m y en una lluvia fuerte deslavar la roca y afectar dichas casas.

**Fotografías 7.3.16., 7.3.17. Sobre la Carretera Federal hacia Querétaro, esta se construyó cerca de un corte de un banco de material.**

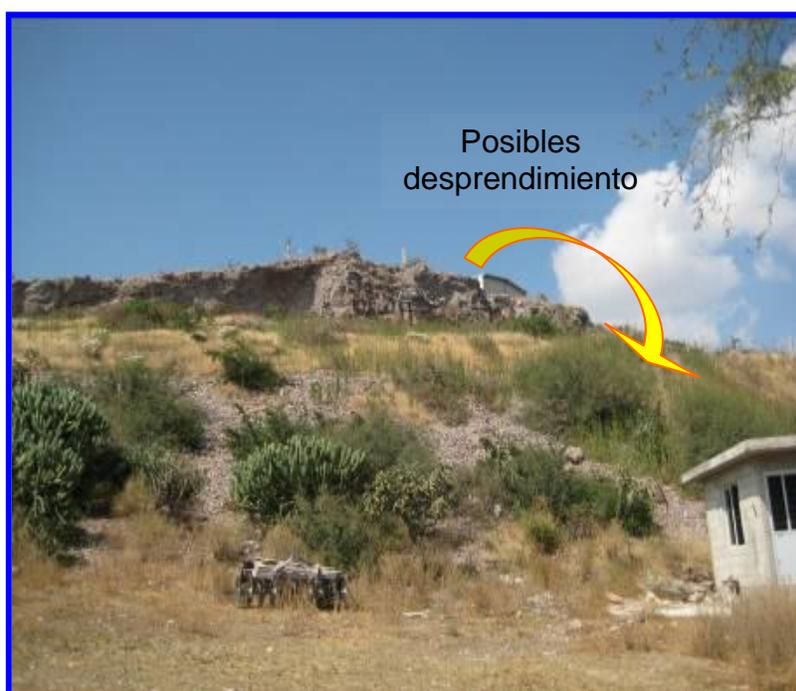
Otro banco de materiales se encuentra en las cercanías del poblado La Estancia, municipio de Chicuautla (Fotografía, 7.3.18.), en el Cerro El Capulin, dicho banco se encuentra inactivo, pero de activarse afectaría a 5 viviendas de tipo II que se encuentran cerca. En dicho banco se explotó roca andesítica, el corte del talud está a 90°, sus dimensiones son de 100 x 25 x 10 m.

**Fotografía 7.3.18.- En La Estancia, se ubicó un banco de materiales inactivo.**

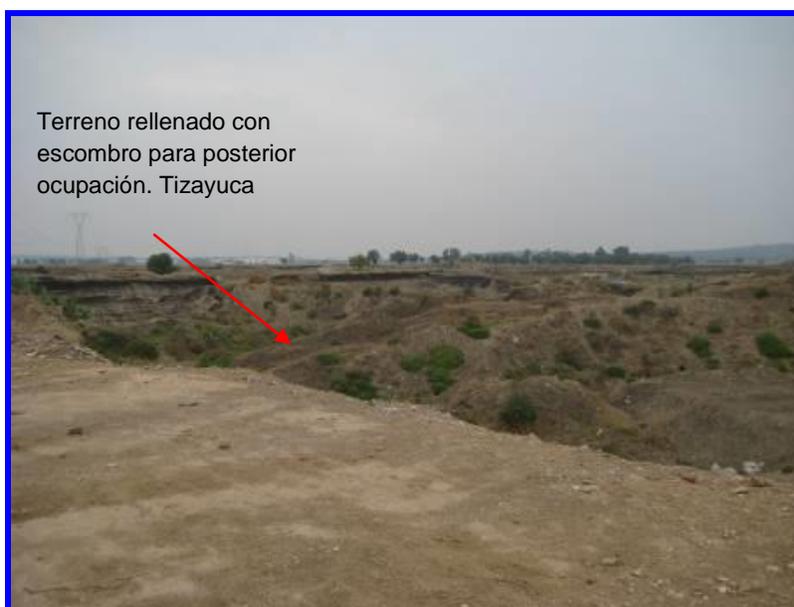
En la ciudad de Tizayuca se encuentra un banco de material abandonado que actualmente está siendo rellenado con escombros y cascajo, el cual puede después ser usado como terreno para construcción de viviendas u otras edificaciones, lo anterior no se recomienda sin una compactación apropiada de esos materiales, debido a que en un futuro este terreno tendrá un reacomodo y las construcciones que se encuentran sobre el banco, tendrán fracturamiento de paredes y techos, hasta es posible hundimiento y colapsos, como ya se han presentado casos en otros sitios donde casas y construcciones se han colapsado al ser edificados sobre materiales heterogéneos (Fotografía 7.3.19.).

**Fotografía 7.3.19.- En Tizayuca, se ubica un banco de materiales que actualmente se está rellenado con material heterogéneo.**

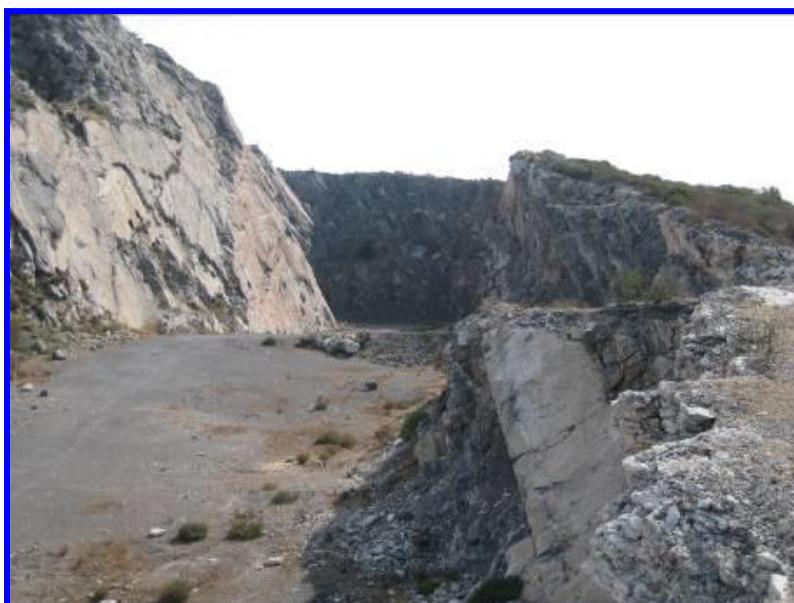
En Pacheco de Allende, municipio de San Salvador, se localizaron tres bancos de material, (Fotografía 7.3.20.), las dimensiones son de 250 x 25 x 200 m, estos bancos se encuentran inactivos, y en él se explotaba roca caliza. Uno de estos bancos fue cerrado a petición de los pobladores cuyas casas eran afectadas por el uso de explosivos, ya que las detonaciones propiciaban la formación de fracturas en las paredes de las mismas, aproximadamente 20 viviendas de tipos II y III fueron afectadas.

**Fotografía 7.3.20.- En Pacheco de Allende, se ubica un banco de material abandonado, fue clausurado a petición de los pobladores, argumentando afectación de las viviendas por el uso de explosivos.**

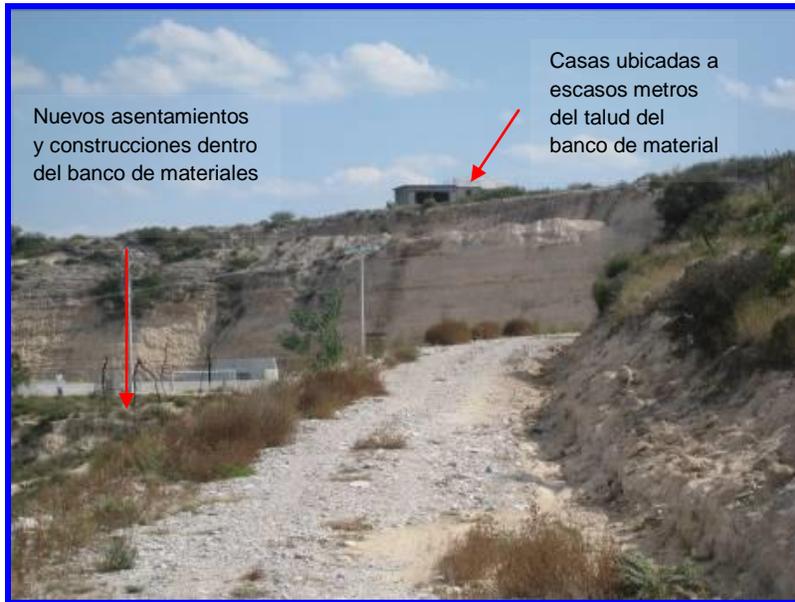
En Yolotepec municipio de Santiago de Anaya, hay un banco de materiales (Fotografía 7.3.21.), sobre el que se está construyendo una vivienda de tipo III. En este banco explotaron tobas, el corte cuenta con un talud de 90° y las dimensiones son de 200 x 100 x 30 m. Actualmente está inactivo. Se considera que podría representar riesgo si dentro de un tiempo el terreno pudiera ser ocupado para el asentamiento de viviendas, lo cual no es recomendable ya que la roca es deleznable.

**Fotografía 7.3.21.- En Yolotepec, se tienen casas establecidas en unos de los flancos del talud de un banco de materiales.**

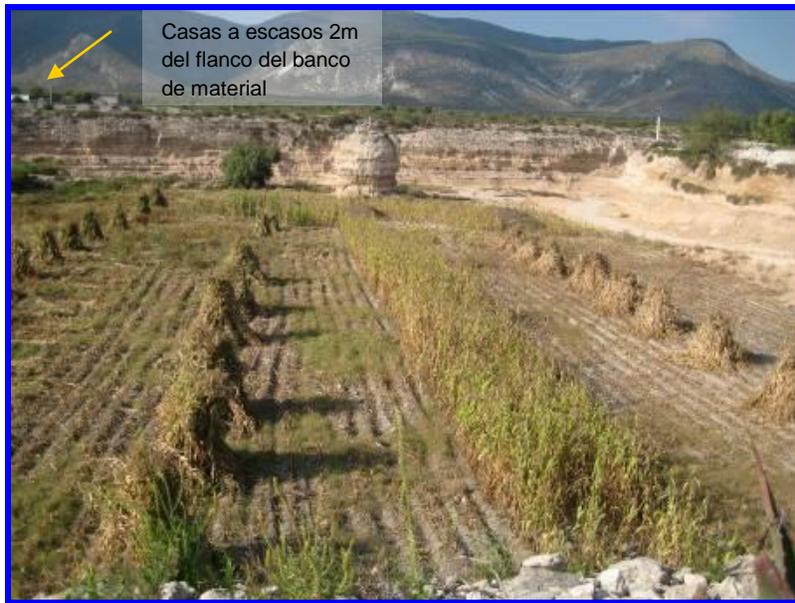
En Emiliano Zapata, municipio de Ajacuba, existe un banco de materiales inactivo, con dimensiones de 300 x 35 x 50 m (Fotografía 7.3.22.), la afectación es a 10 viviendas de tipo II. La cercanía de las casas a uno de los flancos del banco pone a los habitantes en riesgo puesto que la roca es poco competente y en época de lluvias sufre desgaste, por lo que en un futuro las casas pueden presentar fracturas debidas al deslizamiento del terreno.

**Fotografía 7.3.22.- En Emiliano Zapata, casas establecidas en unos de los flancos del talud de un banco de materiales.**
