# Actualización del Atlas de Riesgos de Salina Cruz, Oaxaca, 2011

## TOMO I

**Diciembre de 2011**  
**Entrega final**

**Núm. de obra: 120079PP053842**  
**Núm. de expediente: PP11/20079/AE/1/065**

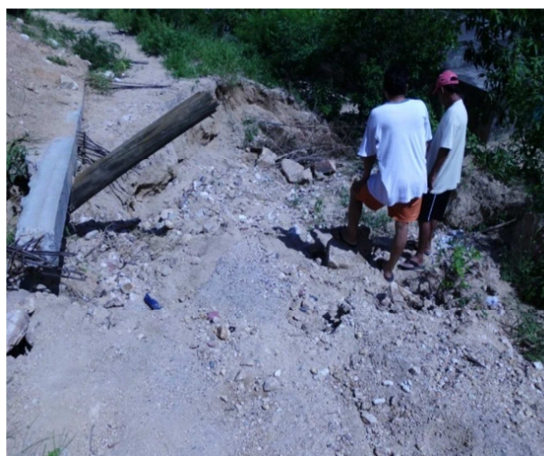
CUADRO N°3  
FENÓMENO PERTURBADOR: DESLIZAMIENTO  
COLONIA JUQUILITA

El deslizamiento de una porción de la ladera provocó la caída de una barda

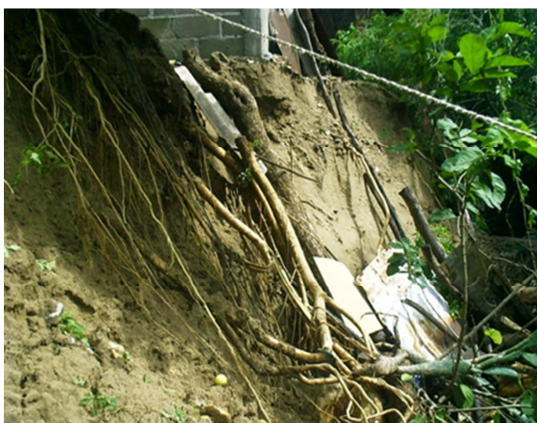
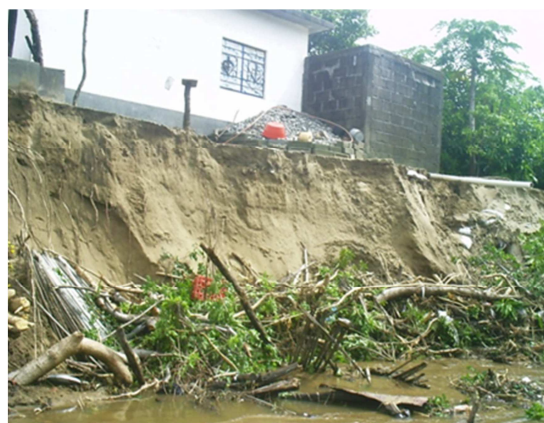
CUADRO N°4  
FENÓMENO PERTURBADOR: DESLIZAMIENTO  
BARRIO ESPINAL NORTE

Al ocurrir el deslizamiento caen arboles y arbustos dejando el terreno al limite donde se desplanta una vivienda

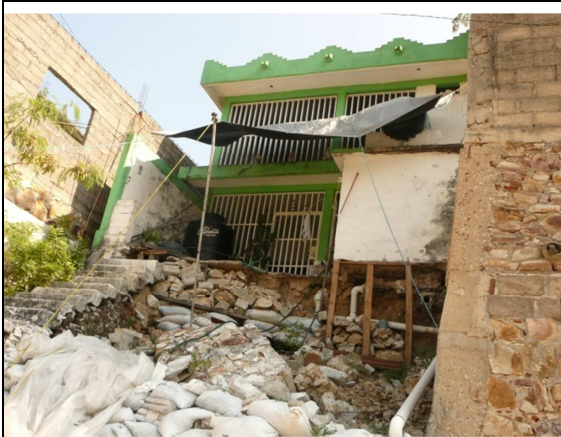
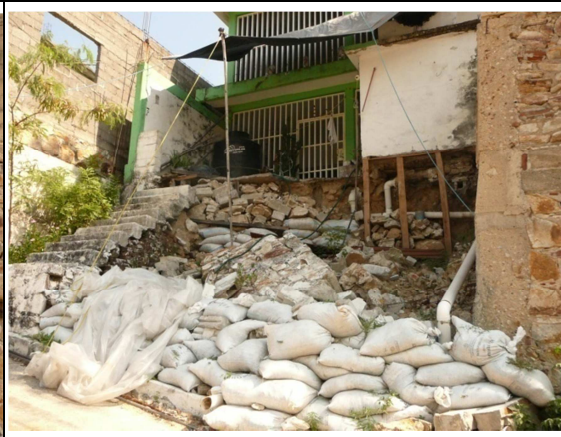
CUADRO N°6  
FENÓMENO PERTURBADOR: DESLIZAMIENTO  
BARRIO SAN FRANCISCO

Como una medida de seguridad las personas acumulan sacos llenos de arena apilados en las zonas donde han ocurrido deslizamientos

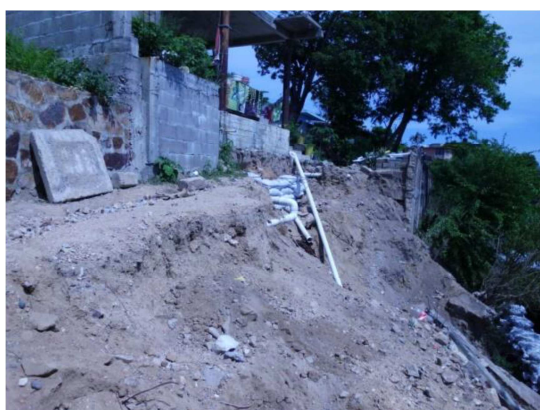
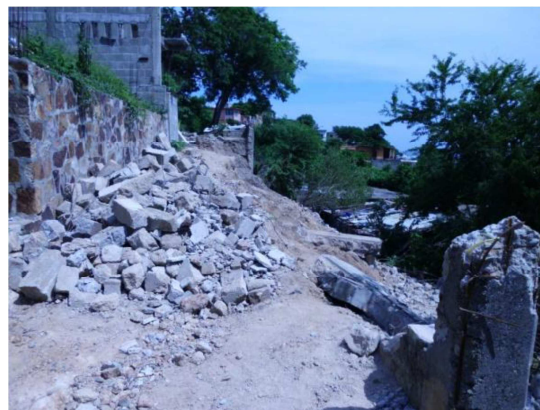
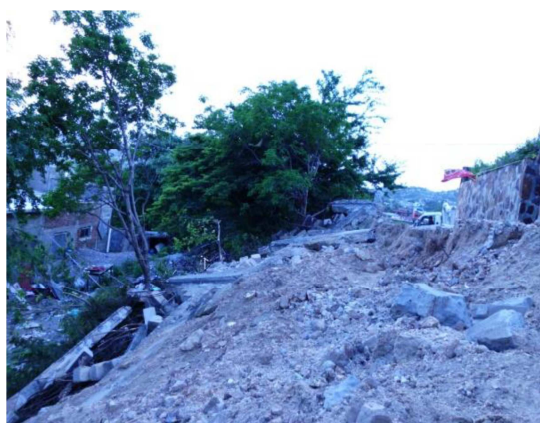
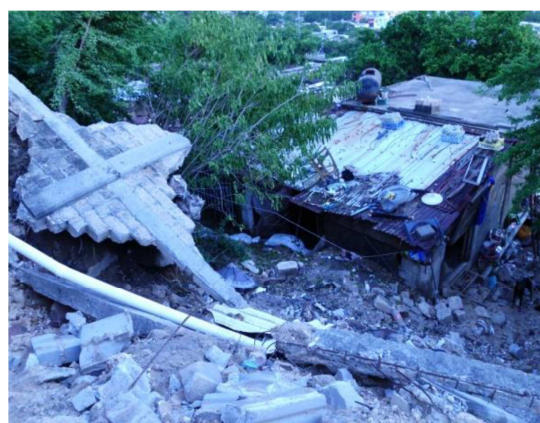
CUADRO N°7  
FENÓMENO PERTURBADOR: DESLIZAMIENTO  
BARRIO SANTA ROSA

En las fotografías se aprecia el efecto causado por los deslizamientos de suelo que a su paso arrastran árboles, arbustos, y espacios construidos.

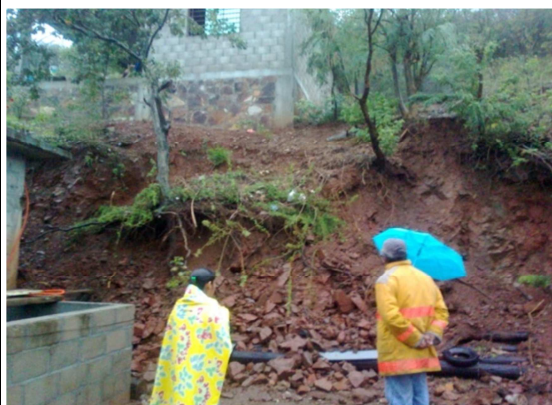
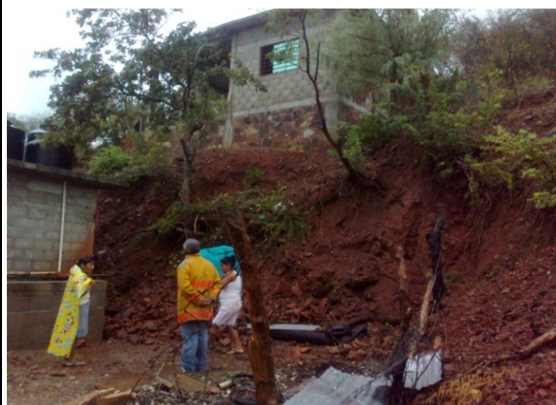
CUADRO N°8  
FENÓMENO PERTURBADOR: DESLIZAMIENTO

Laderas cuyo suelo por su propia naturaleza inestable y los cortes mal realizados alteran el reposo natural de los materiales ocasionando que estos se desprendan dejando espacios socavados.

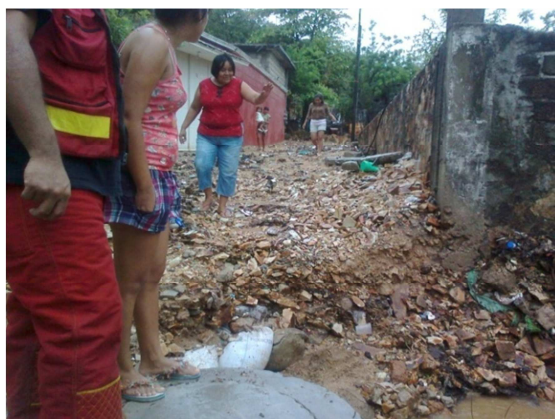
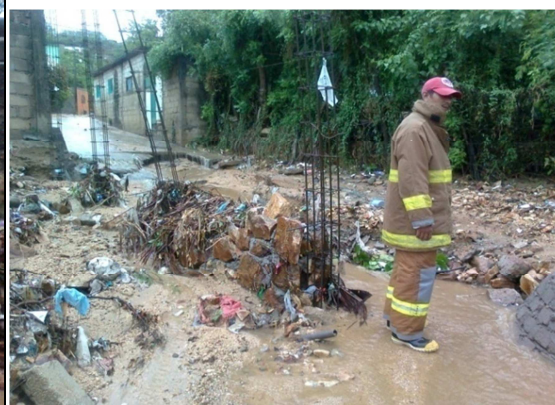
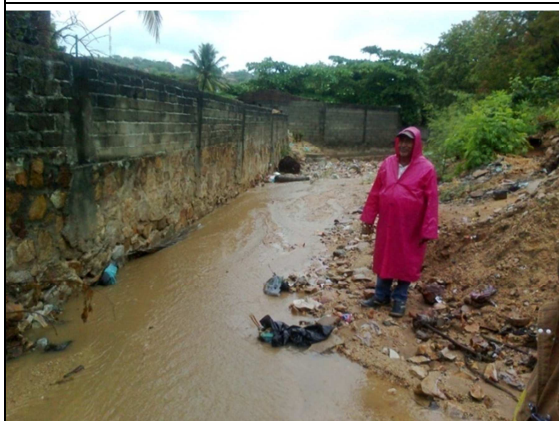
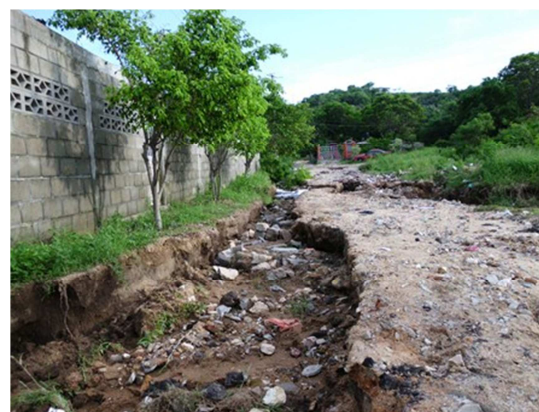
CUADRO N°9  
FENÓMENO PERTURBADOR: DESLIZAMIENTO

Efecto del deslizamiento en el área urbana interrumpe bruscamente una vialidad de acceso a un conjunto de viviendas.

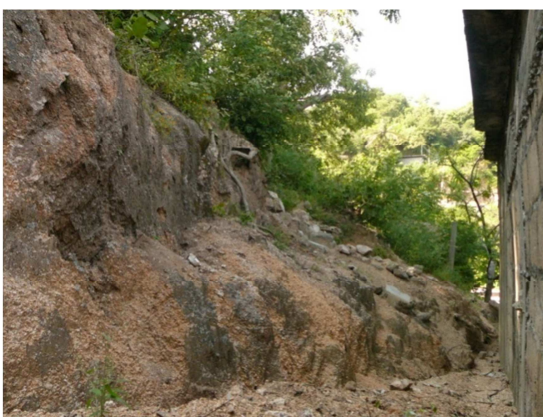
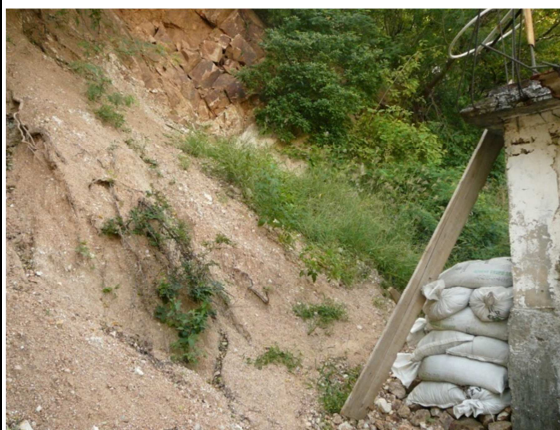
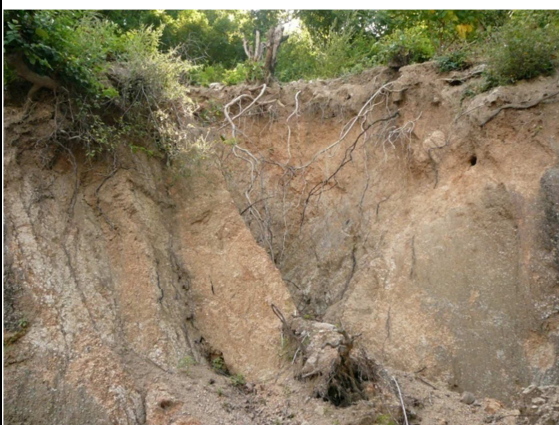
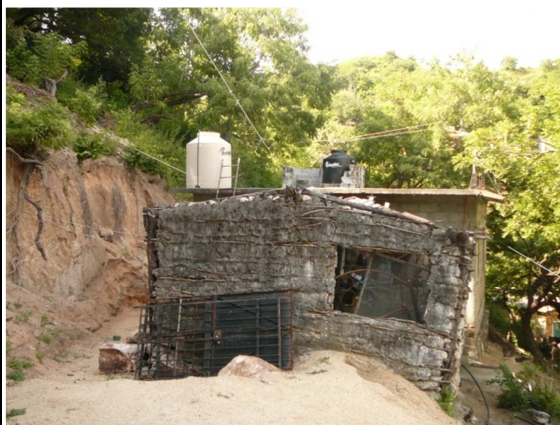
CUADRO N° 10  
FENÓMENO PERTURBADOR: DERRUMBE  
COL. COLONIA JUQUILITA

Fotografías donde se observan las zonas expuestas a derrumbes.

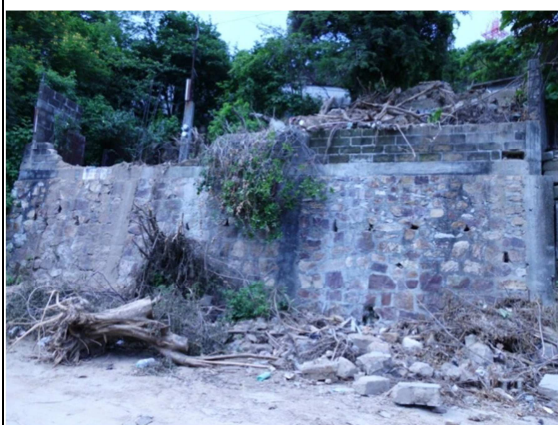
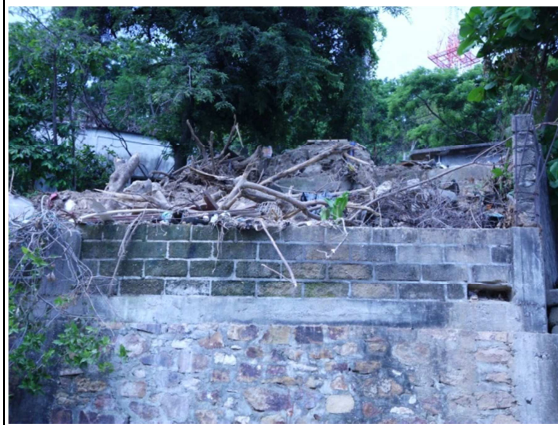
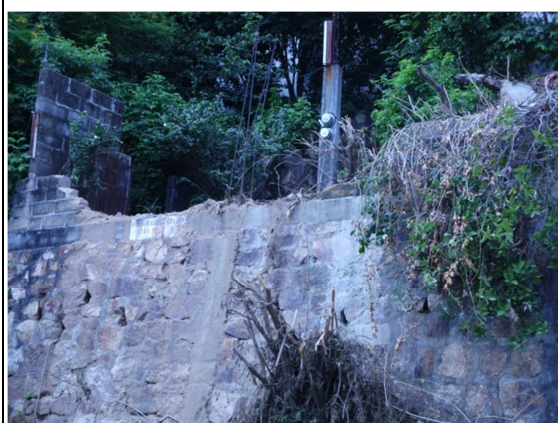
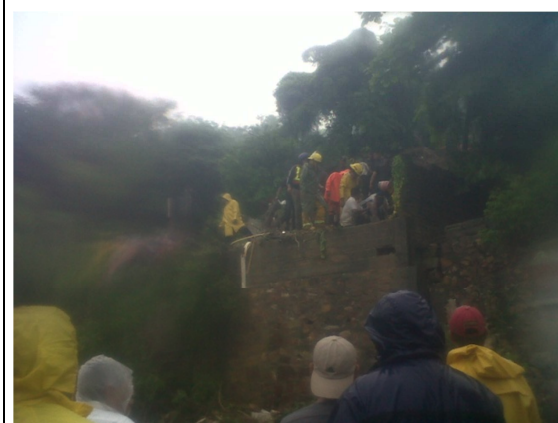
CUADRO N° 12  
FENÓMENO PERTURBADOR: FLUJO  
BARRIO SAN MIGUELITO

En el barrio San Miguelito ocurrió una tragedia que cobro la vida a dos personas debido a un flujo de detritos que sobrevino en su vivienda

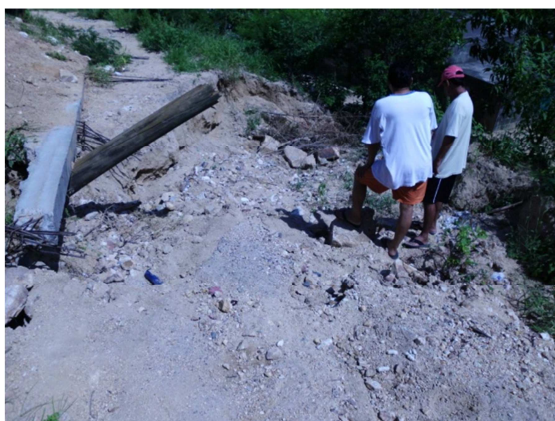
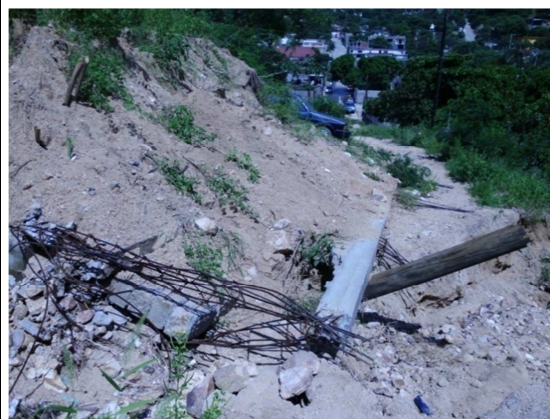
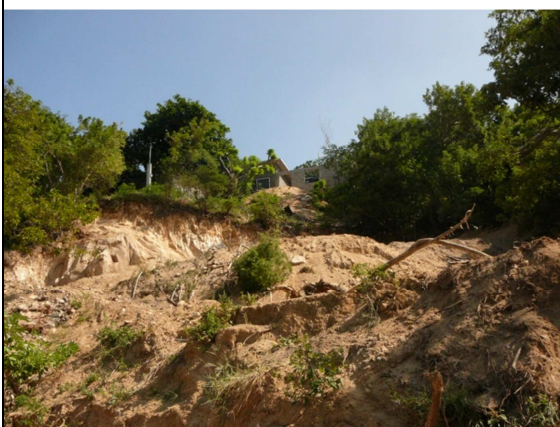
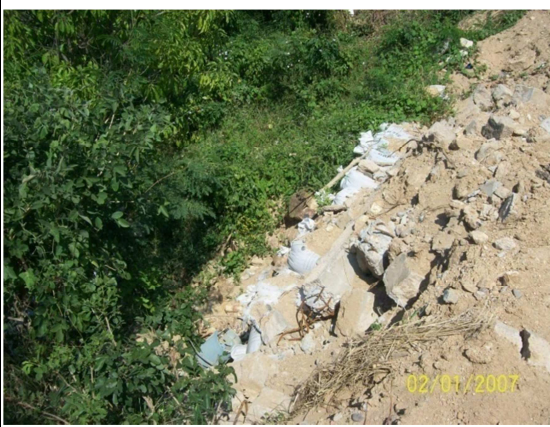
CUADRO N°13  
FENÓMENO PERTURBADOR: FLUJO  
COL. JUQUILITA

Imágenes en las que se registra el fenómeno geológico de flujo.

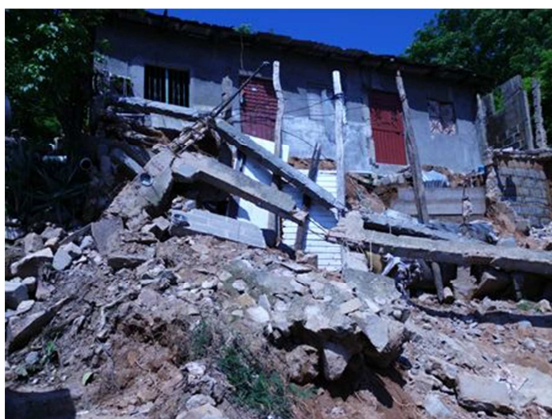
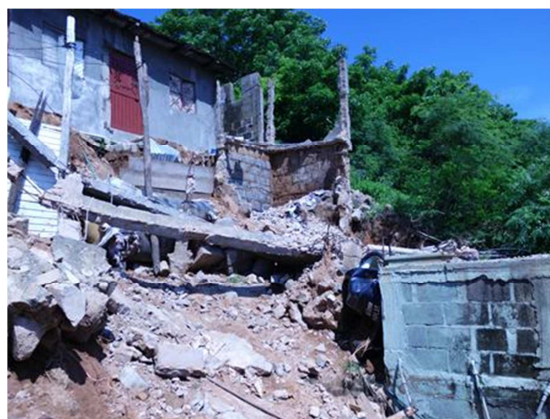
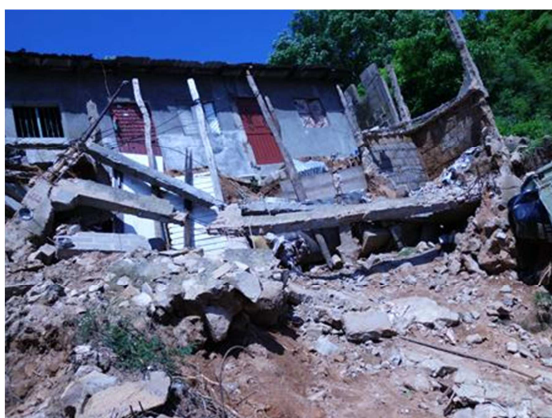
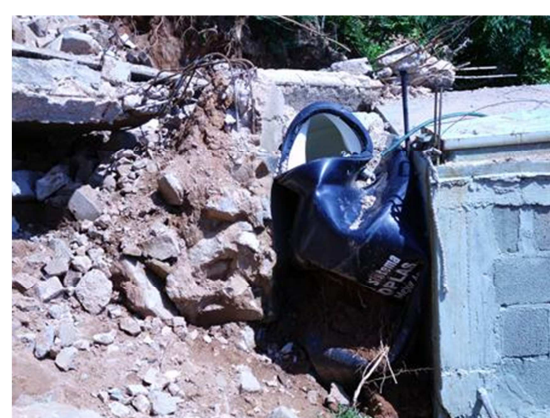
CUADRO N° 16  
FENÓMENO PERTURBADOR: FLUJO  
COL. SAN MARTÍN

Las fotografías son claro testimonio de la devastación y peligro latente en las zonas expuestas a flujo.

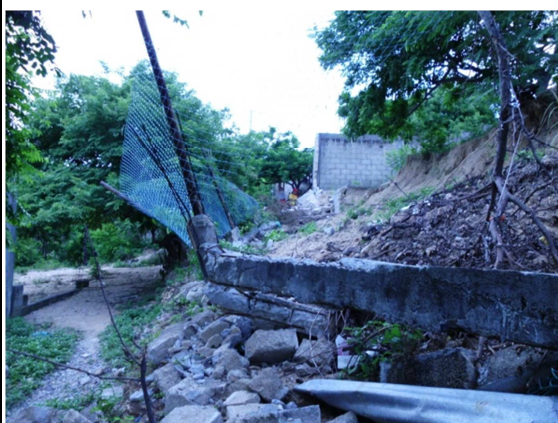
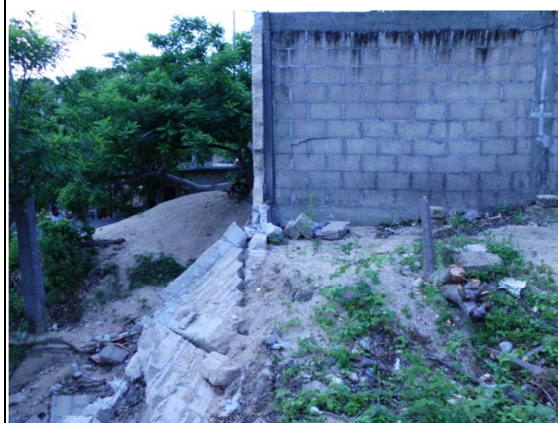
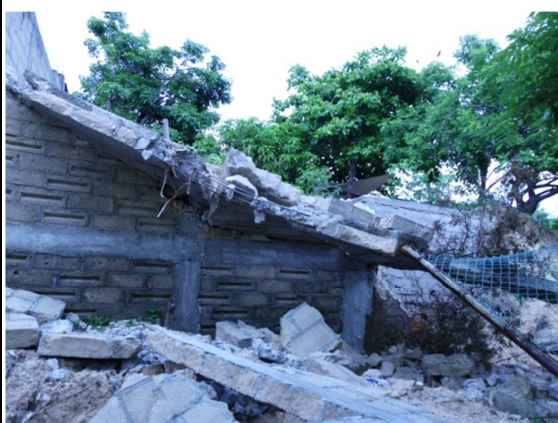
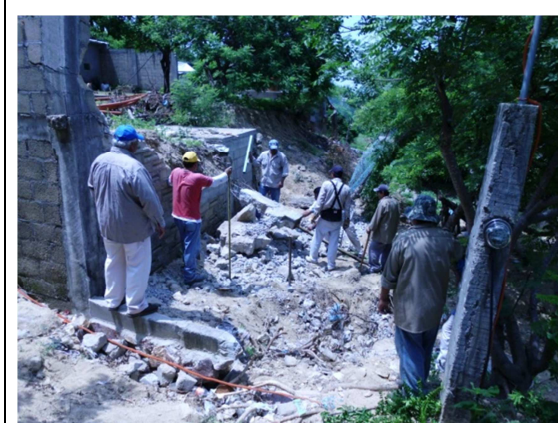
CUADRO N°17  
FENÓMENO PERTURBADOR: FLUJO  
COL. VICENTE GUERRERO

En el área urbana del municipio de Salina Cruz se presentan flujos que ponen en riesgo a varias decenas de familias que viven en los lomeríos.

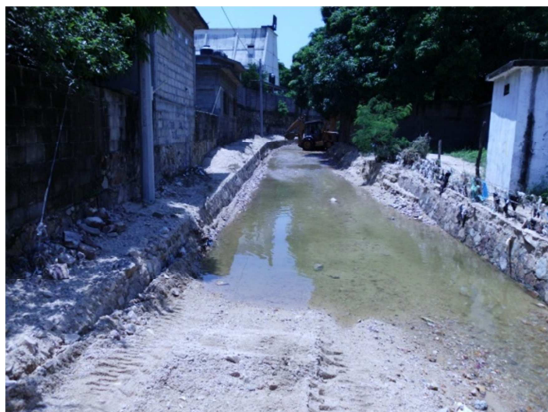
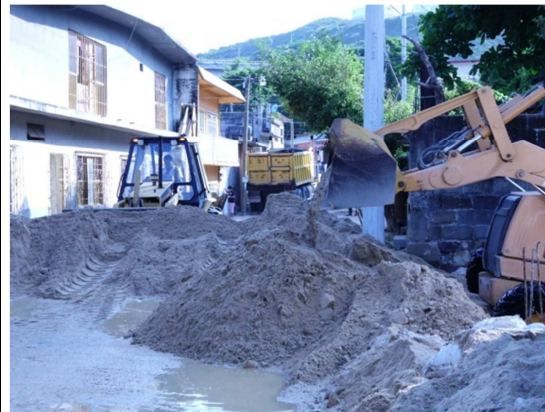
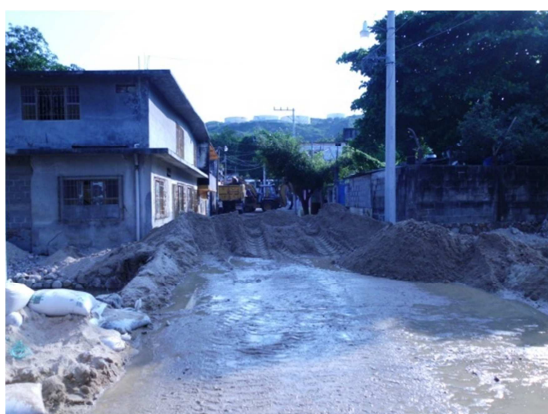
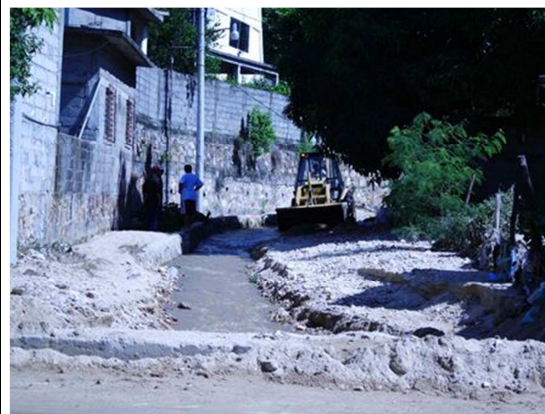
CUADRO N° 19  
FENÓMENO PERTURBADOR: EROSIÓN HÍDRICA

Efectos de la erosión hídrica.

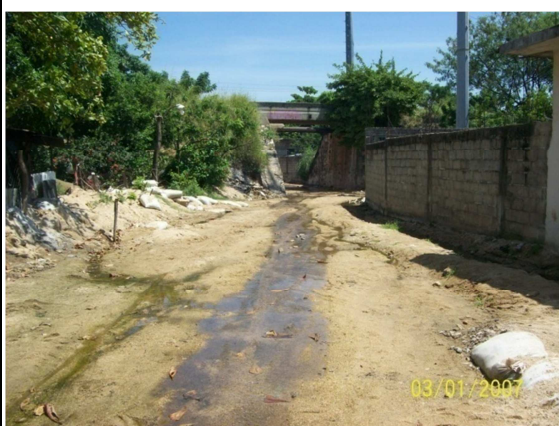
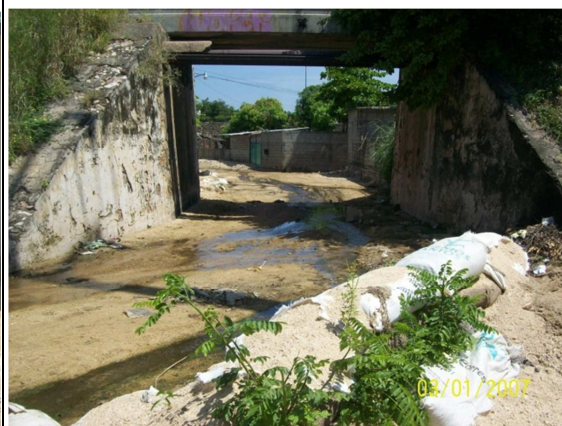
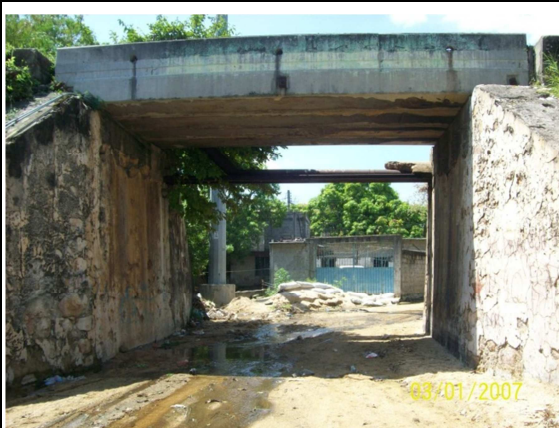
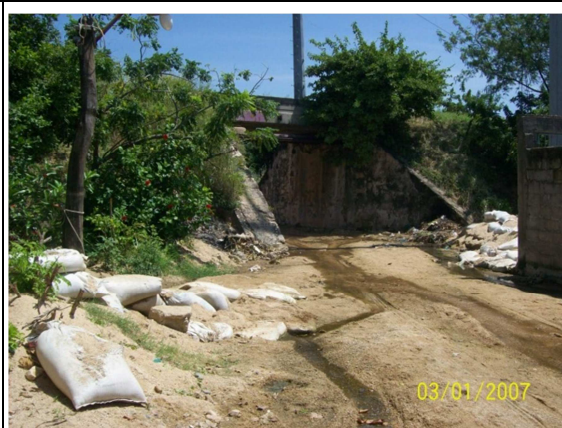
CUADRO N° 20  
FENÓMENO PERTURBADOR: EROSIÓN HÍDRICA  
HIDALGO PONIENTE

La falta de planeación urbana ha llevado a lo largo de varias décadas a invadir las zonas de escurrimientos con construcciones que durante la temporada de lluvias quedan expuestas a la erosión hídrica.

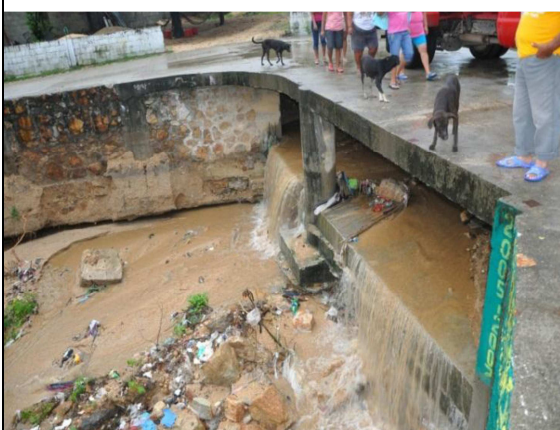
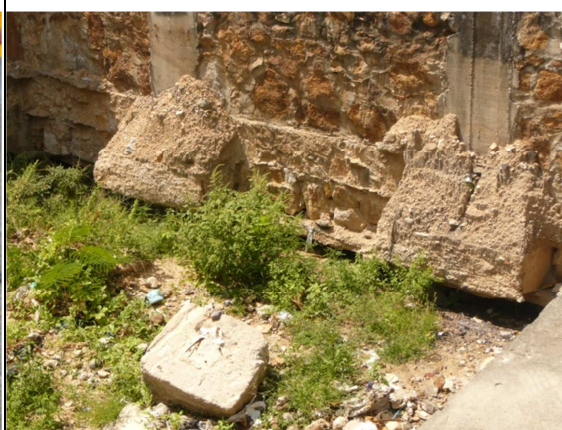
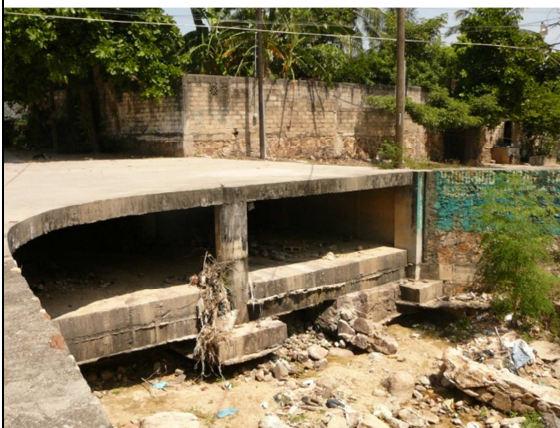
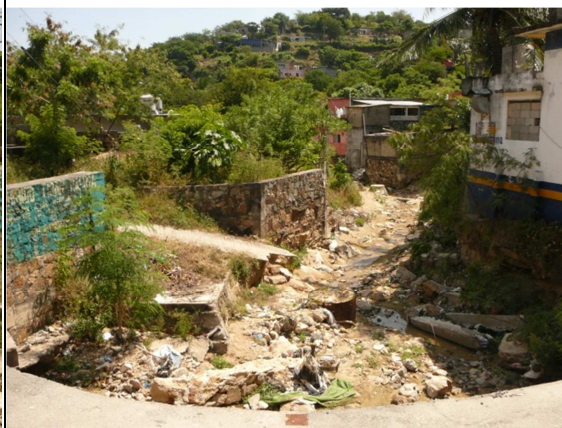
CUADRO N° 23  
FENÓMENO PERTURBADOR: EROSIÓN HÍDRICA  
COL. VICENTE GUERRERO

La presencia de asentamientos y edificaciones sobre los cauces de los arroyos son altamente vulnerables, se observa en el mejor de los casos la cimentación al aire de puentes y viviendas.

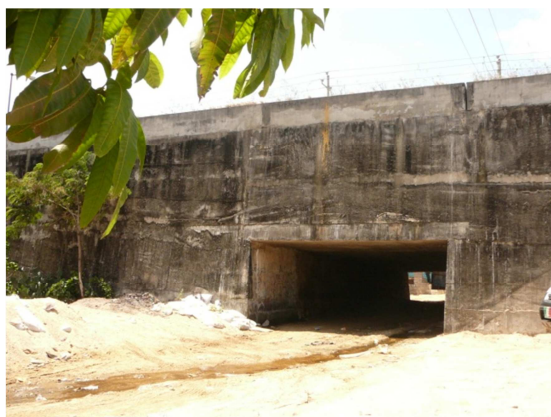
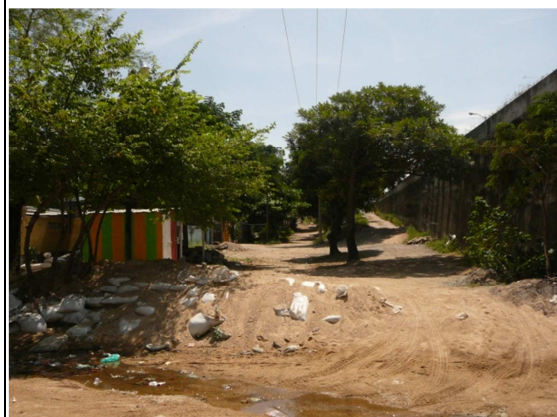
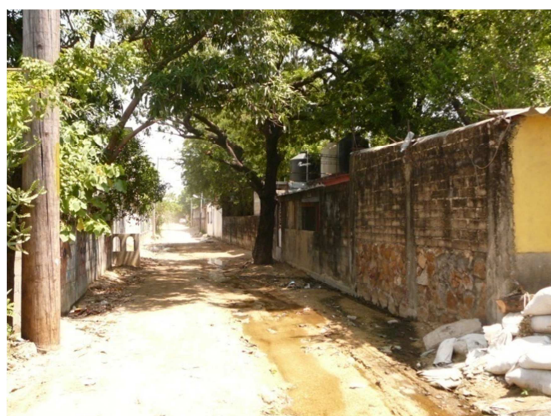
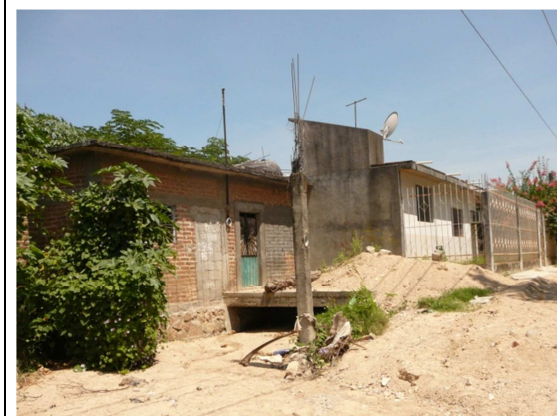
CUADRO N° 25  
FENÓMENO PERTURBADOR: EROSIÓN HÍDRICA  
COL. HIDALGO ORIENTE

Son imágenes que repiten los efectos que produce la erosión hídrica en la zona urbana de la cabecera municipal.

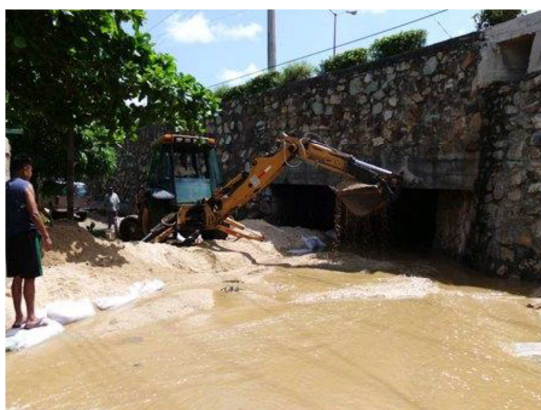
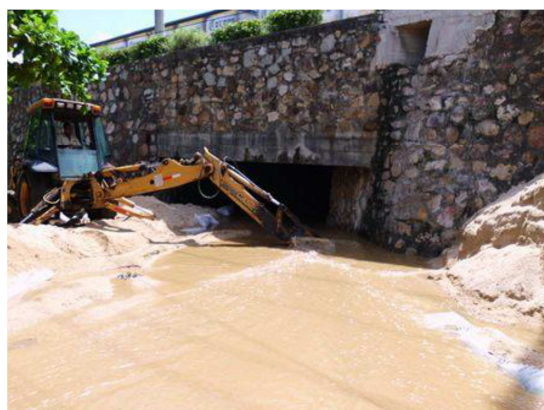
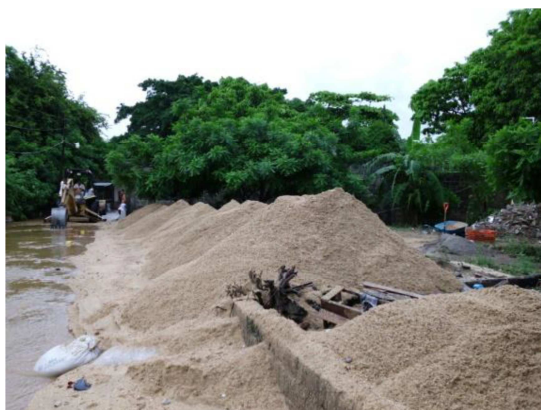
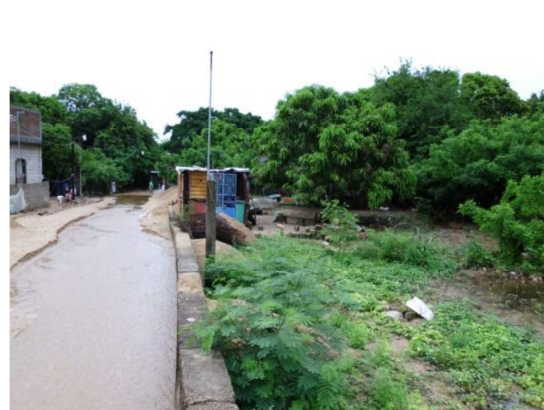
CUADRO N° 26  
FENÓMENO PERTURBADOR: EROSIÓN HÍDRICA  
COL. HIDALGO PONIENTE

Posterior a un evento las autoridades municipales intervienen con el apoyo de maquinaria abriendo paso en los sitios donde se acumula material.

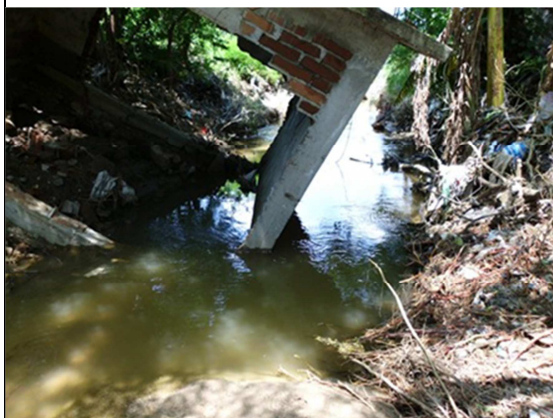
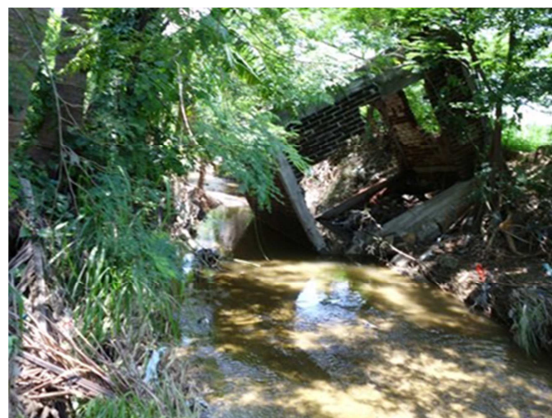
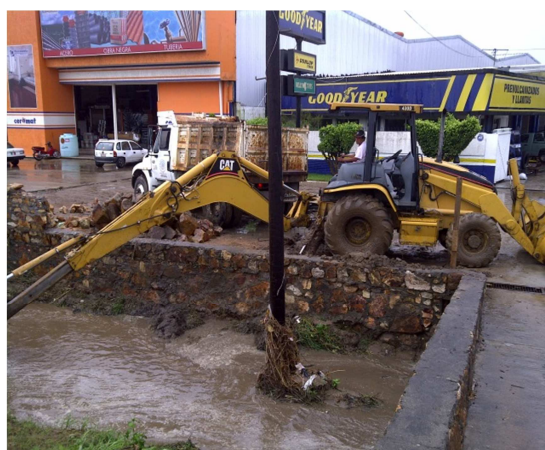
CUADRO N°27  
FENÓMENO PERTURBADOR: EROSIÓN HÍDRICA  
COL. AVIACIÓN CIVIL

La erosión también provoca la caída de construcciones y porciones de suelo.

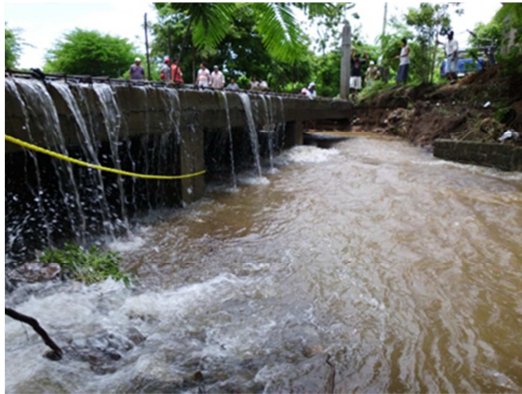
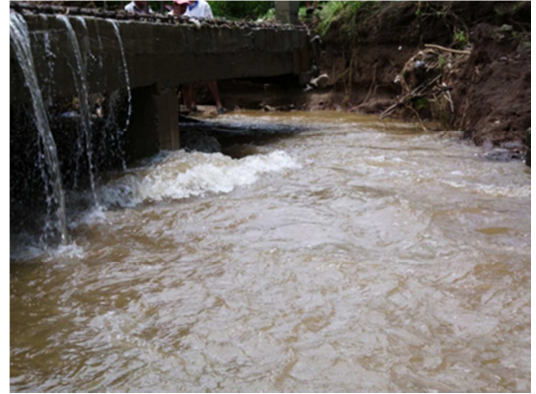
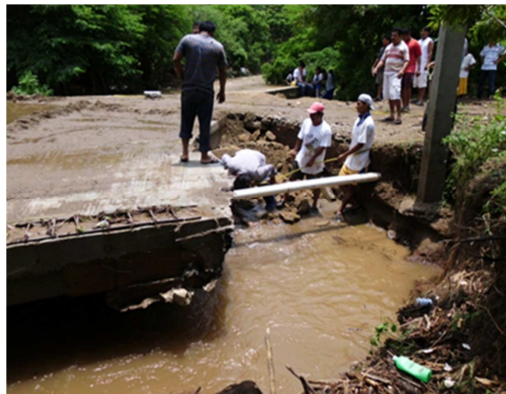
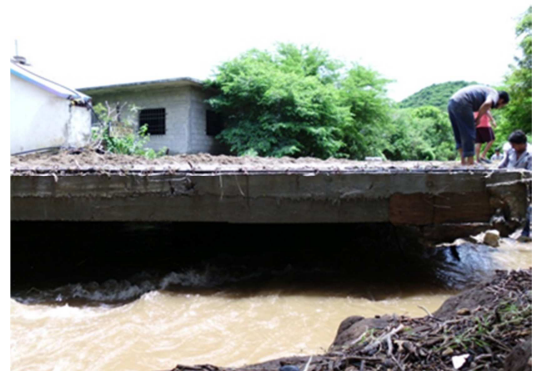
CUADRO N° 29  
FENÓMENO PERTURBADOR: INUNDACIÓN

Fenómeno perturbador hidrometeorológico

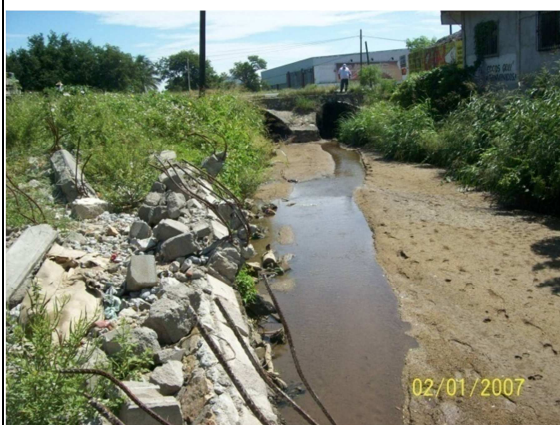
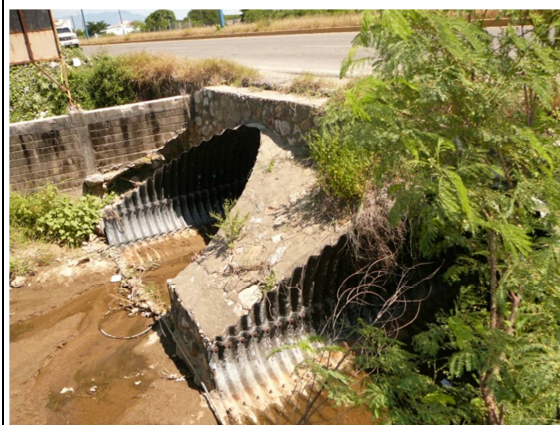
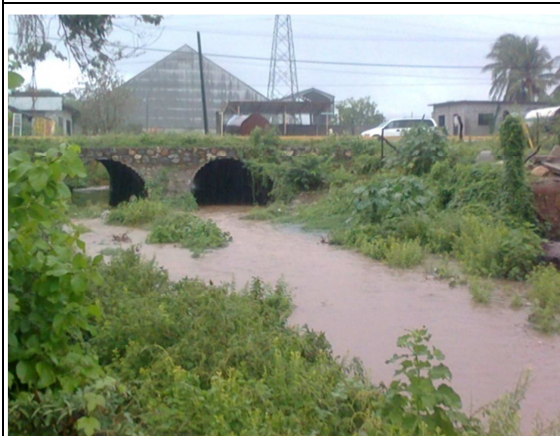
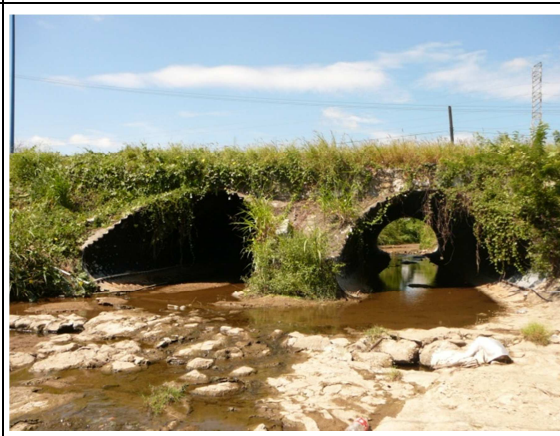
CUADRO N°31  
FENÓMENO PERTURBADOR: INUNDACIÓN  
COL. FRANCISCO I. MADERO

Se observan algunas de las zonas que son afectadas por la inundación.

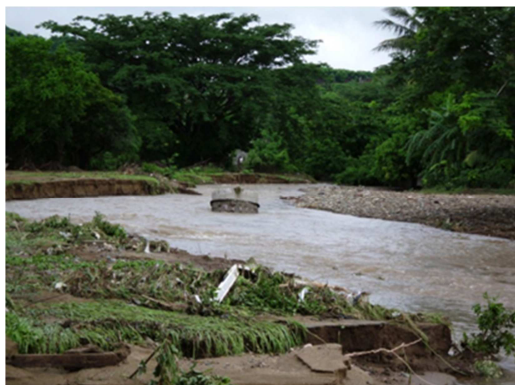
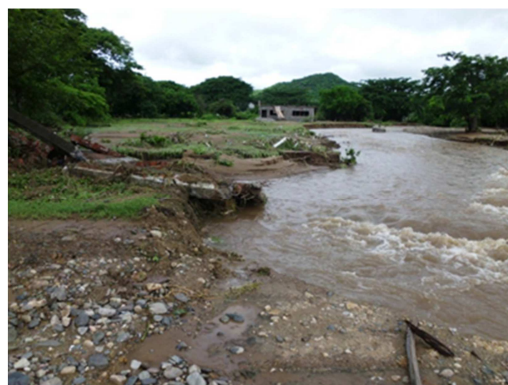
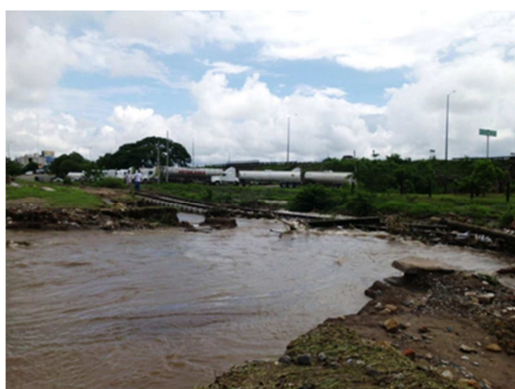
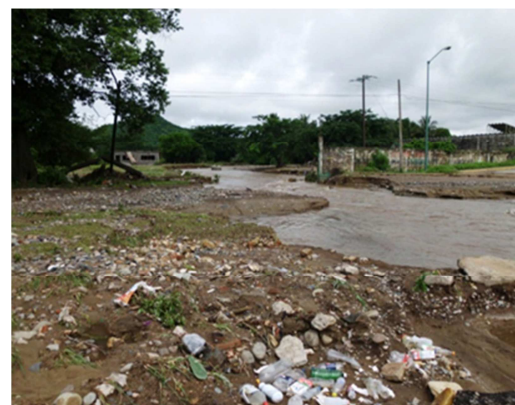
CUADRO N° 32  
FENÓMENO PERTURBADOR: INUNDACIÓN  
COL. FRANCISCO I. MADERO

En las zonas inundables se acumula basura y todo tipo de desechos que a su paso arrastran las avenidas de agua.

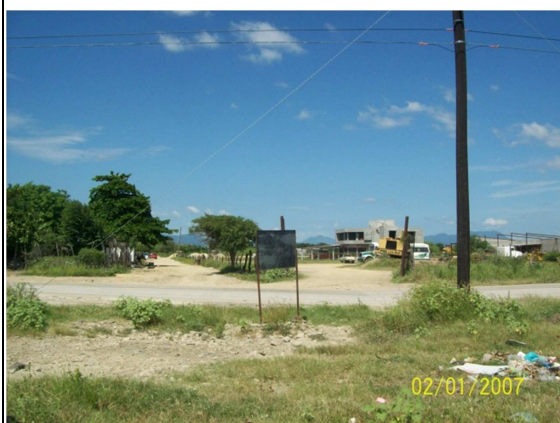
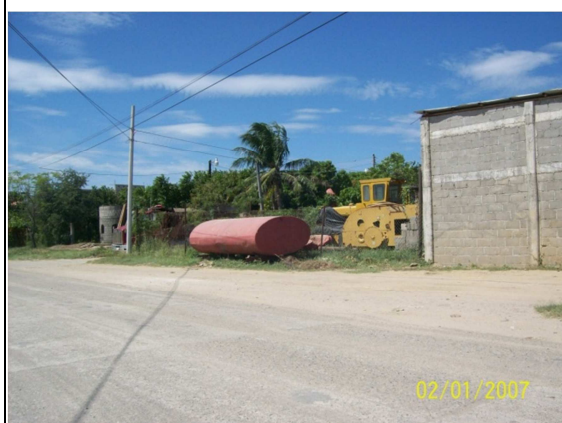
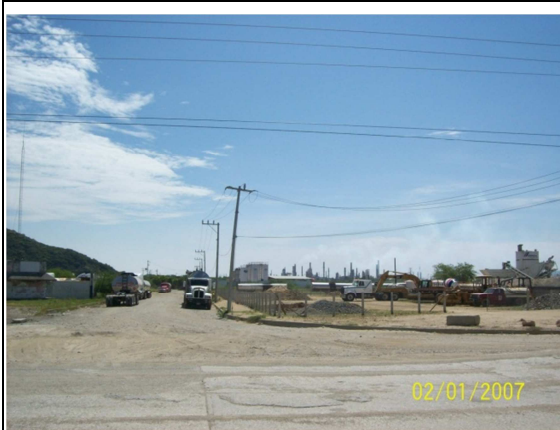
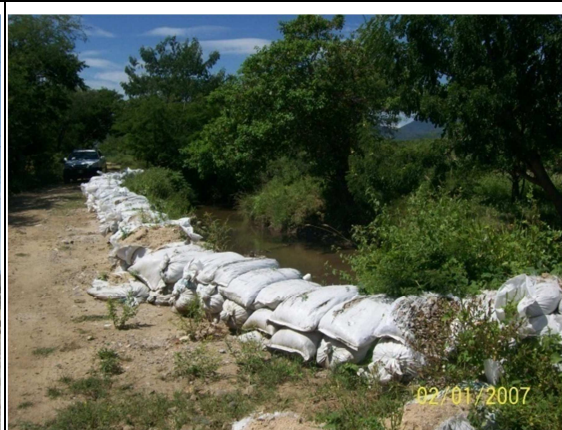
CUADRO N°33  
FENÓMENO PERTURBADOR: INUNDACIÓN  
COL. CÉSAR LINTON RODRÍGUEZ

Las fotografías muestran las zonas que han sido seriamente dañadas por el fenómeno de inundación.

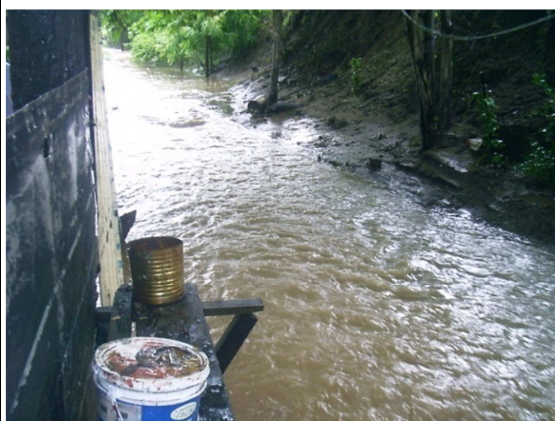
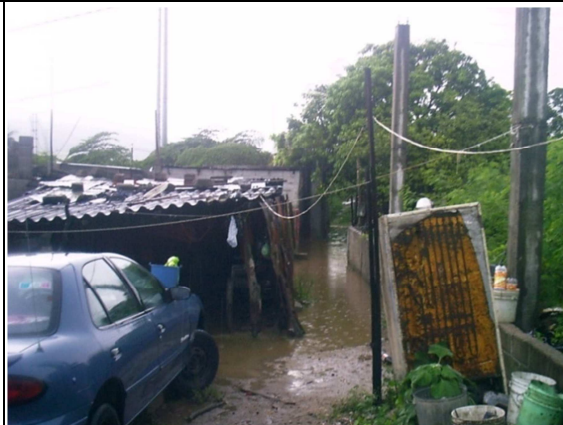
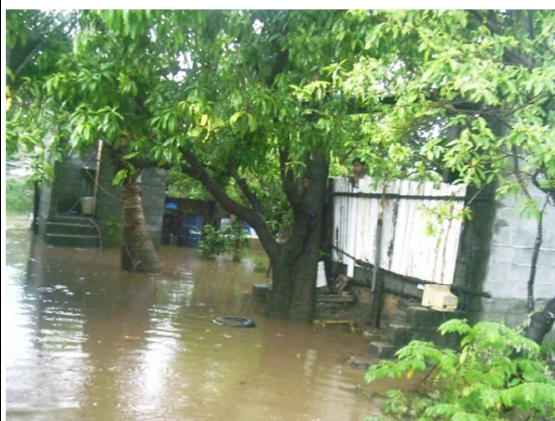
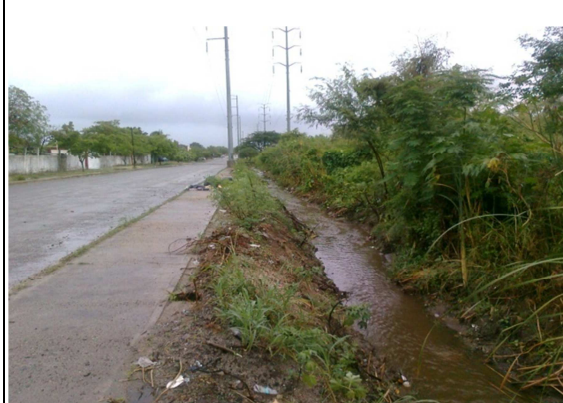
CUADRO N° 36  
FENÓMENO PERTURBADOR: INUNDACIÓN  
COL. DEPORTIVA NORTE

La población con menor ingreso económico es la más vulnerable durante una inundación por que los materiales con que construyen sus viviendas son poco resistentes y ofrecen una mínima seguridad ante tal fenómeno.

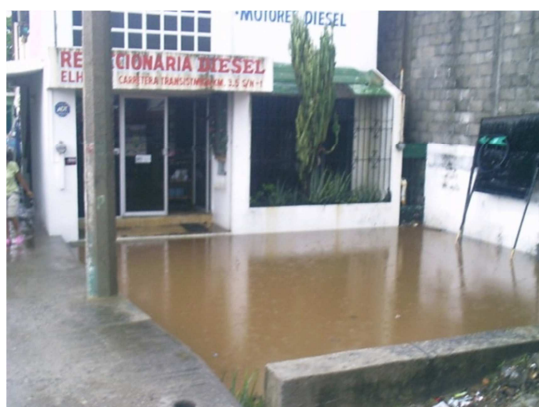
CUADRO N°37  
FENÓMENO PERTURBADOR: INUNDACIÓN  
COL. DEPORTIVA NORTE

Viviendas y comercios inundados.

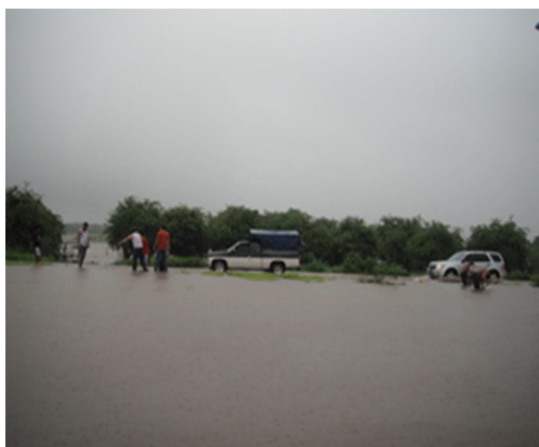
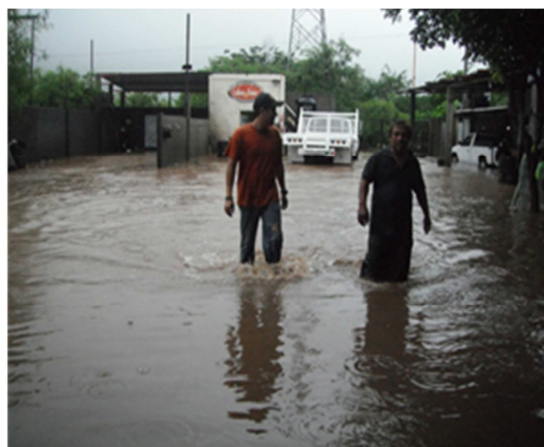
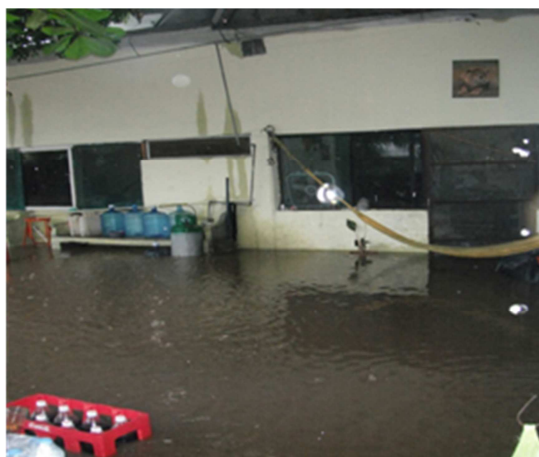
CUADRO N° 38  
FENÓMENO PERTURBADOR: INUNDACIÓN

Viviendas y bienes personales de familias son perdida total durante las inundaciones que se suceden el la ciudad de Salina Cruz.

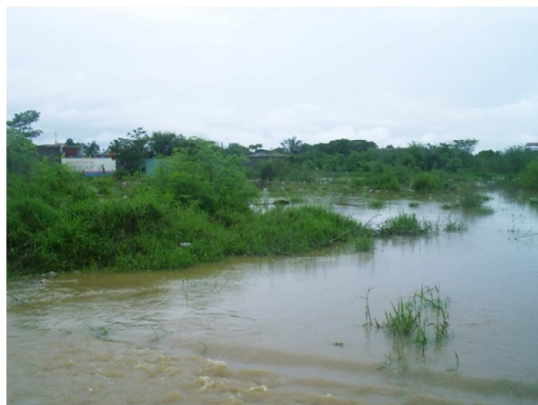
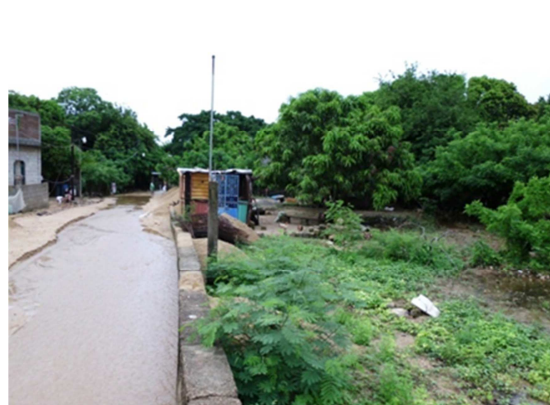
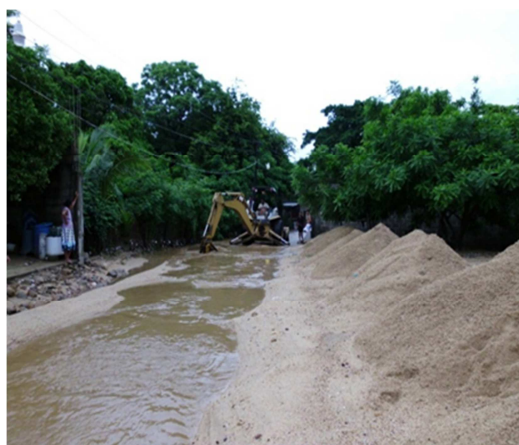
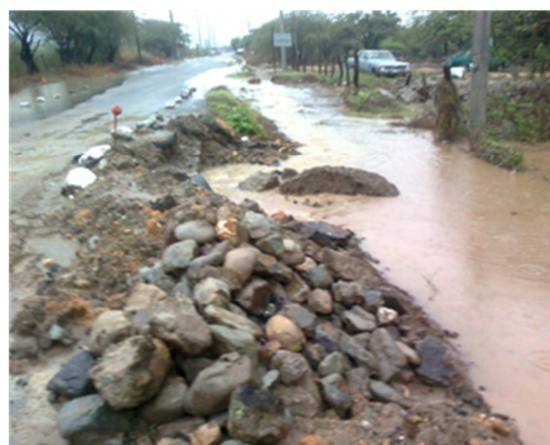
CUADRO N° 39  
FENÓMENO PERTURBADOR: INUNDACIÓN  
COL. HIDALGO

La inundación afecta calles

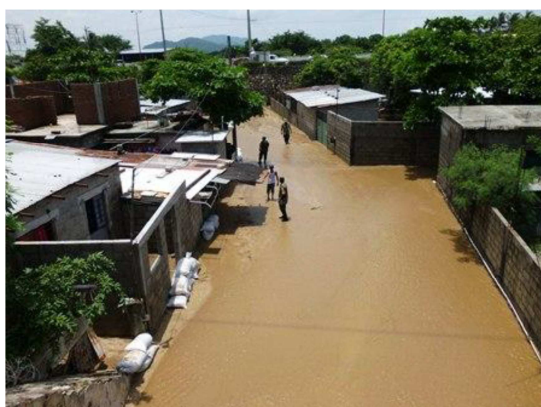
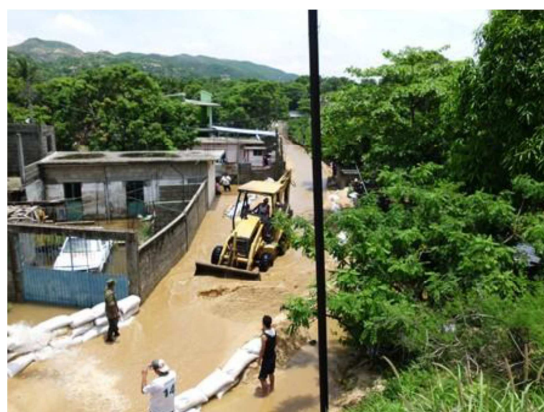
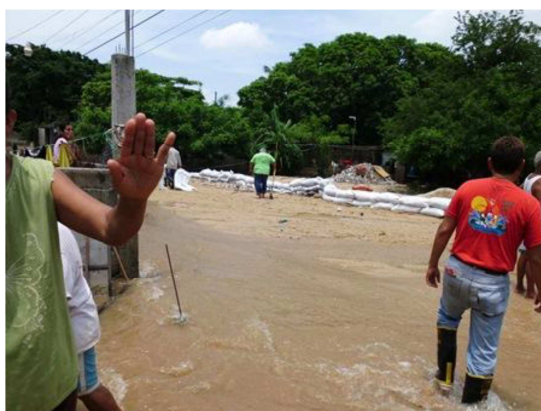
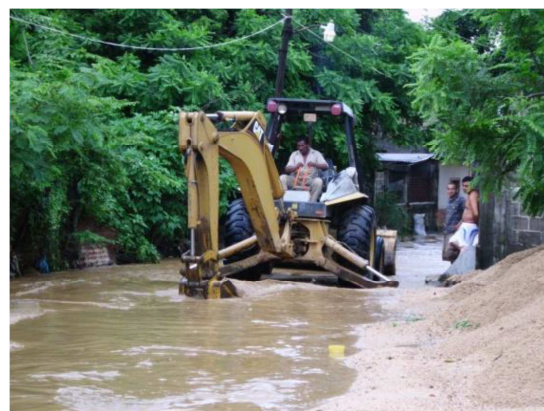
CUADRO N° 40  
FENÓMENO PERTURBADOR: INUNDACIÓN  
COL. HIDALGO PONIENTE

Las fotografías muestran la inundación sufrida en una parte de la colonia Hidalgo

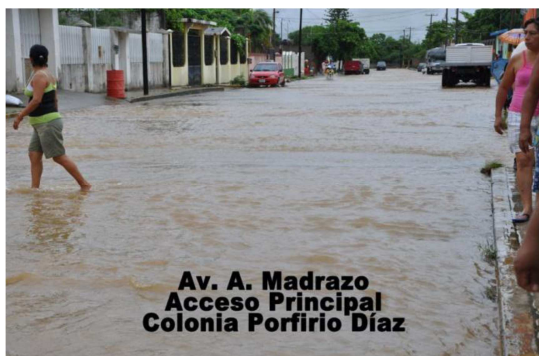
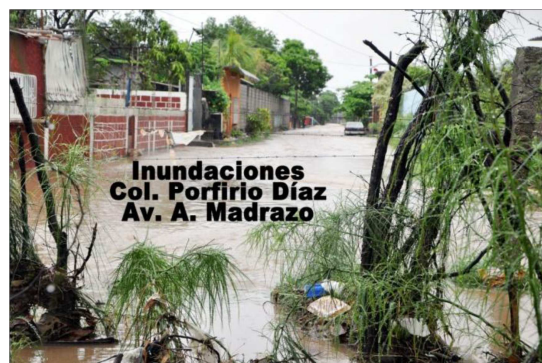
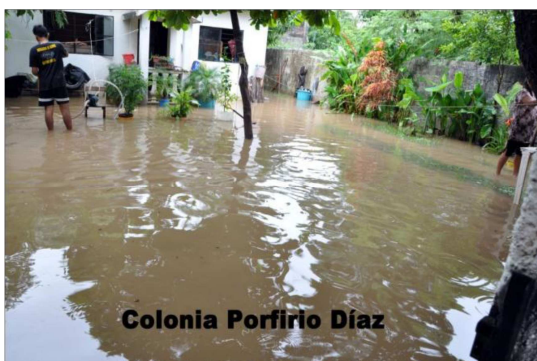
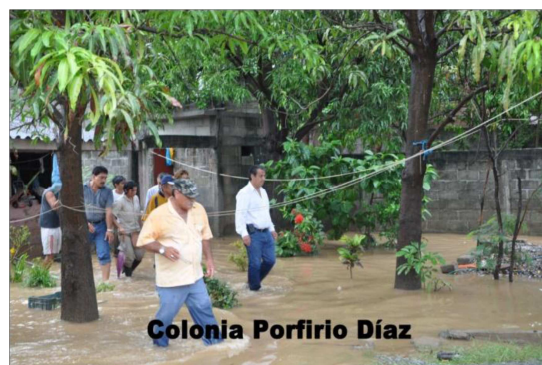
DRO N° 42  
FENÓMENO PERTURBADOR: INUNDACIÓN  
COL. PORFIRIO DIAZ

Las autoridades municipales acuden en auxilio de los habitantes de la colonia Porfirio Díaz, en las imágenes se observa el nivel que alcanzo el agua durante la inundación.
