# Actualización del Atlas de Riesgos de Salina Cruz, Oaxaca, 2011

## TOMO I

**Diciembre de 2011**  
**Entrega final**

**Núm. de obra: 120079PP053842**  
**Núm. de expediente: PP11/20079/AE/1/065**

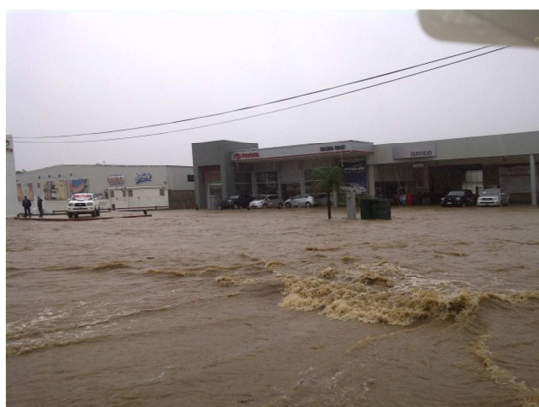
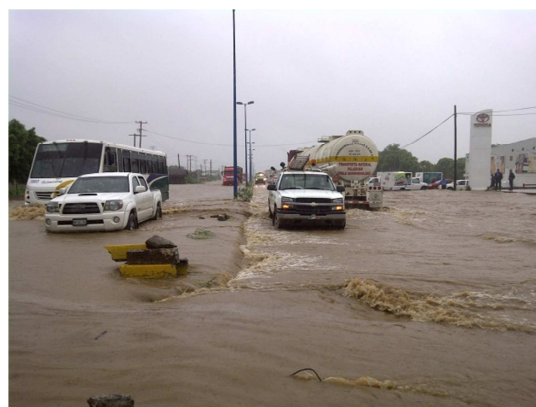
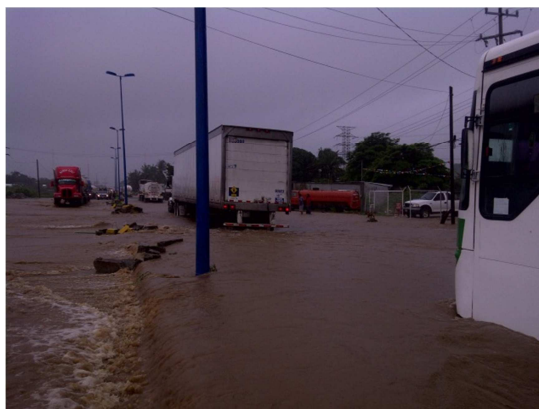
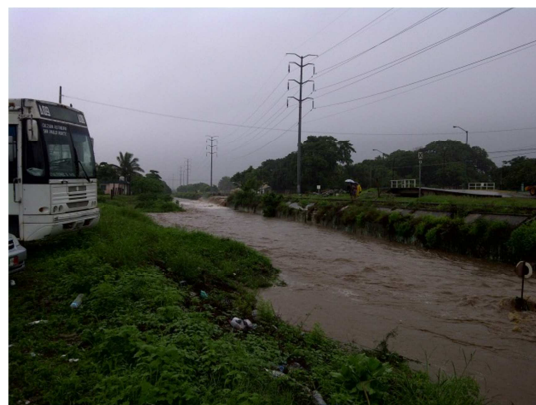
CUADRO N°43  
FENÓMENO PERTURBADOR: INUNDACIÓN

Vialidades primarias afectadas por la inundación suscitada en el año 2011.

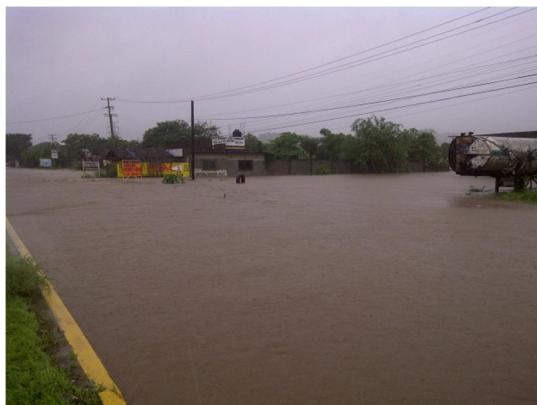
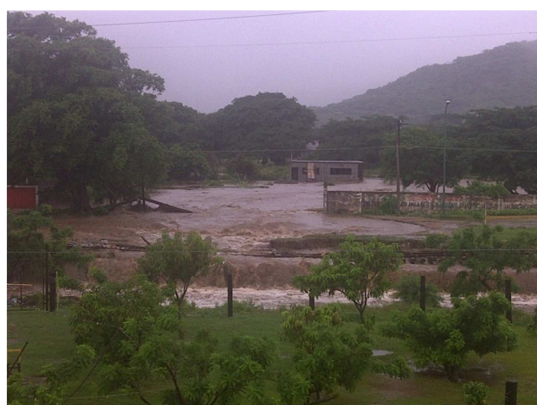
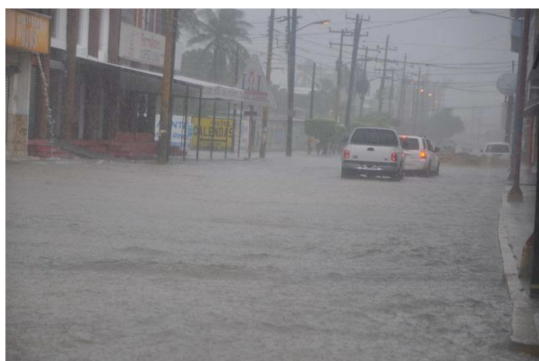
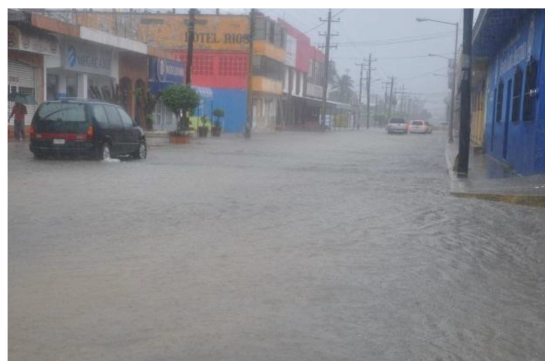
CUADRO N° 44  
FENÓMENO PERTURBADOR: INUNDACIÓN

Inundación provocada por las fuertes lluvias acontecidas en el año 2011 en el municipio de Salina Cruz.

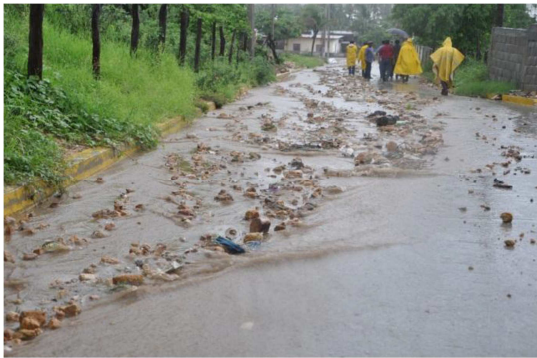
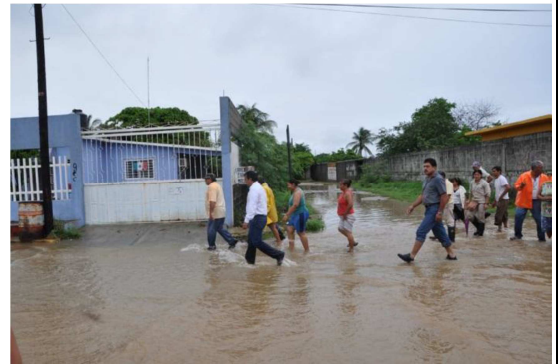
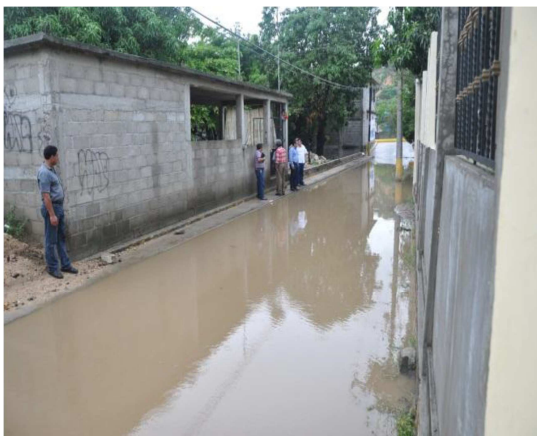
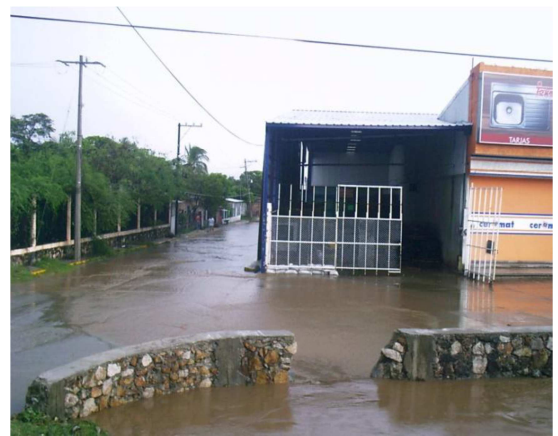
CUADRO N°45  
FENÓMENO PERTURBADOR: INUNDACIÓN

Las vialidades son las primeras zonas que se invaden por el agua durante la temporada de lluvias.

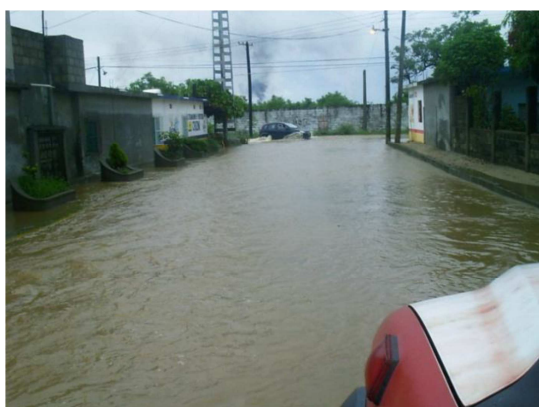
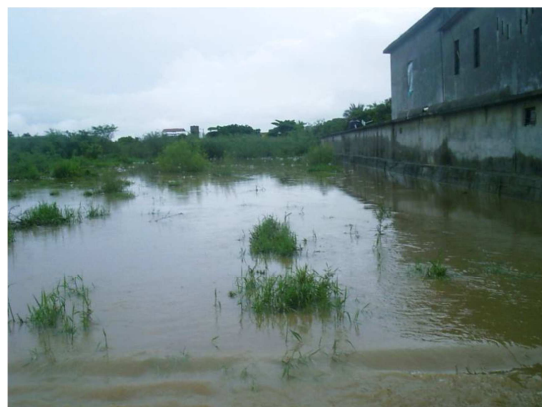
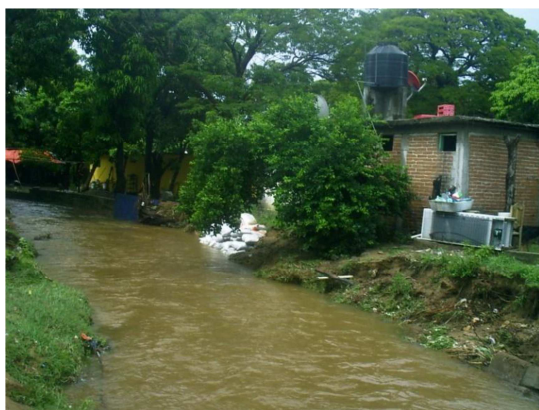
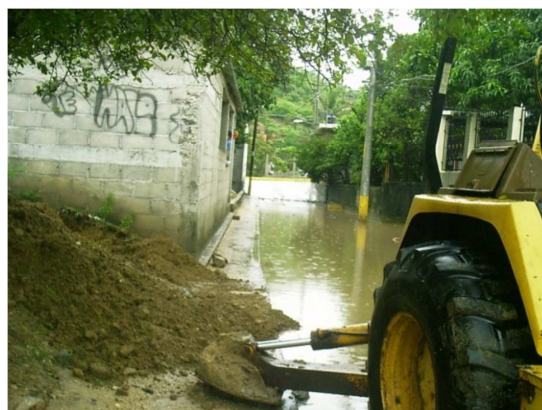
CUADRO N° 46  
FENÓMENO PERTURBADOR: INUNDACIÓN

La falta de una red de drenaje pluvial en la cabecera municipal contribuye a elevar el peligro por inundación
