# Atlas de Peligros Naturales del Municipio de Carmen 2011

CARMEN, CAMPECHE

CONSULTORÍA, GESTORÍA AMBIENTAL Y SEGURIDAD INDUSTRIAL S.A. DE C.V

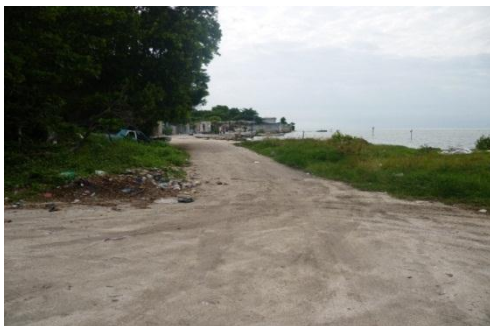
Foto 1. Calle Pescadores frente a Laguna de Términos

- La calle 5 de Mayo en esquina con la calle Constitución, detrás de la Iglesia de la Manigua. Esta calle se encuentra con partes inundables hasta llegar a Ignacio Allende, la cual tiene la misma afectación.
- La calle Pescador entre calle Allende de la zona del balneario.
- La esquina de la calle Francisco Villa.
- El entronque de la calle 16 de septiembre por calle independencia.

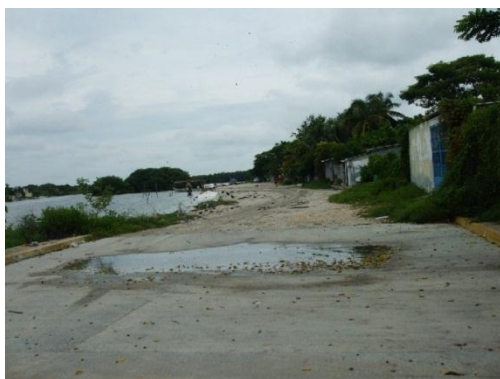
Calle Privada Caracol

- La calle Francisco I. Madero, vía de tránsito principal de la colonia, se encontraron encharcamientos así como en las áreas aledañas como las privadas que se encuentran en la esquina de la calle principal.
- La privada No.1, en la zona de manglares existe agua estancada.
- El Arroyo de los Franceses, la gente rellena el arroyo para expandir sus terrenos y viviendas conformándose una zona de asentamiento irregular y de encharcamientos.

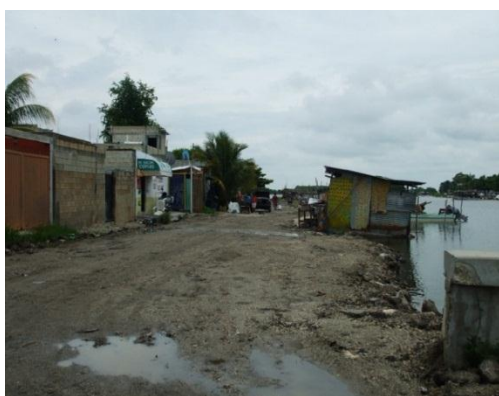
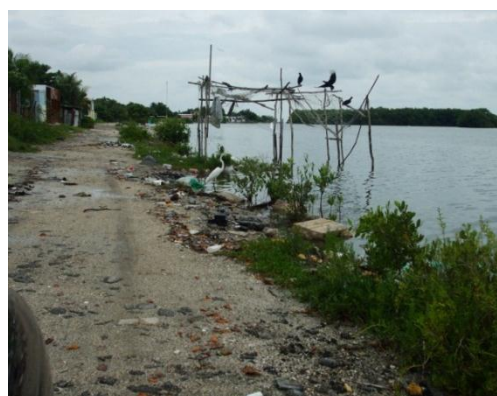
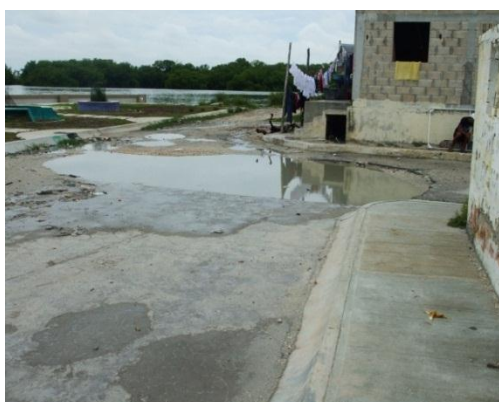
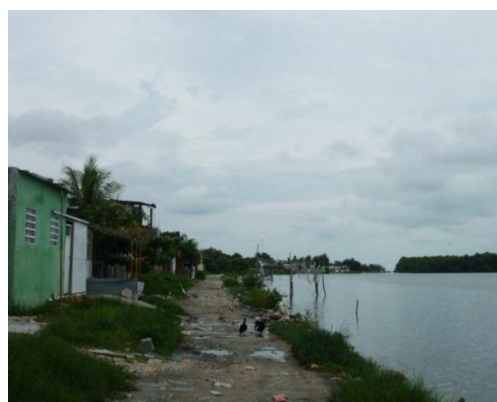
Calle Arrollo de los Franceses, Caracol

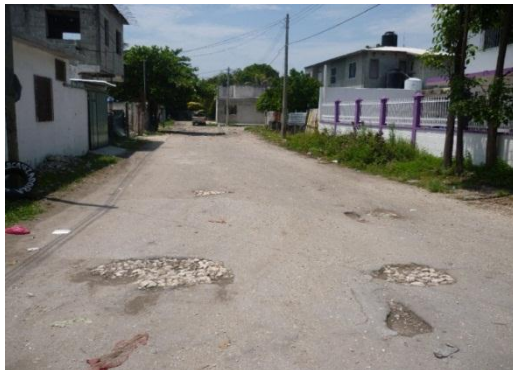
Calle Felipe ángeles, Miguel Madrid

- La calle Felipe Ángeles con Miguel de la Madrid, se encontraron encharcamiento con drenajes llenos de basuras, lo que hace que no haya evacuación del agua.
- La calle Felipe Ángeles con calle 17-A con encharcamientos en el entronque.

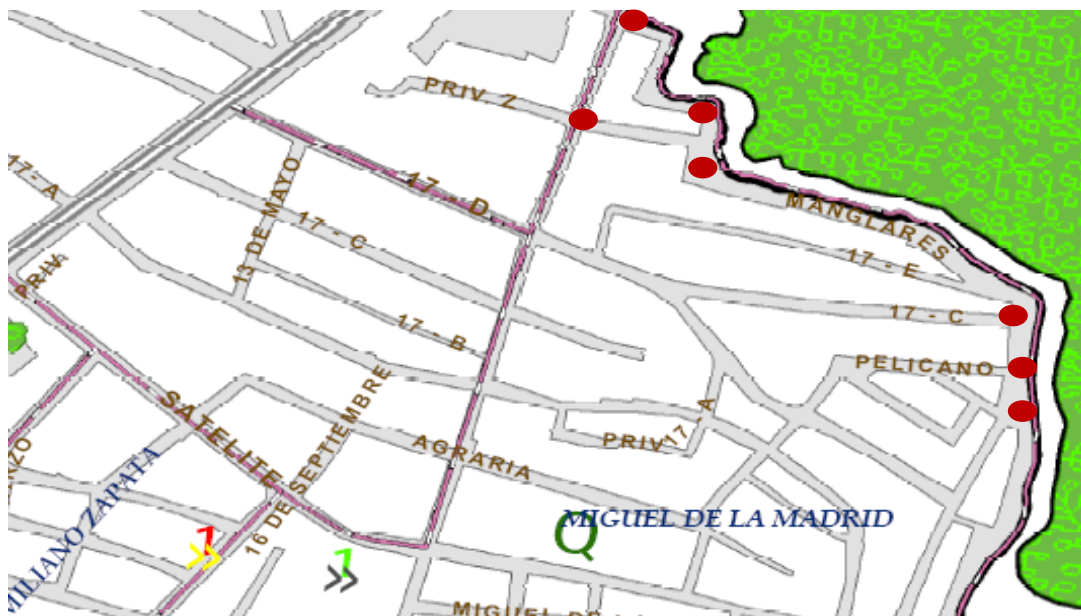
● Punto de inundación

● Áreas inundables

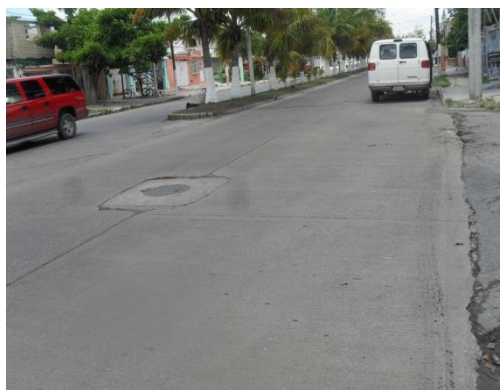
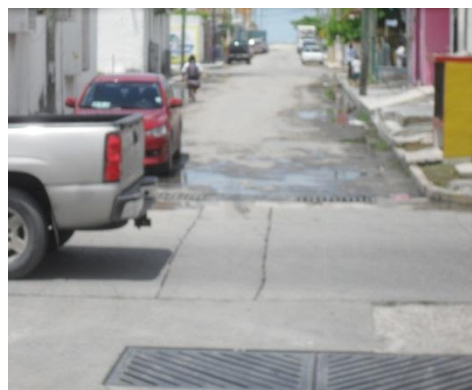
Foto 35. Calle Avenida Camarón, por calle 58, Foto 36. Calle AV. Camarón, cruce con calle Justo Sierra

- En la avenida Camarón, a la altura de la calle 58.
- El cruce de la **calle 70** de la avenida Camarón, pasando la calle 70.

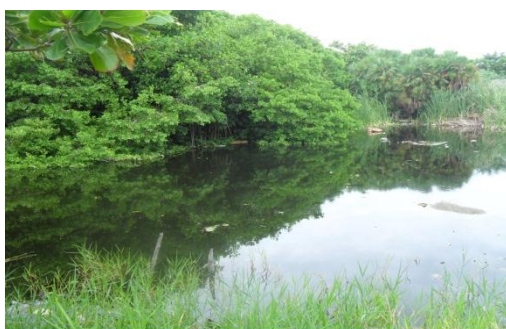
Foto 38. Calle Javin entre privada Mangle, lote 15 Manzana 30, colonia 23 de Julio

- Frente a la privada Mangle se encuentra una poza con agua llena de basura y maleza, convirtiéndose en un criadero de mosquitos, en época de lluvia el agua llega hasta la calle impidiendo el paso de las personas.
- En la entrada de la calle Huano, se observa agua estancada y a la orilla de las banquetas se encuentra lleno de maleza y lodo.
- Además de la presencia de agua estancada en la calle Maculí se observa también la condición de las viviendas donde algunas están hechas de

materiales como láminas de zinc y madera y techos en las mismas circunstancias.

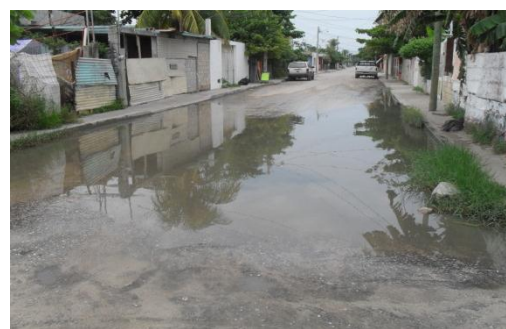
Foto 39. Calle Palmas, esquina con la calle Huano, colonia 23 de Julio.

En un recorrido realizado por dicha colonia, se encontró la misma estampa en varias de las calles como Palmas, Maculí, Javin, Chechen, Cedro, Caoba, Machiche y Huano: erosión del pavimento permitiendo hoyancos de diversas profundidades y longitudes ocasionando encharcamientos así como el estancamiento de agua sobre las calles afectando diversas viviendas.

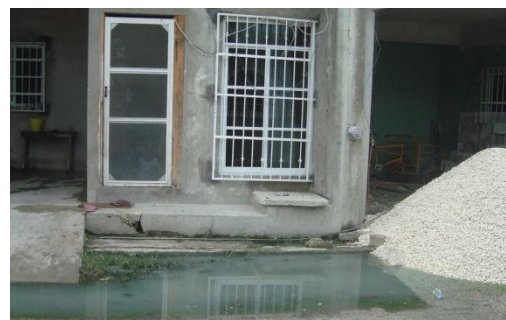
Foto 41. Calle Chechen entre calle Cedro y calle Mangle.

- En la calle Chechen existe precencia y estancamiento de aguas jabonosas y no se tiene la certeza de que el encharcamiento se deba a las lluvias pues la casa afectada está aparentemente en construcción.

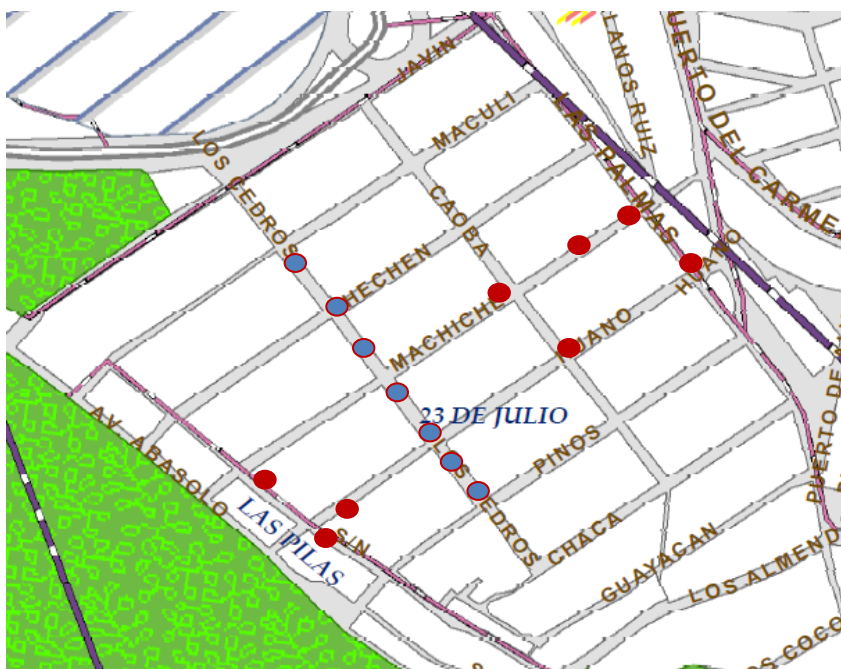
Mapa de la colonia 23 de julio

● Punto de inundación      ● Áreas inundables

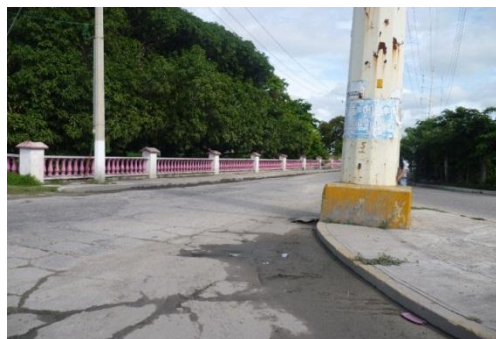
Foto 42. En la esquina de Morales Sáenz y carretera Carmen Puerto Real.

- En el caso de la avenida Morales Sáenz y las calles aledañas se encuentran en mal estado destruidas por el tráfico de camiones de carga pesada que deterioran la cimentación provocando baches y que en tiempo de lluvia se estanquen las aguas.
- En la avenida Isla de Tris presenta un problema de encharcamiento, además de que la carretera presenta un declive que agudiza este problema a su alrededor y prolongación de la carretera.
- En la privada esquina con Av. Morales Sáenz existe cuarteamiento del pavimento, además de rastros de agua estancada por encima de la acera junto con brotes de maleza.

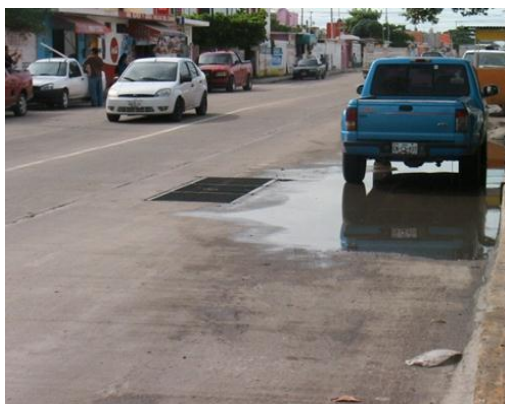
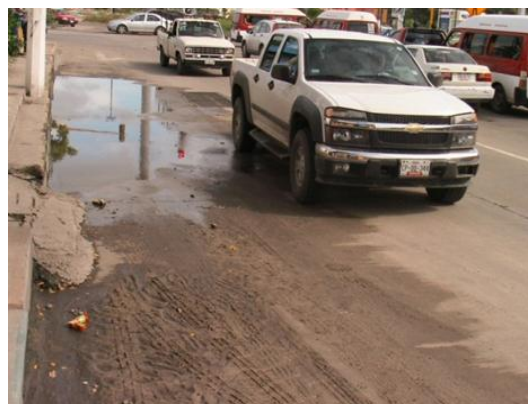
Foto 44 y 45 Avenida Belisario esquina con Avenida Isla de Tris.

Avenida Belisario esquina con Avenida Isla de Tris tiene agua estancada y lodo, existe una alcantarilla para el desagüe del agua.

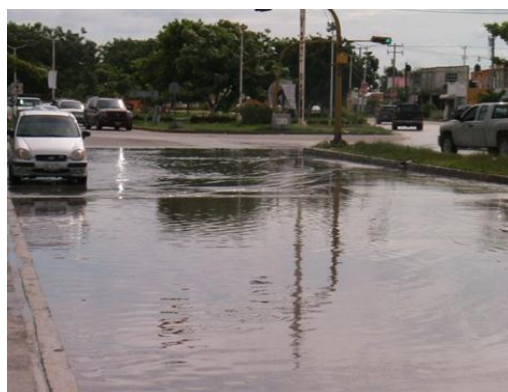
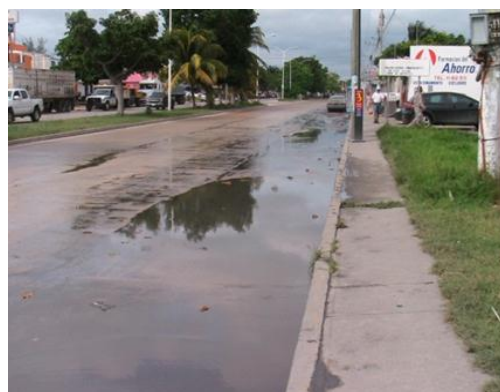
Foto 46 y 47. Avenida Central entre Avenida Santa Isabel.

Los encharcamientos que en ocasiones alcanzan toda avenida Central, tienen consecuencias perjudiciales tanto para quienes habitan cerca o quienes utilizan esa vía para dirigirse a sus trabajos, a las escuelas, etc. Además de que los comercios ahí establecidos se ven dañados por las aguas negras que se estacan afuera de sus comercios.

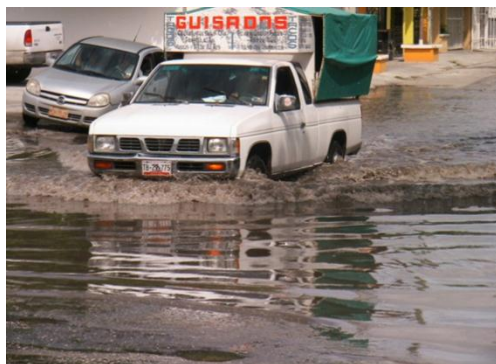
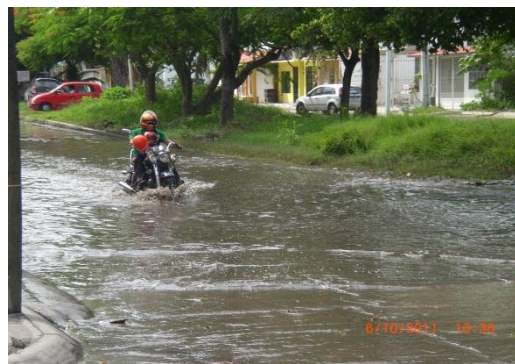
Foto 48 y 49. Avenida Constelación

- En la entrada de dicho fraccionamiento sobre la Av. Constelación Pléyades hay seis pozas de aproximadamente 40cm de profundidad la más grande y las demás de entre 30 y 20 cm, todas se llenan de agua, asimismo el paso por las aceras. En la avenida Pléyades el drenaje se encuentra tapado y solo existen dos alcantarillas en mal estado.

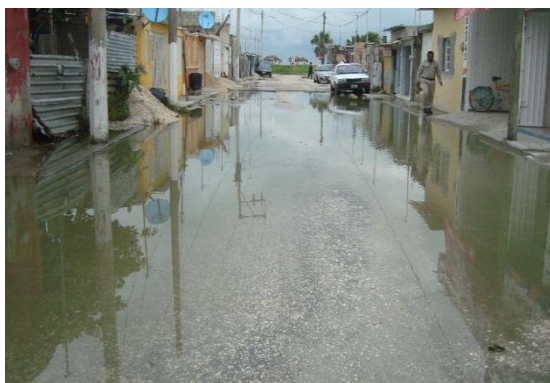
Foto 50. Calle Urano entre Venus y Mercurio.

- Sobre la calle Urano también hay estancamiento de agua además de material para construcción que obstruye las banquetas que impide el paso por las mismas; el agua tiene lama verde y presencia de aceite.
- En la calle Mercurio además de la presencia de agua estancada hay lodo y un poco de basura. Asimismo el agua cubre partes de la acera.
- La esquina de la calle Venus tiene escorrentía, sin embargo, la calle está completamente llena de agua color verde y roja.

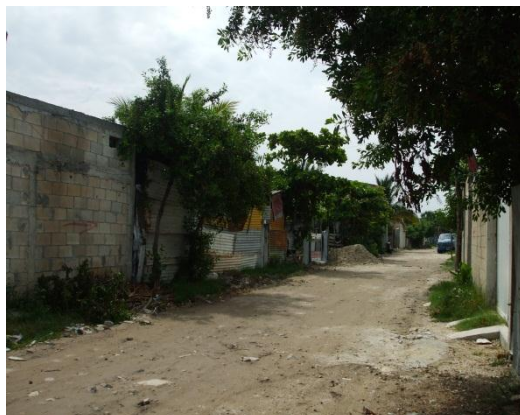
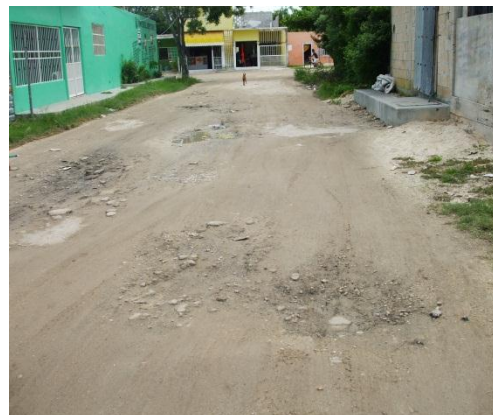
Foto 55 y 56. Calle Álvaro Artillano en el asentamiento José Ortiz Ávila.

En la calle Álvaro Artillano en el asentamiento José Ortiz Ávila la calle no presenta pavimentación y pero existen rellenos de grava en baches que se forman en la misma, la mayoría de las casas que aquí se localizan son principalmente de lámina de zinc y muy pocas de material.

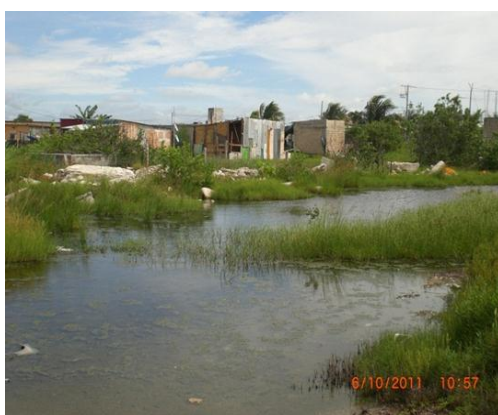
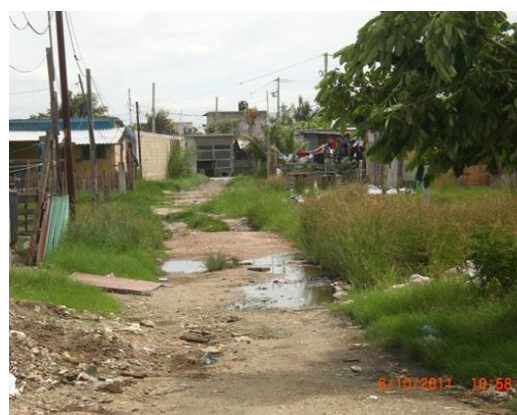
Foto 57. Colonia El Potrero

En la colonia El Potrero no están pavimentadas las calles, son de tierra, se puede ver las pozas de agua en ese lugar, la gente vive cerca de estas.

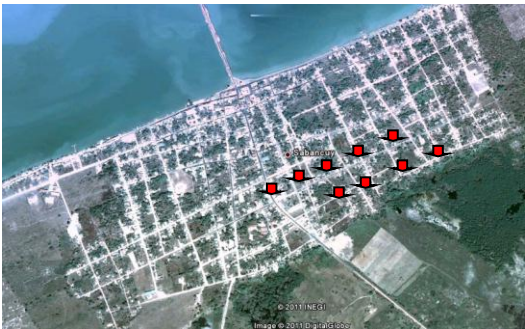
| Localidad: Sabancuy | |
|---|---|
| | <p><b>Inundación</b></p> <p>Calle Aldama entre Manuel López Hernández y Benito Juárez (zona sureste) y calle Constitución aledaña al manglar (zona sur)</p> <p>El porcentaje de afectaciones es bajo, aproximadamente 40 lotes con vivienda.</p> <p>Promedio de inundación menor a 1 metro, (entre 20 y 50 cms.)</p> |

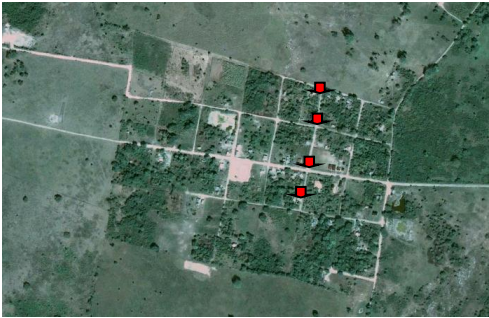
| Localidad: Calax | |
|---|---|
| | <p>Inundación</p> <p>El porcentaje de afectaciones es bajo, aproximadamente 6 lotes con vivienda.</p> <p>Promedio de inundación menor a 1 metro, (entre 20 y 50 cms.)</p> |

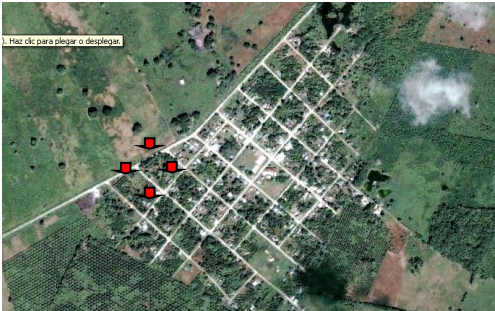
| Localidad: Oxcabal | |
|---|---|
| | <p>Inundación</p> <p>Presenta problemas de inundación en la parte central de la localidad, los predios urbanos se ubican por debajo de las calles,</p> <p>El porcentaje de afectaciones es bajo, aproximadamente 20 lotes con vivienda.</p> <p>Promedio de inundación menor a 1 metro, (entre 10 y 50 cms.)</p> |

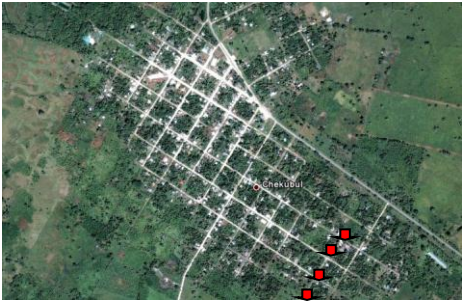
| Localidad: Checubul | |
|---|---|
| | <p><b>Inundación</b></p> <p>La localidad presenta problemas de inundación en la parte sur de la localidad, estas son menores y no representan un riesgo para la población, las aguas que escurren de la campería y que provienen de la zona sur del municipio</p> <p>El porcentaje de afectaciones es bajo, aproximadamente 10 lotes con vivienda.</p> <p>Promedio de inundación menor a 1 metro, (entre 10 y 50 cms.)</p> |

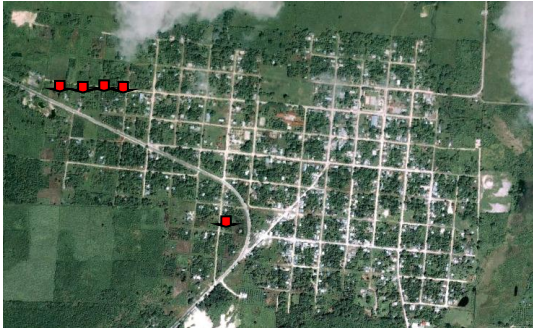
| Localidad: Plan de Ayala | |
|---|---|
| | <p><b>Inundación</b></p> <p>La localidad presenta problemas de inundación en la parte Este de la localidad, y no representan un riesgo para la población, las aguas que escurren de la campería y que provienen de la zona sur del municipio</p> <p>El porcentaje de afectaciones es bajo, aproximadamente 10 lotes con vivienda.</p> <p>Promedio de inundación menor a 1 metro, (entre 10 y 50 cms.)</p> |

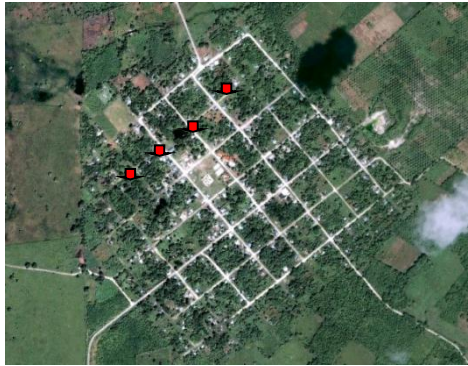
| Localidad: Abelardo L. Rodríguez (Jobal) | |
|---|---|
| | <p><b>Inundación</b></p> <p>La localidad presenta problemas de inundación en la parte central, del poblado, las aguas de la campeceria escurren y son conducidas hacia una parte paja y en su trayecto afecta a algunos predios.</p> <p>El porcentaje de afectaciones es bajo, aproximadamente 10 lotes con vivienda.</p> <p>Promedio de inundación en la parte norte menor a 1 metro, (entre 10 y 50 cms).</p> |

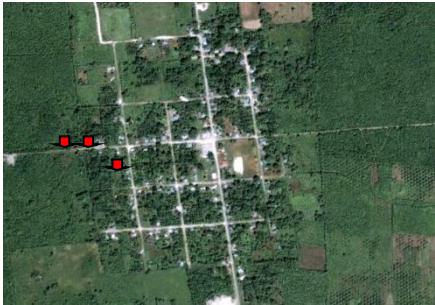
| Localidad: Enrique Rodríguez Cano | |
|---|---|
| | <p>Inundación</p> <p>La localidad presenta problemas de inundación en la parte central por lo escurrimientos que vienen de la campería y se dirigen hacia una parte baja que pasa por el centro del poblado y posteriormente son dirigidas mediante una zanja-canal hacia fuera del poblado.</p> <p>El porcentaje de afectaciones es bajo, aproximadamente 6 lotes con vivienda.</p> <p>Promedio de inundación es menor a 1 metro, (entre 10 y 50 cms.).</p> |

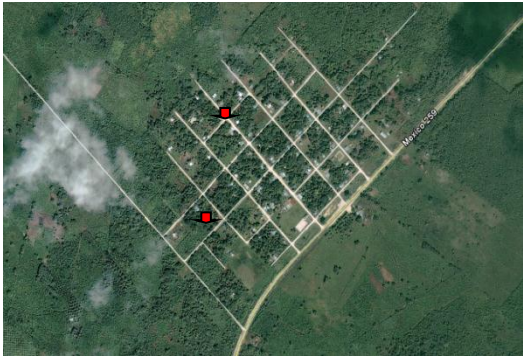
| Localidad: Nicolás Bravo | |
|---|---|
| | <p><b>Inundación</b></p> <p>La localidad presenta problemas de inundación en la parte Norte que no representan un riesgo para la población, mas sin embargo otro punto que presentan inundaciones una mayor cuantía es el aledaño a la carretera federal en la parte sur, las aguas que escurren de la campería y el diseño de la carretera afecta a las viviendas de los pobladores.</p> <p>El porcentaje de afectaciones es bajo, aproximadamente 10 lotes con vivienda.</p> <p>Promedio de inundación en la parte norte menor a 1 metro, (entre 10 y 50 cms.) en la parte sur mayor a 1 metro.</p> |

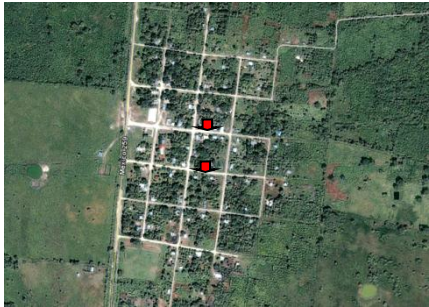
| Localidad: José María Pino Suarez | |
|---|---|
| | <p><b>Inundación</b></p> <p>La localidad presenta problemas de inundación en la parte Oeste en la periferia en donde se presentan escorrentías del área selvática.</p> <p>El porcentaje de afectaciones es bajo, aproximadamente 10 lotes con vivienda.</p> <p>Promedio de inundación en la parte norte menor a 1 metro, (entre 10 y 50 cms).</p> |

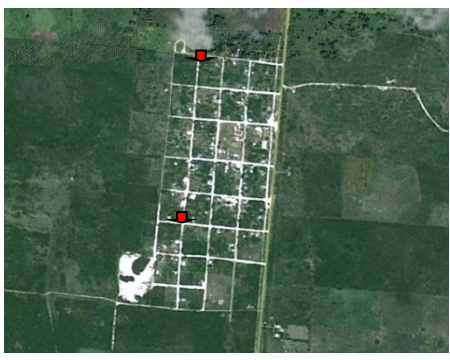
| Localidad: Independencia | |
|---|---|
| | <p><b>Inundación</b></p> <p>La localidad presenta problemas de inundación en dos partes bajas, ubicada en la parte Norte y Este, los predios afectados se ubican en zonas bajas en virtud de que la localidad presentan elevaciones no pronunciadas pero que resultan representativas.</p> <p>El porcentaje de afectaciones es bajo, aproximadamente 8 lotes con vivienda.</p> <p>Promedio de inundación en ambas áreas es menor a 1 metro, (entre 10 y 50 cms).</p> |

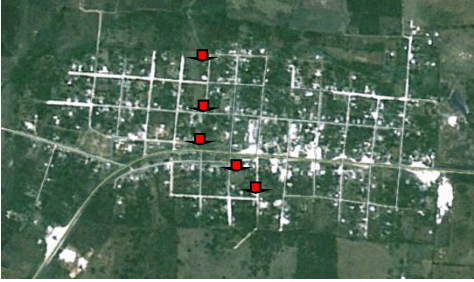
| Localidad: 18 de marzo | |
|---|---|
| | <p><b>Inundación</b></p> <p>La localidad presenta problemas de inundación en la parte media de la localidad en virtud de que las aguas que escurren de la parte norte escurren hacia una alcantarilla que se ubica sobre la carretera federal y de ahí son conducidas por medio una zanja artificial hacia un arroyo que se ubica en la parte Norte de la misma. .</p> <p>El porcentaje de afectaciones es bajo, aproximadamente 20 lotes con vivienda.</p> <p>Promedio de inundación en ambas áreas es menor a 1 metro, (entre 10 y 50 cms).</p> |
