ACTUALIZACIÓN DEL ATLAS DE RIESGO DE PROTECCIÓN CIVIL DEL MUNICIPIO DE **SOLIDARIDAD, QUINTANA ROO**

2023

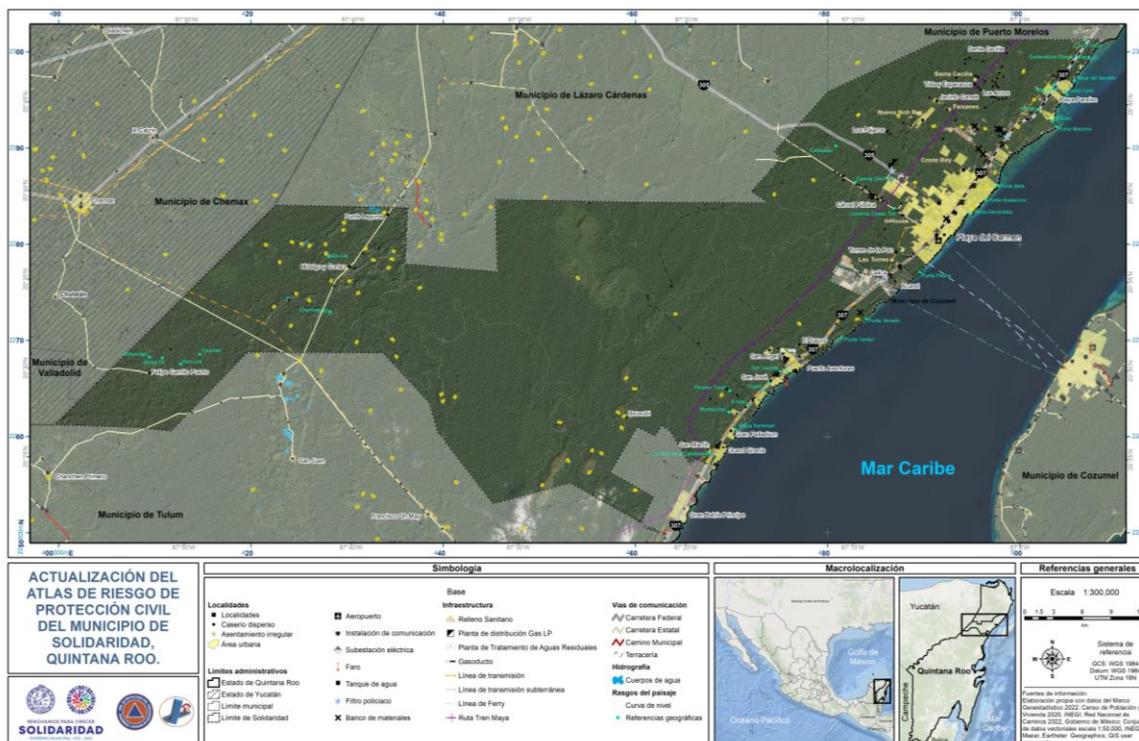
Figura 1. Mapa base del municipio de Solidaridad, Quintana Roo.

Colinda con los municipios de Puerto Morelos y Lázaro Cárdenas al norte, con el mar caribe y el municipio de Cozumel al este, con el municipio de Tulum al sur y al oeste con los municipios de Chemax y Valladolid, ambos pertenecientes al estado de Yucatán (Figura 1).

El municipio tiene una población total de 333,800 habitantes y se conforma por 136 localidades, de las cuales 2 son urbanas y 134 son rurales (INEGI, 2020a). Para la actualización del Atlas de Riesgo del municipio se determinaron dos escalas de análisis, la primera a escala municipal (Figura 1) y la segunda a escala de localidad urbana, en este caso, corresponde a las localidades de Playa del Carmen y Puerto Aventuras (Figuras 2 y 3).

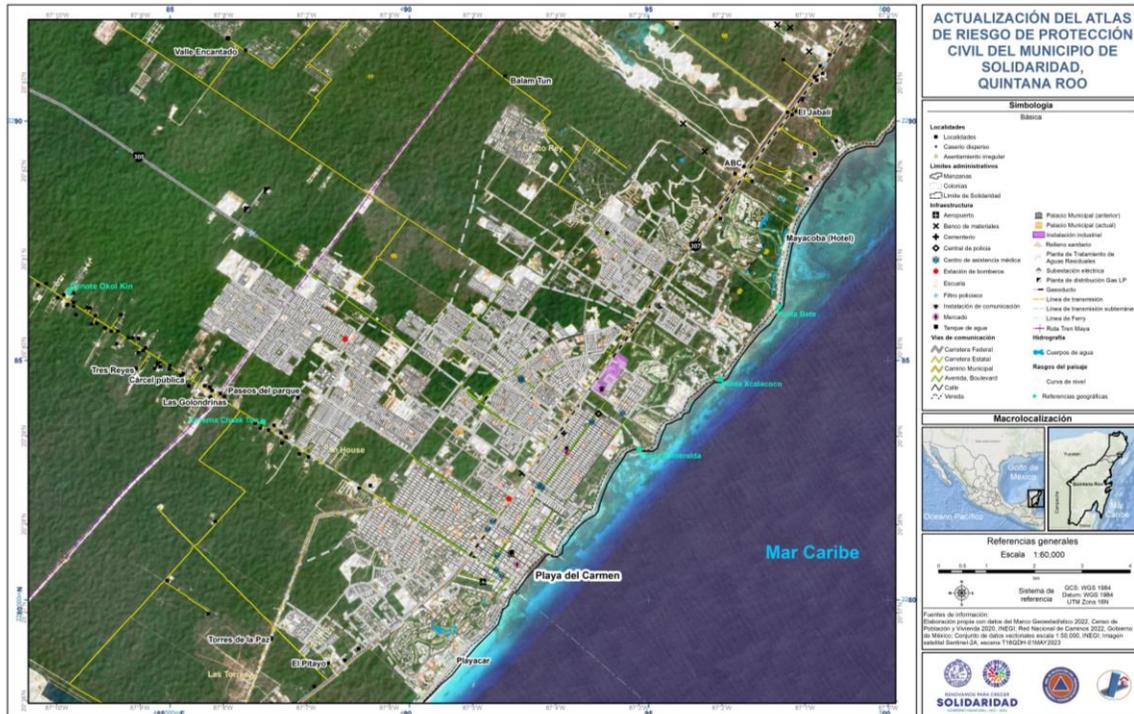
Figura 2. Mapa base de la localidad urbana de Playa del Carmen, municipio de Solidaridad.

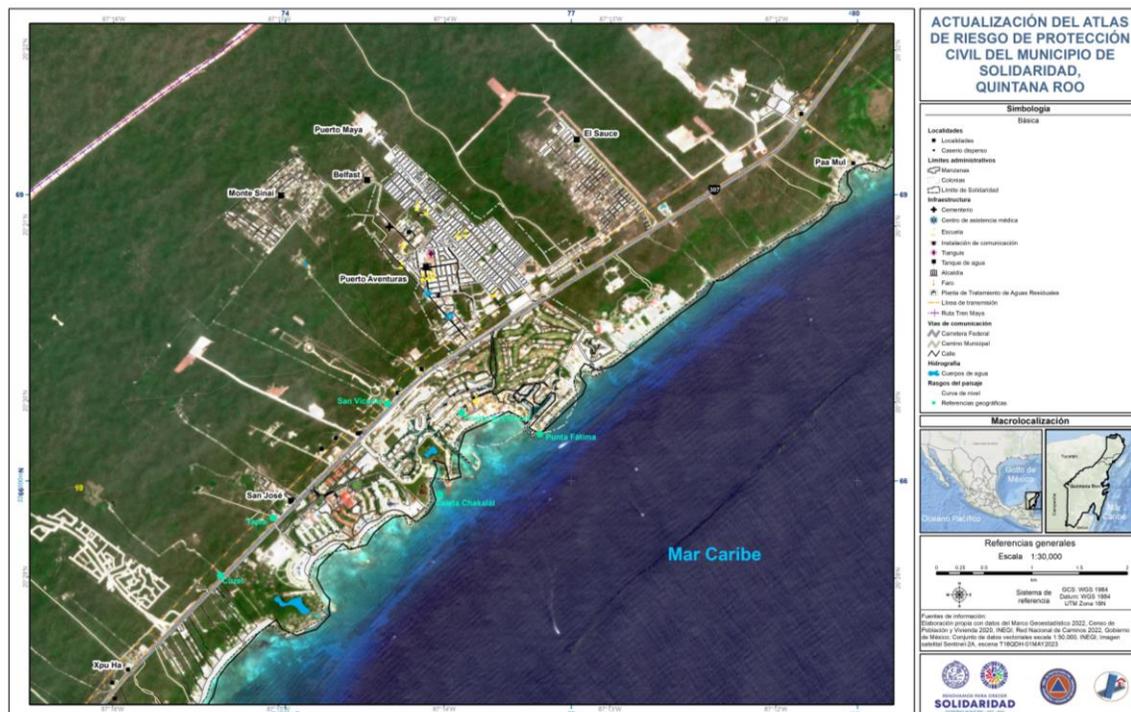
Figura 3. Mapa base de la localidad urbana de Puerto Aventuras, municipio de Solidaridad.

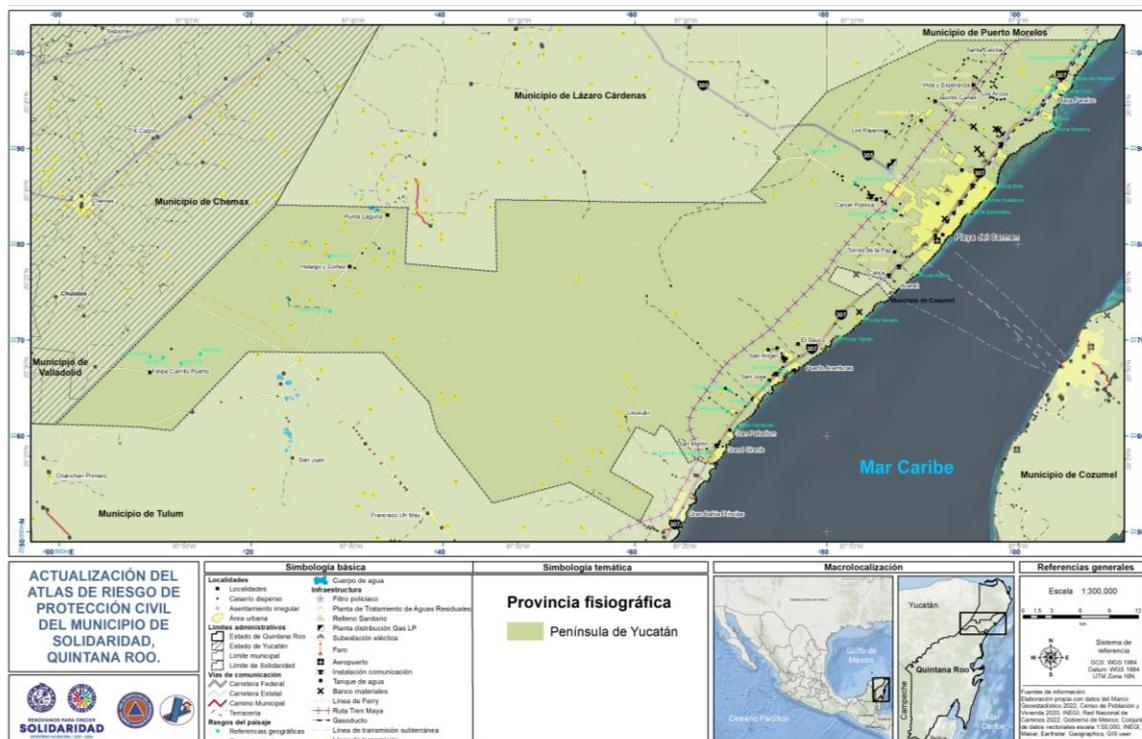
Figura 4. Provincias fisiográficas del municipio de Solidaridad.

Esta provincia se caracteriza principalmente por relieves planos de origen calcáreo marino, con altitudes promedios menores a los 50 metros sobre el nivel del mar. Únicamente hacia la zona centro-sur esta provincia, principalmente hacia el territorio del Estado de Campeche, se identifican lomeríos con elevaciones de hasta 350 metros, es la provincia fisiográfica más joven de México (INEGI, 2008).

El estudio de la fisiografía de una región comprende la caracterización de los principales rasgos físicos del relieve, su conformación u origen geológico, así como los procesos que moldean las diferentes formaciones del terreno. La regionalización de provincias o subprovincias fisiográficas permite reconocer y delimitar de manera general los rasgos físico-ambientales de grandes áreas. De acuerdo con datos oficiales (INEGI, 2008), en México se reconocen 15 provincias fisiográficas (Tabla 6), el municipio de Solidaridad se encuentra en su totalidad dentro de la provincia Península de Yucatán, que comprende los Estados de Campeche, Yucatán y Quintana Roo (Figura 4).

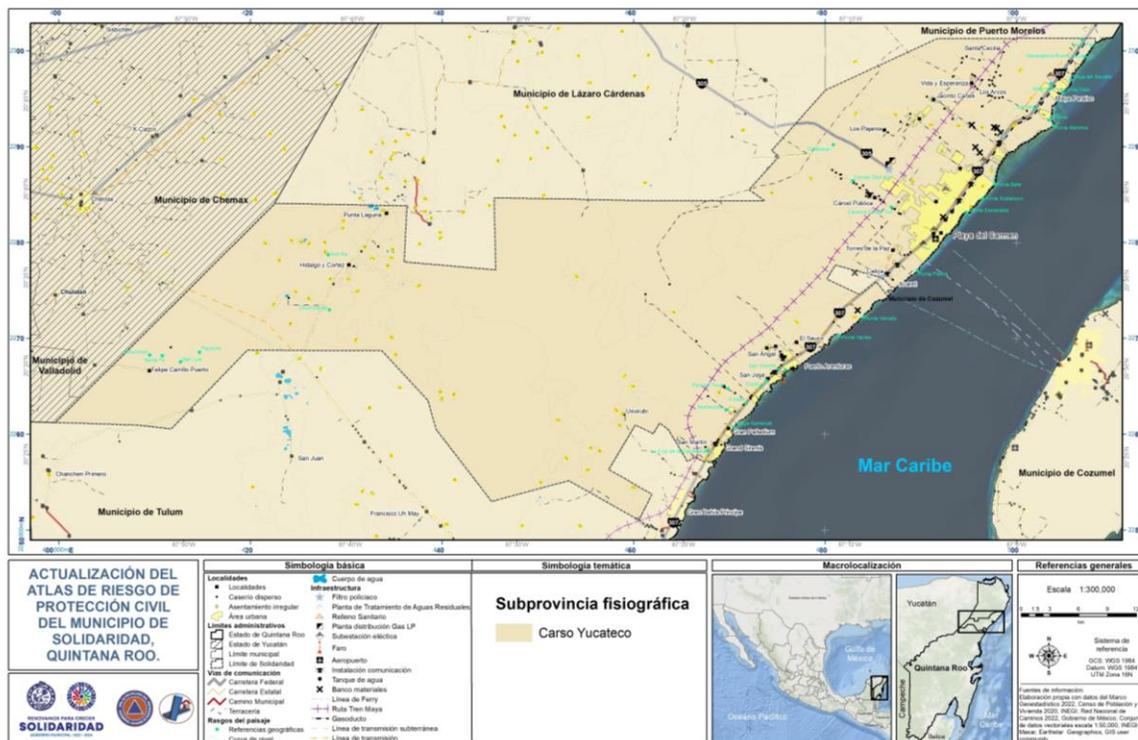
Figura 5. Subprovincias fisiográficas del municipio de Solidaridad.

El municipio de Solidaridad se encuentra dentro de la subprovincia del Carso Yucateco (Figura 5), siendo esta la de mayor extensión de las tres. Su nombre hace referencia a ambientes de origen kárstico, ya que esta subprovincia está conformada principalmente por planicies de depósitos marinos de rocas calizas del Terciario Superior que posteriormente emergieron. No obstante, la composición química de este tipo de rocas favorece su disolución al contacto con el agua, facilitando la infiltración de la precipitación pluvial a través de la roca hasta el subsuelo.

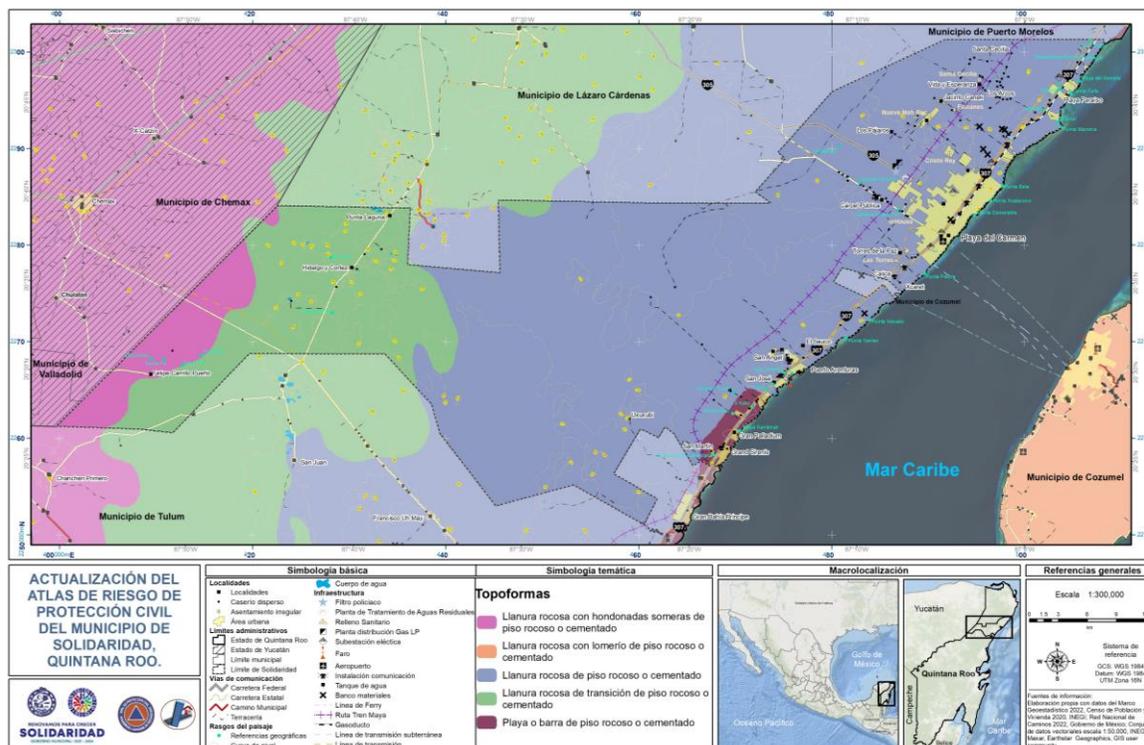
Figura 6. Topoformas presentes en el municipio de Solidaridad.

Como ya se mencionó anteriormente, el municipio de Solidaridad se ubica dentro de la subprovincia Carso Yucateco, la cual se caracteriza principalmente por llanuras de origen cálcico y depósitos sedimentarios. Particularmente, según el conjunto de datos vectoriales de sistema de topoformas (INEGI, 2001) el municipio presenta cuatro tipos de topoformas (Figura 6):

Por su parte, la llanura rocosa es la que ocupa mayor superficie dentro del municipio, siendo la topoforma sobre la que se ubican las localidades urbanas de Playa del Carmen y Puerto Aventuras. Esta unidad se caracteriza por presentar altitudes entre 0 y 10 metros sobre el nivel del mar y pendientes predominantemente suaves, menores a 3 grados de inclinación. Si bien, esta topoforma es mayormente plana, también se identifican estructuras como cenotes, dolinas y cavernas kársticas.

Finalmente, la topoforma de playa o barra se localiza en la porción sur de la costa del municipio. Esta topoforma se caracteriza por estar conformada por depósitos litorales sobre roca caliza. No obstante, las características de esta topoforma se pueden distinguir en toda la margen costera del municipio, teniendo depósitos litorales, eólicos y lacustres, que presentan condiciones de inundación debido a la poca pendiente y altitud (Tabla 7).

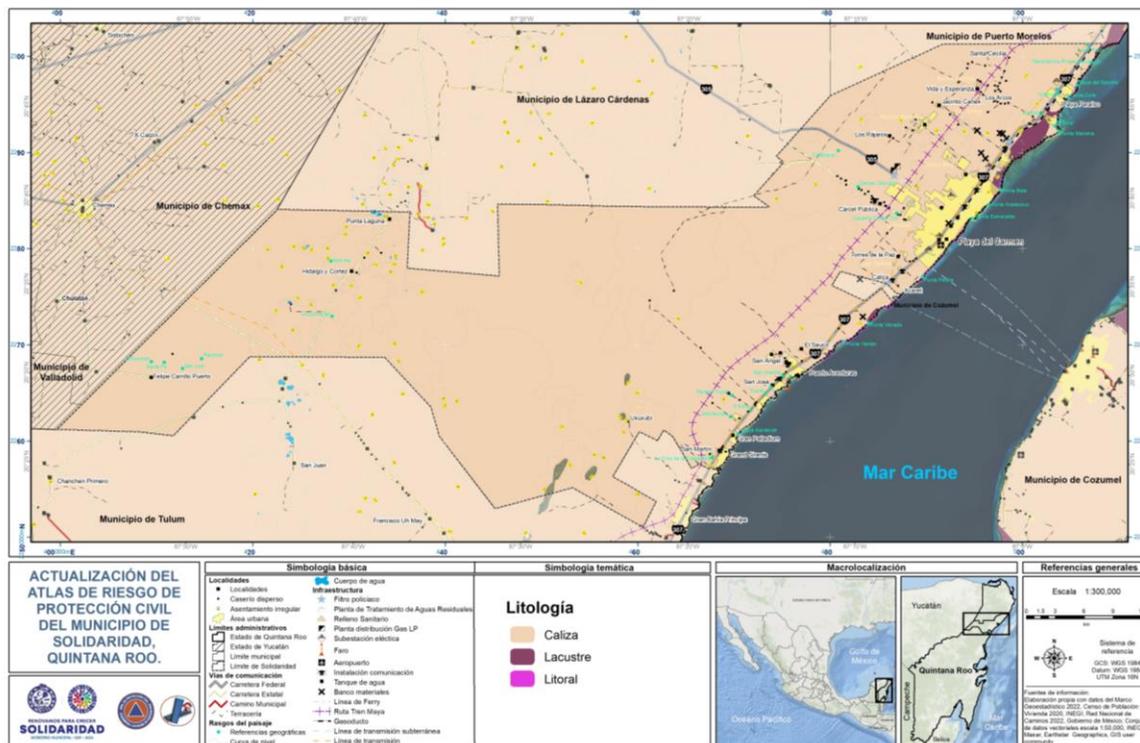
Figura 7. Litología y elementos estructurales en el municipio de Solidaridad

De acuerdo con la carta geológica de INEGI (INEGI, 1983) el municipio se encuentra principalmente sobre rocas sedimentarias de tipo caliza del terciario superior (Ts-cz) con una antigüedad de 8-3 millones de años. Esta unidad geológica se caracteriza por calizas microcristalinas de diferentes texturas, con colores café claro, blanco y rojizo que originan arcillas como residuos de su disolución. Asociado a esta unidad se observan también múltiples fracturas geológicas distribuidas a lo largo del territorio municipal y otras estructuras como dolinas. Como referencia, la localidad de Puerto Aventuras se encuentra casi completamente dentro de esta unidad geológica, mientras que la zona urbana de Playa del Carmen se encuentra parcialmente dentro de esta unidad, ya que funge como una zona de contacto entre unidades geológicas.

En menor proporción se identifican zonas con rocas calizas más recientes (Tpl-cz), correspondientes a la época del plioceno, con una antigüedad de 5-2 millones de años. No obstante, sobre esta unidad geológica se localiza la porción costera de la zona urbana de Playa del Carmen. Estas dos unidades geológicas corresponden a la formación geológica neógena denominada “Carrillo Puerto”, que se caracteriza por rocas calizas rojizas a amarillentas, arcillosas y duras, así como calizas coquinoideas, margas y otras calizas superficiales blancas, duras y masivas del mioceno y plioceno (Pujol Pizá, 2022).

Finalmente, se identifican otras unidades recientes del cuaternario que corresponden con depósitos lacustres (Q-la) y litorales (Q-li) que se distribuyen principalmente sobre la zona costera. Los depósitos litorales corresponden a suelos arenosos originados por el arrastre del oleaje o del viento que forman barras paralelas a la línea costera. Por otra parte, los depósitos lacustres son materiales de textura fina, ricos en materia orgánica que están depositados sobre zonas inundables relacionadas con cuerpos de agua (Figura 7).

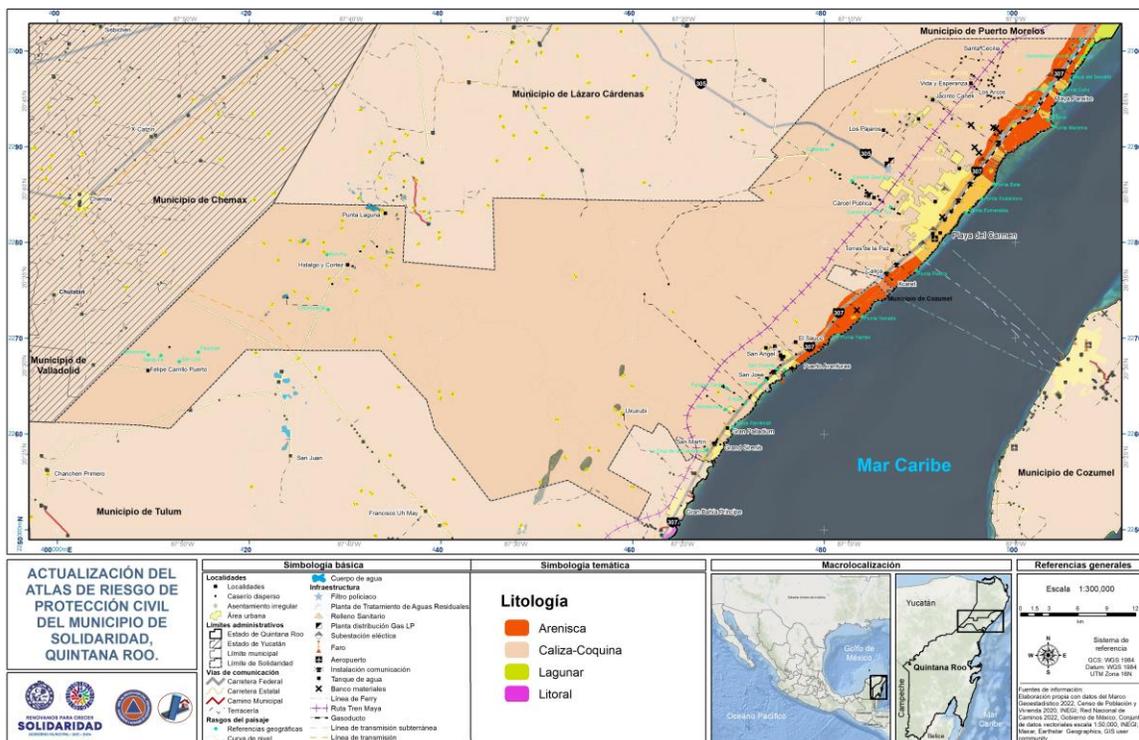
Figura 8. Litología y elementos estructurales en el municipio de Solidaridad

Finalmente, se tienen algunas zonas con depósitos lacustres del cuaternario constituidos por arcillas, lodo calcáreo, área y limo de color negro con alto contenido de materia orgánica que se distribuyen alrededor de pequeñas lagunas en la zona costera. Cabe resaltar que esta carta Geológica-Minera indica que existen conjuntos de estructuras geológicas conocidos como lineamientos, entre los que sobresale el lineamiento de Tulum, que puede estar relacionados con eventos de inestabilidad de laderas, subsidencia y hundimientos (Figura 8).

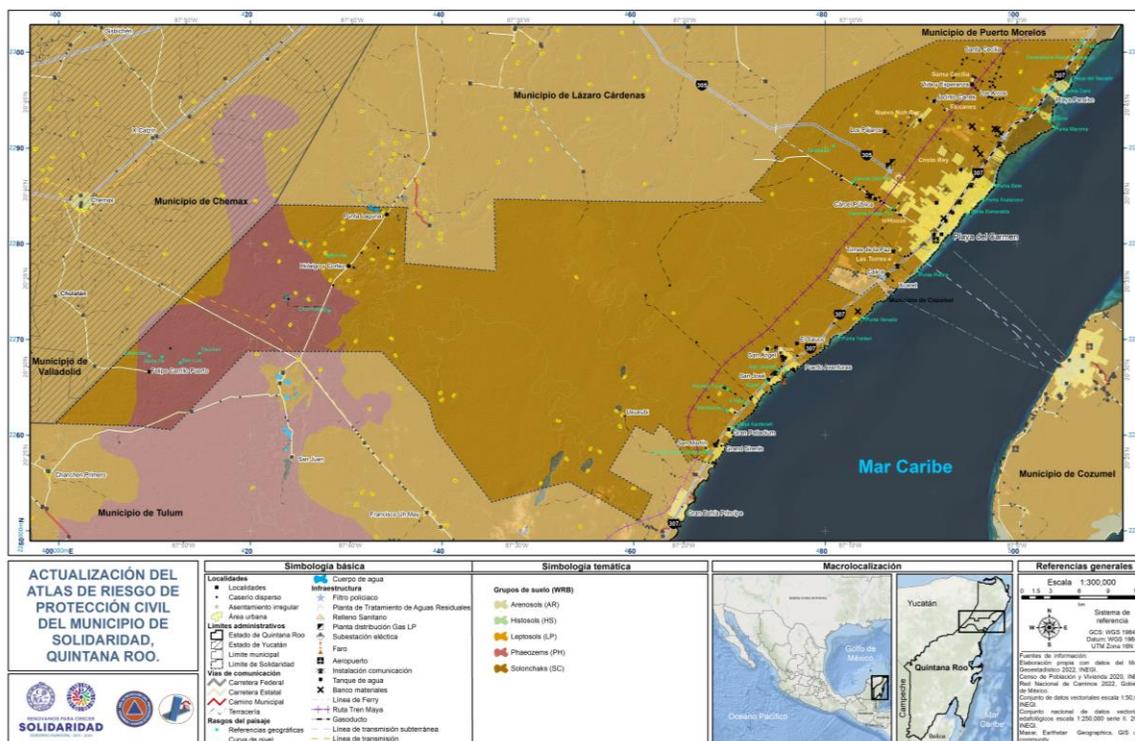
Figura 9. Edafología en el municipio de Solidaridad.

En el conjunto de datos vectoriales edafológicos escala 1: 250,000 serie II (INEGI, 2007), se representan las unidades edafológicas mediante polígonos en los que se asocian hasta tres grupos de suelos. Su nomenclatura fue homologada con la base mundial de referencia para el suelo (WRB, por sus siglas en inglés) (IUSS Working Group WRB, 2015). Derivado de esto, en el territorio en estudio, se pueden encontrar diferentes asociaciones, en orden de mayor a menor cobertura se encuentra el Leptosol, Phaeozem, Solonchak, Histosol, Arenosol y Cambisol (Figura 9).

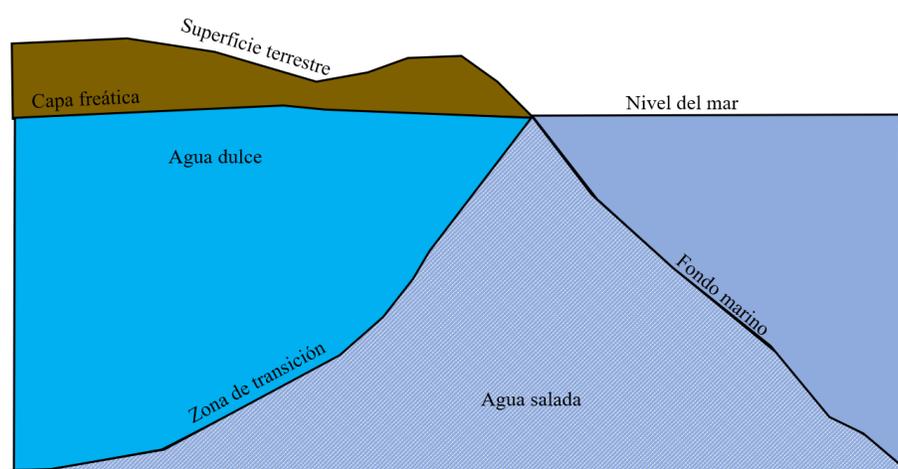
No obstante, por tratarse de un acuífero costero con un reducido espesor de agua dulce apta para consumo humano, es indispensable utilizar el recurso de manera eficiente para evitar que el agua salina ascienda y salinice el agua subterránea (Bocanegra & Custodio, 1994).

Imagen 1. Manto acuífero costero

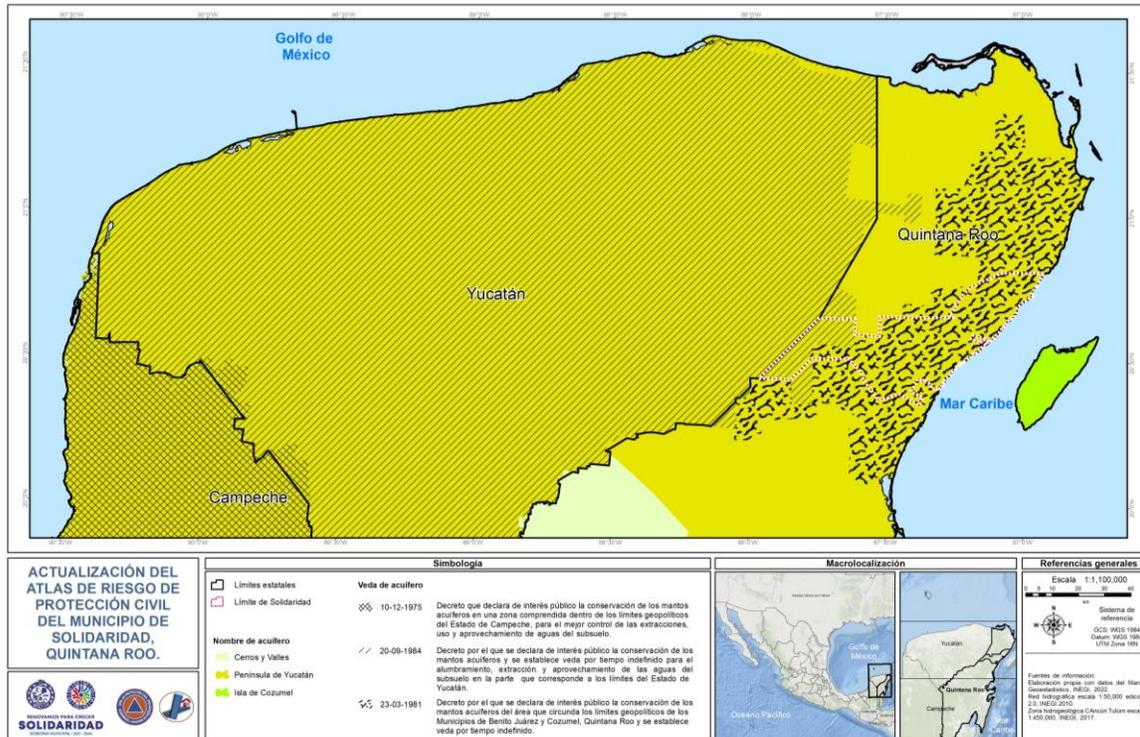
Figura 10. Hidrografía en el municipio de Solidaridad.

En este sentido, el gobierno de México ha decretado zonas de veda en el acuífero de Yucatán con la finalidad de regular la explotación del mismo, a continuación, se describen los decretos y en la Figura 10, se observan las poligonales donde el acuífero está en veda.

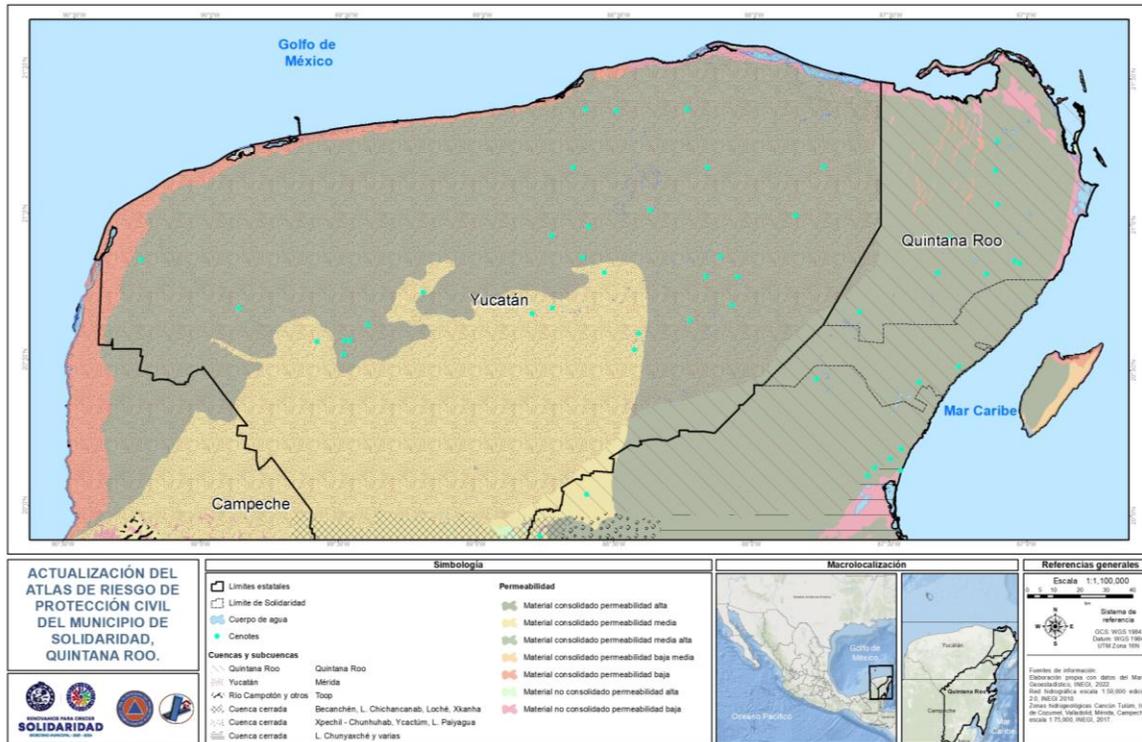
Figura 11. Cuencas y subcuencas en el municipio de Solidaridad.

Esta cuenca pertenece a la región hidrológica RH32 Yucatán Norte, que abarca el estado de Quintana Roo, parte de Yucatán y Campeche con una superficie total de 55,443 km², sus límites son al norte con el Golfo de México, al este el Mar Caribe, al sur la Región Hidrológica 33. Presenta dos cuencas denominadas 32A Quintana Roo y 32B Yucatán (INEGI, 2002) (Figura 11).

La cuenca 32A Quintana Roo se ubica al norte del estado y ocupa el 31% de la superficie estatal, esta cuenca incluye las islas de Cozumel, Mujeres y Contoy, y es donde se encuentra asentado el municipio de Solidaridad. Tiene como límites al norte al Golfo de México, al este al Mar Caribe, al sur la división con la región hidrológica RH33 y al oeste con los límites de Yucatán (INEGI, 2002).

La temperatura media anual es de 26°C, con una precipitación que va de los 800 mm en la porción norte hasta los 1500 mm en la porción sureste de la cuenca. Tiene una extensión de 14,372 km², tiene un coeficiente de escurrimiento de 0 a 0.05%, es de tipo exorreica, y su elevación máxima es de 60 msnm. Las principales zonas urbanas asentadas en esta cuenca son Cancún, Playa del Carmen y Tulum (INEGI, 2010b).

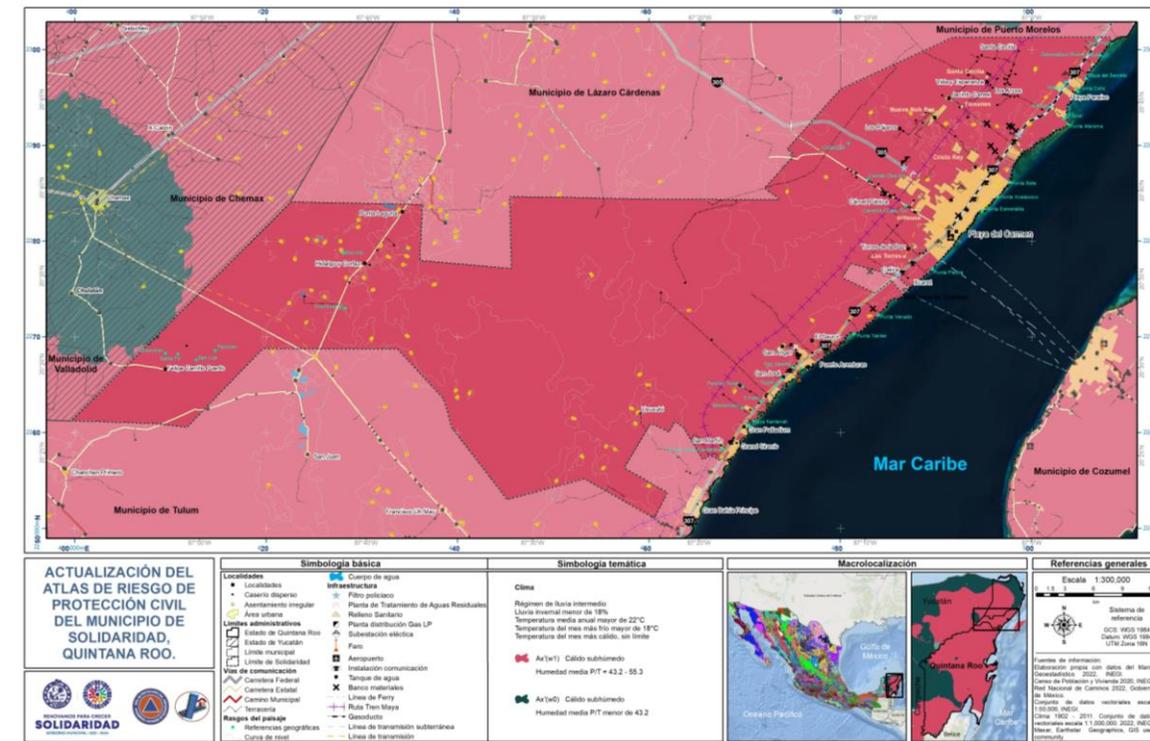
Figura 12. Climas en el municipio de Solidaridad.

La distribución de los diferentes tipos de climas en México clasificados en grupos, subgrupos, tipos y subtipos, así como el comportamiento de 16 variables derivadas del cálculo de la fórmula climática, que son de gran valor climático y ambiental (temperatura media anual, temperatura del mes más frío, mes más frío, temperatura del mes más cálido, mes más cálido, precipitación total anual, precipitación del mes más seco, mes más seco, precipitación mes más lluvioso, mes más lluvioso, porcentaje de lluvia invernal, época de lluvias, cociente p/t, oscilación térmica anual, marcha Ganges y canícula), para un periodo de tiempo de 1902 a 2011 (INEGI, 2020b) (Figura 12).

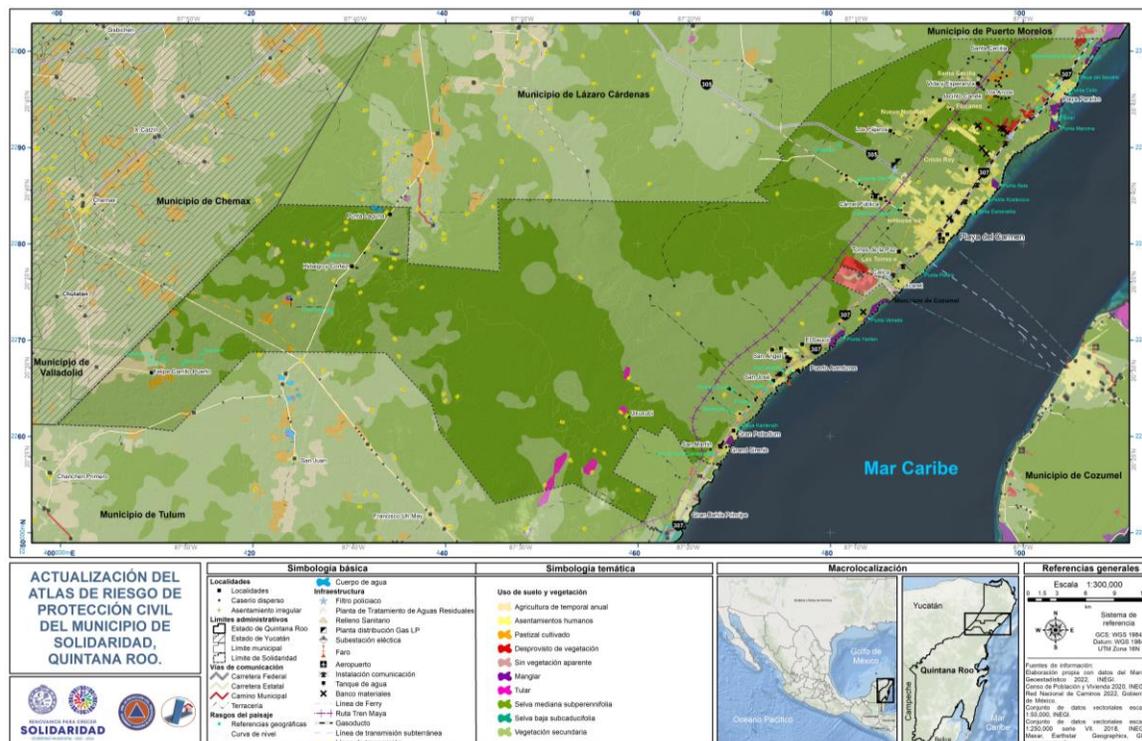
Figura 13. Uso de suelo y vegetación del municipio de Solidaridad.

La elaboración de la cartografía de coberturas vegetales y uso de suelo, se realizó de acuerdo a la carta de Uso de suelo y Vegetación Serie VII publicada por INEGI (2018). En la zona de estudio se identifican comunidades de selva mediana subperennifolia, manglar, selva baja subcaducifolia y tular, así como asentamientos humanos, agricultura de temporal y pastizal cultivado. El 33% de la superficie total pertenece a comunidades de selvas primarias, el 52% corresponde a selvas en algún estado de sucesión (arbórea, arbustiva o herbácea) y el 14% está relacionada a actividades humanas y zonas sin vegetación aparente (Figura 13).

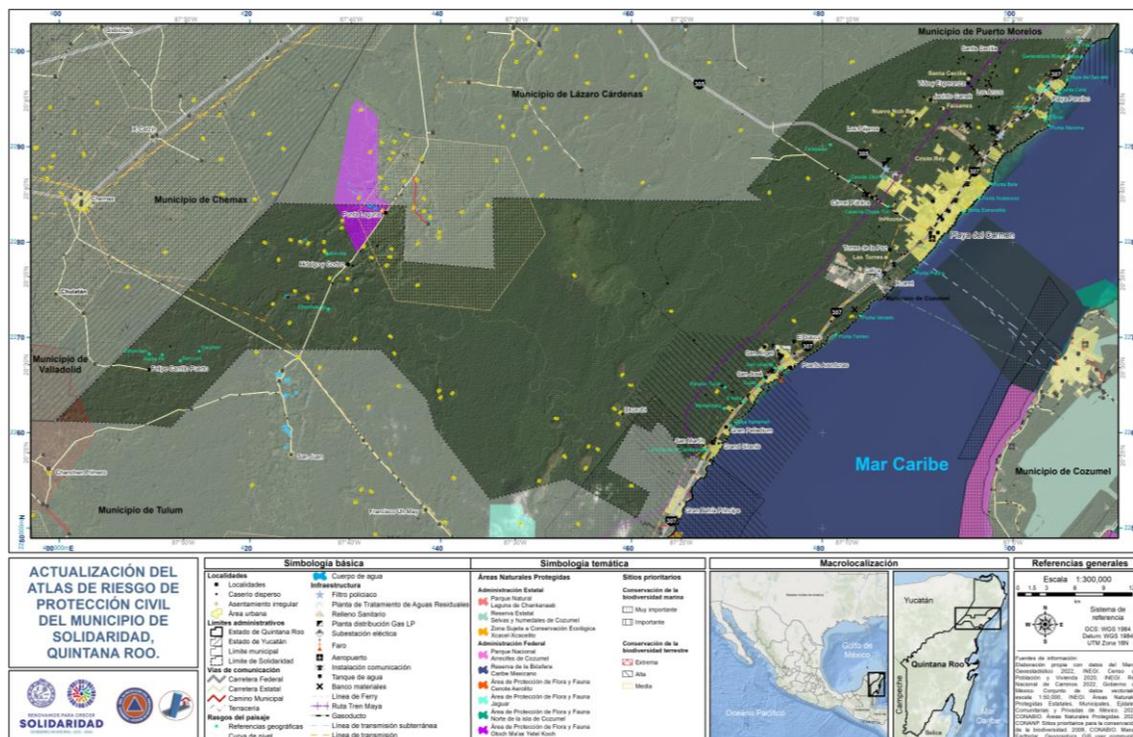
Figura 14. Áreas naturales protegidas en el municipio de Solidaridad.

Ma'ax Yetel Koooh y al este, a lo largo de la línea de costa del territorio, la Reserva de la Biósfera Caribe Mexicano (Figura 14).

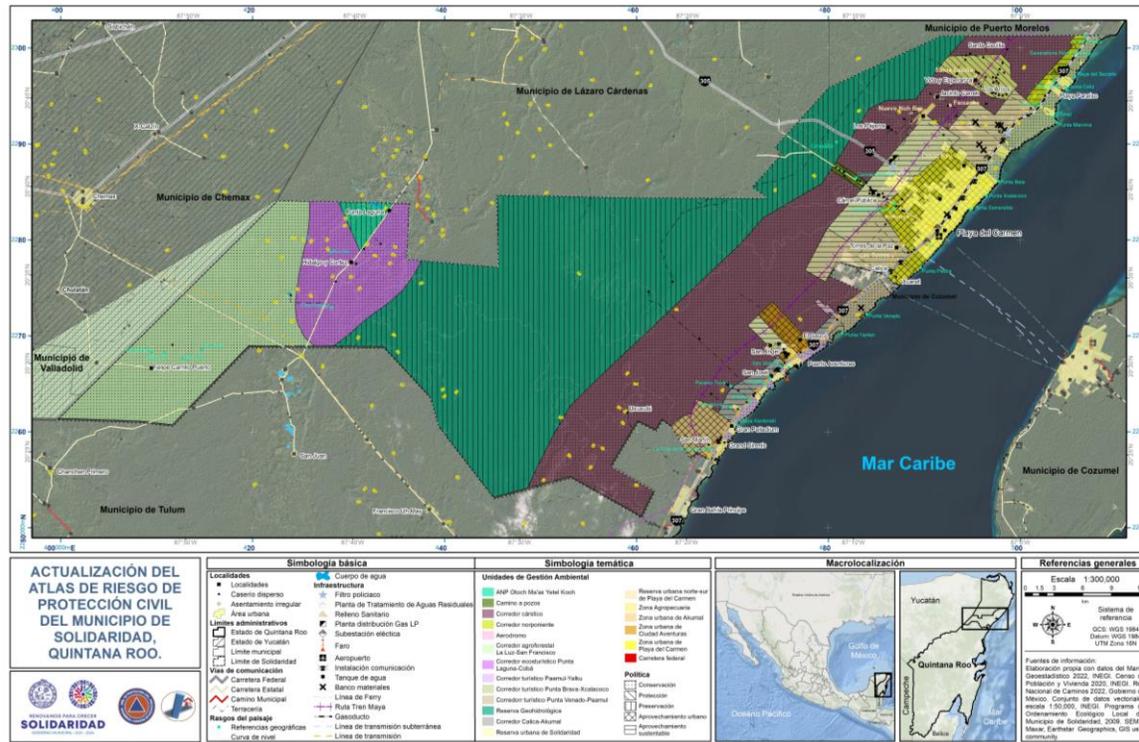
Figura 15. Mapa de las Unidades de Gestión Ambiental (UGA's) del Programa de Ordenamiento Ecológico del municipio de Solidaridad, Quintana Roo.

El Programa de Ordenamiento Ecológico del municipio de Solidaridad se decretó el 25 de mayo de 2009 mediante su publicación en el Periódico Oficial de la Federación, en el mismo se establecen 5 políticas ambientales y 19 Unidades de Gestión Ambiental (Figura 15).

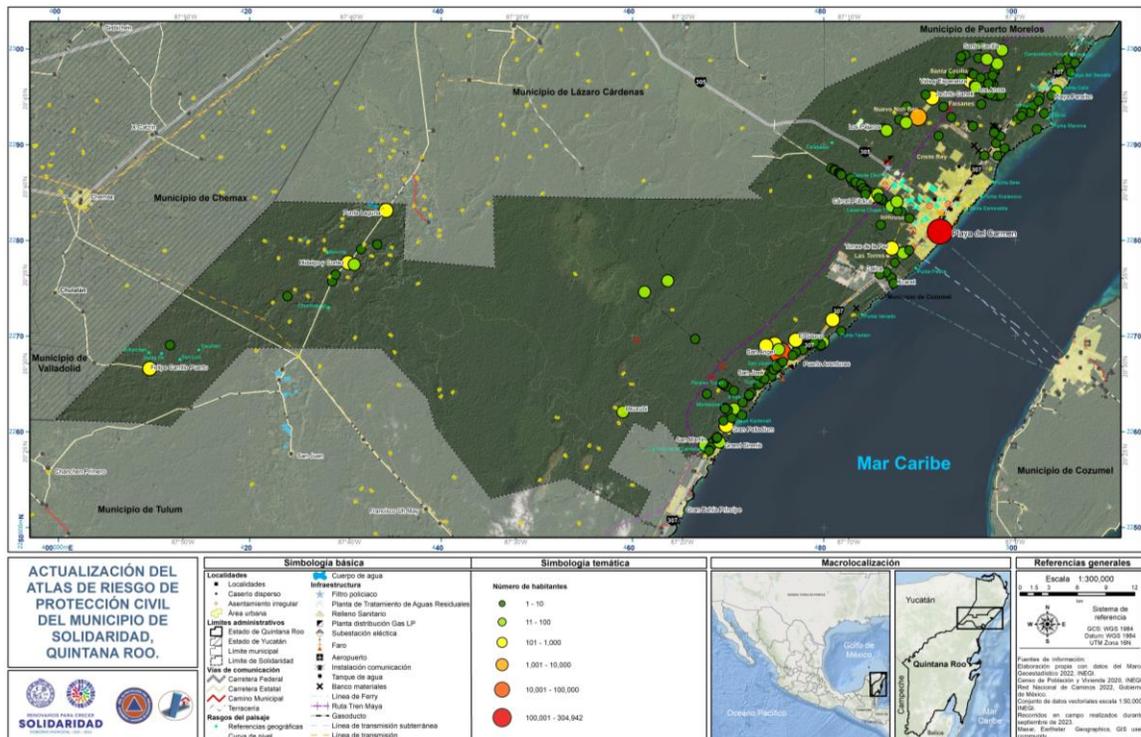
Figura 16. Mapa de distribución de la población por tamaño de localidad

Con la finalidad de enriquecer gráficamente lo expuesto en la Tabla 12, se tiene el mapa de distribución de la población a nivel municipal (ver Figura 16), donde se observan la ubicación geográfica de las localidades de acuerdo al tamaño de su población.

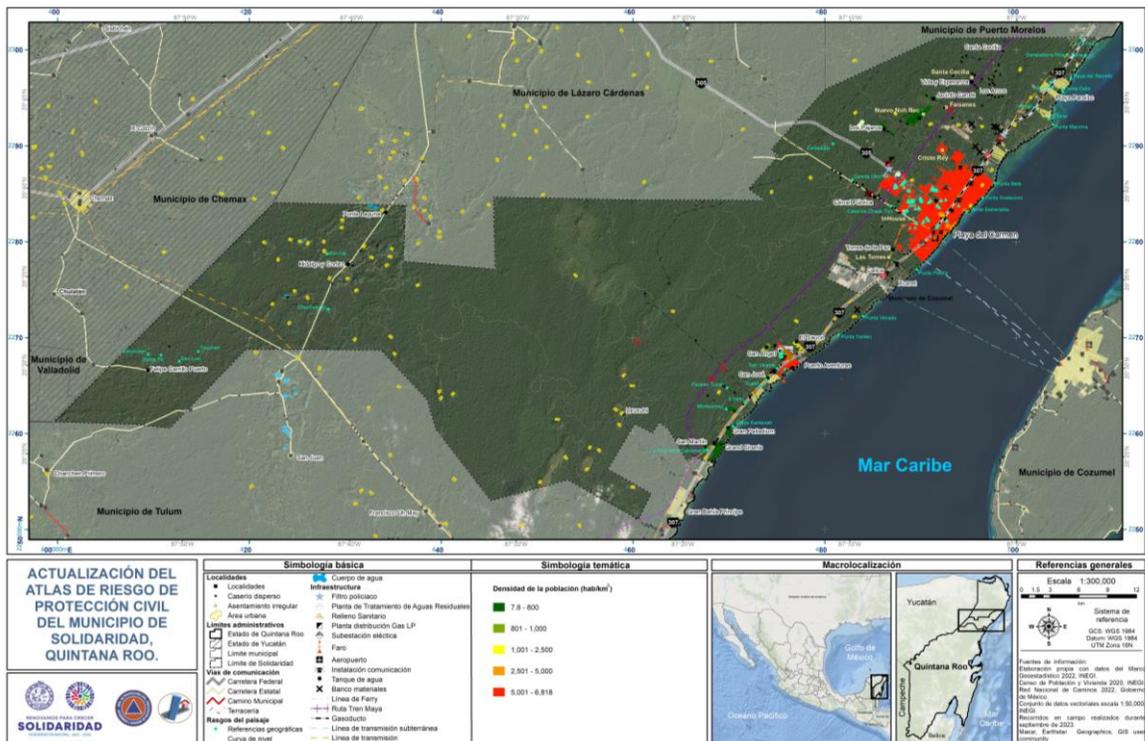
Figura 17. Mapa densidad de población nivel localidad

También se tiene el mapa de la densidad de población a nivel localidad. En la Figura 17, se observa gráficamente que la mayor densidad de población está concentrada en las localidades de Playa del Carmen y Puerto Aventuras.

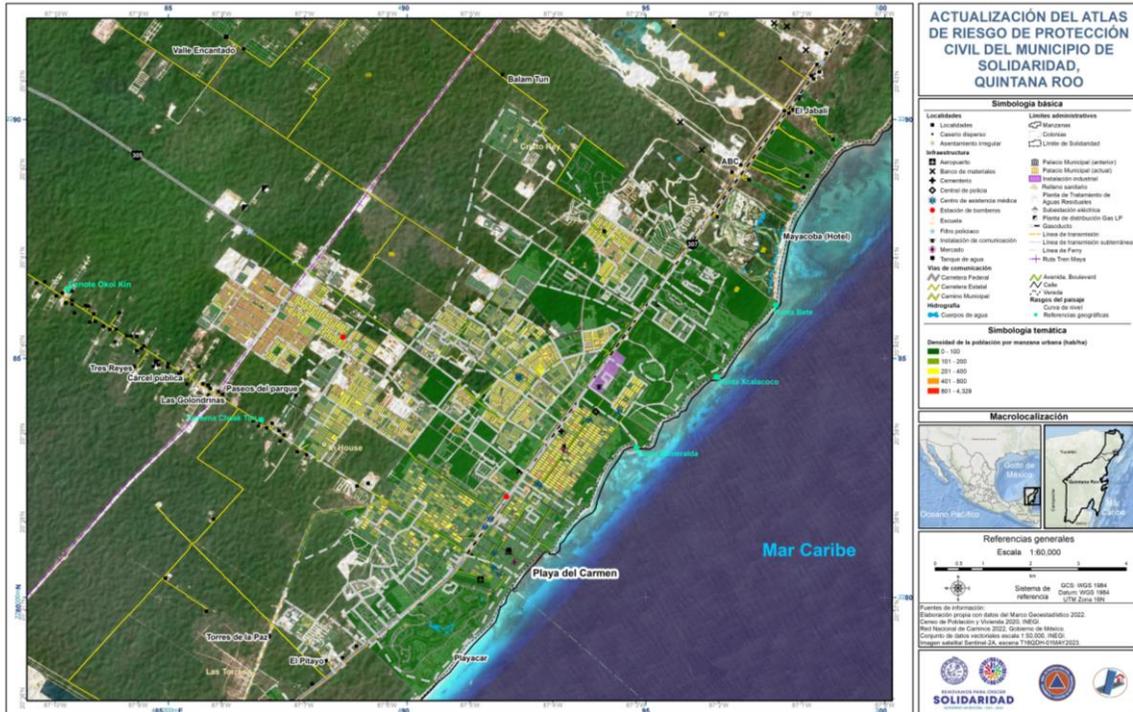
Figura 18. Mapa de densidad de población en Playa del Carmen

En la Figura 18 se tiene el mapa de densidad de población para la localidad de Playa del Carmen.

Como se puede observar en la Figura 18, las zonas más densamente pobladas, son la Colonia Luis Donaldo Colosio, Misión de las Flores y Villas del Sol, en estas zonas la densidad de población es mayor a los 15,000 habitantes por km^2 , en contraste, en las zonas hoteleras, la densidad de población es menor.

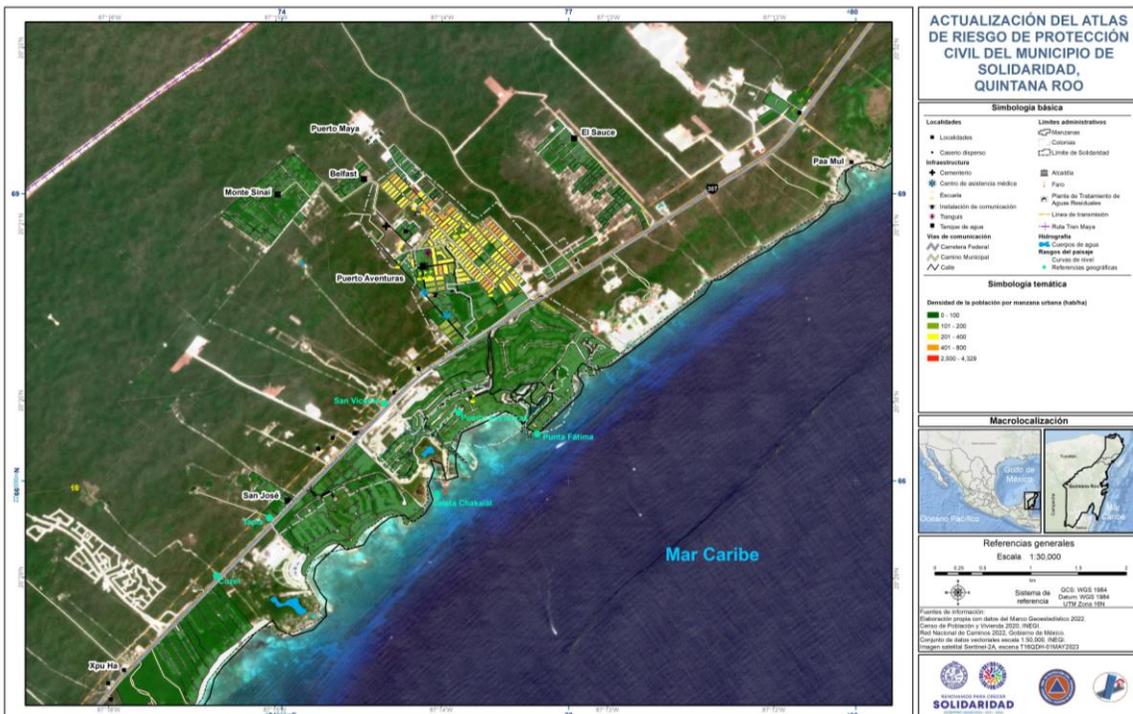
Figura 19. Mapa de densidad de población en Puerto Aventuras

En la Figura 19, se tiene el mapa de densidad de población a nivel manzana en la localidad de Puerto Aventuras.

Como se observa en la Figura 19, en las colonias de Puerto Aventuras predominan las manzanas donde la densidad de población es de 200 a 400 habitantes por hectárea y las zonas menos densamente pobladas se ubican en la zona hotelera.

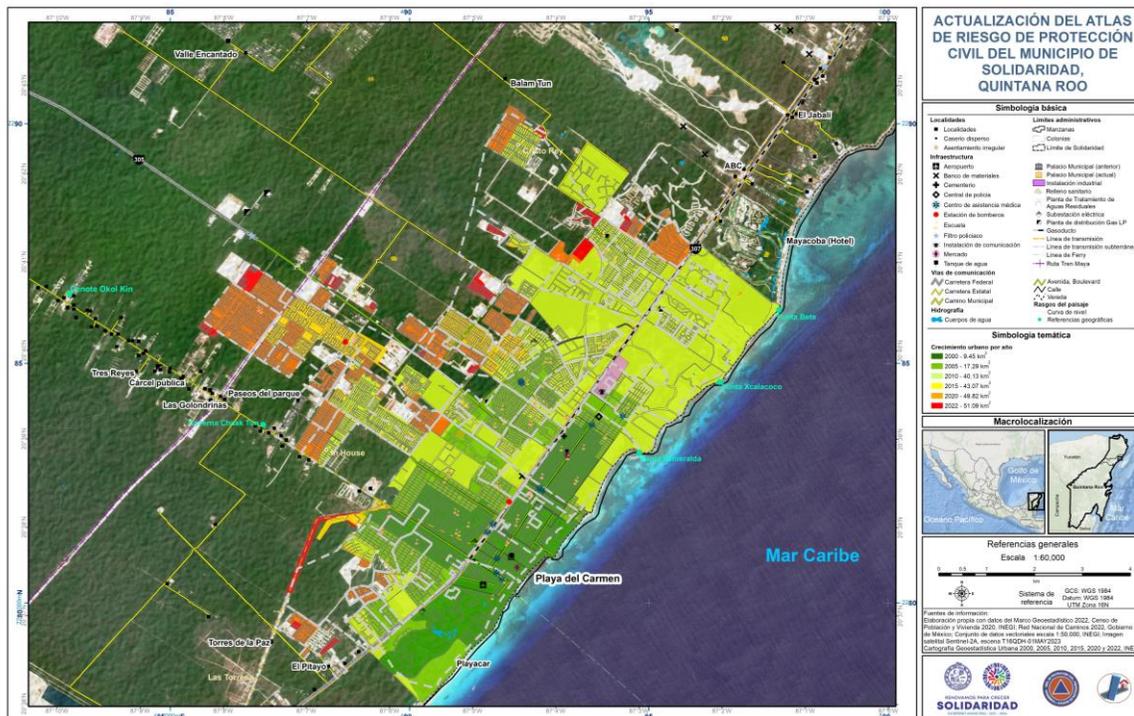
Figura 20. Crecimiento urbano en Playa del Carmen durante el periodo 2000 al 2022

Playa del Carmen albergaba 3,098 habitantes, mientras que en el 2020 se reportaron 304,942. En relación con la ocupación del territorio, para el año 2000 la localidad de Playa del Carmen se distribuía en 9.45 km² mientras que para el año 2022 el área urbana se distribuye sobre 51.09 km² (Gráfico 8), es decir, en un periodo de 22 años, la ciudad incrementó 41.64 km² (ver Figura 20) (INEGI, 2000a, 2022).

Del incremento total en este periodo de tiempo, 41.64 km², el lapso con mayor crecimiento del área urbana fue en la década 2000 al 2010, ya que para el año 2005 se registró un incremento de 7.8 km² (19%) y para el año 2010 de 22.8 km² (55%).

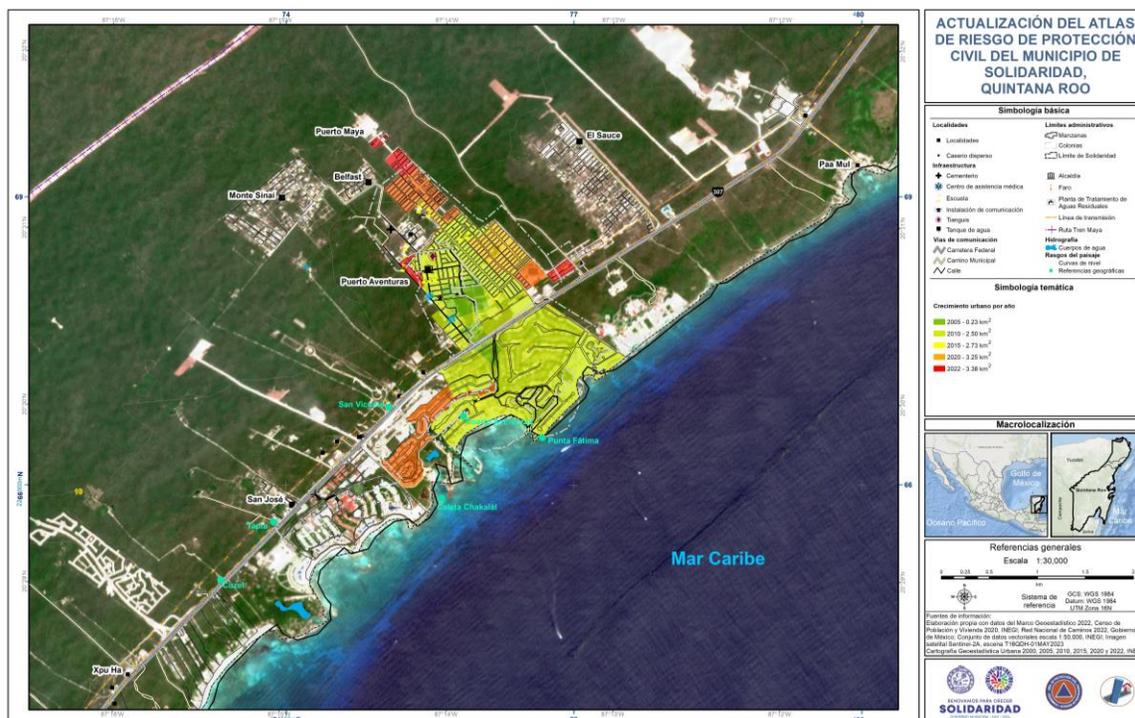
Figura 21. Crecimiento urbano en Puerto Aventuras durante el periodo 2005 al 2022

El incremento poblacional se refleja en la expansión territorial del asentamiento urbano, que contaba con menos de 0.3 km² para el año 2005 y para el año 2022 cuenta con 3.38 km² (Gráfica 9), es decir incremento 3.14 km² en un periodo de 17 años (Figura 21), aunado a ello, el incremento más significativo del área urbana, 2.27 km² (72%), ocurrió durante el periodo 2005-2010.

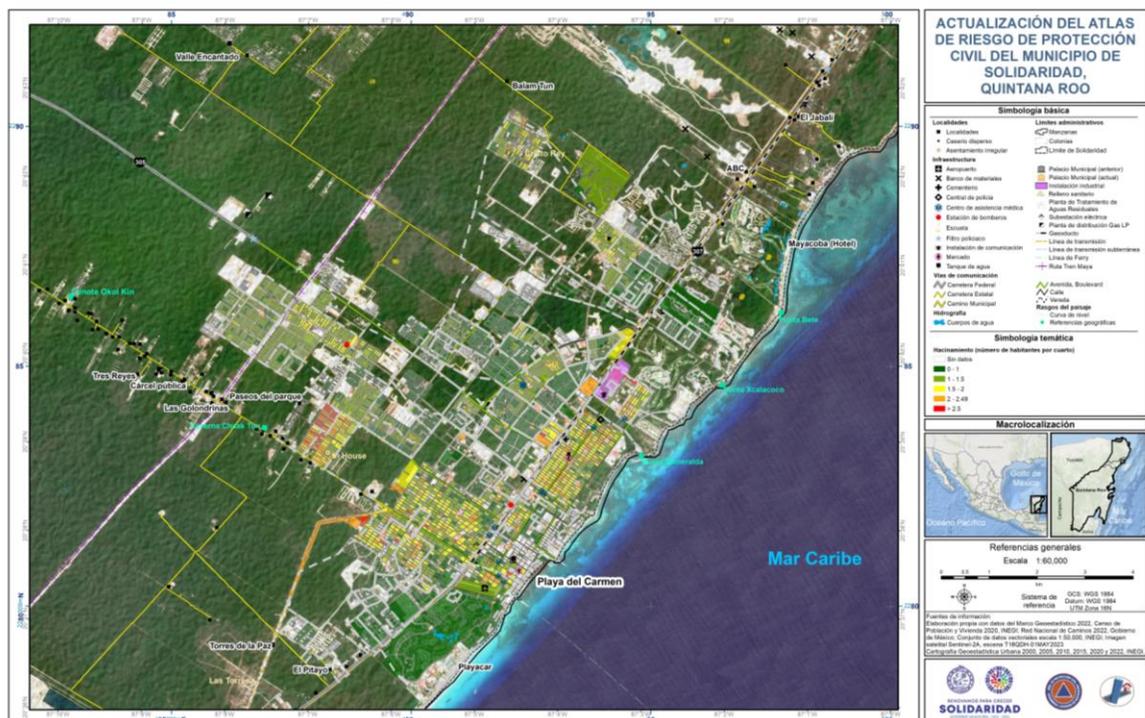
Figura 26. Hacinamiento en Playa del Carmen

Por otra parte, el INEGI estableció la escala AGEB (área geoestadística básica) que son un conjunto de manzanas dentro de las zonas urbanas, para Playa del Carmen, el hacinamiento solo se presenta en la AGEB 1440, que corresponde a la zona hotelera que rodea Nicté-Ha y a nivel manzana, se presenta en 42 manzanas, de las cuales 22 se encuentran en la colonia Misión del Carmen (Figura 26).
