ACTUALIZACIÓN DEL ATLAS DE RIESGO DE PROTECCIÓN CIVIL DEL MUNICIPIO DE **SOLIDARIDAD, QUINTANA ROO**

2023

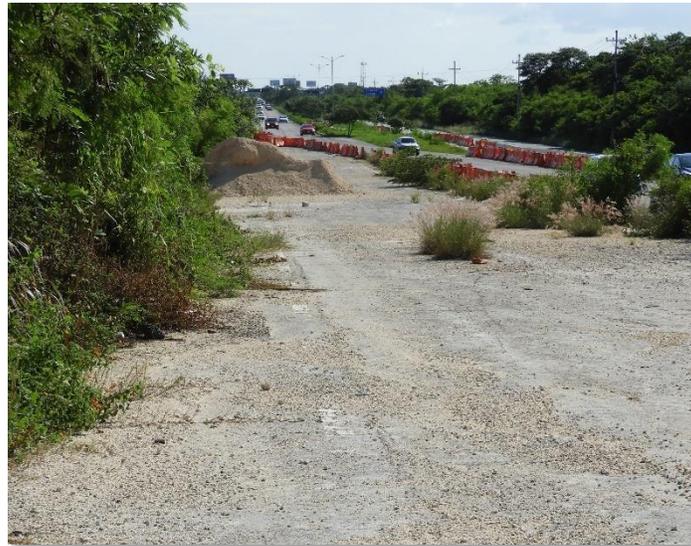
Imagen 2. Hundimiento "Iberostar" sobre carretera federal. Hundimiento reparado, posiblemente provocado por el flujo de agua subterránea. Se encuentra sobre una zona de peligro muy alto, con alta densidad de formaciones kársticas y pozos de extracción de agua subterránea.

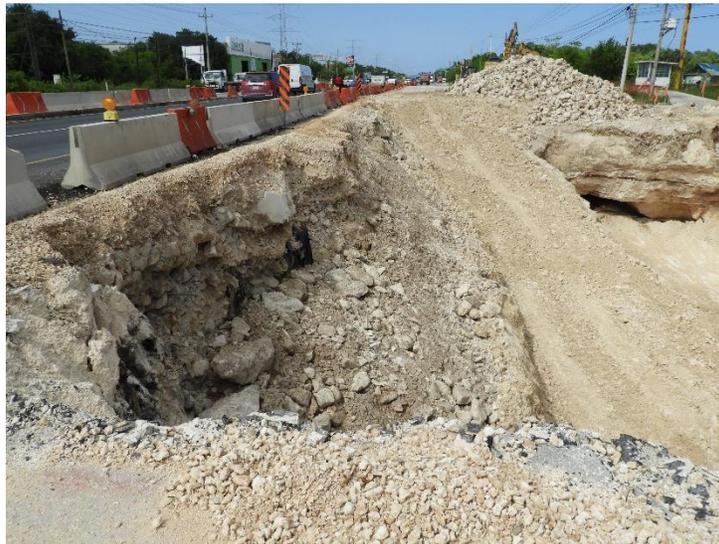
Imagen 3. Hundimiento sobre carretera federal. Posiblemente ocasionado por las obras del "Tren Maya". Se ubica en una zona de peligro medio y transición a peligro alto. Se observan pozos de extracción de agua subterránea cercanos al sitio

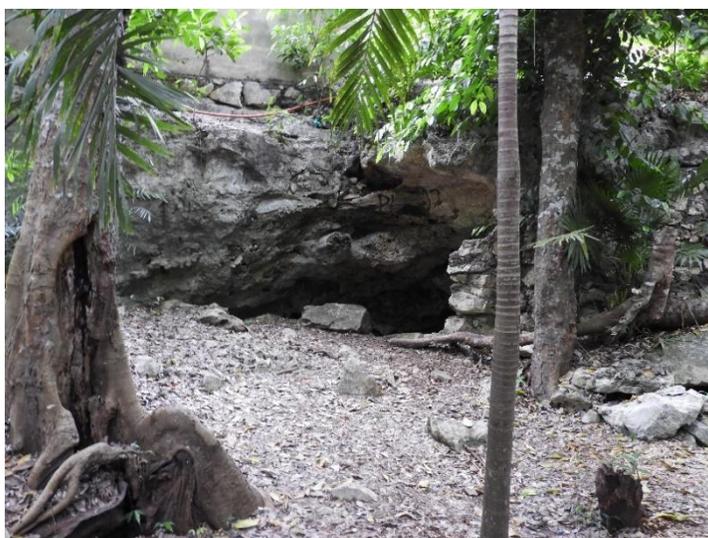
Imagen 4. Cavernas en la zona urbana de Puerto Aventuras. Zona con peligro alto por erosión kárstica

Por otro lado, se identifica también un área de peligro alto y muy alto hacia la zona de Xcaret Park y Xplor, particularmente por la densidad tanto de cenotes como de pozos de extracción de agua subterránea. Asimismo, la zona urbana de Puerto Aventuras se encuentra mayormente en peligro alto por erosión kárstica, principalmente por la presencia de cavernas

subterráneas. No obstante, la zona de Hotel Barceló Resort presenta peligro muy alto debido también a la presencia de múltiples pozos con grandes volúmenes de extracción de agua subterránea.

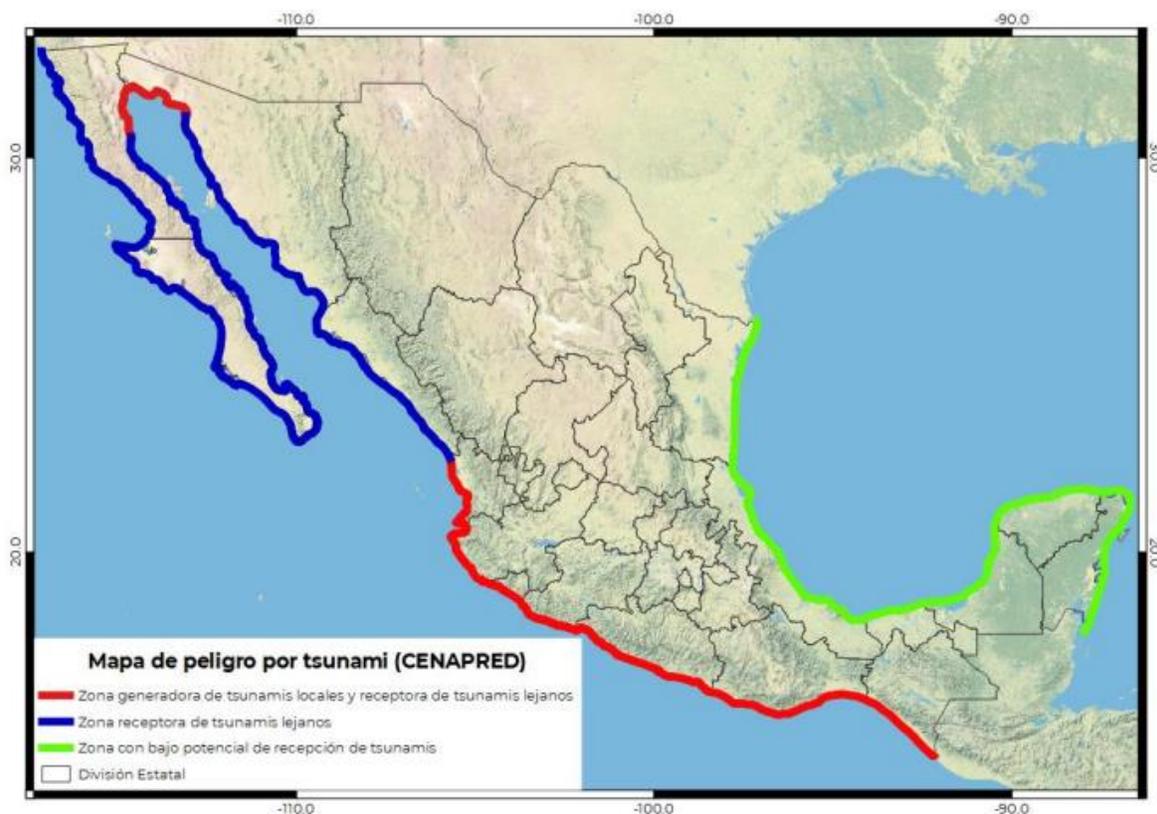
Además, no existen condiciones que puedan aumentar el peligro de tsunami en la región incluso por eventos lejanos, ya que no existen condiciones batimétricas o geomorfológicas marinas que puedan favorecer el desarrollo de un tsunami. Esto debido a la ubicación geográfica del municipio, ya que se encuentra dentro de la cuenca del Caribe y del Océano Atlántico que, junto con la región del Golfo de México, son zonas en donde las costas presentan un bajo potencial de recepción de tsunamis (CENAPRED, 2019).

Imagen 7. Mapa nacional de peligro por tsunami (CENAPRED)

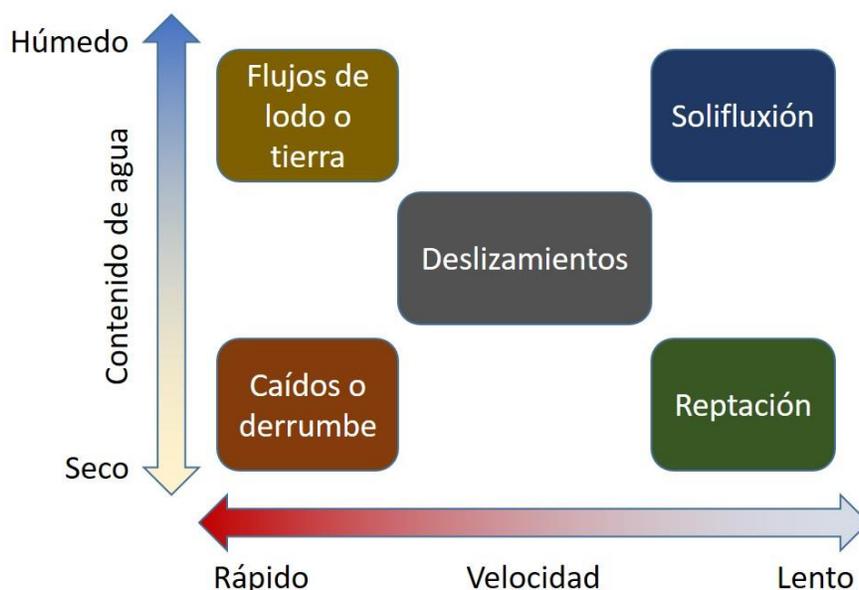
Imagen 8. Tipos de movimientos de remoción en masa según la velocidad y contenido de agua.

Los caídos o derrumbes son procesos rápidos y sin contenido de humedad, normalmente asociados al desprendimiento de material rocoso, pero también puede suceder con porciones de suelo, pero que se caracterizan por definir una trayectoria en caída libre, por lo que se presenta principalmente en taludes o sitios con pendientes mayores a 45 grados. Cuando existe un alto contenido de humedad, provocado por precipitaciones o fusión de glaciares, se originan flujos, los cuales son procesos de remoción en masa rápidos que pueden transportar suelo, lodo o derrubios, y fluyen pendiente abajo sobre el terreno principalmente a través de cañadas o cárcavas. El depósito de estos flujos termina en sitios donde la pendiente es plana y ya no existen condiciones del terreno para que continúe el flujo (CENAPRED, 2021).

Por otro lado, los deslizamientos son procesos de velocidad media, con cierto contenido de agua y que se presentan en sitios con condiciones geológicas y geomorfológicas bien definidas, con rocas poco consolidadas y con presencia de fracturas que favorecen el plano de deslizamiento o de cizalla a través de laderas con pendientes al menos mayores a 30 grados de inclinación (CENAPRED, 2021).

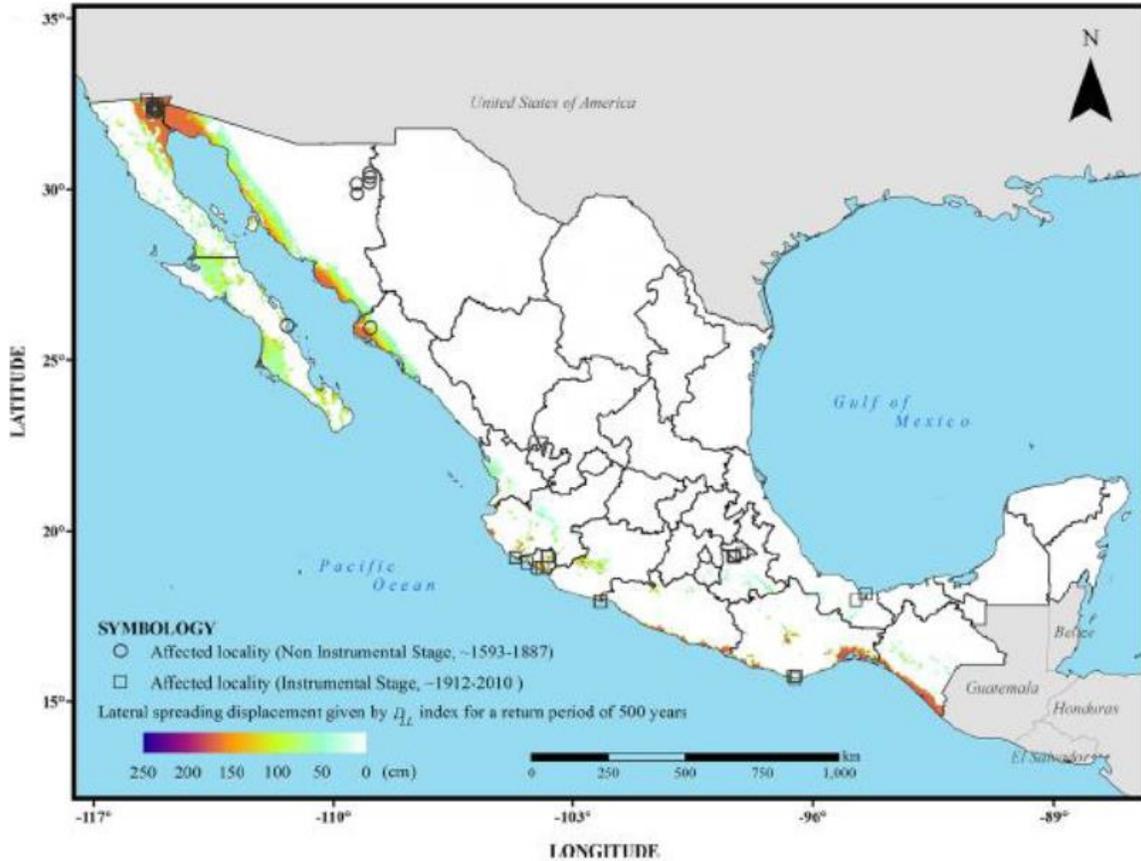
Imagen 9. Eventos y potencial de licuación para México.

James A. en el 2015 realizó una revisión exhaustiva de documentos históricos con el propósito de identificar áreas de la República Mexicana que experimentaron licuación. Se utilizaron registros cualitativos para el período comprendido entre 1455 y 1912 (Tabla 33), pero, debido a que en este periodo se carecía de instrumentación para medir dicho fenómeno, sólo se recopilaron registros de los lugares donde los eventos sísmicos generaron licuación visible posterior a un terremoto, tales como: (a) la formación de volcanes de arena en grietas y que ocasionalmente se presentan de forma aislada; (b) la expulsión de arena y agua en grietas y; (c) el desplazamiento lateral del terreno (Imagen 9).

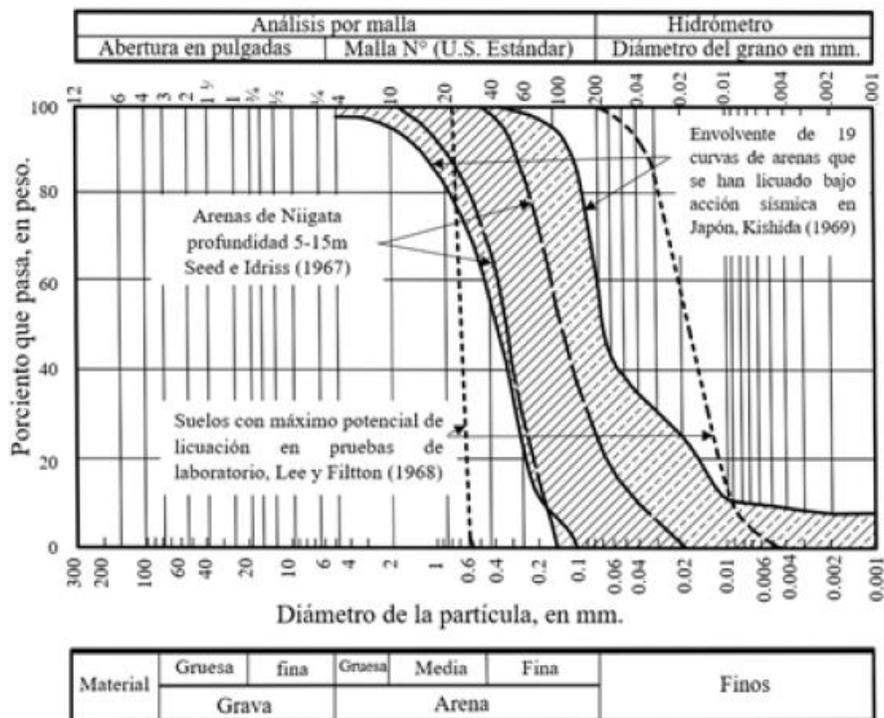
Se toma como referencia el estudio realizado por Armijo (1995), en el que se establecieron los criterios precisos al definir límites en las curvas granulométricas para discernir entre suelos licuables y no licuables (Imagen 10), se destaca que los suelos arenosos presentan un alto potencial de licuación, a diferencia de los suelos limosos o arcillosos. Se observa que la baja resistencia a las deformaciones en los suelos arenosos conduce a una rápida pérdida de cohesión entre las partículas. Por otro lado, los suelos con partículas más finas, como las arcillas, presentan una mayor dificultad en la liberación de las partículas de arena, lo que resulta en una estructura más compacta.

Imagen 10. Granulometría de algunos suelos que han sido afectados por licuación (Armijo ,1995).

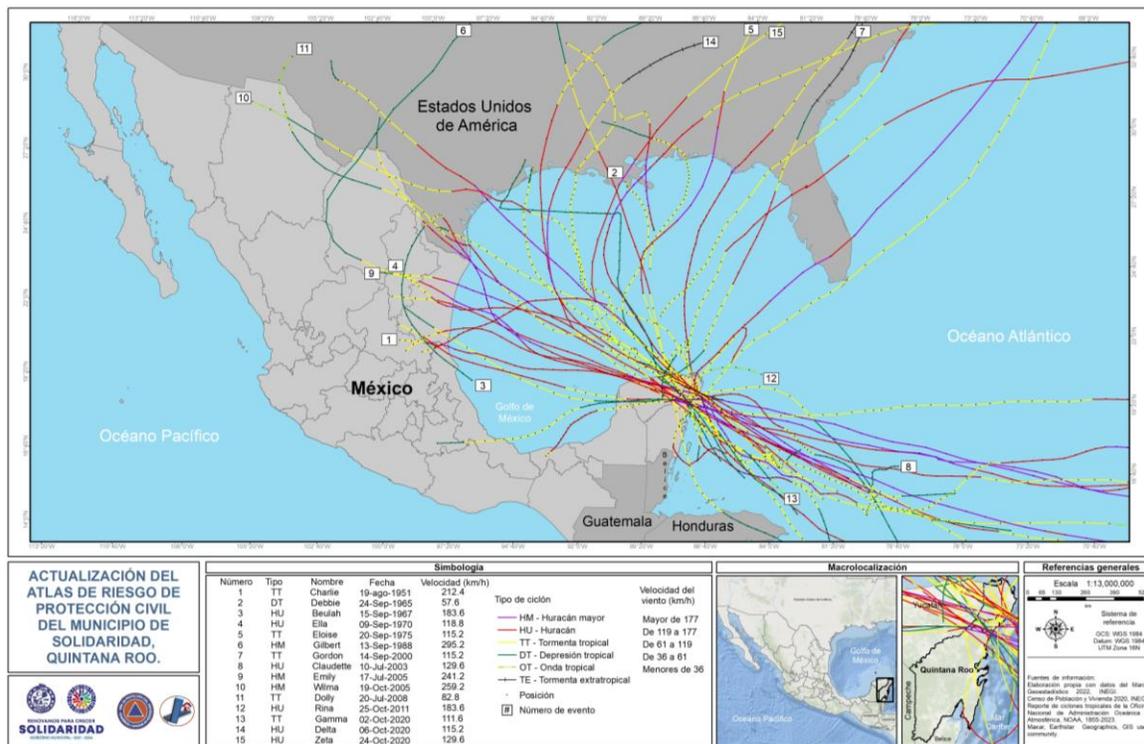
En la Figura 43 se tiene el mapa donde se muestra geográficamente las trayectorias de los ciclones tropicales que han tenido incidencia directa sobre el municipio de Solidaridad.

Figura 43. Mapa de trayectorias históricas de ciclones tropicales

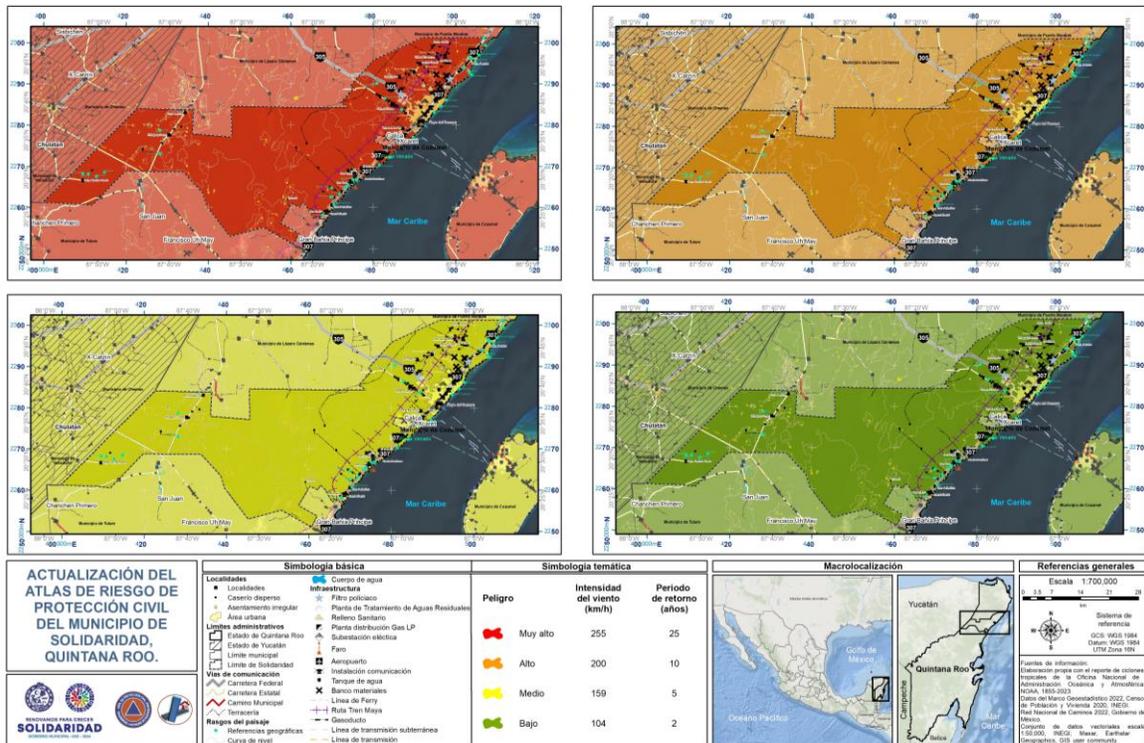
Figura 44. Peligro por viento durante ciclones tropicales

Como se puede observar la Figura 44, el municipio se encuentra en peligro muy alto por incidencia de vientos durante los ciclones tropicales con un periodo de retorno de 25 años y una intensidad de viento de 255 km/h.

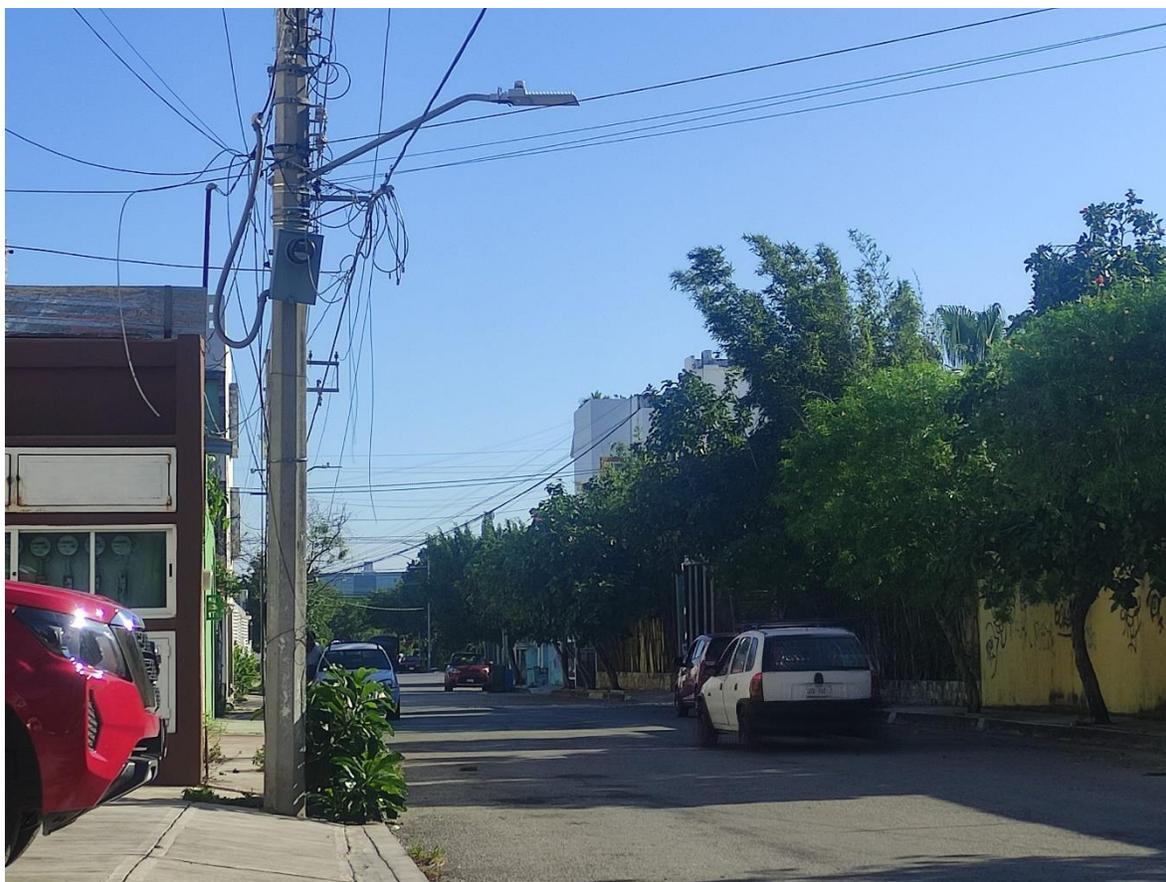
Imagen 11. Cableado eléctrico afectado por vientos fuertes en Playa del Carmen

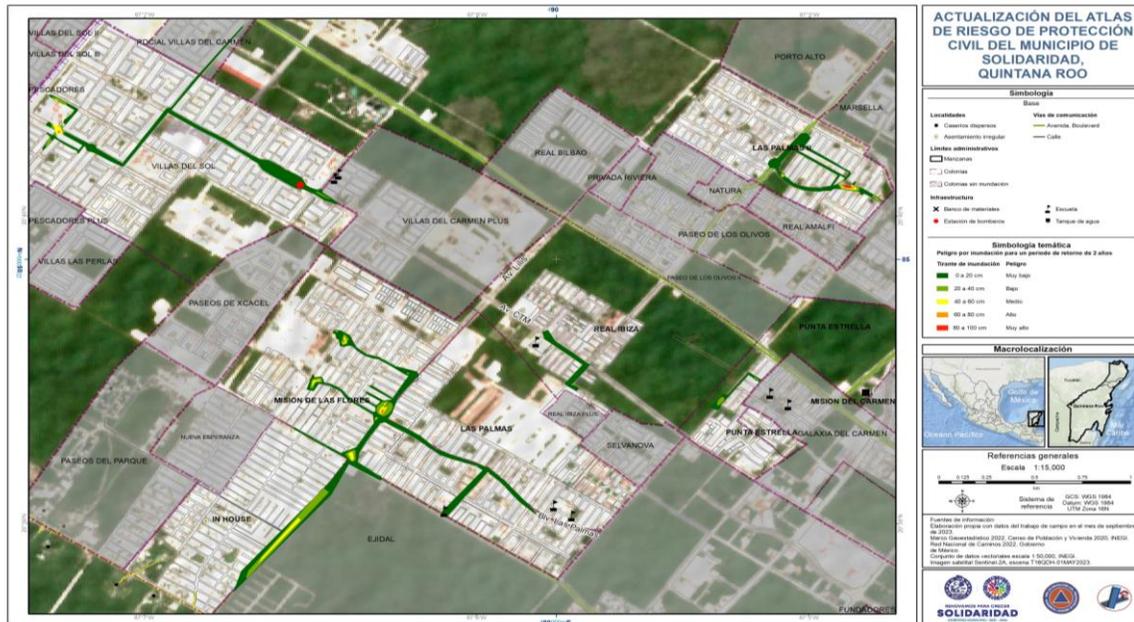
En la Figura 45 se tiene el mapa de inundación en colonias que están ubicadas hacia el noreste del centro de la ciudad de Playa del Carmen. La colonia que presenta mayores afectaciones por este fenómeno es el Fraccionamiento Misión de Las Flores, donde el peligro por inundación es muy alto, ya que ha presentado tirantes de inundación hasta 1.2 metros.

Figura 45. Peligro por inundación en la colonia Misión de las Flores, Las Palmas II, Villas del Sol, In-House y Real Ibiza en Playa del Carmen.

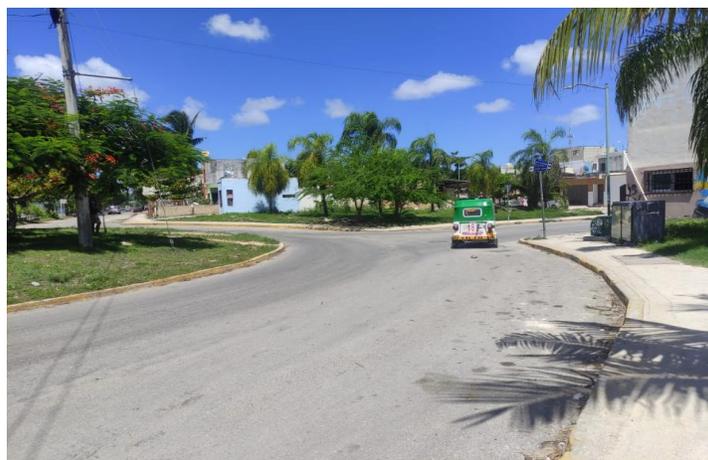
Las calles que presentan una mayor afectación son calle Girasoles entre Flor de Romero y circuito calle Girasoles y la calle Geranios ubicada entre las calles Ave del Paraíso y circuito con calle Geranios. En ambos casos, cuando ocurren fuertes precipitaciones, el agua invade las viviendas, lo que ha provocado pérdida de los bienes muebles de sus habitantes. En la Imagen 10 se observa una de las viviendas afectadas por este fenómeno. Estas inundaciones ocurren debido al diseño de calles, en esta zona tienen rotondas que provocan un desnivel y se acumula el agua en las zonas de una costa menor.

Imagen 12. Rotonda ubicada en la Av. Olivos con Ave del Paraíso

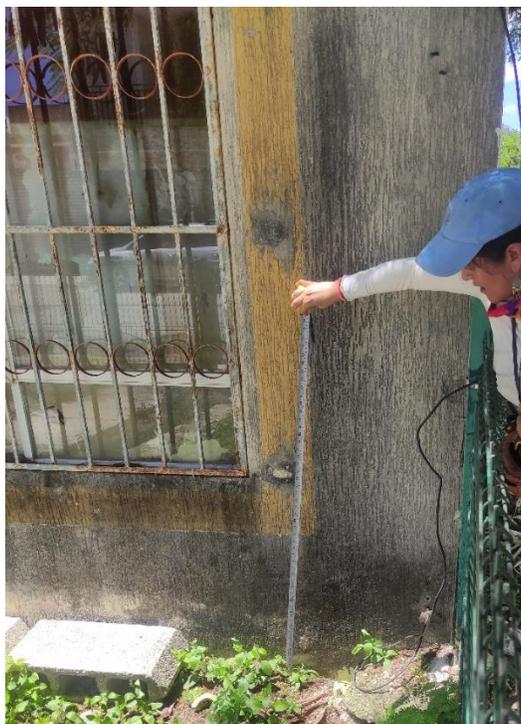
Imagen 13. Estimación de tirante de inundación en vivienda afectada en la calle Girasoles

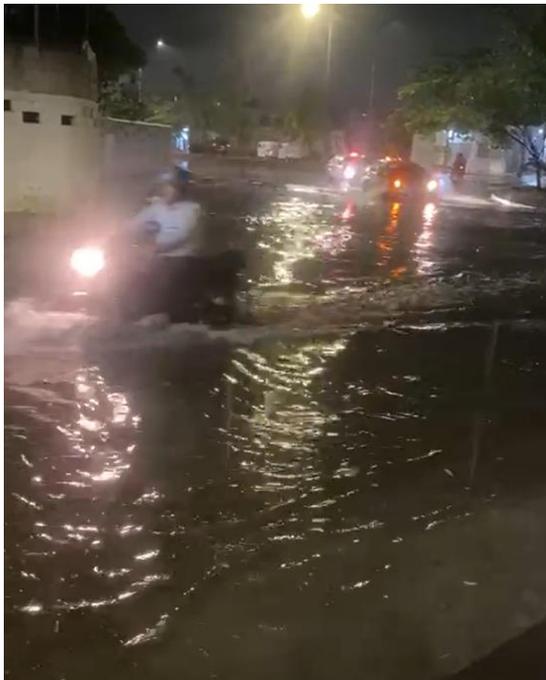
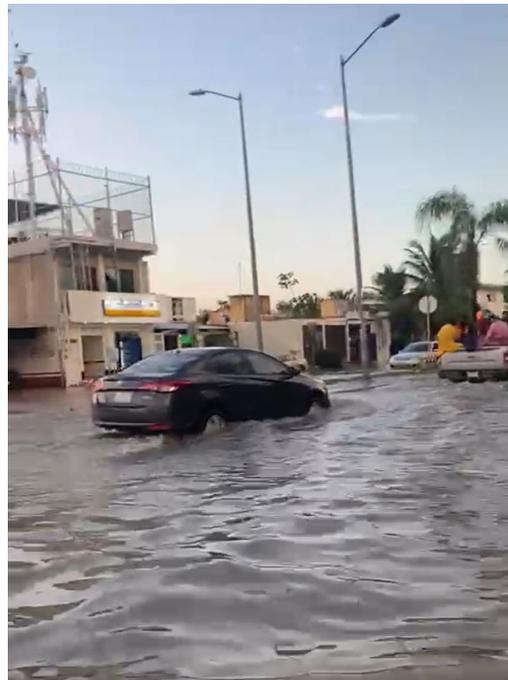
En la Imagen 14 se tienen dos fotografías, tomadas por habitantes de la colonia, en un evento de precipitación durante el mes de abril de 2023, donde se observa la afectación por encharcamientos en las calles, se han tenido pérdidas de automóviles o fallas eléctricas de los mismos, las autoridades de Protección Civil municipal han atendido estas problemáticas directamente.

Imagen 14. Encharcamientos urbanos por precipitaciones fuertes (a) Av. Lilis con Flor de Romero, (b) Av. Lilis con Constituyentes en Fraccionamiento Misión de las Flores.

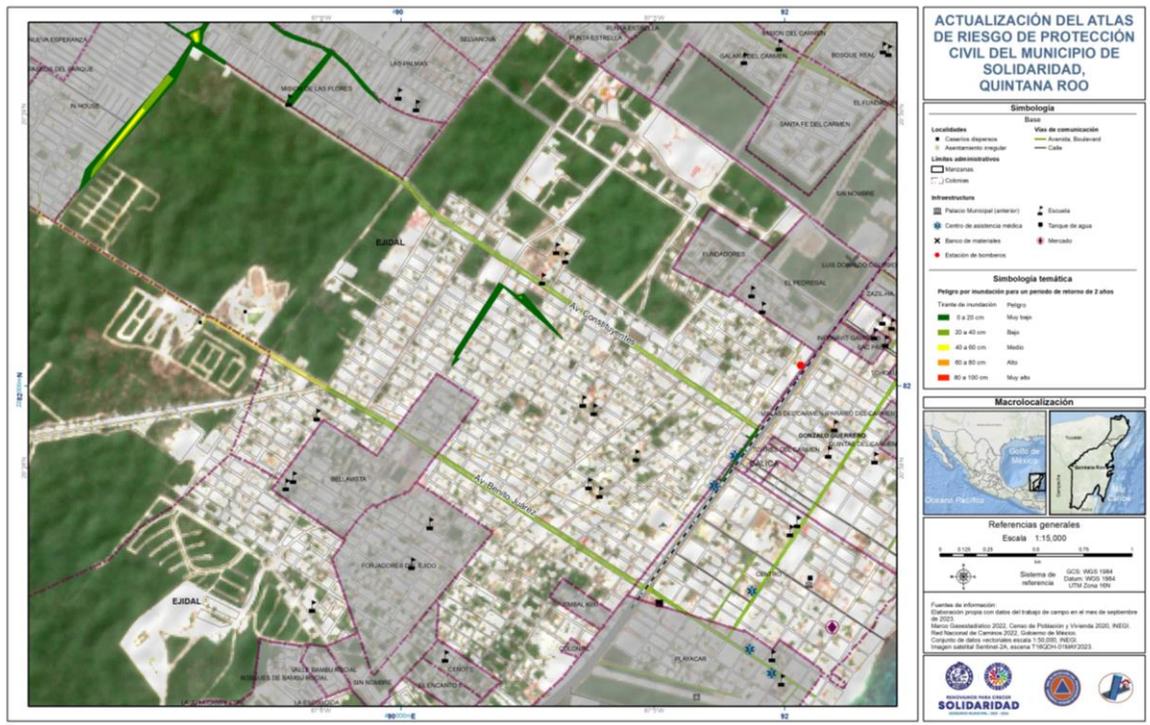
En la Figura 46 se tiene la delimitación de la inundación en la colonia El Ejido, donde se encontraron 4 zonas de encharcamientos, que generan conflicto vial pero no causan afectación en las viviendas.

Figura 46. Peligro por inundación en las colonias El Ejido y Gonzalo Guerrero, localidad de Playa del Carmen.

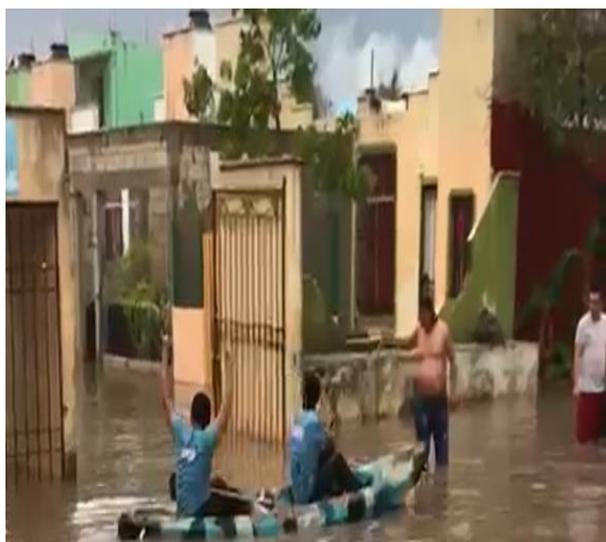
La zona de inundación se encuentra en la calle Calzada del Sol y el agua tiende a acumularse principalmente en la esquina con calle cerrada Rubia, donde el tirante de inundación ha sido de hasta 100 cm de altura, por este motivo en la vivienda que se encuentra justo en la esquina, se han reportado pérdidas graves de sus muebles, por lo que sus habitantes tuvieron que cambiarse de domicilio y actualmente esa casa se encuentra deshabitada. En la vivienda contigua también se han reportado pérdidas de muebles, con un tirante de inundación de 60 cm. En total son 7 las viviendas afectadas por inundación en esta zona. En la imagen 15 se tiene una fotografía proporcionada por habitantes de la colonia, donde se observa un evento de inundación durante la ocurrencia de una lluvia fuerte.

Imagen 15. Evento de inundación en Av. Calzada del Sol, esquina con Calle Rubia, Puerto Aventuras

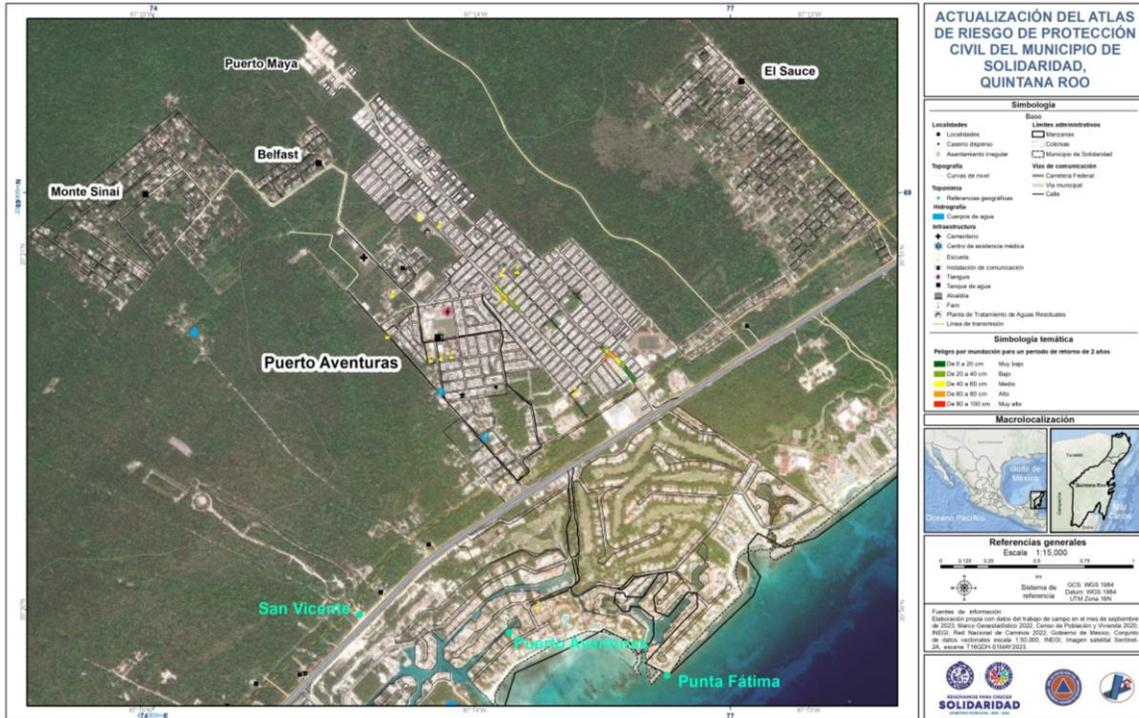
Por último, en la Figura 47 se tiene el mapa de inundación para Puerto Aventuras, Solidaridad, Quintana Roo. Se llevó a cabo la metodología descrita anteriormente, en el trabajo de campo se identificaron dos zonas afectadas por inundación y una zona de encharcamientos considerables que generan conflicto vial, ambas ubicadas dentro de la colonia Puerto Maya.

Figura 47. Peligro por inundación en la localidad de Puerto Aventuras.

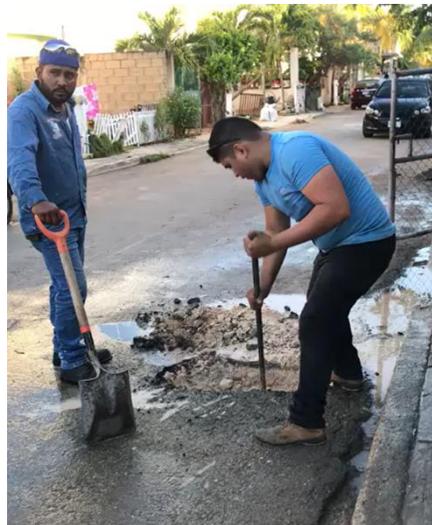
Imagen 16. Desazolve de alcantarilla por parte de habitantes de Puerto Aventuras

En el caso particular de la alcaldía de Puerto Aventuras, es necesario un sistema de drenaje pluvial y doméstico más eficiente, ya que son los propios habitantes de la comunidad, los que se encargan de llevar a cabo actividades de desazolve ante la ocurrencia de inundaciones o encharcamientos.

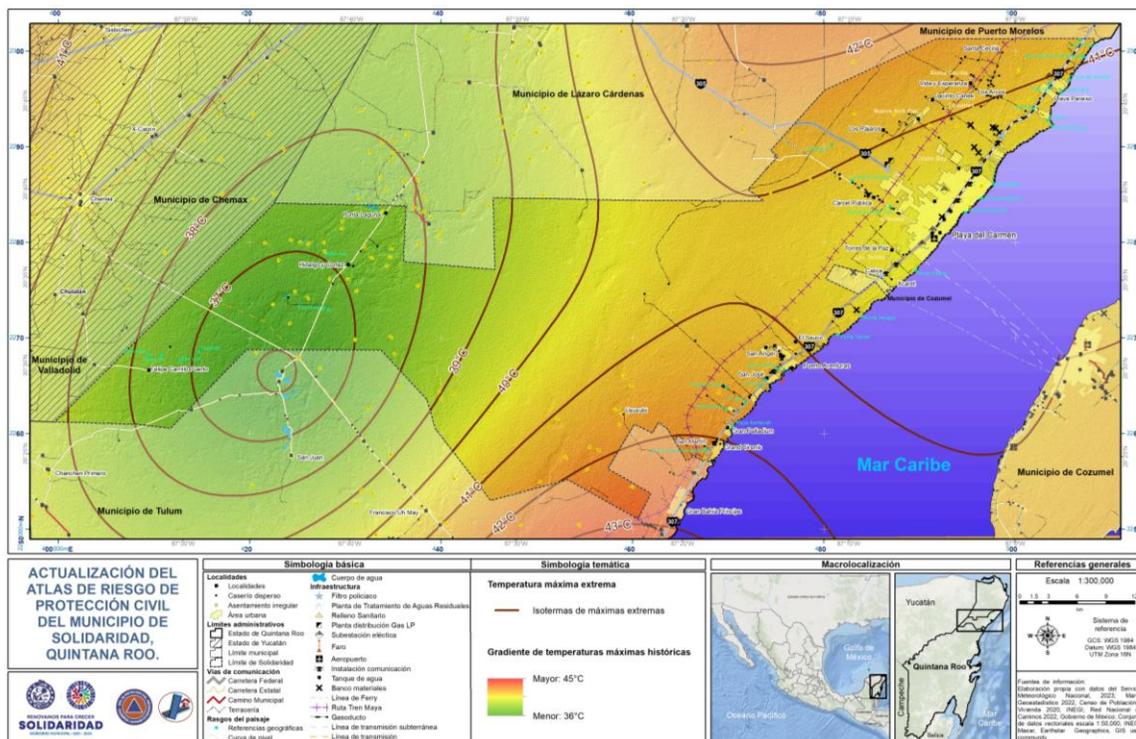
Para describir este fenómeno en el municipio de Solidaridad, se analizaron las series de datos de temperaturas máximas registradas en 10 estaciones de la región con la finalidad de identificar la temperatura máxima histórica en cada una. Una vez analizados estos datos, se procedió a realizar una interpolación por el método de Kriging a través de sistemas de información geográfica, el resultado se muestra en la Figura 48.

Figura 48. Temperatura máxima extrema en el municipio

Como se observa en el mapa de la Figura 48, la distribución espacial de la temperatura máxima extrema en el municipio se comporta de la siguiente manera. Se estima que las mayores temperaturas son en los extremos noreste y suroeste del municipio, es decir, hacia los municipios de Benito Juárez y Tulum, cerca de la costa.

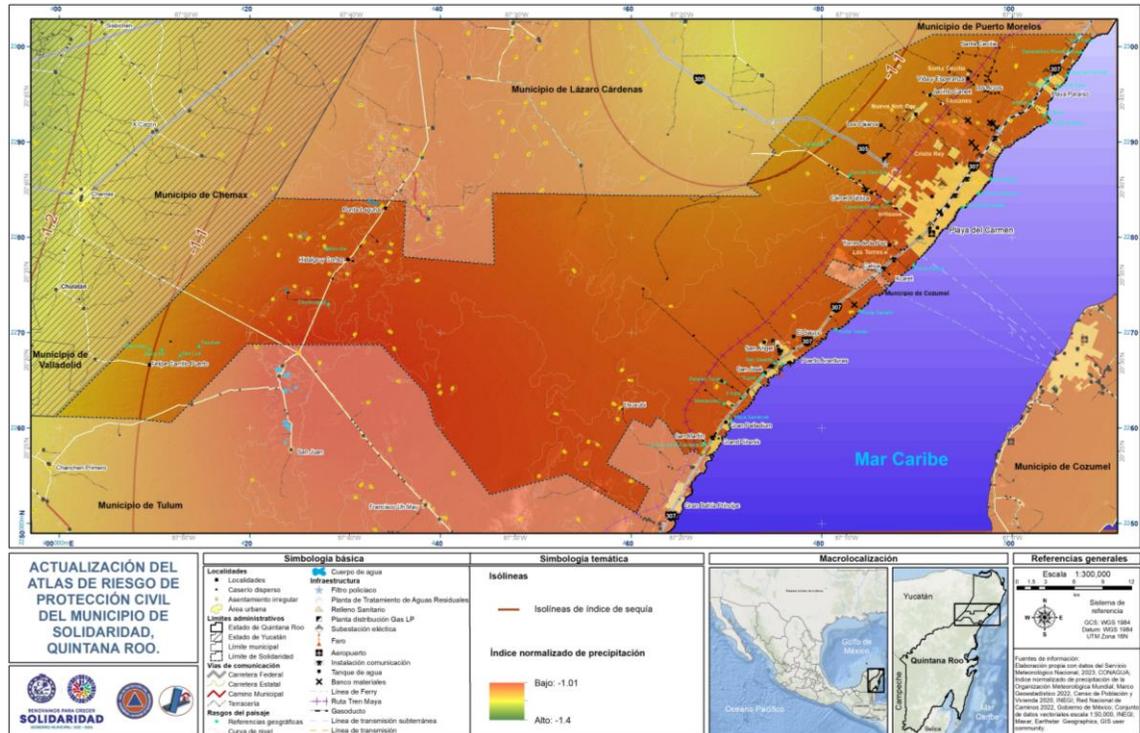
Para estimar la sequía en el municipio, se utilizó el Índice de Precipitación Estandarizado (SPI, por sus siglas en inglés), desarrollado por el Centro Nacional de Mitigación de la Sequía de los Estados Unidos. Se tomaron como base las estaciones meteorológicas cercanas y para cada una se calculó el SPI para una sequía de 3 meses, el resultado se muestra en la Figura 49.

En la Figura 49, se puede observar que el municipio de Solidaridad tiene un índice de sequía moderada, es importante monitorear el registro de lluvias para evitar que los sistemas expuestos presenten estrés hídrico y lo que conlleva a una situación de sequía.

Figura 49. Índice de peligro por sequía

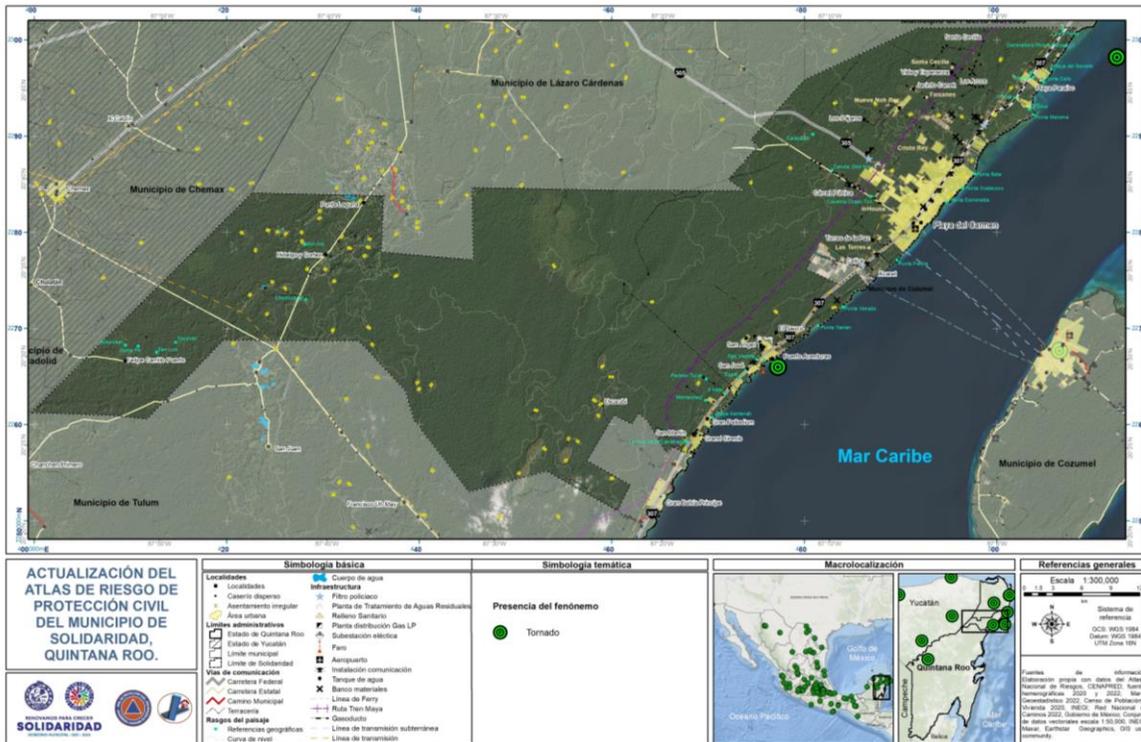
Figura 50. Índice de peligro por tornados

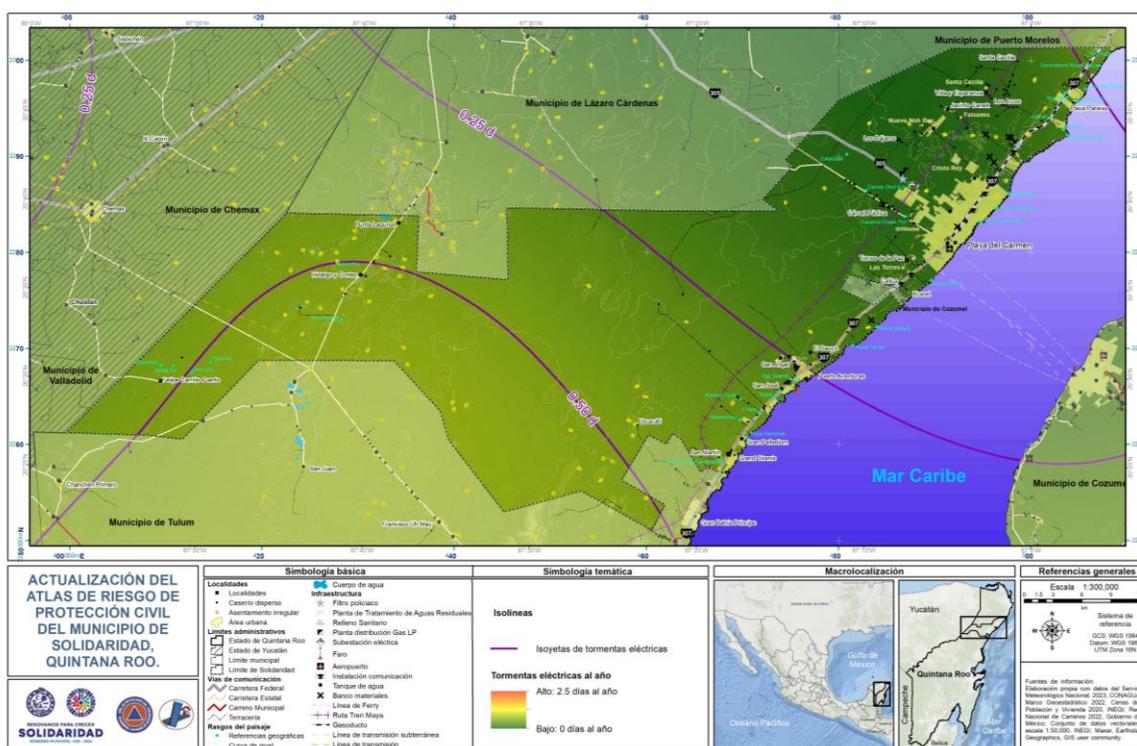
Figura 51. Índice de peligro por tormentas eléctricas

Para el caso de Solidaridad Quintana Roo, se realizó una revisión de las estaciones meteorológicas que se encuentran tanto en el municipio como en sus alrededores. Se encontró que, de las 10 estaciones analizadas, en promedio solo se tiene la ocurrencia de 1 tormenta eléctrica al año y para Solidaridad, no se tienen registros de este fenómeno que hayan afectado a la población ni a los sistemas en los que basan su desarrollo económico. En la Figura 51 se tiene la distribución espacial de las tormentas eléctricas en el municipio.

Como se observa en el mapa, la frecuencia de ocurrencia de este fenómeno es muy baja, sin embargo, es necesario aclarar que cuando se manifiestan este tipo de tormentas, se generan cortes de luz en las viviendas e instalaciones turísticas, lo que afecta a la población.

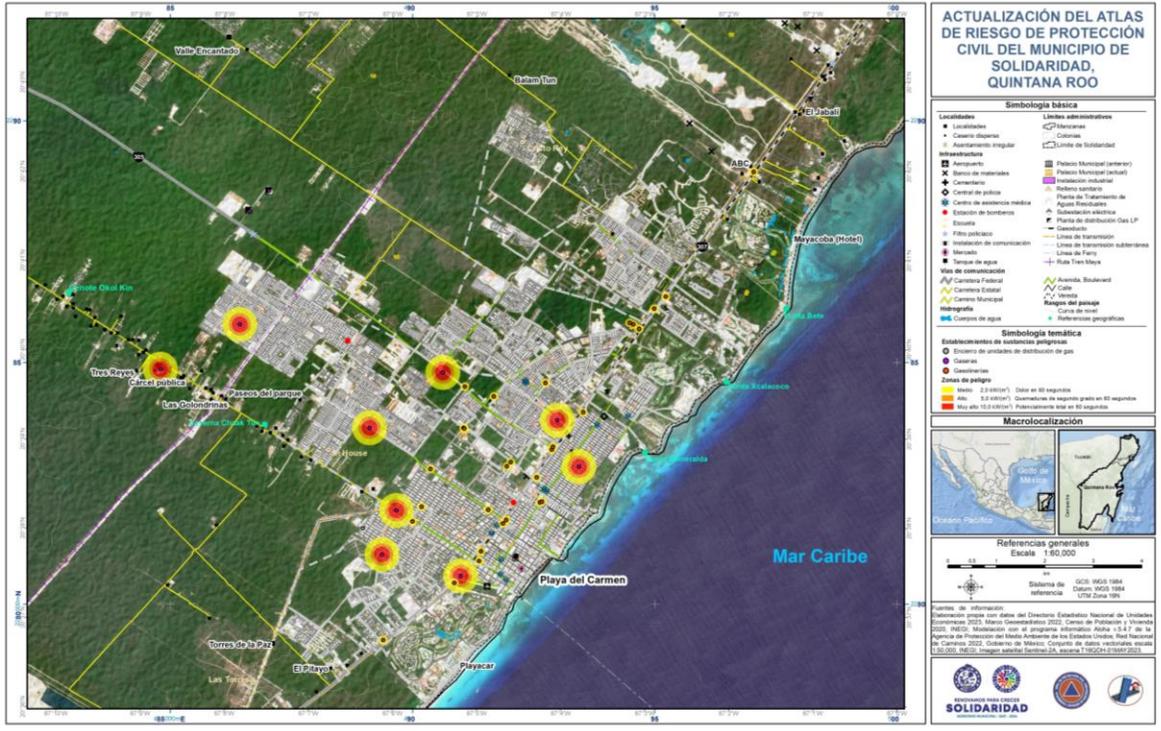
Figura 51. Peligro por almacenamiento de gas y gasolina en Playa del Carmen

Estos escenarios presentan análisis de establecimientos distintos, uno para gaseras y otro para gasolineras. Para las gaseras se modeló un escenario de explosión tipo BLEVE para un tanque de gas LP de 5000 l (cinco mil litros) al 75% de su capacidad, con las siguientes zonas de amenaza: Roja de 164 metros con $10,0 \text{ kW/m}^2$ que es potencialmente letal a los 60 segundos de exposición; Naranja de 231 metros con $5,0 \text{ kW/m}^2$ que causan quemaduras de segundo grado en 60 segundos de exposición y Amarillo de 360 metros con $2,0 \text{ kW/m}^2$ que causan dolor a los 60 segundos de exposición.

Los peligros potenciales asociados a una explosión tipo BLEVE incluyen la radiación térmica de la bola y del lago de fuego, el peligro por fragmentos proyectados por la fuerza explosiva y los efectos tóxicos a favor del viento (Bestratén, 1992).

Para el caso de las gasolineras se modeló un escenario de derrame de 400 litros de gasolina en diez metros de diámetro e incendio tipo lago de fuego (*pool fire*) con los peligros potenciales de radiación térmica y efectos tóxicos a favor del viento y con zonas de peligro Roja de 28 metros con $10,0 \text{ kW/m}^2$ que es potencialmente letal a los 60 segundos de exposición, Naranja de 58 metros con $5,0 \text{ kW/m}^2$ que causa quemaduras de segundo grado en 60 segundos de exposición y Amarillo de 92 metros con $2,0 \text{ kW/m}^2$ que causa dolor en 60 segundos de exposición (Figura 51 y 52).

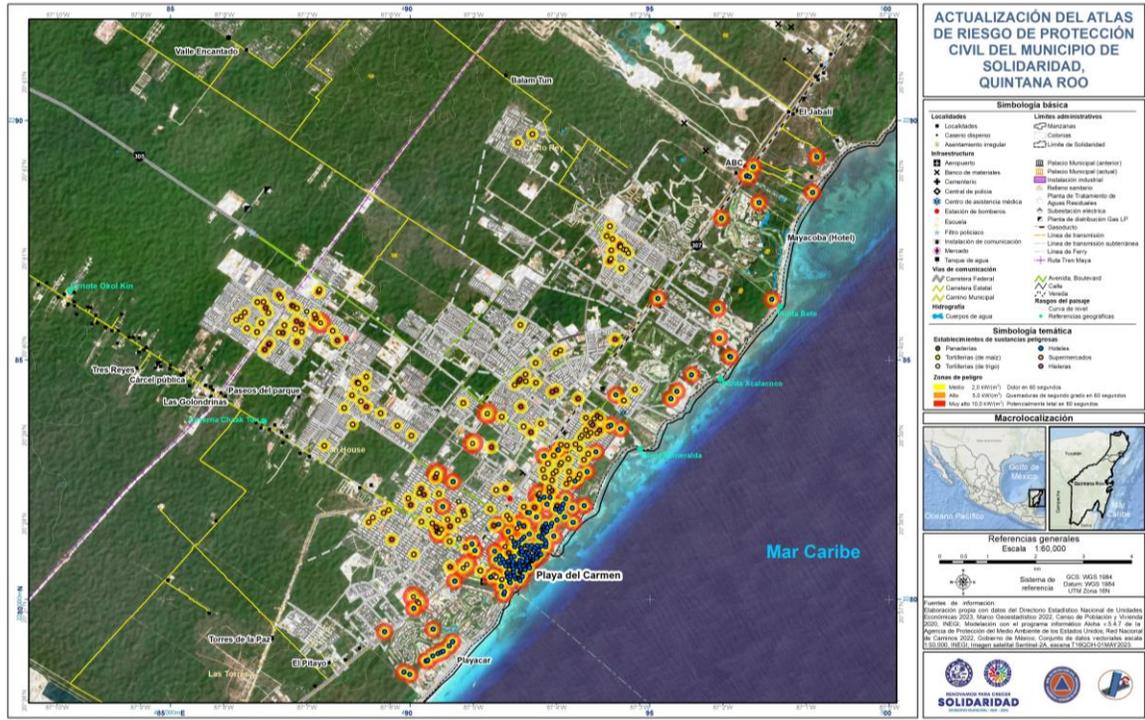
Figura 53. Peligro por almacenamiento de gas en Playa del Carmen

Para el caso de los hoteles, panaderías, tortillerías y supermercados, se utilizaron diversos datos para modelar las explosiones tipo BLEVE (*Boiling Liquid Expanding Vapour Explosion*), esto de acuerdo a la capacidad de tanques por cada tipo de establecimiento y con cierta capacidad de llenado (ver Tabla 43). Como se ha mencionado, los diámetros de afectación están en función a la cantidad de litros de gas con la que se modele. Los efectos se representan por colores diferentes como se señalan a continuación y se encuentran en las Figuras 53 y 54.

Establecimiento	Capacidad de almacenamiento de gas L.P. (Litros)	Capacidad modelada (%)	Radio de afectación
Hoteles	500	80	Rojo 84 m Naranja 119 m Amarillo 185 m
Panaderías	300	75	Rojo 67 m Naranja 95 m Amarillo 148 m
Tortillerías	200	80	Rojo 58 m Naranja 82 m Amarillo 127 m
Supermercados	1,000	75	Rojo 101 m Naranja 142 m Amarillo 222 m

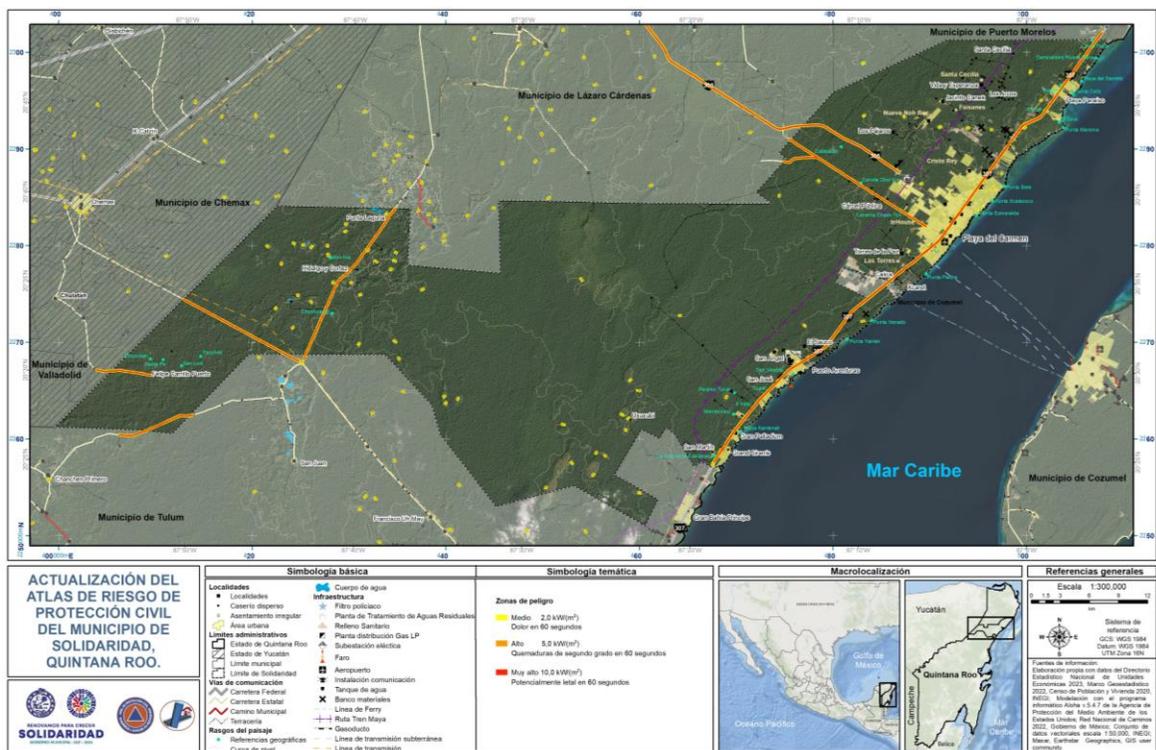
Figura 55. Peligro por transporte terrestre de sustancias peligrosas

De acuerdo a la información proporcionada por las autoridades municipales, actualmente se transportan materiales peligrosos asociados a la construcción del Tren Maya, como son explosivos, gas, gasolina, Diesel, entre otros. En la Figura 55 se tiene el mapa de peligro por transporte de sustancias peligrosas, en el que se modeló una explosión tipo BLEVE, donde destacan las vialidades señaladas con anterioridad.

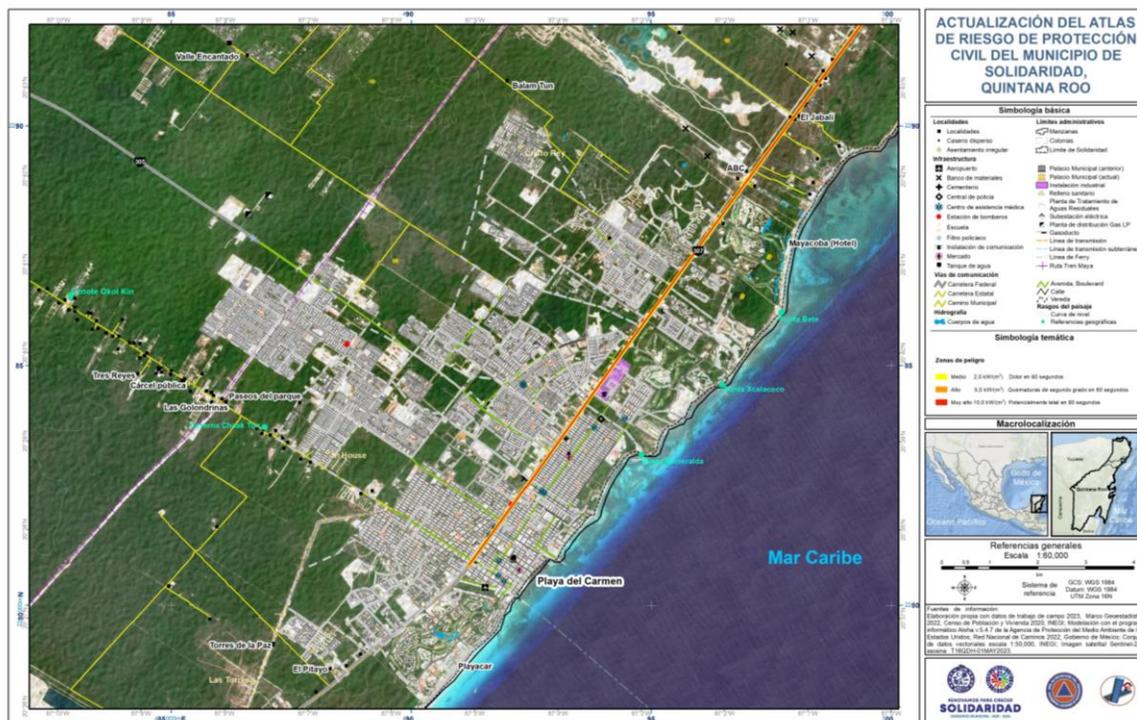
Figura 56. Mapa de escenario de peligro para el gasoducto de Playa del Carmen.

De acuerdo al oficio resolutivo de la Agencia de Seguridad, Energía y Ambiente (ASEA/UGI/DGGTA/1707/2017) el gasoducto, cuya traza pasa por las inmediaciones de la ciudad de Playa del Carmen, es un proyecto de construcción de un ramal principal de tubería de acero al carbón, con diámetros de 12”, 10” y 6” como continuación de una primera etapa ya autorizada, con un total de 82 km de longitud, al que se le articulan varios ramales de tubería de polietileno de alta densidad en dimensiones de 8”, 6”, 4”, 3”, 2” y 1” de diámetro con un total de 115 km de tubería, que operará a presión máxima de 7 kg/cm² para tuberías de acero y 4 kg/cm² para tuberías de polietileno y partiendo del punto de interconexión, en los límites de la zona centro de la población de Cancún, para continuar luego por un costado dentro del derecho de vía de la carretera Cancún-Tulum, hasta la ciudad de Playa del Carmen.

Por lo anterior se presenta en un mapa el trazo del gasoducto sobre el derecho de vía de la Carretera Federal 307 Cancún-Chetumal sobre el cual se modeló un escenario de fuga del gas quemándose en forma de dardo de fuego (*jet fire*) con el peligro potencial de la radiación térmica y de los efectos tóxicos a favor del viento de los subproductos del fuego. Las zonas de peligro Amarillo a los 37 metros con $2,0 \text{ kW/m}^2$ que ocasionan dolor a los 60 segundos de exposición, Naranja a los 23 metros con $5,0 \text{ kW/m}^2$ que ocasionan quemaduras de segundo grado a los 60 segundos de exposición y Rojo a los 15 metros con $10,0 \text{ kW/m}^2$ que es potencialmente letal a los 60 segundos de exposición (Figura 62).
