ACTUALIZACIÓN DEL ATLAS DE RIESGO DE PROTECCIÓN CIVIL DEL MUNICIPIO DE **SOLIDARIDAD, QUINTANA ROO**

2023

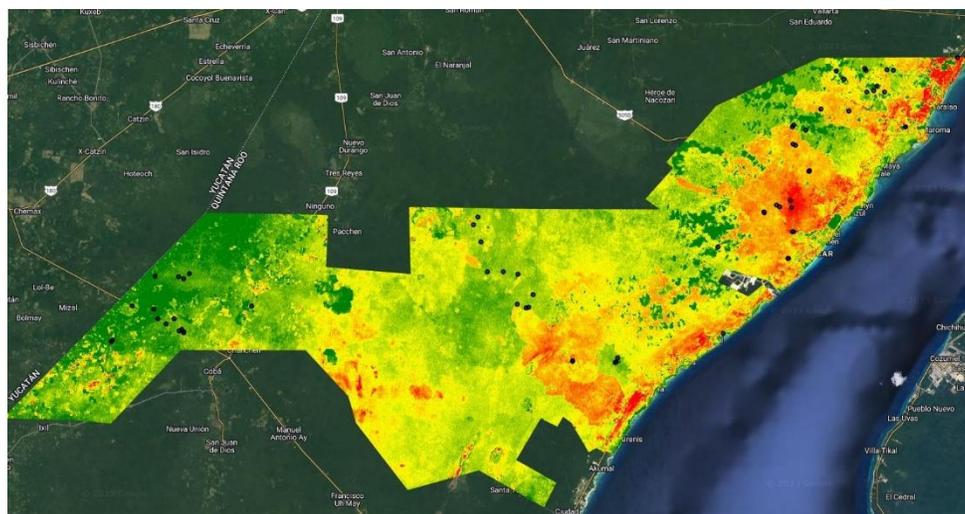
Desde finales del siglo pasado, los incendios forestales han representado una amenaza significativa, estos han generado impactos considerables sobre el medio ambiente, la biodiversidad y la seguridad pública. Desde la década de los años 90, se han detectado estos fenómenos de manera masiva. Con el cálculo de un promedio de imágenes de reflectancia de superficie atmosféricamente corregida y de la Colección 2 de Landsat 5, se estimó que durante el período 1990-1999 el fuego afectó a una superficie cercana a 84,000 hectáreas, es decir, cerca del 40% del territorio del municipio de Solidaridad, esta afectación corresponde a las zonas cercanas a las localidades de Puerto Aventuras, Playa del Carmen y Playa Paraíso, (Imagen 18).

Imagen 18. Superficie en tonos de rojo afectada por el fuego durante el período 1990-1999 y ubicación de los 108 incendios forestales atendidos por CONAFOR durante el período 2006-2022

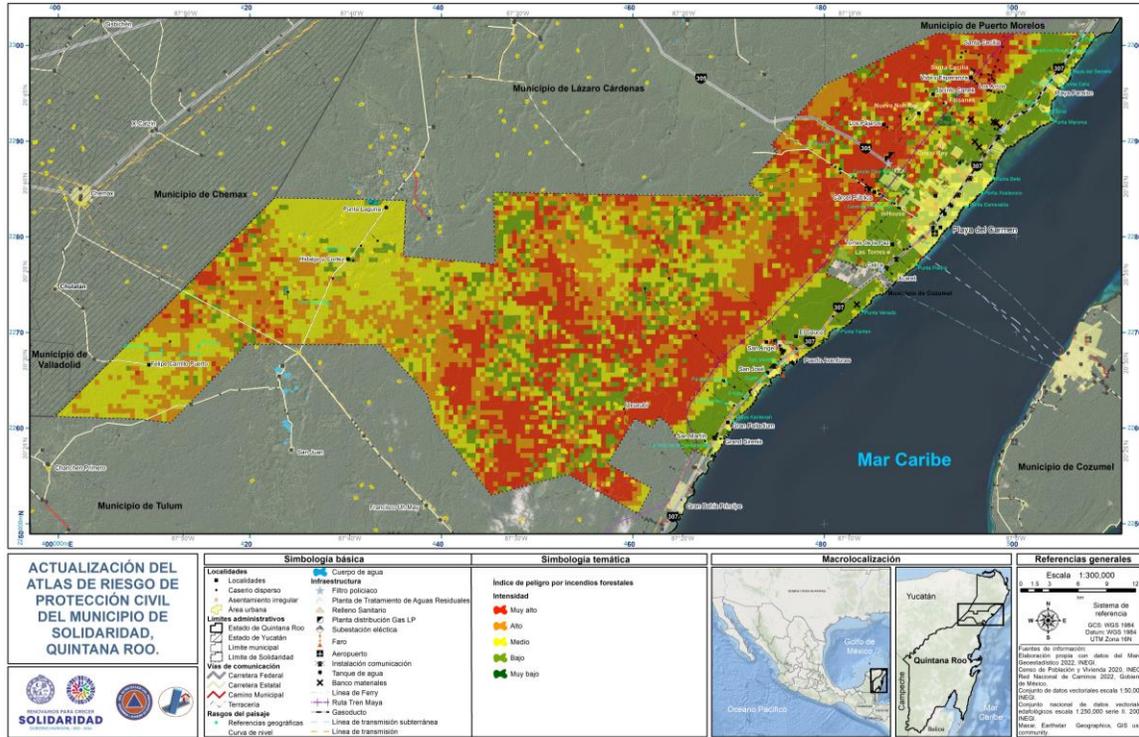
Figura 57. Peligro por incendios forestales en el municipio de Solidaridad

Los resultados de la combinación de las variables anteriores se presentan en un mapa que representa 5 niveles de peligro, desde muy bajo hasta muy alto (Figura 57) y en la Tabla 45 se muestra la superficie por cada categoría de peligro señalada.

La categoría de muy alto peligro se encuentra paralela a la línea costera, además de la zona central y norte del municipio de Solidaridad, las localidades que se encuentran dentro de esta categoría son Hacienda del Caribe, La Gloria, La Güerita, La Paz, La Plumita, La Santísima, La Selva, Los Almendros, Los Arcos, Los Hernández, Los Lirios, Los Vela, Mi Preciosa, Noche Buena, Rancho Patricia, Quinta Amor, Rancho Reyes, San Juan Bautista, San Marcos,

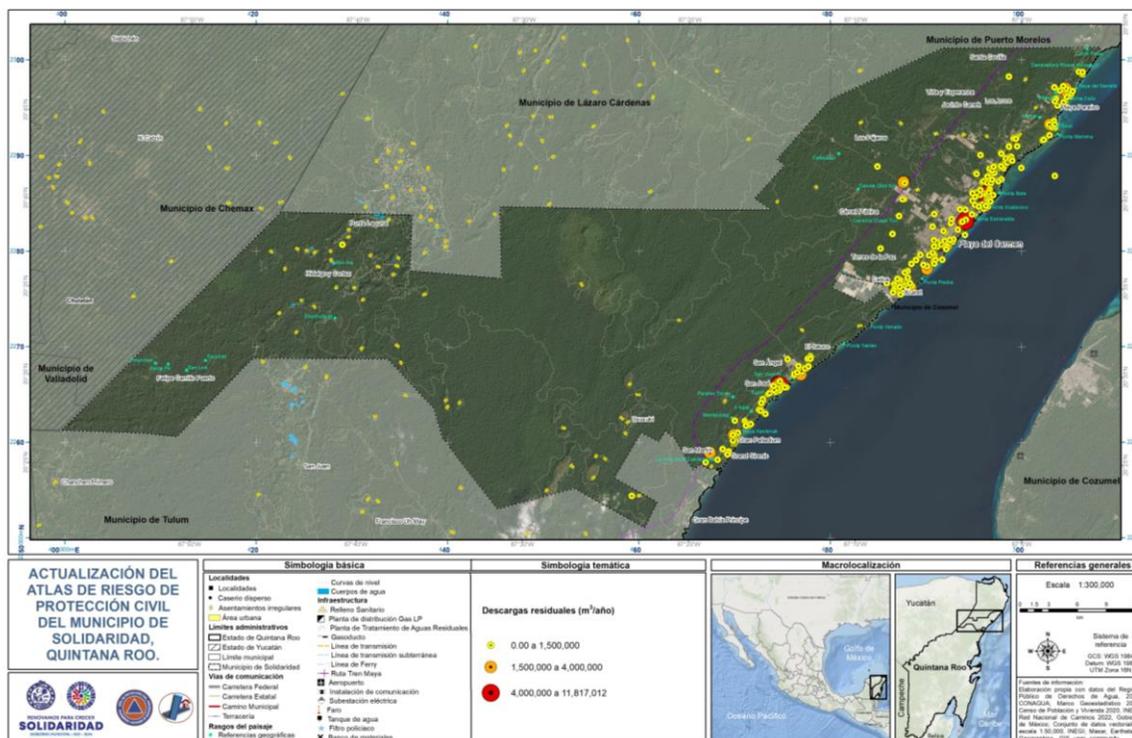
Figura 60. Mapa de los puntos de descargas de aguas residuales en el municipio de Solidaridad

Dichas descargas muchas veces pueden darse sin un tratamiento adecuado y superando los límites permisibles establecidos por la NOM-001-SEMARNAT-2021. En la Figura 60 se observa que la descarga de aguas residuales se da principalmente en la franja costera del municipio, existiendo una mayor concentración en la localidad de Playa del Carmen. Fuera de la costa, existen muy pocos puntos de descarga, aunado a la baja población del lugar.

En este punto es importante cuestionarse hacia donde se descarga el agua residual, en este sentido se explica, de acuerdo a datos registrados durante el trabajo de campo, que la disposición final del agua residual con o sin tratamiento es en los mantos acuíferos, en los puntos que se observan en las Figuras 60.

La descarga de aguas residuales se puede dar en los sistemas de alcantarillado o de plantas de tratamiento, no obstante, en algunos casos se descargan en ríos, lagos o acuíferos. En el municipio de Solidaridad existen un total de 390 puntos de descarga de aguas residuales. La mayor parte se concentra en las localidades de Playa del Carmen y Puerto Aventuras. En ambas localidades existen 2 puntos de descargas importantes, mayores a los 4 millones de $m^3/año$. En la mayoría de los puntos de descarga son puntos donde se descargan menos de 2 millones de m^3 de aguas residuales por año (Figuras 60, 61 y 62).

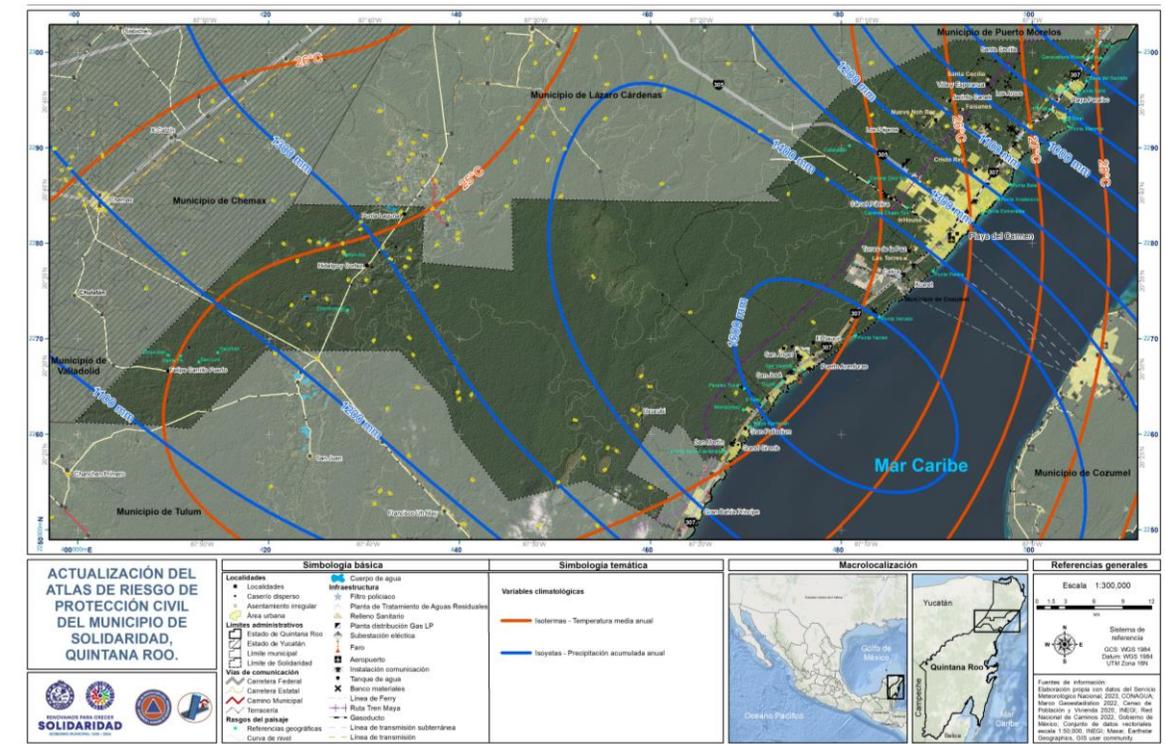
Figura 63. Mapa de precipitación y temperatura del municipio

la superficie del estado de Quintana Roo es determinante para la proliferación de estos mosquitos. Con relación a la humedad, esta aumenta durante la temporada de lluvias. A pesar de que las lluvias se presentan todo el año, durante los meses de junio a octubre son más abundantes en la Figura 63 se tiene el mapa de la distribución de las variables de precipitación y temperatura para el municipio de Solidaridad.

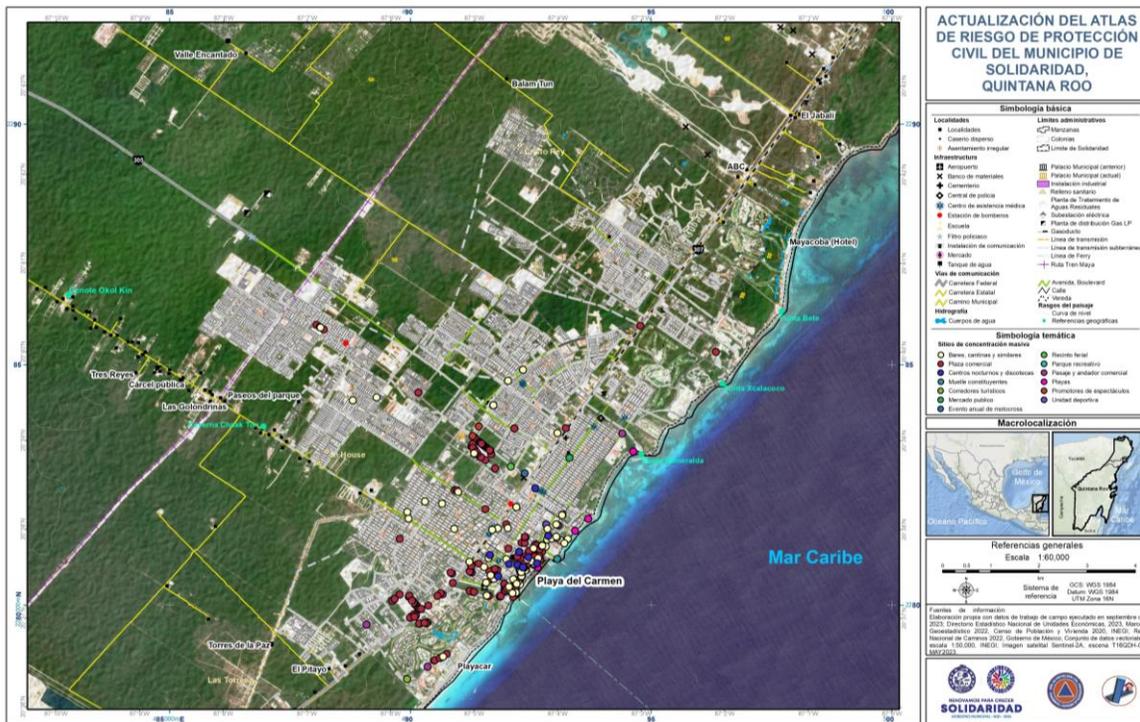
Figura 63. Sitios de concentración masiva en Playa del Carmen

En el municipio de Solidaridad, arriban un número considerable de turistas al año que se distribuyen en diferentes épocas, principalmente en las temporadas de verano e invierno. En este sentido se identificaron los principales centros de concentración masiva de acuerdo con el Directorio Estadístico Nacional de Unidades Económicas (DENUE, 2023) y a los datos recabados durante el trabajo de campo. En las Figuras 63 y 64, se tienen los mapas de la distribución geográfica de los lugares de concentración masiva para Playa del Carmen y Puerto Aventuras.

En estos mapas se tienen bares, cantinas, centros nocturnos, discotecas, plazas comerciales, corredores turísticos, mercado público, parques recreativos, playas, unidades deportivas, pasajes, y andadores comerciales. Así como sitios específicos donde en ciertas fechas se reúne un número significativo de personas como el recinto ferial, evento anual de motocross y los promotores de espectáculos.

Para el caso de la localidad de Playa del Carmen, se observa que los lugares de concentración masiva se encuentran principalmente en el centro de la ciudad, cerca de los hoteles y también de las playas, mientras que para la localidad de Puerto Aventuras, los lugares de concentración masiva son en menor número y se encuentran dispersos.

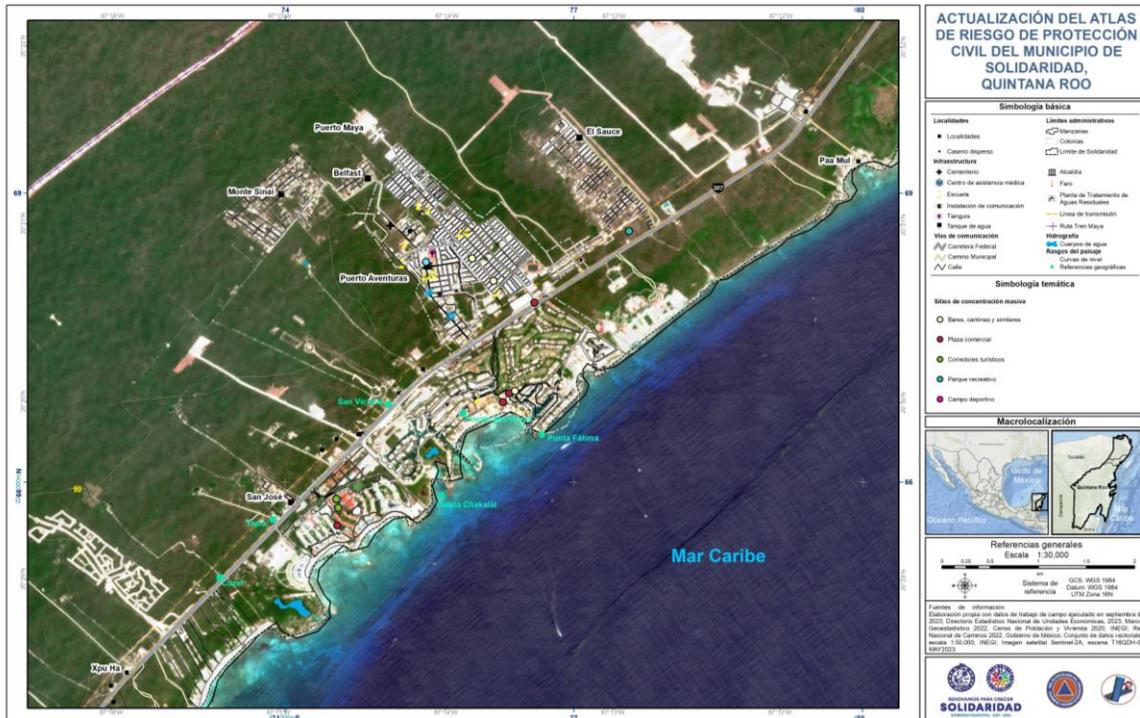
Figura 64. Sitios de concentración masiva en Playa del Carmen

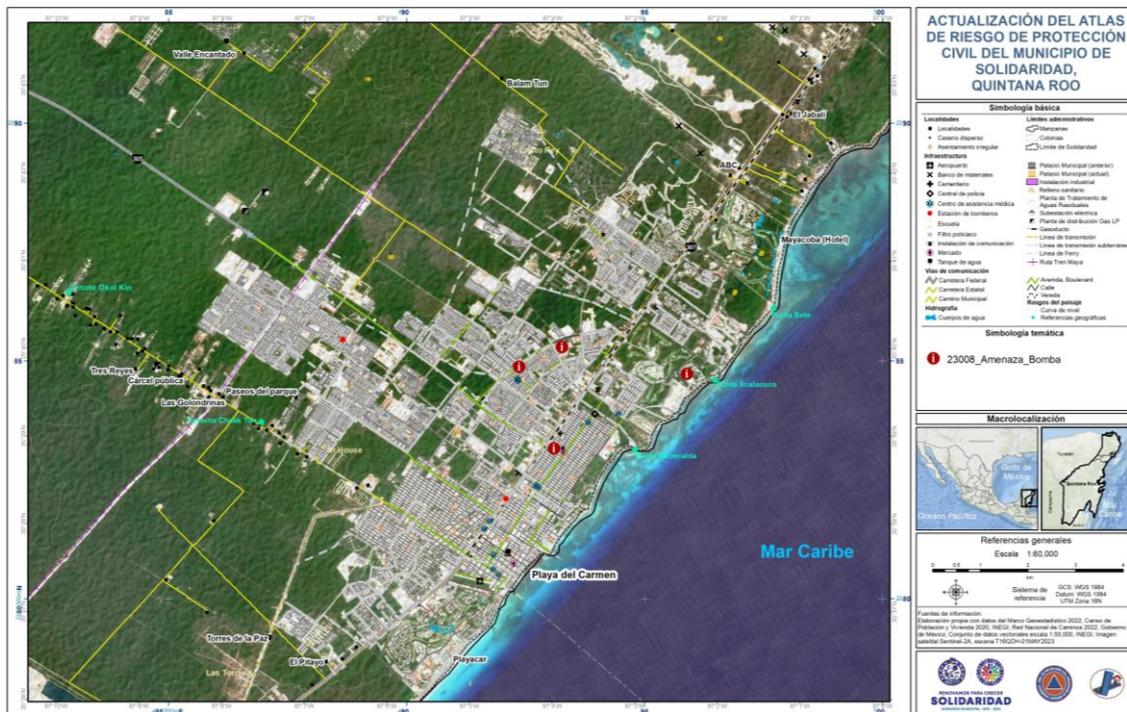
Figura 65. Susceptibilidad por amenaza de bomba en Playa del Carmen

Bomberos, finalmente descartaron la posibilidad de la existencia de una bomba (La Pancarta, 2023). En Figura 65 se tiene la distribución geográfica de dichas amenazas de bomba.

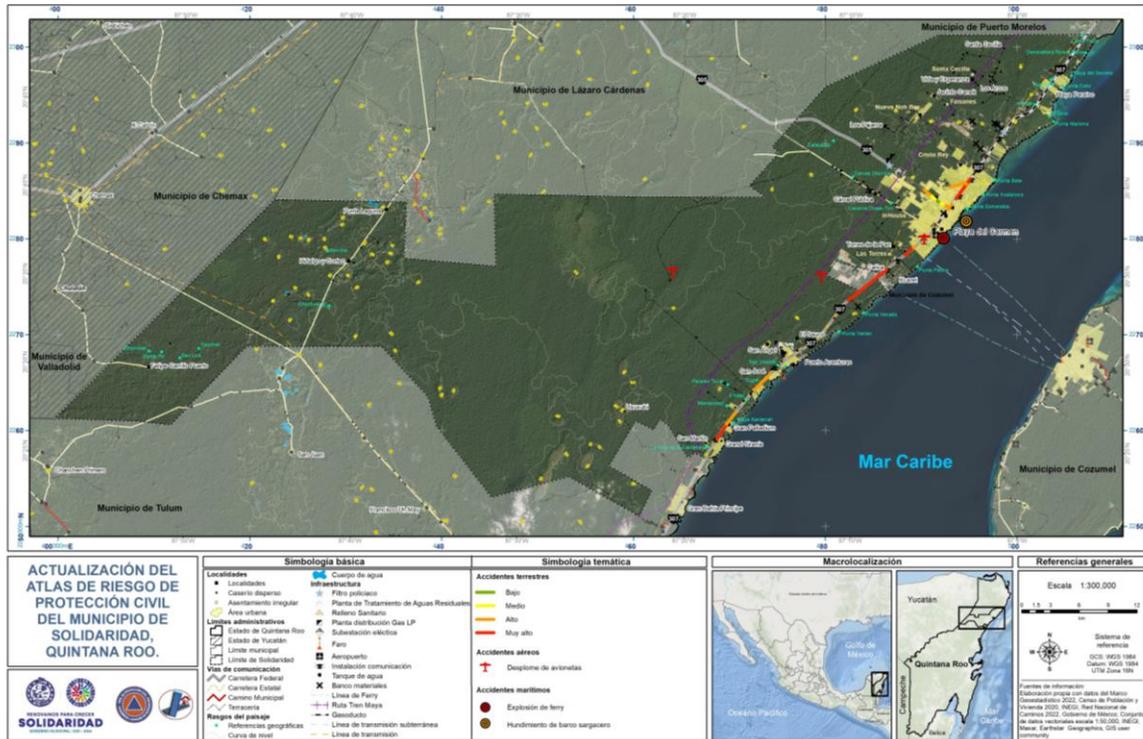
Figura 66. Mapa de accidentes terrestres, aéreos y marítimos

y se generó un accidente que dejó a 14 pasajeros heridos (Diario Por esto, 2023). De acuerdo con la revisión realizada, en los últimos dos años, se han registrado 4 decesos por accidentes terrestres. En la Figura 66 se tiene el mapa de accidentes terrestres, aéreos y marítimos.

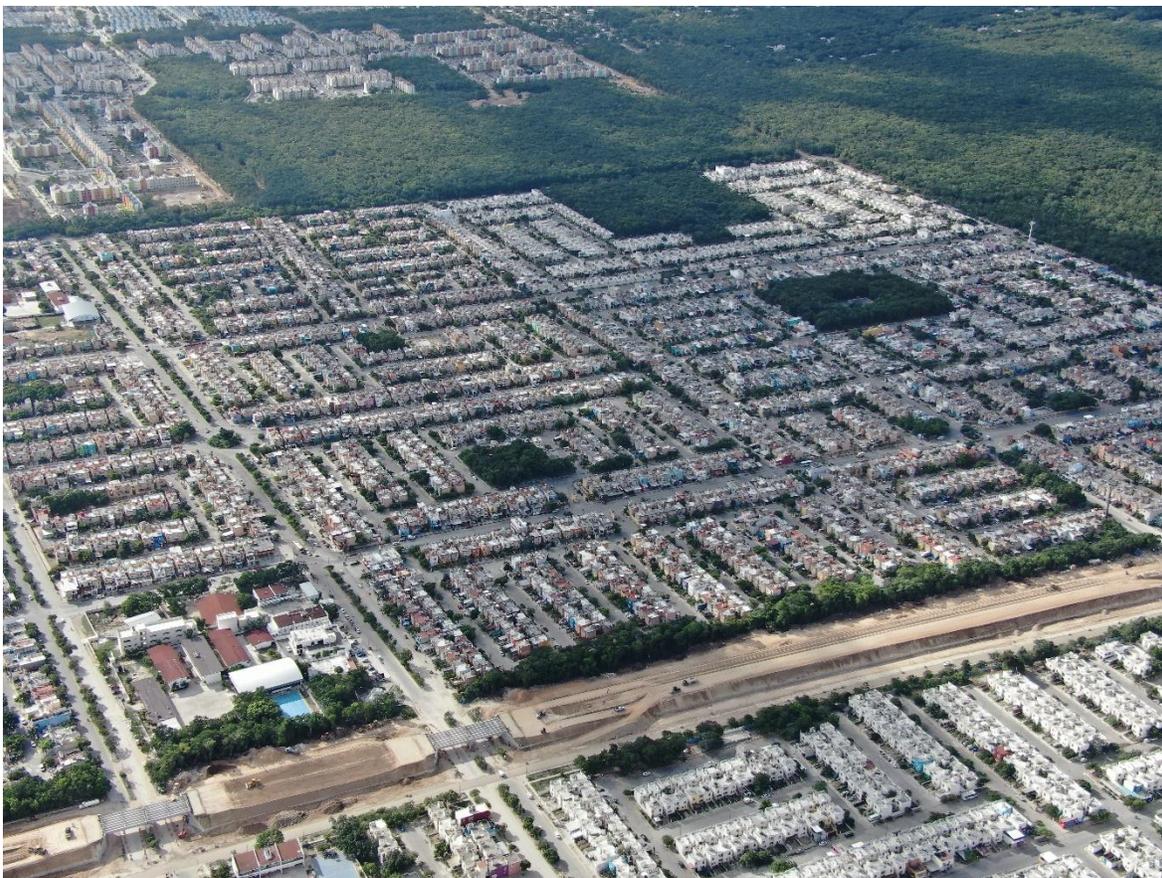
Imagen 26. Trazo de tren maya en las inmediaciones de la colonia Villas del Sol

Por último, es imprescindible destacar la operación y puesta en marcha del Tren Maya que está próximo a inaugurarse, su curso transita por todo el municipio de Solidaridad. Es importante observar que al norte de la colonia Villas del Sol, el tren tiene paso por las inmediaciones hacia donde está creciendo la traza urbana.

Además, como se analizó en el capítulo 5.1.1.1, existe peligro de erosión kárstica al intervenir el subsuelo del territorio municipal, así que la propuesta de un tren elevado, que disminuye los accidentes por arrastre, también podría presentar el peligro de que sus columnas puedan ser colisionados y provocar accidentes. En la Imagen 26 se observa la estructura elevada del tren maya, también se observa como su trazo pasa por las inmediaciones de una colonia popular de Playa del Carmen.

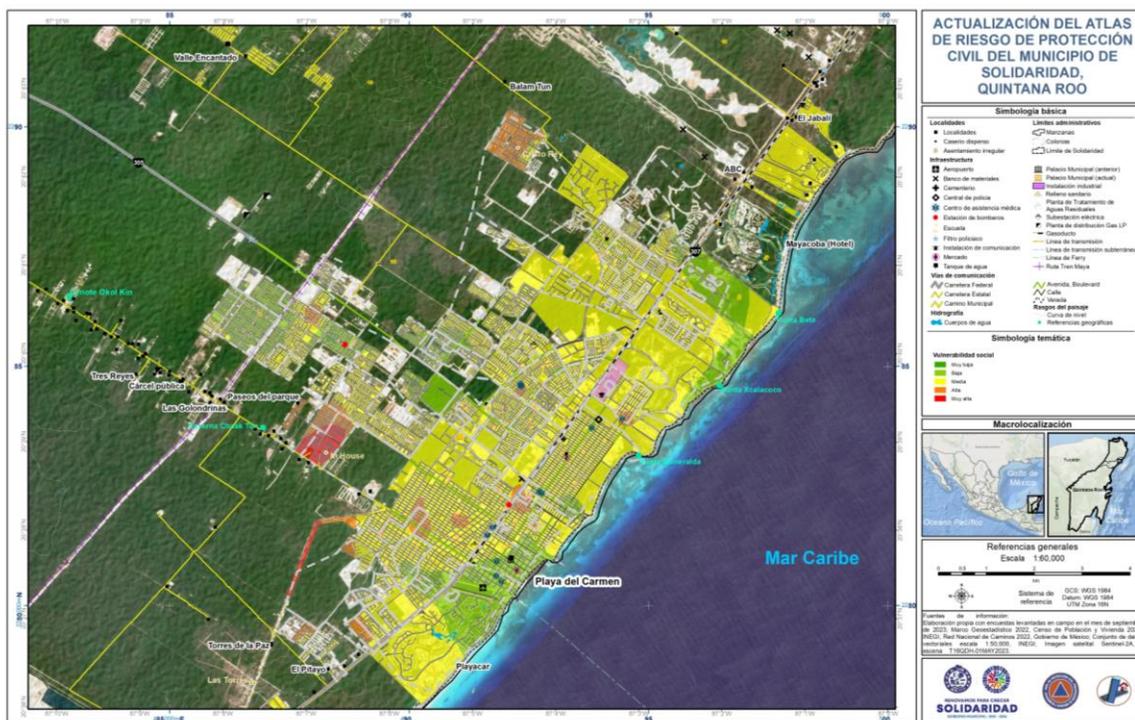
Figura 67. Vulnerabilidad social en Playa del Carmen.

Los niveles de alta vulnerabilidad se presentan en los asentamientos irregulares, como lo son In-House, Las Torres, Cristo Rey y Nuevo Noh-Bec, estas zonas están pobladas por habitantes principalmente foráneos, con ingresos económicos menores y con acceso a la información por parte de las autoridades municipales limitadas, debido a la irregularidad del asentamiento, al ser zonas irregulares, el acceso a los servicios básicos es limitado y la organización y la atención ante la amenaza queda a responsabilidad del mismo asentamiento.

Los niveles de baja vulnerabilidad se presentan principalmente en la zona hotelera de la cabecera municipal, en esta zona la preparación ante la amenaza queda a responsabilidad de los hoteles, los cuales cuentan con todos los servicios y preparación adecuada, otra zona donde la vulnerabilidad presenta un nivel bajo es en la zona de Villas del Sol, esta colonia a pesar de ser de reciente creación y ser la zona de mayor crecimiento, cuenta con población más preparada, con conocimiento suficiente de las amenazas y una buena condición económica (Figura 67).

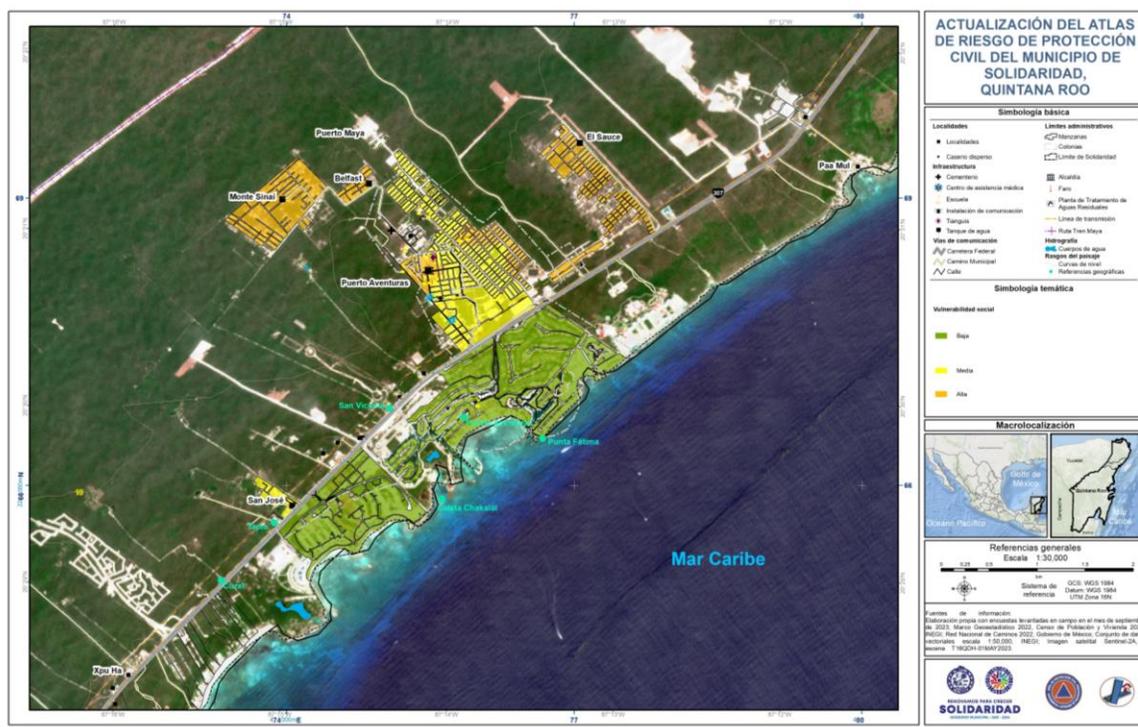
Figura 68. Vulnerabilidad social en Puerto Aventuras.

Las zonas de alta vulnerabilidad se presentan en los asentamientos irregulares ubicados en la periferia de la localidad, como lo son Las Torres, Monte Sinaí y El Sauce, dichos asentamientos, presentan acceso restringido a los servicios y una comunicación con las autoridades municipales limitado debido a la condición de irregularidad del asentamiento.

Las zonas de baja vulnerabilidad, al igual que en Playa del Carmen se presentan en la zona hotelera, ya que en dichas zonas los hoteles son los encargados de capacitar a su personal y realizar las adecuaciones necesarias para enfrentar las amenazas que puedan presentarse (Figura 68).

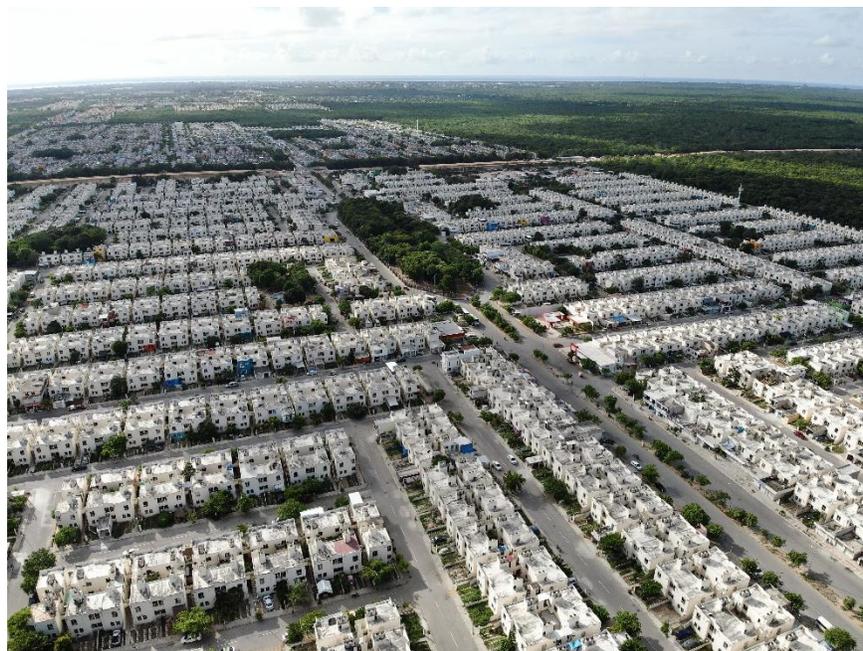
La mayoría del crecimiento actual de la ciudad es por la creación de unidades habitacionales, lo que se ha convertido en el tipo de construcción predominante, en el resto de la ciudad, en las zonas relativamente más antiguas, por ejemplo, colonia Ejidal, Luis Donaldo Colosio y Centro, se presentan viviendas de autoconstrucción pero que también tienen muros de mampostería y techos rígidos.

Imagen 27. Tipo de vivienda predominante en Playa del Carmen. Casas de interés social de 1 o 2 niveles con muros de mampostería y techos rígidos.

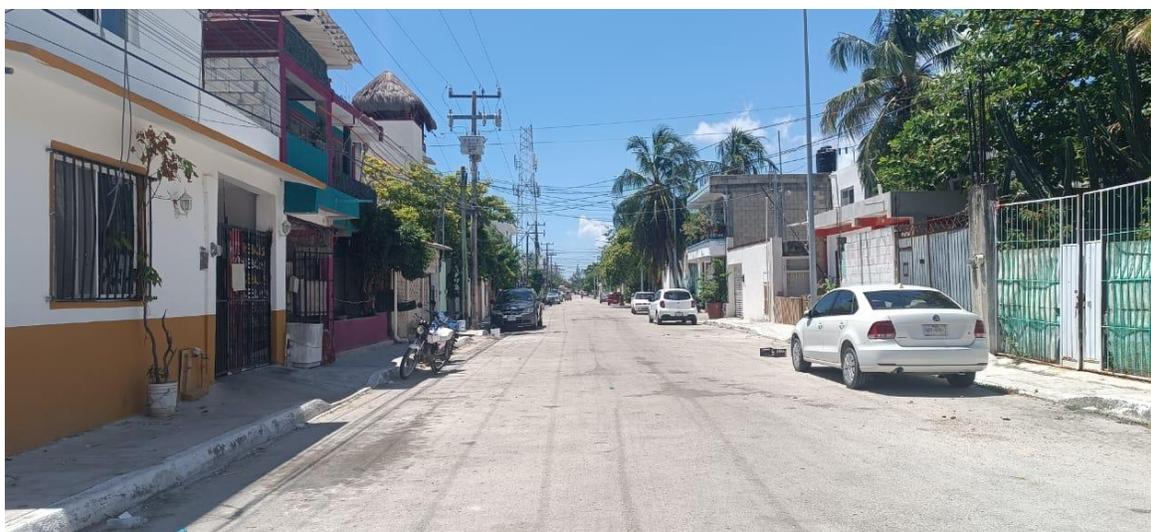
Imagen 28. Tipo de vivienda predominante en la colonia Luis Donaldo Colosio y Nichte Ha.

En la mayor parte de la cabecera municipal, tanto la zona hotelera, centro y las más recientes unidades habitacionales, la vulnerabilidad física fue baja, las viviendas están hechas con mampostería y techos de concreto, lo que les da una mayor resistencia a los fuertes vientos de un huracán, la amenaza principal en el municipio, las colonias cuentan con acceso a todos los servicios básicos, como lo son luz, agua, alcantarillado, alumbrado público, banquetas, pavimento y transporte público; estas colonias cuentan en su mayoría con pozos de absorción que han resuelto de buena manera pero no eliminado los problemas de encharcamiento (Figura 68).

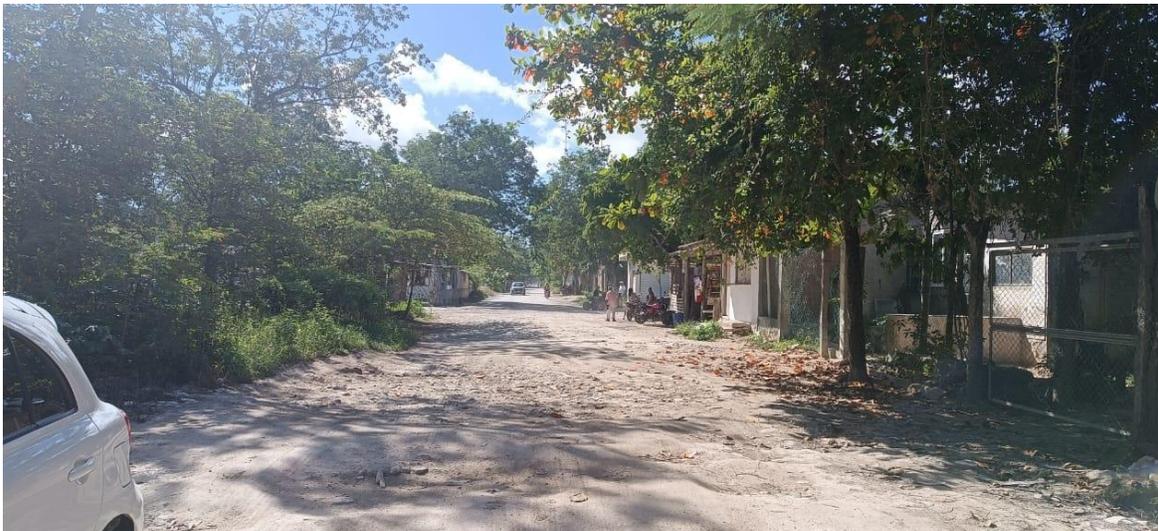
Las zonas de vulnerabilidad estructural media se presentan en las colonias irregulares de Cristo Rey y Nuevo Noh-Bec, en estas colonias, el tipo de vivienda es variable, existen viviendas del tipo 1 (Mampostería con techos rígidos) y 2 (Mampostería con techos flexibles) de acuerdo a la tipología del CENAPRED y el acceso a los servicios básicos es limitado, existen calles sin pavimentar, alumbrado público limitado, transporte limitado y un servicio de energía eléctrica irregular que pone en peligro a la población, los accesos a estas colonias pueden ser interrumpidos al ser solo uno o dos; la amenaza principal en estas colonias son los fuertes vientos de los huracanes. En lo que respecta a las inundaciones y encharcamientos, el problema no se presenta por la rápida absorción del agua debido al tipo de suelo.

Imagen 29. Tipo de vivienda y calles predominante en el asentamiento Cristo Rey.

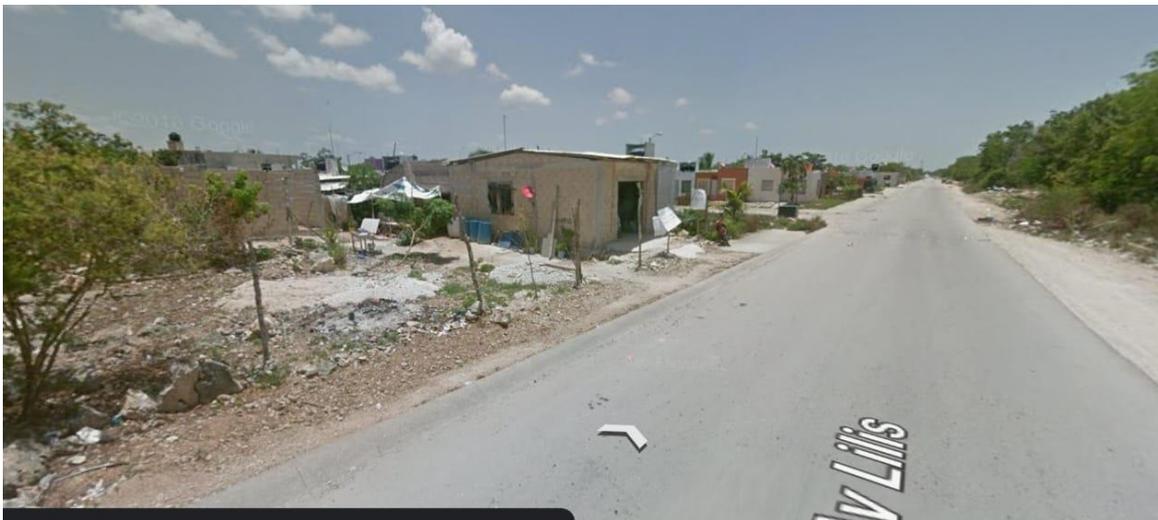
Imagen 30. Tipo de vivienda predominante en el asentamiento In-House (Street View).

En el caso de In-House, las casas fueron iniciadas como un desarrollo inmobiliario que quedó inconcluso, hay construcciones completas con muros y techos rígidos, otras en obra negra y otras que fueron construidas por los habitantes en los alrededores de la colonia y en los lotes donde se asentaría el resto del desarrollo inmobiliario.

Las zonas de alta vulnerabilidad estructural se presentan en las colonias In-House y Las Torres, estas colonias presentan viviendas del tipo 1 (Mampostería con techos rígidos), 2 (Mampostería con techos flexibles) y 5 (Materiales débiles y techos flexibles) de acuerdo a la metodología del CENAPRED.

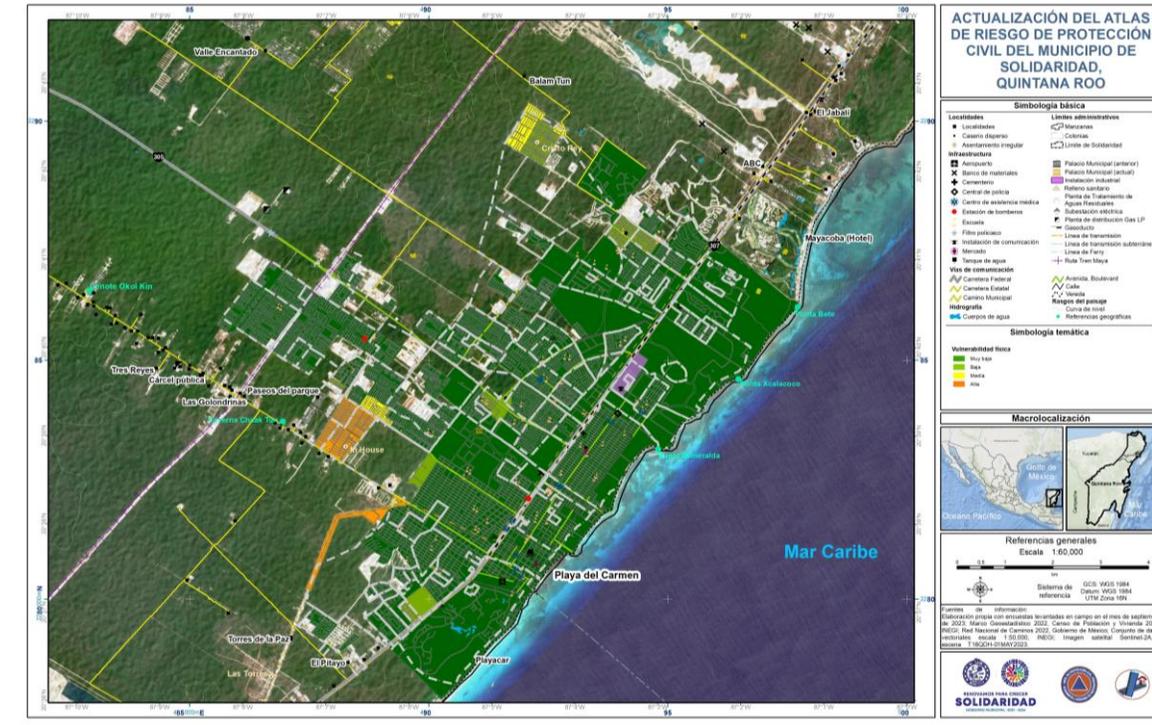
Figura 68. Vulnerabilidad física de Playa del Carmen.

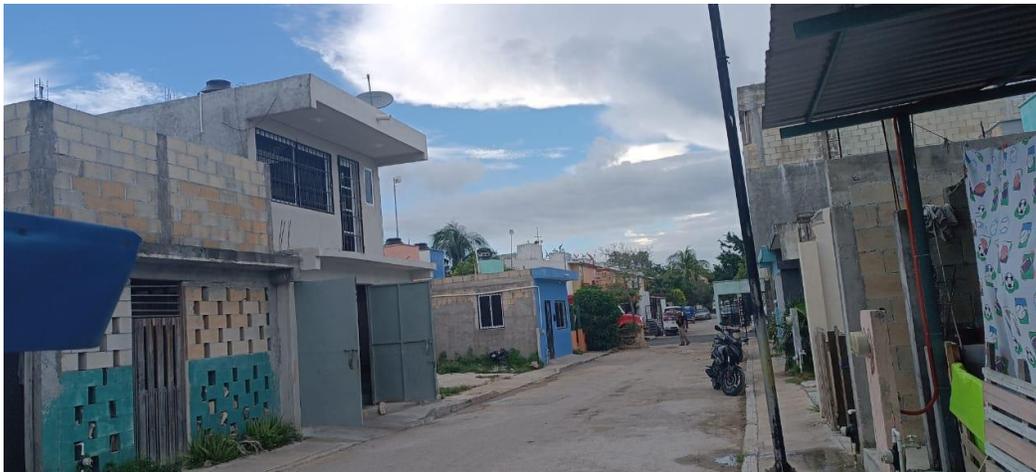
Las zonas de alta vulnerabilidad se presentan en los asentamientos irregulares de Monte Sinaí, El Sauce y Las Torres, estas colonias presentan viviendas del tipo 1 (Mampostería con techos rígidos), 2 (Mampostería con techos flexibles) y 5 (Materiales débiles y techos flexibles) de acuerdo a la metodología del CENAPRED, las casas del tipo 2 y 5 son las más vulnerables en caso de presentarse fuertes vientos y en estas colonias son el tipo predominante, el acceso a los servicios básicos es limitado.

Imagen 31. Tipo de vivienda predominante en Puerto Aventuras.

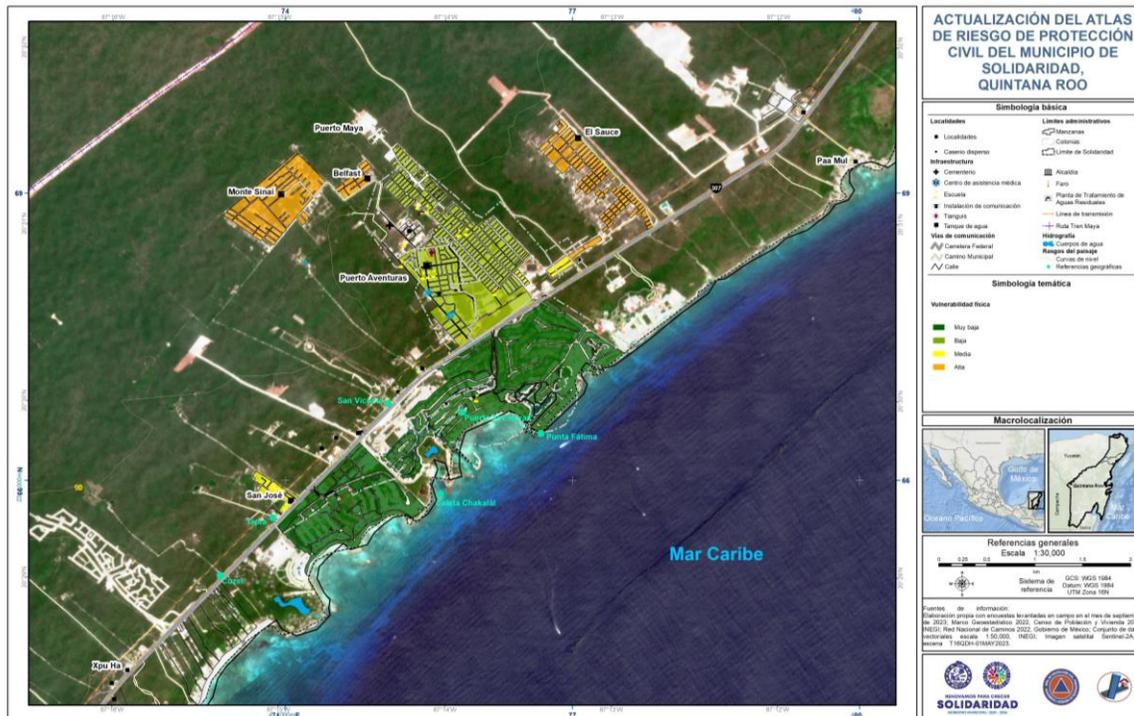
En la localidad de Puerto Aventuras la mayoría de las viviendas tienen un nivel de vulnerabilidad baja, la zona de hoteles es una zona donde las construcciones tienen muros rígidos y techos firmes, y la zona centro de la alcaldía fue desarrollada en su mayoría por desarrollos inmobiliarios con muros y techos rígidos; los servicios básicos están presentes en prácticamente todo el centro de la localidad, existe alumbrado público, transporte público, banquetas, pavimento, alcantarillado y pozos de absorción (Figura 69).

Figura 69. Vulnerabilidad física de Puerto Aventuras.

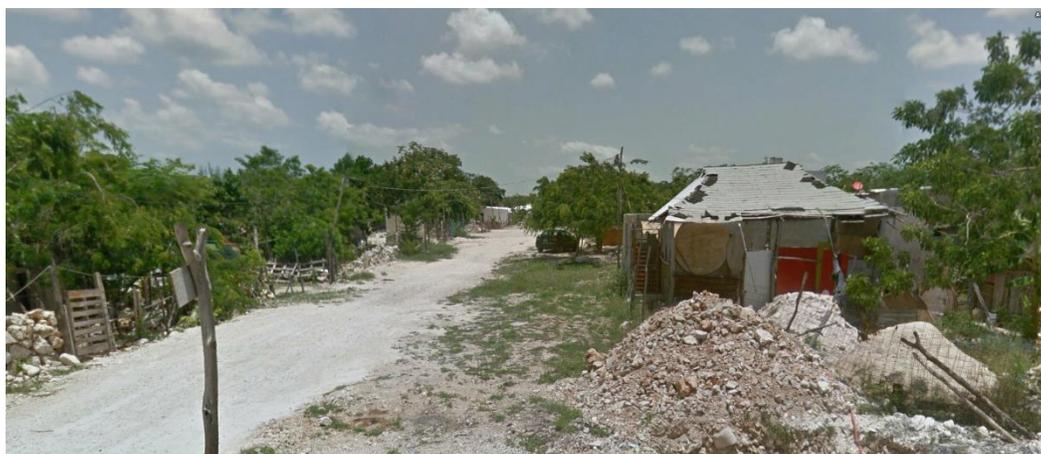
Imagen 33. Viviendas tipo I en el asentamiento irregular In-House

De acuerdo con esta clasificación, se realizó un recorrido en campo por la mayoría de las colonias de Playa del Carmen y Puerto Aventuras, en donde se identificaron el tipo de viviendas predominantes. La información del menaje de cada vivienda fue complementada con las encuestas aplicadas en campo que también sirvieron para el cálculo de vulnerabilidad social.

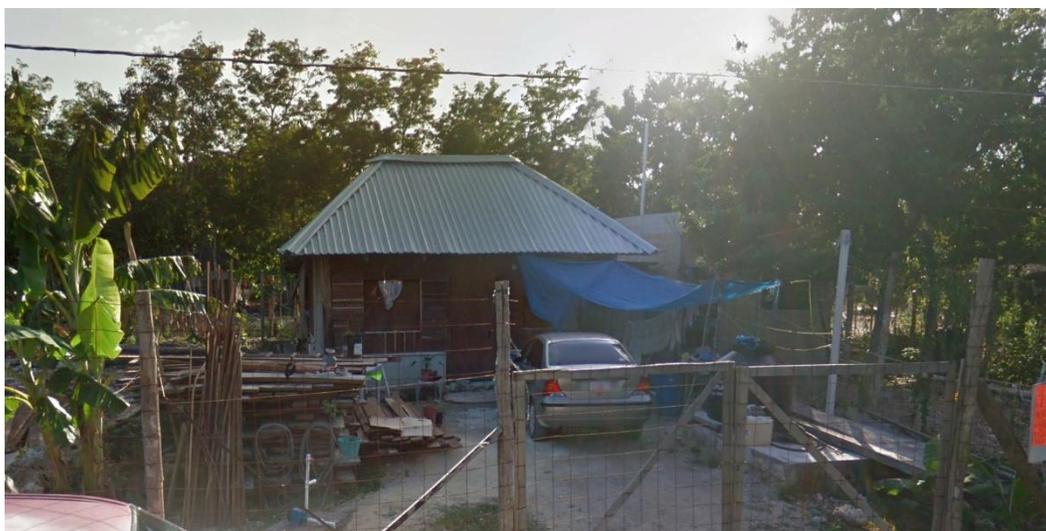
Imagen 34. Viviendas tipo II en la colonia Cristo Rey

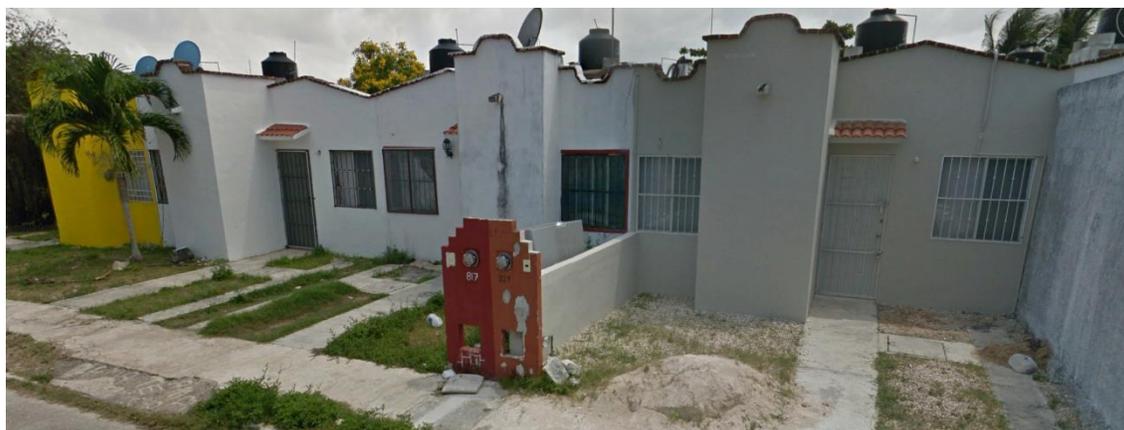
Imagen 33. Viviendas tipo III en la colonia El Petén

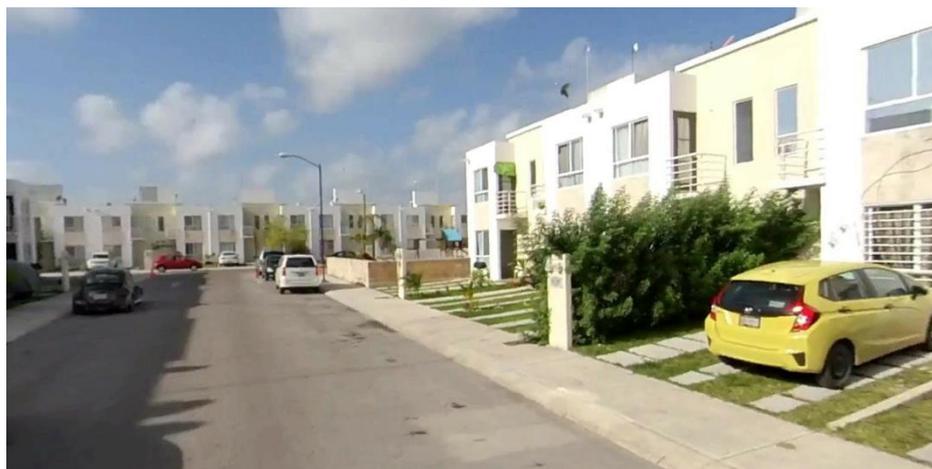
Imagen 34. Viviendas tipo IV en Las Palmas II

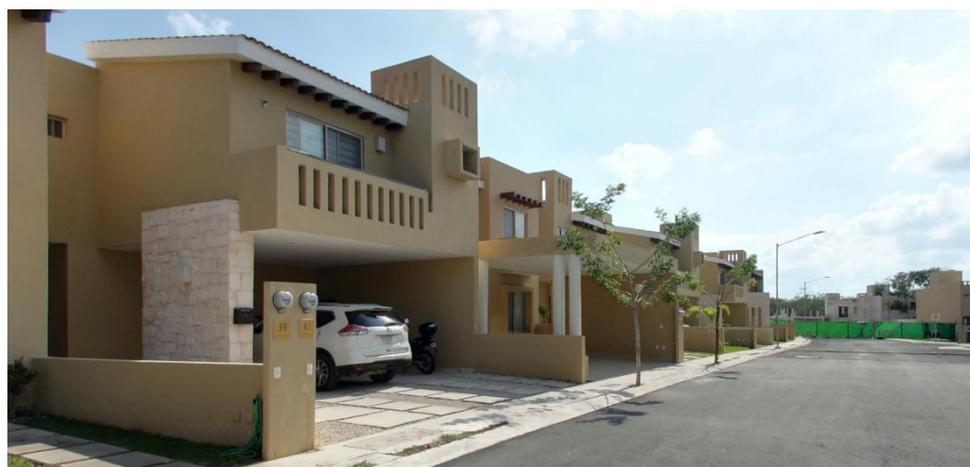
Imagen 35. Viviendas tipo V en Residencial Alegranza

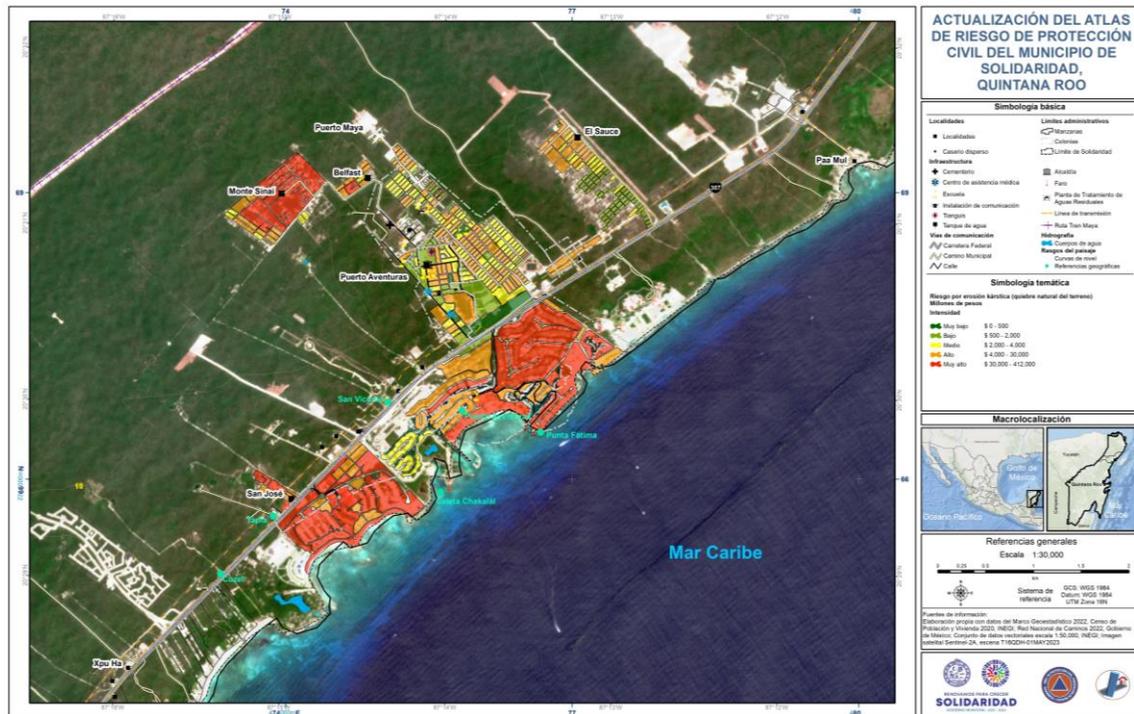
Por otro lado, en la localidad de Puerto Aventuras se observa que siete manzanas se encuentran en riesgo muy alto y 110 manzanas en riesgo alto. Estas se localizan principalmente en las zonas del Desarrollo Turístico de Puerto Aventuras y Hotel Barceló Resort (Figura 71).

Figura 71. Riesgo por erosión kárstica en Puerto Aventuras

En el caso de la localidad urbana de Puerto Aventuras, se identifica mayor cantidad de viviendas en riesgo alto, teniendo en total 4,984 viviendas, de las cuales 324 corresponden a viviendas tipo II y 1,541 de tipo III, que corresponden principalmente a clase baja. La mayor cantidad de viviendas en riesgo alto se categorizan en tipo de vivienda IV (clase media) con un total de 2,466, mientras que las viviendas en riesgo muy alto son 1,352 pero todas de tipo V, por lo que las pérdidas estimadas en conjunto para las manzanas con riesgo muy alto y alto ascienden hasta los mil millones de pesos para la localidad de Puerto Aventuras (ver tabla 57).

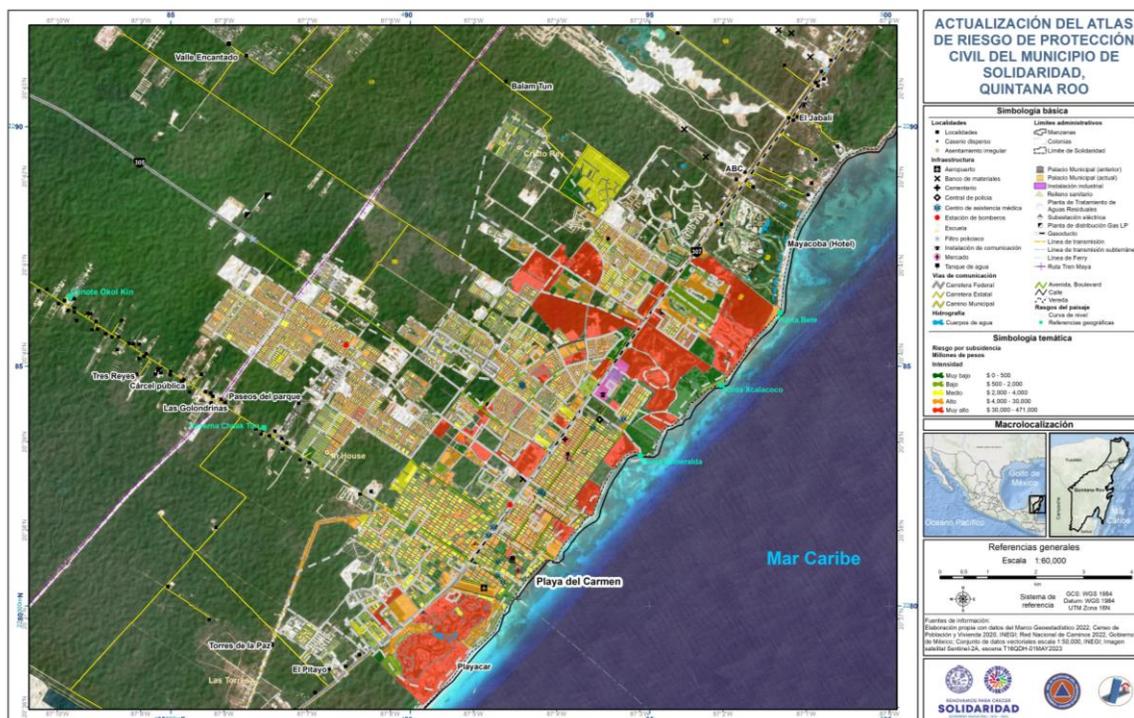
principalmente, entre otras. En el siguiente mapa (Figura 71) se puede observar la distribución de las manzanas según su nivel de riesgo para la localidad de Playa del Carmen.

Figura 71. Riesgo por subsidencia en Playa del Carmen

Se estima para las manzanas en riesgo muy alto una pérdida de 2,825 millones de pesos y un total de 40,463 viviendas, la mayoría de tipo V que corresponden a clase alta. Por otro lado, para las zonas en riesgo alto se estima una pérdida de 2,822 millones de pesos y un total de 46,499 viviendas de tipo IV, predominantemente, y que se asocian a clase media-alta. En total, alrededor de 5,600 millones de pesos están en riesgo alto y muy alto en la localidad urbana de Playa del Carmen. En la Tabla 58 se indica el total de pérdidas económicas y viviendas en riesgo por subsidencia.

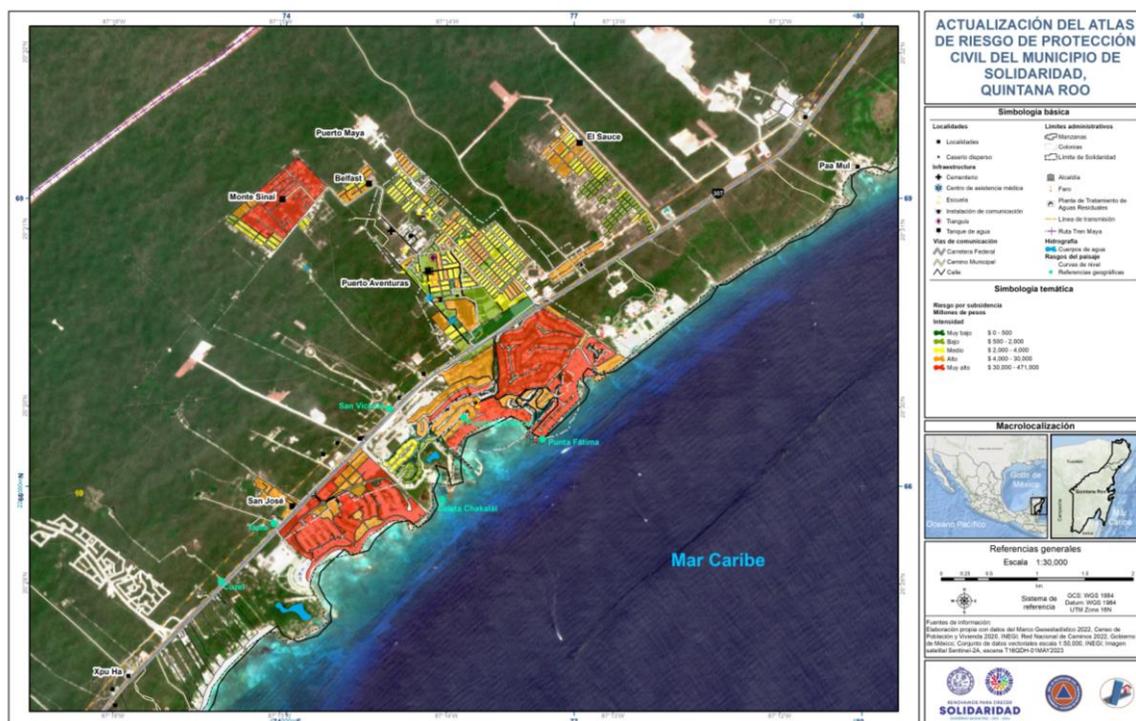
Para el caso de la localidad de Puerto Aventuras se observa que seis manzanas se encuentran en riesgo muy alto y 23 manzanas en riesgo alto. Estas se localizan principalmente en las zonas del Desarrollo Turístico de Puerto Aventuras y Hotel Barceló Resort (ver Figura 72).

Figura 72. Riesgo por subsidencia en Puerto Aventuras

En el caso de la localidad urbana de Puerto Aventuras, se identifica mayor cantidad de viviendas en riesgo alto, teniendo en total 1,539 viviendas, de las cuales 820 corresponden a viviendas tipo IV y 429 de tipo V, que se caracterizan principalmente en clase media a alta. Por otro lado, todas las viviendas en riesgo muy alto se categorizan en tipo de vivienda V (clase alta) con un total de 1,476. Se calcula que las pérdidas en conjunto para las manzanas con riesgo muy alto y alto ascienden hasta los 325 millones de pesos para la localidad de Puerto Aventuras (ver Tabla 59).
