ACTUALIZACIÓN DEL ATLAS DE RIESGO DE PROTECCIÓN CIVIL DEL MUNICIPIO DE **SOLIDARIDAD, QUINTANA ROO**

2023

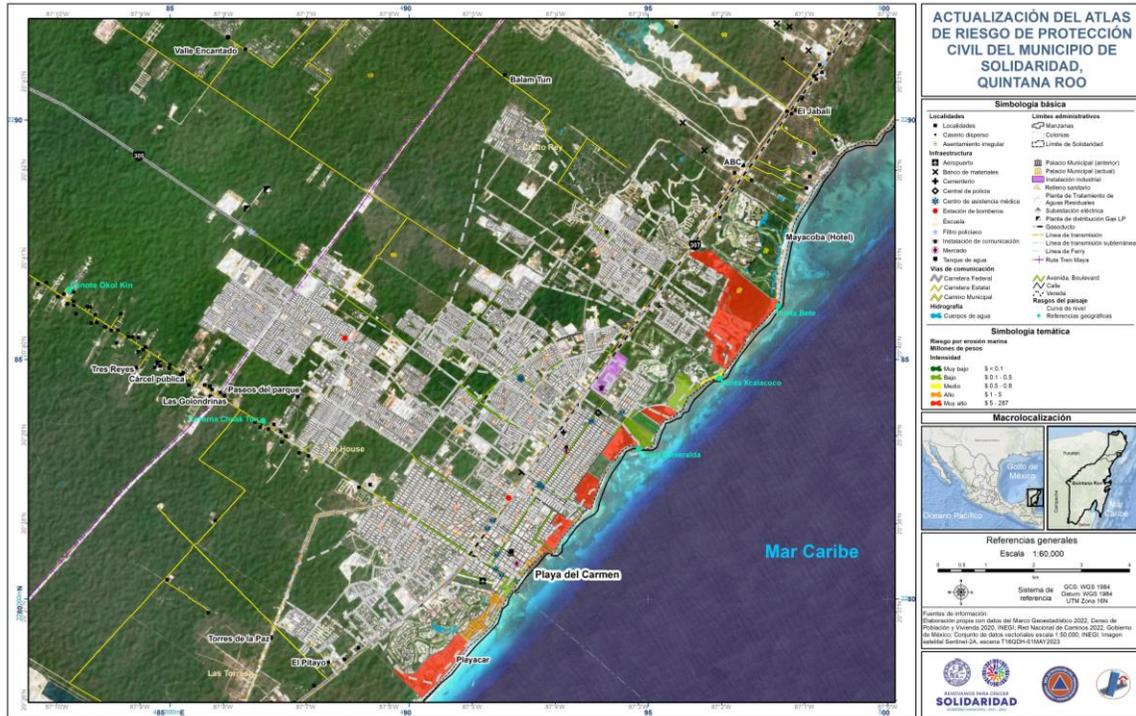
En riesgo alto se encuentran 11 manzanas principalmente de las colonias Luis Donaldo Colosio, Gonzalo Guerrero y parte de Playacar. En riesgo alto se encuentran 13 manzanas principalmente ubicadas en la zona de Playacar y en la colonia Centro. En la Figura 73 se puede observar la distribución de las manzanas en riesgo dentro de la zona costera de la localidad de Playa del Carmen.

Figura 73. Riesgo por costera marina en Playa del Carmen

Se estima que en las manzanas con riesgo muy alto la pérdida puede ascender 1,108.6 millones de pesos para un total de 10,207 viviendas de tipo V, que corresponden a vivienda de clase alta. Por otro lado, para las zonas en riesgo alto se estima una pérdida de 38.8 millones de pesos para un total de 427 viviendas de tipo V. En total, alrededor de 1,147.5 millones de pesos están en riesgo alto y muy alto en la localidad urbana de Playa del Carmen. En la Tabla 60 se indica el total de pérdidas económicas y viviendas en riesgo por erosión marina en Playa del Carmen.

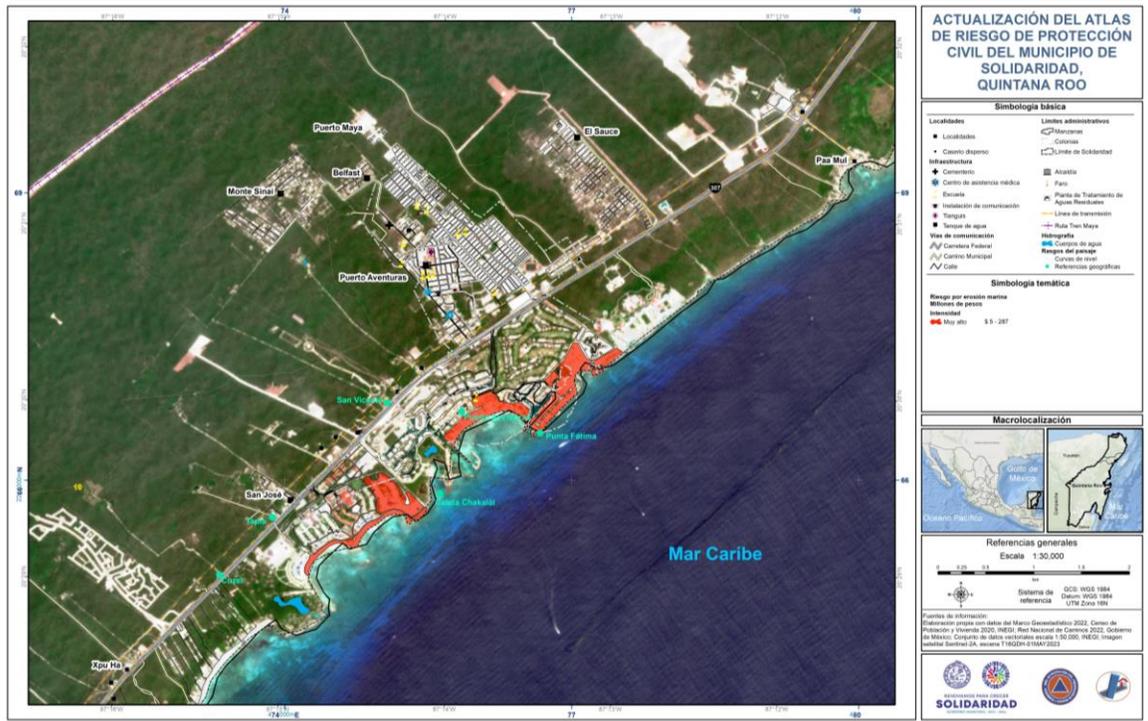
Para el caso de la localidad de Puerto Aventuras se observa que solo cinco manzanas se encuentran dentro de la zona costera y la cuales presentan riesgo muy alto. Estas se localizan principalmente en las zonas del Desarrollo Turístico de Puerto Aventuras y Hotel Barceló Resort (ver Figura 74).

Figura 74. Riesgo por erosión marina en Puerto Aventuras

En total se estiman 2,019 viviendas de tipo V en riesgo muy alto. Se calcula que la pérdida económica para estas manzanas con riesgo muy alto asciende hasta los 505.2 millones de pesos para la localidad de Puerto Aventuras (ver Tabla 61).

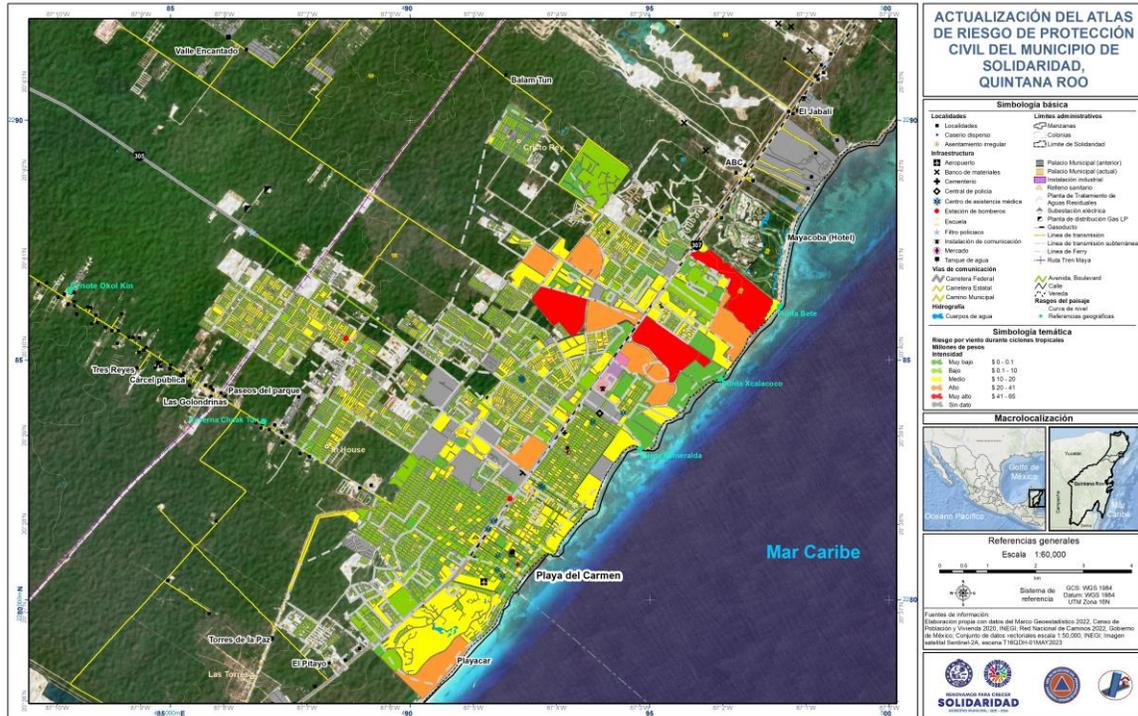
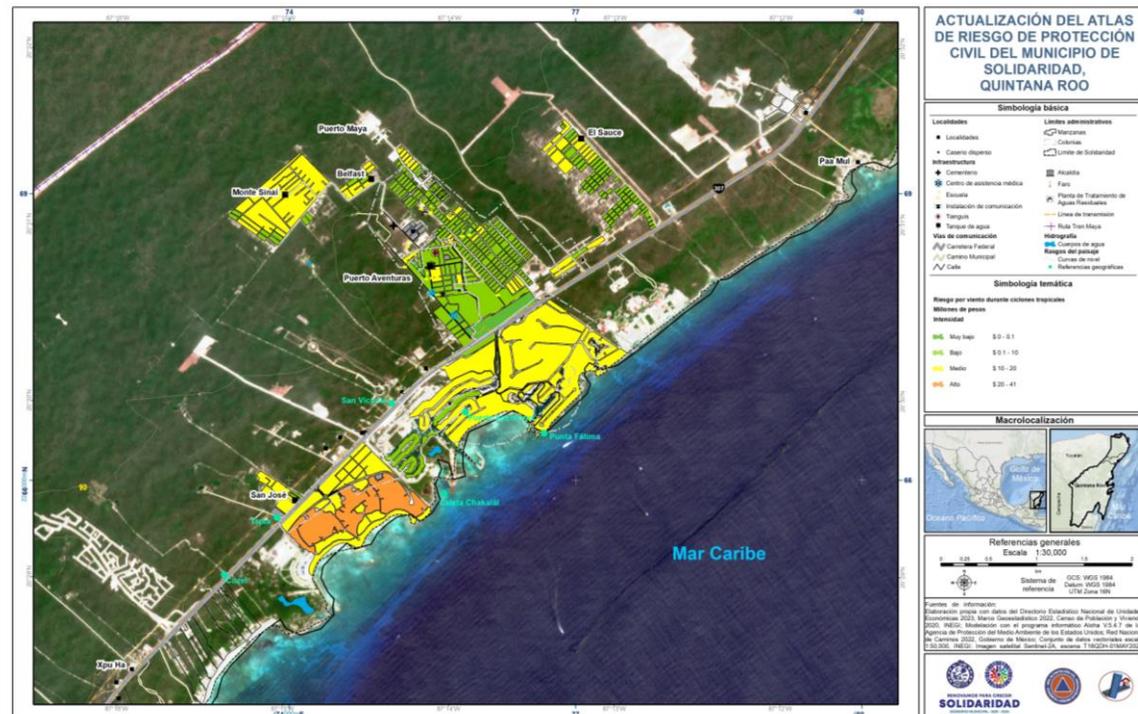
Figura 75. Riesgo por viento durante ciclones tropicales en Playa del Carmen

Figura 75. Riesgo por viento durante ciclones tropicales en Puerto Aventuras

Como se observa en las Figuras 75 y 76, el riesgo de pérdidas por vientos fuertes durante un ciclón tropical con una intensidad de 255 km/h es muy alto en los extremos de la mancha urbana de Playa del Carmen, y en el extremo sur de Puerto Aventuras. En la Tabla 53 se tiene la población total en riesgo por vientos fuertes, además de la estimación monetaria de las pérdidas económicas en el municipio de Solidaridad.

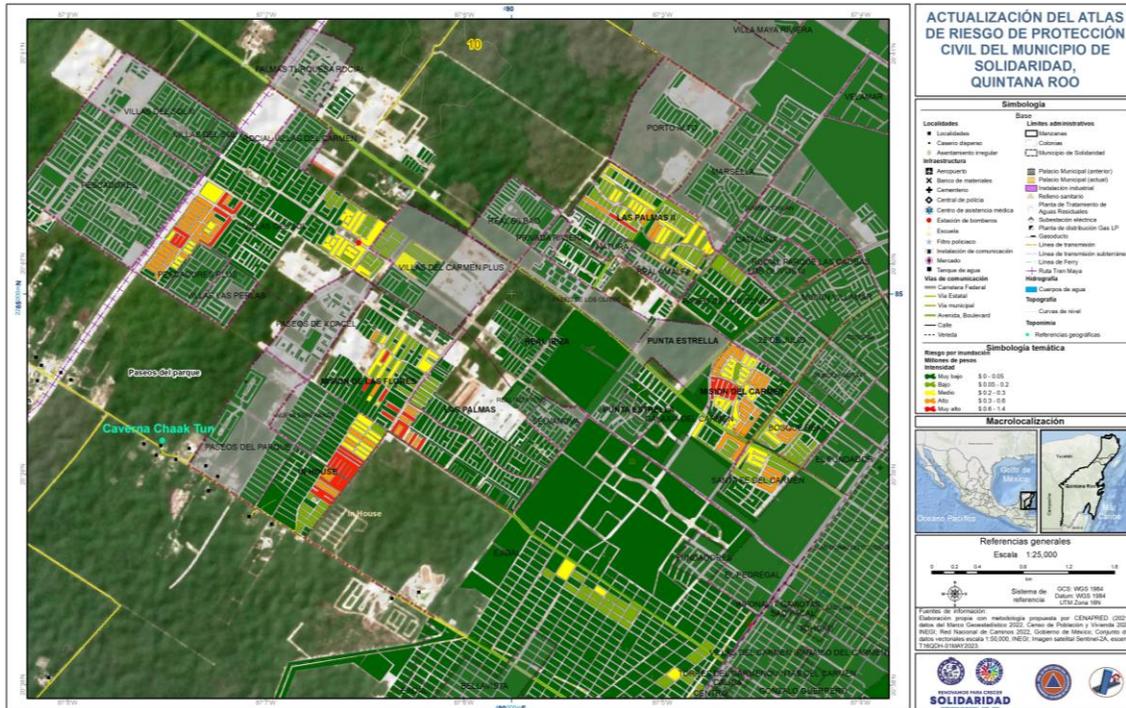
Figura 77. Riesgo por inundación en Playa del Carmen.

Como se observa en la Figura 77, las colonias que tienen un riesgo alto por inundación son Fraccionamiento Misión de Las Flores, Villas del Sol, Misión del Carmen, Las Palmas I, Las Palmas II e In-House. Estas colonias tienen la característica en común de tener tipo de vivienda IV, es decir, viviendas de clase media, construidas con concreto en techos y paredes, que tienen un menaje considerable. En la Tabla 64 se tiene el total de pérdidas económicas y la población directamente afectada derivado de las inundaciones y en la Figura 77 se observa la distribución espacial del riesgo por inundación en Playa del Carmen.

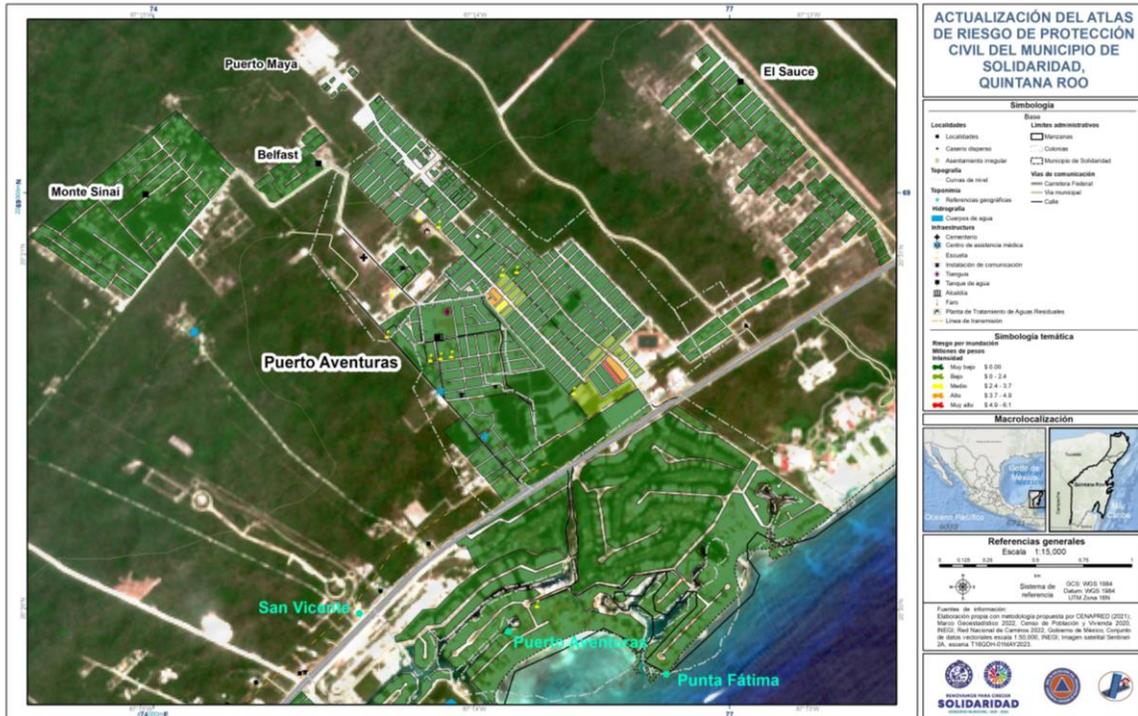
En el caso de la localidad urbana de Puerto Aventuras, se identifican dos zonas de riesgo, donde se han registrado pérdidas económicas y cambio de domicilio de una familia. En la Tabla 65 se tiene la población total en riesgo y las pérdidas económicas estimadas.

Figura 78. Riesgo por inundación en Puerto Aventuras.

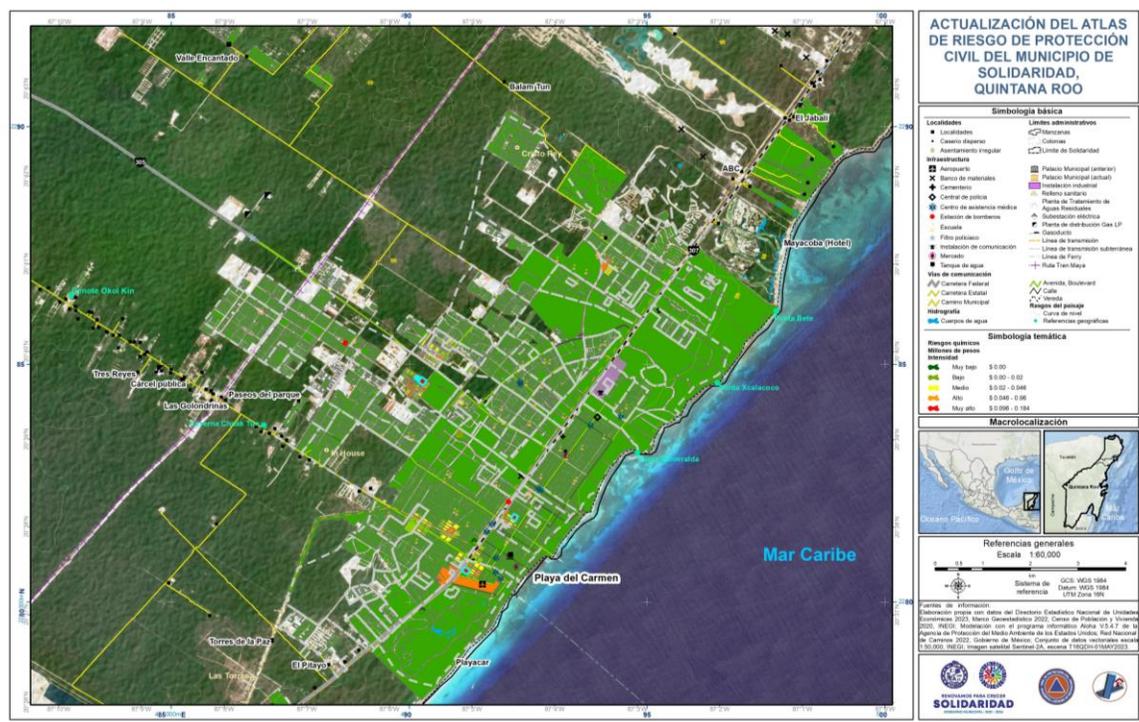
Figura 79. Riesgos químico tecnológicos en Playa del Carmen

Para determinar el riesgo por fenómenos químico-tecnológicos, se consideró un escenario general de peligros de distintos establecimientos donde almacenan gas o gasolina, posteriormente se estimó el riesgo considerando la vulnerabilidad física y social, así como el menaje expuesto en las zonas señaladas. Los resultados se muestran en las Figuras 79 y 80 para los casos particulares de las localidades de Playa del Carmen y Puerto Aventuras.

En la Figura 79 se observa que, en los escenarios modelados, las afectaciones en las zonas de influencia de las explosiones son considerables para los sistemas expuestos. De la Tabla 65 se destaca que la mayoría de la población se encuentra en un riesgo medio y que las pérdidas económicas por este tipo de siniestro ascienden a los \$5,947,846.00.

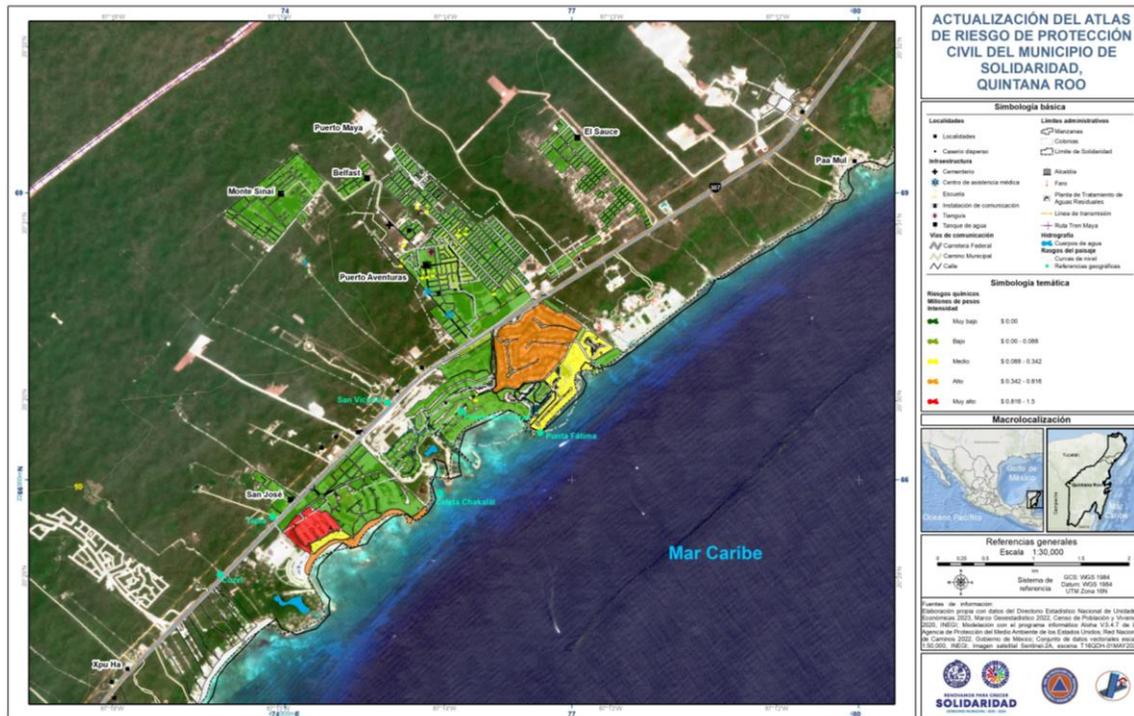
En la Figura 80 se observa la modelación de riesgo por peligros químico-tecnológicos para la localidad Puerto Aventuras, los principales sistemas afectados son servicios de turismo, ya que se encuentran en la cercanía de establecimientos donde almacenan gas o gasolina.

Figura 80. Riesgos químico tecnológicos en Puerto Aventuras

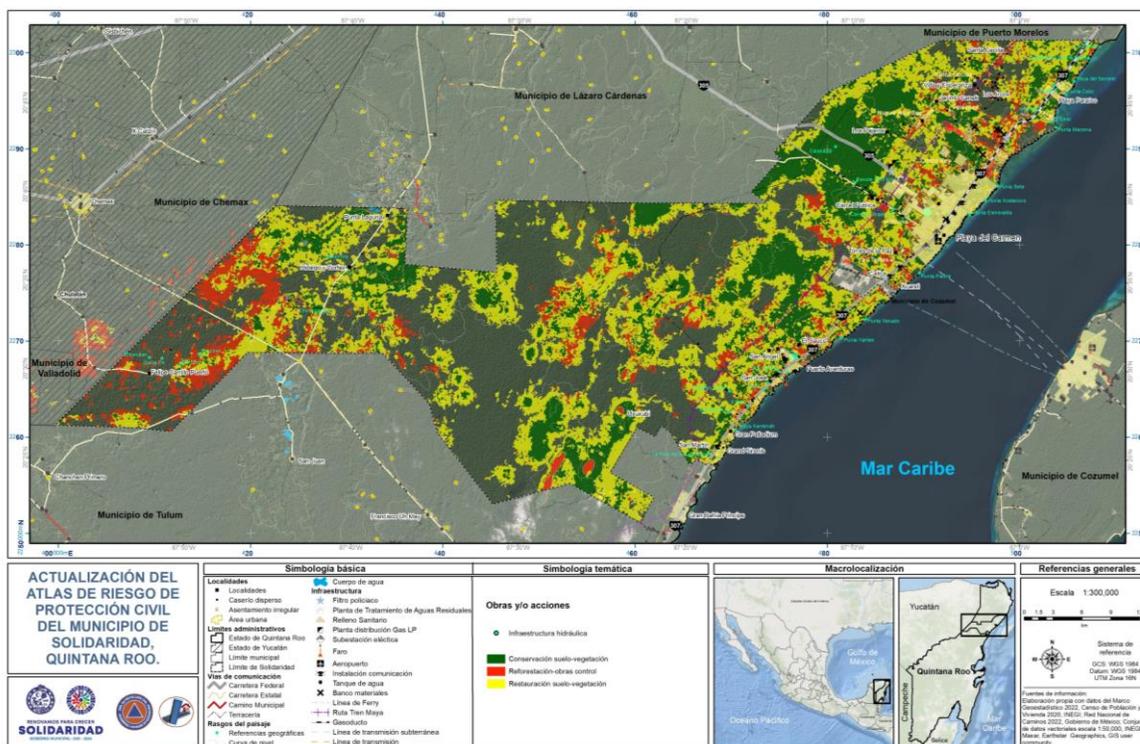
Figura 87. Obras y acciones de prevención

5. Implementar acciones normativas de conservación del suelo y vegetación, así como acciones de reforestación y obras de control mediante la colaboración interinstitucional con autoridades de los tres órdenes de gobierno, la sociedad civil organizada y actores locales; en la Figura 87 se proponen las superficies para conservación de suelo y vegetación, reforestación y obras de control en distintas zonas del municipio.

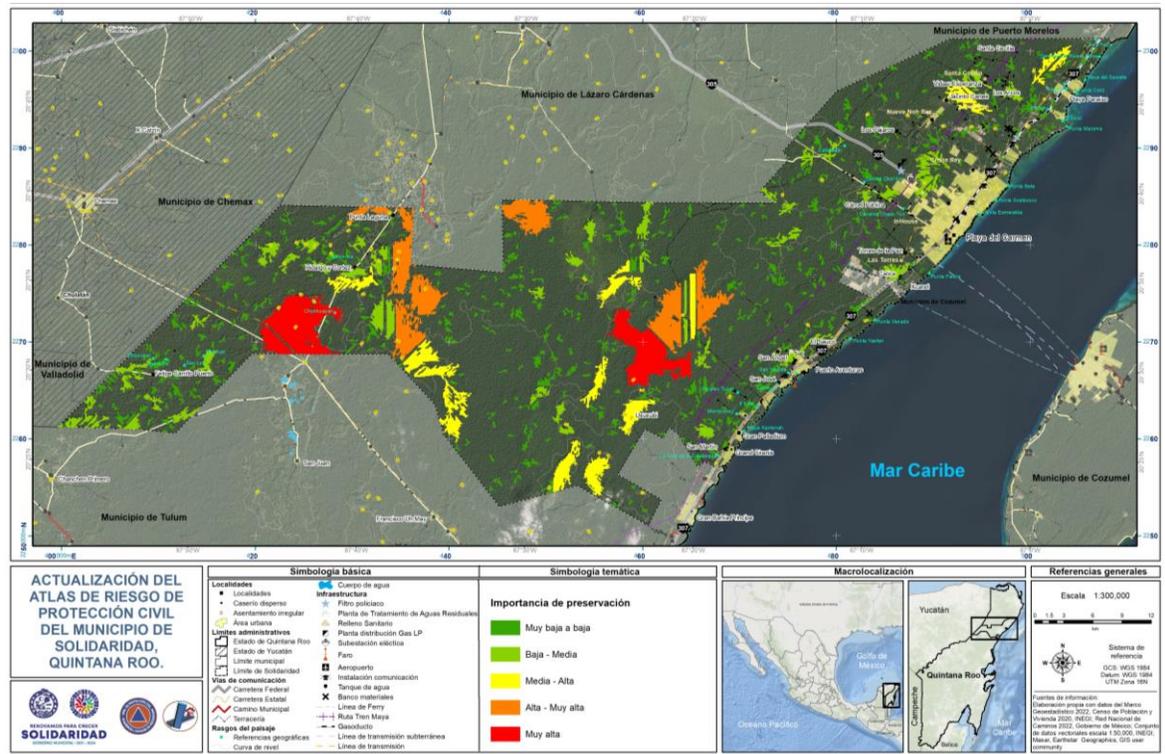
Figura 88. Vasos reguladores en el municipio de Solidaridad

6. Reforestación y conservación de suelo y agua para asegurar los recursos naturales en el largo plazo.
7. Se identificaron vasos reguladores en el municipio a través de la interpretación y geoprocésamiento de imágenes satelitales, el resultado se muestra en la Figura 88.

Como se observa en el mapa, se identificaron vasos reguladores prioritarios para el equilibrio ecológico, el color que los representa va en escala de menor a mayor importancia, donde los señalados en rojo son los que se recomienda no intervenir.
