Atlas de Riesgo Municipio de Valle de Chalco, Solidaridad. 2011

15 de diciembre de 2011
Informe final

Municipio de Valle de Chalco Solidaridad,
Estado de México

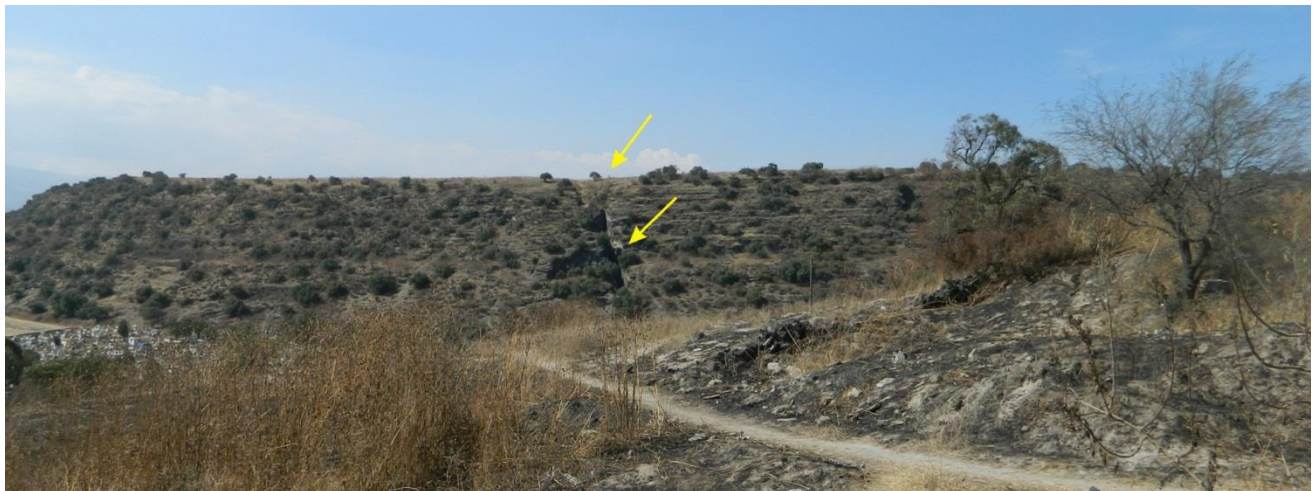
Figura 17. Fotografía del Cerro de Xico desde el Cerro del Marqués.

En la parte central de la fotografía se observa un barranco lineal (flechas) que corta la ladera de Xico, que define el trazo de una falla tectónica.

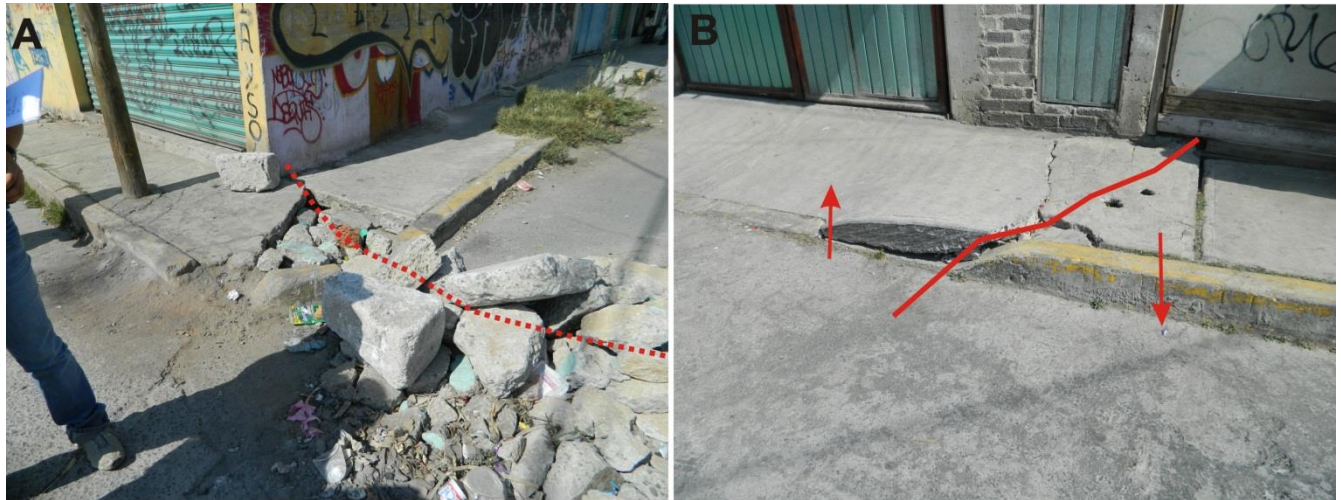
Figura 18. Agrietamiento en la zona baja de la zona lacustre del municipio de Valle de Chalco Solidaridad.

A) La población cubre con escombros el ligero (desde 2, 5 hasta 20 cm) desnivel del terreno. B) Se muestra el movimiento relativo relacionado con las grietas por extracción de agua.

En el municipio de Valle de Chalco Solidaridad, se presentan las típicas grietas producto de la extracción de agua del manto freático. Este tipo de agrietamiento es común observarlo en la zona lacustre o baja, que comprende cerca del 85 % del territorio del municipio. Las grietas son discontinuas y casi siempre paralelas entre sí, afectan tanto casas como equipamiento urbano (banquetas y pavimento) (Figura anterior). El movimiento de las mismas es de tipo normal con una pequeña componente lateral, tanto derecha como izquierda. El debilitamiento de las estructuras urbanas es evidente, por lo que la sobreexplotación del manto acuífero debe disminuirse de manera sustancial.

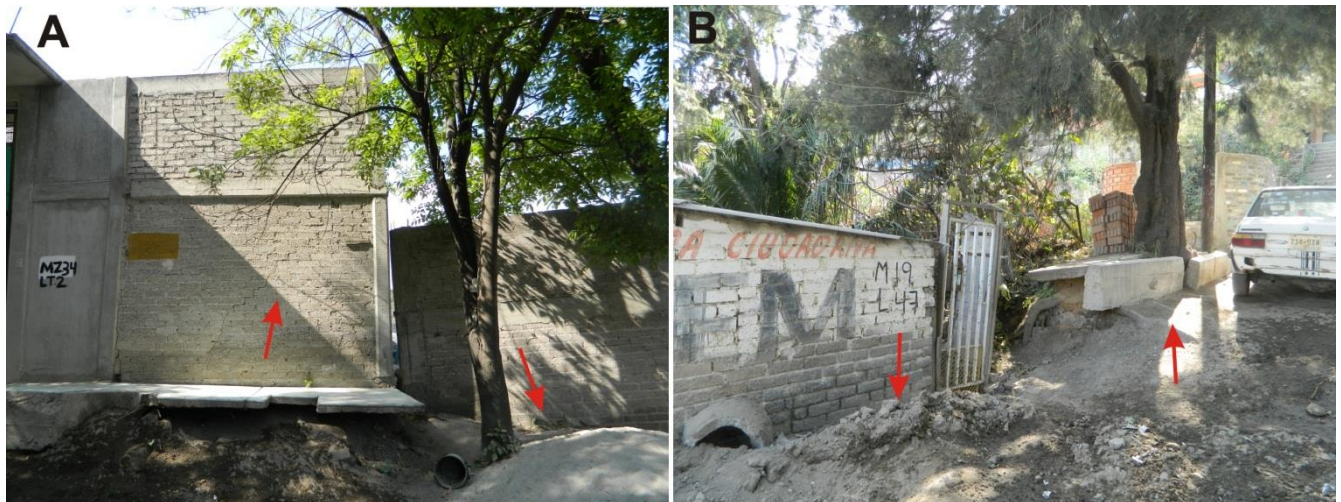
Figura 20. Fotografías de la “Casa Voladora” (Sitio VdC-1104, Anexo VII).

A) La construcción de la derecha se ha desprendido ligeramente del terreno, mientras que la construcción de la izquierda se ha basculado hacia la parte elevada. B) Del otro lado de la calle se observa el mismo proceso en sentido invertido (de acuerdo con la perspectiva de la foto).

¿Por qué ocurre este tipo de grietas en la zona de transición? No se ha reportado la génesis de este agrietamiento. Pero si consideramos la geodinámica del relieve a manera local, el fenómeno puede deberse a una deformación del sustrato cercano a las estructuras volcánicas. Es decir, el Cerro del Marqués y el Cerro de Xico funcionan como estructuras que ejercen un peso en la planicie lacustre. Este peso deforma el sustrato, siendo la evidencia del mismo el movimiento diferencial evidente en las grietas. Una analogía de este fenómeno, es cuando se ejerce una presión en una barra de

plastilina, se deforma alrededor del punto de presión, esta deformación forma pequeñas ondulaciones distribuidas de forma radial. Con el paso del tiempo la deformación continúa, su movimiento es lento (en escala humana, pero acelerado en tiempo geológico), si no se construye en la superficie la deformación no es clara, pero cuando se coloca una losa de cemento el movimiento diferencial se vuelve evidente. Son necesarios estudios específicos (mapeo de las grietas y construcción de perfiles topográficos detallados) para comprobar esta hipótesis.

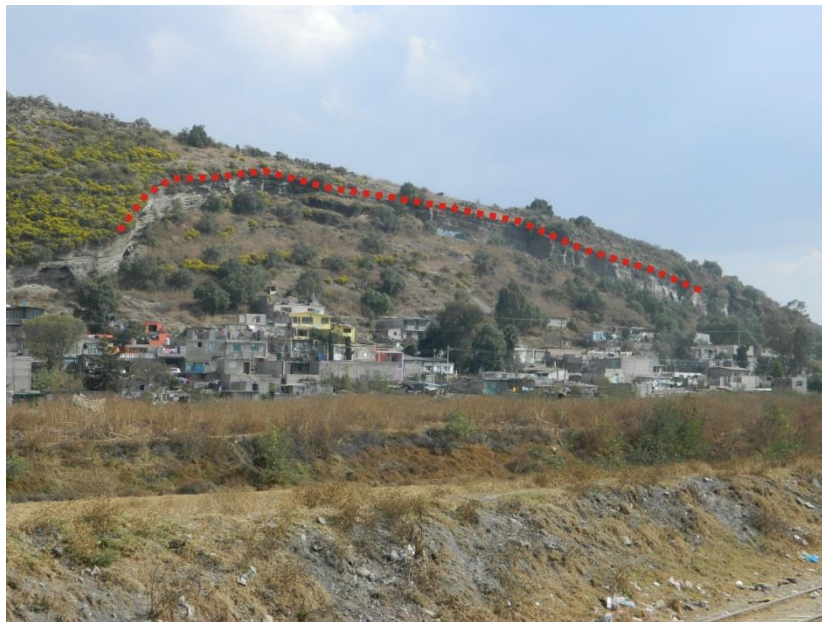
Figura 27. Deslizamiento translacional (corona de desprendimiento –línea discontinua) en las laderas del Cerro de Xico.

Por último, se observó un gran deslizamiento de tipo translacional ocurrido en las laderas del cerro de Xico (Figura siguiente). El deslizamiento es relativamente antiguo, ya que se ve una estable cobertura vegetal y varias construcciones en la base del depósito, en el caso de que se presentara un fenómeno similar, afectaría a una gran cantidad de la población emplazada en la base de los Cerros de Xico y Marqués.

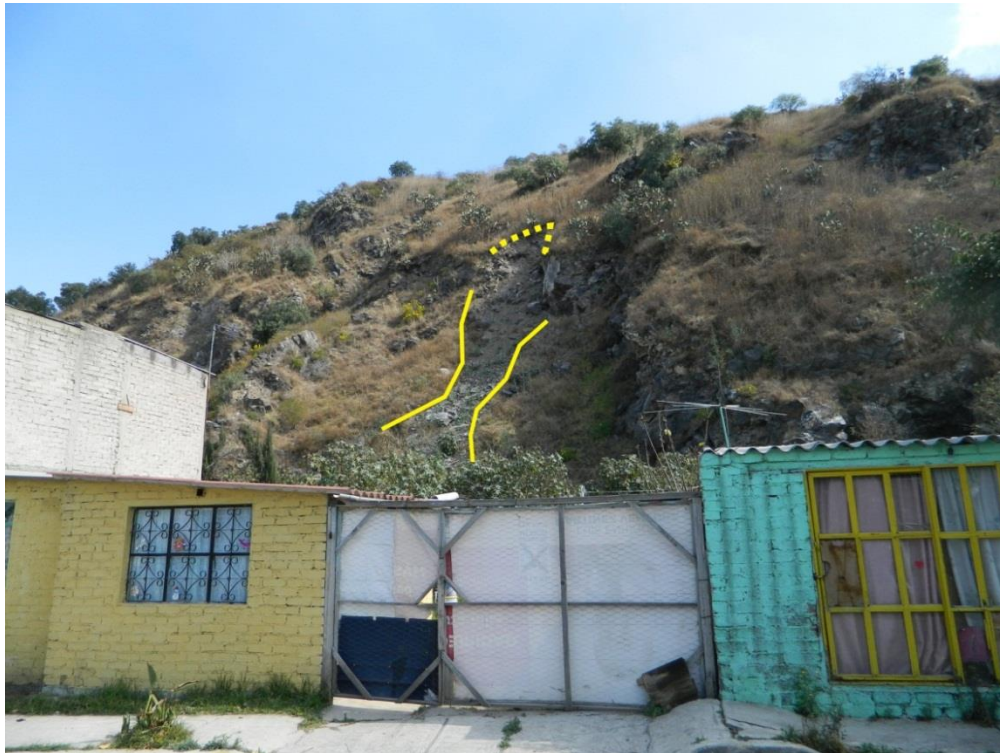
Figura 30. Fotografía de las laderas del Cerro del Marqués,

Nótese la corona de desprendimiento en la parte superior (línea discontinua) y los bordes del corredor de escombros (líneas continuas).

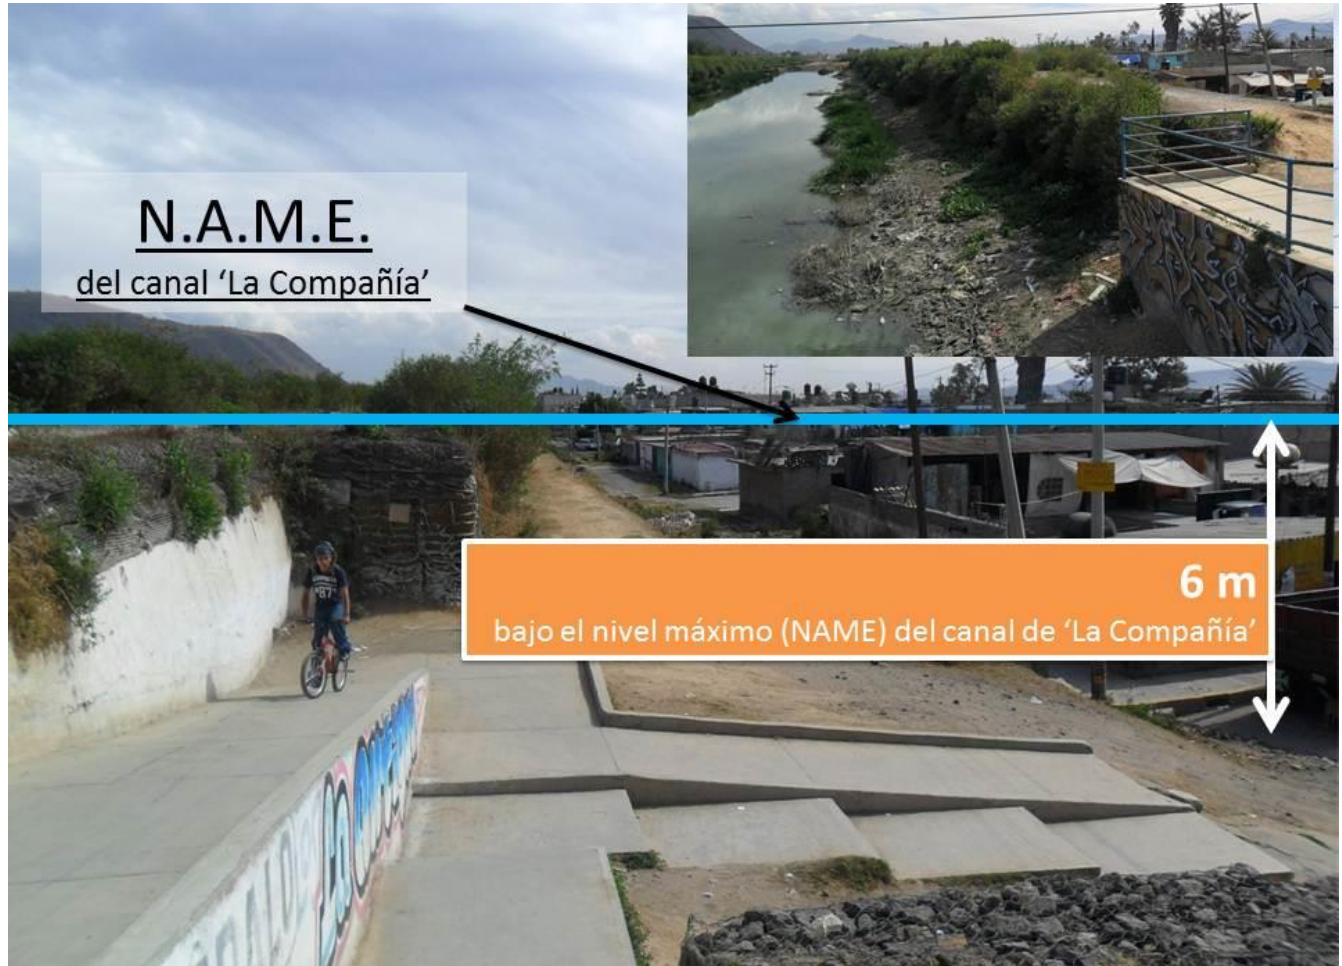
Figura 44. Valle de Chalco 6m por debajo del NAME de canales circundantes

Las inundaciones que se presentan en el municipio de Valle de Chalco, son de origen pluvio-fluvial, ya que al desbordarse ríos que están en las cercanías de municipio y los que lo atraviesan (Canales: General, Ameca y De La Compañía) generan un flujo de agua constante que satura casi inmediatamente el sistema de drenaje del área urbana y genera grandes anegaciones, encharcamientos y finalmente inundaciones que llegan a cubrir los primeros pisos de las casas cercanas a dichos canales y cercanas a los lagos que circundan el área urbana del municipio. Para un entendimiento más detallado y obtener un producto certero y adecuado a las necesidades de planeación del municipio, las inundaciones en el municipio, de acuerdo a su impacto en el sistema afectable (peligrosidad), se dividieron en dos:

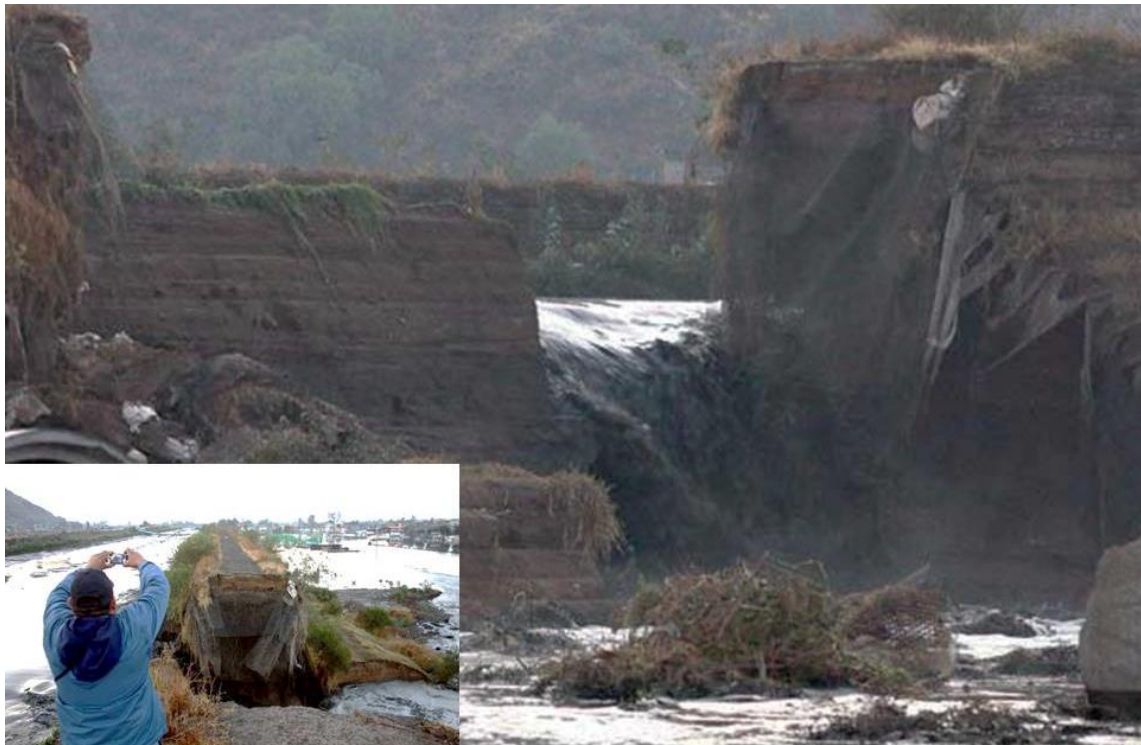
Figura 45. Imágenes del rompimiento en Canal La Compañía 2010

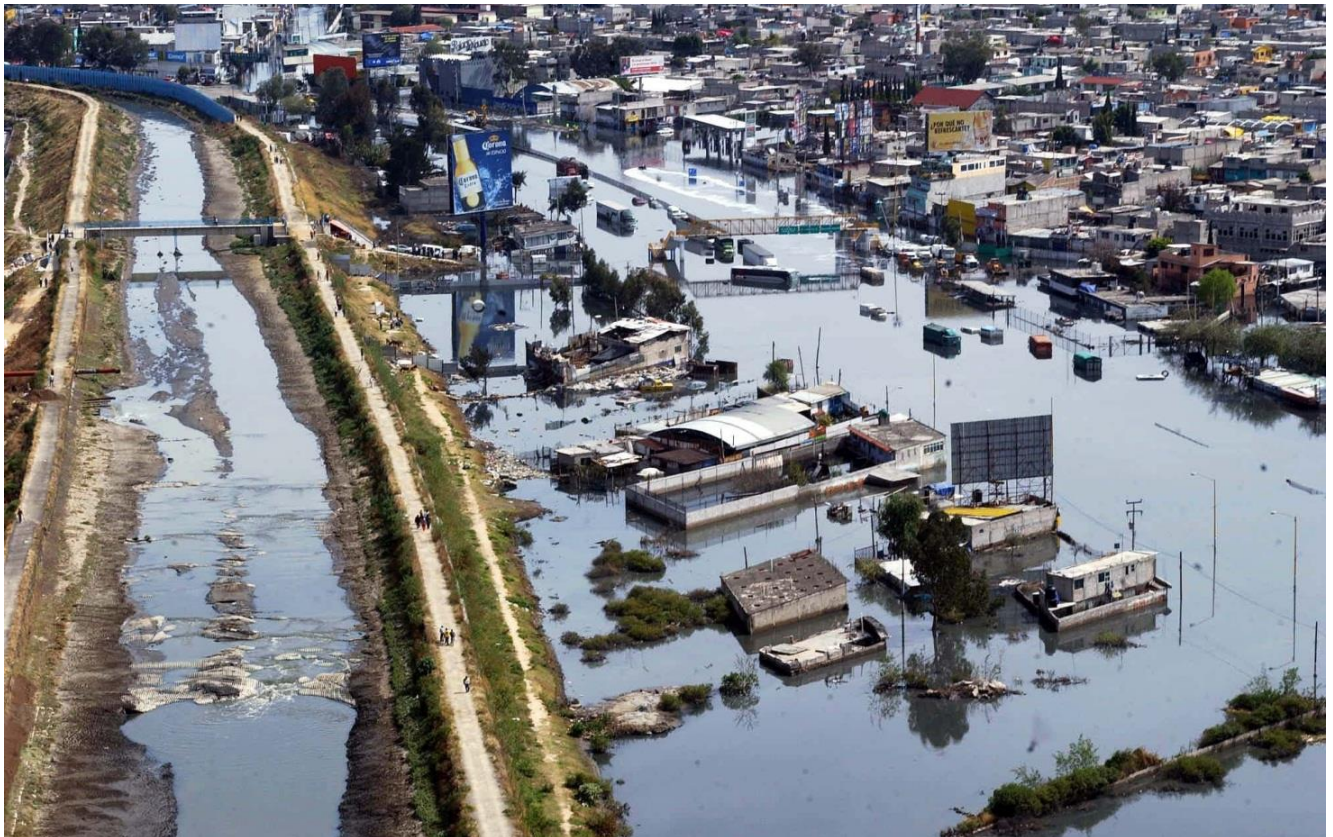
Figura 46. Zona inundable en las Colonias El Triunfo y San Isidro (Autopista México-Puebla y Canal de La Compañía)

Al norte del municipio y en paralelo al canal de La Compañía en las colonias El Triunfo, Avándaro, María Isabel, Del Carmen y la Darío Martínez se presenta un peligro de muy alto a alto en las cercanías del mencionado canal (Figura 46), con zonas de peligro extensivo a través de los pequeños escurrimientos y micro depresiones que se sitúan en las cercanías del margen del canal. La zona que se define como de peligro alto y muy alto, por su cercanía con el canal, también tiene la misma calificación de riesgo, mientras que en la zona de peligro medio y bajo, el riesgo se considera como medio.

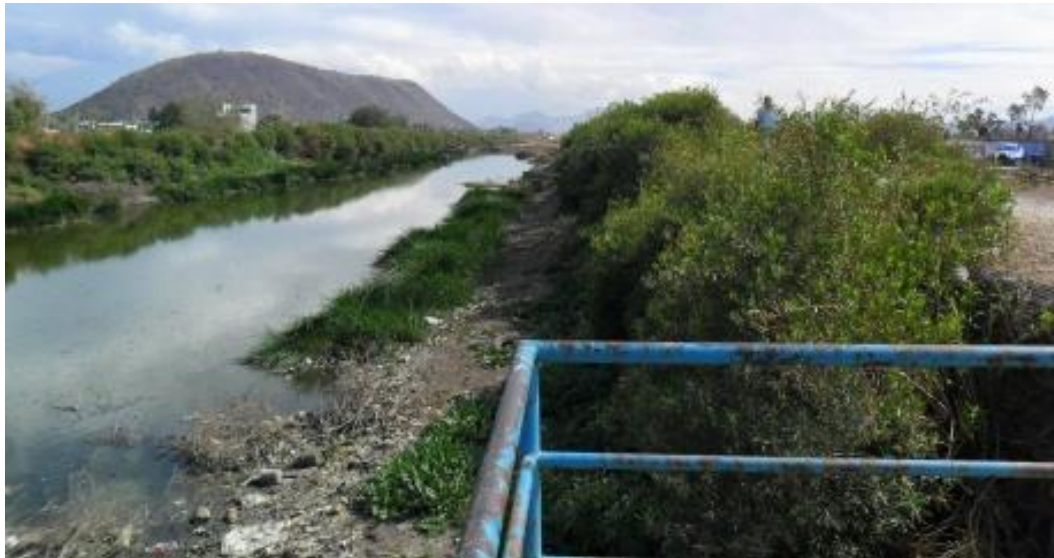
Figura 49. Canal de La Compañía. Col. Avándaro,

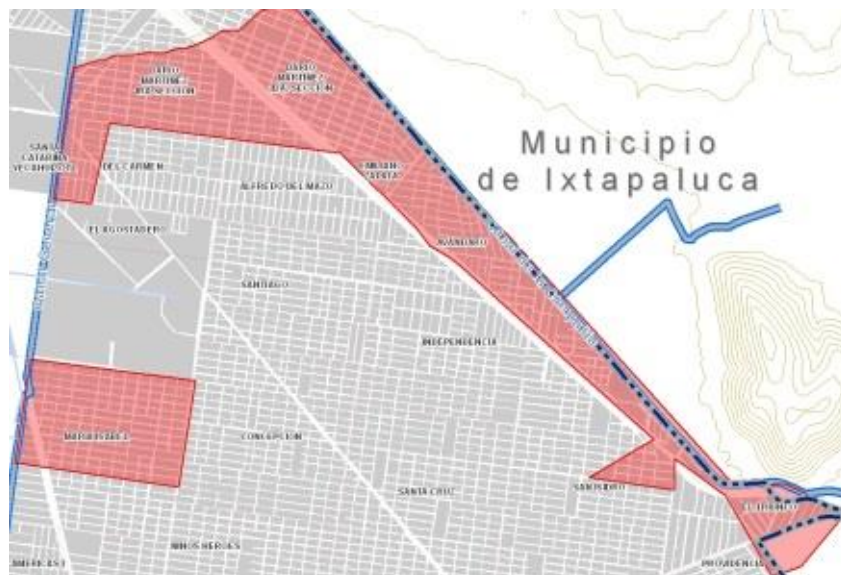
Figura 50. Zona inundable en las colonias: El Triunfo, Avándaro, María Isabel, Del Carmen y la Darío Martínez (Elaboración propia con datos del AR Valle de Chalco 2010).

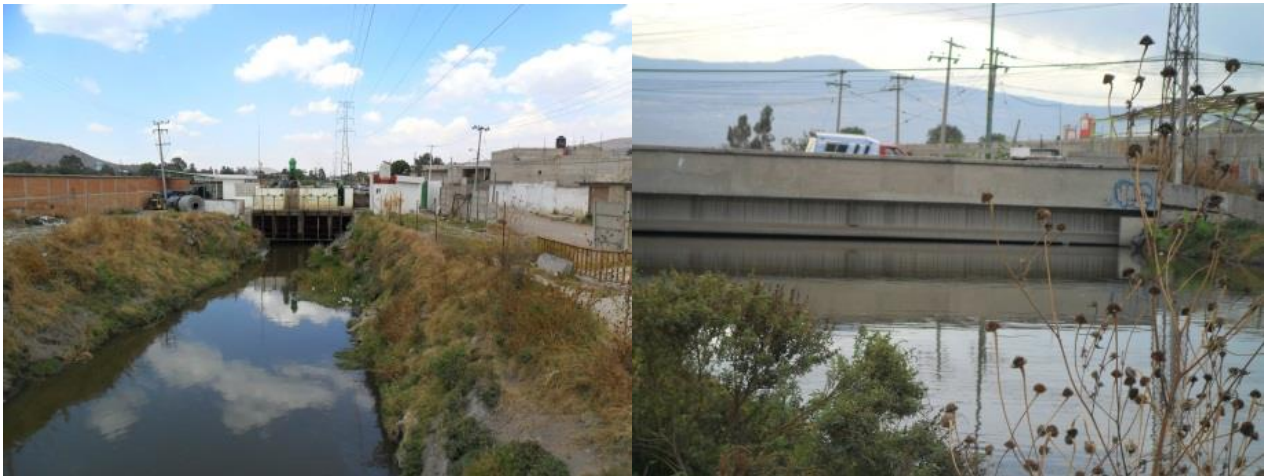
Figura 52. Vista del Canal general desde calle Acapul (Col Niños Héroes).

Al poniente del municipio el canal general es bombeado para elevar sus aguas hasta alcanzar el nivel del Canal de la Compañía. A lo largo de su trayecto y bordeando el oeste de Valle de Chalco, este canal ha desbordado en algunas ocasiones, generando inundaciones en las colonias María Isabel, Niños Héroes, norte de la San Miguel Xico y Américas, como se puede observar en el mapa de la Figura 53.

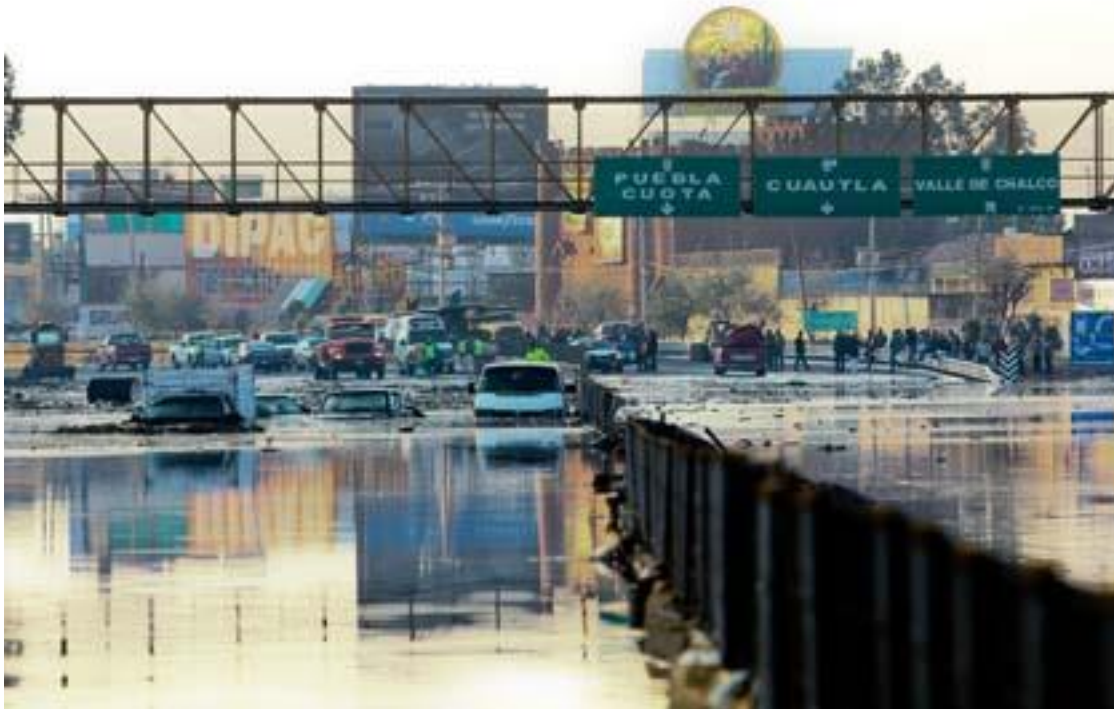
Figura 58. Autopista inundada en Valle de Chalco
