# Atlas de Peligros y/o Riesgos Naturales

Municipio Berriozábal, Chiapas 2012

Septiembre de 2012  
Numero de obra: MBC/DOPM/FAFM-002/SEDESOL/2012  
Expediente: PP11/07012/AE/1/050  
Avance: Entrega Final  
Berriozábal, Chiapas.

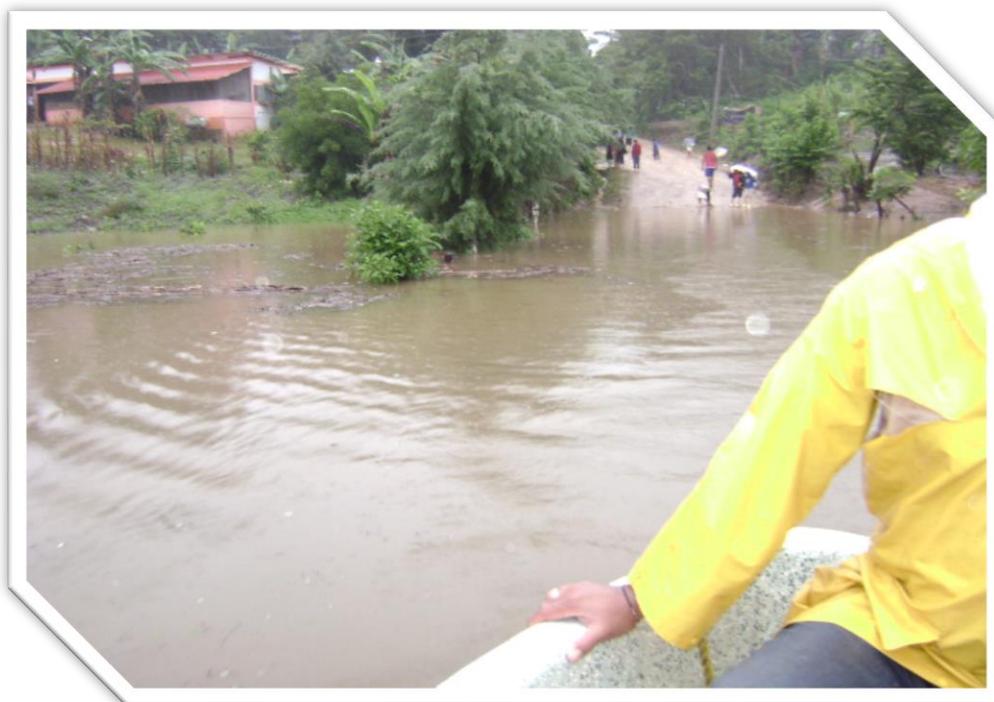
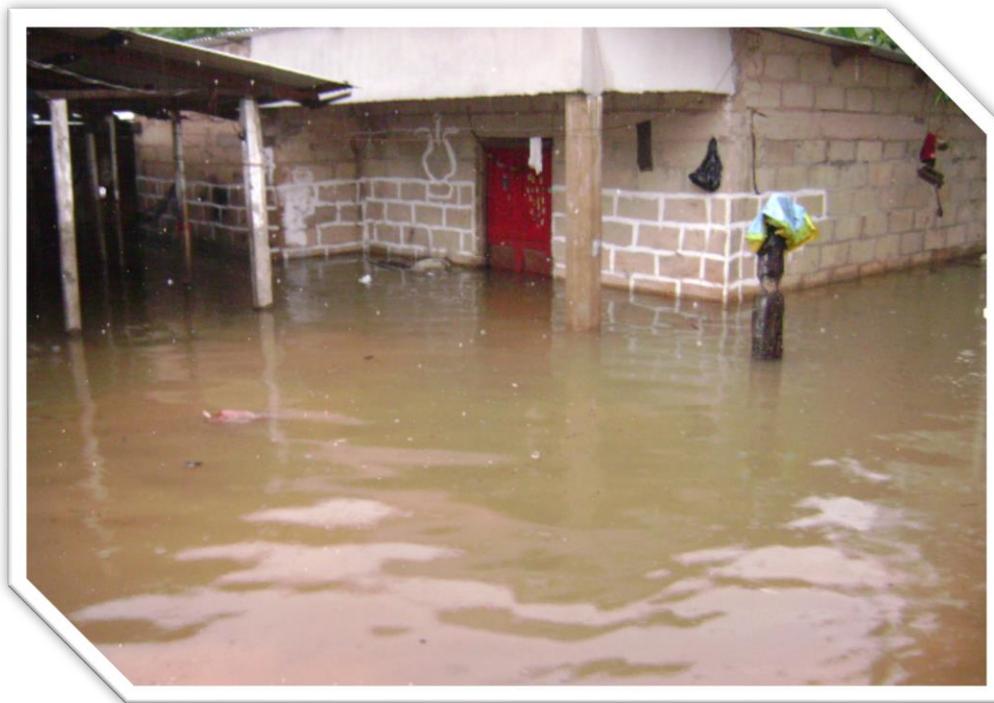
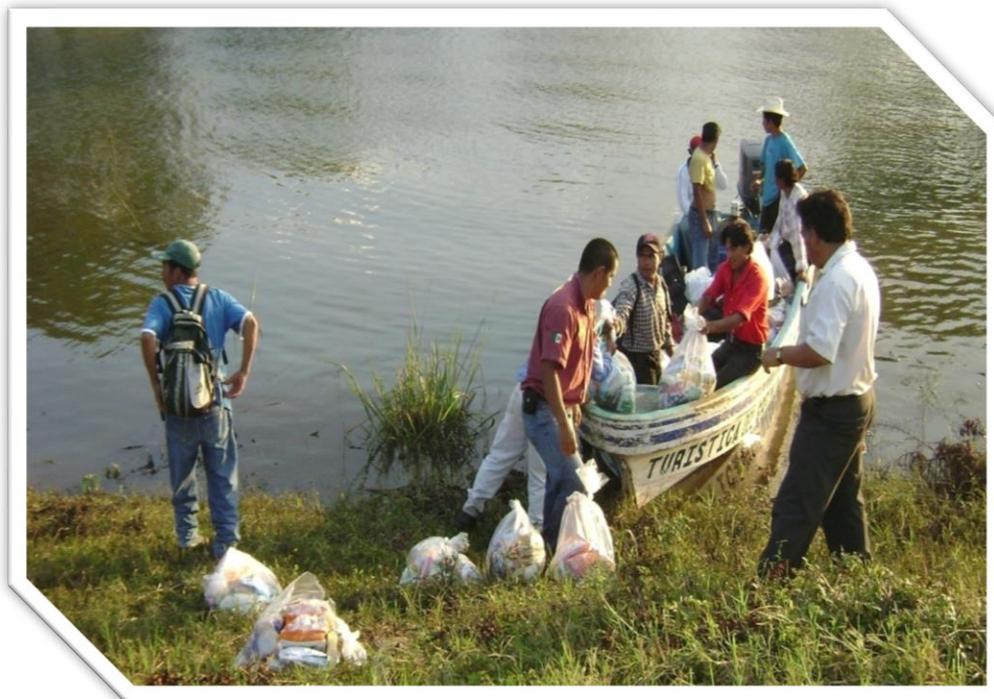
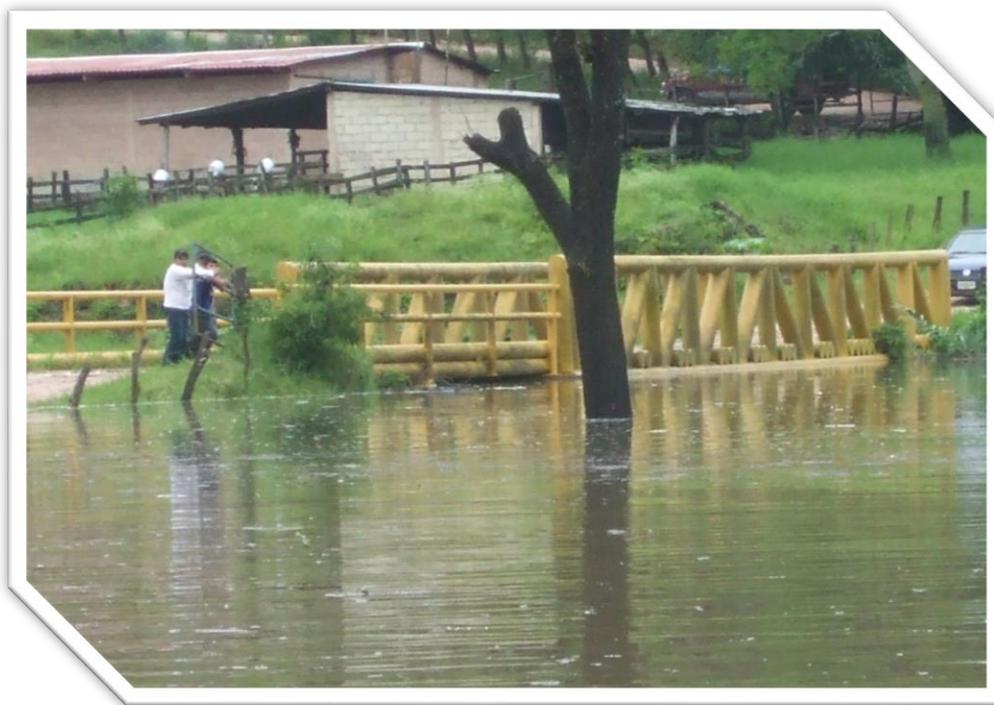
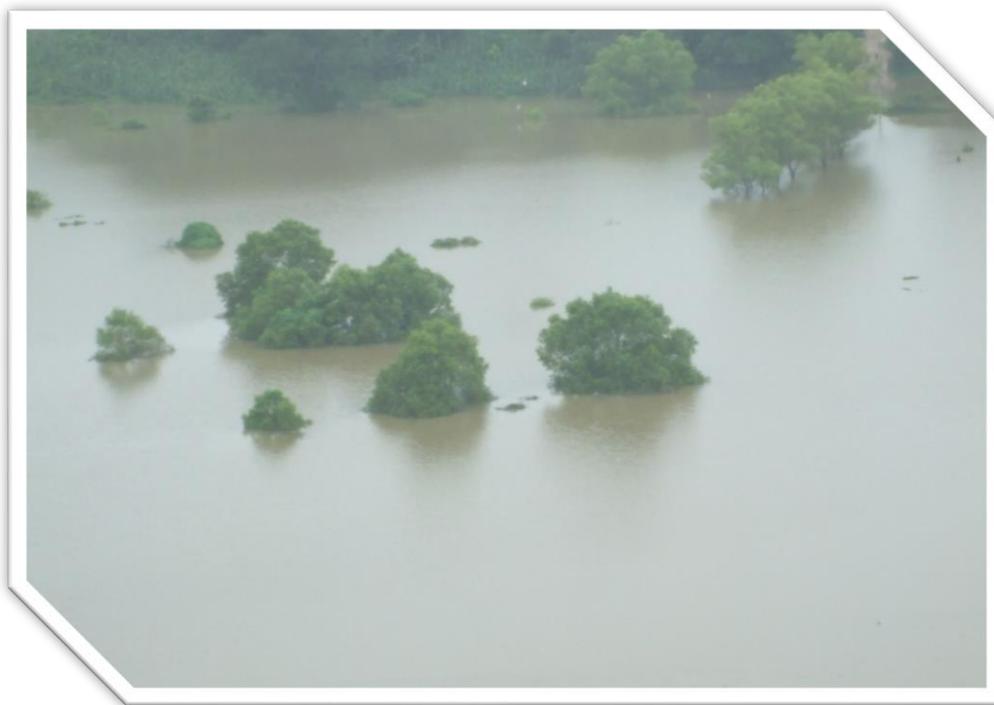
Zona de inundación en el ejido Maravillas, del Municipio de Berriozábal, Chiapas 2008

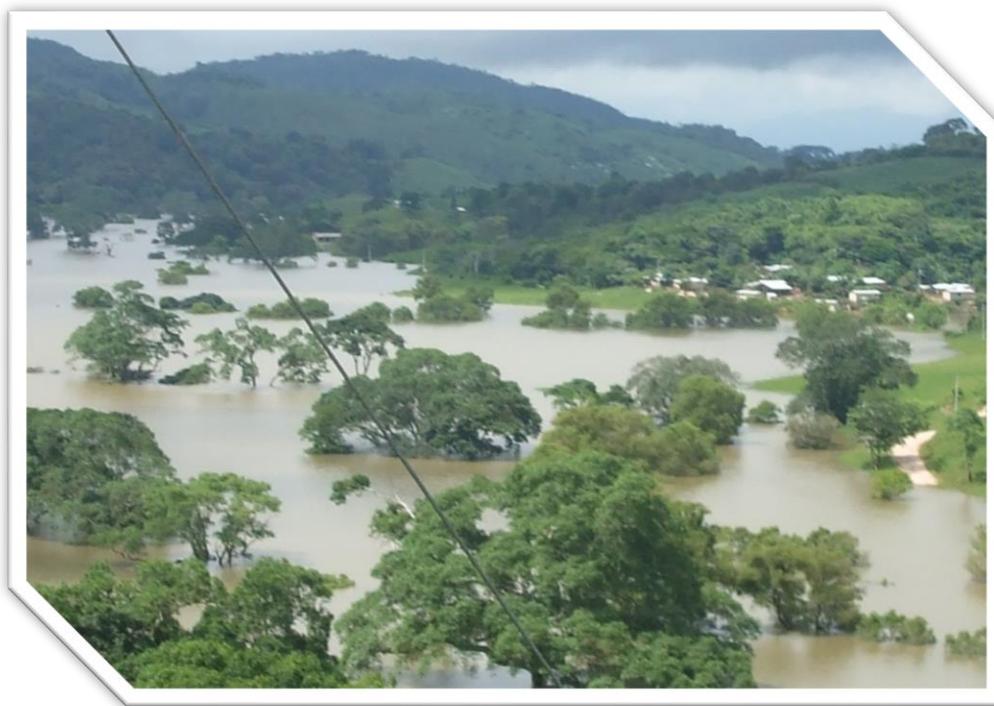
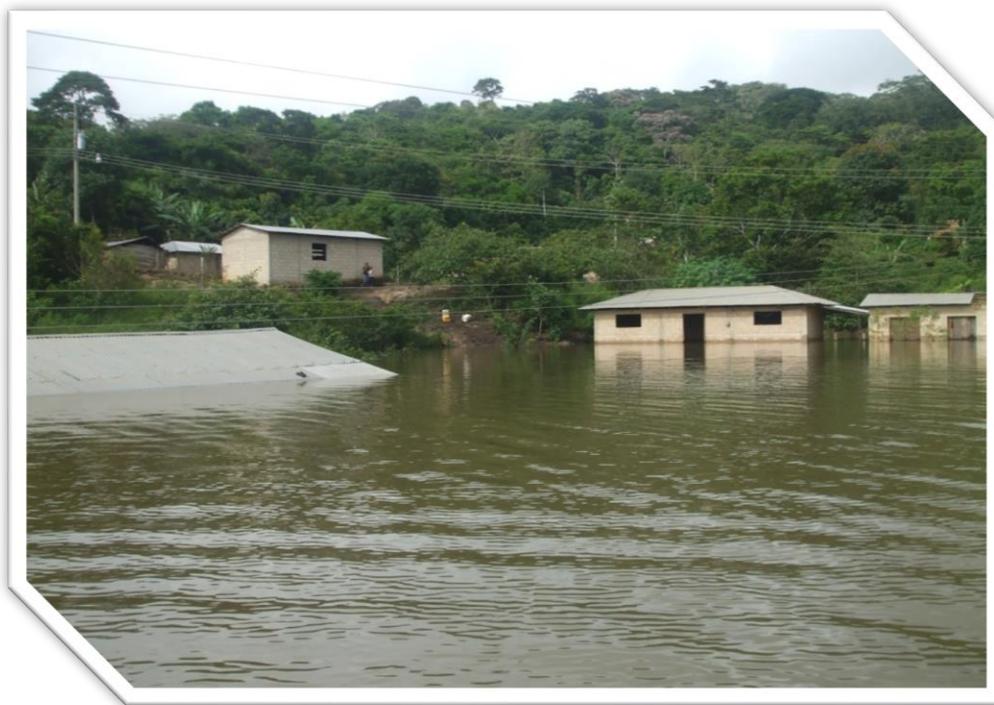
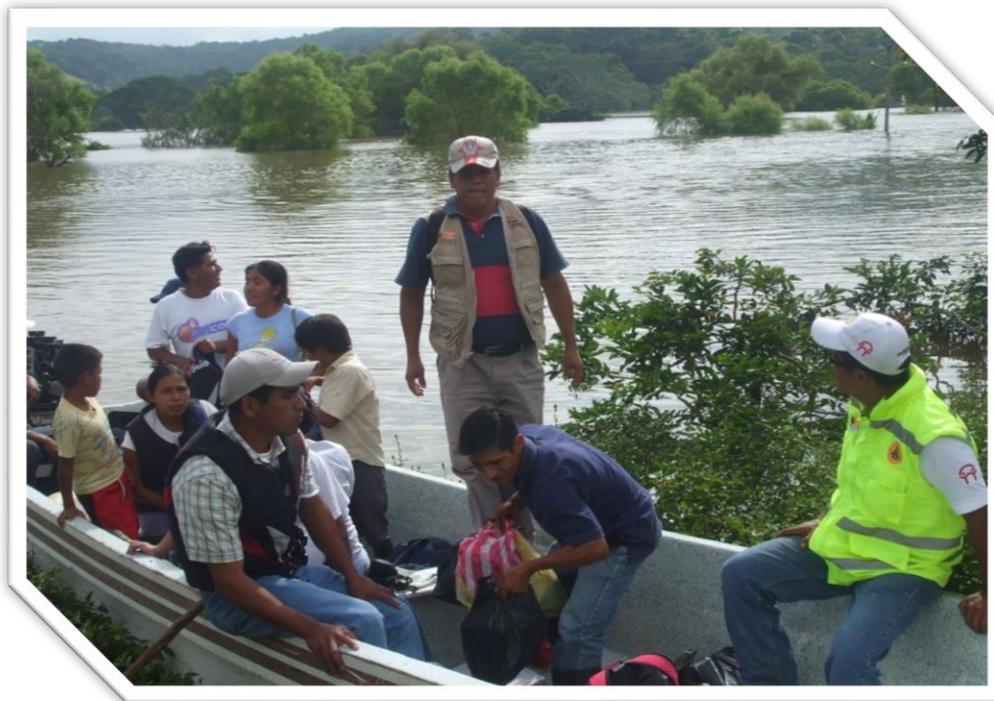
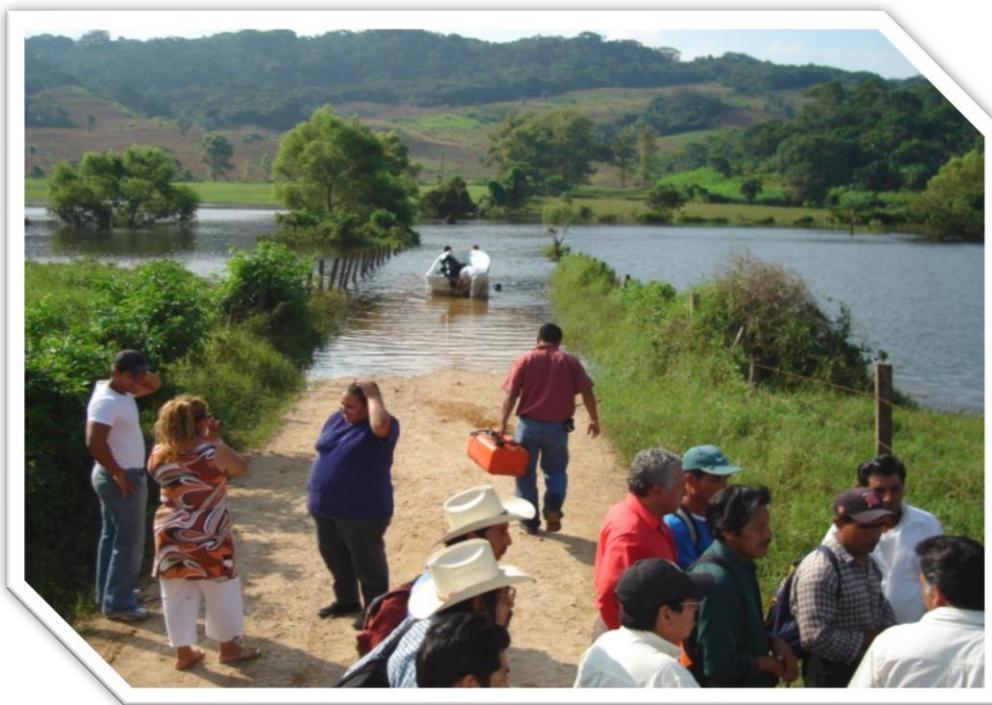
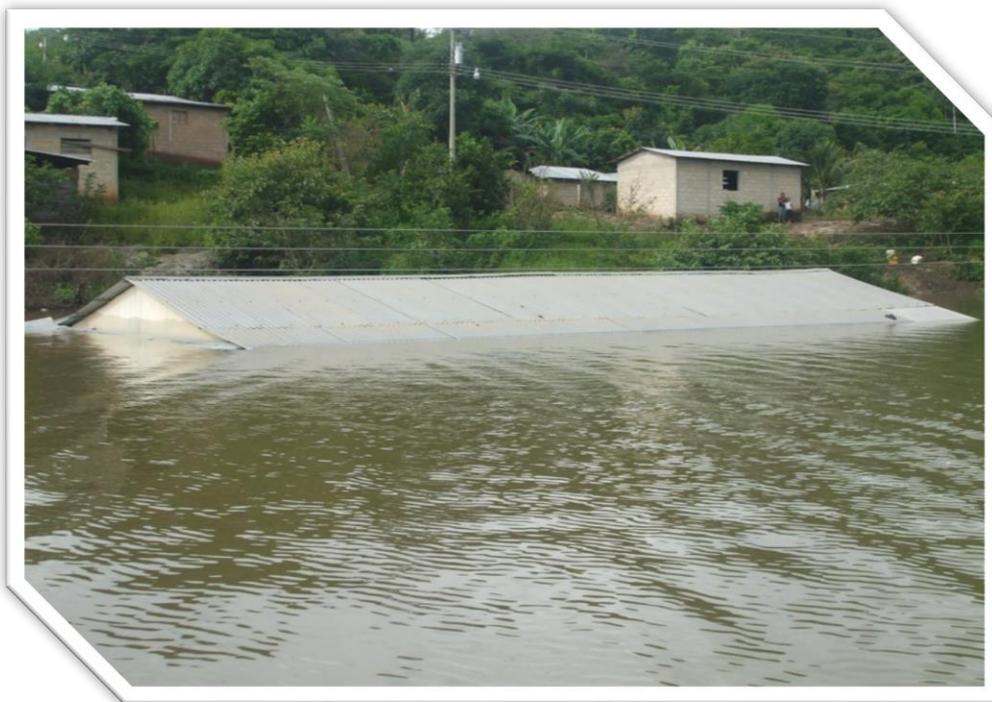
Zona de inundación en el ejido Maravillas, del Municipio de Berriozábal, Chiapas 2010

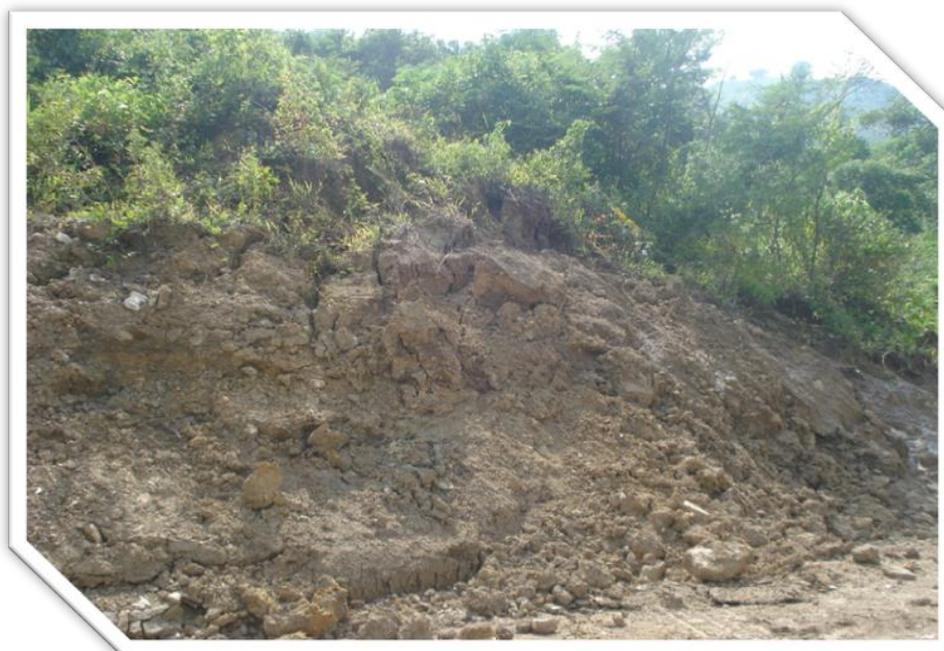
Tipos de vivienda:	En su mayoría, están contruidos de paredes de madera y techos de lámina.
Afectaciones:	Principalmente en carreteras y la comunidad en general quienes transitan en las carreteras para transportarse de un lugar a otro, sin embargo es un riesgo debido a que se encuentran en malas condiciones.

Foto 1.- Derrumbe de la comunidad de Paso Limón que afecta a la carretera principal

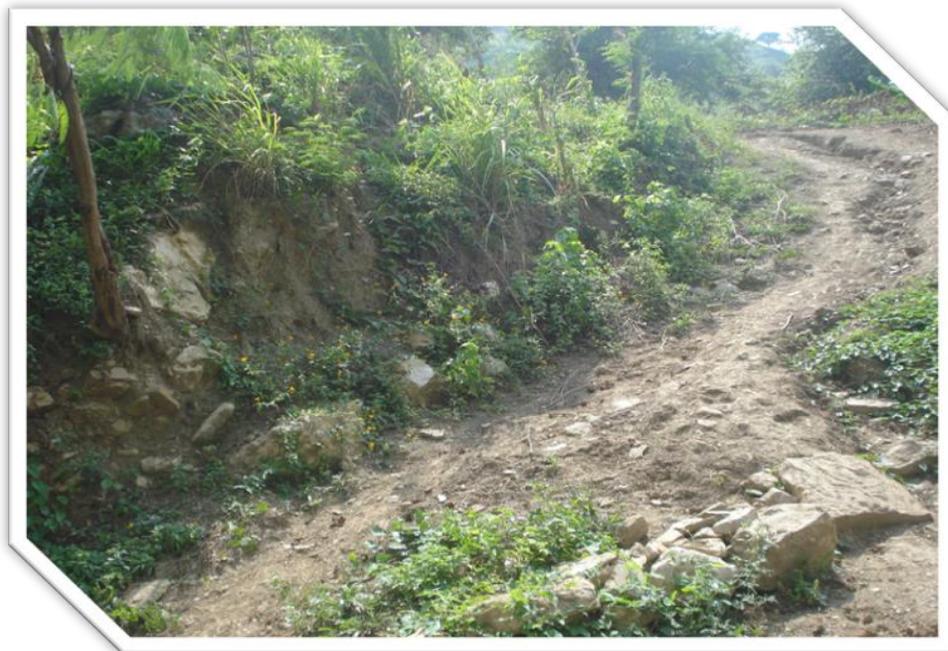
Foto 2.- Carreteras en malas condiciones por los derrumbes

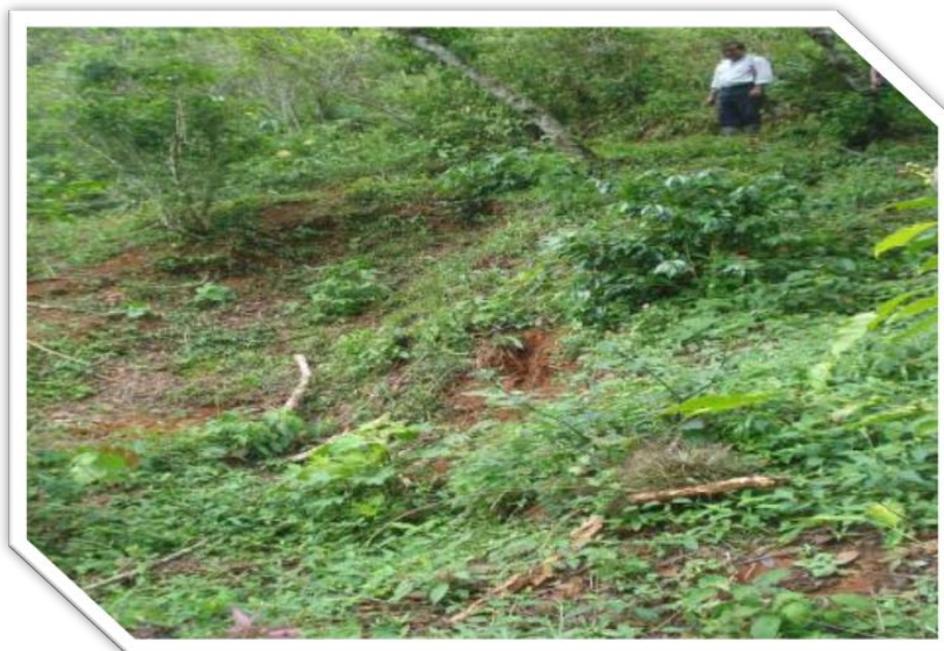
Foto 6.- Derrumbe de cerro que afecto a los cultivos de maíz y café.

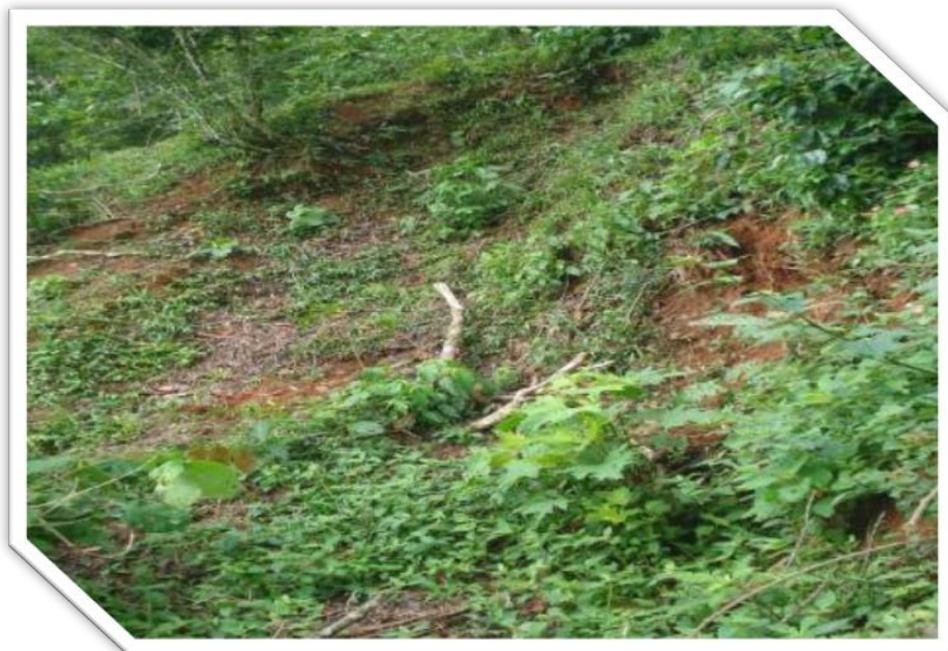
Foto 7.- Derrumbe de cerro que afecto a los cultivos de maíz y café.

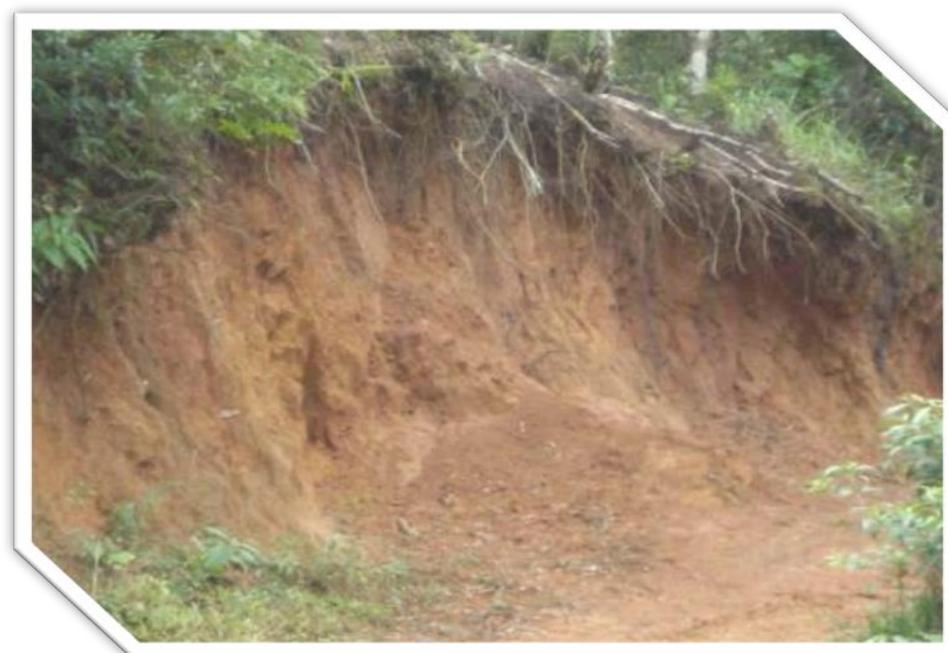
Foto 8.- Derrumbe de cerro que afecto el camino principal de la comunidad.

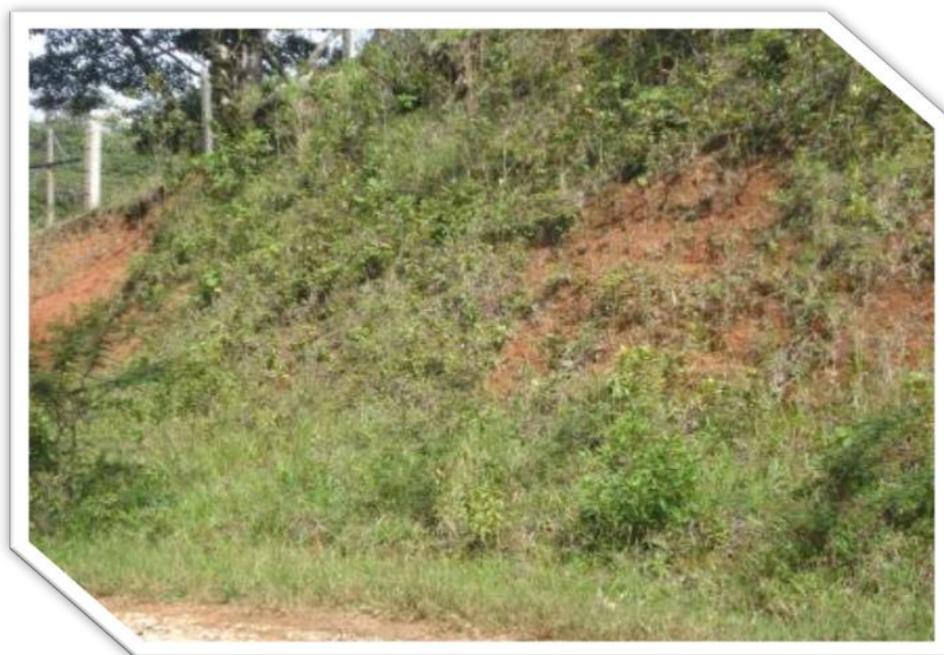
Geología:	Depósitos de roca sedimentaria principalmente roca areniscas
Hidrometeorología:	En temporada de lluvias, la localidad se encuentra expuesta al movimiento de masa, debido a la saturación de agua del terreno y por el corte que se realizó para construir la carretera.
Pendiente	En 0° a 10°
Obras de Mitigación	Se recomienda realizar obras civiles para la estabilización del talud en movimiento.

Foto 9.- Derrumbe que afecto la carretera de la colonia Tierra y Libertad

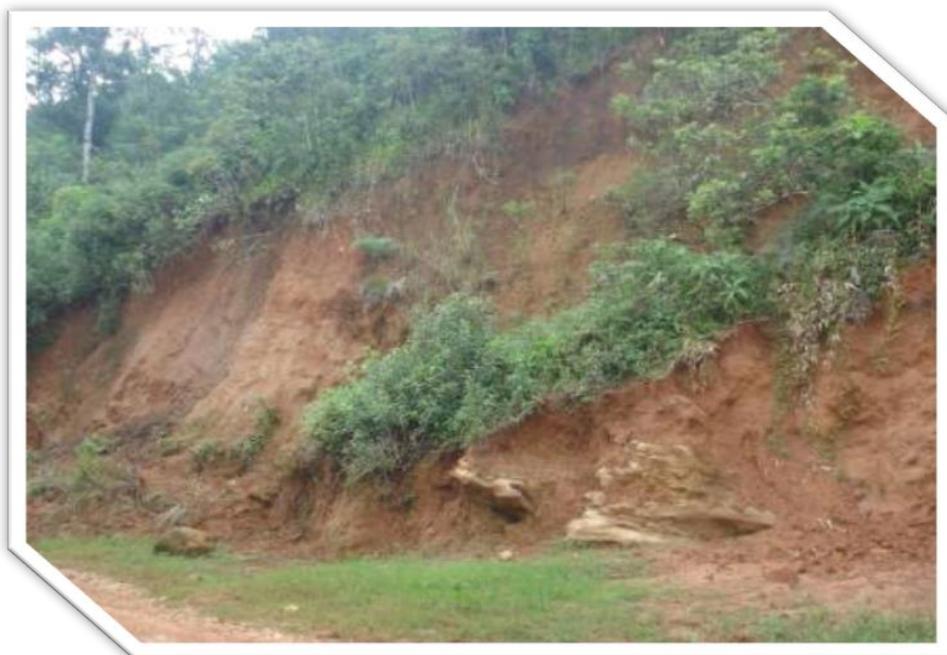
Foto 10.- derrumbe de la Colonia Vista Hermosa que afecto a la carretera que comunica a Cuchumbac.

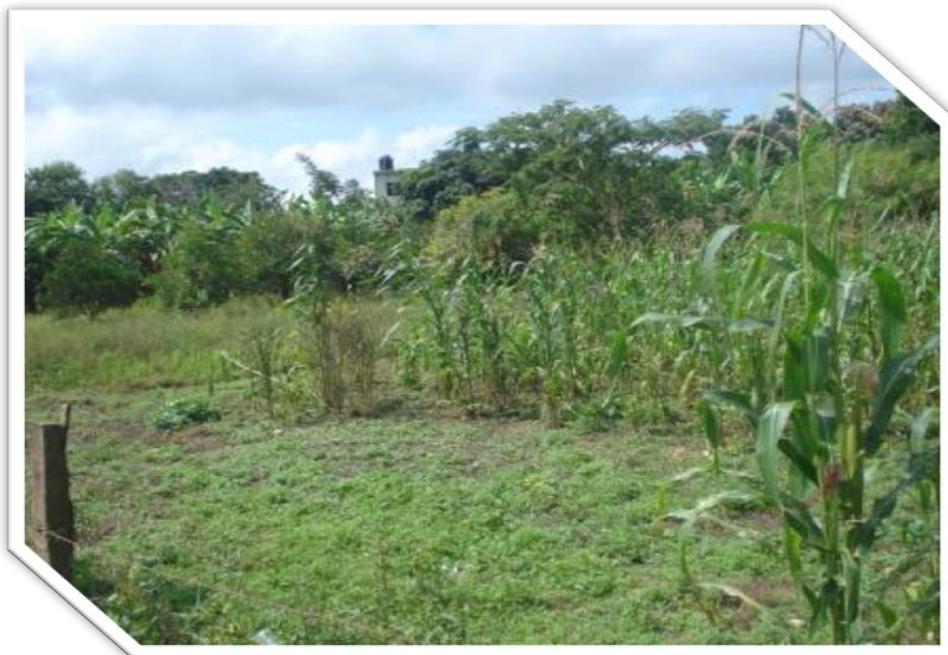
Foto 13.- Zona de cultivos que se ven afectados por los vientos fuertes.

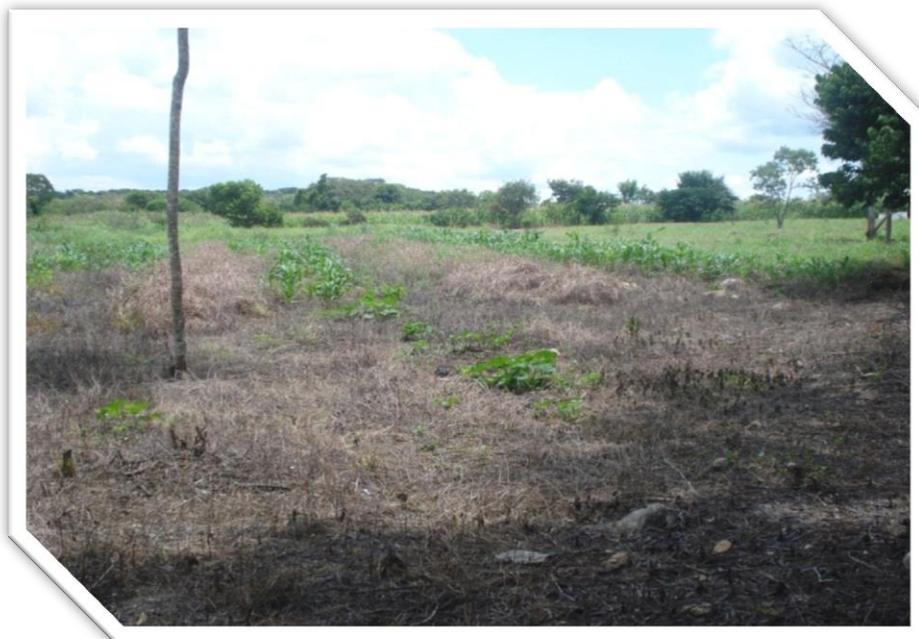
Foto 14.- Zona de cultivos que se ven afectados por los vientos fuertes.

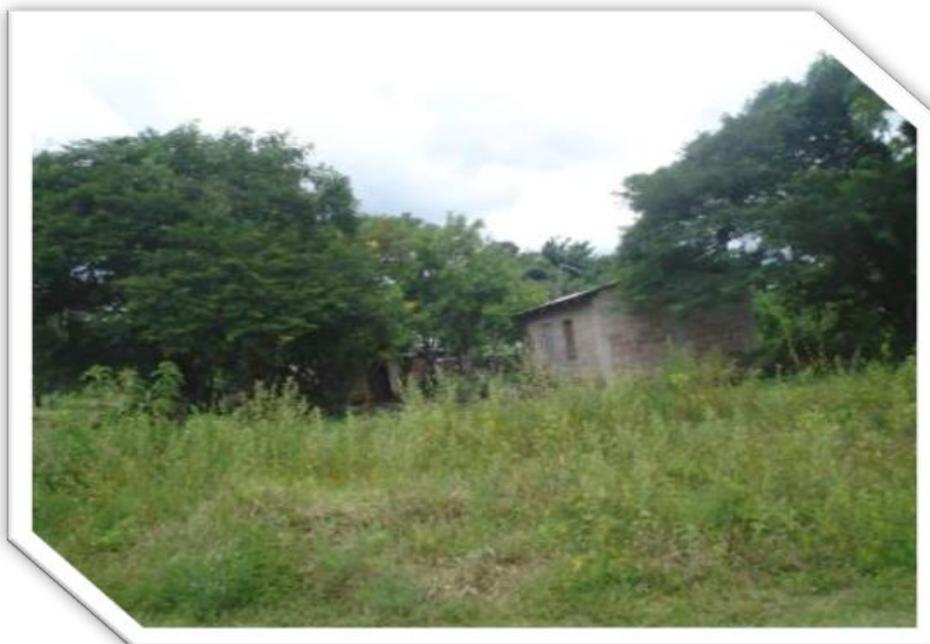
Foto 15.- Casas vulnerables en caso de presentarse vientos fuertes.

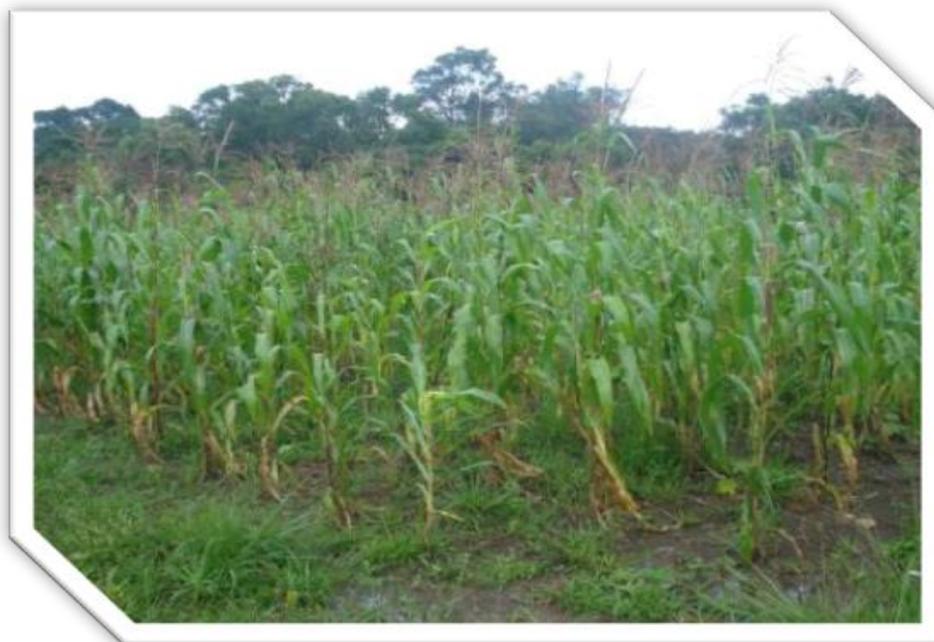
Foto 16.- Cultivos de maíz vulnerables avientos fuertes.

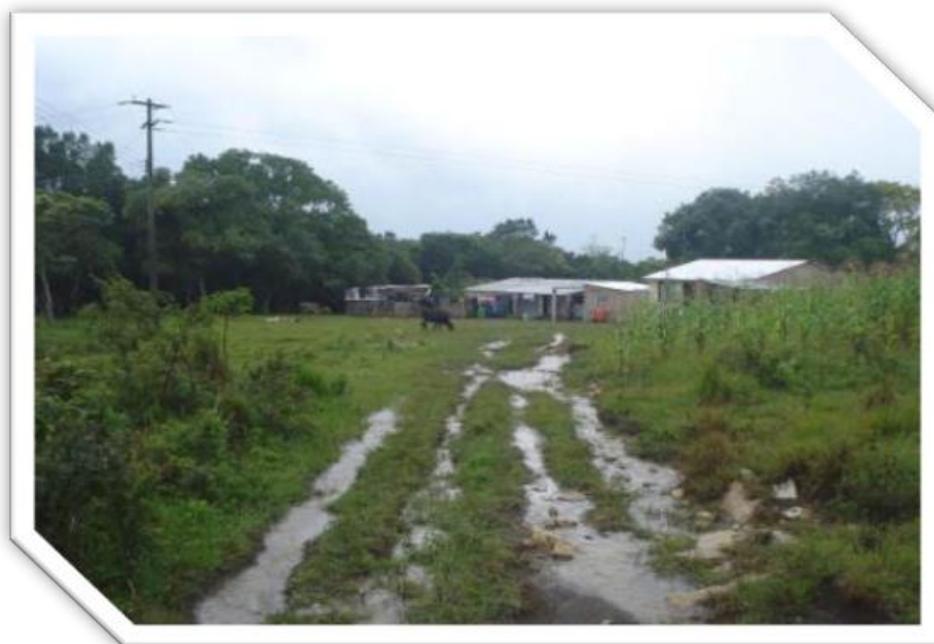
Foto 17.- Casas en zona de vulnerabilidad en temporada de vientos fuertes.

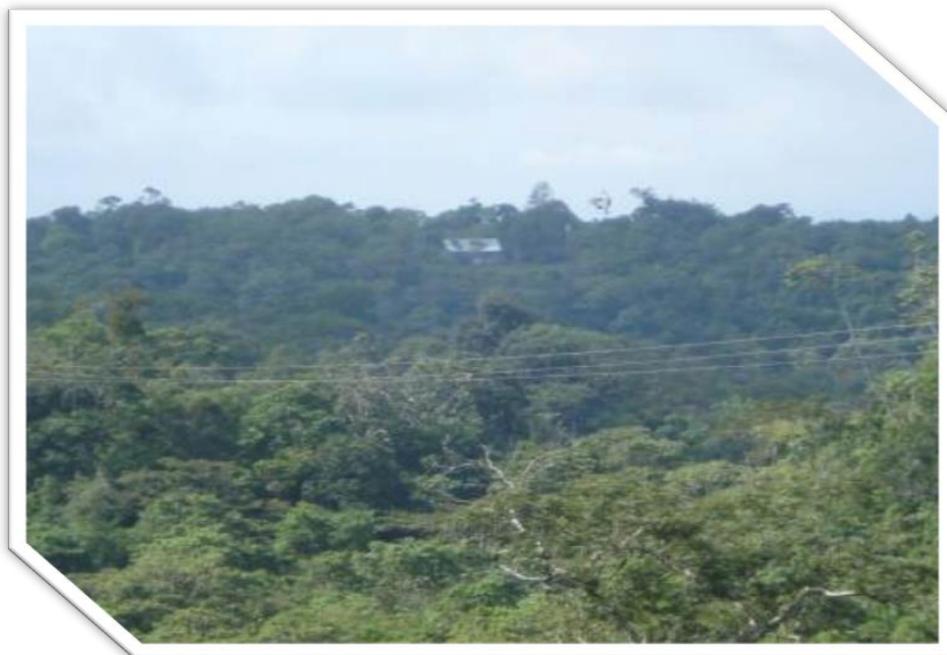
Foto 18.- Casa en peligro en caso de que se presente vientos fuertes en colonia Tierra y Libertad

Edafología:	Litosol. Suelos pocos profundos predominantes en laderas y barrancas, susceptibles a ser erosionados
Geología:	Depósitos de roca sedimentaria principalmente roca arenisca
Hidrometeorología:	Los habitantes de esta localidad se encuentra vulnerable a eventos adversos que acompañan a las precipitaciones en las temporadas de lluvias, como lo son los fuertes vientos, derivado principalmente a que las viviendas en su mayoría están construidas de material ligero a base de tejas de lámina y madera, las cuales presentan muy baja resistencia ante estos fenómenos.
Pendiente	0 a 10 grados en promedio.
Obras de Mitigación	Se recomienda gestionar acciones de obras civiles adecuadas para el tipo de construcción de la región.

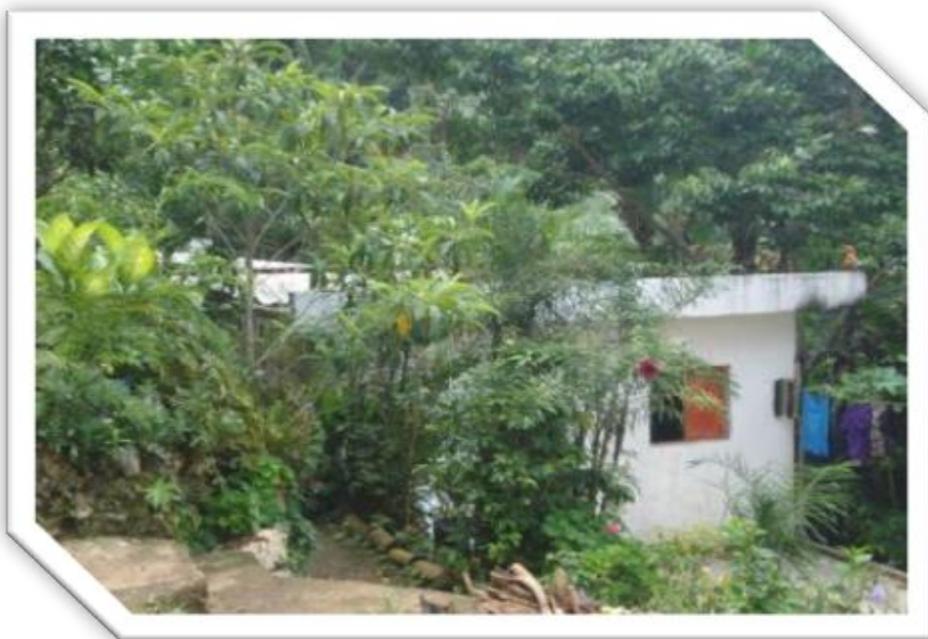
Foto 19.- Casa vulnerable en caso de vientos fuertes.

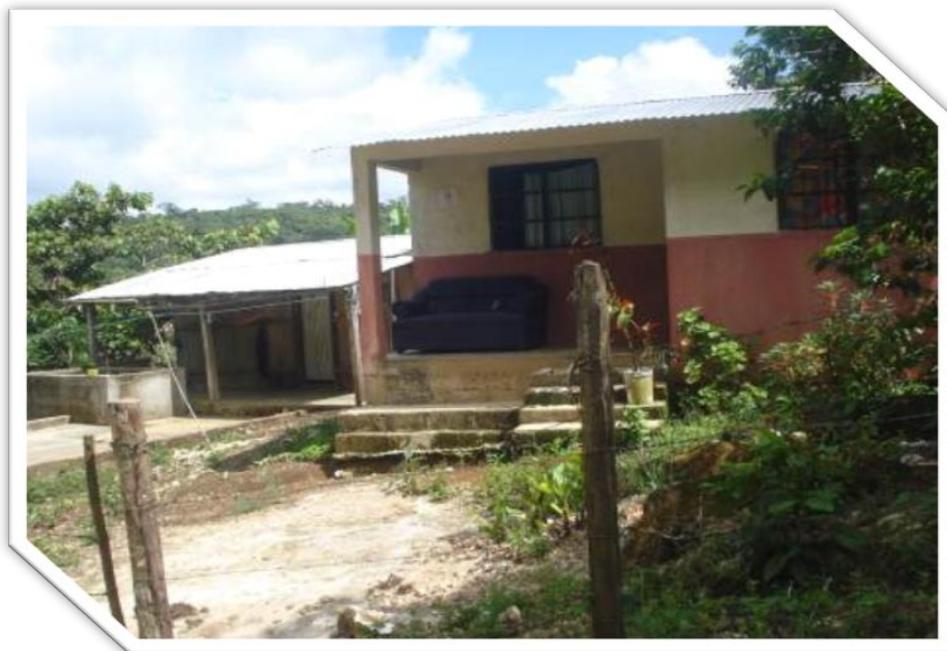
Foto 22.- Casas que son vulnerable a vientos fuertes.

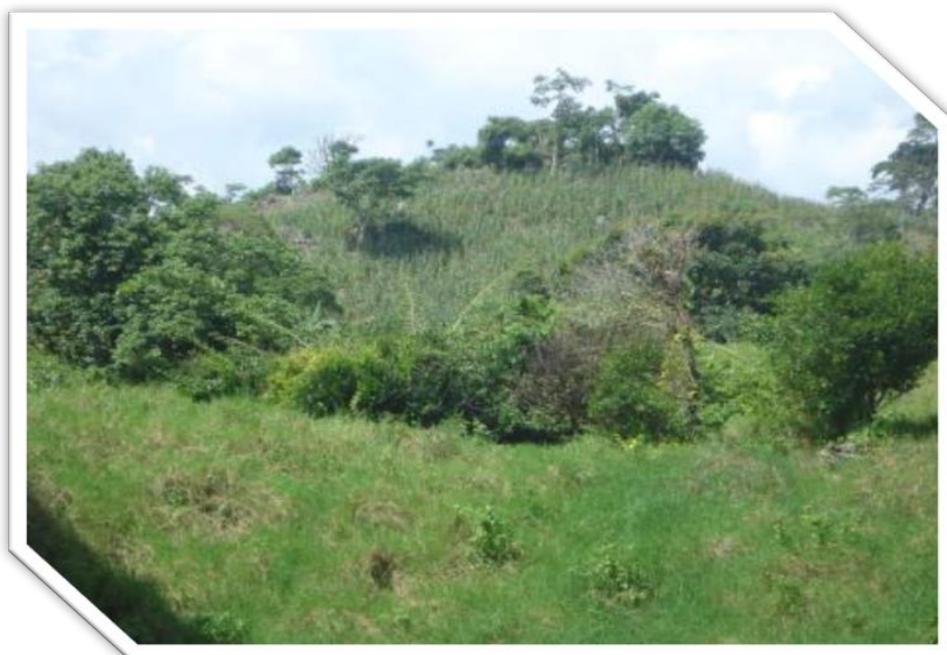
Foto 23.- Cultivos de maíz y frijol en la comunidad el Tirol.

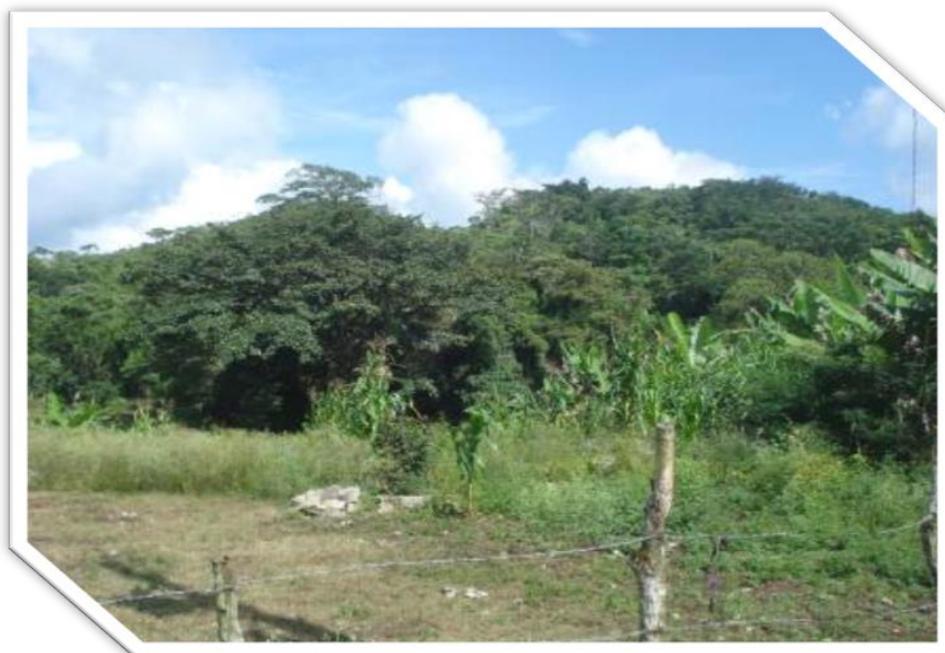
Foto 24.- Cultivos de maíz y frijol que se afectan en temporada de vientos fuertes

Edafología:	Se identifican dos tipos principales de suelos: Luvisol Suelo rico en nutrientes con buen drenaje. Se desarrollan dentro de las zonas con suaves pendientes o llanuras.
Geología:	Depósitos de roca sedimentaria principalmente roca caliza
Hidrometeorología:	Los habitantes de esta localidad se encuentran vulnerables a eventos adversos asociados a las precipitaciones en las temporadas de lluvias, como son los fuertes vientos, derivado principalmente a la vulnerabilidad de las viviendas.
Pendiente	0° a 10°
Obras de Mitigación	Realizar las obras civiles adecuadas al tipo de construcción de la localidad.

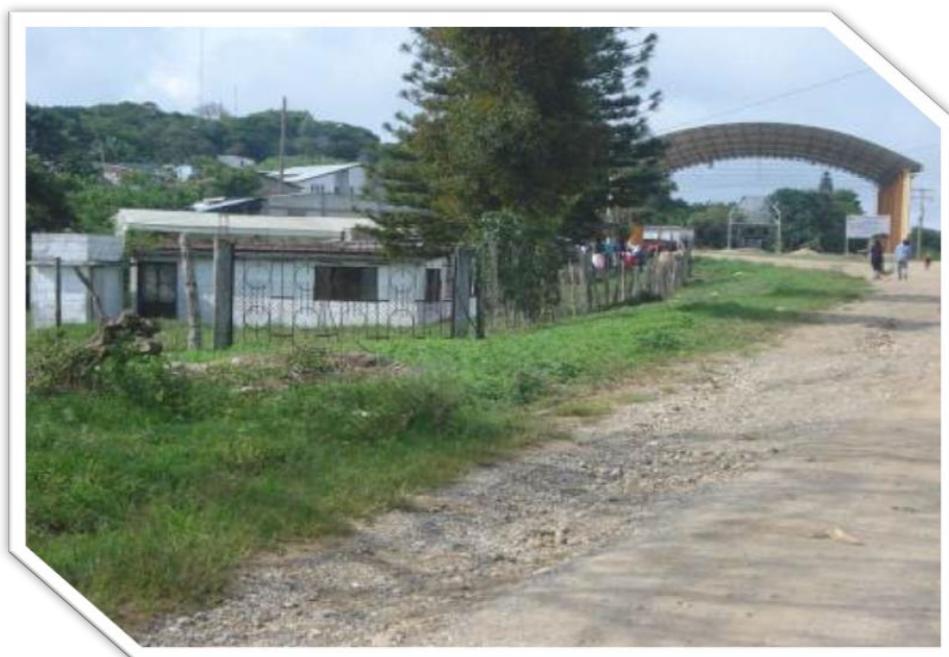
Foto 25.- Colonia Vista Hermosa en zona de vulnerabilidad sobre vientos fuertes.

Edafología:	Litosol. Suelos poco profundos predominantes en laderas y barrancas, susceptibles a ser erosionados
Geología:	Depósitos de roca sedimentaria principalmente roca arenisca
Hidrometeorología:	La localidad se encuentra vulnerable a afectaciones de las lluvias acompañadas de vientos fuertes. La afectación principal es sobre las viviendas y cultivos de la región.
Pendiente	0° a 10° en promedio.
Obras de Mitigación	Encausar las pluviales y sembrar árboles de rompe vientos, para que ayuden a minimizar el riesgo identificado en el lugar.

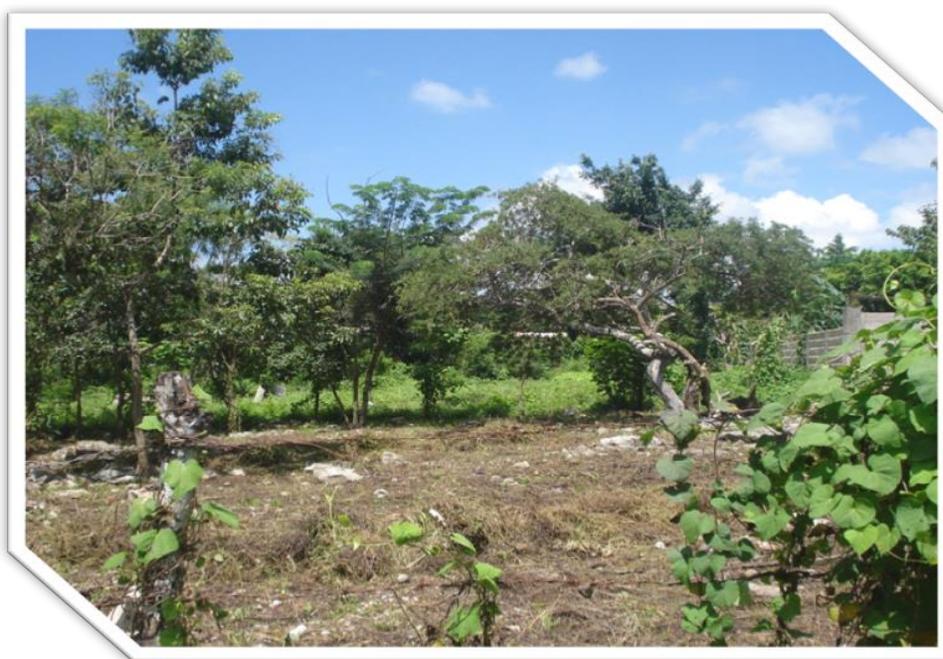
Foto 26.- Zona de cultivo de maíz que Vulnerable sobre vientos fuertes.

Edafología:	Se identifico un tipo de suelo: Vertisol. El suelo es dominante y arcilloso de color café propensos a saturarse y generar problemas de inundación.
Geología:	Depósitos de roca sedimentaria principalmente roca arenisca
Hidrometeorología:	Esta localidad se encuentra en una zona de encharcamiento en temporadas de lluvias y huracanes, ya que se encuentra en una zona baja.
Pendiente	Un promedio de 0° a 10°.
Obras de Mitigación	Sembrar arboles de mediana estatura alrededor de los cultivos de maíz y café, ya que desempeñan funciones de rompe vientos. Para las casas habitacionales reforzar las paredes y techos.

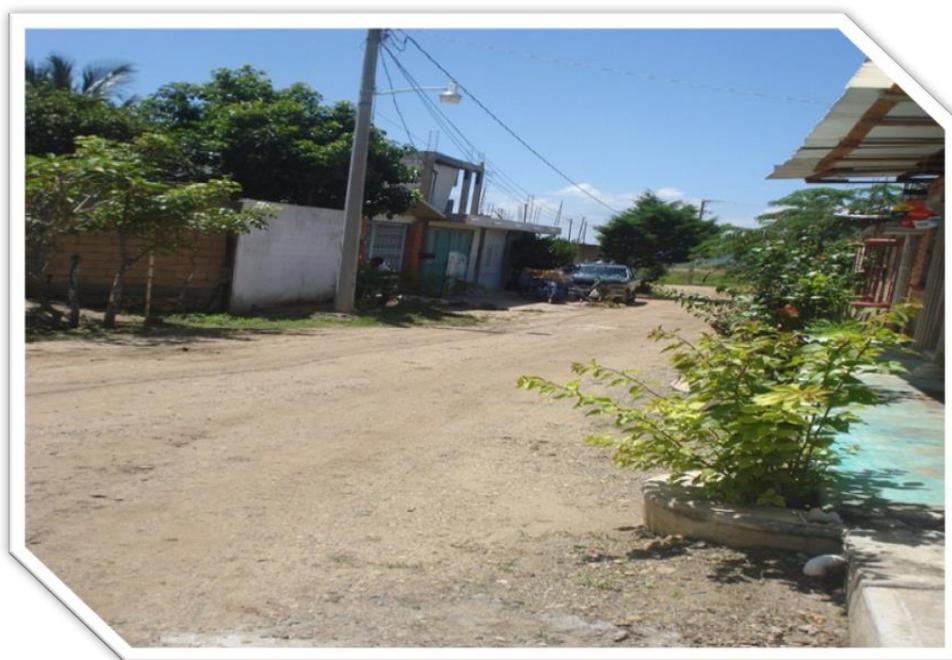
Foto 27.- Casas vulnerables en fenómenos de vientos fuertes.

Edafología:	Se identifico un tipo de suelo: Vertisol. Suelo dominante y arcilloso de color café propensos a saturarse y generar problemas de inundación.
Geología:	Depósitos de roca sedimentaria principalmente roca arenisca
Hidrología:	Arroyos en temporada de lluvia que ocasionan encharcamientos
Hidrometeorología:	Esta localidad es vulnerable a encharcamientos y a vientos fuertes en las principales vías de comunicación que la comunican a la cabecera municipal de Berriozábal. Esta situación es particularmente en temporadas de lluvia.
Pendientes	De 0° a 10° en promedio.
Obras de Mitigación	En causar las aguas pluviales

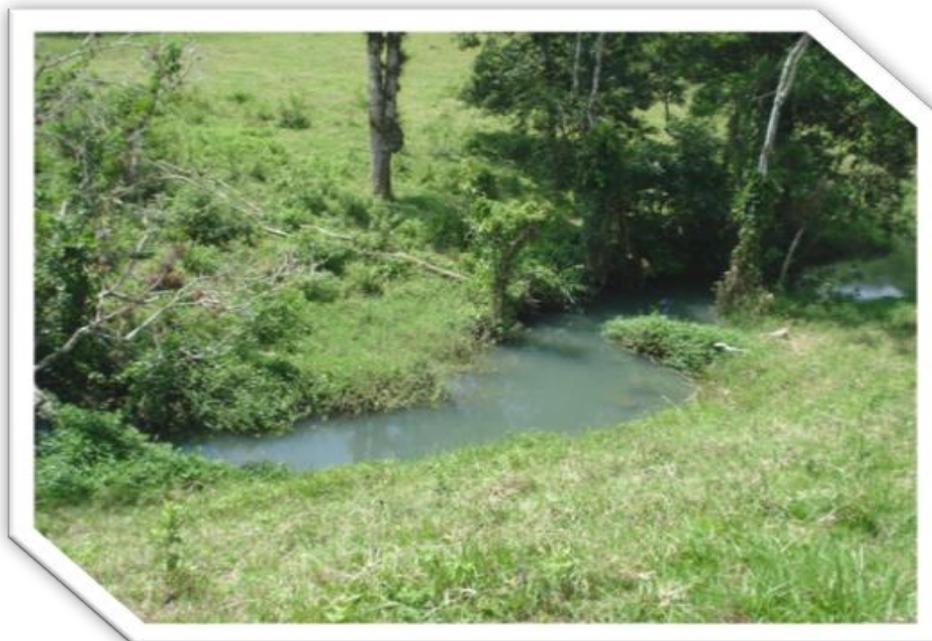
Foto 31.- Arroyo el Cairo que pasa en medio de la propiedad.

Pendiente	0° a 10° promedio
Obras de Mitigación	Realizar obras civiles para el encausamiento de las aguas pluviales y reforestar con árboles que se adecuen para poner una barrera de rompe vientos tanto para su cultivo

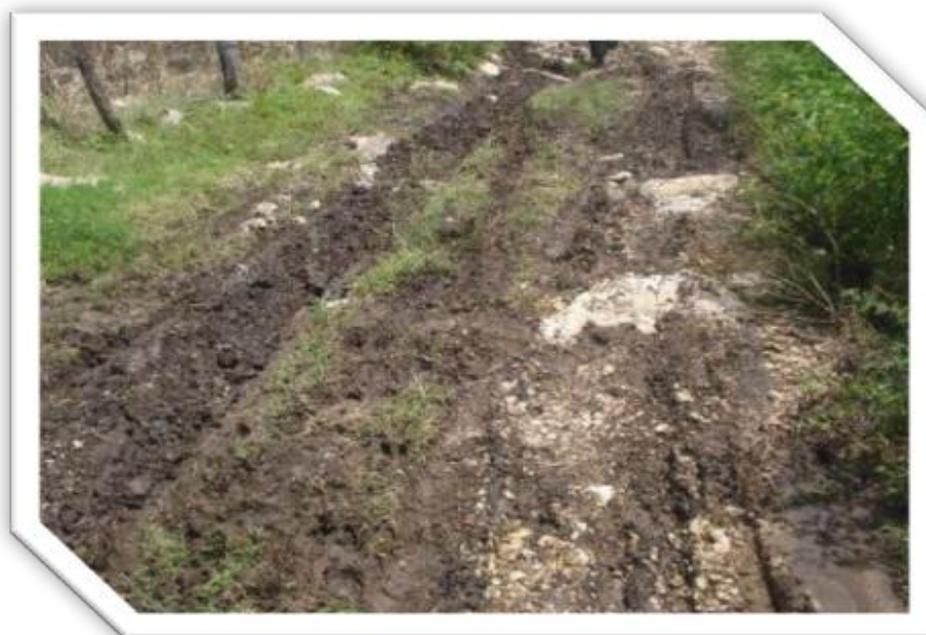
Foto 34.- Carretera principal de la localidad afectada por la inundación.

Iluvias
Hidrometeorología:	Lluvias fuertes que produce la inundación formando una laguna de un radio de 6 metros en promedio. Y que ocurre en los meses de agosto y septiembre de cada año.
Pendientes	Entre 0 a 10 grados en promedio.
Obras de Mitigación	Realizar obras civiles en los caminos de tránsito vehicular, para facilitar las vías de acceso.

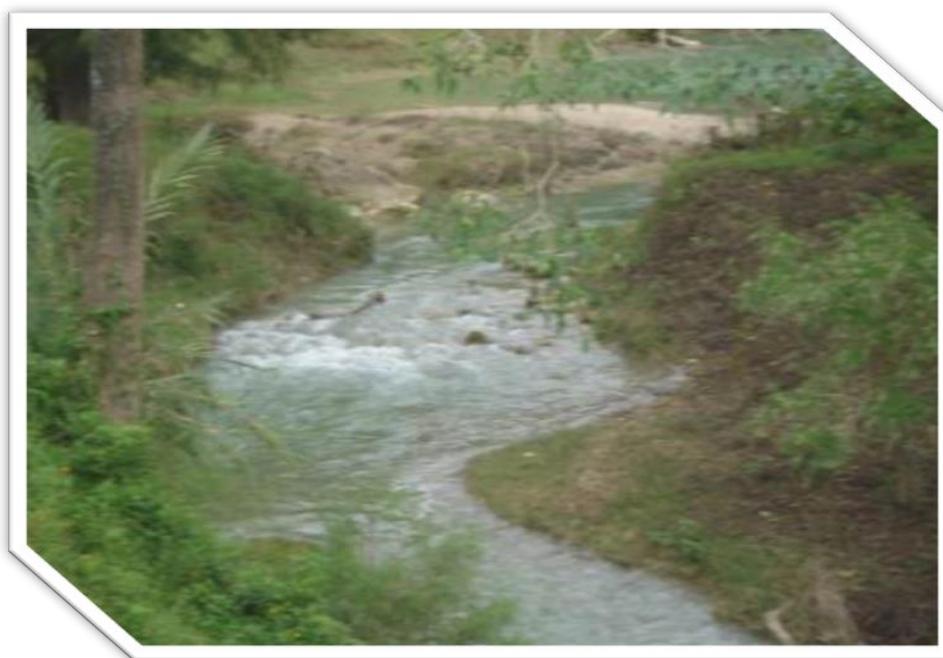
Foto 36.- Cauce del rio Cedro que afecta a la localidad de las Camelias.

zonas con suaves pendientes o llanuras.
Geología:	Depósitos de roca sedimentaria principalmente roca caliza y arenisca
Hidrometeorología:	Esta localidad se encuentran dentro de una cuenca endorreica que esta no tiene salida para desfogar el agua que se acumula de las partes altas y del arroyo que pasa por en medio del poblado, por lo cual el incremento del nivel del agua acumulada rebalse el límite de captación de agua sobre esta cuenca, que esto afecta a las viviendas que están cercanas al nivel del agua y se encuentra expuesto a Riesgo alto ante fenómenos hidrometereológicos.
Pendiente	Un promedio de 0° a 10°.
Obras de Mitigación	Reubicar a las viviendas que se encuentran dentro de zona de inundación, debido a que todos los años estas viviendas son afectadas.
