# Atlas de Peligros y/o Riesgos Naturales

Municipio Berriozábal, Chiapas 2012

Septiembre de 2012  
Numero de obra: MBC/DOPM/FAFM-002/SEDESOL/2012  
Expediente: PP11/07012/AE/1/050  
Avance: Entrega Final  
Berriozábal, Chiapas.

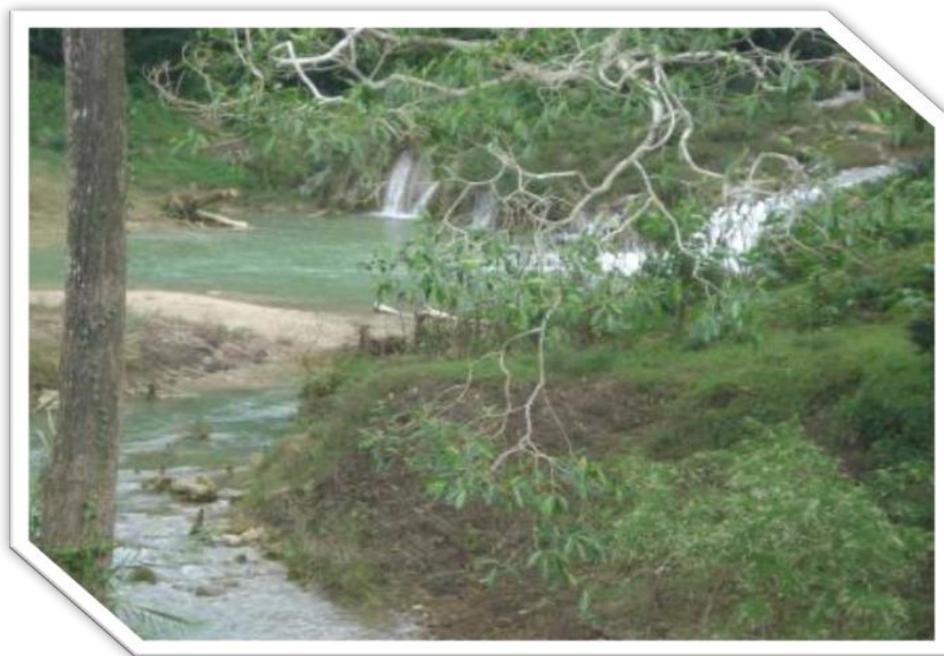
Foto 37.- Cauce del rio Cedro que afecta a la localidad de las Camelias.

zonas con suaves pendientes o llanuras.
Geología:	Depósitos de roca sedimentaria principalmente roca caliza y arenisca
Hidrometeorología:	Esta localidad se encuentran dentro de una cuenca endorreica que esta no tiene salida para desfogar el agua que se acumula de las partes altas y del arroyo que pasa por en medio del poblado, por lo cual el incremento del nivel del agua acumulada rebalse el límite de captación de agua sobre esta cuenca, que esto afecta a las viviendas que están cercanas al nivel del agua y se encuentra expuesto a Riesgo alto ante fenómenos hidrometereológicos.
Pendiente	Un promedio de 0° a 10°.
Obras de Mitigación	Reubicar a las viviendas que se encuentran dentro de zona de inundación, debido a que todos los años estas viviendas son afectadas.

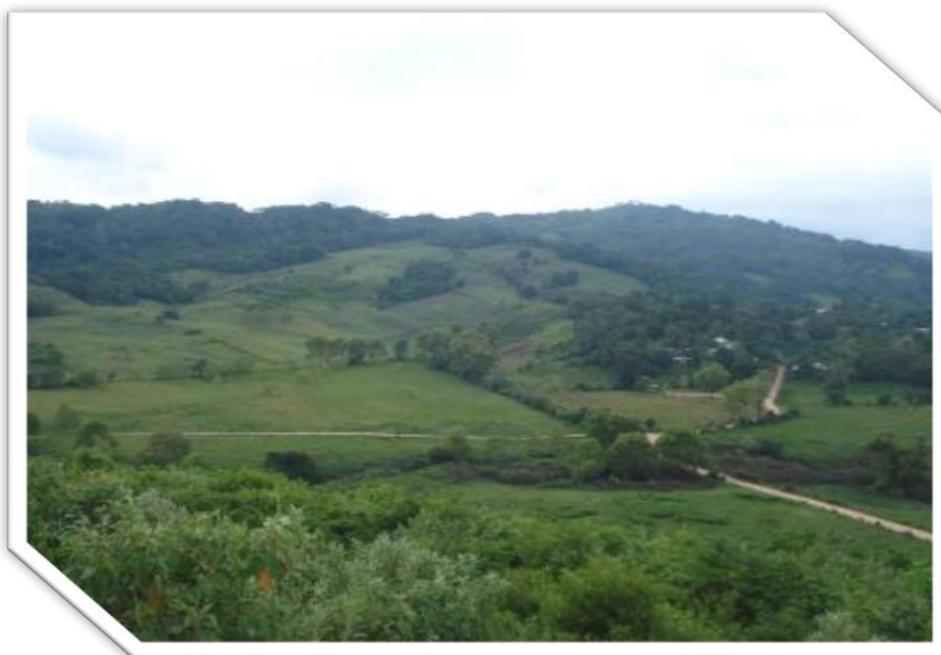
Foto 38.-Zona de peligro al desbordamiento de la cuenca

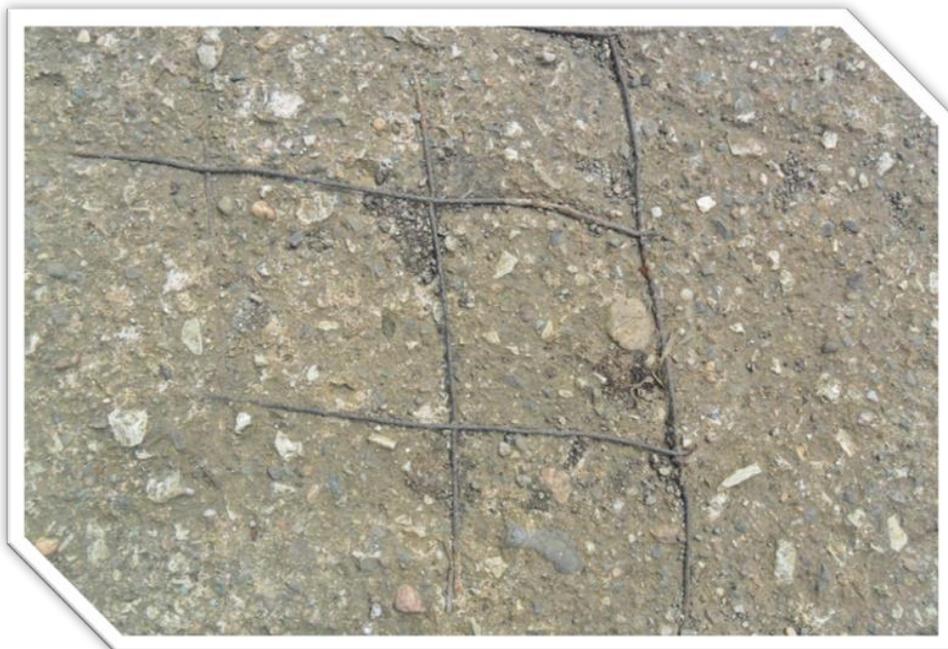
Foto 44.- Puente dañado por las Inundaciones.

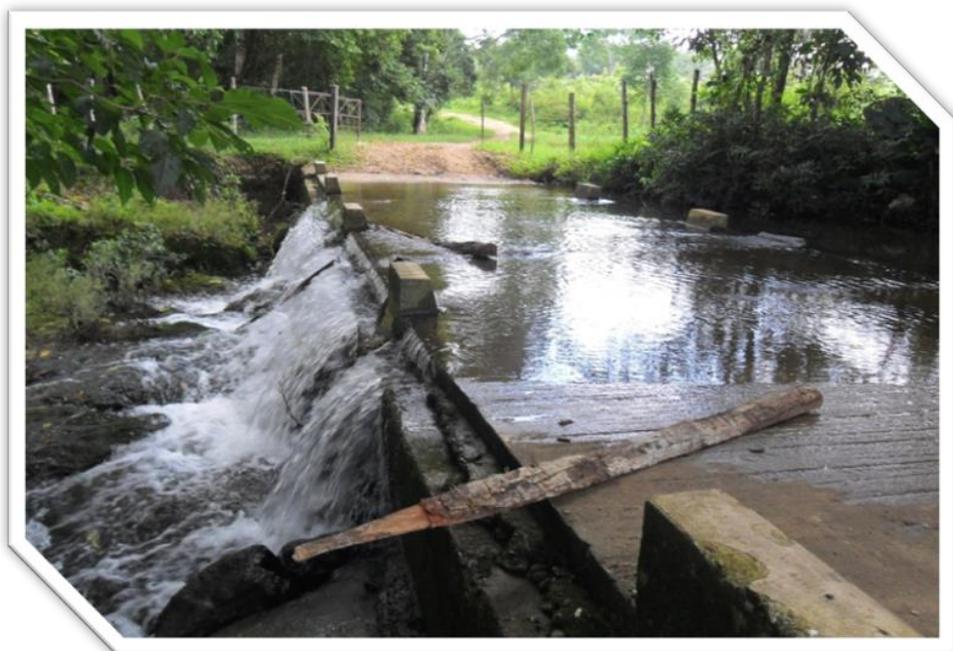
Foto 45.- Fotografía del vado afectado

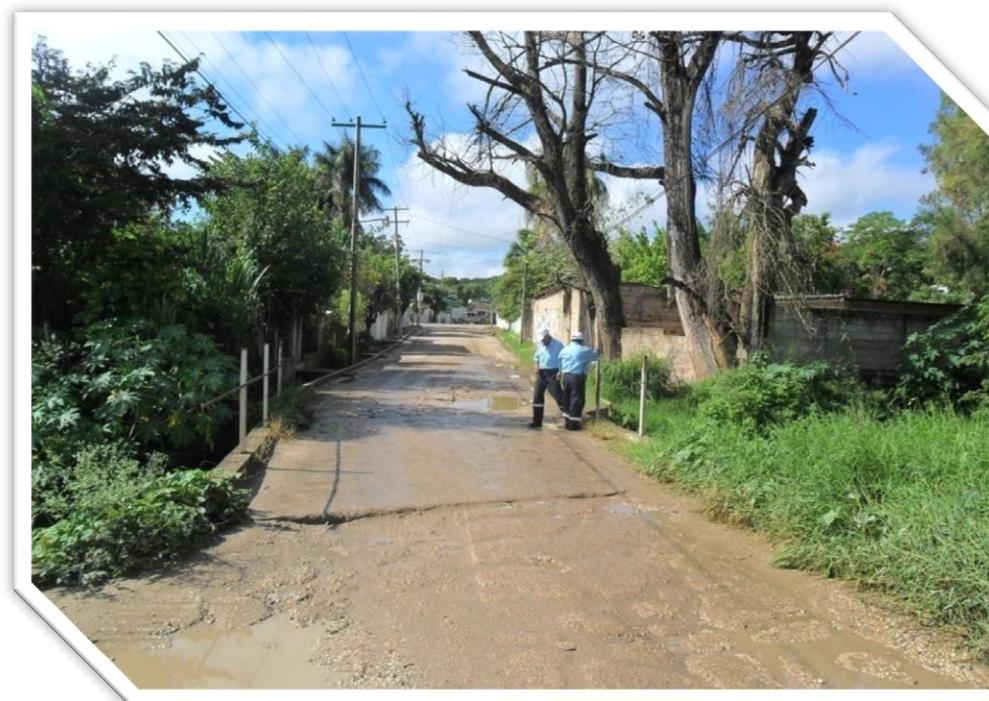
Foto 49.- Zona afectada por las Inundaciones.

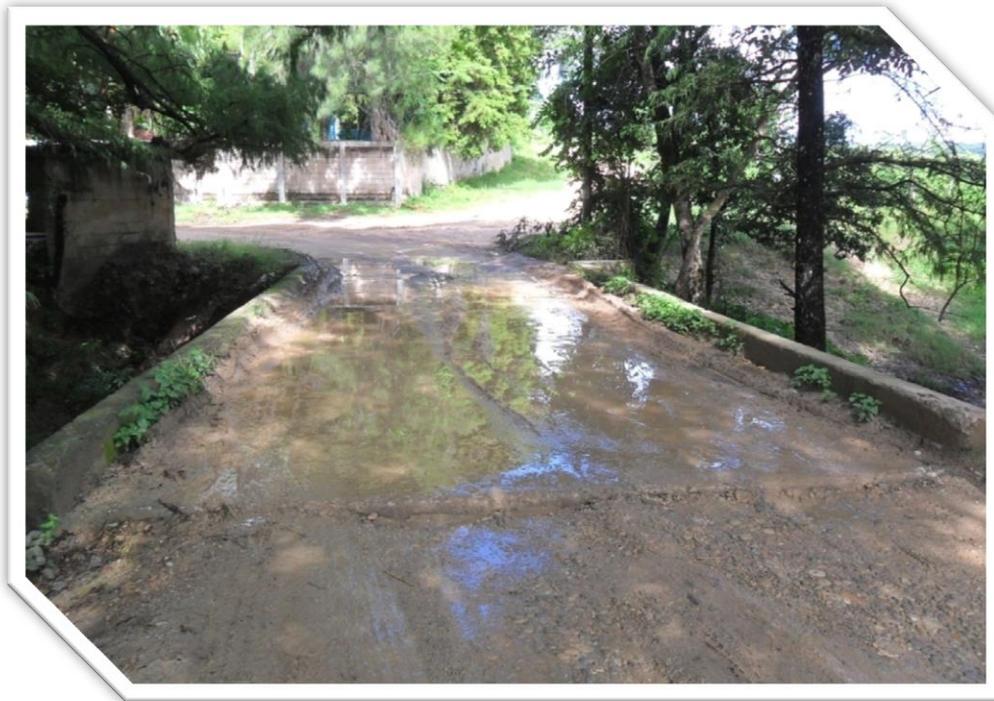
Foto 52.- Zona Intransitable en época de lluvias.

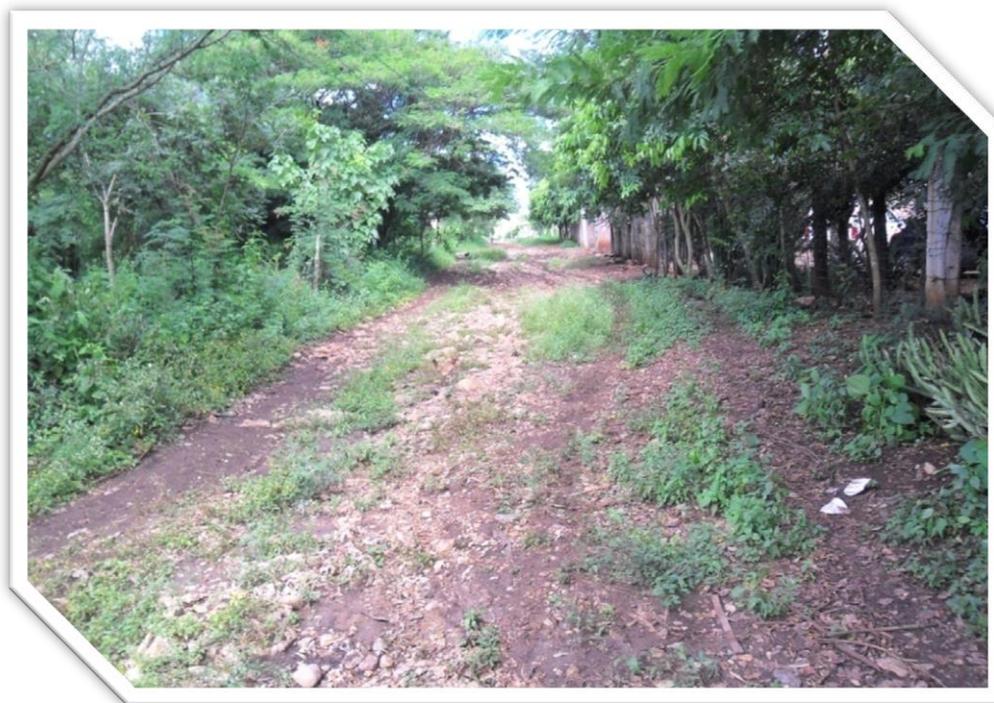
Foto 55.- Zona de inundación.

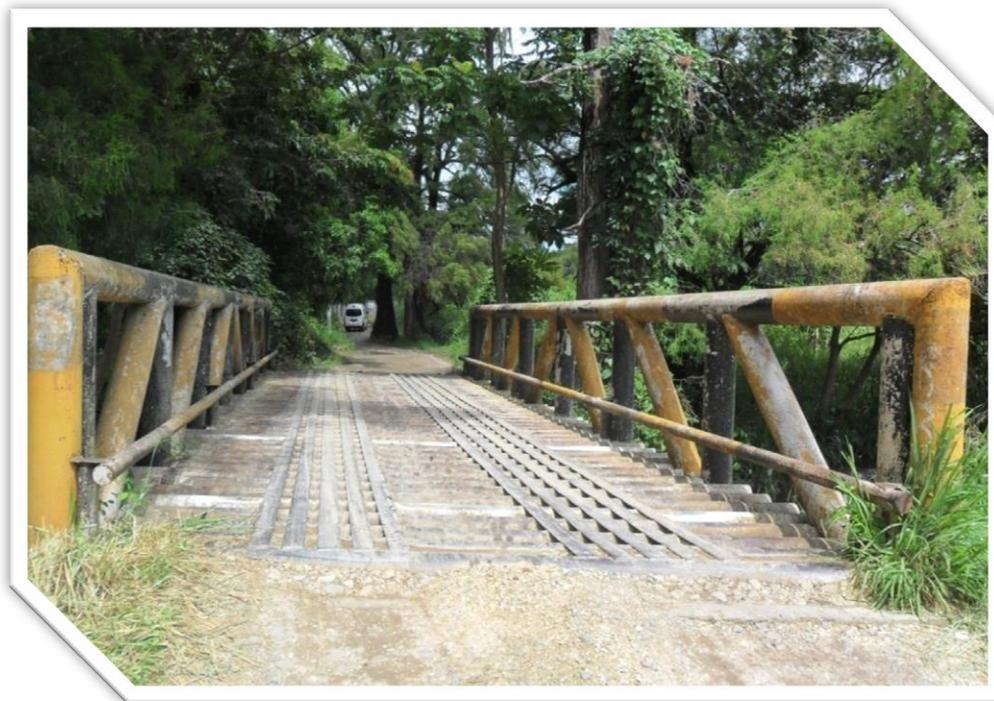
Foto 61.- Zona de inundación afectando el paso.

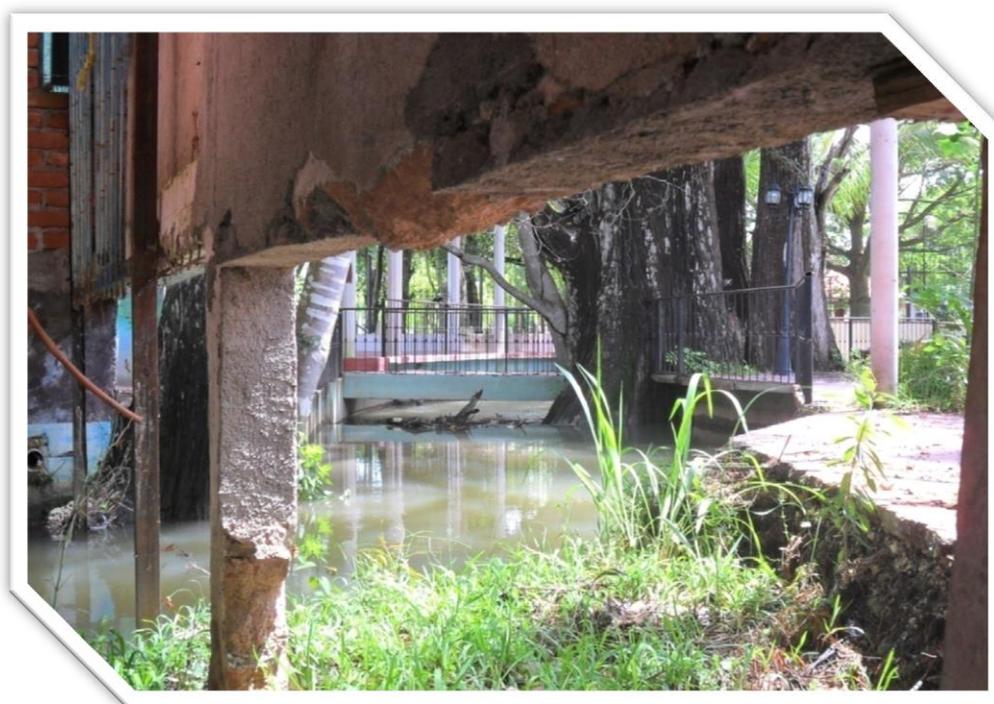
Foto 65.- cauce del rio que pasa por en medio de la casa.

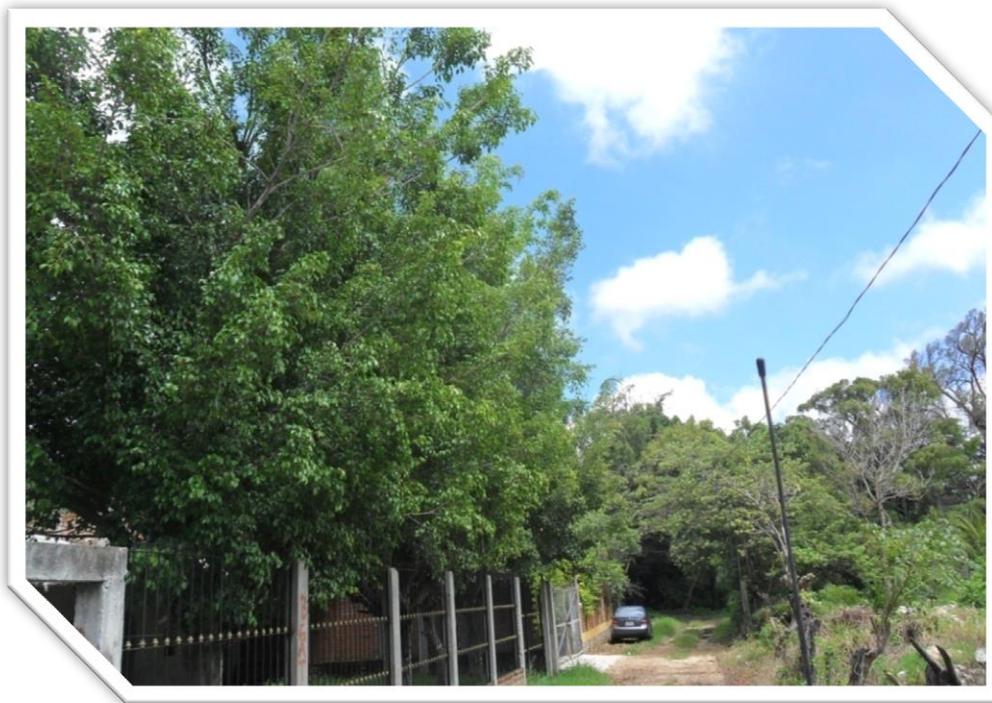
Foto 66.- Zona afectada por las inundaciones.
